ESTRUCTURA Y MATERIALES  
EN LA ARQUITECTURA RELIGIOSA  
DE ANTIGUA GUATEMALA

UNIVERSIDAD DE SAN CARLOS  
FACULTAD DE ARQUITECTURA

T E S I S

LEOPOLDO GUILLIOLI GUEVARA

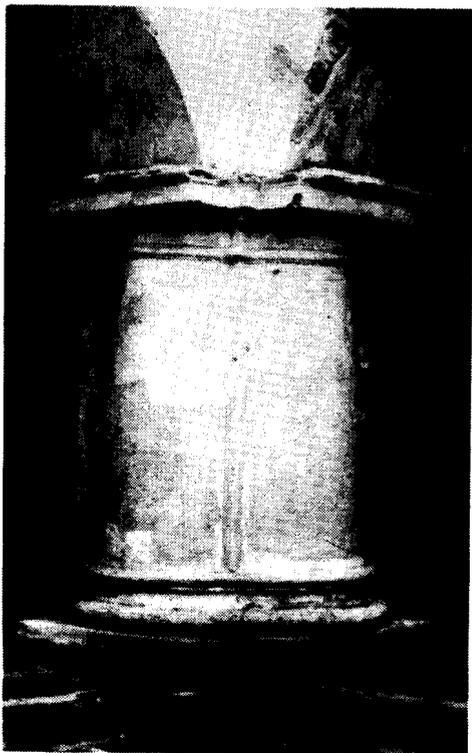
LAS CAPUCHINAS

ESBELTECES DE COLUMNAS

En otro elemento en que parecen haber influido los frecuentes terremotos es en los apoyos aislados o columnas, lo cual es muy notorio en las columnas del claustro del Convento de Capuchinas, donde llegaron a adquirir dimensiones impresionantes; pero, si bien es cierto, que los sismos deben haber influido, no podemos desechar la impresión, que en algunos casos las proporciones de las columnas fueron determinadas por la concepción artística del arquitecto; al comparar las columnas de Capuchinas con las del claustro del Palacio Arzobispal, se hace más evidente y palpable el aspecto masivo que nos ofrecen las de Capuchinas, siendo sus funciones estructurales semejantes; sin embargo, la influencia es muy notoria al hacerse una comparación con las dimensiones de las columnas usadas en Europa; siendo tres, cuatro y más veces mayores en Antigua Guatemala.

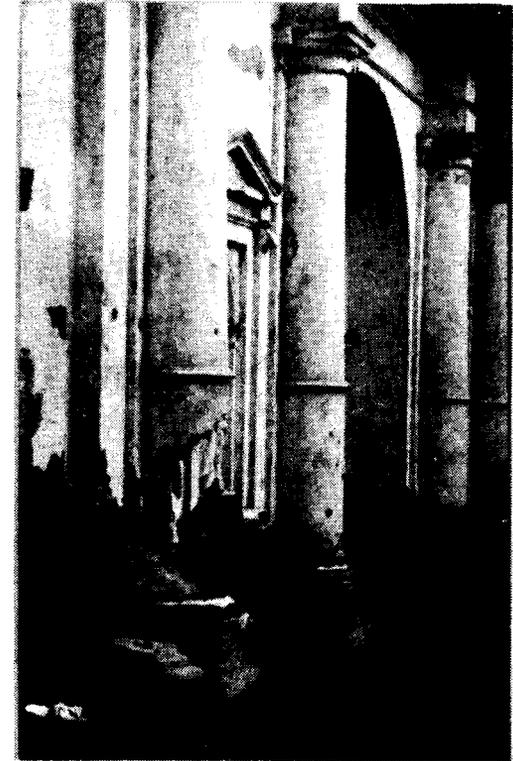
SAN AGUSTIN  
CONTRAFUERTES EN FACHADA LATERAL

Con los contrafuertes sucedió algo semejante a las pilastras, siempre referido a la función decorativa y no estructural que se les asignaba. El concepto estructural del contrafuerte es bastante sencillo; en el sistema de techamiento por medio de cúpulas y bóvedas, excluyendo naturalmente la de cañón corrido, la carga se transmite hacia los apoyos, columnas o pilastras, a través de arcos, dándonos como resultado una fuerza oblicua, que lógicamente nos produce una fuerza de empuje horizontal, la cual tiene que ser soportada y transmitida hacia abajo, y ésta

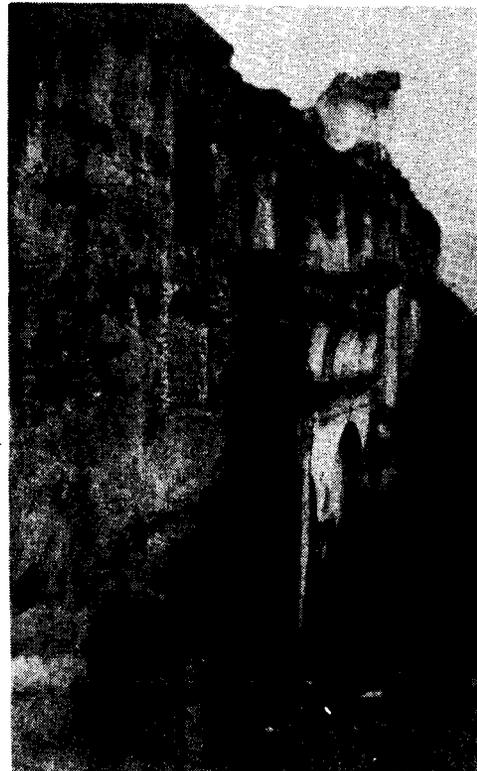
ELEMENTOS DECORATIVOS  
NO ESTRUCTURALES EN FACHADAS

Finalmente dentro de los elementos sustentantes nos quedan únicamente las columnas y pilastras en las fachadas, de las cuales poco es lo que podríamos decir en relación a su función como miembros estructurales, pues es evidente que son elementos estrictamente decorativos, sobre las que se apoyan solamente los frisos, los cuales podrían existir sin necesidad de las columnas, como de hecho existen en las fachadas laterales.

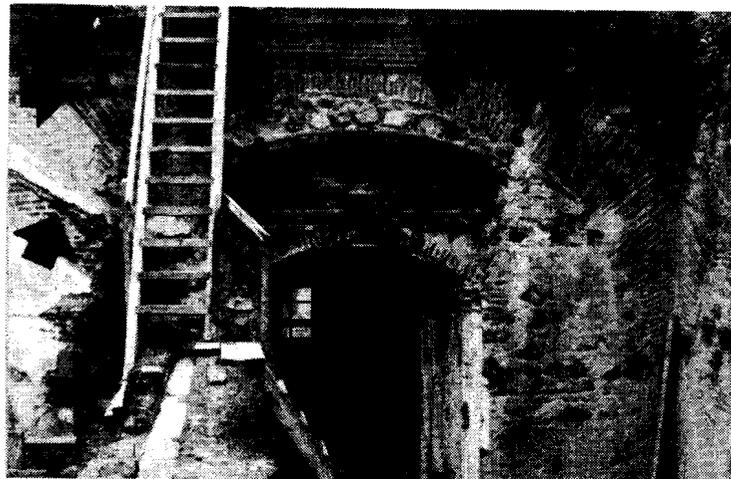
SAN FRANCISCO  
LADRILLOS EN POSICION  
HORIZONTAL ROMPIENDO  
LA CONTINUIDAD DEL ARCO

nadas, en dimensiones constantes tanto en ancho como en peralte y unidas por la parte de arriba, mediante una especie de grapas de hierro forjado, unidas a la piedra por una fundición de plomo; éste es el ejemplo más grande, pero hay muchos más, de dimensiones más pequeñas, y los encontramos con cierta frecuencia en puertas que tenían cierta importancia, generalmente las de la entrada principal; la mayor parte de veces conformándose como una estructura separada; y siempre guardando la característica necesaria de dimensiones constantes. En los arcos de ladrillo de barro cocido no guardaron el mismo cuidado, permitiéndose más libertades en relación a su forma constructiva; esto es naturalmente referido a arcos de dimensiones pequeñas y que tenían una participación relativamente directa solo en partes secundarias y nunca con lo que podríamos llamar la estructura básica de las construcciones. Casos de lo que llamamos de libertad constructiva, en los arcos hechos con ladrillo de barro cocido, pudimos observarlos en la iglesia de San Francisco, residiendo su peculiaridad en el hecho de estar mutilados en la parte más alta, es decir, para hacerlo más explicativo y más claro podemos agregar que los arcos arrancan de las pilastras con un peralte aproximado de 50 centímetros, lo cual debería ser constante, pero en la clave alcanza únicamente alrededor de 20 centímetros, por el hecho de estar cortado el arco por el friso, que es horizontal; hay un arco que además de adolecer del defecto anterior tiene la particularidad de no estar apoyado en pilastras en sus dos extremos, sino solamente en uno, ya que en el otro termina sencilla y repentinamente en el muro, y como corolario podemos agregar que dentro del arco podemos ver unos ladrillos colocados horizontalmente y que por supuesto interrumpen su función estructural, y como observación curiosa podemos señalar que el arco tiene una falla, provocada por los terremotos, y que pasa precisamente por donde están los ladrillos horizontales.

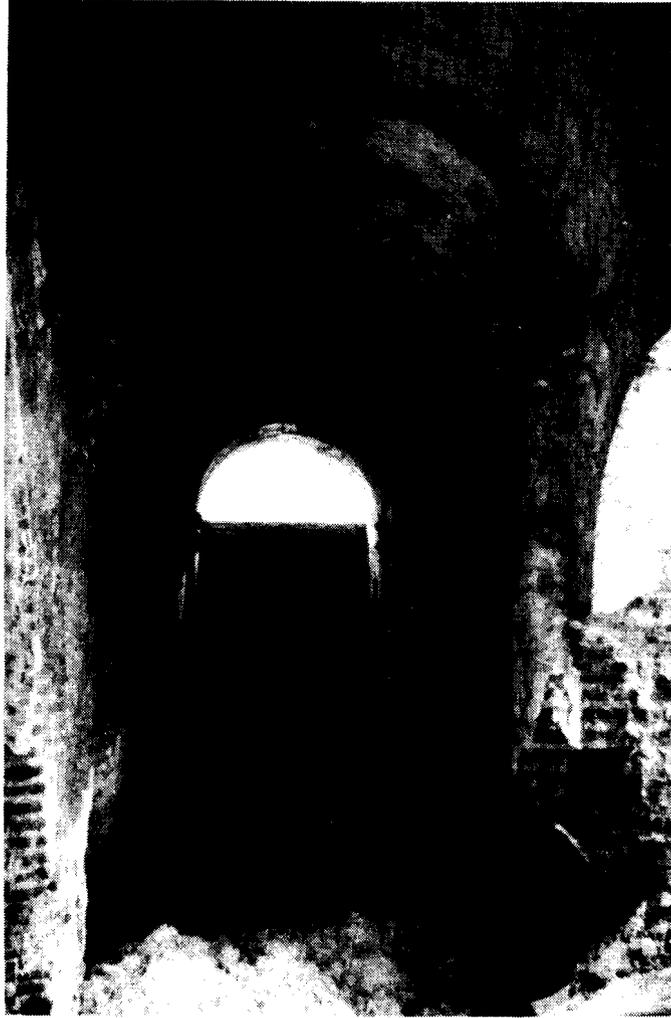
SAN FRANCISCO  
ARCOS Y PILASTRAS  
SOBREPUESTOS

Otro aspecto que nos llamó fuertemente la atención fué el hecho de encontrar casos en los cuales no coinciden los ejes de los arcos y pilastras con el contrafuerte; si nosotros partimos de la base que las cargas actuantes en una estructura, teóricamente las podemos concentrar sobre una línea de acción, y esta línea de acción nos sirve de eje de simetría para el diseño de los miembros estructura-

les, nos parece inexplicable e ilógico el hecho que los contrafuertes no correspondan al eje de los arcos y pilastras. Es decir, que de hecho las pilastras y contrafuertes pueden llegar a constituirse en un solo miembro estructural; en algunas iglesias en Antigua Guatemala los contrafuertes se encuentran desplazados y evidentemente adosados, como elementos actuando en forma estrictamente decorativa; como ejemplos más claramente visibles de este tipo de contrafuertes decorativos podemos citar los de la Ermita de la Santa Cruz y dos de la Iglesia de El Carmen.

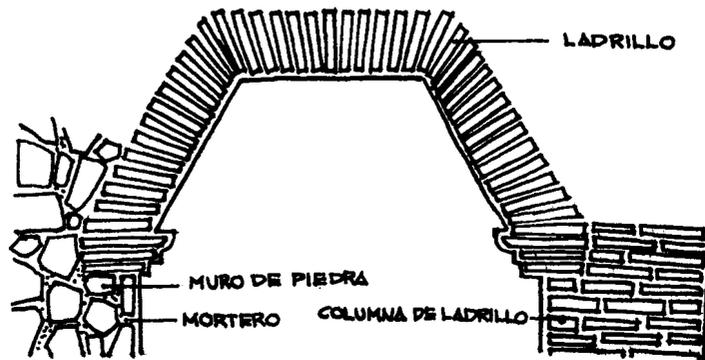
ESQUEMA DE ESTRUCTURACION

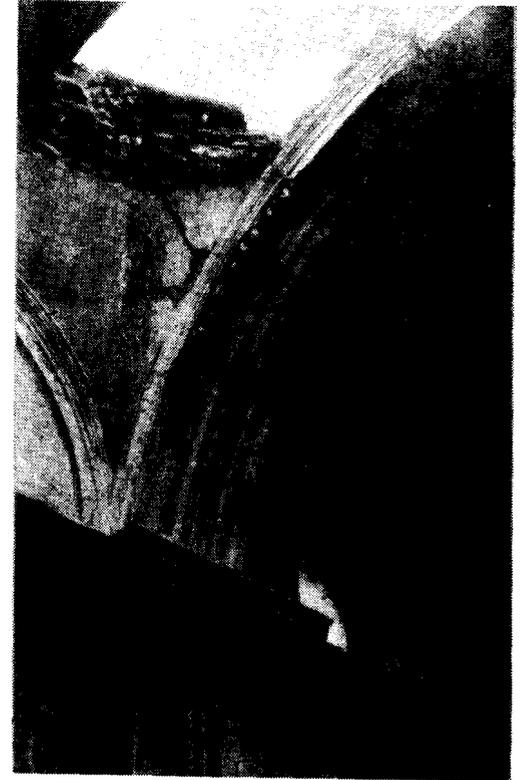
BOVEDAS DE PIEDRA

BOVEDA COMPLETA

Dentro de los casos que se salen del patrón general hay algunos que vale la pena mencionarlos; las bóvedas generalmente se construyeron de ladrillo de barro cocido, pero tenemos en las iglesias de Capuchinas y San José El Viejo, que las bóvedas vaídas con que están techadas sus naves fueron hechas de piedra, pero no labrada en formas regulares sino en la forma que se encuentra al natural, irregu

lar; su forma de estructurarse si sigue la manera correcta, por lo menos en el sentido horizontal, donde son visibles claramente los anillos concéntricos de piedra, ya que en el sentido vertical habría que hacer una exploración y limpieza para ver si las piedras van variando su inclinación, suponemos que si.

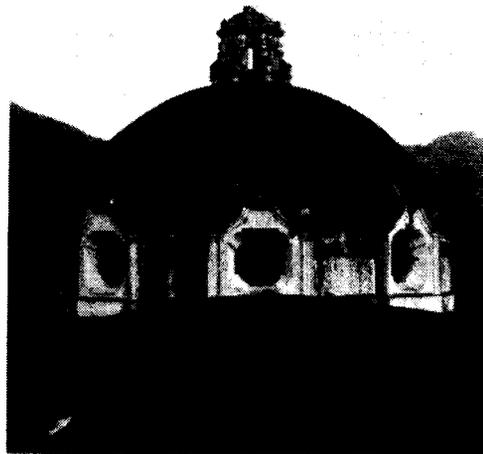
EXTERIOR CON 16 NERVIOS

INTERIOR CON 8 NERVIOS

NERVIOS DECORATIVOS EN  
LA CUPULA DE LA MERCED

En el lugar de más importancia de la iglesia, que es indudablemente el altar mayor, se imponía el techo por medio de una cúpula sobre pechinas, a la manera del Renacimiento y Barroco; el mejor ejemplo que se encuentra en Antigua Guatemala es la cúpula de La Merced, la cual es de proporciones perfectas y un trazo nítido; sin embargo, la cúpula tiene lo mismo que ya es prácticamente característico en las obras arquitectónicas del lugar, y es el hecho de tener nervios que no cumplen ninguna función estructural, lo cual se hace patente al observar que en el lado exterior hay diez y seis nervios, ocho de los cuales van a dar a los dinteles del mismo número de ventanas y los ocho restantes en los puntos intermedios, y en el interior se pueden apreciar unicamente ocho, siendo suprimidos los correspondientes a las ventanas y dejando solamente los ocho de los puntos intermedios.

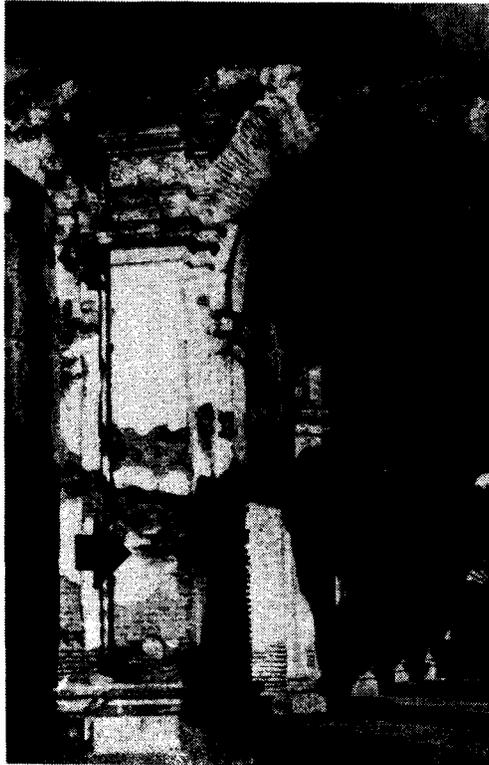
SAN FRANCISCO  
LADRILLO DESTRUIDO  
POR LAS HORMIGAS

Sin embargo, es de notar que actualmente tiene mayor resistencia el mortero, hasta el punto que un pedazo de ladrillo se deshace al hacerle presión con la mano, y el mortero no; además podemos notar, ya que es claramente visible en algunos casos, la forma como los insectos, especialmente las hormigas, han atacado el ladrillo, destruyéndolo.

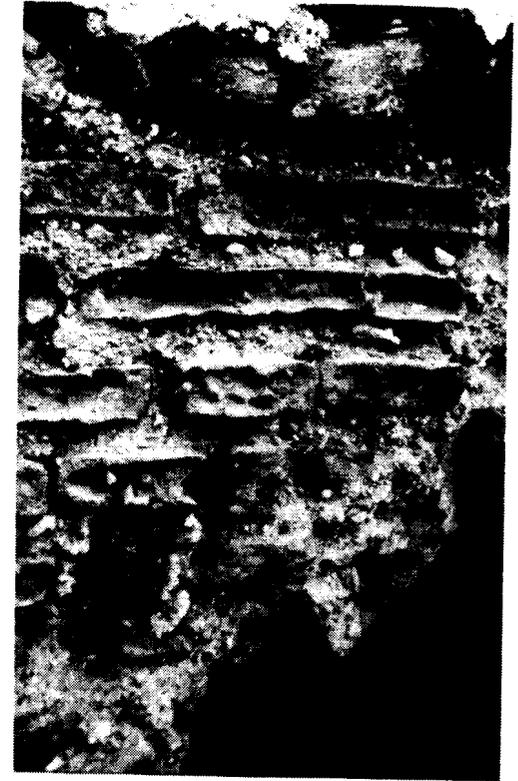
SAN FRANCISCO  
NOTESE EL GRUESO DEL MORTERO

El agente de unión de los ladrillos era el mortero que mencionamos antes; el grueso no parece que estuviera especificado o normado, pues lo encontramos de diferentes dimensiones, llegando a tener hasta 7 centímetros y al comparar con el ladrillo que tenía 5 centímetros, nos encontramos con una situación totalmente en contra del criterio actual, que nos especifica sólo un centímetro de mortero entre hilada e hilada de ladrillo. Es pertinente señalar que lo anterior sucedía en columnas, pilastras y muros, ya que en arcos y bóvedas es visible que el mortero alcanza aproximadamente la tercera parte del grueso del ladrillo, siendo más o menos 2 centímetros.

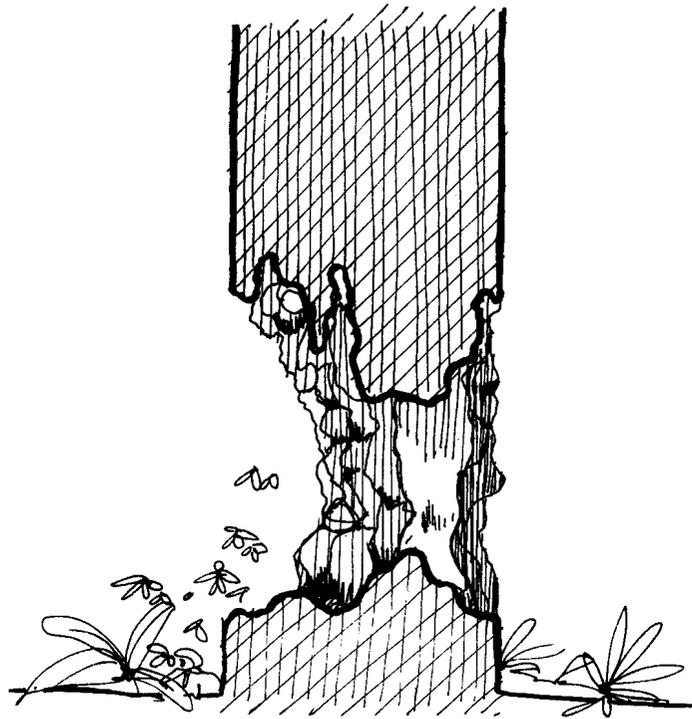
SECCION DE LA PARTE  
EN PEORES CONDICIONES

MURO DE TIERRA APISONADA  
EN LA ERMITA DE LOS REMEDIOS

Para finalizar cabe mencionar los muros de tierra apisonada, que están en el convento de San Francisco y en la Ermita de los Remedios, con el objeto de meditar detenidamente si se hacen en la misma forma al momento de restaurar; sustentamos el criterio de que el concepto estructural, materiales, etc. de la época debe respetarse cuando se restaura o reconstruye; pero, si se determinan defectos, será necesario corregirlos y no repetirlos; tal sería el caso de los muros de tierra apisonada, se repiten o se cambian por otros de piedra o ladrillo. Realmente estos muros dan la impresión de ser poco seguros; su consistencia es mínima, cualquier objeto penetra con suma facilidad. En la Ermita de los Remedios existe un muro que es un ejemplo palpable de su fácil destrucción, incluso por deslave del agua de lluvia, y dicho sea de paso, teóricamente debería estar en el suelo.
