**ESTUDIO DE UN MONUMENTO,
SU CONJUNTO URBANO Y
PUESTA EN VALOR
ERMITA DE NUESTRA SEÑORA
DE LOS DOLORES DEL CERRO
ANTIGUA, GUATEMALA**

**UNIVERSIDAD DE SAN CARLOS
DE GUATEMALA**

FACULTAD DE ARQUITECTURA

TESIS
QUE PARA OBTENER EL TITULO DE:
ARQUITECTO
PRESENTA
CARLOS TERCERO DUARTE

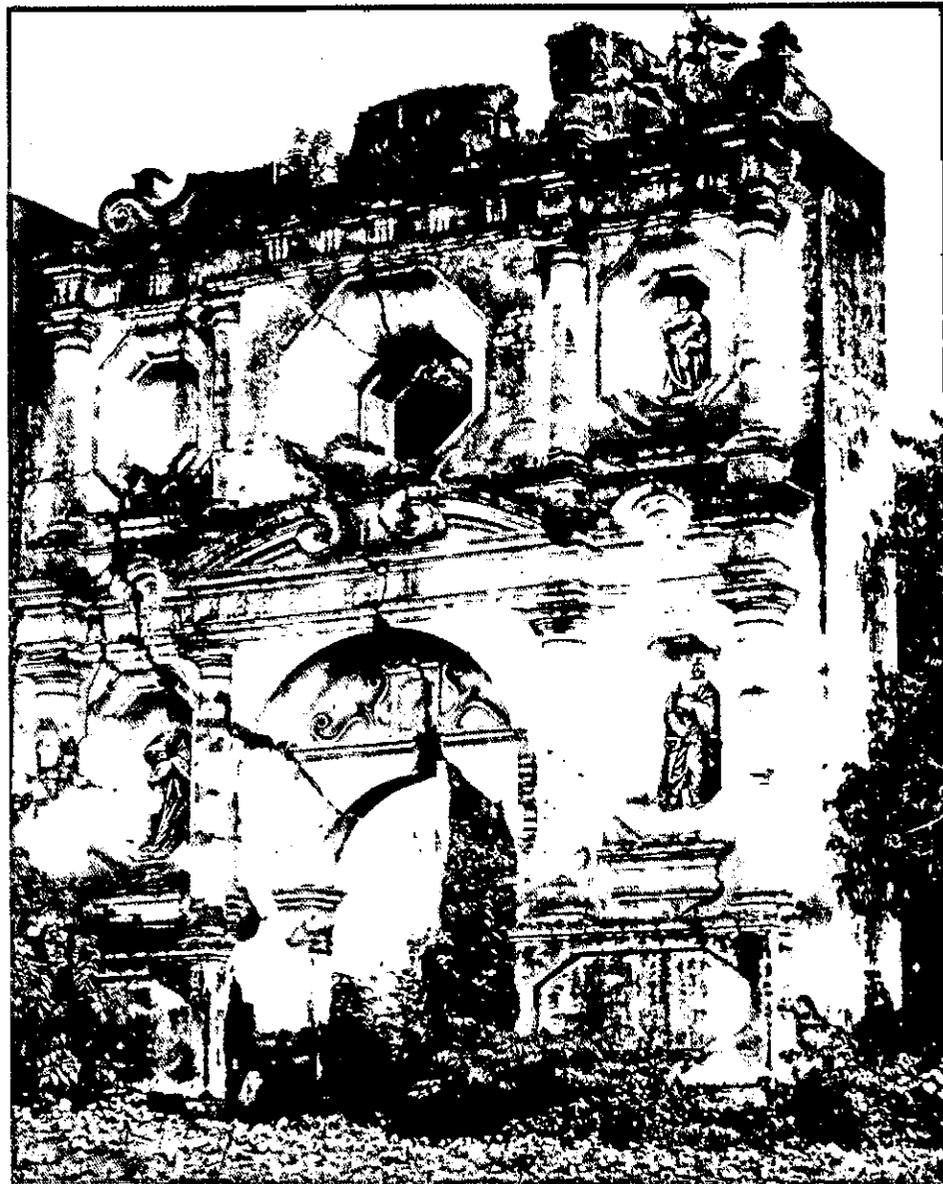
**FACHADA A PRINCIPIOS
DE SIGLO**

(COLECCION L. LUJAN MUÑOZ)

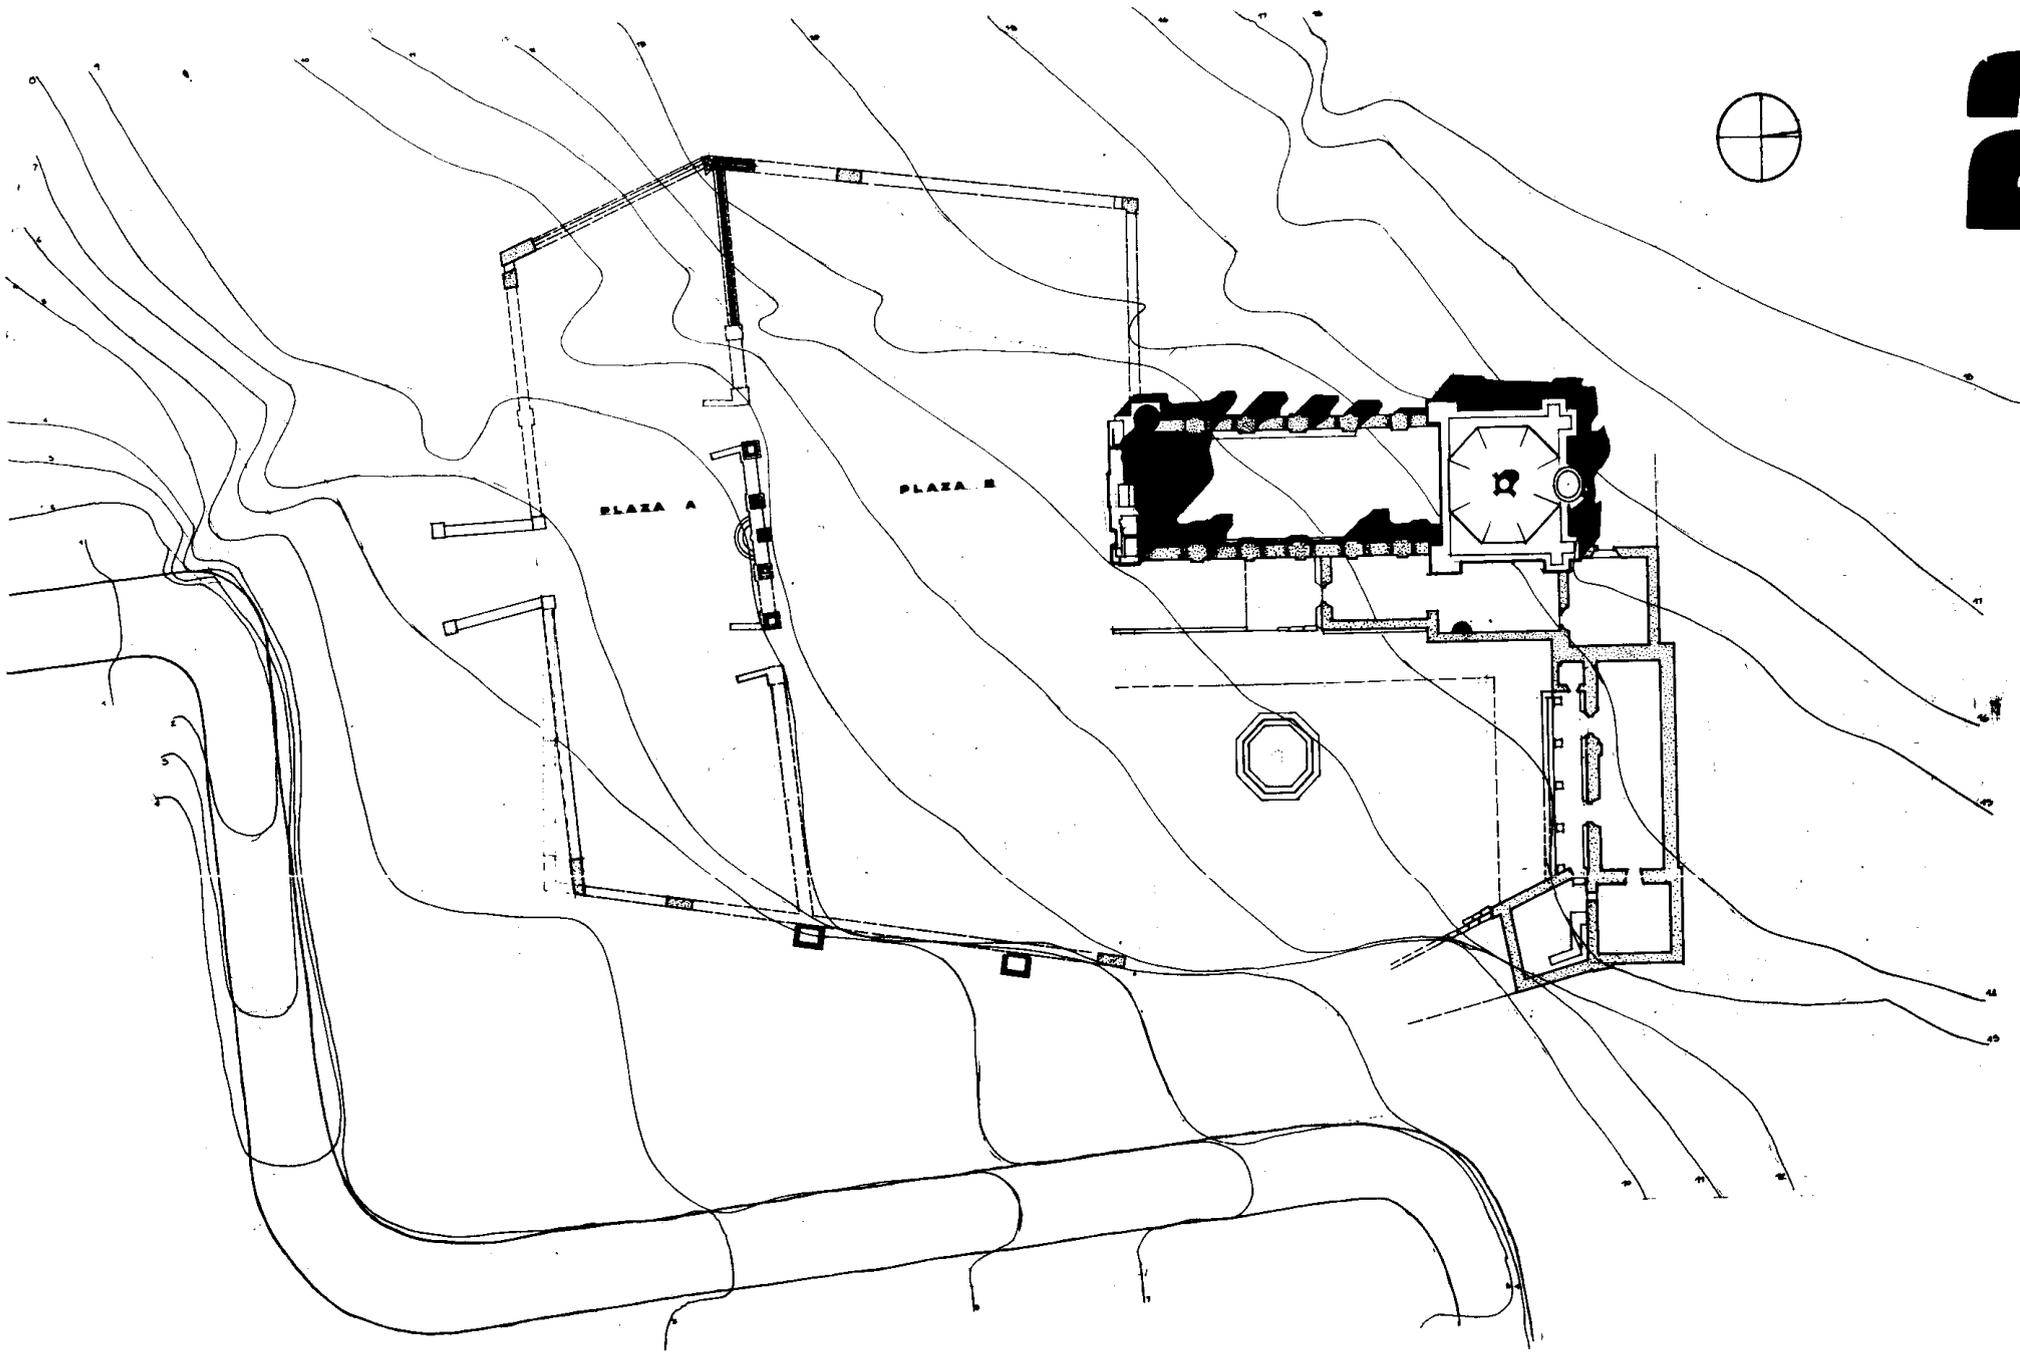
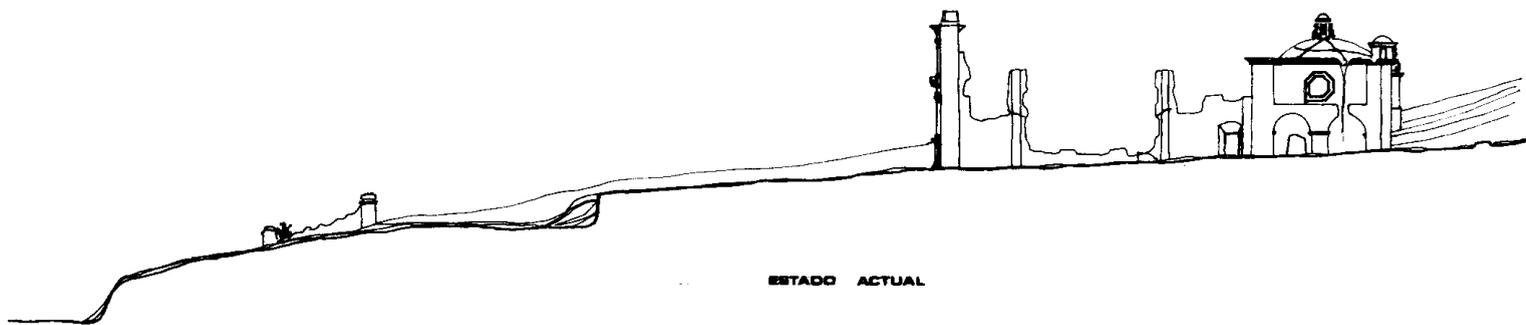
PLANTA DE DESARROLLO
ESTADO ACTUAL

ESTADO ACTUAL

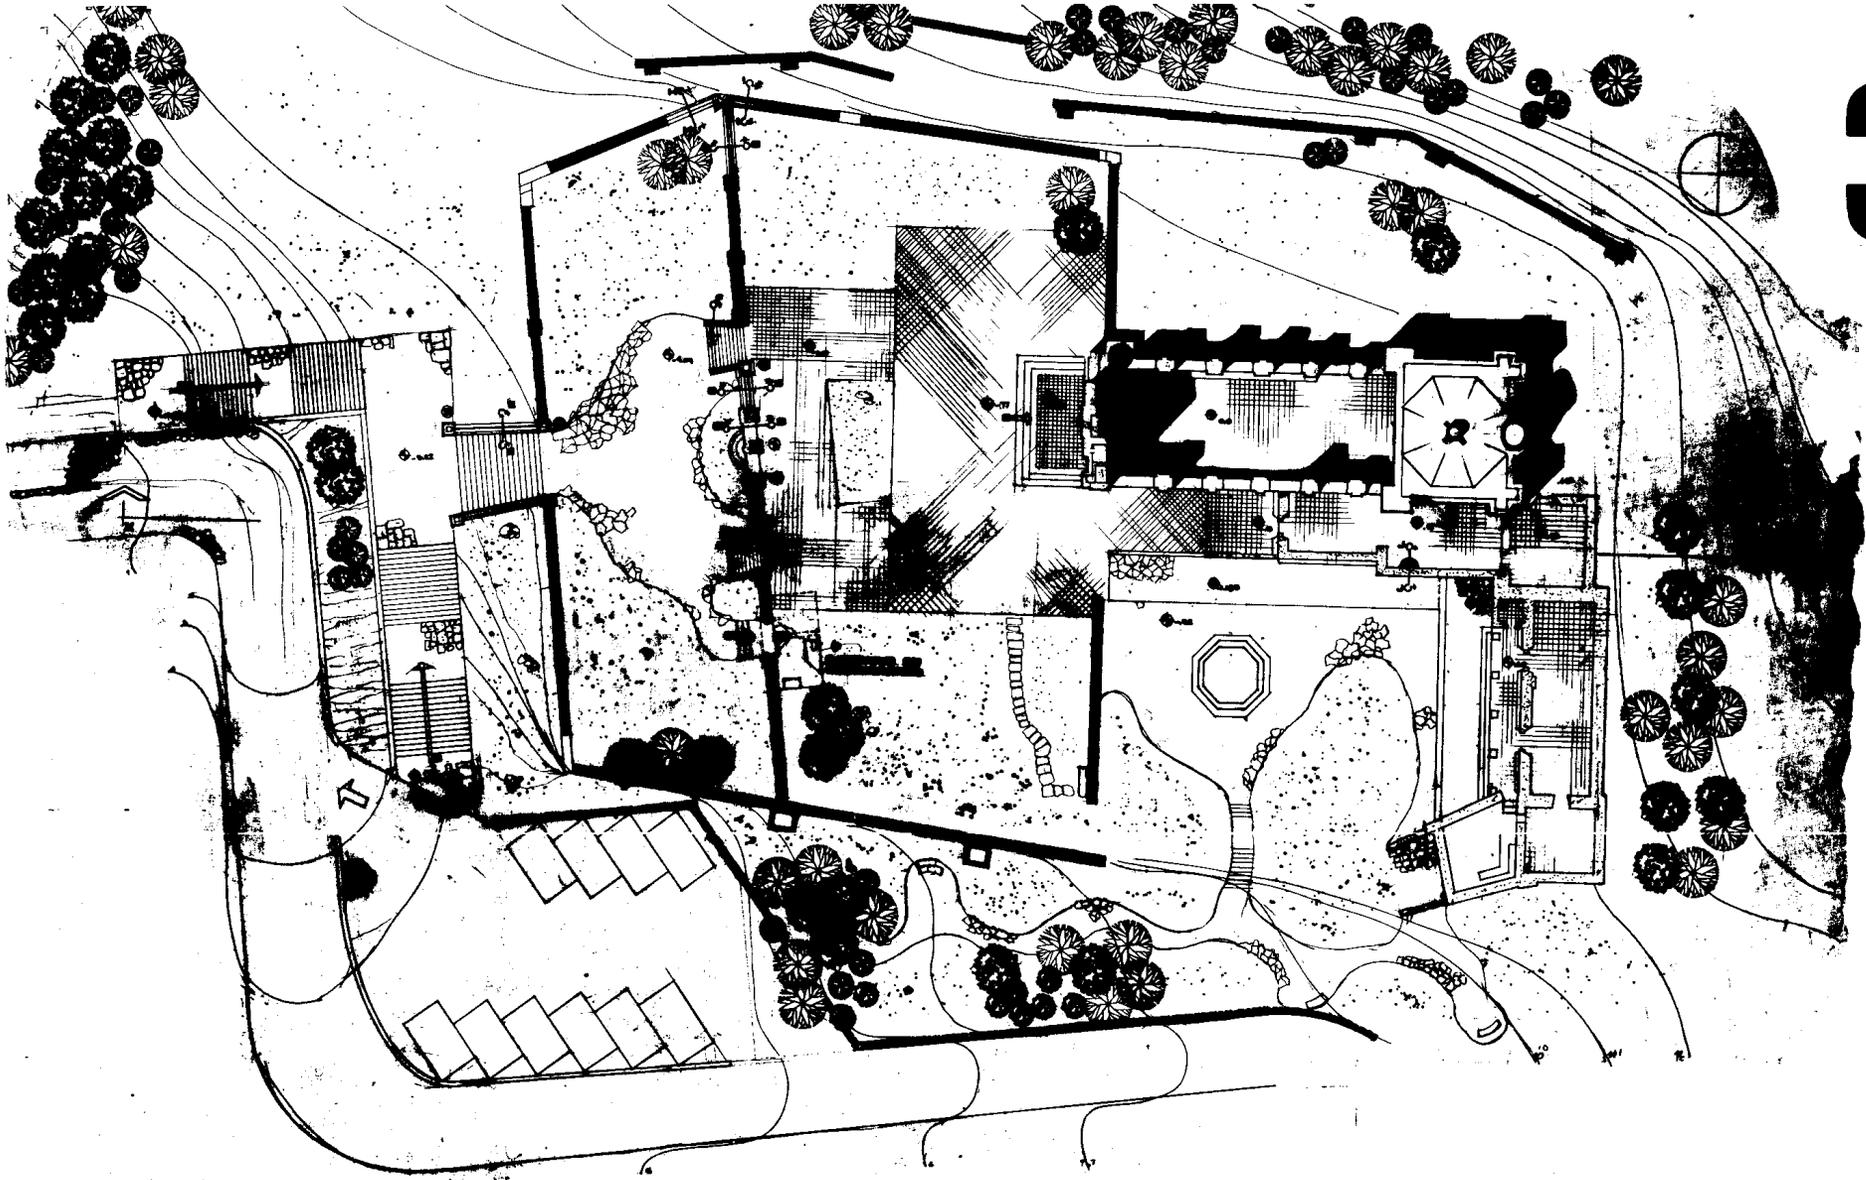
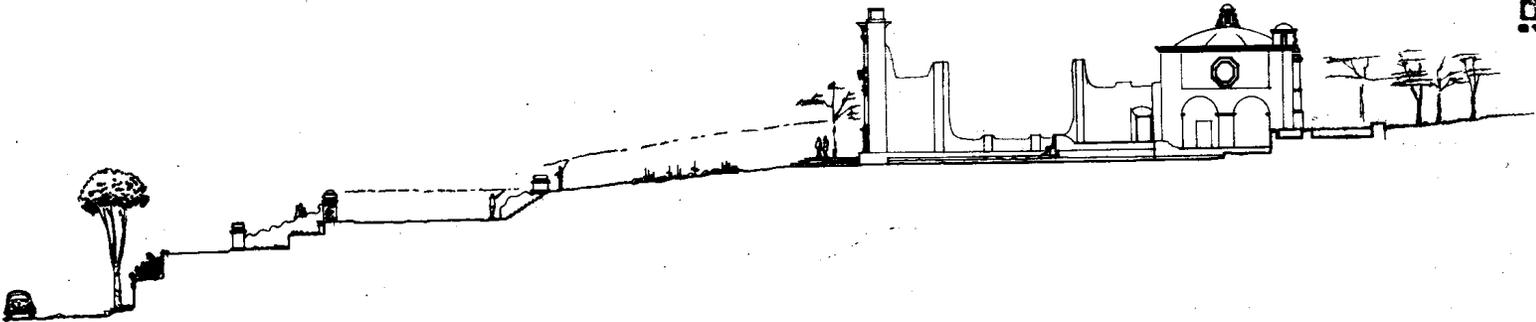
PLANTA DE CONJUNTO
PROPOSTA

PROPOSTA

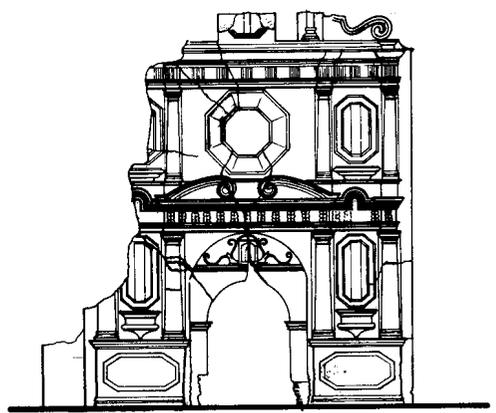
ELEVACION SUR

Estado actual

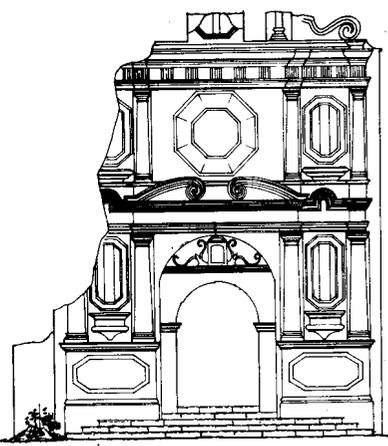
ELEVACION SUR

Propuesta

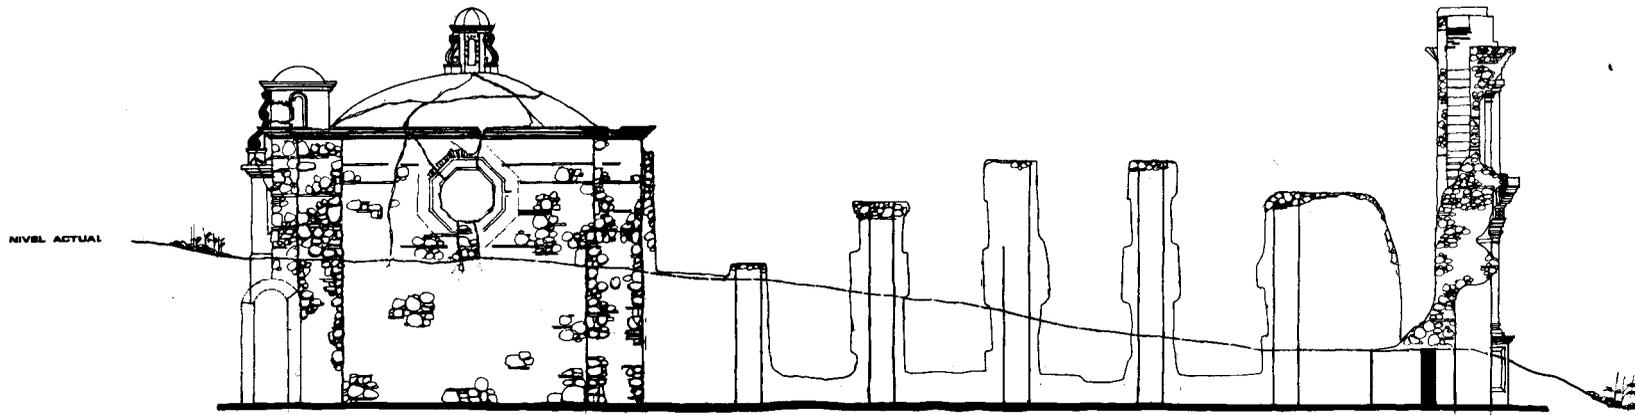
ELEVACION OESTE

Estado actual

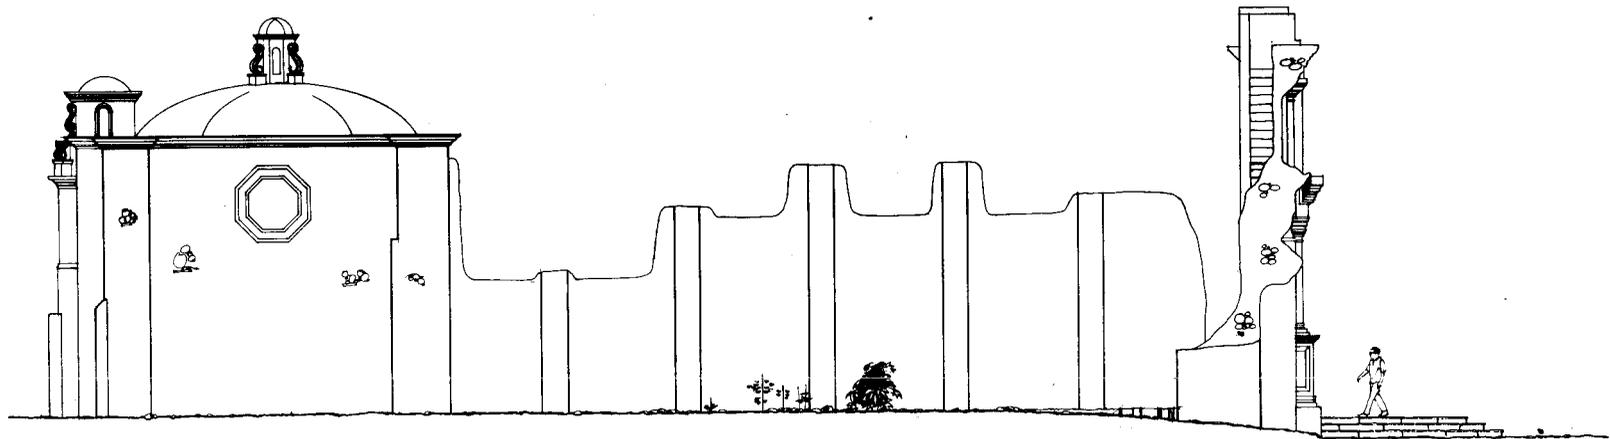
ELEVACION OESTE

Propuesta

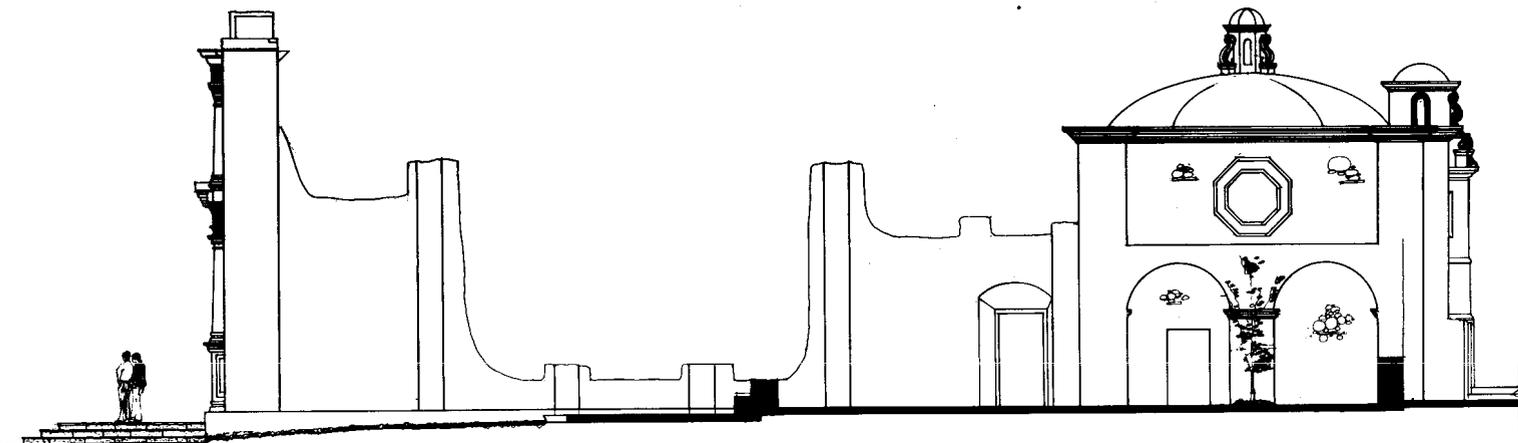
ELEVACION ESTE

Propuesta

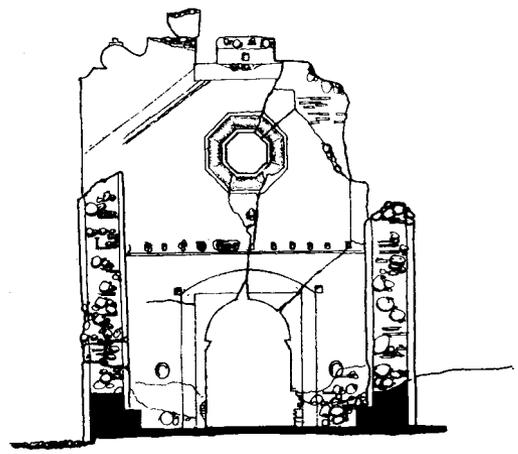
SECCION B-B

Estado actual

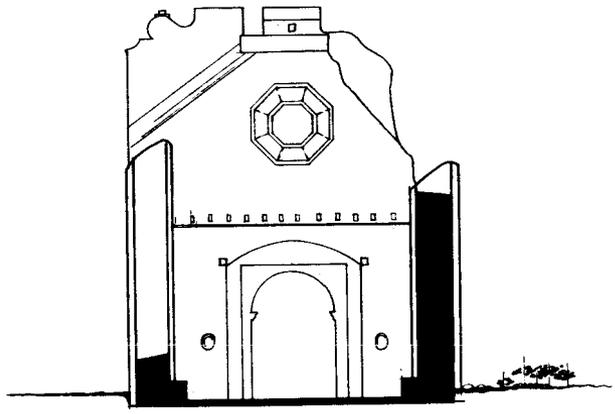
SECCION B-B

Propuesta

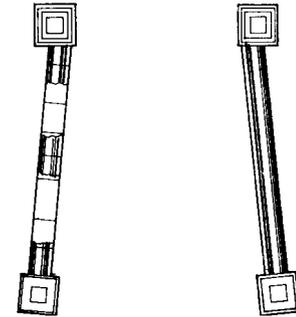
PLANTA

ELEMENTOS ESPECIALMENTE DAÑADOS
