"EVALUACION GRADO DE VULNERABILIDAD EN
CENTROS POBLADOS ANTE EL FENOMENO SISMICO
CASO ESPECIFICO SOLOLA"

T E S I S

A R Q U I T E C T O

EVALUACION GRADO DE VULNERABILIDAD DEL MUNICIPIO DE SOLOLA

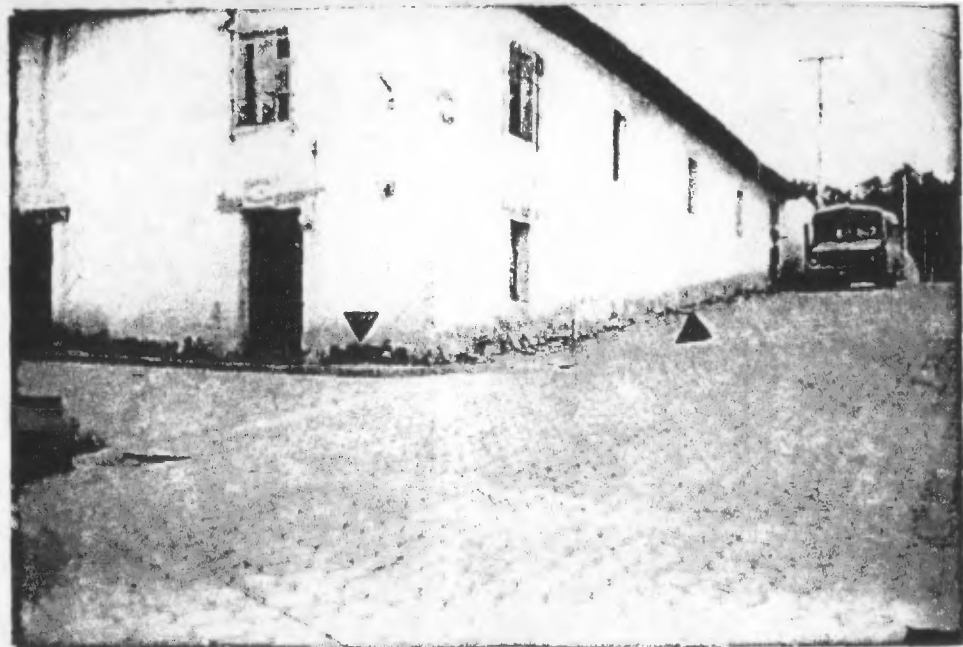
GRAFICA No. 18

HUMEDAD EN BASE DE MUROS OCASIONADA
POR LLUVIA Y EROSION.

D E T A L L E

- 1) Humedad en muros; ocasionada por lluvia, medio ambiente y ausencia de recubrimientos, localizada en los 306 casos.
- 2) Grietas en muros; ocasionada por mala calidad del adobe, deficiente mano de

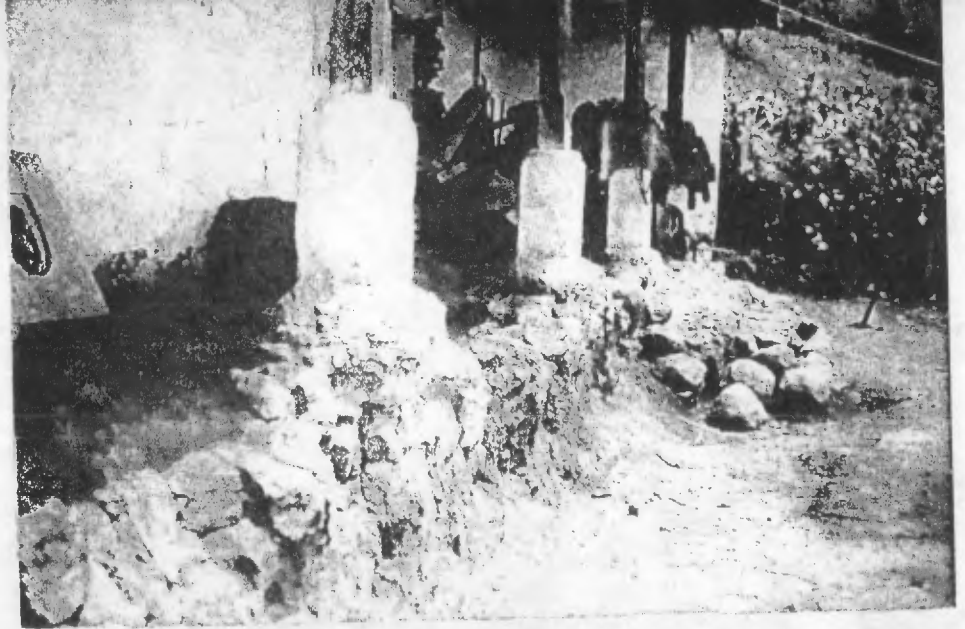
DETERIORO EN BASE DE COLUMNAS, PRO-
VOCADO POR EROSION.

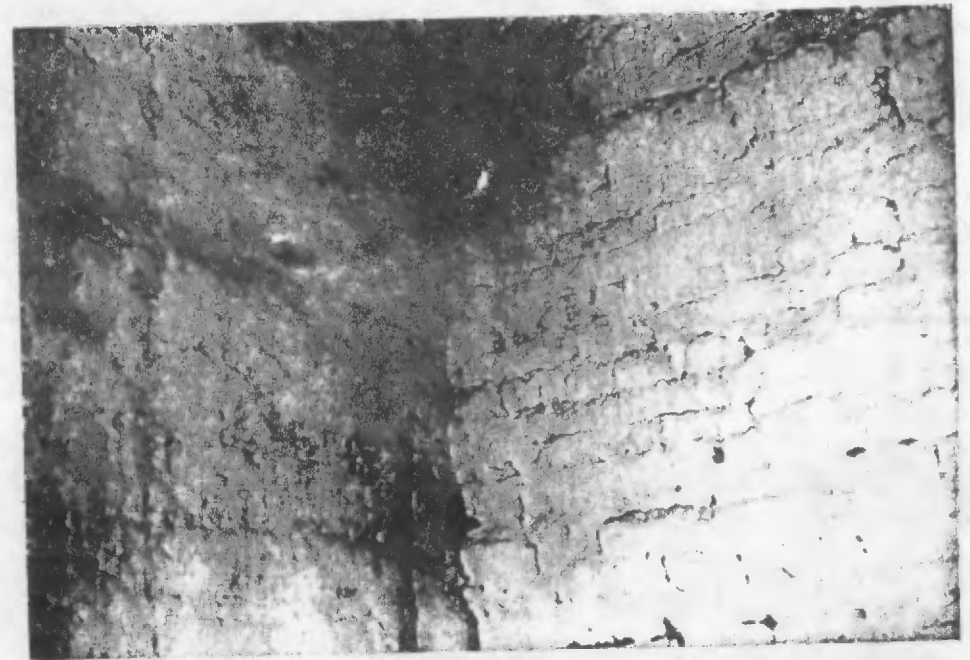
JUNTAS EN ESQUINAS, DEFICIENTES, NO
EXISTE TRASLAPE DE ADOBES (DENTADO).

- 3) Grietas en esquinas; ocasionada por ausencia de elementos de amarre, dimensionamiento inadecuado de adobes y trabas deficientes en las uniones de muros. 109 casos.
- 4) Vanos de puertas y ventanas muy anchos y poco empotramiento de los dinteles, dinteles utilizados como elementos portantes del techo. 96 casos.
- 5) Destrucción de cabeza de muros; ocasionada por ausencia de elementos superiores de amarre, techos muy pesados, falta de anclaje de la estructura del techo a los muros. 83 casos.
- 6) Dimensionamiento incorrecto de los muros; poco espesor, excesivo largo y alto. 78 casos.
- 7) Uso de materiales inadecuadamente, específicamente block de pómez y concreto reforzado con adobe.

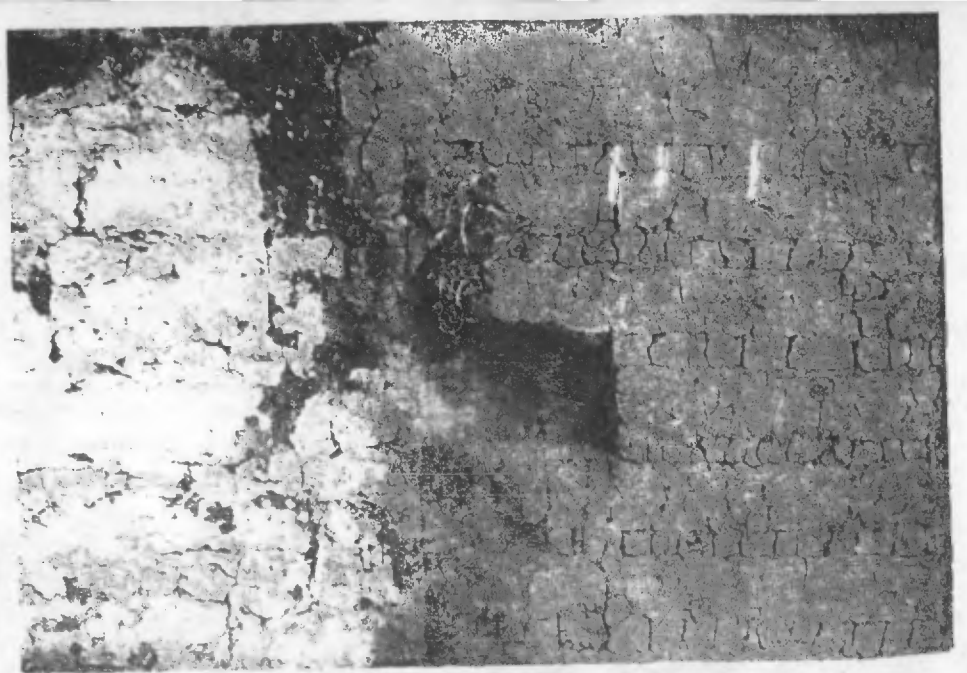
GRAFICA No. (21)

AGREGADOS A CONSTRUCCIONES ORIGI-
NALES EN FORMA INADECUADA.

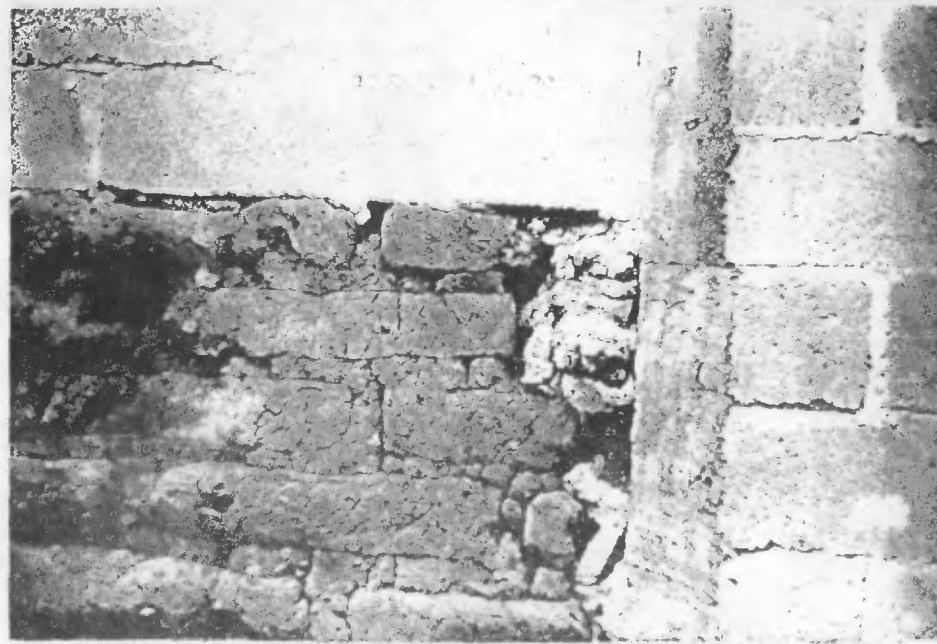
GRAFICA No. (22)

USO DE MATERIALES DIFERENTES INCO-
RRECTAMENTE.

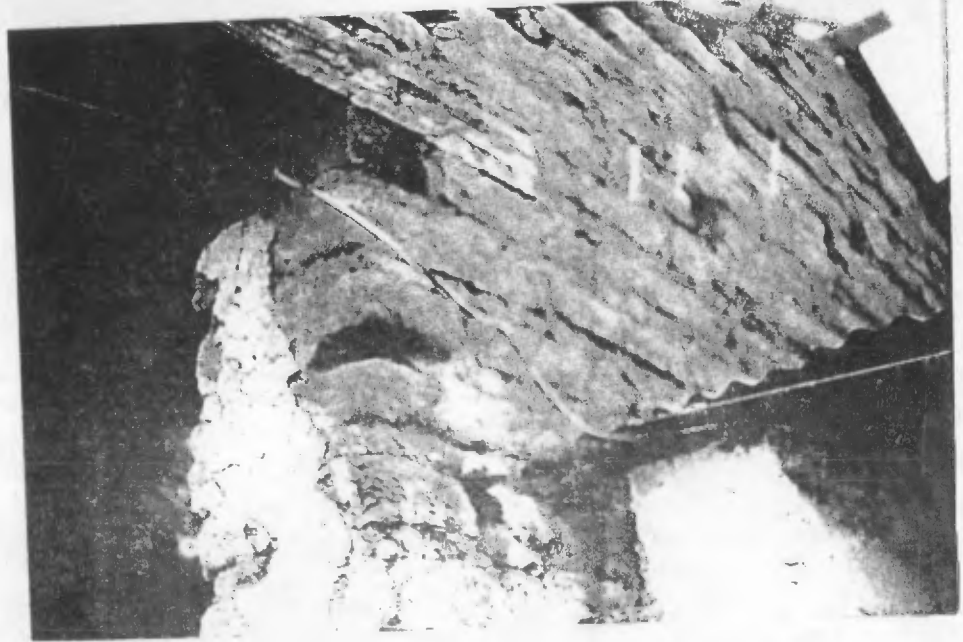
AUSENCIA DE ELEMENTOS DE AMARRE.
DIFERENCIA DE ALTURAS.

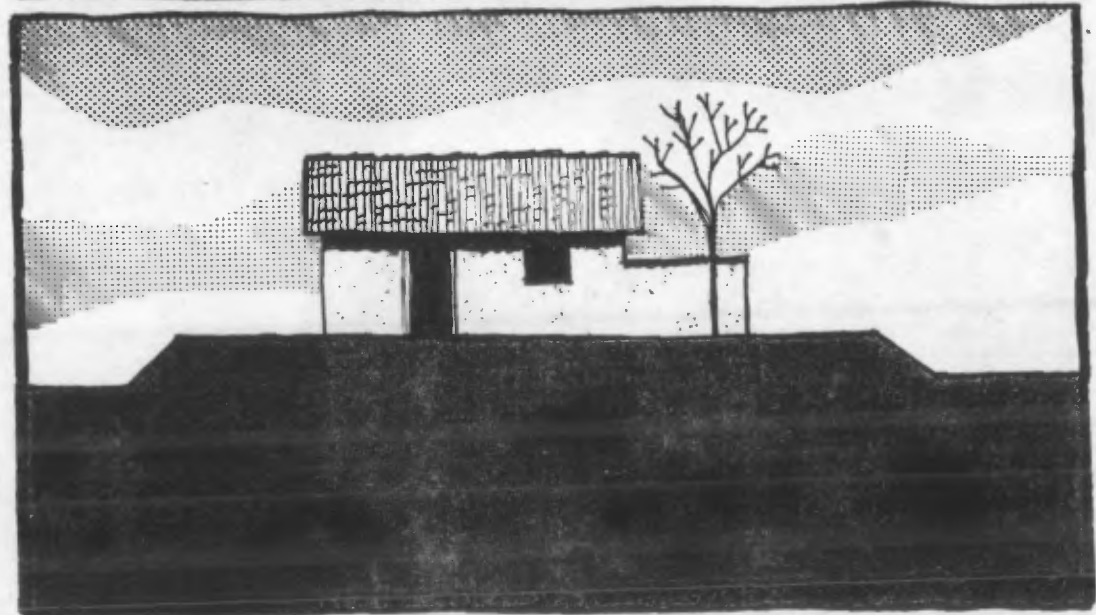
GRAFICA No. (35)

DEBE EVITARSE LA PROXIMIDAD A
PANTANOS, RIOS O MAR; ZONAS DE
RELLENOS, ZONAS BAJAS Y TERRE-
NOS CON MUCHA PENDIENTE.

UBICACION CORRECTA DE LA VIVIENDA:
TERRENO SECO, SOLIDO Y PLANO, DE PRE-
FERENCIA LIGERAMENTE ELEVADO AL -
SUELO ADYACENTE.
