PROYECTO PARA LA RESTAURACION Y PUESTA
EN VALOR DEL MONUMENTO NACIONAL: CON-
VENTO E IGLESIA DE LA RECOLECCION AN-
TIGUA GUATEMALA

TESIS

NOVIEMBRE DE 1986

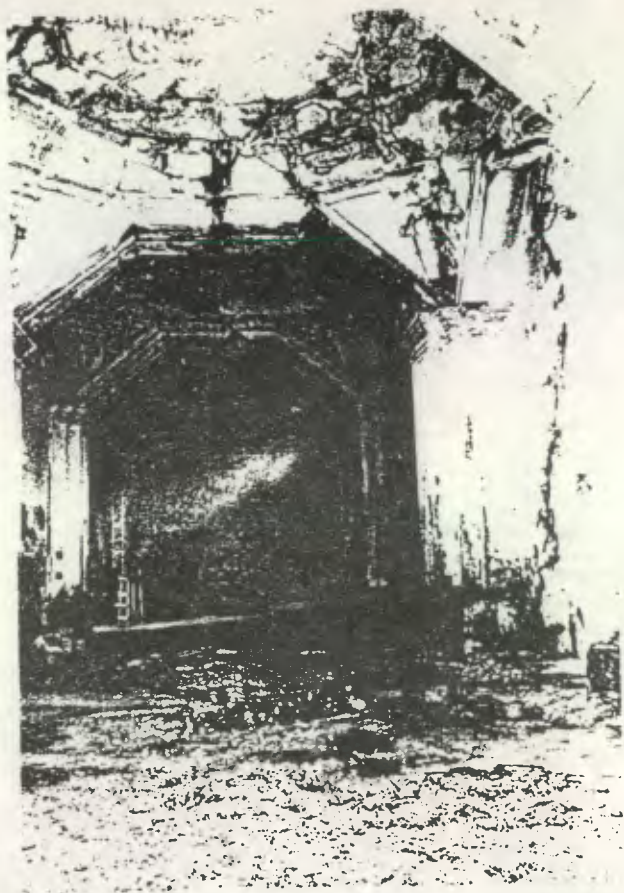
(5)
Vista interior sacristia.

La sacristía, compuesta de cuatro tramos de un solo ambiente, se encuentra totalmente en pie, pero bastante deteriorada, hasta tal grado que sus cúpulas, de base octogonal, amenazan con caerse; igual suerte podrían correr las habitaciones que se encuentran a los lados del presbiterio. De éste sector de la iglesia, se pondrá principal atención en el trabajo de restauración de la presente tesis.

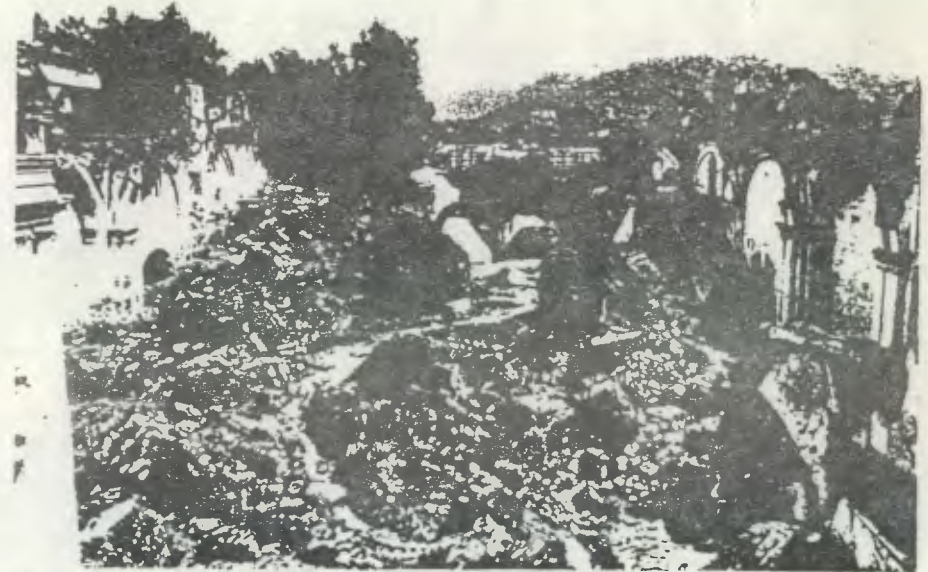
(9)
Vista interior de la iglesia.

Desafortunadamente de las tres naves no se conserva nada; masas enormes de mampostería en el suelo han quedado como testimonio de la destrucción causada por los terremotos a que fue sometida a partir de 1773 y que obligó al desalojo y posteriormente a la ruina total.

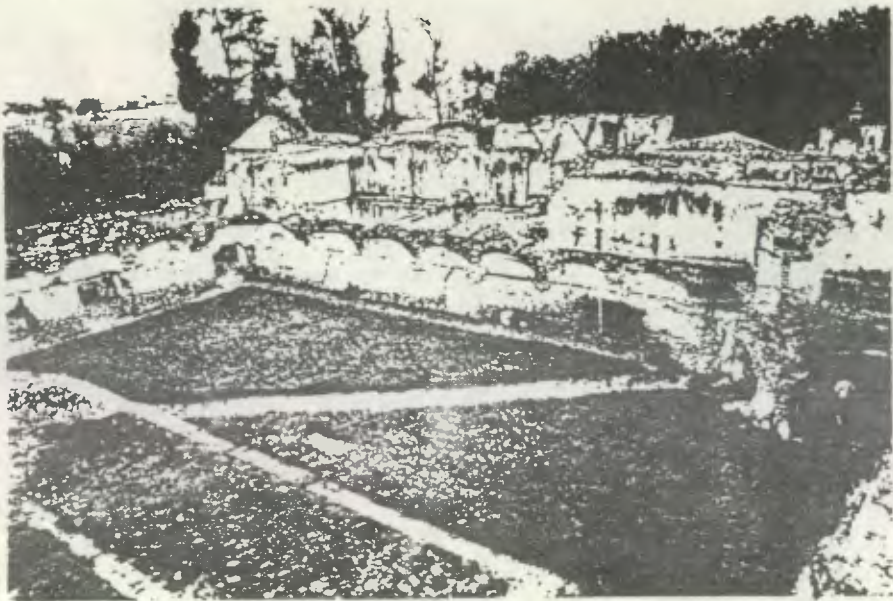
(10)
Vista sur claustro principal.

El convento está compuesto, al sur de la iglesia, por el claustro principal. Es digno de señalarse la majestuosidad y grandeza de sus dimensiones, del cual prácticamente no queda nada. Las arcadas han desaparecido a excepción de la equina sur-poniente, que conserva una de sus columnas la cual se encuentra despojada del decorado en estuco que la cubría y adelgazada de su base debido a la acción destructora de la intemperie.

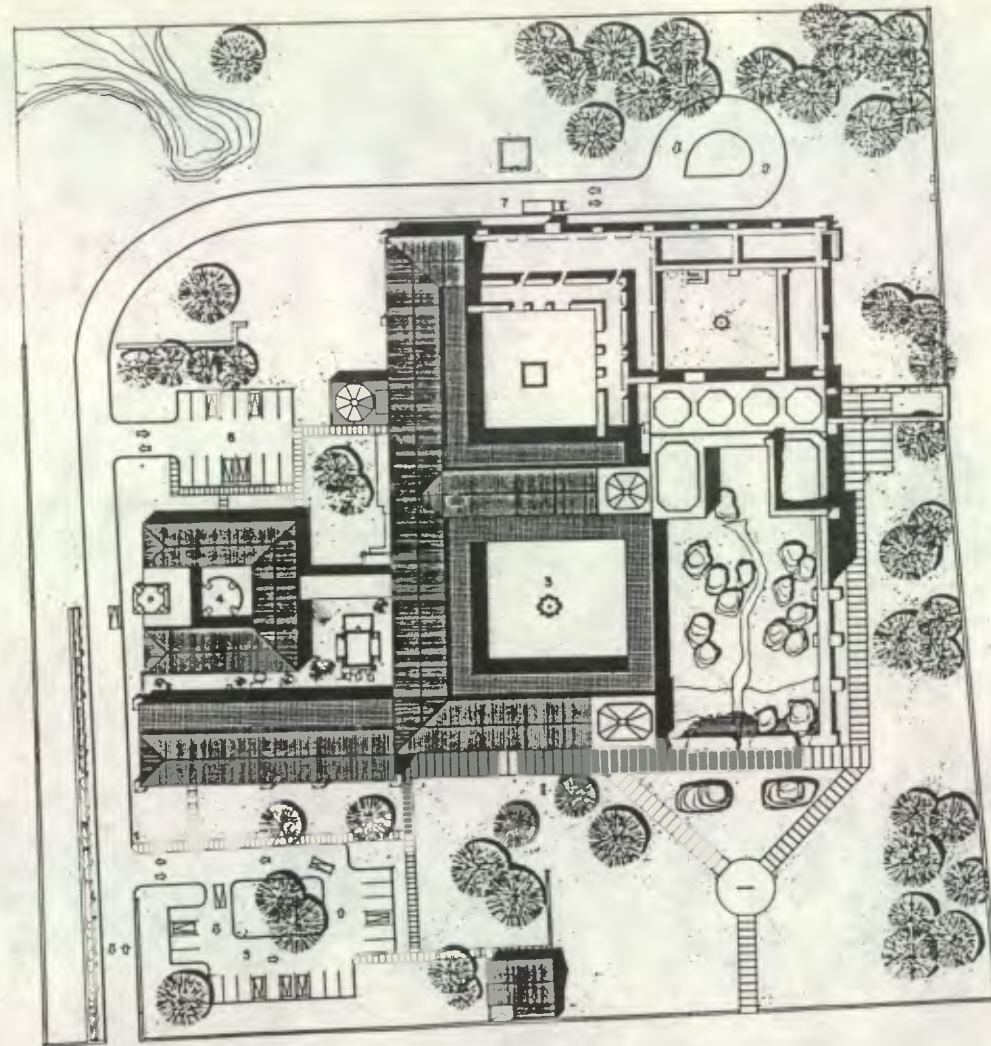
PROPUESTA:
PLANTA DE CONJUNTO

- 1 GUARDIANA
- 2 HOSTAL
- 3 CENTRO DE CAPACITACION Y SERVICIOS PUBLICOS
- 4 CENTRO DE SEMINARIOS AVANZADOS
- 5 PARQUEO PUBLICO
- 6 PARQUEO DOCENTE
- 7 CARGA Y DESCARGA
