MUSEO NACIONAL DE ARTES, ARTESANIAS

E INDUSTRIAS POPULARES

Tesis

Guatemala, Noviembre de 1986

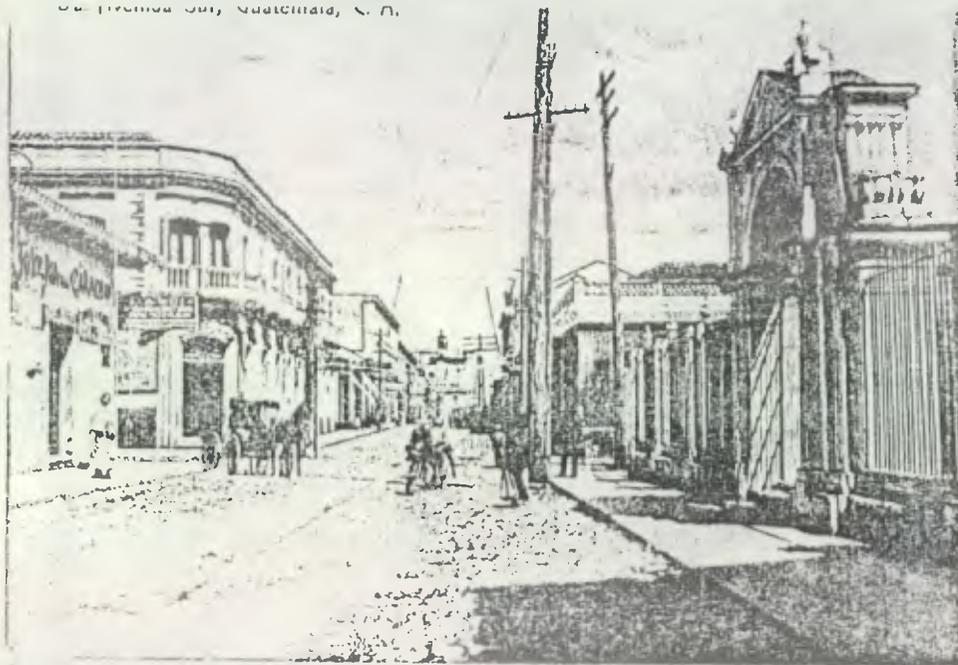
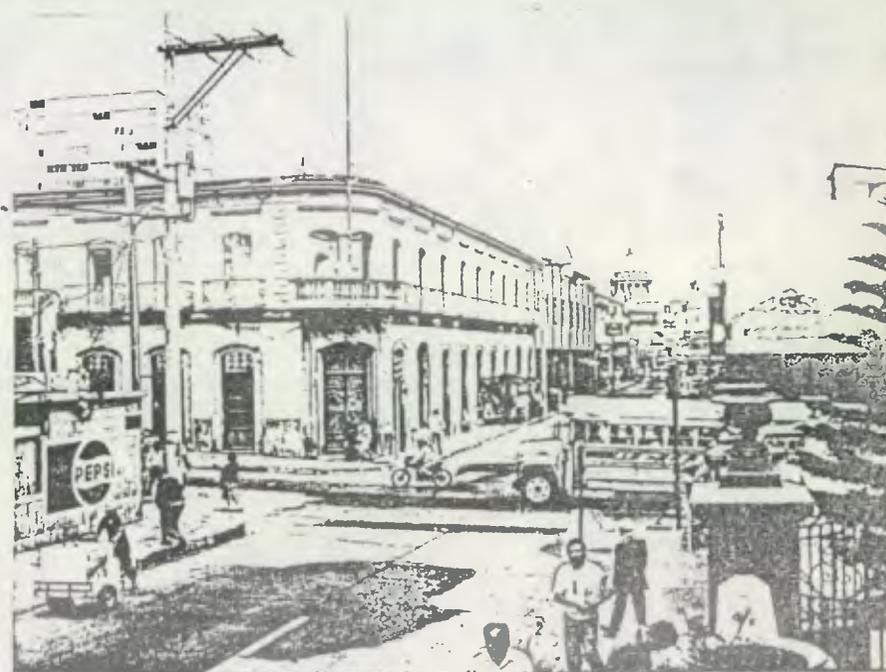
VISTAS DEL EDIFICIO, 8a. Av. Zona 1

1900 (APROXIMADAMENTE)

1986

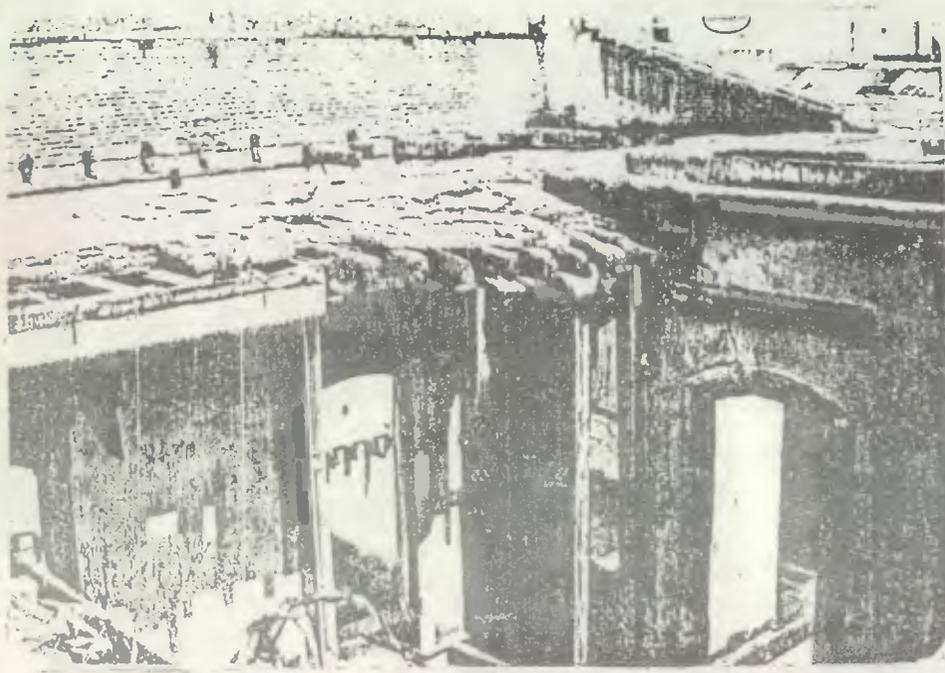
SE OBSERVA EL CONSTANTE DETERIORO QUE ESTA SUFRIENDO LA TERRAZA
ESPAÑOLA

En lo que respecta a los daños ocasionados en la terraza española, éstos son debidos en gran parte al tiempo en que ha estado en abandono. Por esta serie de daños que se observan es necesario proceder a efectuar su restauración en la forma que el caso lo amerita lo más pronto posible para evitar su deterioro total. Y no perder una obra arquitectónica con elementos propio del siglo pasado.

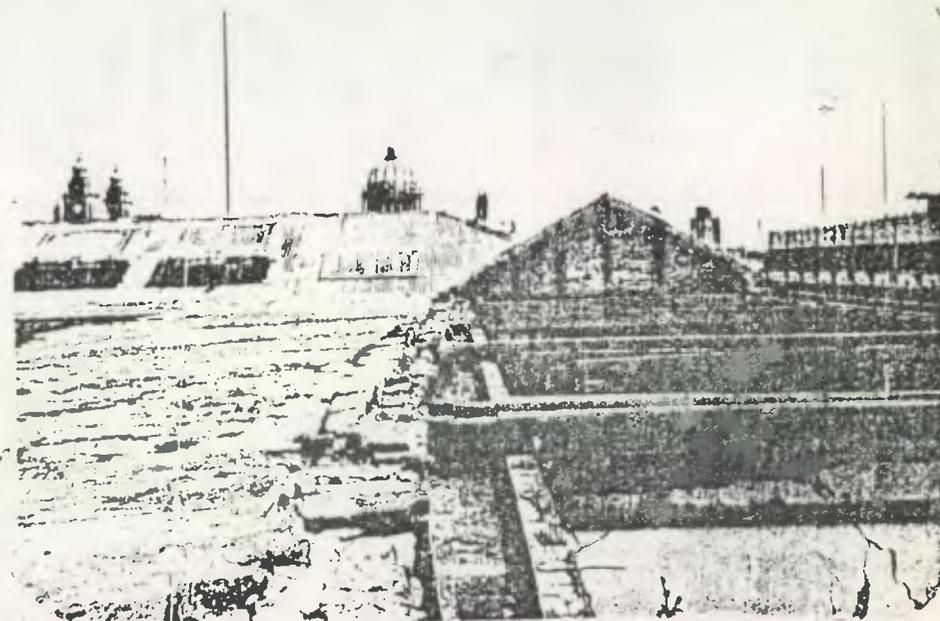
Con respecto a este tema podemos observar la falta de toda la cubierta de teja (Ver pág. 35) lo cual ha ocasionado el constante deterioro de las cabezas de muros y el amarre horizontal del edificio en su parte superior. Las vigas de coronamiento debido a las inclemencias del tiempo se pudrieron. En la terraza española se puede observar un resquebrajamiento total en varios lugares (Ver pág. 38) por consiguiente, esta cubierta se encuentra en mal estado.

AQUI SE MUESTRAN DOS PANORAMICAS DEL ESTADO ACTUAL DE LA CUBIERTA DEL EDIFICIO

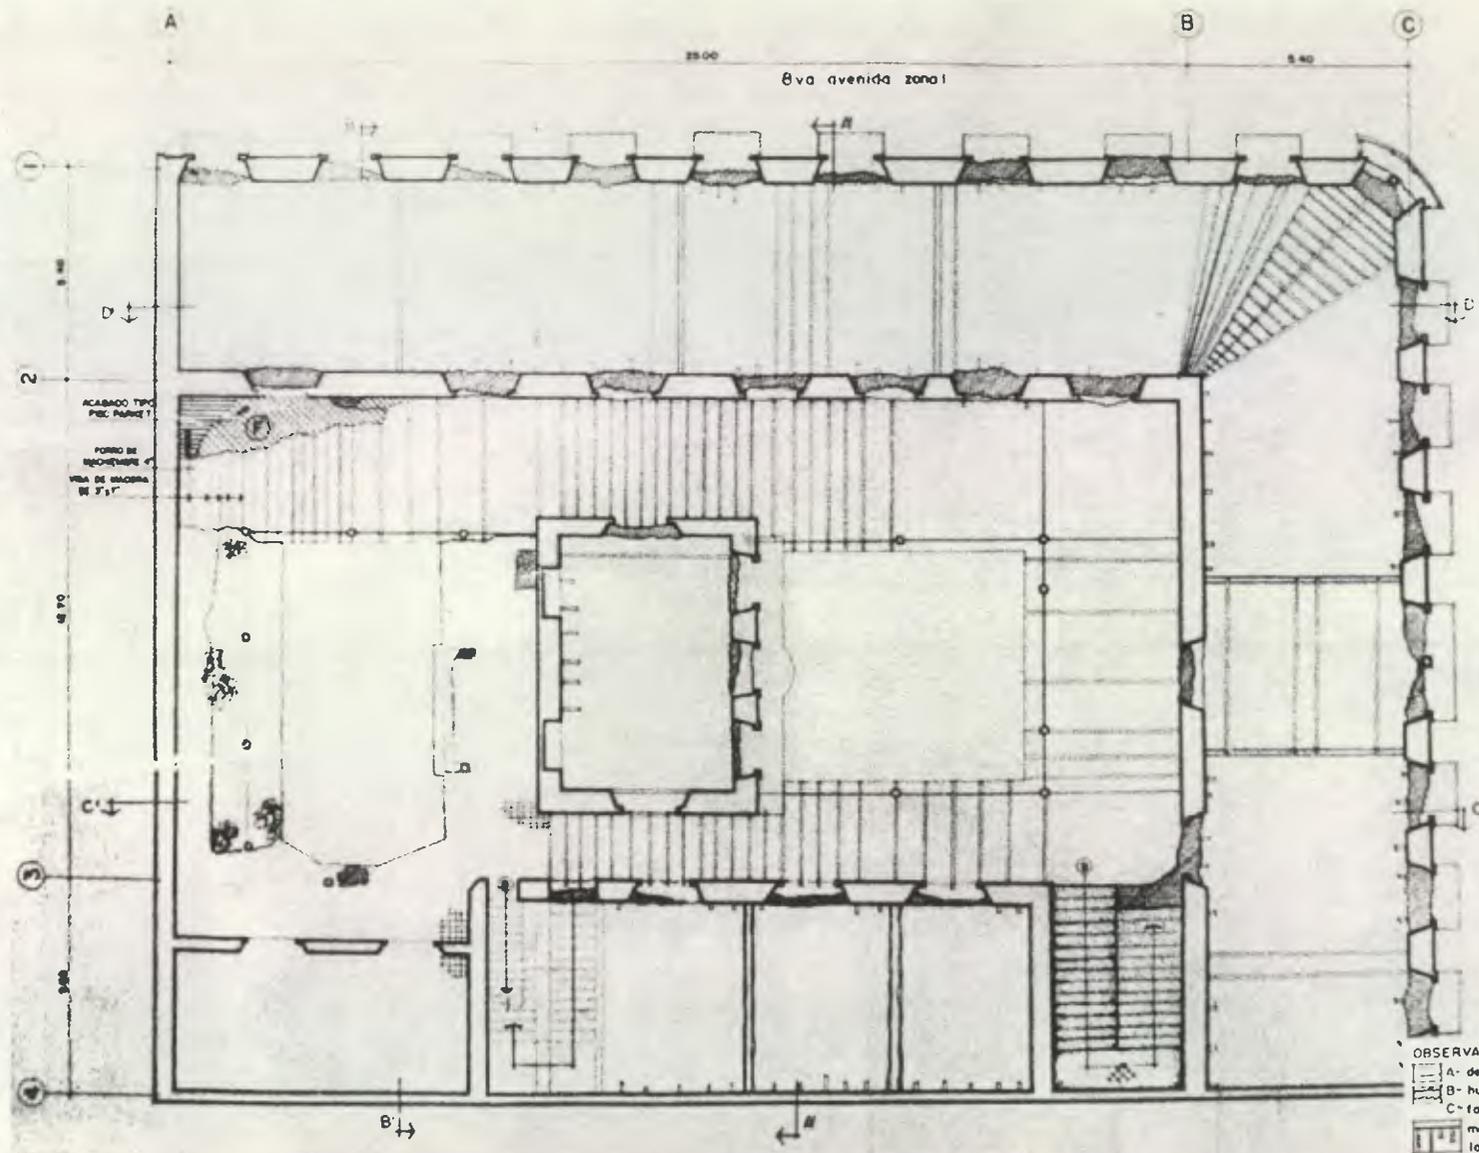
PLANTA SEGUNDO NIVEL ETIADO ACTUAL
1984-85

- A- deterioro de escalinatas principales.
- B- humedad en cabeza de muros
- C- falta entripiso en casi todo el area, la mayoria de lendaes fueron cortados y los que estan se encuentran en mal estado.
- D- vegetacion
- E- piso
- F- indica el armado del entripiso de madera

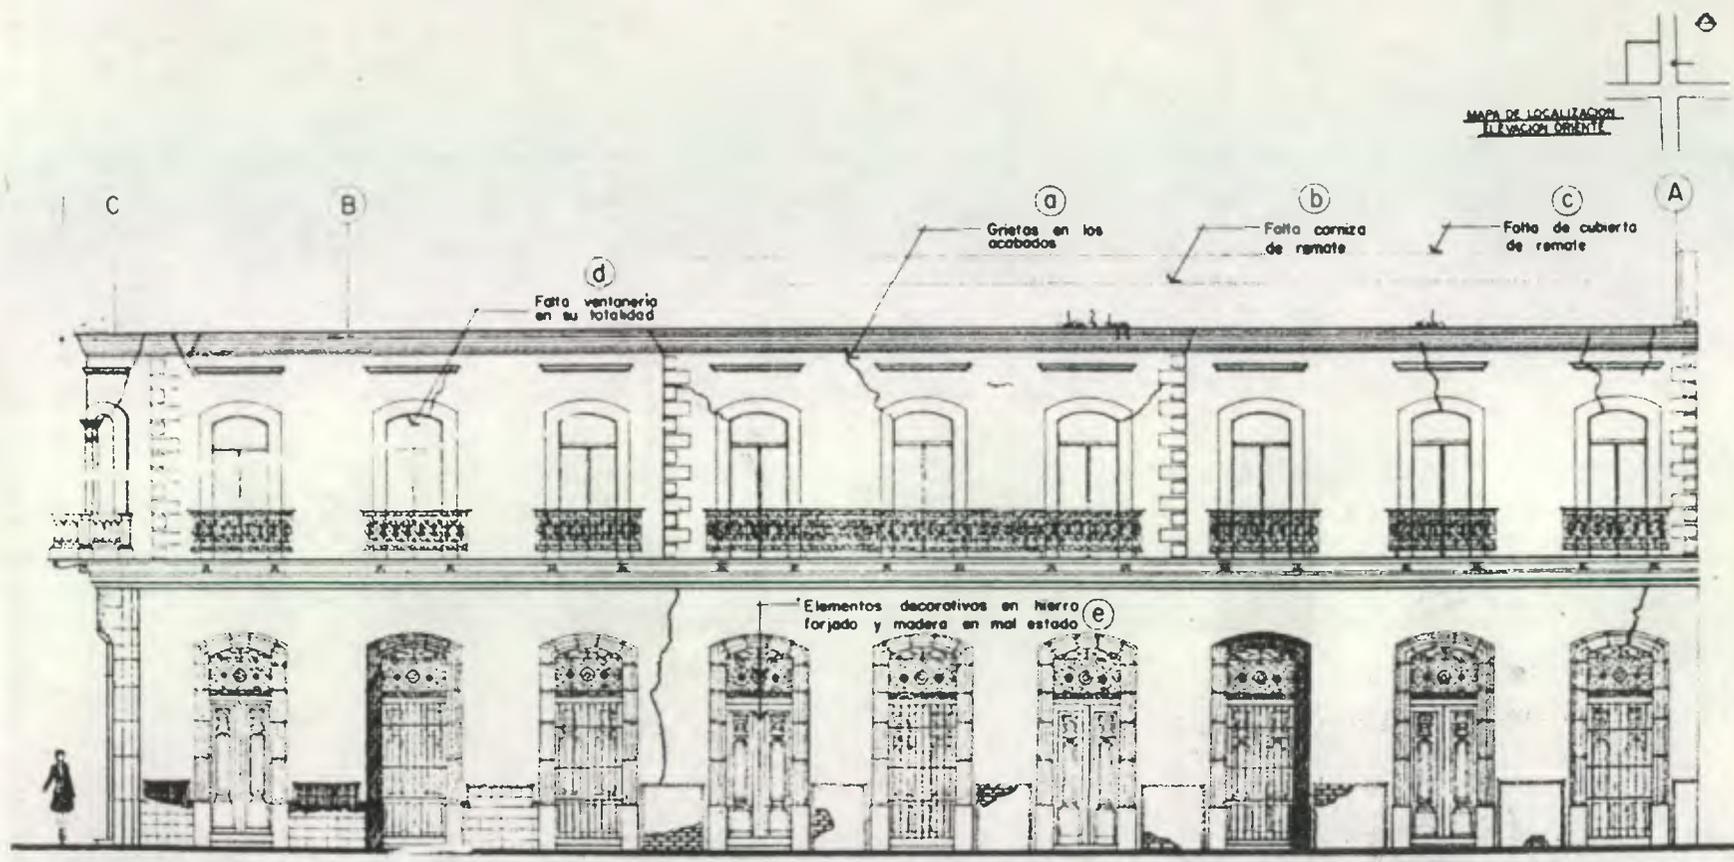
ELEVACION ORIENTE ESTADO ACTUAL
ESCALA: 1/50

no existen daños estructurales, hay grietas minimas y falta de acabados en algunas partes y no está la cornisa superior, no hay detalle de la cubierta ni de la ventanería del segundo piso, falta parte de la facholleta de piedra de dos arcos.

- SIMBOLOGIA**
- A. Grietas en los acabados.
 - B. Falta de material
 - C. Falta de los acabados en piedra.
 - D. Vegetación

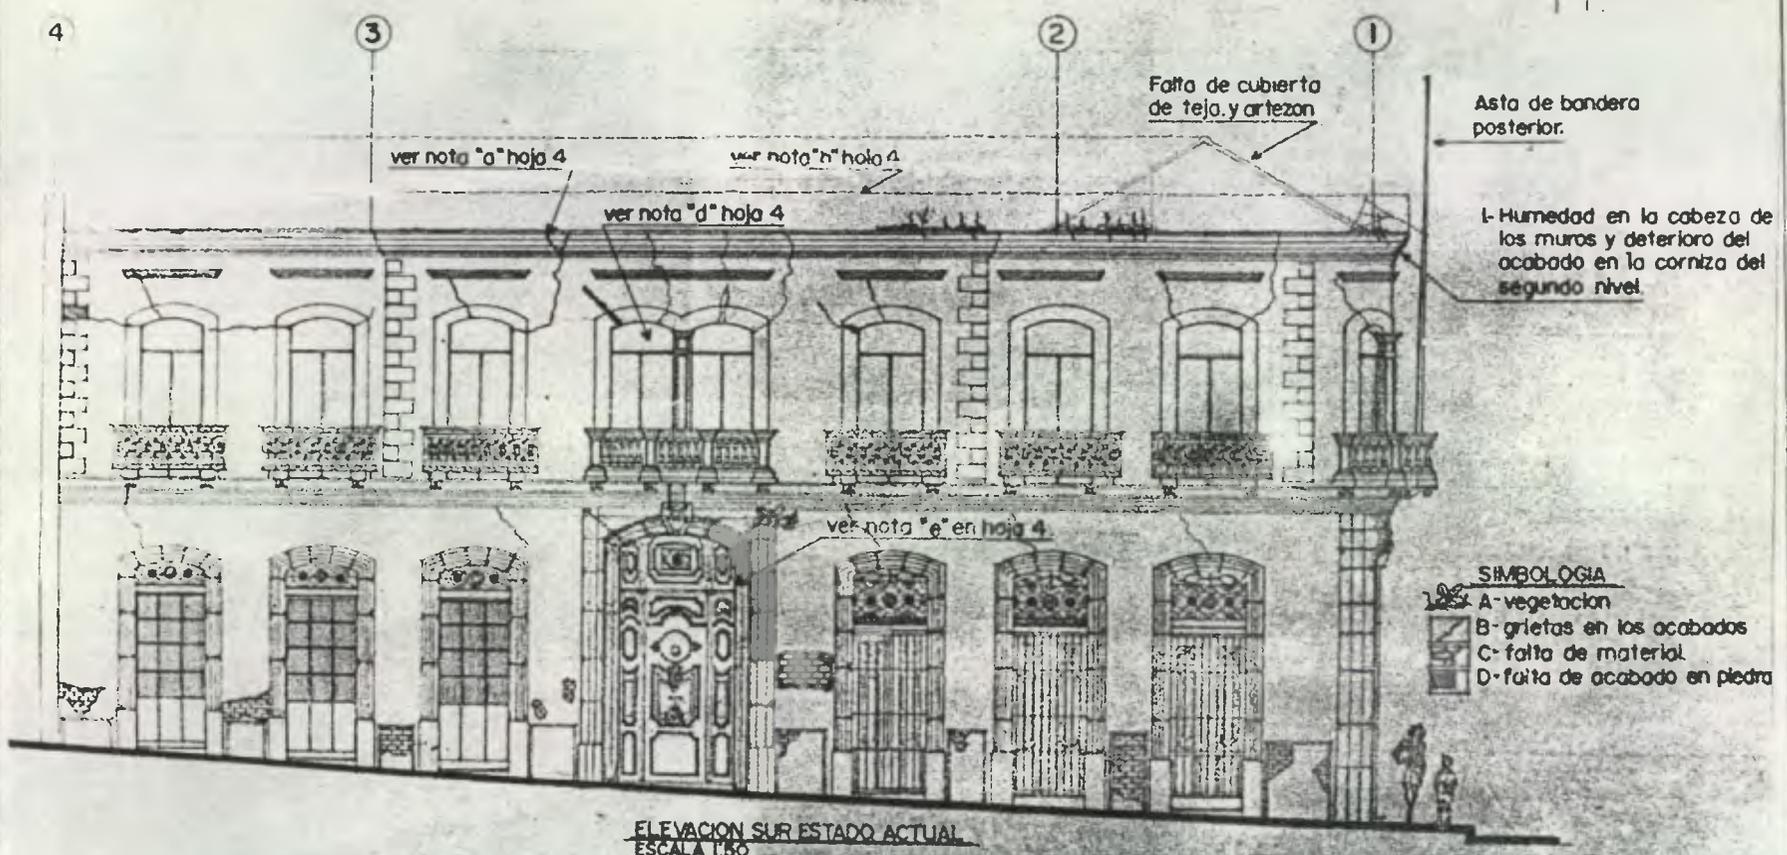
OBSERVACIONES:
 como se puede apreciar estructuralmente no hay daño, hay pequeñas grietas y falta de acabados en algunas partes, y falta parte de la cornisa superior.

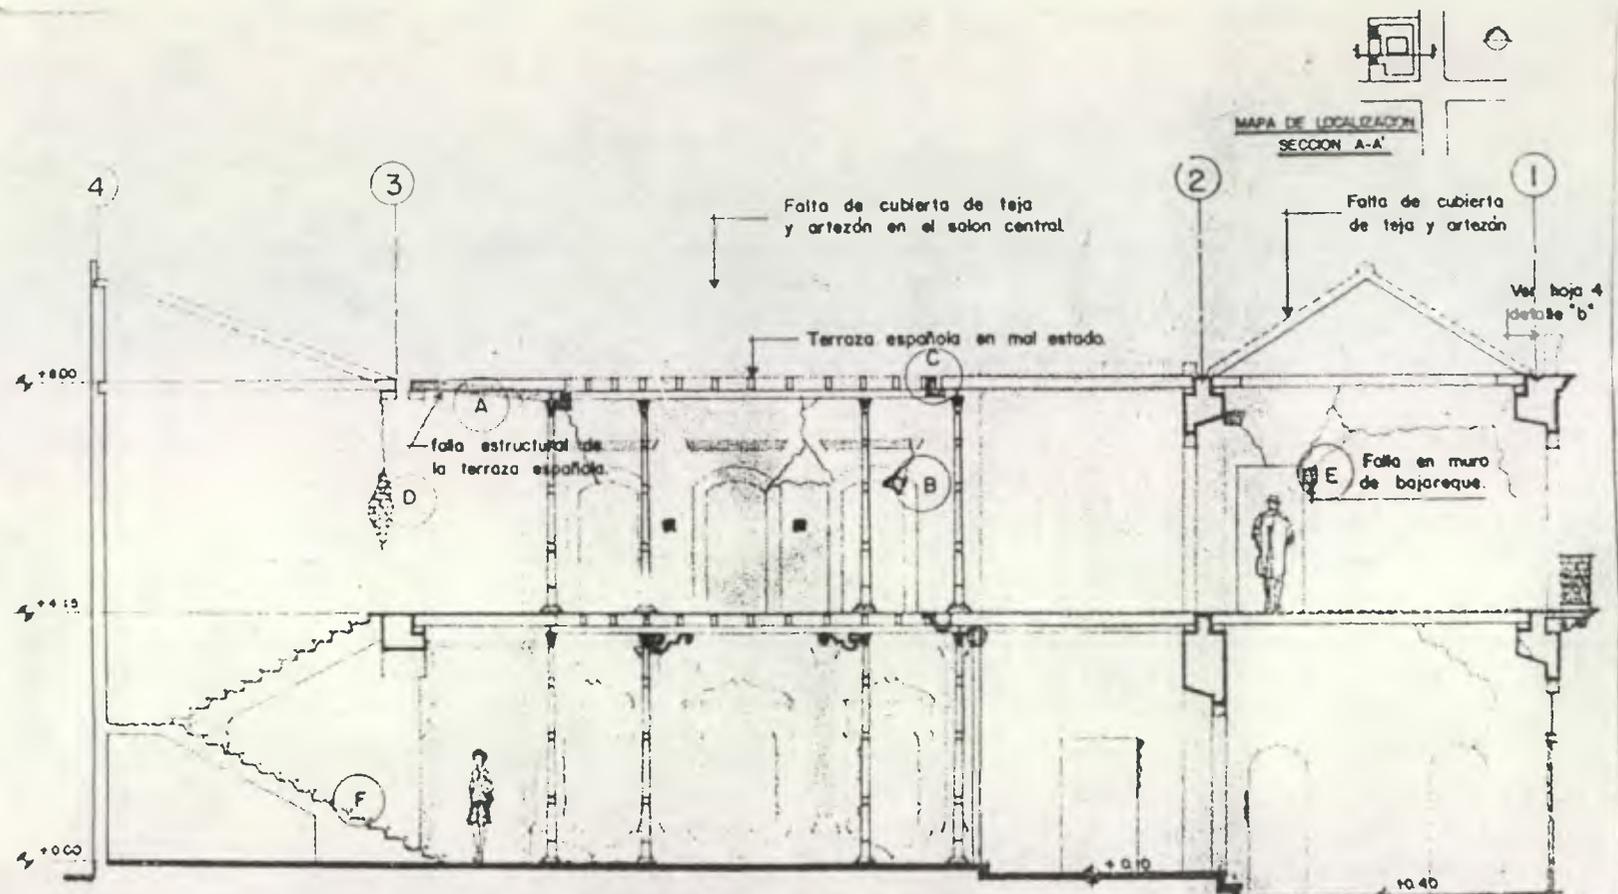
SECCION A A' ESTADO ACTUAL

- A - falla estructural en terraza
- B - falla en la parte superior del arco.
- C - no existen bajadas de agua
- D - son visibles grietas y falta de material del acabado.
- E - muros de bajareque fallados.
- F - deterioro en el piso de las escalinatas

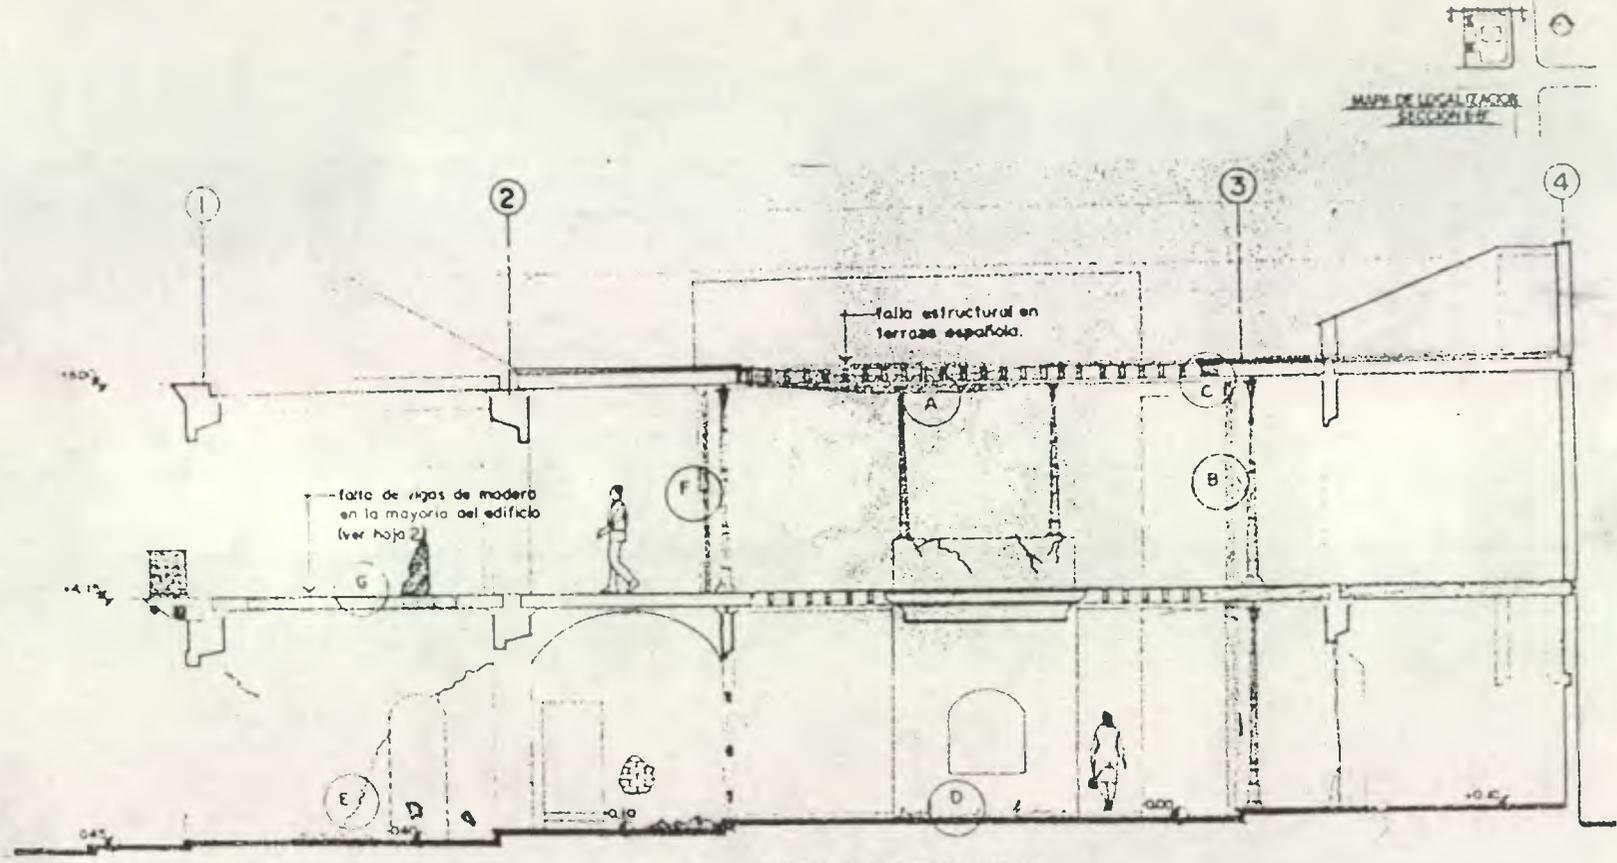
SECCION B-B' ESTADO ACTUAL
 ESCALA 1:50

- A - se nota desplome en terraza
- B - faltan dos columnas metálicas
- C - falta canal metálico
- D - hay humedad a nivel de piso en todas las paredes
- E - son visibles grietas y falta de material de acabado
- F - el muro de bajareque está totalmente fallado
- G - falta de arizón del entrepiso

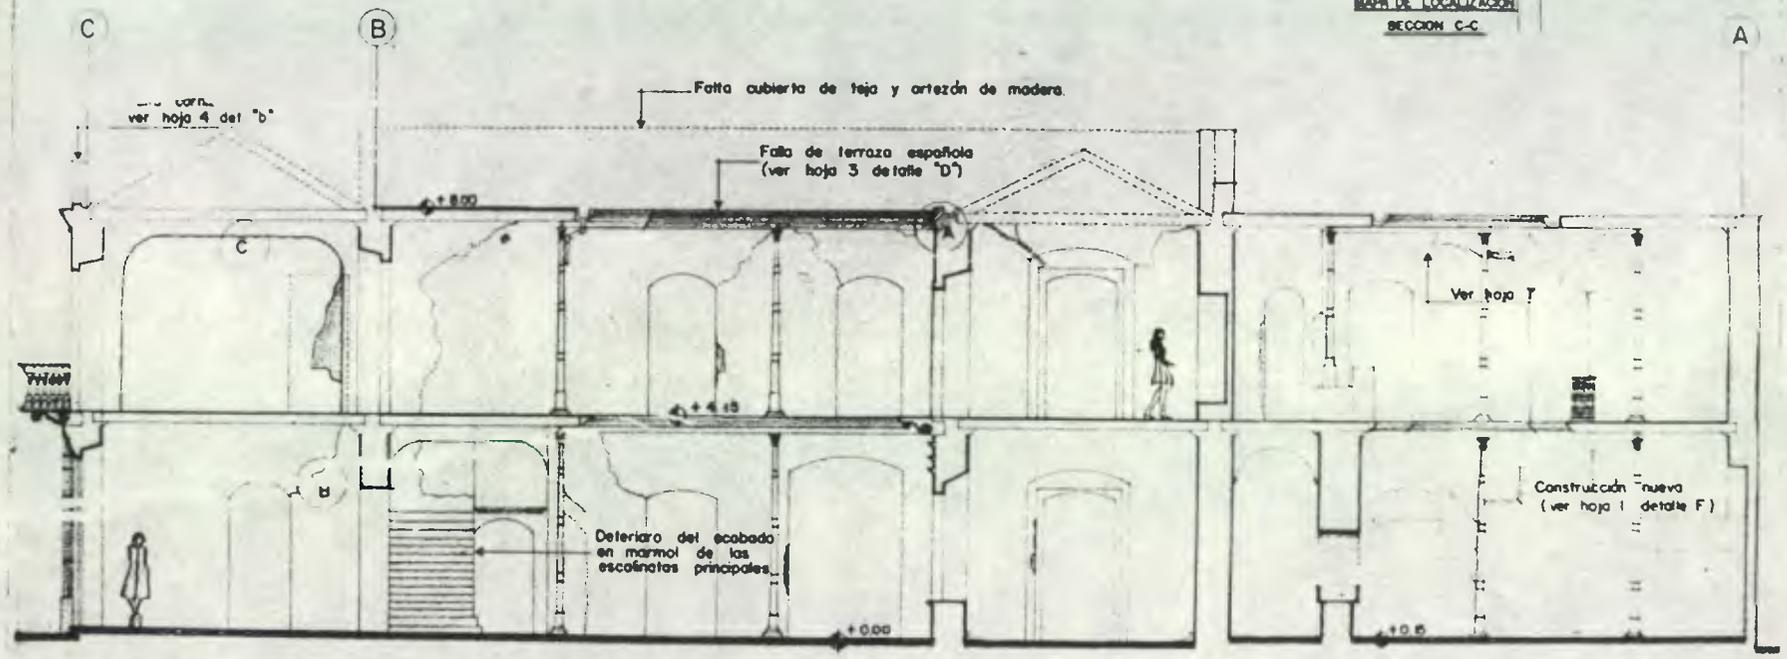
SECCION C-C' ESTADO ACTUAL
ESCALA 1/50

- A - falla en empotramiento de viga metalica con muro
- B - son visibles grietas y falta del material de acabados
- C - grietas visible en arco del fondo con respecto a la pared de relleno

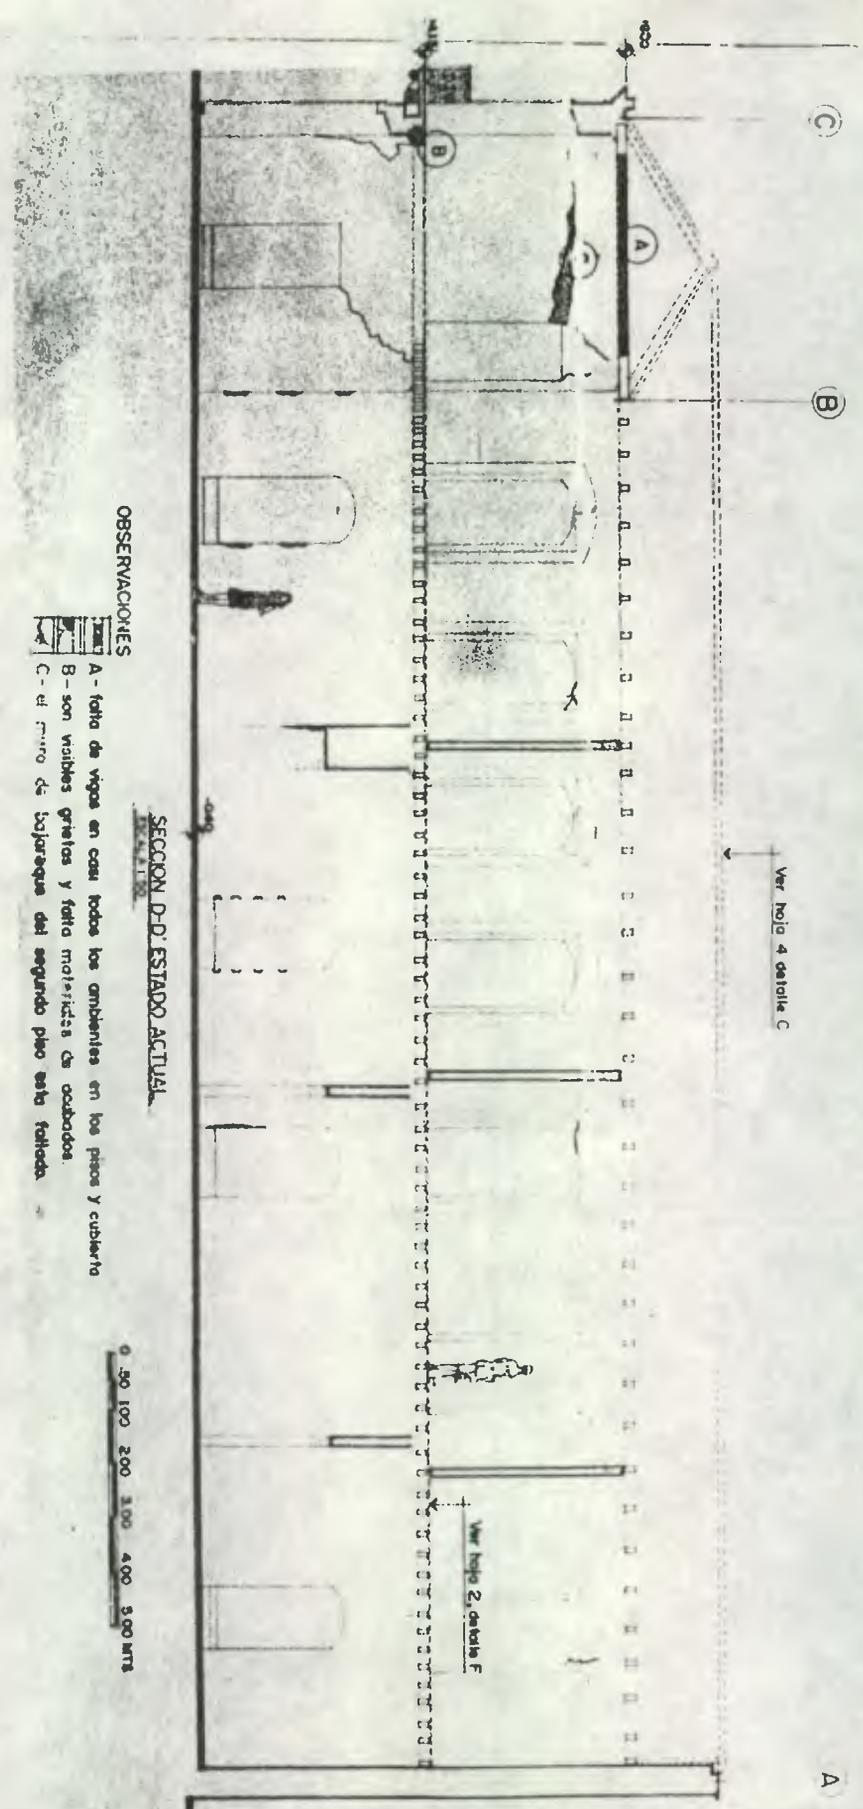
SECCION D-D. ESTADO ACTUAL.

- OBSERVACIONES
- A - falta de vigas en casi todos los ambientes en los pisos y cubiertas
 - B - son visibles grietas y falta mortaredas de acabados.
 - C - el muro de bajareque del segundo piso esta fallado.

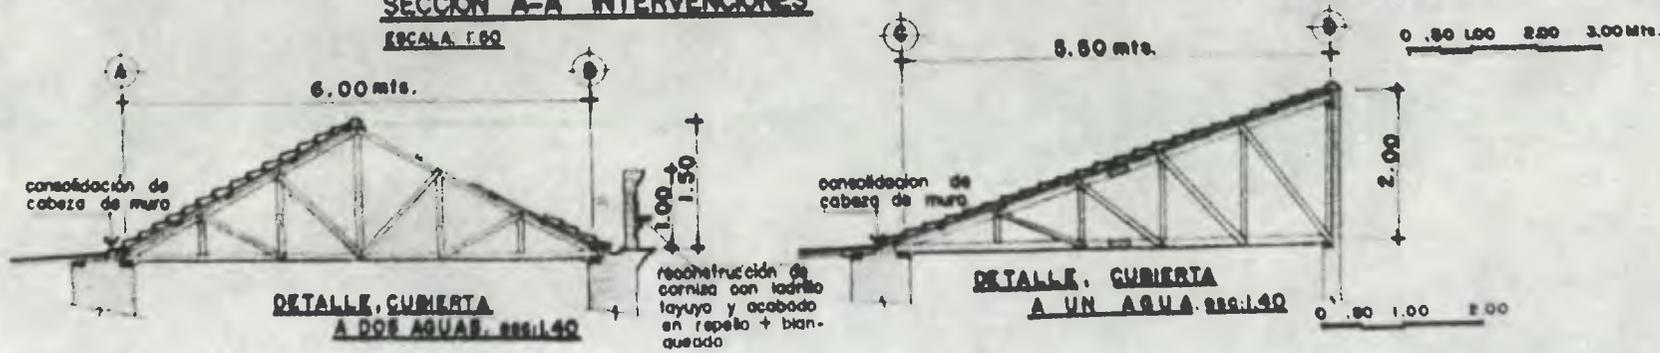
DETALLE, CUBIERTA

A DOS AGUAS, 225:140

A UN AGUA, 225:140
