TESIS DE GRADO

ESTUDIO DE LA VIVIENDA RURAL DE
BAJAREQUE E HISTORIA SISMICA
DE HUEHUETENANGO

PARA OPTAR AL TITULO DE
ARQUITECTO

FACULTAD DE ARQUITECTURA
UNIVERSIDAD DE SAN CARLOS DE GUATEMALA.

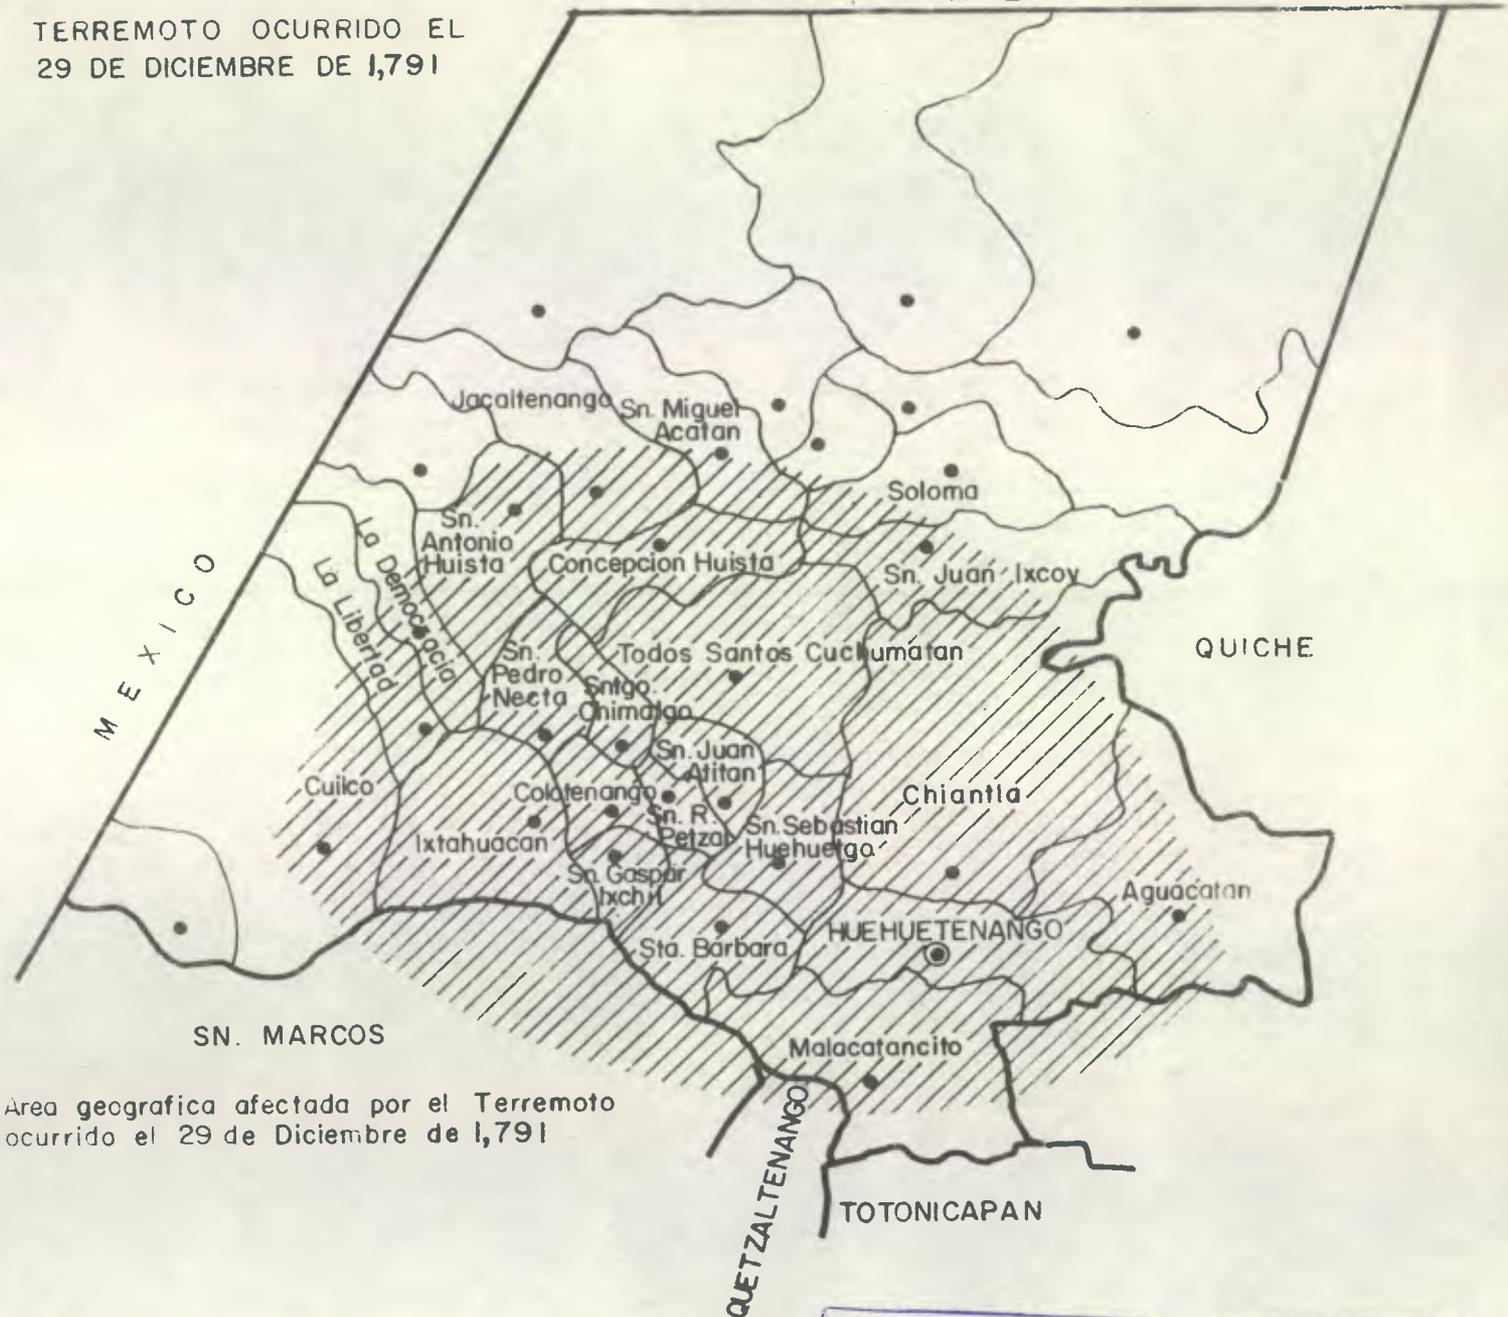
TERREMOTO OCURRIDO EL
29 DE DICIEMBRE DE 1,791

Area geografica afectada por el Terremoto
ocurrido el 29 de Diciembre de 1,791

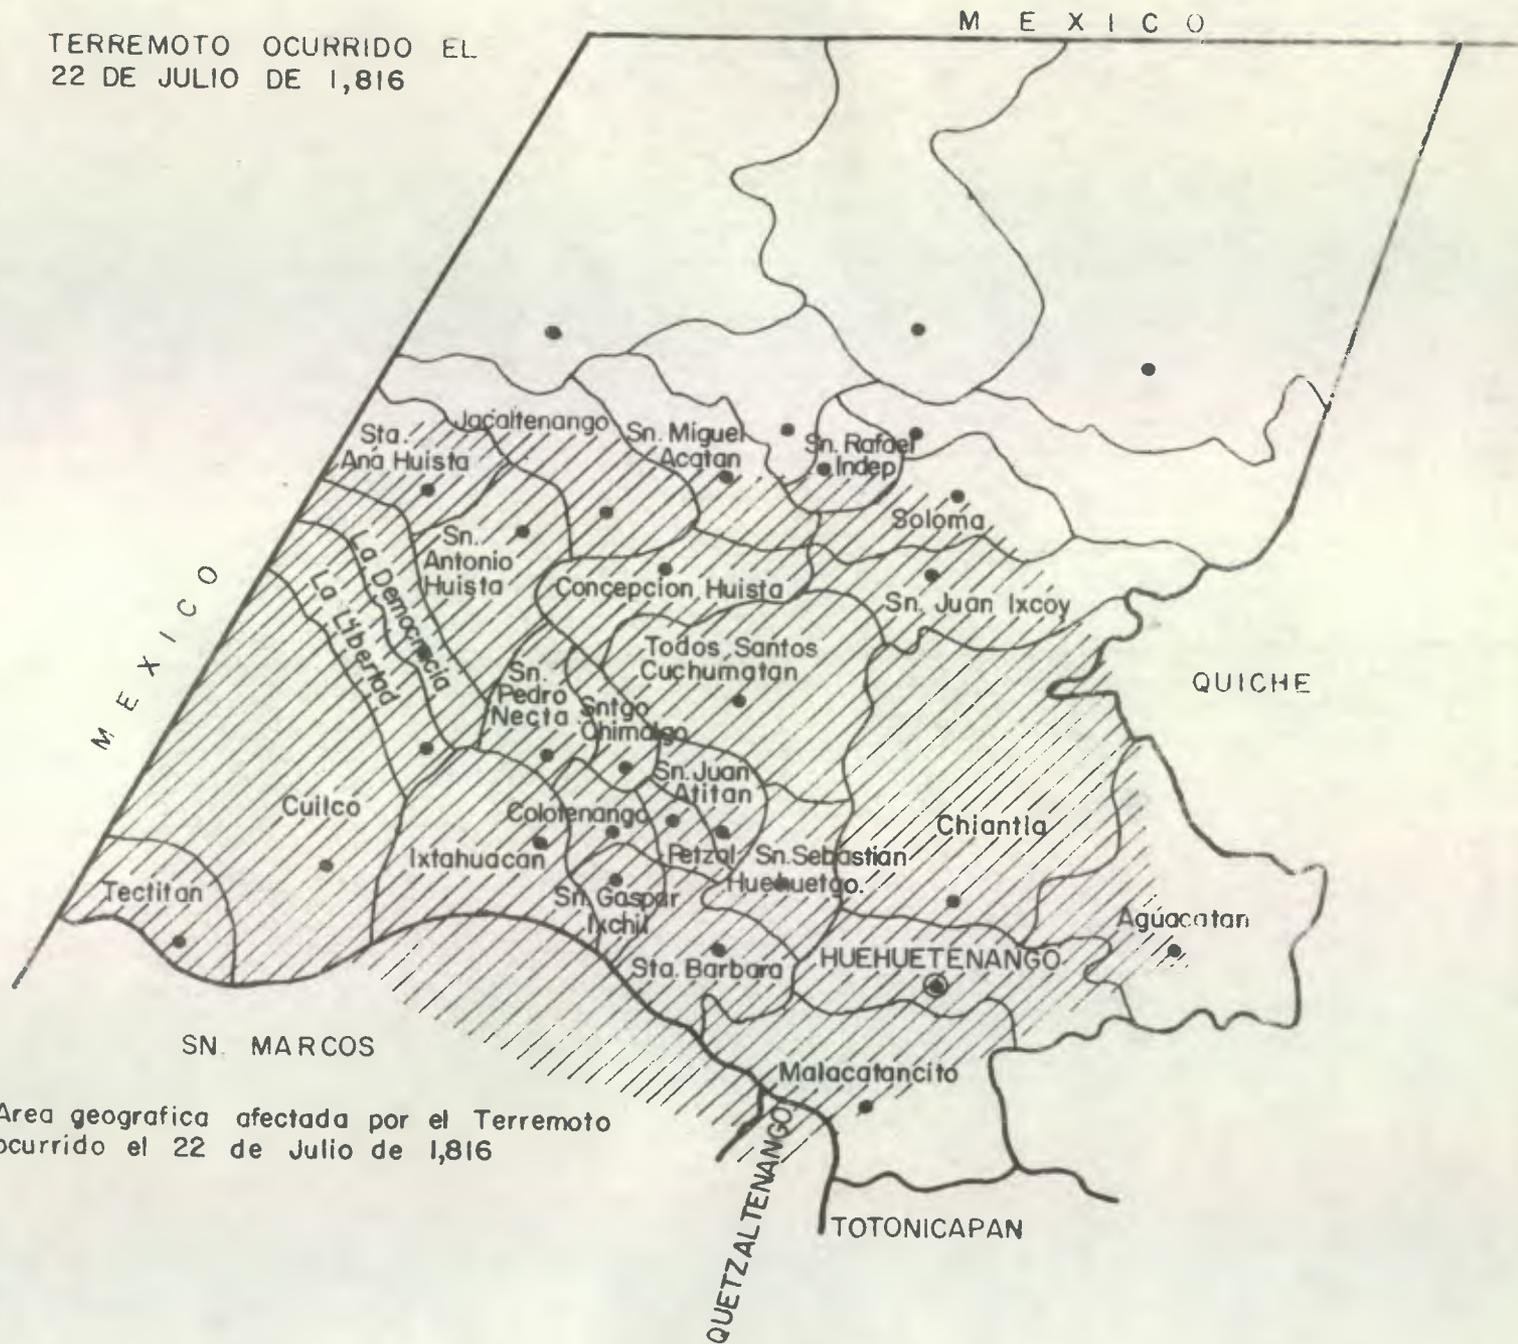
TERREMOTO OCURRIDO EL
22 DE JULIO DE 1,816

Area geografica afectada por el Terremoto
ocurrido el 22 de Julio de 1,816

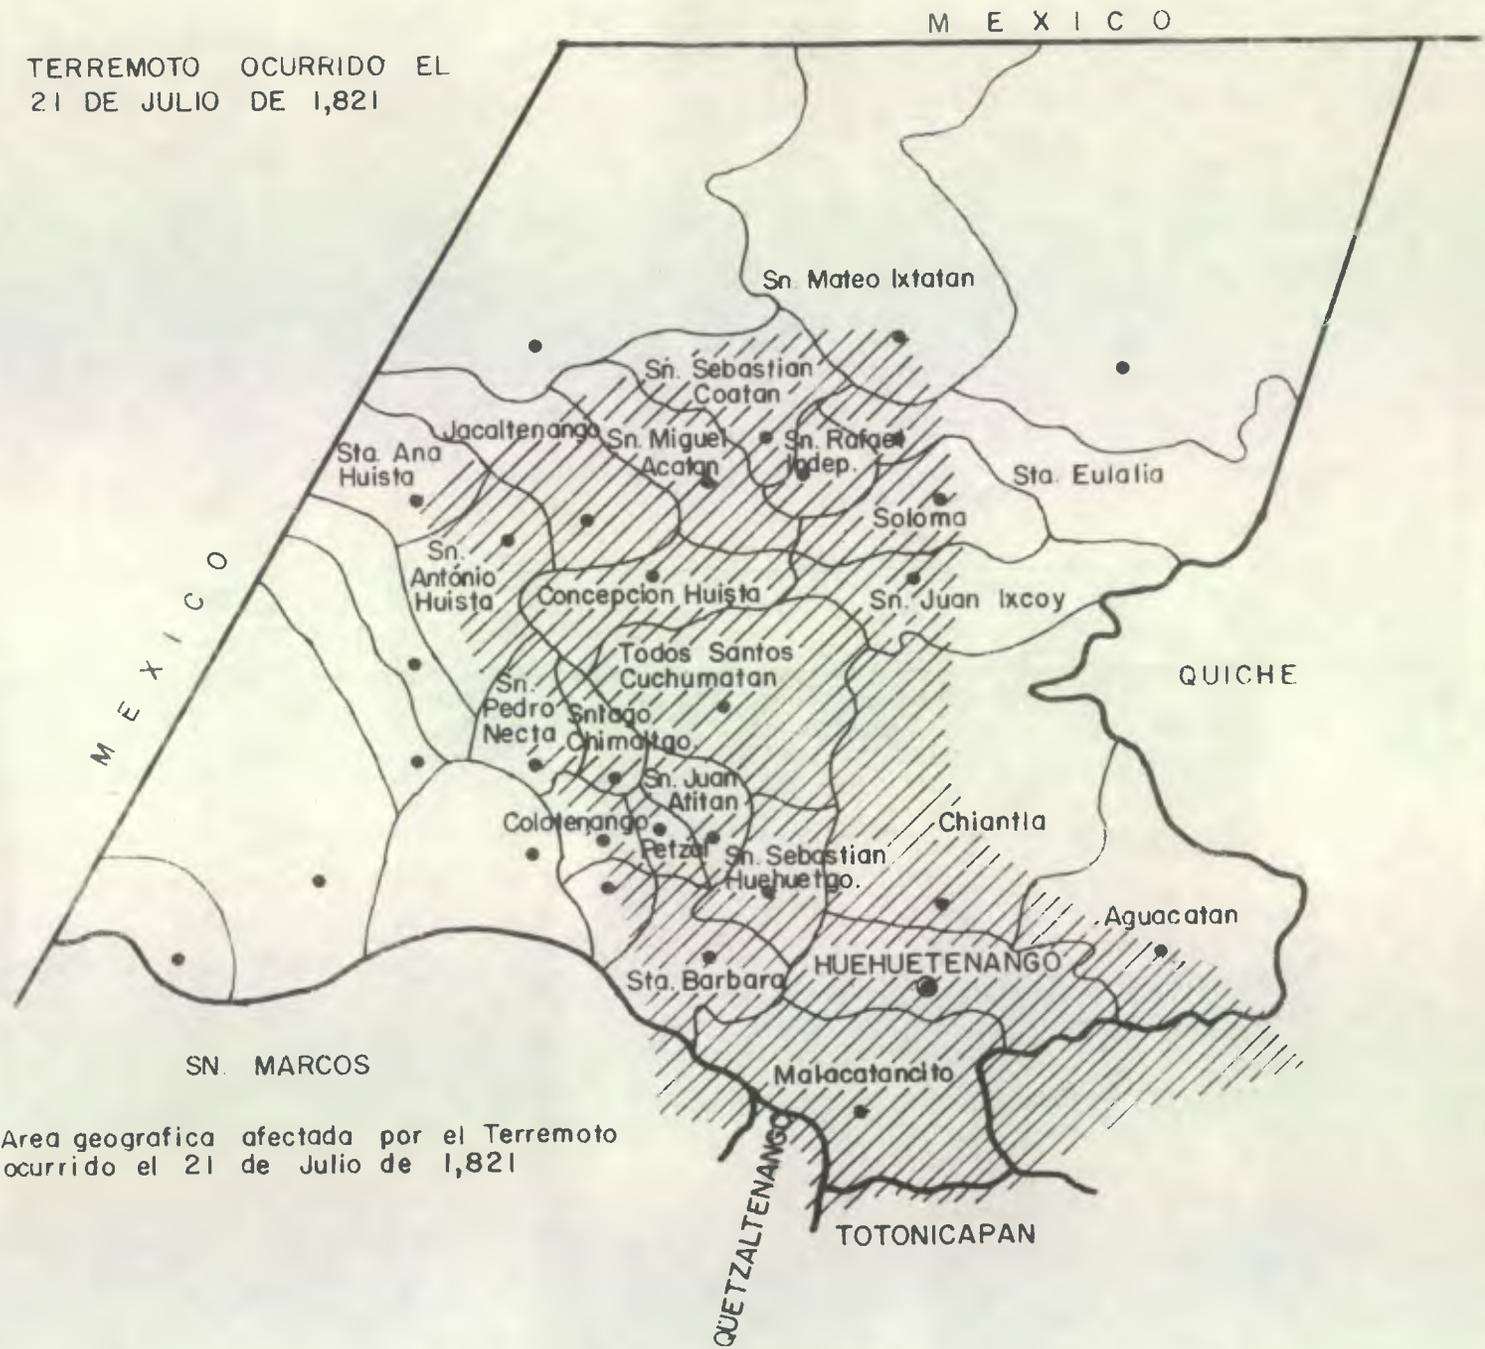
TERREMOTO OCURRIDO EL
21 DE JULIO DE 1,821

Area geografica afectada por el Terremoto
ocurrido el 21 de Julio de 1,821

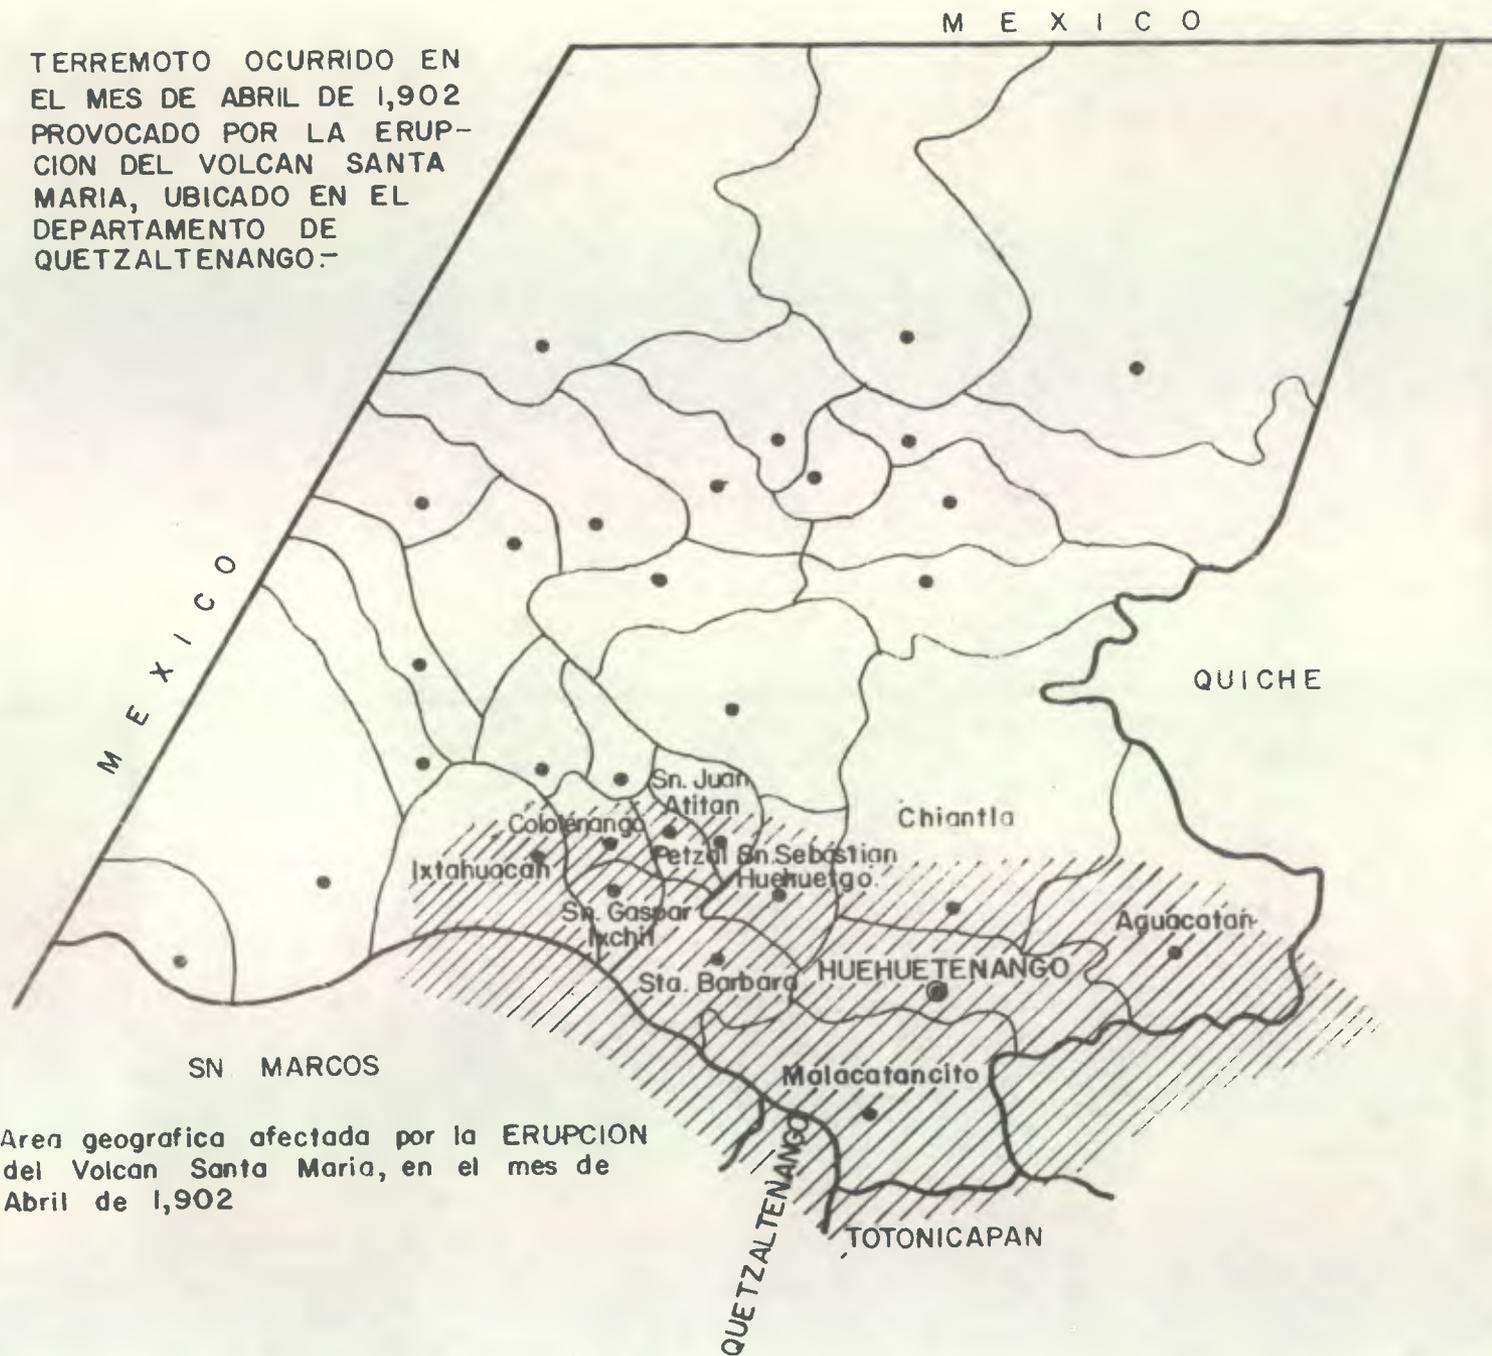
TERREMOTO OCURRIDO EN
EL MES DE ABRIL DE 1,902
PROVOCADO POR LA ERUP-
CION DEL VOLCAN SANTA
MARIA, UBICADO EN EL
DEPARTAMENTO DE
QUETZALTENANGO.-

Area geografica afectada por la ERUPCION
del Volcan Santa Maria, en el mes de
Abril de 1,902

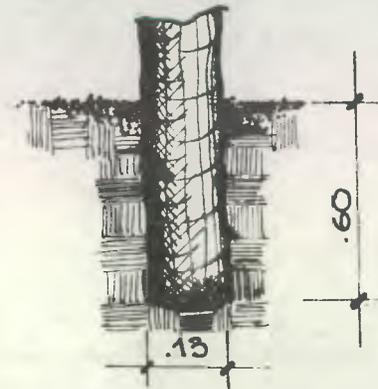
Colocaci3n simple de los horcones.

Basicamente la cimentaci3n de la vivienda rural de bajareque, consiste en la forma y colocaci3n de los HORCONES, lo que conforma la estructura principal sustentadora vertical—

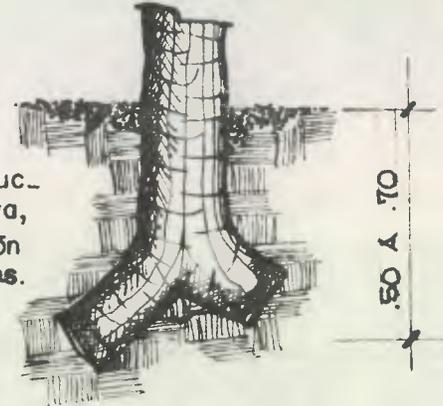
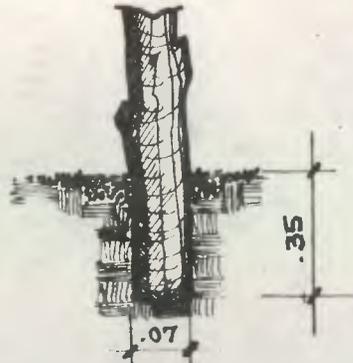
Aplicaci3n rudimentaria del sistema constructivo de la zapata, en la colocaci3n de los horcones.

Colocaci3n de los horcones intermedios.—

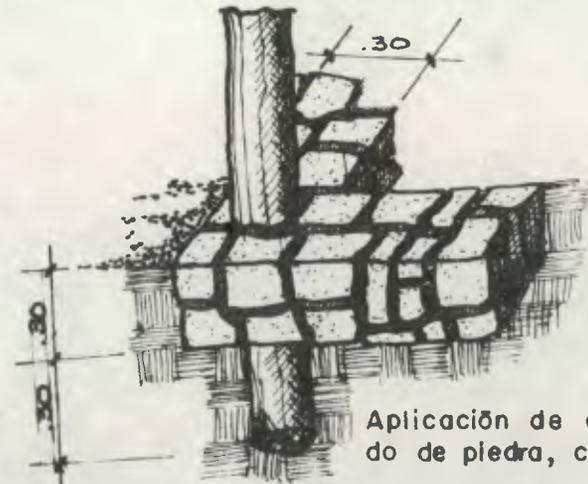
Aplicaci3n de ciemiento corrido de piedra, con los horcones.

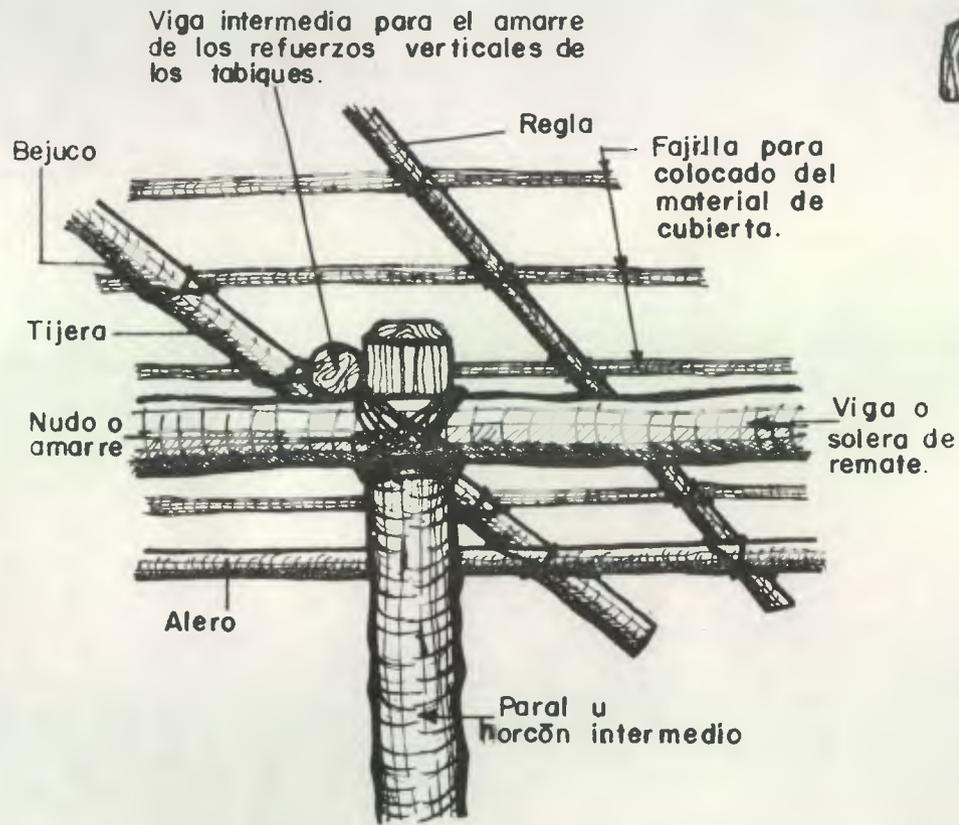
DETALLE DEL AMARRE DE LAS PIEZAS DE LA ESTRUCTURA DEL TECHO AL HORCÓN INTERMEDIO.-

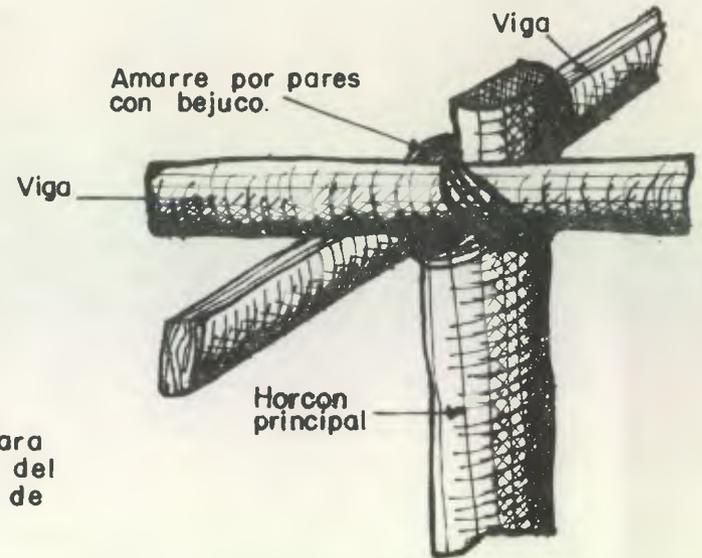
DETALLE DE COLOCADO DE VIGAS PRINCIPALES Y HORCONES PRINCIPALES.-

El procedimiento para la construcción de la estructura del techo se inicia con la colocación de las "vigas principales" como se les conoce en el medio; están paralelas a las piezas solera de remate, a una distancia de 0.40 mts., y forman el alero de la vivienda; a continuación se colocan las vigas que darán la pendiente y la cantidad de aguas de la cubierta, se les conoce como "limatón", van apoyadas a la estructura sustentadora vertical de la vivienda, formando en la intersección o remate del cono de la cubierta uno o dos nudos dependiendo de la característica de las cuatro aguas, si la casa es cuadrada o rectangular; el diámetro de estas piezas varía de 0.09 a 0.12 mts.; a la armadura ya colocada se le conoce también como "tijera", después se colocan las costaneras principales, van horizontalmente y son tres piezas de madera rolliza por cada agua, con un diámetro de 0.08 mts. y denominadas de acuerdo a su colocación, que se hace de abajo hacia el remate, como "costanera alero", apoyada sobre la viga principal, "costanera intermedia" como su nombre lo indica, en medio del alero y remate, y por último la "costanera caballete", ubicada en el remate o caballete mismos de la armadura. El amarre en los nudos se hace con bejuco llamado Kaj-Moc (*furcraea quicheensis*) en clima frío o templado, y Goun (*furcraea* Sp. P.L.) en clima caliente; para estos amarres es importante que se haga en dos piezas y en los nudos donde existen más de dos piezas, éstos deben formarse amarrándose por pares.

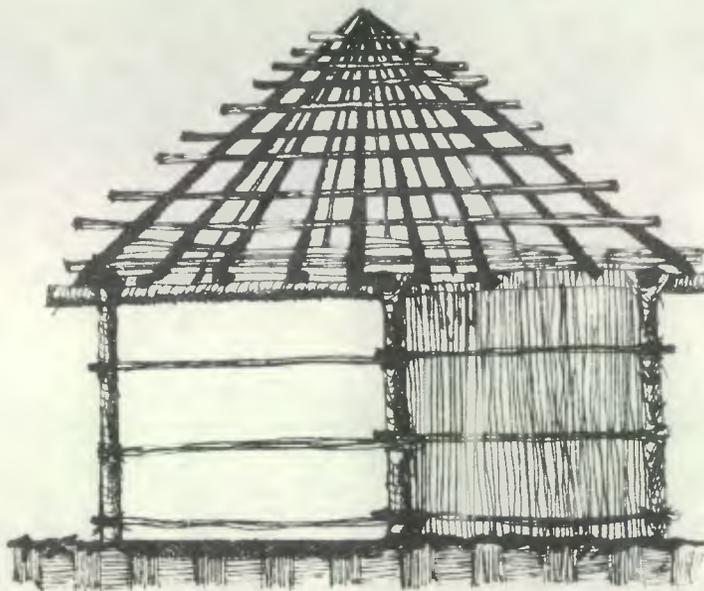
Corte transversal de una vivienda rural en la zona de Colotenango, Ixtahuacan, Cuilco, La Libertad, La Democracia. Se observa el entramado del bajareque está hecho a base de caña de maíz colocada verticalmente, muy unida, siendo los apoyos horizontales de palo rollizo entre tres y cuatro unidades; por tabique.-

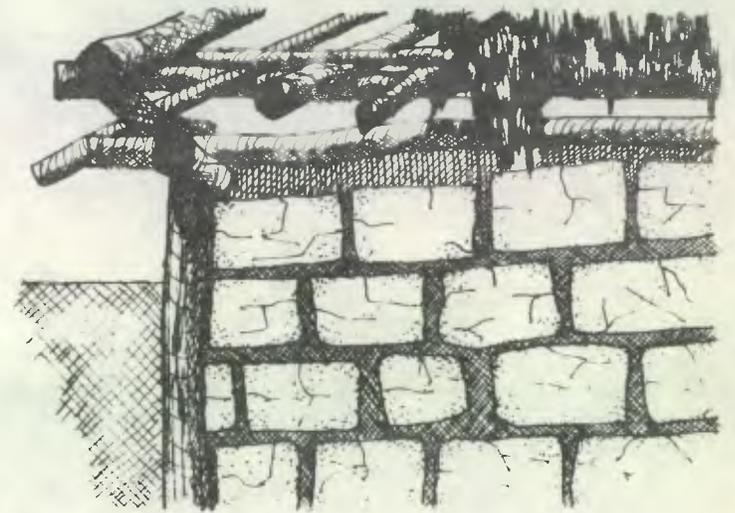
Detalle de cerramiento vertical o tabique con plancha o bloques de barro de dimensiones variables, y con un espesor promedio de 0.08 su colocación no es modulada. Esta técnica se observo unicamente en los municipios de Colotenango, Ixtahuacan, y San Gaspar Ixchil.-

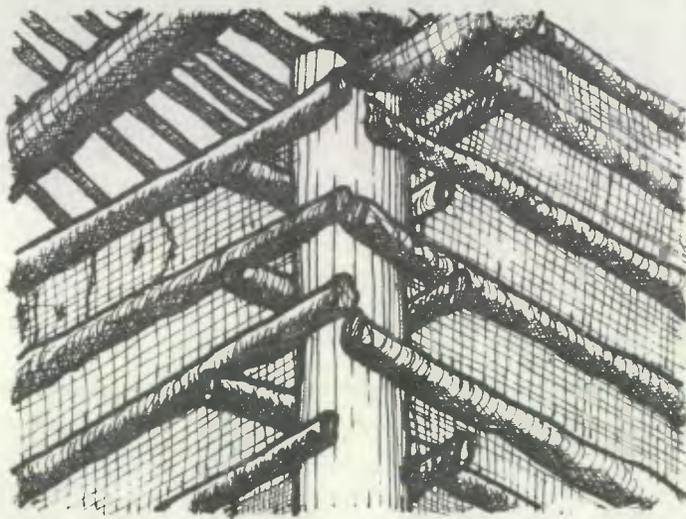
Armado o colocaci3n de las fajillas de palo rollizo de pino, (pinus l coniferas), pinabete, (abies guatemalensis) y cipr3s, (cupresus sempervirens); notese que el espesor es no varía, así como la separaci3n entre las fajillas promedia entre 0.30 y 0.35 mts., se observa tambien que la colocaci3n es de doble fila o paralela.-

Este detalle es característico en los municipios de Chiantla, Sn. Juan Ixcay, Todos Santos Cuchumatán, Soloma, Sta. Eulalia, Sn. Mateo Ixtatán y otros -

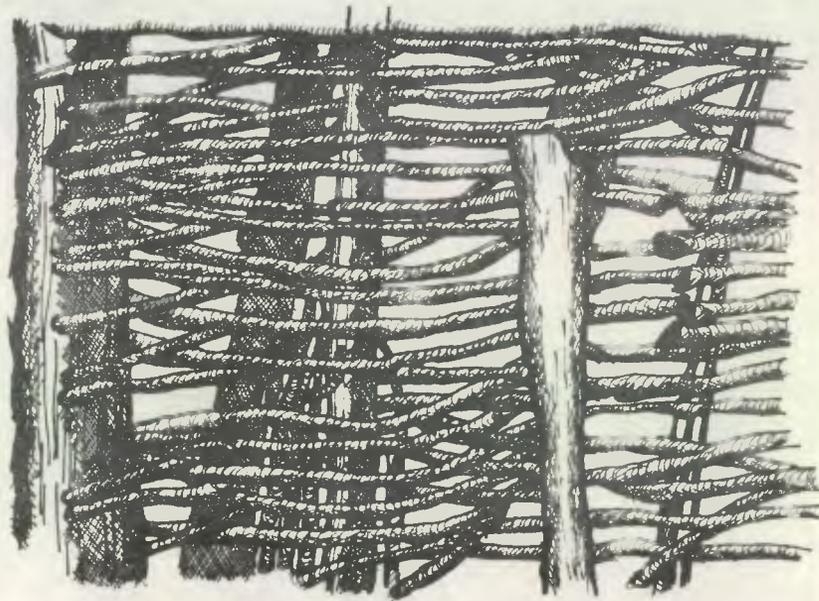
Armado y colocaci3n de fajillas de palo rollizo irregular en espesor, medidas, y distribuci3n, característico de los municipios de Cuilco, Ixtahuacan y Colotenango.-

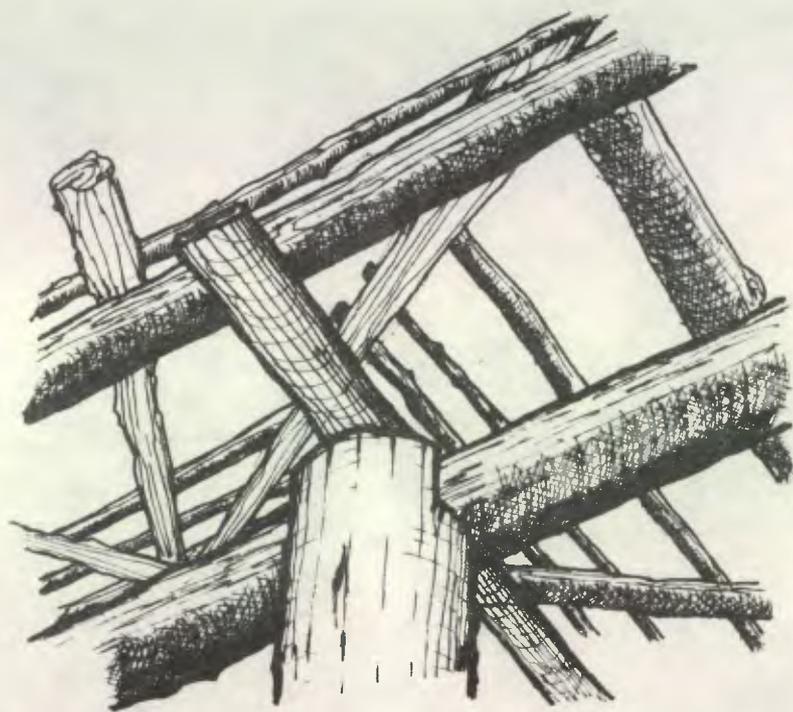
Detalle típico de la estructura de las esquinas de la vivienda rural en toda las zonas de Huehuetenango.-

Se constato, que la estructura de la vivienda no varía en su forma y técnica aplicada, solo en los materiales empleados y las formas del entramado y aplicación del bajareque.-

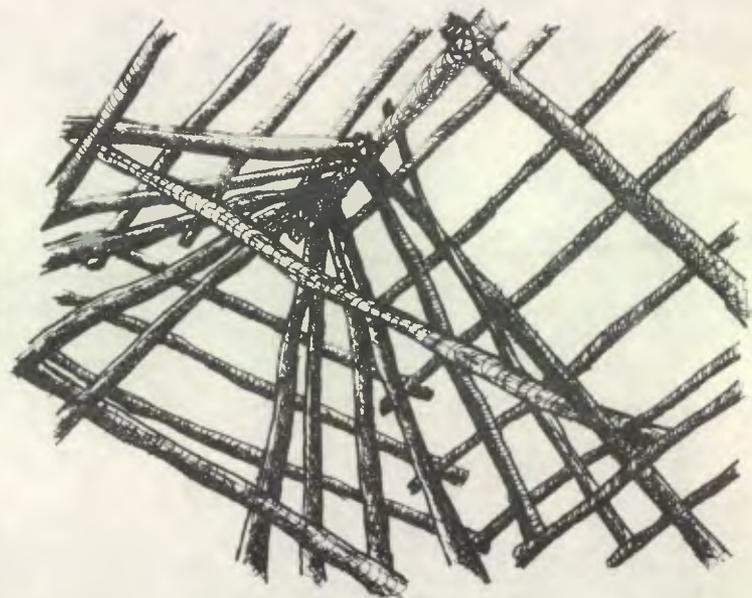
Detalle interior de la estructura típica del techo, característico en todo el departamento de Huehuetenango.-

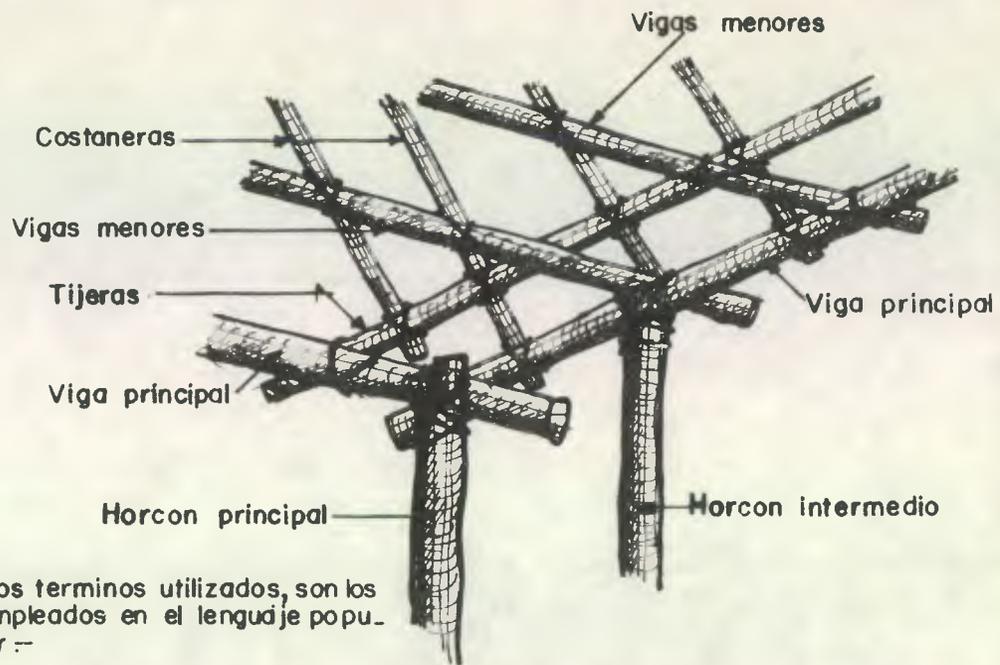
Detalle tipico de la ESTRUCTURA de la cubierta
 de la vivienda rural de BAJAREQUE.-

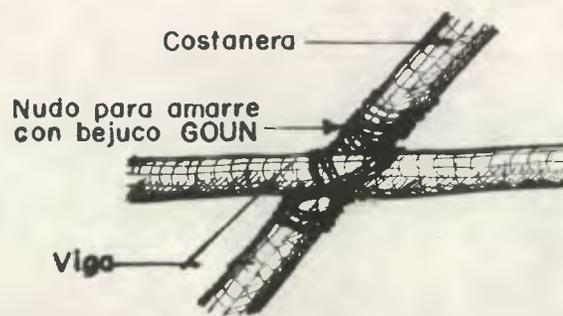
Detalle del amarre y nudo de las costaneras con
 las vigas principales.-

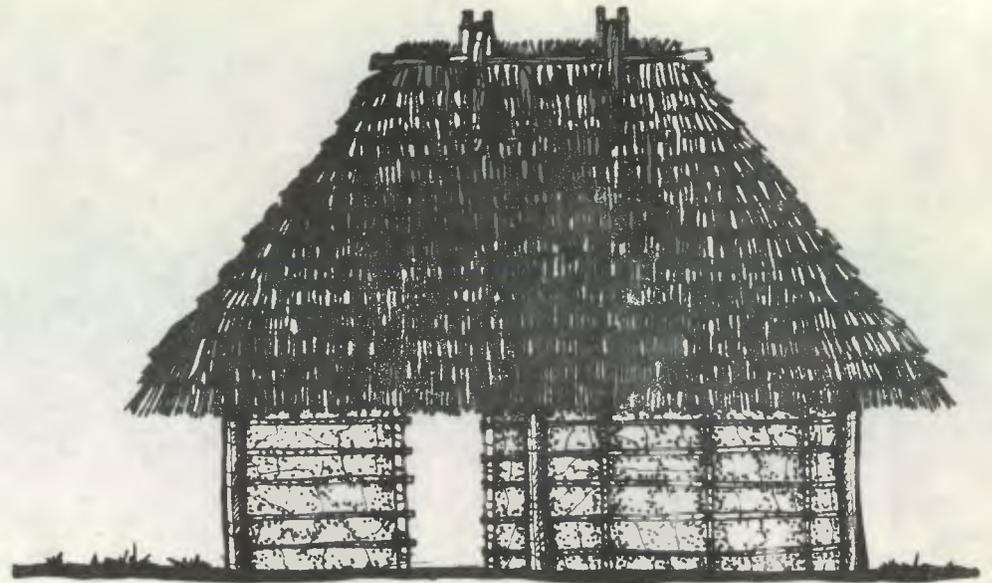
ELEVACION FRONTAL

Vivienda típica del área rural en Huehuetenango, más conocido como RANCHO en el vocablo popular; no varía el aspecto constructivo, pero sí los materiales según la zona o área de su ubicación.

Paja como material de la cubierta.

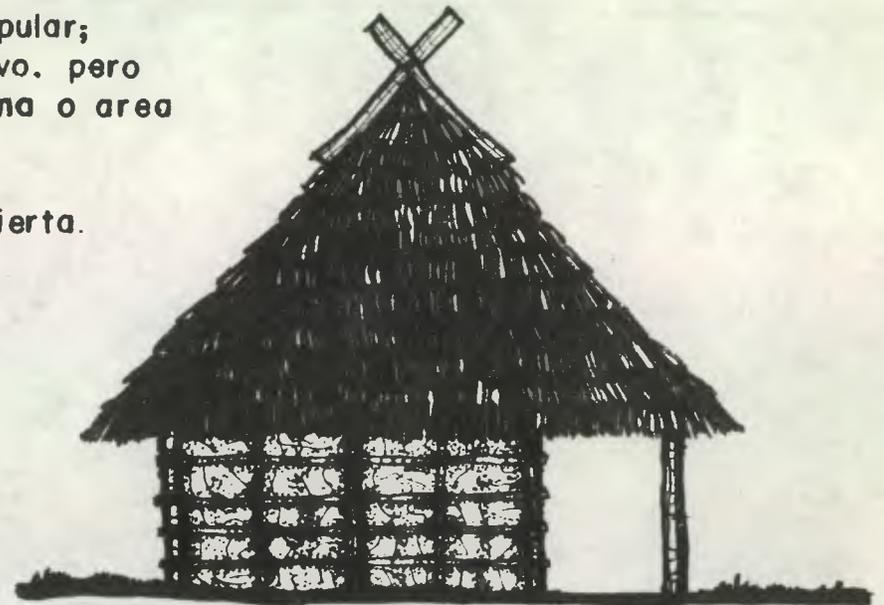
ELEVACION LATERAL

Forma popular para
calcular la cantidad
de paja para ama-
rre o "manejo".

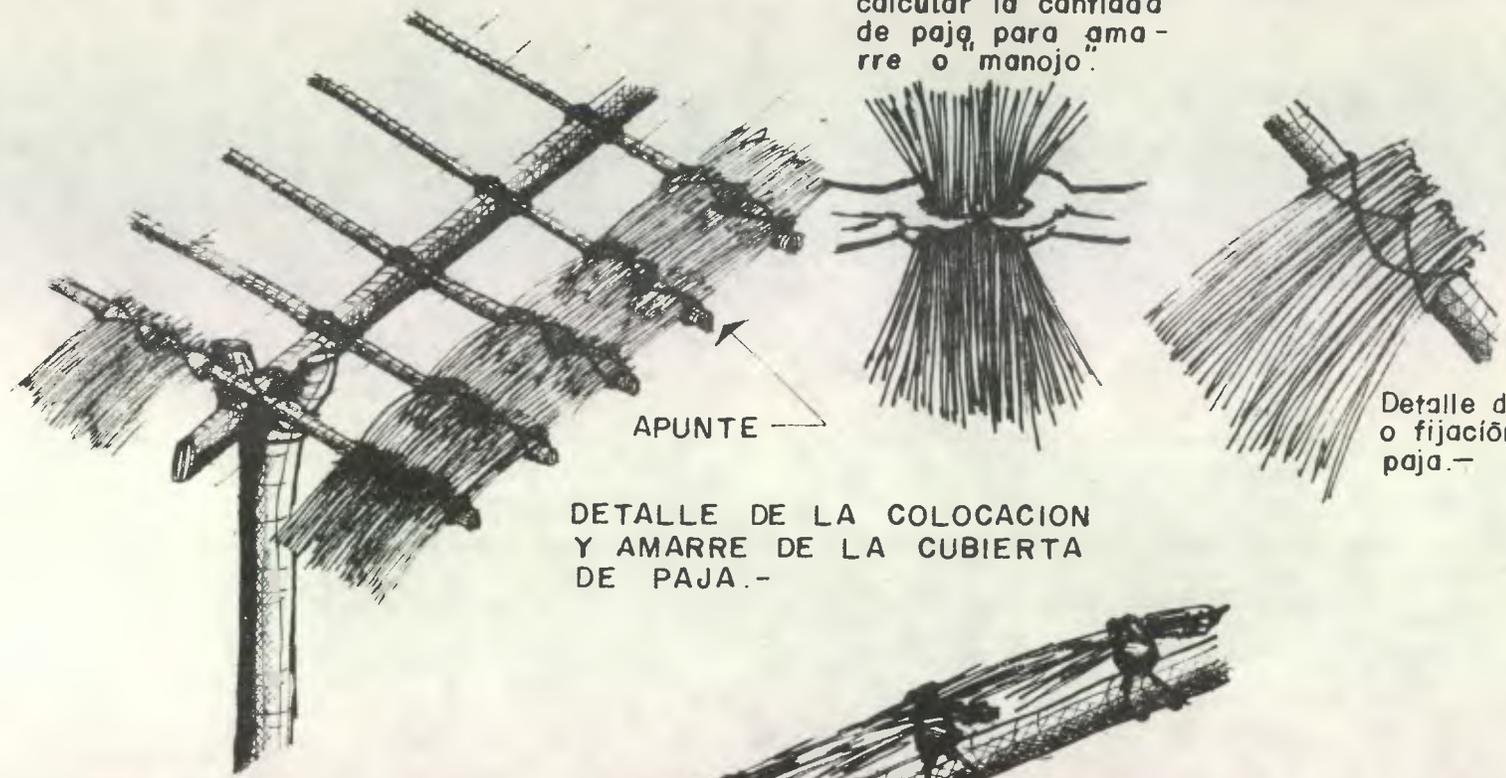
APUNTE

DETALLE DE LA COLOCACION
Y AMARRE DE LA CUBIERTA
DE PAJA.-

Detalle del amarre
o fijación de la
paja.-

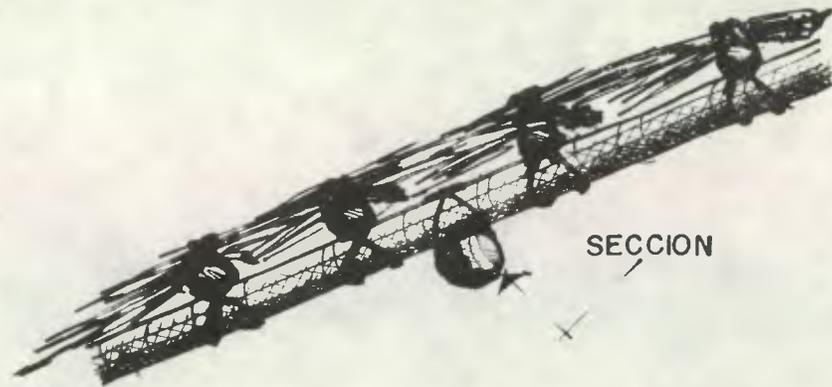
SECCION

COLOCACION DE LA CUBIERTA DE PAJA.

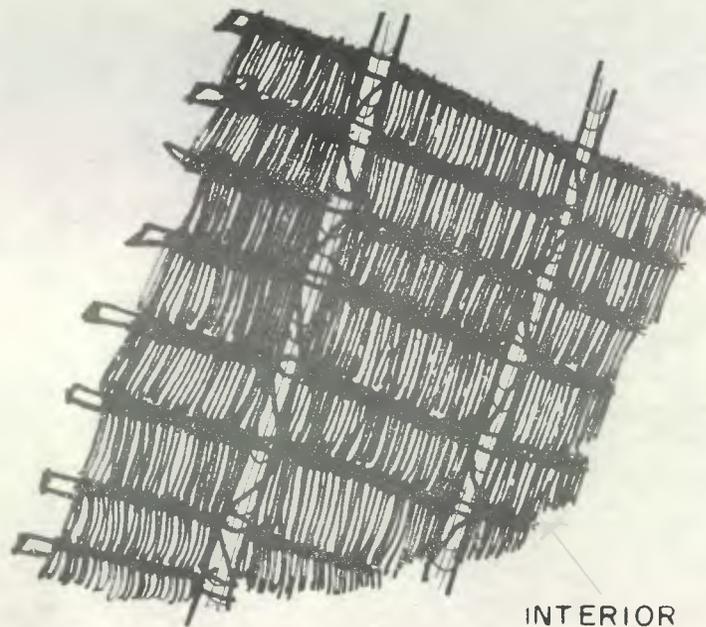
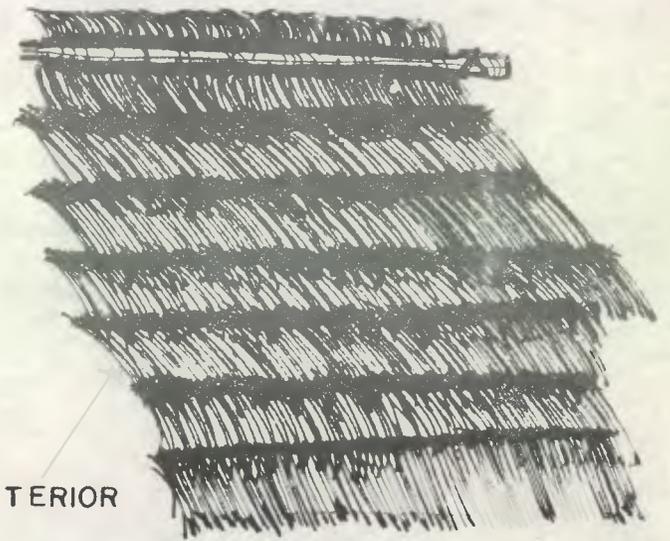
DETALLE INTERIOR Y EXTERIOR DEL COLOCADO DE
LA PAJA PARA CUBIERTA DE VIVIENDA.

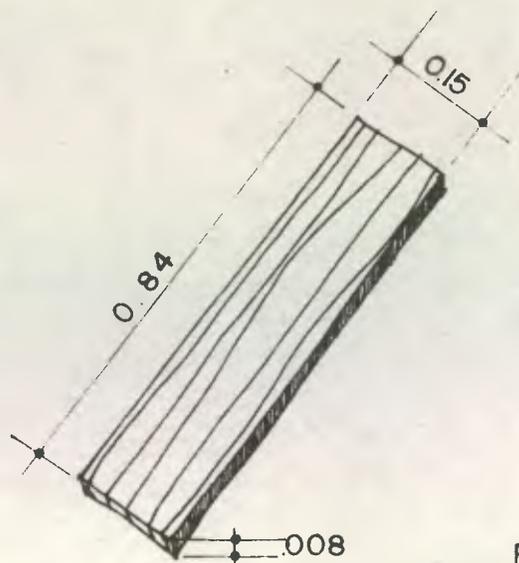
Detalle de la TEJAMANIL, las medidas son promedio.

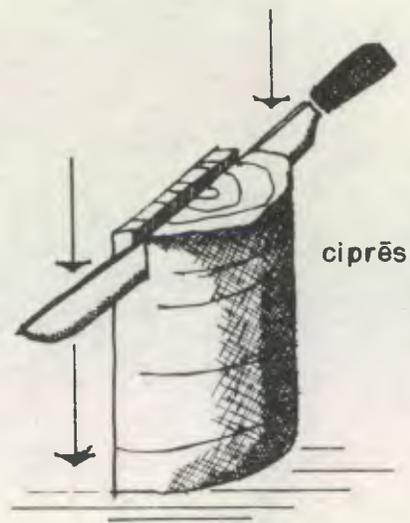
Procedimiento para sacar las piezas de TEJAMANIL.

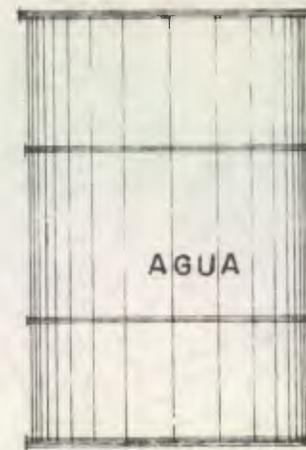
Dejar durante 24 horas sumergidas las piezas, antes de colocarlas.

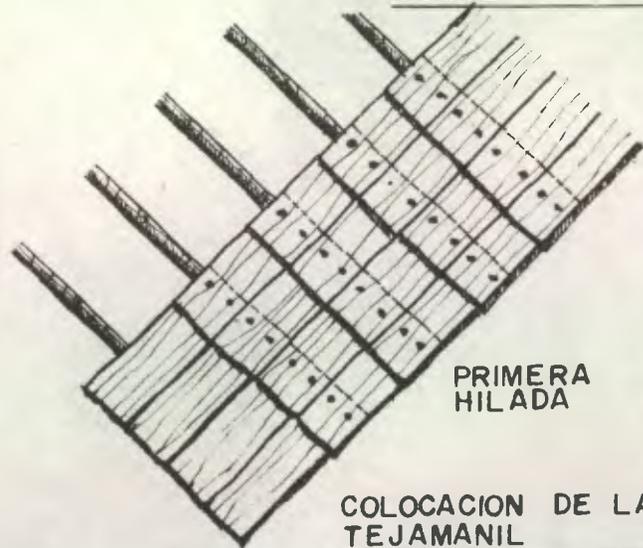
PRIMERA HILADA

COLOCACION DE LA TEJAMANIL

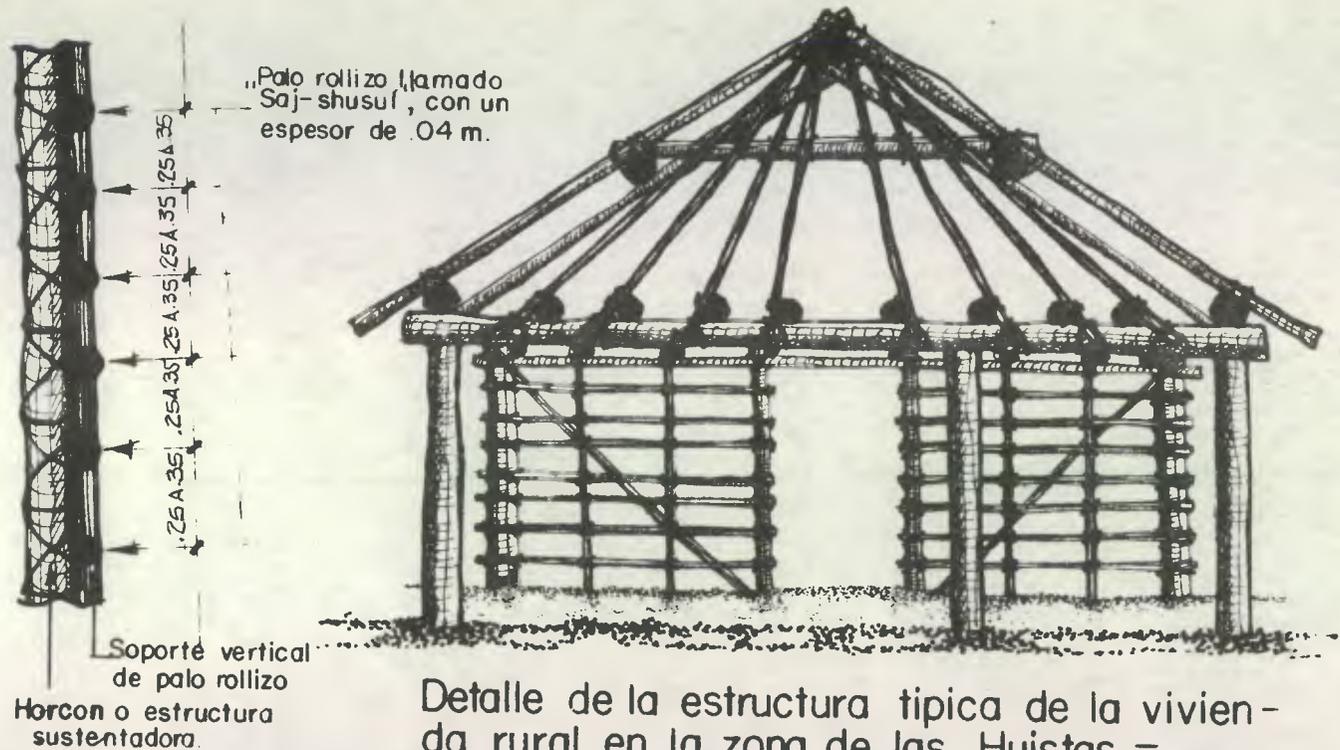
DETALLE DEL AMARRE DE PALO ROLLIZO A LA ESTRUCTURA VERTICAL SUSTENTADORA

Detalle de la estructura típica de la vivienda rural en la zona de las Huistas.-

Puede apreciarse directamente al frente la colocación de tres HORCONES PRINCIPALES, que conforman el vestibulo, así como al fondo, la estructura vertical sustentadora, así mismo se observa el entramado de fajillas colocadas horizontalmente y verticalmente para el bajareque. Se aprecia además la estructura del techo, para colocar paja como material de cubierta característico de esa zona--

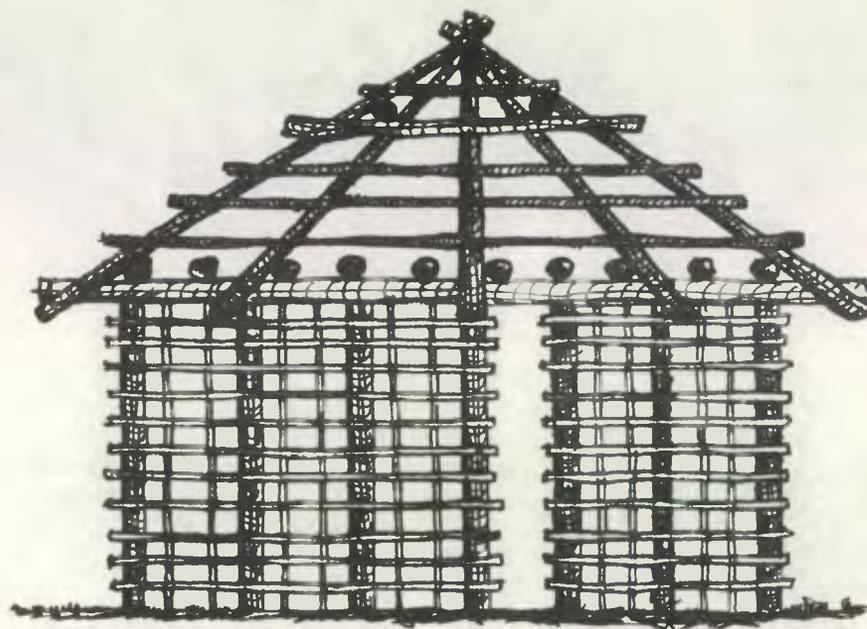
Estructura de la vivienda rural, característica en la zona de Huehuetenango, Sta. Barbara, Malacatancito y Sn. Sebastian H.; puede apreciarse cierta simetría y orden en la colocación de los materiales. La fajilla o palo rollizo se coloca a dos caras, con una separación vertical de 0.20 m. despues se aplica el barro. Para la cubierta se utiliza paja, en casos muy raros, se emplea la teja.-

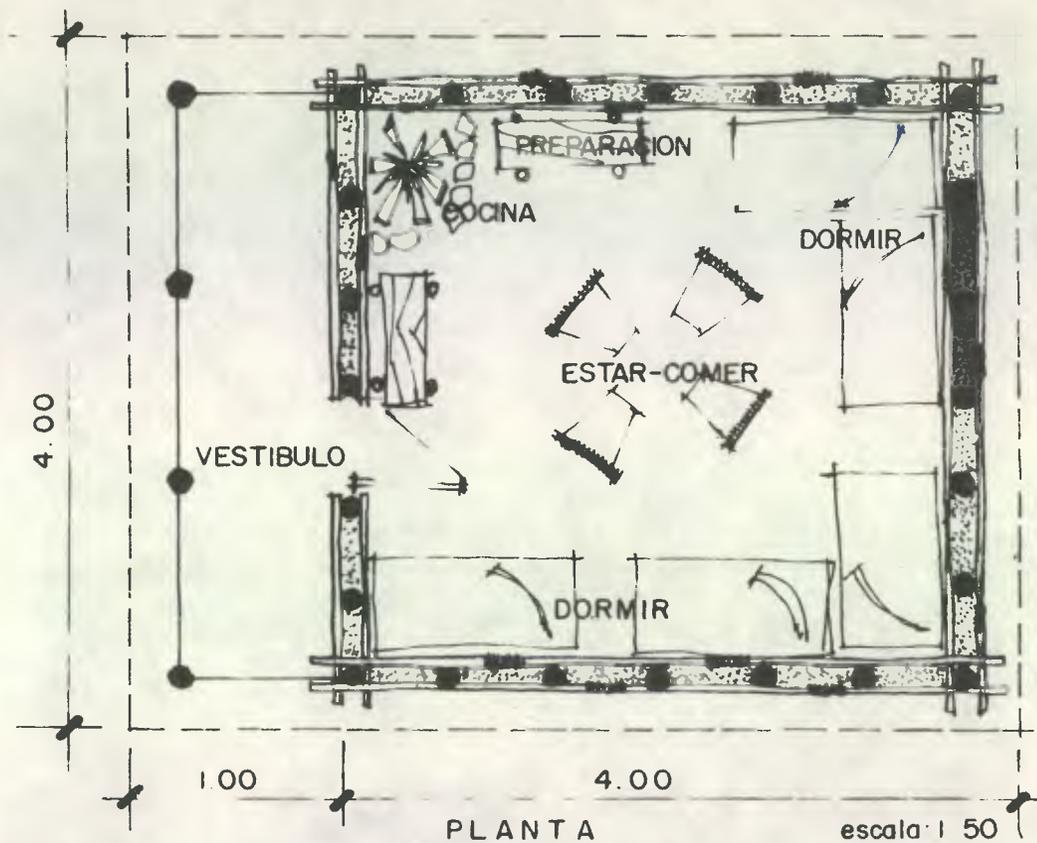
Vivienda característica en las aldeas de la cabecera departamental, Malacatancito, Sta. Barbara y San Sebastian Huehuetenango; la técnica utilizada para el cerramiento vertical es el BAJAREQUE; se observa el desplazamiento del fuego a una esquina y al centro el area de estar-comer.-

Planta de la cubierta, de cuatro aguas.-

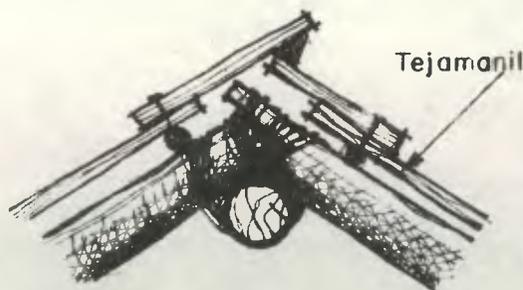
Detalle de remate en cumbrea.-

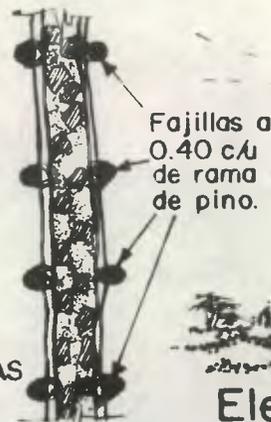
DETALLE DEL TABIQUE EN LAS VIVIENDAS.-

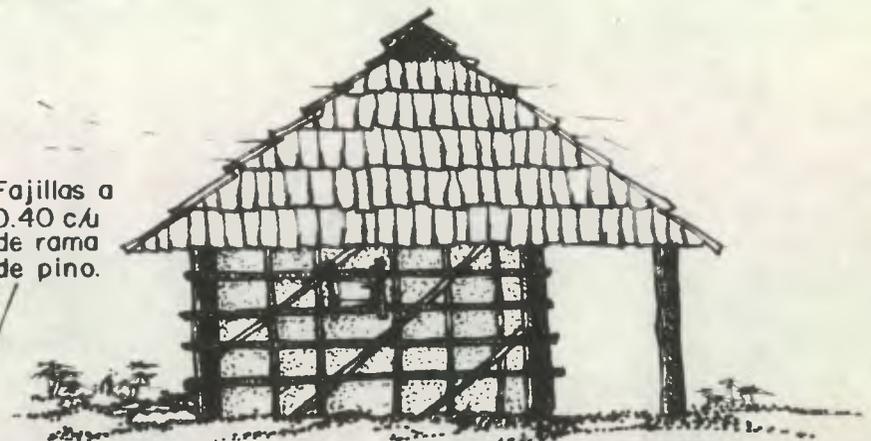
Elevación de vivienda rural de BAJAREQUE, en los Cuchumatanes.-
