TESIS DE GRADO

ESTUDIO DE LA VIVIENDA RURAL DE
BAJAREQUE E HISTORIA SISMICA
DE HUEHUETENANGO

PARA OPTAR AL TITULO DE
ARQUITECTO

FACULTAD DE ARQUITECTURA
UNIVERSIDAD DE SAN CARLOS DE GUATEMALA.

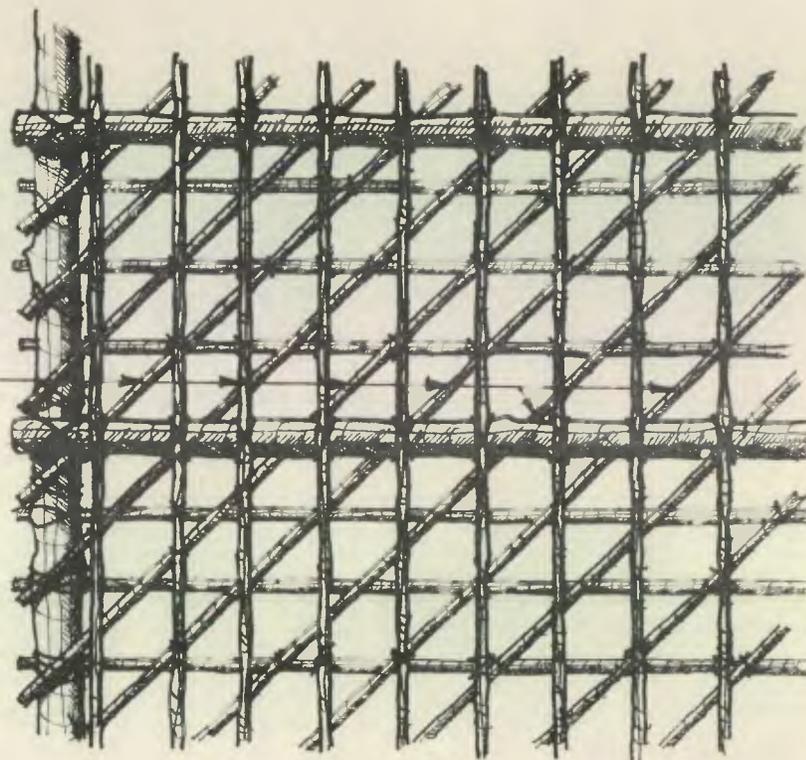
Fajillas en diagonal
con función estruc-
tural, sobre esfuerzos
dinámicos.

Detalle del entramado que se recomienda en este trabajo, para mejorar los tabiques de bajareque, para su uso y aplicación en la construcción de la vivienda rural.

Notese la colocación de las piezas transversales o inclinadas, en función de arriostre, las cuales no aparecen en las construcciones que se investigaron, logrando con esto una homogeneidad en la función de todas las piezas que forman el tabique y a la vez más resistente a los esfuerzos a que es sometido.
