"Albergues de Emergencia para casos de
Desastres Naturales en Guatemala"

TESIS

Presentada a la Coordinación del Programa
de Ejercicio Profesional Supervisado -EPS-
de la Facultad de Arquitectura

ALBERGUES DE EMERGENCIA PARA CASOS DE DESASTRES NATURALES EN GUATEMALA

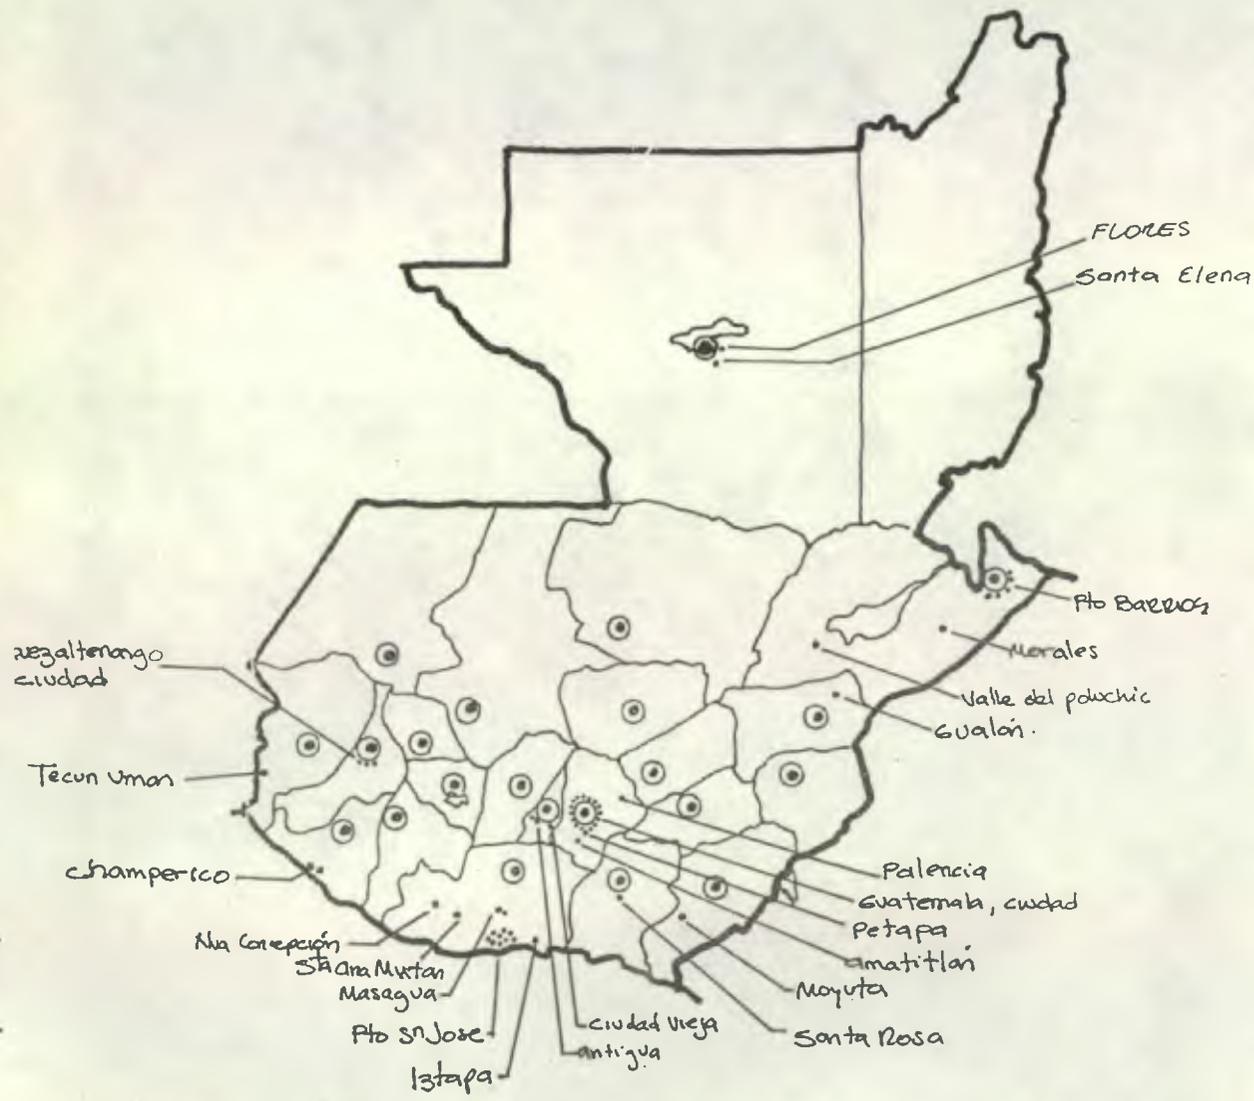
GRUPO I
MAPA No 9

8. Inundaciones: se localizaron básicamente en las desembocaduras de los ríos, por el aumento de caudal acumulado en sus recorridos. Los mayores daños se concentraron en la costa Sur y del Atlántico (Escuintla e Izabal) y también la ciudad capital; afectando los renglones de recursos humanos, vivienda, equipamiento comunal, infraestructura de apoyo y en producción agrícola.

INUNDACIONES

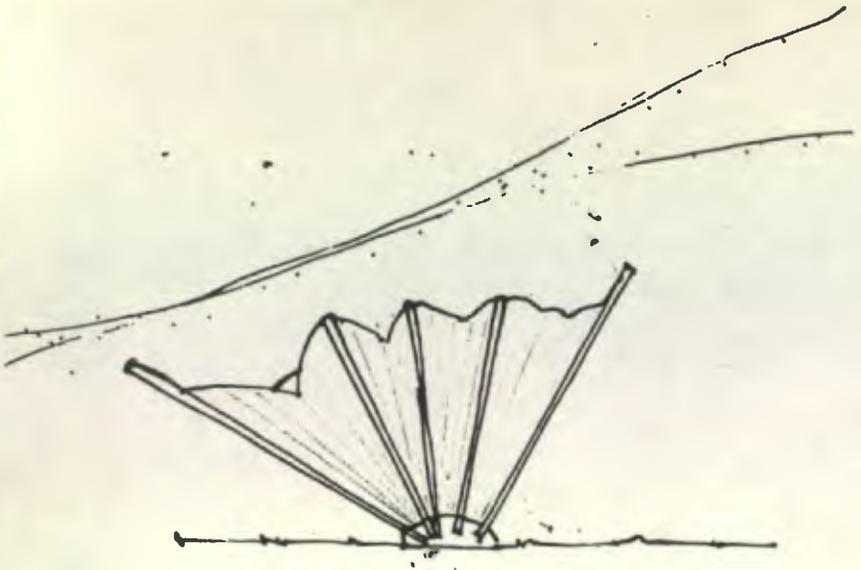
Dibujo No. 1

Refugio Bob Finch
 Material Polietileno tejido
 Oxford, Polytechnic - 1971

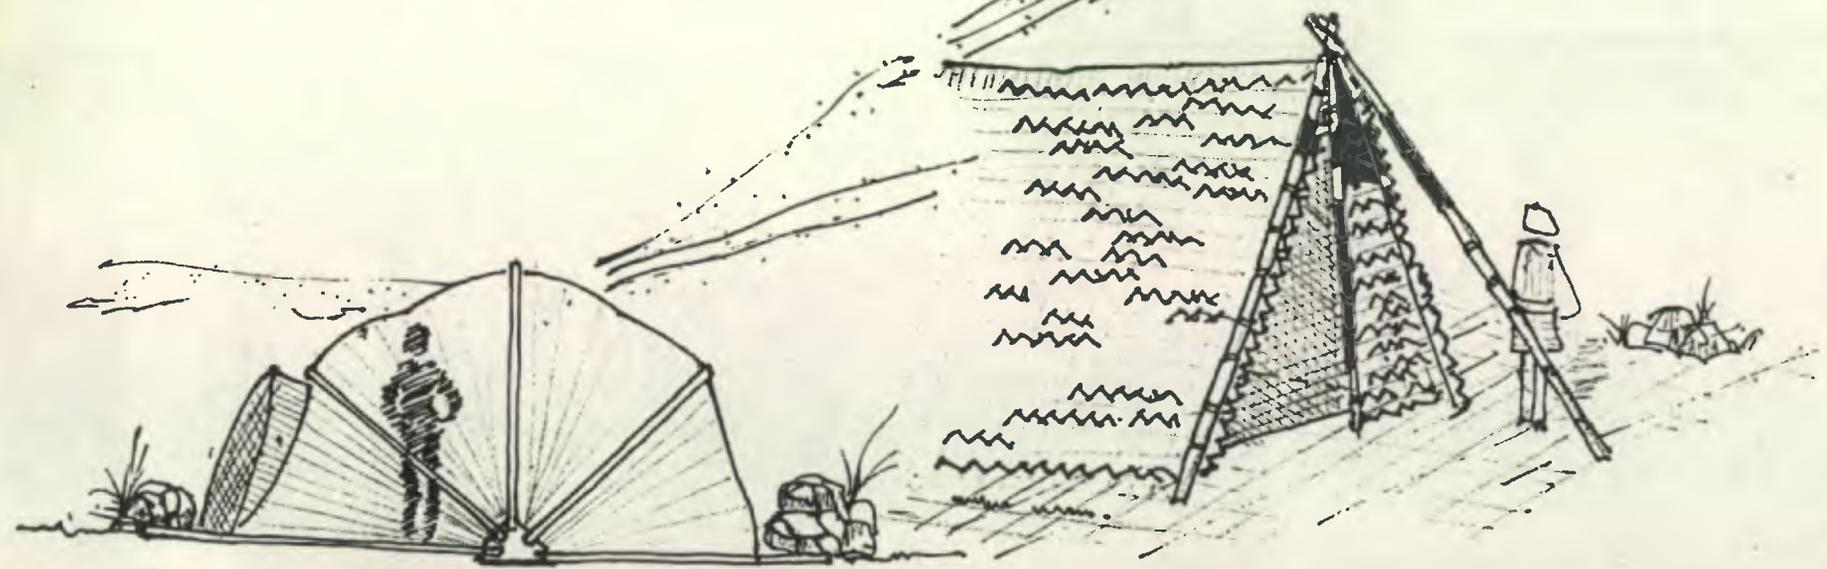
Dibujo No. 2

Refugio tipo A
 Carnegie - Mellon University
 Material Palma
 Utilizado en Bangla Desh 1970

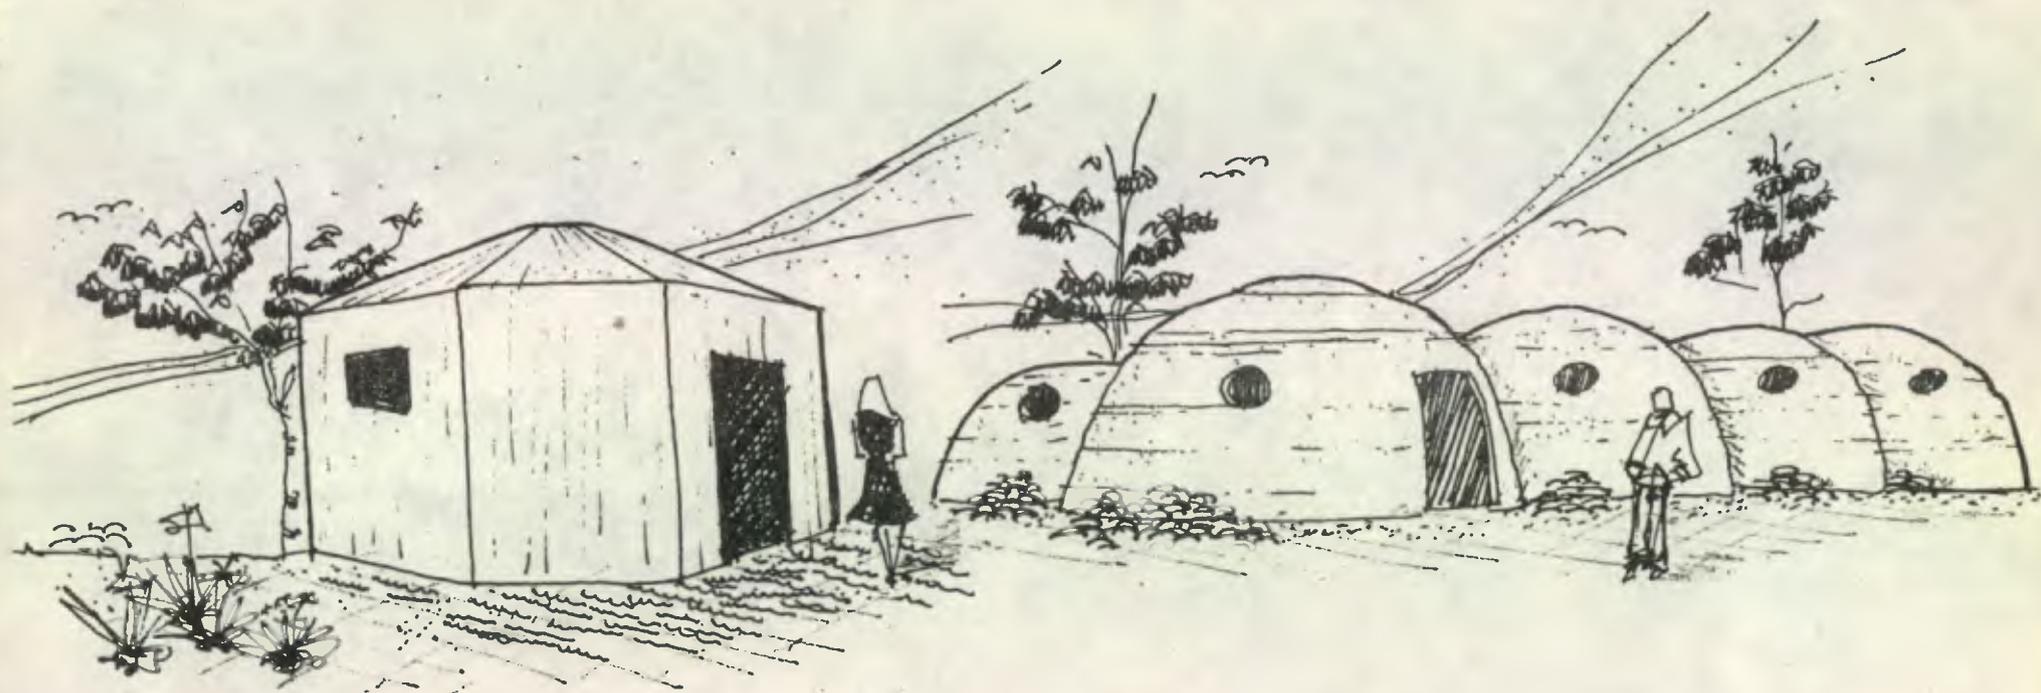
Dibujo No. 3

Refugio Tipo Oxfam
Forma hexagonal
Material Poliuretano
Utilizado en Pakistán 1971 y
Turkia 1975

Iglú de poliuretano
Bayer y de la Cruz Roja de la
República Federal de Alemania
Utilizado en Masaya,
Nicaragua 1972

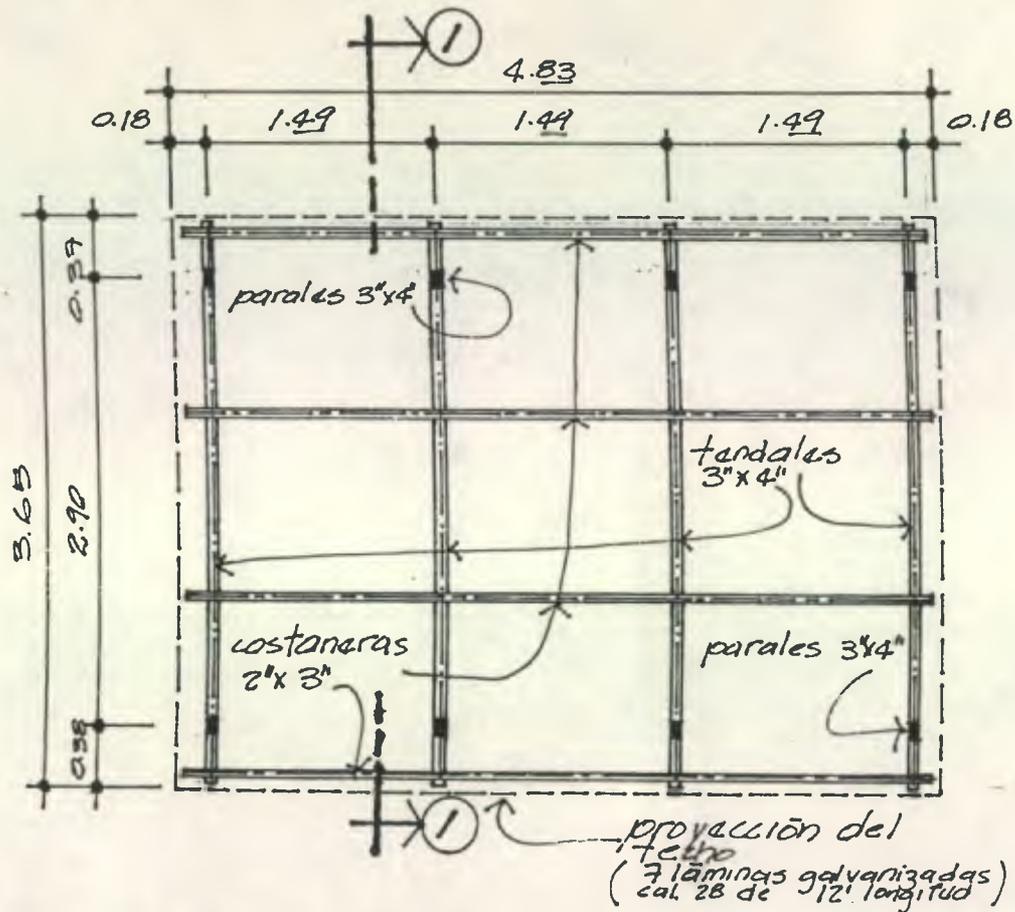
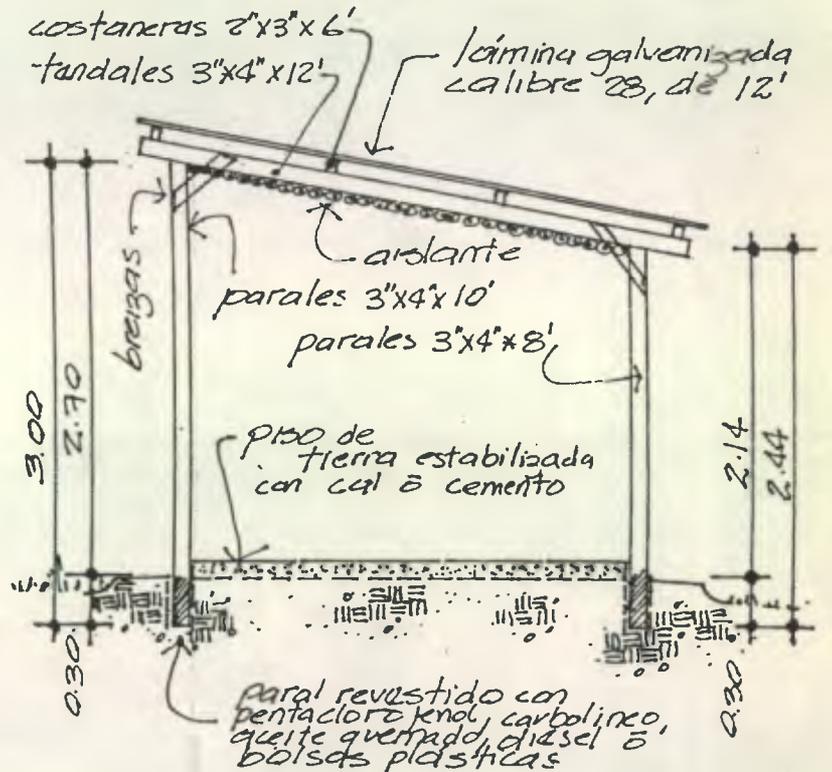
SOLUCIÓN A

PLANTA

SECCIÓN 1-1

ESC 1:50.

E	Las soluciones que acá se presentan se basan, principalmente, en la utilización de materiales existentes en la vivienda que habitan o recuperados de las viviendas dañadas - (también se pueden utilizar las soluciones anteriores)
5.1.4 TIPO DE DESASTRE:	TERREMOTOS
LUGARES AFECTADOS CARACTERÍSTICAS	TODA LA REPÚBLICA, PRINCIPALMENTE GUATEMALA SANTA ROSA, SACATEPÉQUEZ Y JUTIAPA.
CAPACIDAD	5 PERSONAS
ESTRUCTURA	paralelo de madera caña de bambú horcones tubos de metal o plasticos, etc.
CUBIERTA	plástico ó madera, palma ó lona. manalo pajón lamina lisa (latas)
LOCALIZACIÓN	VER INCISOS Nos 4.3.1.1 y 4.3.1.2
FORMAS: (a nivel de esquemas)

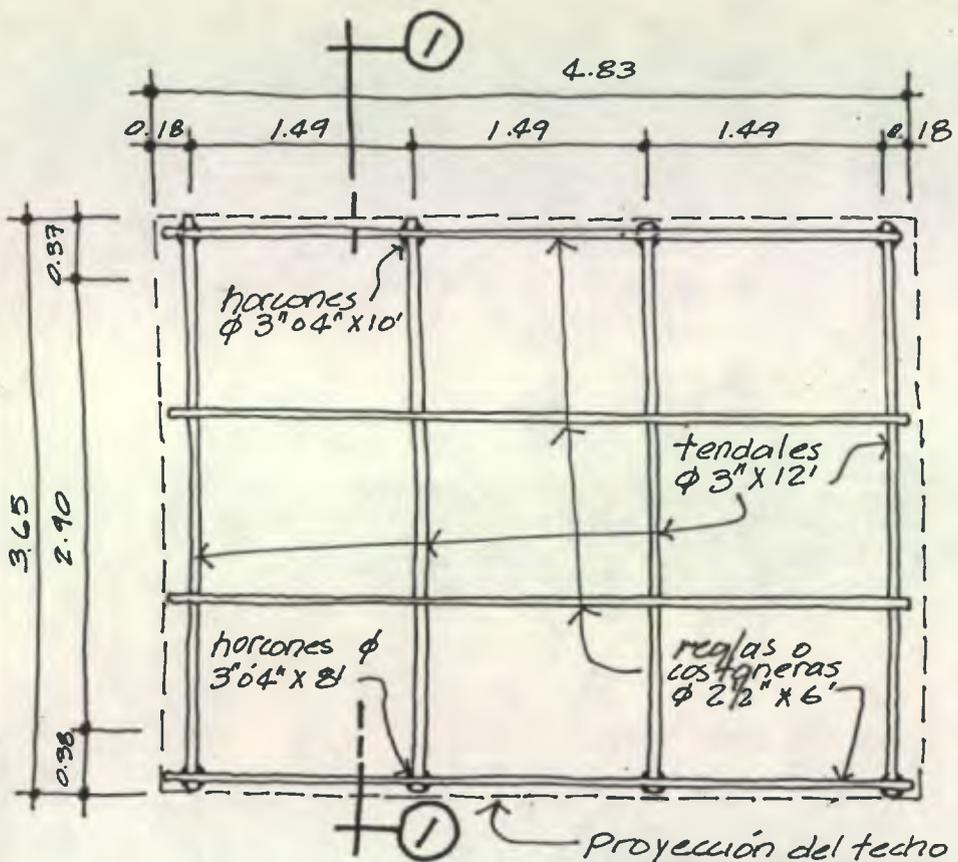
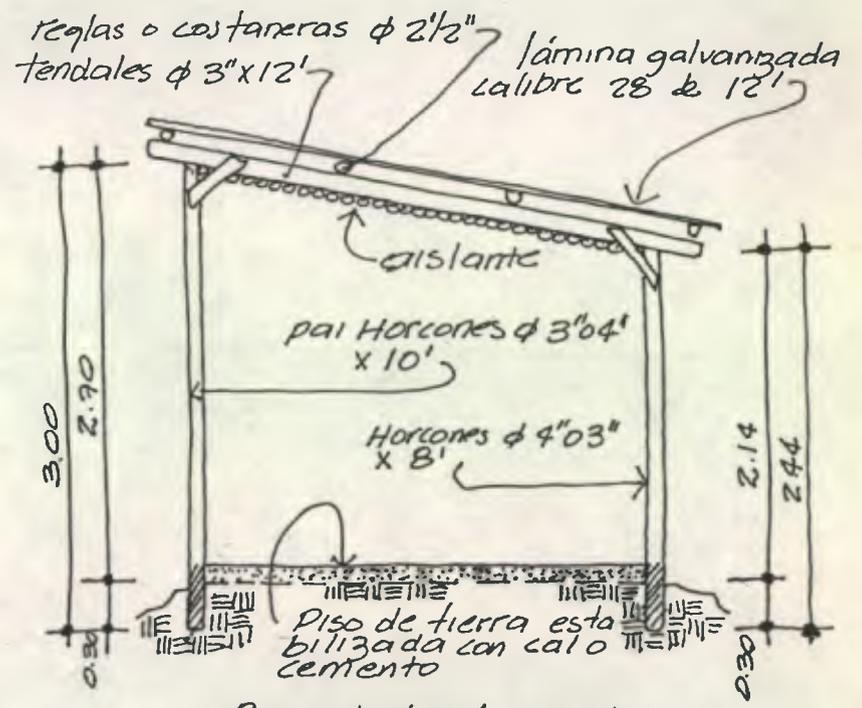
PLANTA

Basa de horcón revestida con pentacloro fenol, carbolineo, aceite quemado, diesel, carbón o bolsas plásticas

SECCION 1-1

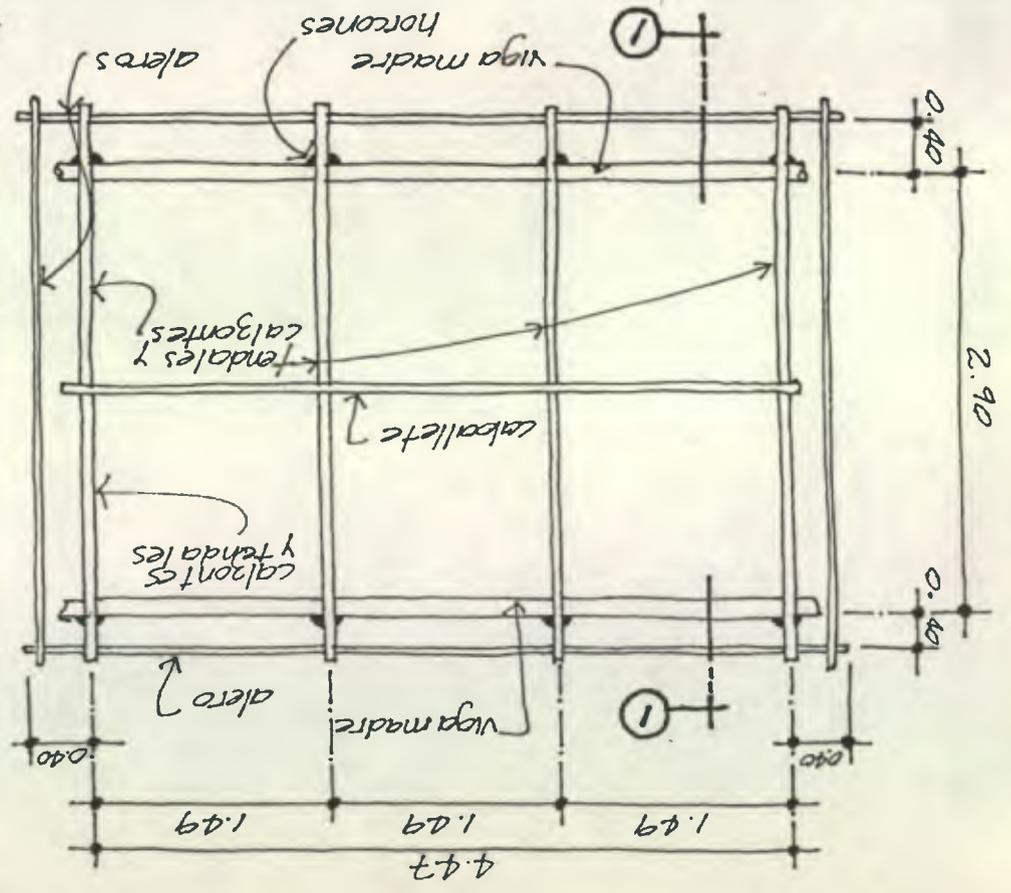
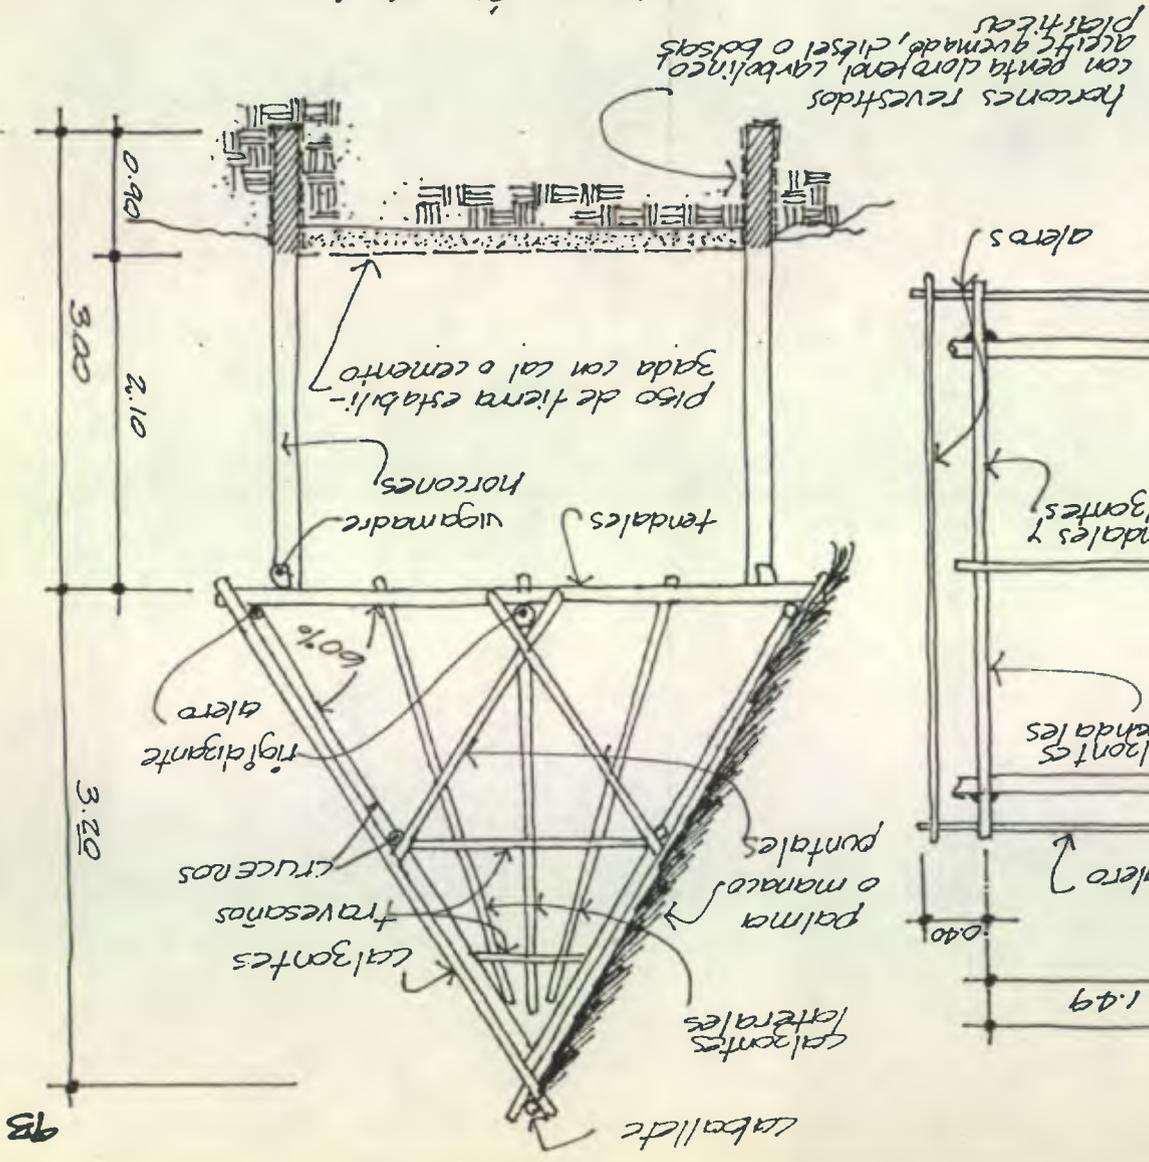
SOLUCION "C"

PLANTA

SECCIÓN 1-1

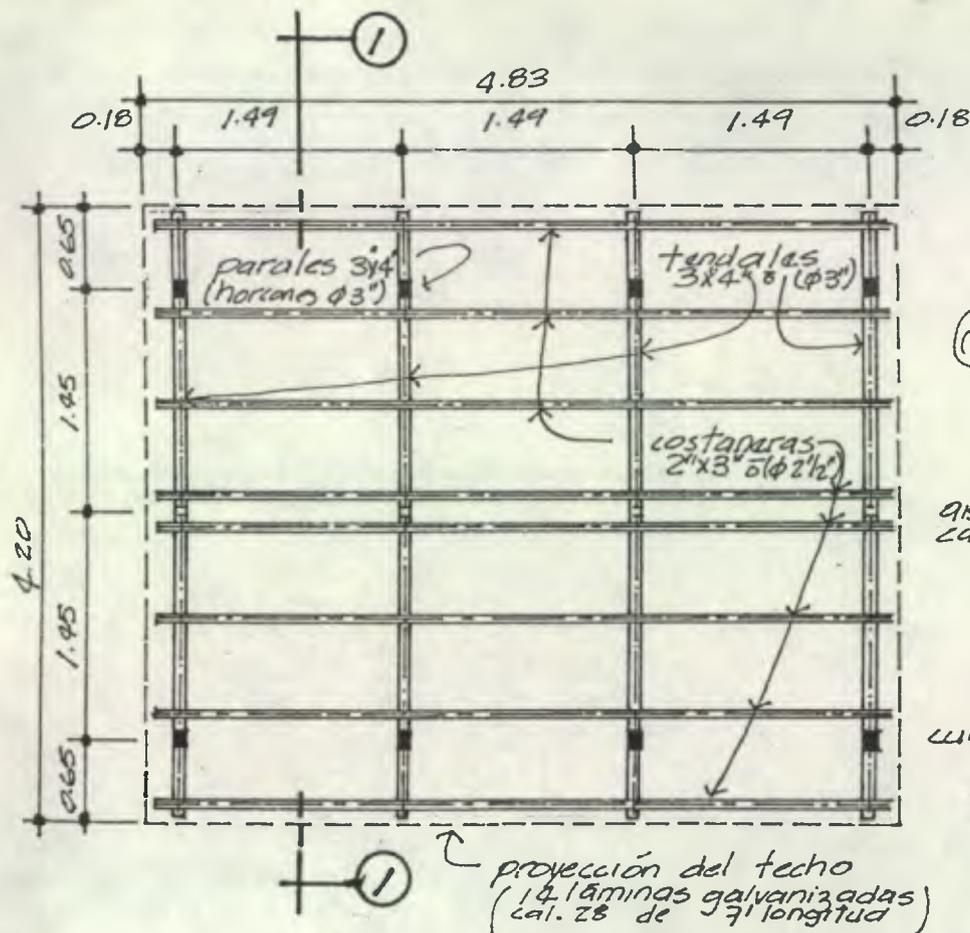
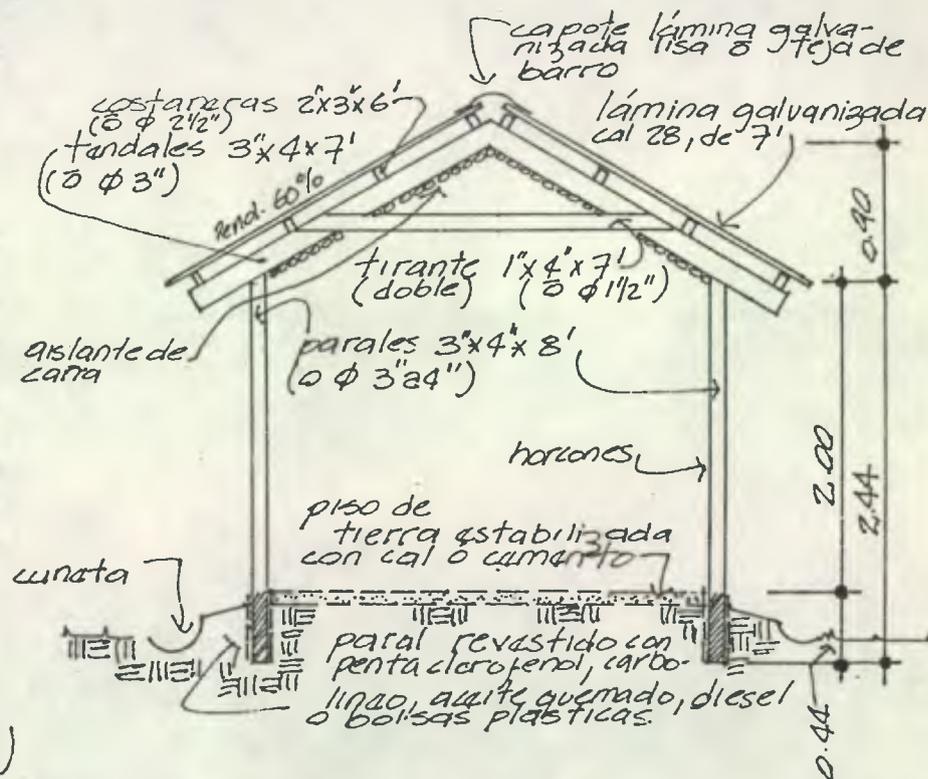
SOLUCIÓN D

PLANTA

SECCIÓN 1-1

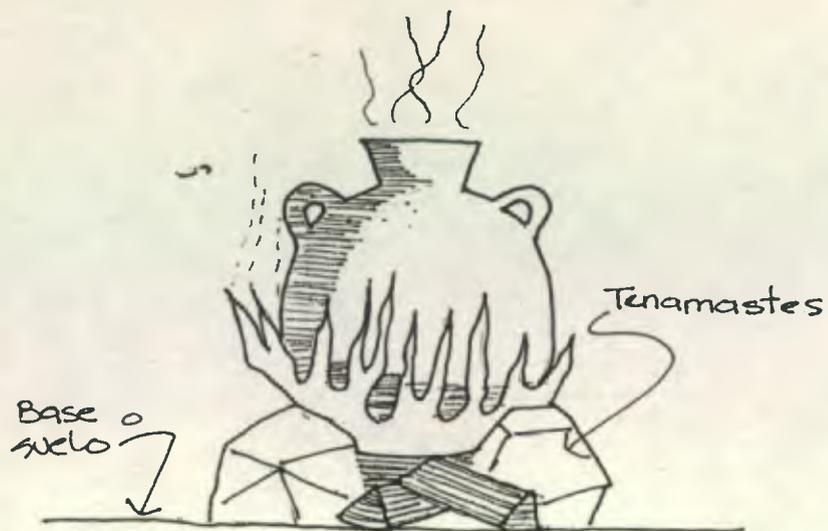
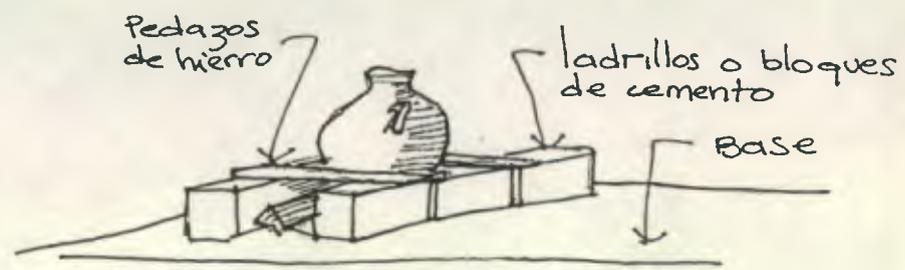
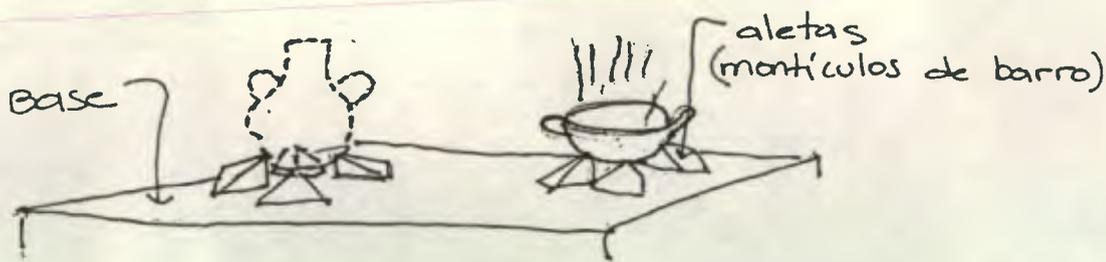
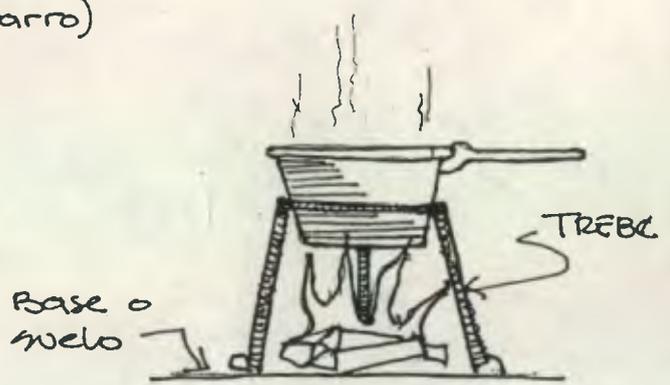
5.1e COLINAS (20)	Para la realización de las actividades de cocción de alimentos, se propone la utilización de los siguientes fogones: (quedando a criterio de las personas necesitadas, la selección de las mismas).
FOGONES	<p>A. TIPO: SISTEMA DE FUEGO ABIERTO (Para Albergues de corta duración)</p> <p>FUNCIONAMIENTO: Se utiliza una estructura para elevar un recipiente unos 20 cms. sobre el suelo o la superficie de trabajo, y acomodar en el espacio libre la leña que genera el calor necesario para cocinar.</p> <p>MODELOS: con tenamastes con ladrillos o bloques de cemento con aletas con trebe (Ver dibujo No 17)</p>

CON TENAMASTES

CON LADRILLOS O BLOQUES DE CEMENTO.

CON ALETAS

CON TREBE

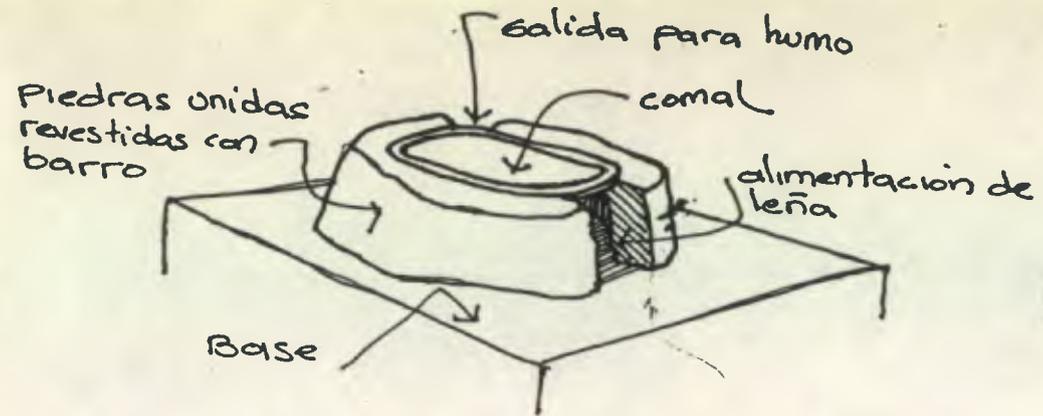
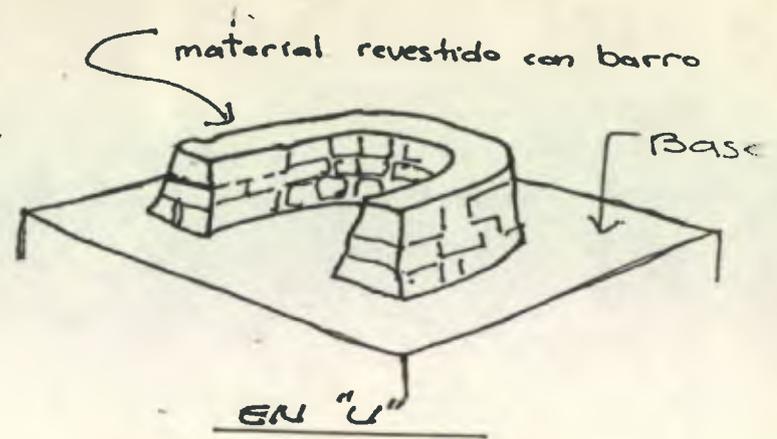
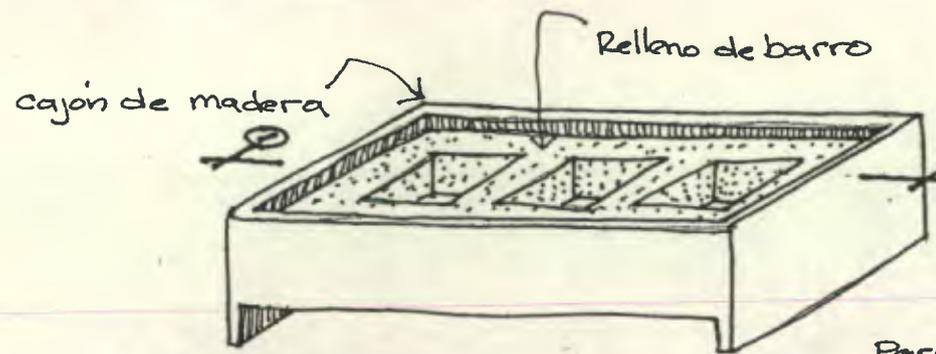
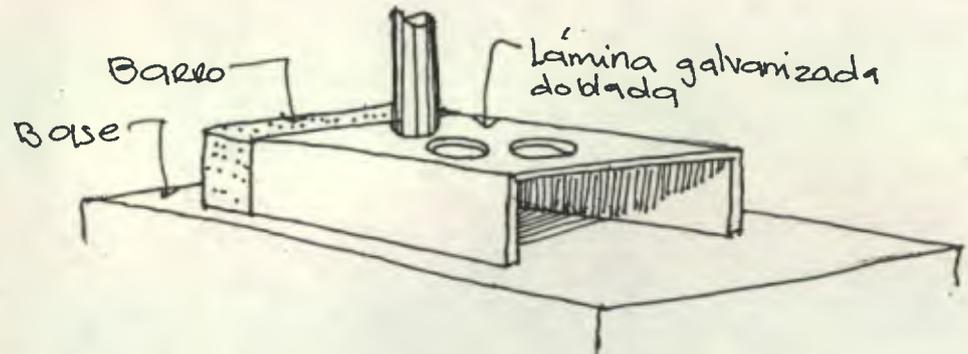
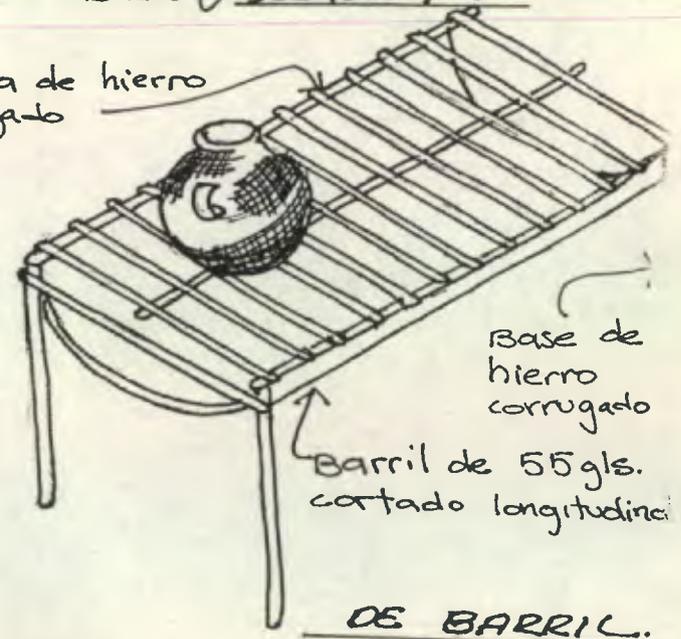
(ver dibujo No 18)

MODELOS: fogón de tortillería
fogón en "U"
Cajón de madera relleno de barro
fogón de lamina
fogón de barril

DE TORTILLERIA

EN "U"

DE MADERA RILLENO DE BARRO

Parrilla de hierro corrugado

DE LAMINA

DE BARRIL.

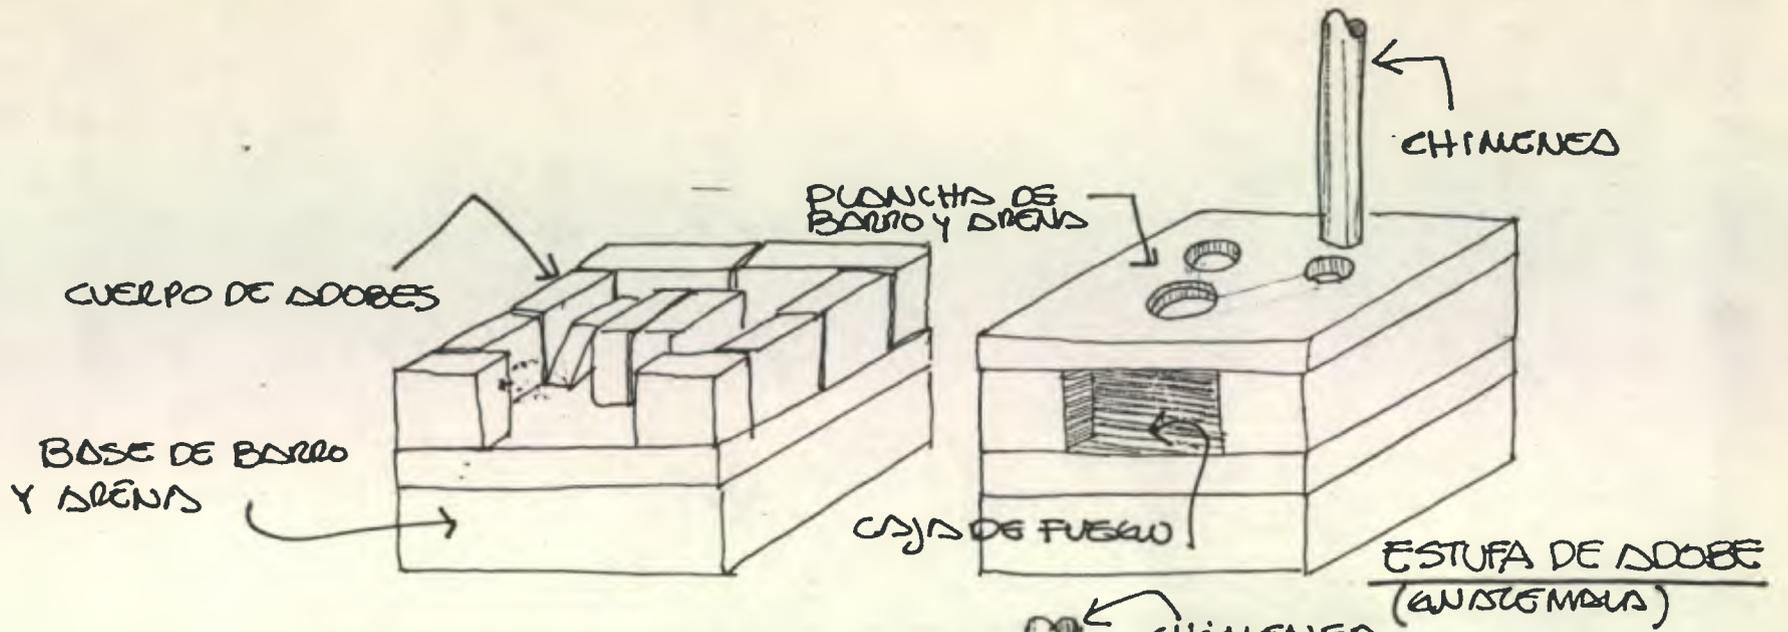
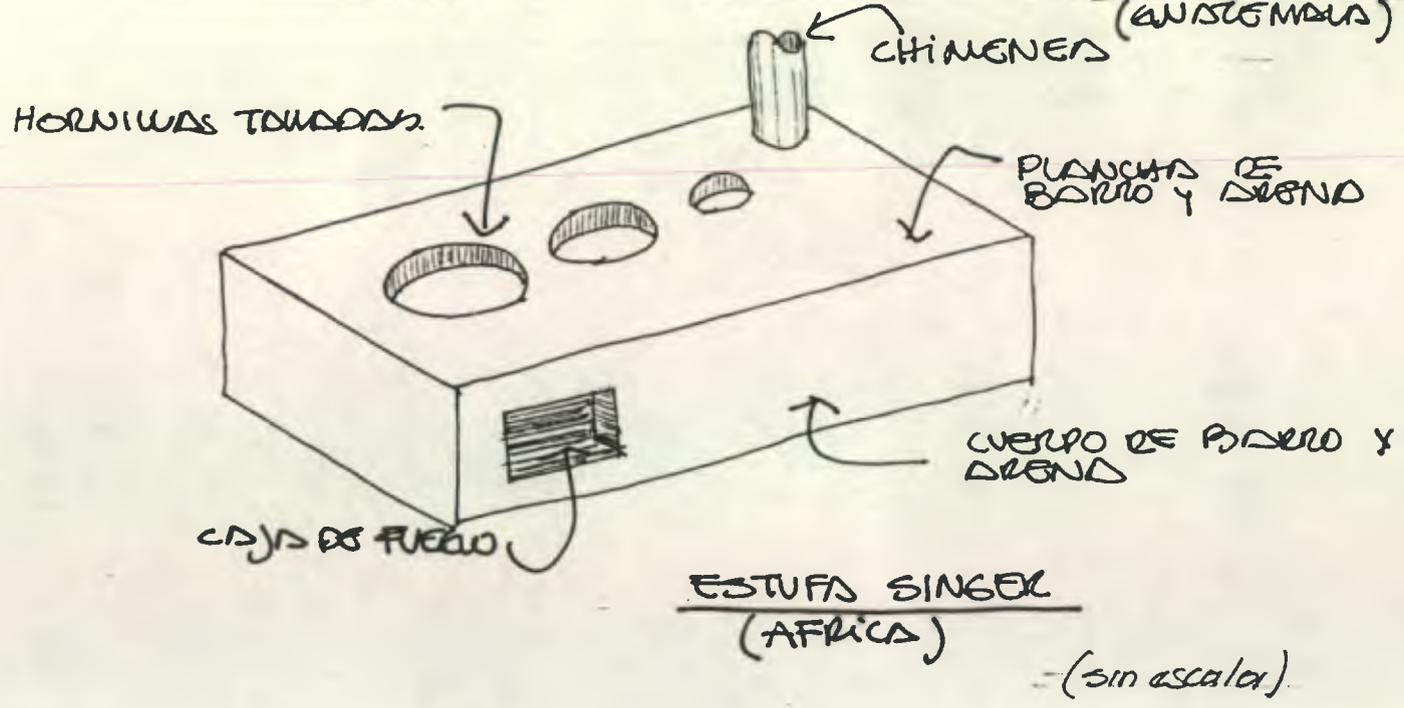
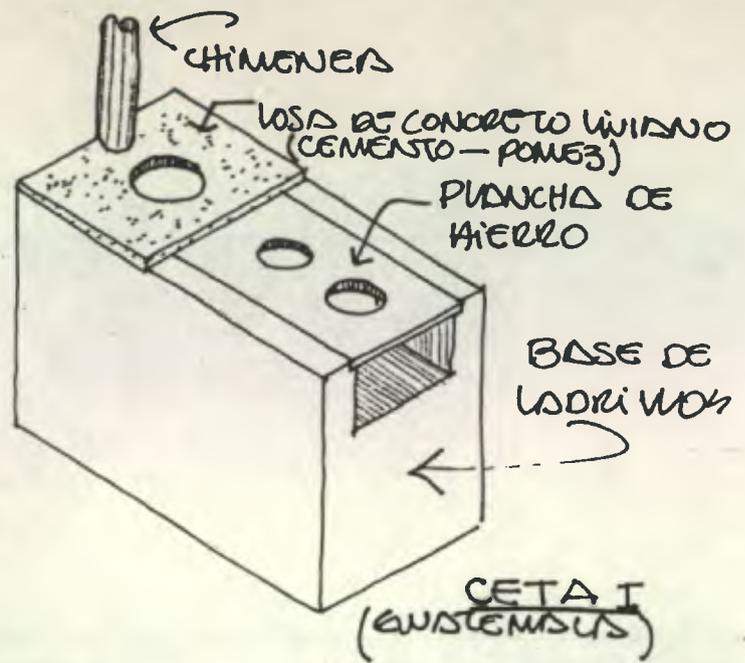
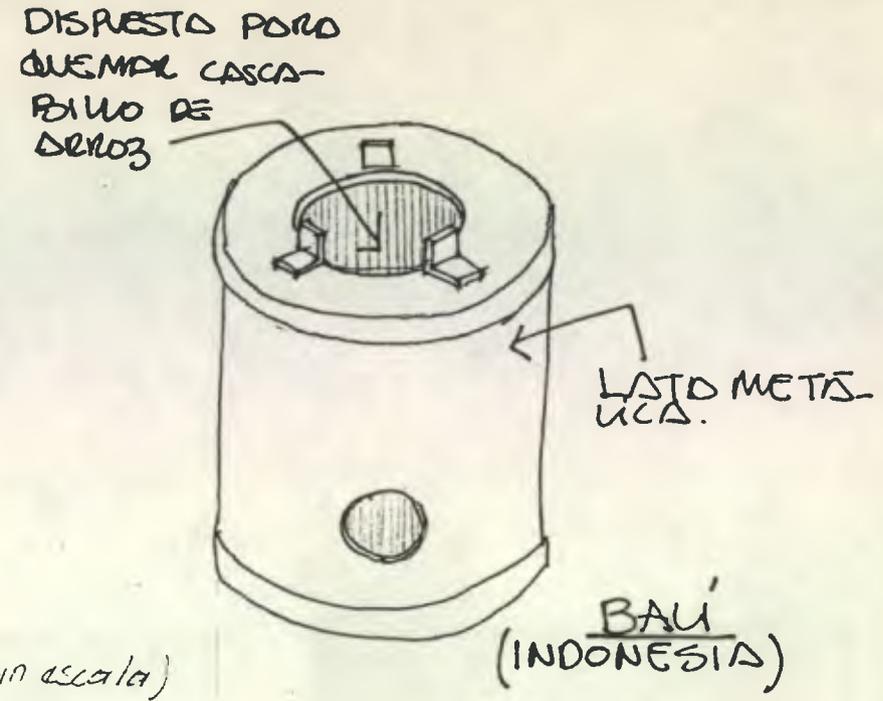
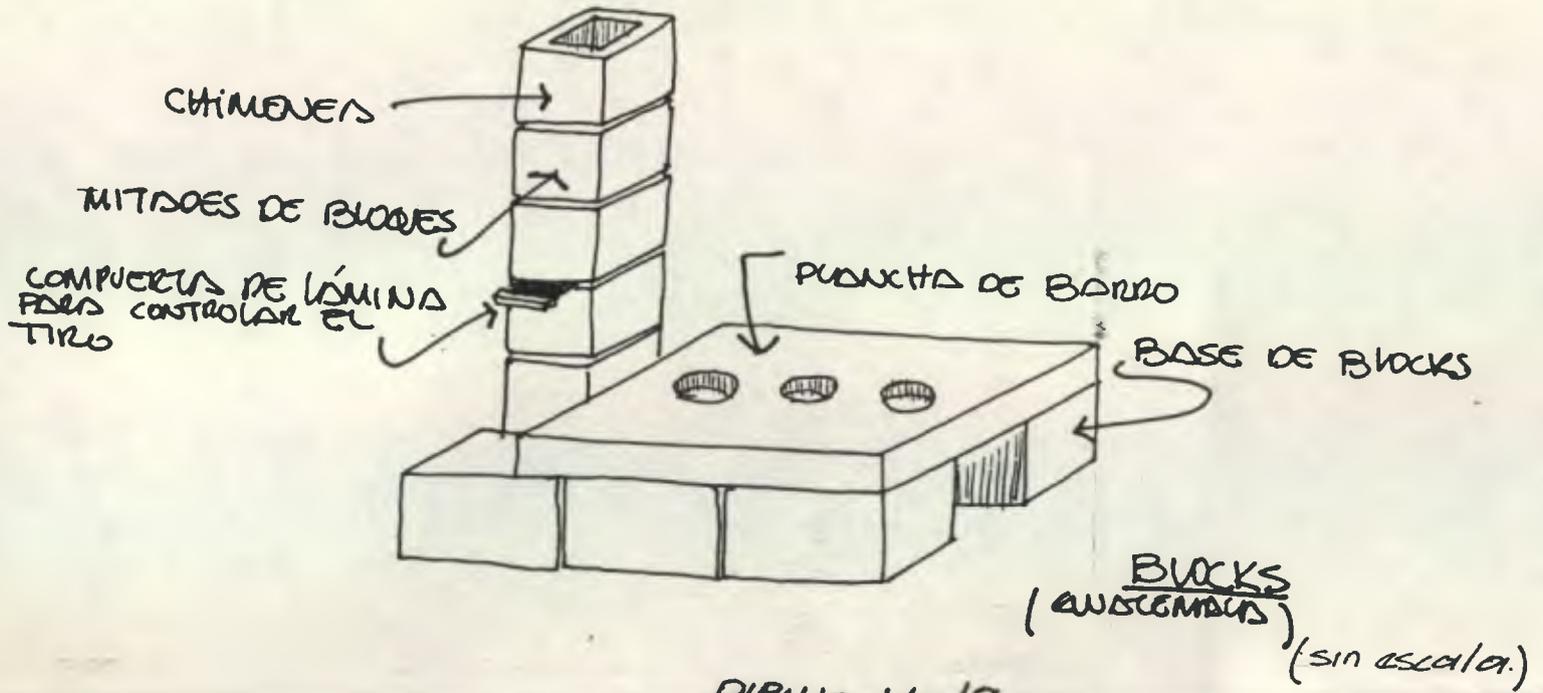
DIBUJO No 19

ESTUFAS	<p>C. TIPO: SISTEMA DE FUEGO AISLADO</p> <p>FUNIONAMIENTO: Generalmente se cuenta con una caja de fuego, la cual se utiliza para introducir la leña, encendiéndose el fuego en el interior de la estructura que lo rodea. Existen conductos que hacen fluir el calor y lo concentran en las ornillas. Por regla se instala un sistema de conducción, regulación y salida de los gases de combustión.</p> <p>MODELOS: DE ADOBE SINGER CETA I BALI DE BLOCKS (Ver dibujo No 19)</p>
---------	--

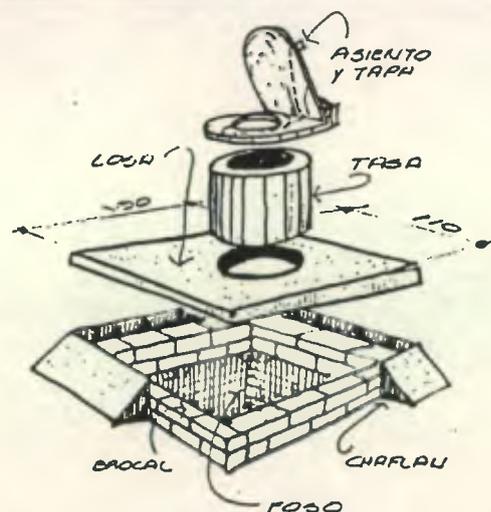
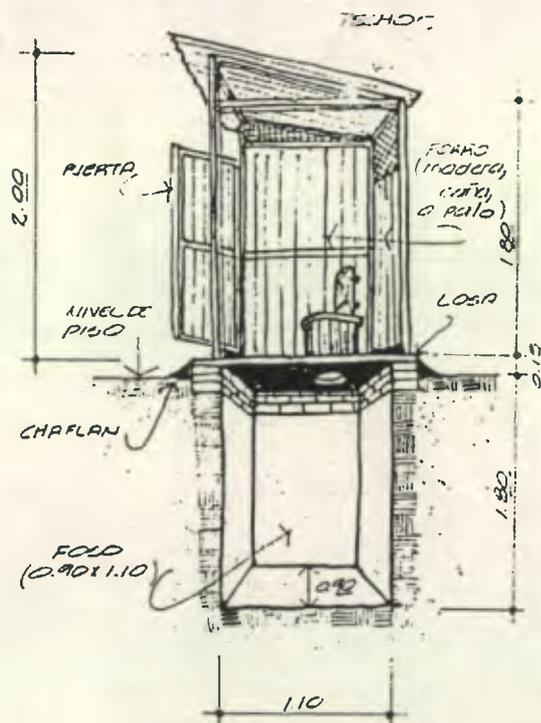
LETRINA
SANITARIA (16)
A.

Debido a que la mayoría de la población (77.6%), utiliza letrinas o lugares no fijos para deponer excretas se propone la instalación de letrinas.

CONSERVACION Y MANTENIMIENTO.

- Evite que animales domésticos entren o duerman dentro de las cacasas.
- Mantenga tapada la tasa.
- Tire los papeles dentro del foso.
- NO tire basura, procedente de otro lugar, cenizas ni agua.
- NO utilice desinfectantes.
- Vacía cal en los fosos cada semana.
- Repare las tapas y asientos para evitar la entrada de moscas al interior del foso.

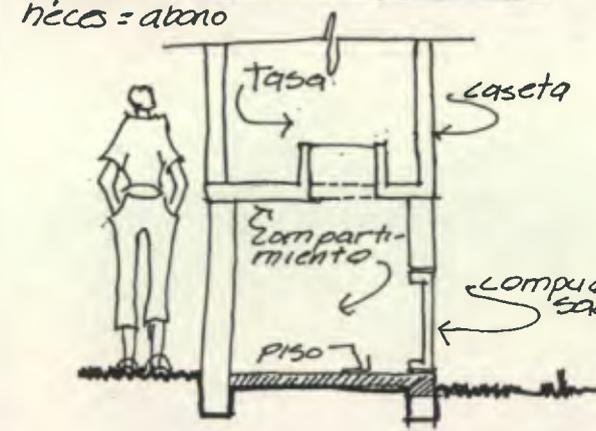
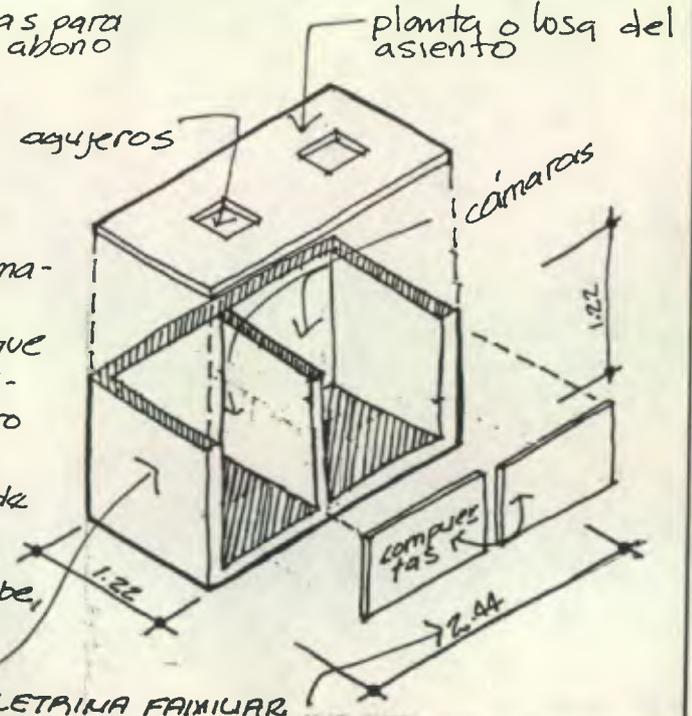
LA LETAINA ABONERA SECA, FAMILIAR, CONSTITUYE UNA ALTERNATIVA PARA EVITAR LA CONTAMINACION POR HECELS FECALES

letrina sobre el nivel del terreno para facilitar la labor de extraer o sacar abono

Uso: cuando se llena un agujero se tapa y se utiliza el otro para obtener abono a los 6 meses (aproximado), de llenado..

Esta formada por 2 cámaras o compartimientos separados por un tabique central, cada compartimiento tiene un agujero al centro, en donde se colocan los asientos de la letrina.-

muros de piedra, adobe, bajareque, et

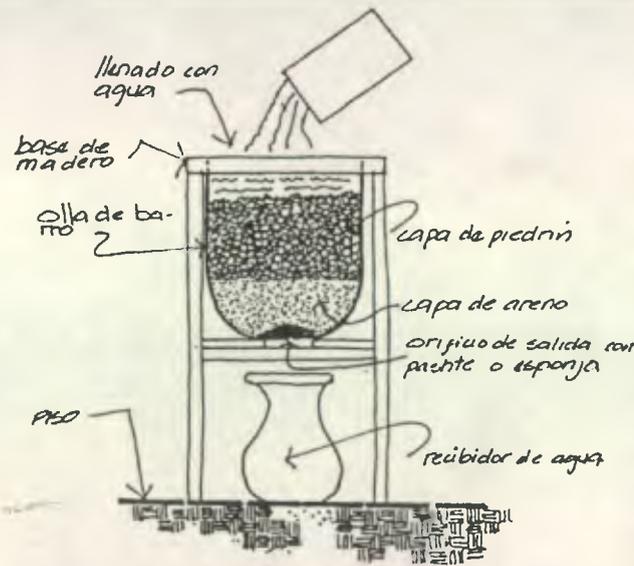
FILTRO DE ARENA
Y GRAVA

Potabilización a base de filtros, utilizando agua no contaminada biológicamente y cuyo objeto de filtración es el de limpiar el agua de impurezas físicas como lodo, hojas, etc.

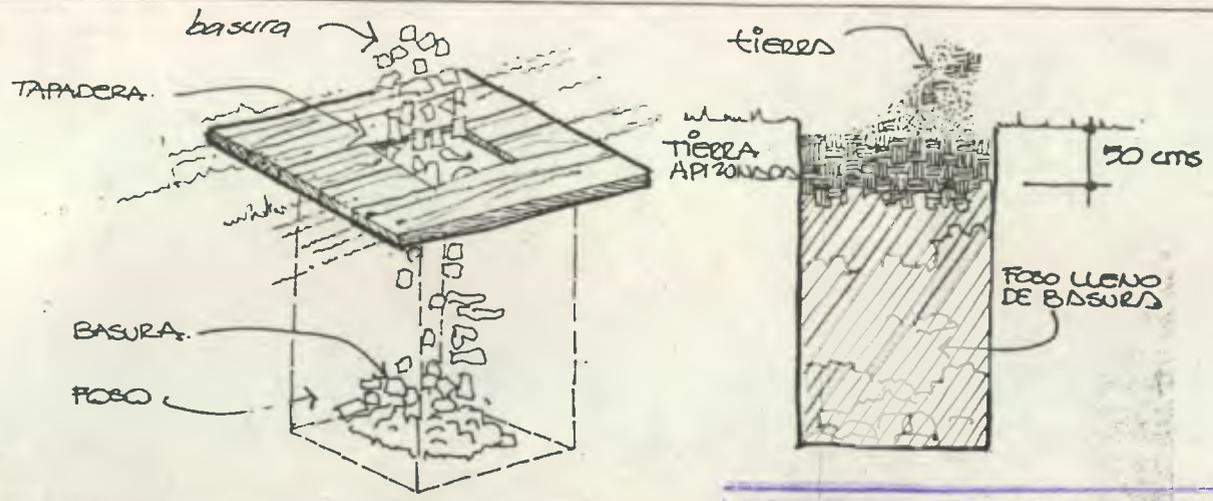
Este método consiste en excavar fosos que se cubren con tablas de madera u otro material que, en su parte central, lleven una tapa movil para abrir y cerrar el foso.

Se vacia la basura recolectada dentro del foso, hasta que le falten unos 50 cm. para que se llene el foso. Se retiran las tablas de madera y se procede a llenar con tierra hasta el nivel del terreno. Las tablas retiradas sirven para un nuevo foso. De esta manera se evita la proliferación de moscas, zancudos y ratas.
