"Albergues de Emergencia para casos de
Desastres Naturales en Guatemala"

TESIS

Presentada a la Coordinación del Programa
de Ejercicio Profesional Supervisado -EPS-
de la Facultad de Arquitectura

ALBERGUES DE EMERGENCIA PARA CASOS DE DESASTRES NATURALES EN GUATEMALA

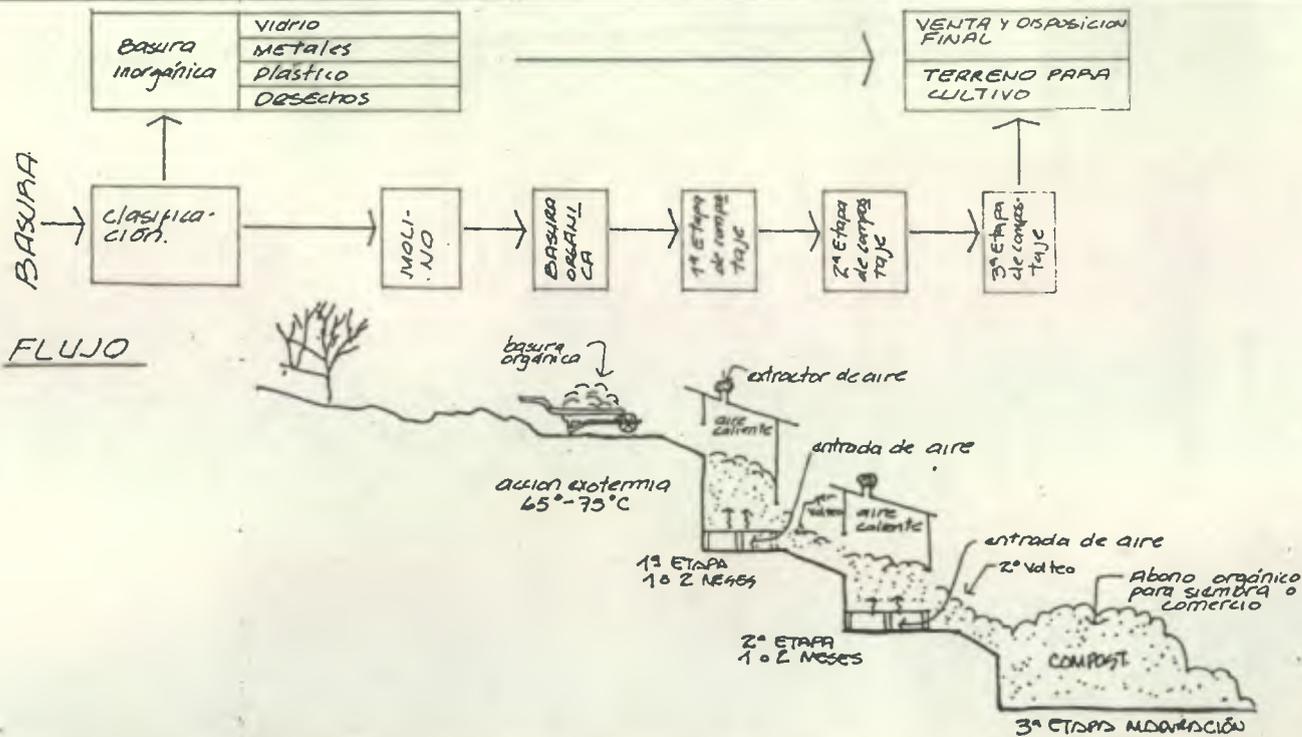
PROCESAMIENTO DE BASURA PARA OBTENER ABONO. (23)

Este método consiste en clasificar la basura, después de recolectada, en basura inorgánica (vidrios, metales, plástico, etc.) y orgánica (hojas, madera, papel, etc.). La inorgánica se pone a la venta para poder ser utilizada por el reciclaje de las mismas. La orgánica pasa a un molino, el cual muele y mezcla la basura. Luego se almacena en casetas para lograr su descomposición, aproximadamente 1 o 2 meses en cada caseta (son generalmente 2), para que finalmente se ponga a disponibilidad del adquirente (venta) en forma de abono orgánico para utilizarlo en la agricultura o comercio.
