UNIVERSIDAD DE SAN CARLOS DE GUATEMALA
FACULTAD DE ARQUITECTURA

**"CONSERVACION DEL CENTRO
HISTORICO DE SAN PEDRO
SACATEPEQUEZ, SAN MARCOS"**

GUATEMALA, OCTUBRE DE 1990

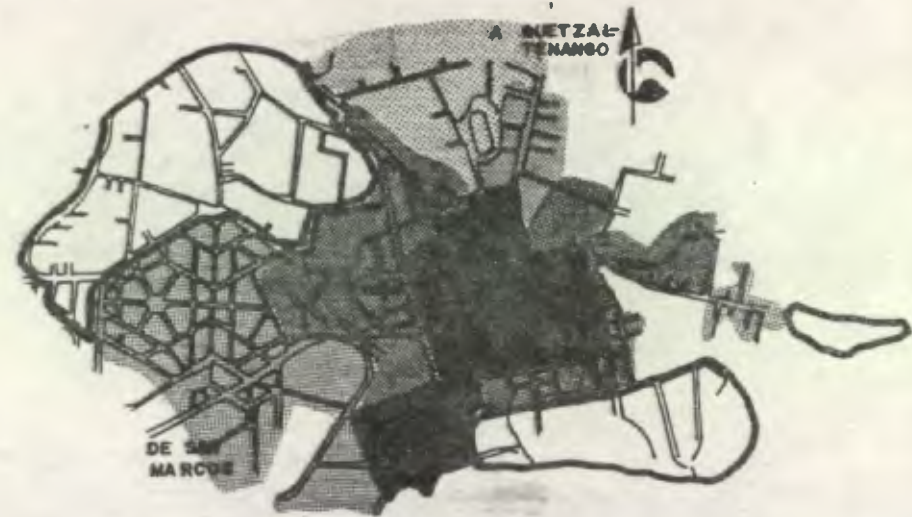
SIMBOLOGIA

EPOCA COLONIAL	  AÑOS DE 1935 - 1967
  AÑOS DE 1800 - 1902	  AÑOS DE 1967 - 1976
  AÑOS DE 1902 - 1935	  AÑOS DE 1976 - 1990

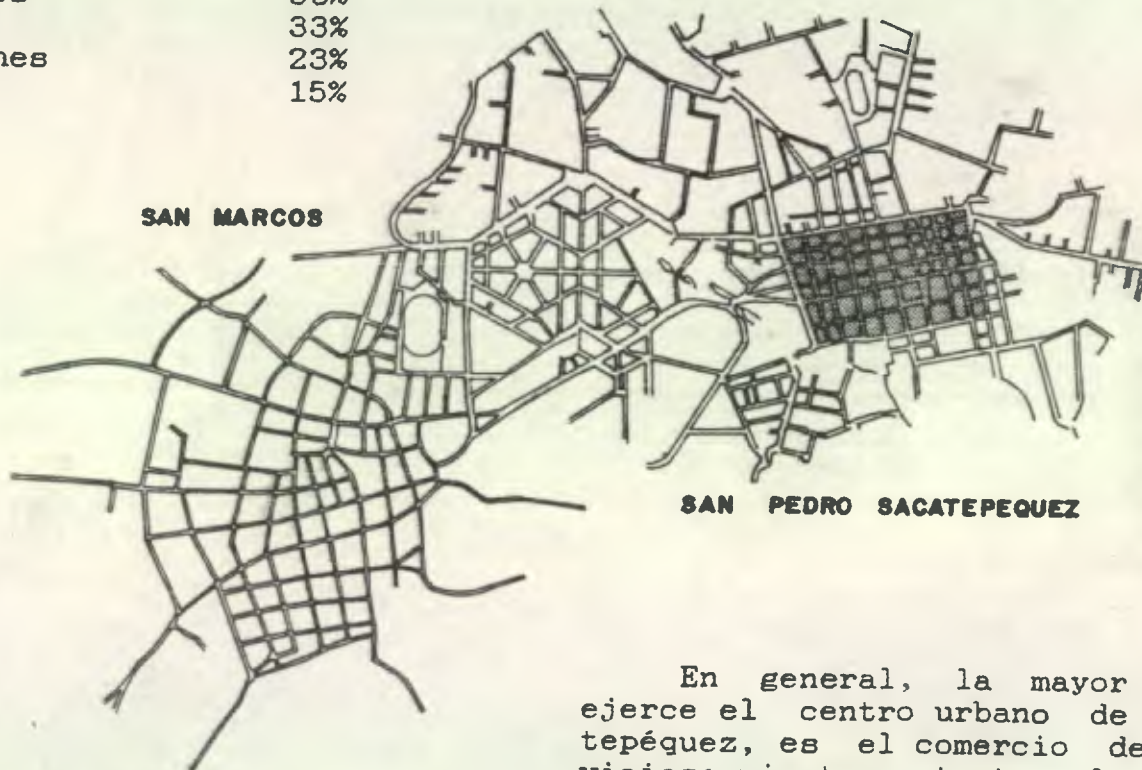
a) Instituciones Gubernamentales	33%
b) Instalaciones Deportivas	38%
c) Agencias Bancarias	40%
d) Centros Educativos	44%
e) Cines	67%
f) Hoteles y Pensiones	77%
g) Comercios	85%

En general, la mayor atracción que ejerce el centro urbano de San Pedro Sacatepéquez, es el comercio de bienes y servicios; mientras tanto el núcleo de San Marcos concentra los servicios de gestión, recreación y educación.

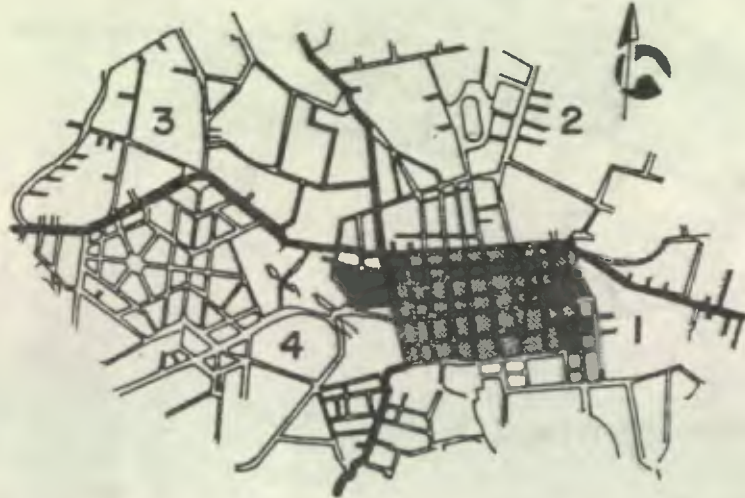
PLANO DE ZONAS DISTRITALES

ZONA 1	ZONA 2
Mercado/plaza	Estadio y Canchas de Basquet Ball
Parque	Salón Comunal
Iglesia Parroquial	Centros Educativos
Estación de Policía	Locales Comerciales
Centros Educativos	Oficinas y Clínicas
Municipalidad	Centro de Salud
Cine	Estación Bomberos Voluntarios
Locales Comerciales	Cines
Oficinas y Clínicas	Estación Bomberos Municipales
ZONA 3	ZONA 4
Terminal de Buses	Gestión Administrativa
Oficinas	Rastro
Centros Educativos	Centros Educativos
	Campo de Fut-Ball

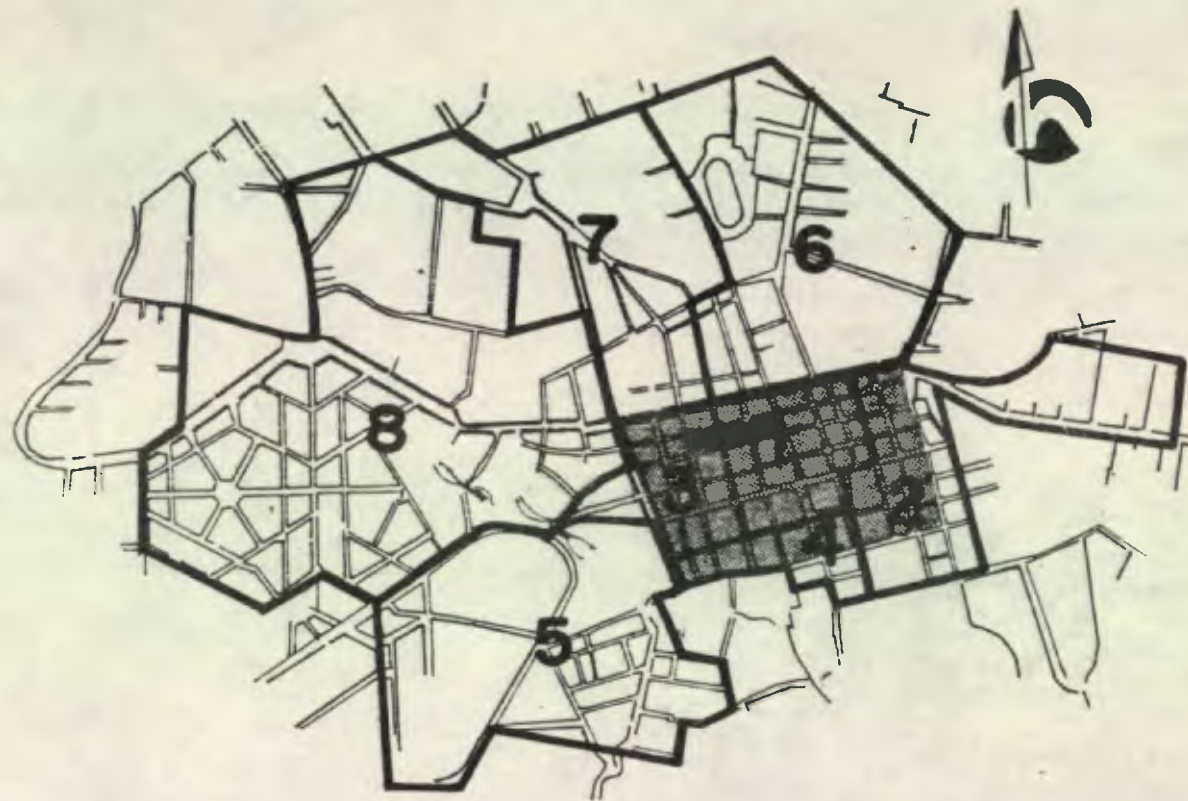
La conformación cantonal del área urbana, se encuentra como se organizó al inicio del asentamiento, y hasta la actualidad, a pesar de estar dividida en cuatro zonas, éstos son utilizados como puntos de referencia por parte de la población.

CONFORMACION CANTONAL:

1. El centro
2. La Parroquia
3. San Miguel
4. San Juan del Pozo
5. San Agustín Tonalá
6. San Sebastián
7. San Juan de Dios
8. El Mosquito

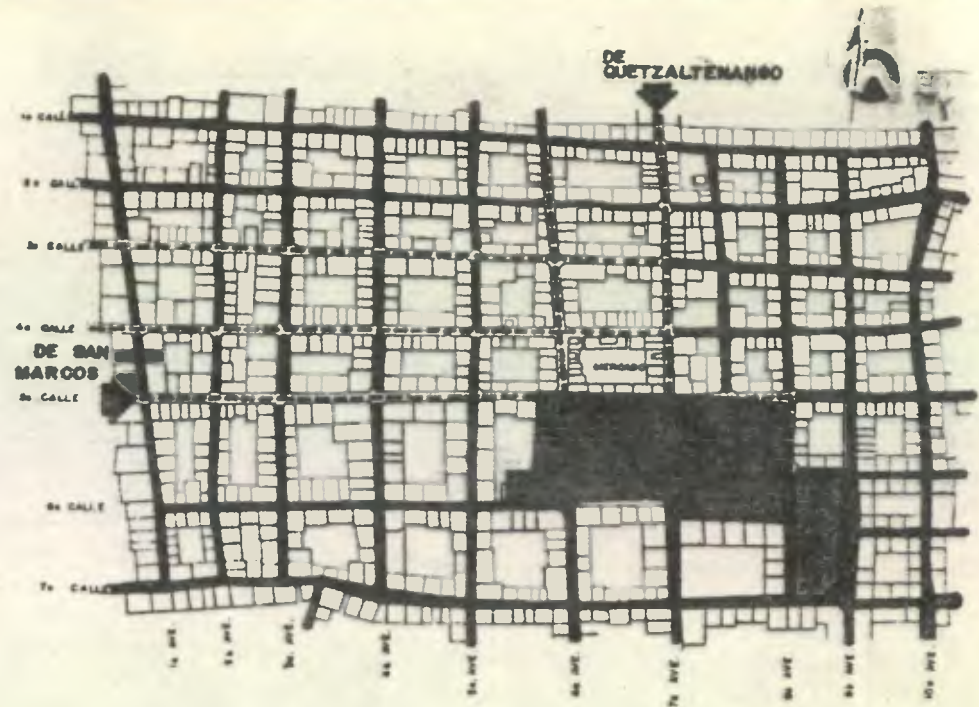
PLANO DE RECUBRIMIENTO DE LAS ARTERIAS

Al incrementarse el flujo vehicular se dará paso a otras calles que ahora se encuentran empedradas y que a falta de Reglamento de conservación de las calles, éstas sean cambiadas por otro tipo de recubrimiento, destruyendo la imagen urbana.

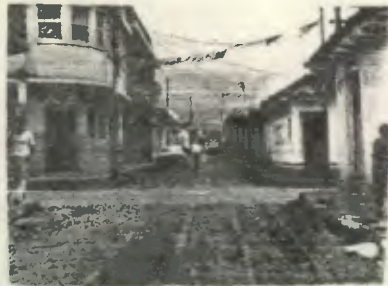
RECUBRIMIENTO DE PIEDRA

Además provoca el deterioro de la infraestructura vial, a tal grado que cambiaron el empedrado tradicional por asfalto y después por adoquín.

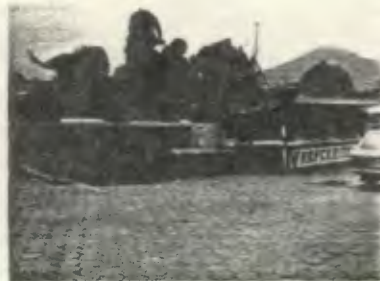
RECUBRIMIENTO DE ADOQUIN

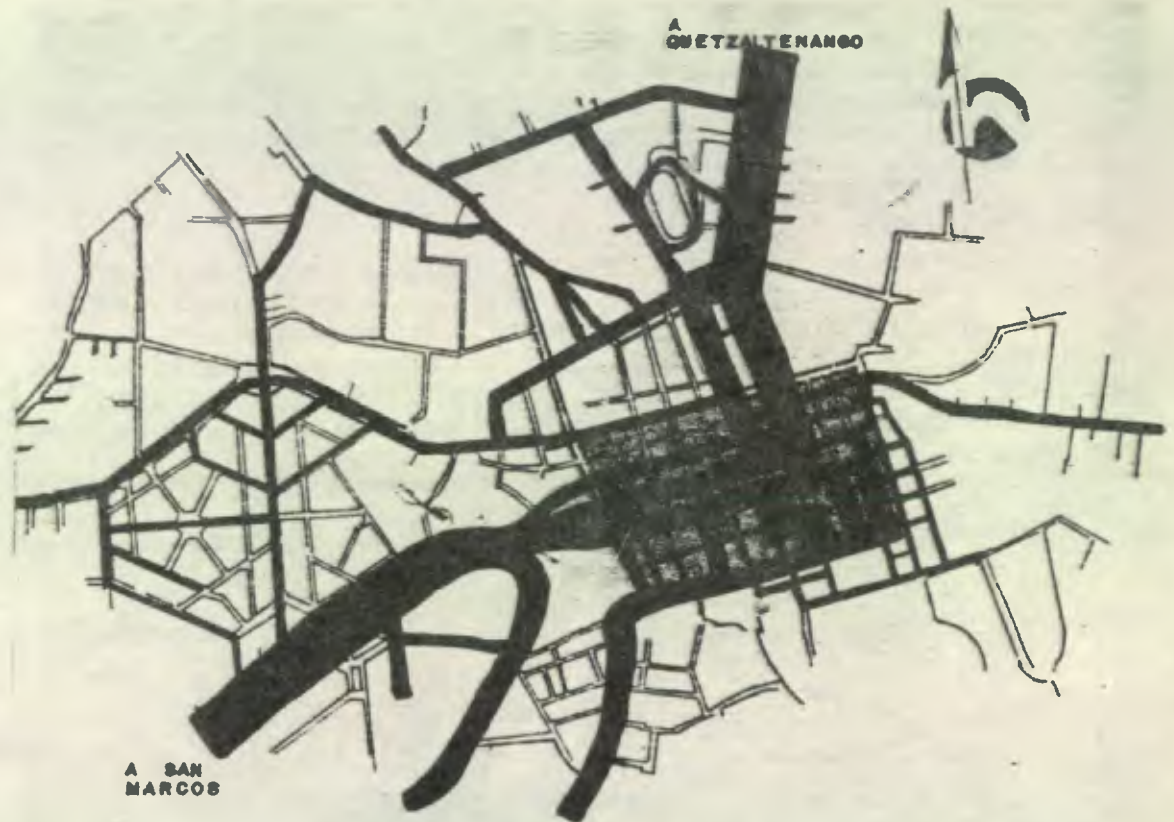
VOLUMENES DE TRANSITO VEHICULAR

El principal volumen vehicular corresponde a vías que atraviesan el área central, conexas a la Cabecera Departamental y Carretera Nacional. Los volúmenes secundarios corresponden a las restantes vías de penetración. Las zonas 1 y 2 generan los mayores volúmenes de viajes peatonales por concentrar más espacio y actividades públicas contrariamente a las de uso residencial.

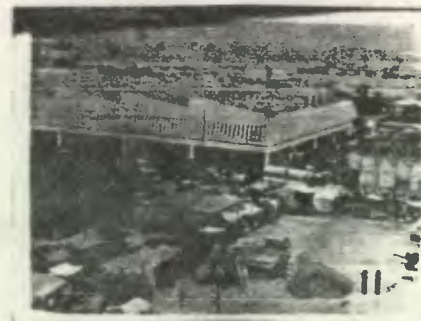
Conflicto Vehicular-Peatonal esquina de la 5a. calle y 7a. Avenida.

En la 5a. calle entre 5a. y 7a. avenida existe un conflicto de circulación peatonal y vehicular, debido a que esta es una arteria principal del poblado en la cual transitan toda clase de vehículos entre ellos: transporte pesado, liviano y particular, ocasionando daños a las estructuras de los edificios públicos, (construidos después de 1902).

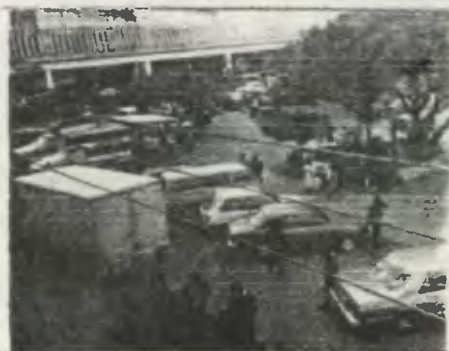
Estacionamiento público, frente al Edificio Municipal

El único estacionamiento público existente en la ciudad es el ubicado frente al Edificio Municipal, mismo que es utilizado por lo comerciantes ambulantes y/o transitorios, por lo cual las calles y avenidas se utilizan para estacionar, obstaculizando el flujo vehicular debido a que las arterias oscilan entre 4.5 a 7.4 metros.

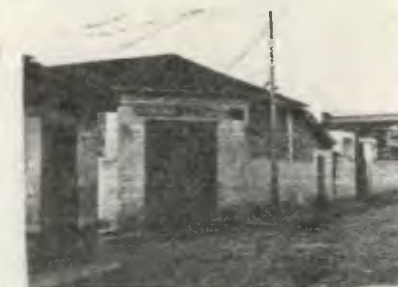
RASTRO

Presenta deficiencia por antigüedad de sus instalaciones, se carece de sifones en drenajes, fetidez ambiental e insuficiencia de piletas.

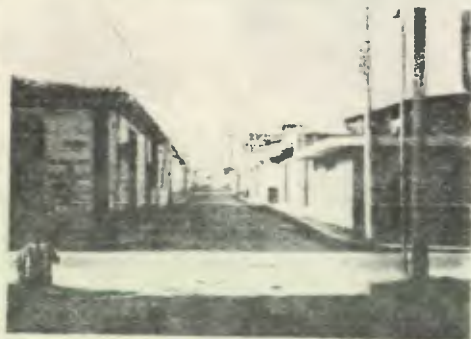
7 (1890)

Las viviendas del siglo XIX, en su mayoría se caracterizan por frontones de arco de medio punto y fachadas con pilastras clásicas. Su planta arquitectónica se desarrolla alrededor de patios centrales y corredores formados por arcadas con pilastras de madera, pilas grandes, algunas con ornamentos de vegetación.

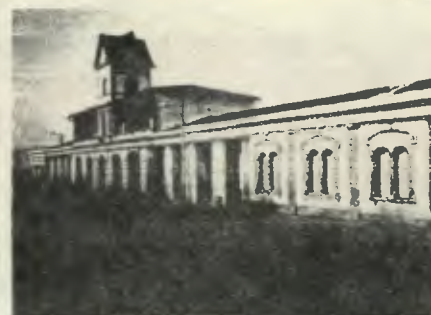
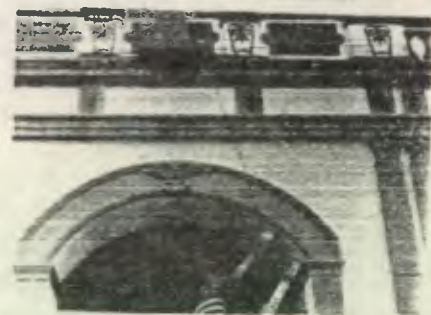
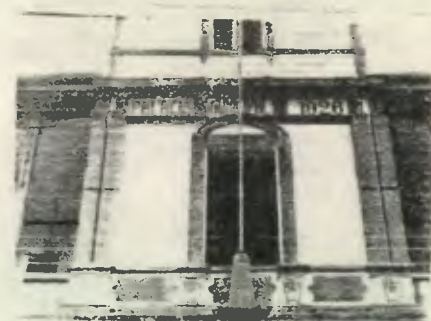
Unicamente se encuentra el Edificio Municipal, inaugurado en el año de 1926. Su estilo es ecléctico. Tiene un pórtico central con arcos de medio punto y decoración vegetal en sus marcos como también en las pilastras adosadas. En el remate del arco, tiene un querubín. Las ménsulas están decoradas. Los capiteles son compuestos con figurillas humanas. Sus ventanas son de arco de medio punto, ajimez-ventana formada por un par de arcos gemelos partidos por una columna y abrazados por un arco más grande, siguiendo una proyección Neorománica, con decoraciones del arte Noveau. Posee una balaustrada en el corredor del segundo nivel con decoraciones vegetales en relieve y columnas de madera con capiteles reproduciendo en madera la decoración vegetal. La torre central tiene ventanas en los cuatro costados y reloj en el remate triangular. (Ver capítulo VI)

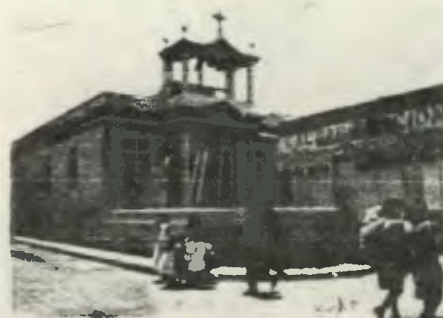
SANTA MARIA (1940)

Entre ellas se encuentran las capillas cantonales y la Parroquial, siendo ésta la más importante a nivel monumental. Dentro de las capillas cantonales que se encuentran en el Centro Histórico tenemos: Santa María, San Miguel y San Juan del Pozo, teniendo cada una de ellas un estilo ecléctico. El Templo Parroquial data del siglo XVIII y sus transformaciones hasta la fecha, con estilo ecléctico también. La fachada es de tres cuerpos, sobresaliendo en el primer cuerpo 4 columnas adosadas al muro. Posee en los laterales hornacinas sin imágenes, así también la puerta principal es de arco de medio punto y una ventana superior igualmente. En su segundo cuerpo sobresale el campanario con vanos de medio punto con sus respectivas campanas únicamente en el lado norte; en el tercer cuerpo sobresalen otras torres con vanos de arco rebajado. En el centro del segundo cuerpo tiene un remate triangular en donde se encuentra colocada la imagen de San Pedro, patrono de la ciudad. En el remate de las torres al igual que en el arranque del triángulo, está ornamentada con fruteros que caracterizan al arte Noveau. (Ver capítulo VII)

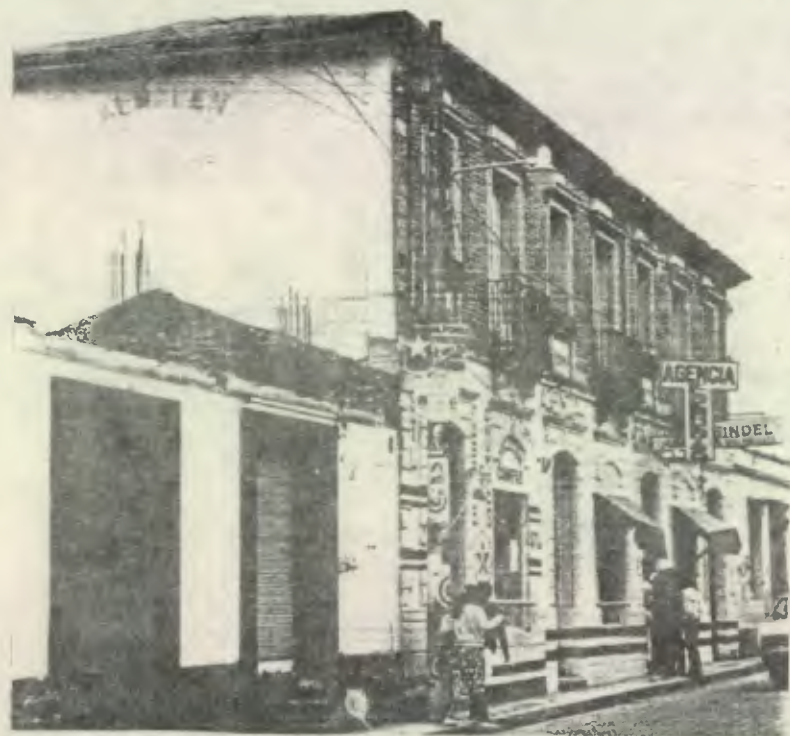
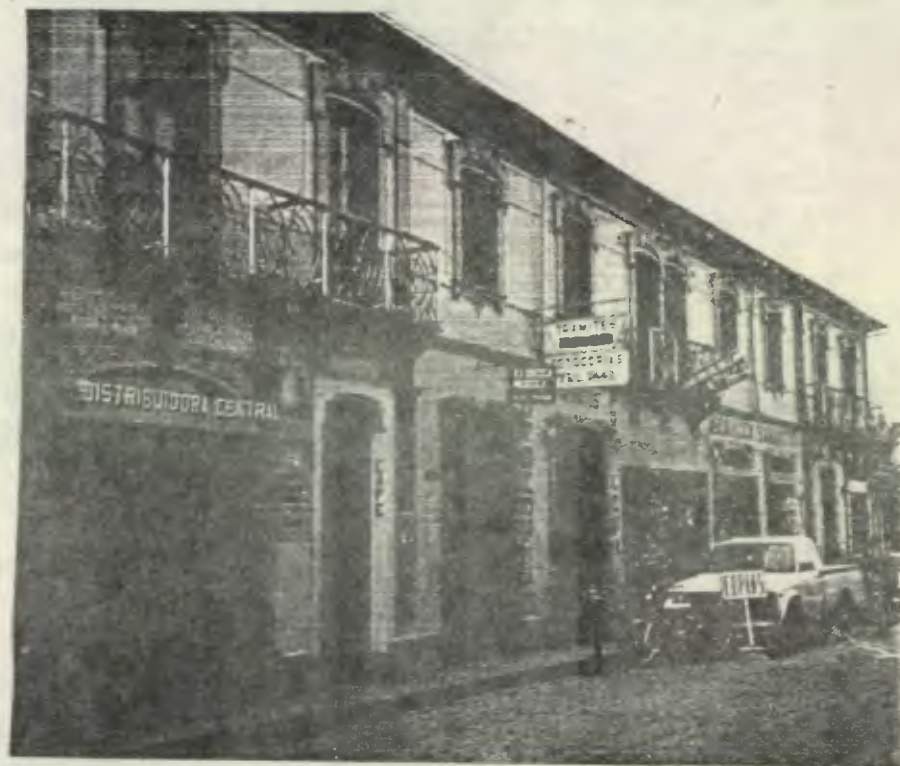
Se caracteriza por seguir el estilo Ecléctico; en la mayoría de los casos en desarrollo arquitectónico se compone de dos plantas, con entrepisos de madera y ornamentación del arte nouveau.

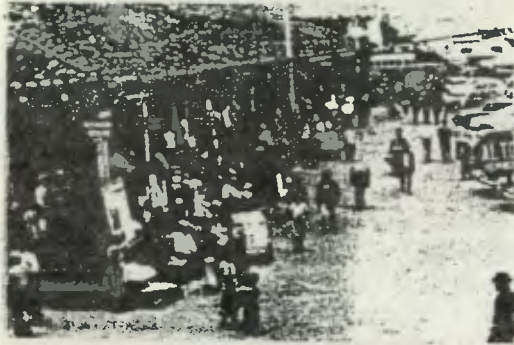
Mercado Municipal, construido de adobe y techo de teja de barro, con portal en el lado sur; estilo colonial.

Plaza y calles espedradas con una fuente al centro de la plaza; estilo colonial.

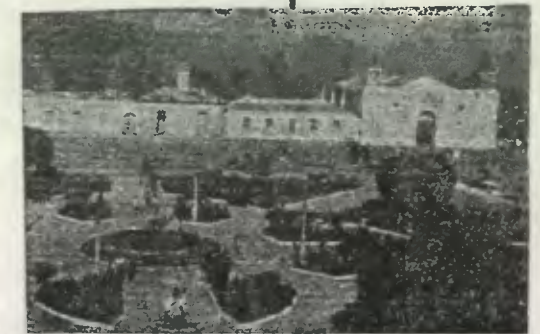
Viviendas de adobe y techo de teja de barro caracterizadas por un patio interior alrededor del cual se encuentra el desarrollo arquitectónico.

Dá inicio una nueva modalidad constructiva que cambia la imagen urbana.

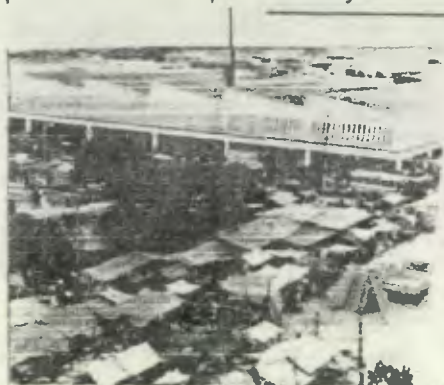
En 1969 fué demolido el parque. El nuevo diseño fué planificado por el Departamento de Obras Municipales de la Comuna Capitalina, cuyos planos pueden encontrarse en los archivos de la Municipalidad. Fué diseñado con criterio de Plaza-Parque, como también para instalar el campo de la feria tradicional y Semana Santa, además como una Plaza Cívica donde culminaban los diferentes desfiles.

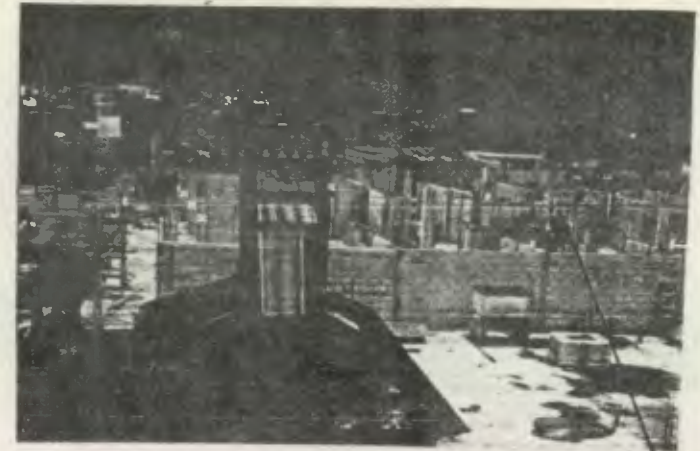
Se demuele el Mercado No. 2 más el área de la Fábrica de productos de cemento líquido de la Municipalidad y se inicia la construcción del Centro Comercial y Mercado Municipal No. 2, debido a la demanda comercial existente.

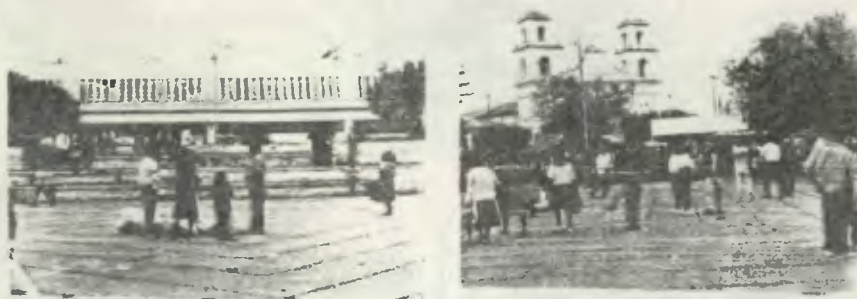
Fuente: Elaboración Propia.

El área destinada a la jardinería se encuentra completamente deteriorada por falta de planificación en la selección de variedades de plantas que se adapten al ornato del parque y también porque se han utilizado en determinado momento para la satisfacción de necesidades fisiológicas, ya que la altura de los arriates permiten el tránsito de personas, coadyuvando al deterioro de los mismos.

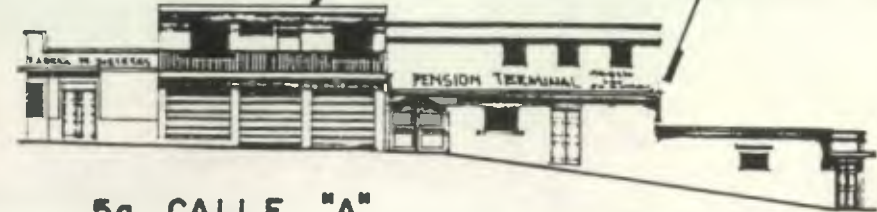
arquitectura moderna en mal estado de conservación

Edificio del Juzgado de paz con techo de lámina.

Edificio de Correos y Telégrafos que no se integra al entorno. Lomas inclinadas sin tratamiento.

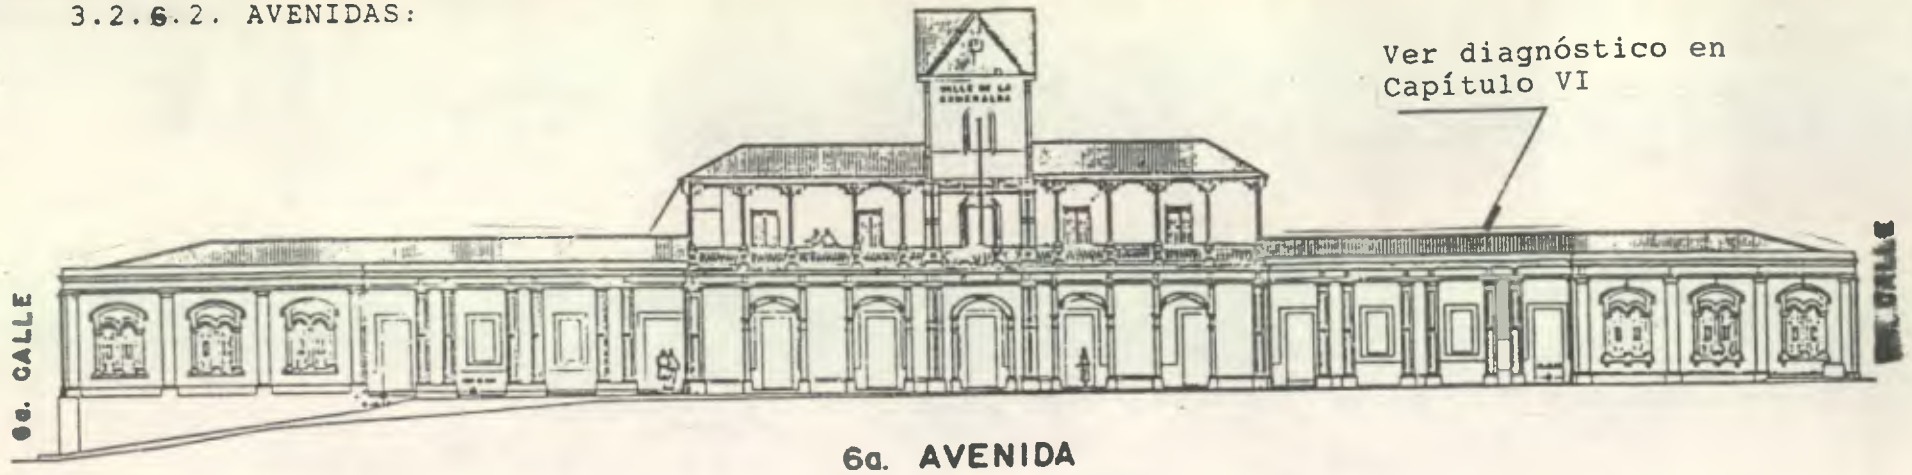
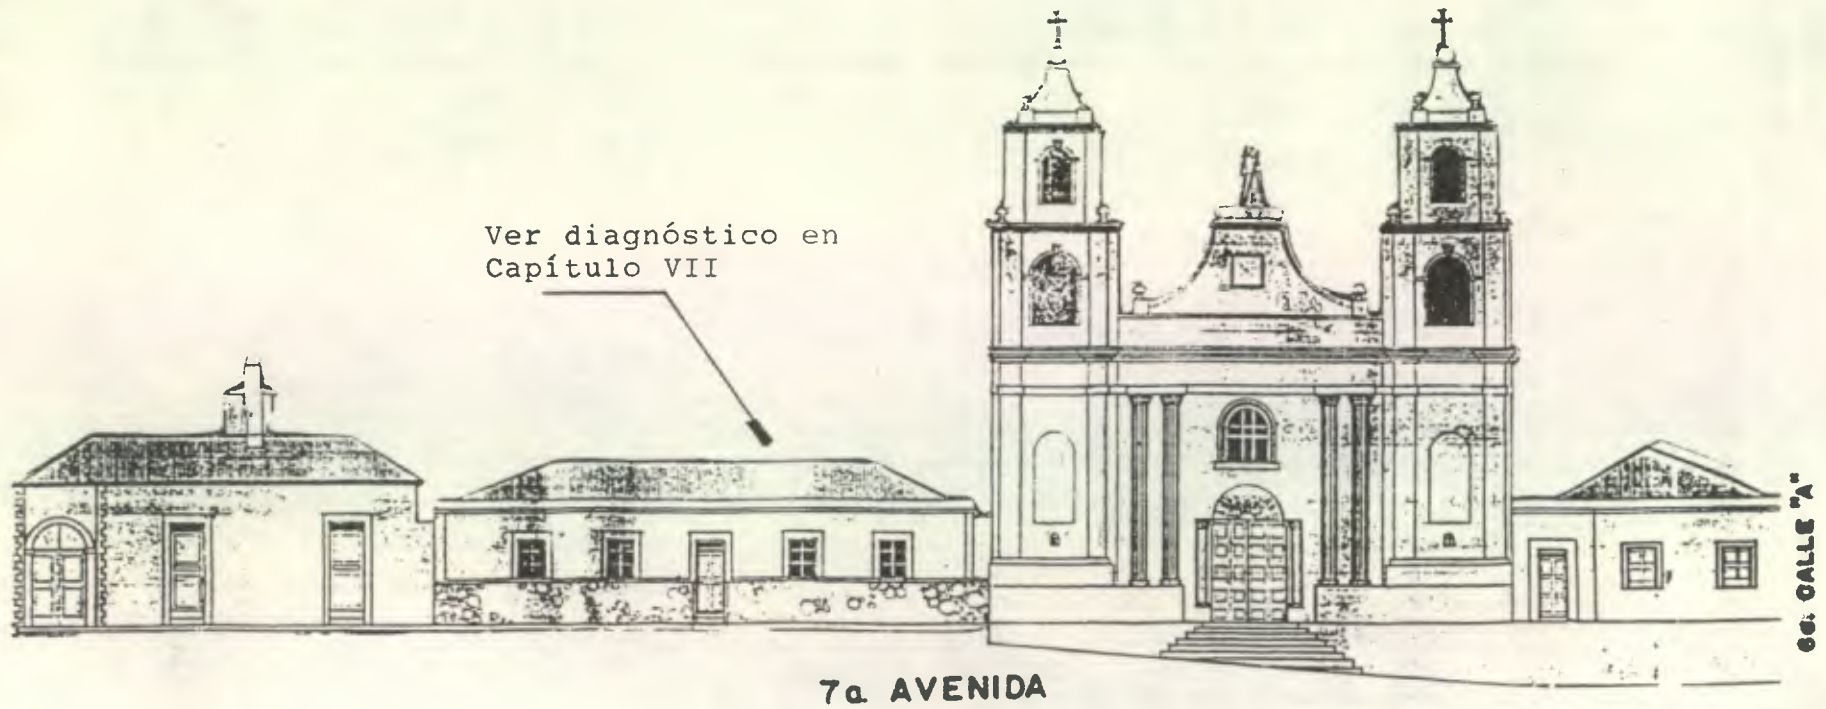
3.2.6.2. AVENIDAS:

Pasamanos agregados que no se integran

Viviendas con arquitectura moderna adosadas con comercios

Persianas adaptadas para locales comerciales

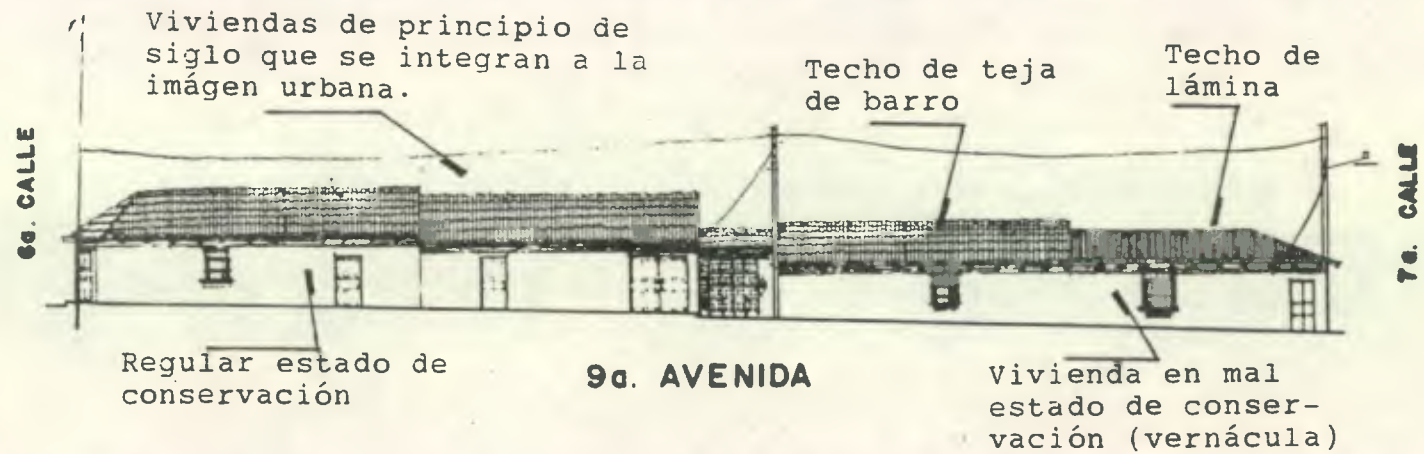
Viviendas de principio de siglo que se integran a la imagen urbana.

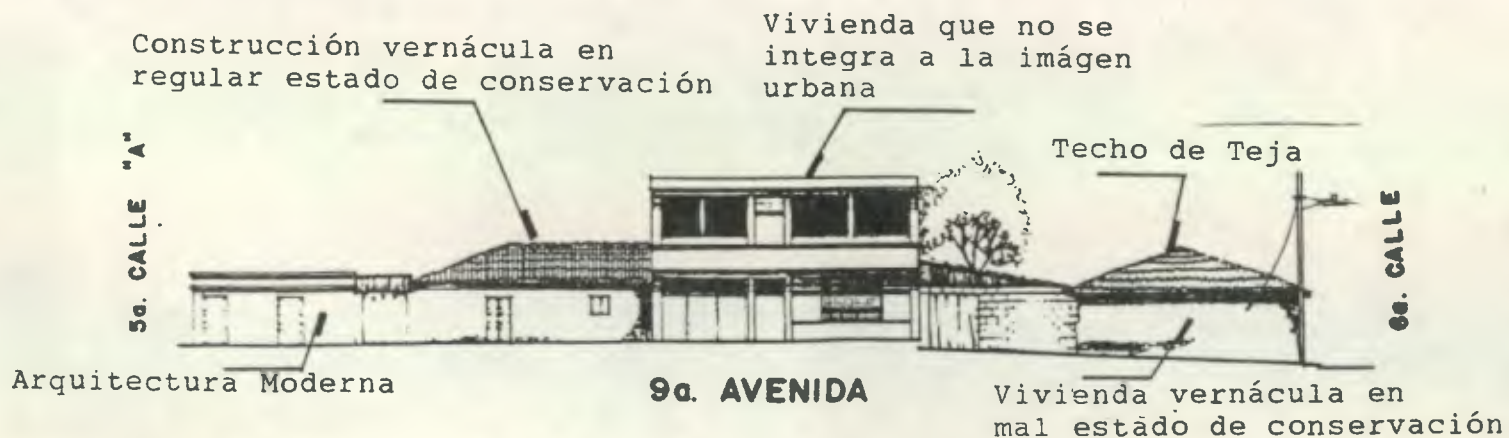
Construcción vernácula en regular estado de conservación

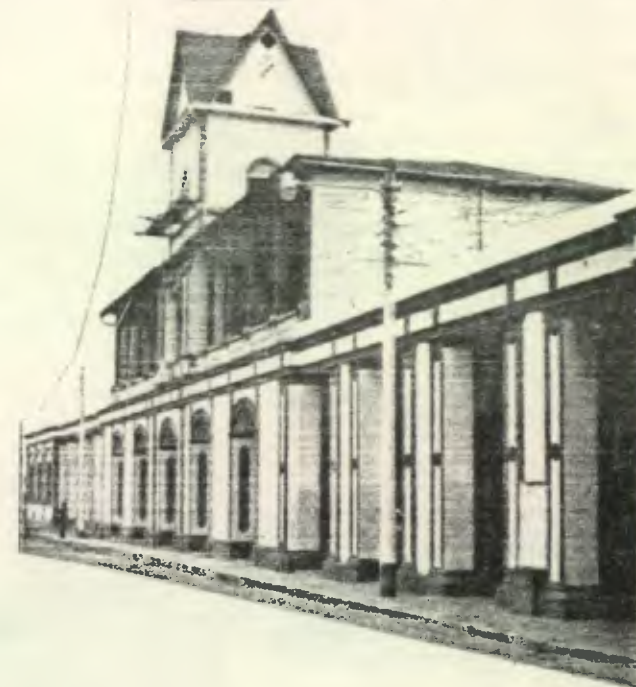
De los incisos anteriores se deduce la planta original del edificio y sus agregados posteriores, que no se integran a dicha planta, ya que fueron utilizados otro tipo de materiales y a nivel de fachada tienen otro estilo; cabe decir que dichos agregados se encuentran en deterioro total. (ver fotografía).

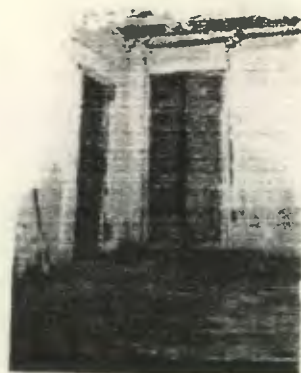
VISTA INTERIOR DE LO QUE FUERA LA COMANDANCIA MILITAR, AHORA ES UTILIZADO PARA BODEGAS.

La parte interior del edificio que fué ocupada por la comandancia militar es la más antigua, incluso es la única que tiene cubierta de teja, sin embargo, no conserva unidad con el resto del edificio y se encuentra bastante deteriorada, igual que los servicios sanitarios que anteriormente estuviera al servicio de la Guarnición.

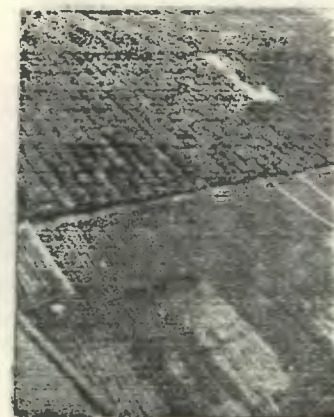
CONTRASTE EN LA CUBIERTA DE TEJA DE BARRO DE LO QUE FUERA LA COMANDANCIA Y EL DE LAMINA DEL SALON.

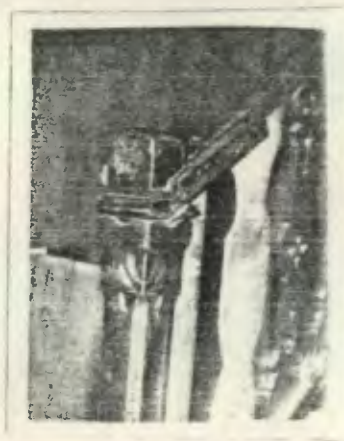
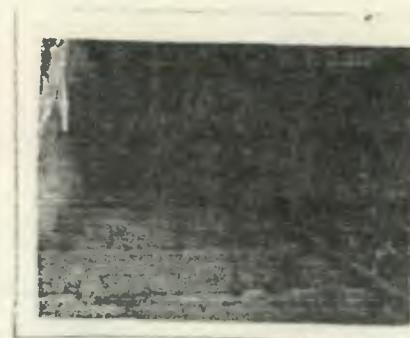
Los detalles que a continuación se muestran son labrados en madera, con ornamentación vegetal siguiendo el estilo nouveau. Detalle del barandal de las gradas que van al segundo nivel.

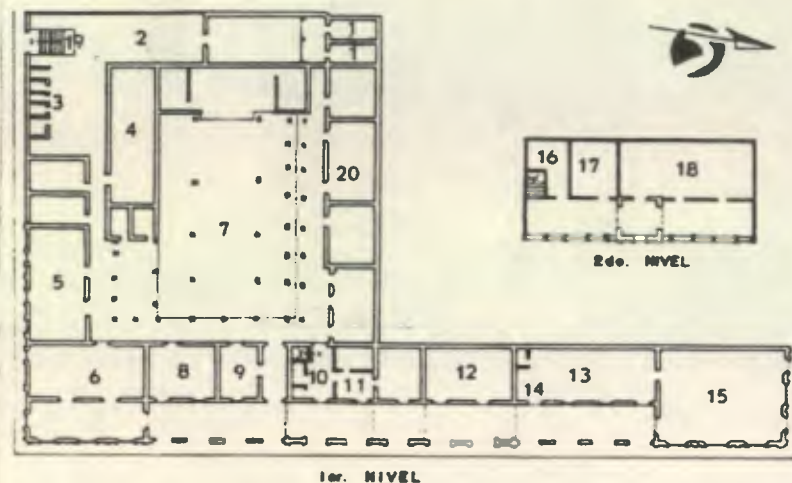
PLANTA DEL EDIFICIO MUNICIPAL

1. Antiguamente calabozo más patio, ahora convertido en Bodega de Materiales de Construcción. (ver fotografía 1).
2. Area techada para venta de ganado menor los días jueves, que son los días de plaza. (ver fotografía 2).
3. Módulo de Servicios Sanitarios, utilizados por los trabajadores de la Municipalidad en el área de construcción. (ver fotografía 3).
4. Bodegas más áreas de duchas utilizadas por los miembros de la Policía Nacional. (ver fotografía 4).
5. Ex-cantina y área de mesas. Fué tabicado para formar dos locales, uno de ellos para bodega de alimentos y el otro

lo utiliza la Federación de Boxeo y pesas. (ver fotografía 5).

6. Empresa Eléctrica Municipal.
7. Area utilizada para entrenos de Basquet-Ball y los días miercoles es usada para venta de papa al por mayor. El escenario es utilizado para entrenos de boxeo. Eventualmente es utilizado para conferencias y reuniones de diversa índole (ver fotografías 6, 7 y 8).
8. Indeca
9. Bodega de Refacción Escolar
10. Servicios Sanitarios de la Policía Nacional.
11. Policía Nacional
12. Tesorería Municipal
13. Secretaría Municipal
14. Farmacia Municipal
15. Alcaldia (Salón de Honor)
16. Archivo Municipal
17. Biblioteca Infantil
18. Biblioteca Municipal
19. Ingreso por la 6a. Calle (ver fotografia 9)
20. Comandancia Militar antiguamente, ahora utilizado para bodega de materiales.

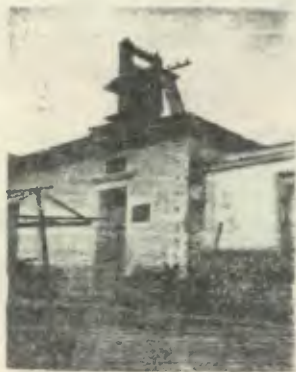
1

El reverendo padre José Tomás Rodas, dió permiso para la construcción de dos locales para el funcionamiento de la sub-estación de la Empresa Eléctrica Municipal de San Marcos y San Pedro Sacatepéquez dentro del predio de la Iglesia. Actualmente dichos locales están en posesión de la Municipalidad. 2/ (Ver fotografía 1)

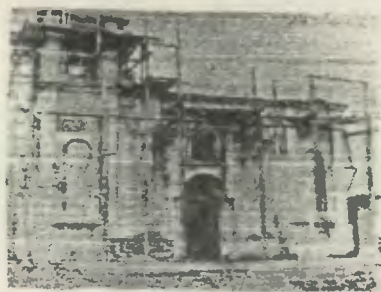
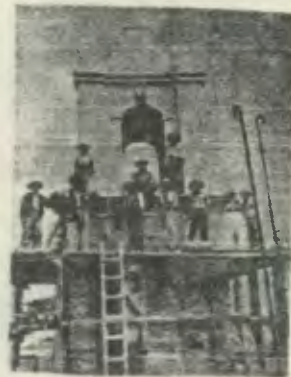
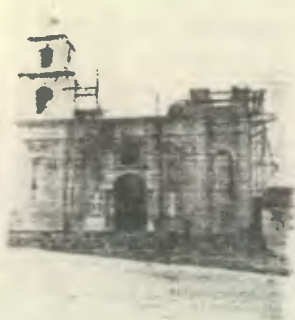
(1950-1955), que siguió el Padre Pacifico. Los trabajos materiales estuvieron en su mayor parte a cargo y solicitud del padre Otto Samayoa su coadjutor (1953-1954) quien dió gran impulso a la reconstrucción, llegando a conseguir la inauguración de la torre del lado norte y dar comienzo a la del lado sur, quedando el centro a su traslado y llegada del padre Carlos Villalta a la altura de arranque de la torre. Así toma los trabajos el Padre Domingo Ezcurra. (ver fotografías 2, 3 y 4)

Los sismos ocurridos en 1917-18, 1942, 1968 contribuyeron a los diferentes deterioros y transformaciones del actual frontispicio, tal y como se aprecia en las fotografías presentadas en los anteriores incisos.

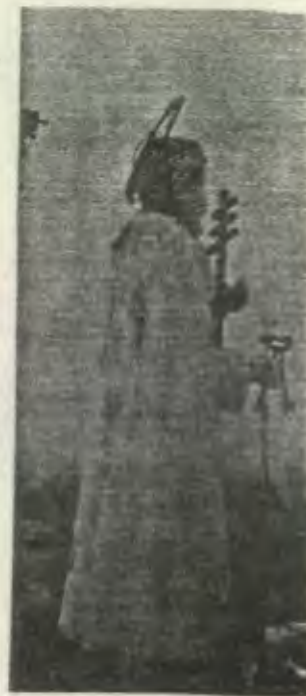
6

El padre Aurelio logra dar remate a la otra torre costeada por D.G. Lippman y al coronamiento entre ellas ayudado mas ó menos de sus coadjutores los padres Jaime y Hugo Pastora, naturales de Centro América. (ver fotografia No. 6) La imagen que se vé en el remate de las torres mide 2.35 metros y fué obsequiada por la señora Pilar Juárez Vda. de Orozco en el año de 1956, el 29 de junio. 1/ dicha inscripción se encuentra en la base de la imagen. (Ver fotografías 5 y 6)

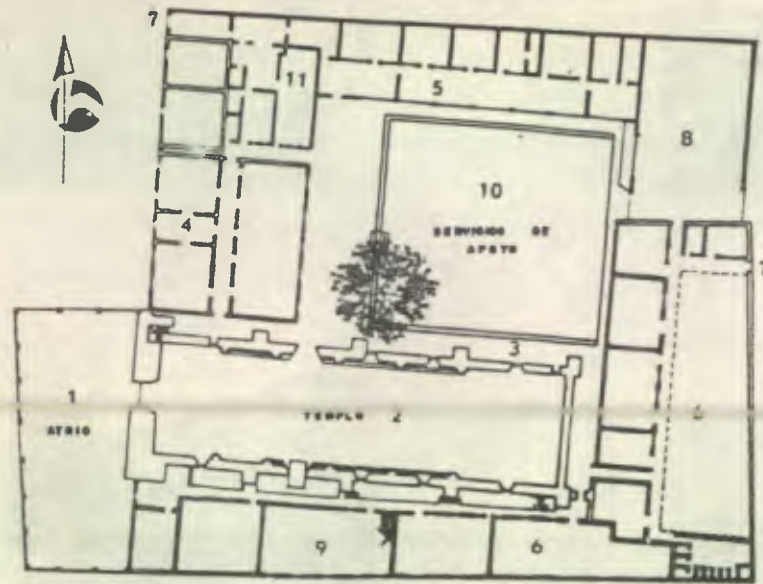
PLANTA DEL CONJUNTO PARROQUIAL

7. Ingreso de servicio
8. Salón Parroquial. (ver fotografía 8)
9. Casa del Peregrino.
(ver fotografías 9, 10, 11 y 12)
10. Patio Central
11. Areas de servicio

1. Atrio. (ver fotografía 1)
2. Templo. (ver fotografía 1)
3. Sacristía (ver fotografía 2)
4. Oficinas Administrativas .
(ver fotografías 3 y 4)
5. Claustro. (ver fotografía 5)
6. Postulantado. (ver fotografías 6 y 7)

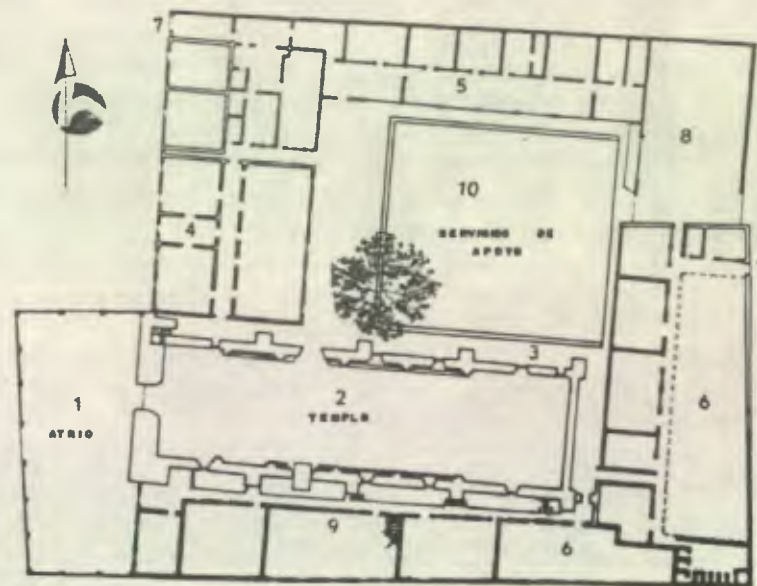
PLANTA DEL CONJUNTO PARROQUIAL

10. **JARDIN CENTRAL:** No cuenta con ningun tipo de jardinización especial, ni tratamiento al área verde; la causa de su deterioro es la falta de patios de servicios y áreas de parqueo para los agentes. En esta área está sembrado un árbol de Araucaria que data aproximadamente del año de 1935 y que se ha convertido en un mojón de la ciudad.

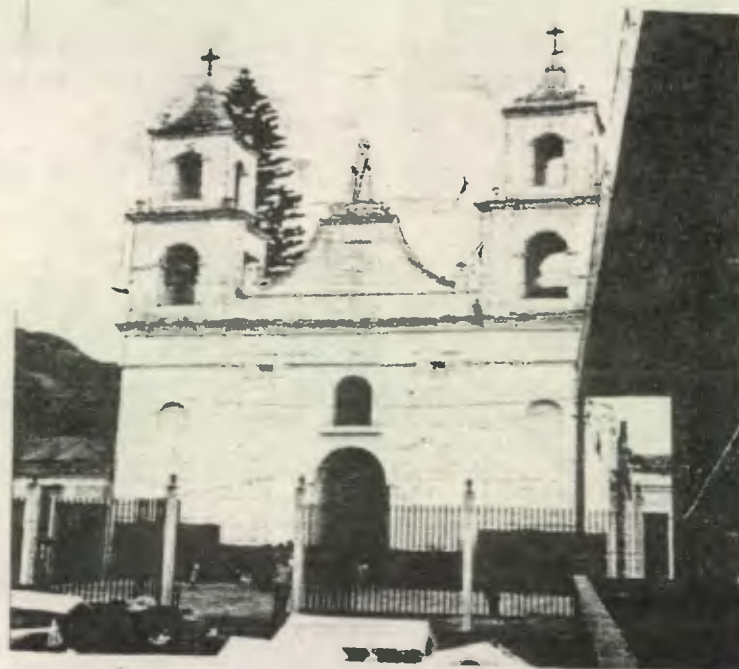
AREA A DEMOLER

- a) Conservar las áreas ó partes del templo, que por su relevancia arquitectónica y/o de imagen urbana prevalezcan.
- b) Demoler las áreas alteradas y que no se integren a la planta original, así como aquellas que no llenen los requerimientos actuales.
- c) Diseñar área del templo y servicios de apoyo que satisfagan las necesidades de la población a servir.

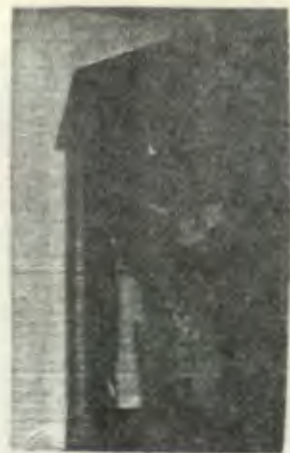
9

A continuación se presenta plantas, elevación y secciones mostrando una serie de fotografías presentando los deterioros.
