**PUESTA EN VALOR
DEL TEATRO DE
HUEHUETENANGO**

**UNIVERSIDAD DE SAN CARLOS DE GUATEMALA
FACULTAD DE ARQUITECTURA**

TESIS

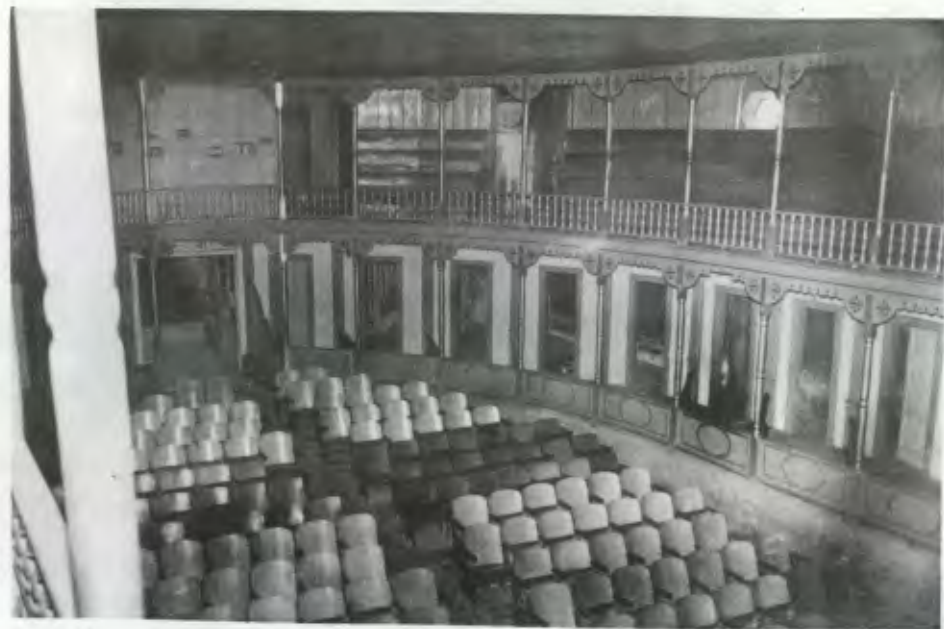
*No. 3 y No. 4
Interior del Teatro. Apreciarse en el 2o.
nivel la adhesión de la cabina de proyec-
ción, en el área que ocupaban los palcos
principales.*

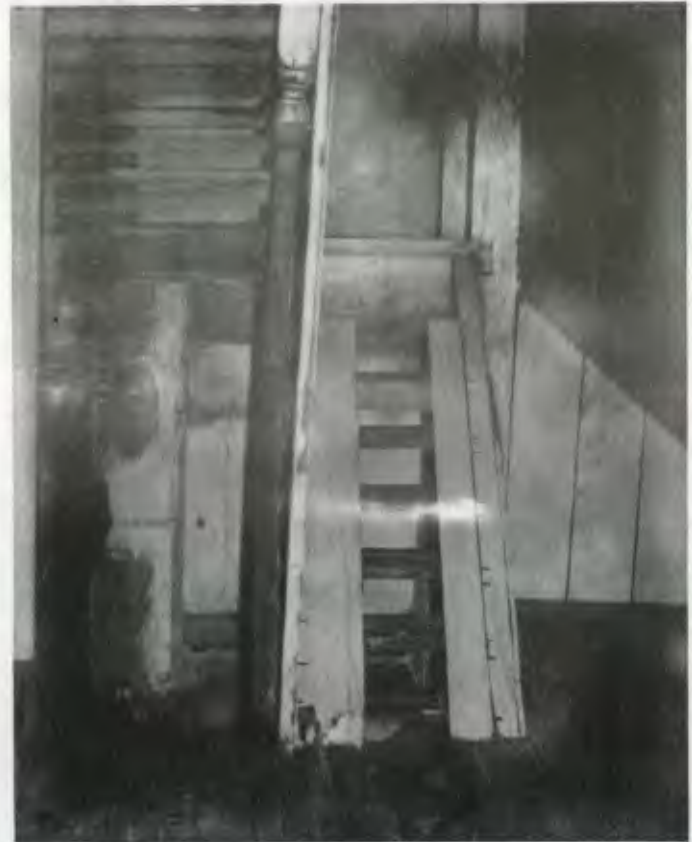
El otro factor mencionado anteriormente, la naturaleza, con sus diferentes agentes o elementos, como la lluvia, la humedad, el viento, etc., también causaron graves daños a la estructura y el ornato del inmueble; en especial la lluvia, que al encontrar el camino viable a través del mal estado de las láminas y la falta de canales, se filtró al interior, ocasionando la humedad en paredes, vigas, escaleras, piso, etc. en general en un 50% de la madera. (ver fotografías No. 6, 7 y 8)

*No. 6
Módulo de gradas. Apreciarse el grado de deterioro.*

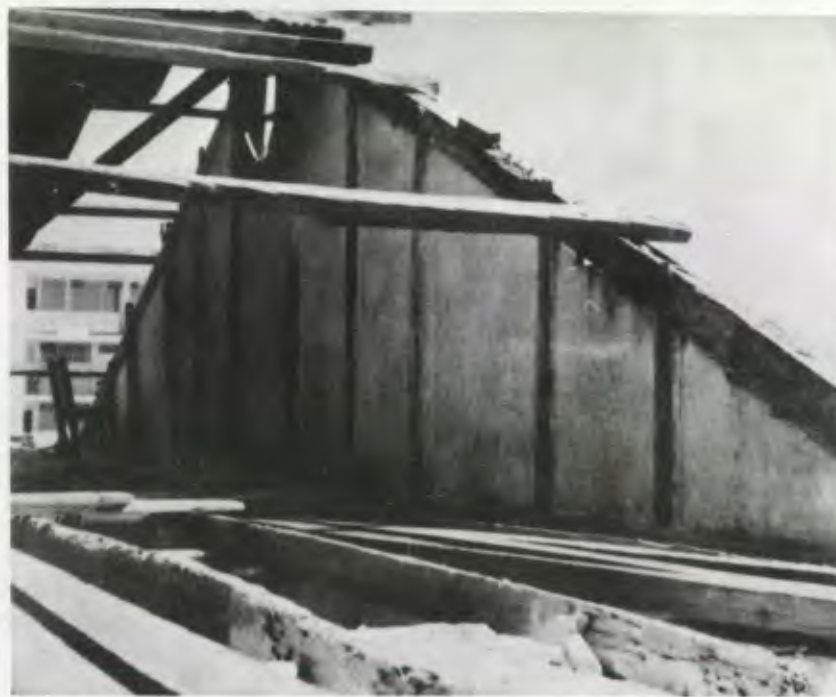
Los tabiques son totalmente de madera, estructura y cerramiento, y se emplean para se-parar los palcos, tanto del primero como del segundo nivel; y en los vestidores y bode-gas. Estos tabiques y todos los elementos que son de madera; se deterioraron por la - falta de mantenimiento en la madera, encontrándose principalmente afectados por plagas de xilófagos (polillas). Especialmente en la parte del escenario, que en un 100% se de-TECTÓ inservible, por la acción de la lluvia que se filtró al no existir algunas láminas. (ver fotografías No.7 y No.8)

La estructura del techo del área del foyer, también es totalmente de madera, apoyada en los muros, en el sentido corto. Al igual que los renglones anteriores, la madera se encontraba en el mismo estado de deterioro en un 90%, causado por la humedad al filtrarse la lluvia y por los xilófagos.

*No. 7 y No. 8
Estado de la cubierta y la estructura del
techo. (apreciar el estado de deterioro y
abandono en que se encontraba).*

- *Reestructuración:* como se mencionó en la descripción del Teatro, toda la estructura del inmueble, a excepción de los muros perimetrales de adobe, es de madera, encontrándose totalmente deteriorada, y para devolverle la estabilidad estructural, se cambiaría todas las piezas totalmente deterioradas e inservibles. Se recomienda, de preferencia, que la estructura del techo, por la luz que cubre (17 mts.) sea cambiada por una estructura metálica (determinada, claro está, por un cálculo estructural apropiado), ya que resultaría menos pesada, --

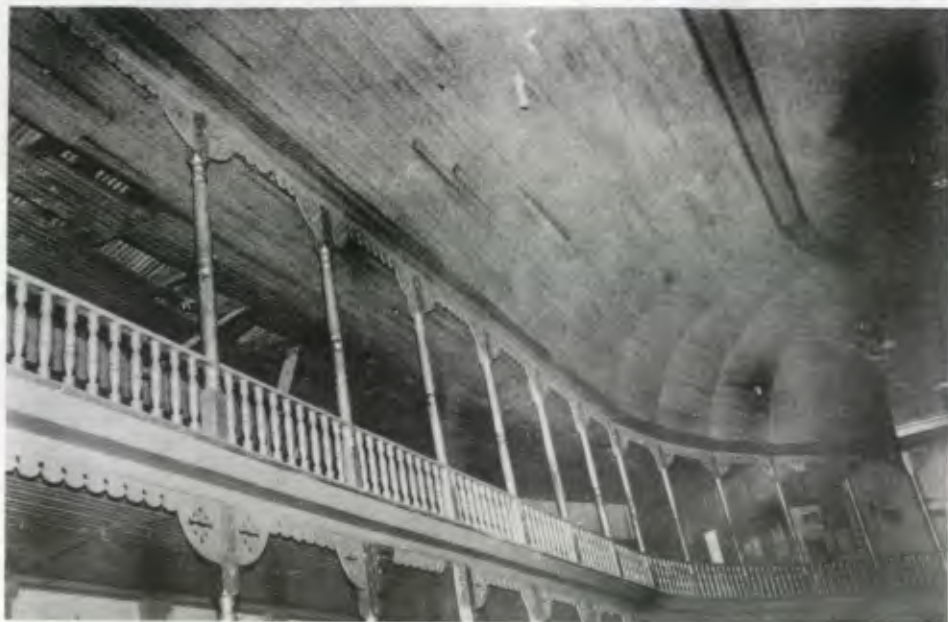
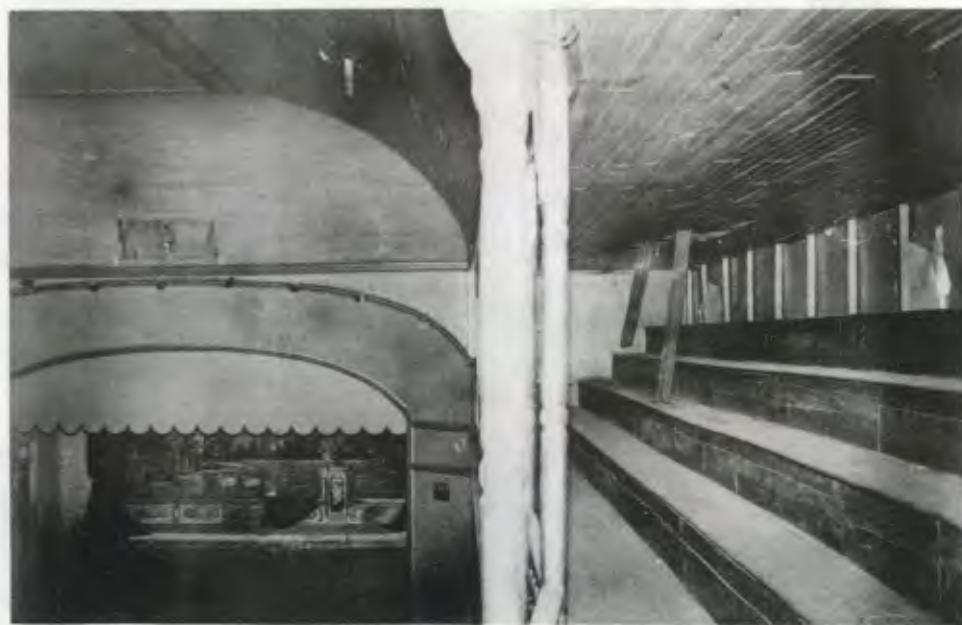
El cielo falso de la concha, la galería y los palcos está formado por machihembre de madera, encontrándose algunas unidades faltantes o desprendidas y presentando también señales de estar corroído por insectos.

*No. 9 y No. 10
Interior del Teatro, segundo nivel,
área de galería, apreciar el despren-
dimiento del cielo falso.*

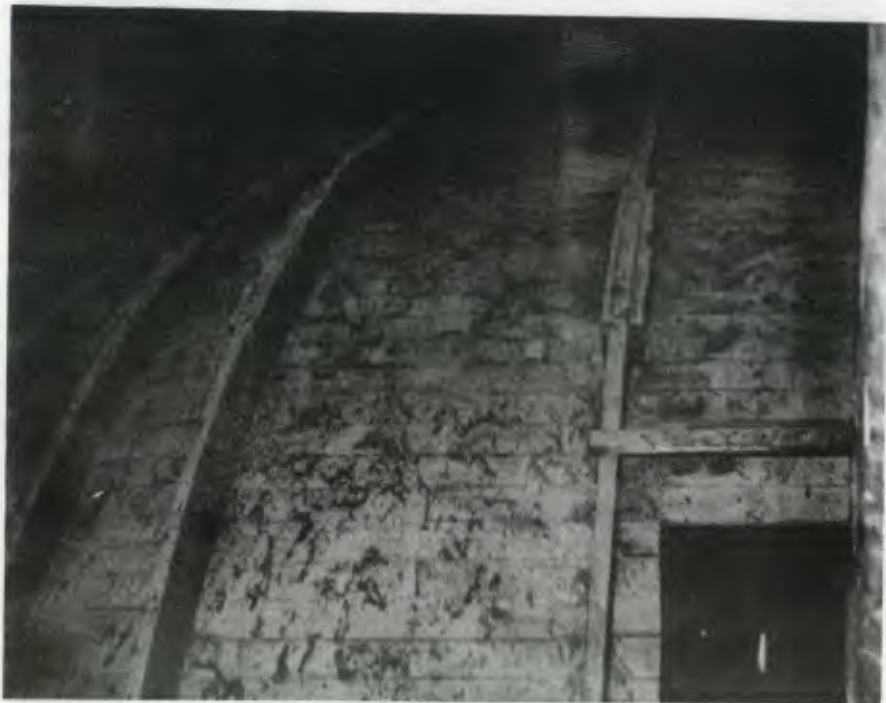
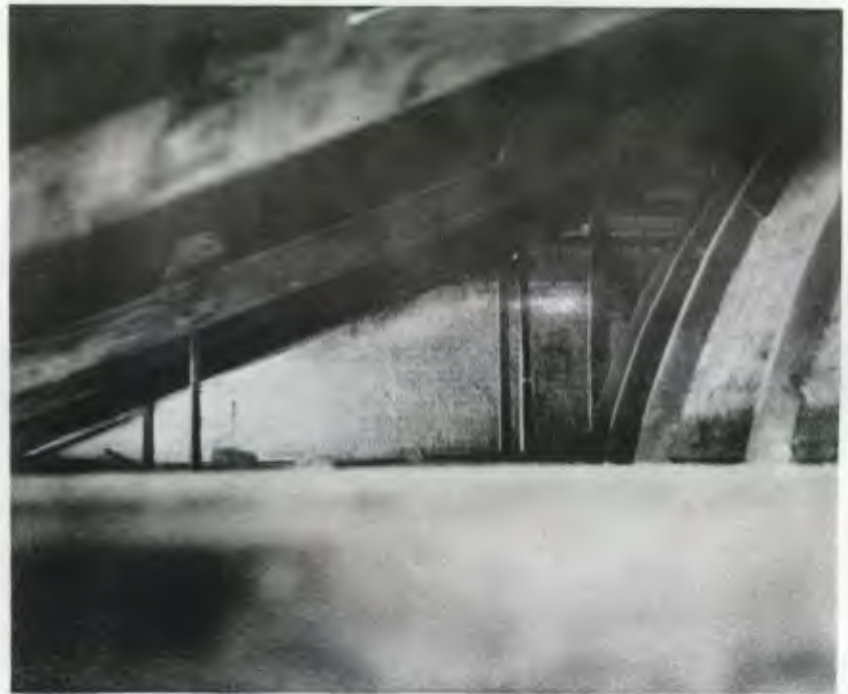
*No. 11 y No. 12
Interior de la concha de resonancia.
Apreciar la estructura del techo y las
vigas que sostienen la concha.*

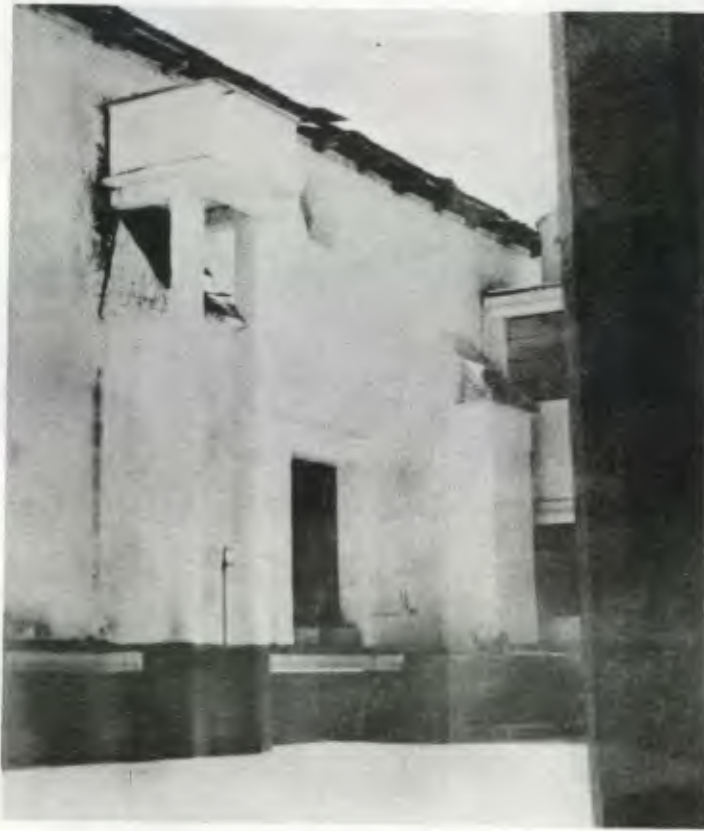
No. 13

Lateral este del Teatro, colindancia con la escuela pre-primaria; apreciar el depósito de agua encima del contrafuerte que lo humedece y puerta de emergencia clausurada.

- *Consolidación:* es necesario detener el deterioro en proceso, o como el término lo indica, darle solidez a los elementos que lo perdieron; en este término entrarían los siguientes renglones: introducir la canalización del agua pluvial, para evitar la humedad en los muros, ya que esto los debilita; además eliminar el depósito de agua que se encuentra en uno de los contrafuertes (ver fotografía No. 13), ya que al rebalsarse lo humedece y pierde solidez.

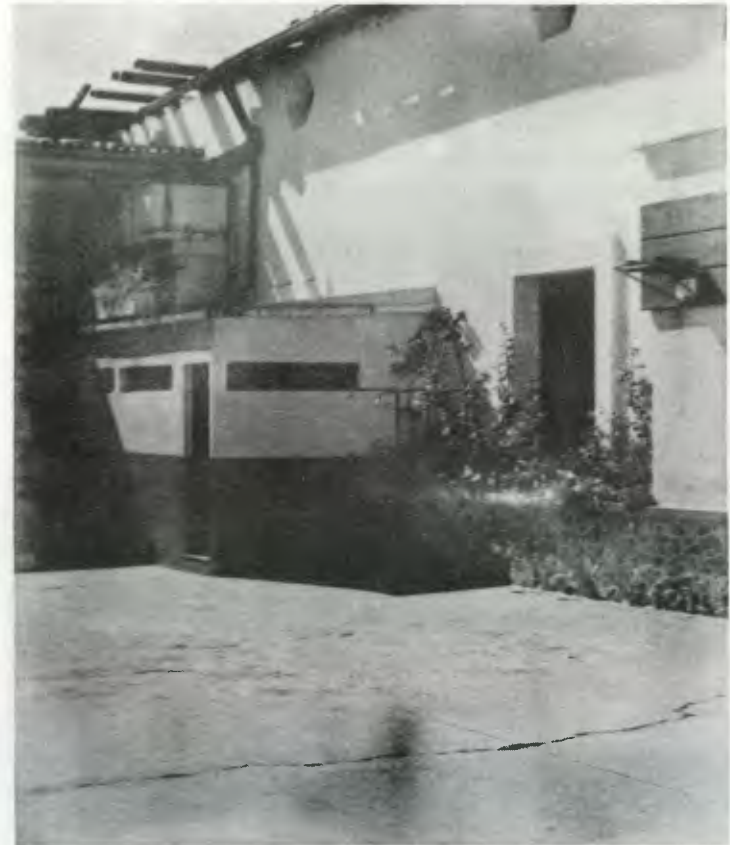
No. 14

Estos muros se encuentran en buen estado, según observación visual, ya que no presen-tan grietas, desplomes, ni faltantes; en el exterior presentan algunas algas verdes, cau-sadas por la humedad, ya que al no existir canales para el agua pluvial, la misma cae sobre las paredes, lo mismo ocurre en el muro lateral oeste, que colinda con la escue-la parvularia, ya que, encima de uno de los contrafuertes fue instalado un depósito de - agua, él cual al rebalsarse el agua, humedece el muro y lo debilita. (ver fotografía -- No. 14).

Lateral oeste del Teatro, colindancia con la escuela primaria; apreciar salida de emergencia clausurada.
