UNIVERSIDAD DE SAN CARLOS DE GUATEMALA  
FACULTAD DE ARQUITECTURA

CASA LANDIVAR  
RESTAURACION Y RECICLAJE  
EN LA ANTIGUA GUATEMALA

ARQUITECTO

Guatemala, Marzo de 1993

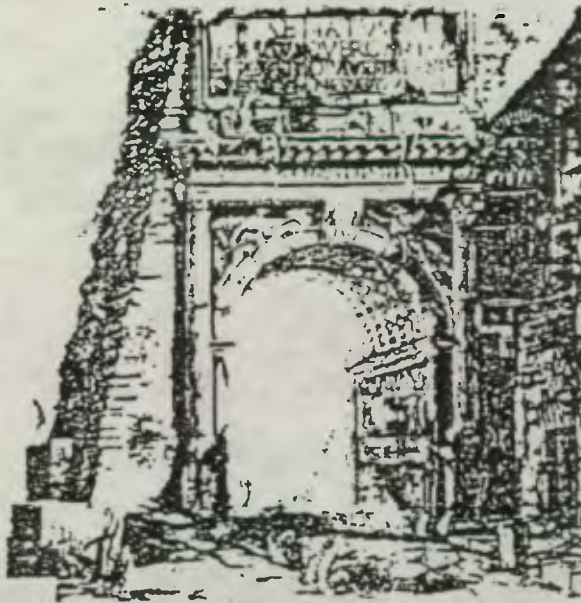
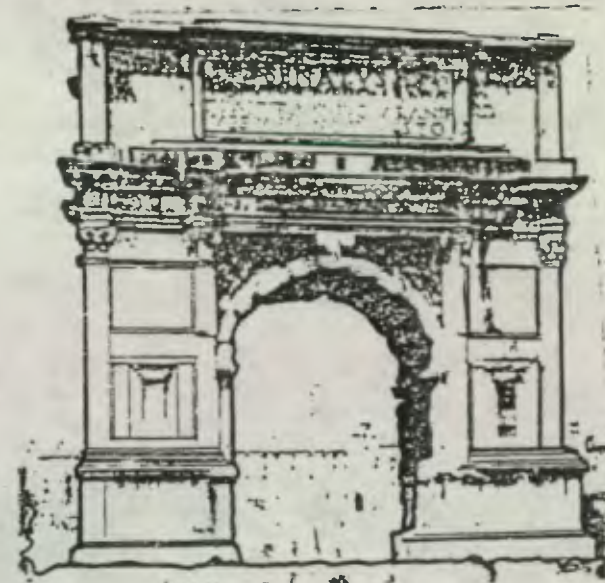
Arco de Tito. Antes y después de ser restaurado en 1822. Considerado como uno de los mejores ejemplos en el campo de la Restauración. Fotografías tomadas de "Restauración de Ciudades" - F. Minini.

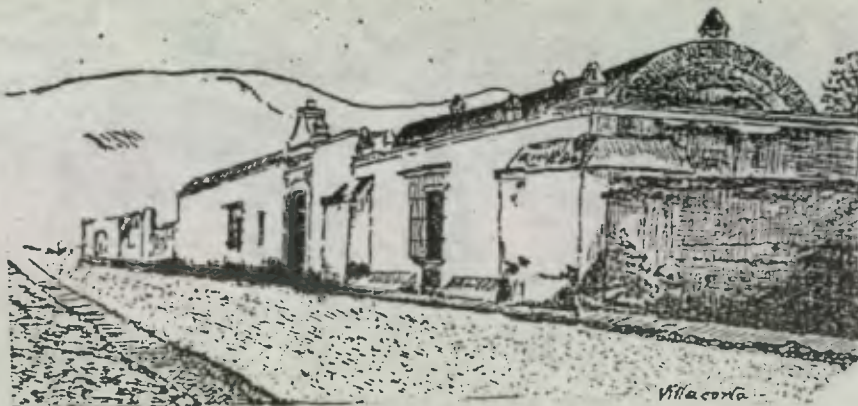
PERSPECTIVA EXTERIOR — FACHADA PRINCIPAL—  
 Copia de dibujo tomada de "Rafael Landivar" de J. Antonio Villacorta. 1931  
 Muestra la parte mas conocida y mejor conservada hasta la actualidad.  
 Se puede ver la continuacion de la fachada y el ingreso al final de la vista, en  
 el extremo izquierdo.

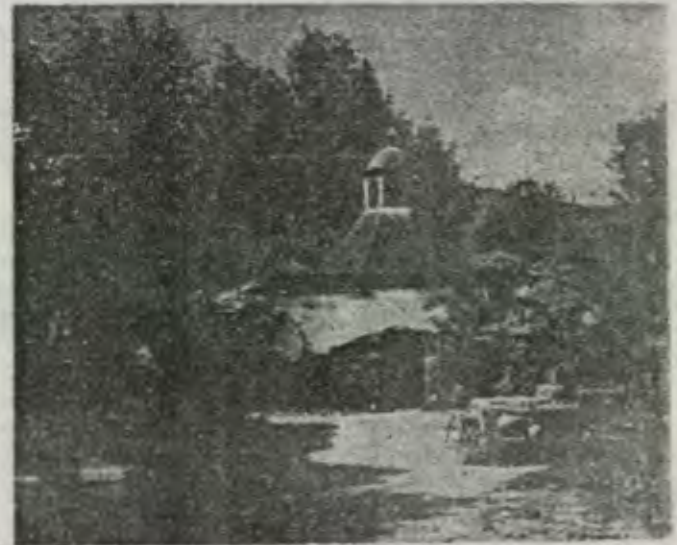
VISTA INTERIOR — ELEVACION —  
 Foto tomada de "Antropología e Historia de Guatemala" IDAEH, 1955  
 Muestra uno de los elementos más característicos de la casa.  
 Detalle particular de la Arquitectura Antiguaña.

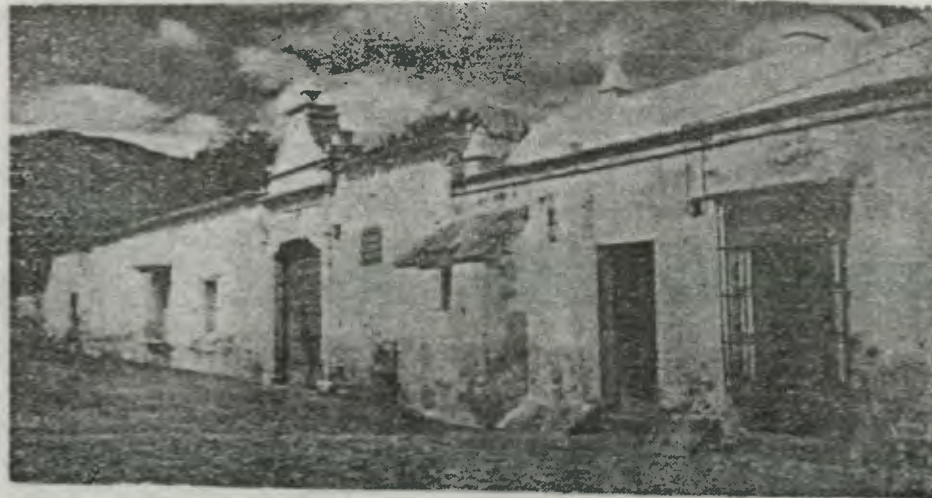
PERSPECTIVA EXTERIOR — FACHADA PRINCIPAL—  
 Foto tomada de "Antropología e historia de Guatemala" IDAEH, 1958  
 Conserva todavía dos de las ventanas que en la actualidad ya no existe:

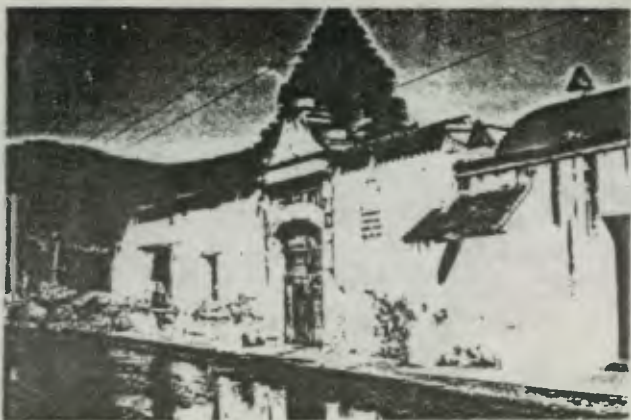
FOTO No. FACHADA PRINCIPAL. Luego del terremoto de 1,976 tomada del archivo de CNPAG, febrero 1976. Se puede notar en el extremo izquierdo, los restos del muro principal de fachada.

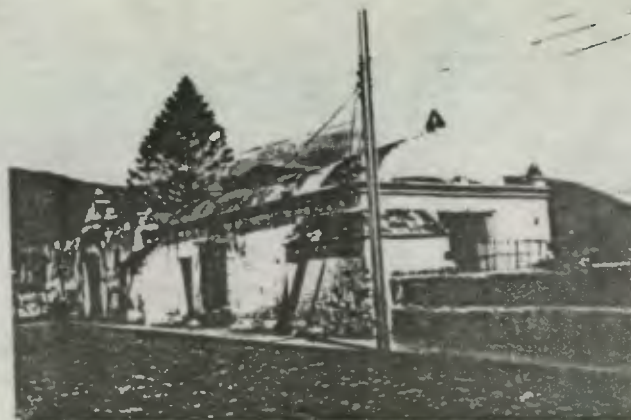
FOTO No. FACHADA PRINCIPAL. tomada del archivo de CNPAG, Mayo de 1,980

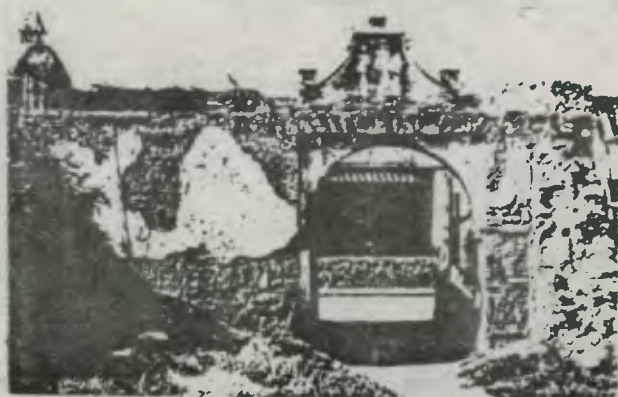
FOTO No. VISTA INTERIOR DEL INGRESO. Mayo 1991. Se puede observar los restos del acabado final original en paredes y el sistema constructivo.

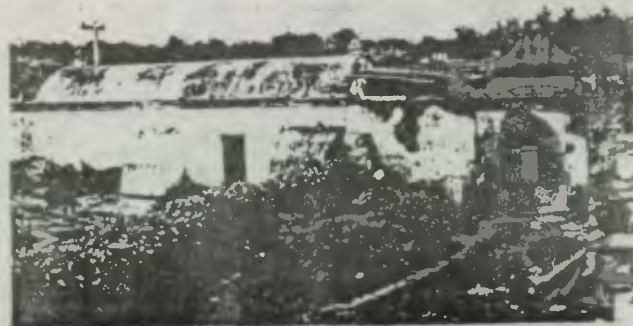
FOTO No. PERSPECTIVA INTERIOR tomada del archivo del CNPAG, Mayo de 1,980. Muestra el área mejor conservada de la casa; la bóveda de cañón corrido y el deterioro del techo en el ingreso que se evidencia fue por causa del ambiente y antigüedad. Muestra también la vegetación que hasta la fecha existe.

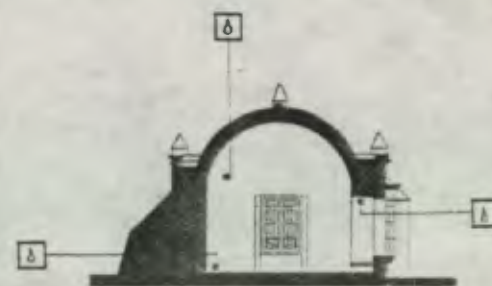
**SECCION D - D'**  
ESCALA GRAFICA

### ALTERACIONES Y DETERIOROS

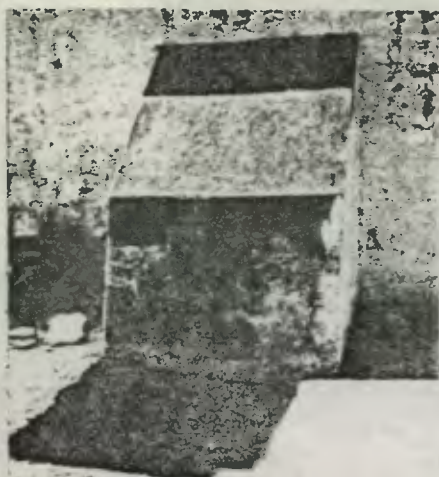
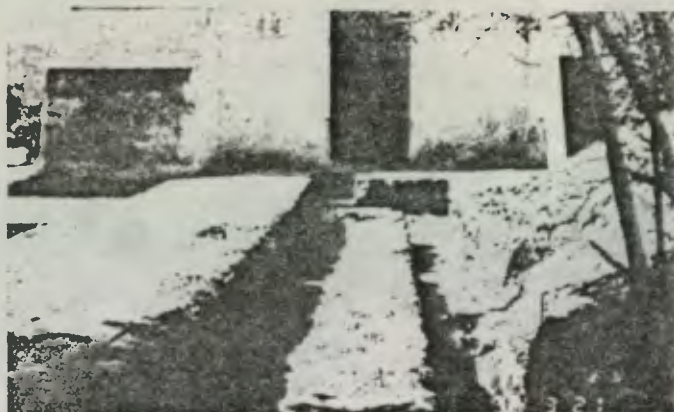
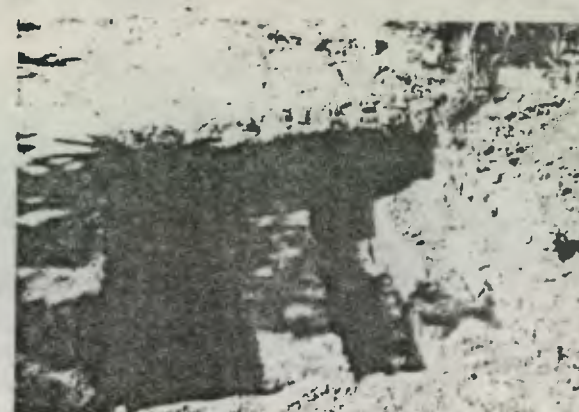
DETALLE DE EXCAVACION, TRINCHERA I y II  
 TRABAJO REALIZADO BAJO LA ASESORIA DE LA ARQUEOLOGA  
 ZOILA RODRIGUEZ Y SUPERVISION DEL **CNPAG**  
 MARZO-ABRIL 1992

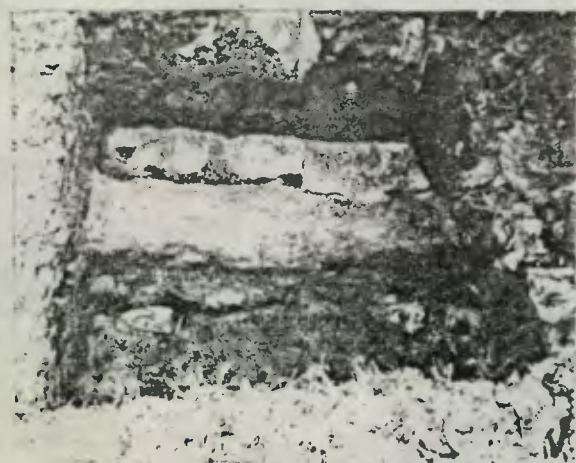
DETALLE FOTOGRAFICO POZO XV

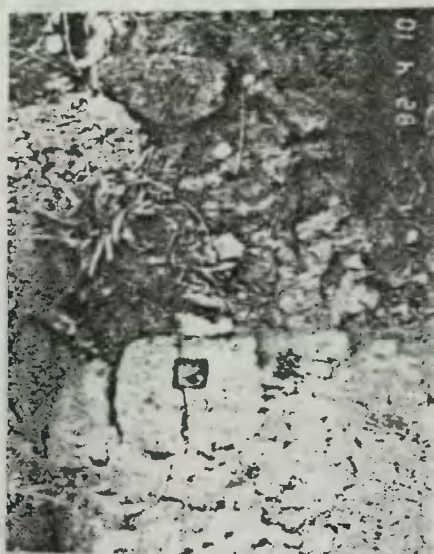
DETALLE FOTOGRAFICO CALA  
 ARQUEOLOGICA  
 UMBRAL DE PUERTA

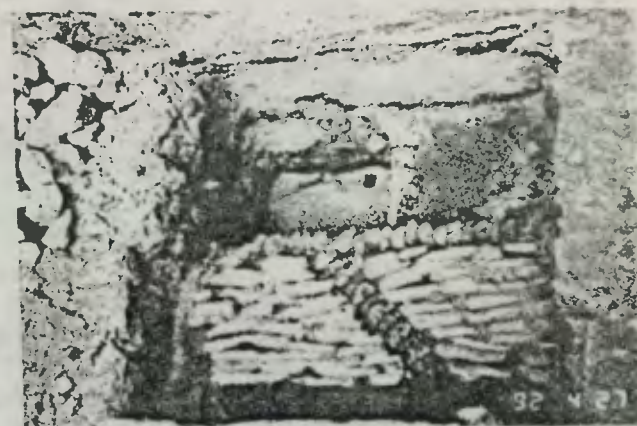
DETALLE FOT. CALA ARQUEOLOGICA  
 ZAGUAN DE **INGRESO**
