REVITALIZACIÓN DEL PASAJE ENRÍQUEZ DE QUETZALTENANGO.

TESIS PRESENTADA A LA JUNTA DIRECTIVA DE LA
FACULTAD DE ARQUITECTURA

EDNA MILAGRO CHINCHILLA RAMÍREZ

GUATEMALA, OCTUBRE 1, 1993.

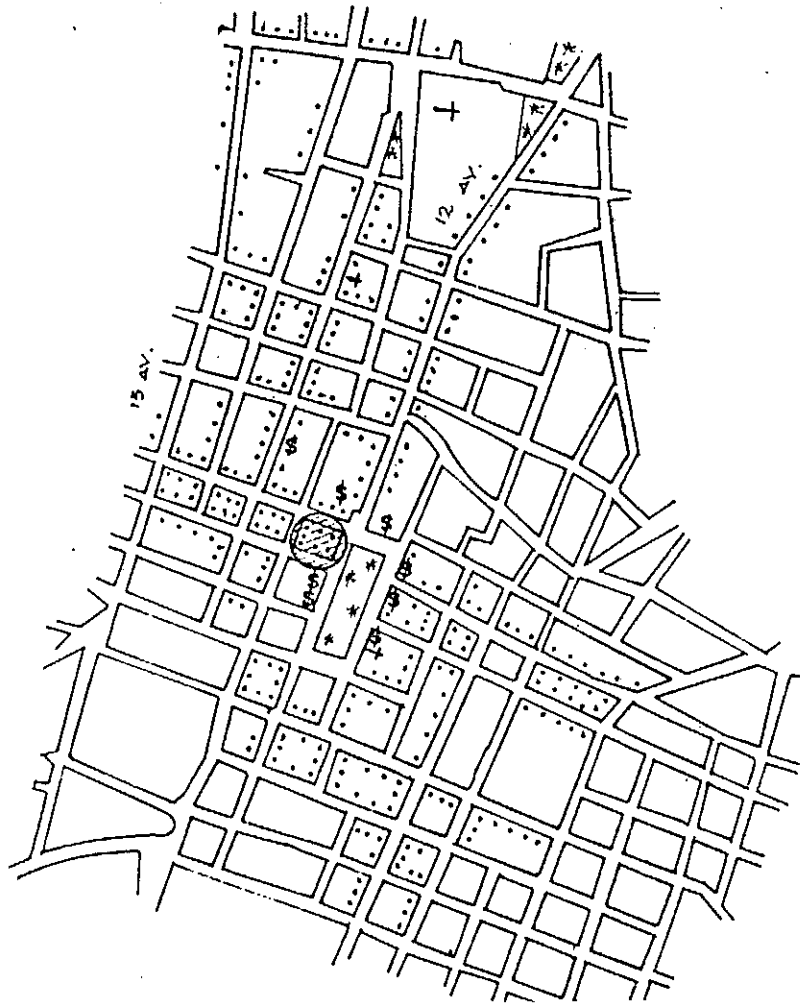
USO DEL SUELO EN EL CENTRO HISTÓRICO DE QUETZALTENANGO

NOMENCLATURA	
●	COMERCIAL
+	RELIGIOSO
\$	BANCA
+	ÁREA VERDE
● (shaded)	PASAJE ENRIQUEZ

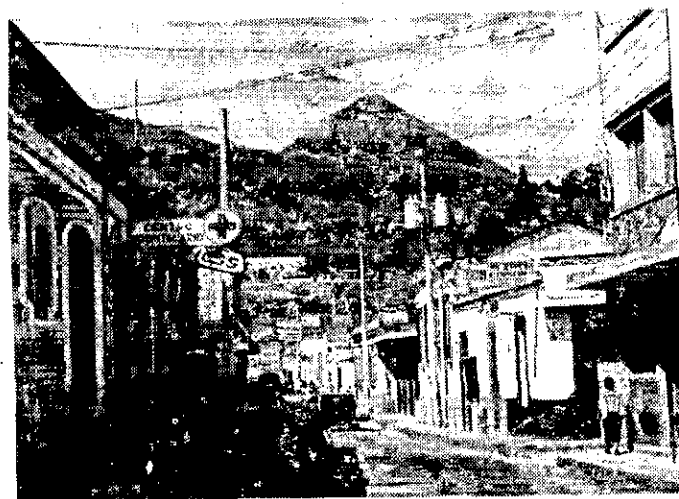
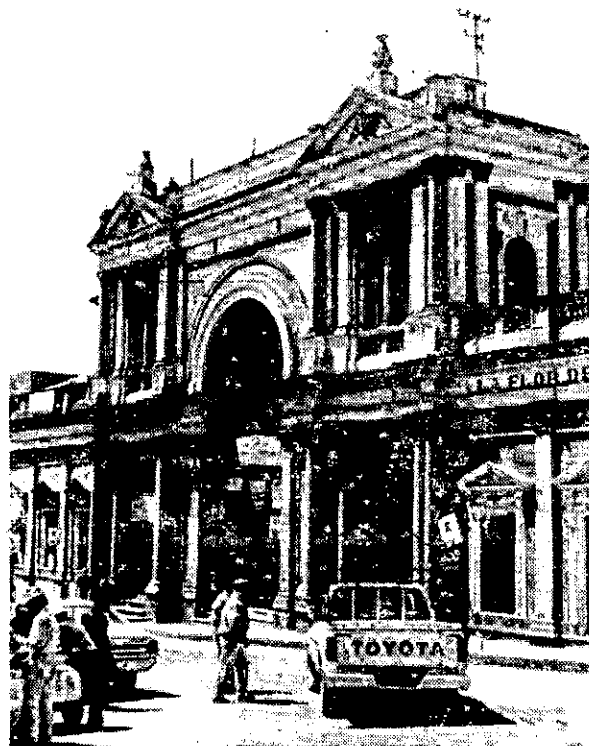
Ya en 1,989 debe mencionarse que los edificios de corte neoclásico se conservan aunque, lamentablemente, con un notable deterioro y se contrastan con ello edificios de corte moderno, de hormigón y de varios niveles que rompen la belleza de la imagen urbana.

(ver fotografías 6, 7 y 8)

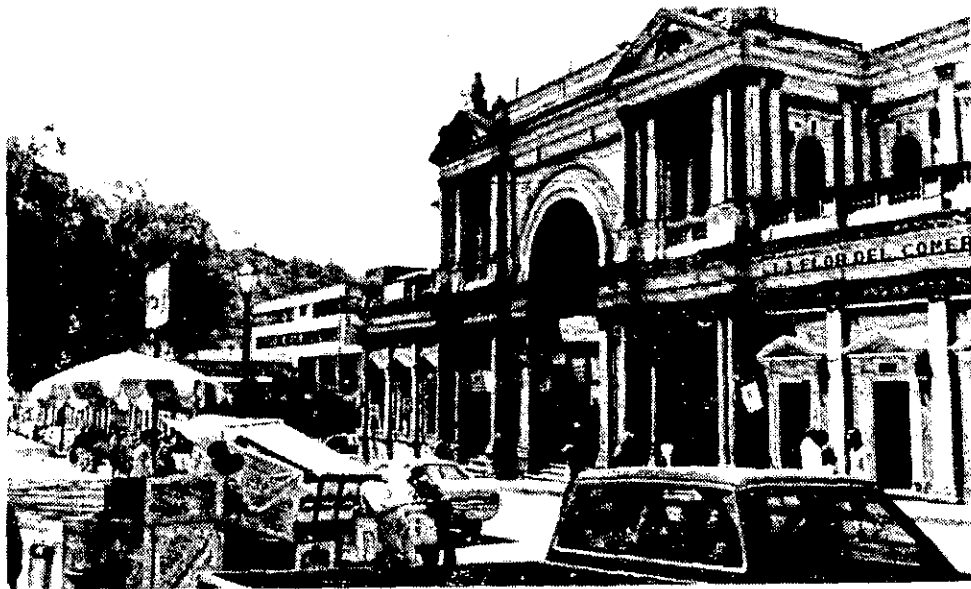
FOTOGRAFIA No. 11

Tiene balaustrada neoclásica, interiores claros que corresponden a art-nouveau tiene en su fachada principal ocho columnas adosadas que van del primero al segundo nivel, con un pedestal de estilo Toscano. El cuerpo de la columna o fuste estilo Toscano y, finalmente, el capitel de estilo Corintio. (ver fotografías 11 y 12).

con características de art-nouveau y estilo renacentista, debido a la fachada rítmica y a escala humana, corredores simétricos y predomina la horizontalidad y solidez sin ser un volumen cerrado al exterior. (ver fotografía 11).

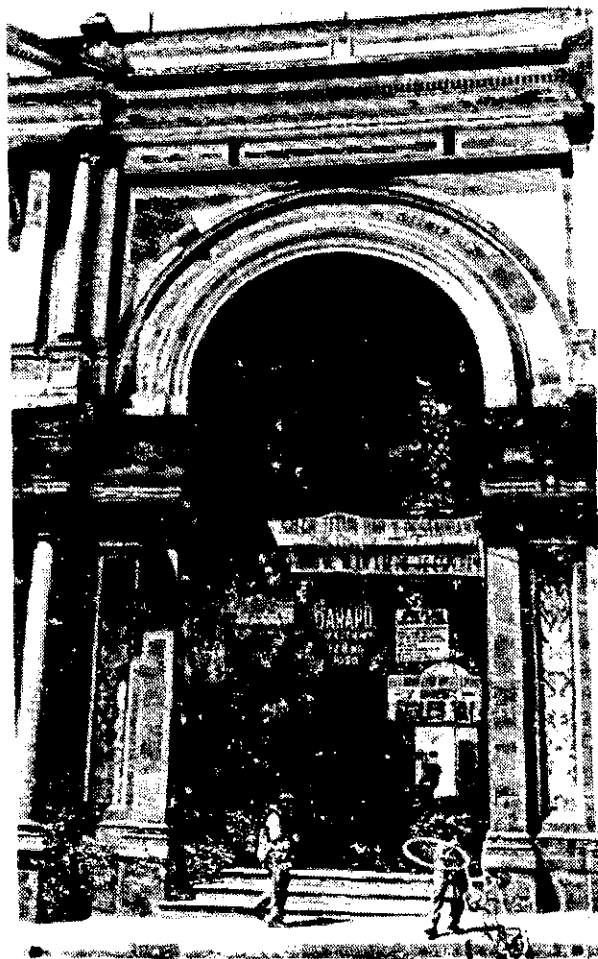
FOTOGRAFIA No 13

El ingreso del frente se encuentra entre las columnas descritas anteriormente, la puerta frontal principal y la posterior tienen un arco de medio punto tipo toscano con pedestal en la parte superior, con decorados interiores en cuyo intrados o parte interior presenta decorados geométricos y vegetales en estuco. (ver fotografía 13 y 14.)

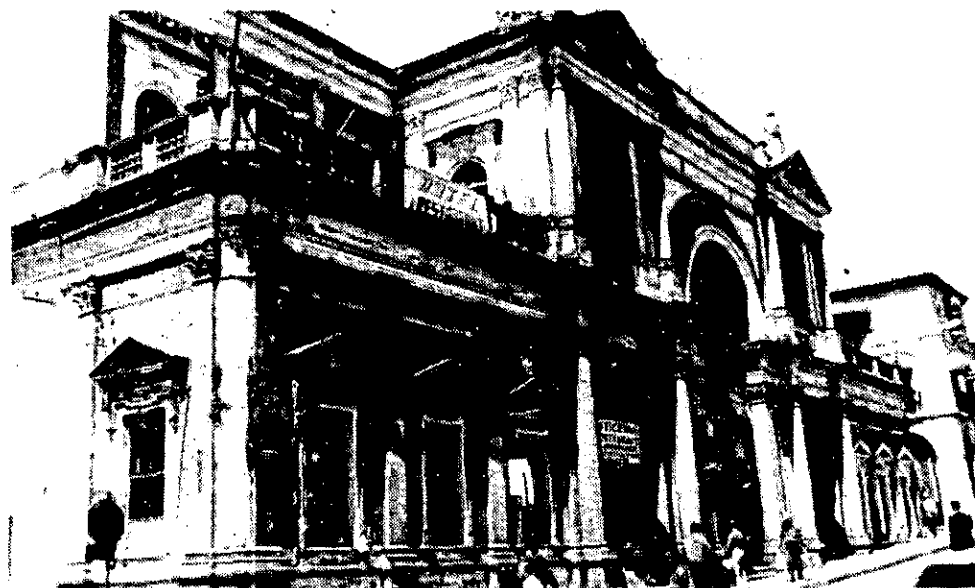
FOTOGRAFIA No. 15

Las ventanas frontales del primer nivel tienen un sobre marco y en su parte superior, un tímpano toscano que nos hace recordar el estilo renacentista. (ver fotografía 15.)

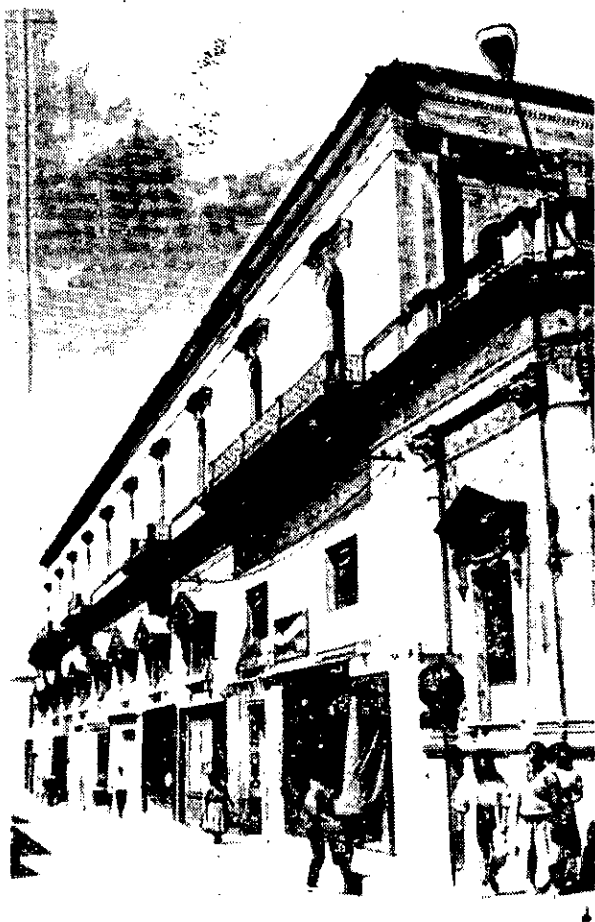
FOTOGRAFIA No. 17

Actualmente, la mayoría de las puertas laterales exteriores han sido cambiadas a excepción de una de estilo dórico con jambas y cornisamiento que se encuentra en el ala norte, las demás han sido sustituidas por puertas de metal. (ver fotografía 17.)

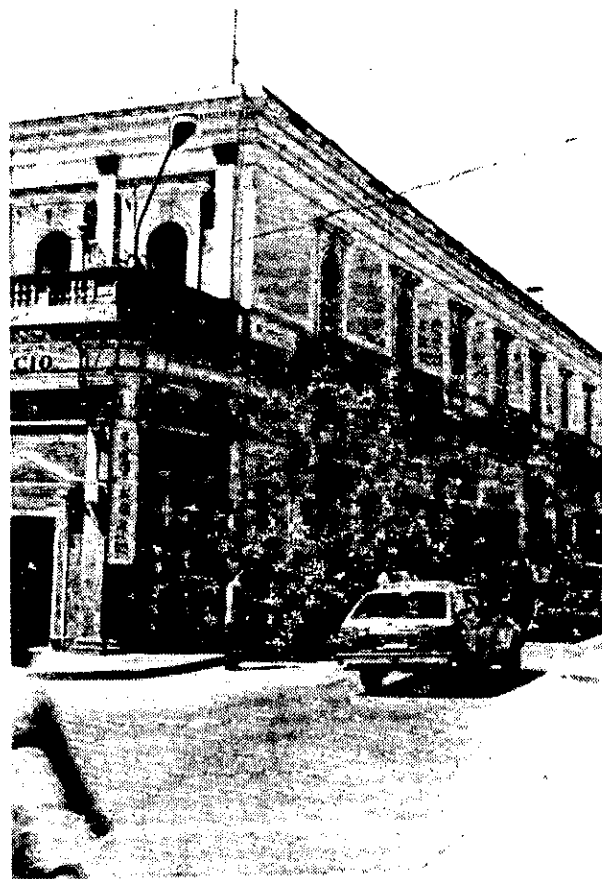
FOTOGRAFIA No. 18

Las demás ventanas frontales y laterales del tercer nivel están reatadas en un arco y tienen cornisamiento y frontis, tienen además un balcones de hierro forjado con motivos vegetales. (ver fotografía 18.)

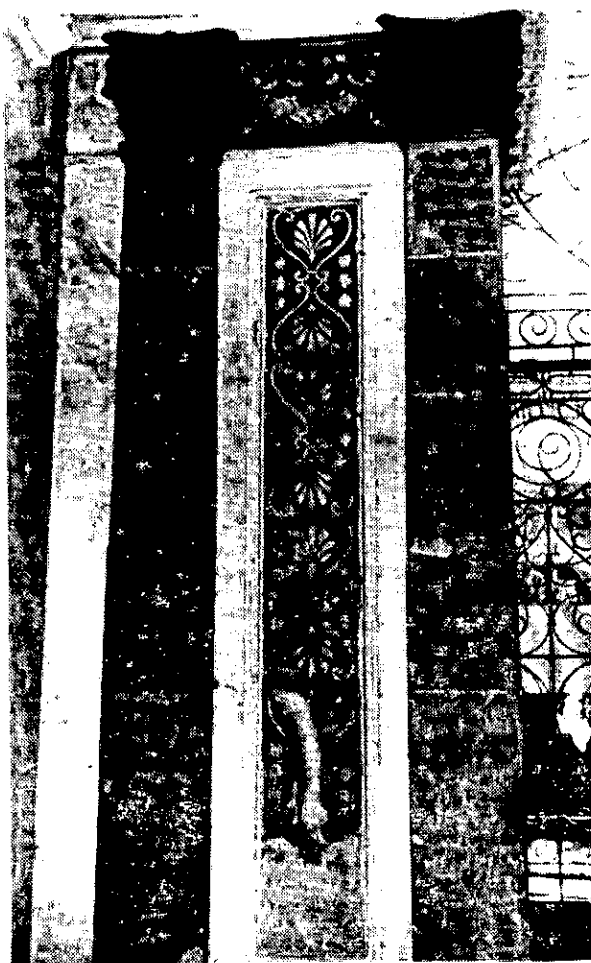
FOTOGRAFIA No. 23

En las fachadas frontal y posterior presenta pinturas con motivos vegetales entre algunas columnas, así como en los vestibulos frontales que dan ingreso al tercer nivel (ver fotografías 23 y 24 .)

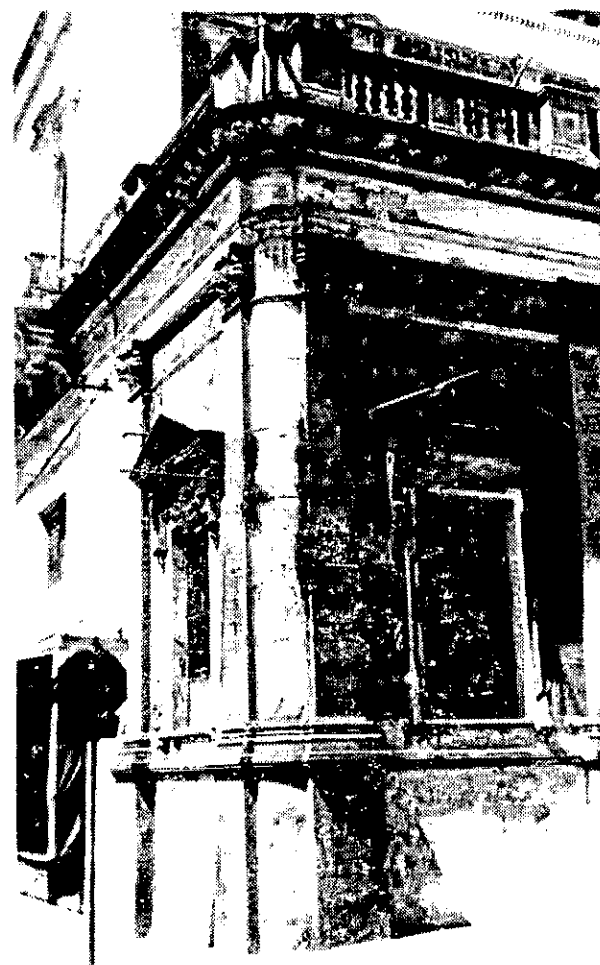
FOTOGRAFÍA No. 25

El edificio está construido en su mayoría por bloques de piedra y en algunas áreas ladrillo de barro cocido los que se encuentran en muros y columnas (ver fotografía No. 25.)

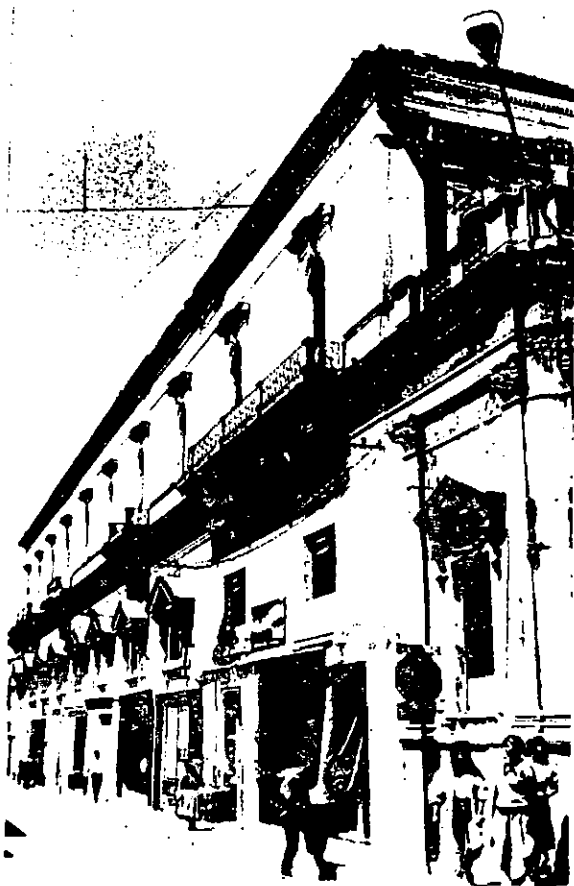
FOTOGRAFIA No. 26

Extremo oriente, fachada principal, se aprecia claramente un deterioro marcado en el ala sur, los tímpanos de las ventanas exteriores del extremo oriente se encuentran bastante deteriorada (ver fotografía 26).

Las ventanas superiores del ala Sur aunque aún se encuentran unos timpanos que no existen ya en el ala norte, se encuentran todas en muy mal estado de conservación, los balcones están deteriorados y rotos.(ver fotografia 26).

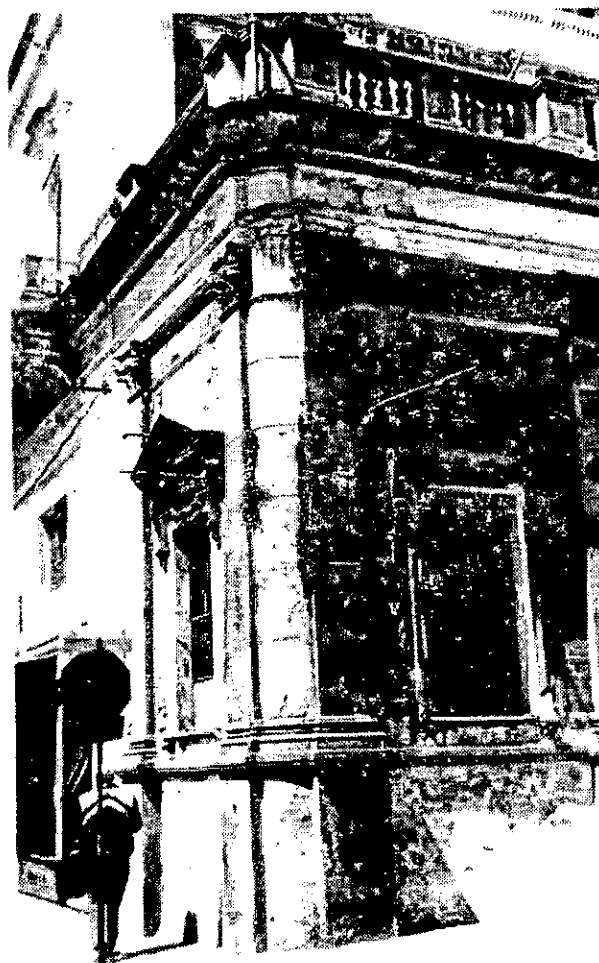
FOTOGRAFIA No. 27

Así como el ladrillo que cubre dicha fachada, y, las pinturas murales anteriores a la cornisa están en muy mal estado, así como la cornisa misma. (ver fotografía 27).

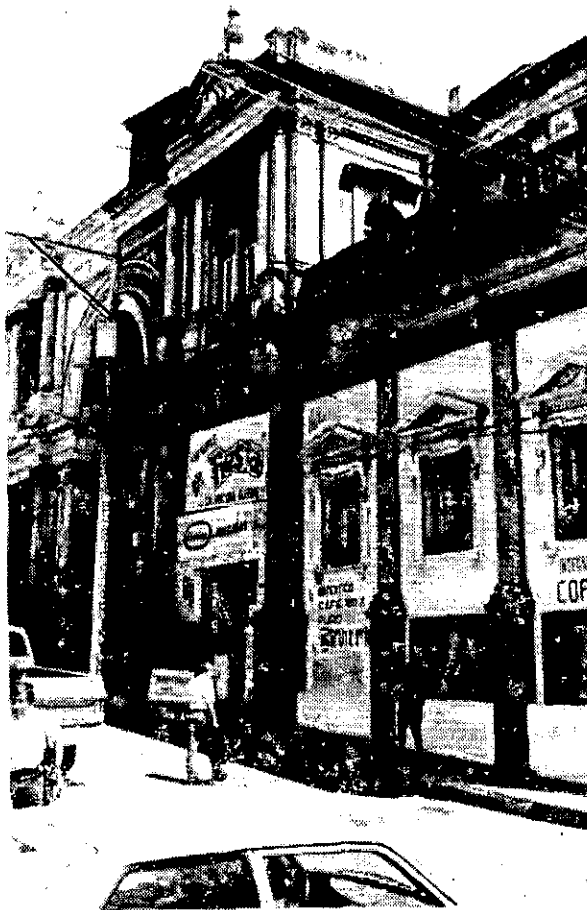
FOTOGRAFIA No. 28

En el extremo Oeste, puede observarse la alteración de las dimensiones de puertas y ventanas y rotulos pintados que deterioran la imagen del inmueble.(ver fotografia 28).

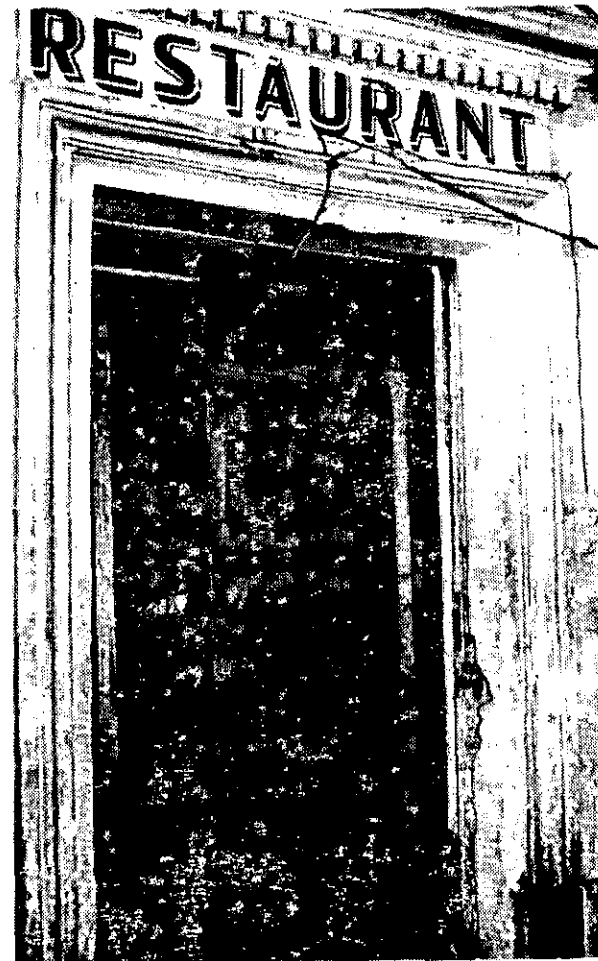
FOTOGRAFIA No. 29

El ingreso a un restaurante en el extremo Este , muestra el deterioro y falta de mantenimiento que se le da al edificio.(ver fotografia 29.)

En su interior, el restaurante que funciona en el ala Sur se encuentra deteriorado, así como la pensión y los apartamentos. (ver fotografías 29, 30 y 31.)

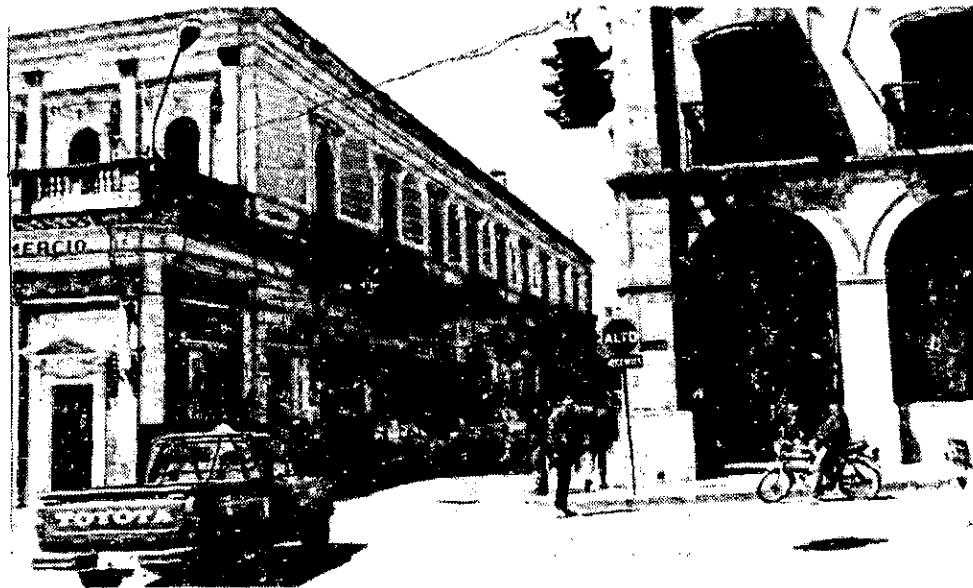
FOTOGRAFIA No. 32

El ala Norte se encuentra en mejores condiciones, aunque ha perdido elementos originales que eran parte de la riqueza del edificio, sus instalaciones y áreas se mantienen en buen estado, han sufrido remodelaciones por no dejar caer en deterioro el inmueble.

Se evidencia, sin embargo, la falta de una supervisión adecuada de personas idóneas para conservar elementos, detalles, pinturas murales, etc. que son la riqueza del edificio.(ver fotografías 32 y 33).

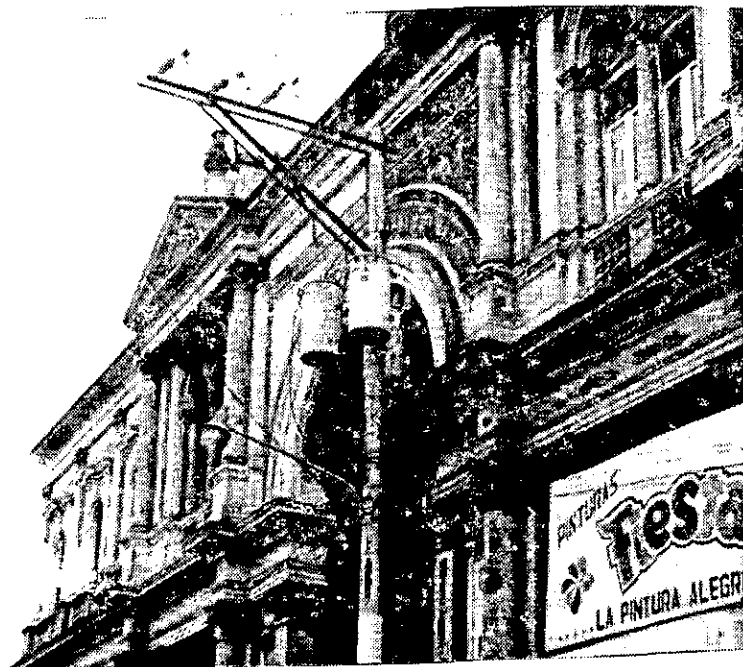
FOTOGRAFIA No. 34

Deben observarse las instalaciones inadecuadas de la Empresa Eléctrica Municipal en el extremo oeste del inmueble.(ver fotografía 34.)

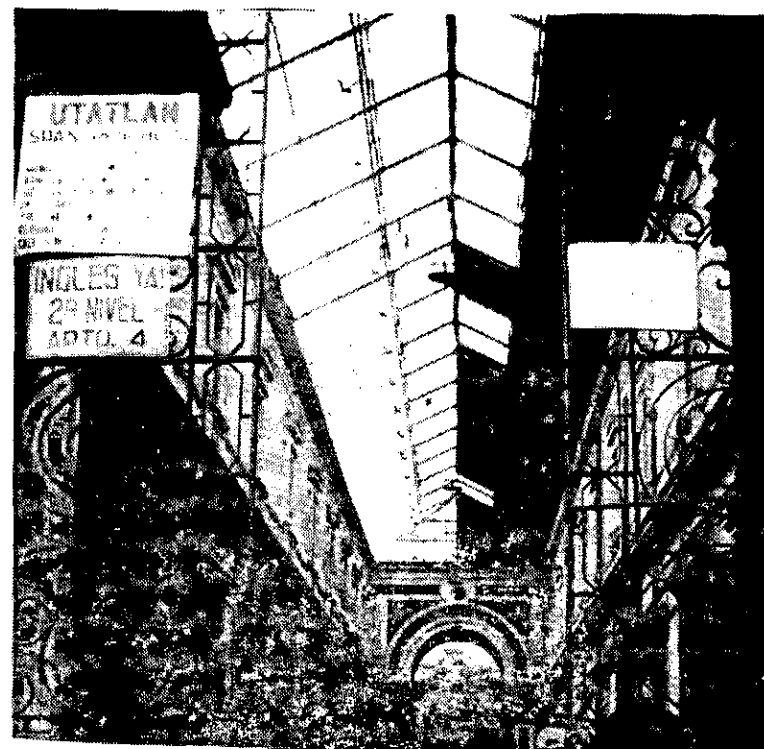
FOTOGRAFIA No. 35

En lo que respecta a la cubierta del ala Sur si deben mencionarse las tijeras de madera por un deterioro marcado.
