LA ARQUITECTURA DE ENRIQUE MENALDO 1,898-1,930

Análisis, valorización y propuesta de restauración

Tesis presentada a la Junta Directiva de la Facultad de Arquitectura.

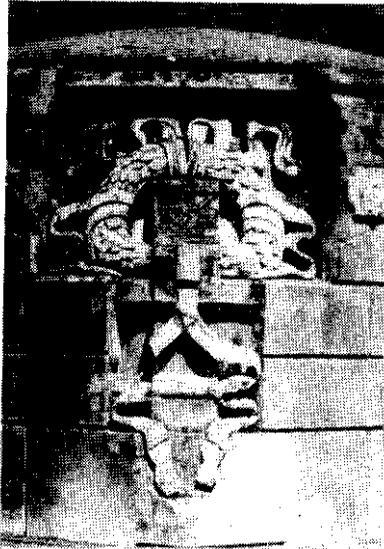
ILUSTRACION No. 16
Detalle de la guirnalda. Arquitectura funeraria.
Uno de los trabajos más elaborados de ornamentaria que aún se conservan en la capilla funeraria de una de las obras peculiares de Enrique Menaldo.

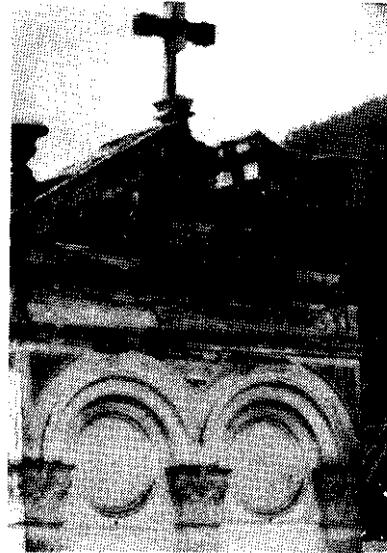
ILUSTRACION No. 17
Frontón partido y remates escultóricos.
Detalles típicos de la obra de Menaldo, obsérvese el trabajo a estuco de finísimas molduras circulares.

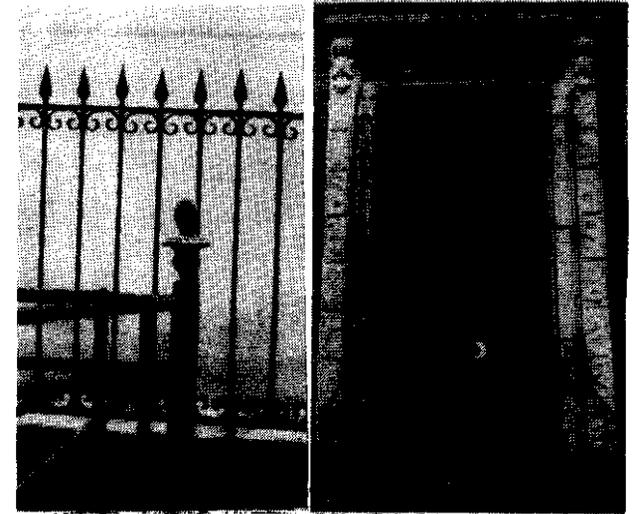
ILUSTRACIONES Nos. 24y25
DETALLES DE HIERRO FORJADO
Ya como baranda, balcón o verja, encuentra un uso muy difundido en la obra de Menaldo. Tanto en la Arquitectura Funeraria como en la habitacional. Las ilustraciones muestran la diversidad de aplicaciones

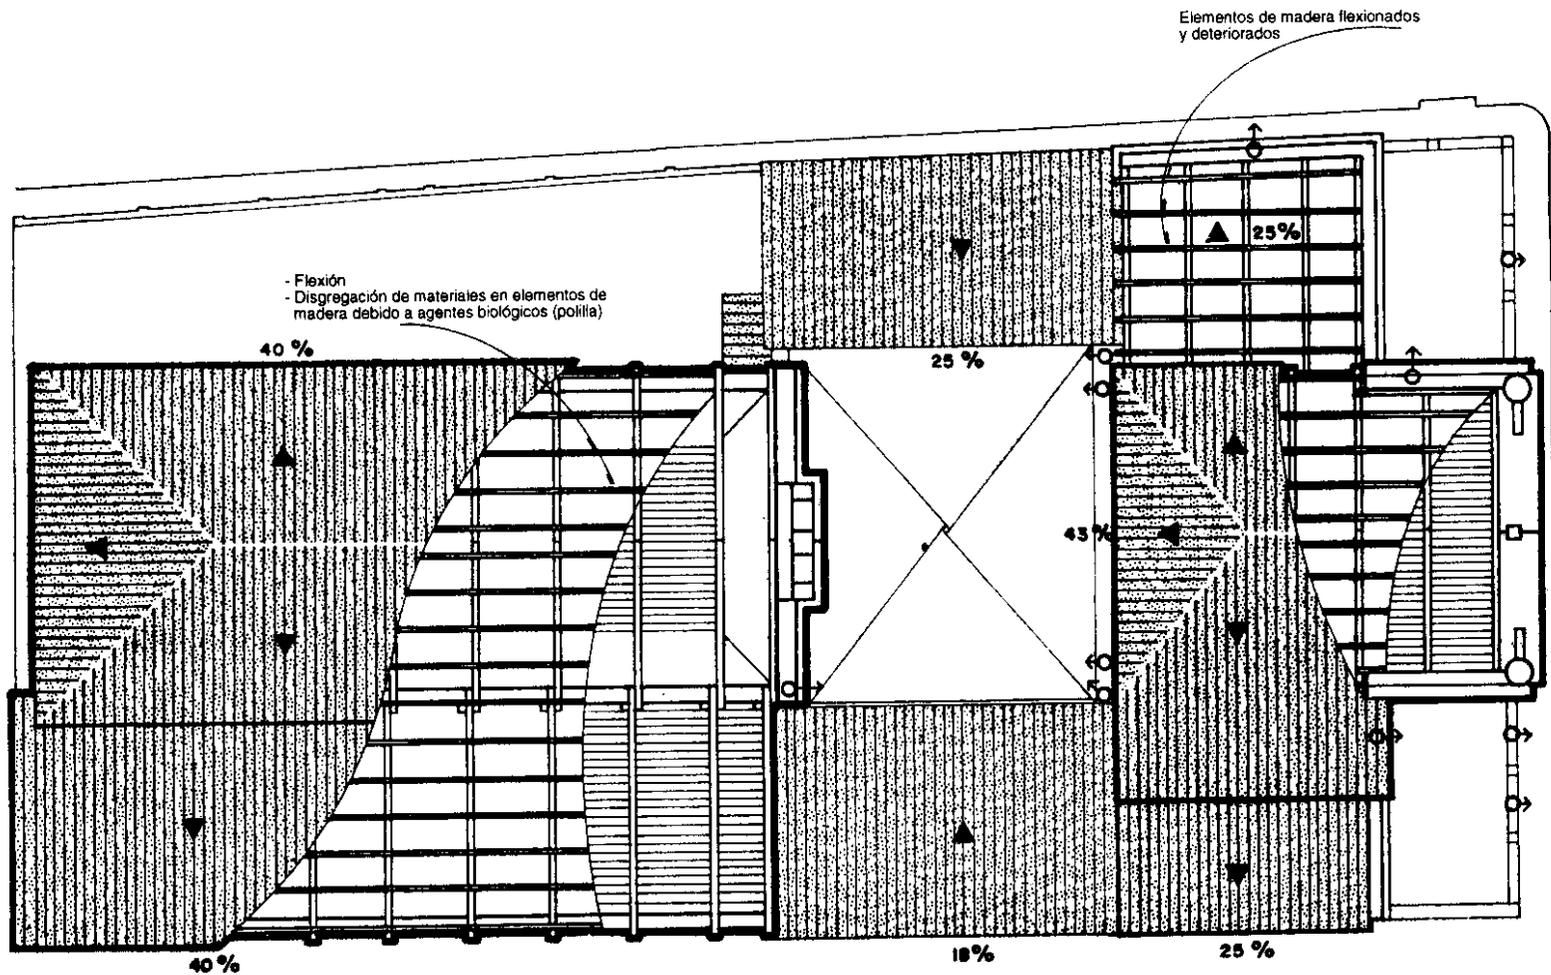
- Flexión
- Disgregación de materiales en elementos de madera debido a agentes biológicos (polilla)

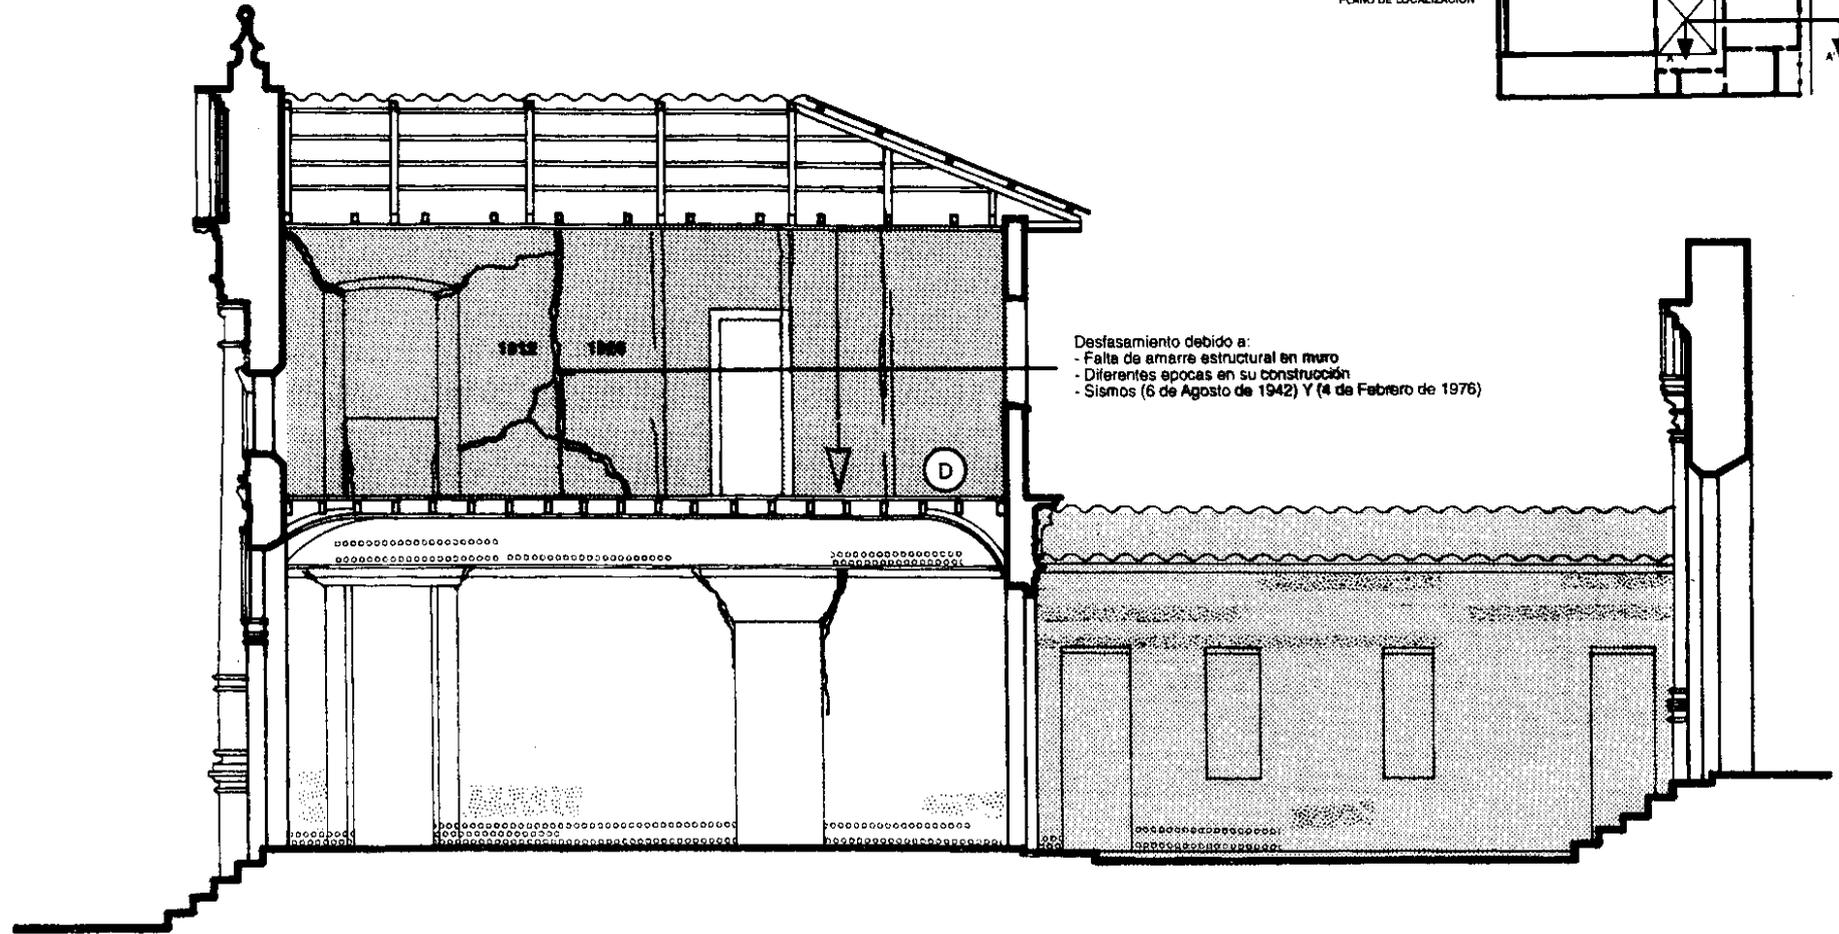
Desfasamiento debido a:
 - Falta de amarre estructural en muro
 - Diferentes épocas en su construcción
 - Sismos (6 de Agosto de 1942) Y (4 de Febrero de 1976)

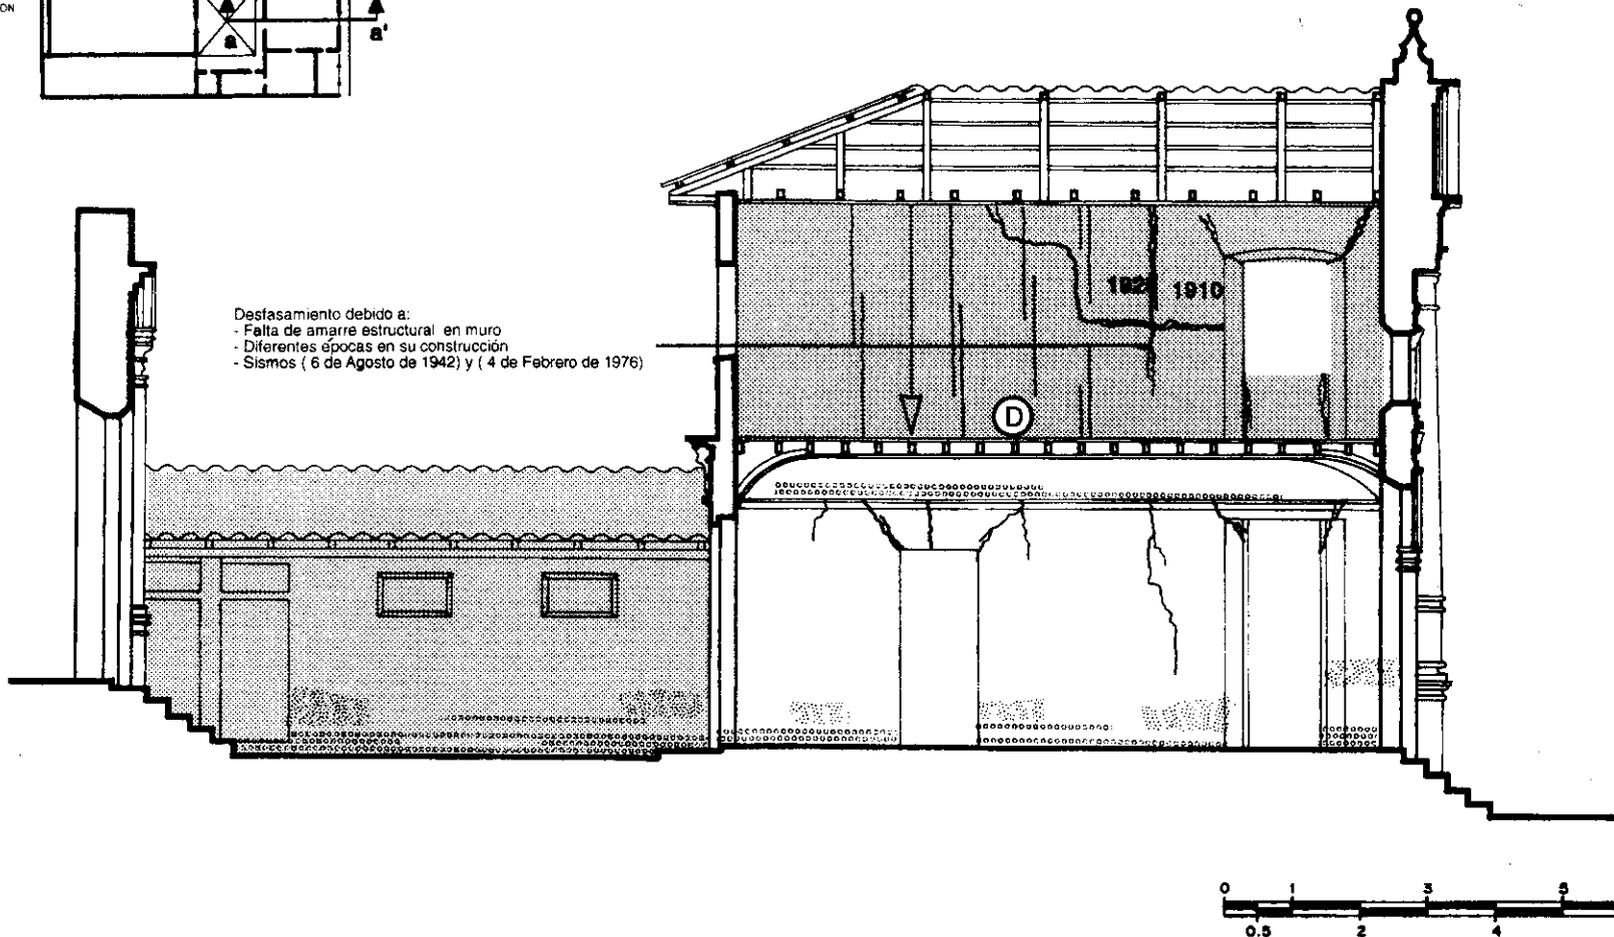
Desfasamiento debido a:
 - Falta de amarre estructural en muro
 - Diferentes épocas en su construcción
 - Sismos (6 de Agosto de 1942) y (4 de Febrero de 1976)

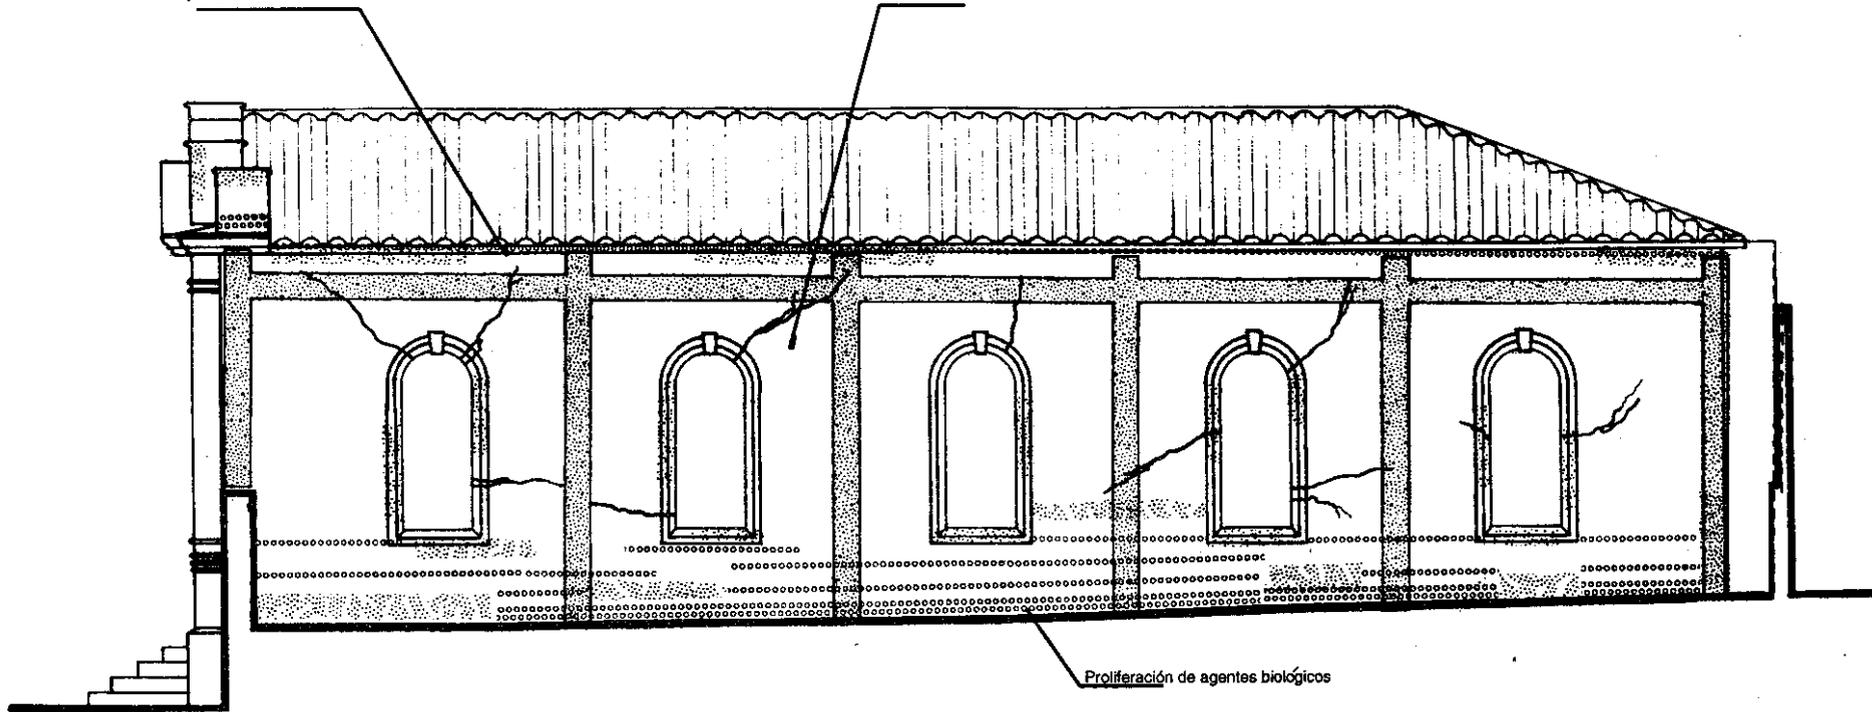
Proliferación de agentes biológicos

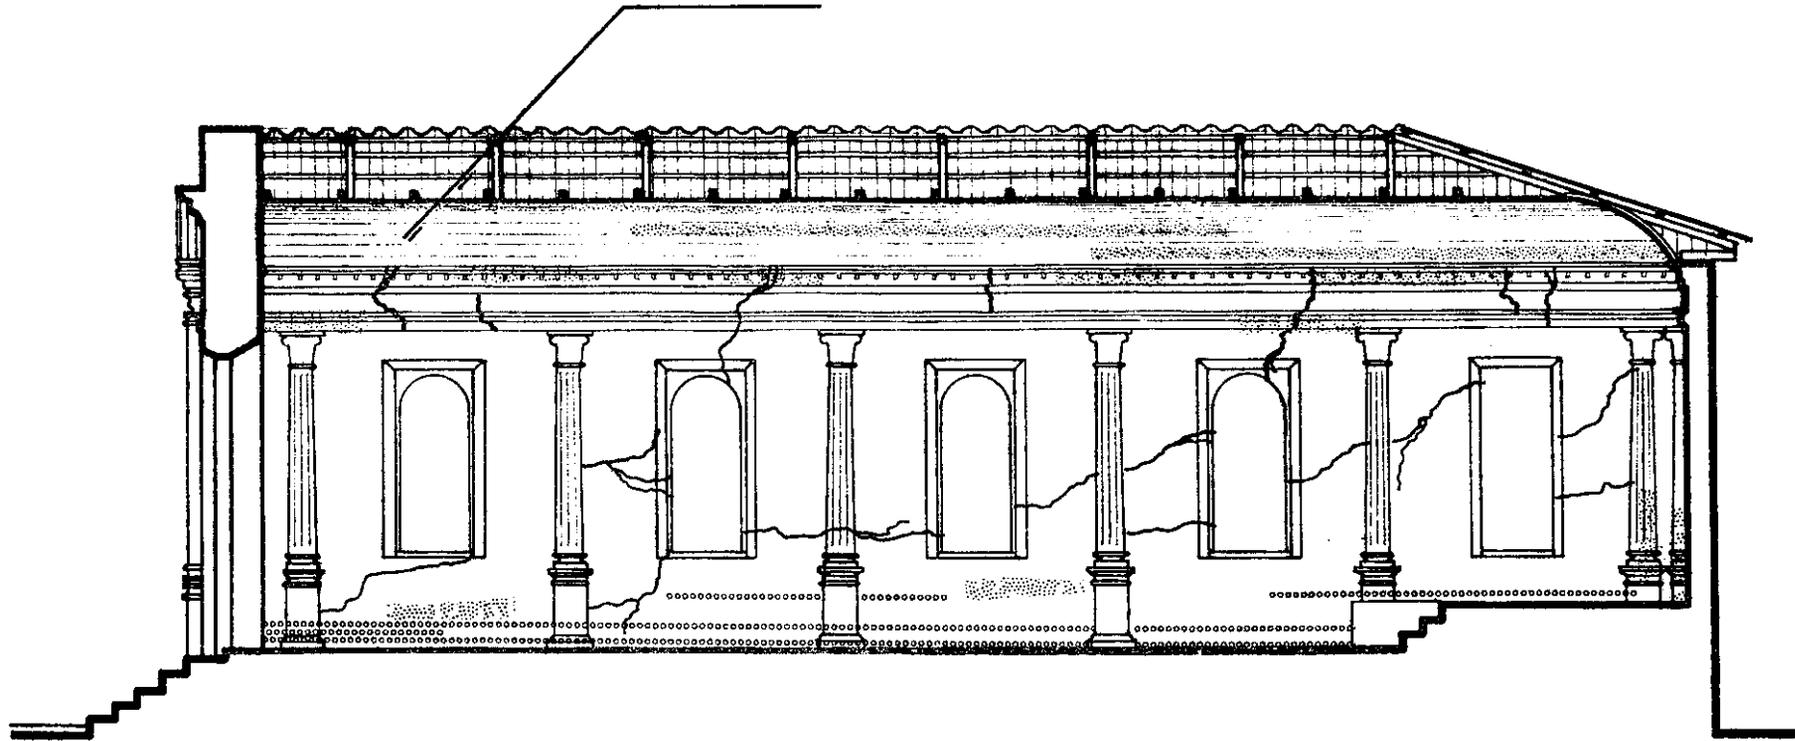
**SECCION A-A' TEMPLO
ESTADO ACTUAL**

Disgregación de material en elementos de madera debido a agentes biológicos (polilla)

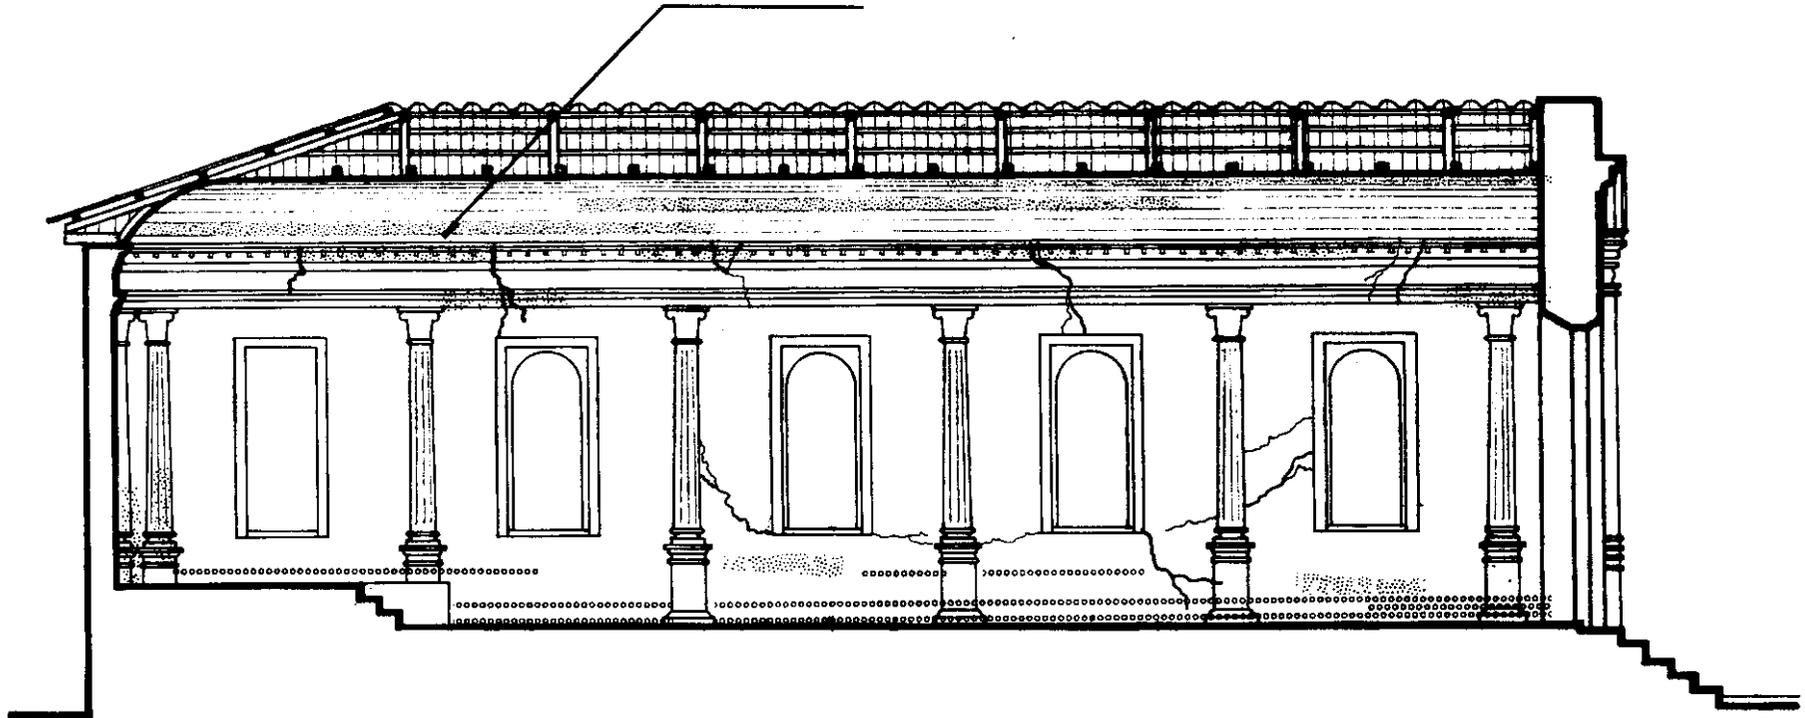
**SECCION a-a' TEMPLO
ESTADO ACTUAL**

Disgregación de material en elementos de madera debido a agentes biológicos (polilla)

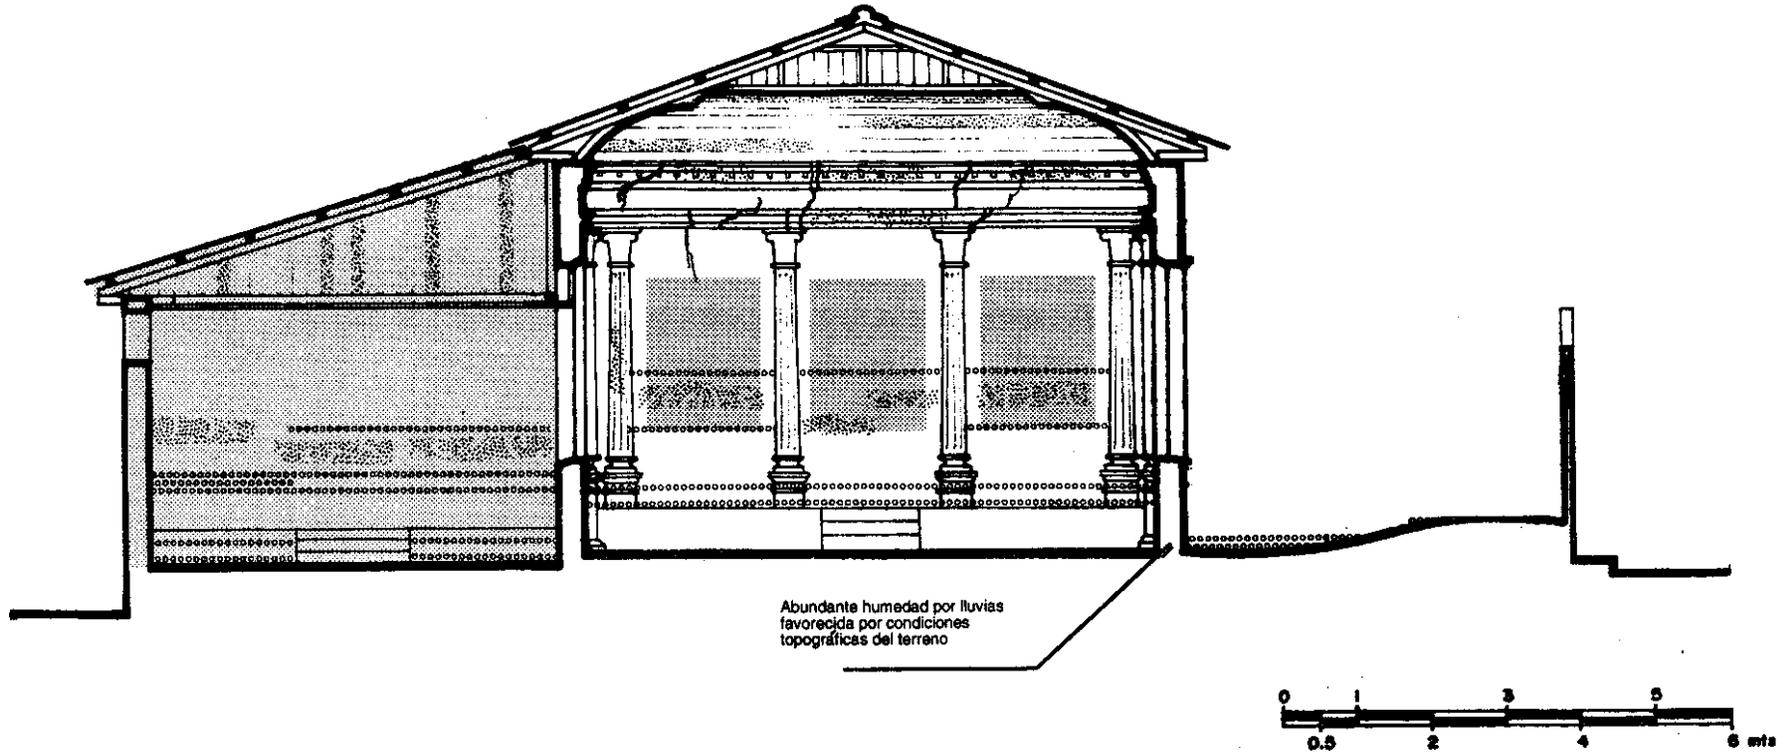
Abundante humedad por lluvias favorecida por condiciones topográficas del terreno

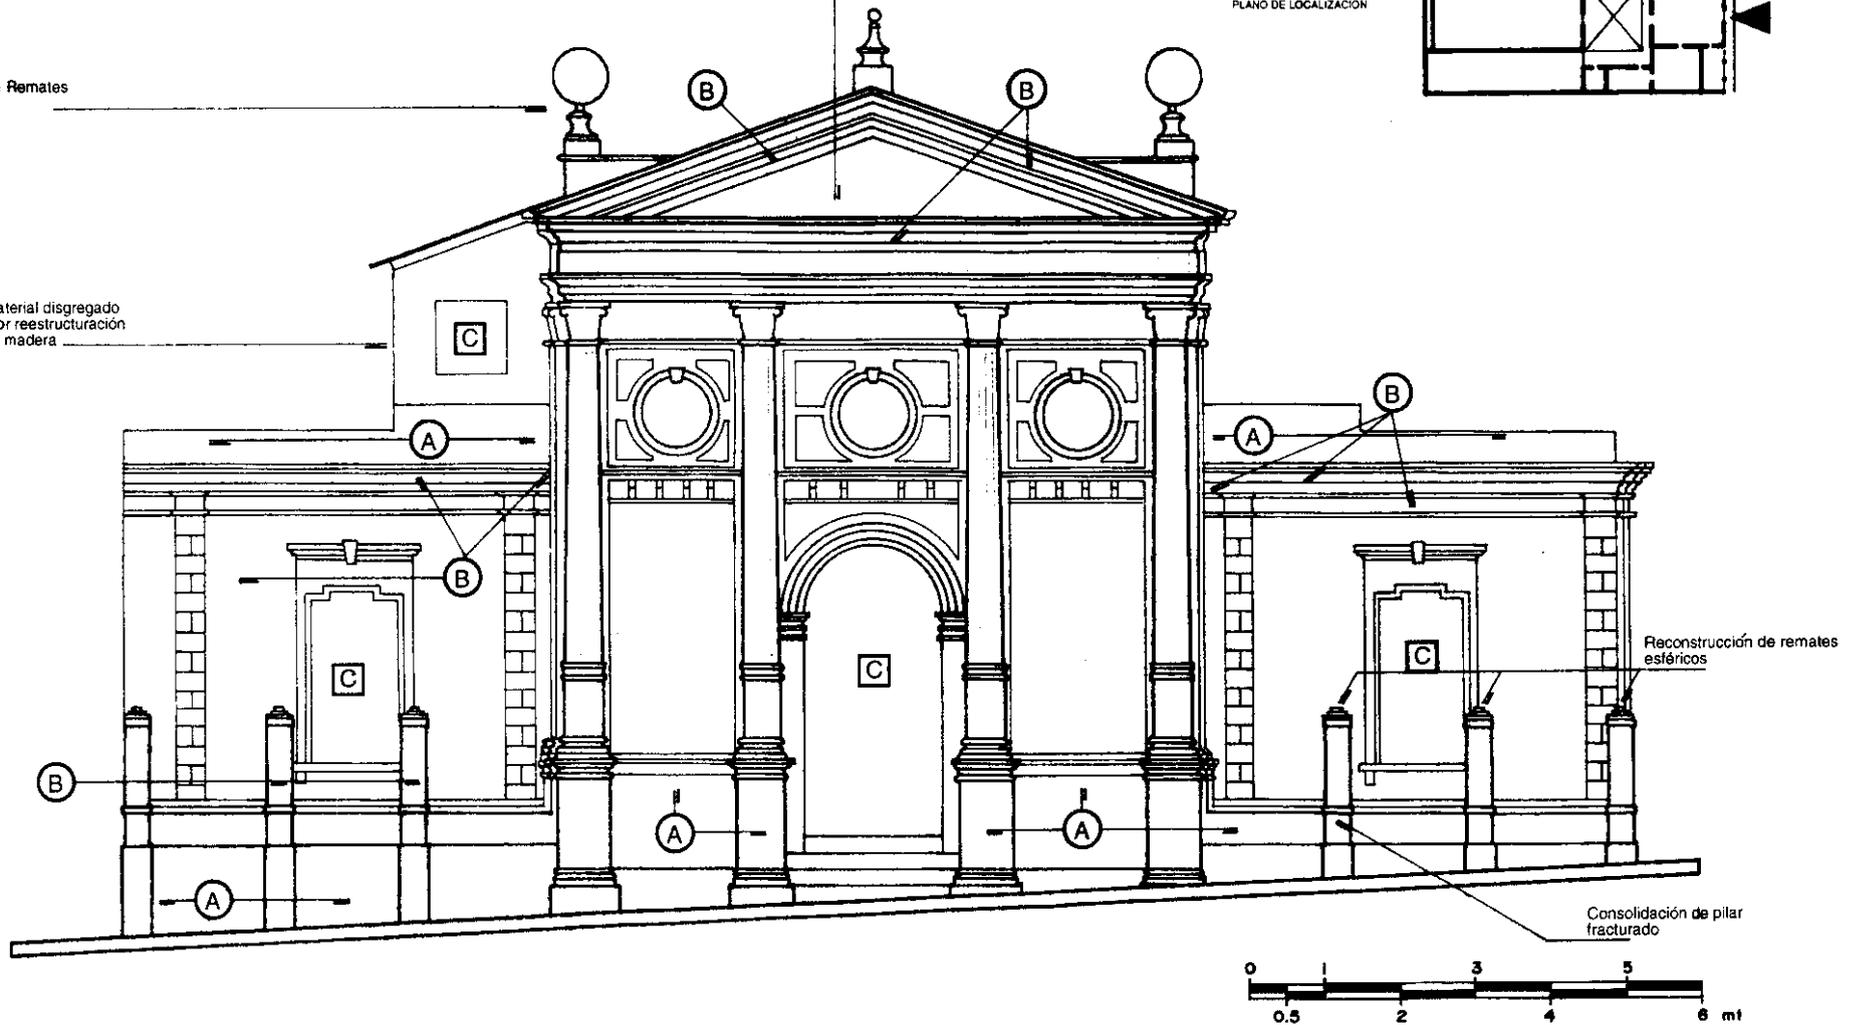
FACHADA ESTE FRONTISPICIO EXTERIOR INTERVENCIONES

- Liberación de material disgregado
- Consolidación por reestructuración en elementos de madera

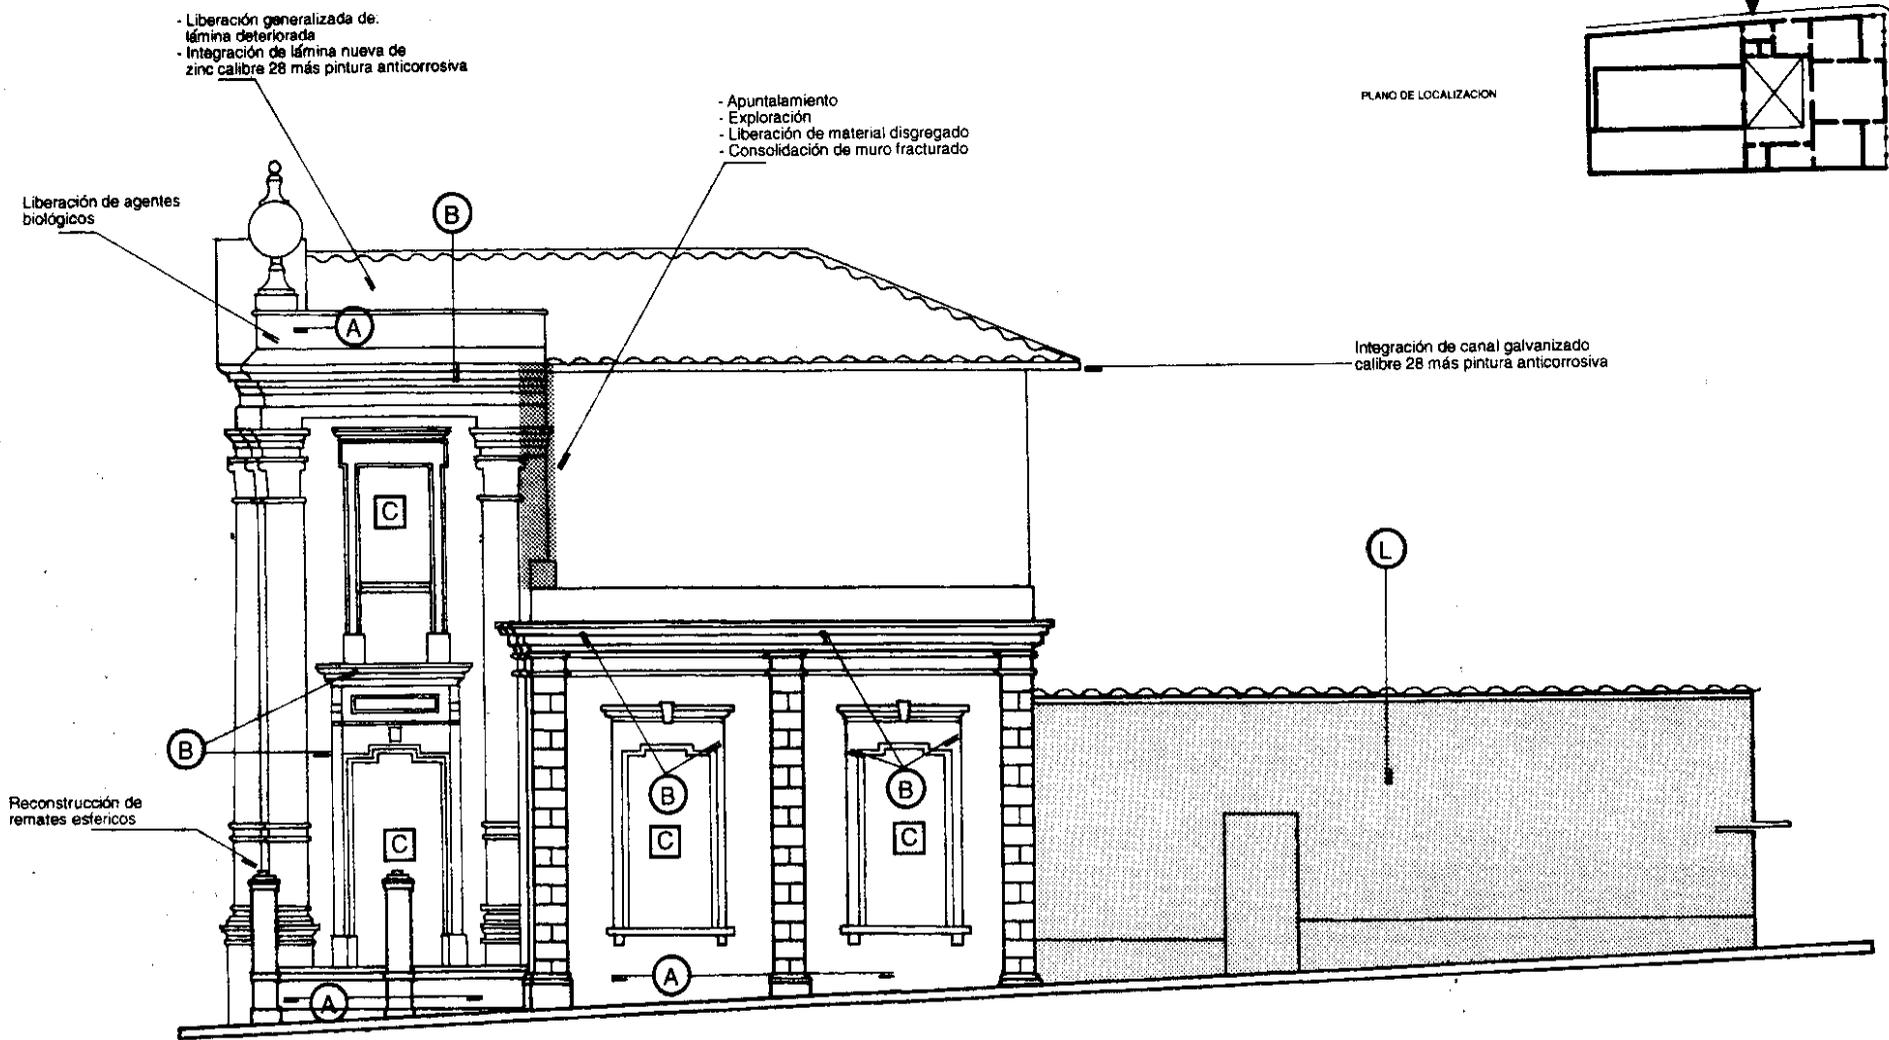
- Liberación generalizada de lámina deteriorada
 - Integración de lámina nueva de zinc calibre 28 más pintura anticorrosiva

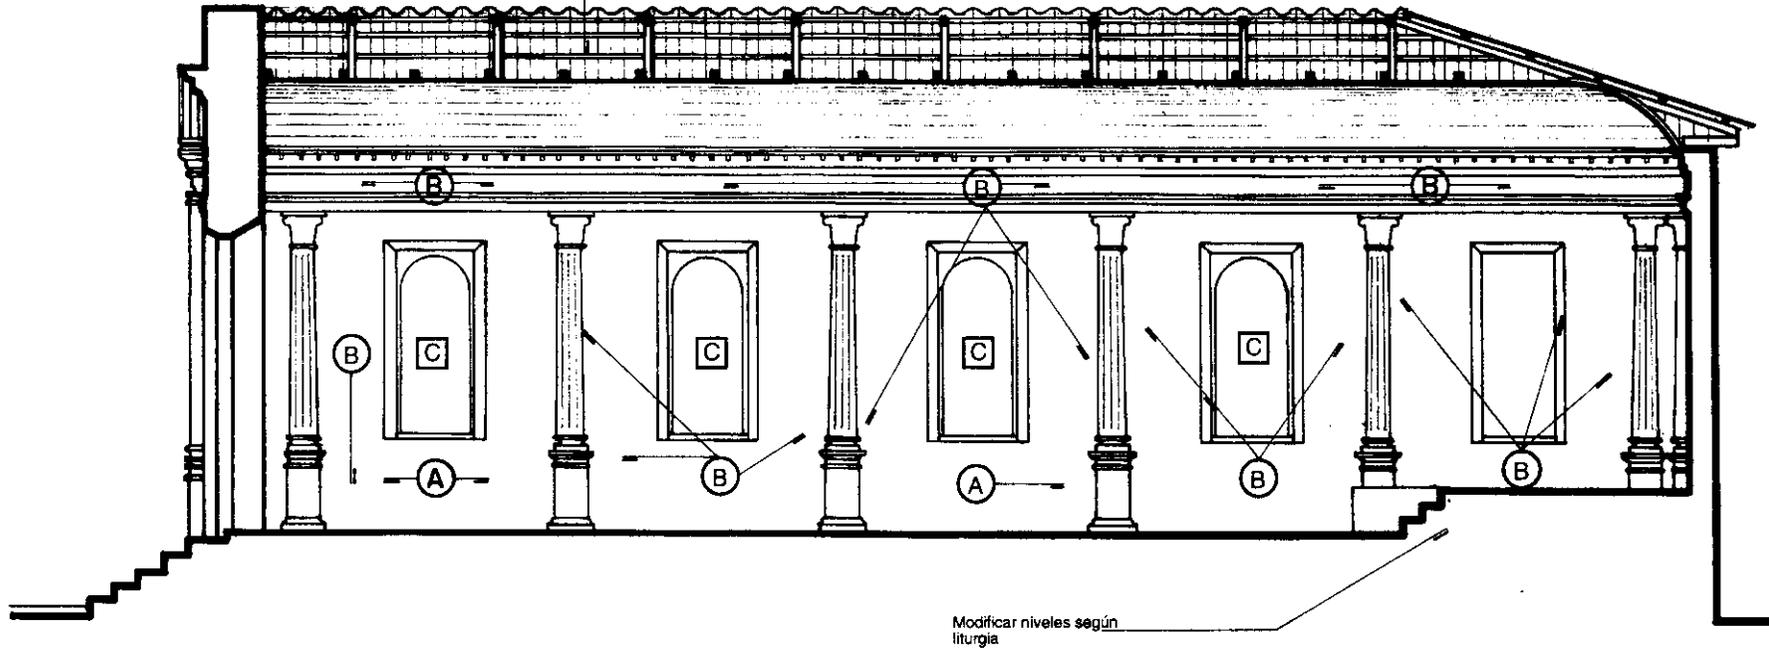
SECCION POR A-A' TEMPLO INTERVENCIONES

- Liberación de elementos deteriorados
- Reestructuración de cubierta
- Ver detalle en plano No. 44

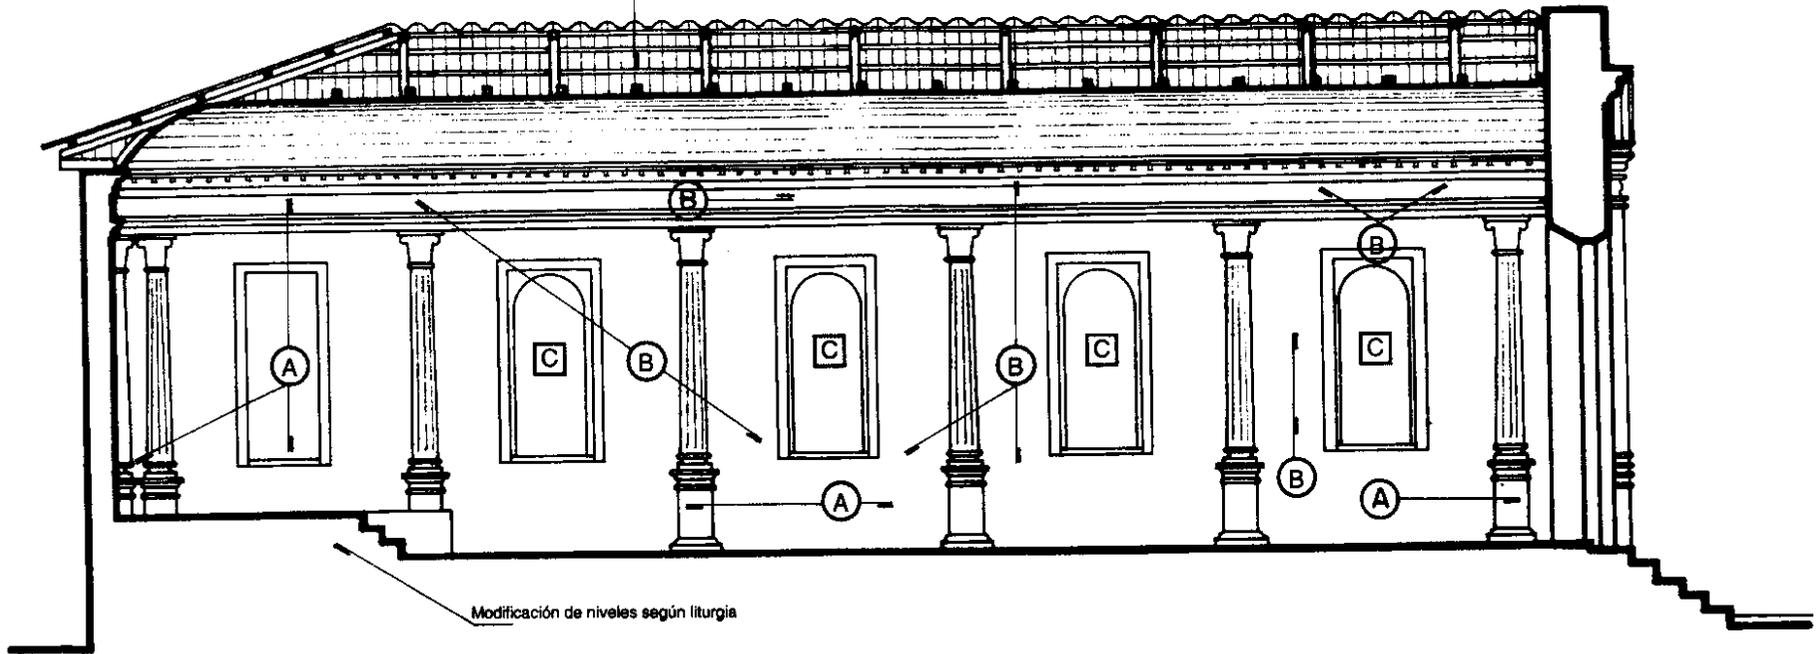
SECCION POR a-a' TEMPLO INTERVENCIONES

- Liberación de elementos deteriorados
 - Reestructuración de cubierta ver detalle en plano No. 44

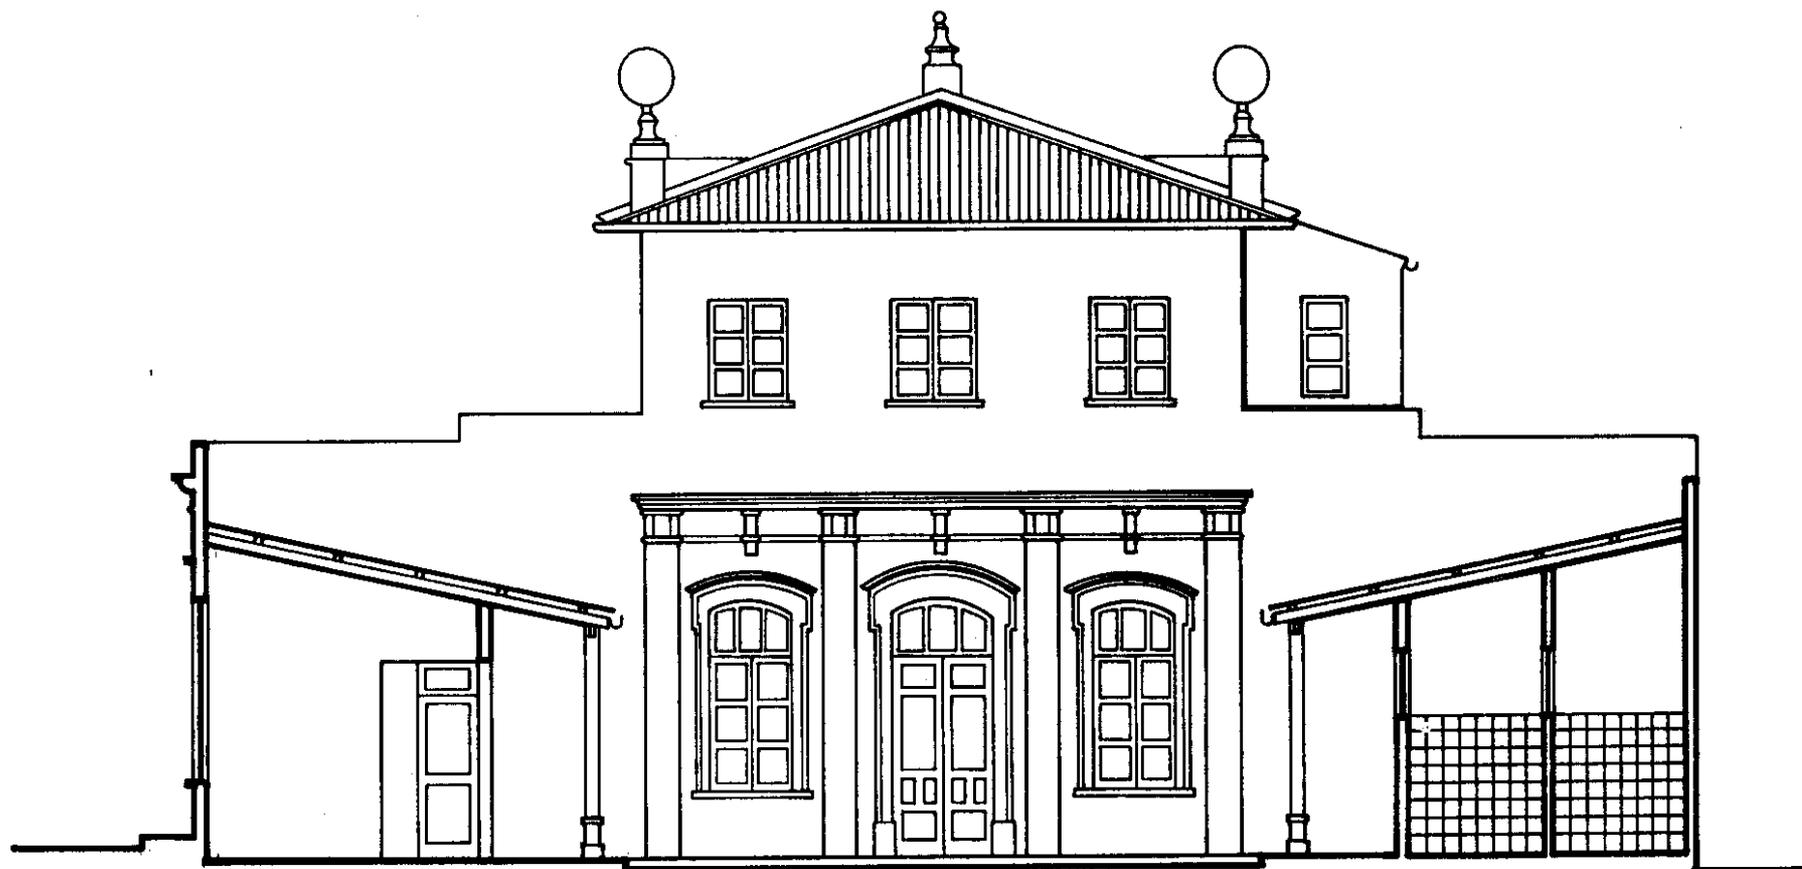
Universidad de San Carlos Facultad de Arquitectura	Proyecto: Restauración "Logia Masónica"	Plano de: PROPUESTA	Fecha: Agosto 1992	53 57
Tesis de Grado Velásquez & Santisteban	Localización: Casco Urbano Zona 4, San Marcos	Fuente: Elaboración Propia	Escala: Indicada

SECCION POR D-D'
GUARDIANA Y S. SANITARIOS
FACHADA OESTE FRONTISPICIO (3)
RESTAURADA
INTERIOR
