**UNIVERSIDAD DE SAN CARLOS DE GUATEMALA
FACULTAD DE ARQUITECTURA**

**VALORIZACION DEL ENTORNO INMEDIATO A LA ERMITA DE
CONCEPCION "LA CONQUISTADORA"
SALCAJA, QUETZALTENANGO**

**TESIS PRESENTADA A LA JUNTA DIRECTIVA
DE LA FACULTAD DE ARQUITECTURA**

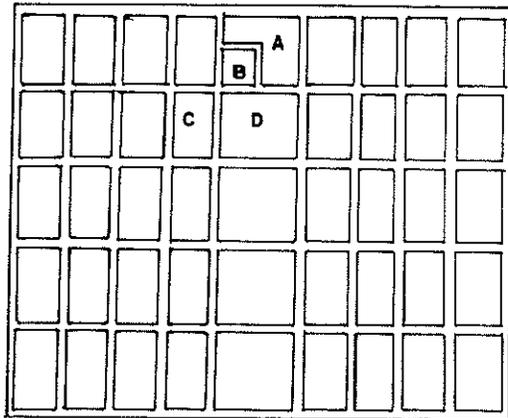
- A= IGLESIA de CONCEPCION LA CONQUISTADORA
- B= CASA PARA EL CURA
- C= CABILDO
- D= PLAZA

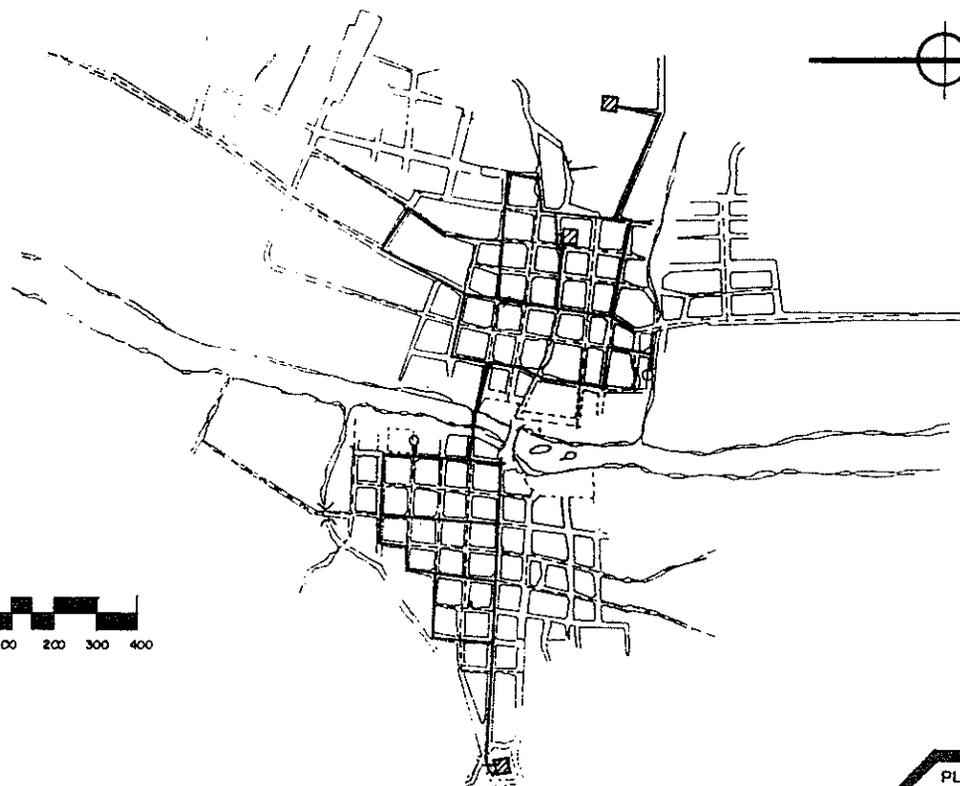
- TUBERIA PRINCIPAL
- - - TUBERIA SECUNDARIA
- ▨ TANQUE
- POZO

Salcajá inició trámites para la introducción de agua en 1,893, pero fue hasta 1966 que el INFOM logró concluir el proyecto; fue hasta 1,975 cuando se inauguró la extensión de agua potable a los barrios aledaños a la cancha de football (zona 4). La tubería utilizada era de hierro fundido con diámetros que varían desde 1 1/2" hasta 6". Recientemente se amplió la red hacia las orillas del pueblo, utilizando tubería PVC de 2" de diámetro (Ver plano No. 7)

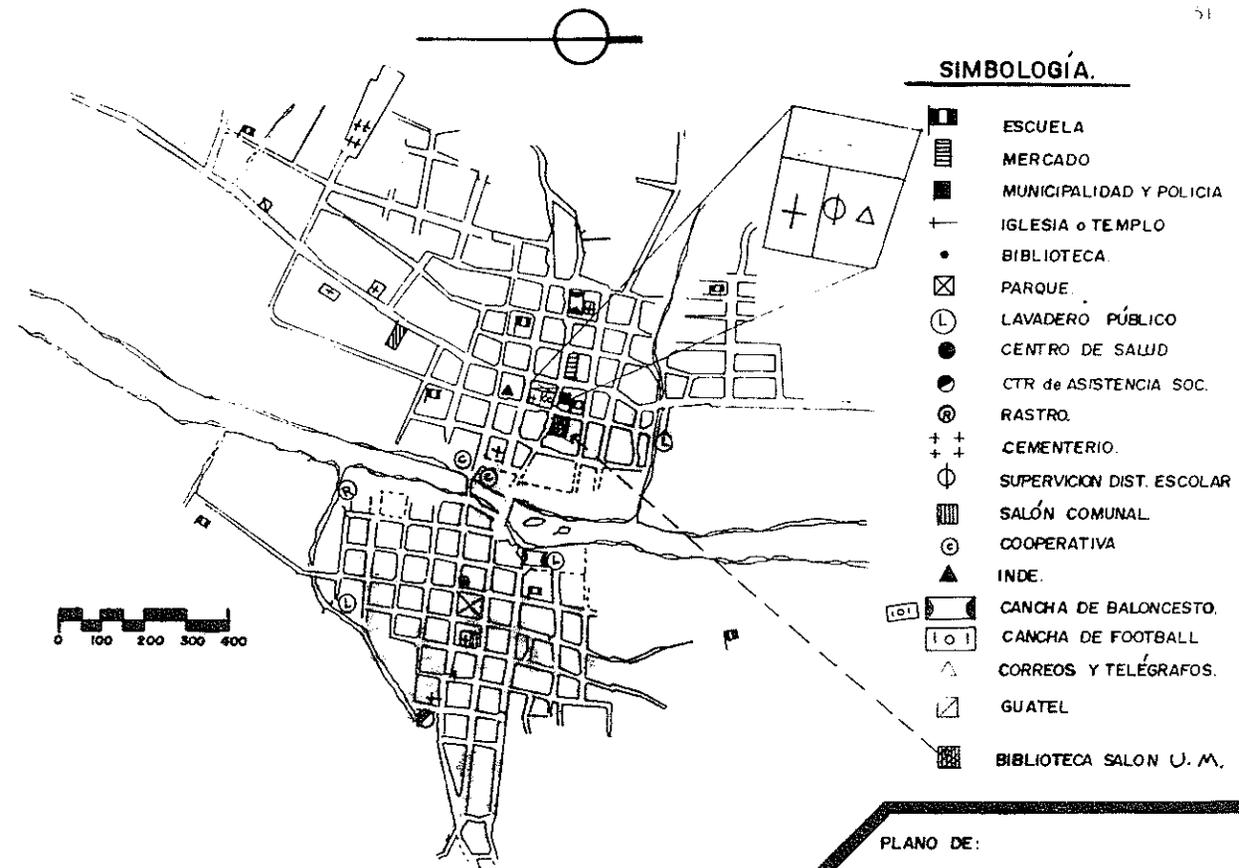
- ESCUELA
- ▨ MERCADO
- MUNICIPALIDAD Y POLICIA
- + IGLESIA o TEMPLO
- BIBLIOTECA
- ⊠ PARQUE
- ⊙ LAVADERO PÚBLICO
- CENTRO DE SALUD
- CTR de ASISTENCIA SOC.
- ⊙ RASTRO
- + + CEMENTERIO
- ⊙ SUPERVISION DIST. ESCOLAR
- ▨ SALÓN COMUNAL
- ⊙ COOPERATIVA
- ▲ INDE.
- ⊠ CANCHA DE BALONCESTO.
- ⊠ CANCHA DE FOOTBALL
- △ CORREOS Y TELÉGRAFOS.
- ⊠ GUATEL
- ▨ BIBLIOTECA SALON U. M.

3.4 EQUIPAMIENTO URBANO EXISTENTE (Ver Plano No. 10)

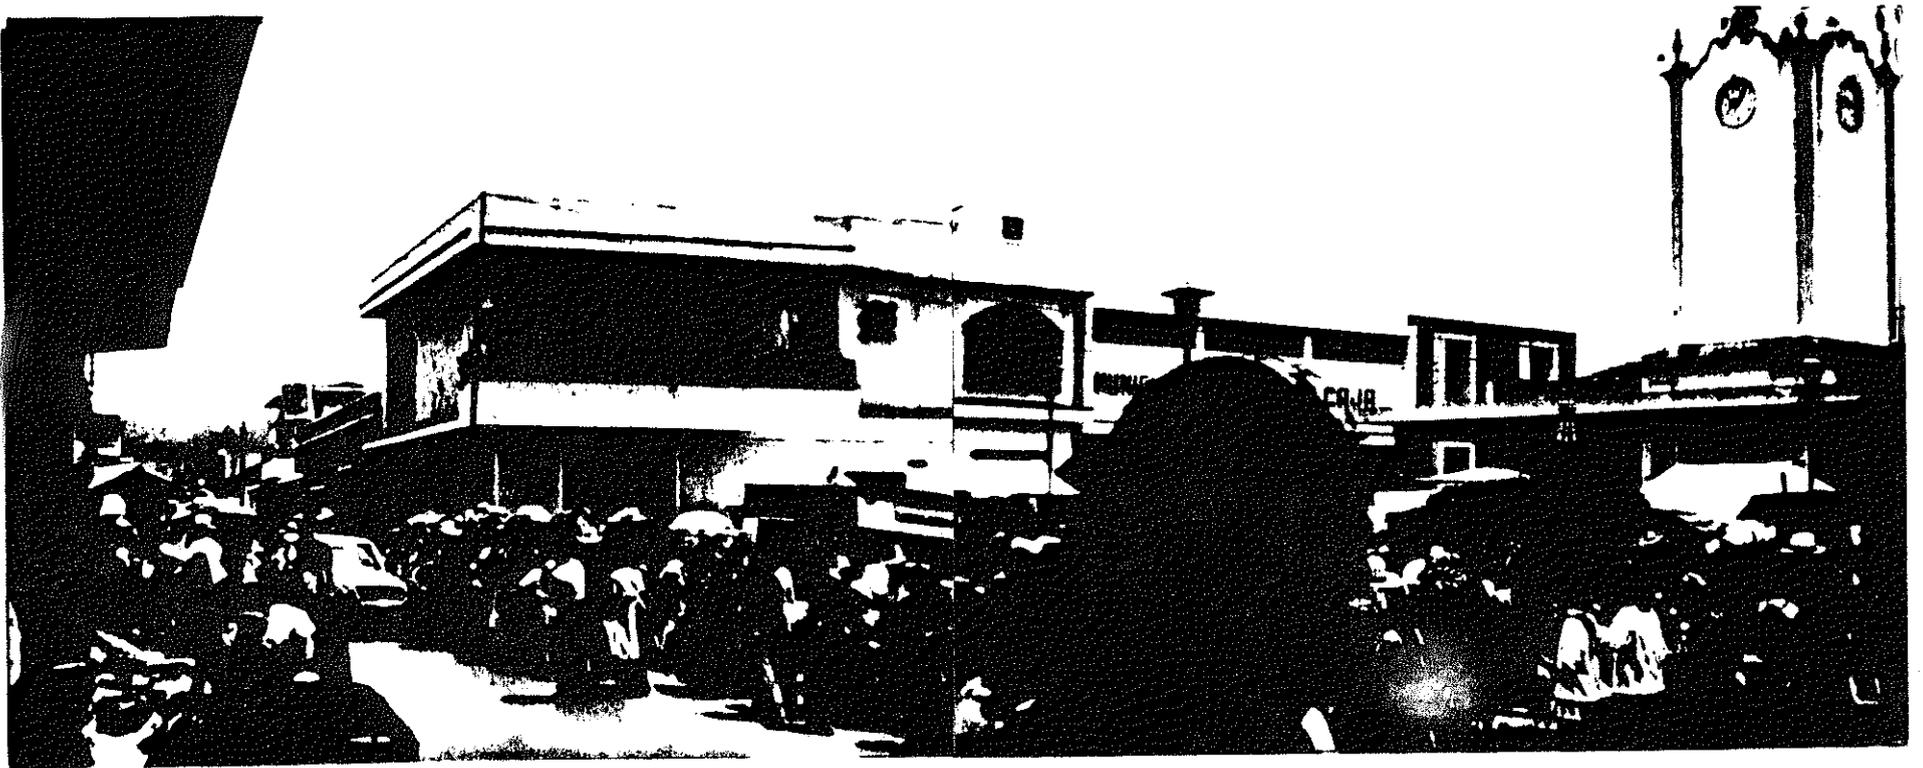
CENTRO DE LA CIUDAD, "BARRIO SAN LUIS"

Muestra las características del deterioro de elementos constructivos con la apropiación de otra arquitectura no local

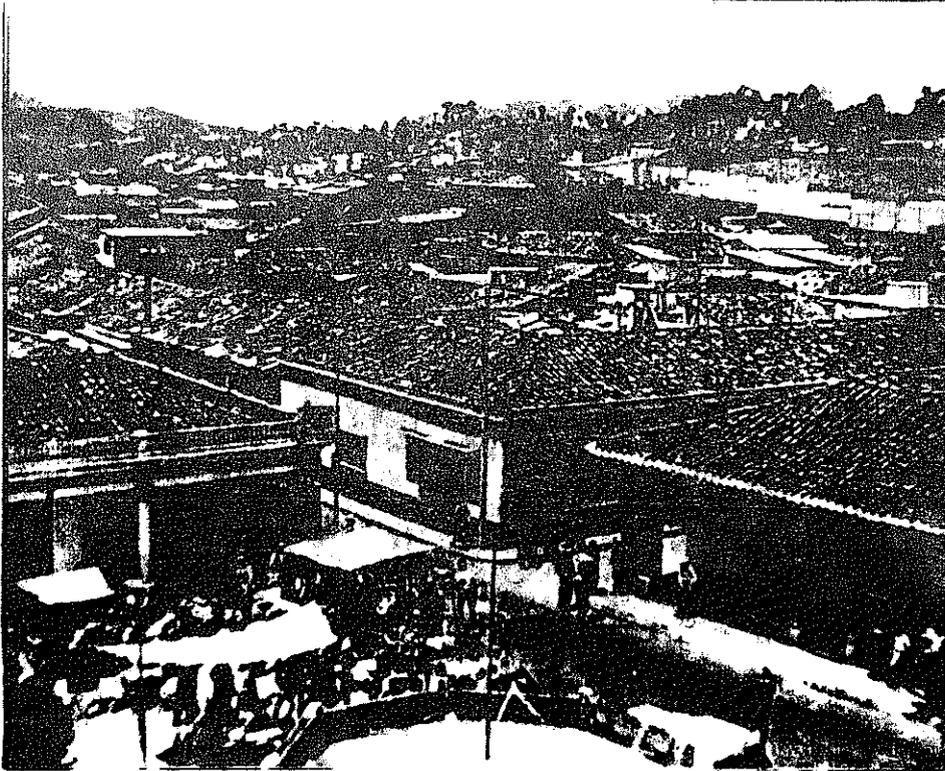
**BARRIO SAN LUIS**

Muestra la existencia de elementos
constructivos de orden antiguo que
aun sin destruir

Muestra la presencia de
materiales de construcción
locales aún vigentes51

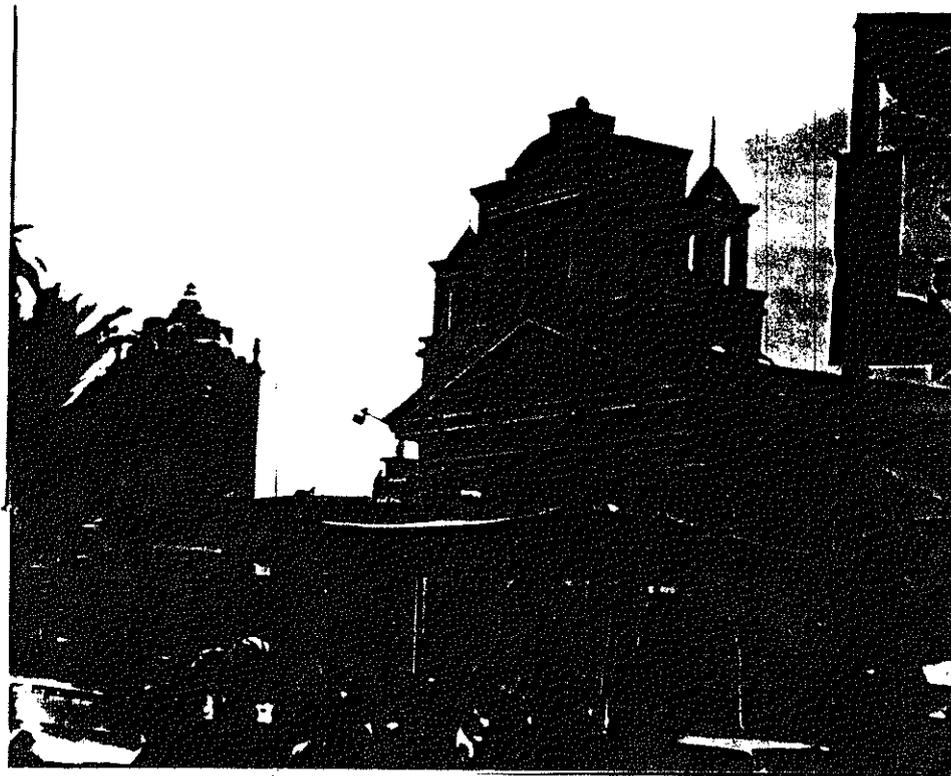
**BARRIO DE SAN LUIS**

Muestra la presencia de
elementos constructivos
contemporáneos en contraste con
construcciones antiguas como lo
es el actual mercado

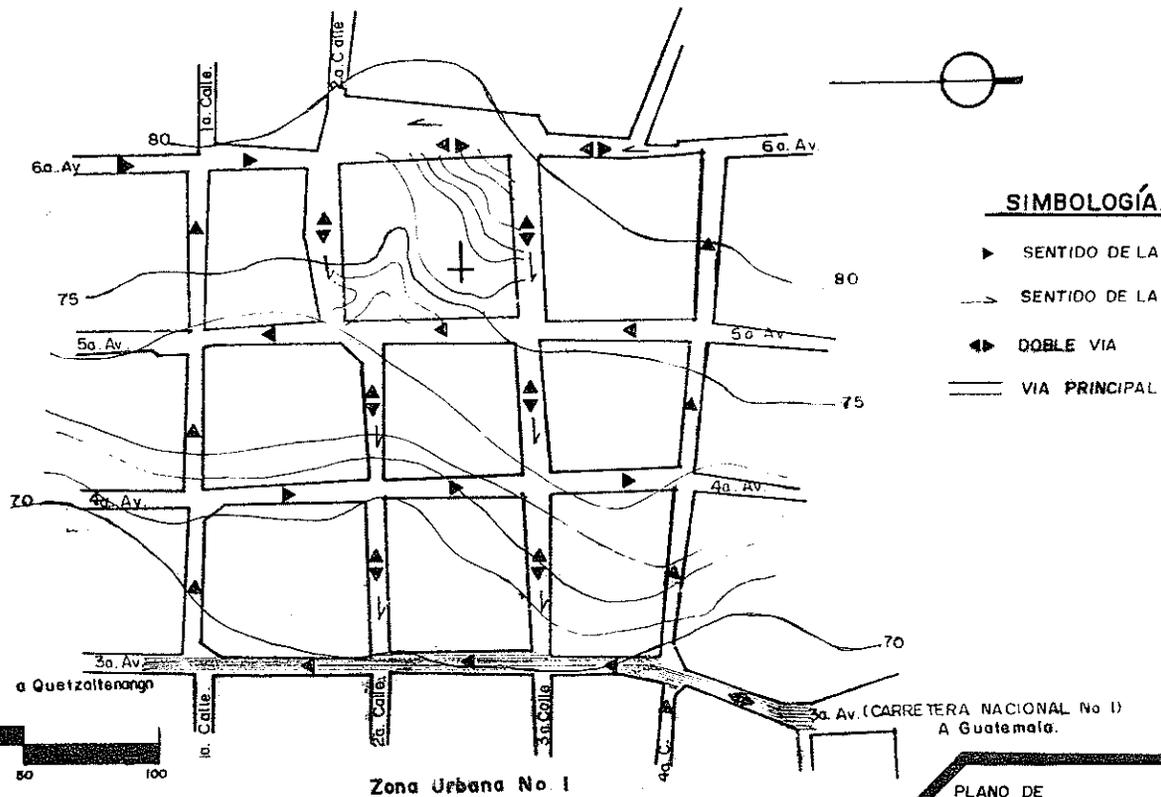
PLANO DE
VIALIDAD Y TOPOGRAFIA

Según se aprecia en el plano, el 90% de las viviendas son de un solo nivel, por lo que no son significativas en número las construcciones de dos o tres niveles. Sin embargo, cinco de las siete de estas construcciones, mayores de 1 nivel, se encuentran

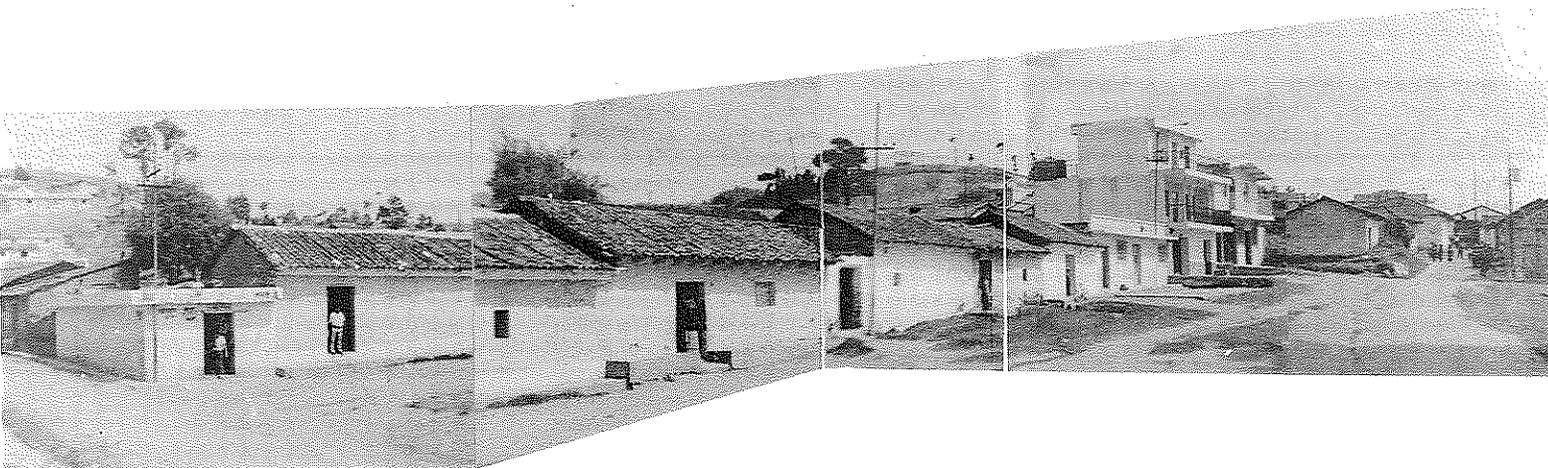
6a. AVENIDA, FACHADA ORIENTE

Se observa una parcial homogeneidad volumétrica, la cual es interrumpida por construcciones modernas en contraste con la arquitectura doméstica del área.
Se muestra la presencia de postes de alumbrado público como elementos de contaminación visual. (Ver análisis de cuadras en capítulo siguiente).

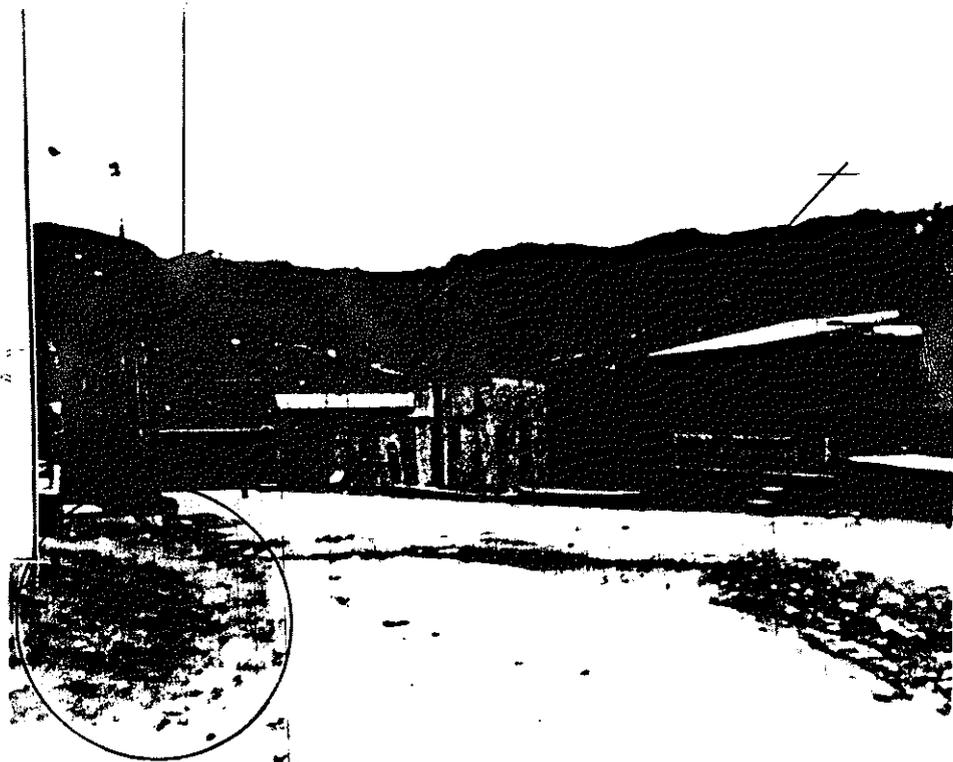
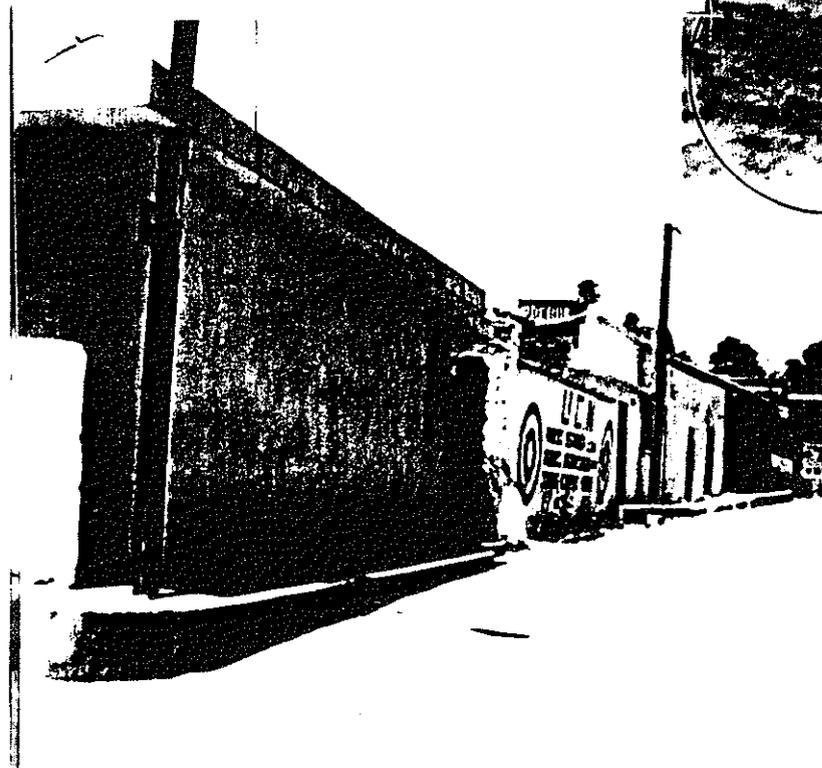
ESQUINA DE LA 6a. AVENIDA Y
 2a. CALLE.

Las esquinas mostradas constituyen apropiación de nuevas tecnologías constructivas ajenas al área como lo son el block visto como acabado final en muros y la losa plana como cubierta. Muestra también el mal estado de la calle por falta de mantenimiento. Marzo de 1990.
 Fotografía No. 15

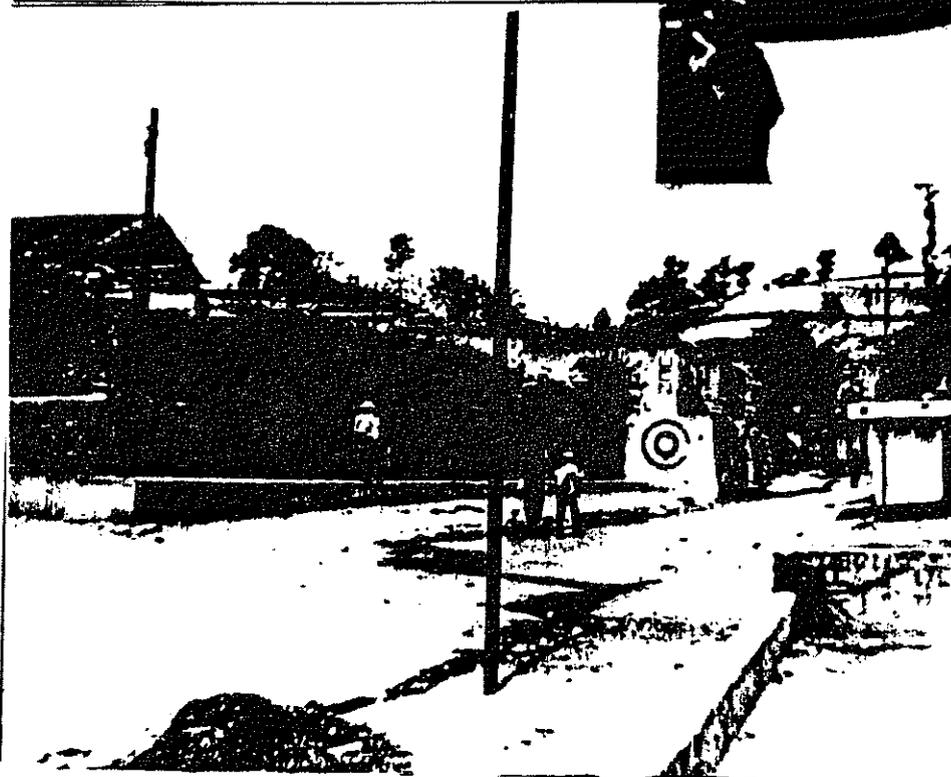
Fotografía No. 17

MISMA CUADRA, TOMA DE ORIENTE A PONIENTE
(Marzo de 1,990)

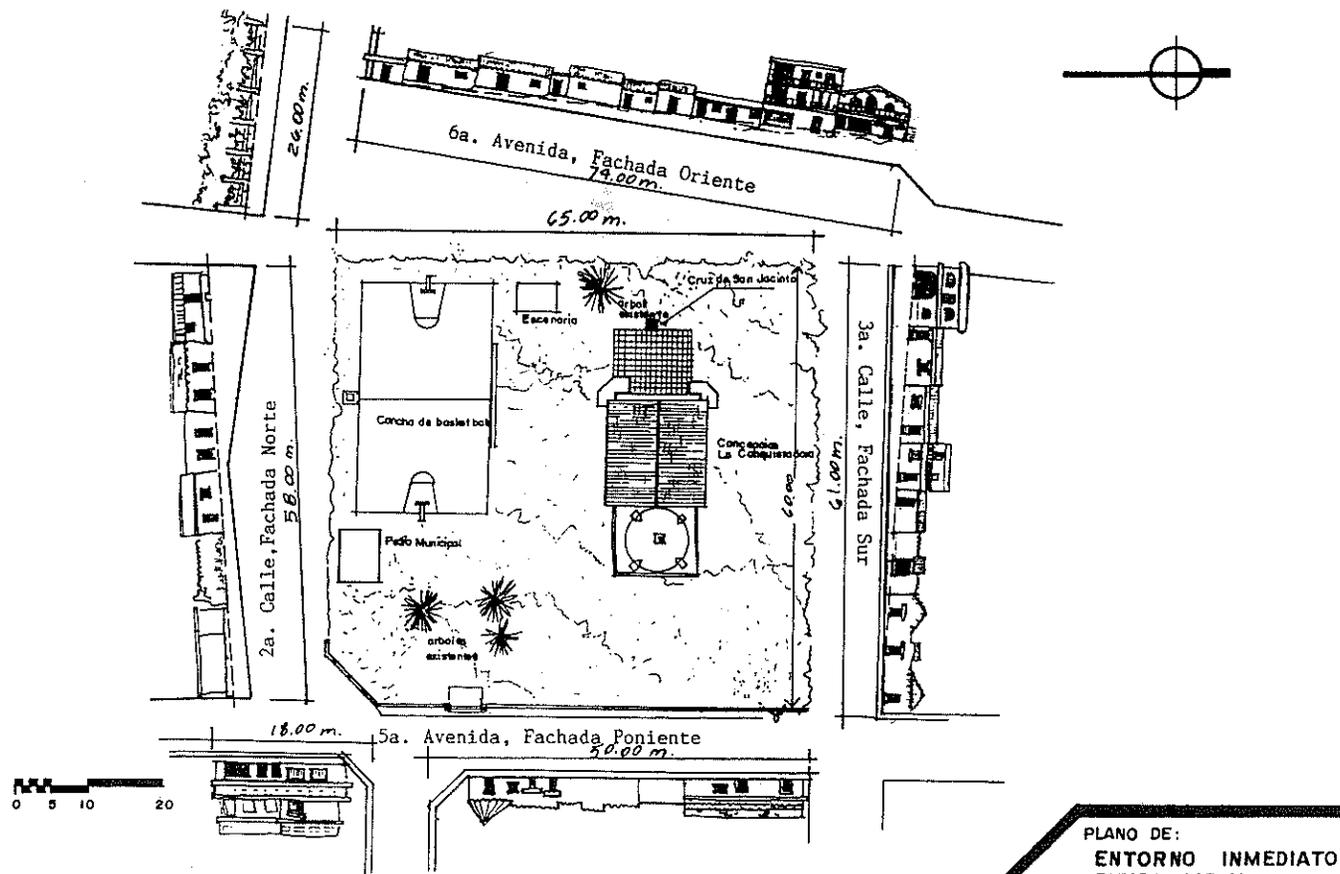
PLANO DE:
ENTORNO INMEDIATO
ESTADO ACTUAL

1	Alteración Conceptual: por el uso de materiales ajenos al área.					
2	Alteración Espacial: por sistemas constructivos ajenos al área.					
3	Alteración Físico: por humedad, hundimientos, grietas, desprendimiento de material, etc.					
4	Contaminación Visual: rótulos, postes de alumbrado público, cables de teléfono, propeganda					
1	cubierta	<u>Forma</u>	<u>Material</u>	<u>Remate</u>		
		a 1 agua	d teja	g alero		
		b 2 aguas	e lámina de zinc	h cornisa		
		c plana	f losa	i parapeto		
2	Recubrimiento	<u>Aplicación</u>	<u>Escales</u>	<u>Color</u>		
		a repello	d resaltado	i naranja		
		b R + C	e granceado	j Celeste		
		c visto	f de laja	k blanco		
			g pintado	l amarillo		
			h no tiene	m rosado		
				n verde		
				o zapote		
3	Puertas	<u>Forma</u>	<u>Marco</u>	<u>Material</u>	<u># de Hojas</u>	
		a	c resaltado	g madera	i 1 hoja	
		b	d dintel	h lámina	j 2 hojas	
			e liso		k 3 hojas	
			f de piedra		l 4 hojas

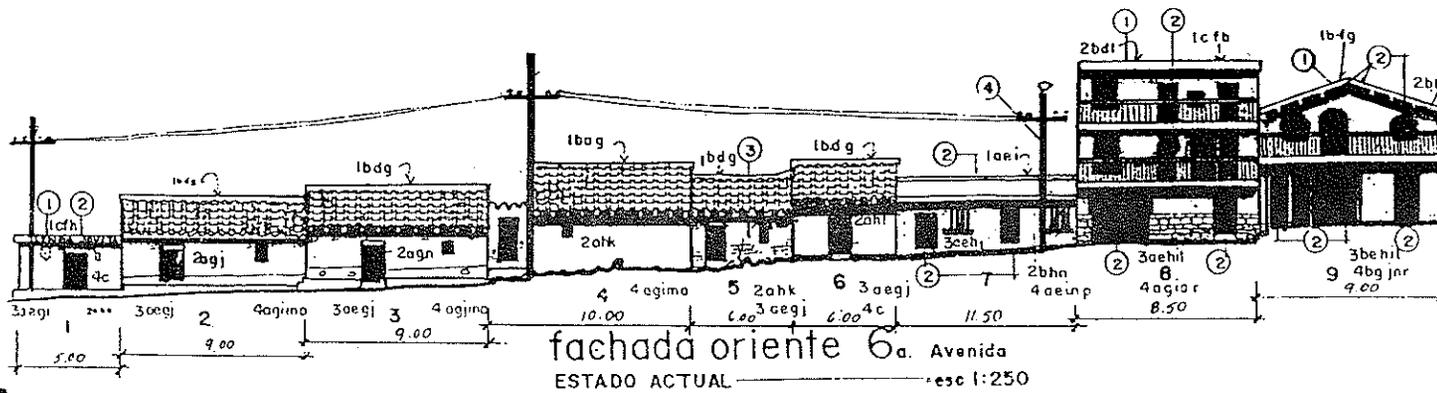
PLANO DE:
ANÁLISIS DE ALTERACIONES.
6a. AV. FACHADA ORIENTE.
FUENTE: PROPIA.

| ① ALTERACIÓN CONCEPTUAL. | 1 bdg CUBIERTA, forma/material/remate |

CUADRA/VIVIENDA	ELEMENTO	DESCRIPCION	DETERIORS			CONTAMINACION			CATEGORIA		
			CONCEPTUAL	ESPACIAL	FISICO	VISUAL	CAUSAS	PROPUESTA			
6a. A V E N I D A F A C	1	Cubierta (1) llosa (f) plana (c) con cornisa (h)	materiales ajenos al área	sistema constructivo ajeno al área		poste de a- lumbrodo pú- blico	extrinse- cas, nu- manas	integración de parapeto -instalación subterránea	IC		
		RECUBRIMIENTO (2)	repello (a) sin zócalo (h) color blanco(k)	--	--	--	--	--	--		
		puertas (3)	vano rectangular (a) marco liso (e) de madera (g) de 1 hoja (i)	--	--	--	--	--	--		
		ventanas (4)	SIN VENTANAS								
		H A D A O R I E N T E	2	Cubierta (1) de teja (d) con alero (g)	--	--	--	--	--	--	IA
				RECUBRIMIENTO (2)	repello (a) zócalo pintado (g) color celeste (j)						
				puertas (3)	vano rectangular (a) marco liso (e) de madera (g) de 2 hojas (j)						
				ventanas (4)	cuadradas (a) forjado (c) marco liso (g) proporción vertical (f) marco de madera (e) protección madera

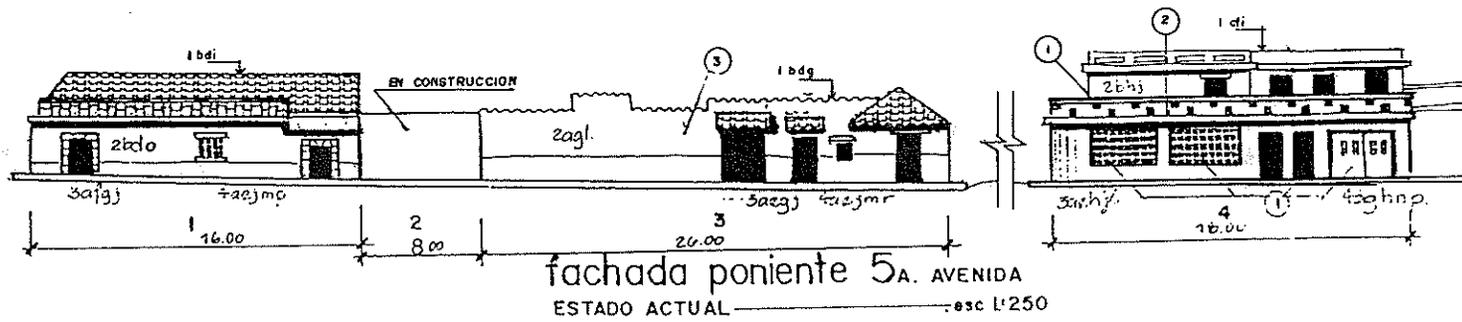
- ① ALTERACIÓN CONCEPTUAL
- ② ALTERACIÓN ESPACIAL
- ③ ALTERACIÓN FÍSICA
- ④ CONTAMINACIÓN VISUAL

- 1 bdi CUBIERTA, FORMA / MATERIAL / REMATE
- 2 ohk RECUBRIMIENTO, APLICACIÓN / ZÓCALO / COLOR
- 3 aegj PUERTAS, FORMA / MARCO / MATERIAL / No. DE HOJAS
- 4 agjmp VENTANAS, FORMA / MARCO / PROPORCIÓN / MATERIAL / PROTECCIÓN

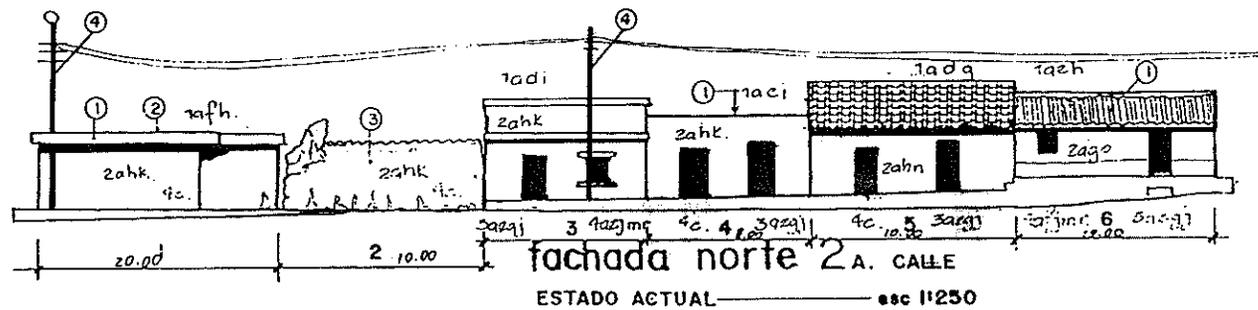
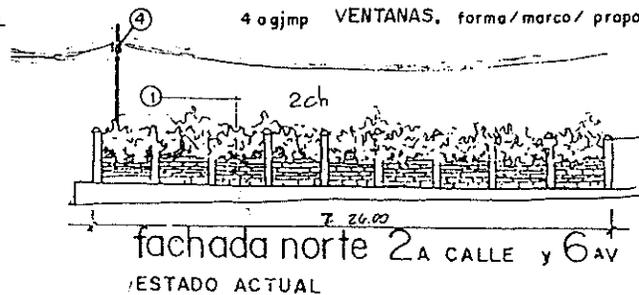
PLANO DE:
ANÁLISIS DE ALTERACIONES
2a. CALLE, FACHADA NORTE
FUENTE: PROPIA

- ① ALTERACIÓN CONCEPTUAL
- ② ALTERACIÓN ESPACIAL
- ③ ALTERACIÓN FÍSICA
- ④ CONTAMINACIÓN VISUAL

- 1 bdg CUBIERTA, forma / material / remate
- 2 ank RECUBRIMIENTO, aplicación / zócalo / color
- 3 aegj PUERTAS, forma / marco / material / No. de hojas
- 4 ogjmp VENTANAS, forma / marco / proporción / material / protección

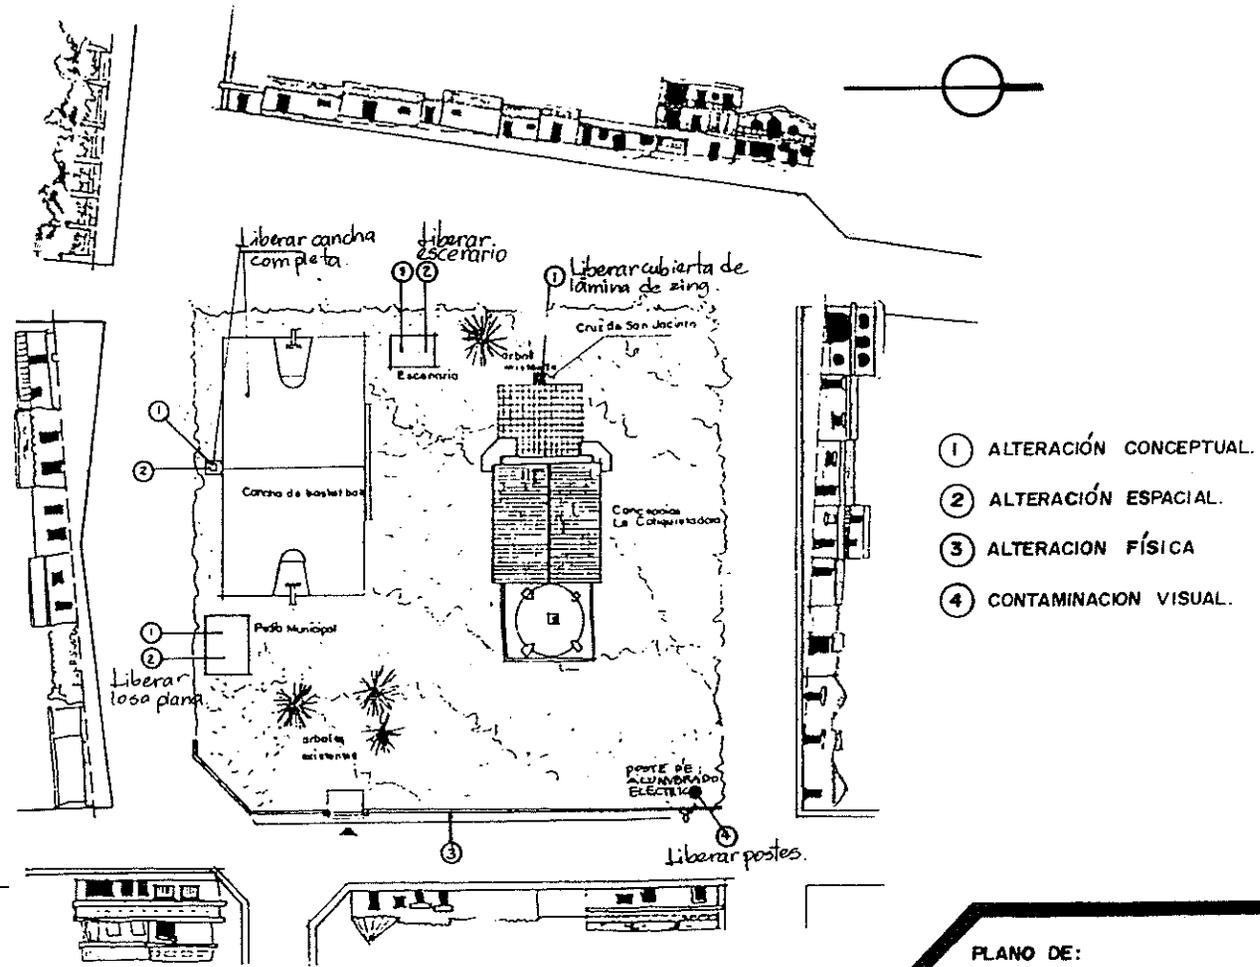
PLANO DE:
ANÁLISIS DE ALTERACIONES
PLAZA DE LA ERMITA
ESTADO ACTUAL.

No.	MOBILIARIO	DESCRIPCION	ALTERACIONES				CAUSAS	PROPUESTA
			1	2	3	4		
1	Cancha de Basketball	<ul style="list-style-type: none"> - Posee construcción física para control de partidos - Orientación incorrecta - Alumbrado eléctrico específico para iluminar la cancha - Su construcción data de 1982 	X	X			Humana	Liberar la cancha
2	Pozo Municipal No. 4	<ul style="list-style-type: none"> - Levantado de block + acabado final con repello - losa plana - Pozo excavado en 1,986, su construcción física fue en 1,988 	X	X				Integración de cubierta adicional de teja de barro
3	Escenario teatral	<ul style="list-style-type: none"> - Construcción de block + recubrimiento de repello - Columnas de concreto reforzado, expuestas - Cubierta con lámina de zinc a 1 agua - Construido en 1,987 	X	X			Humana	Liberar escenario actual
4	Muro de acceso sobre la 5a. Av.	<ul style="list-style-type: none"> - Presenta deterioro físico por desprendimiento de material, hundimiento, grietas y falta de mantenimiento - Construcción de adobe, actualmente se encuentra interrumpido, sin cubrir a cabalidad la 5a. Av. - Funciona como muro de contención, debido al cambio de niveles entre la Plaza y la calle 			X		Humana Natural	Liberar muro

4. Detener de inmediato el uso inapropiado de la plaza que circunda la Ermita de Concepción como primer punto que conlleve a consolidar el deterioro de que es víctima en la actualidad, hasta que sea aprobado el proyecto de valorización de la misma.

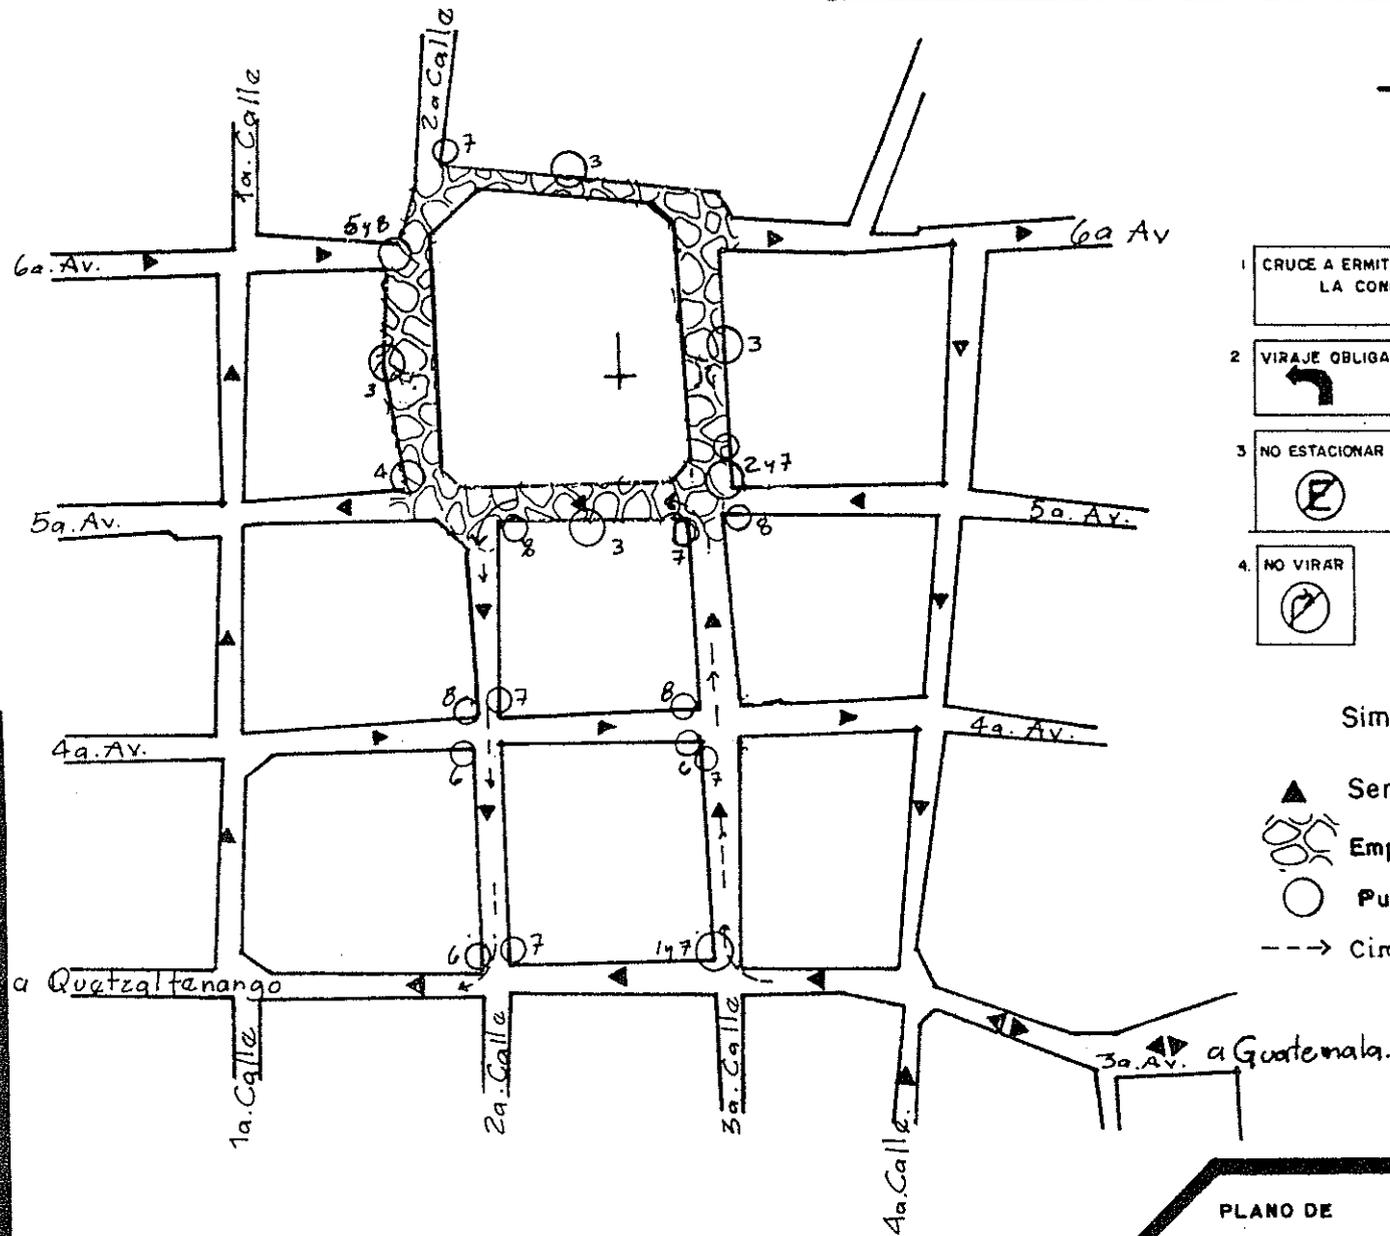
PLANO DE
READECUACION DEL SISTEMA VIAL
TRATAMIENTO DE CALLES

- ▲ Sentido de la Via
- Empedrado
- Puntos de Señalización Especial
- > Circulación Turística

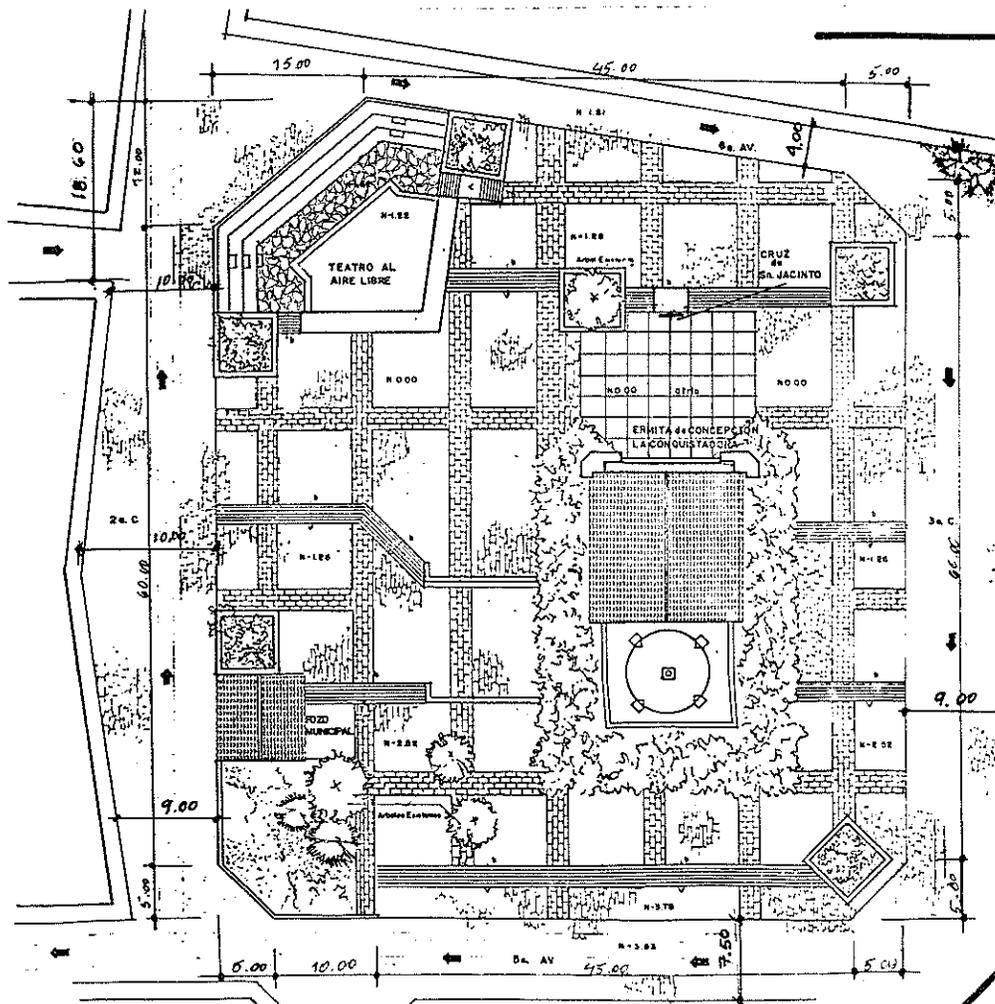
PLANO DE
PROPUESTA DE DISEÑO PARA LA
REVALORIZACION DE LA PLAZA

- EL TRATAMIENTO DE CALLES Y PLAZA
SÍ CON PIEDRA INCAICÓN, INTERCUMPLI-
DOSE LA CILLO EN SERDINEL EN LAS
ÁREAS DEDICADAS
- EL ACABADO FINAL DE LAS JARDINERAS
SERÁ REPELLO MÁS PINTURA BLANCA.
- SE DELIMITARÁ EL ÁREA DE PLAZA CON
0.05M DE DESNIVEL.
- LOS SETOS VIVOS SE SEMBRARÁN TANTO
DENTRO UNA ALTURA MAYOR A 1.50M
- SE LLEVARÁ LA LOSA PLANA Y SE INTE-
GRARÁ TUBO DE BARRIO EN LA CUBIERTA
YA DEL POZO MUNICIPAL.
- EL TRATAMIENTO DEL ATRIO SERÁ CON
BALDOSA DE BARRO DE 0.25M X 0.25M.
