**REVALORIZACION DEL TEATRO
MUNICIPAL DE
SAN JUAN OSTUNCALCO**

Tesis presentada a la Junta Directiva de la Facultad de Arquitectura

Dunia Valenzuela Morales
al conferírsele el título de arquitecta
en el grado académico de licenciada

Universidad de San Carlos de Guatemala
Guatemala, septiembre de 1995

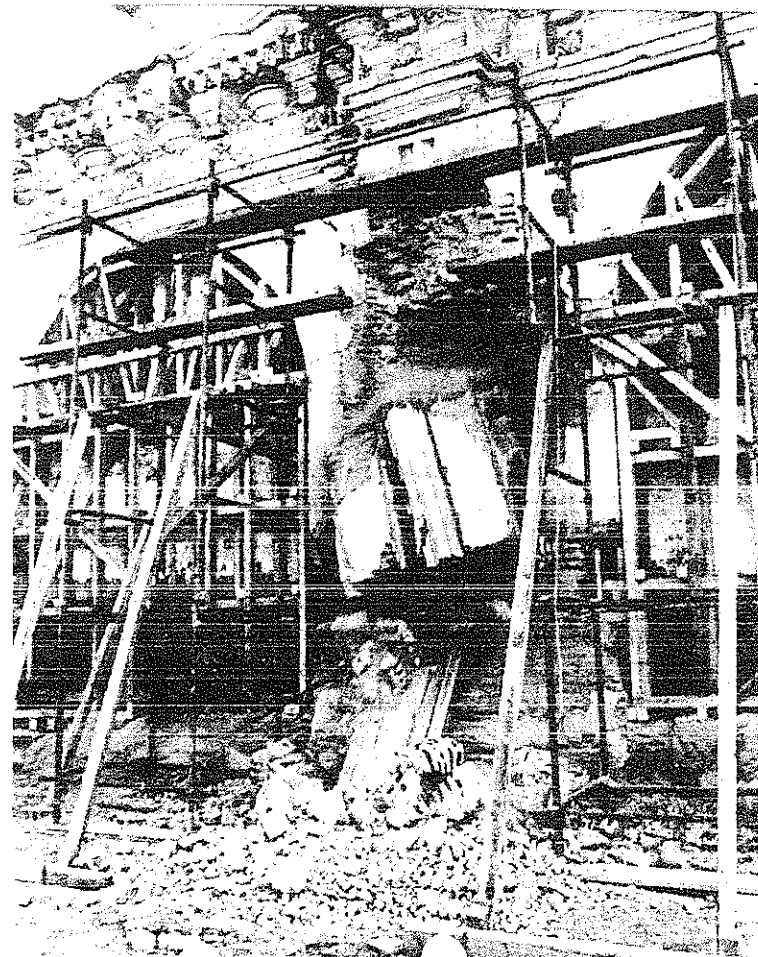
*Fotografía No. 4. Templo de El Carmen.
Intervención del templo de El Carmen, La Antigua Guatemala,
Fuente: Archivo de CNPAG.*

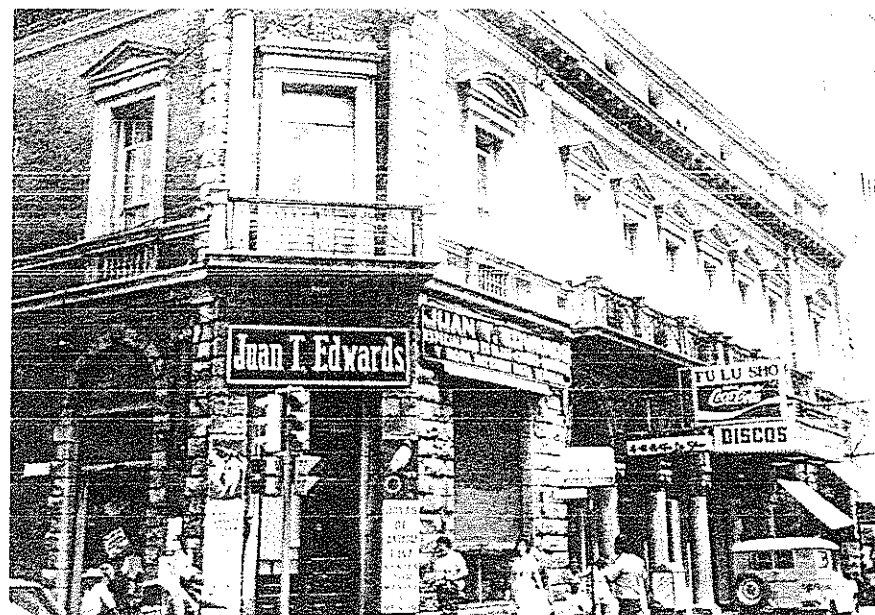
Fotografía No. 7. 6a. Avenida y 12 calle de la zona 1 Ciudad de Guatemala. Nótese el impacto de la propaganda comercial y la desvalorización del edificio.
Fuente. Archivo de CNPAG.

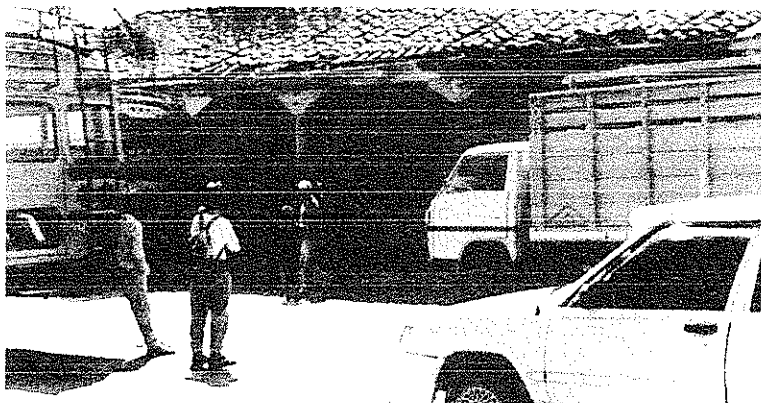
Fotografía No. 31. Portal del Comercio.

Detalle del Portal del Comercio del Sur, declarado Monumento Nacional en 1985 por el IDAEH.

Existen ciertos edificios considerados de importancia histórica plenamente reconocida por la ley como son: el Mercado Municipal⁴⁸ y el Portal del Comercio del Sur⁴⁹ que fueron declarados Monumento Nacional.

⁴⁹ Ver fotografía No. 31

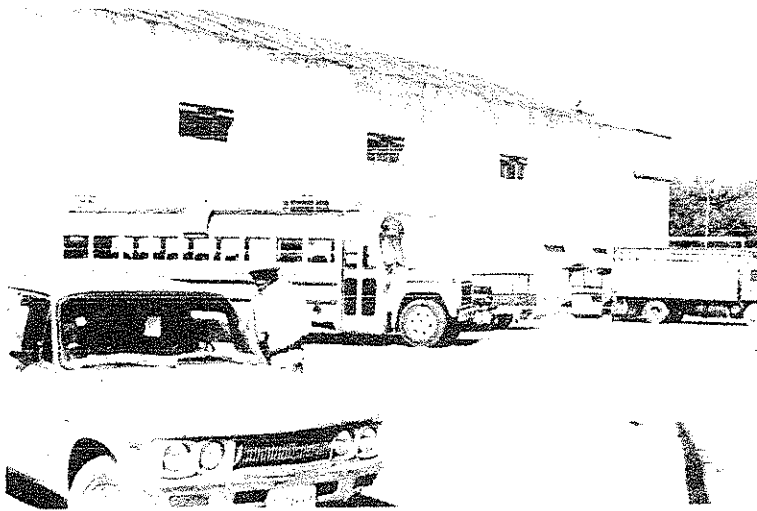
Fotografía No. 40. Fachada Sur.

Elevación sur del edificio, nótese los deterioros en los muros como las decoloraciones, manchas por humedad, hongos, acumulación de basura y su uso como parqueo de autobuses y camiones

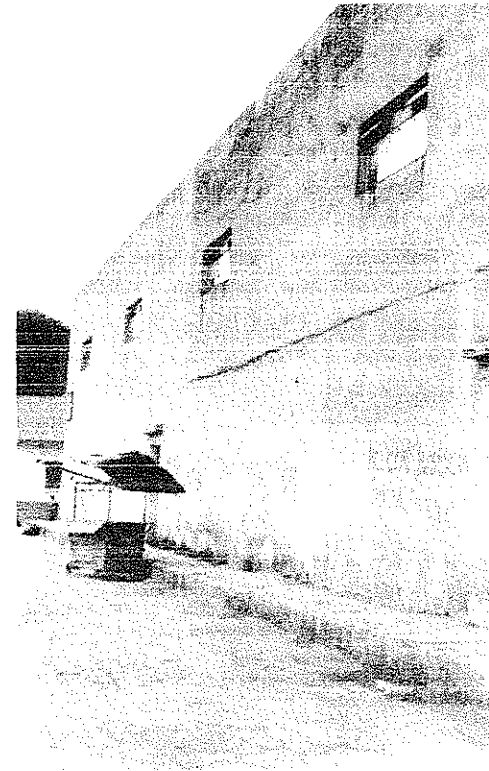
Fotografía No. 41. Fachada Sur.

Detalle de la fachada sur donde se observa las manchas en la parte interior del muro

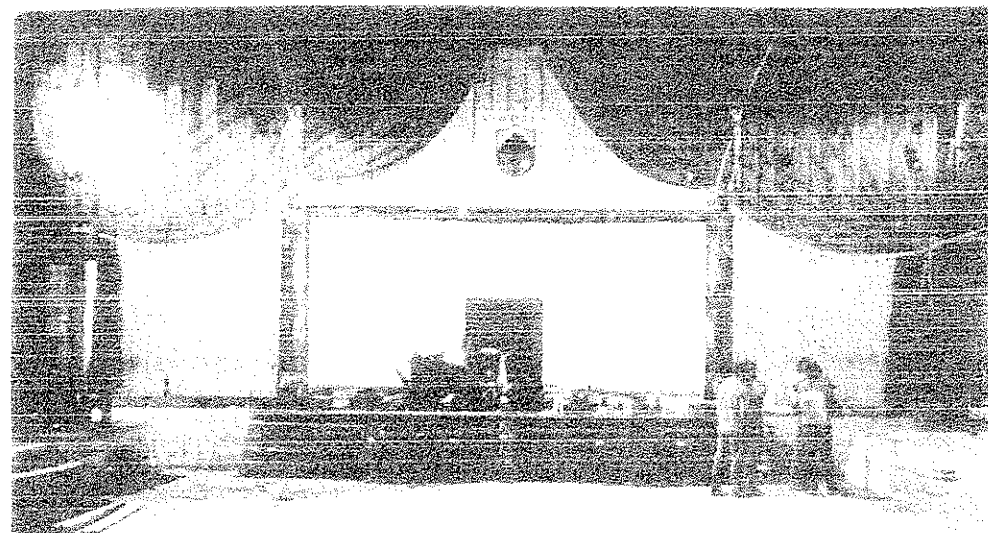
Fotografía No. 42. Escenario

Vista frontal del escenario, obsérvese el decorado y deterioro del tabique

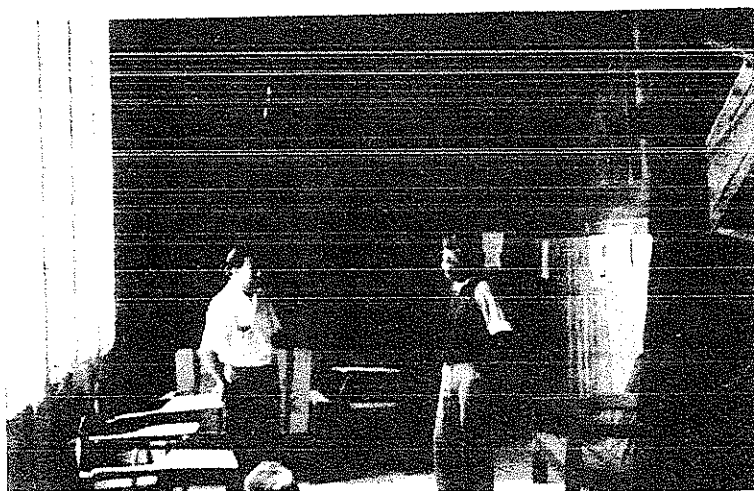
Fotografía No. 43. Salón de descanso.
Interior del salón de descanso. Esta área posee suficiente iluminación natural.
Fuente: archivo personal de la autora.

El salón de descanso (antiguo Foyer), al igual que la galería se encuentra situado en el entrepiso y fue modificado según las transformaciones de la fachada³.

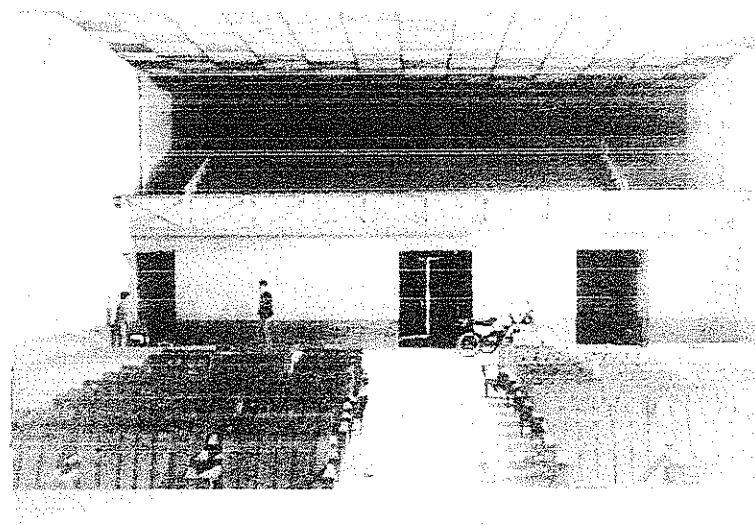
Fotografía No. 44. Sala de espectadores y galería.
Vista de la sala de espectadores y de la galería del teatro.
Fuente: archivo personal de la autora.

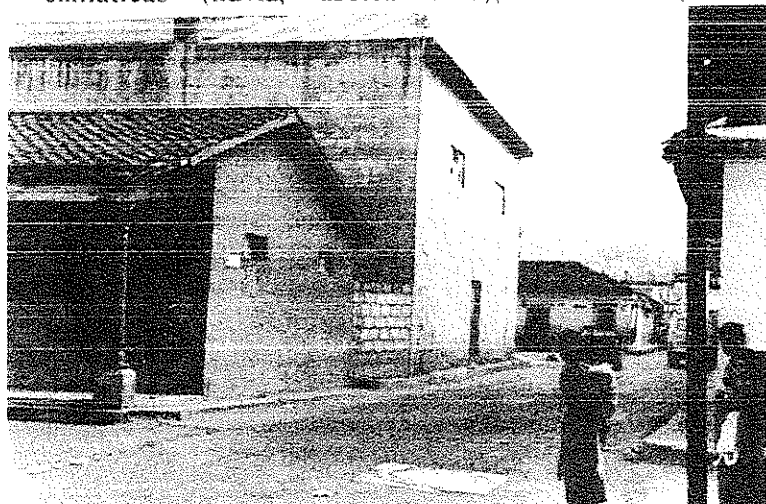
Fotografía No. 46. Fachada poniente.

Elevación poniente, obsérvese los letreros colocados en los muros, así como la bocina en la ventana y manchas en los muros.

Presentan los siguientes deterioros: decoloraciones¹⁸, letreros¹⁹, modificaciones, agregados²⁰, humedad²¹, tapiado, pulverulencia y alteraciones espaciales²². Sus causas probablemente son: biológicas (insectos y hongos), humanas (falta de mantenimiento, uso, modificaciones)

¹⁹ Ver fotografías No. 46, 47 y 57.

²⁰ Ver fotografías No. 46 y 47.

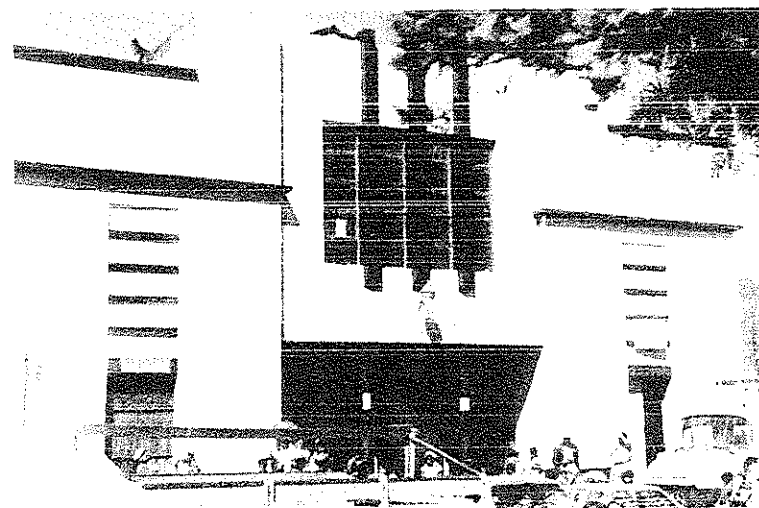
Fotografía No. 47. Fachada Oriente.

Fachada principal. Nótese los letreros, las consignas, la acumulación de basura, los faltantes de acabado y los agregados eléctricos que se constituyen en deterioros.

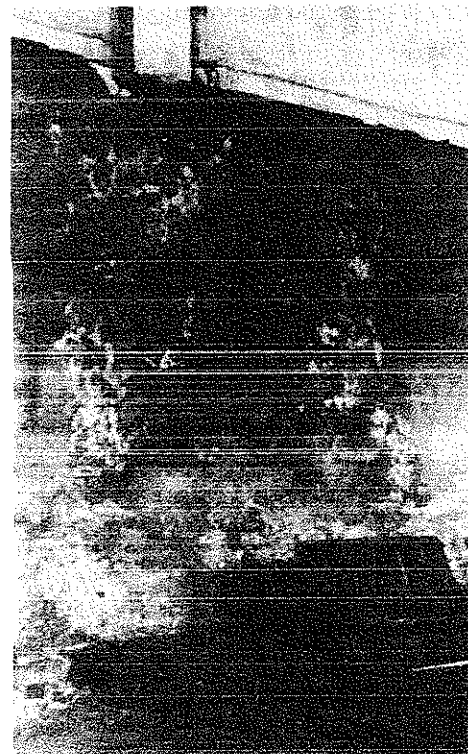
Fotografía No. 49. Humedad en muro interior.
Detalle de deterioro en muro de adobe. Manchas de humedad y descascaramiento de sucesivas capas de pintura.
Fuente: archivo personal de la autora.

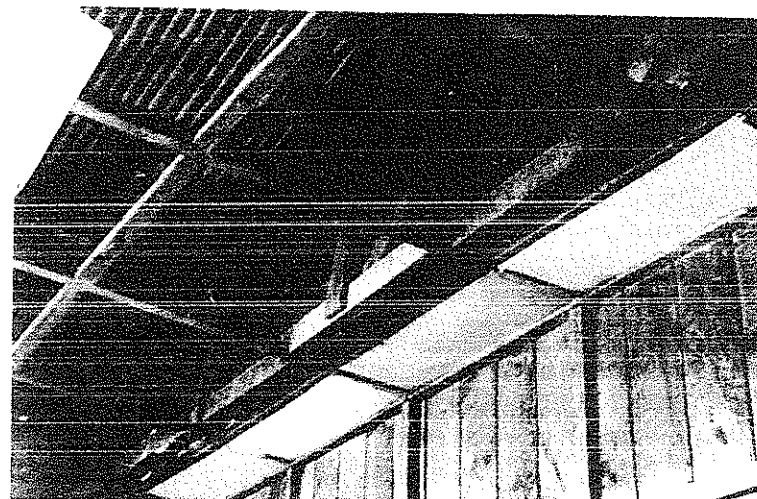
Fotografía No. 51 Detalle de cubierta en el salón de descanso.

Detalle de la cubierta, donde se muestran áreas deterioradas por agentes biológicos (insectos).

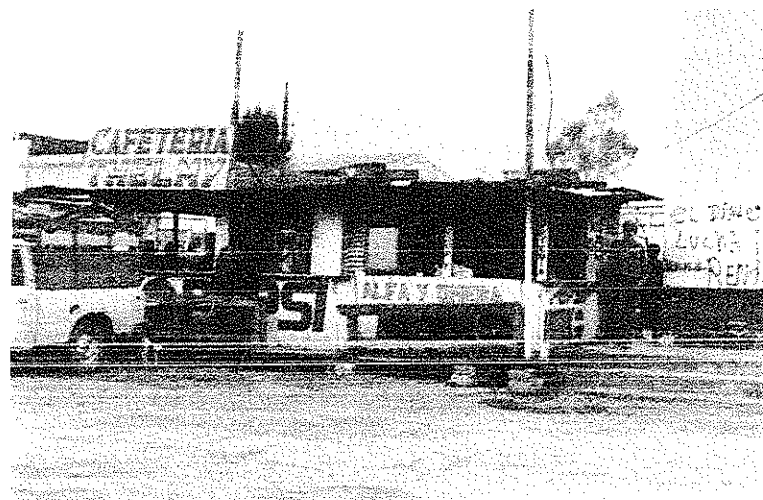
Fotografía No. 53 Comercio Informal.

Detalle del comercio informal instalado alrededor del teatro, que origina una alteración espacial y antiestética que provoca a su vez un mayor deterioro del entorno inmediato y del edificio mismo.

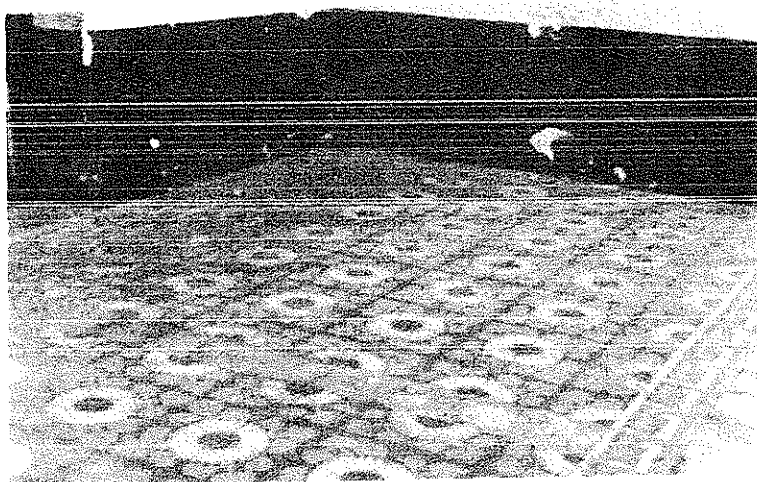
Fotografía No. 54. Piso en el vestíbulo de ingreso.

Piso especial colocado en el vestíbulo de ingreso al teatro. Nótese los deterioros como faltantes de acabado y acumulación de basura.

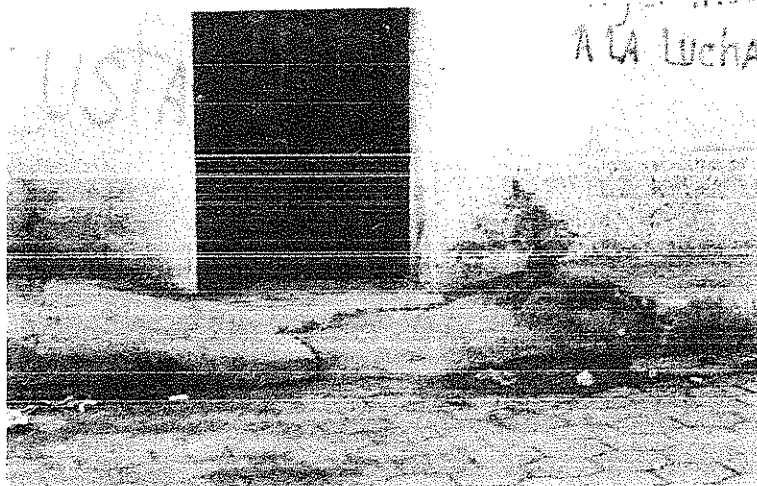
Fotografía No. 57. Detalle de puerta, ingreso a galería.

Detalle de la acera en elevación sur. Nótese los faltantes de material, la acumulación de basura, el deterioro de la puerta y la pintura de consignas.

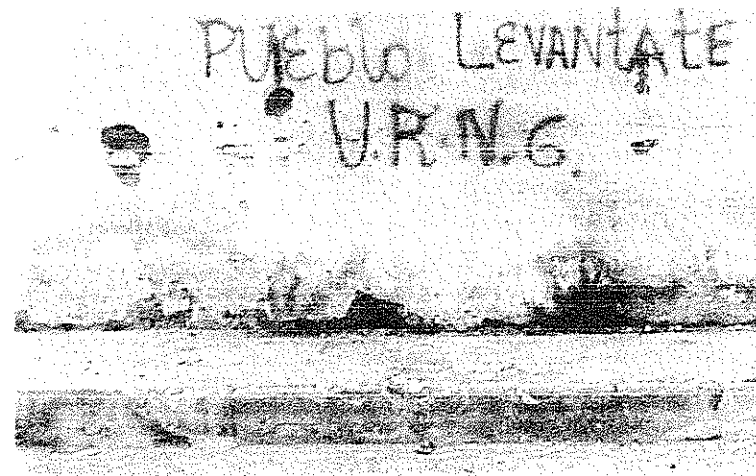
Fotografía No. 58. Detalle de acera sur.

Detalle de la fachada sur. Nótese los deterioros de acabados: Manchas de humedad, mohos, faltantes, presencia de macroflora.

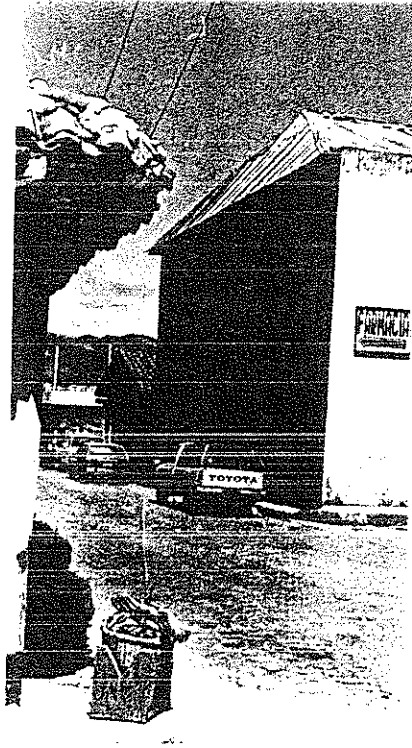
Fotografía No. 59. Esquina norponiente.

Fachada poniente: obsérvese el deterioro en ventanas, en muros (decoloraciones, humedad, hongo) y en acera (faltantes, hundimientos)

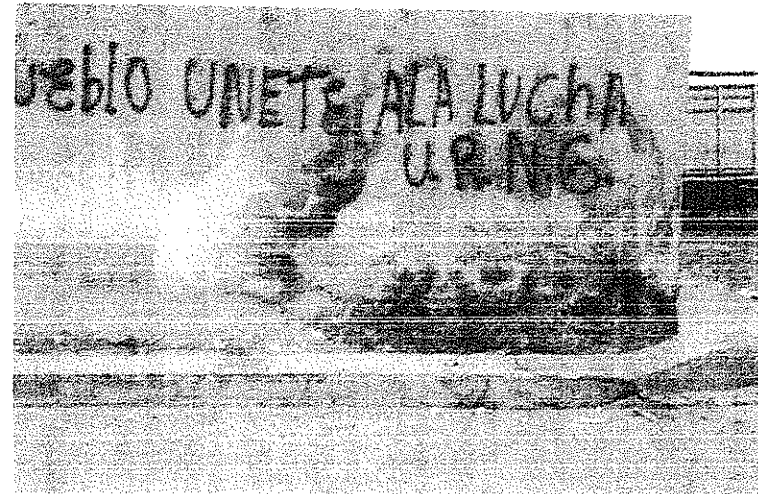
Fotografía No. 61. Detalle de fachada sur.

Detalle de fachada sur. Nótese los deterioros que presenta: descascaramiento de pintura, colocación de letreros y presencia de comercio informal.

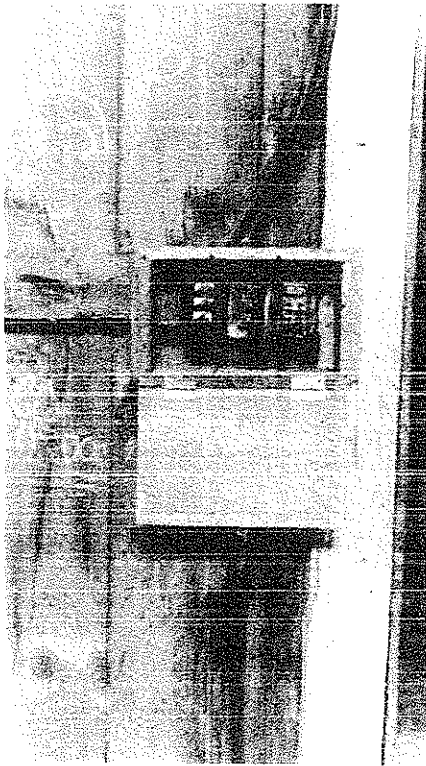
Fotografía No. 62. Detalle del tablero de distribución.

Detalle del tablero de distribución ubicado en el tabique del escenario. Se trata de una instalación informal cuya manipulación puede representar un peligro.

³⁴ Ver fotografías No 62 y 63
