EVALUACION COMPARADA DE LA VIVIENDA CONS-
TRUIDA ANTES Y DESPUES DEL TERREMOTO. FE-
BRERO 1976, EN EL MUNICIPIO DE SAN LUCAS
SACATEPEQUEZ.

TESIS

PRESENTADA A LA COORDINACION DEL PROGRAMA
DE EJERCICIO PROFESIONAL SUPERVISADO -EPS-
DE LA FACULTAD DE ARQUITECTURA.

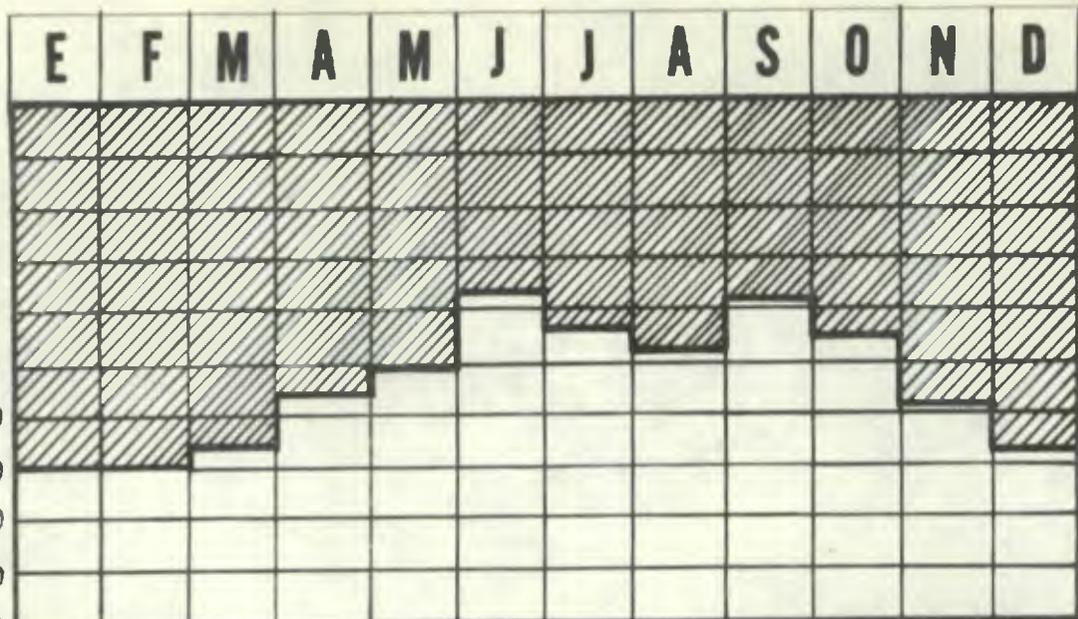
GRAFICA Nº 1

OBSERVATORIO NACIONAL
ESTACIÓN ANTIGUA GUATEMALA

Su humedad relativa es de 75% por lo que se puede comprender su alta nubosidad. El mes más húmedo es septiembre con el 78% de humedad.^{7/} (Ver gráfica No. 1)

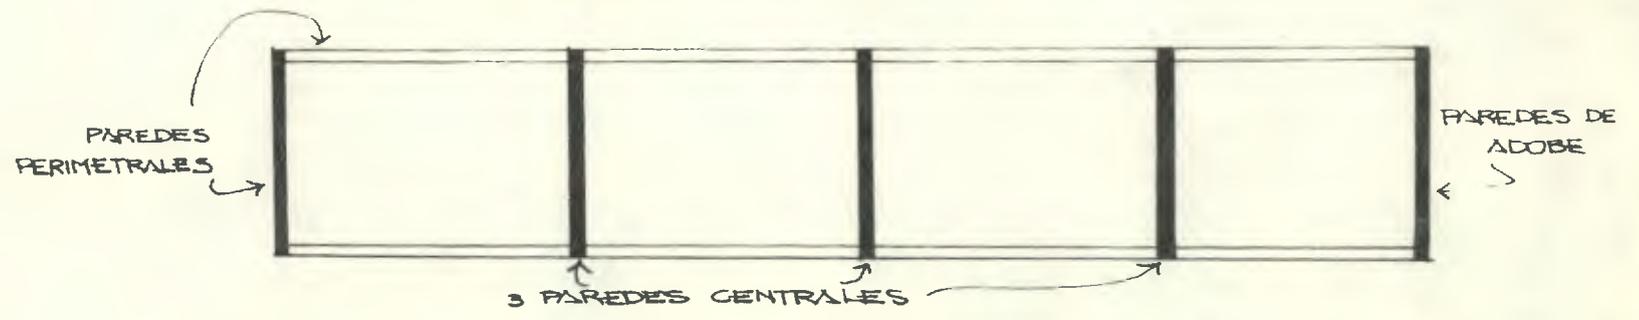
SAN LUCAS SACATEPEQUEZ ESTRUCTURAS VIVIENDAS CONSTRUIDAS ANTES DEL TERREMOTO GRÁFICA N°5

EL HORCÓN NO SE RECUBRE CON ALGÚN MATERIAL QUE LO PROTEJA PARA QUE NO SE RUDRIERA LUEGO

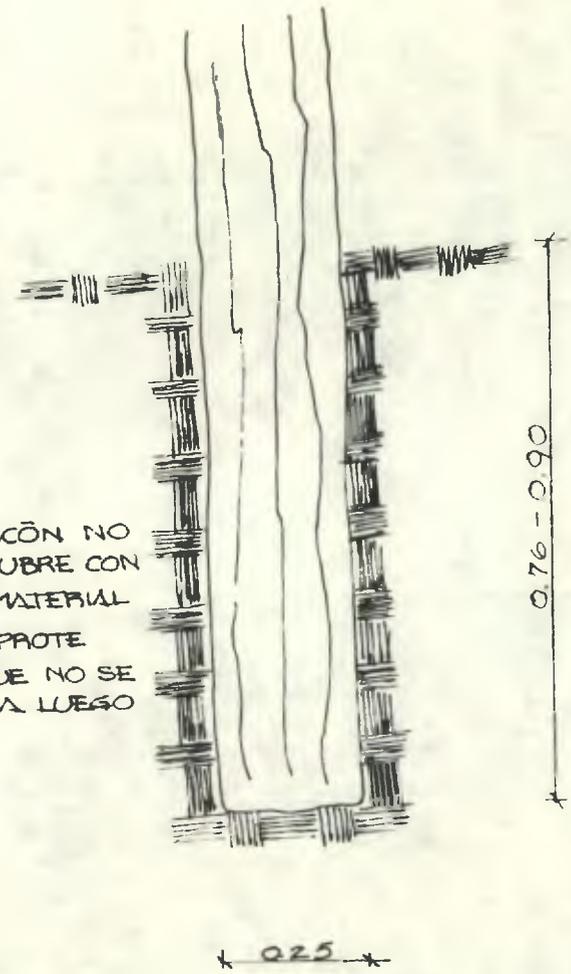
GRAFICA N° 6

SAN LUCAS SACATEPEQUEZ CIMENTOS VIVIENDA CONSTRUIDA ANTES DEL TERREMOTO

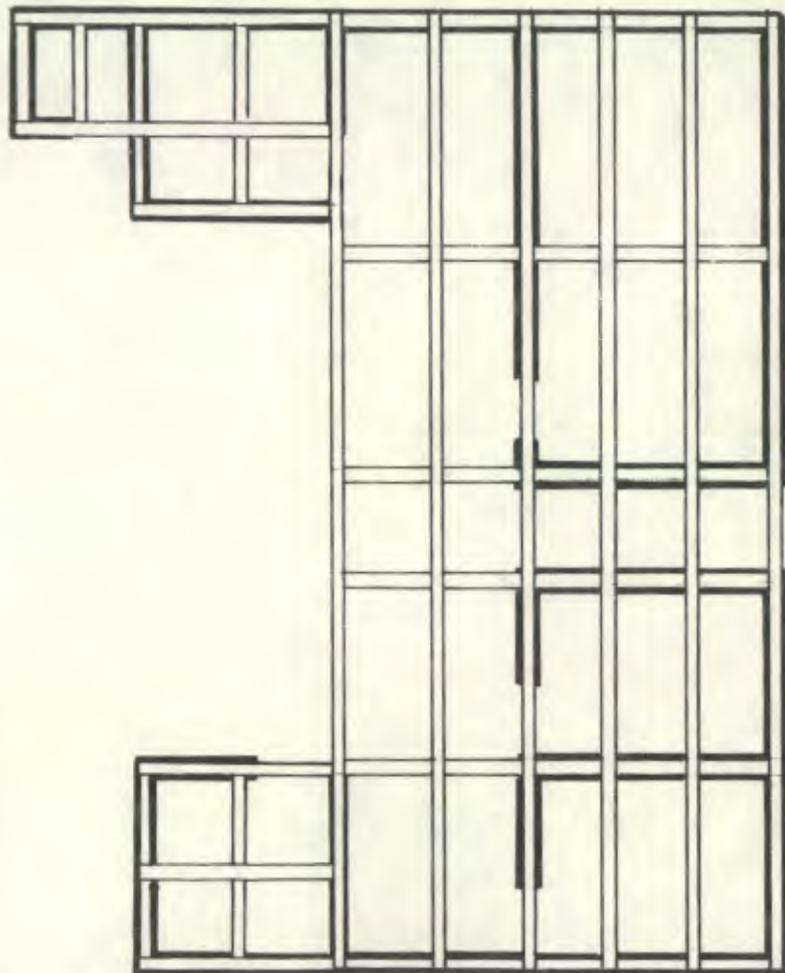
ESTRUCTURA

SAN LUCAS SACATEPEQUEZ VIVIENDA CONSTRUIDA ANTES DEL TERREMOTO TIPO 7

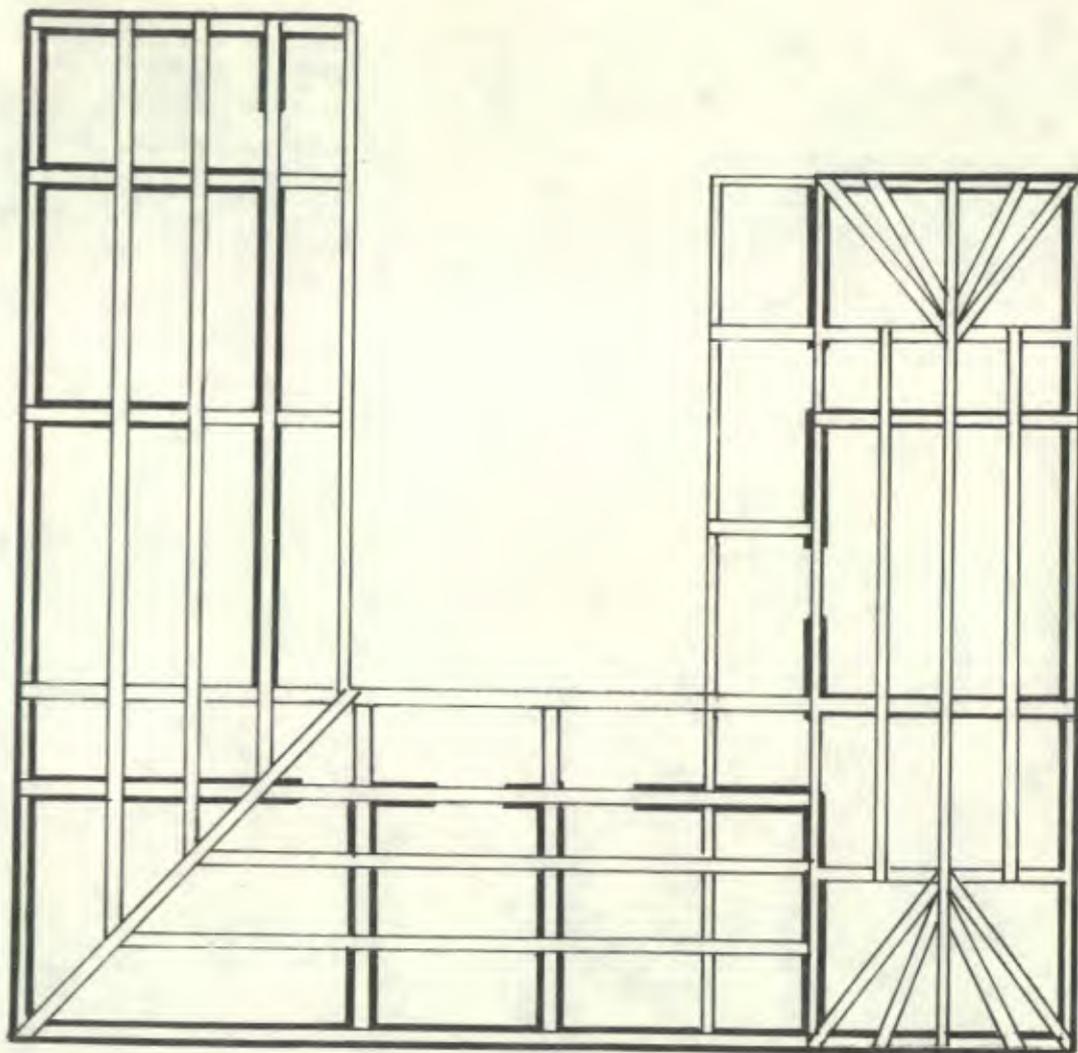
ESTRUCTURA

SAN LUCAS SACATEPEQUEZ VIVIENDA CONSTRUIDA ANTES DEL TERREMOTO TIPO 8

Este tipo es el más grande que se encontró en San Lucas. Pertenecían estas viviendas a familias antiguas y de situación económica media. De materiales de construcción antiguos. Estas viviendas fueron destruídas parcialmente por el terremoto, más debido a los daños que tenían, fueron demolidas completamente. El tipo 8A es otro tipo de estas viviendas, que tenía jardín y hortaliza.

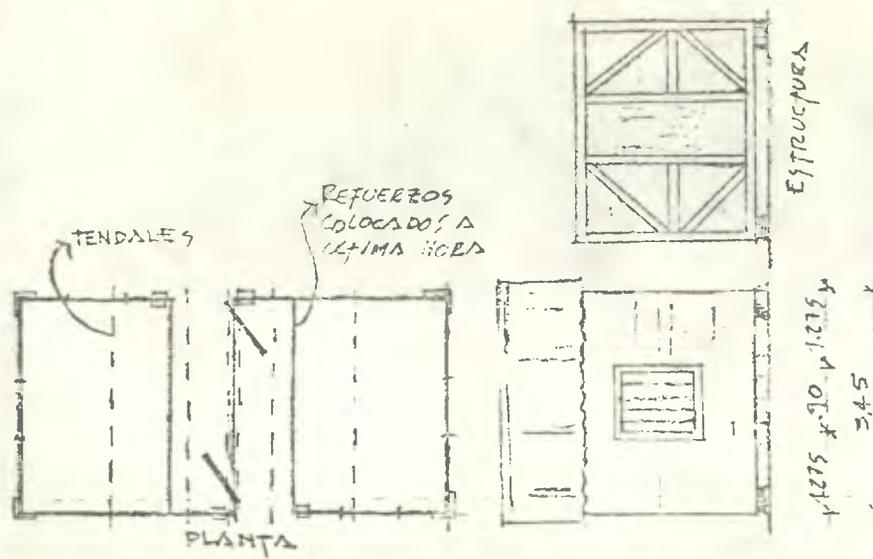
AREA DE LA VIVIENDA 23M²
 ESCALA 1:100

CEPA - SAN LUCAS SACATEPEQUEZ

la estructura de madera. Solera hidrófuga de block con las dimensiones del terraceto (terra lock).

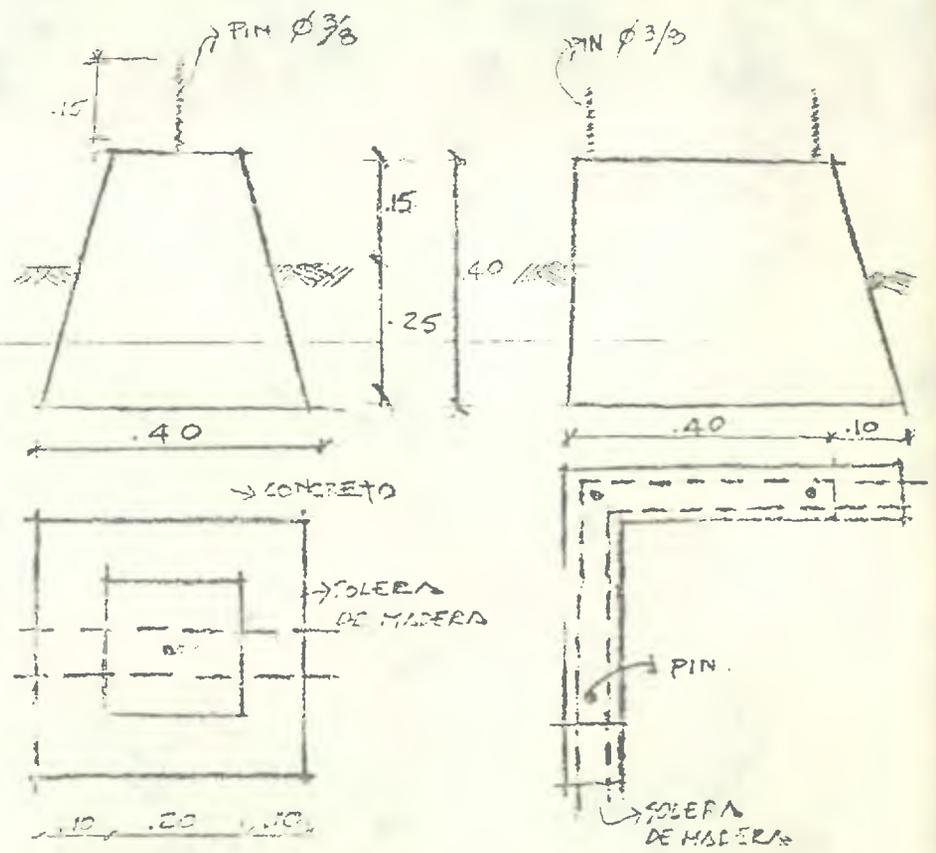
PLANO N°7

DETALLES DE LA ESTRUCTURA DE LAS BASES ESCALA 1:10

1.7.1 Se colocaban las bases enterradas a 25 cm de profundidad, quedando 15 cm. que constituirían parte de la solera hidrófuga.

1.7.5 Se colocaba el terrablock para la solera hidrófuga.

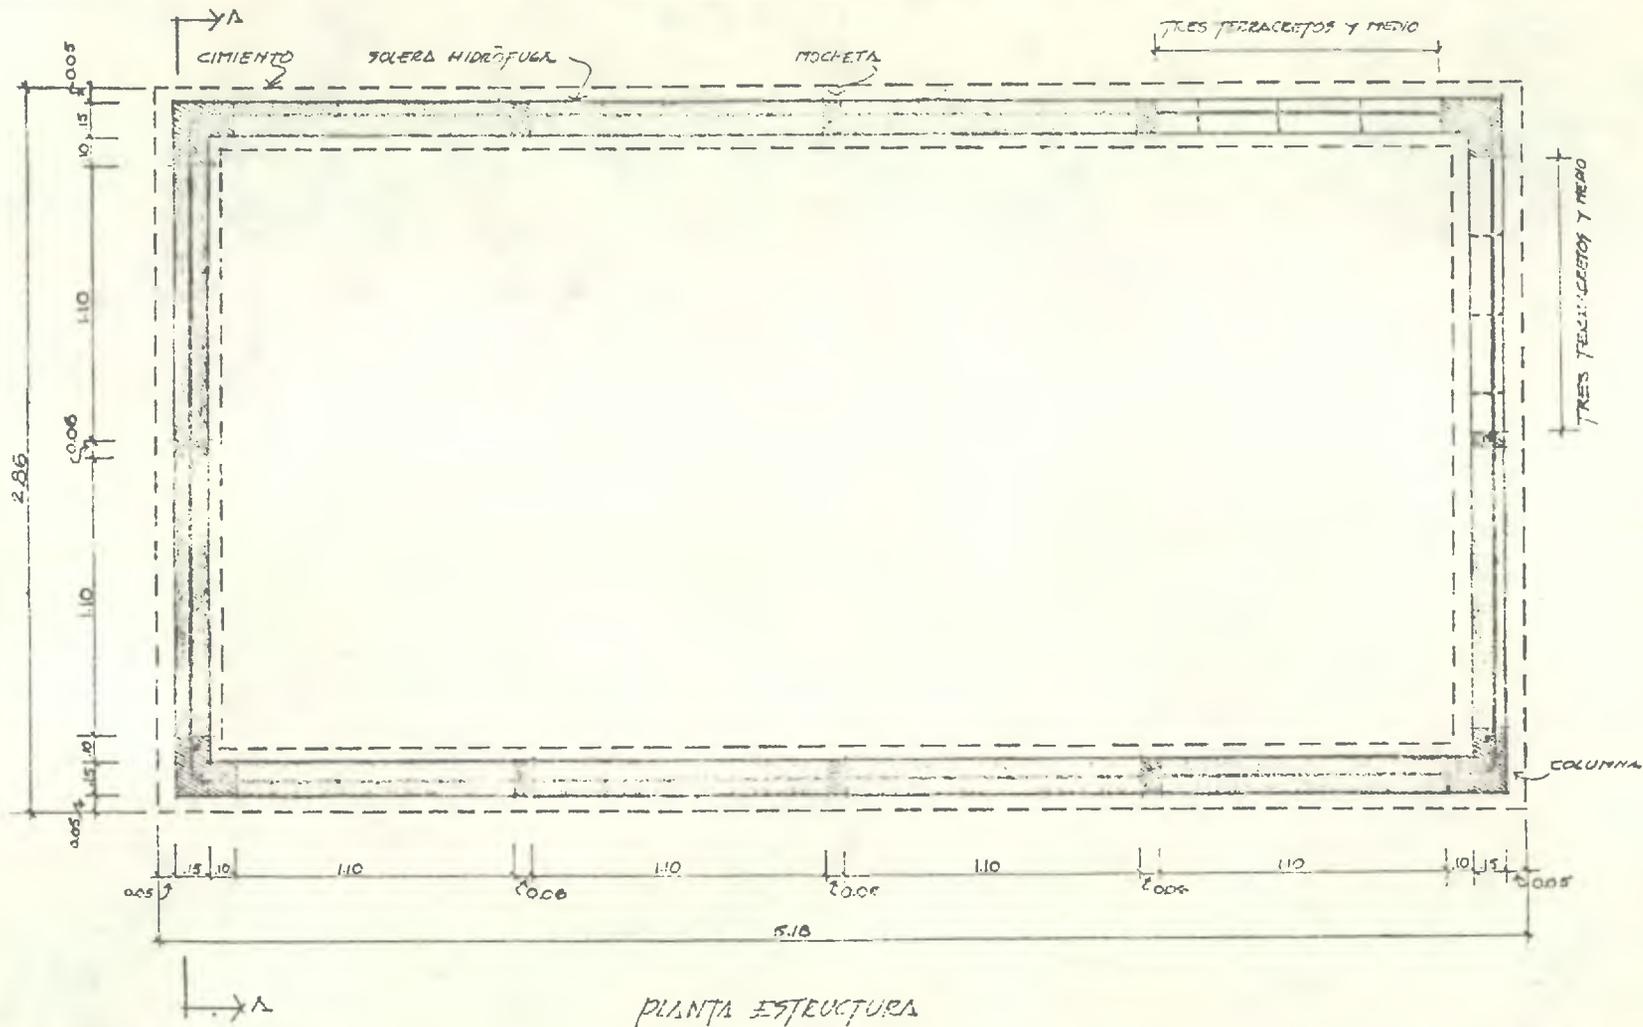
MODULO INGENIERIA USAC. PLANO N°8

PLANTA ESTRUCTURA

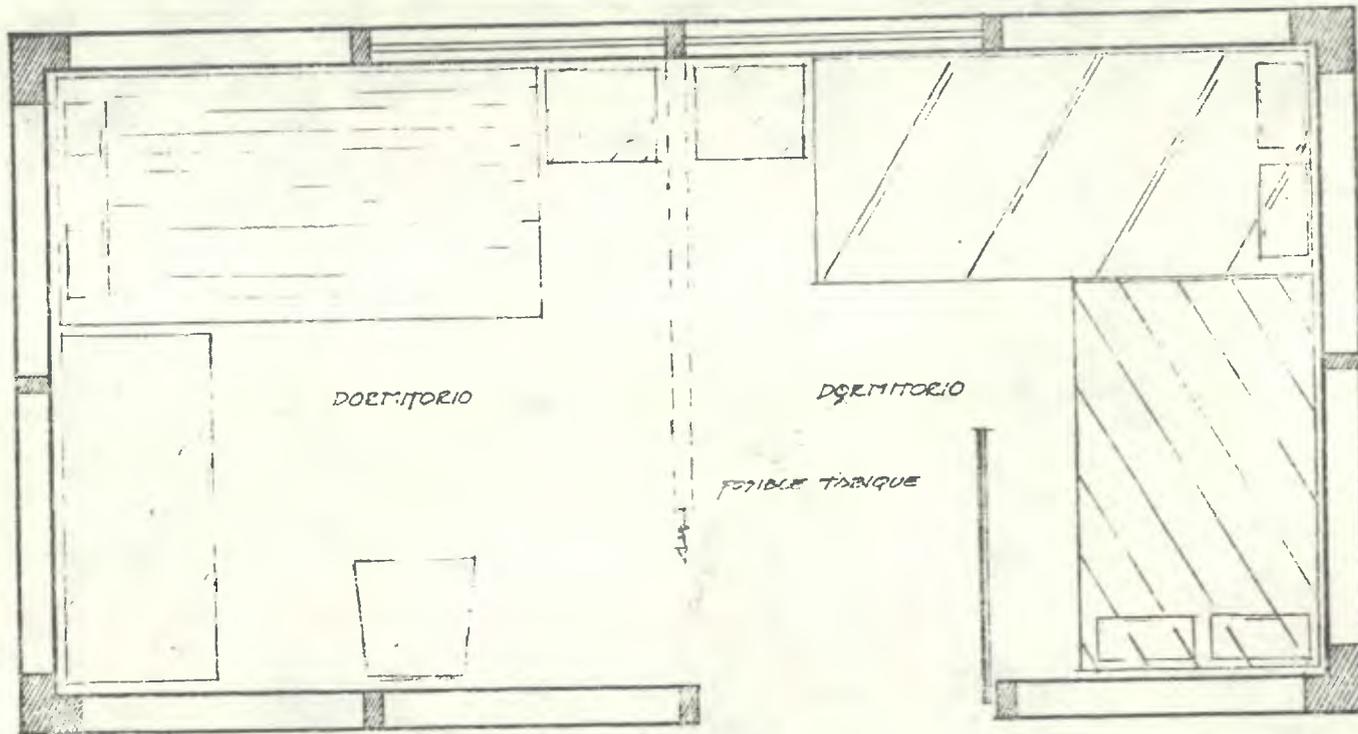
MODULO INGENIERIA USAC. PLANO N° 9

PLANTA

MORTERO DE CEMENTO
PROPORCIÓN

CEMENTO	ARENA	
RICO	1	2	CANTONERAS
NORMAL	1	3	MUROS

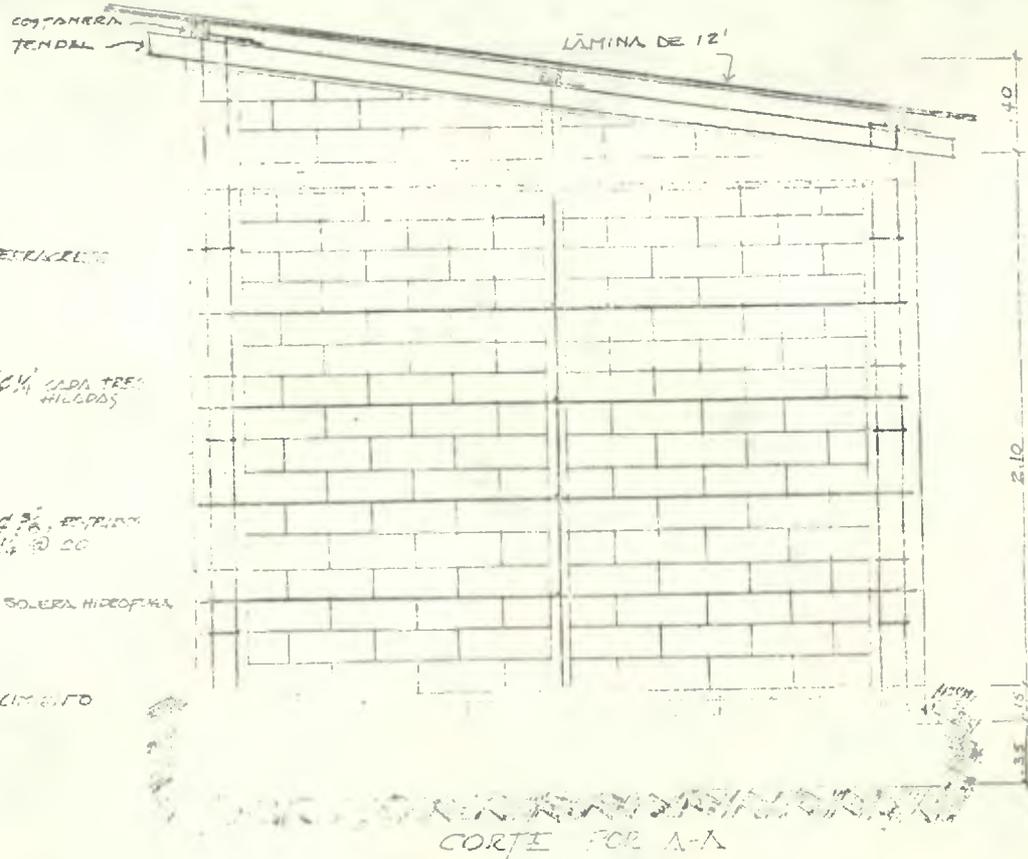
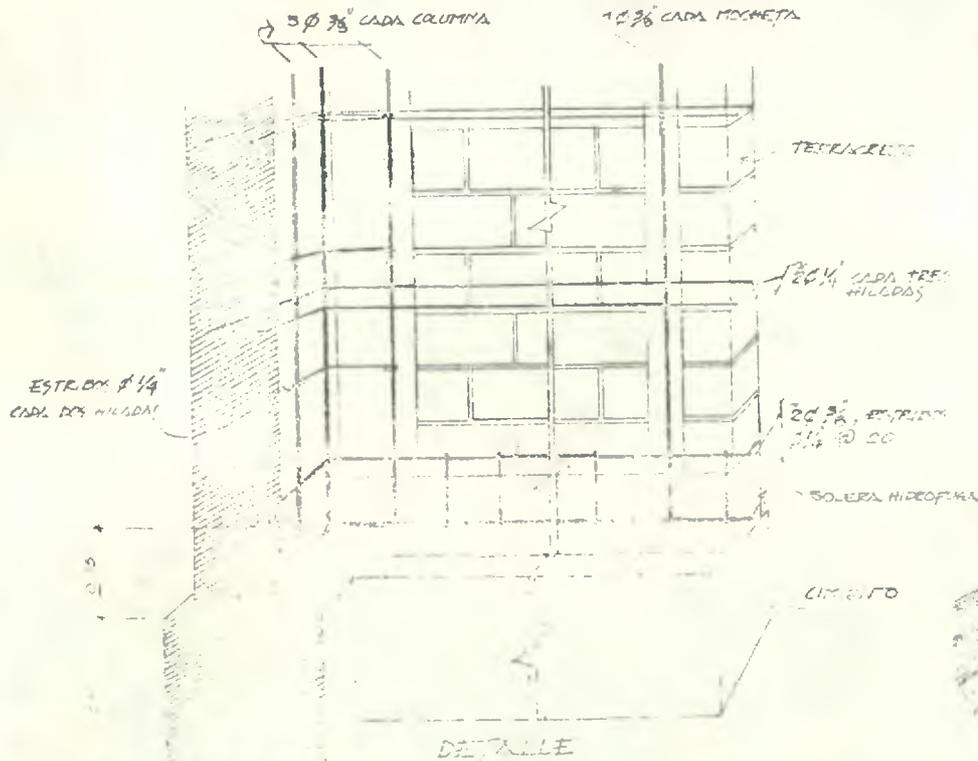
MODULO INGENIERIA USAC. PLANO N° 10

ESTRUCTURAL
