Facultad de Arquitectura  
Guatemala, noviembre 1978

EVALUACION COMPARADA DE LA VIVIENDA  
CONSTRUIDA ANTES Y DESPUES DEL  
TERREMOTO EN PATZICIA, CHIMALTENANGO

Presentada a la Coordinación del  
Programa de Ejercicio Profesional  
Supervisado -EPS- de la Facultad  
de Arquitectura

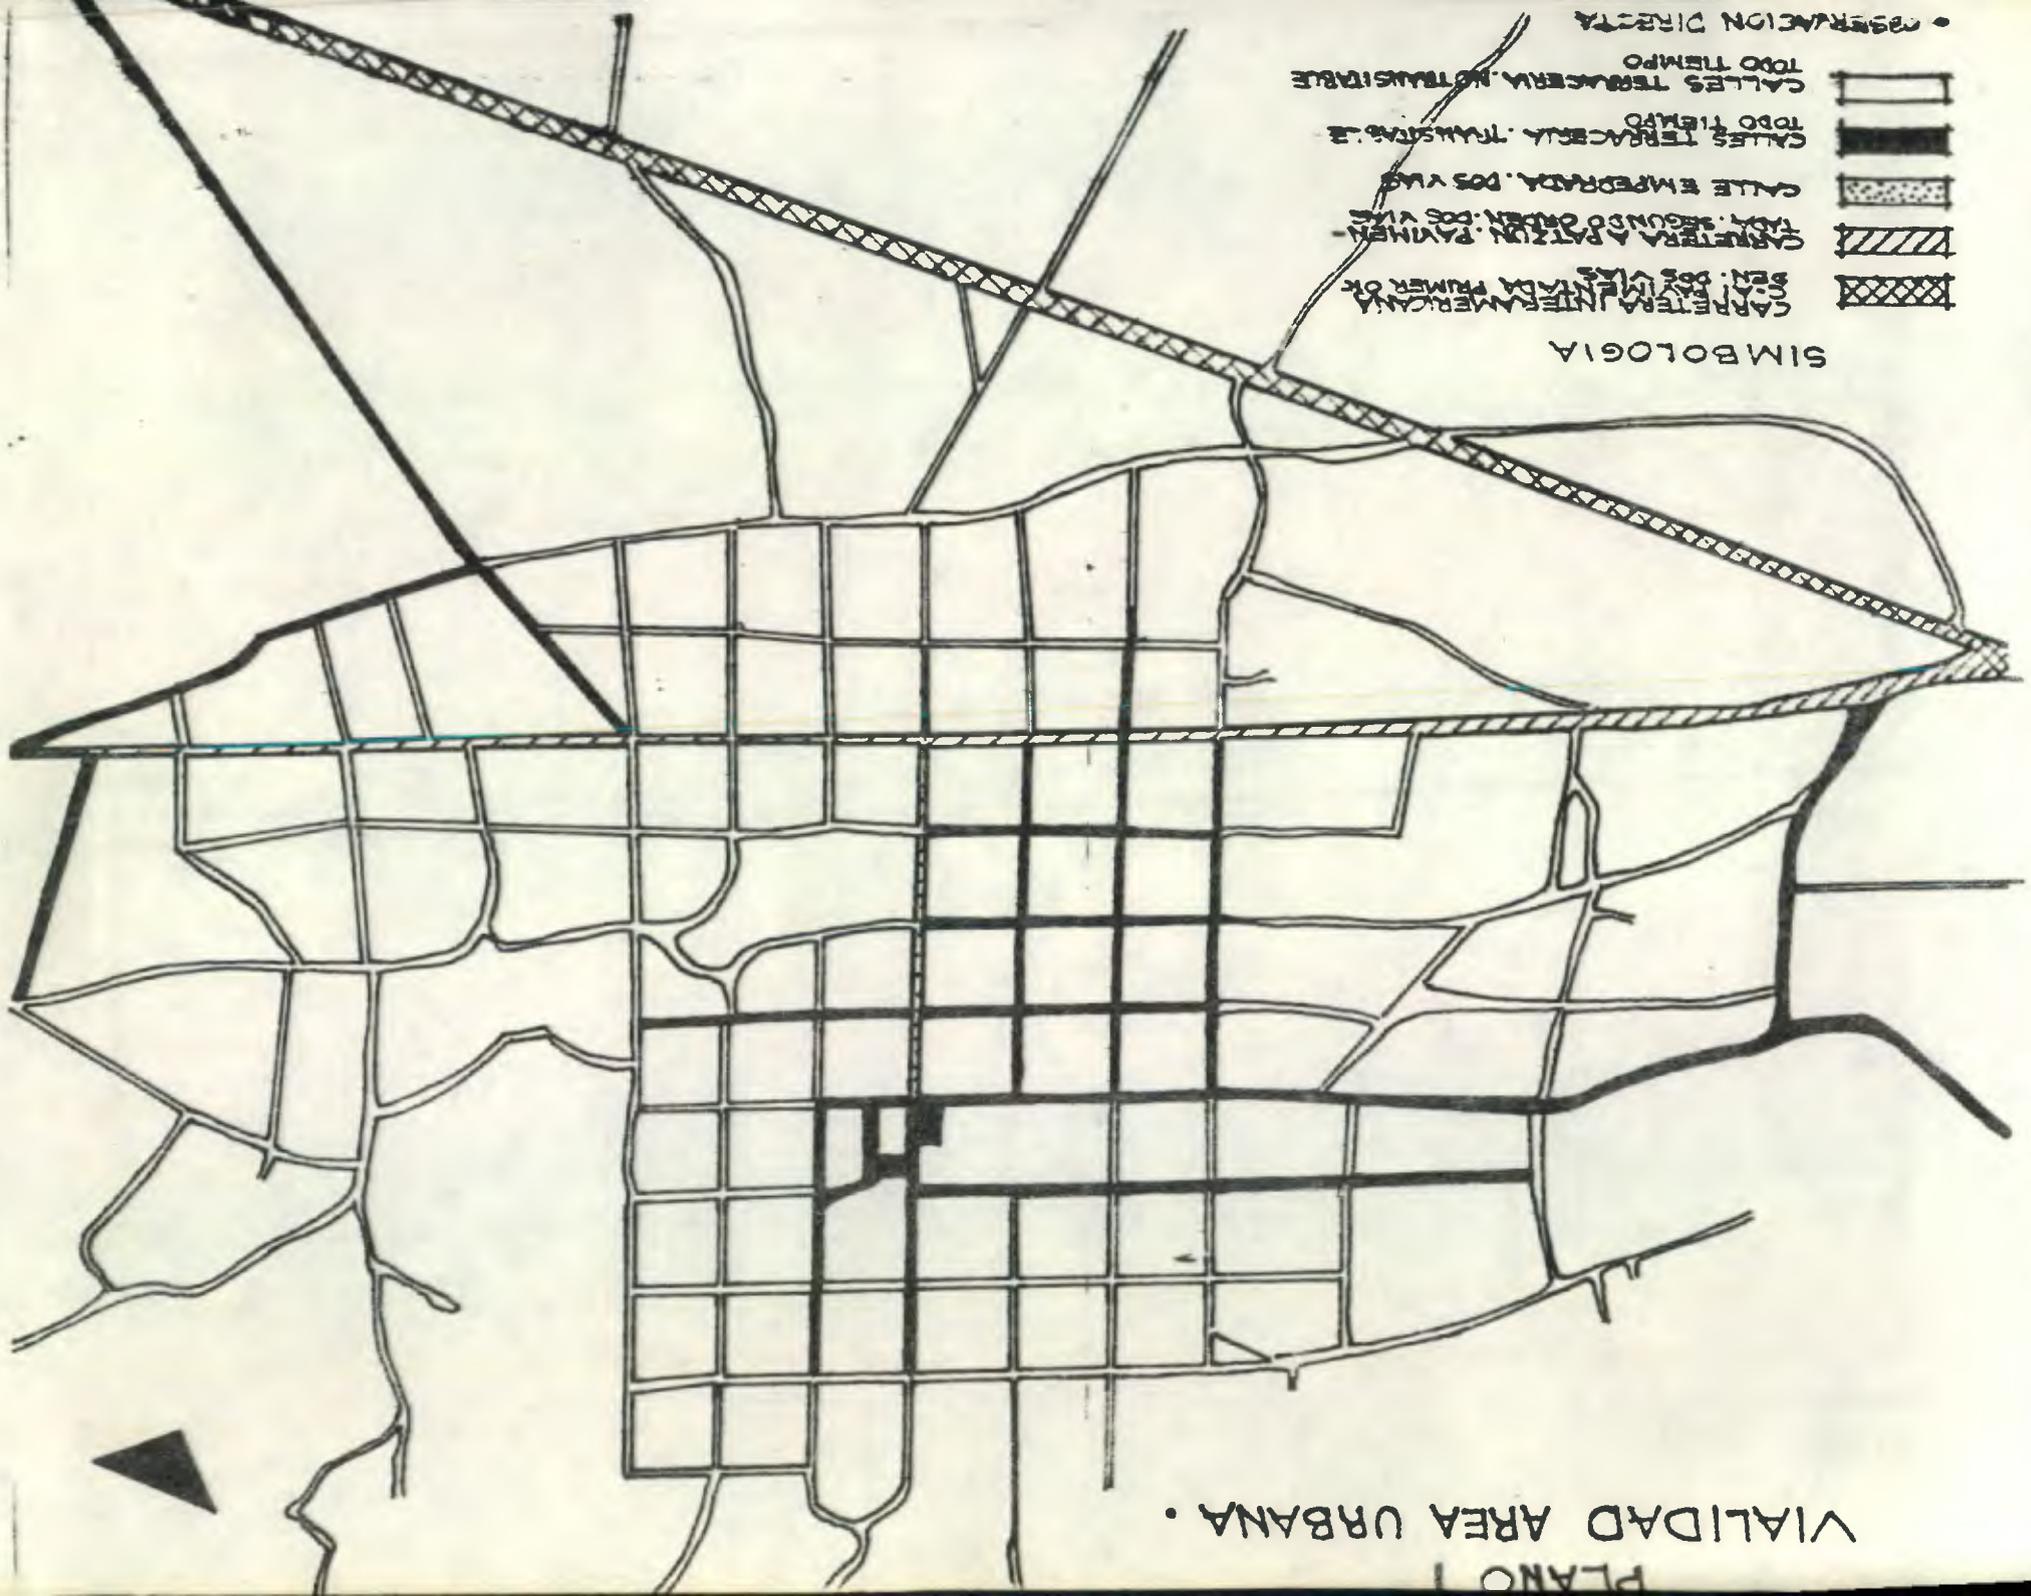
PLAN 1  
VALIDAD AREA URBANA •

- RESERVAION DIRECTA
- CALLE TERRACERA. NOTRANSIBLABLE
- TODO TIEMPO
- CALLE TERRACERA. TRANSIBLABLE
- TODO TIEMPO
- CALLE EMPEDRADA. DOS VIAS
- CALLE EMPEDRADA. UNO VIA
- CALLE EMPEDRADA. DOS VIAS
- CALLE EMPEDRADA. UNO VIA
- CALLE EMPEDRADA. DOS VIAS
- CALLE EMPEDRADA. UNO VIA
- CALLE EMPEDRADA. DOS VIAS
- CALLE EMPEDRADA. UNO VIA

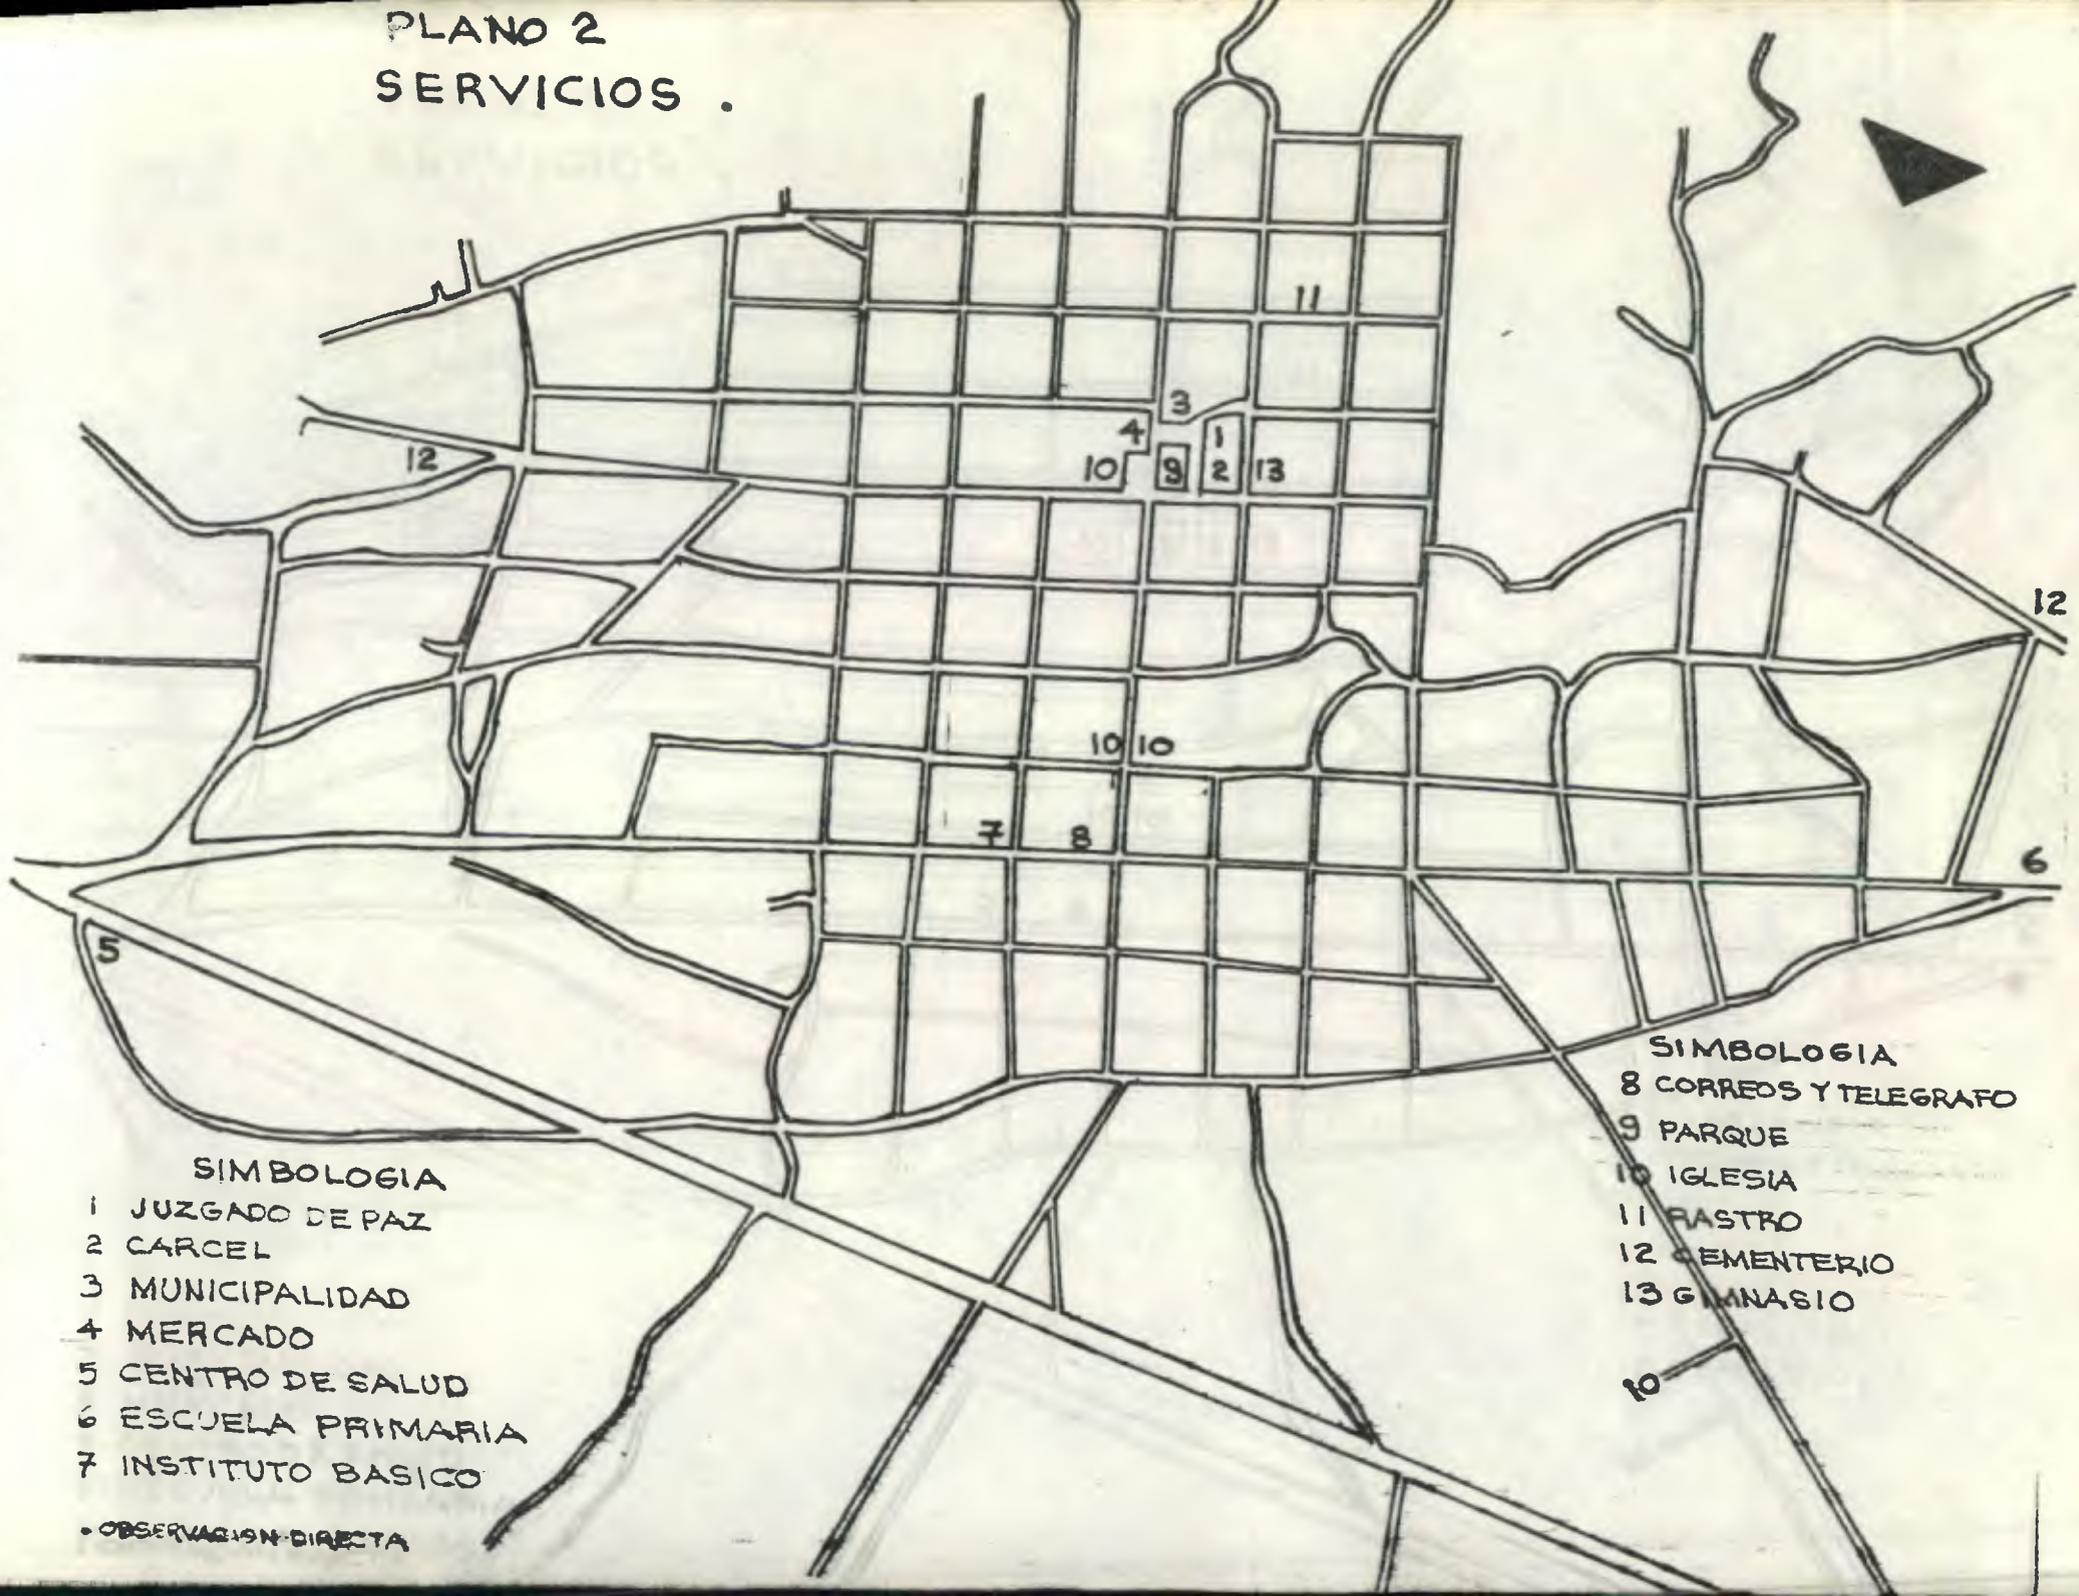
# PLANO 2 SERVICIOS .

- 1 JUZGADO DE PAZ
- 2 CARCEL
- 3 MUNICIPALIDAD
- 4 MERCADO
- 5 CENTRO DE SALUD
- 6 ESCUELA PRIMARIA
- 7 INSTITUTO BASICO

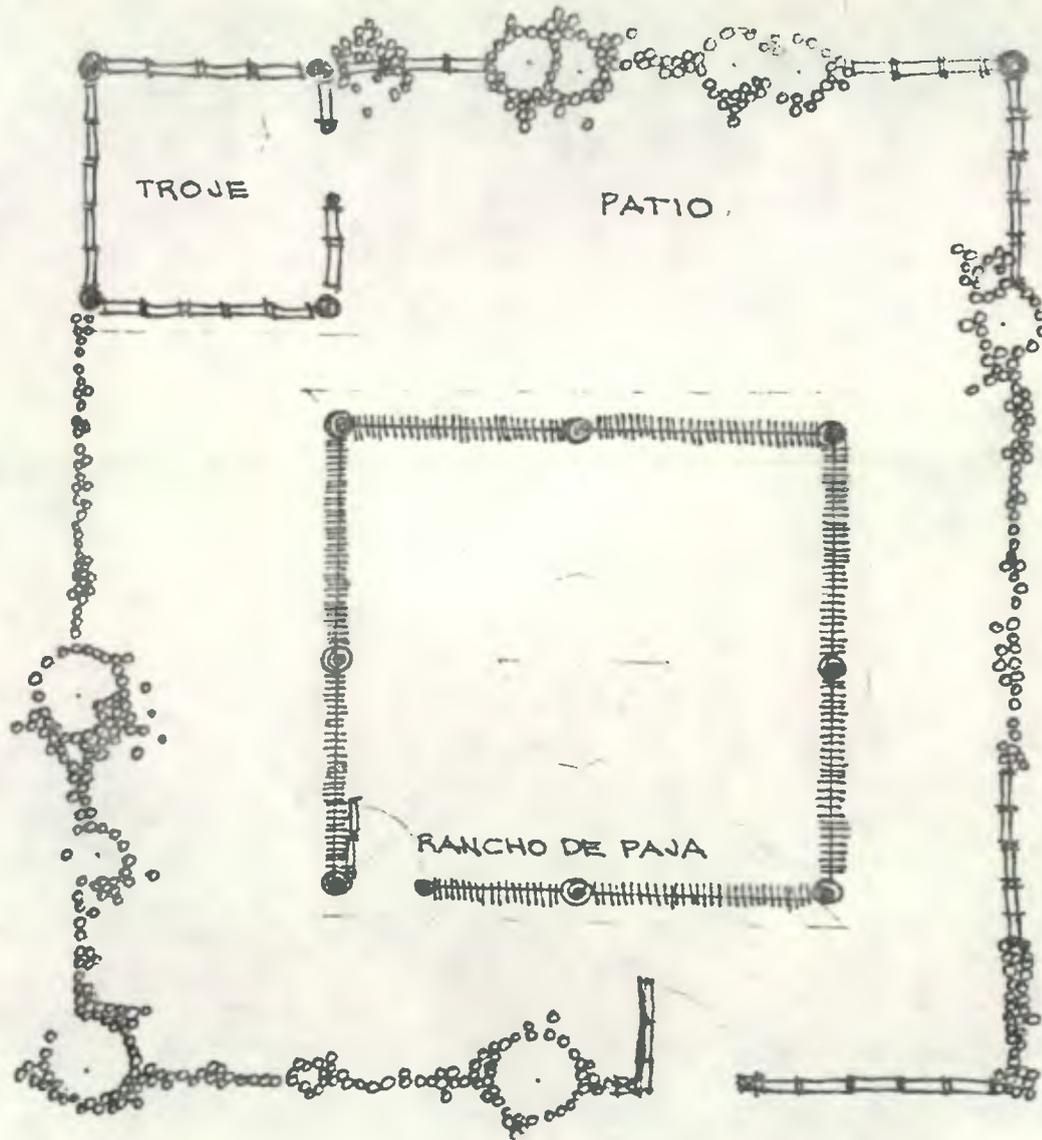
PLANTA TIPO I

- a. Índice de Ocupación: 0.32
- b. Índice de Construcción: 0.32
- c. Origen Etnico: indígena
- d. Planta de la Vivienda: ver planta
- e. Número de Ambientes: 2
- f. Clase de Ambientes:
  - i) ambiente único: en el que se desarrollan las actividades de dormir, comer, trabajar, aseo y recreación. Las actividades se realizan por separado o simultáneamente.
  - ii) troje: ambiente en el que se desarrolla la actividad de

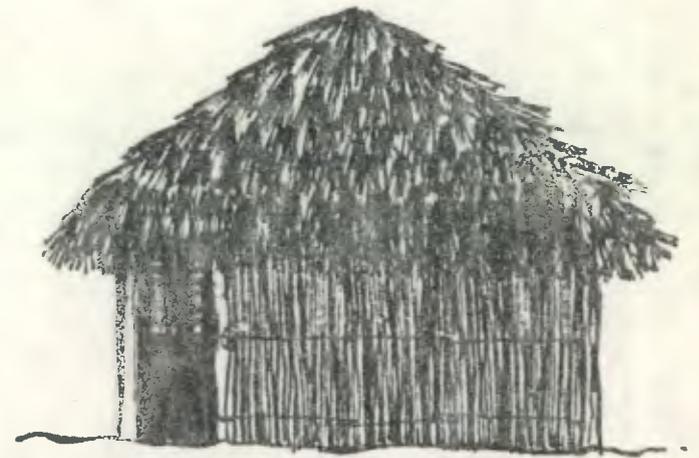
guardar o almacenar granos, papa y aperos de labranza.

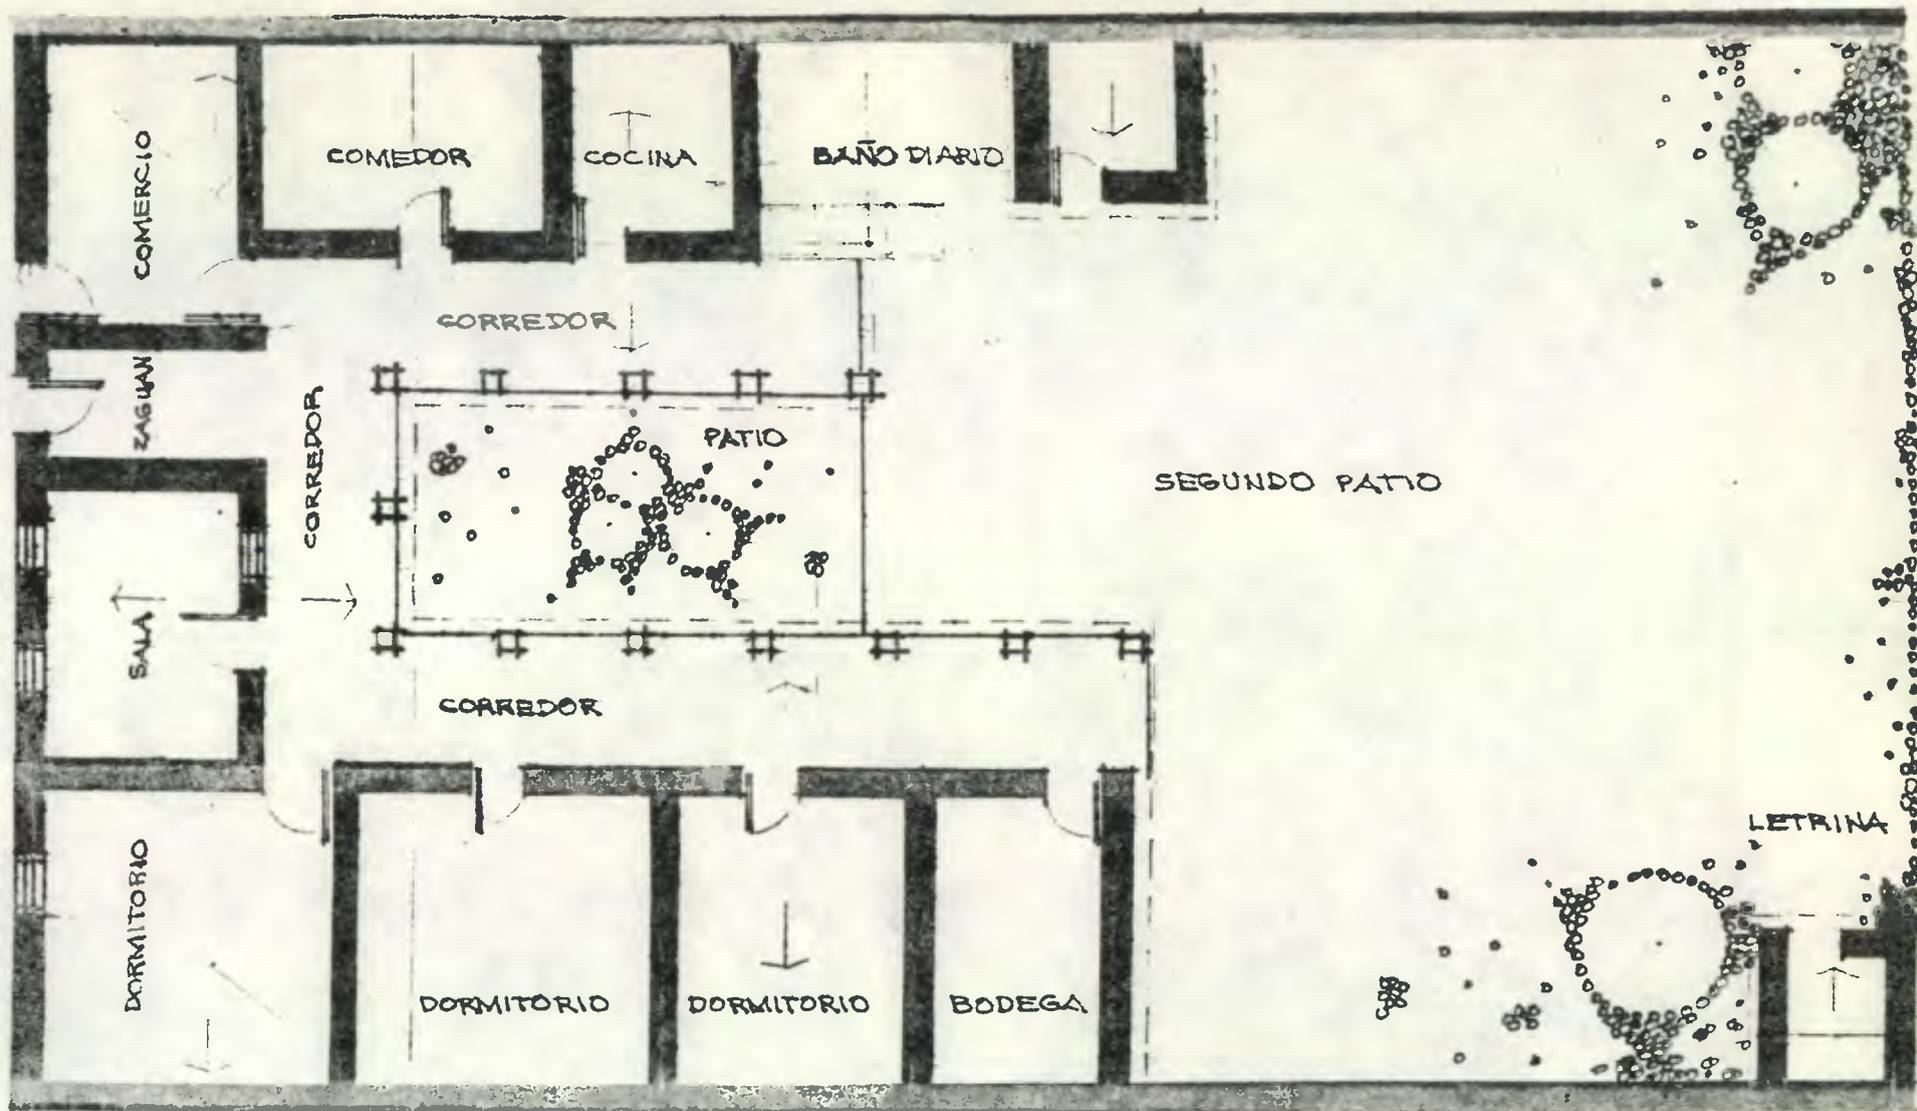
PLANTA TIPO VI

Este tipo era el más grande que tenía Patzicfa. Pertenecían estas viviendas a familias antiguas con medios económicos suficientes. Algunas de estas viviendas tenían ambientes desocupados sin uso, y materiales de construcción antiguos. Su forma era tradicional de las viviendas con influencia colonial, con techo de 4 aguas de teja de barro. Estas viviendas fueron destruidas parcialmente por el terremoto, mas debido a los daños que presentaban fueron totalmente demolidas. Las viviendas de este tipo eran muy agradables en el interior por la profusión de plantas ornamentales con que contaban. Algunas viviendas contaban con una fuente o estanque en el centro del patio central.

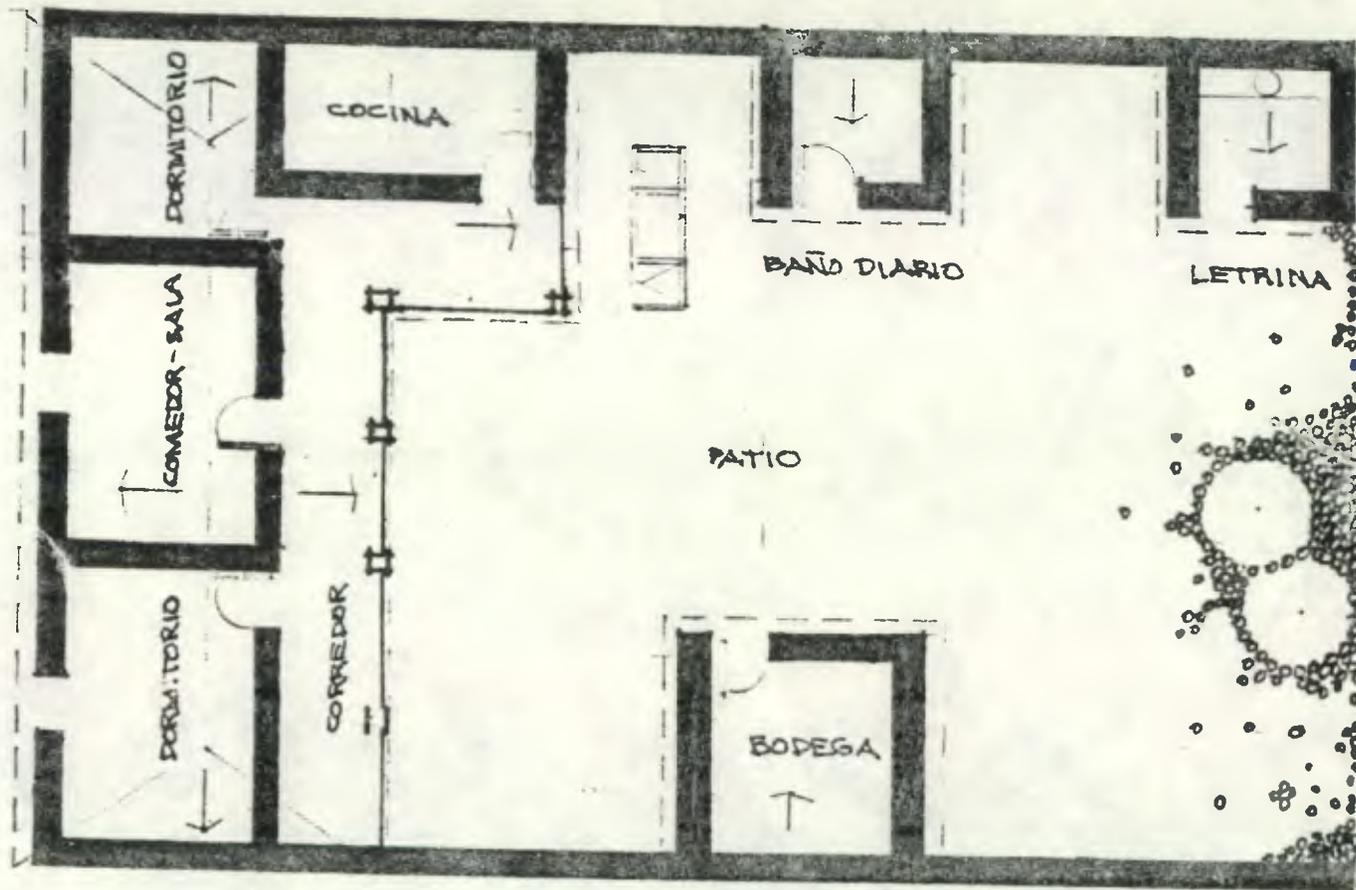
PLANTA TIPO VII

- a. Índice de Ocupación: 0.36
- b. Índice de Construcción: 0.58
- c. Origen Etnico: ladino-indígena
- d. Planta de la Vivienda: ver Planta
- e. Número de Ambientes: 8
- f. Clase de Ambientes:

- i) bodega: en este tipo VII como en el VI la actividad de guardar se hacía en este ambiente.
- ii) dormitorios: habían 2 ambientes destinados para la actividad de dormir.
- iii) sala-comedor: en este ambiente se realizaban las actividades de recreación de la familia sola o con personas que no son miembros de ella; también aquí se realizaba la actividad de comer y algunas veces la de trabajar.
- iv) cocina: en este ambiente se realizaba la actividad de preparación de los alimentos.
- v) corredor: ambiente en el que se desarrollaban actividades de recreación y trabajo.
- vi) patio: en este tipo no había delimitación clara entre el espacio abierto enfrente de la vivienda y el resto del te-

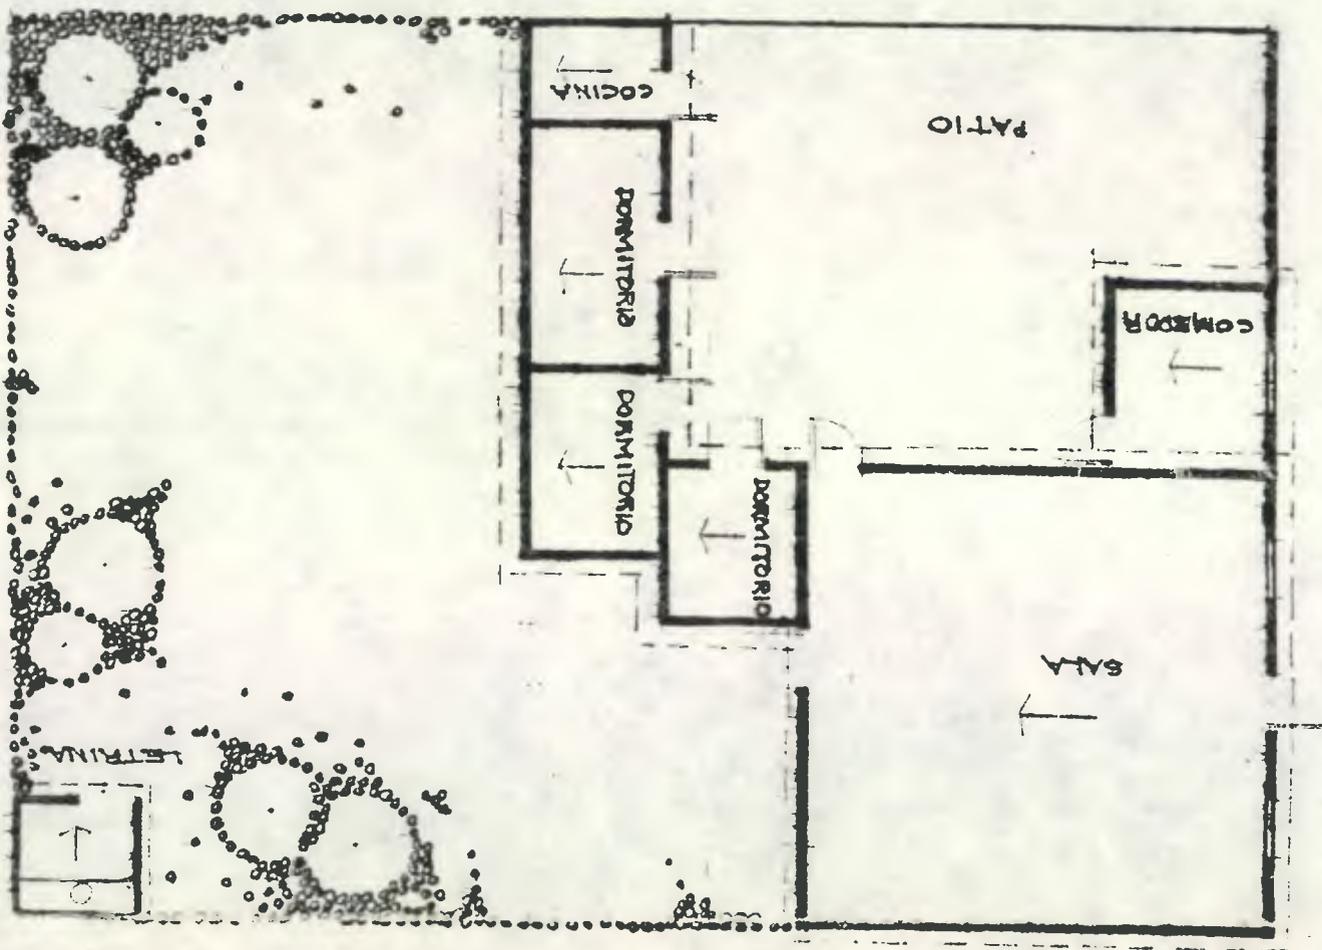
PLANTA TIPO 2A

- g. Principios Geométricos de las Formas  
Planta formada por cuadrados y rectángulos con techo que semeja un plano inclinado.

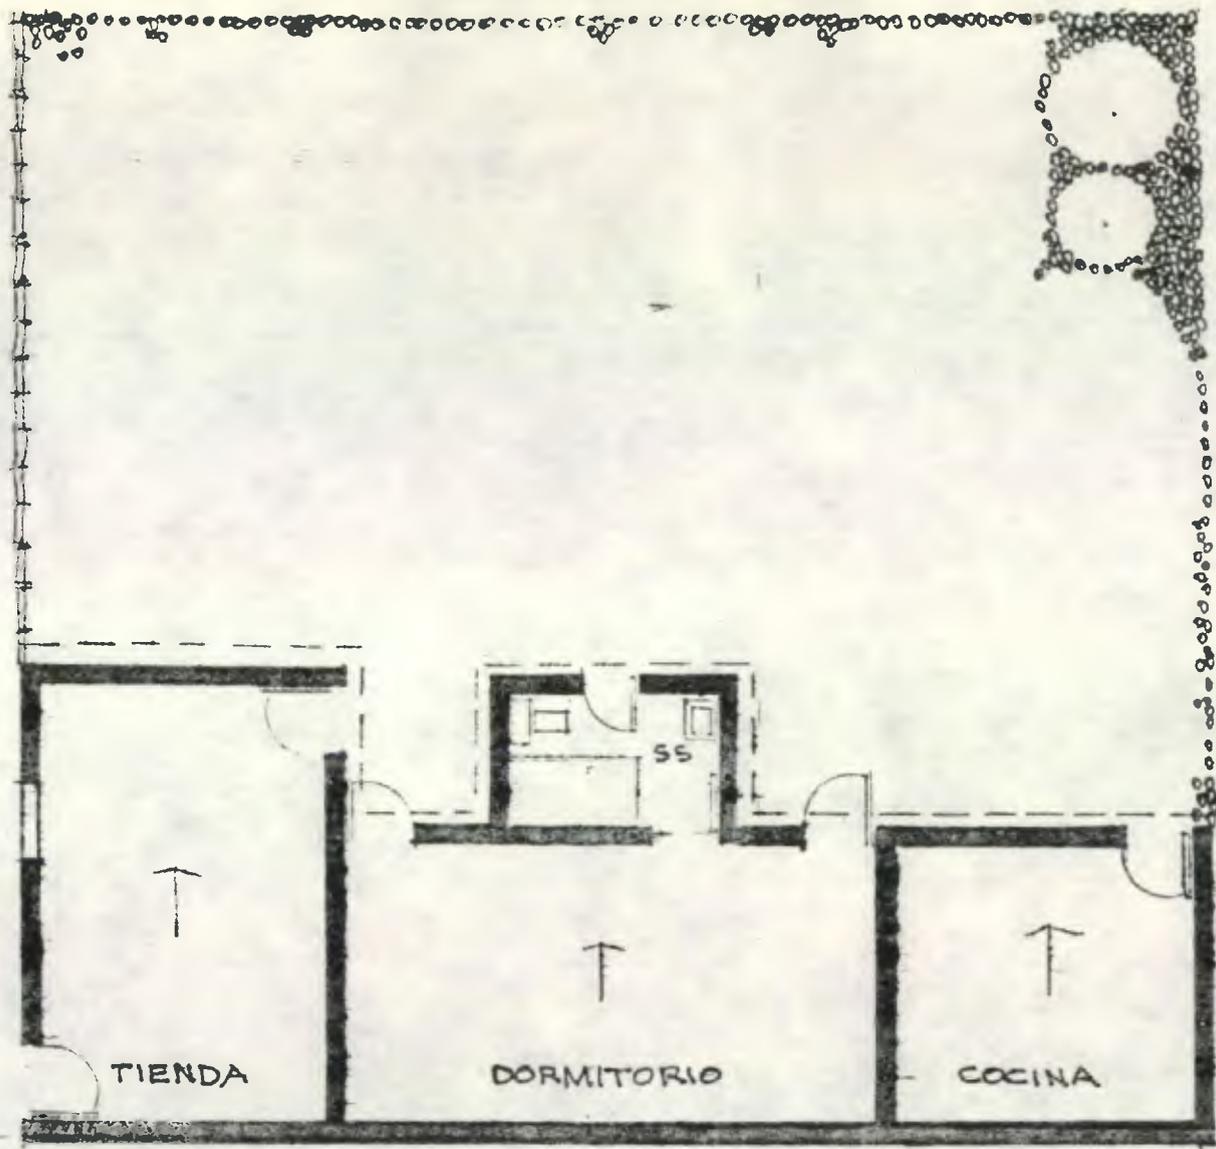
PLANTA TIPO 4

En los 4 casos que presenta este T-4 se nota una clara desagregación de los elementos que conforman las viviendas, en cuanto a la composición.

Los elementos que intervienen en este tipo son variados, pero es en el ambiente que se dedica a la actividad de aseo y evacuación de necesidades fisiológicas en el que se da variedad: servicio sanitario completo, letrina y al aire libre. Esta observación nos hace notar que el número de ambientes no es índice de uso de mejores instalaciones; aunque sí lo son los materiales de construcción, pues el caso T-4a utiliza: piso de torta de cemento, paredes de block y techo de lámina, y el caso T-4c utiliza piso de torta de concreto, paredes de adobe y

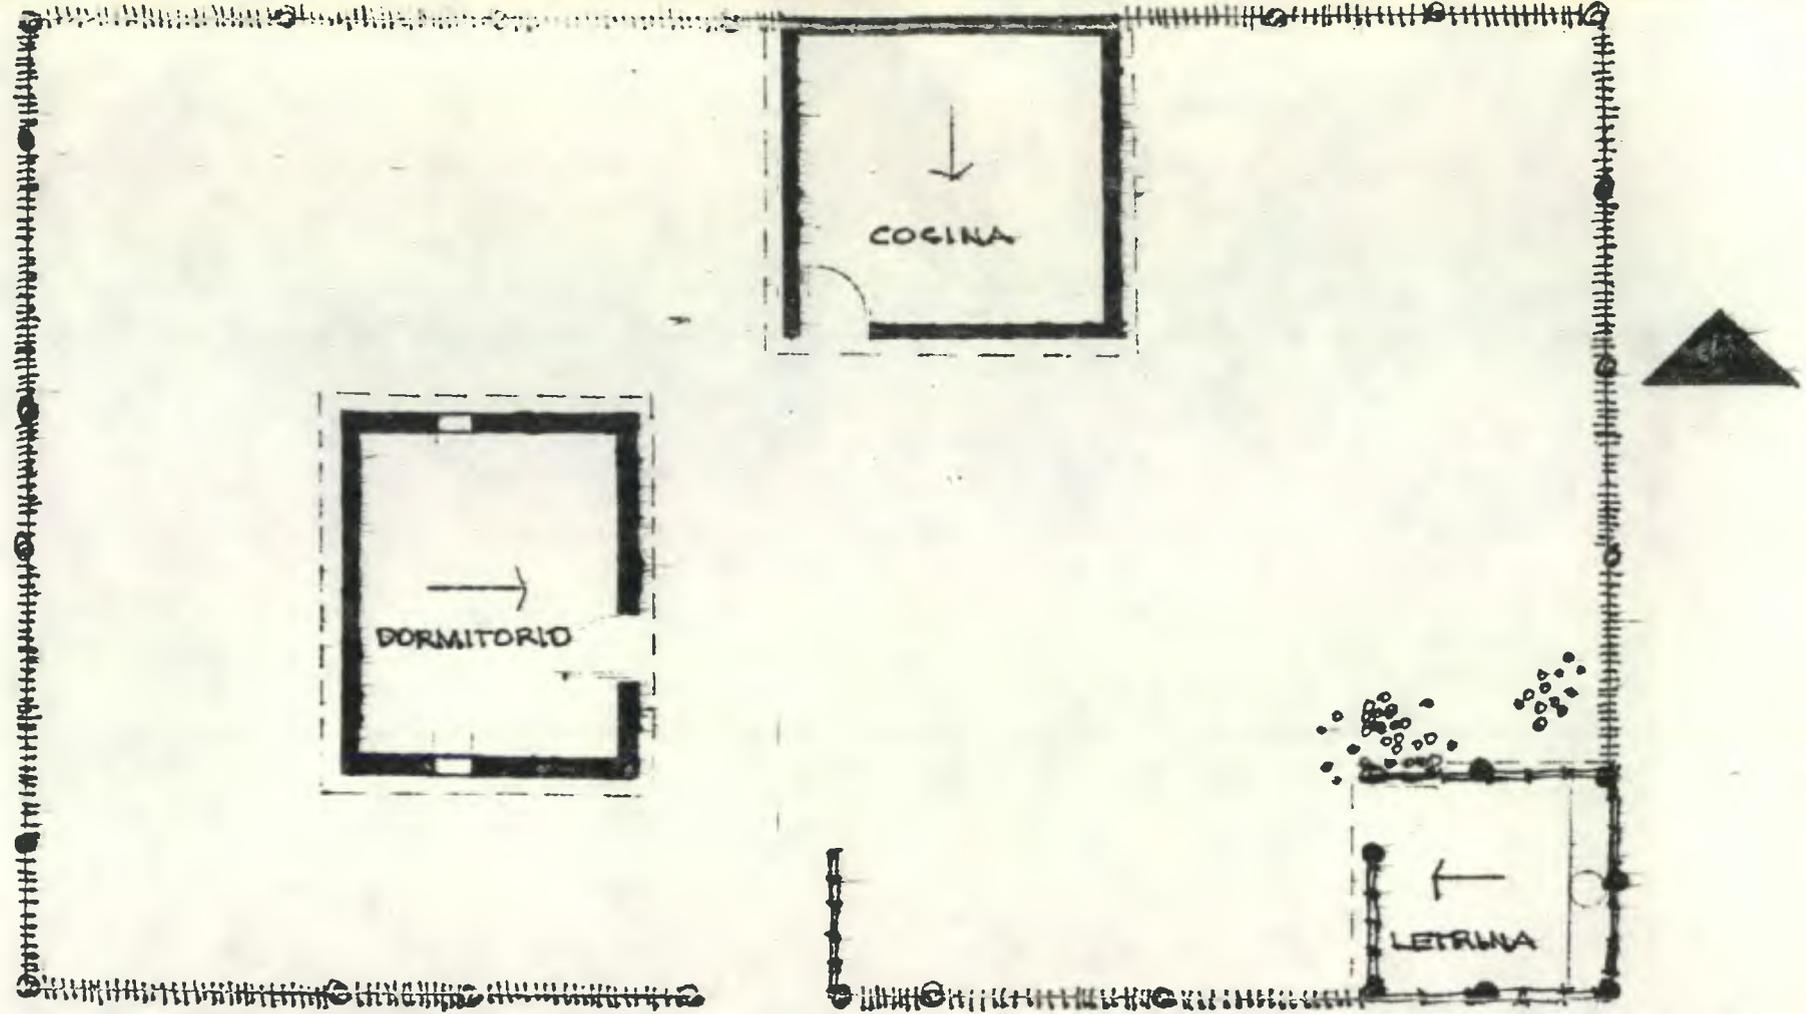
PLANTA TIPO 6

Los elementos de estas viviendas componen una planta típica en los terrenos en que fueron construidos. Se nota planificación en la composición pues se tomaron en cuenta topografía, dirección del viento y salubridad.

Las viviendas no tienen unidad en los materiales de construcción empleados; el dormitorio tiene todas las características de las
