**CLASIFICACION DE EDIFICIOS RELIGIOSOS DOMINICOS  
EN EL REINO DE GUATEMALA, S. XVI-XVIII  
(RESTAURACION Y RECICLAJE DE LA VISITA DE SAN JUAN CHAMELCO, A.V.)**

**ANA VERONICA CARRERA VELA**

Guatemala, Noviembre de 1996.

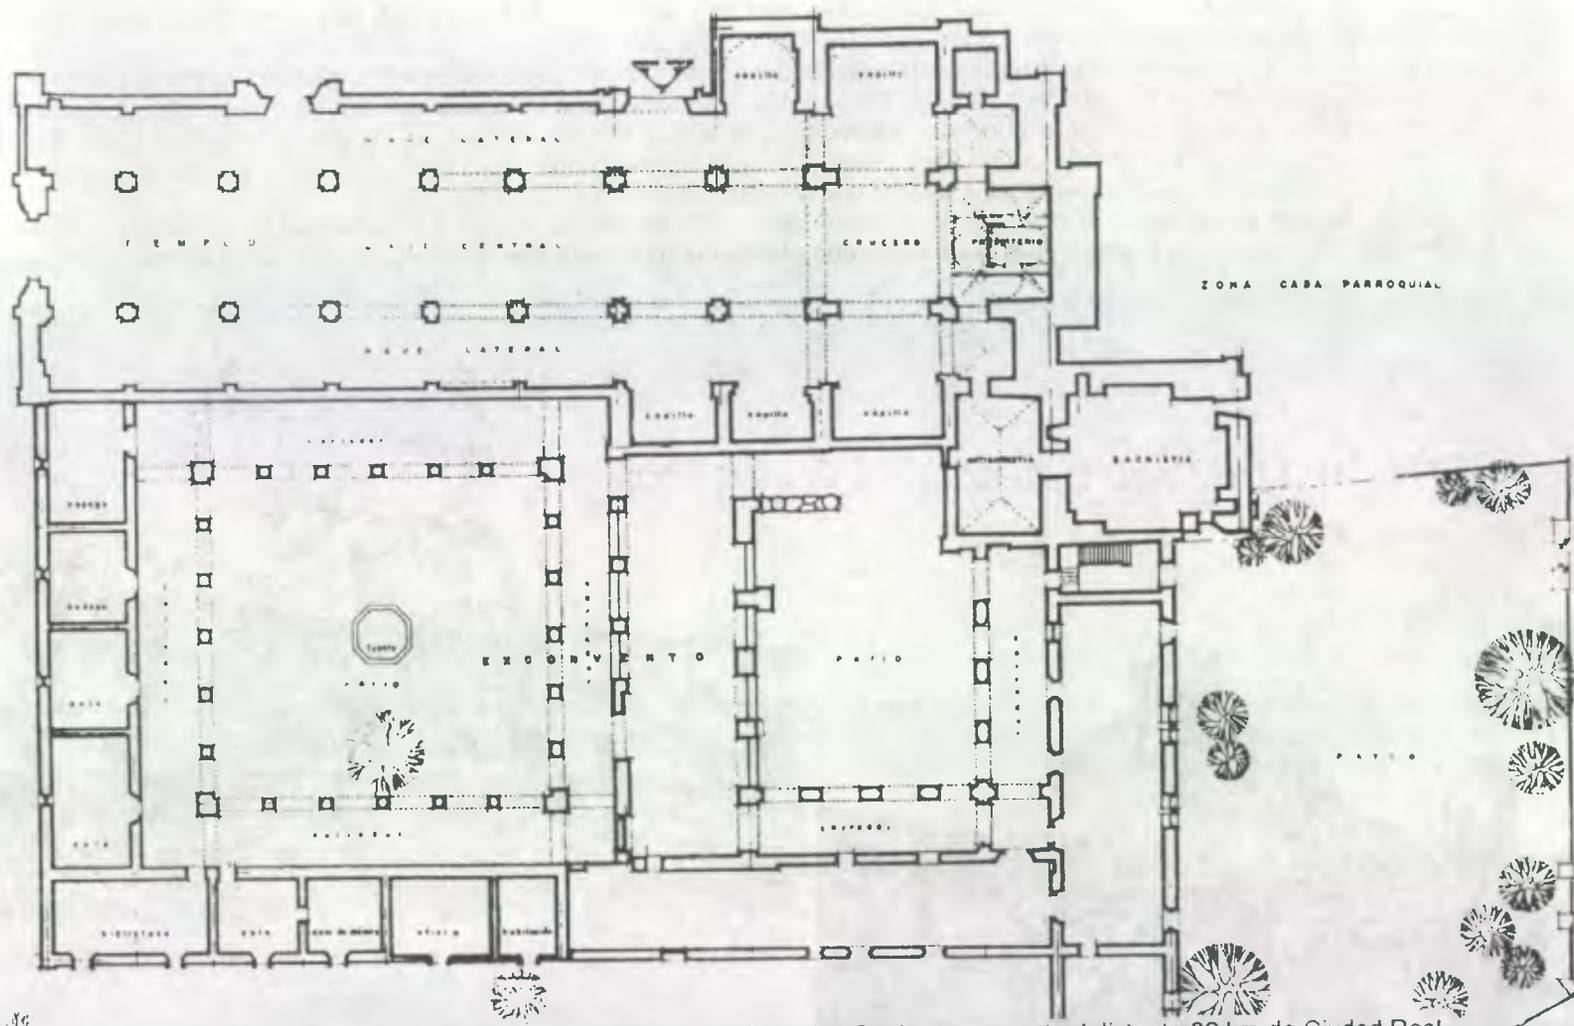
FOTO 1.

CONJUNTO CONVENTUAL de Chiapa de Corzo, Mex

Convento de Santo Domingo de Chiapa de Indiqs (actualmente Chiapa de Corzo). Conjunto conventual distante 82 km de Ciudad Real. Fue un poblado de indios muy importante y muy grande, según Bernal Díaz del Castillo. Ubicado a la margen derecha de un río y con clima cálido. El templo esta orientado oriente-poniente. La fachada principal da a un costado de la plaza. Originalmente, dependía del Convento de Ciudad Real pero se separó en 1588. El conjunto estaba compuesto por una iglesia de 3 naves construidas de ladrillo, además de la capilla mayor. El claustro tiene celdas de vista al río, para ventilar los ambientes. El refectorio, hospicio y demás oficinas, se encontraban bien acomodadas. Contaba con huerta y estanque. Fue construido entre los años de 1554 a 1572. (Planta y datos tomados de Cuadernos de

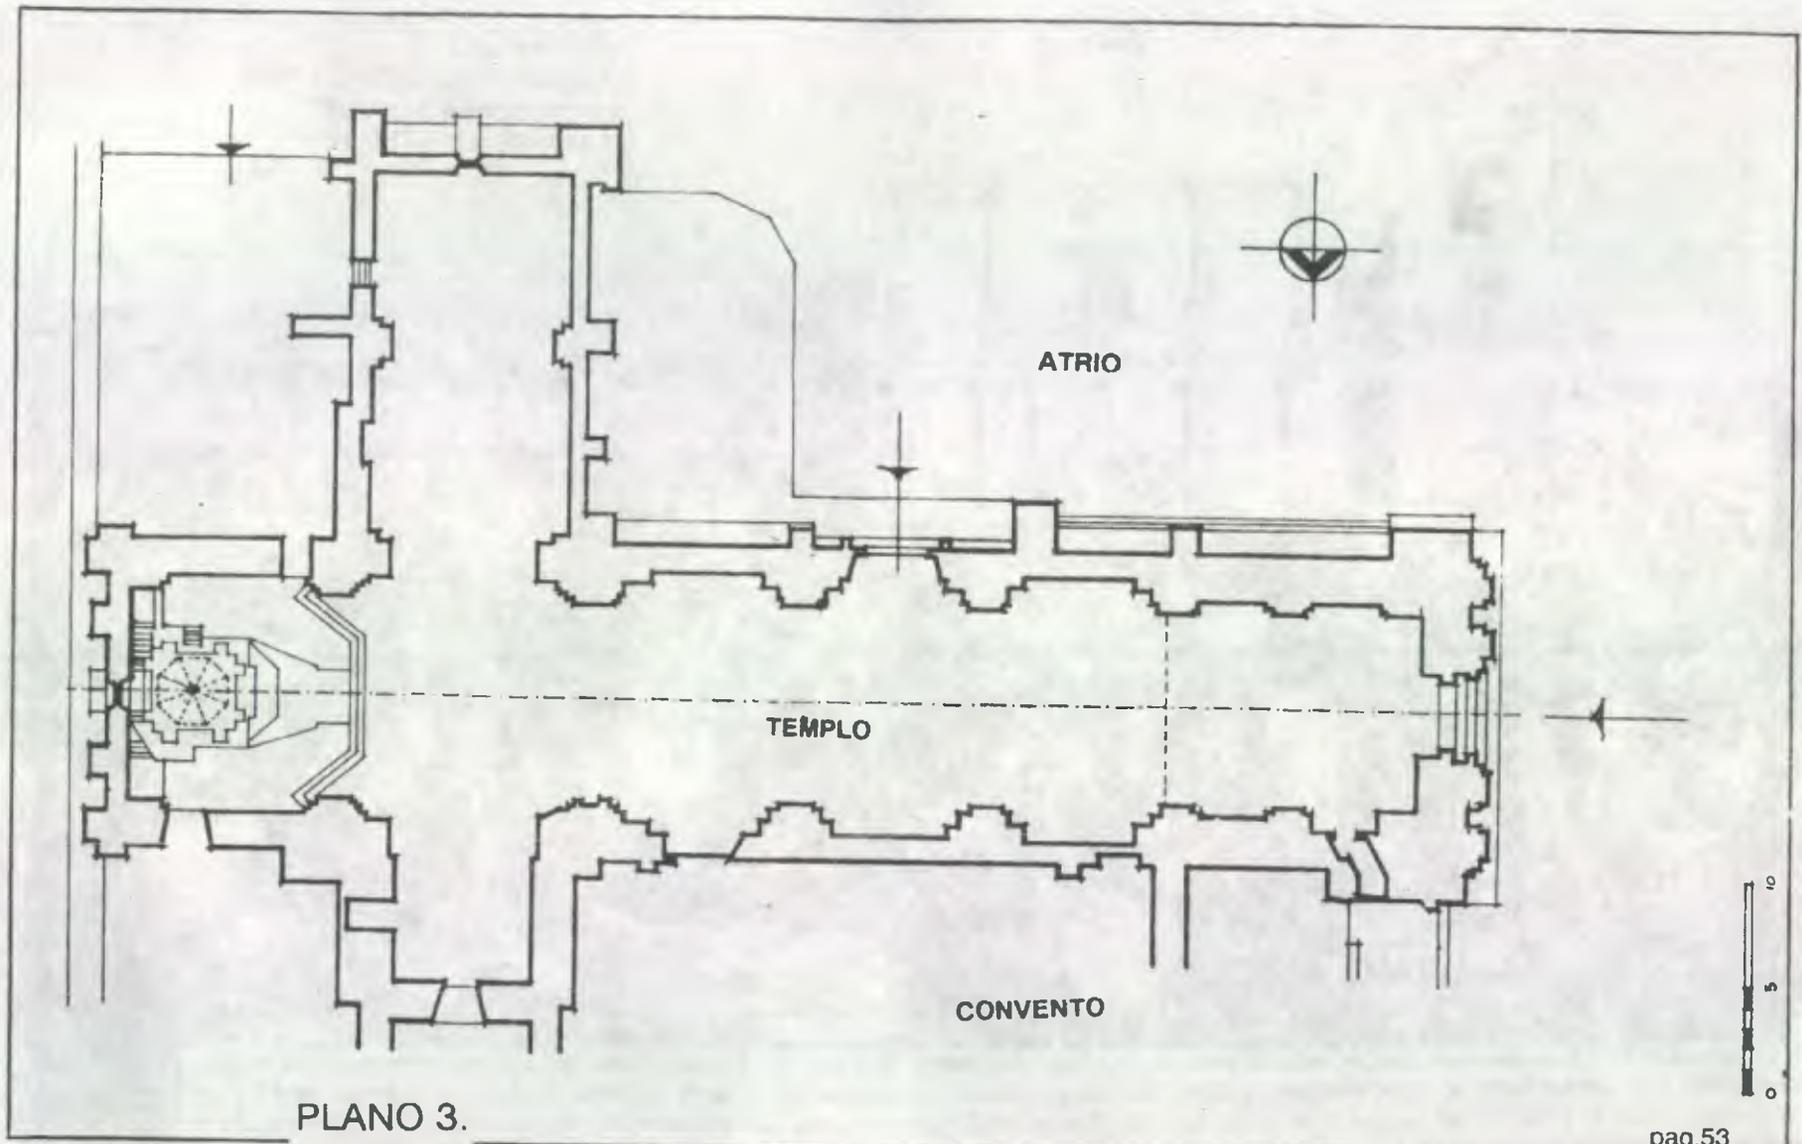
PLANO 3.

PLANTA DEL TEMPLO, CONVENTO DE SANTO DOMINGO  
'EN SAN CRISTOBAL DE LAS CASAS, CHIAPAS.

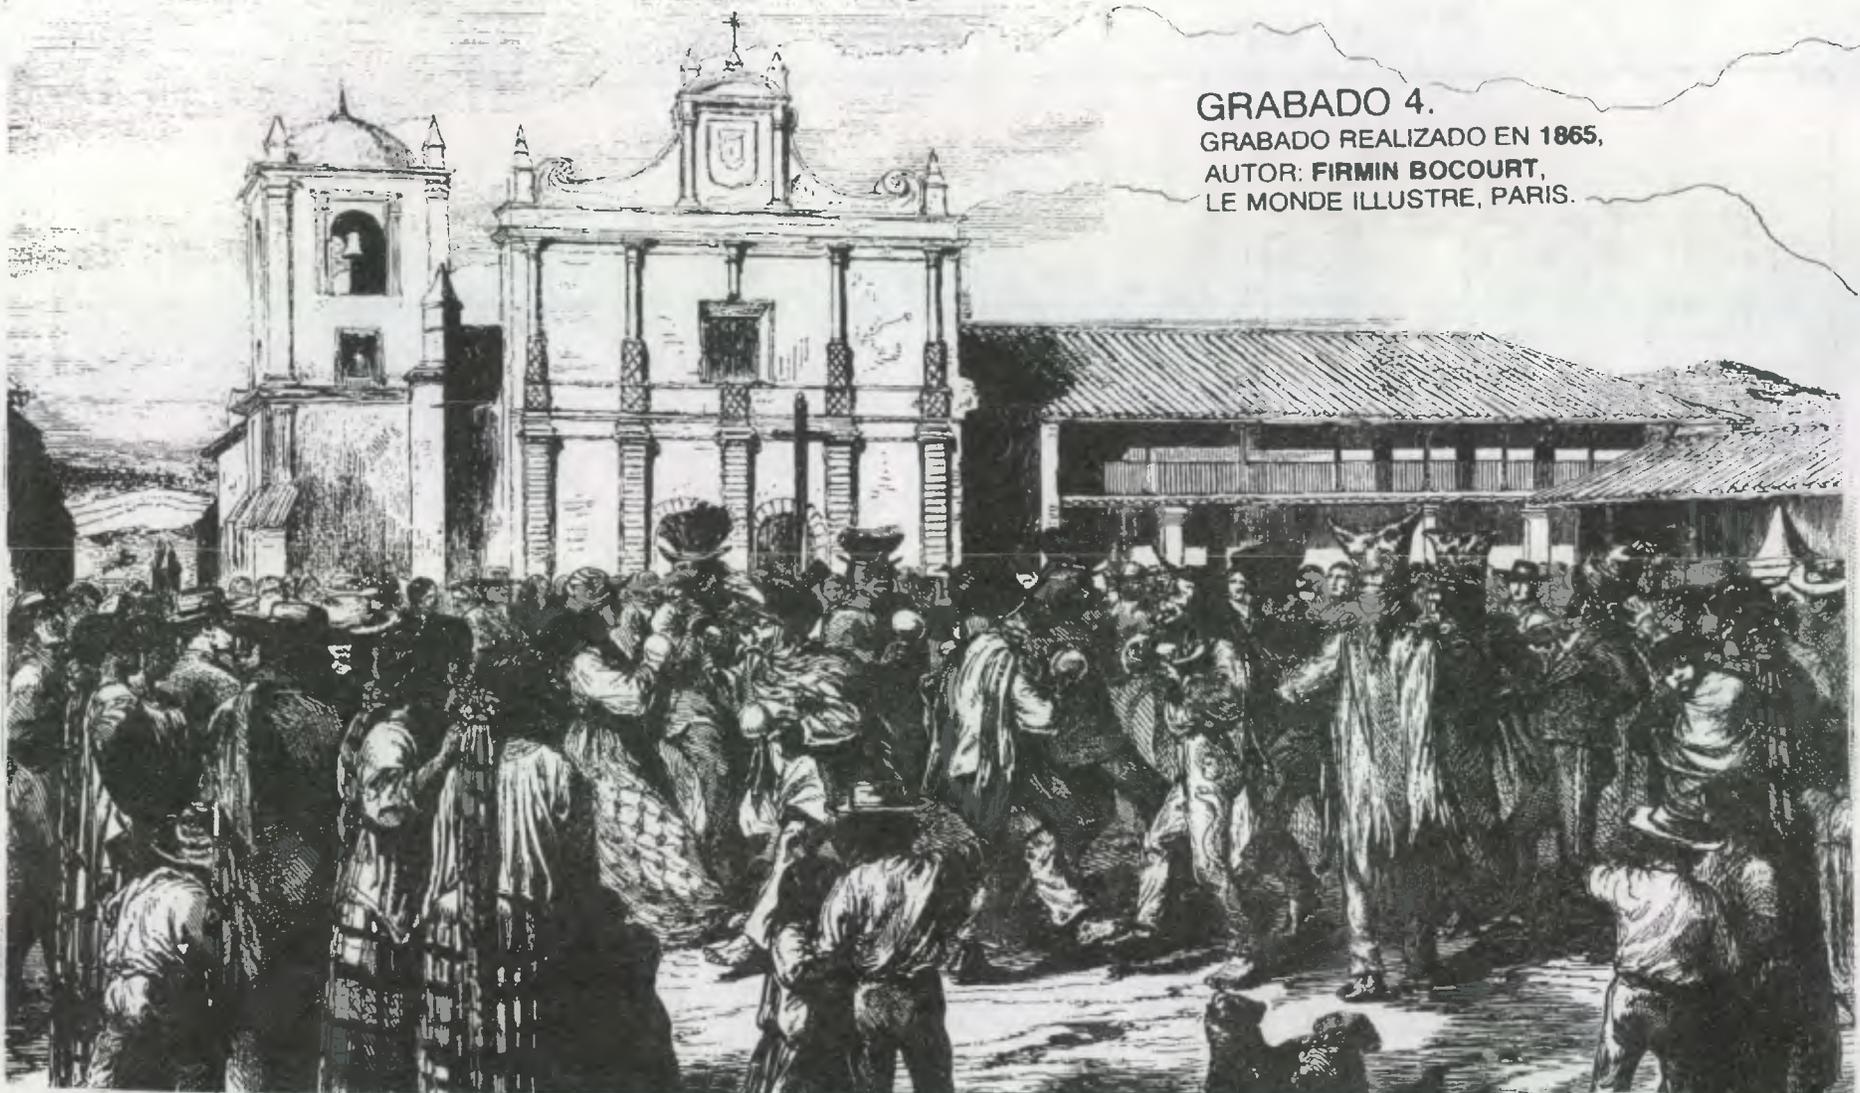
**GRABADO 4.**  
GRABADO REALIZADO EN 1865,  
AUTOR: FIRMIN BOCOURT,  
LE MONDE ILLUSTRE, PARIS.

Convento de Santo Domingo de Cobán, Alta Verapaz. Inician su construcción en 1557 y fue el cuarto en fundarse de la provincia de San Vicente Ferrer. Sus paredes son completamente de piedra, caso muy particular en un país en donde la mayoría de las construcciones no utilizaron este material. Por los cronistas de la época se sabe que ocupó un espacio mayor que el que actualmente conocemos. El IDAEH realizó los trabajos de restauración y ahora funcionan en él salones de usos múltiples para la pastoral juvenil, alfabetización, etc. Todas estas actividades relacionadas con la iglesia católica. (Planos proporcionados por el Instituto de Antropología e Historia)

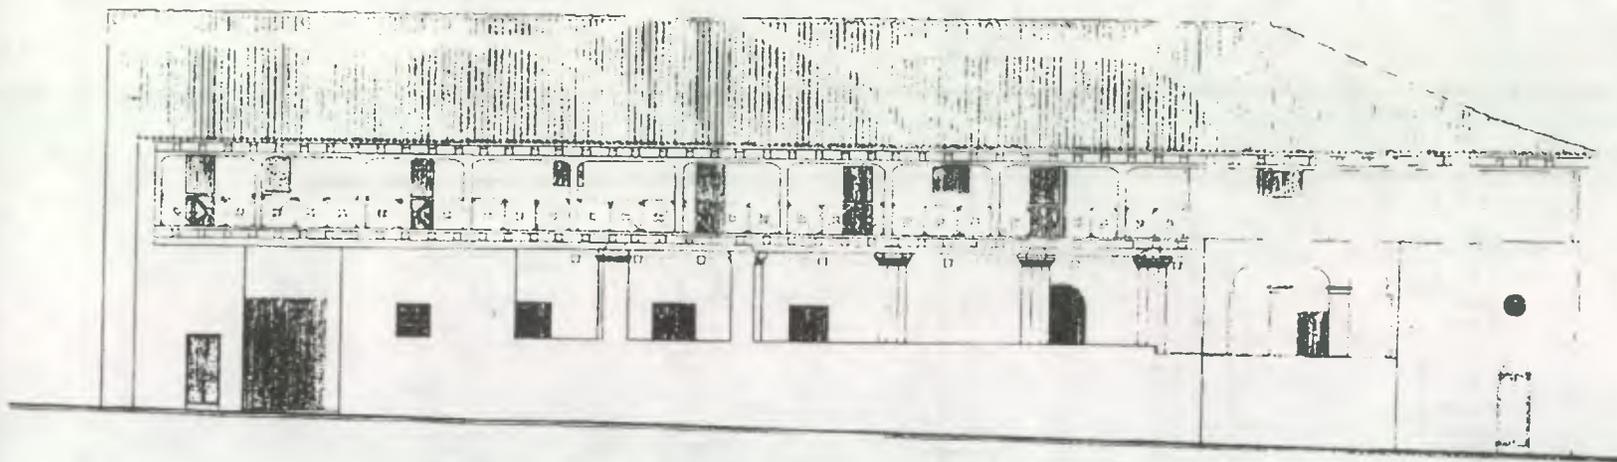
**FACHADA PRINCIPAL, CONVENTO DE SANTO DOMINGO DE COBAN.** Vista desde el Parque. Proporcionado por PROCORBIC (IDAEH).

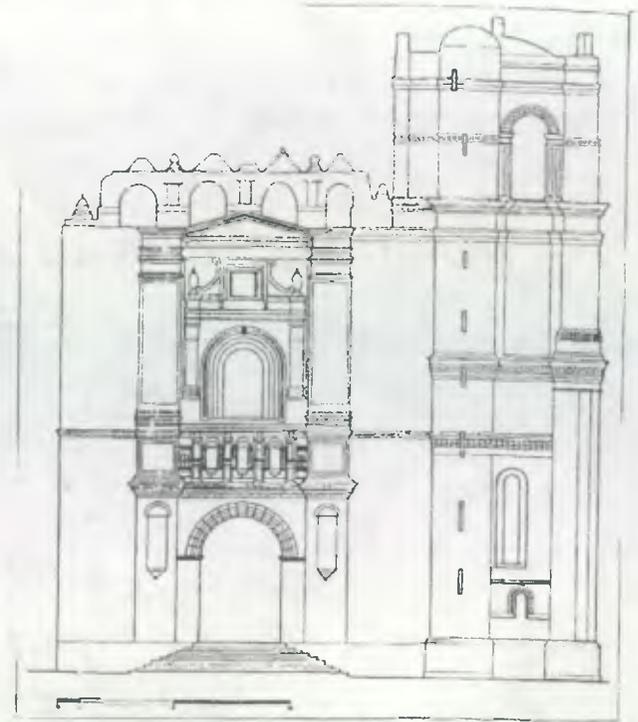
TECPATAN. foto del estado actual de la fachada principal y un dibujo que reconstruye la forma original de la fachada de la iglesia.

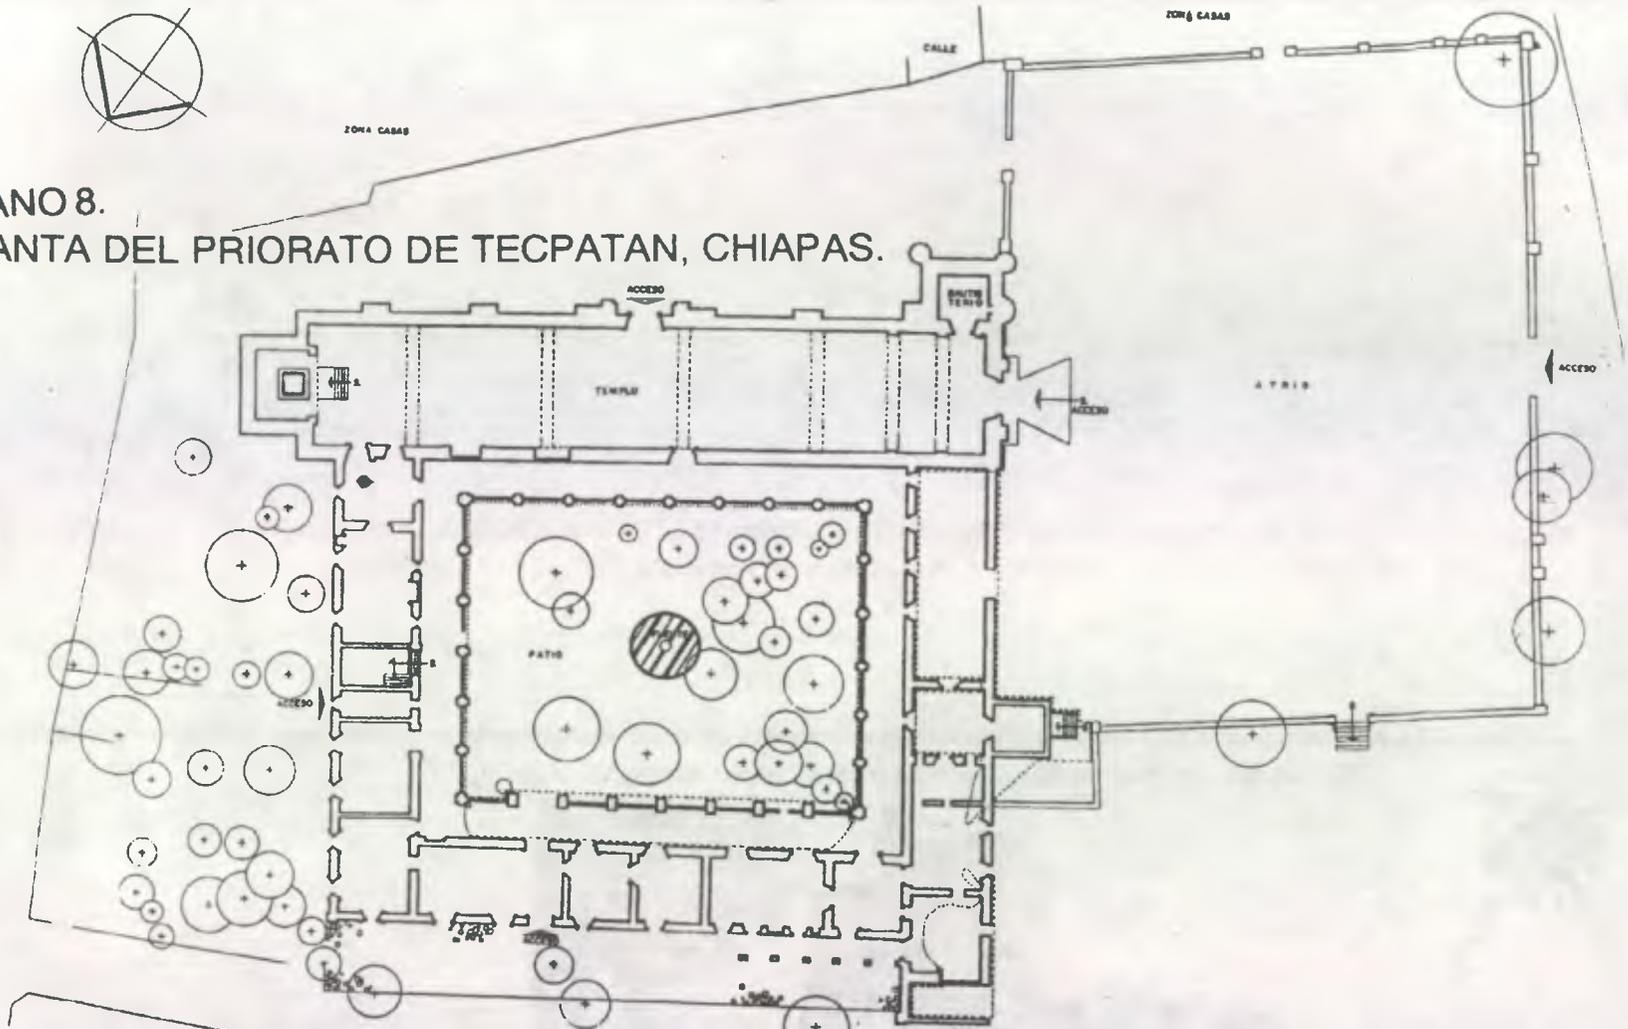
PLANO 8.  
PLANTA DEL PRIORATO DE TECPATAN, CHIAPAS.

PRIORATO de Tecpatán en Chiapas, al noroeste del estado de Chiapas en México. Tecpatán en su origen, fue el octavo edificio fundado en la provincia. Posee un templo del siglo XVI con nave "rasa" (una sola nave o crujía) sin capillas laterales. Además, una entrada en un lado corto y otra en el altar. Estuvo techado con un artesón mudéjar y su fachada se puede clasificar como plateresca. El convento se localiza a un costado del templo, tiene patio central y a su alrededor se ubican las crujías. El convento se fundó el 22 de enero de 1564, con características de Vicaría. Cuenta con uno de los patios más amplios de la arquitectura del siglo XVI, con una pila de agua al centro y tiene dos pisos de alto. La ornamentación es de relieves con forma de flores. En 1595, fue elevado al grado de Priorato. A diferencia de los anteriores, aquí se cree fue un arquitecto el encargado del diseño y dirección de las obras. (Datos y fotografías tomadas de "La arquitectura de San Cristóbal de las Casas" ARTIGAS, Juan B.)

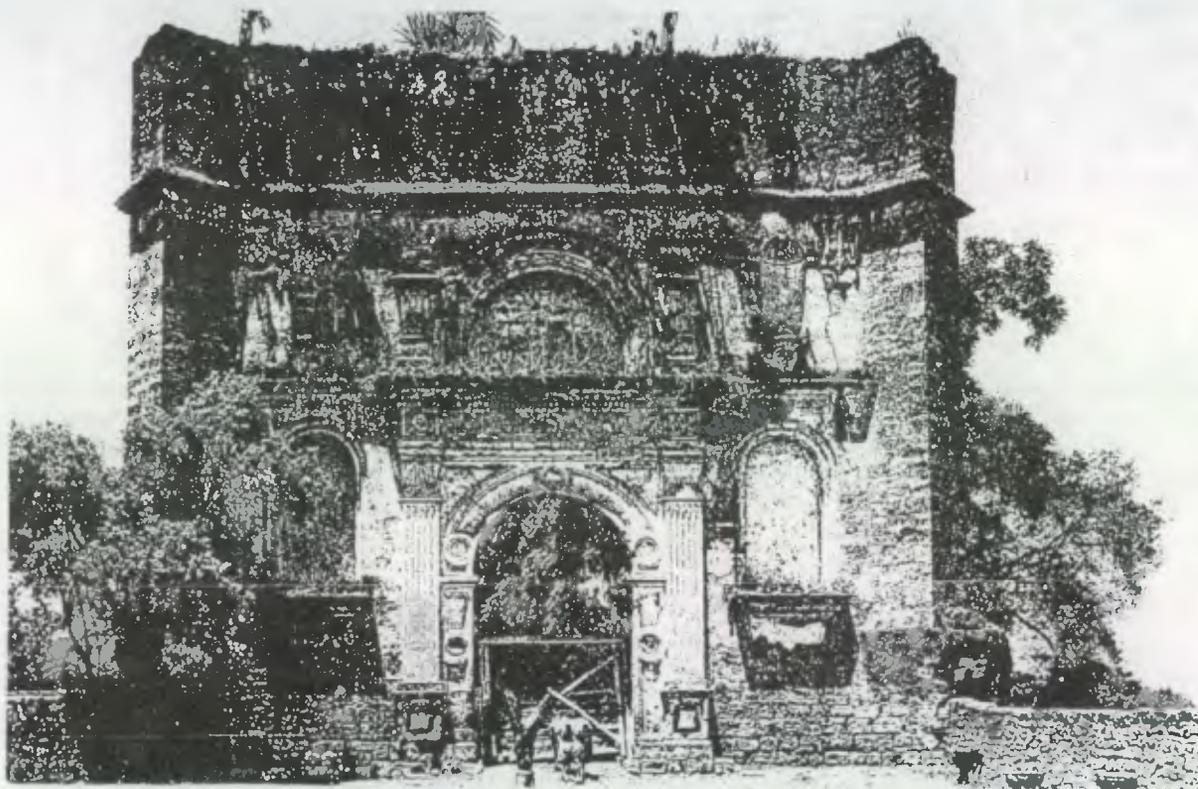
Ejemplo de vicaría es el de Copanabastla, Chiapas (México). Actualmente es llamada Copanahuastla. Fue fundada en 1557, destruido su artesón en 1564, por un rayo. En 1568 está techado nuevamente pero con bóvedas. El poblado en que está emplazado el conjunto, desapareció por razones varias alrededor de 1626. Las estructuras se conservan aunque quedaron en el olvido. En 1942, por investigaciones de un profesor alemán, éstas son descubiertas, pero no existen muchos datos al respecto. (Datos y fotografía tomadas de "La arquitectura de San Cristóbal de las Casas" ARTIGAS, Juan B.)

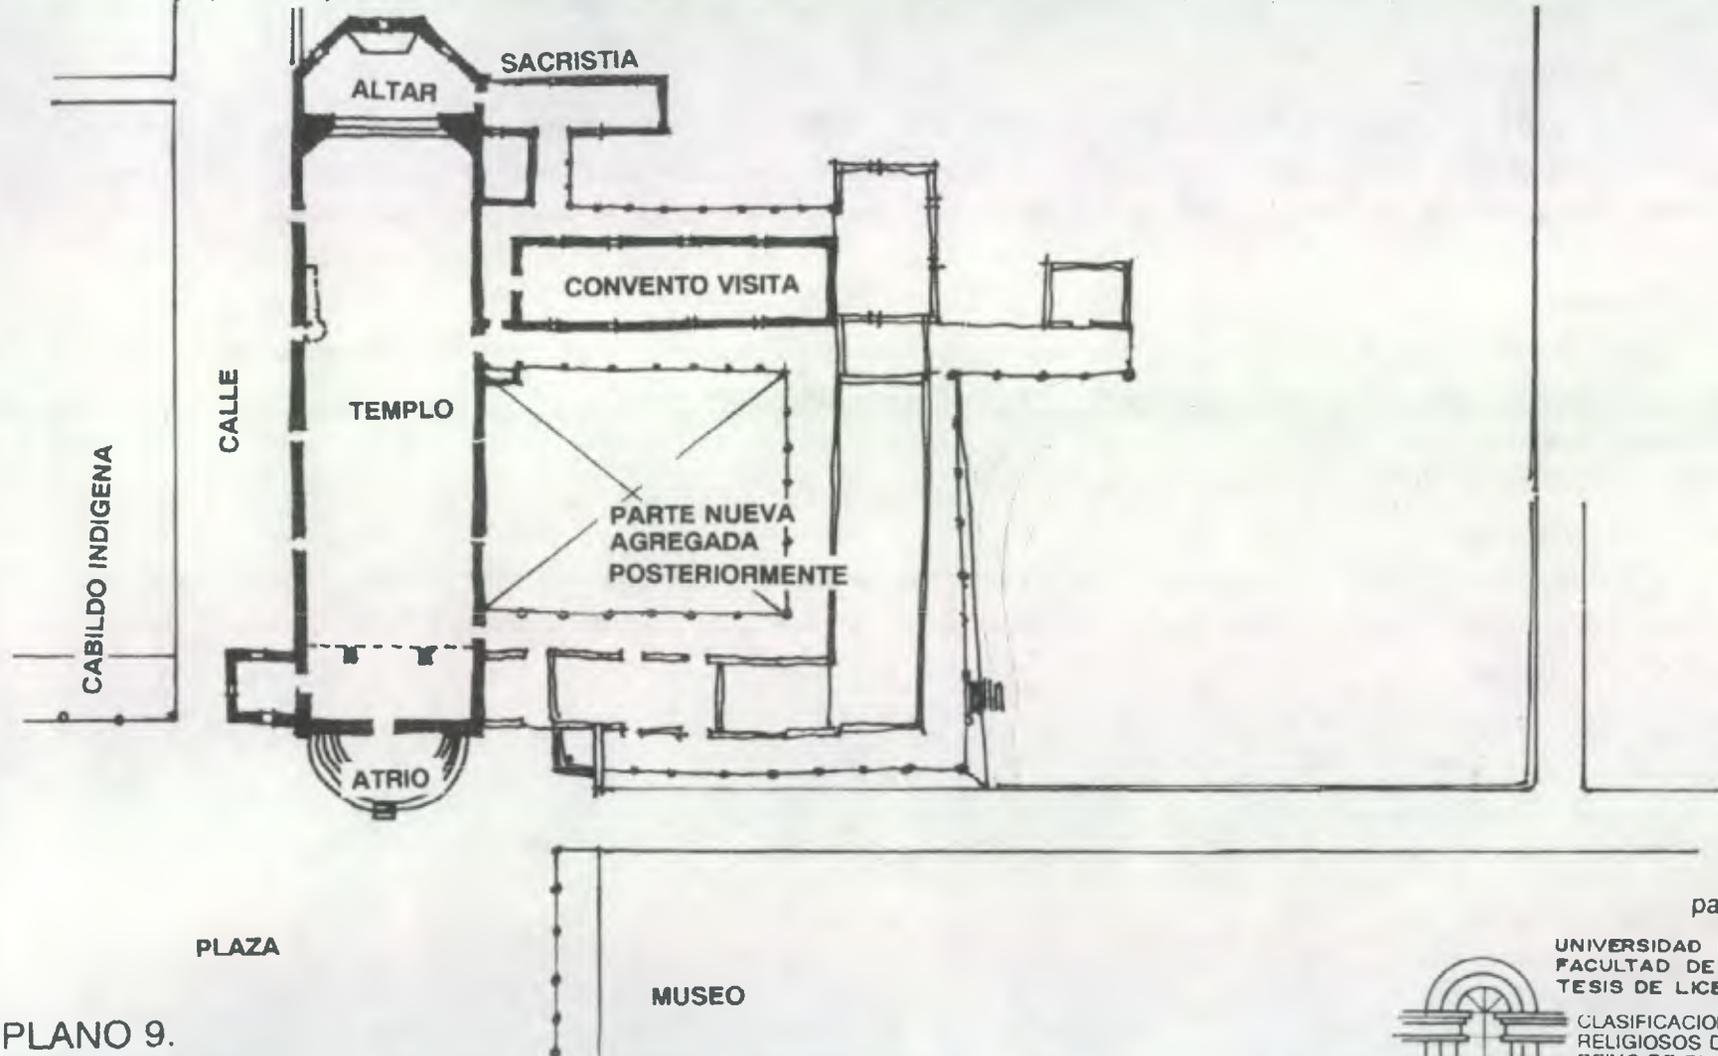
PLANO 9.  
CONVENTO VISITA DE SANTO TOMAS CHICHICASTENANGO  
ELABORACION PROPIA

Croquis de elaboración propia que presenta la parte original del CONVENTO VISITA de Chichicastenango. Vemos que en muchos aspectos coincide con nuestro objeto de estudio. Esta VISITA cobra auge cuando se cierra la Viacaría de Zacapulas que fue de mayor importancia y funcionó de 1537 a 1649. En este misma Visita, fray Francisco Ximénez traduce el Popol-Vuh al español.

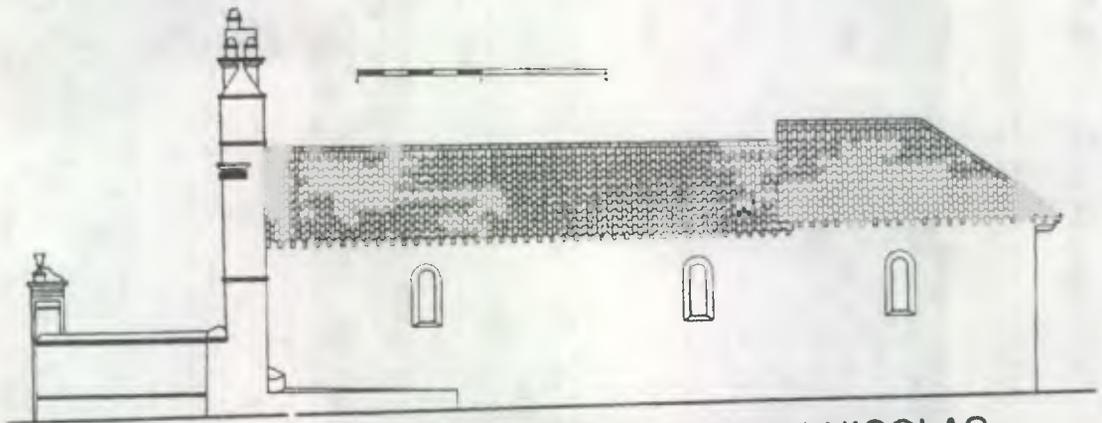
**FACHADA LATERAL DEL TEMPLO DE SAN NICOLAS,**  
(FUENTE: Cuadernos de Arq. Virreinal)

En el caso de Templos o Capillas, encontramos el Templo de San Nicolás. Está ubicado en el Barrio del Cerrillo, en San Cristóbal de las Casas. El conjunto comprende la Iglesia de una sola nave y la sacristía adosada. Al frente y al lado se encuentra el atrio. Está dentro de la traza urbana y fue construido en 1615. Casi no ha sido transformado desde entonces. (Datos y dibujos tomadas de Cuadernos de Arquitectura Virreinal, No. 3 Chiapas, UNAM)

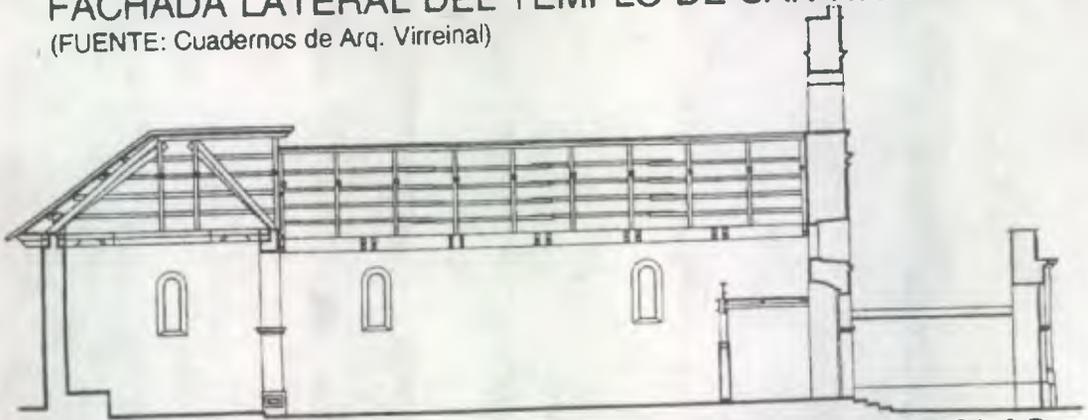
**CORTE LONGITUDINAL DEL TEMPLO DE SAN NICOLAS,**  
(FUENTE: Cuadernos de Arq. Virreinal)

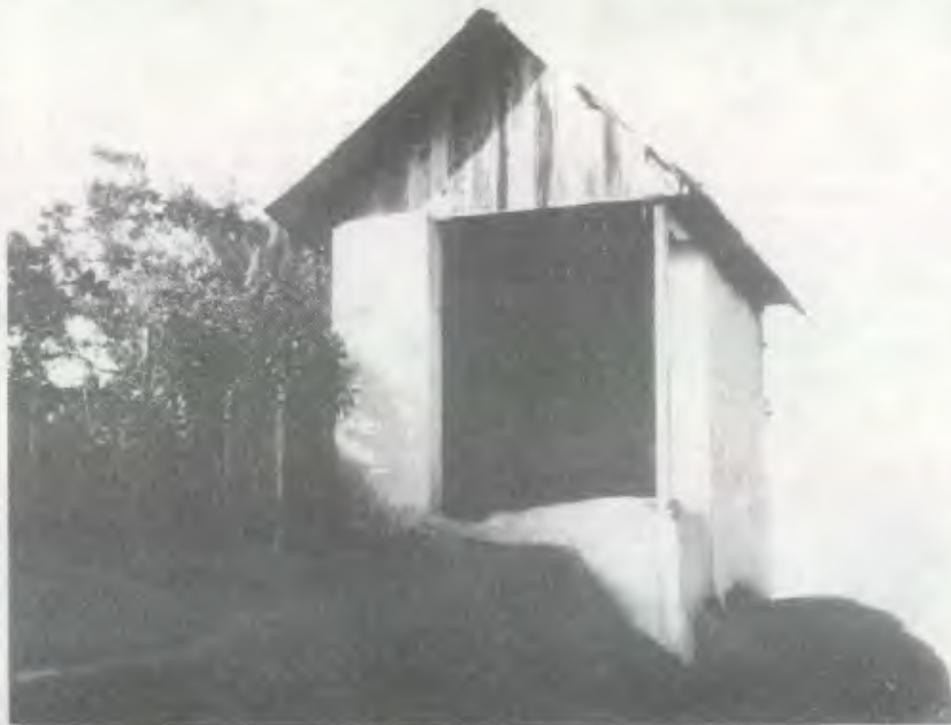
**FOTO 9.**

**Ermita de San Agustín.** Localizada en lo alto de un pequeño cerro. Hace 20 años el Barrio donde se encuentra era considerado área rural y se encuentra sobre el camino que conduce de Chamelco a S. Pedro Carchá. En su interior, encontramos una cruz en color rojo y diferentes dibujos de flores y hojas que forman el zócalo. No tiene puertas y permanece abierta todo el tiempo.

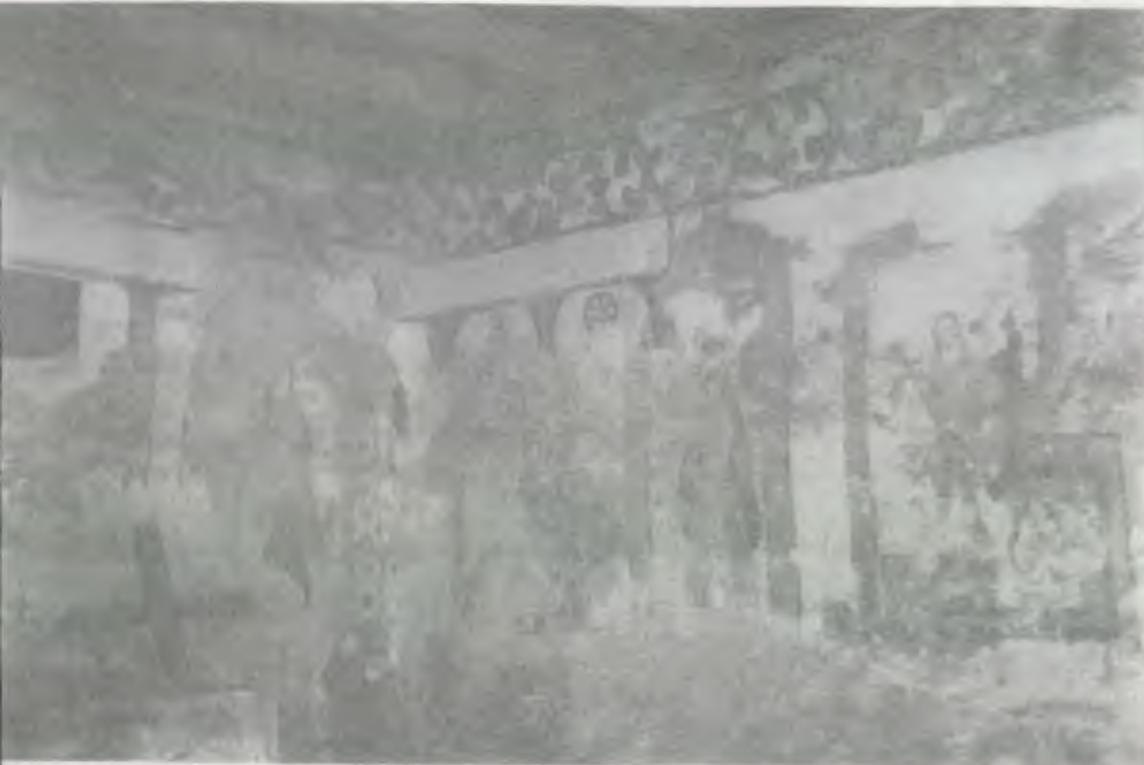
**Foto 1.** Se puede apreciar pinturas que datan por el tipo de dibujo de finales del siglo XVI (Segun IDAEH, Oficina de Registro). La ermita siempre se encuentra abierta y esta sobre el camino que va a la aldea Chamil, en una cuesta, por lo que el deterioro es acelerado como se puede observar.

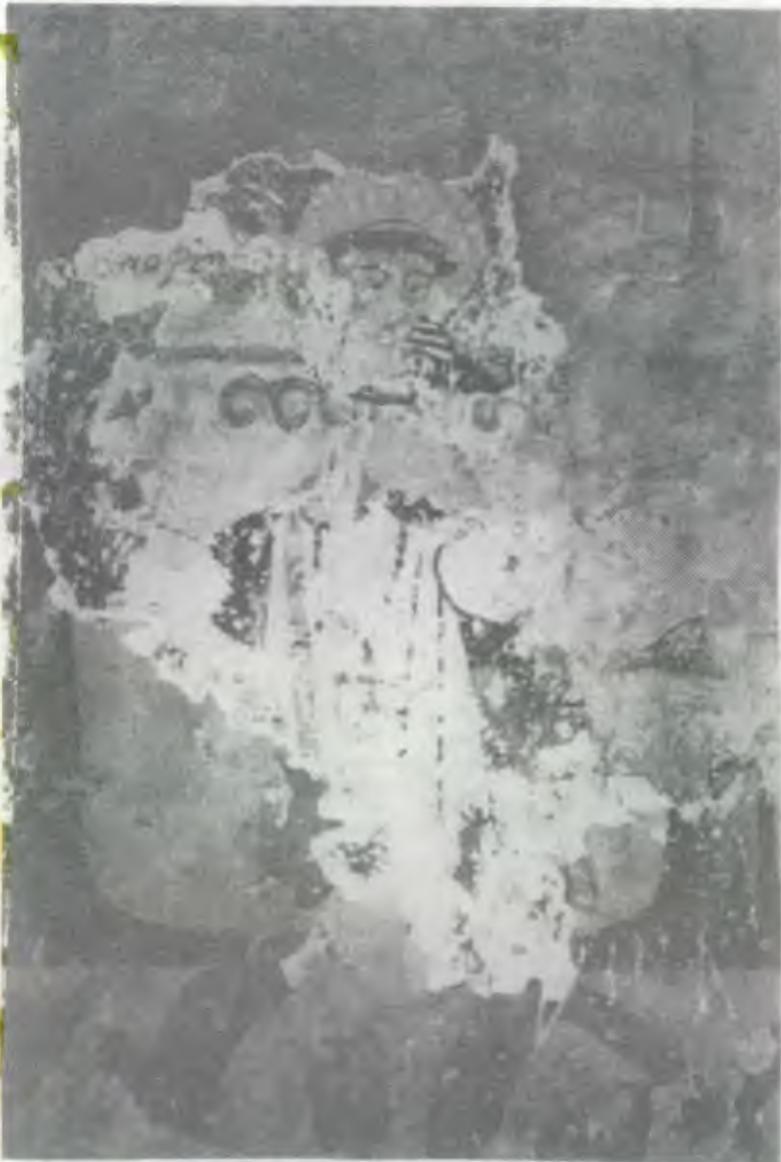
**Foto 3.** Detalle de un santo dominico, posiblemente Santo Domingo, se notan las diferentes capas decorativas que ha tenido la ermita.

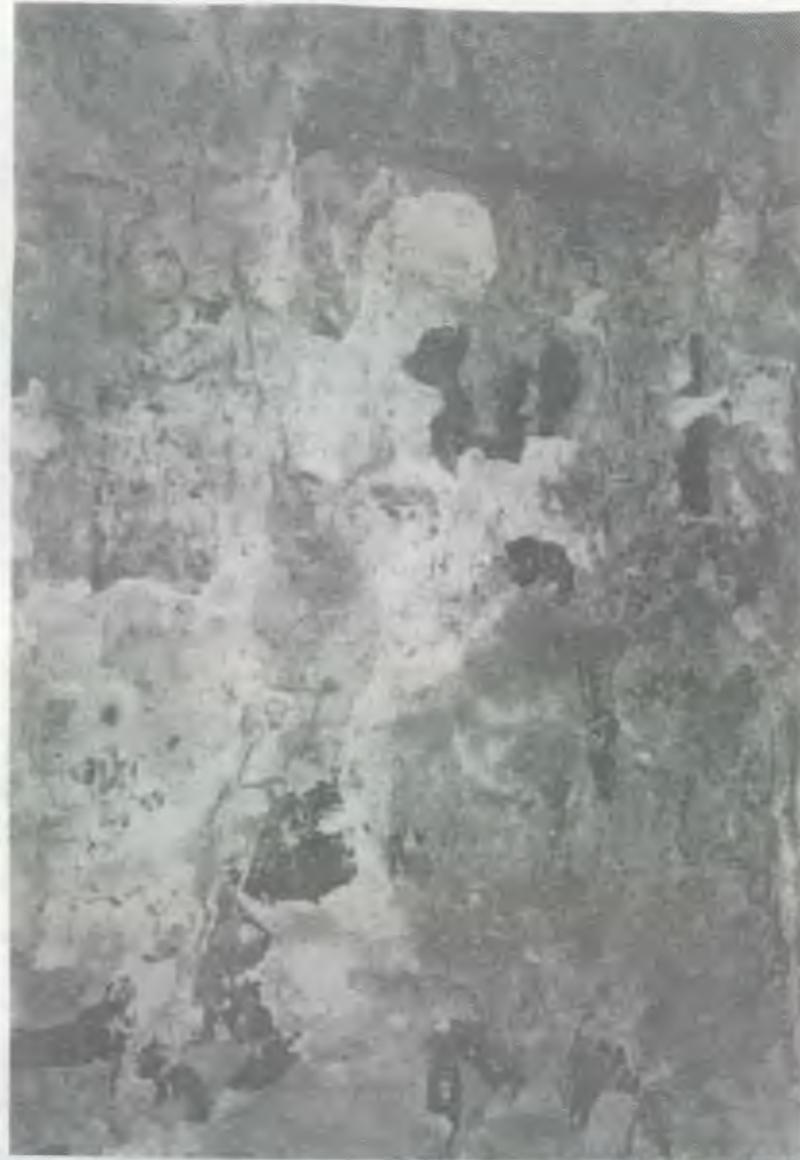
**Foto 4.** Esta es la parte más afectada, donde casi desapareció la pintura. Cabe recordar que en nuestro país contamos con muy pocos ejemplos como éste.

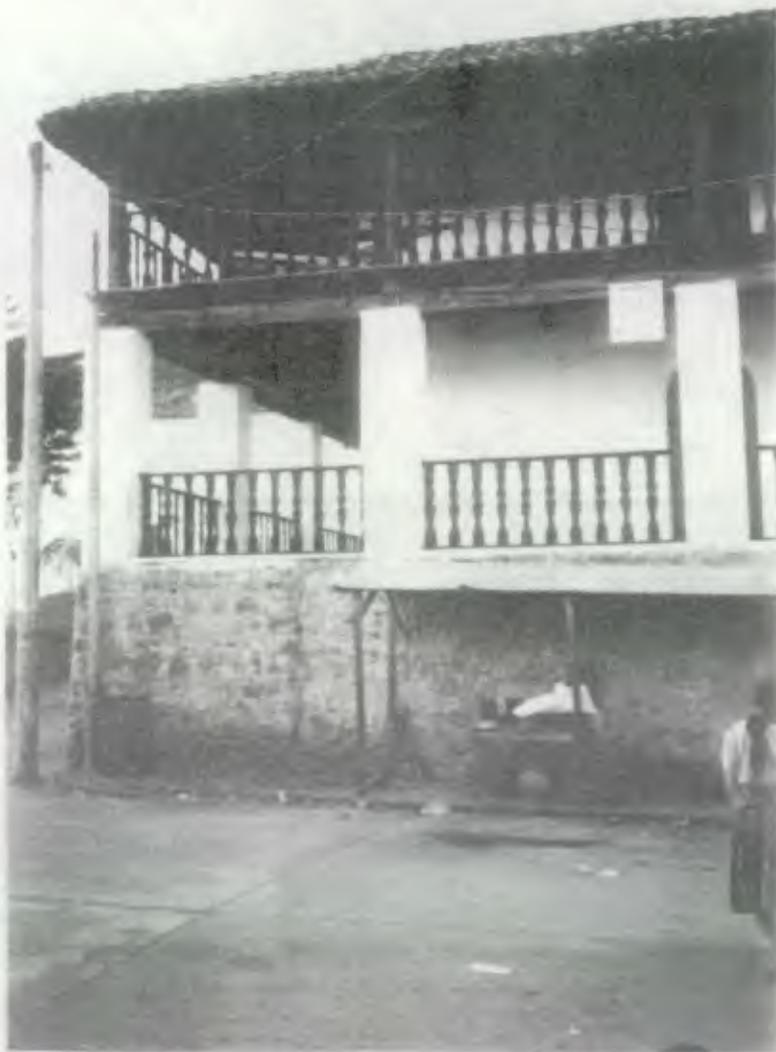
**FOTO No. 12** Vista lateral de la Visita desde la calle, donde se observa a las vendedoras recostando sus ventas en el muro y la humedad.

- Las Estructuras que comprenden cimientos, columnas y vigas se consideran en buen estado, como elementos de carga, resistentes. En el caso del muro de contención sobre la calle, presenta humedades y daños en la piedra.

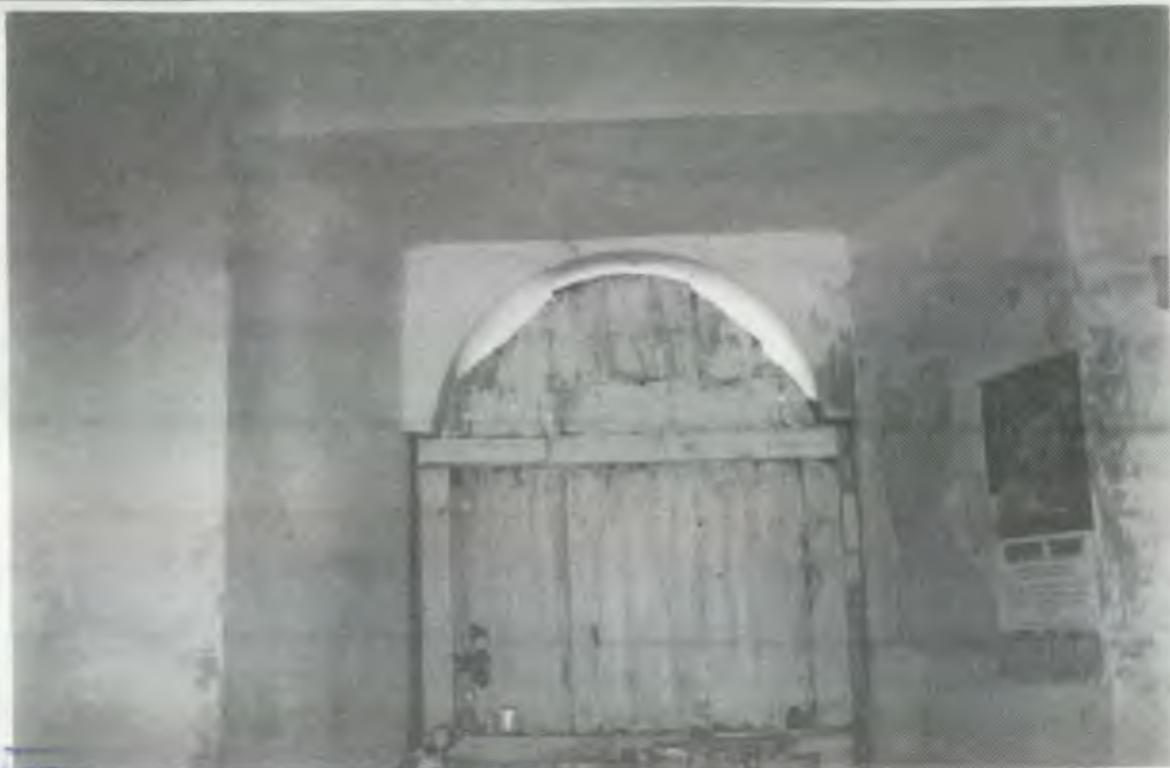
**FOTO No. 14** Detalle interior de la parte superior puerta del primer nivel. Salón A.A.

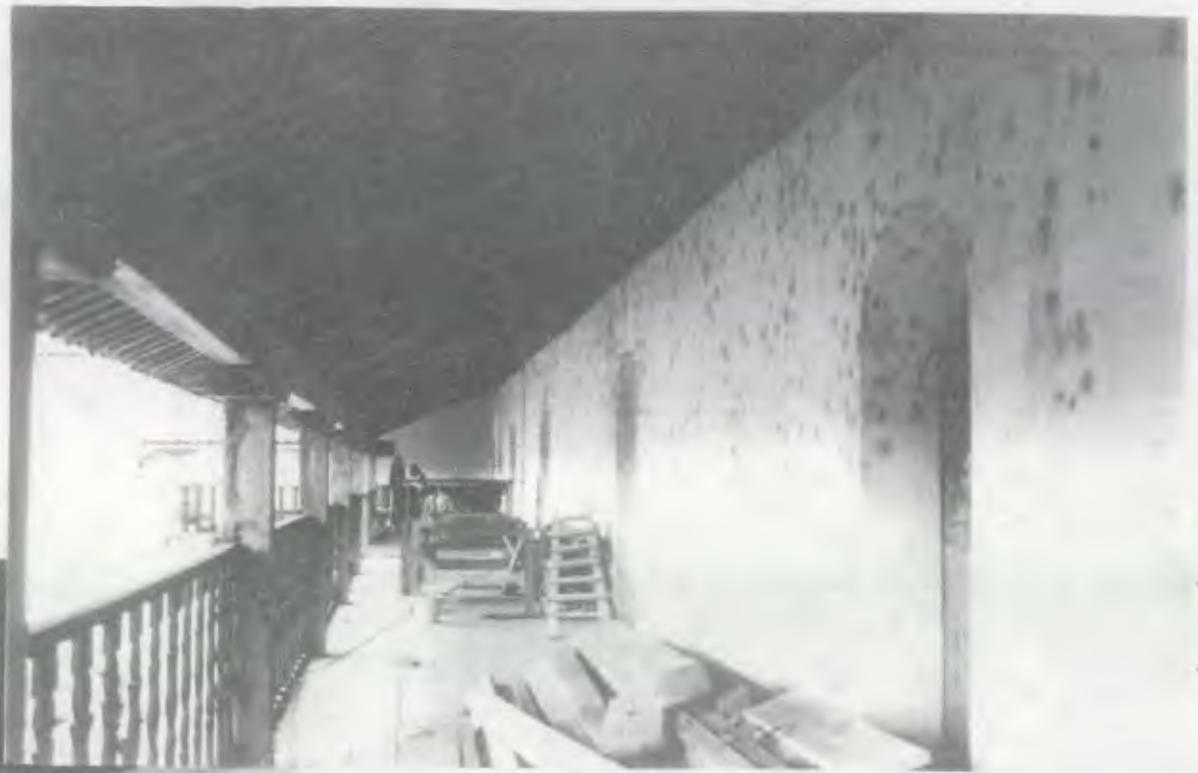
**FOTO No. 18** Vista interior del corredor Oeste del segundo nivel, vemos el nuevo artesón del corredor sobre los muros manchados por murciélagos.

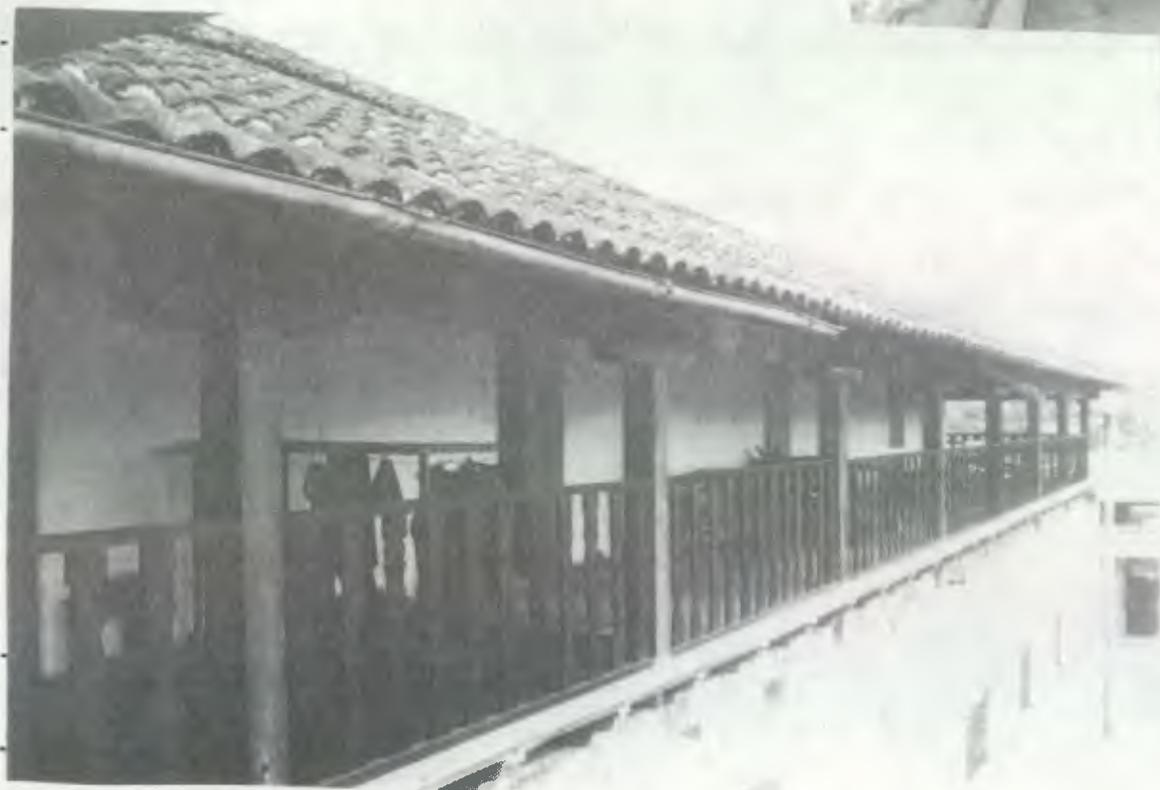
**FOTO No. 19** Vista exterior de corredor oeste donde se observan las columnas de mampostería y la diferencia en los sistemas constructivos en los techos.

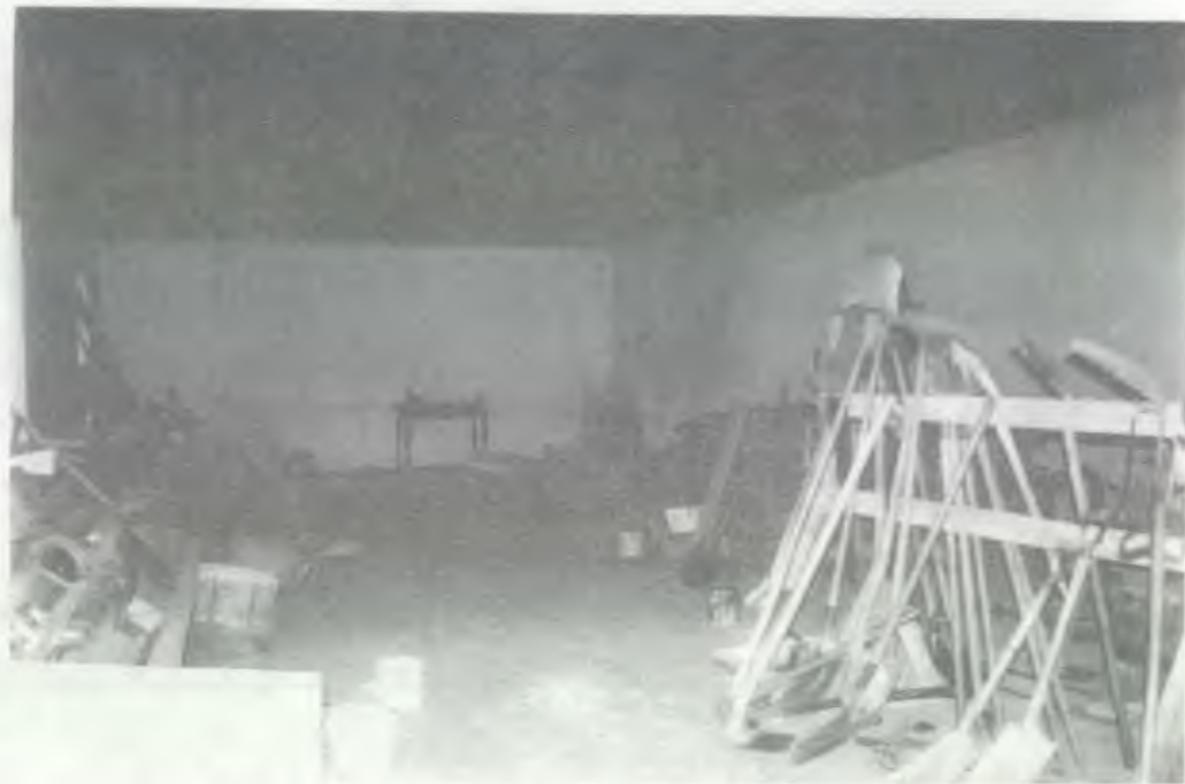
**FOTO No. 20** Vista interior del salón del segundo nivel hacia el norte, donde se observa una puerta tapiada, con dintel de madera.

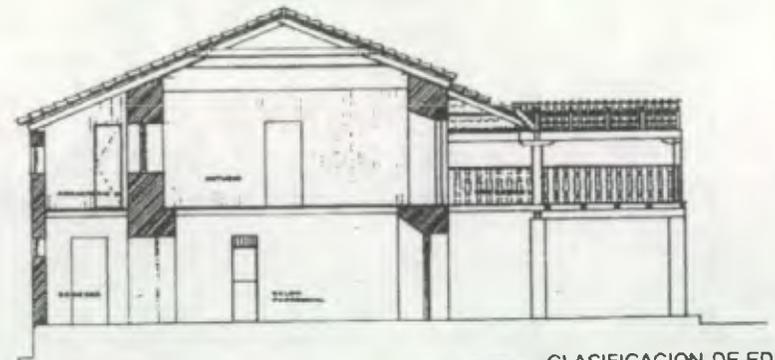
PLANO 17.

SECCION A-A'

SECCION B-B'

SECCION C-C'
