**CLASIFICACION DE EDIFICIOS RELIGIOSOS DOMINICOS  
EN EL REINO DE GUATEMALA, S. XVI-XVIII  
(RESTAURACION Y RECICLAJE DE LA VISITA DE SAN JUAN CHAMELCO, A.V.)**

**ANA VERONICA CARRERA VELA**

Guatemala, Noviembre de 1996.

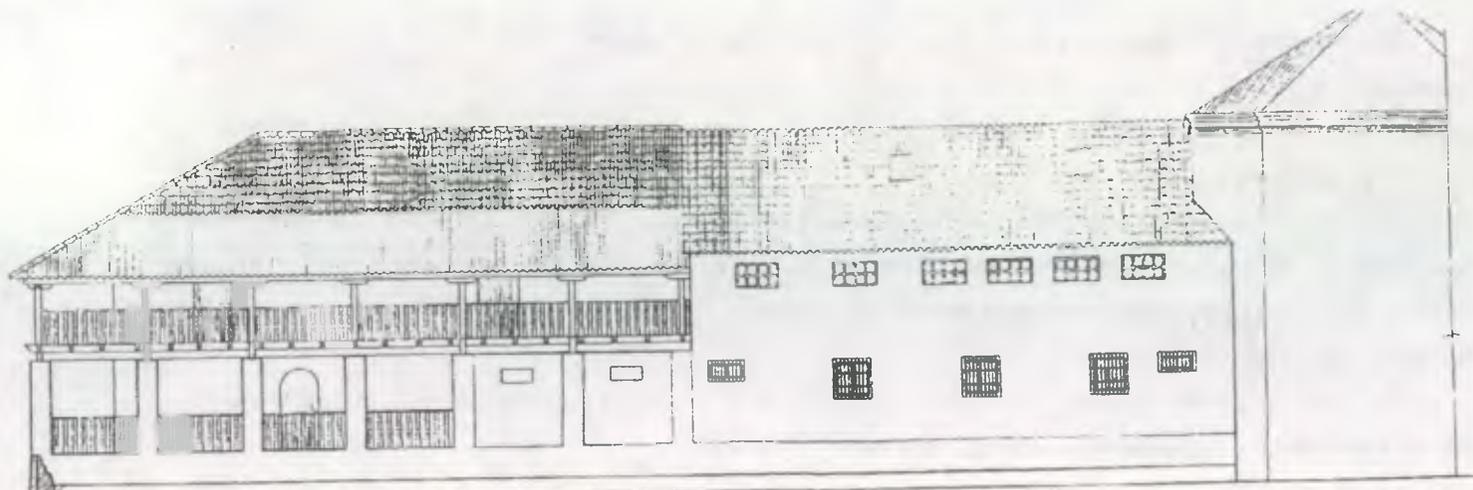
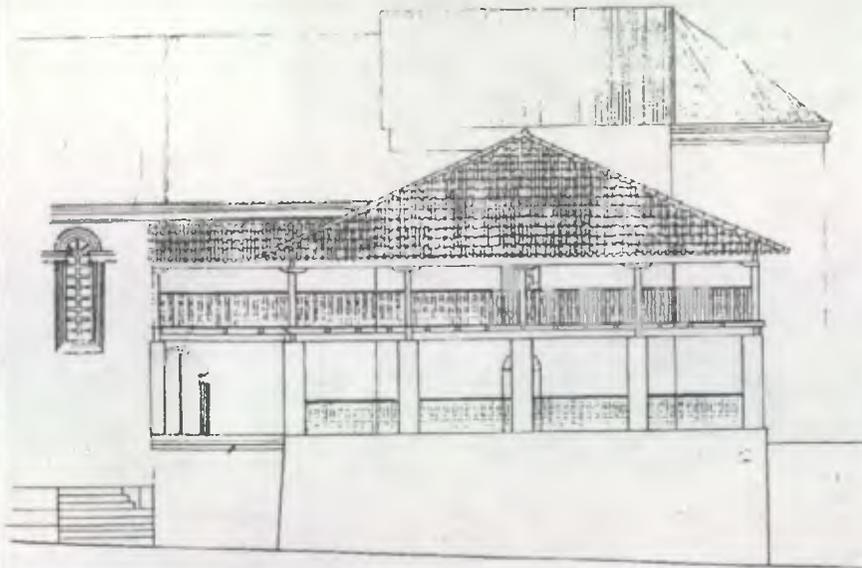
**PLANO 19.**  
**ELEVACION POSTERIOR**  
**VISITA DE SAN JUAN CHAMELCO, A.V.**

**ELEVACION LAT. DERECHA**  
**VISITA DE SAN JUAN CHAMELCO, A.V.**

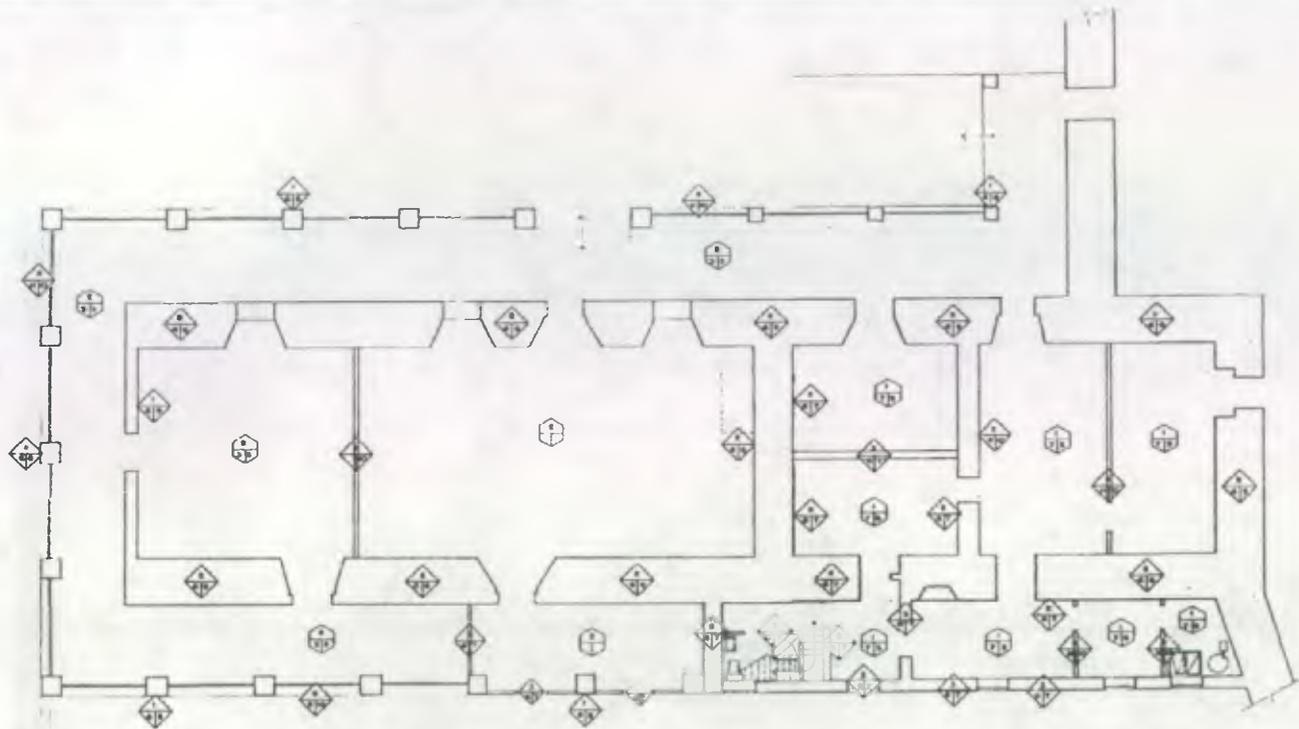
PLANO 20.  
PLANTA 1er. NIVEL  
VISITA DE SAN JUAN CHAMELCO, A.V.

Para identificar los materiales y sistemas constructivos en los planos se elaboró una tabla con la nomenclatura correspondiente.

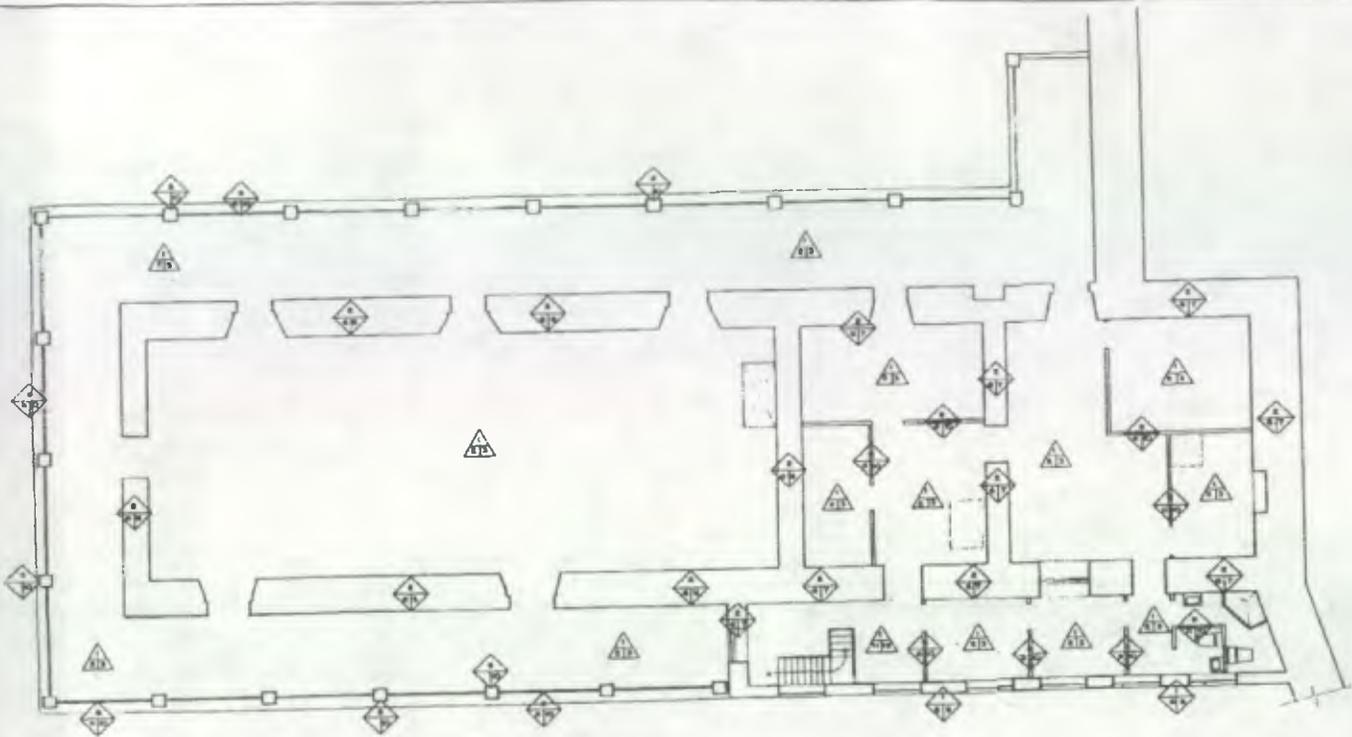
PLANO 21.  
 PLANTA 2do. NIVEL  
 VISITA DE SAN JUAN CHAMELCO, A.V.

MATERIALES Y SISTEMAS CONSTRUCTIVOS	HOJA
VERONICA CARRERA VELA

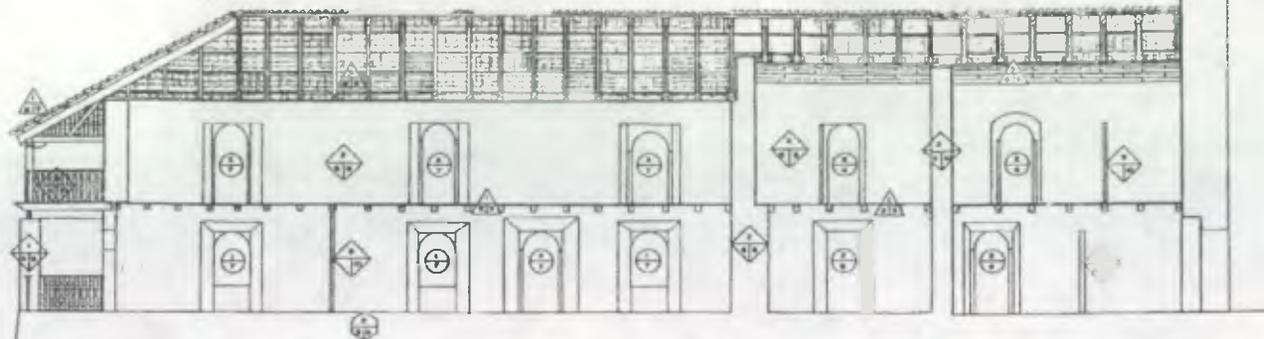
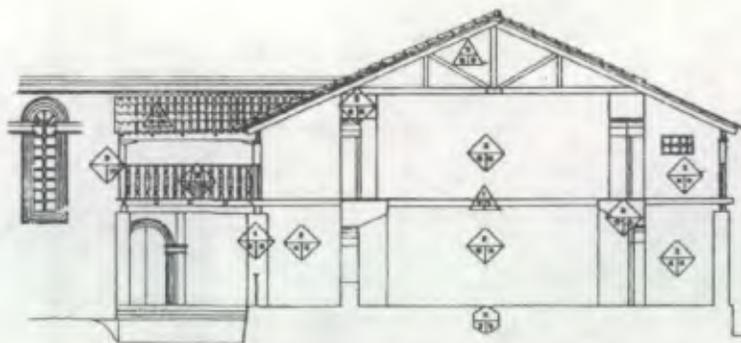
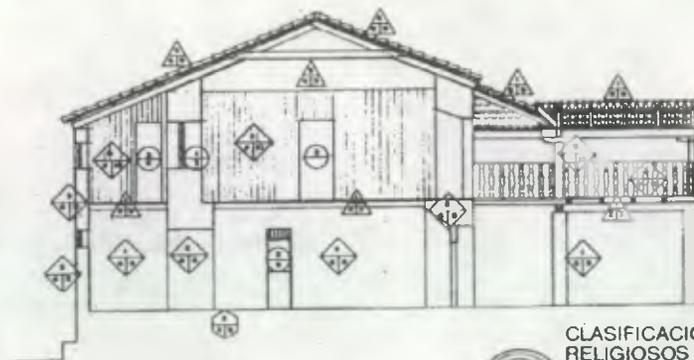
PLANO 22.

SECCION A-A'

SECCION B-B'

SECCION C-C'

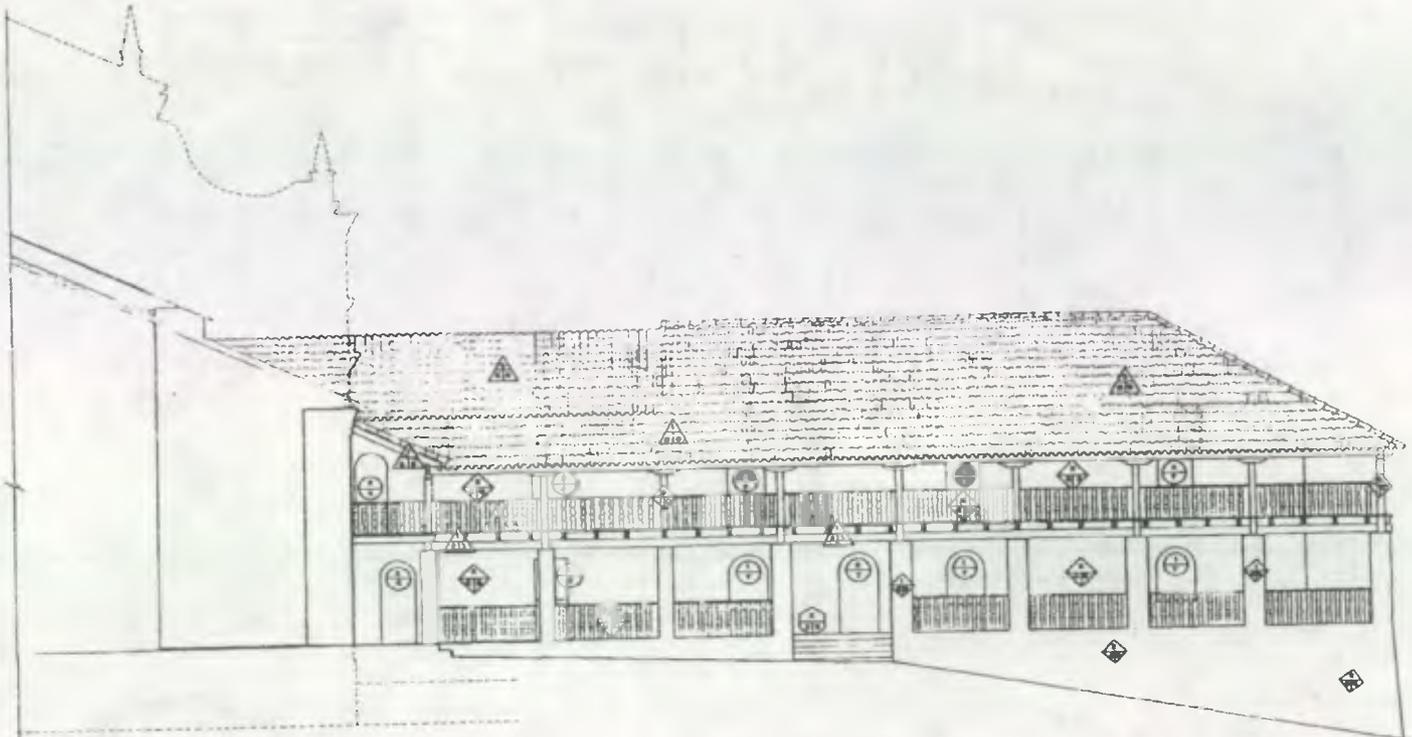
**PLANO 23.  
ELEVACION FRONTAL  
VISITA DE SAN JUAN CHAMELCO, A.V.**

MATERIALES Y SISTEMAS CONSTRUCTIVOS	HOJA
VENENCIA CAMERA VELA

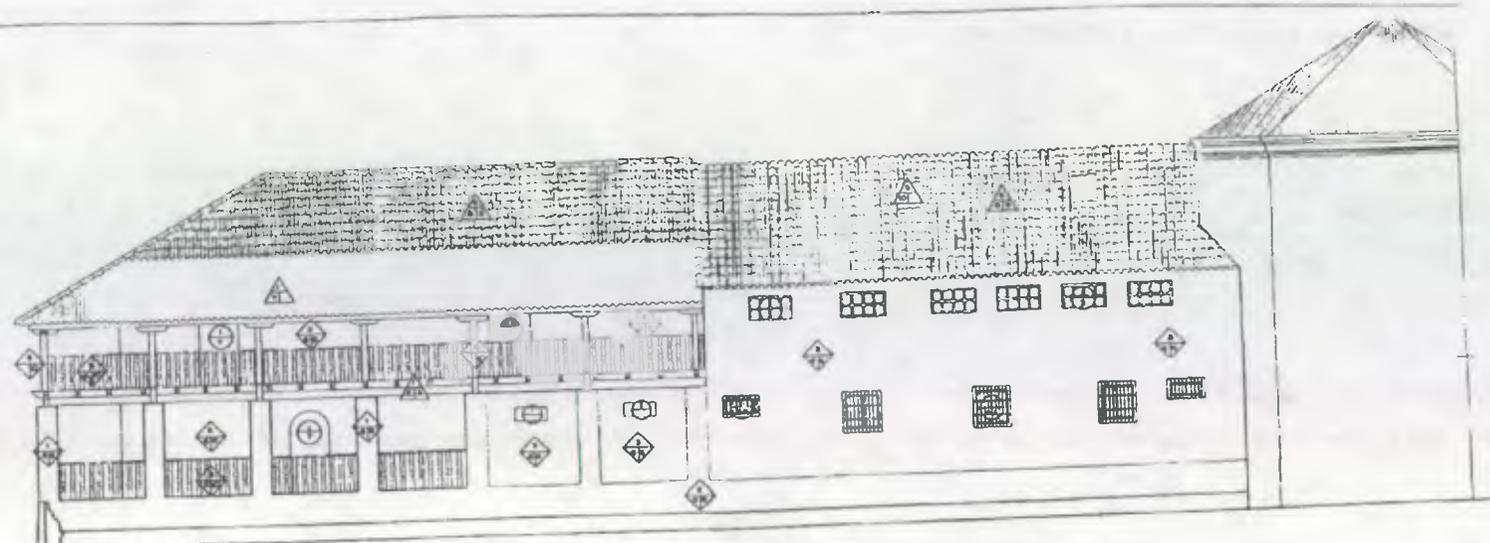
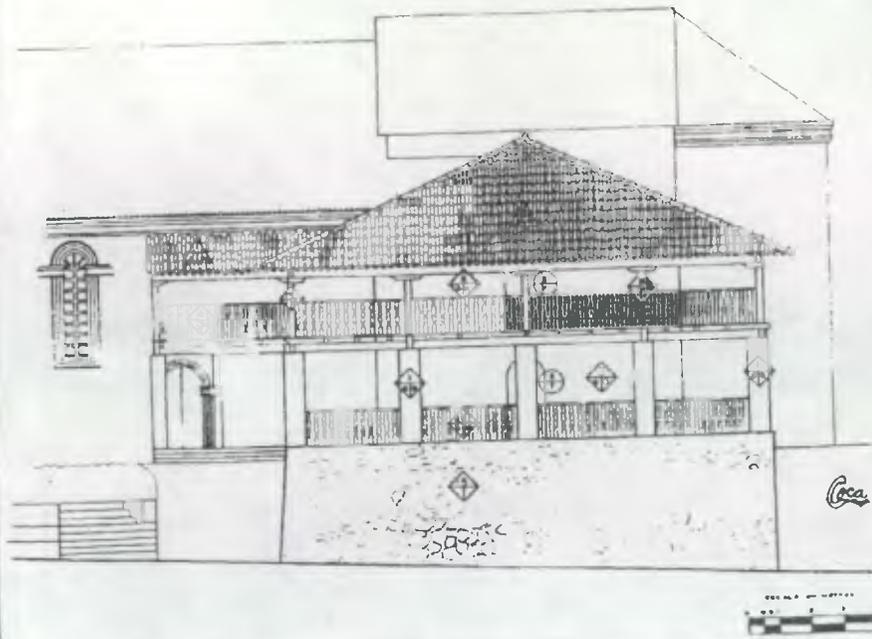
**PLANO 24.**  
**ELEVACION POSTERIOR**  
**VISITA DE SAN JUAN CHAMELCO, A.V.**

**ELEVACION LAT. DERECHA**  
**VISITA DE SAN JUAN CHAMELCO, A.V.**

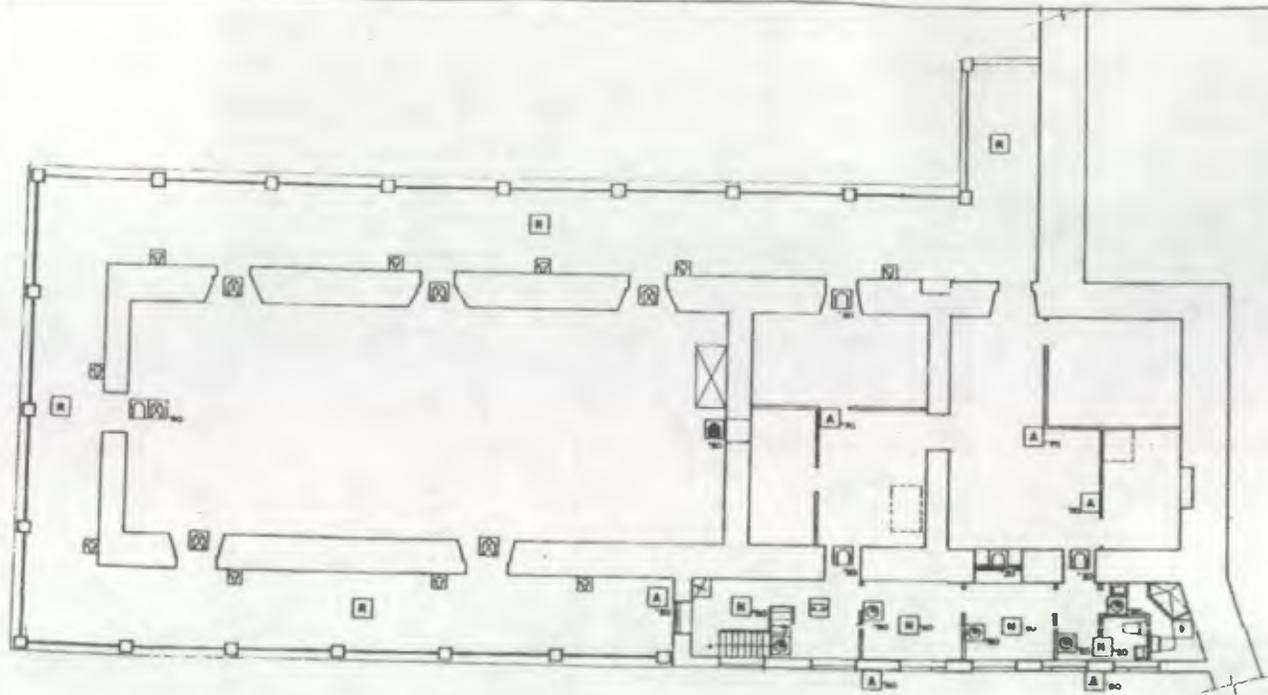
PLANO 26.  
 PLANTA 2do. NIVEL  
 VISITA DE SAN JUAN CHAMELCO, A.V.

A continuación se encuentran identificados gráficamente las alteraciones y deterioros más importantes que sufre nuestro objeto de estudio.

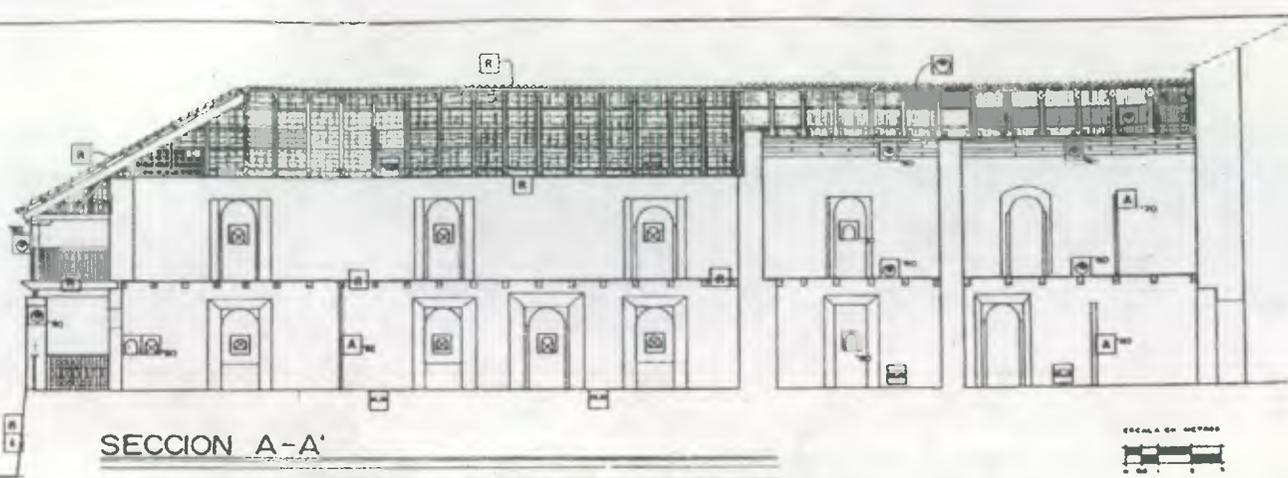
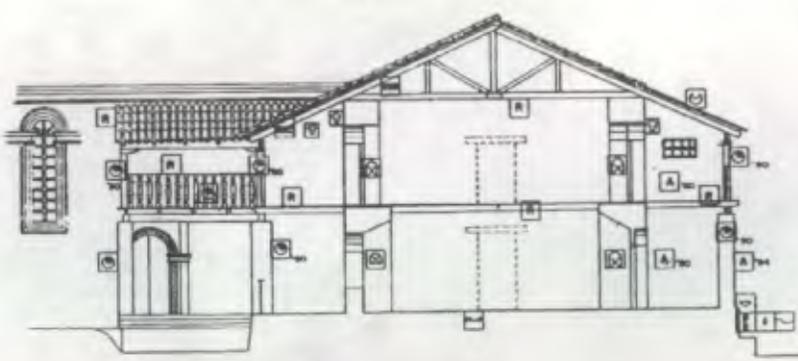
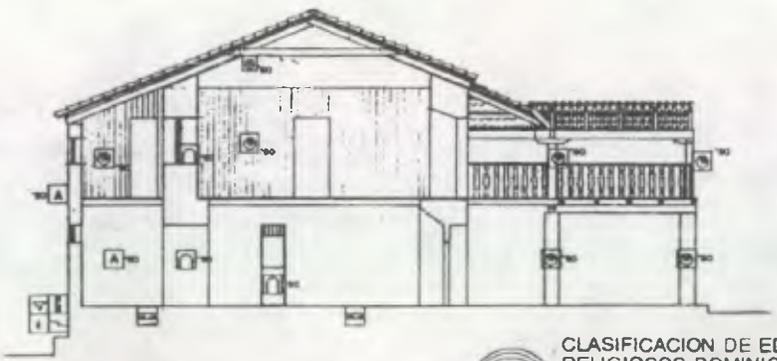
PLANO 27.

SECCION A-A'

SECCION B-B'

SECCION C-C'

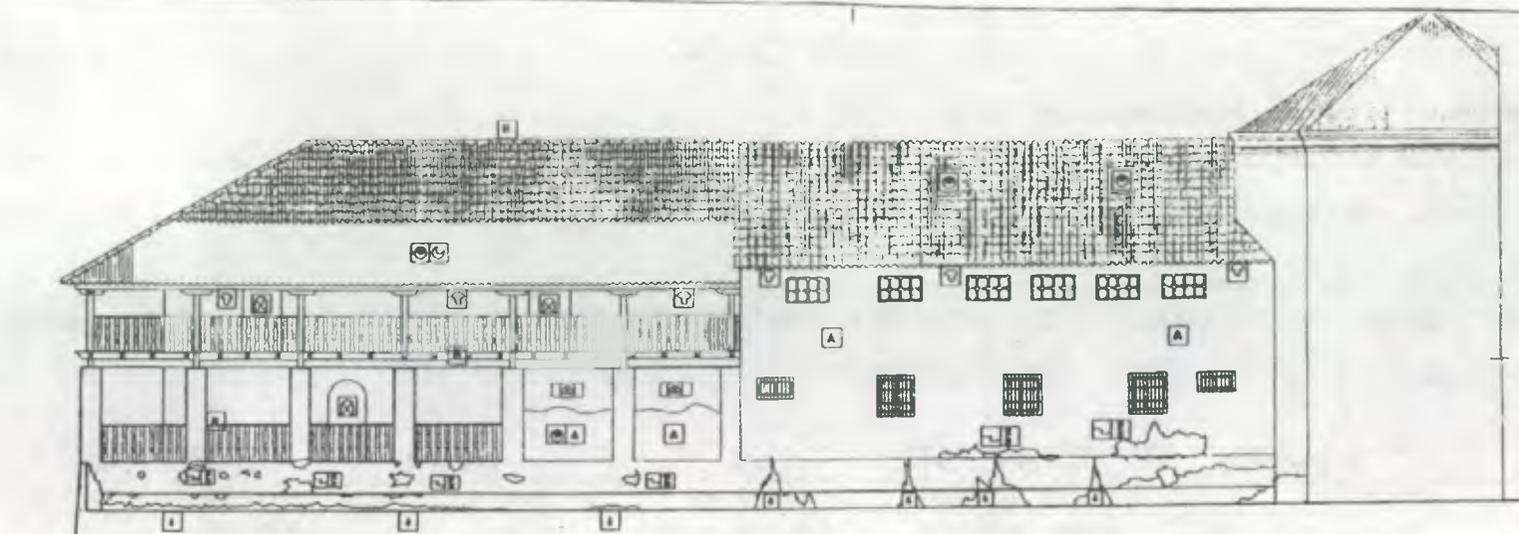
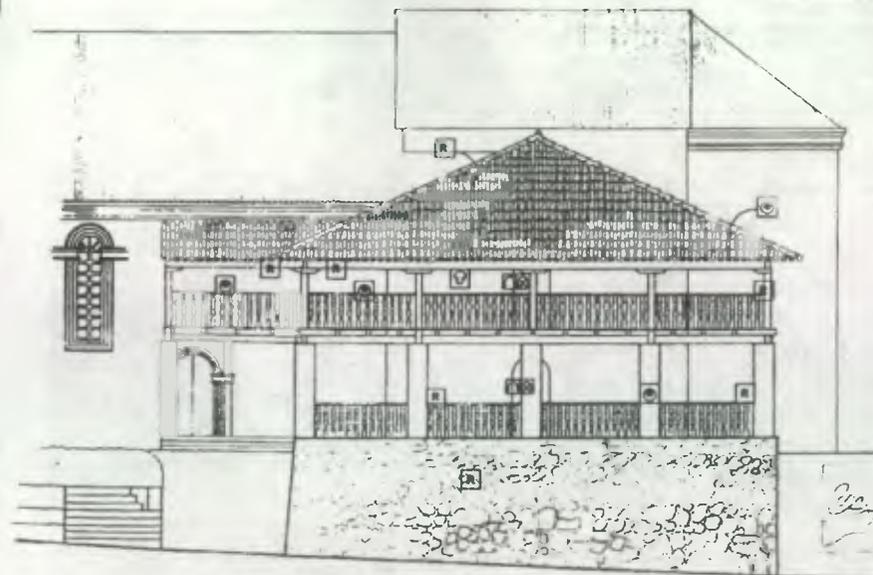
PLANO 29.  
ELEVACION POSTERIOR  
VISITA DE SAN JUAN CHAMELCO, A.V. O. A.V

ELEVACION LAT. DERECHA  
VISITA DE SAN JUAN CHAMELCO, A.V.

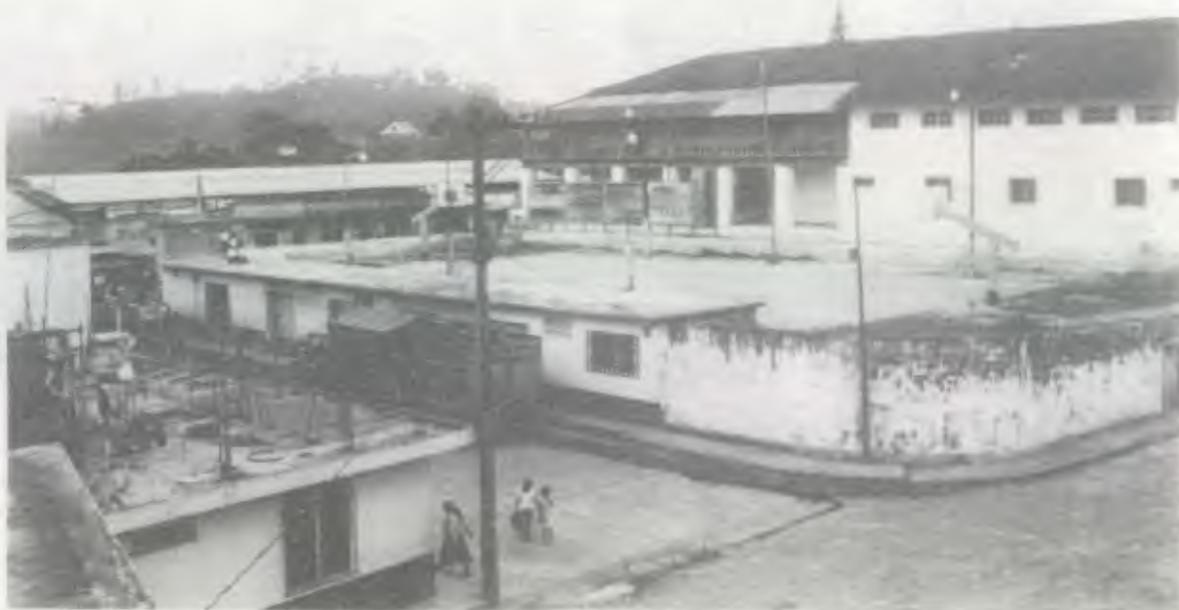
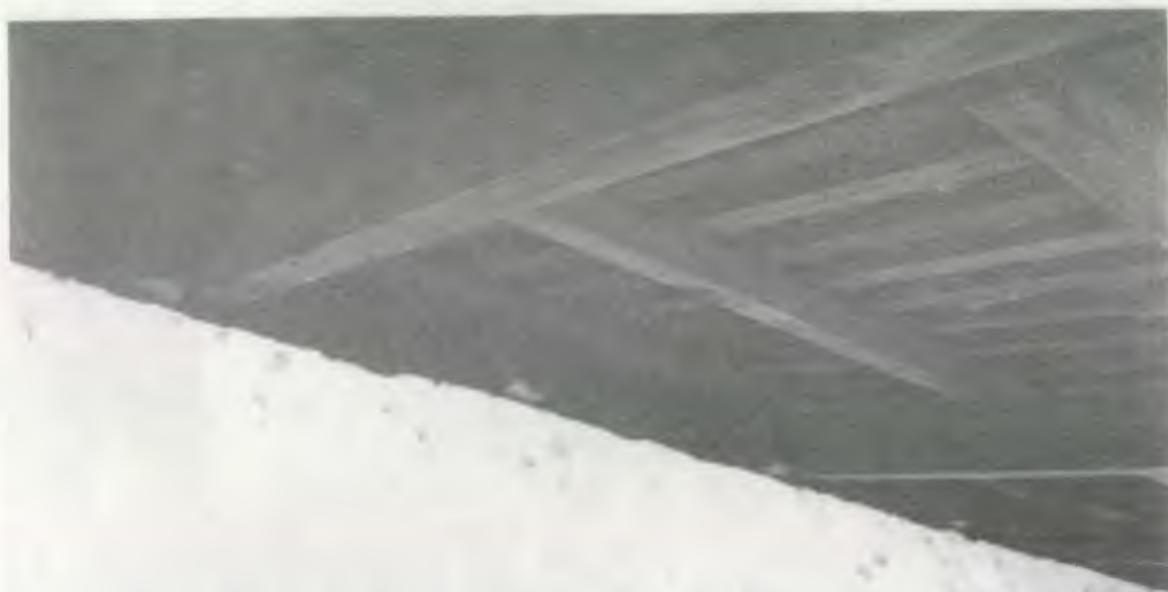
## FOTO 23

Nótese la diferencia en los sistemas del techado entre el corredor y el salón, que es el más antiguo.

- La cubierta presenta daños especialmente en la parte del salón del segundo nivel, donde algunas piezas de palo rollizo están presentando humedades. (Ver foto...)

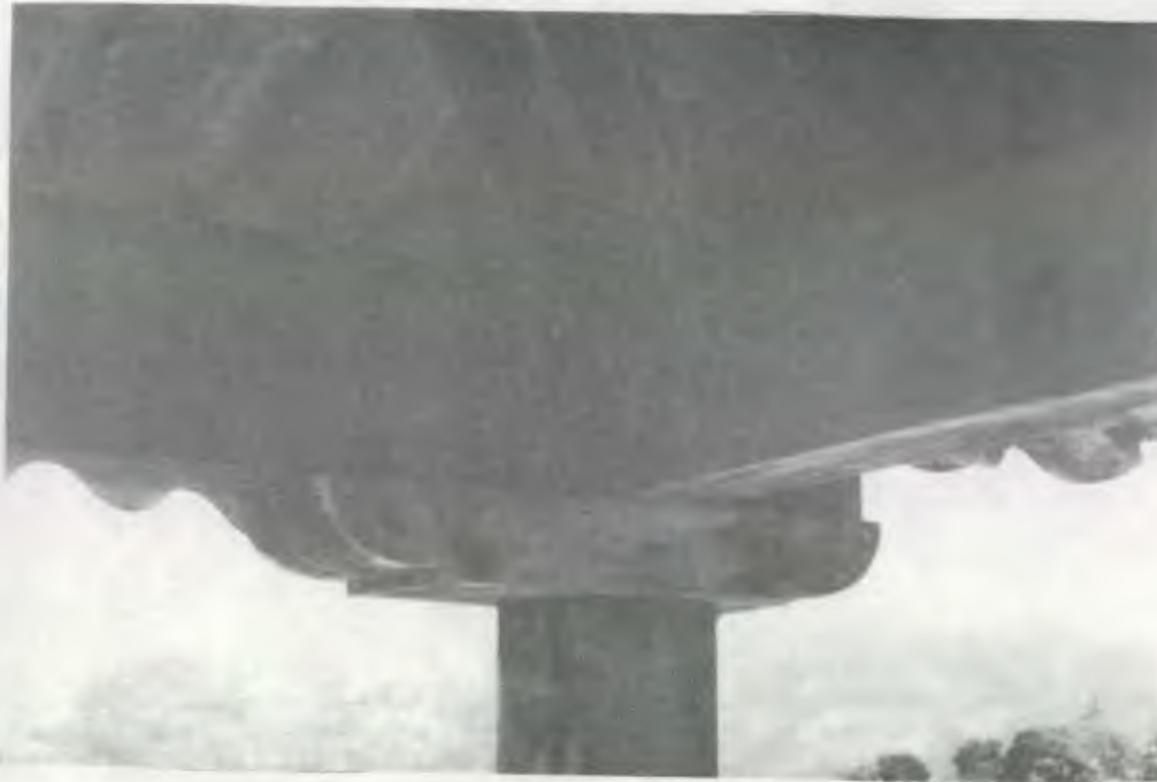
#### FOTO 24

**FOTO IZQUIERDA:** Detalle de zapata y unión de dos aguas en el lado sur-este del corredor donde se aprecian los diferentes materiales utilizados en las cubiertas.

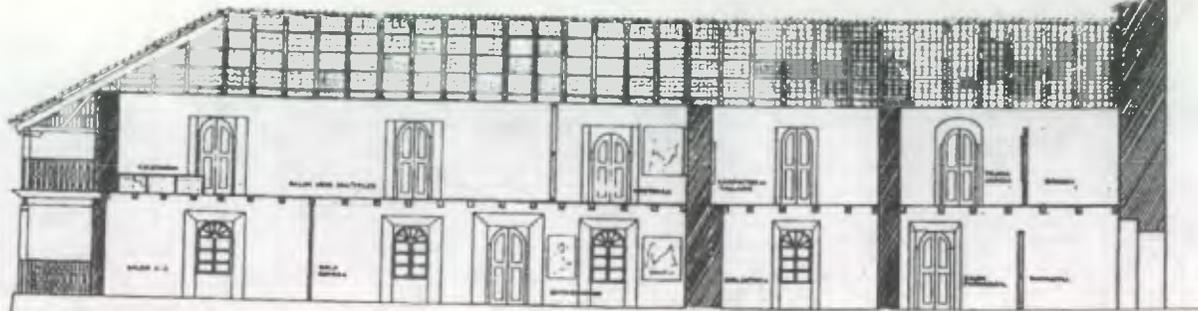
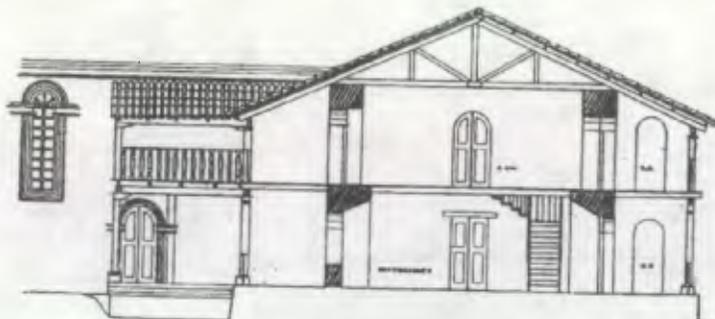
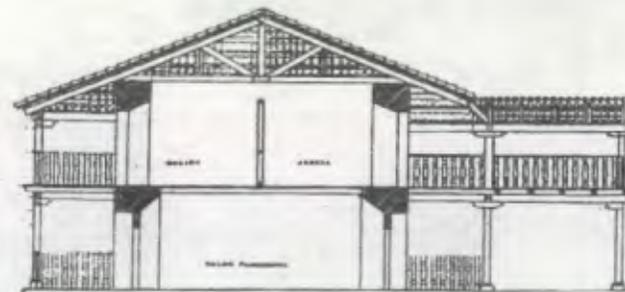
PLANO 32.

SECCION A-A'

SECCION B-B'

SECCION C-C'

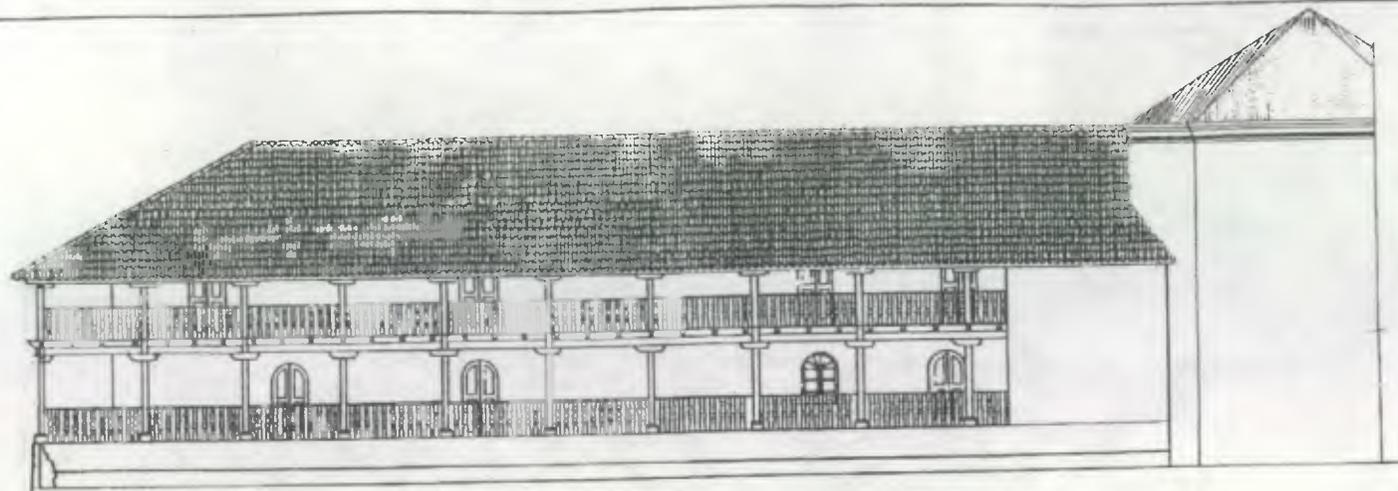
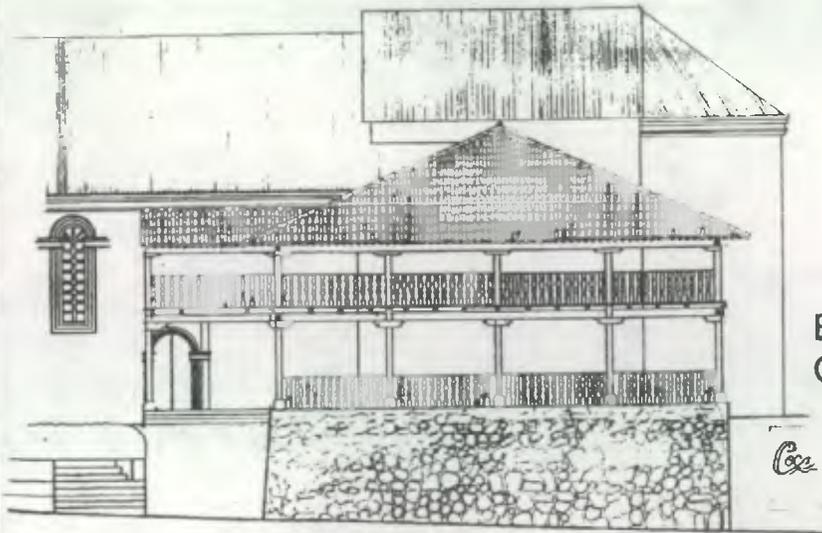
PLANO 34.  
ELEVACION POSTERIOR  
CENTRO DE CAPACITACION para SAN JUAN CHAMELCO, A.V

ELEVACION LAT. DERECHA  
CENTRO DE CAPACITACION para SAN JUAN CHAMELCO, A.V
