**PROPUESTA DE INTERVENCIÓN DE LA IGLESIA, CASA  
PARROQUIAL PLAZA Y ANTIGUO CONVENTO DE LAS CARMELITAS  
DE SAN PEDRO PINULA, JALAPA**

**TESIS PRESENTADA A LA HONORABLE  
JUNTA DIRECTIVA DE LA FACULTAD DE ARQUITECTURA**

**NOVIEMBRE DE 1996**

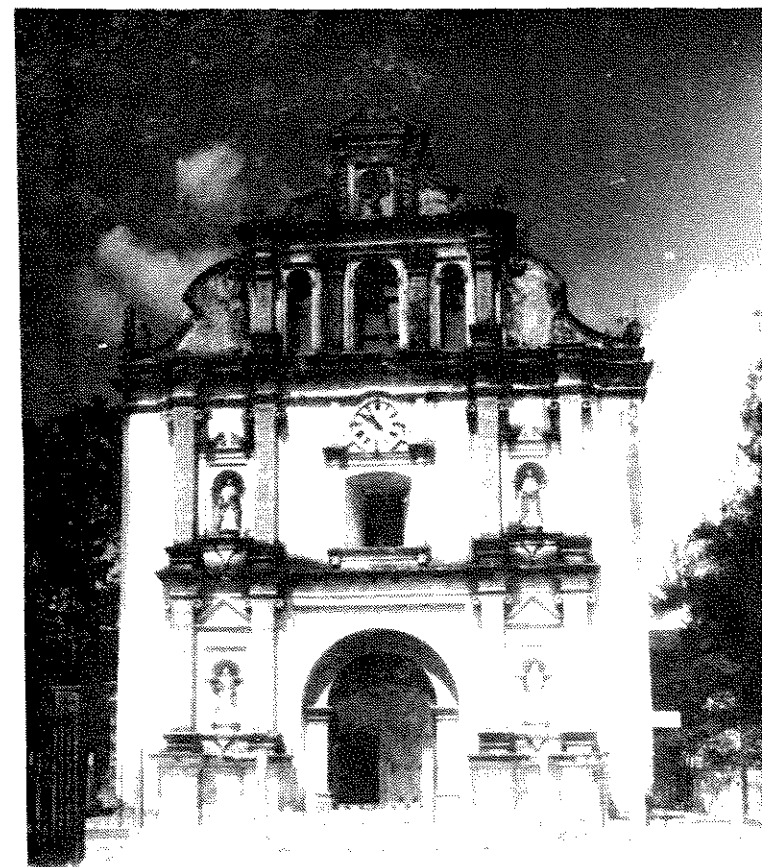
FOTOGRAFÍA: 4.1.  
FUENTE: PROPIA 1992.

### ELEVACIÓN FRONTAL DE LA IGLESIA

Nótese el avanzado estado de deterioro del tercer cuerpo.

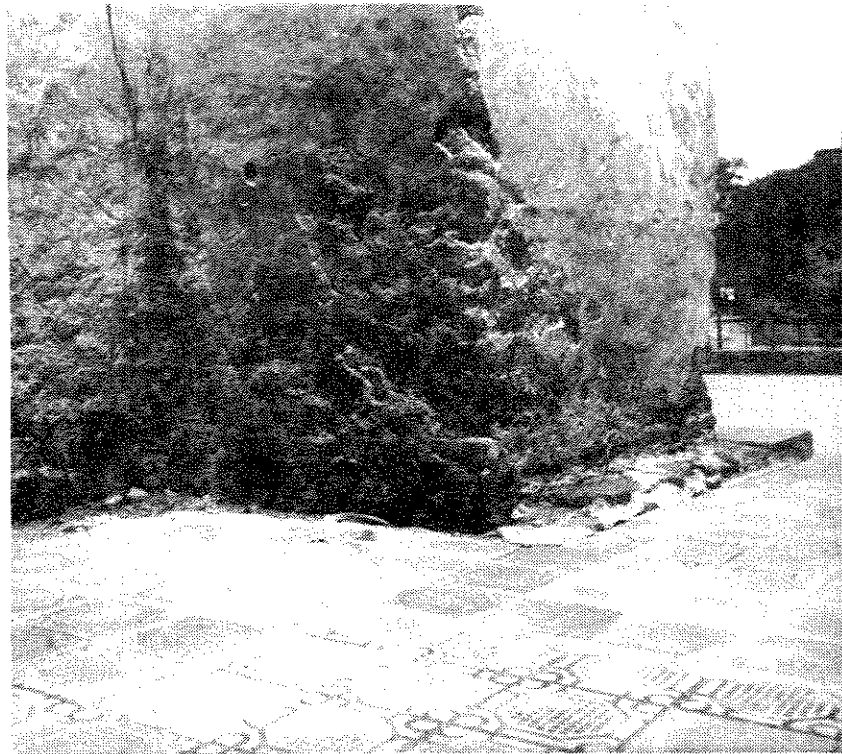
FOTOGRAFÍA 4.6.  
FUENTE PROPIA 1992

Los muros de la nave central presentan grietas a la altura de el coro. El resto no presenta mayores daños. El sillar de piedra caliza de los muros presenta sales y el envejecimiento propio de la piedra.

### DETALLE DE DAÑOS EN MUROS

Este tipo de deterioro es típico en el sillar de toda la iglesia, en algunos casos de complica aún más con la presencia de macroflora

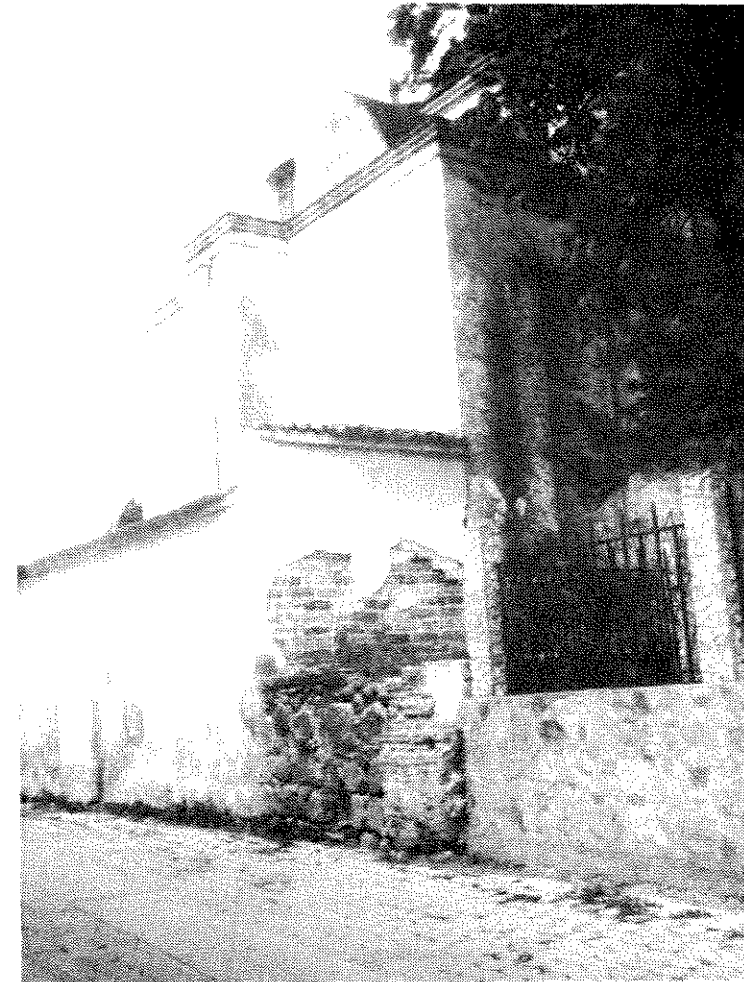
FOTOGRAFÍA: 4.7.  
FUENTE PROPIA 1992

### ELEVACIÓN POSTERIOR

Nótese la alteración física en la parte posterior de la iglesia.

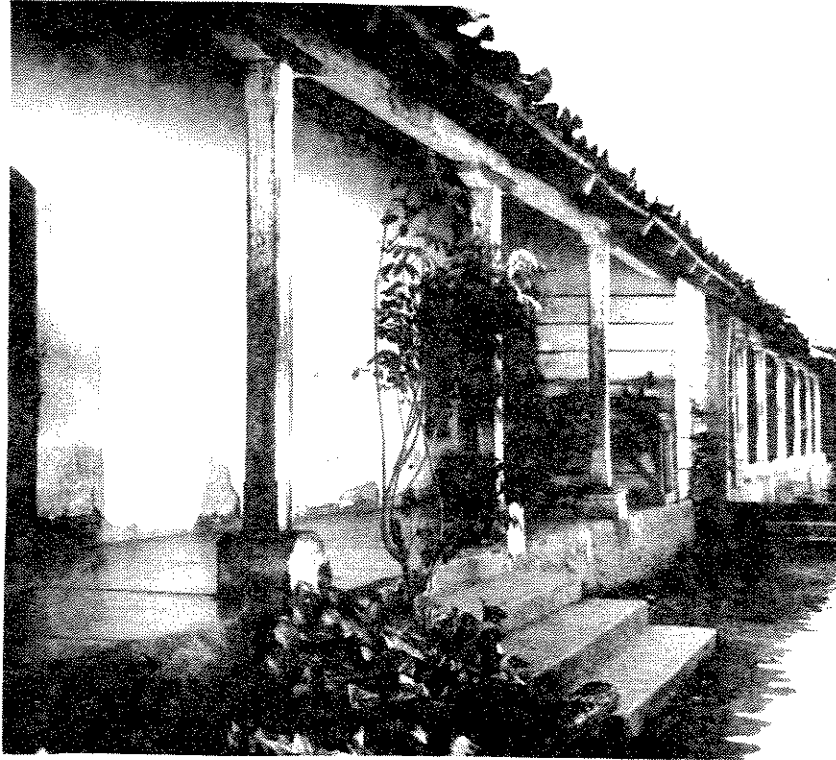
FOTOGRAFÍA 4.8.  
FUENTE: PROPIA 1992

**DETALLE DEL PORTAL POSTERIOR**

Es notorio el agregado de madera que se improvisó para bodega y taller

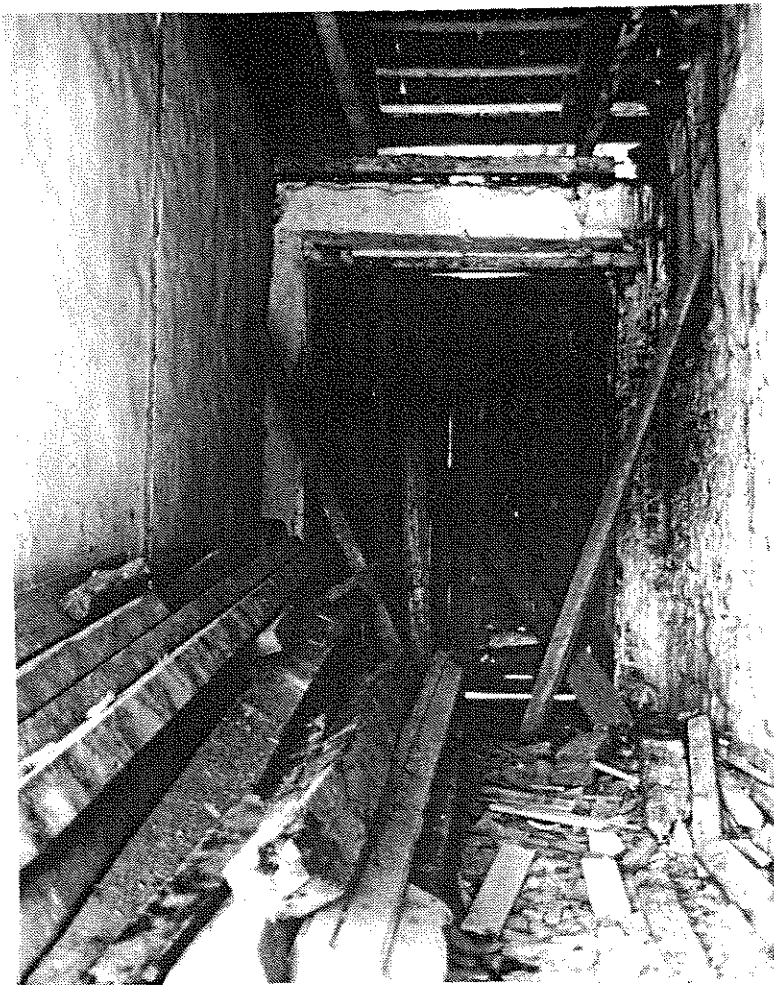
FOTOGRAFÍA 4.11.  
FUENTE PROPIA

VISTA DEL ZAGUÁN

Notese el grado de avandono de esta área del convento

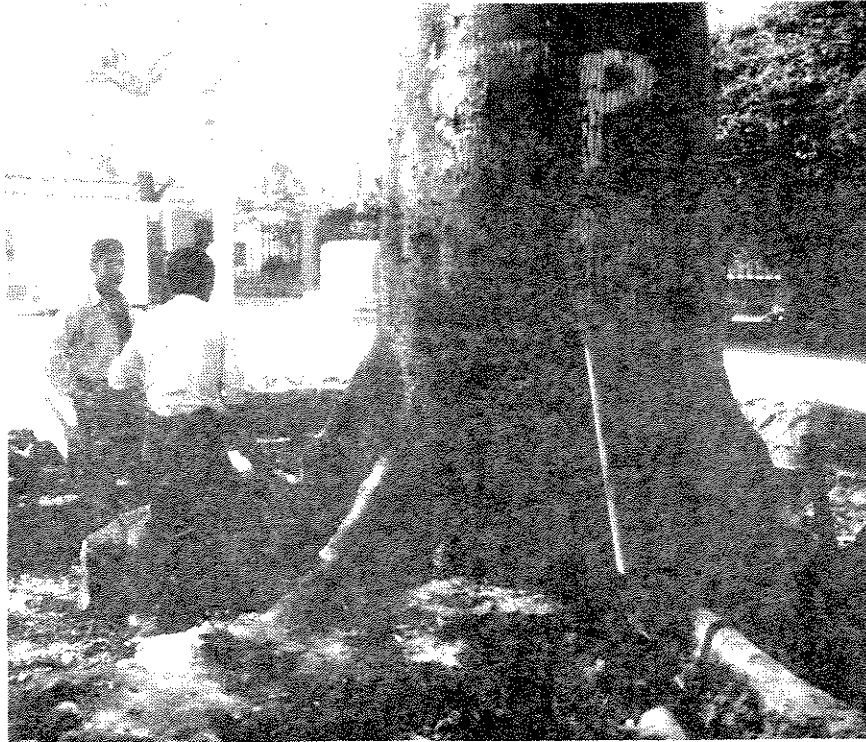
FOTOGRAFÍA 4.12.  
FUENTE PROPIA

### PLAZA ABIERTA

La plaza está siendo transformada, en la presente se observa trabajadores municipales laborando en las raíces de la ceiba

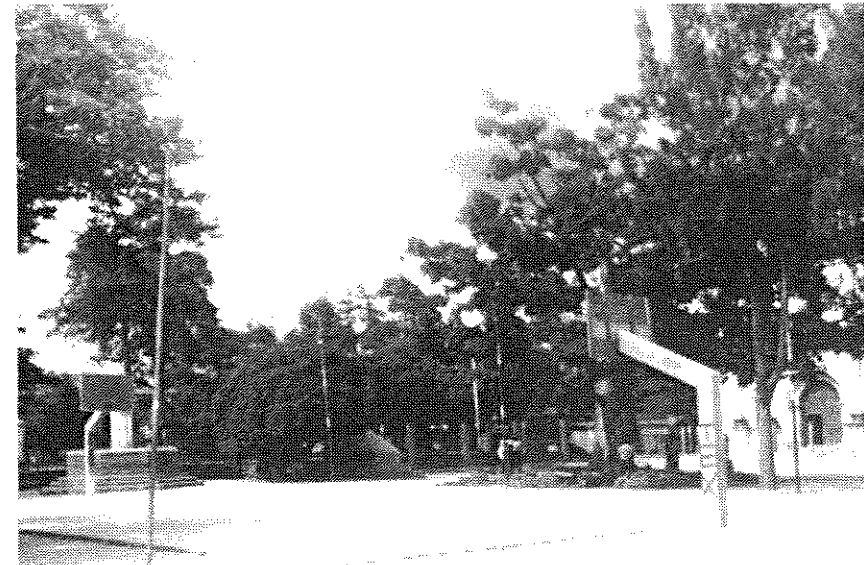
El piso de la cancha es de concreto y presenta algunas grietas y desprendimiento del cernido que es el acabado final. Las bases y soportes de las canastas son de concreto y se encuentran en buen estado.

Los tableros de madera ya muestran un marcado deterioro. Anteriormente se encontraban pintados de verde, pero la pintura ya casi no se nota. Se puede ver en ambos tableros la presencia de hongos así como acción de la humedad

### CANCHA DE BÁSQUETBOL

La cancha forma una esquina en el extremo de la plaza.
