UNIVERSIDAD DE SAN CARLOS DE GUATEMALA  
FACULTAD DE ARQUITECTURA

EL EDIFICIO DE GOBERNACION DE EL QUICHE,  
SU RECICLAJE HACIA LA INTEGRACION  
A FUNCIONES CULTURALES Y SOCIALES

TESIS

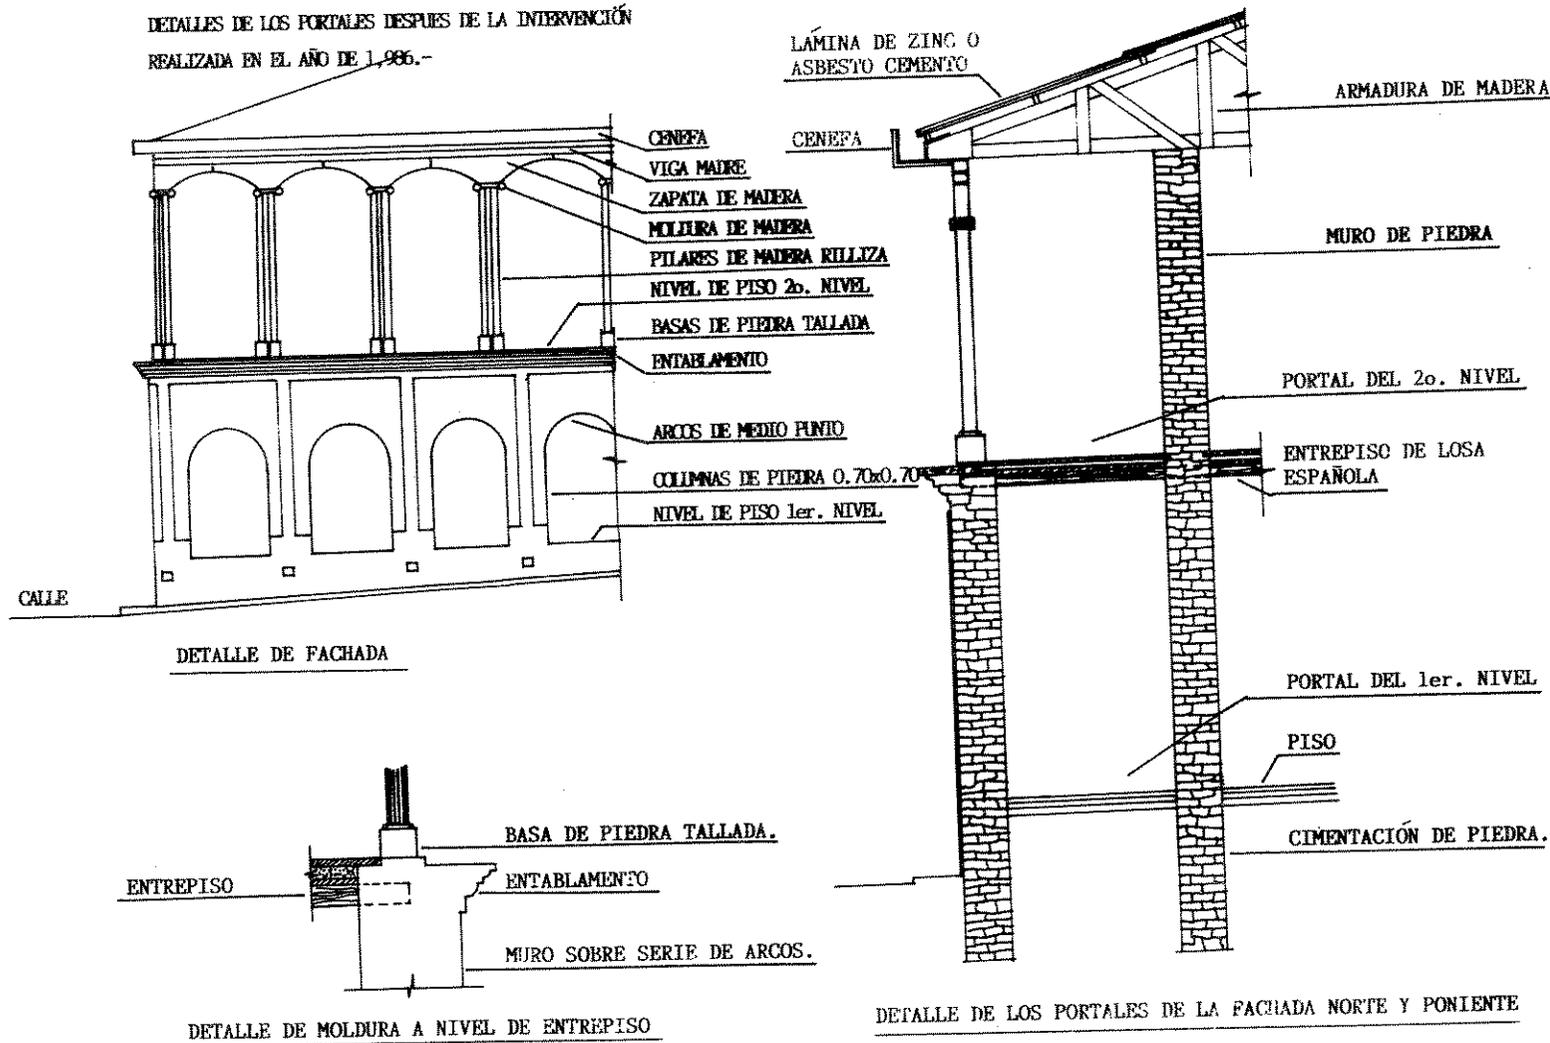
DETALLES DE LOS PORTALES DESPUES DE LA INTERVENCIÓN  
REALIZADA EN EL AÑO DE 1.986.-

El portal en la fachada norte y parte de la poniente, es totalmente nuevo y se dejó exactamente como era el original cuando se intervino en 1986.-

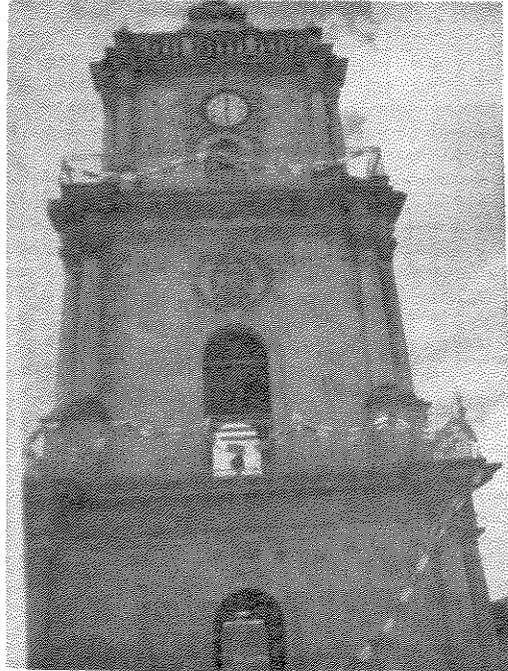
foto No. 1

La torre se encuentra deteriorada en todos sus niveles especialmente en las áreas que dan hacia el exterior - donde por la acción de los elementos naturales, se han comenzado a desintegrar algunas piezas de piedra tallada, a lo que se suman el crecimiento de algas, musgo y hongos. Además la intervención del hombre al integrar elementos extraños a la estructura propia.-

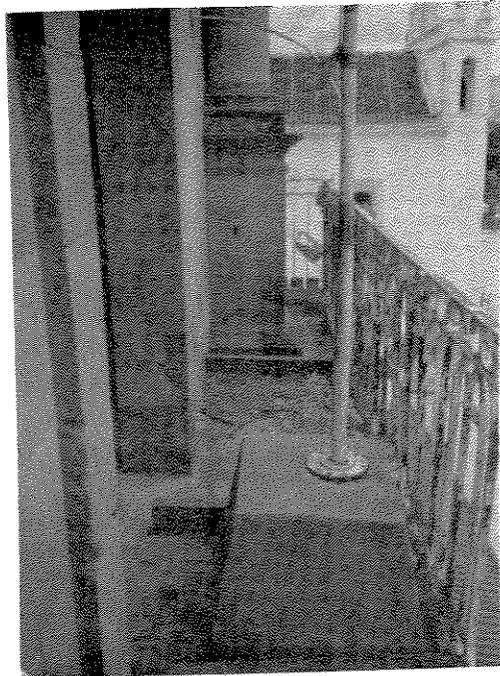
foto No 3

En la parte exterior de la torre, Ultimo nivel se fundió una base de concreto para instalar - una asta que sirve en actos cívicos. Este elemento es bastante contrastante y ocasiona contaminación visual.-

- 1.- Vano en la entrada de la esquina Nor-Oriente; está tapiado totalmente, con diferentes materiales de los del edificio e incluso tiene un contador y alambre de electricidad expuesto.- (ver foto No.19)
- 2.- Hay un portal interior en el segundo nivel, parte Norte del edificio que fue tapiado totalmente y se notan las piezas de madera que le dan forma a dicho portal. Este portal fue tapiado con tabique de la drillo de barro.- (ver foto No.27)
- 3.- Originalmente existía una entrada con un vano en forma de arco de medio punto en el extremo sur del portal de la fachada poniente, éste fue tapiado y le da una forma totalmente diferente actualmente.- (ver foto No. 31 - 33)
- 4.- En la torre se fundió una base de concreto y un asta para bandera lo cuál contrasta tremendamente, no sólo con el estilo de ese elemento sino con los materiales, textura y color.- (ver foto No.3)

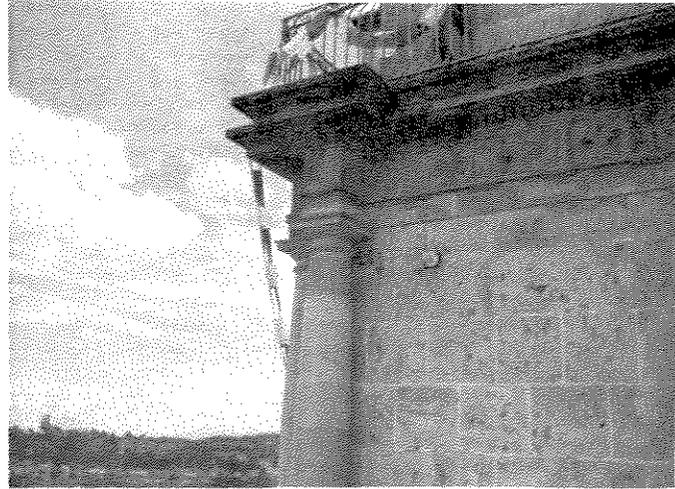
foto No 5

En la parte externa, siempre hay presencia de elementos que ocasionan contaminación visual, como: adornos de nylon, alambres eléctricos, etc.-

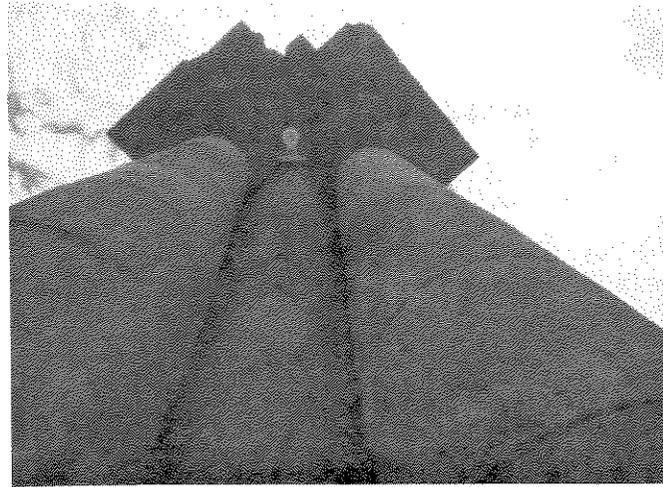
foto No. 6

En este elemento se nota la instalación de un foco en medio de los capiteles de las columnas. Toda la instalación en la torre, está expuesta.-

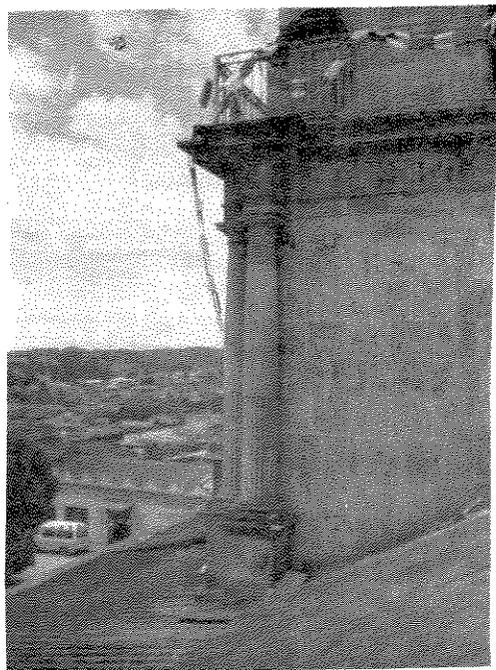
foto No. 7

Los deterioros en la torre se presentan por efectos naturales; pero también la acción - del hombre contribuye a acelerar los deterioros al hacer mal uso, colocando elementos - que no son adecuados para preservar su integridad.-

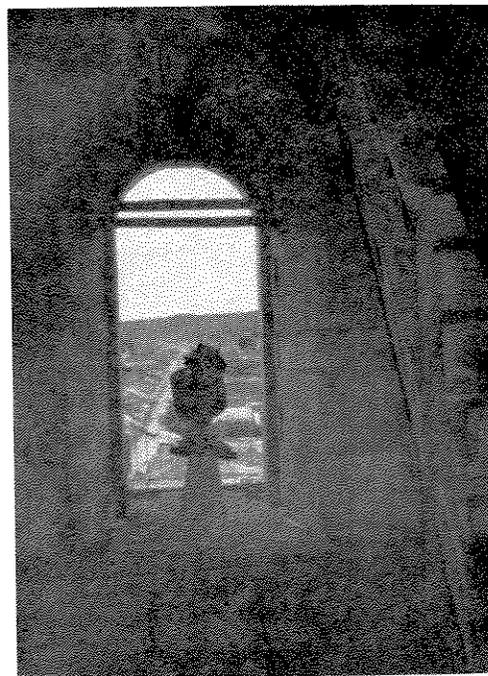
foto No. 8

La estructura de las gradas, entresijos y demás elementos del interior de la torre, también se encuentran deteriorados y es necesario su cambio.-

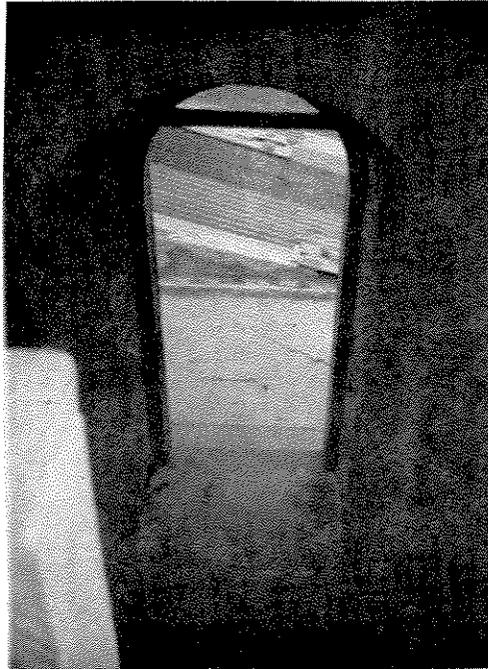
foto No. 9

En el arranque, hacia los niveles altos de la torre, hay restos de una losa española, la que se puede apreciar con una serie de deterioros en su parte superior.-

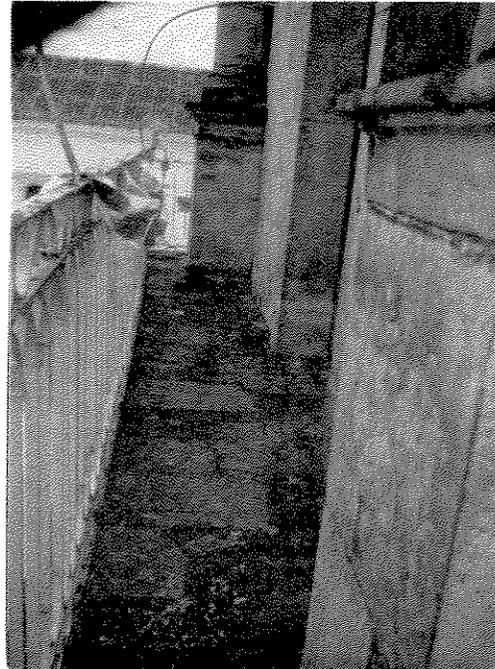
foto No. 10

El exterior de la torre, está saturado de plantas, musgo y hongos, lo que está ocasionando deterioro en las piezas de piedra.

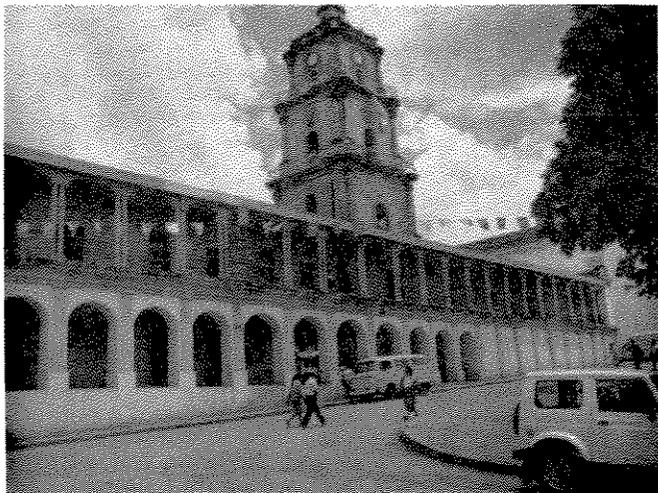
foto No 11

**FACHADA PONIENTE:** Actualmente tiene acabados totalmente nuevos y diferentes de los originales.

(ver foto No. 11 - 12)

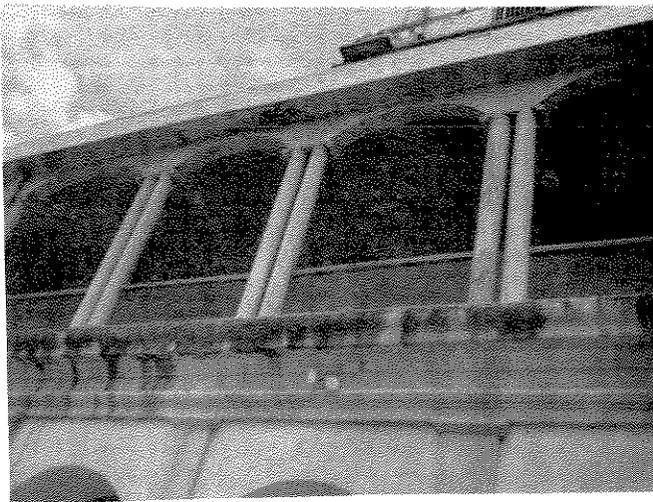
foto No. 12

**DETALLE DEL PORTAL DEL SEGUNDO NIVEL:** Se notan los deterioros causados por las lluvias en el entablamento del entrepiso. La cornisa ya está podrida en varias partes por las filtraciones.-

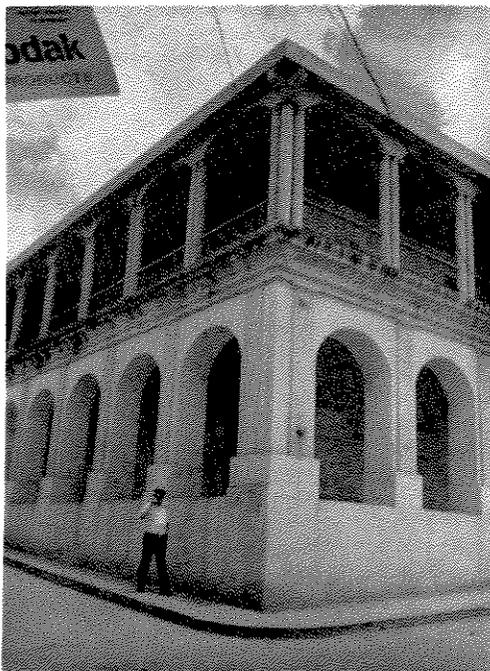
foto No. 13

**ESQUINA NOR PONIENTE DEL EDIFICIO:** Actualmente está reparada lográndose en el momento de su intervención, la liberación—de todos los arcos, pues estos se encontraban totalmente tapiados. En la fachada norte se presenta notoriamente el contraste entre los materiales nuevos y los anteriores.-

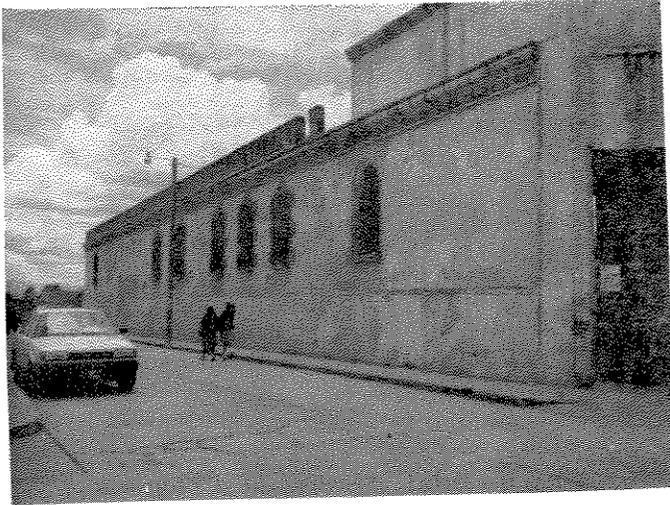
foto No. 14

**FACHADA SUR:** En la parte superior derecha, se nota el desprendimiento de los elementos que conforman parte del cornizamiento, y en las paredes hay varias áreas con repellos desprendidos.-

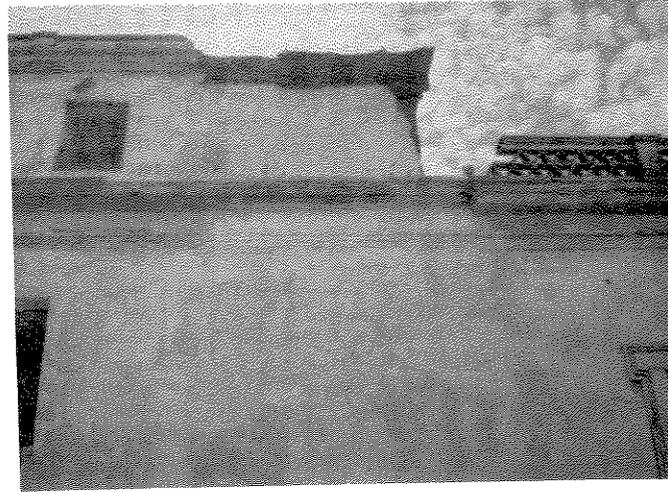
foto No. 15

**FACHADA ORIENTE:** En la parte superior, hay parte del cornizamiento desprendido y han comenzado a surgir plantas. Además por falta de canal ha habido un escurrimiento de agua sobre la pared.-

En la fachada oriente, hay desprendidas molduras y parte de una cornisa. (ver foto No.15 )

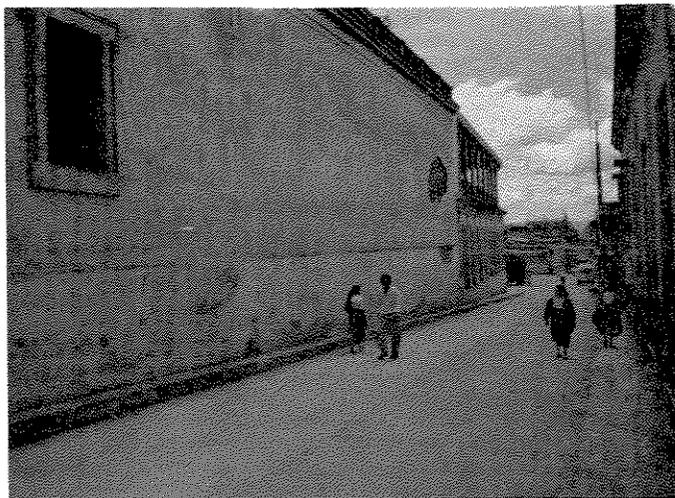
foto No. 16

**FACHADA NORTE:** Se nota el contraste entre los acabados entre los dos extremos, tanto en calidad, forma, color textura y los deterioros que hay por desprendimiento de repellos y el surgimiento de plantas y algas.-

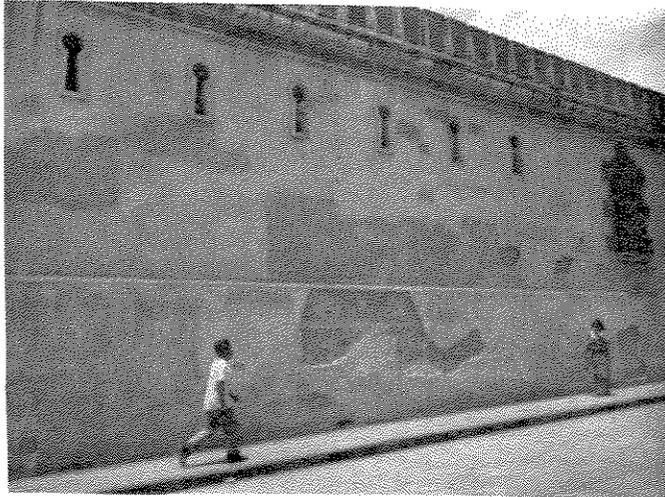
foto No. 17

**FACHADA SUR:** En esta parte de la fachada se notan los deterioros consistentes en el desprendimiento de repe-  
llos, aunque algunos han sido reparados, se nota la -  
mala calidad de la intervención. En la parte superior  
se ve una serie de ventanas en forma de ojo de llave.

En paredes, hay grietas y repellos desprendidos. (ver foto No. 17-19)

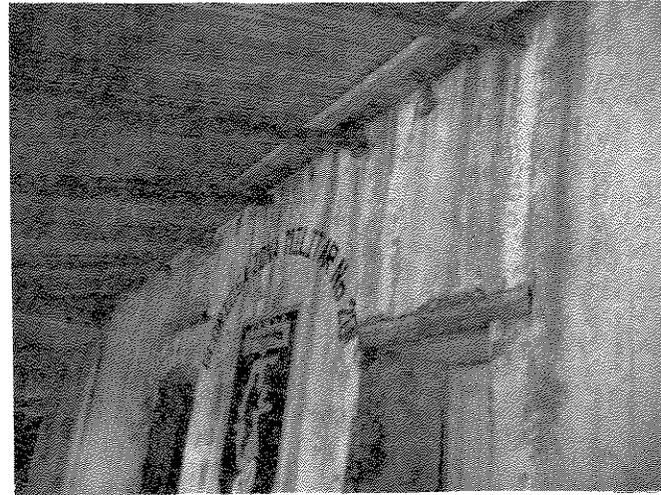
foto No. 18

En esta parte interior del edificio se nota el de-  
terioro en las paredes, provocado por las múltiples  
filtraciones que han llegado a dañar las paredes y  
hasta las puertas y ventanas.-

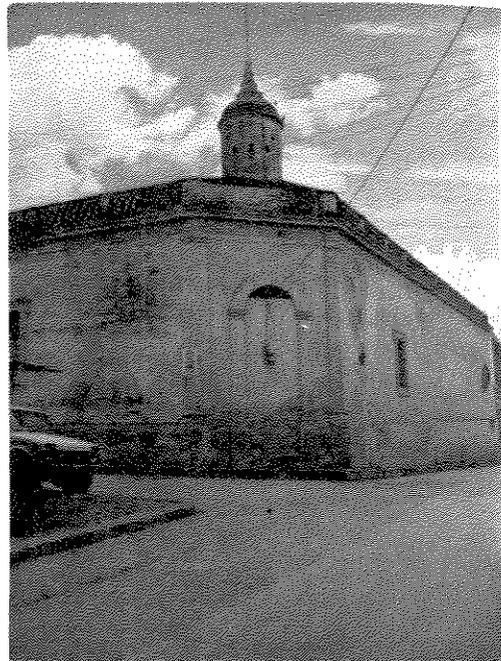
foto No. 19

**ESQUINA NOR ORIENTE DEL EDIFICIO:** Se nota un arco tapiado, el cuál constituía  
originalmente una entrada hacia la planta alte del edificio directamente de -  
la calle. En esta parte está colocado un contador de electricidad y los alam-  
bres expuestos. En la parte superior hay un torreón que también tiene elemen-  
tos agragados, consistentes en una antena y cables de electricidad.-

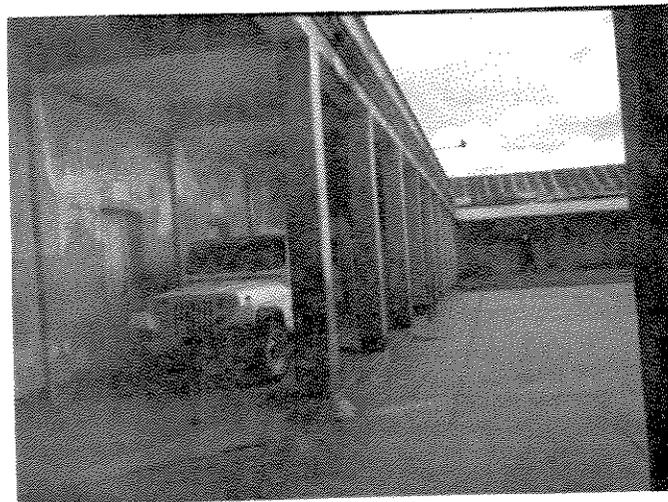
foto No. 21

**PARTE INTERIOR DEL EDIFICIO:** Se notan diferencias en la estructura. En esta parte ya hay columnas de concreto aunque el cornizamiento sigue la línea exterior; pero se nota mucha diferencia. El deterioro básico está en el artezonado y tabiques de madera que dan hacia el exterior.-

Una de las causas de deterioro ha sido el mal uso del espacio. En esta parte se puede apreciar un carro estacionado en uno de los portales interiores.-

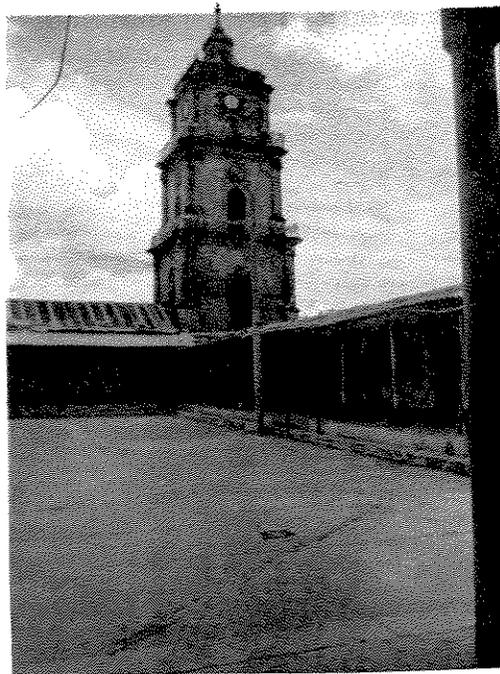
foto No. 22

En toda la parte interior, a lo largo de los portales se presentan deterioros ocasionados principalmente por filtraciones y también por la antigüedad de algunos materiales.-

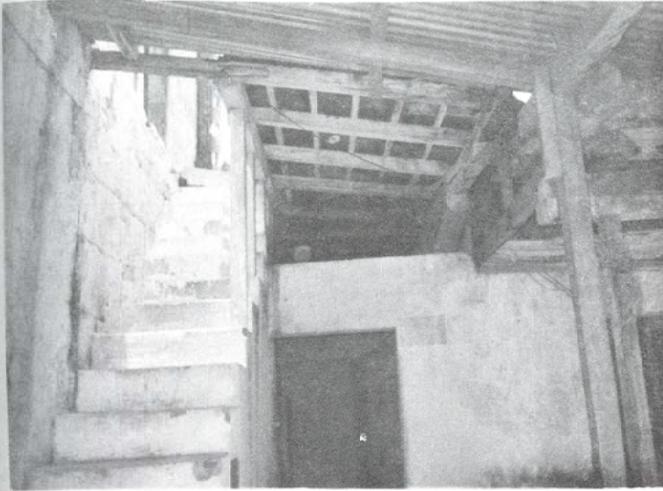
foto No. 23

En ésta parte está el acceso hacia los niveles altos de la torre. Se puede apreciar parte de lo que fue una terraza española, que originalmente cubría la totalidad de los portales interiores del edificio. En esta parte se cubrió la parte que estaba dañada, con artezón de madera y lámina da zinc sustituyéndola totalmente.-

Hay una terraza española que debe restituirse en el interior del edificio. (ver foto No. 23)

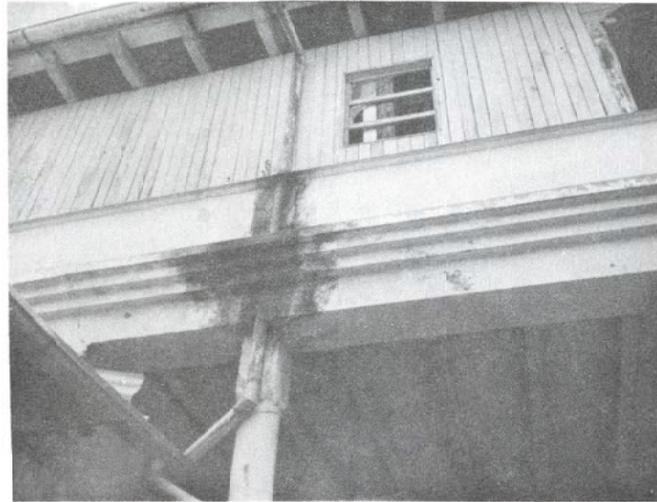
foto No. 24

En esta parte se pueden apreciar los deterioros que han provocado las filtraciones de agua, aunque está una bajada de agua, con tubo de lámina da zinc, que a la vez constituye una especie de contaminación visual. El entrepiso es de piezas de madera.-

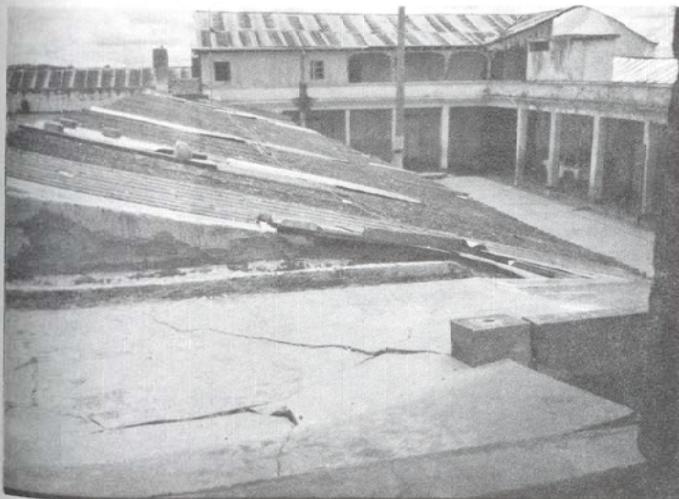
foto No. 25.

La foto No. 25 fue tomada desde la torre.

Esta es la parte superior de la terraza española, que se encuentra al comenzar a subir hacia los niveles altos de la torre. Como se puede apreciar, se encuentra bastante deteriorada, en varias partes.-

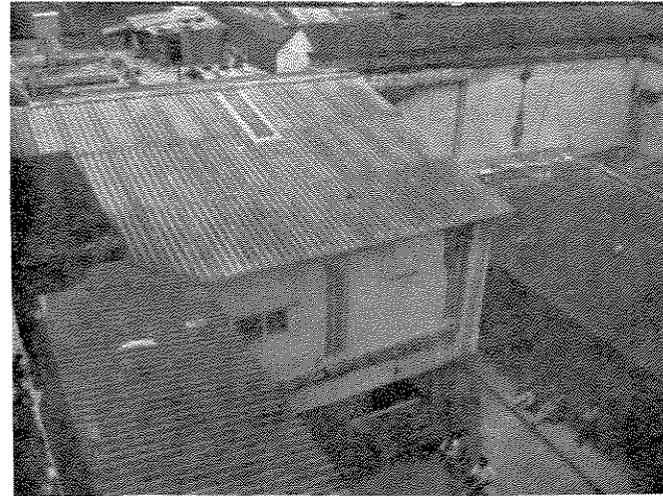
foto No. 27

Los techos en general, están deteriorados, presentan filtraciones por piezas quebradas y la misma antigüedad de los materiales, merecen su total cambio.-

En esta parte del edificio, la cubierta es nueva pero como se puede apreciar, en el segundo nivel hay unos arcos tapiados. Esta parte merece su liberación de esos elementos, ya que originalmente constituían un portal interior.-

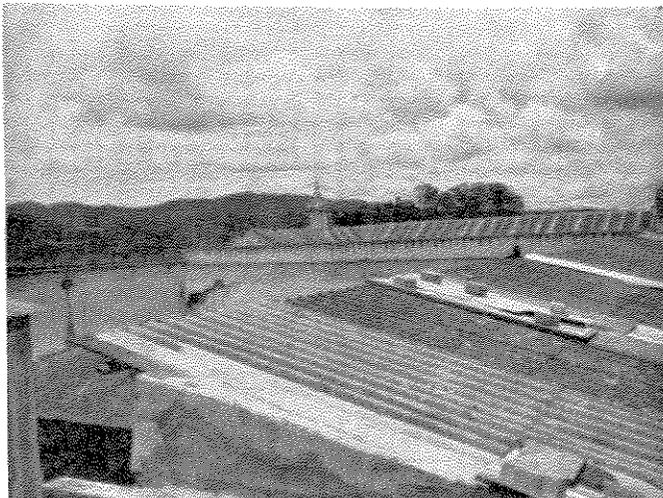
foto No. 28

Los materiales también han sido deteriorados por lo inadecuado de las fijaciones, En ésta parte del techo podemos apreciar - además de lo deteriorado de la lámina, que tiene piedras y blocks para evitar que las levante el viento.-

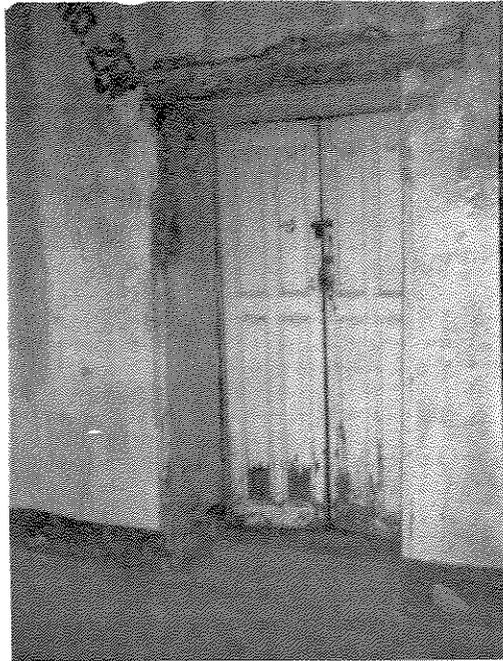
foto No. 29

Las puertas están en su mayoría deterioradas por el abandono, las filtraciones y la falta de mantenimiento.-

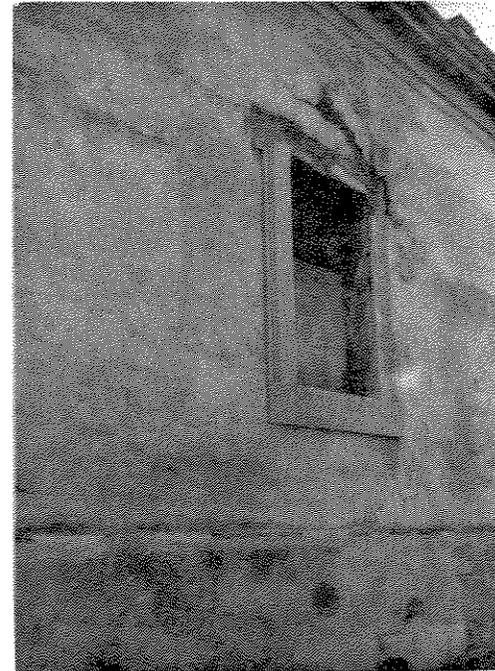
foto No. 30

Las ventanas también se han ido deteriorando debido a filtraciones que han podrido los umbrales que en su totalidad son de madera.-

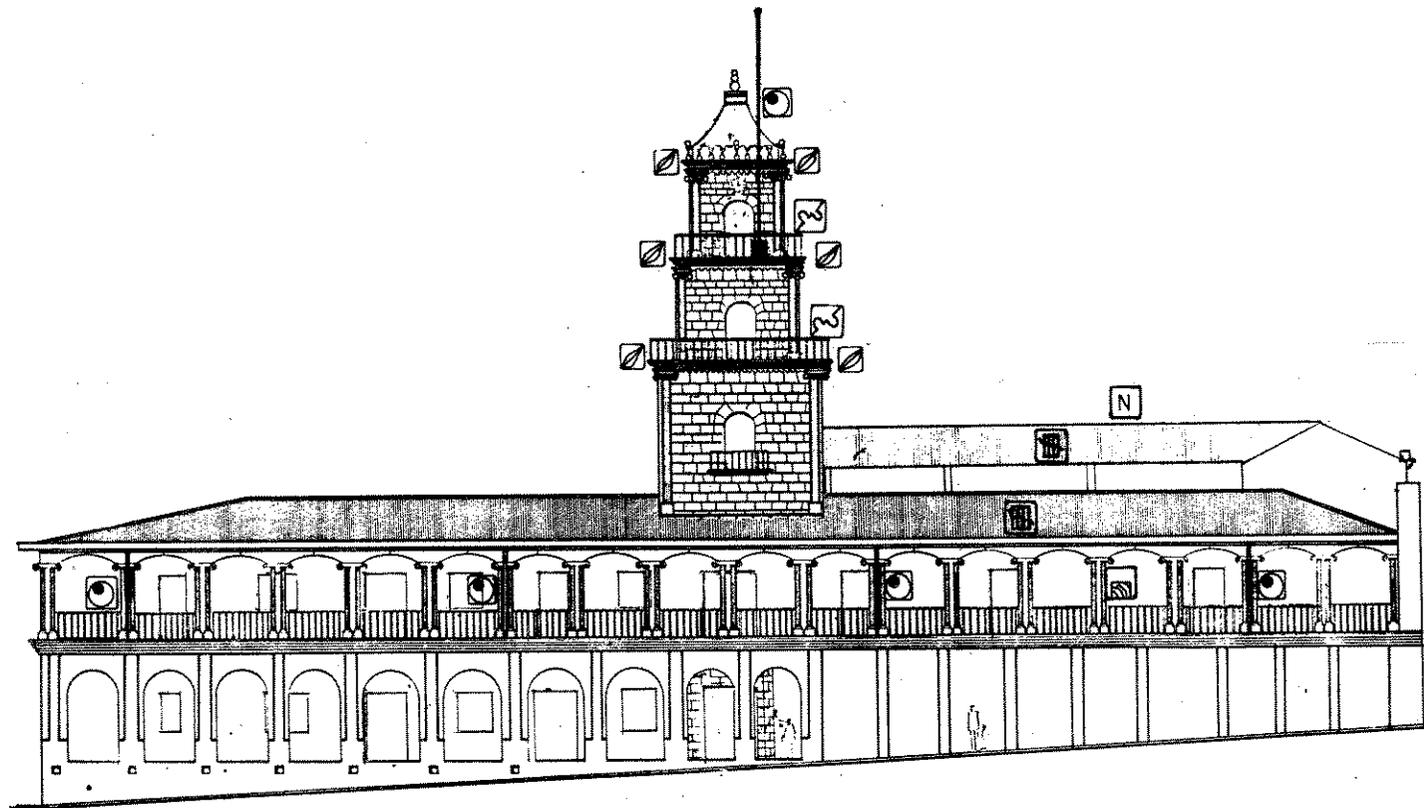
ELEVACIÓN PONIENTE

Los deterioros más notables en esta fachada son:

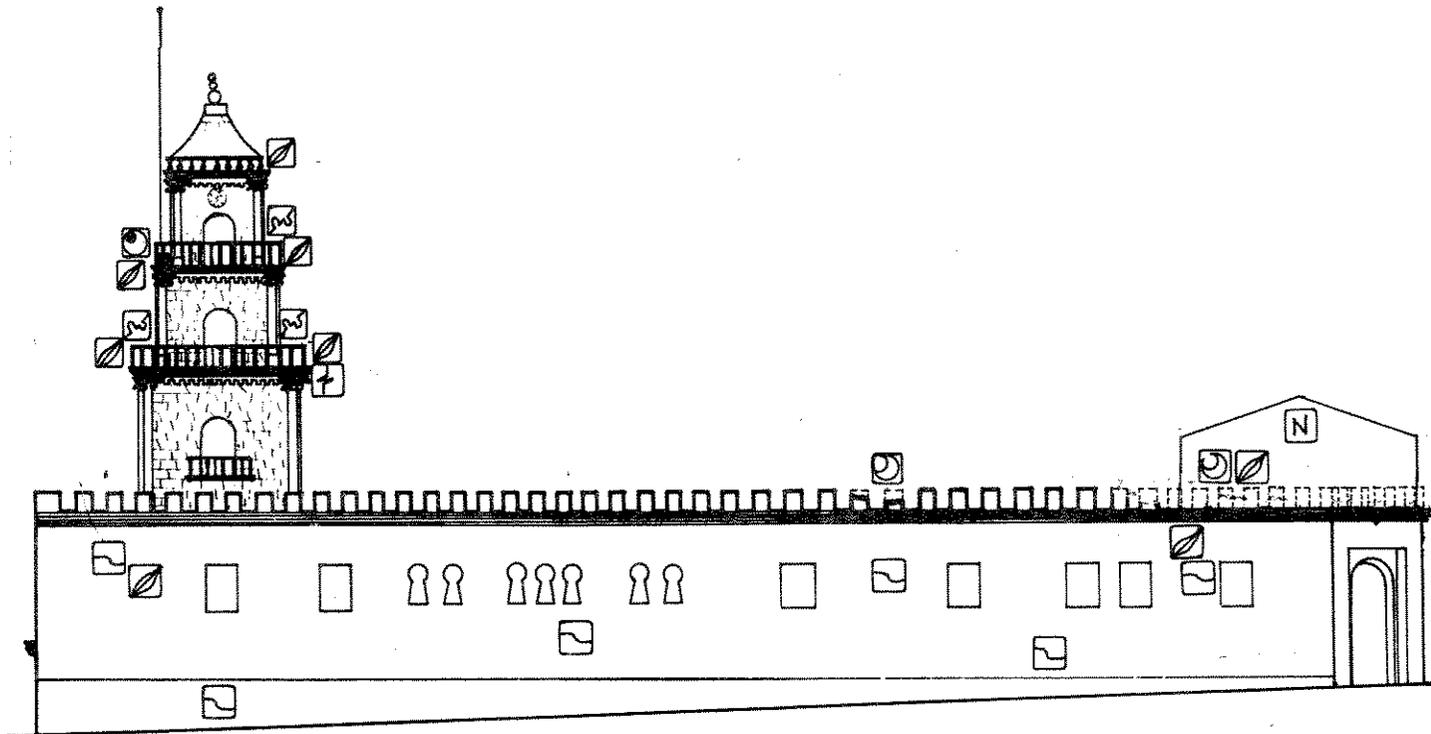
ELEVACIÓN SUR

- N ANEXO POSTERIOR
- PRESENCIA DE VEGETALES
- FALTANTE DE ELEMENTOS
- AGREGADO DE ELEMENTOS
- HERRERÍA EN MAL ESTADO
- REPELLOS DESPRENDIDOS
- GRIETAS Y FISURAS

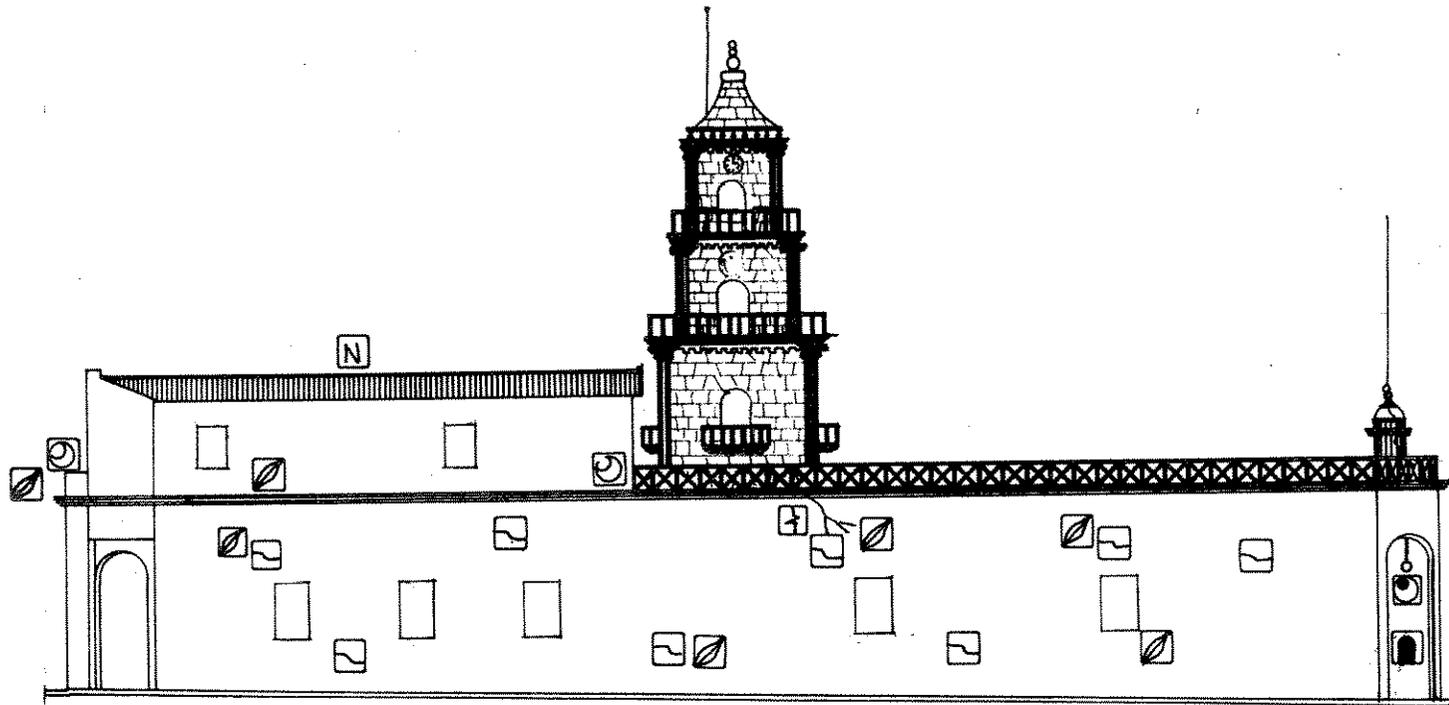
ELEVACIÓN ORIENTE

- ANEXO POSTERIOR
- FALTANTE DE ELEMENTOS
- PRESENCIA DE VEGETALES
- REPELOS DESPRENDIDOS
- GRIETAS Y FISURAS
- AGREGADO DE ELEMENTOS
- VANO TAPIADO

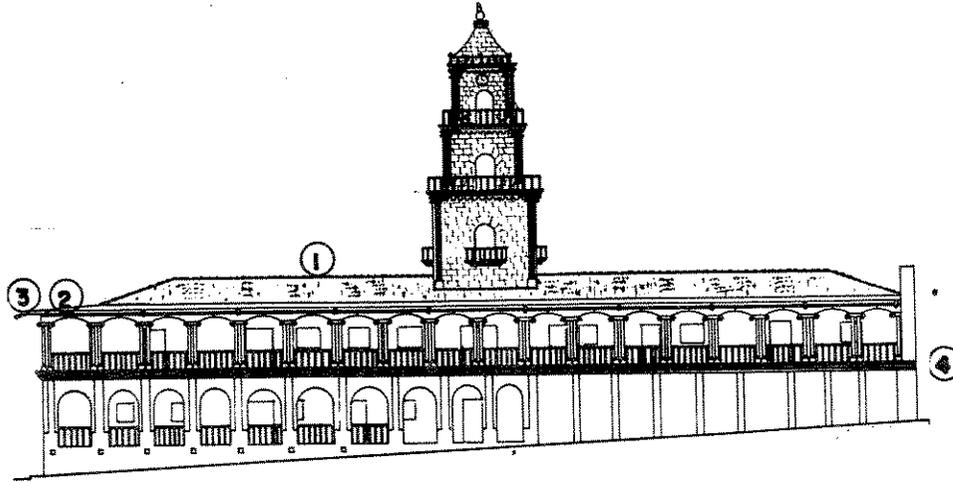
ELEVACIÓN PONIENTE

- 1.- CONTABA CON UN INGRESO EN LA ESQUINA NOR-ORIENTE.
- 2.- EXISTIA UN PORTAL EN EL INTERIOR DEL SECTOR NORTE DEL EDIFICIO
- 3.- GRADERIO Y ARCO EN EL EXTREMO SUR DEL PORTAL DEL NIVEL ALTO (VER FOTO No. 34; 3A, 35)

COMO ERA EN 1894.

Ver foto No. 31-32

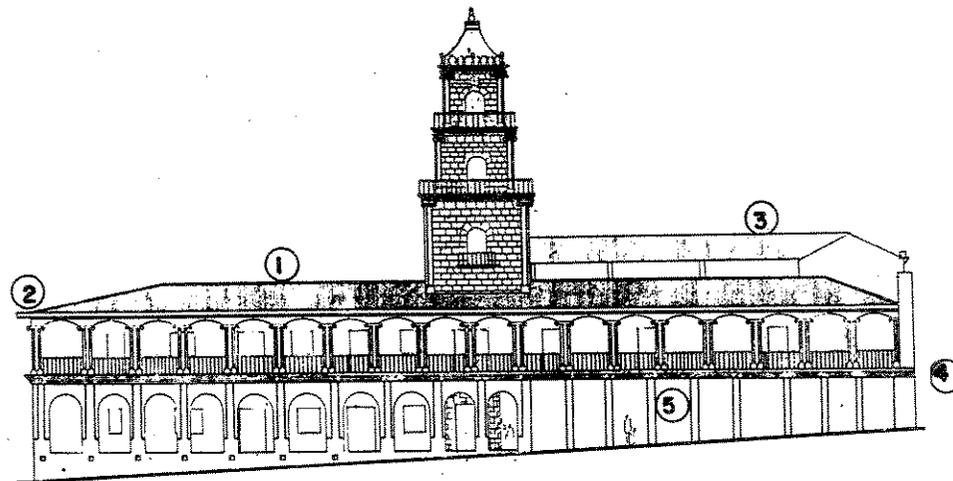
ELEVACIÓN PONIENTE

- 1.- INGRESO EN ESQUINA NOR-ORIENTE CERRADA.
- 2.- PORTAL INTERIOR TAPIADO EN LOS ARCOS (SE NOTAN LOS PILARES) (VER FOTO No. 34)
- 3.- PORTAL CERRADO
- 4.- PARTE AMPLIADA DE ADOBE Y MADERA.

COMO ES EN 1994

Ver foto No. 34

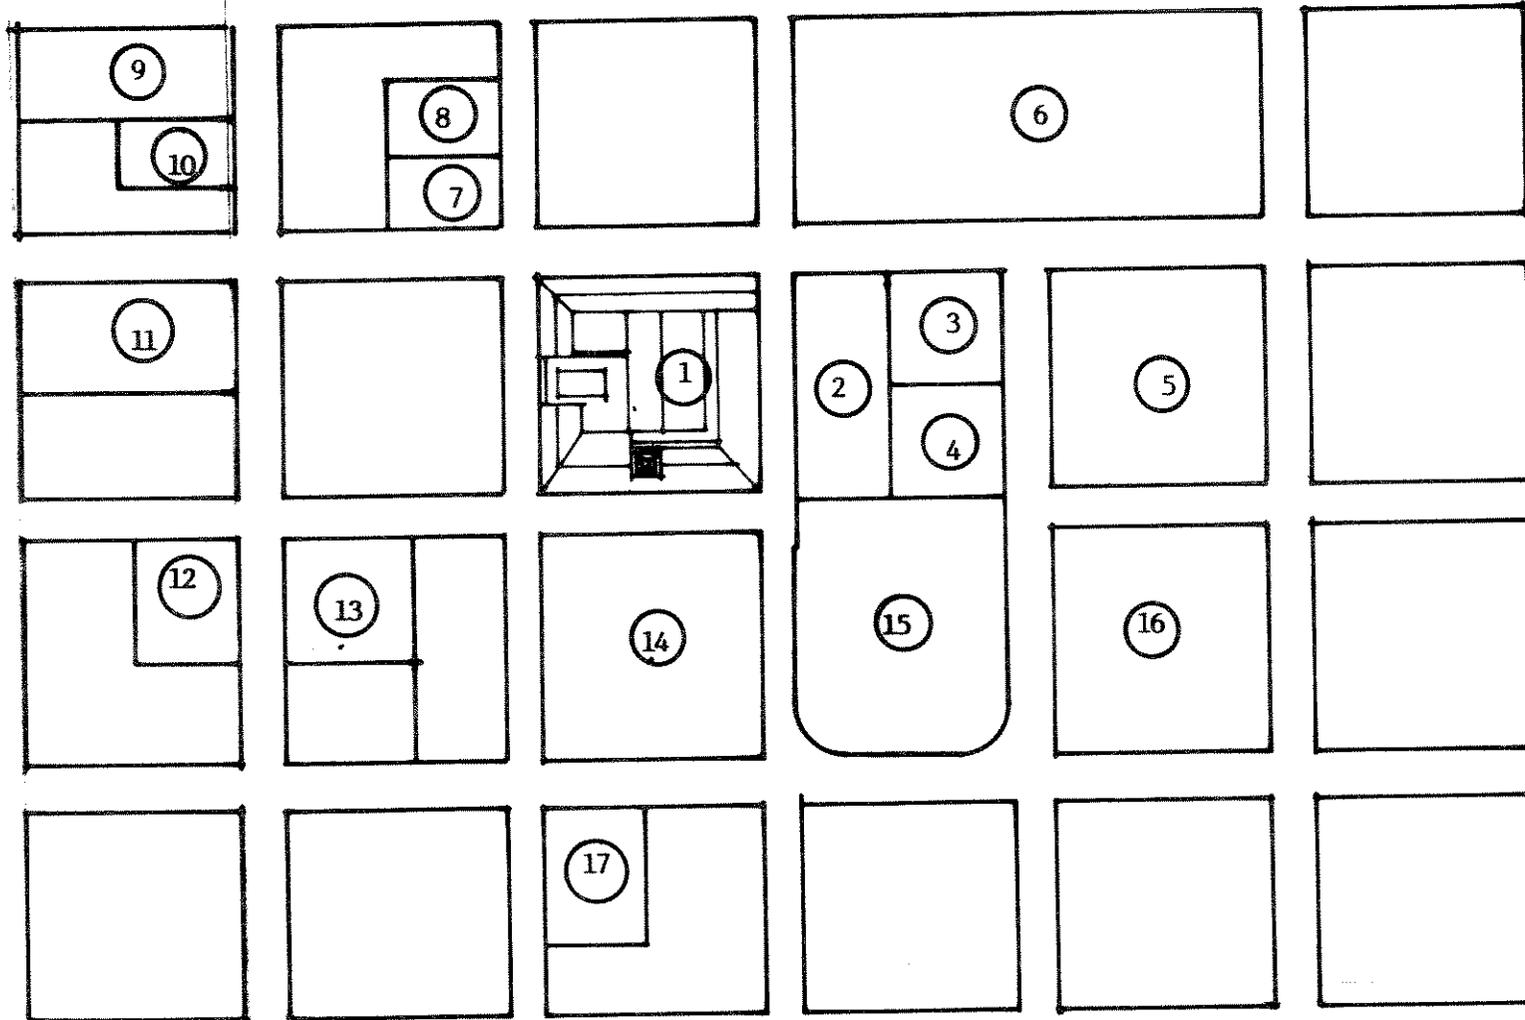
RELACION CON EL ENTORNO INMEDIATO

EL EDIFICIO DE GOBERNACION DE EL  
QUICHE

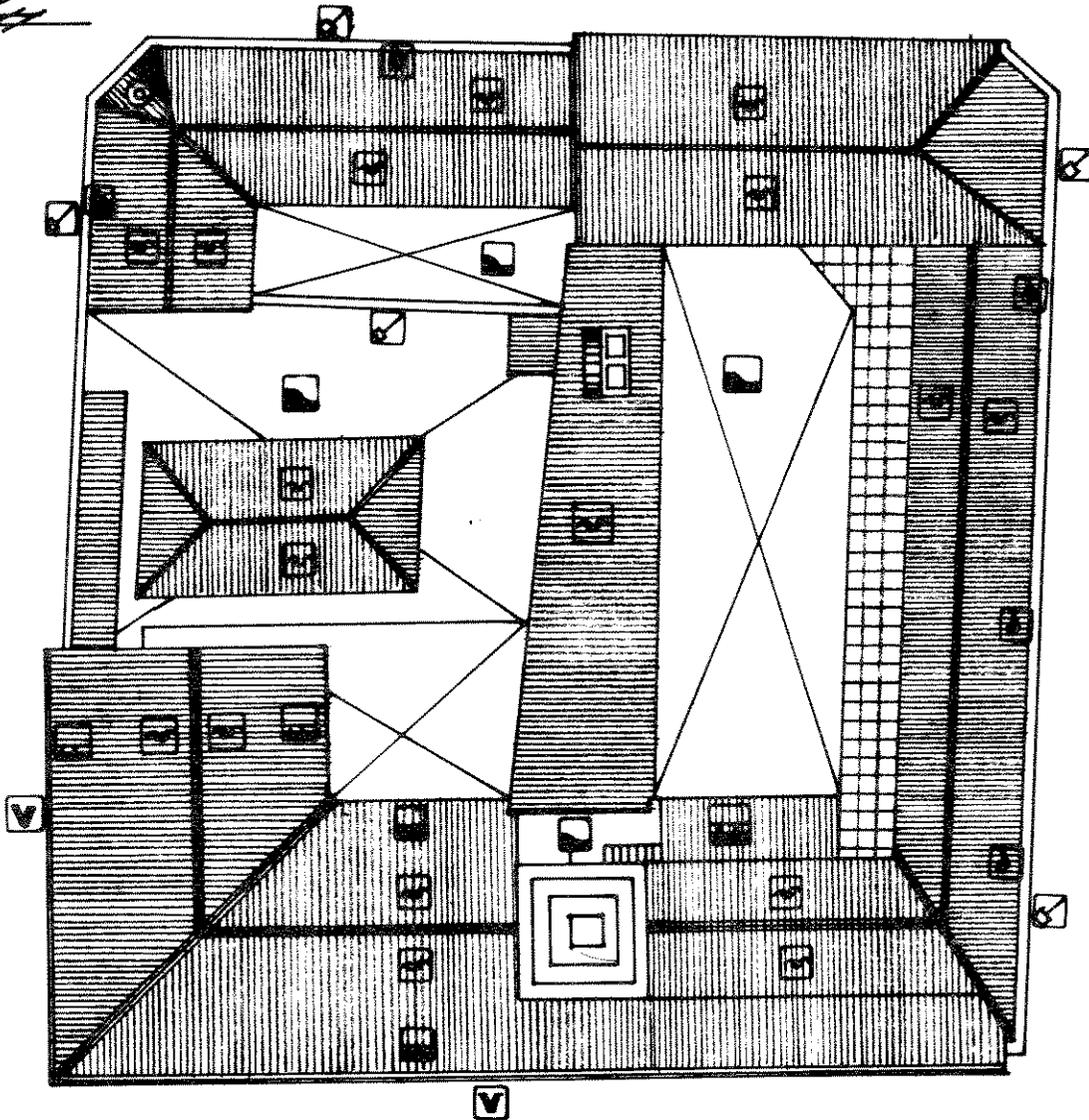
**PLANTA DE TECHOS**

OPERACIONES Y ACTIVIDADES  
DE CONSERVACIÓN

Los techos en la parte oriente, sur y sur poniente del edificio deben ser reestructurados, en parte por los deterioros sufridos por la presencia de termitas y la humedad que ha producido pudrición en las piezas de madera.-

1.- Cambio de la estructura en su totalidad, porque las piezas de madera en su totalidad, están deterioradas.

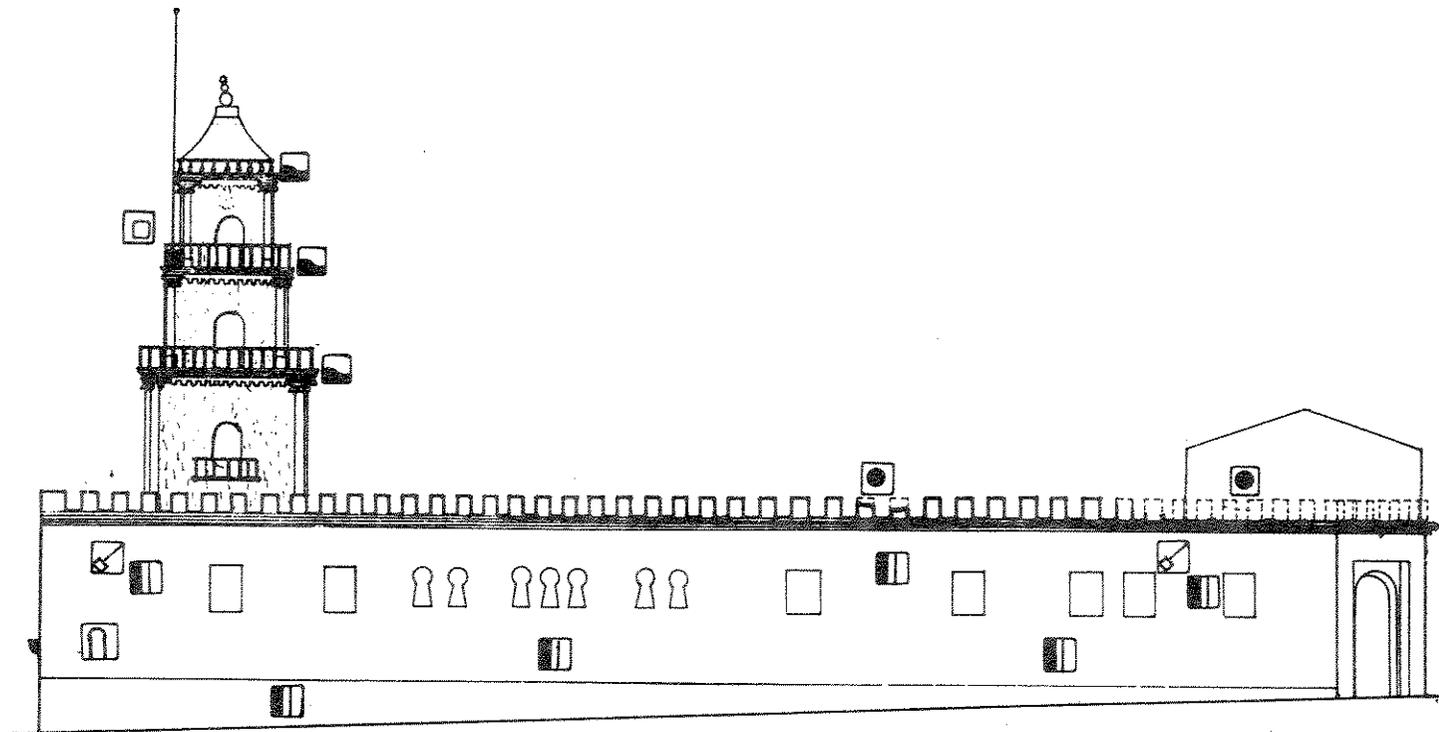
ELEVACIÓN SUR

En esta elevación, existe una serie de ventanas con los sillares al mismo nivel del resto; pero con un diseño diferente. No se sabe la razón de dicha forma.

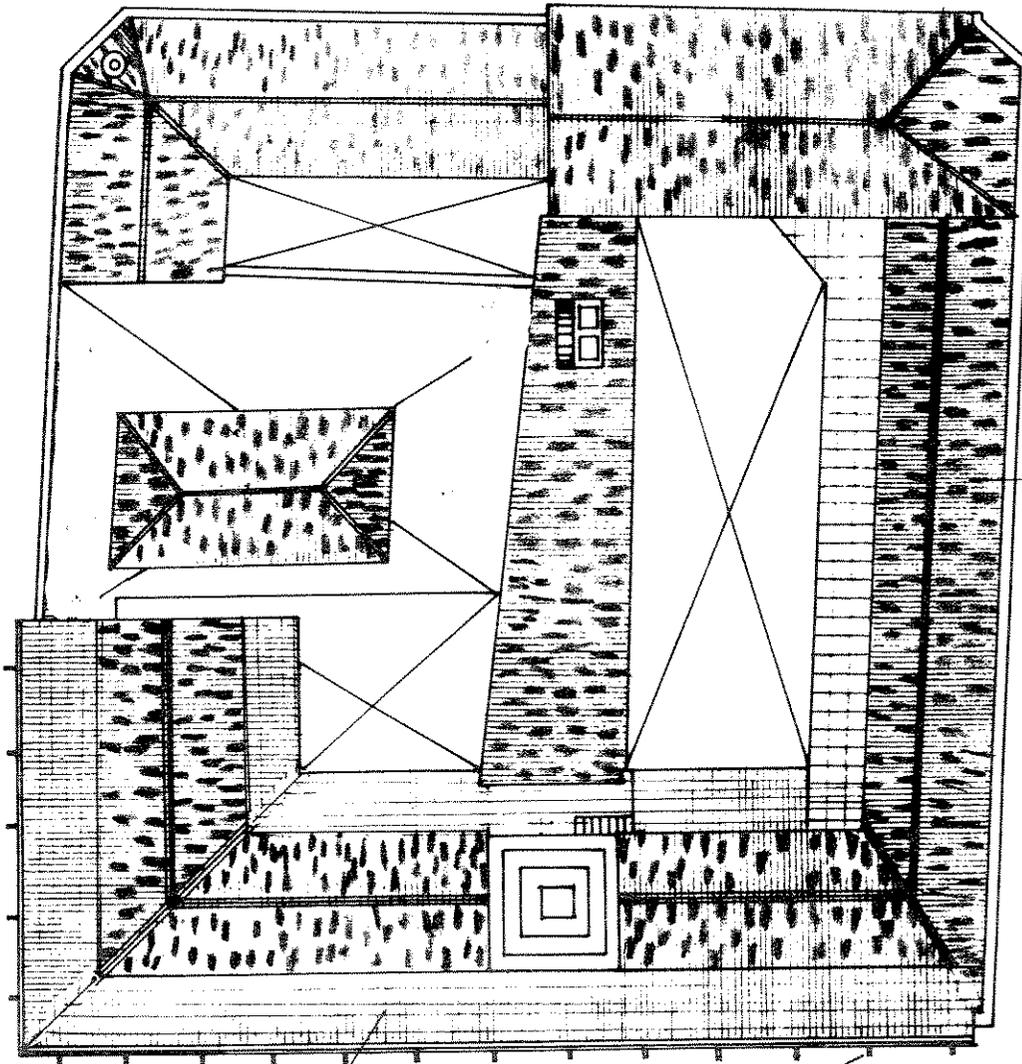
TECHOS DE TEJA DE BARRO

IV.3.- PROYECTO DE RESTAURACIÓN

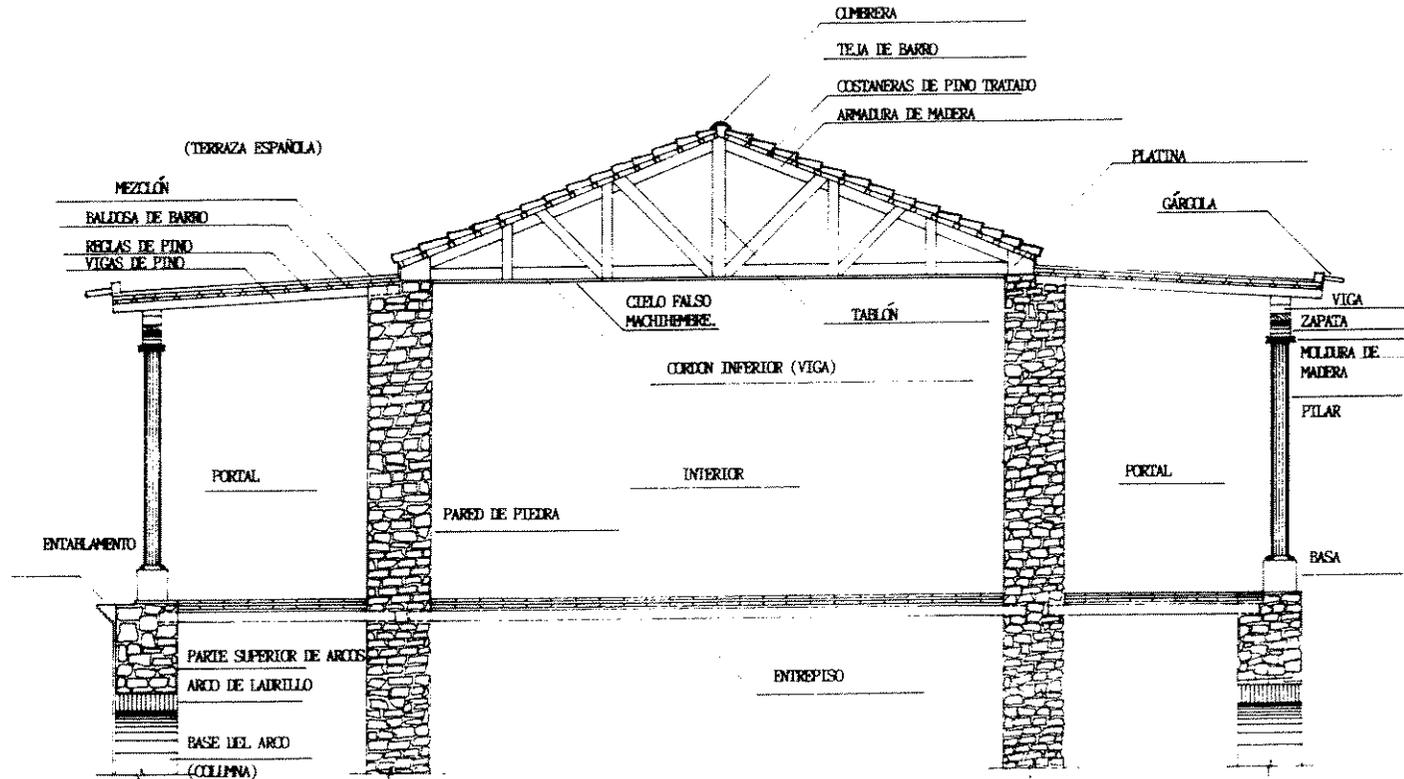
PROPUESTA DE ESTRUCTURA

PROYECTO DE RESTAURACIÓN

Los materiales que se indican en la estructura portante, se detectaron explorando con calados en diferentes puntos y también por observación directa, cuando se intervino el edificio en el año de 1,986. La propuesta de techos se hace en base a que todavía existe parte de una terraza española en el interior y a fotos que dan la idea que tenían esa forma (ver foto No. 31 - 32)
