**PUESTA EN VALOR DEL COMPLEJO ARQUITECTONICO  
DEL CONVENTO DE SANTA TERESA DE JESUS  
EN LA ANTIGUA GUATEMALA**

**TESIS**

**ANTIGUA GUATEMALA, NOVIEMBRE DE 1996**

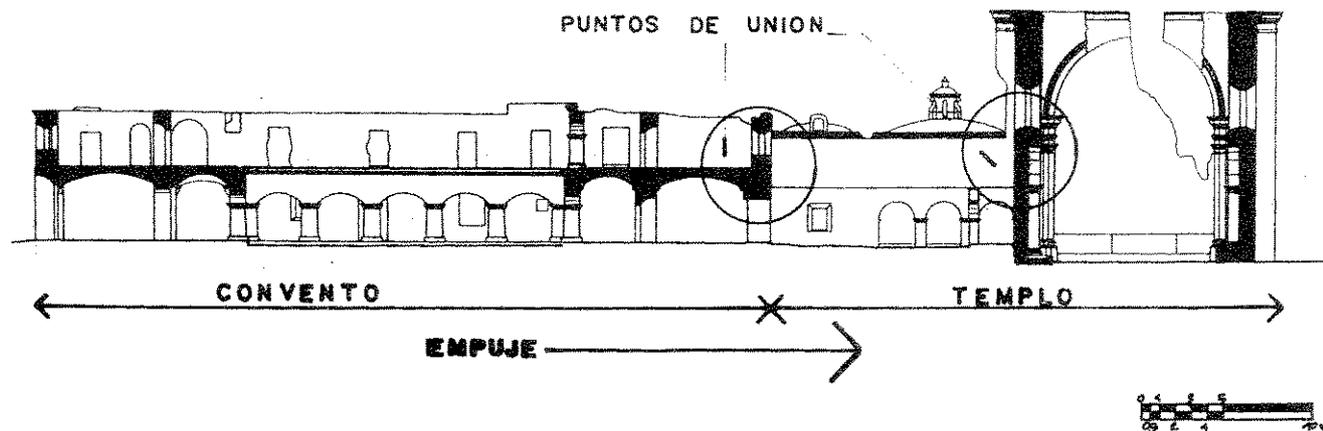
El templo fue construido de piedra y ladrillo, sistema constructivo llamado calicanto que se hace a base de piedras sin tallar y piedras de menor tamaño unidas con un mortero a base de cal, con la adición de hiladas de ladrillo a intervalos regulares.
