CONJUNTO MONUMENTAL DE  
SAN AGUSTIN EN ANTIGUA  
GUATEMALA: SU RESTAURACION  
Y RECICLAJE

NINNA FABIOLA MORAN CASTILLO

GUATEMALA, ABRIL DE 1,997.

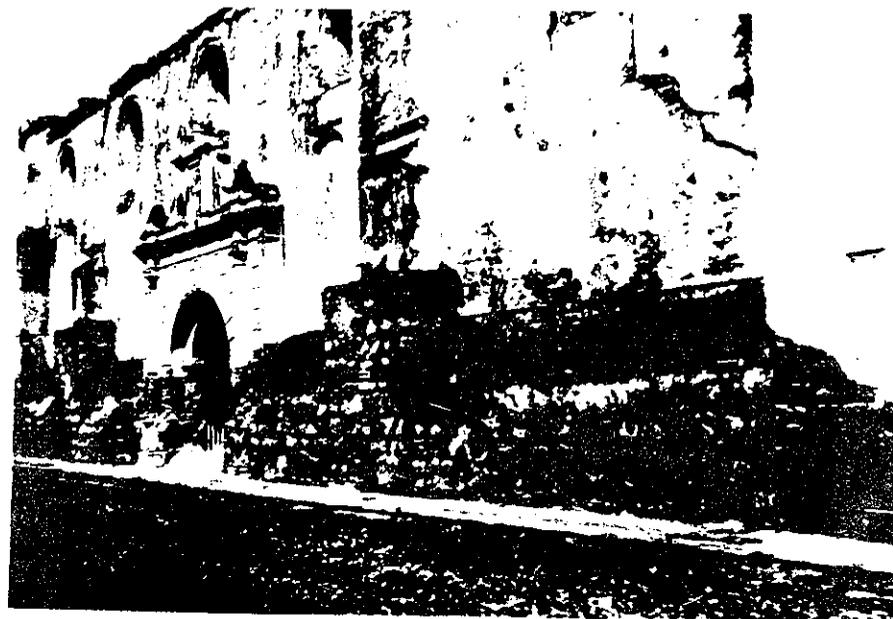
Fotografía 9  
Vista exterior del muro sur,  
deteriorado en gran parte por hu-  
medad y otros agentes como por  
grietas de consideración.

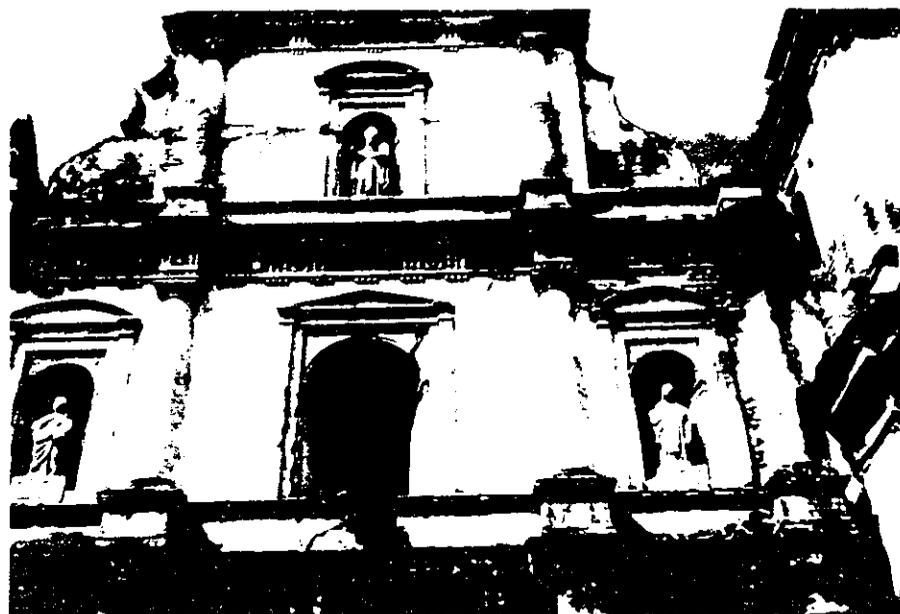
Fotografía 10.  
Segundo y tercer cuerpo de la fachada en este último nótese la gran grieta que lo atraviesa.

Al tercer cuerpo de la fachada, como ya se dijo, lo atravieza una grieta horizontal de consideración, en lo que resta existen dos grietas de corta longitud. En su cuerpo inferior, la escultura que hay en la hornacina izquierda está sin cabeza, esto seguramente producido por la depredación del hombre. En general la fachada tiene una pátina muy acentuada complementándose con la falta de revestimiento en algunas de sus partes.

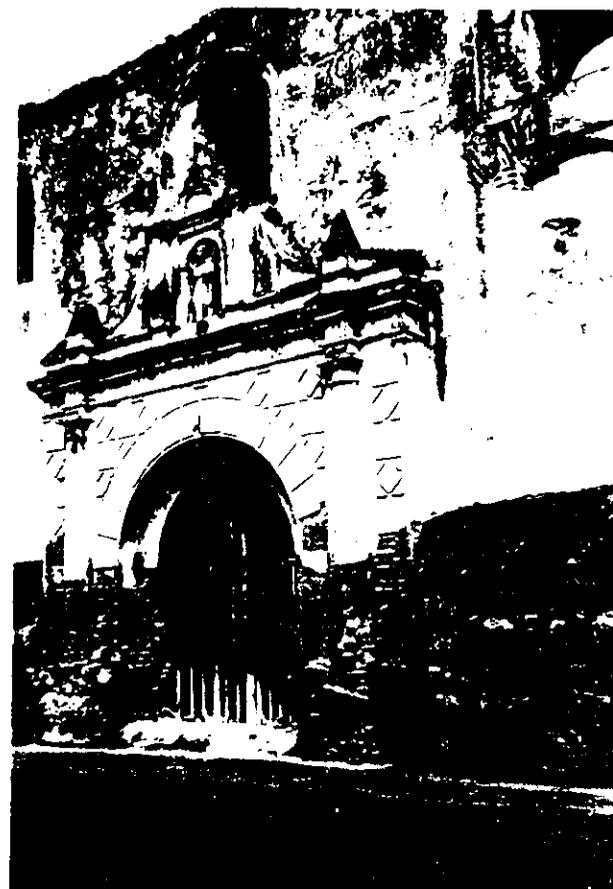
Fotografía 11.  
Portada del ingreso lateral de estilo manierista; apréciase en ella el deterioro causado por erosión y desprendimientos.

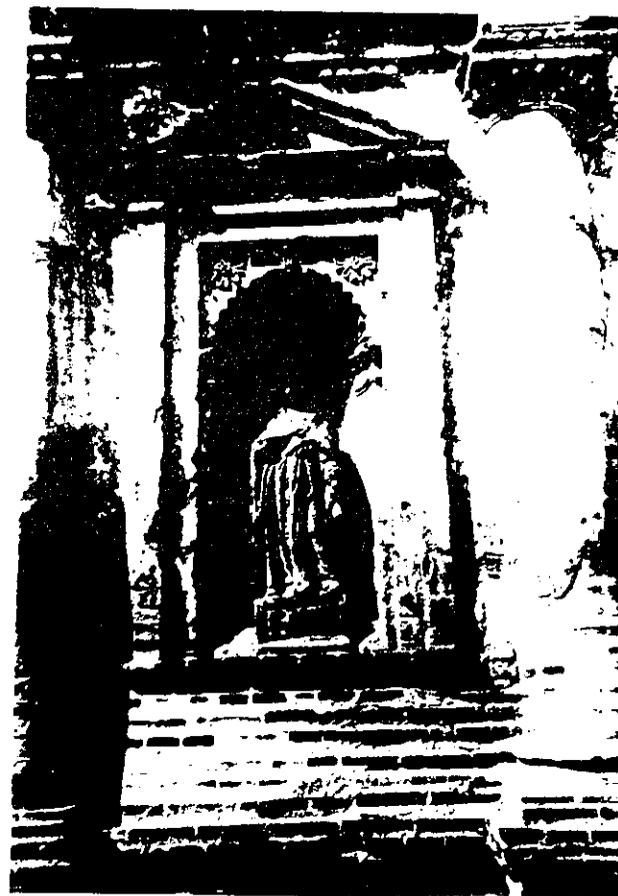
Fotografía 13.  
Escultura decapitada, en hornacina de  
primer cuerpo de la fachada.

Lamentablemente el hombre ha contribuido al deterioro inminente del monumento con hechos vandálicos en contra de su permanencia; sirve de ejemplo la imagen del primer cuerpo de la fachada principal que está decapitada como ya se citó; otro problema se da especialmente a inmediaciones de la puerta lateral en donde personas inescrupulosas tiran basura, y otras la utilizan como sanitario público siendo desagradable acercarse a esta área que ofrece un panorama desalentador; misma situación se daba en la puerta principal, y cesó en 1995 cuando el CNPAG cercó el atrio.

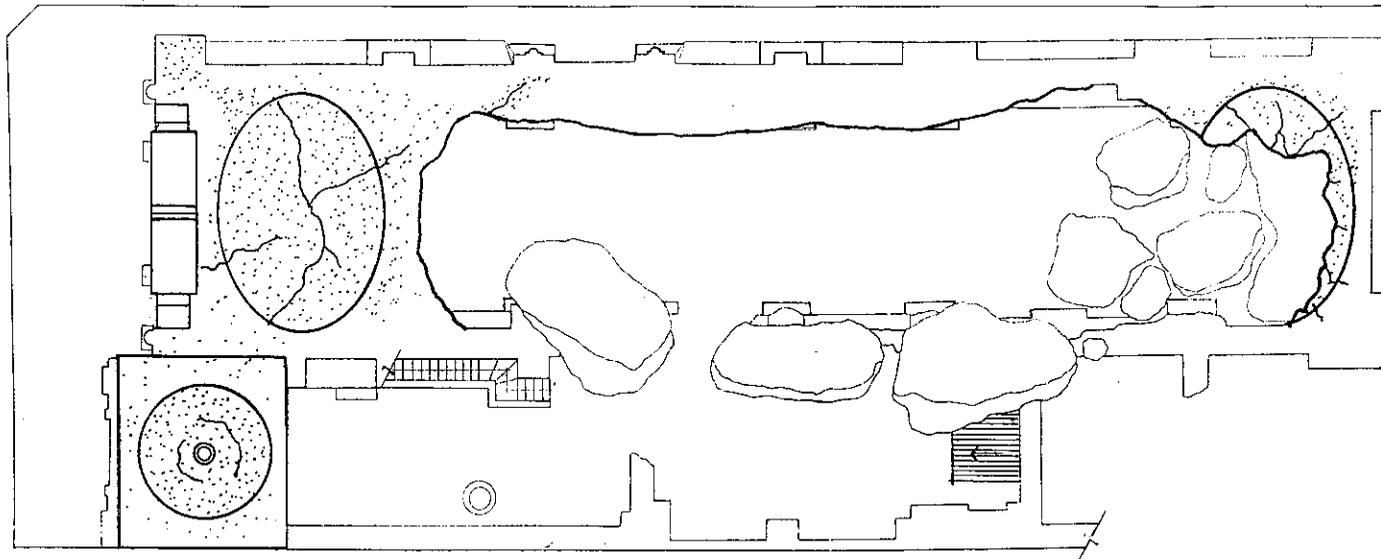
○ PLANTA DE TECHOS

**REGISTRO DE DAÑOS, DETE-RIOROS Y ALTERACIONES**

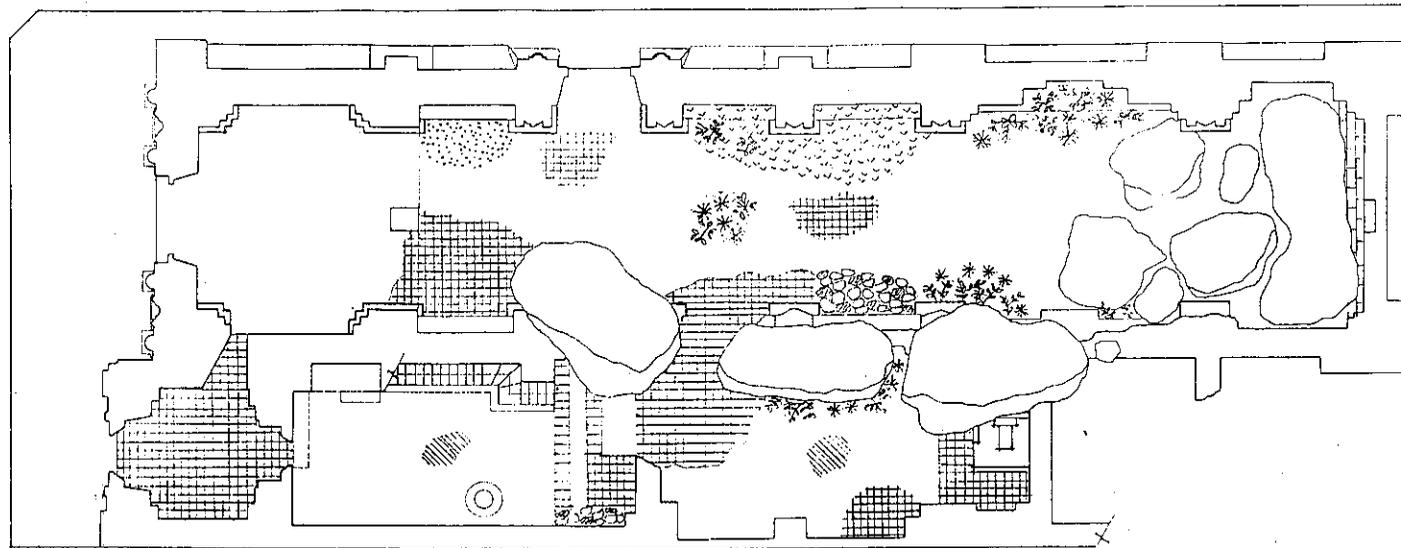
PLANTA BAJA

**INVESTIGACION Y ANALISIS DEL MONUMENTO**  
- ESTADO ACTUAL -  
**REGISTRO DE DAÑOS, DETE-RIOROS Y ALTERACIONES**

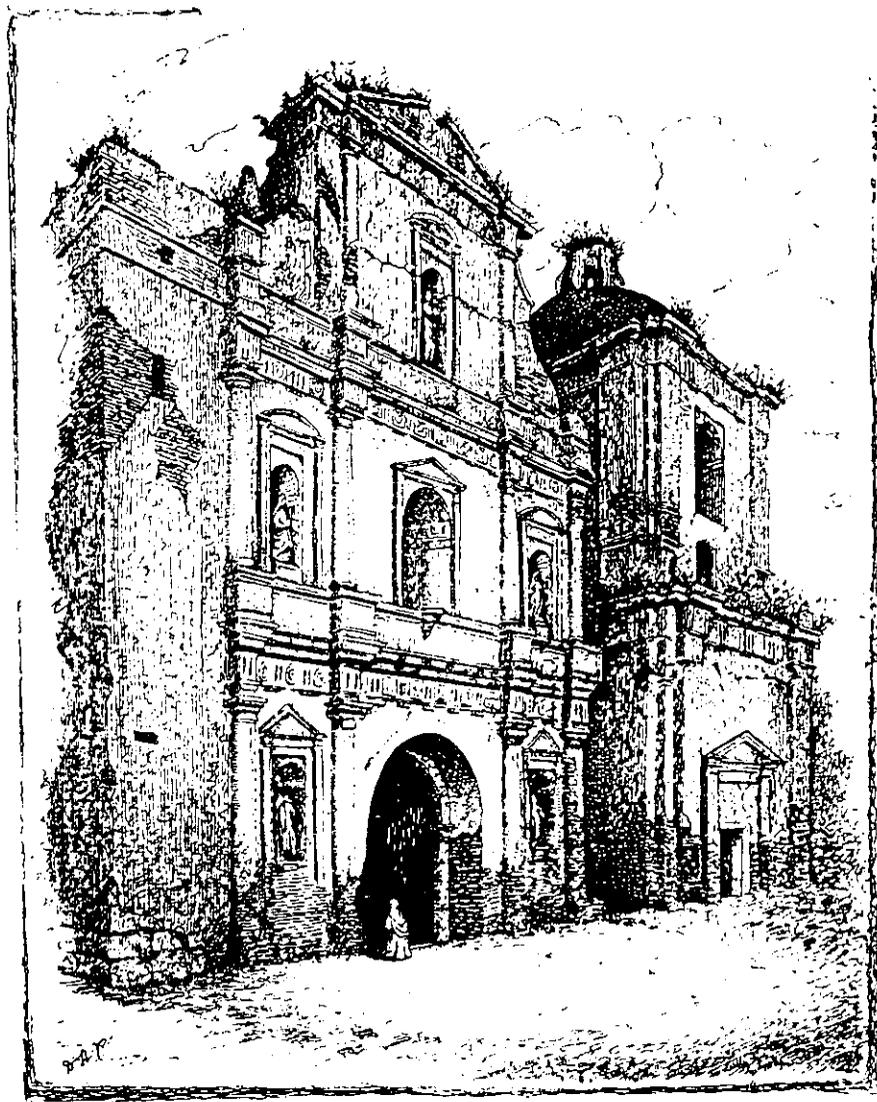
Grabado 1.  
Templo de San Agustín de Antigua  
Guatemala, aproximadamente a finales  
del siglo XIX. Véase la grieta  
transversal en el tercer cuerpo.

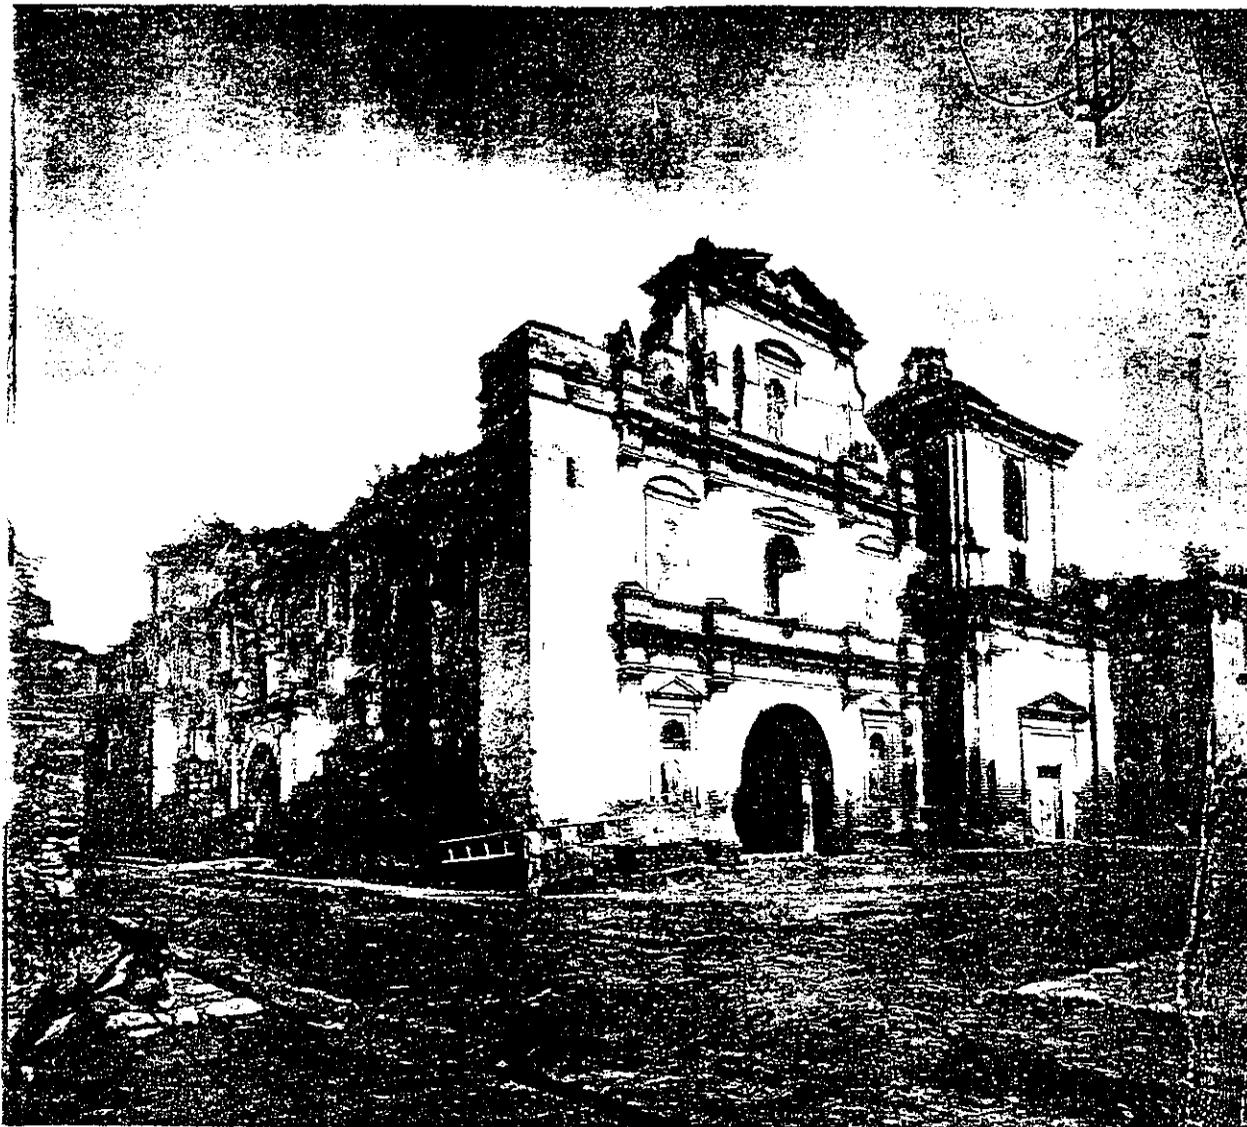
Después de dichos terremotos se liberó de escombros la nave, no así los bloques gigantes. La fachada de la iglesia no sufrió casi ningún daño, la grieta horizontal que va de lado a lado en el remate existe allí desde hace mucho tiempo, en dos fotografías de principios de este siglo se aprecia la fachada y permiten ver la misma grieta en su exacta dimensión. (Véase fotografías No. 24 y 25)

Fotografía 24.  
Templo de San Agustín, alrededor del  
año 1900. Apréciase al fondo de éste  
que aún conservaba la cúpula.

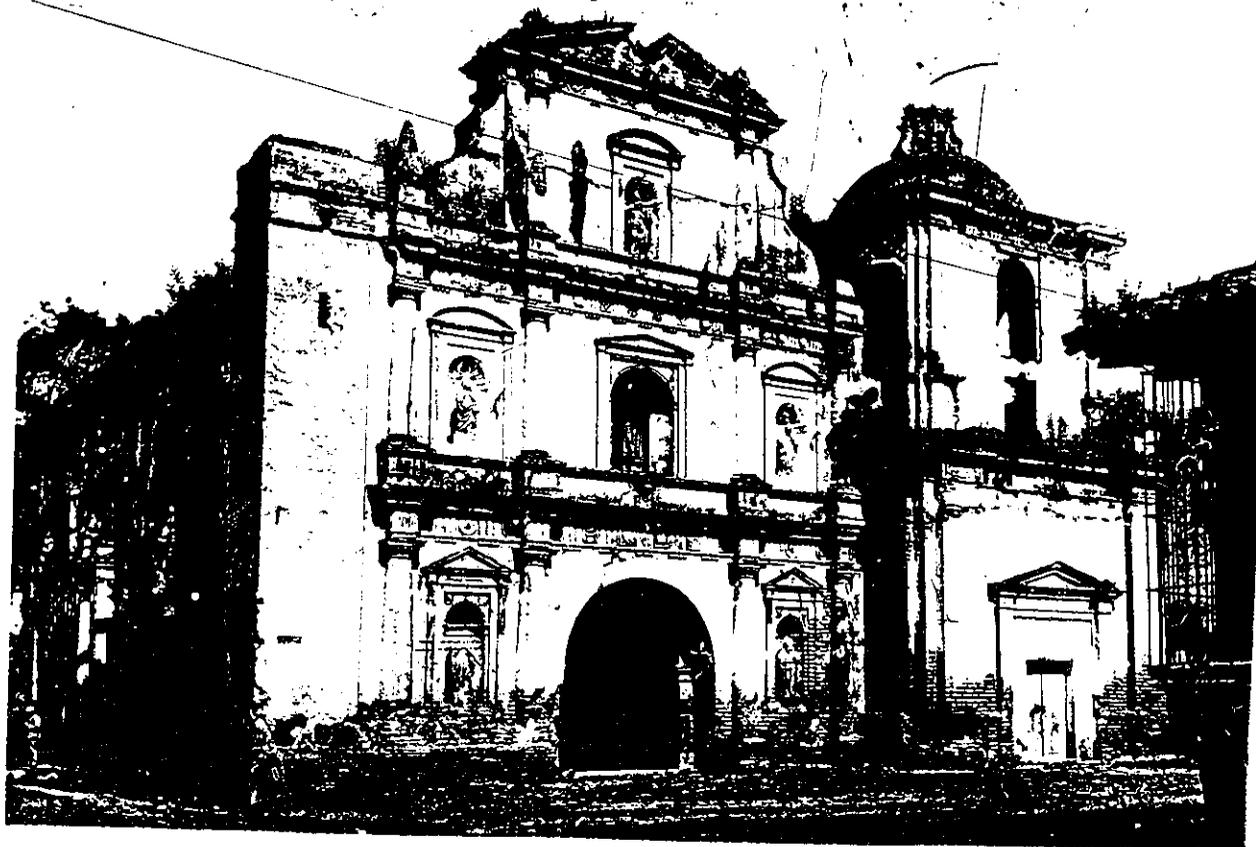
Fotografía 25.  
Templo de San Agustín de Antigua Guatemala aproximadamente por el año 1900; nótese la grieta transversal en el remate de la fachada y véase la cúpula al fondo.

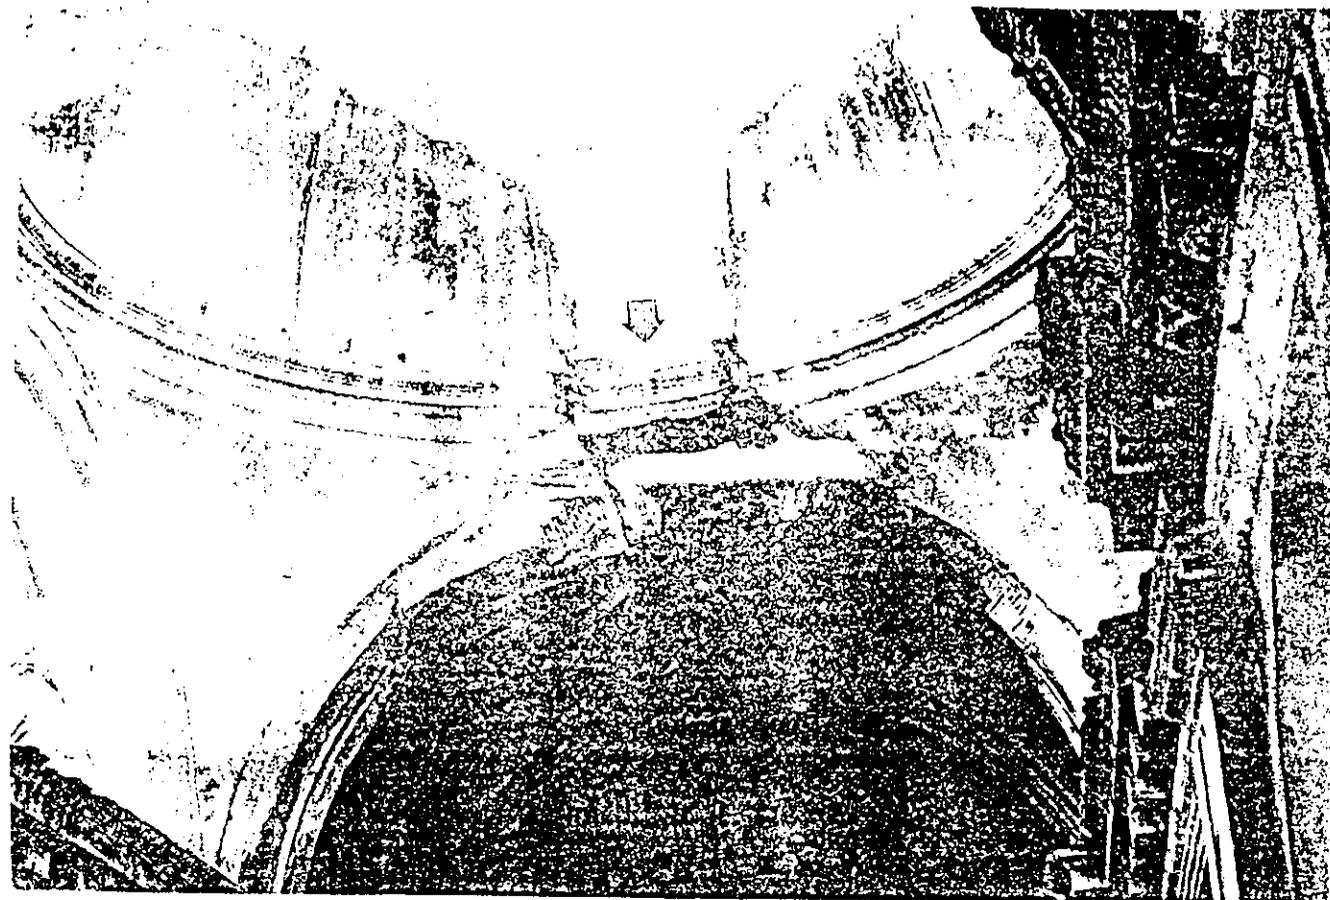
Fotografía 29.  
Arco roto y fragmento que sostiene el  
arranque de la cúpula del Templo de  
San Agustín.

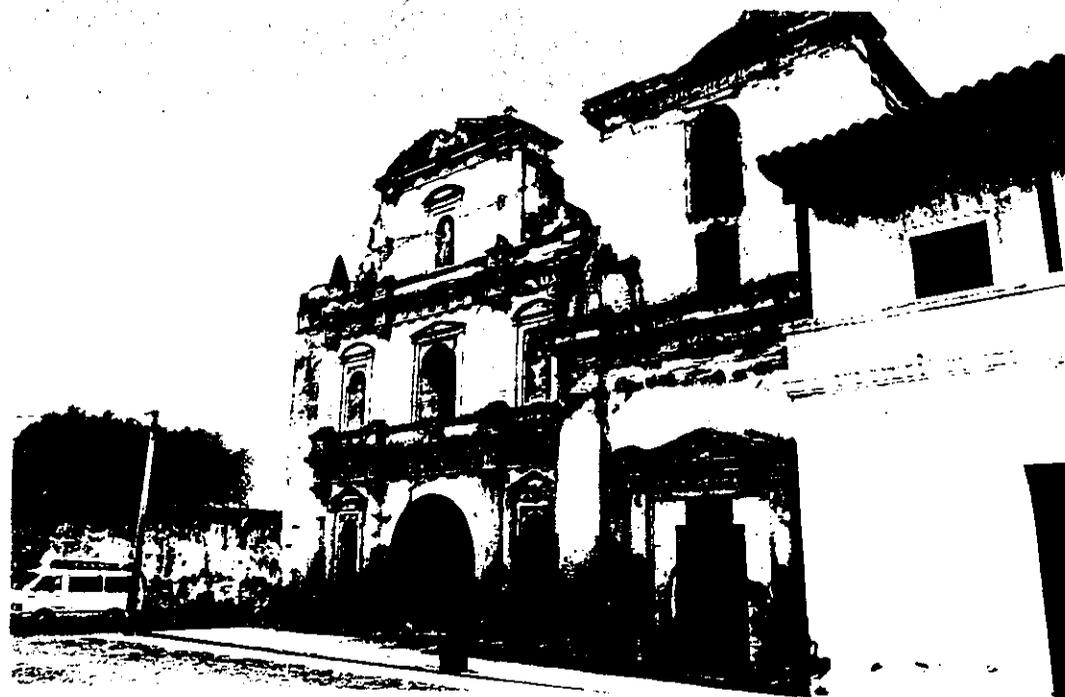
Fotografía 31.  
 Vista General del Templo de San Agustín  
 en 1974; nótese que la cúpula ya no e-  
 xiste, derrumbándose ésta para los terre-  
 motos de 1917.

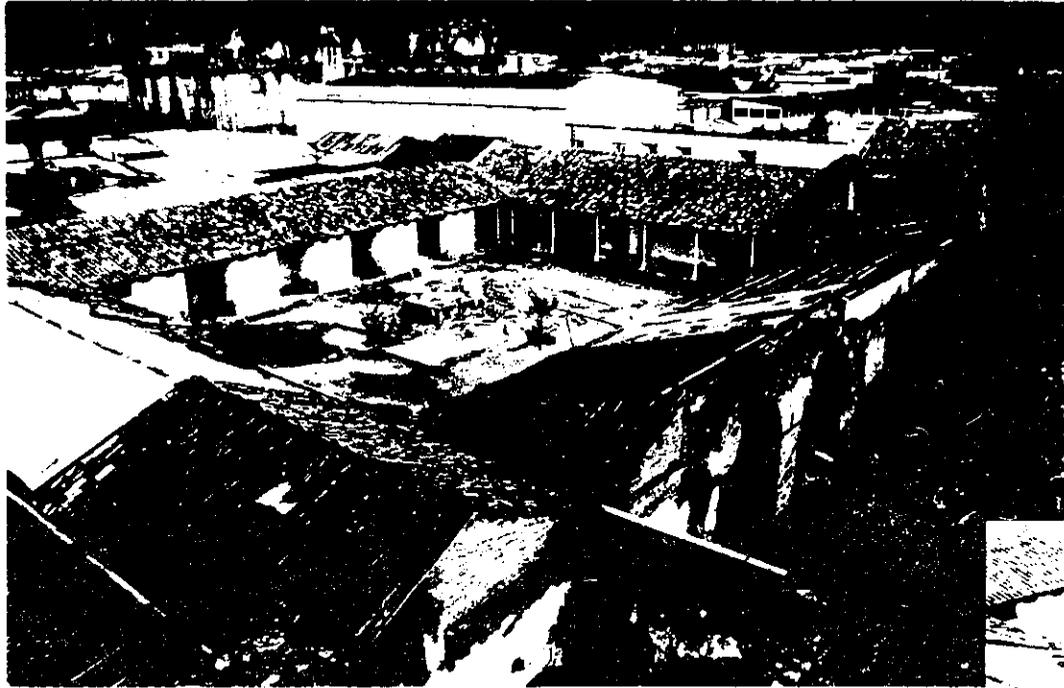
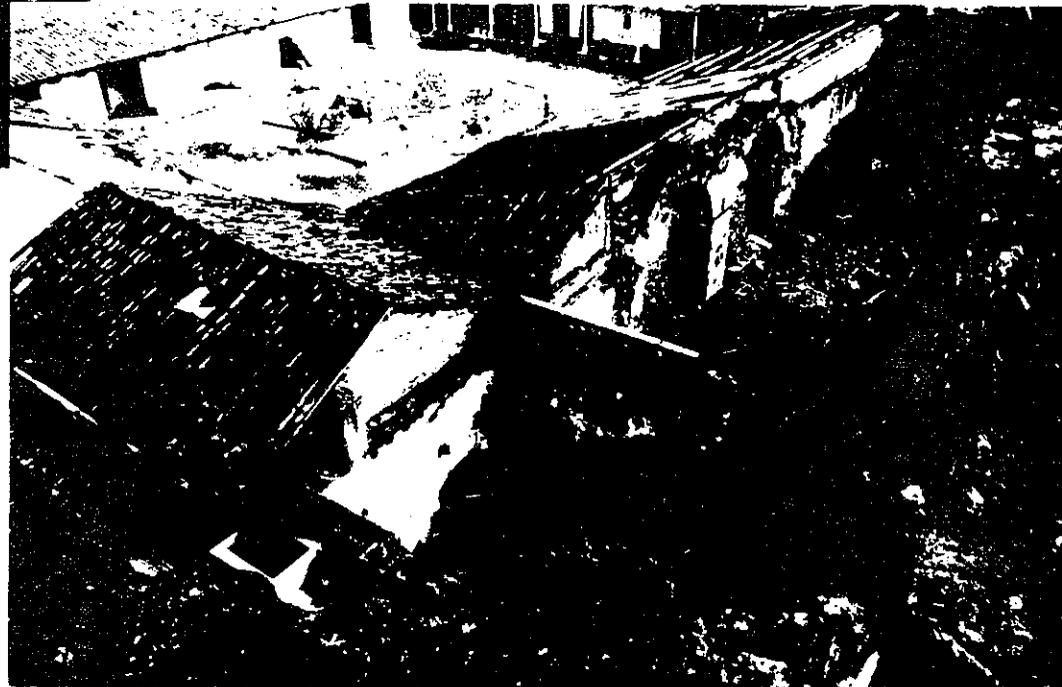
Fotografías 34 y 35.  
Muestran el Convento de San Agustín des  
pués de los terremotos de 1976.

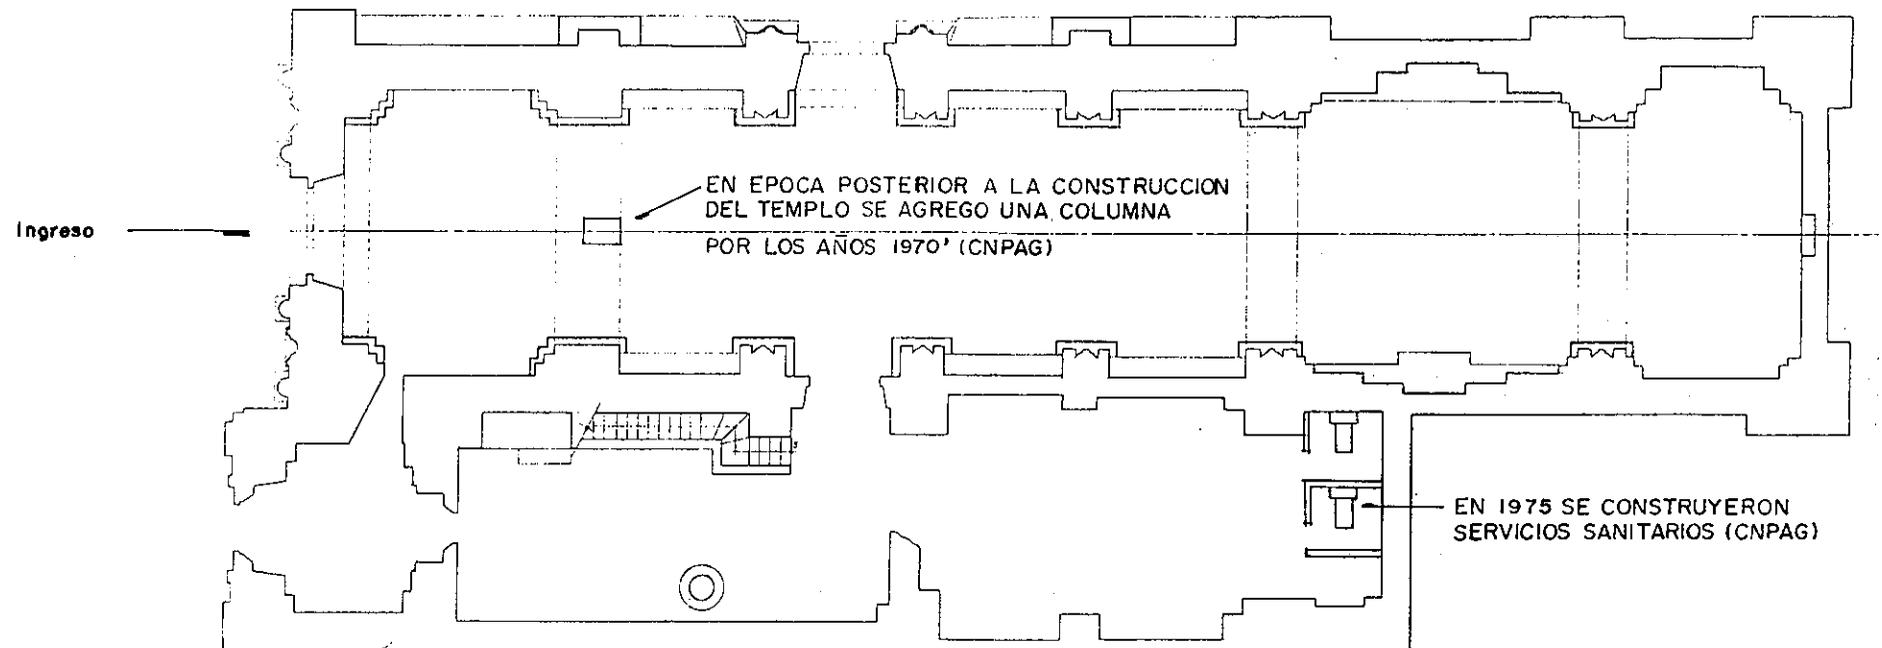
LOS CONTRAFUERTE DEL MURO SUR  
SE ADICIONARON ANTES DE 1717

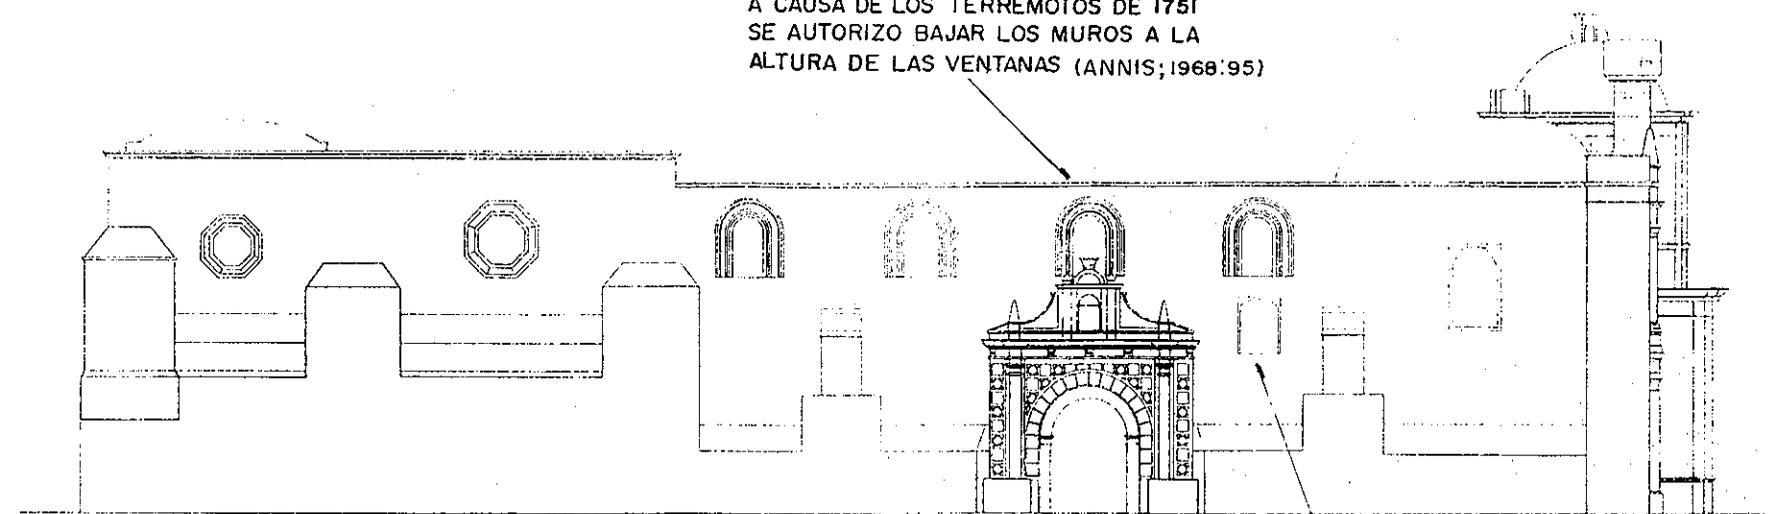
A CAUSA DE LOS TERREMOTOS DE 1751  
SE AUTORIZO BAJAR LOS MUROS A LA  
ALTURA DE LAS VENTANAS (ANNIS; 1968:95)

LOS CONTRAFUERTES DEL MURO SUR SE  
ADICIONARON ANTES DE 1717 (ANNIS; 1968:23)
