Valorización y nuevo desarrollo  
del conjunto arquitectónico de la  
Catedral de San Marcos, San Marcos,  
Guatemala

Tesis profesional que al conferirle el título de  
**ARQUITECTO**  
en el grado de Licenciado  
sustenta

## IV.C. Levantamiento de Deterioros y Causas

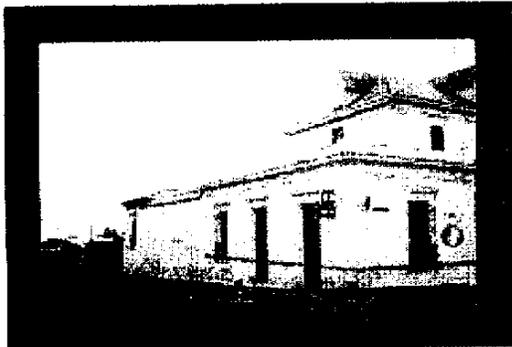
FOTOGRAFIA 1

Edificio C, Oficinas de Fundabien.

La rotulación y la señalización vehicular le deterioran como componente de la imagen urbana del entorno.

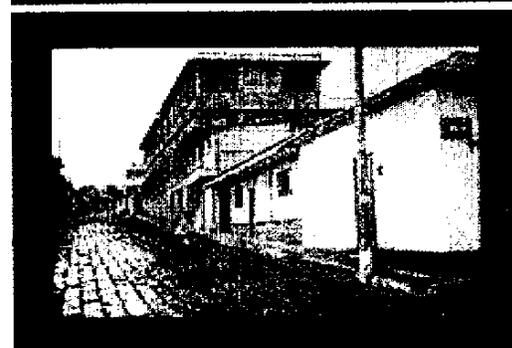
FOTOGRAFIA 3

Viviendas No. 1, 2 y 3

Su estado de conservación es regular, se define la arquitectura tradicional del barrio. hay una transición entre el edificio mayor y las viviendas. (vivienda 1) El poste es obstáculo para los peatones por el reducido tamaño de la acera. La calle es empedrada. La señalización vehicular es deficiente.

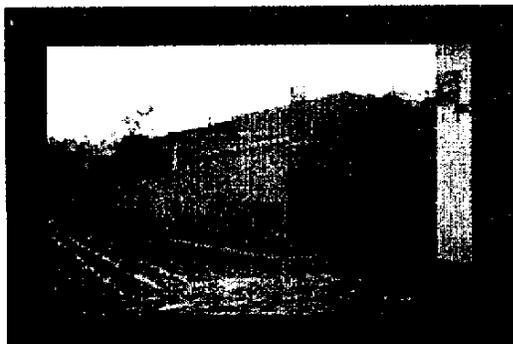
## FOTOGRAFIA 5

Fachada de la vivienda 6, parte posterior de catedral y de la escuela. Toda la fachada posee un pésimo estado de conservación. Se ha convertido la reducida acera en basurero por falta de mantenimiento. Esta fachada se verá alterada directamente con la ampliación de la catedral.

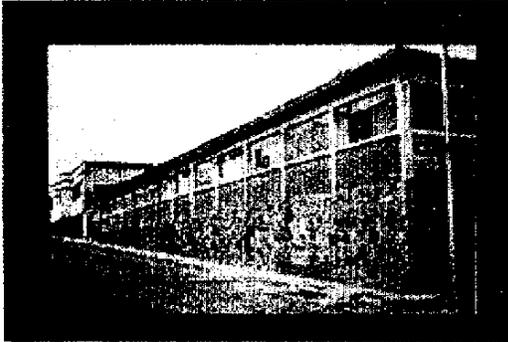
## FOTOGRAFIA 9

Edificio D, Escuela Isabel Barrios

Su estado de conservación es regular, nótese lo deficiente de la señalización vehicular. Los materiales del lugar determinan la propuesta del color y textura.

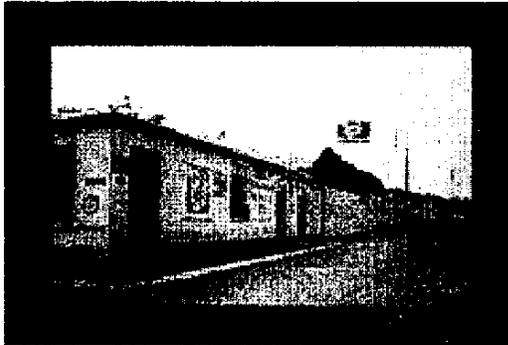
## FOTOGRAFIA 10

Vivienda comercio No. 10, su estado de conservación es regular y la propaganda y la rotulación deterioran la imagen; la propuesta de color puede ser viable. Esta banqueta es un poco más ancha que el resto.

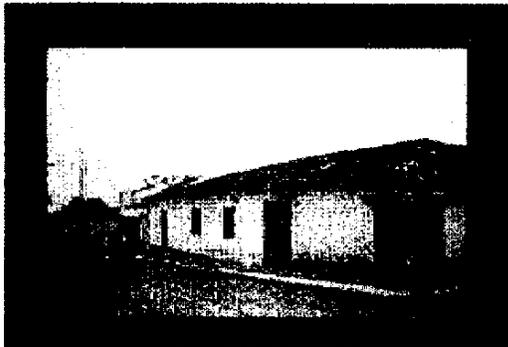
## FOTOGRAFIA 11

Viviendas No. 12, 13 y 14

El estado de conservación de la vivienda 14 es malo. Es ejemplo de la arquitectura propia. La vivienda 13 es una construcción muy moderna pero su color y textura no rompe con la unidad del entorno. La señalización vehicular es deficiente.

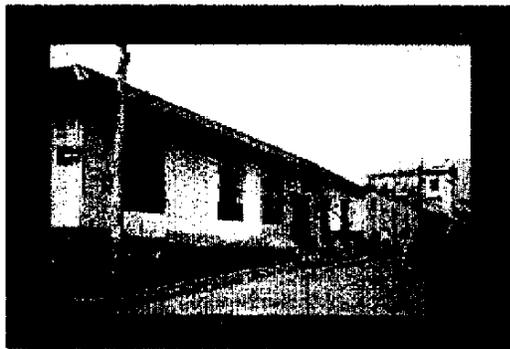
FOTOGRAFIA 14

Viviendas 16, 17, 18 y 19

Su arquitectura es tradicional, lamentablemente los usos comerciales de la mayoría han causado la discordancia en las propuestas de color que se han hecho. Los postes son obstáculo y la señalización vehicular es deficiente. La rotulación no es la adecuada. su estado de conservación es regular

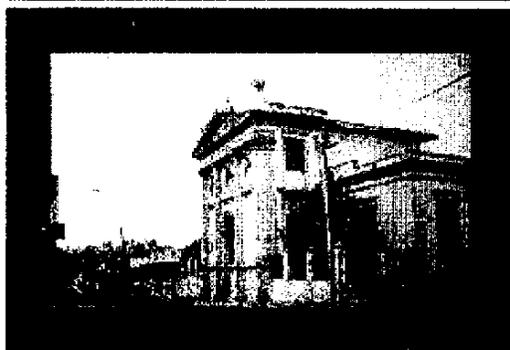
FOTOGRAFIA 15

Edificio mayor F, Logia Masónica Su importancia y su valor se han visto beneficiados con un trabajo de tesis de la facultad de Arquitectura de la USAC. En la actualidad su estado de conservación es bueno, aunque la propuesta de color no sea la mejor. El poste es un elemento que deteriora la imagen urbana.

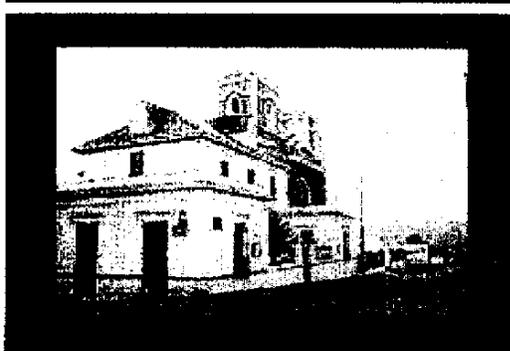
FOTOGRAFIA 16

Edificio mayor B, oficinas de Fundabien.

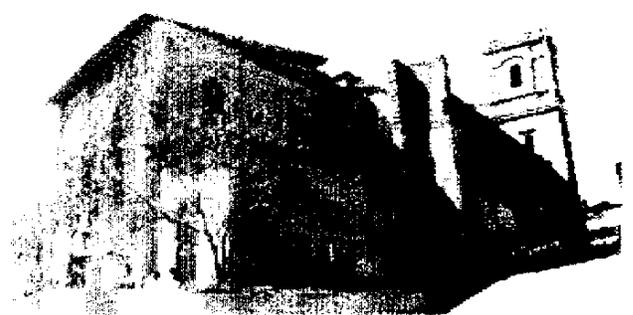
Fotografía 2  
Vista del edificio en conjunto, mostrando la parte inconclusa y las construcciones provisionales.

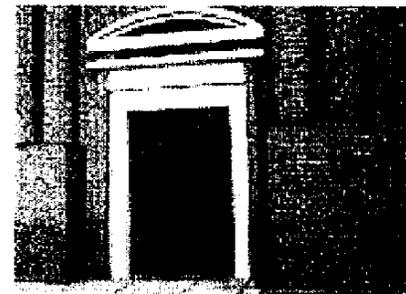
Fotografía 3  
Vista de una de las puertas de ingreso secundarias y el detalle de su ornamentación.

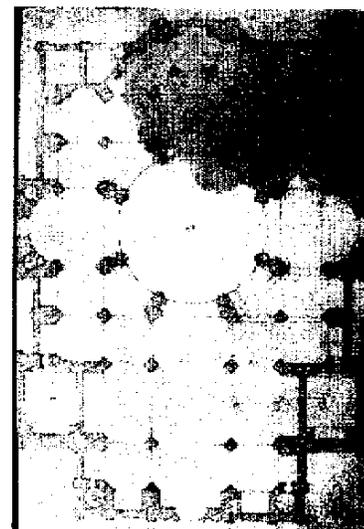
Dibujo original a mano del siglo XIII que representa el estudio de proporciones que inspiraron el trazo de la Catedral de Sevilla.

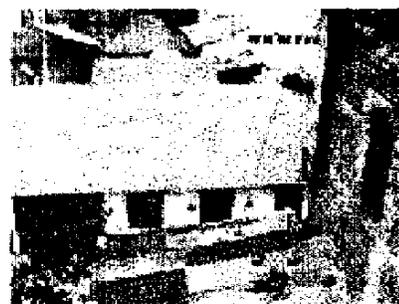
Véase en segundo plano la cubierta de la casa parroquial y la distribución de puertas y ventanas

El levantamiento exterior de la casa parroquial se efectuó de la misma manera que el conjunto en general, es decir con teodolito y distanciómetro. El interior se levantó con cinta métrica, con el procedimiento explicado en la sección que describe el levantamiento del edificio de Catedral. Siendo obispo Mons. Próspero Penados del Barrio y párroco el Rvdo. Padre Waldo Fernández Ramos, en el año de 1,979 se inicia la construcción de la casa parroquial con la ayuda de ADVENIAT y diseño de Mario Rodas L. Es terminada la construcción hasta 1,981 pero según lo evidencian el levantamiento, no se siguieron los lineamientos del diseño. Se puede concluir que esta edificación no representa para las autoridades eclesíásticas ni para la comunidad un alto valor histórico y cultural, como para impedir la construcción del edificio de Catedral. No se toma en cuenta para los levantamientos de materiales, deterioros y causas, porque se liberará al conjunto de ella, demoliéndola para poder llevar a cabo el nuevo desarrollo en el edificio de Catedral.

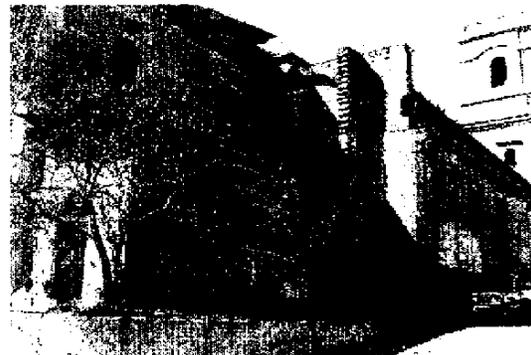
Fotografía 4  
Muros de ladrillo de barro cocido, nótese el tipo de aparejo empleado en los muros exteriores. Adicionalmente estructura de concreto reforzado. Ventanería de metal con vidrios claros y de color.

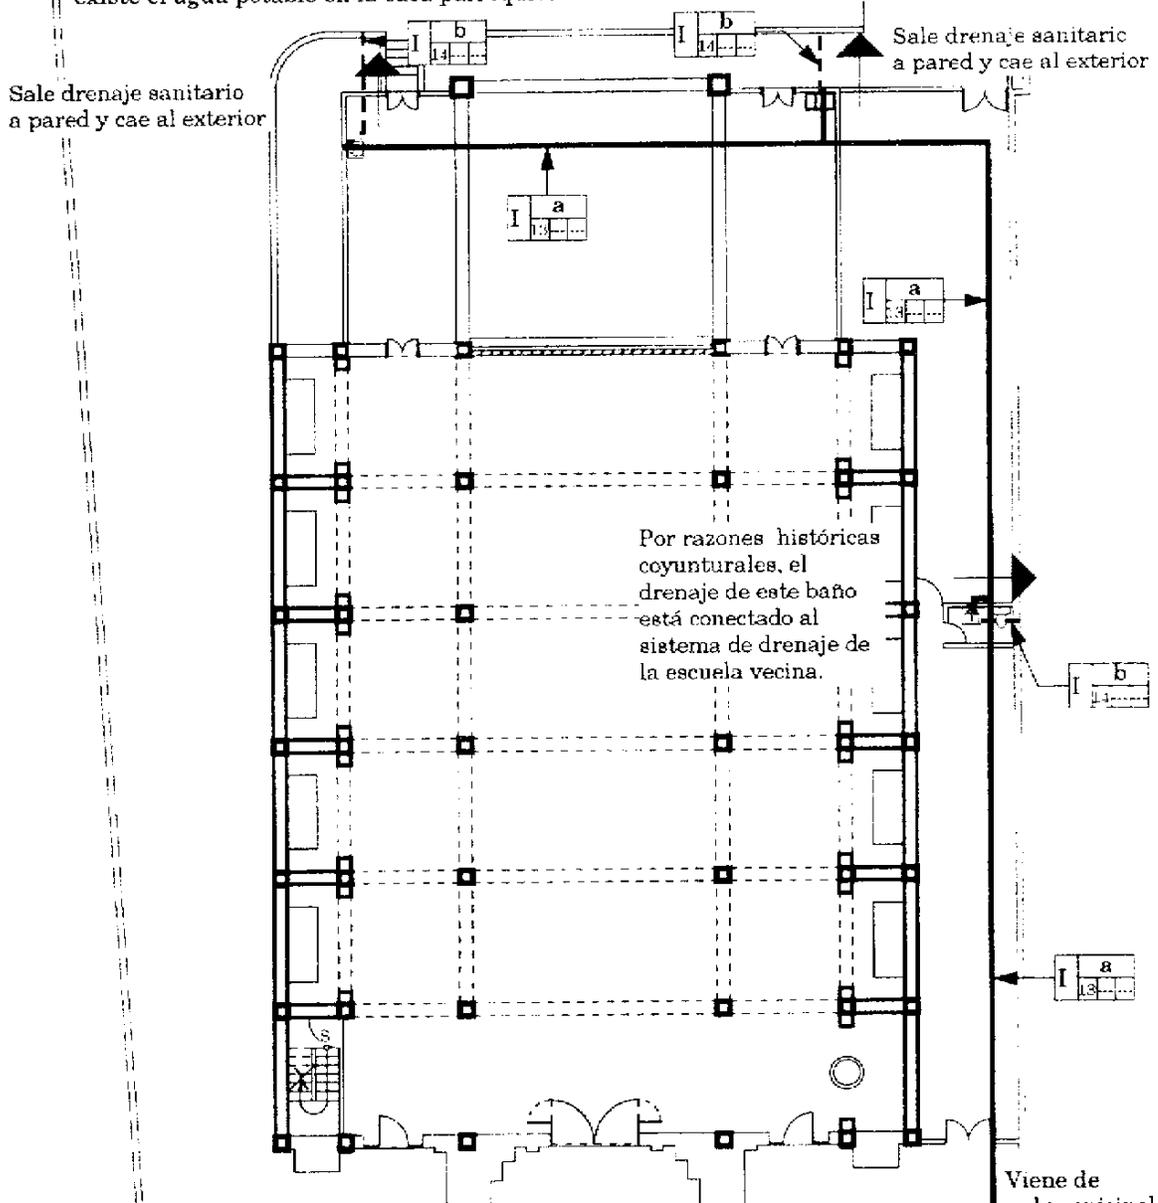
La instalación de agua potable es mínima y está dando buen servicio en la actualidad, aunque es muy incómodo para los sacristanes el hacer la limpieza completa al edificio y darle el mantenimiento adecuado por la falta de grifos y otros elementos. Adicionalmente a la instalación del edificio, en el conjunto existe el agua potable en la casa parroquial.

No existe en la actualidad un diseño de drenajes sanitarios adecuados que descargue las agua residuales del edificio a la red municipal que pasa por las dos avenidas con las que colinda el terreno. El drenaje de la casa parroquial sí está conectado a la red municipal.

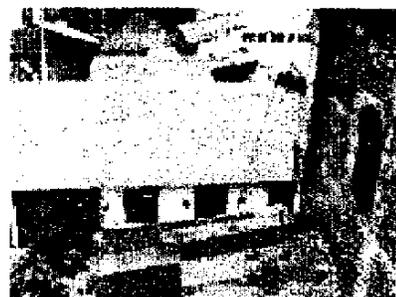
Fotografía 5  
Oxidación de la lámina galvanizada y estado de deterioro general de los agregados espaciales.

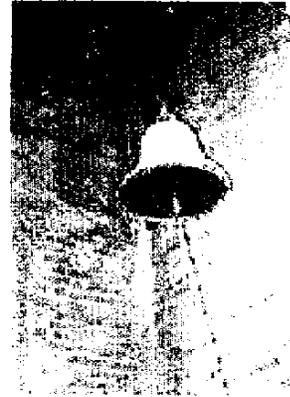
Fotografía 9  
Falta de acabados y grietas en los muros de las torres de los campanarios.

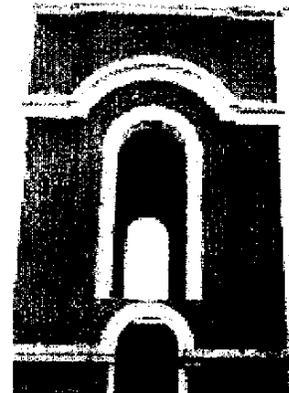
Fotografía 11  
Disgregación del concreto y daños en las cornisas

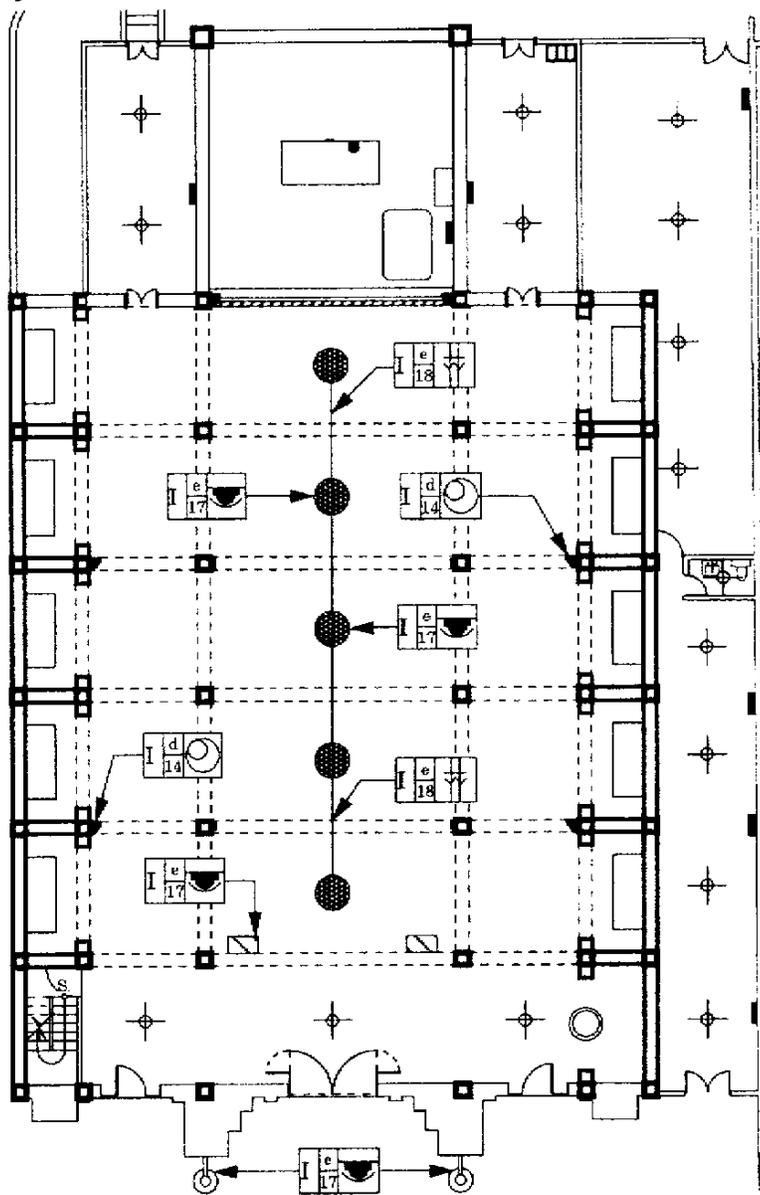
## IV.C.9 Ubicación de deterioros Inst. eléctricas y esp.

De las instalaciones de la Catedral, la eléctrica es la que en peores condiciones se encuentra en la actualidad. No hay un tablero principal de circuitos, muy poca instalación está debidamente entubada, la mayoría de los conductores están expuestos y al exterior. Por no haber existido nunca diseño lumínico, el nivel de iluminación interior y exterior es por demás deficiente y obsoleto. No existen tomacorrientes útiles en áreas necesarias. Las lámparas tipo araña no es posible usarlas pues si se encienden todo el sistema eléctrico interior queda inabilitado.

Hasta la segunda semana del mes de enero de 1,998, la Catedral contaba con un aceptable equipo de amplificación de sonido para el desarrollo de las actividades religiosas. Sin embargo las seis bocinas de 100 w. de salida fueron robadas y en la actualidad el sacerdote debe efectuar los ritos sin la ayuda de la amplificación.
