UNIVERSIDAD DE SAN CARLOS DE GUATEMALA
FACULTAD DE ARQUITECTURA

**"RESTAURACIÓN Y REVITALIZACIÓN DEL TEMPLO DE SAN
PEDRO LOS HUERTAS Y SU ENTORNO, EN
SACATEPÉQUEZ"**

**LEVANTAMIENTO FOTOGRAFICO.
ESTADO ACTUAL (COMO ESTA...)
TEMPLO DE SAN PEDRO LAS HUERTAS.**

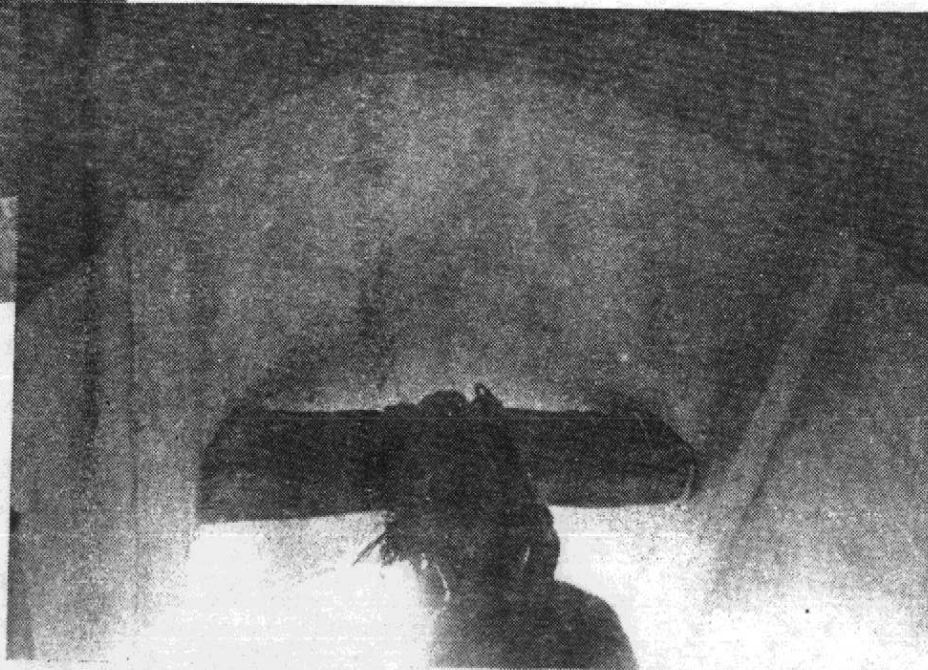
FOTO 7. Vista
interior del
campanario.

LEVANTAMIENTO FOTOGRAFICO.
ESTADO ACTUAL (COMO ESTA...)
TEMPLO DE SAN PEDRO LAS HUERTAS.

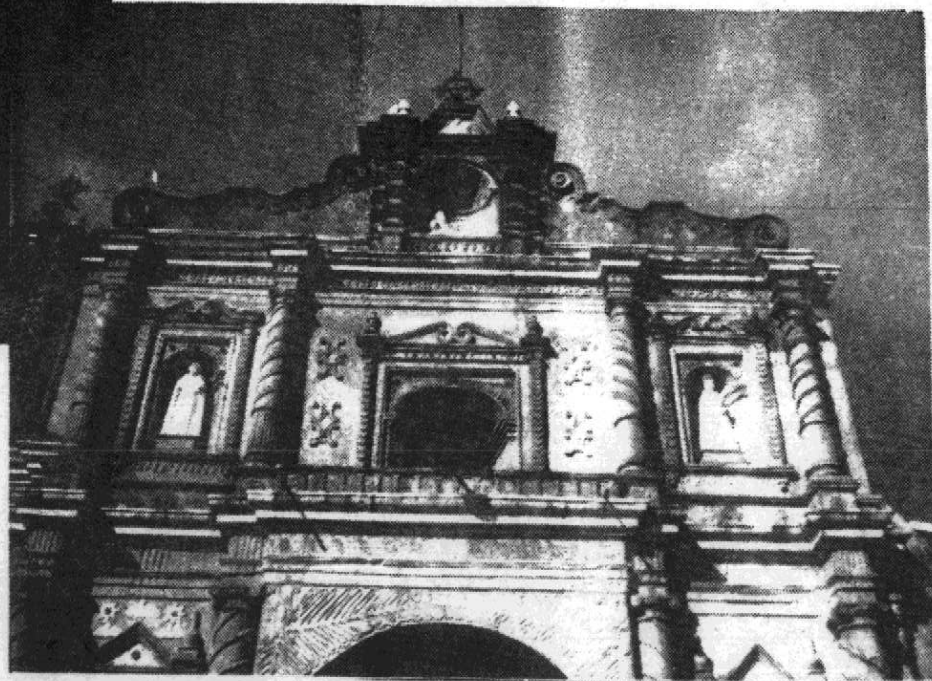
FOTO 9. Apréciase
el segundo y tercer
cuerpo del templo,
éste ultimo es
rematado con volutas
y una ornacina al
centro.

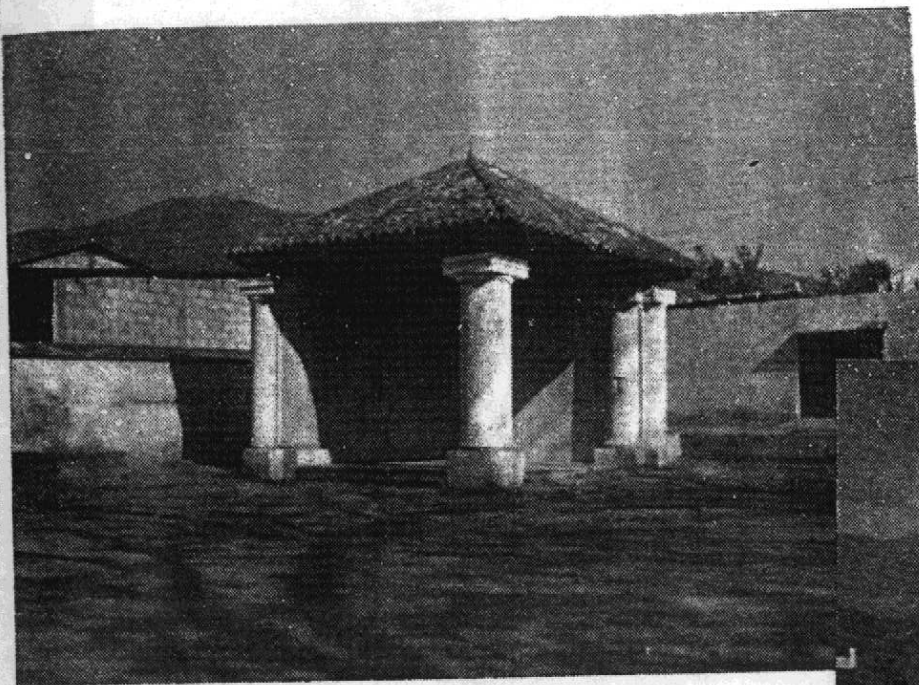
FOTO 17.
Capilla-Posa Sur-
oeste.

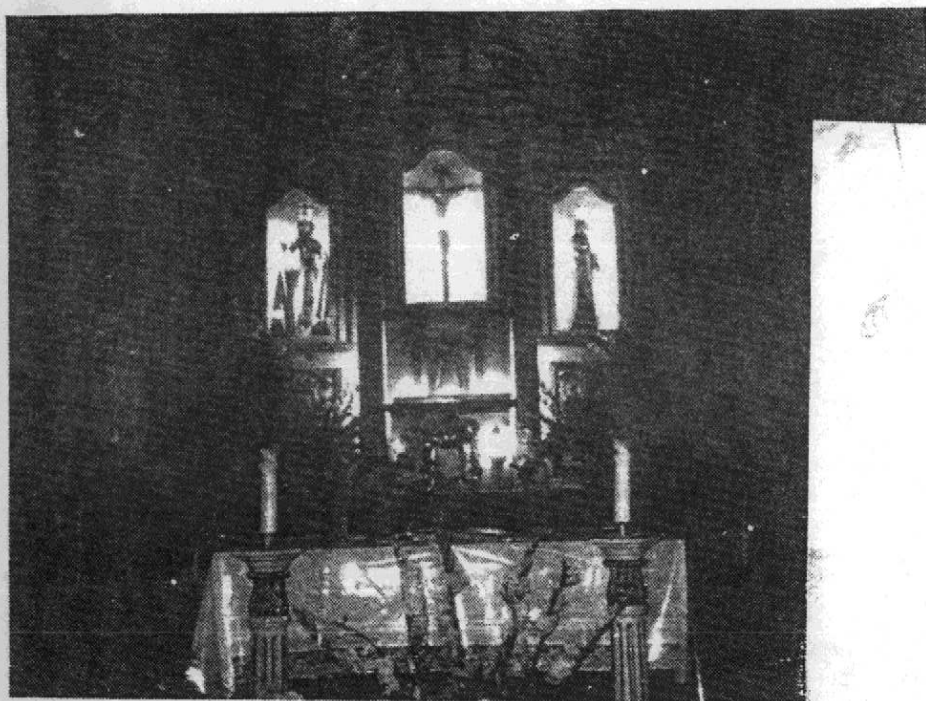
FOTO 26. Altar Mayor, en presbiterio, al centro la imagen de Cristo Crucificado, San Pedro y San Pablo a sus extremos y el Niño de Atocha abajo.

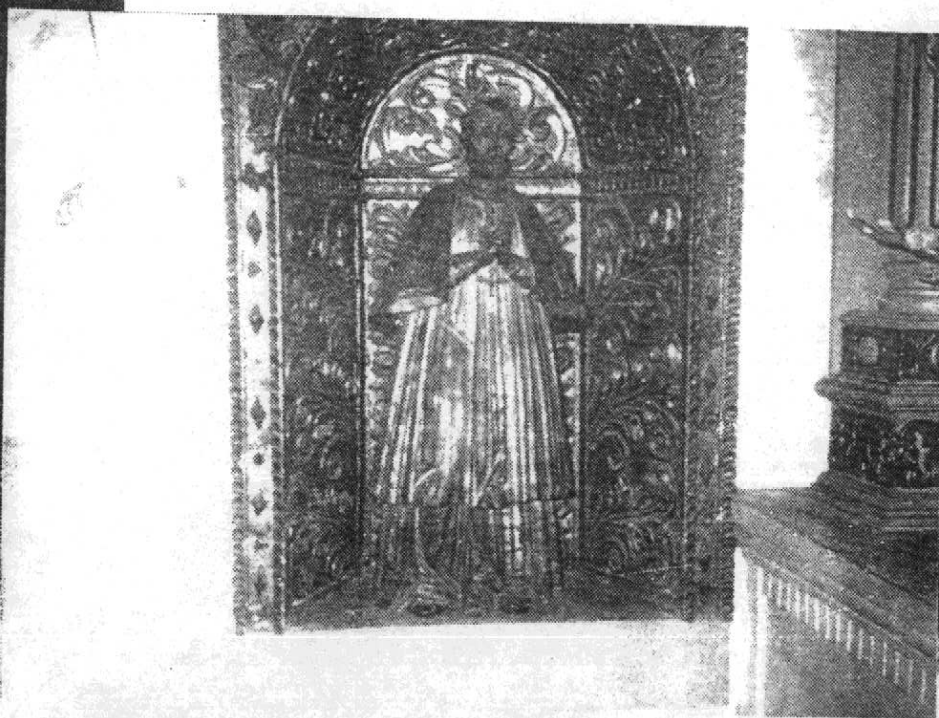
FOTO 27. Imagen de San Pedro en una ornacina de estilo barroco.
