**RESTAURACIÓN Y HABILITACIÓN
DEL EDIFICIO MUNICIPAL (ANTIGUO CUARTEL)
DEL MUNICIPIO DE MOMOSTENANGO**

TESIS PROFESIONAL PARA OPTAR AL TÍTULO DE

ARQUITECTO

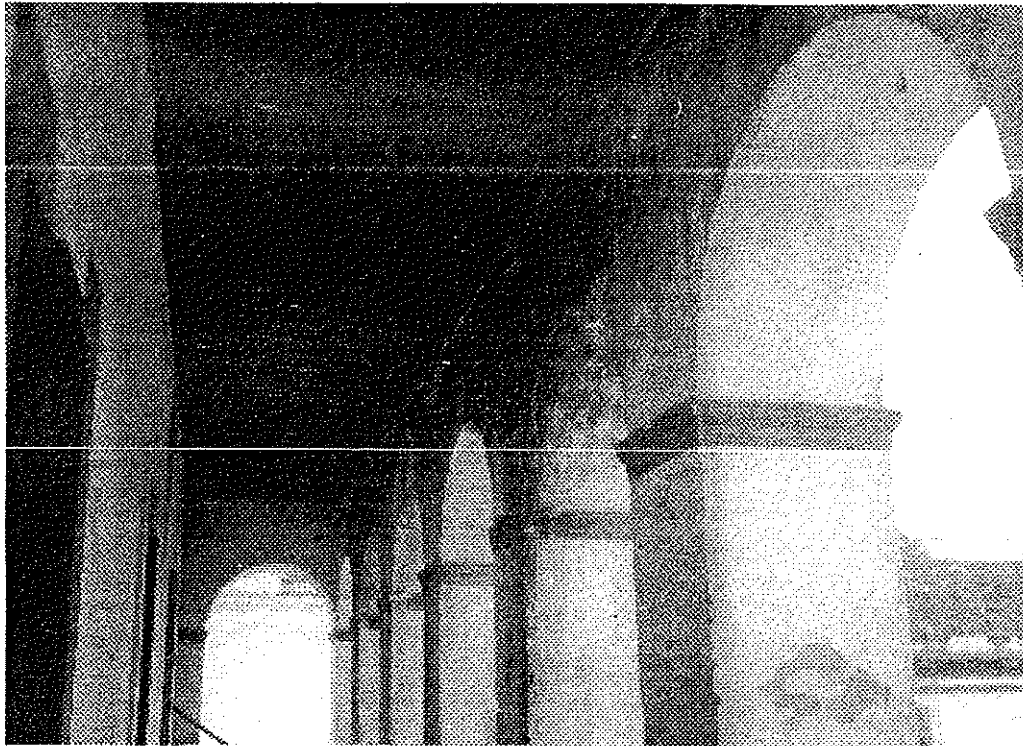
FOTOGRAFÍA No. 20

**VISTA INTERIOR DE LOS
ARCOS DEL CORREDOR
EXTERNO**

**PRESENCIA DE HONGOS Y
HUMEDAD DEBIDO AL
DETERIORO DEL TECHO QUE
PERMITE EL PASO DE LA LLUVIA**

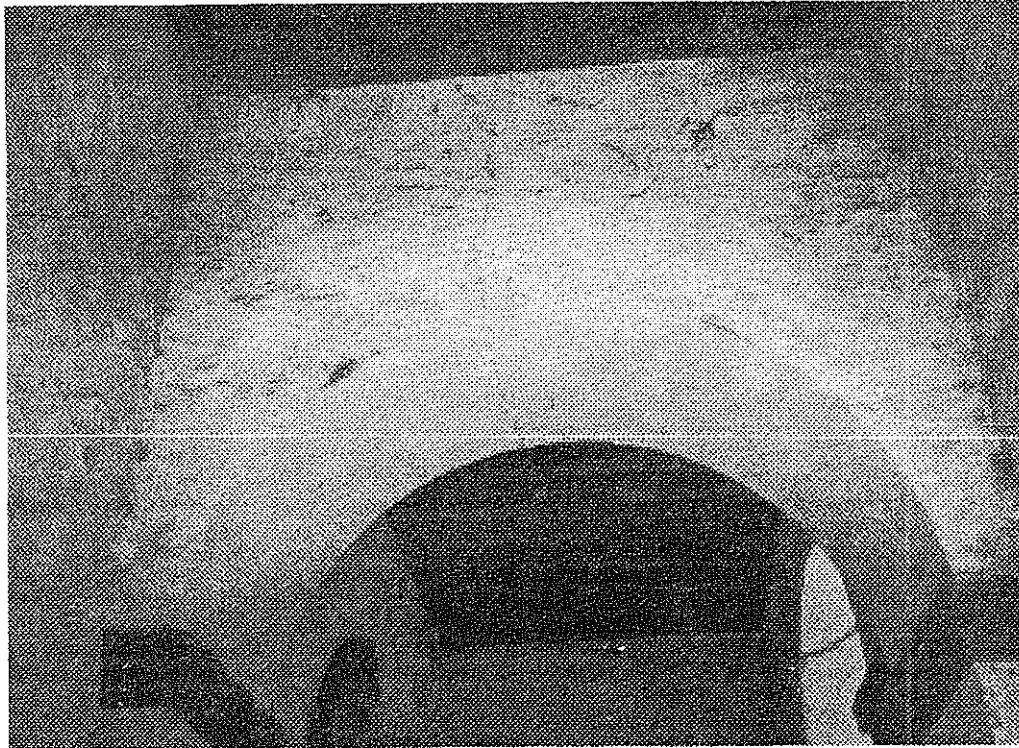
FOTOGRAFÍA No. 22
VISTA DE LOS ARCOS
INTERIORES,
PRESENCIA DE GRIETAS DEBIDO
A LOS SISMOS (CAUSA
EXTRINSECA NATURAL)

El sistema constructivo esta basado en muros de mampostería, los cuáles presentan grietas en las esquinas, provocadas por la actividad sísmica del país. La cubierta es de teja de barro colocada sobre un artesonado de madera, cuyos materiales, por su naturaleza presentan deterioro.

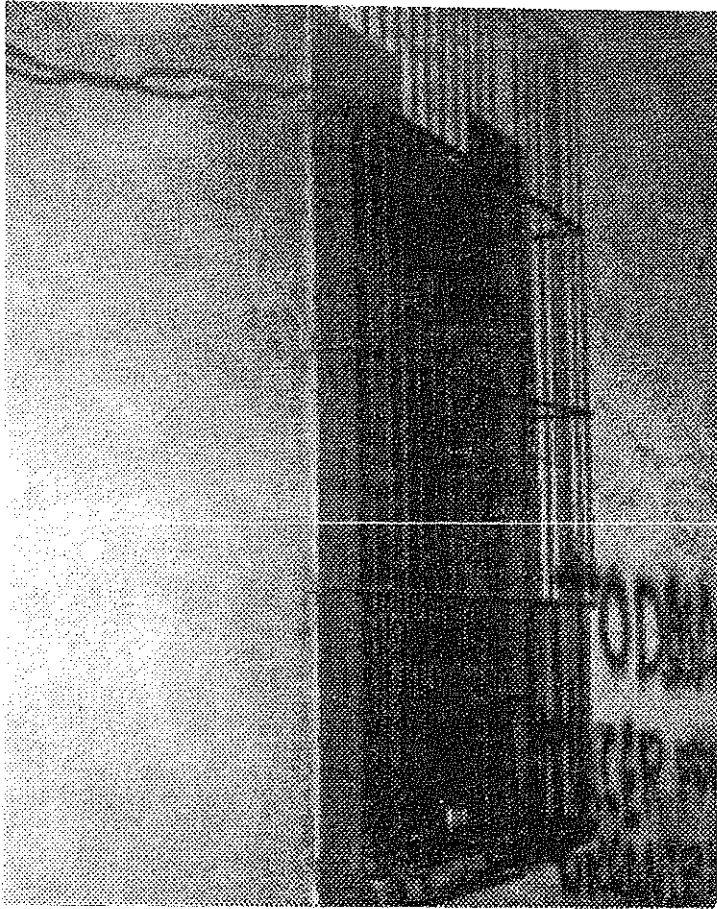
FOTOGRAFÍA No. 25

ESTADO GENERAL EN QUE SE
ENCUENTRAN LAS VENTANAS
DE MADERA Y BALCONES DE
HIERRO
