PROPUESTA DE CONSERVACIÓN Y REHABILITACIÓN
DEL TEMPLO, CONVENTO Y SU ENTORNO
INMEDIATO EN SAN ANTONIO ILOTENANGO, QUICHÉ

TESIS

PRESENTADA A LA JUNTA DIRECTIVA DE LA
FACULTAD DE ARQUITECTURA DE LA UNIVERSIDAD
DE SAN CARLOS DE GUATEMALA

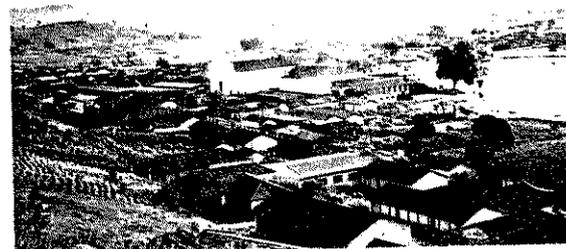
FIG. 1 POBLADO EN CONJUNTO, NÓTESE EL TEMPLO Y CONVENTO

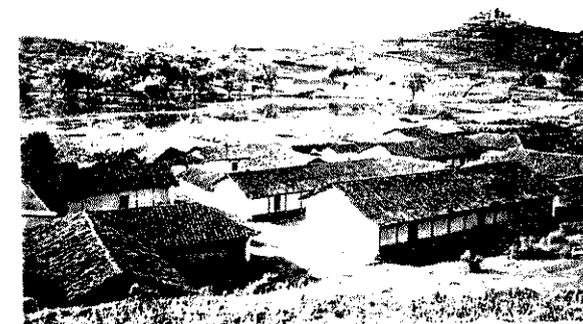
FIG. 2 NÓTESE EL DOMINIO DE LA ARQUITECTURA COLONIAL POPULAR

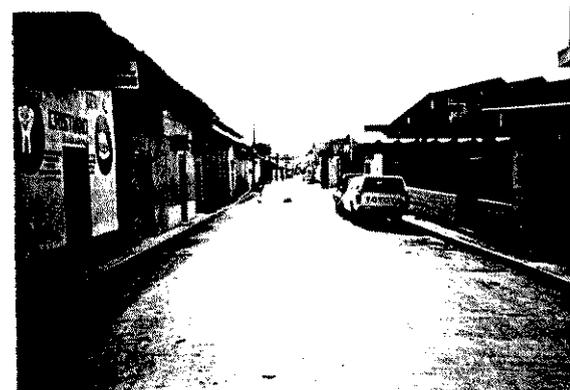
FIG. 3 CALLE PRINCIPAL, TRAZO

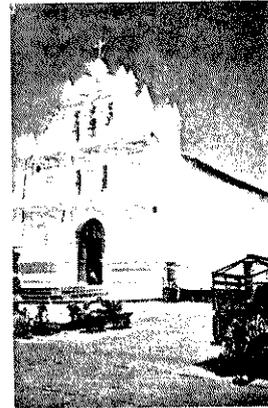
FOTOGRAFÍA No. 1

3.2 ATRIO definido a base de concreto, cuenta con tres gradas de forma rectangular y una antes de la plaza de forma circular, estas gradas están a un nivel de más 0.80 mts. Sobre la plaza central y de 0.00 respecto de la nave principal. Ver fotografía No. 1.

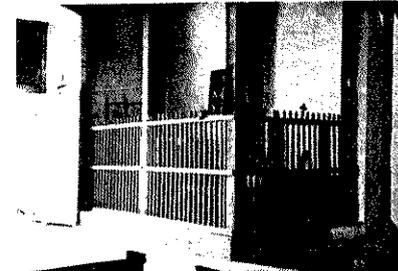
FOTOGRAFÍA No. 3

Al ingresar a la nave (E) por el lado izquierdo se encuentra el baptisterio definido por una reja de madera con ingreso en la misma reja, este se encuentra a más 0.36 mts. Sobre el nivel de la nave principal (E). Ver fotografía No. 3. Por el lado izquierdo se encuentra el ingreso al CORO ALTO (D) y CAMPANARIO (L) con un vano rectangular de 2 mts. de alto por 0.80 mts. de ancho inmediatamente al ingreso se encuentran las gradas de caracol (C) Ver fotografía No. 4. Por encima del ingreso principal puede verse en la fotografía No. 5 las 16 columnas de madera de secciones diferentes con pie de

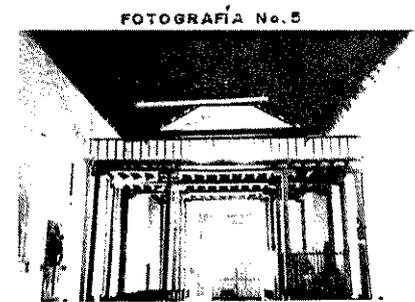
FOTOGRAFÍA No. 5

pedra tallada; que sustentan el coro alto; además de la baranda de madera que existe en la misma.

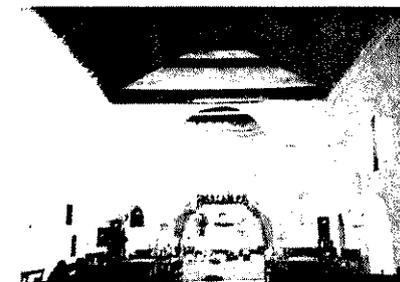
FOTOGRAFÍA No. 6

En los dos tramos centrales a la nave se encuentran las bancas donde se sitúan los feligreses. Estas están situadas en dos áreas que definen a la izquierda hombres y a la derecha mujeres; y cuentan con tres pasillos, el principal que esta al centro y los otros a los laterales. Ver fotografía No. 6.

El PRESBITERIO (F) se delimita de la nave principal por un nivel de más 0.50 mts. Con un arco que también define esta área. Ver fotografía No. 6. El presbiterio no cuenta con retablo, únicamente con el área de sagrario (K) y en la parte superior al sagrario a una altura de 2.68 mts. La imagen de San Antonio Abad patrono del pueblo (J), a esta imagen se puede llegar por las gradas de concreto en sus laterales (I). Ver fotografía No. 7.

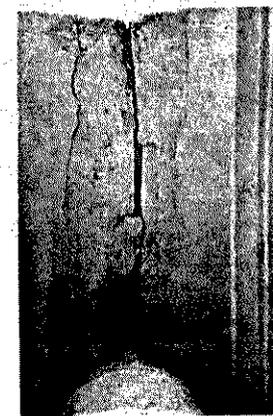
FOTOGRAFÍA No. 5

En fotografía No. 4 detalle de dicha grieta. En fotografía No. 5 detalle de grieta, empotramiento de viga y campana central. En fotografía No. 6 se aprecia la

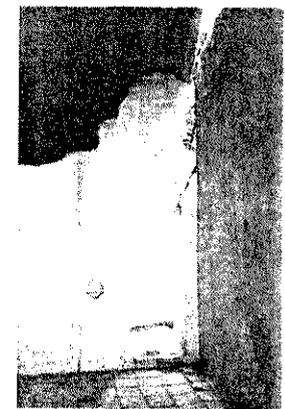
FOTOGRAFÍA No. 12

En fotografía No. 12 deterioro del muro, grieta, repello, piso y corrimiento del techo del coro alto. En fotografía No. 13 presenta el muro opuesto al de la figura ilustrada en fotografía No.2, con deterioro de muro y grieta en vano que va a campanario. En fotografía No. 14 deterioro de gradas, a campanario. En fotografía No. 15, detalle de corrimiento y espacio entre muro y cubierta en coro alto; desprendimiento de repello. En fotografía No. 16, detalle de separación del techo del

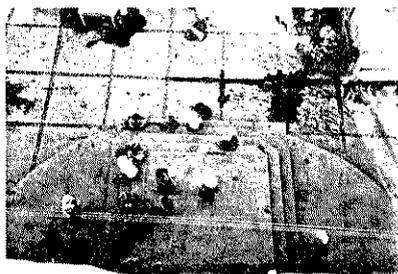
FOTOGRAFÍA No. 21

En fotografía No. 18, detalle de vigas y cielo falso, nótese las sogas que amarran a las costaneras rústicas en vigas. En fotografía No. 19, grieta en cúpula, en gradas que van a coro alto. En fotografía No. 20, deterioro de cubierta en presbiterio, nótese el corrimiento y su color es celeste. En la fotografía No. 21, se observa el atrio con grietas en el semicírculo y desgaste de baldosa de barro.

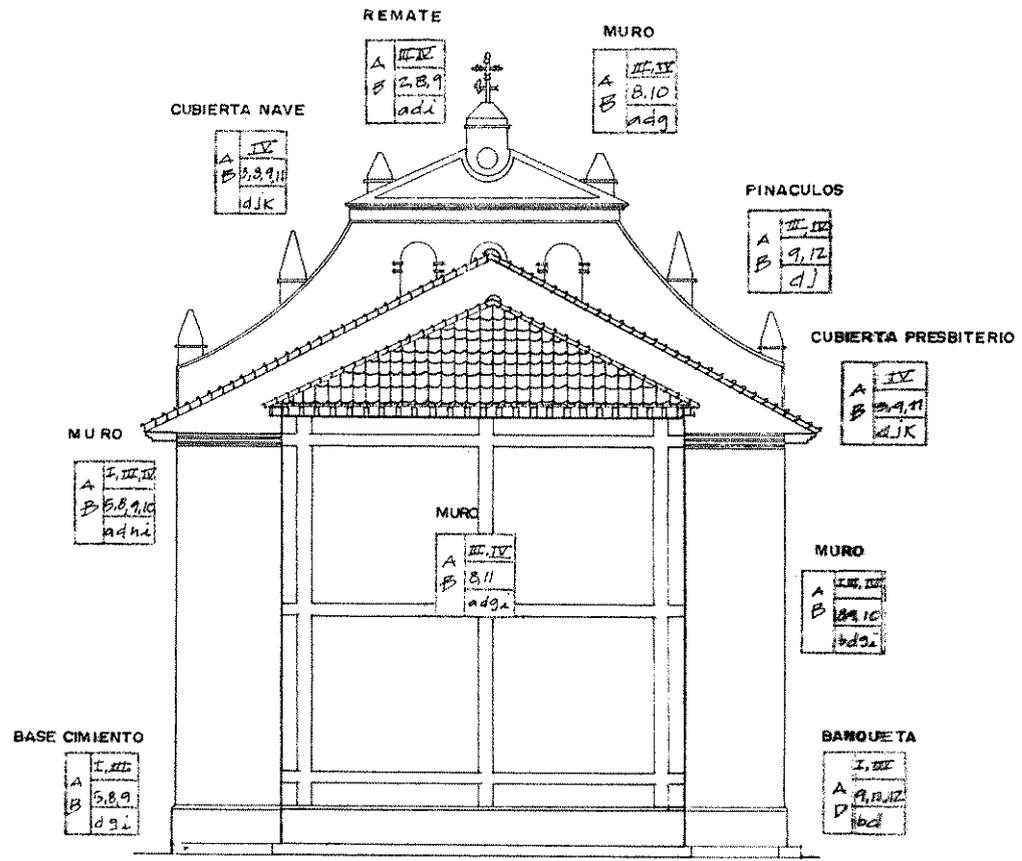
HOJA
18
31

CONTENIDO:
FACHADA, INDICACION DE
DETERIOROS

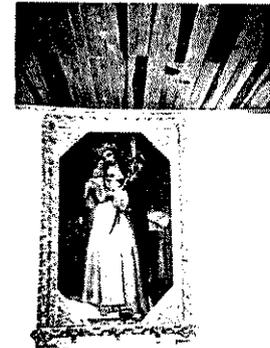
FOTOGRAFÍA No. 3

Biblia abierta. En la parte inferior presenta una disgregación por humedad, actualmente, está en una área fresca, pero, accesible a cualquier persona. Por sus características de pintura y marco se puede decir que es del estilo renacentista. Ver fotografía No. 3.

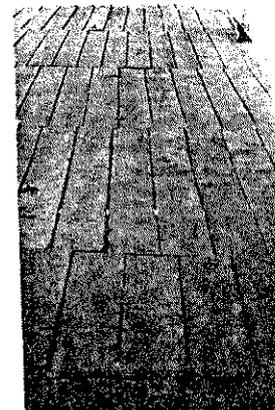
FOTOGRAFÍA No. 8

En las Fotografías No. 8 y 9, se ve el deterioro del piso del segundo nivel, la madera presenta deflexión, disgregación entre ellas, visibilidad a nivel inferior a través de las uniones entre tablas.

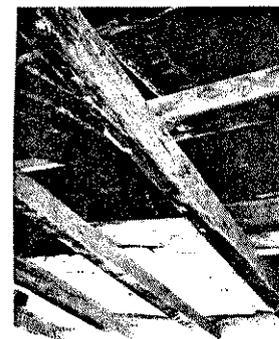
FOTOGRAFÍA No. 10

Las fotografías No. 10 y 11, muestran parte del deterioro de la estructura portante de la cubierta.

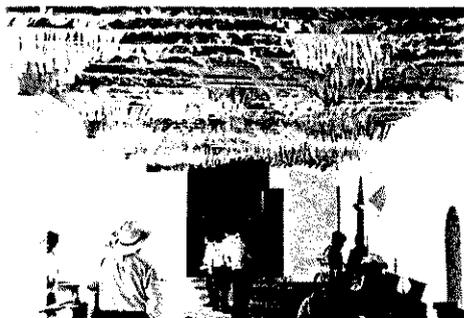
FOTOGRAFÍA No. 6

Fotografía No. 6, la puerta que da del corredor a la nave del templo, es nueva.

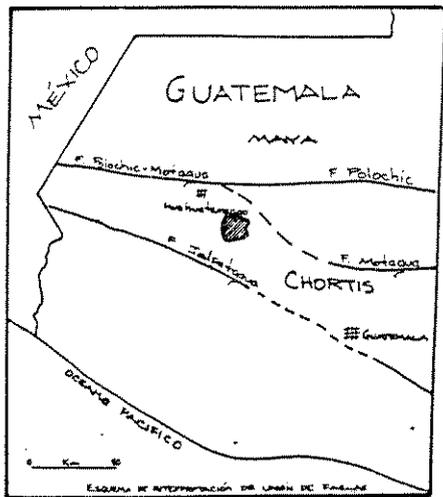
Figura 1: Mapa regional de Guatemala incluyendo sus fallas.

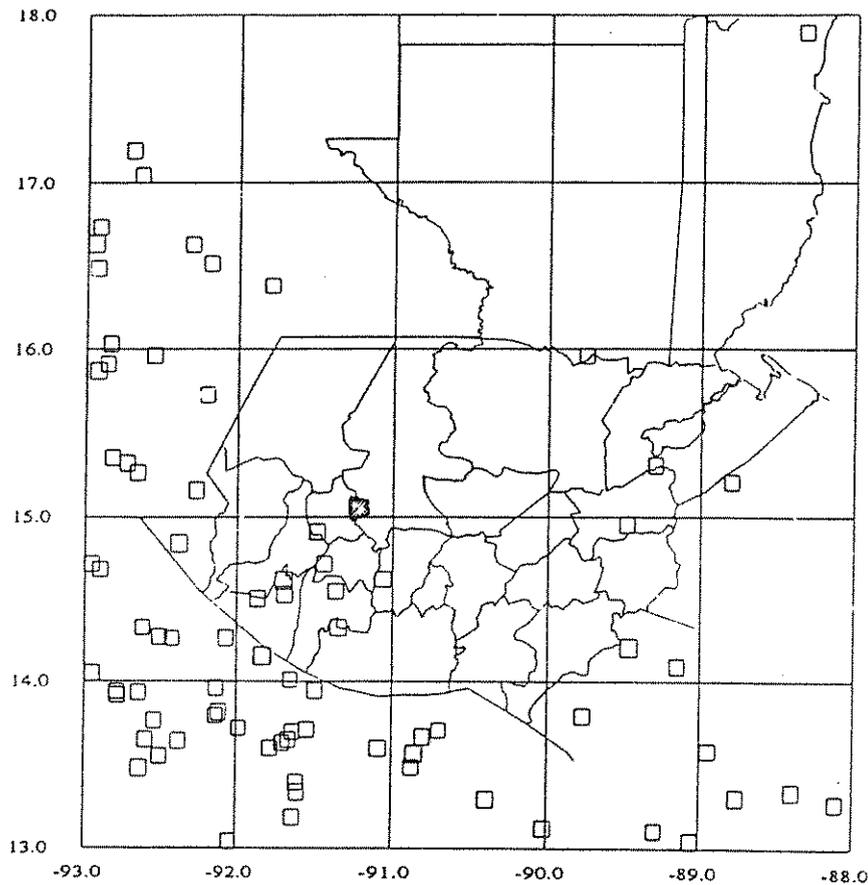
Figura 2. Mapa de Guatemala mostrando sismos de magnitud 5.0 o mayor en la escala Richter para el periodo comprendido entre 1984 y 1995. Mapa cortesía de la Sección de Sismología, INSIVUMEH, Guatemala.
