PROPUESTA DE RESTAURACIÓN Y RECICLAJE del Inmueble utilizado como "Primer Palacio Arzobispal de la ciudad de Guatemala"

PROPUESTA DE RESTAURACIÓN Y RECICLAJE DEL INMUEBLE UTILIZADO COMO
PRIMER PALACIO ARZOBISPAL DE LA CIUDAD DE GUATEMALA

TESIS

Guatemala, Julio de 1999.

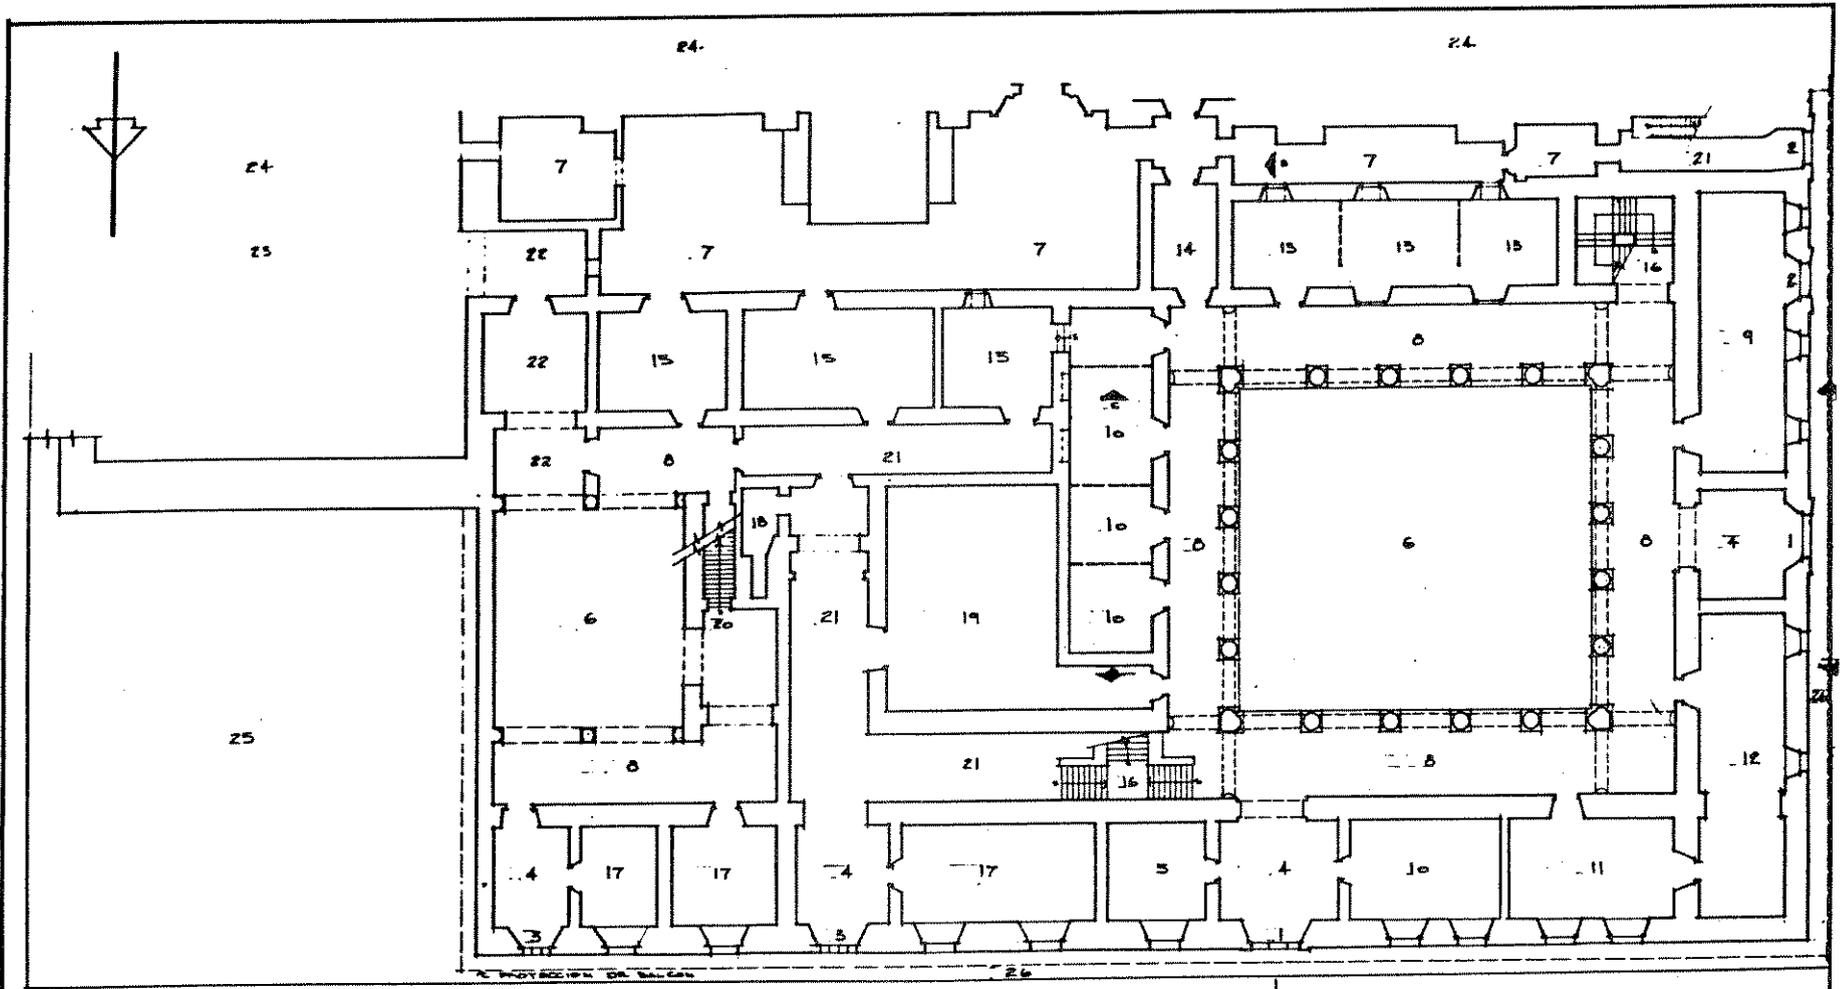
PLANTA GENERAL PRIMER PISO

===== MURO ORIGINAL
 - - - - - POSIBLE MURO ORIGINAL

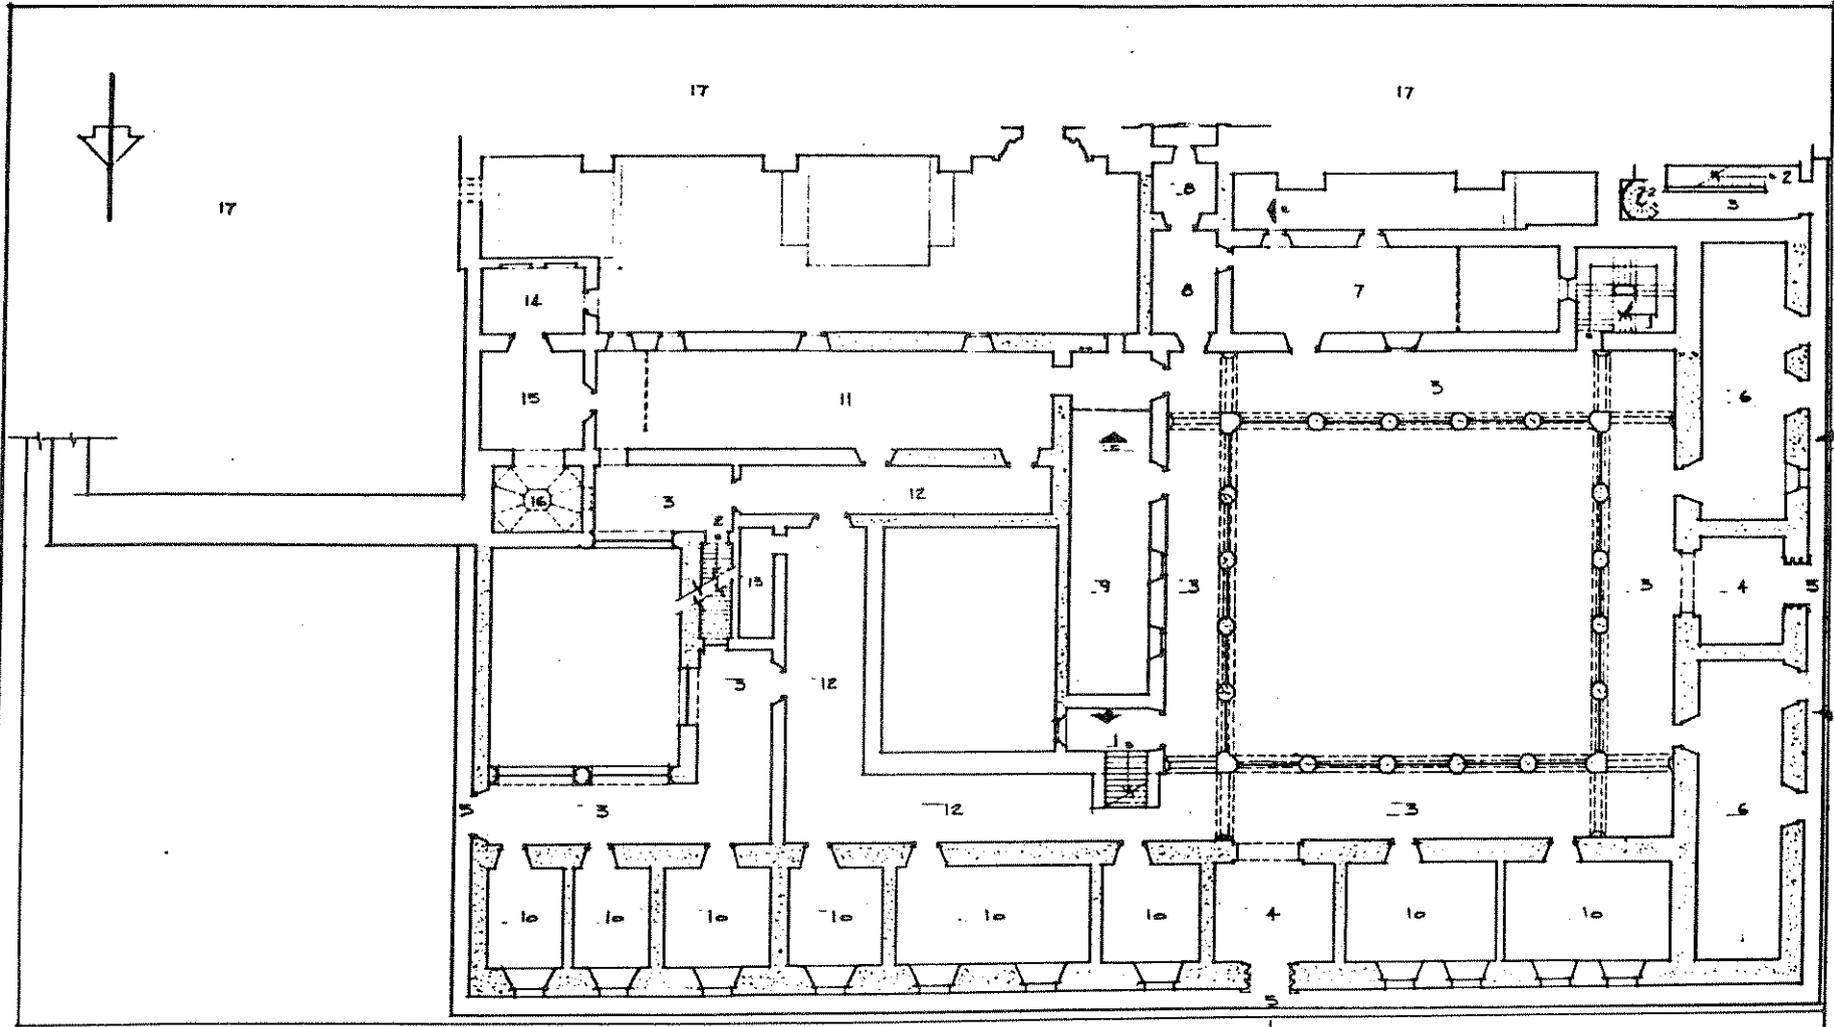
PLANTA GENERAL SEGUNDO PISO

===== MURO ORIGINAL
 - - - - - POSIBLE MURO ORIGINAL

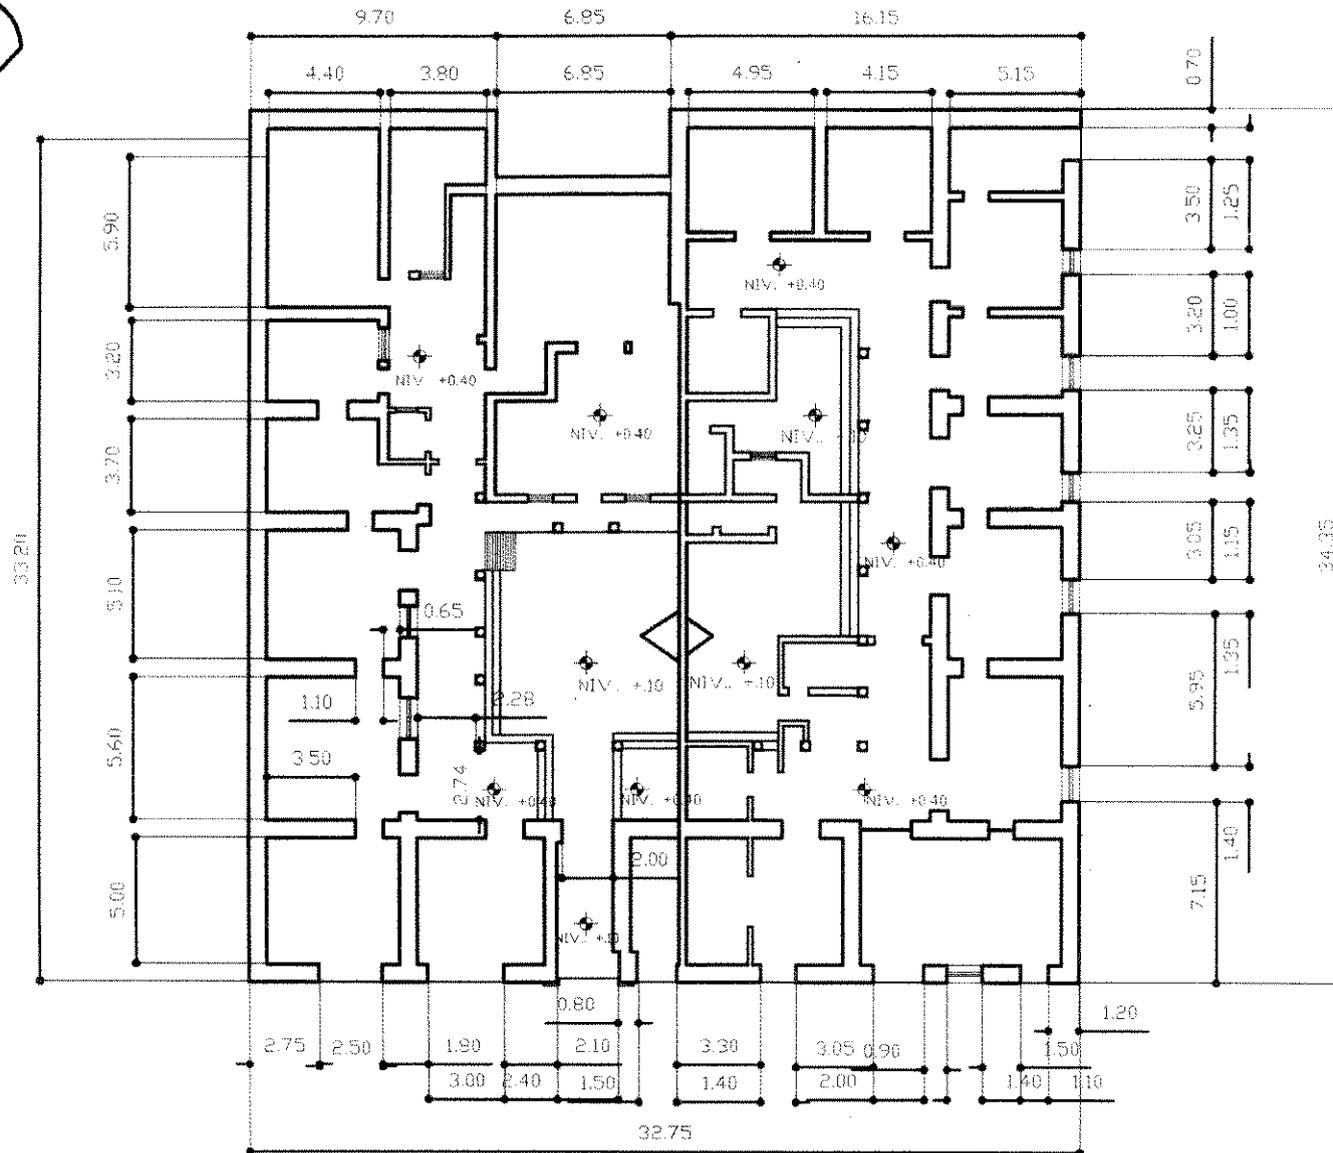
PLANTA DEL LEVANTAMIENTO ARQUITECTÓNICO ESTADO ACTUAL

ESCALA 1:300

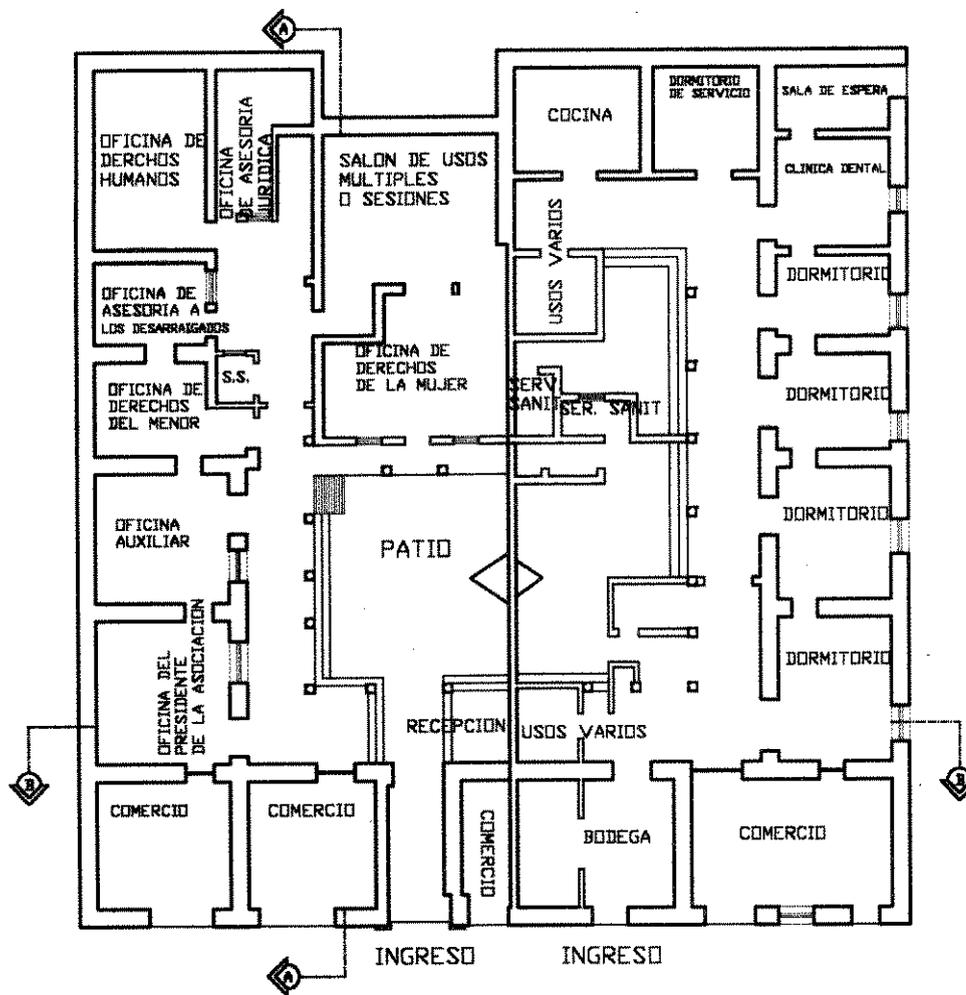
LEVANTAMIENTO ESTADO ACTUAL DEL MONUMENTO

ESCALA 1:300

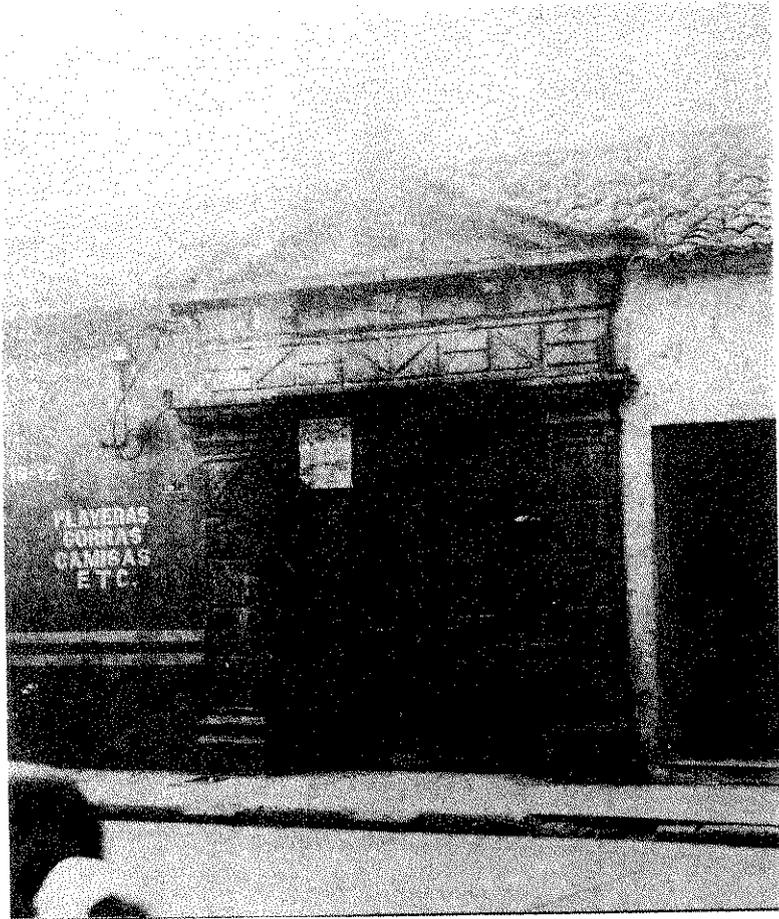
FOTOGRAFÍA # 9

Vista del frontispicio, Ingreso Principal sobre la 8ava. calle de la zona 1
Apreciamos el uso de piedra tallada.

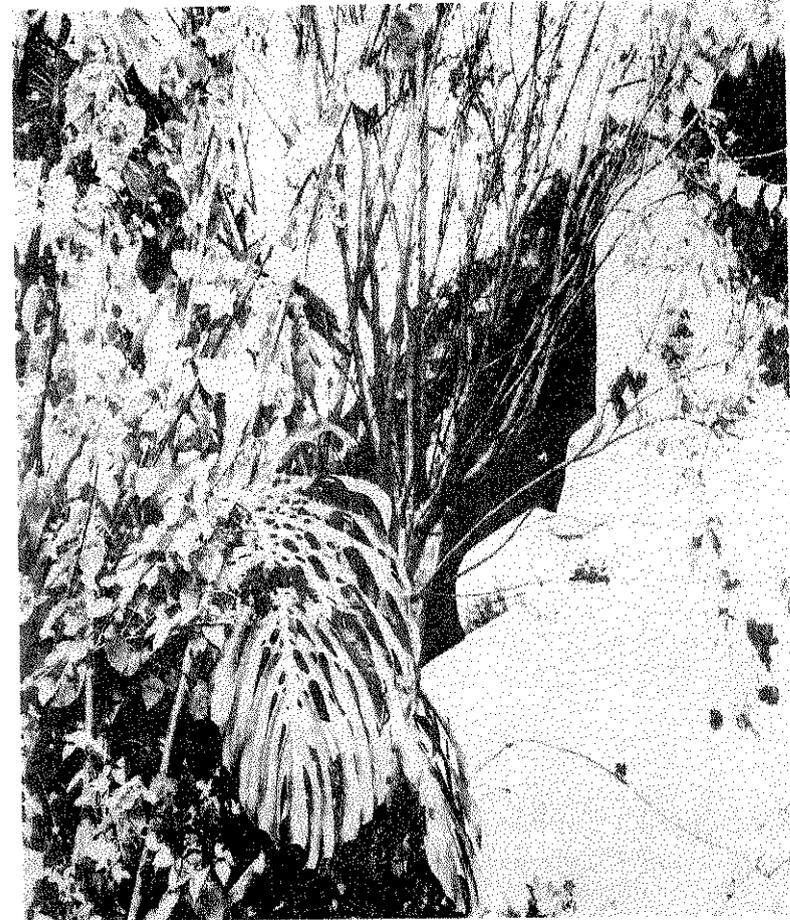
FOTOGRAFÍA # 10

Se observa el muro que divide el inmueble en dos partes,
Alteración aproximada de 1930.

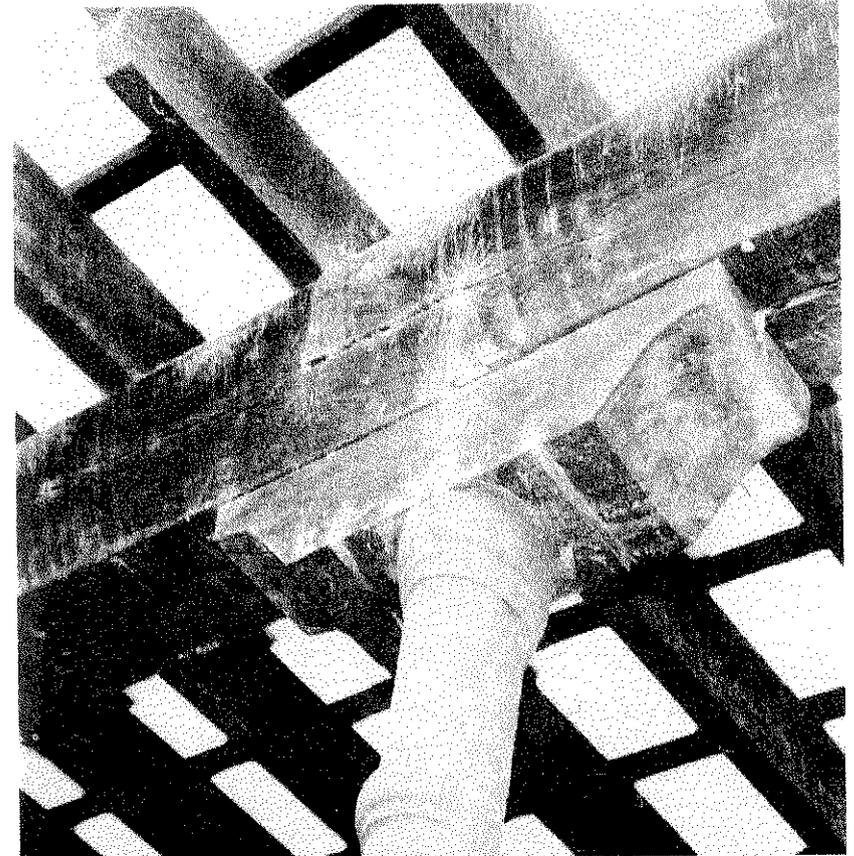
FOTOGRAFÍA # 16

Detalle de la columna de madera del corredor, y la unión de la zapata y viga que sostiene el armado de la azotea española.

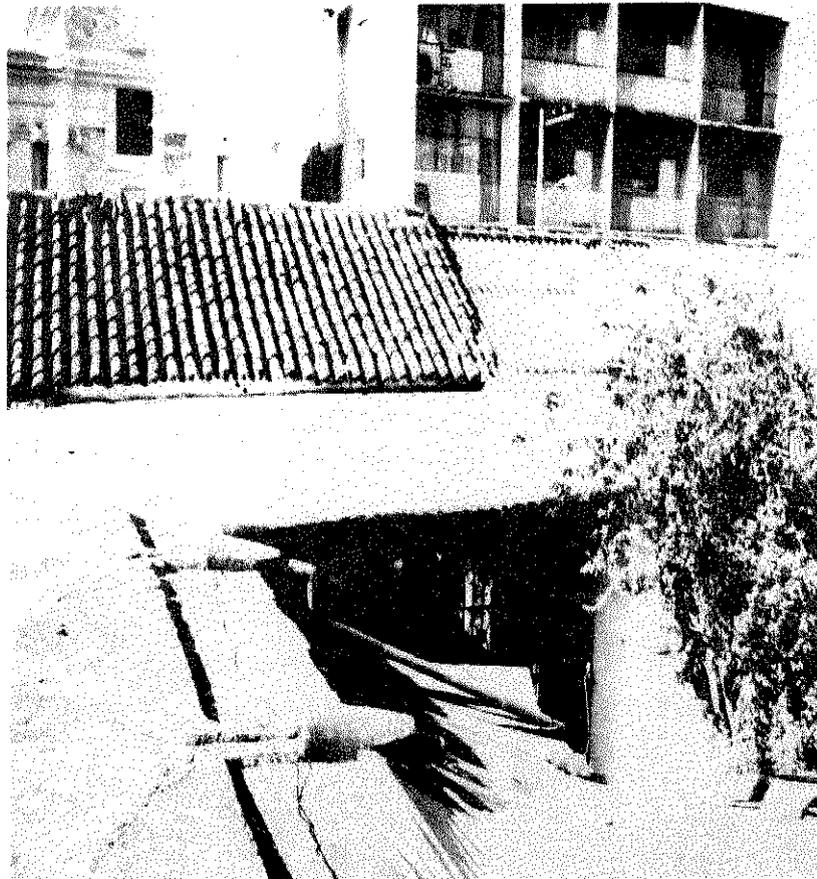
FOTOGRAFÍA # 27

Se distingue el muro que divide el inmueble, así como la cubierta de lámina en el área del patio central original, además de la alteración de cerramiento horizontal del corredor.

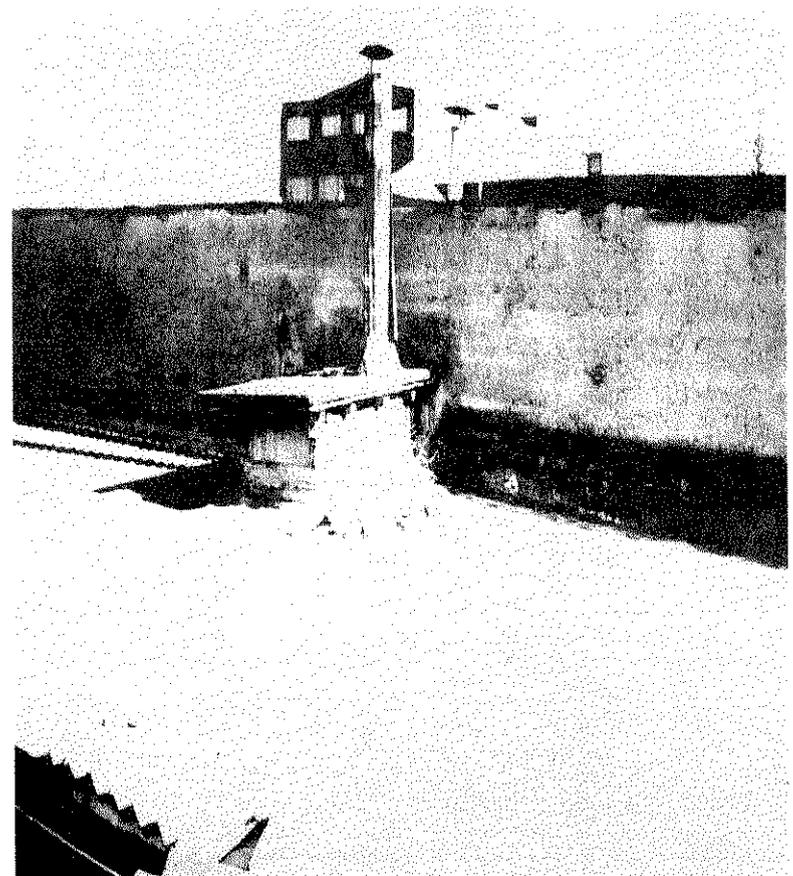
FOTOGRAFÍA # 28

Detalle de la chimenea el área de la cocina en el uso actual.

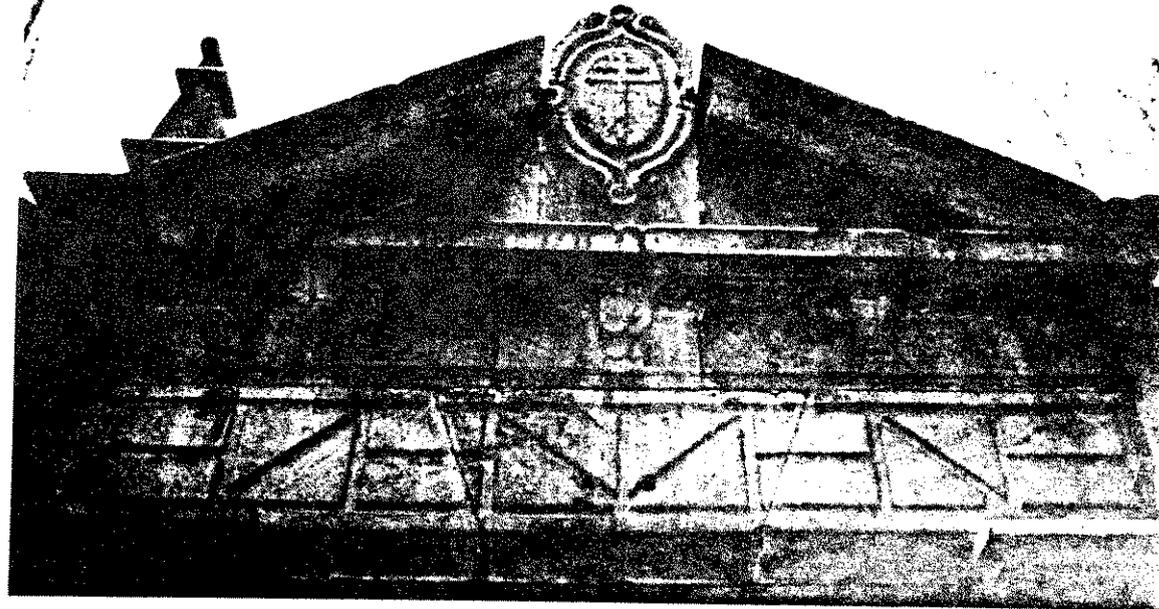
FOTOGRAFÍA # 31

Apreciamos El Escudo Patriarcal del Arzobispado, elaborado de piedra, que forma parte del frontispicio del inmueble.

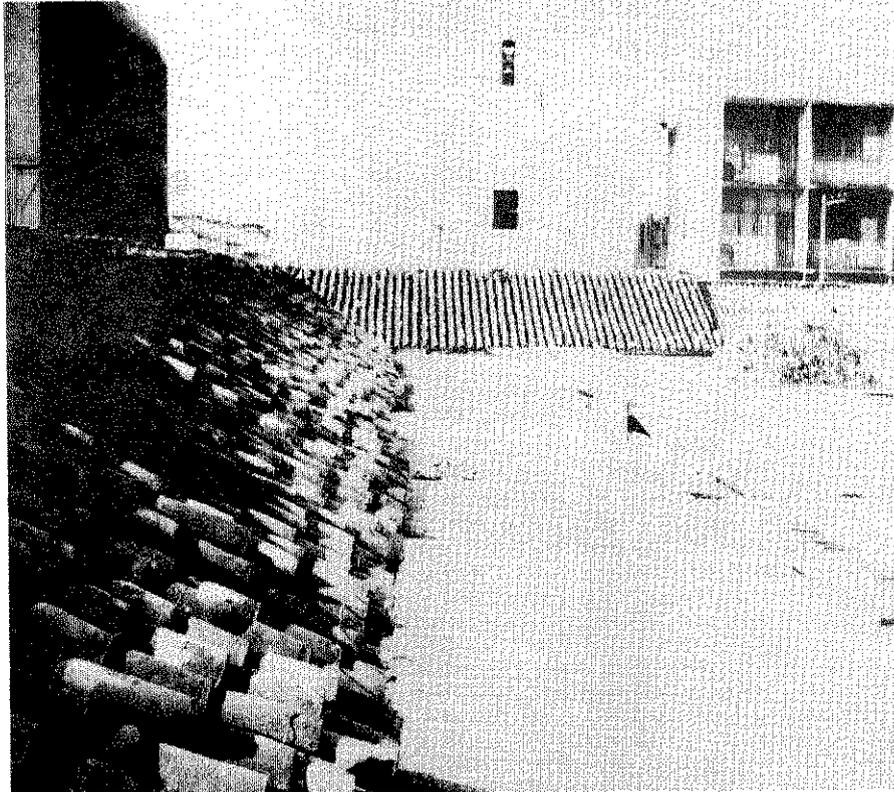
FOTOGRAFÍA A:

Vista de la cubierta de teja del inmueble, sobre la 10ª avenida, observamos el deterioro, ya que las tejas que se han quebrado no son cambiadas, sino restauradas. Además se observa la alteración de cubiertas al utilizar otro material como la lámina de zinc.

- **Sistema de Cubierta:** la cubierta de teja y la azotea española presentan daños porque no fueron cambiados los elementos que las componen (piezas de teja o baldosa de barro respectivamente).

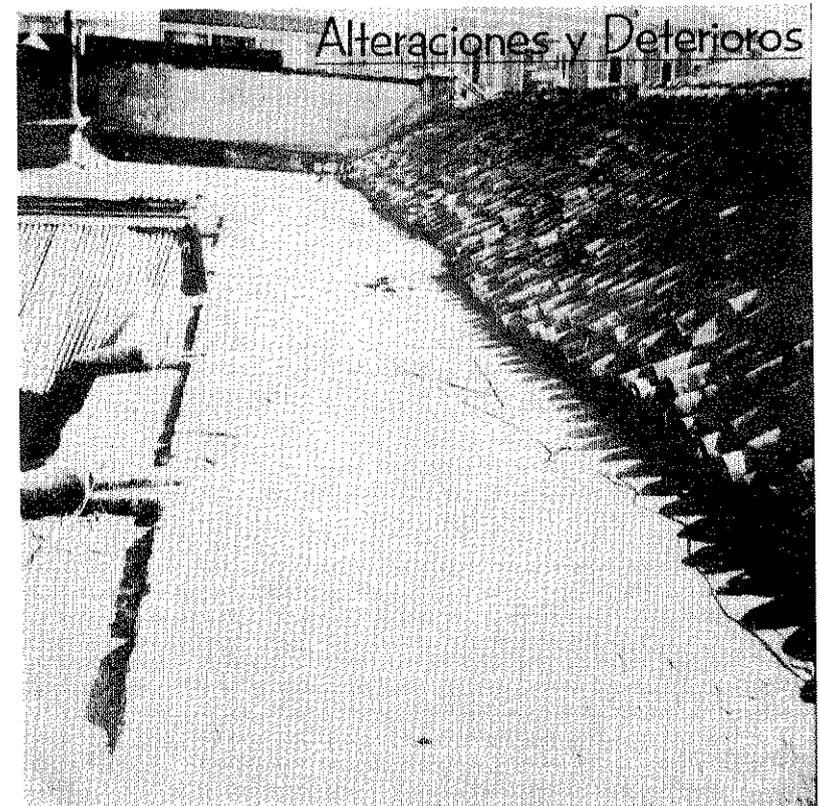
FOTOGRAFÍA B:

Observamos que el área del corredor, que originalmente se utilizó cubierta "azotea española", fue sustituida por terraza tradicional que ha sido afectada por agentes climáticos y ha sido trabajada sin asesoría técnica.

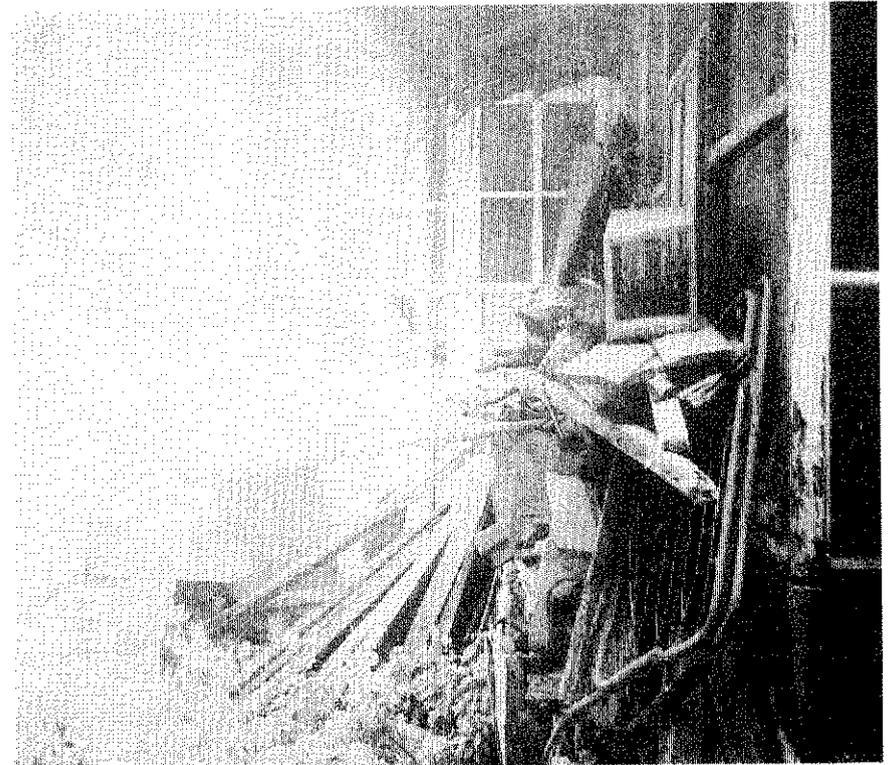
FOTOGRAFÍA D:

Notamos el estado de abandono en que se encuentra el inmueble, en el lado izquierdo de la fotografía se observa la parte de la fuente que fue dividida; se observa el muro no original al fondo que separa ambientes.

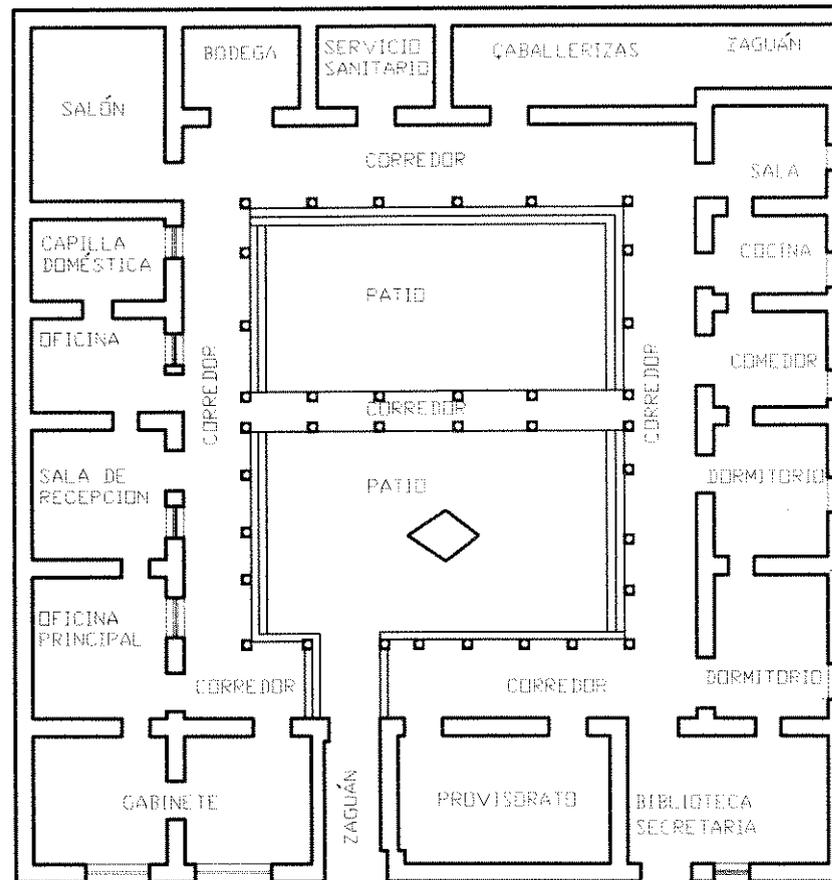
○ PLANTA ORIGINAL (HIPOTÉTICA) ESCALA 1:300
Palacio Arzobispal 'Cayetano Francos y Monroy'

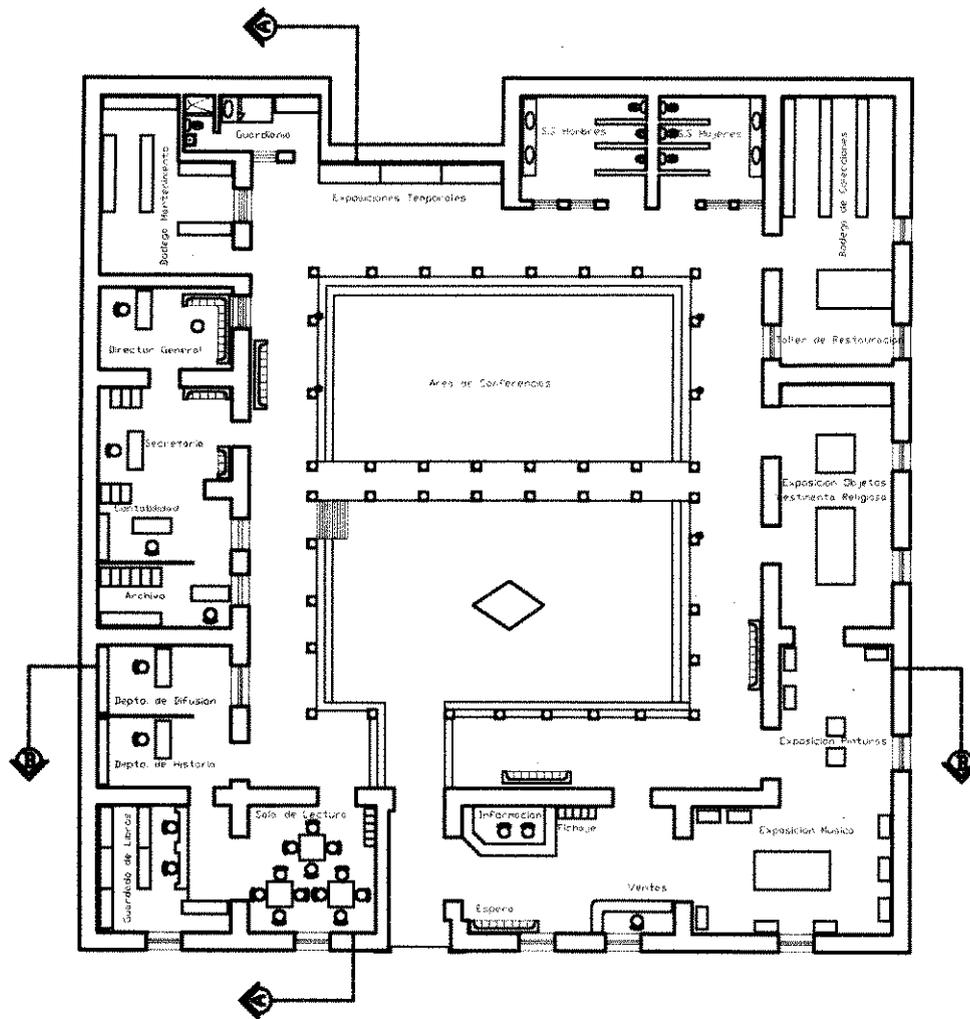
PROPUESTA DE RECICLAJE
Museo de Arte Religioso ESCALA 1:300
