**UNIVERSIDAD DE SAN CARLOS DE GUATEMALA  
FACULTAD DE ARQUITECTURA**

**“ANTIGUO AEROPUERTO INTERNACIONAL “LA AURORA”  
PROPUESTA DE RESTAURACION Y RECICLAJE”**

**Tesis presentada a la Junta Directiva de la Facultad de Arquitectura por:**

## 2.7) LEVANTAMIENTO DE ALTERACIONES Y DETERIOROS DEL ANTIGUO AEROPUERTO "LA AURORA"

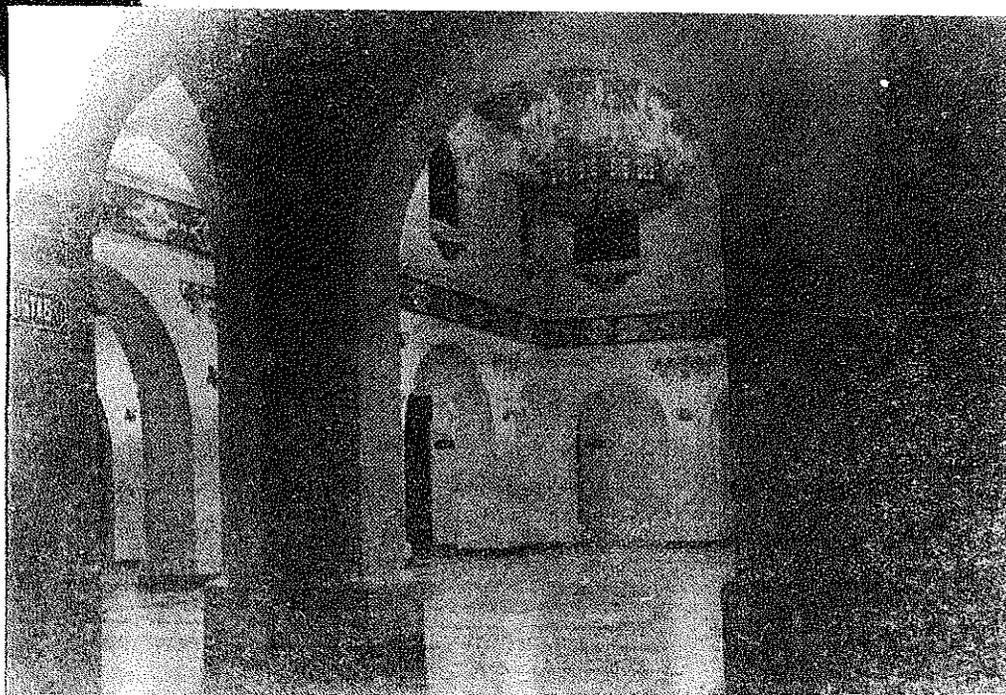
FOTOGRAFÍA 8

FOTOGRAFÍA MUESTRA EL INTERIOR  
DEL SALÓN PRINCIPAL, DE MAS DE  
50m, EL CUAL ESTA RODEADO POR UNA  
MAJESTUOSA ARCADA.

INGRESO AL EDIFICIO, SE PUEDE APRECIAR AL  
FONDO LAS OFICINAS DE LA COMPAÑIA TACA.

Entramos a un amplio salón de más de 50m que nos recibe con regios arcos. (Ver fotografía 8) En el lado norte del edificio, funcionaban las oficinas de correos, aduanas equipajes y vistas, están instaladas a todo lujo con sus respectivos sanitarios para damas y caballeros, el amplio salón pone su nota prepotente, ya que a su frente estaban dibujados los mapas aéreos del mundo, al lado sur Europa, Asia, y al norte el de los Estados Unidos. (Ver fotografía 9)

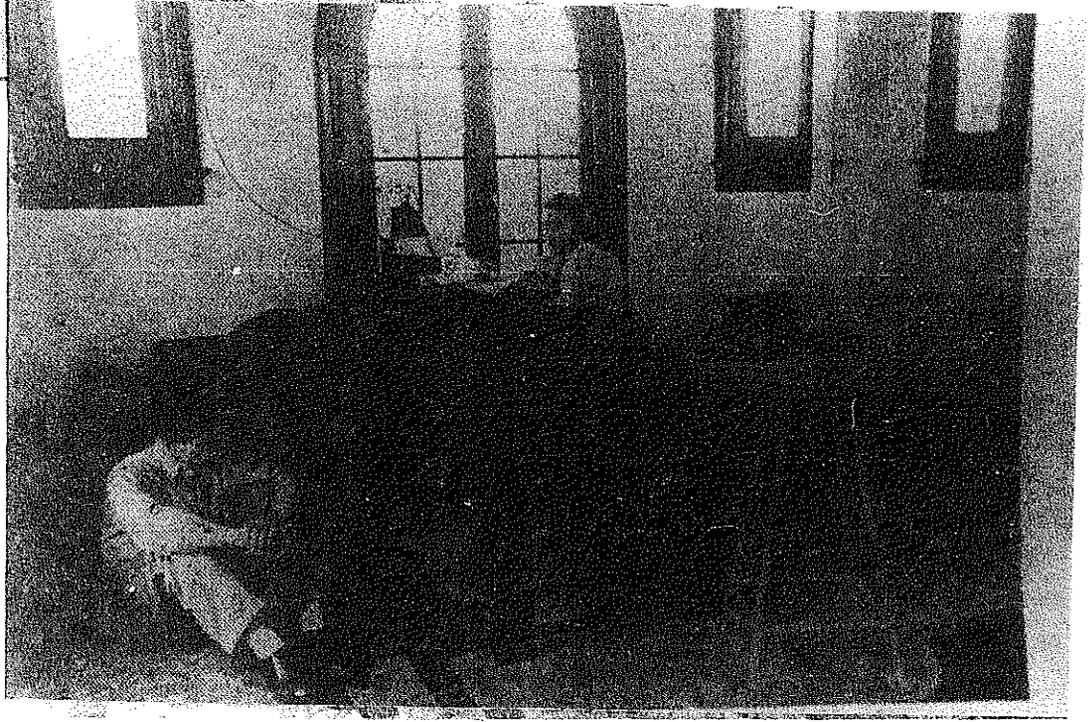
FOTOGRAFÍA 10,11

FOTOGRAFÍA 10  
MUESTRA LOS ARCOS EN LOS CORREDORES  
DEL AEROPUERTO.

FOTOGRAFÍA 11  
TORRE DE CONTROL EN EL DÍA DE LA  
INAUGURACIÓN DEL EDIFICIO.

muestran un corredor espacioso y pulido. (Ver fotografía 10) A los lados las rutas de la Pan American Airways y el mapa aéreo de Centro América, demostrando la red del aire que tiene Guatemala con sus aeródromos en distintos rumbos del país. No podemos pasar por alto la designación de estos mapas de líneas aéreas, sin especificar su gran importancia, con esta demostración gráfica se permite un exacto conocimiento de las redes que cruzan el aire del mundo Pasando este corredor se llega al propio campo de aterrizaje, es necesario llegar 50m o más dentro de la pista para poder observar la hermosa obra arquitectónica.

Posee una torre de 3 niveles (Ver hoja 3/62) el cual le dio el toque final a este magnífico edificio, en donde se encuentran las oficinas de radio y telégrafo, las cuales poseen los últimos adelantos en esta materia, estas oficinas son muy importantes ya que evita accidentes, se toman las precauciones y se permite el cambio de impresiones desde los viajeros del aire a los que en tierra se quedan. (Ver fotografía 11)

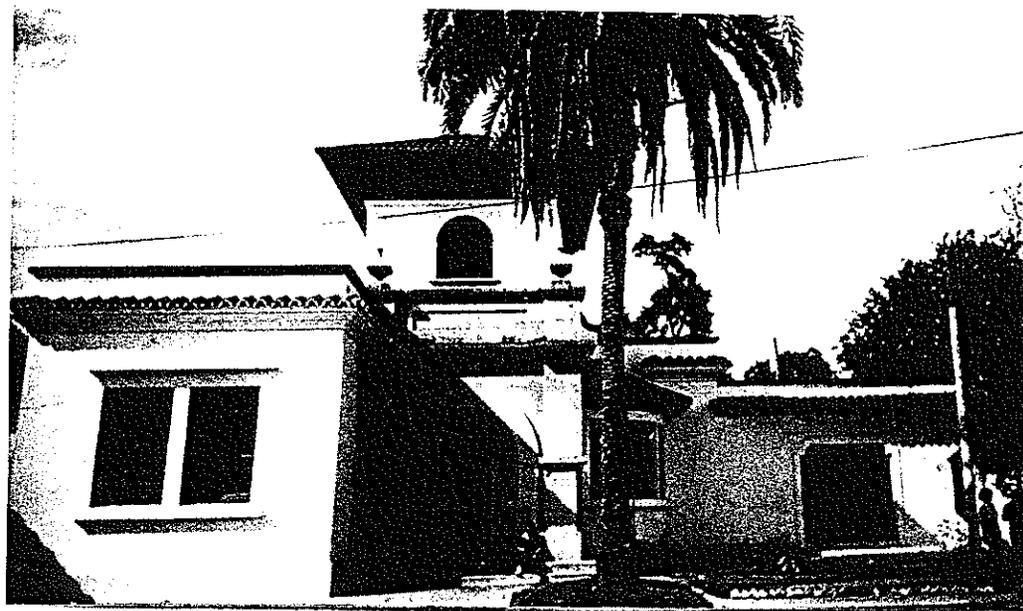
FOTOGRAFÍA 14

EL ANTIGUO EDIFICIO DE LA CAPITANÍA  
AL MOMENTO DE SU ETAPA FINAL DE CONS-  
TRUCCIÓN

ESTADO ACTUAL DE LA ANTIGUA CAPITANÍA,  
ACTUALMENTE USADO COMO EDIFICIO ADMINIS-  
TRATIVO POR LA FUERZA AÉREA GUATEMALTECA.

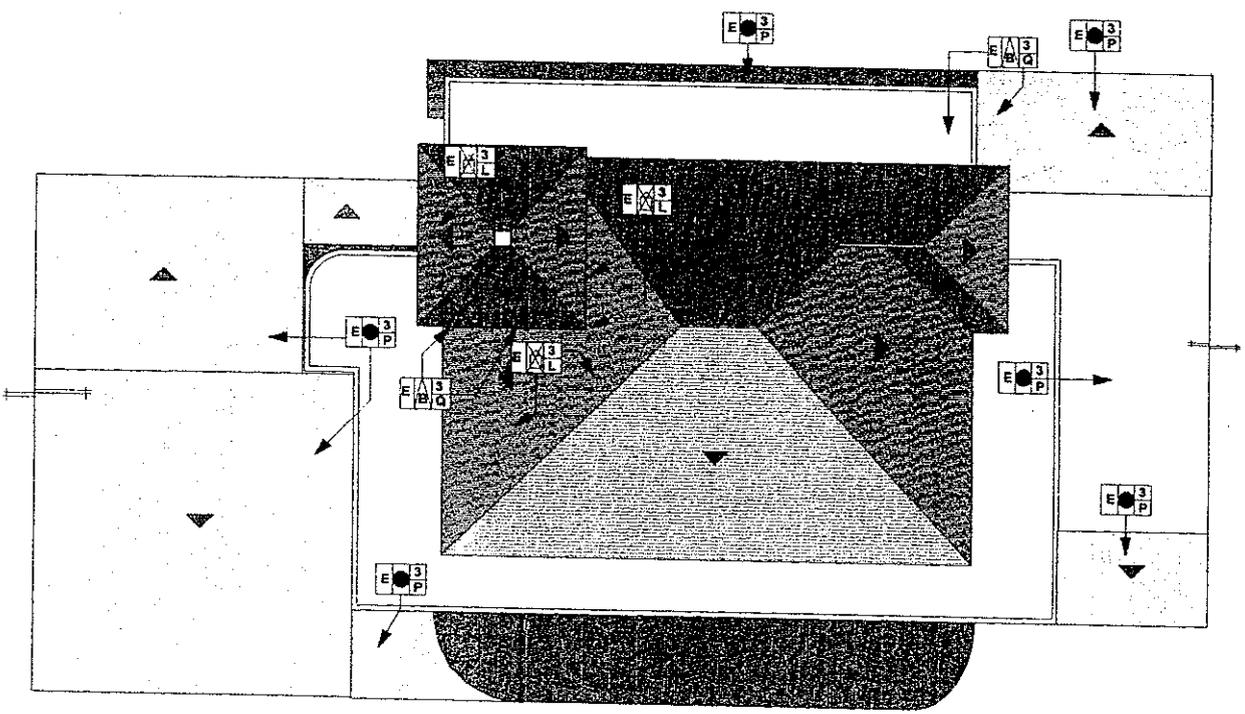
### PLANTA DE TECHOS

- ELEMENTO AGREGADO
- FALTANTE DE TECHUMBRE
- PRESENCIA DE BASURA
- RENGLON
- E. SUPER ESTRUCTURA
- AGENTES
- 3. HUMANOS
- CAUSAS
- L. IMPACTO
- Q. FALTA DE MANTENIMIENTO

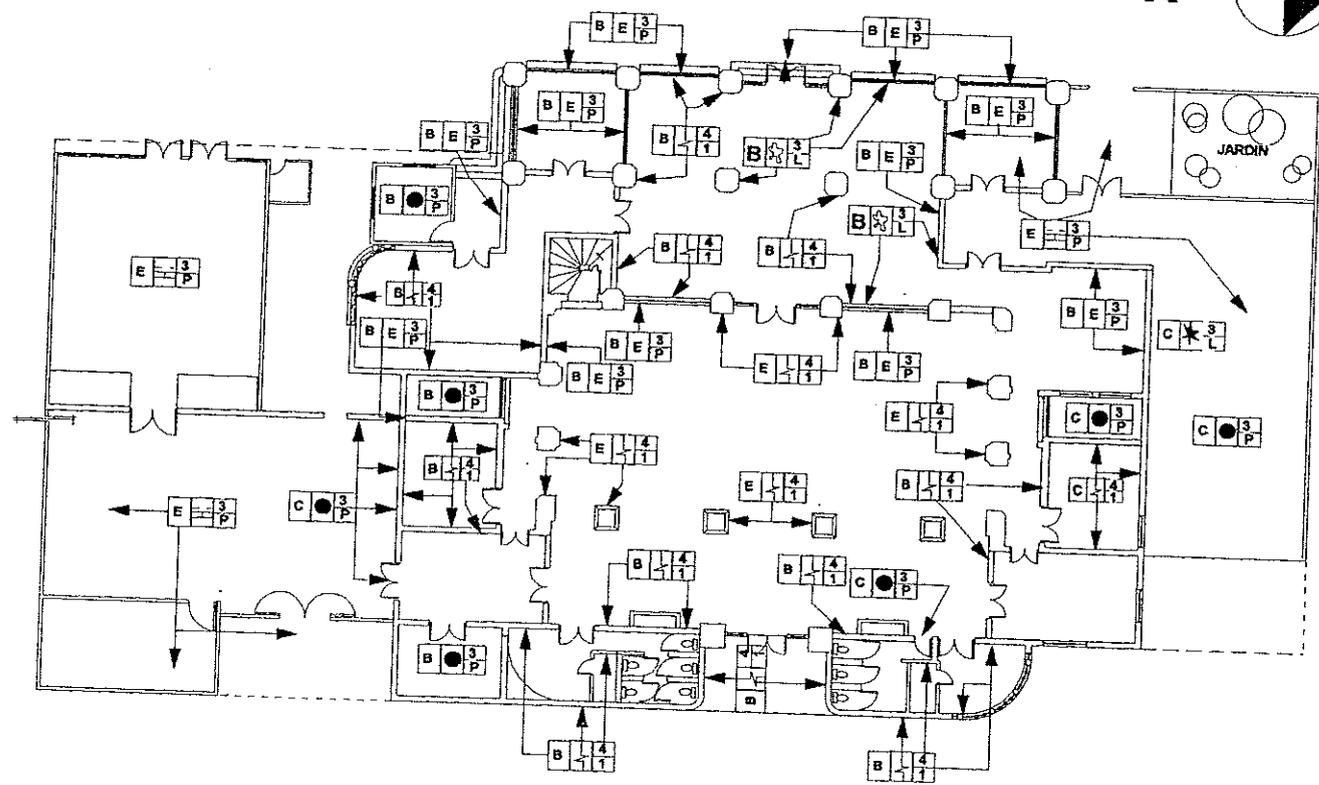
- NOMENCLATURA**
- DETERIORO EN MADERA
  - DESPRENDIMIENTO DE ACABADO
  - ELEMENTO AGREGADO
  - ESPACIOS ABIERTOS CERRADOS Y VICEVERSA
  - FALTANTE
  - SUPERPOSICION DE PISO
  - FISURAS

- RENGLON**
- C. ELEMENTOS DE CARGA HORIZONTAL
  - E. SUPER ESTRUCTURA
- AGENTES**
- 3. HUMANOS
  - L. IMPACTO
  - P. ALTERACION
  - R. DESCONOCIMIENTO
- 4. INTRINSECOS**
- 1. MATERIALES QUE LO CONSTITUYEN

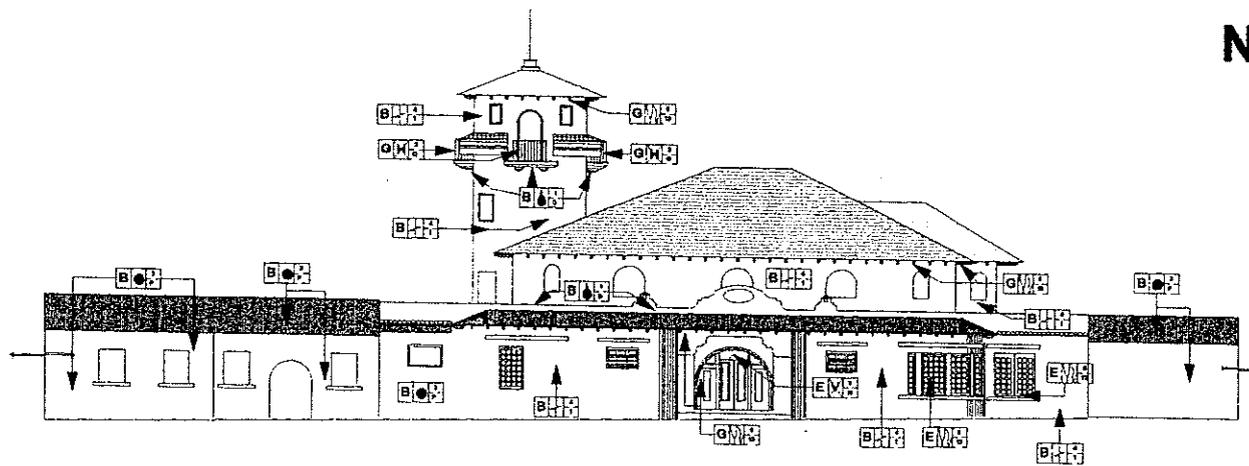
ELEVACION POSTERIOR SOBRE AVENIDADA HINCAPIE  
 ESC 1/300

- NOMENCLATURA**
- DETERIORO EN MADERA
  - DESPRENDIMIENTO DE APLANADOS
  - FALTANTE DE VIDRIO
  - ELEMENTO AGREGADO
  - ESPACIOS ABIERTOS CERRADOS Y VICEVERSA
  - HERRERIA EN MAL ESTADO
  - PISO DAÑADO O FALTANTE
  - HUMEDADES
  - FISURAS

- RENGLON**
- 3. ELEMENTOS DE CARGA VERTICAL
  - E. SUPER ESTRUCTURA
  - G. COMPLEMENTOS
- AGENTES**
- 1. BIOLÓGICOS
  - D. BACTERIAS
- 3. HUMANOS**
- P. ALTERACION
  - Q. FALTA DE MANTENIMIENTO
- 4. INTRINSECOS**
- 1. MATERIALES QUE LO CONSTITUYEN
- 5. EXTRINSECOS**
- 13. BACTERIOLOGICAS

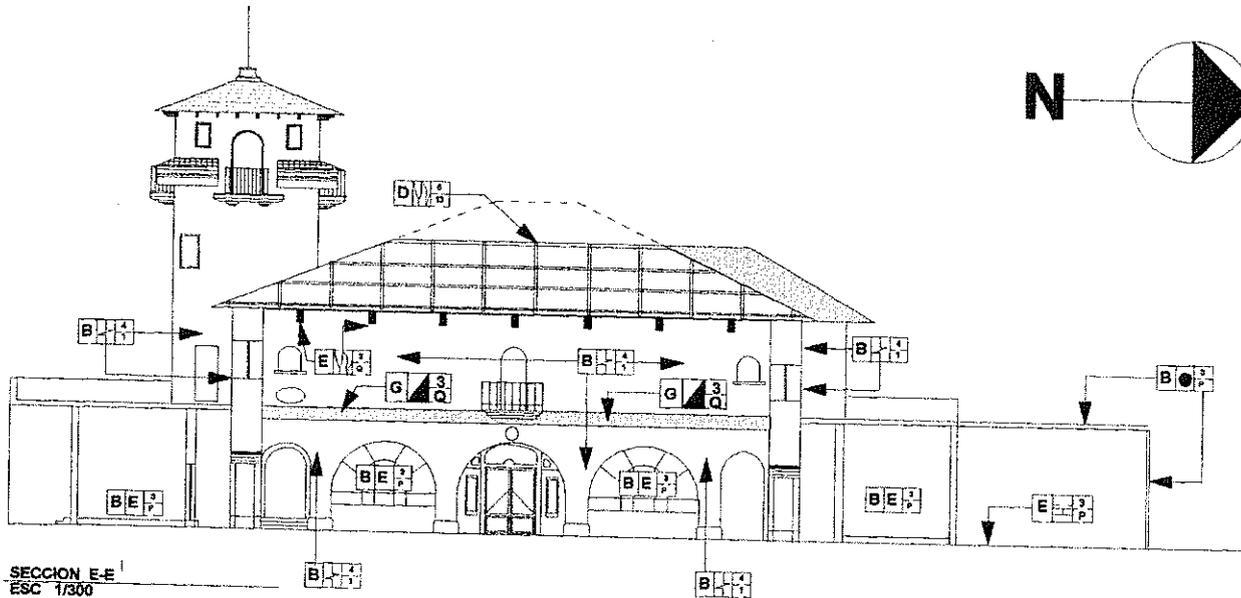
- NOMENCLATURA**
- DETERIORO EN MADERA
  - DESPRENDIMIENTO DE APLANADOS
  - FALTANTE DE VIDRIO
  - ELEMENTO AGREGADO
  - ESPACIOS ABIERTOS CERRADOS Y VICEVERSA
  - HERRERIA EN MAL ESTADO
  - PISO DAÑADO O FALTANTE
  - HUMEDADES
  - SUPERPOSICION DE PISOS
  - FISURAS
  - PINTURA MURAL DETERIORADA

- RENGLON**
- B. ELEMENTOS DE CARGA VERTICAL
  - E. SUPER ESTRUCTURA
  - G. COMPLEMENTOS
- AGENTES**
- 1. BIOLÓGICOS
  - D. BACTERIAS
  - 3. HUMANOS
  - P. ALTERACION
  - Q. FALTA DE MANTENIMIENTO
  - 4. INTRINSECOS
  - 1. MATERIALES QUE LO CONSTITUYEN
  - 6. EXTRINSECOS
  - 13. BACTEREOLÓGICAS

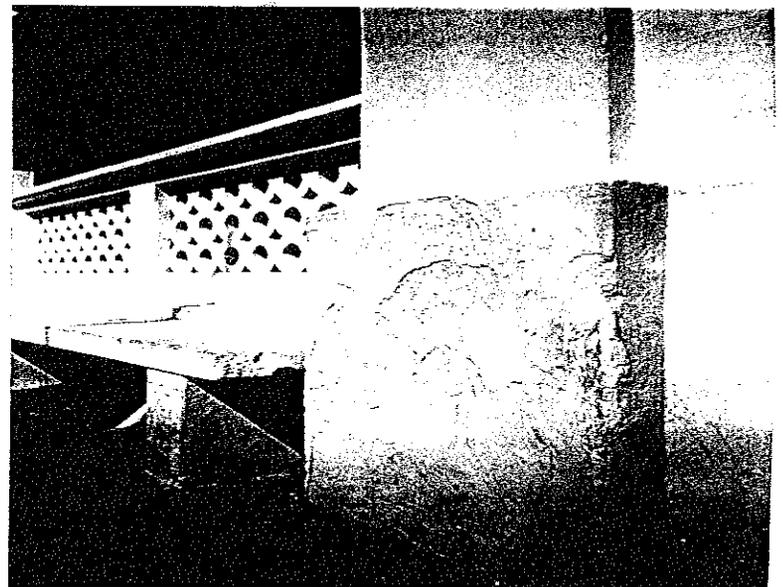
FOTOGRAFÍA 17  
MUESTRA EL DESPRENDIMIENTO DE LOS ACABADOS  
FINALES, QUE SE MUESTRAN EN TODO EL EDIFICIO.

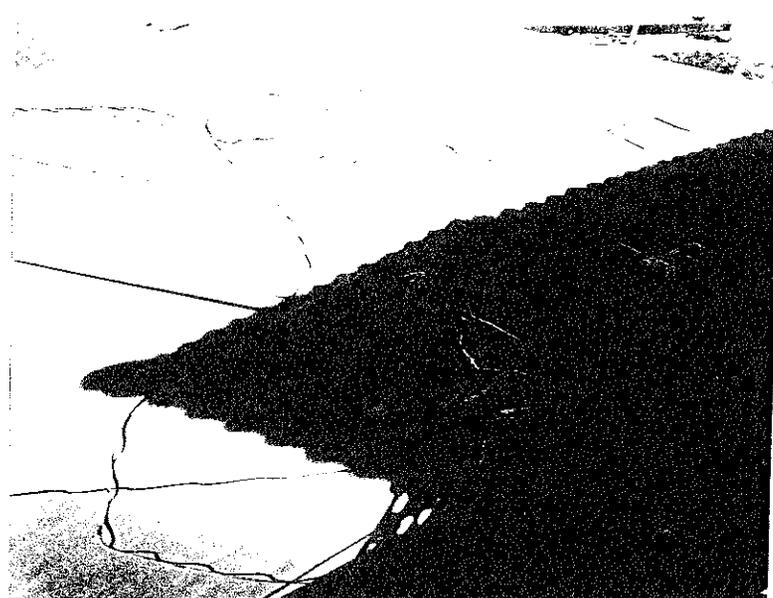
FOTOGRAFÍA 19  
VISTA PARCIAL DEL ESTADO ACTUAL DE LA CUBIER-  
TA, LE HACEN FALTA PARTES QUE PROVOCA FILTRA-  
CIÓN DE AGUA Y HUMEDAD EN EL CIELO FALSO DE-  
CORATIVO.

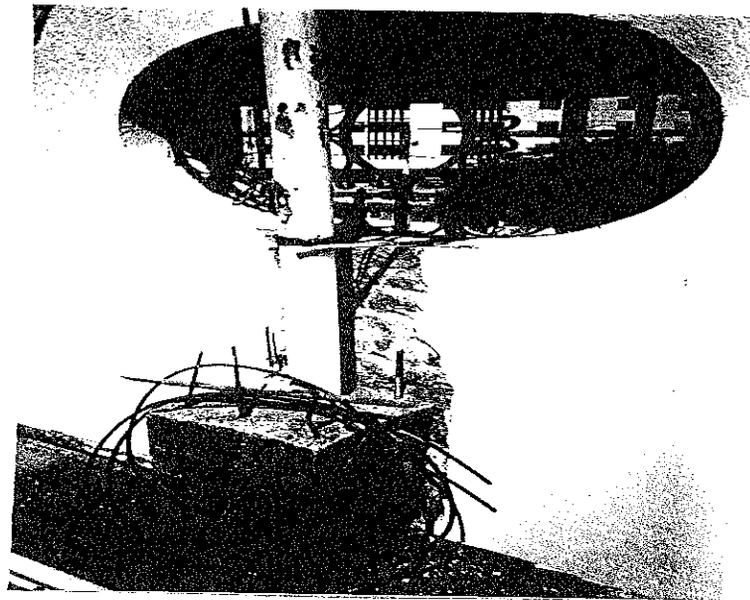
FOTOGRAFIA 24, 25

NÓTESE ELEMENTOS AGREGADOS POSTERIORES, ASI COMO MANCHAS SOBRE LOS ARCOS PROVOCADAS POR HUMEDAD DETERIORO EN MARCOS DE VENTANAS, FALTANTES DE VIDRIOS.

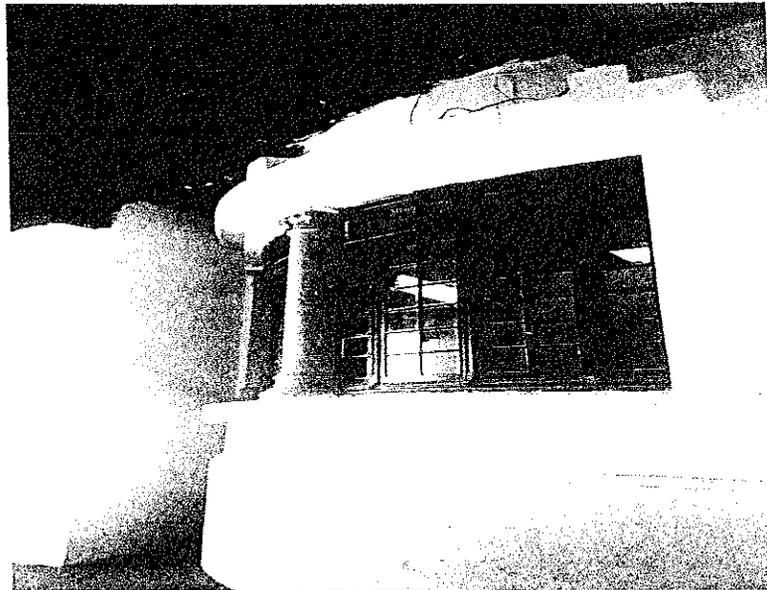
OBSERSE LAS ALTERACIONES QUE SE HAN REALIZADO EN EL EDIFICIO, ESTAS SON AMPLIACIONES QUE HAN DAÑADO PIEZAS ORIGINALES, SE PUEDEN OBSERVAR MANCHAS PROVOCADAS POR LA HUMEDAD.

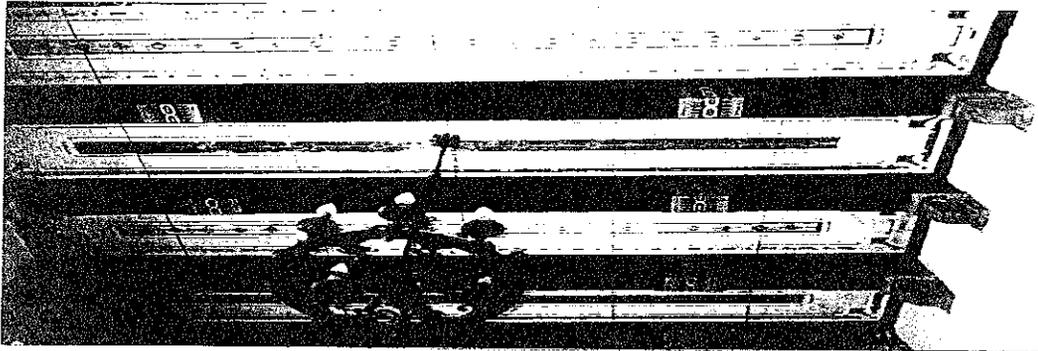
FOTOGRAFÍA 31  
VIGUETAS DE MADERA DECORATIVAS  
QUE ADORNAN EL CONTORNO DEL EDI-  
FICIO, LA CUAL SE ENCUENTRA EN  
BUEN ESTADO.

FOTOGRAFÍA 30  
OBSÉRVECE LAS VIGAS DECORATIVAS QUE  
ADORNAN LA ENTRADA Y SALIDA DEL EDI-  
FICIO LAS CUALES SON UNA VERDADERA  
OBRA DE ARTE, ADORNADAS POR EL CIELO  
DECORATIVO.

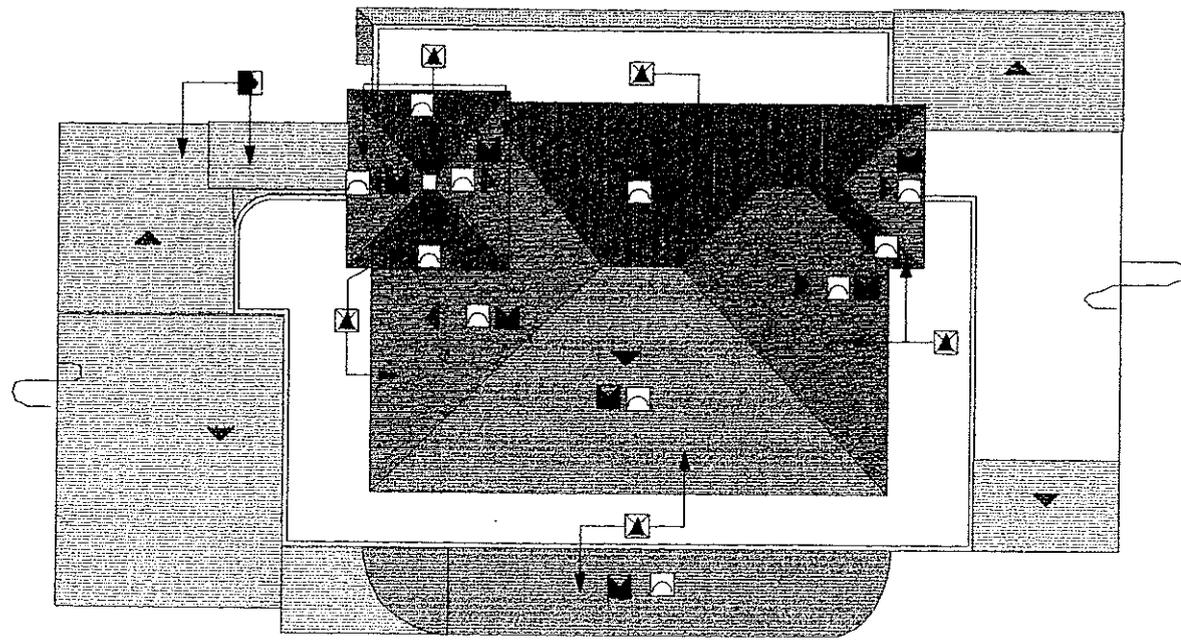
PLANTA DE TECHOS

REESTRUCTURACION DE CUBIERTA

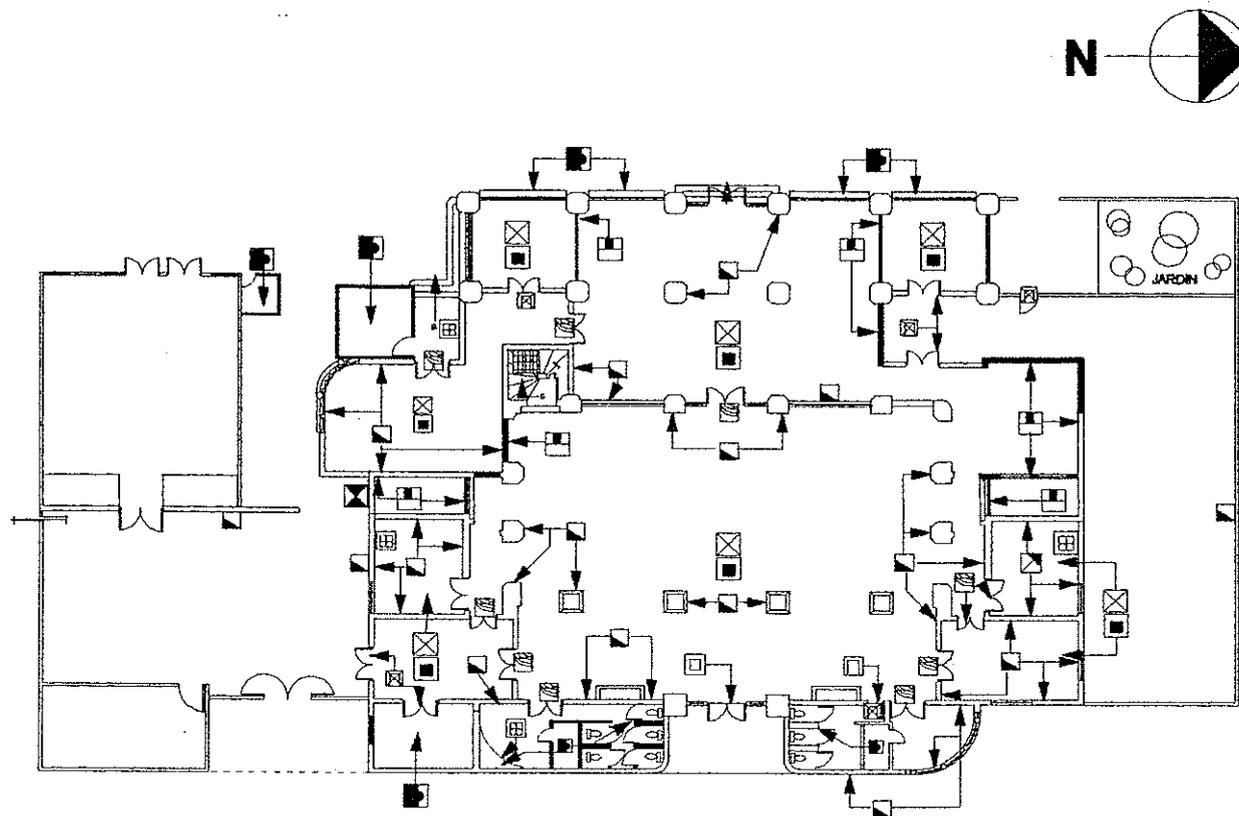
PLANTA BAJA  
ESC 1/200

LIBERACION DE MUROS Y ELEMENTOS

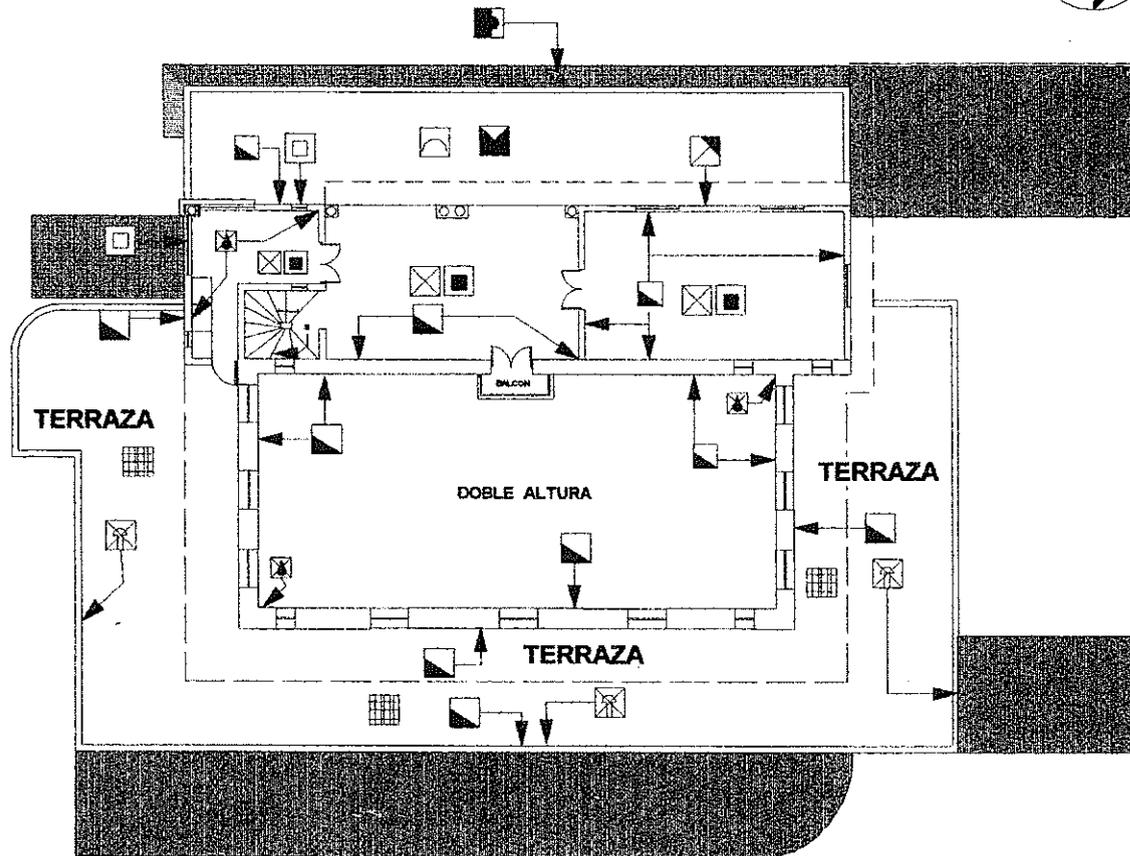
**PLANTA ALTA**

REPOSICION DE VIDRIO

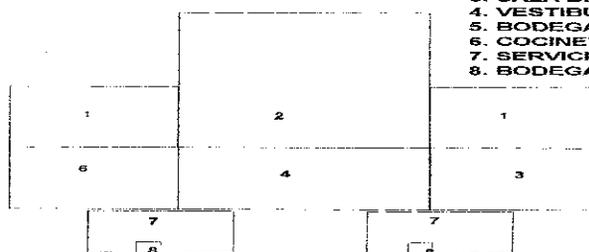
**MATRIZ DE RELACIONES  
AREAS DE SERVICIO**

1. SALA DE ESPERA 1,2
2. SALON DE CONFERENCIAS
3. SALA DE RADIO + T.V.
4. VESTIBULO DE INGRESO
5. BODEGA GENERAL
6. COCINETA
7. SERVICIOS SANITARIOS
8. BODEGA LIMPIEZA
