**LINEAMIENTOS GENERALES DE CONSERVACIÓN PARA EL EDIFICIO
DEL PORTAL DEL COMERCIO DE GUATEMALA**

Estudio histórico de un monumento nacional para establecer un proyecto de conservación

TESIS

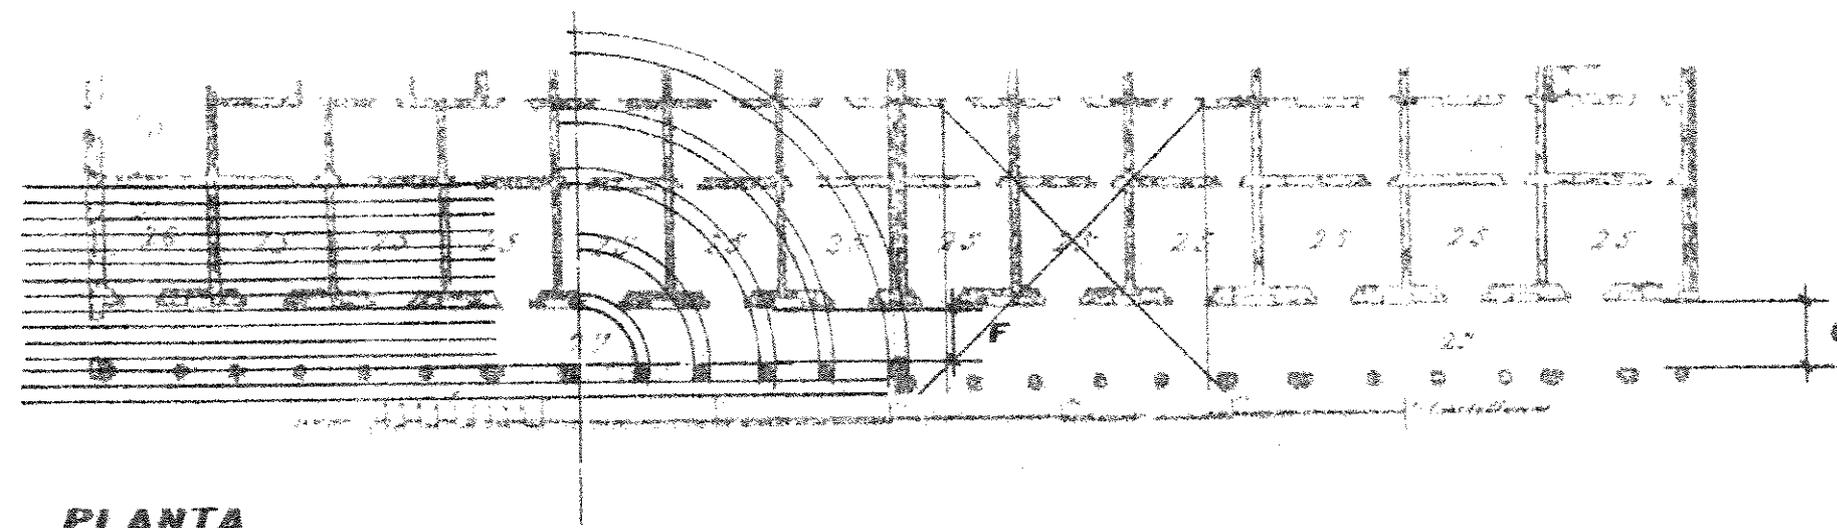
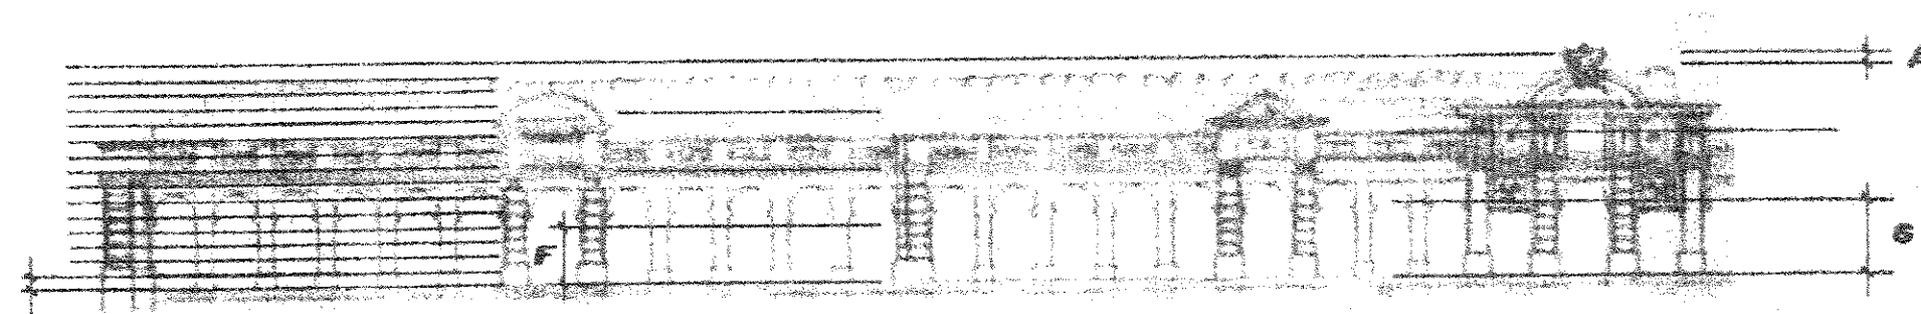
En cuanto al largo del edificio, se tomó como base la medida que existe entre los rostros interiores de las bases de las columnas almohadilladas (E), por ser la medida que da un múltiplo exacto, ya que se repite 62 veces a lo largo de todo el Portal. Al analizar las proporciones de los pórticos, tomando como medida los rostros exteriores de las columnas almohadilladas (D), se aprecia que al integrar esta medida en el pórtico central se repite en el centro del mismo; mientras que si se traza hacia los extremos, la medida D/2 coincide con el eje de las columnas que enmarcan el pórtico principal. Esta misma medida (D) se repite 28 veces exactamente a lo largo del todo el Portal.

La medida de los pórticos tomada a rostros exteriores de las columnas almohadilladas (D), coincide con los pórticos centrales, pero no con el módulo de columnas que hay entre éstos, ya que hay un poco más de 2 (D). A lo largo del edificio se repiten $22 \frac{1}{2}$ veces (D), lo que hace pensar, que la medida de los pórticos es mucho mayor que la de los del diseño original.

Análisis de proporciones de la planta con relación a la fachada del diseño original del Portal del Comercio
 Fuente: Elaboración Propia
 Elevaciones sin escala

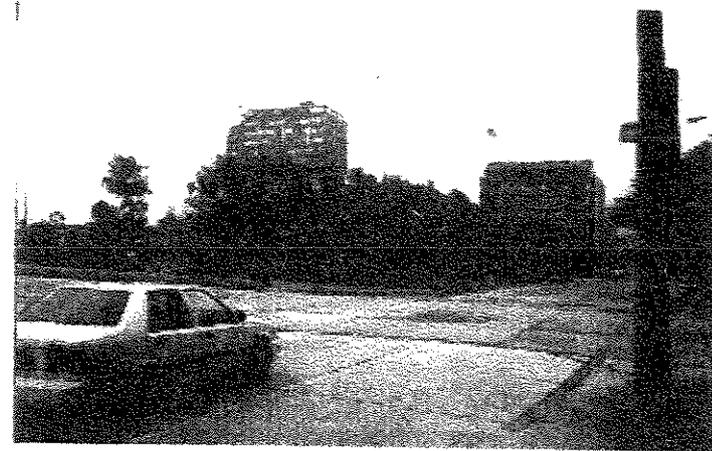
Los edificios El Centro y Elma rompen con el contexto urbano del Centro Histórico
Fuente: Fotografía tomada por el autor

edificio Elma, construcción moderna del año de 1954, destinado para ser sede de oficinas y viviendas.

Otro edificio que rompe aún más la imagen urbana por su volumetría exageradamente alta, es el edificio El Centro, que colinda con la parte posterior del Portal y con el Pasaje Aycinena. Este edificio está destinado, de igual manera, para oficinas, locales comerciales y viviendas.

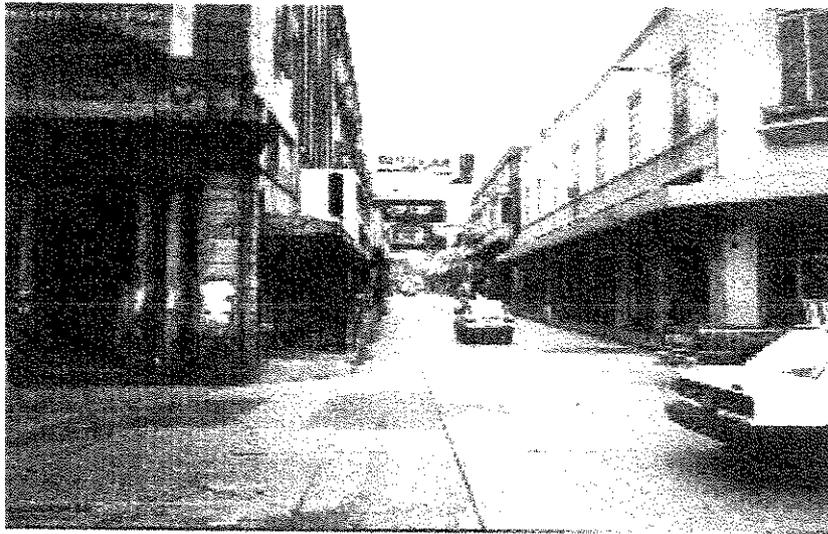
Contaminación visual en la 6ª. avenida de la zona 1, hacia el sur de la ciudad
Fuente: Fotografía tomada por el autor

avenida, en el sentido de que es la más transitada por la gente. De manera está saturada de anuncios y rótulos, que contaminan auditiva y visualmente este sector por el fuerte tráfico de vehículos livianos y la gran cantidad de anuncios publicitarios de los comercios.

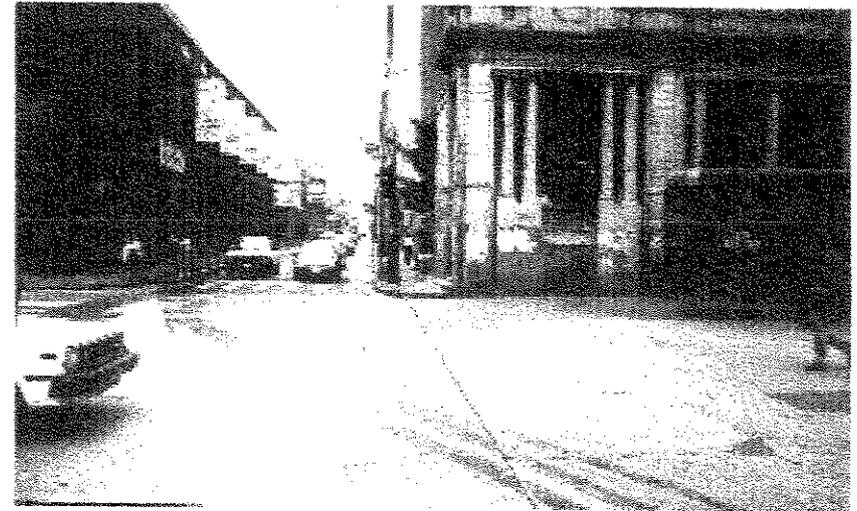
7ª. Avenida, contaminada visualmente pero en menor grado que la 6ª. avenida. Presenta también el centro comercial Real del Parque, trabajo de restauración y que con un nuevo uso no rompe con el contexto urbano de la ciudad
Fuente: Fotografía tomada por el autor

La 7ª. avenida, ha sido afectada por los anuncios publicitarios de los comercios que existen en esta área pero no ha sido tanto como en la 6ª. avenida; ésta presenta comercios de diferentes clases y contamina visualmente la calle.

Actualmente, en la esquina frente al Portal del Comercio siempre sobre la 7ª. avenida, se encuentra ubicado el centro comercial Real del Parque, inmueble que fue restaurado hace algunos años. Este edificio mantiene su fachada original y a pesar de su nuevo uso, no rompe con la imagen urbana del Centro Histórico.

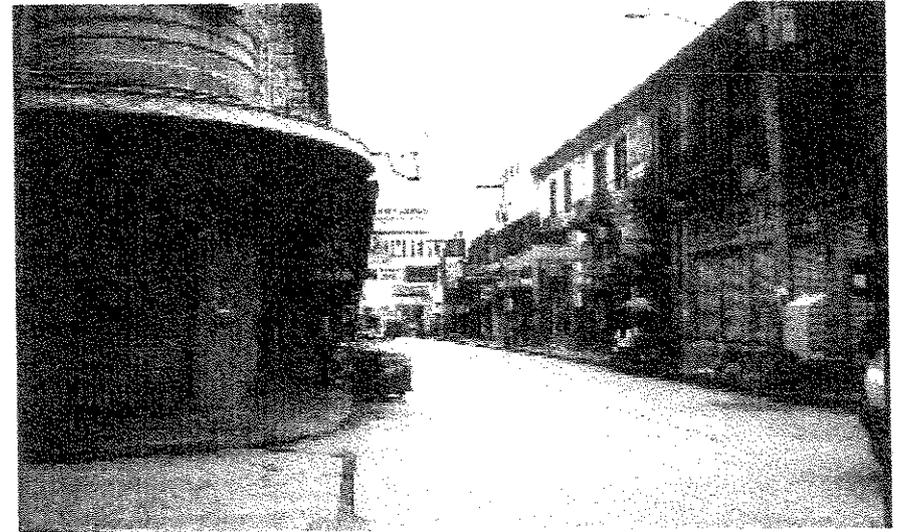
9ª. calle hacia el este, presenta contaminación visual y auditiva
Fuente: Fotografía tomada por el autor.

rario de la 8ª. Calle, que no presenta comercios, otra de las calles inda no directamente con el Portal, pero sí con la manzana en que encuentra, es la 9ª. calle. Presenta saturación de comercio y, por iente, un exceso de contaminación visual por rótulos y anuncios, o contaminación audial por exceso de tráfico liviano y público.

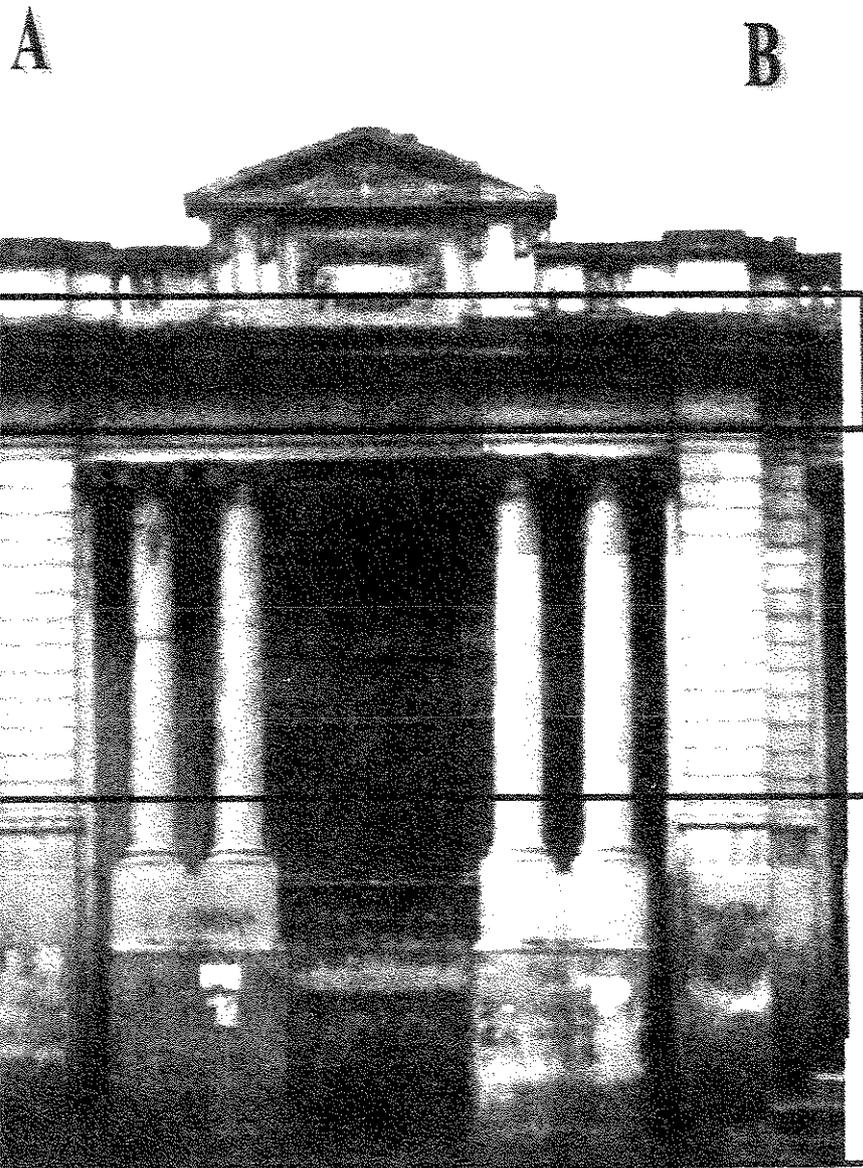
DETERIORO FÍSICO: Por crecimiento de hongos causado por la humedad.

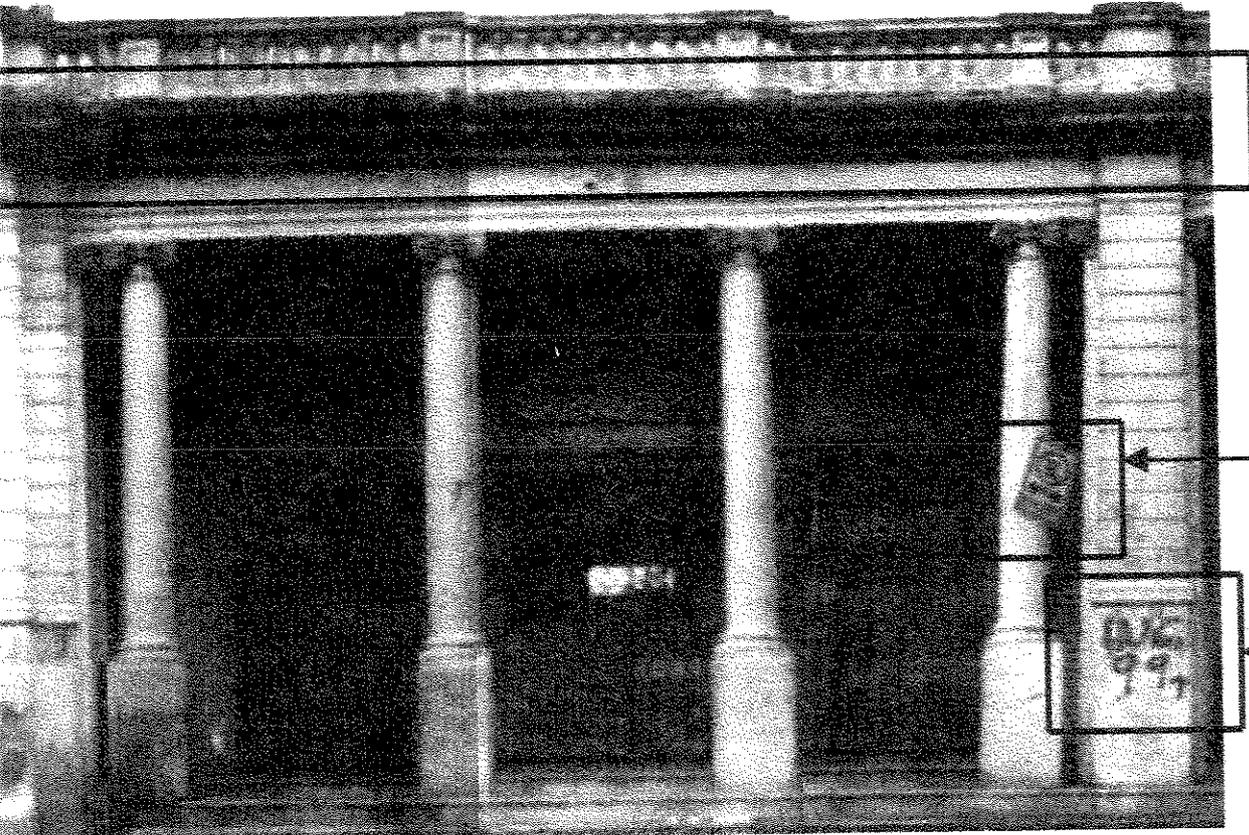
DETERIORO FÍSICO: Por crecimiento de hongos causado por la humedad.

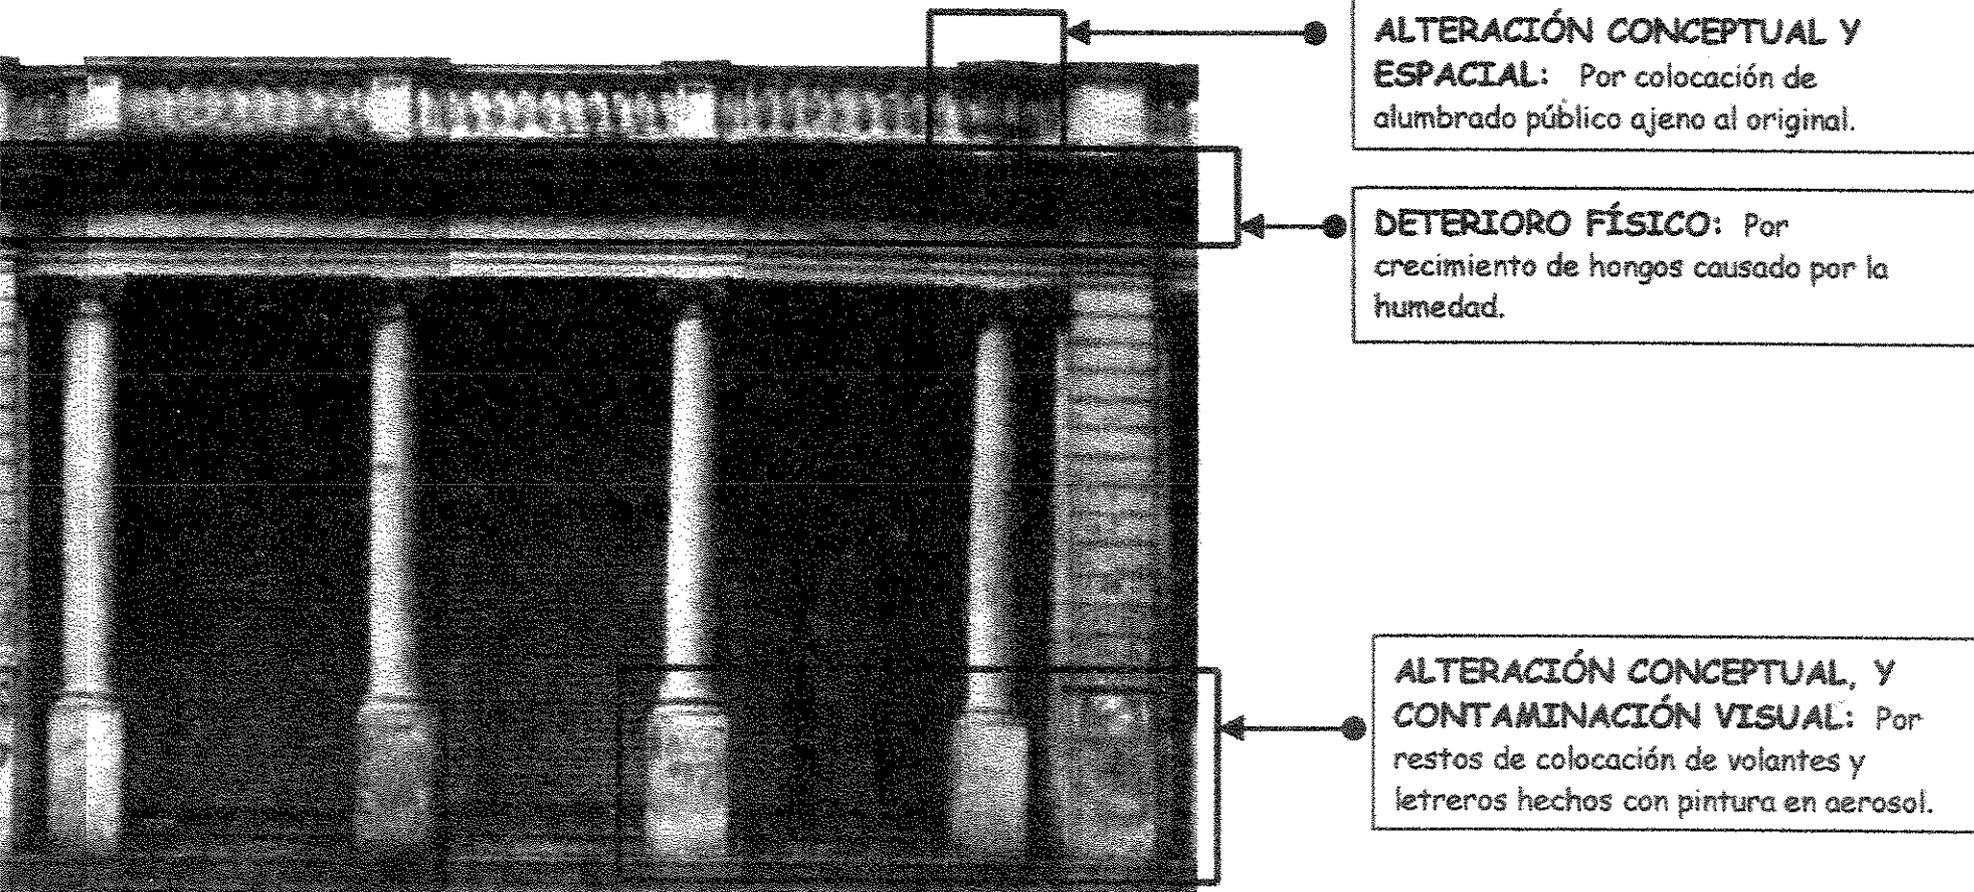
DETERIORO FÍSICO: Por crecimiento de hongos causado por la humedad.

DETERIORO FÍSICO: Por crecimiento de hongos provocado por la humedad.

DETERIORO FÍSICO: Por fisuras y grietas provocados por sismos.

DETERIORO FÍSICO: Por fisuras y grietas provocadas por sismos.

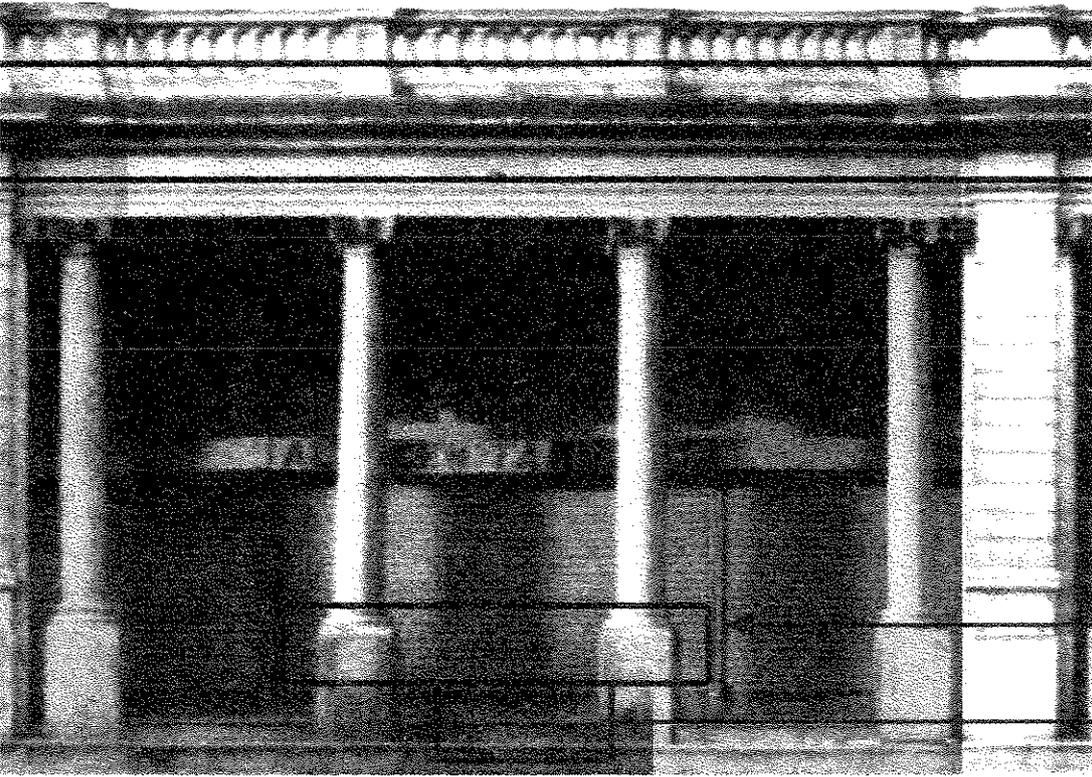
DETERIORO FÍSICO: Por crecimiento de hongos provocado por la humedad.

DETERIORO FÍSICO: Por desprendimiento de material en las gradas, provocado por el uso continuo del hombre.

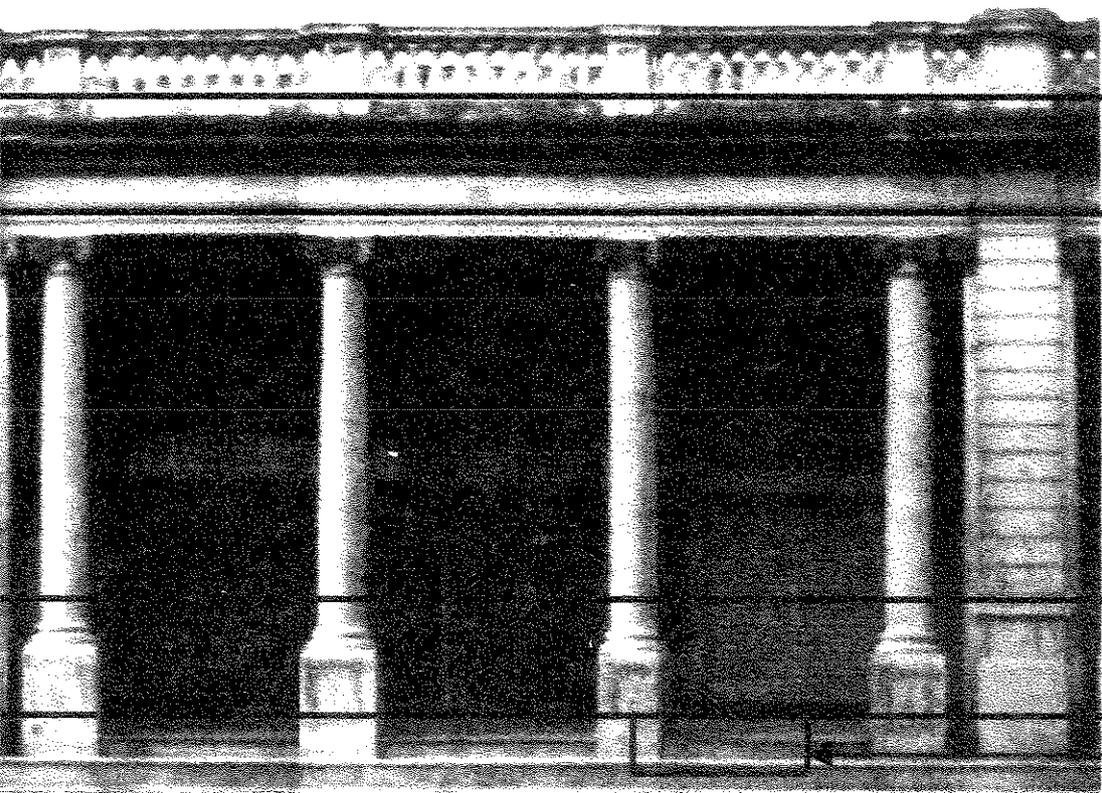
F G: Sin escala

DETERIORO FÍSICO: Por crecimiento de hongos provocado por la humedad.

DETERIORO FÍSICO: Por desprendimiento de materiales en las gradas, provocado por el uso continuo del hombre.

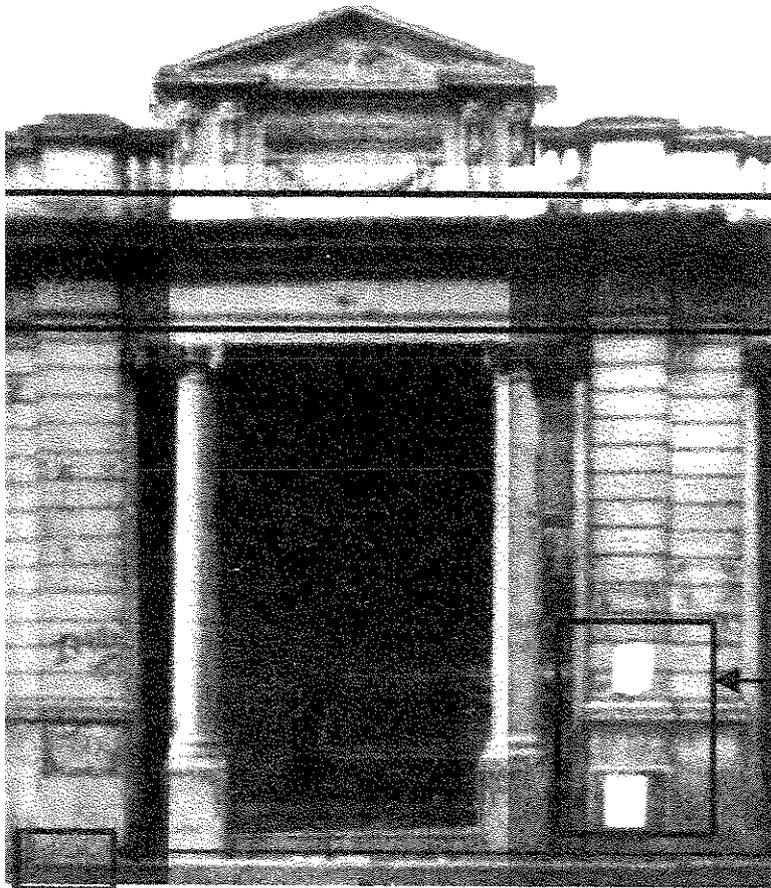
DETERIORO FÍSICO: Por crecimiento de hongos provocado por la humedad.

DETERIORO FÍSICO: Por desprendimiento de material en las gradas, provocado por el uso continuo del hombre.

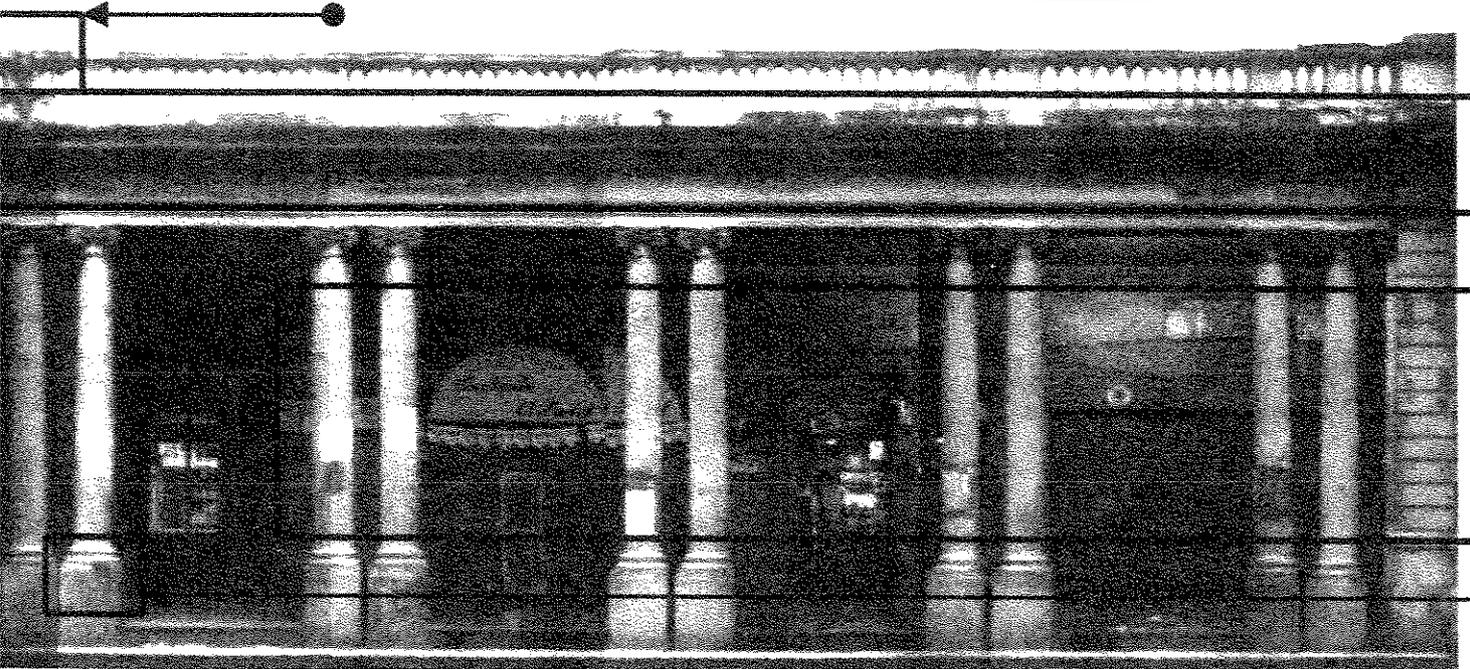
DETERIORO FÍSICO: Por crecimiento de hongos provocado por la humedad.

DETERIORO FÍSICO: Por desprendimiento de material en la base del pilar, por mal uso de vendedores ambulantes.

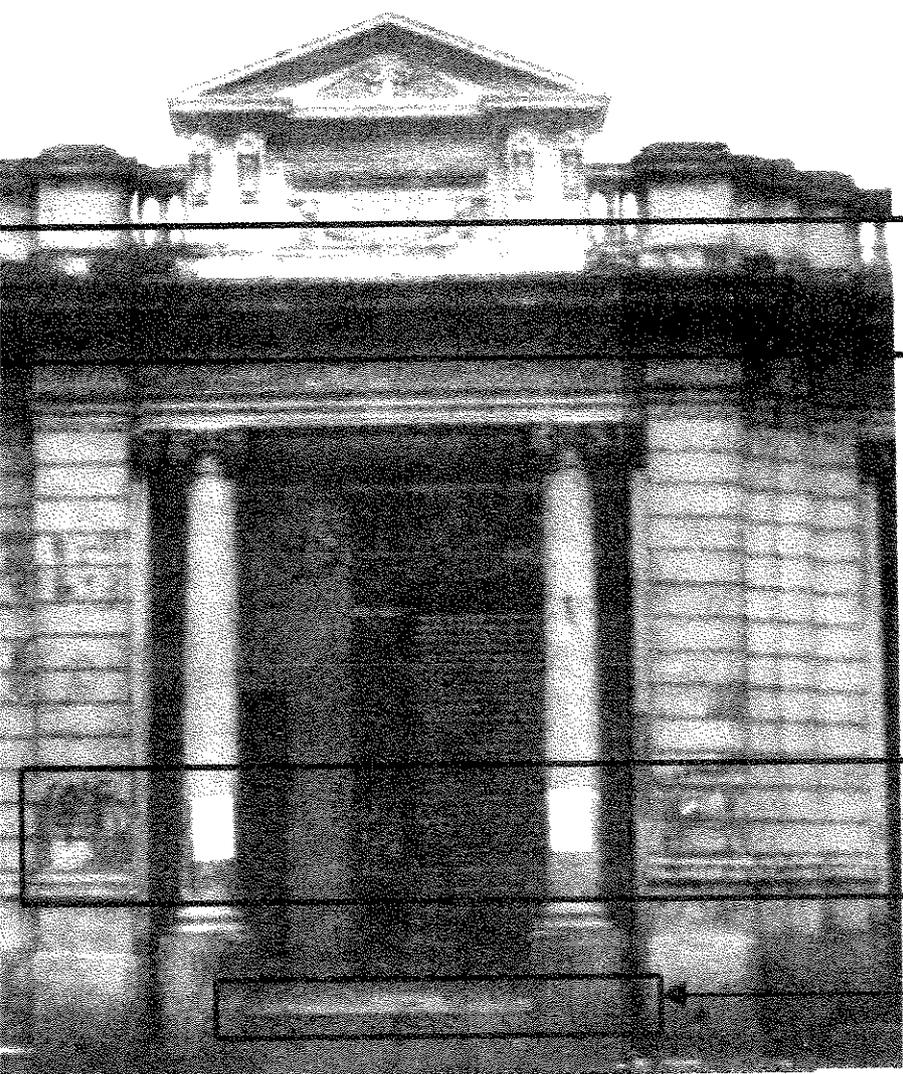
DETERIORO FÍSICO: Por crecimiento de hongos provocado por la humedad.

DETERIORO FÍSICO: Por desprendimiento de materiales en las gradas y fisuras provocadas por el uso continuo del hombre y sismos.

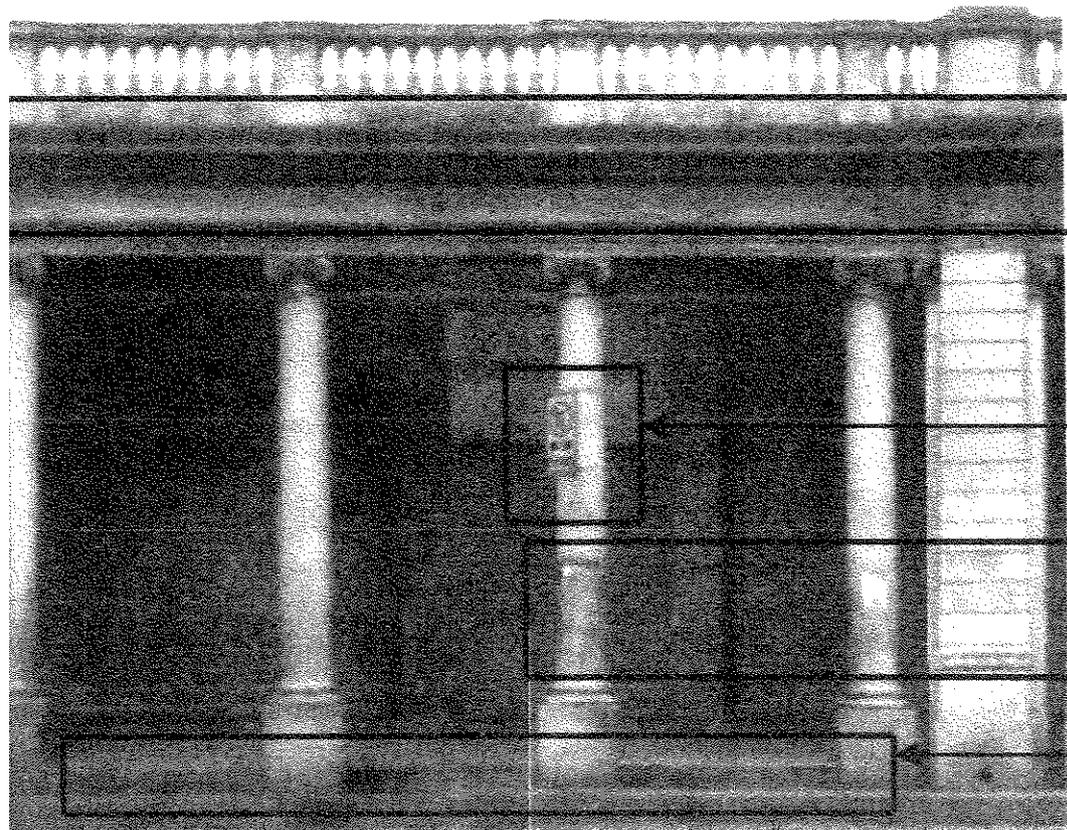
K L: Sin escala
Fotografía tomada por el autor, junio 1999

DETERIORO FÍSICO: Por crecimiento de hongos provocado por la humedad y fisuras provocadas por sismos.

DETERIORO FÍSICO: Por desprendimiento de materiales en las gradas y fisuras provocadas por el uso continuo del hombre y sismos.

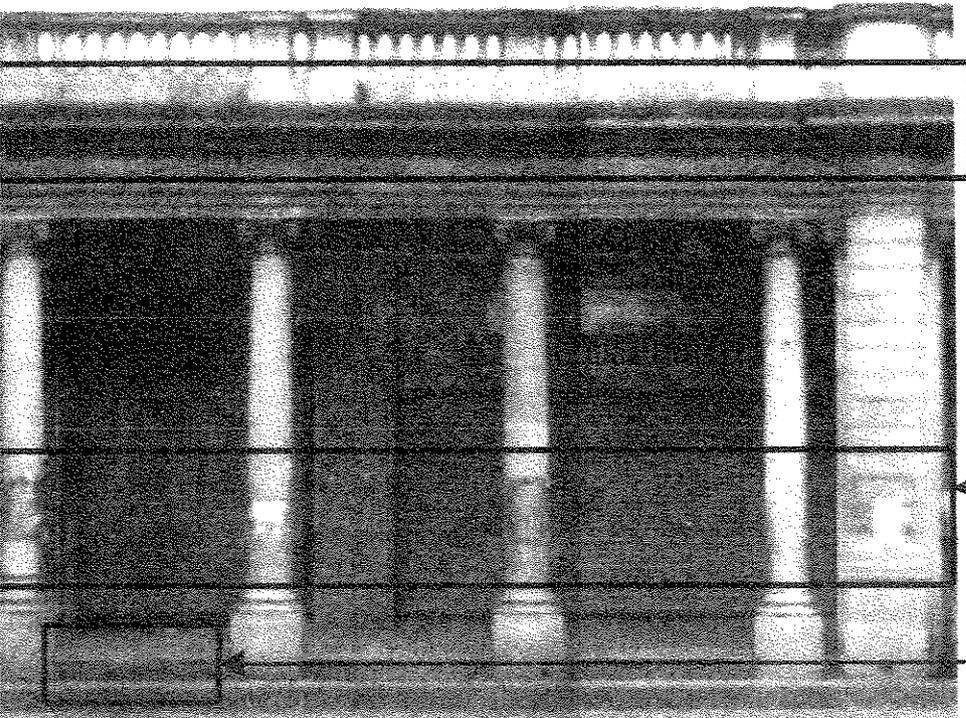
. M: Sin escala
fotografía tomada por el autor, junio 1999

DETERIORO FÍSICO: Por crecimiento de hongos provocado por la humedad.

DETERIORO FÍSICO: Por desprendimiento de materiales en las gradas, provocado por el uso continuo del hombre.

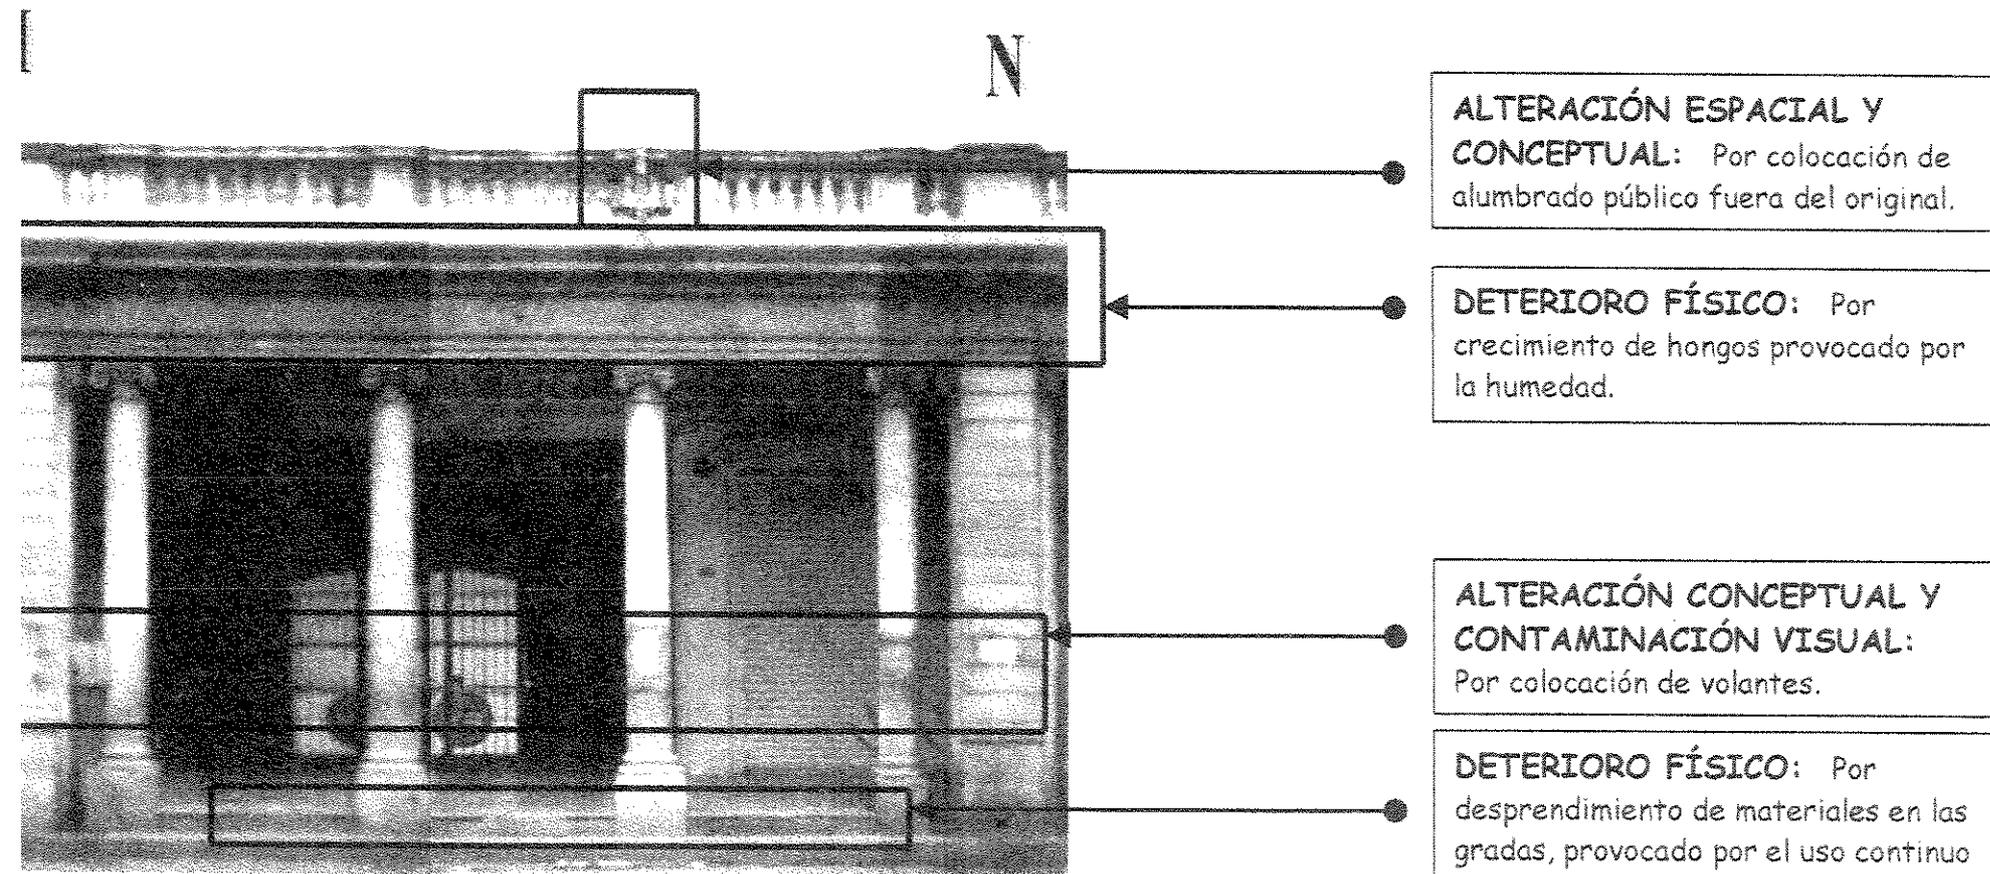
ALTERACIÓN ESPACIAL Y CONCEPTUAL: Por colocación de alumbrado público fuera del original.

DETERIORO FÍSICO: Por crecimiento de hongos provocado por la humedad.

DETERIORO FÍSICO: Por desprendimiento de materiales en las gradas, provocado por el uso continuo del hombre.

DETERIORO FÍSICO, ALTERACIÓN CONCEPTUAL Y CONTAMINACIÓN VISUAL: Por crecimiento de hongos provocado por la humedad y la colocación de cables eléctricos.

DETERIORO FÍSICO: Por desprendimiento de materiales en las gradas y fisuras provocadas por el uso continuo del hombre y por sismos.

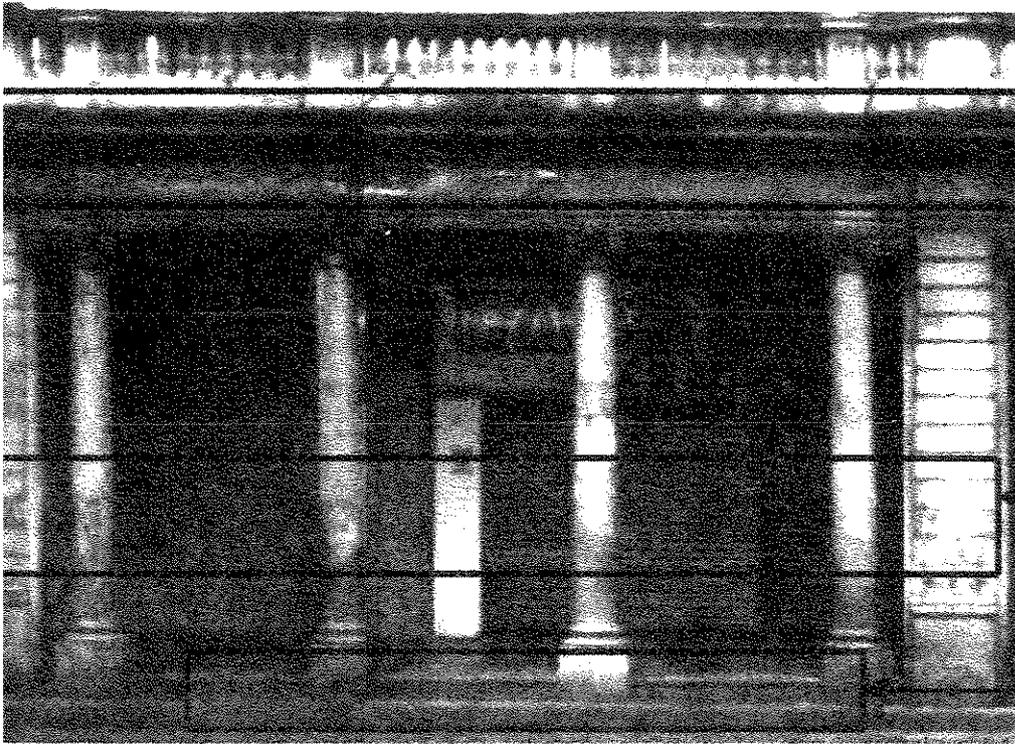
NO: Sin escala

DETERIORO FÍSICO: Por crecimiento de hongos provocado por la humedad.

DETERIORO FÍSICO: Por desprendimiento de materiales en las gradas, provocado por el uso continuo del hombre.

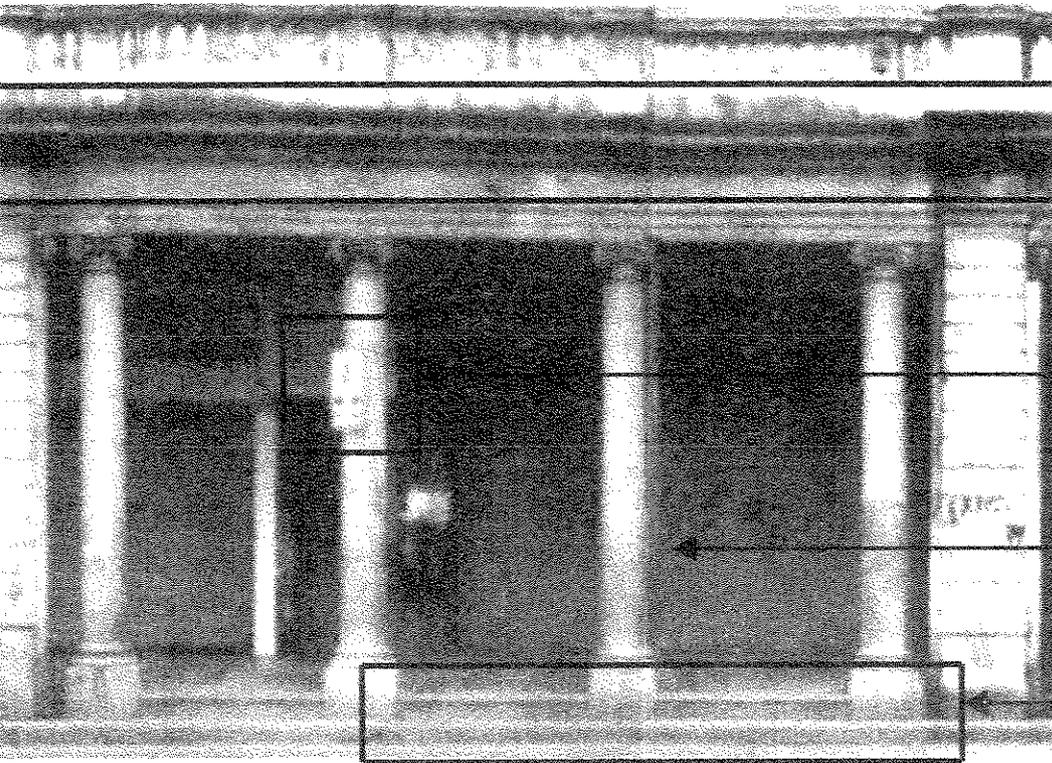
O P: Sin escala

DETERIORO FÍSICO: Por crecimiento de hongos provocado por la humedad.

DETERIORO FÍSICO: Por desprendimiento de materiales en las gradas y fisuras provocadas por el uso continuo del hombre y por sismos.

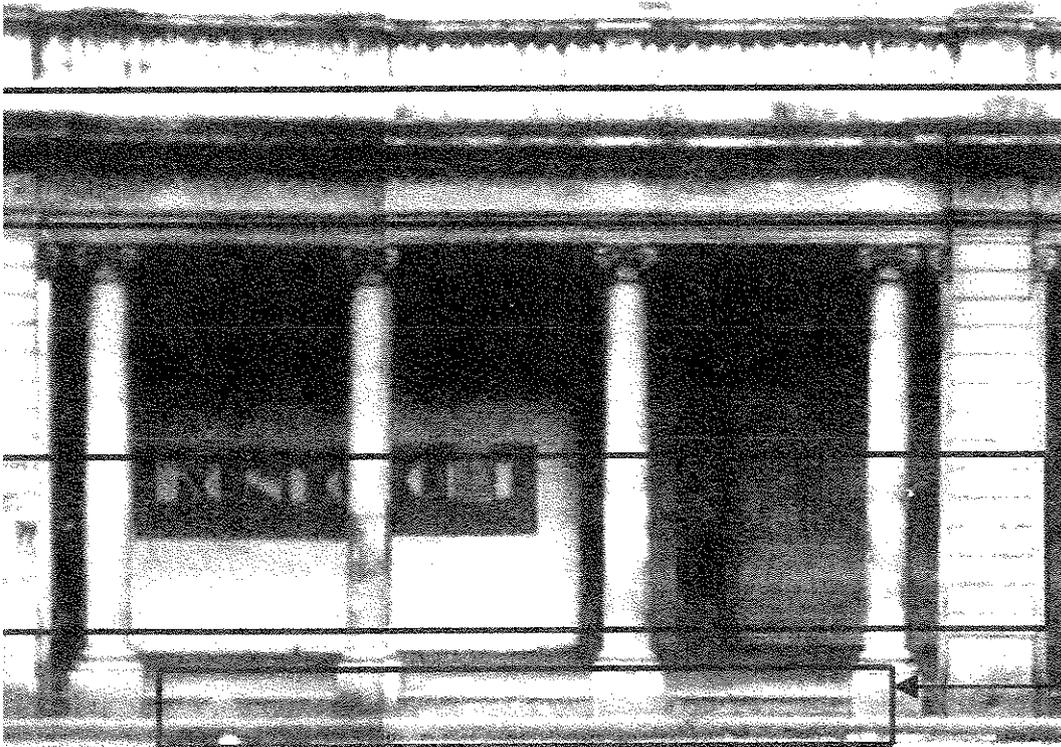
lo P Q: Sin escala

DETERIORO FÍSICO: Por crecimiento de hongos provocado por la humedad.

DETERIORO FÍSICO: Por desprendimiento de materiales en las gradas y fisuras provocadas por el uso continuo del hombre y por sismos.

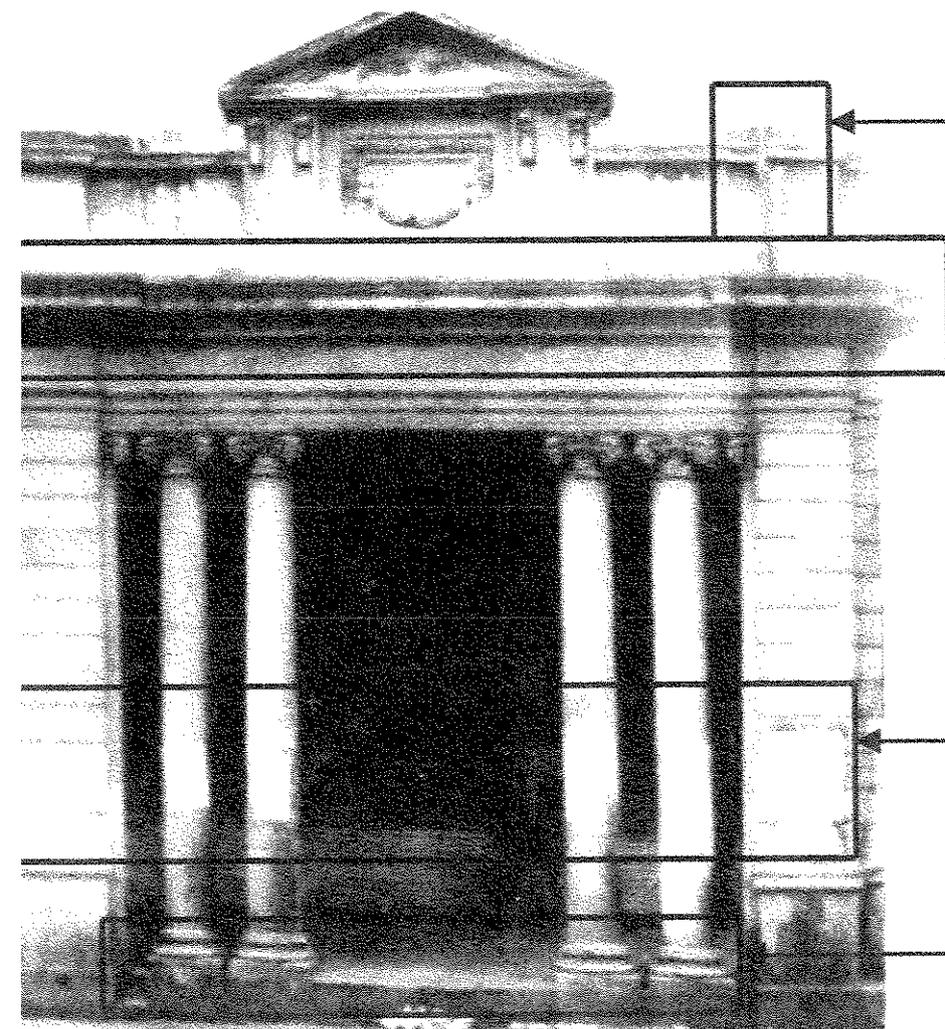
ilo R S: Sin escala
e: Fotografía tomada por el autor, junio 1999

DETERIORO FÍSICO: Por crecimiento de hongos provocado por la humedad.

DETERIORO FÍSICO: Por desprendimiento de materiales en las gradas y fisuras provocadas por el uso continuo del hombre y por sismos.

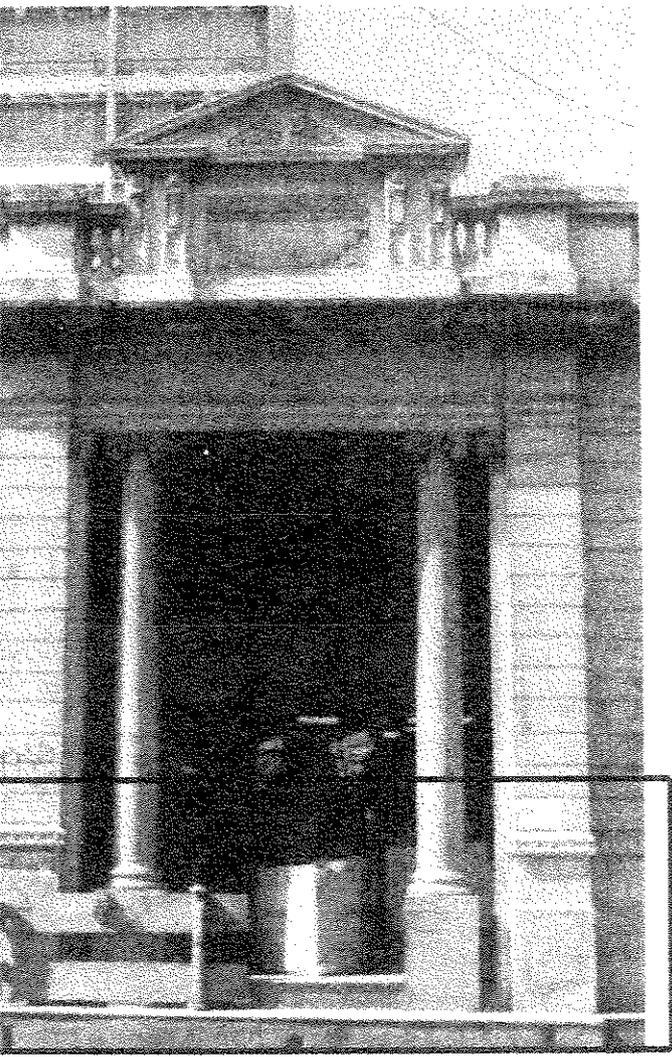
ALTERACIÓN ESPACIAL Y CONTAMINACIÓN VISUAL: Por elementos colocados por los vendedores ambulantes del corredor del Portal.

la fachada del Portal del Comercio
Fotografía tomada por el autor, junio 1999

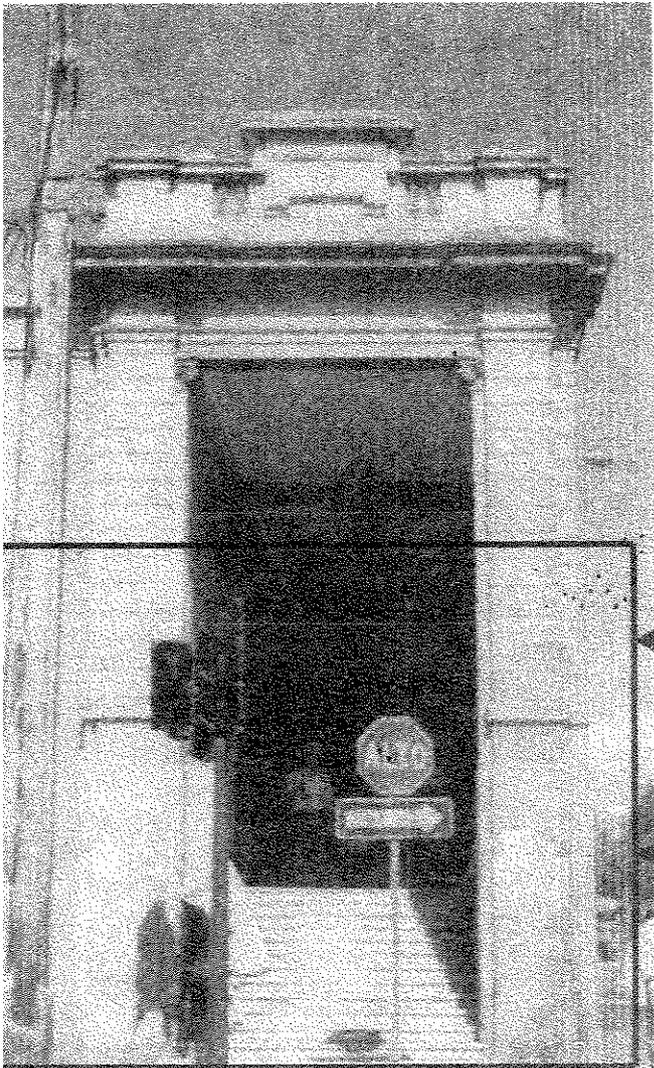
**ALTERACIÓN ESPACIAL Y
CONTAMINACIÓN VISUAL:** Por
semáforos y señales de tránsito.

o este del Portal del Comercio
e: Fotografía tomada por el autor, junio 1999

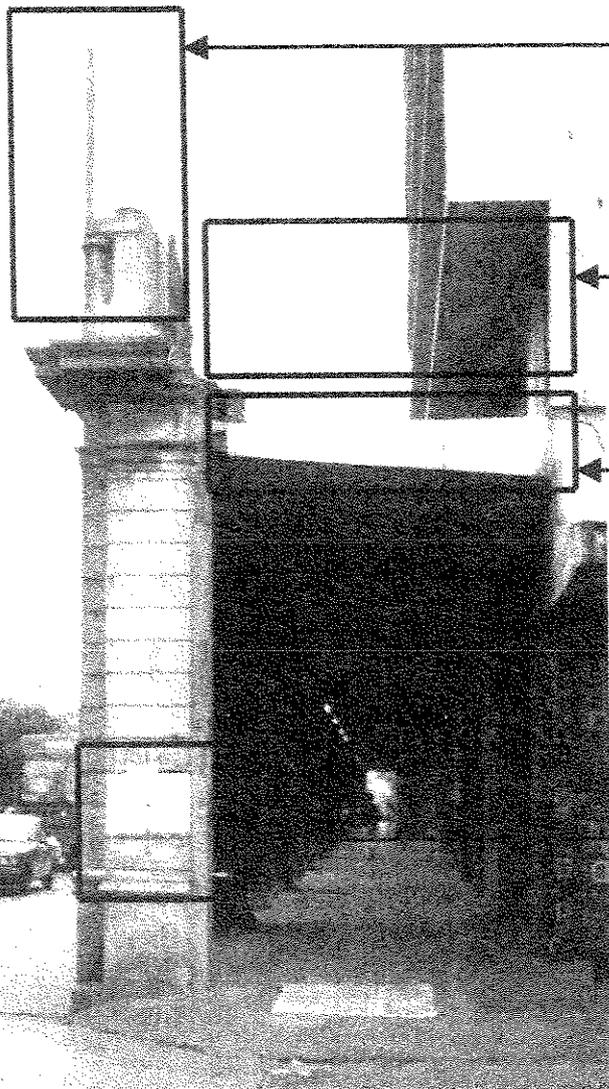
ALTERACIÓN ESPACIAL Y CONCEPTUAL:
Por colocación de alumbrado público fuera del original.

so oeste del Portal del Comercio
a: Fotografía tomada por el autor, junio 1999

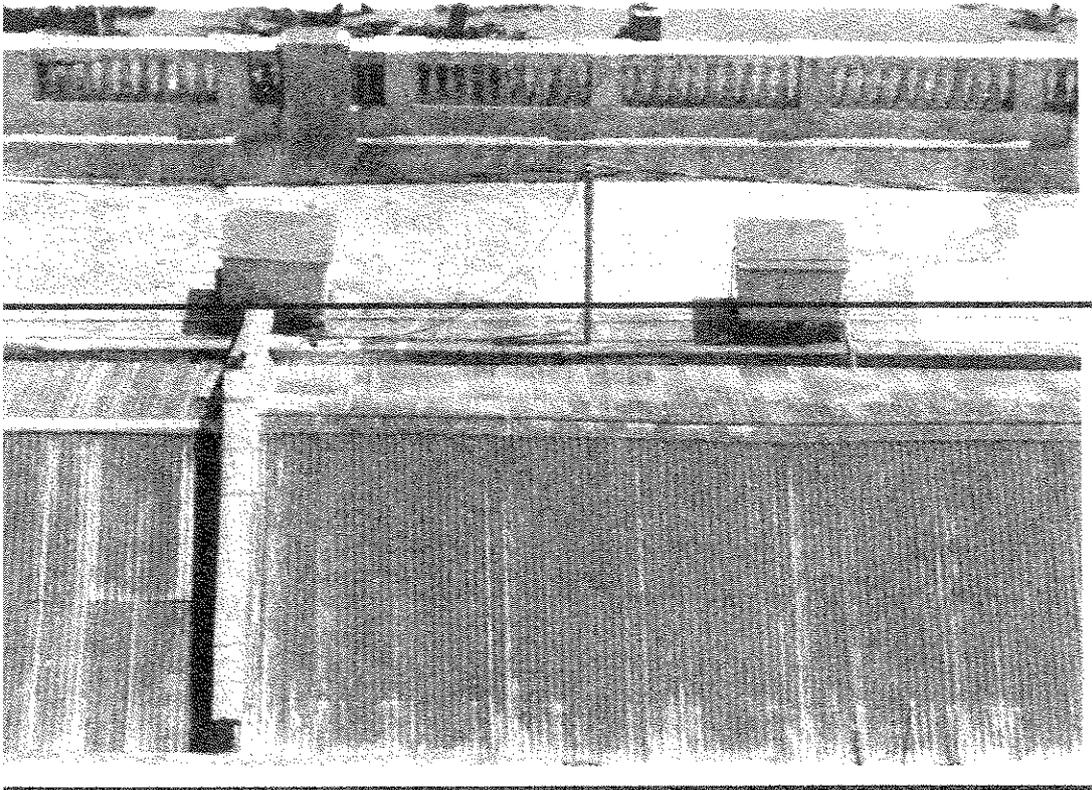
**ALTERACION ESPACIAL,
CONCEPTUAL Y DETERIORO
FÍSICO:** Por cambio de materiales
de construcción originales, que eran
de teja, por lámina de zinc y por
oxidación del nuevo material
provocado por la humedad.

Vista de los comercios del Portal del Comercio
 Fuente: Fotografía tomada por el autor, junio 1999
