**LINEAMIENTOS GENERALES DE CONSERVACIÓN PARA EL EDIFICIO
DEL PORTAL DEL COMERCIO DE GUATEMALA**

Estudio histórico de un monumento nacional para establecer un proyecto de conservación

TESIS

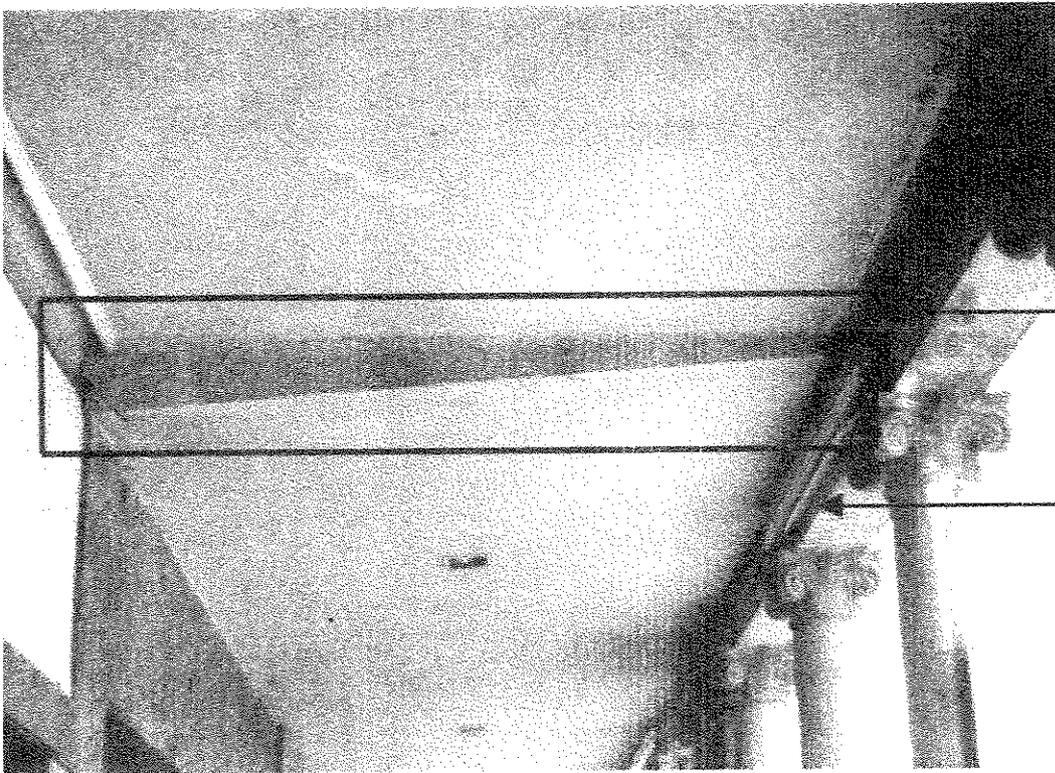
ALTERACIÓN ESPACIAL Y CONCEPTUAL: Por cambio del sistema constructivo al original ya que este sector de losa presenta forma y dimensiones diferentes a la original.

de losas del corredor del Portal del Comercio
: Fotografía tomada por el autor, junio 1999

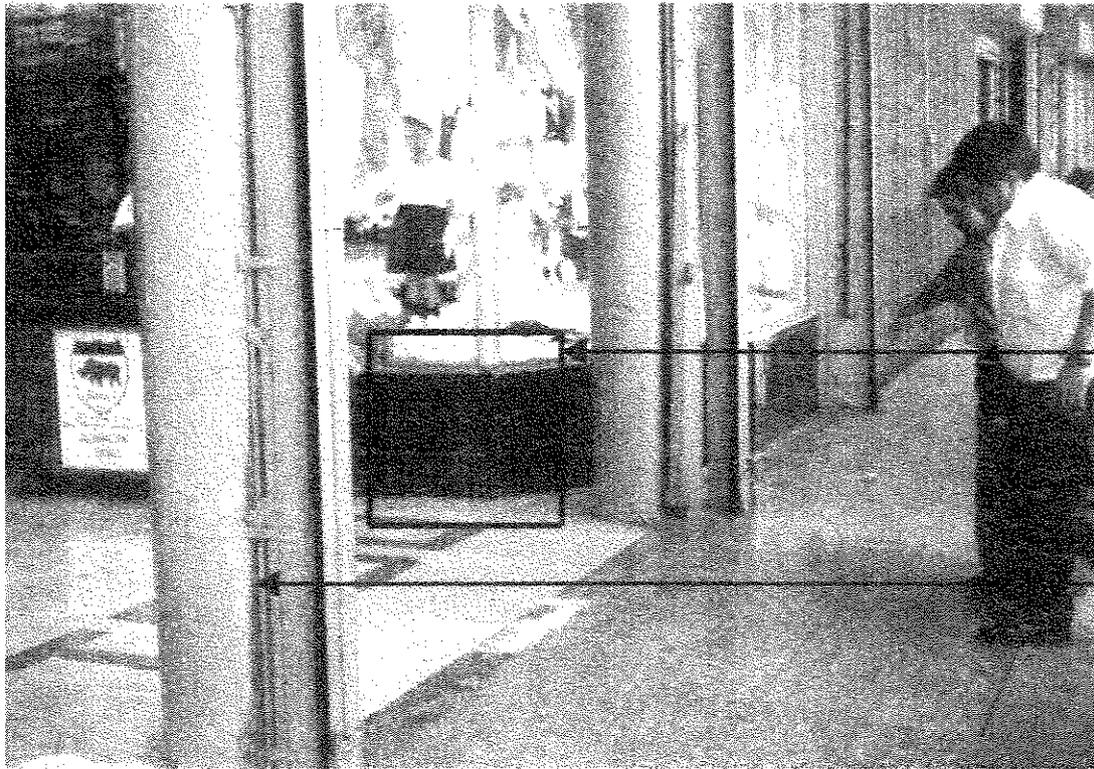
ALTERACIÓN CONCEPTUAL:
Por uso de materiales ajenos a los originales, que eran de ladrillo por el azulejo.

z: Fotografía tomada por el autor, junio 1999

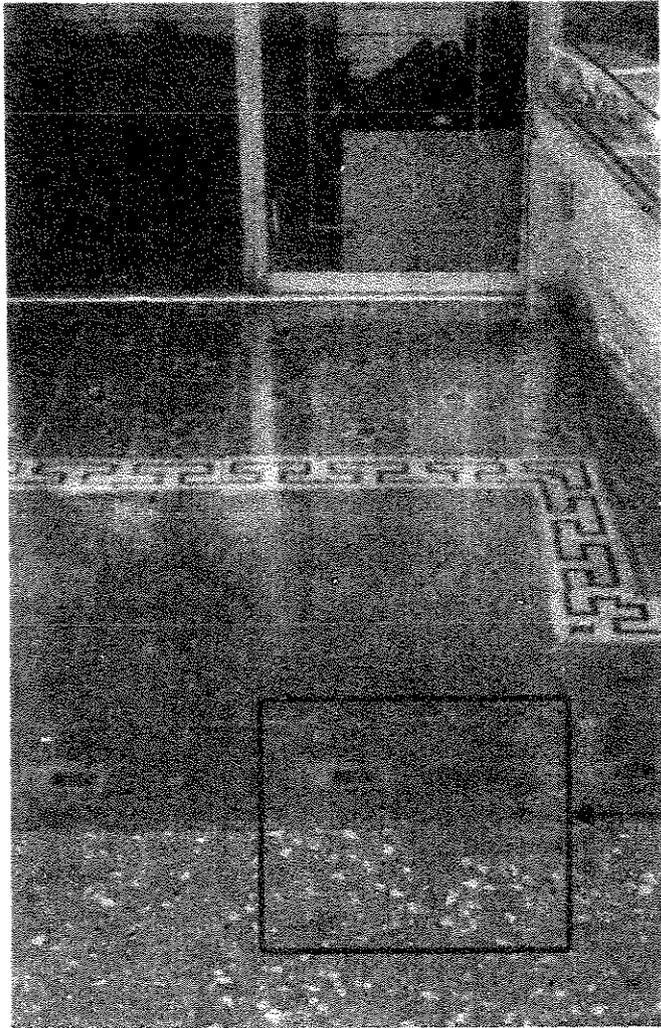
ALTERACIÓN CONCEPTUAL: Por uso de piso de granito distinto al original, que era de piedra.

én del Portal del Comercio
e: Fotografía tomada por el autor, junio 1999

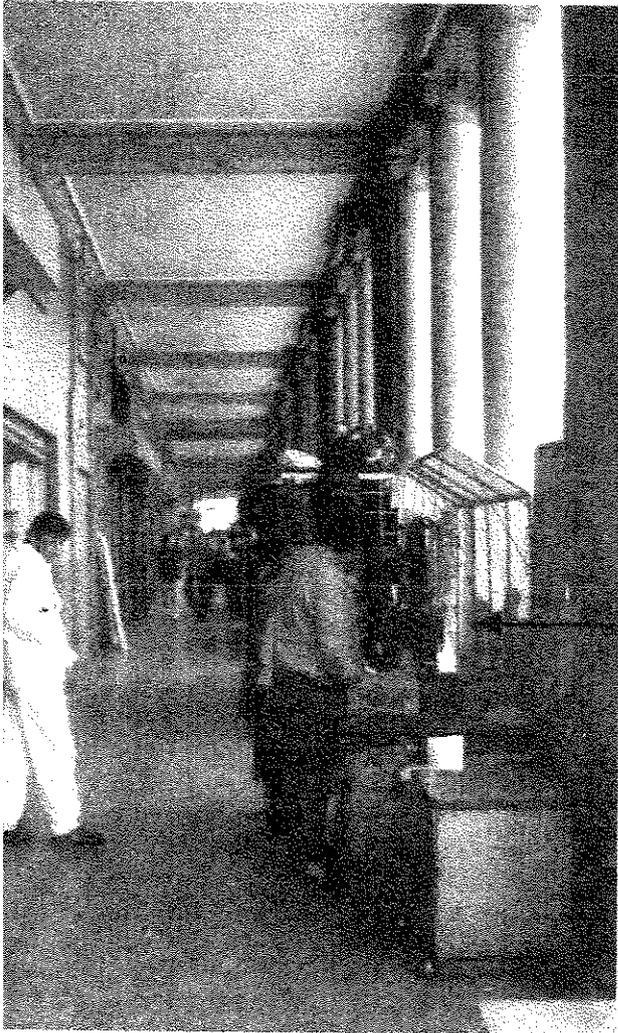
**ALTERACIÓN ESPACIAL Y
CONTAMINACIÓN VISUAL:** Por
localización de puestos de vendedores
ambulantes junto a los pilares del Portal.

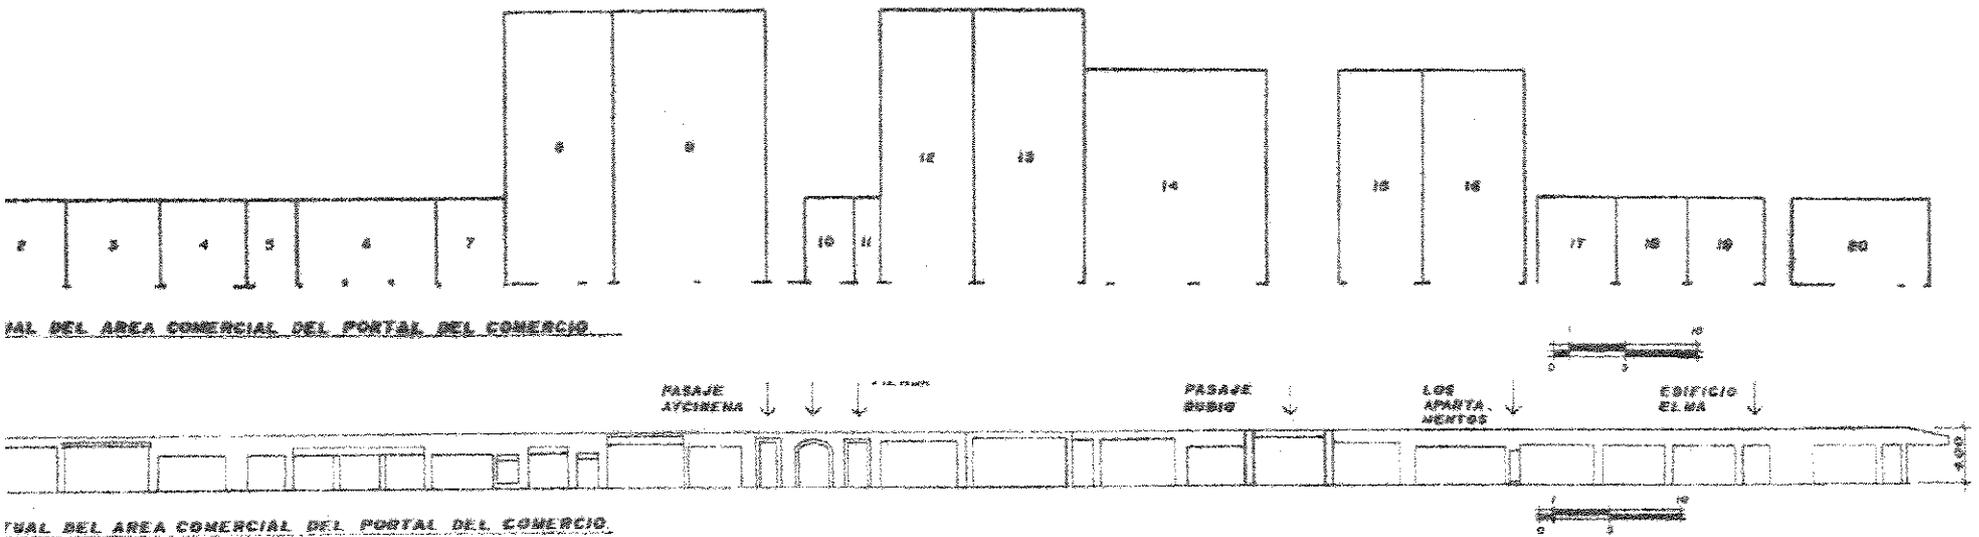
Los actuales locales comerciales presentan tres tipos de áreas de construcción, los primeros siete partiendo de este a oeste tienen 6.00 m. de fondo, medida que coincide con el fondo del primer ambiente de las tiendas originales, pero ninguno tiene las mismas medidas de ancho.

Planta y fachada actual de los locales comerciales del Portal del Comercio
 Se puede observar la alteración de los vanos y macizos, así como las diferentes áreas de construcción
 Fuente: Elaboración propia según levantamiento realizado en agosto de 1999
 Escala gráfica

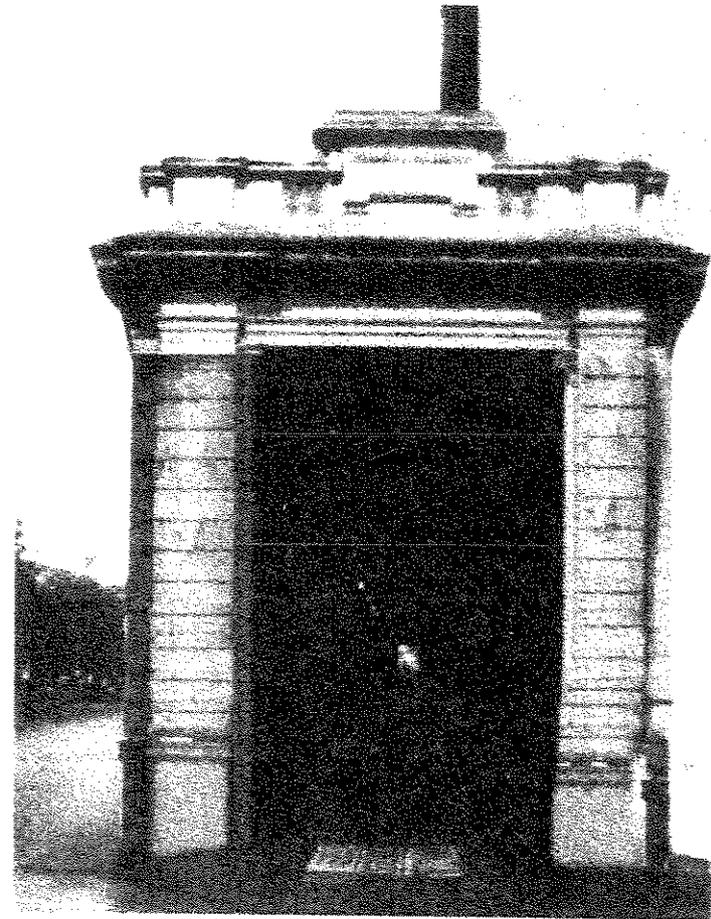
Fachada oeste del Portal del Comercio
 Propuesta de intervención
 Fuente: Fotografía tomada por el autor
 Sin escala

eza general de la fachada eliminando así los hongos provocados
 i humedad.
