UNIVERSIDAD DE SAN CARLOS DE GUATEMALA
FACULTAD DE ARQUITECTURA

" PROPUESTA DE CONSERVACIÓN Y RESTAURACIÓN DEL TEMPLO PARROQUIAL
NUESTRA SEÑORA DE LA ASUNCIÓN Y ANALISIS DE SU ENTORNO INMEDIATO, ASUNCIÓN MITA, JUTIAPA "

TESIS

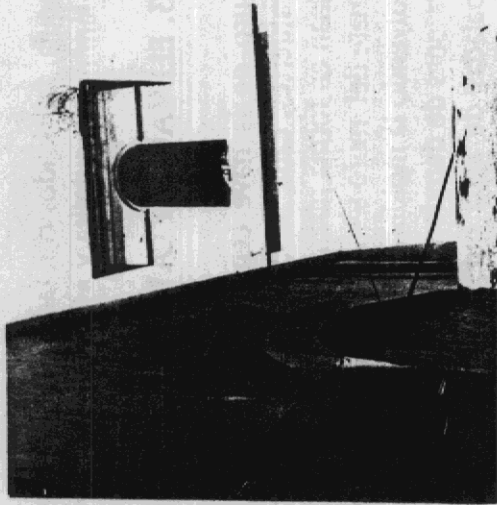
7

Muro central con los mismos cuatro contra fuertes, muy deteriorados, sufre desprendimiento de acabados por la humedad, el muro presenta asentamientos, que se pueden observar con las grietas formando arcos entre cada contrafuerte, el muro en su totalidad sufre de desprendimiento de acabados. Su moldura de remate gran parte de ella aun se conserva, pero se le perforo para instalar tubería de pvc 3" como bajada de agua pluvial, sustituyendo las bajadas de cañón con material de arcilla, estas bajadas de cañón todavía se encontrarán restos escondidos en la moldura. Ver fotografías (.7 / 8 / 9 / 12)
