**PROPUESTA DE CONSERVACION DEL TEMPLO SAN JUAN YUPILTEPEQUE
Y LA REVITALIZACION DE SU ENTORNO INMEDIATO.**

**TESIS PRESENTADA A LA JUNTA DIRECTIVA
POR**

GUATEMALA, 2000

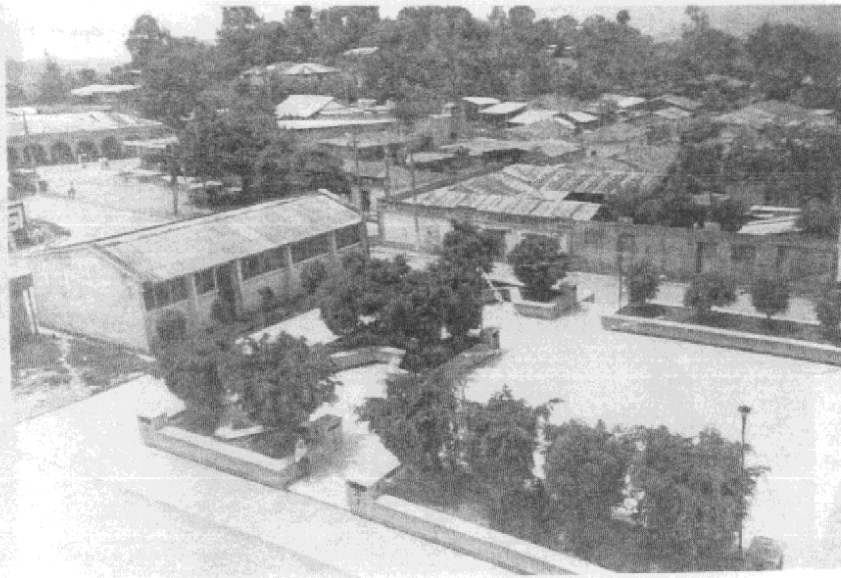
FOTOGRAFIA No. 1:
 Vista general parque Yupiltepeque
 Anexo edificio Correos y
 Telégrafos

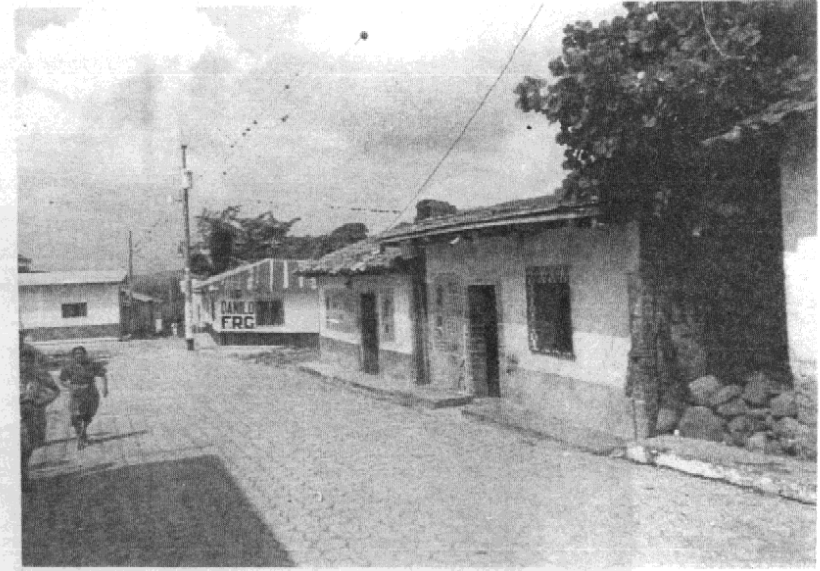
FOTOGRAFIA No. 2:
 Sede partidos políticos, acceso
 vehicular pueblo de Yupiltepeque.
 Se observa en primer plano dos
 Viviendas con sistemas constructivos
 de ladrillo y adobe, cubierta de
 artesón de madera y teja de barro

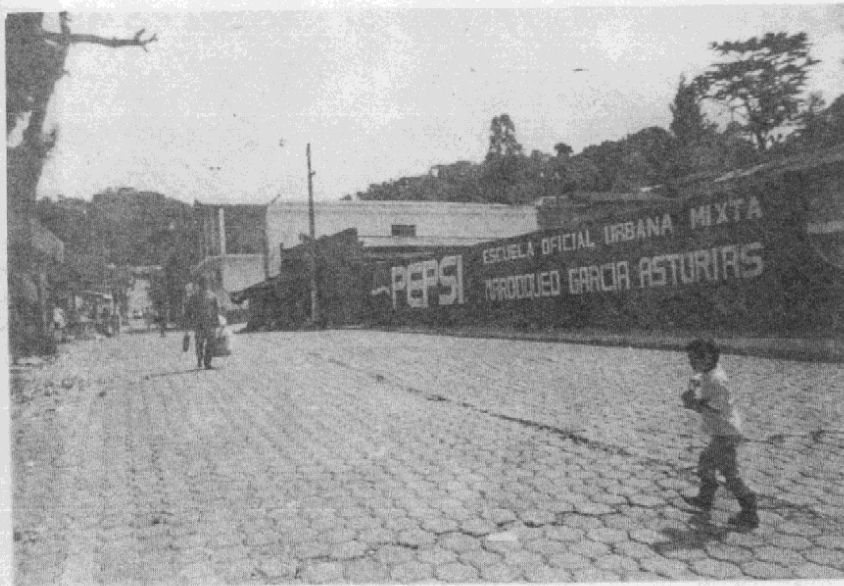
FOTOGRAFIA No. 3:
 Acceso vehicular No. 2, muro
 perimetral de escuela oficial
 mixta Mardoqueo García Asturias.
 Sistema constructivo de block y
 cemento.

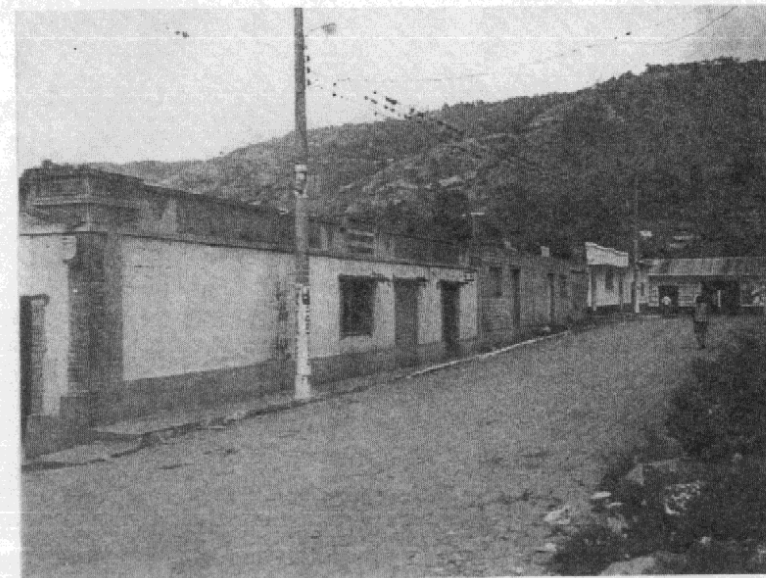
FOTOGRAFIA No. 4:
 En primer plano tenemos vivienda-
 comercio, sistema constructivo de
 ladrillo y adobe. Al fondo se
 observan viviendas con sistema
 constructivo de block y cemento,
 cerramientos de ventanas y puertas
 de metal.

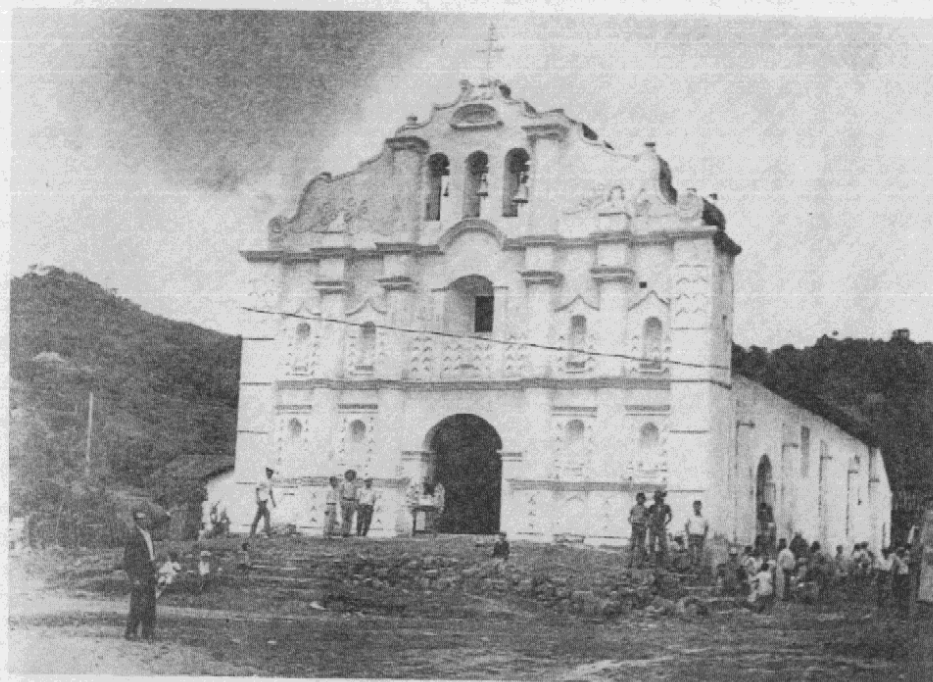
En el año de 1,950 empieza a mostrar daño de filtración de agua, la cubierta del templo, por lo tanto fue necesario cambiar la cubierta; utilizando para el efecto, teja de barro para conservar su artesonado.¹¹⁷

FOTOGRAFIA No. 5:
Tomada en el año de 1,950.

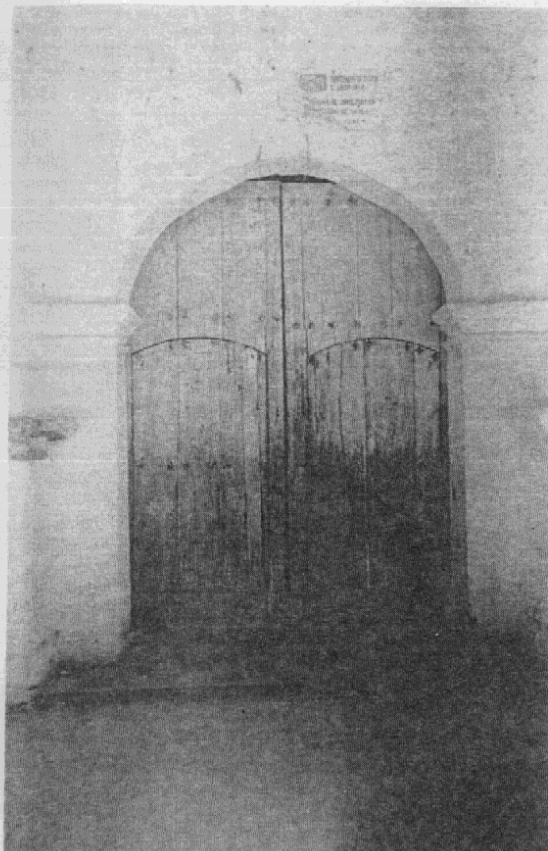
FOTOGRAFIA No. 15:
Puerta de ingreso a la nave principal
Sus deterioros son: humedad, hongos
y material faltante.

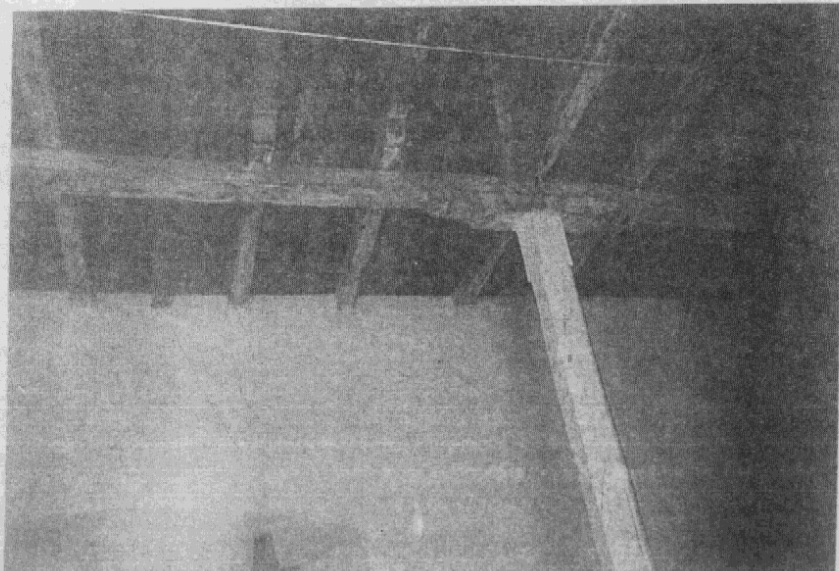
FOTOGRAFIA No. 26:
Artesonado de la cubierta. Tiene
flanbeo por humedad en las vigas
principales.

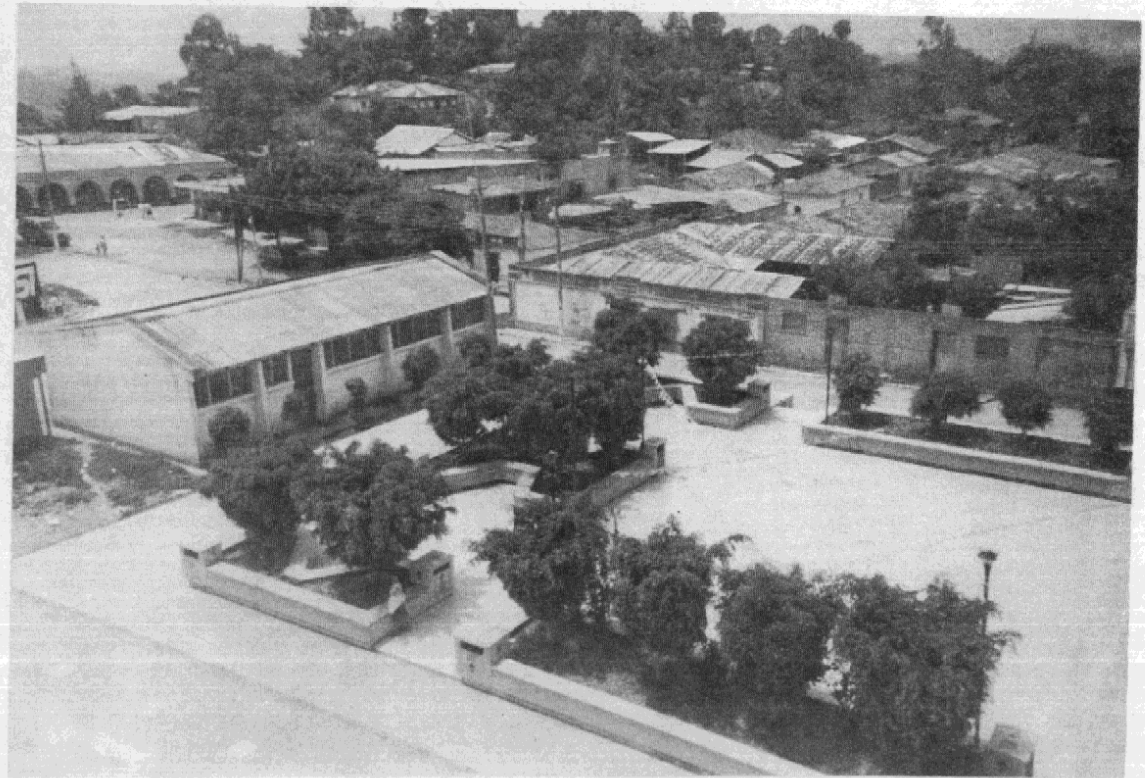
La fotografía muestra el área que ocupaba la plaza hasta el año de 1995

Aquí se observa el nuevo Parque de Yupiltepeque, Realizado en el año de 1996-1998.
