La Casa del Sacristán Mayor de la Catedral de La Antigua Guatemala
Restauración y Reciclaje

Boris Roberto López Méndez

Guatemala, Octubre del 2000

Tesis Presentada a la Junta Directiva

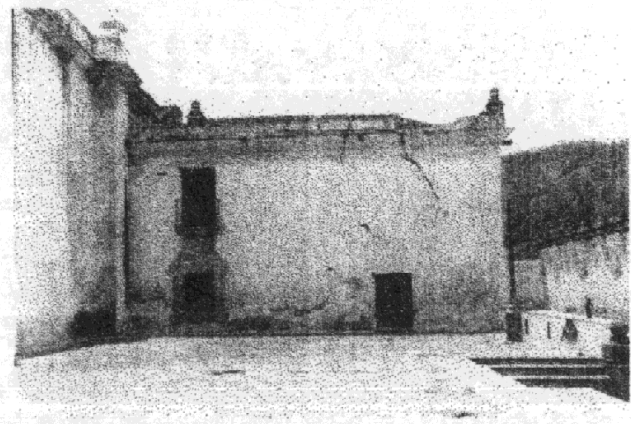
Fotografía No. 24

Daños que provocó el terremoto de 1976 a la fachada poniente, Junio de 1976 (CNPAG)

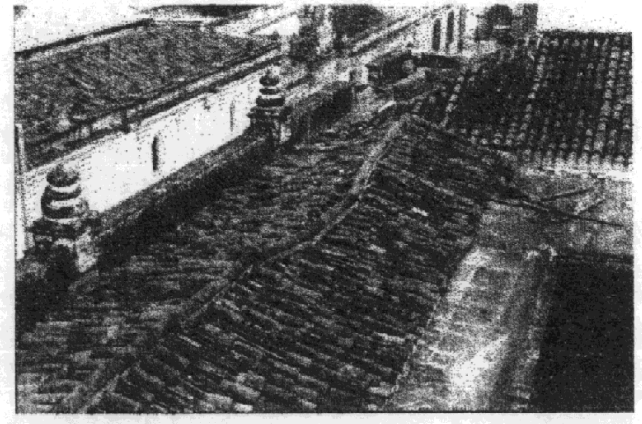
Fotografía No. 25

Daños que sufrió el techo a causa del terremoto de 1976, Junio de 1976 (CNPAG)

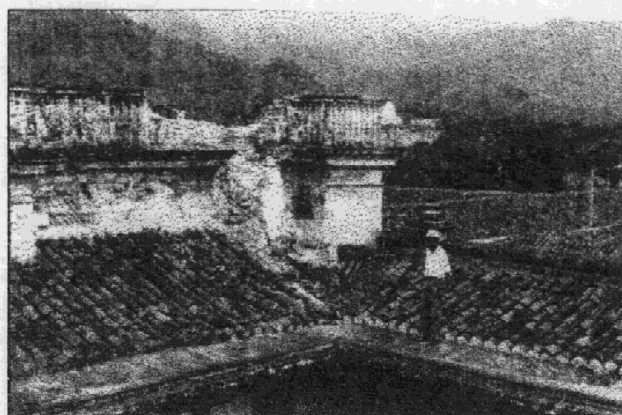
Fotografía No. 26

Daños que provocó el terremoto de 1976 en la esquina sur-oriente del techo del segundo nivel.

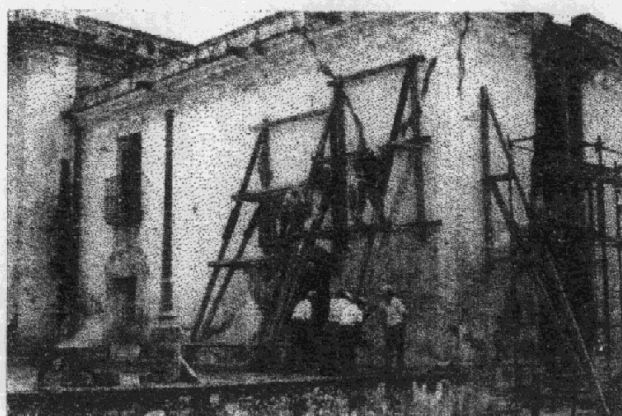
Fotografía No. 27

Daños que provocó el terremoto de 1976 en la esquina sur poniente y trabajos de apuntalamiento que realizó el CNPAG en el mismo año.

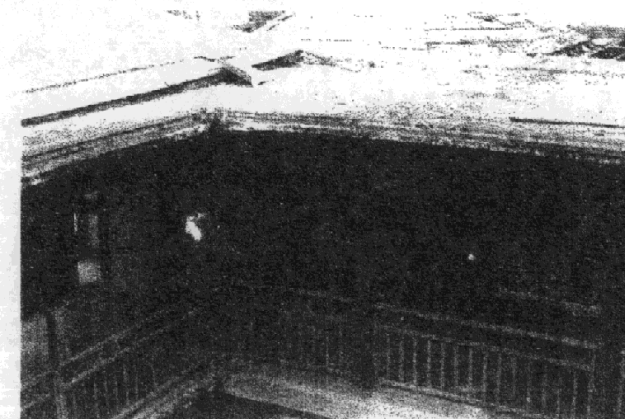
Fotografía No. 29

En el mes de julio de 1977 el CNPAG comenzó con los trabajos de desmontaje de techo, debido al mal estado de conservación.

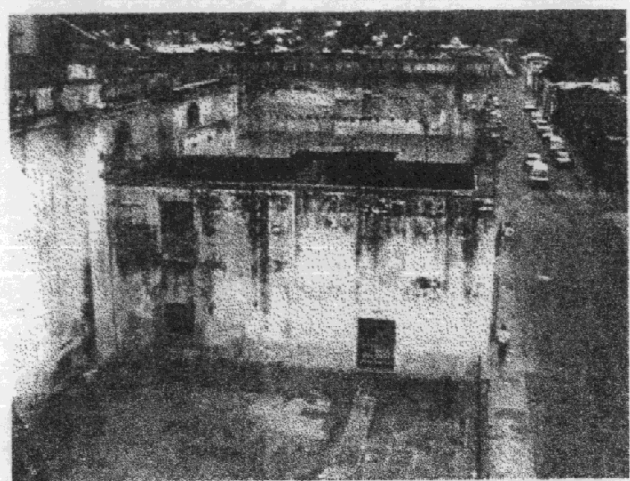
Fotografía No. 53

Estado de conservación de la fachada poniente, deterioros: humedad sales, decoloración y alteración de muros del segundo nivel.

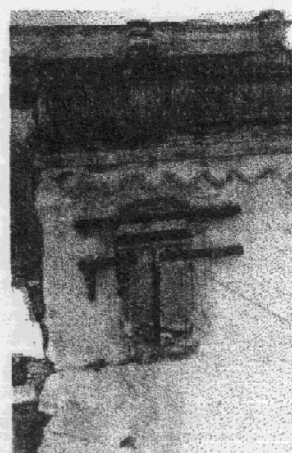
Fotografía No. 59

Ventana de la fachada sur, nótese deterioros, humedad, fisuras y el apuntalamiento debido a los daños causados por el terremoto.

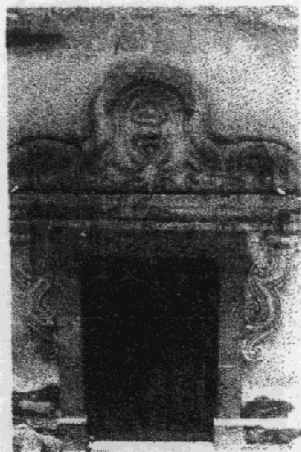
Fotografía No. 61

Estado de conservación del ingreso principal en la fachada sur, deterioros: humedad, hongos, sales, decoloración, grietas y desprendimiento de materiales.

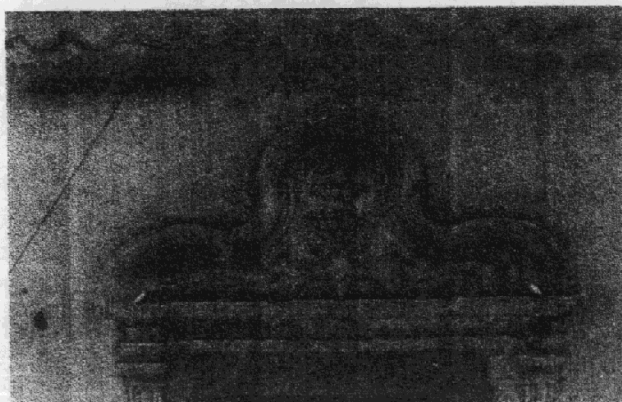
Fotografía No. 62

Detalle del marco de la puerta de ingreso principal, con deterioros de humedad y hongos, faltante de materiales y fisuras.

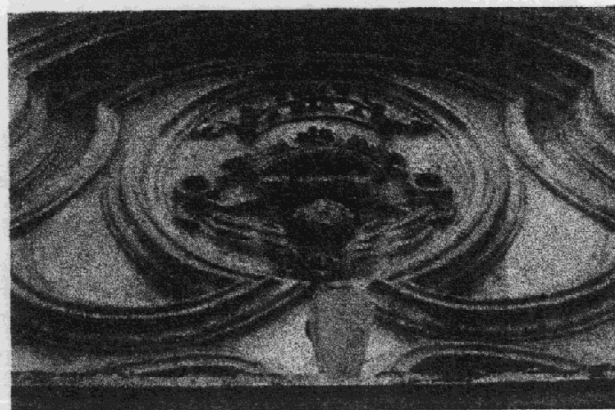
Fotografía No. 63

Estado de conservación del Escudo Pontifical, ubicado en el ingreso principal sobre la fachada sur, deterioros: fisuras, decoloración.

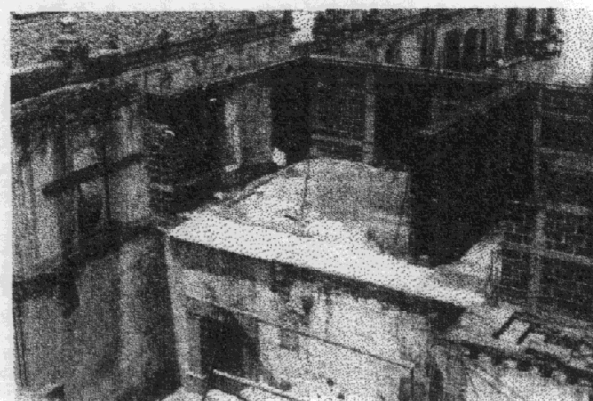
Fotografía No. 67

Estado de conservación de la esquina sur-poniente, deterioros: humedad, sales y hongos, faltante de materiales, grietas, fisuras, desprendimiento de materiales, erosión y alteración de muros.

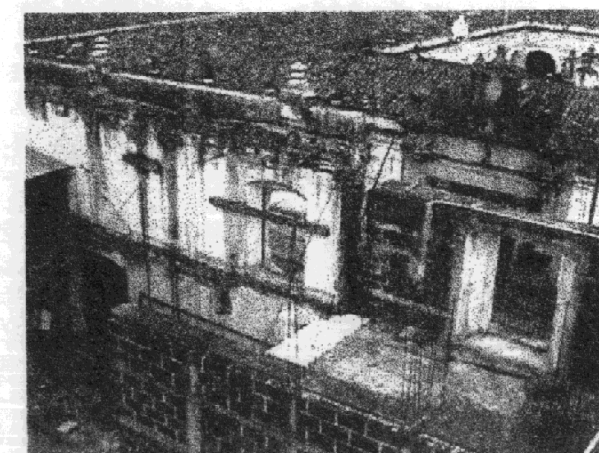
Fotografía No. 68

Lado sur, deterioros: humedad, sales, hongos, decoloración, grietas, fisuras, faltante de materiales y alteración de muros del segundo nivel.

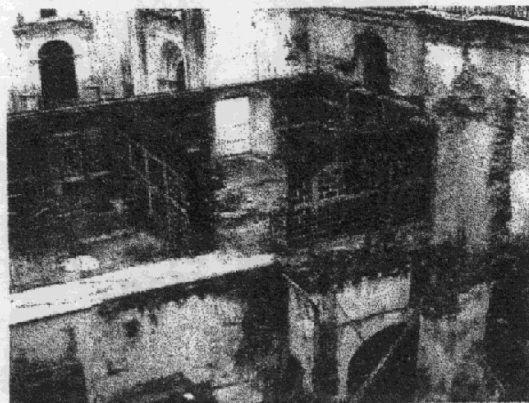
Fotografía No. 70

Estado de conservación de los muros del segundo nivel esquina norte-oriente, muestra deterioros de humedad, hongos y crecimiento de vegetación; faltante de materiales; alteración de muros del segundo nivel, trabajos del CNPAG.

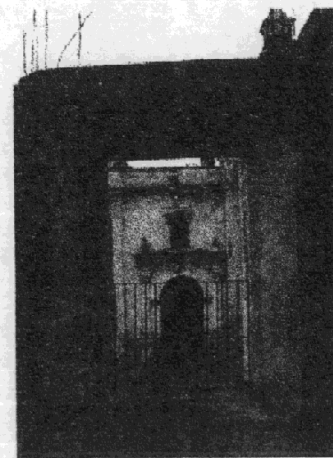
Fotografía No. 71

Balcón interior de habitación esquina nor-poniente segundo nivel, presenta alteración de muros realizado por el CNPAG.

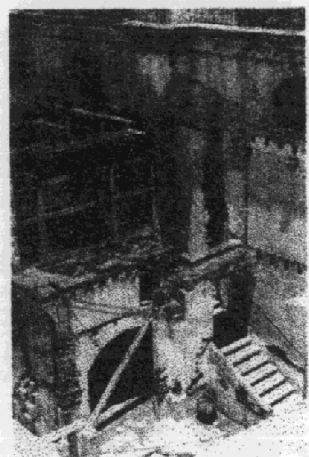
Fotografía No. 73

Estado de conservación del módulo de gradas, el cual presenta deterioros de humedad, hongos, crecimiento de vegetación; faltante de materiales y elementos, grietas y decoloración.

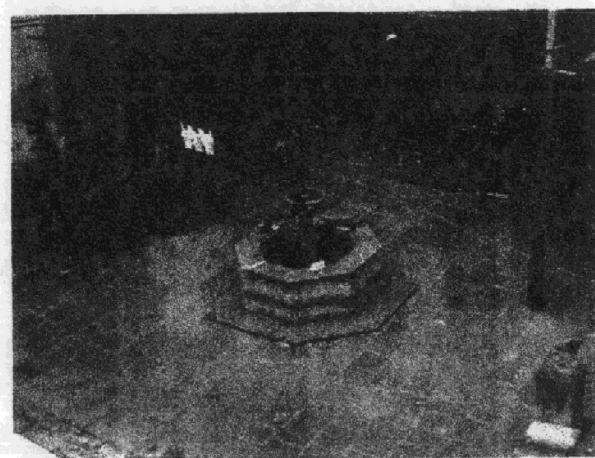
Fotografía No. 75

Estado de conservación del patio esquina norte-oriente, obsérvese el estado de deterioro, humedad, decoloración y vegetación.

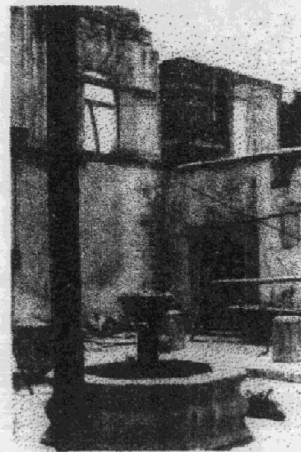
Fotografía No. 78

Estado de conservación del patio esquina sur-poniente, muestra deterioros de humedad, hongos, decoloración, erosión, grietas y crecimiento de vegetación; faltante de materiales; alteración de muros del segundo nivel, trabajos realizados por el CNPAG.

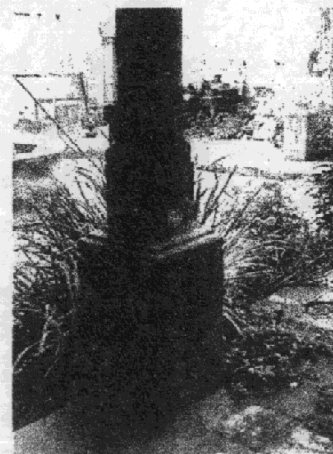
Fotografía No. 79

Columna de madera y pilastra de piedra ubicada en el primer nivel del corredor, obsérvese deterioros de humedad y vegetación.

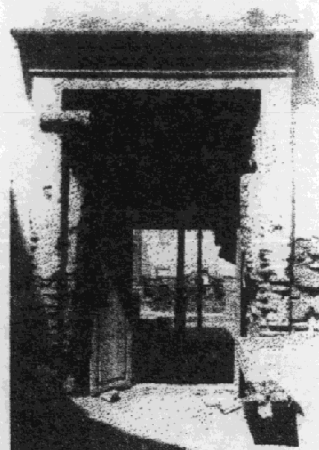
Fotografía No. 81

Puerta de ingreso de sacristía a corredor oriente del patio, obsérvese el alto grado de deterioro, erosión y desprendimiento de materiales.

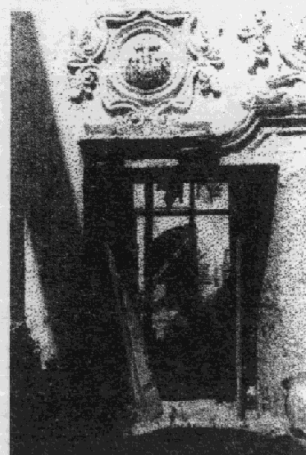
Fotografía No. 82

Puerta norte, ingreso de sacristía a corredor oriente, nótese el estado de deterioro y abandono en que se encuentra este elemento.

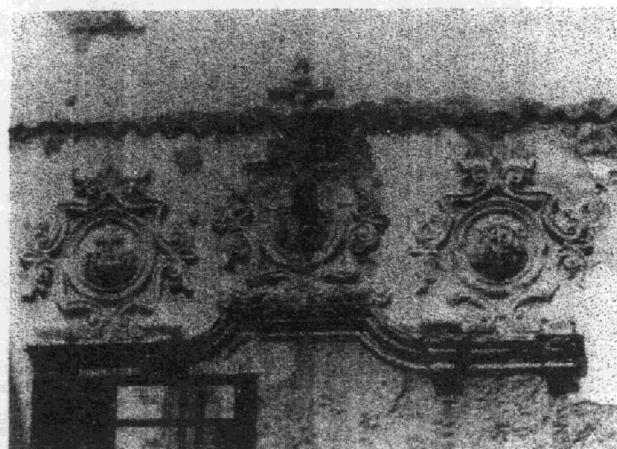
Fotografía No. 83

Detalle de estuco sobre el marco de la puerta norte de la sacristía, nótese el desprendimiento de materiales, fisuras y alteración.

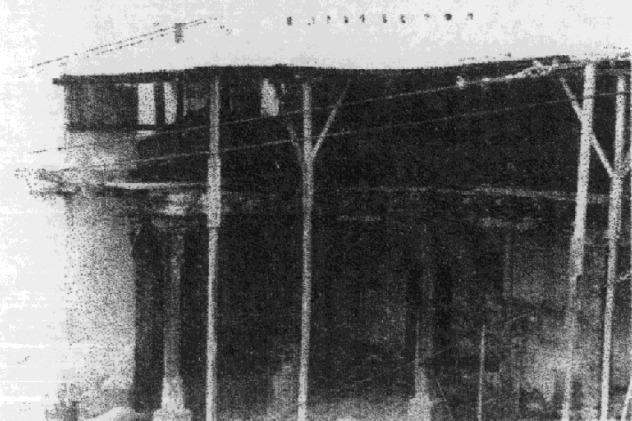
Fotografía No. 86

Techo provisional de lámina de zinc, colocado en el corredor oriente del patio, para evitar que continúe deteriorándose la estructura de entrepiso.

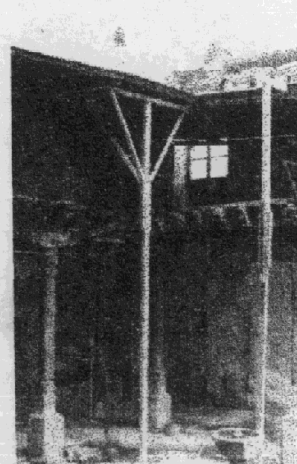
Fotografía No. 87

Estado de conservación de la estructura de entrepiso, esquina sur-oriente; se encuentra en un estado de deterioro y pudrición.

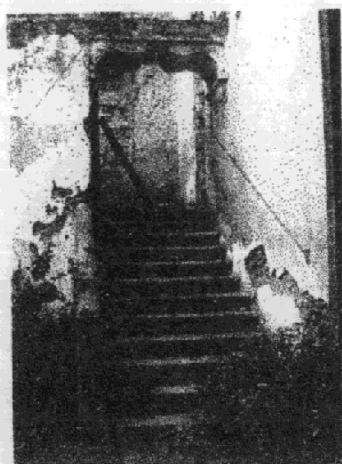
Fotografía No. 93

Módulo de gradas, tiene un estado de deterioro avanzado presentando humedad, erosión, decoloración, grietas y crecimiento de vegetación.

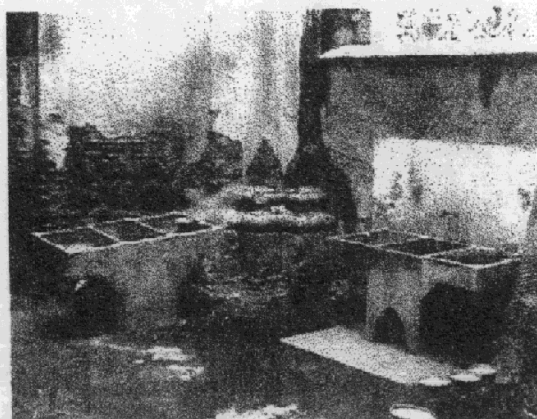
Fotografía No. 95

Sacristía, utilizada como patio de servicio, encontrándose en un avanzado nivel de deterioro con fisuras, humedad, erosión grietas, sales, crecimiento de vegetación y alteraciones.

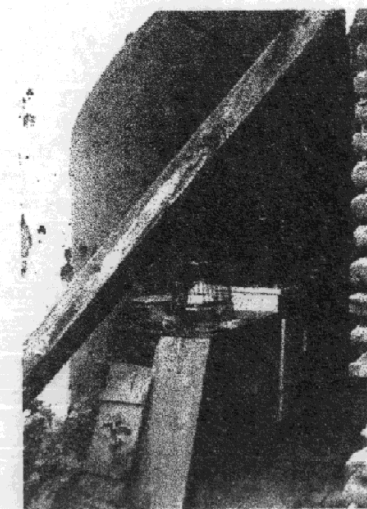
Fotografía No. 96

Vestibulo bajo escaleras utilizado como cocina, véase el estado de deterioro avanzado, presentando fisuras, humedad, erosión, grietas, sales, crecimiento de vegetación y alteraciones. Cambio de uso, el cual no es digno de este espacio.
