**CONSERVACIÓN Y VALORIZACIÓN DEL DISPENSARIO
ANTITUBERCULOSO-CENTRAL Y SU ENTORNO INMEDIATO**

TESIS PRESENTADA A JUNTA DIRECTIVA
POR

ARQUITECTA

GUATEMALA, 4 DE OCTUBRE DEL 2000

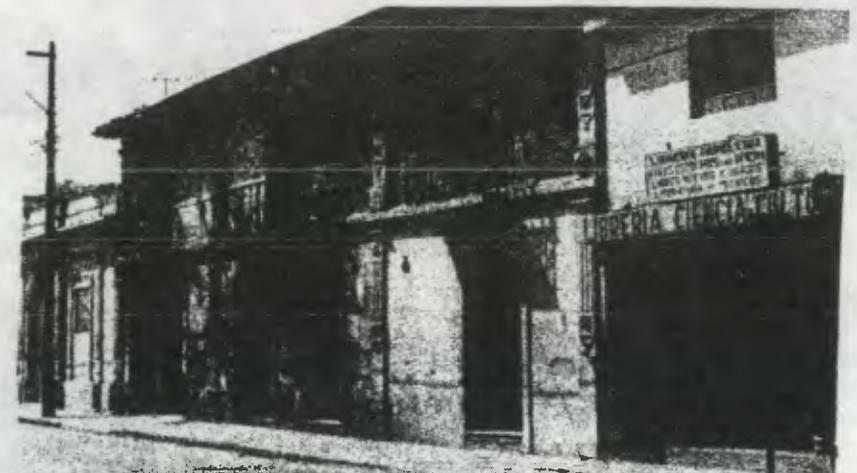
FOTO N° 13 Casa antigua deteriorada ubicada sobre la 10ª ave. y 15 calle, junto otra casa antigua en mal estado. Está a 30 mts. del Dispensario Antituberculoso.

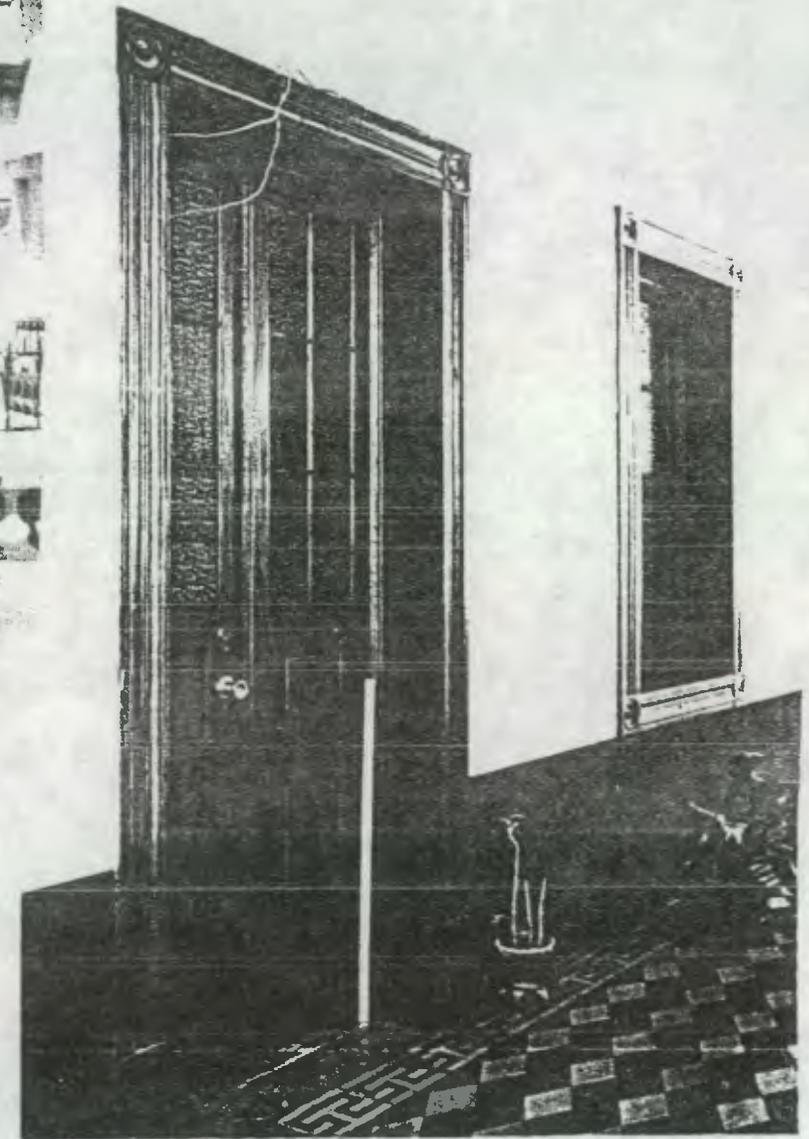
Las puertas antiguas son 34 unidades, en su mayoría de dos hojas abatibles hechas de madera con sus respectivos marcos labrados y cuadros de vidrios opacos a partir de 1.30 mts.; unas puertas miden de ancho 1.05, otras de 1.10 x 2.40 mts. de alto, más el marco de 0.14 la de la entrada de 1.48 de ancho por 2.90 de alto más el marco de 0.14, las puertas del corredor miden 2.54 mts. más el arco de medio punto, con vidrios de color verde y ámbar, con 1.00 de altura, por 1.35 de ancho, el resto de puertas en los ambientes agregados son de 11 unidades, en los baños de 0.80 x 1.80 mts., comedor y cuartos del guardián de 0.90 x 1.90 mts, en el 3° patio.

FOTO N°34 Detalle de puerta y ventana y piso, del 2° nivel

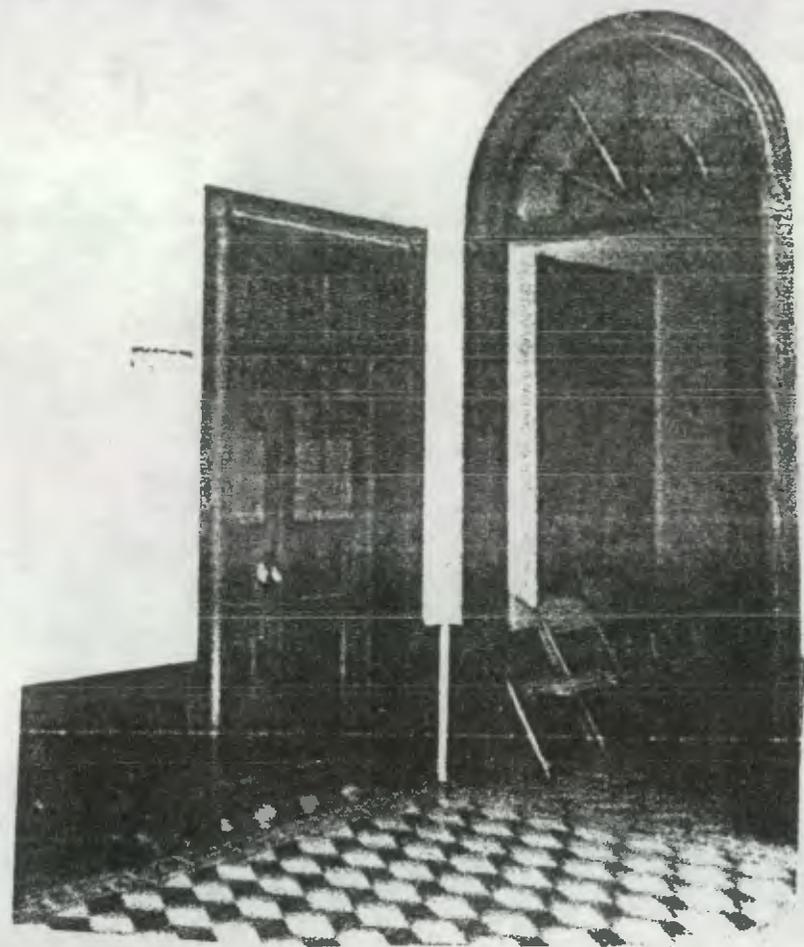
Las ventanas de dos hojas abatibles (15 unidades), con cuadros de vidrios, a una altura en metros de 2.00 x 0.85 con marco de 0.14. Las del primer patio de 2.00 x 1.05 y todos los ventanales del segundo nivel, con una altura de 2.95 con vidrios de 0.25 x 0.35, los que originalmente fueron de madera pero el tiempo y el agua de lluvia fueron destruyendo, siendo en la actualidad de hierro. Estas tienen la función de proteger los corredores de la lluvia y viento, le dan iluminación a las habitaciones del segundo nivel.

FOTO N°35 Detalle de puertas, ventanas en el segundo patio.

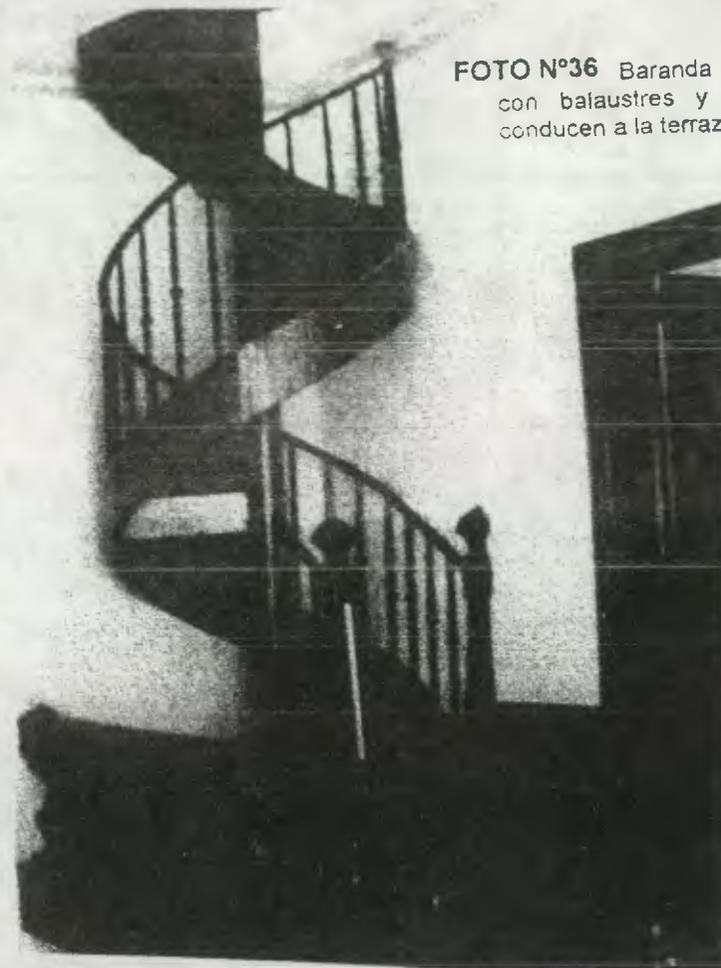
Las escaleras de caracol son originales, hechas de madera de cedro y se encuentran en el segundo nivel, un ancho de 0.52 con 20 escalones con una huella de 0.28 en la parte ancha y contra huella 0.19, conduce a la terraza usada como mirador.

FOTO N°36 Baranda de gradas del segundo nivel con balaustres y escaleras de caracol, que conducen a la terraza mirador.

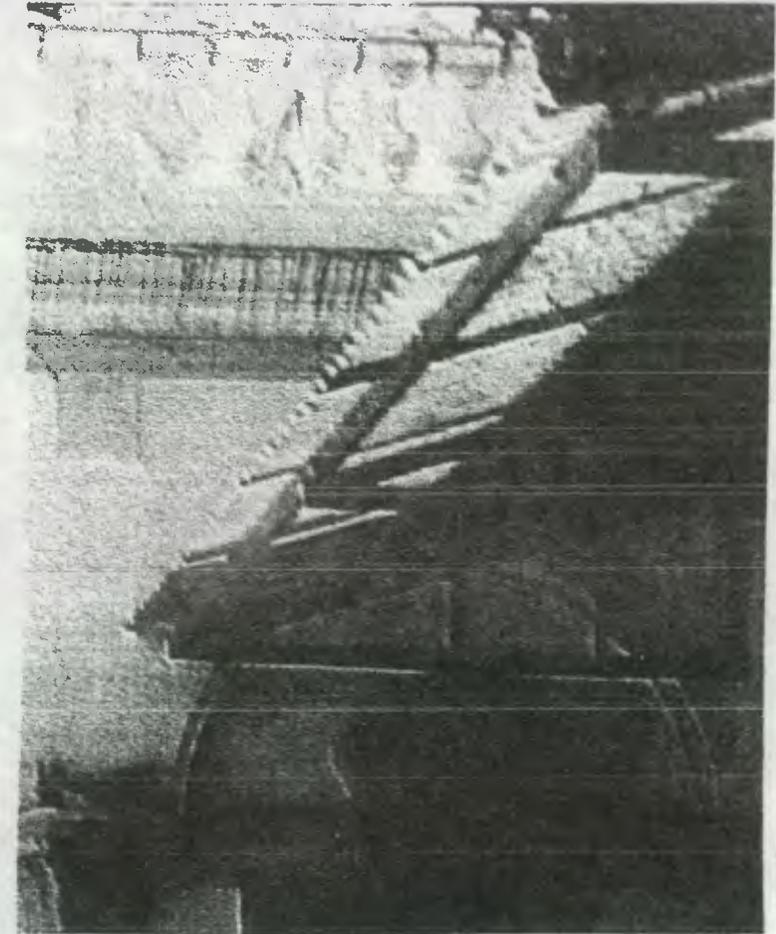
FOTO N° 38 Agregado con lámina plástica verde, para evitar la lluvia, se puede observar la humedad en la pared y capitel de la columna.

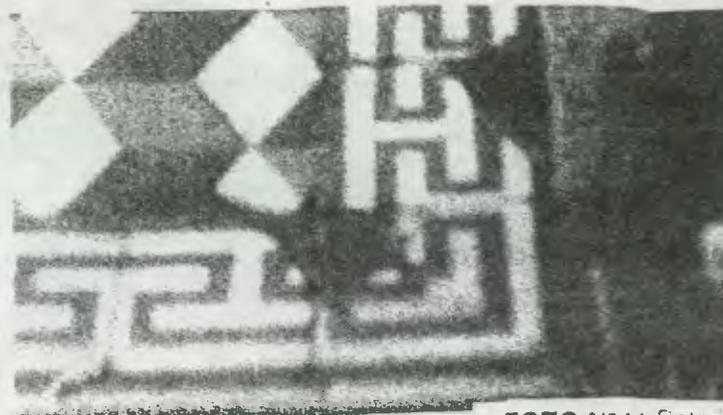
FOTO N°41 Deterioro del piso del segundo nivel.

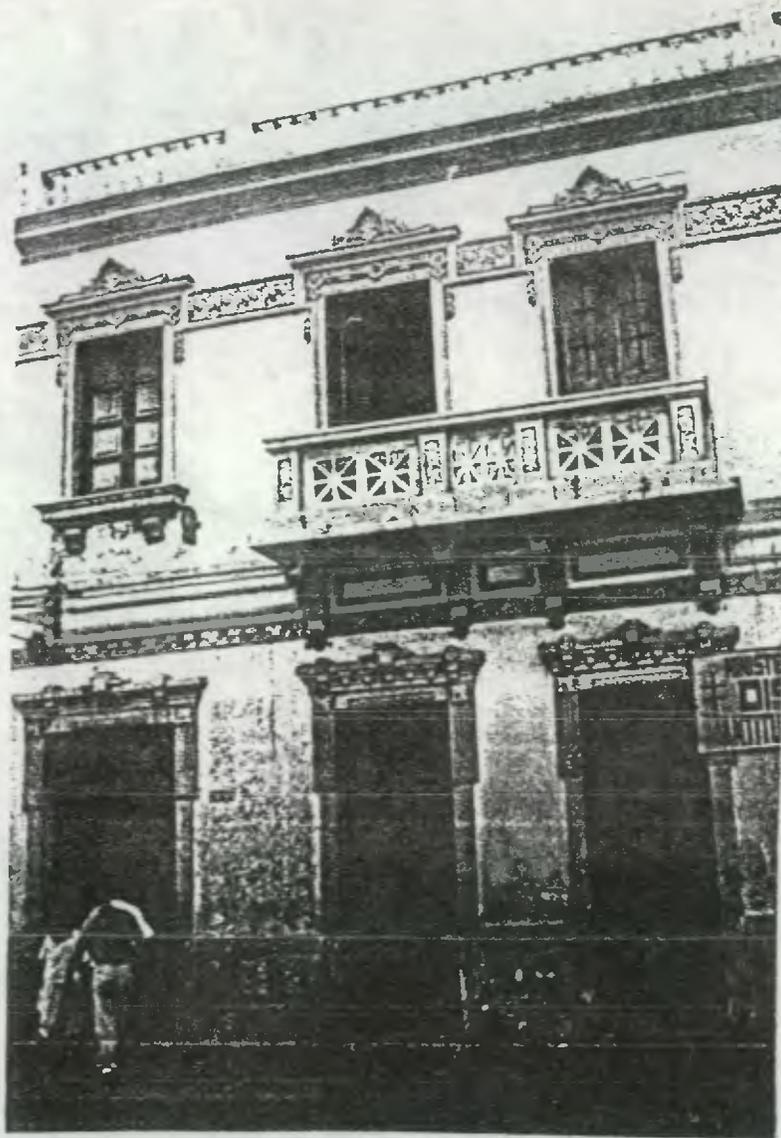
FOTO N°43 Fachada del edificio en mal estado antes de ser pintada por RenaCentro.

Dentro de los deterioros actuales se encontraba la fachada sucia dañada, con el repello caído y falta de pintura; se solicitó a RenaCENTRO que se pintara la fachada, le cambiaron el color original; crema, azul bandera y adornos dorados, cambiados por color amarillo con blanco (color que identifican los servicios de salud).

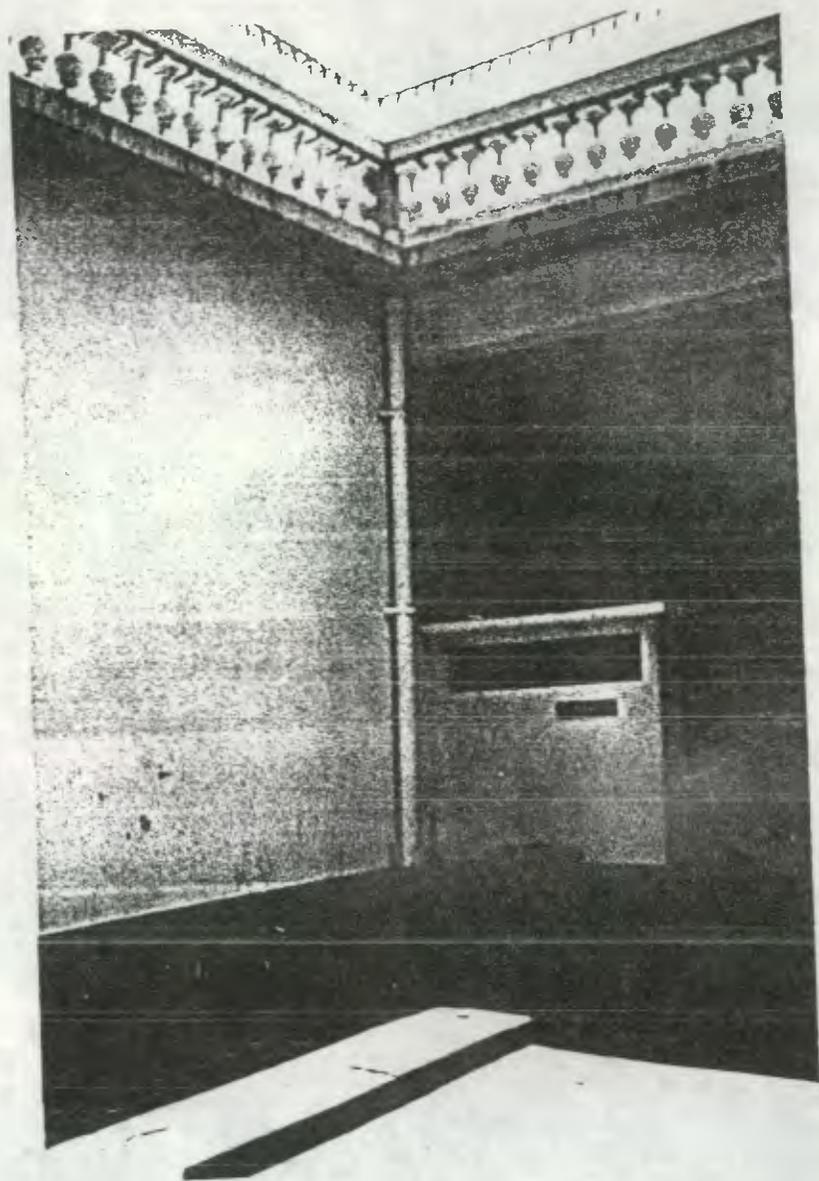
FOTO N°46 Agregado de servicio sanitario para pacientes de hombres y mujeres ubicado en el 2° patio.

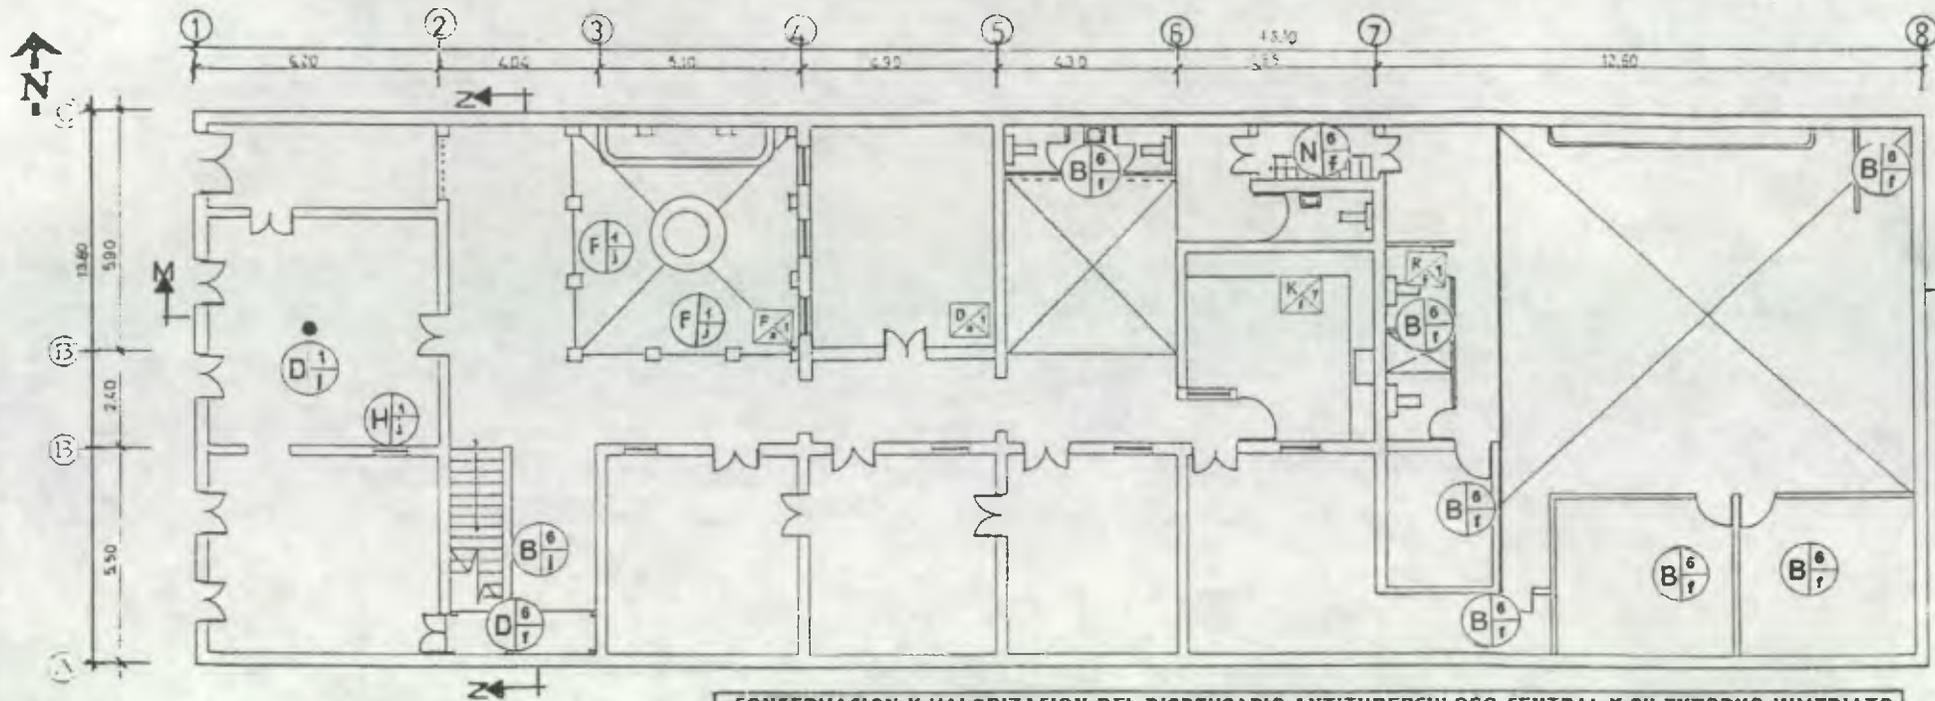
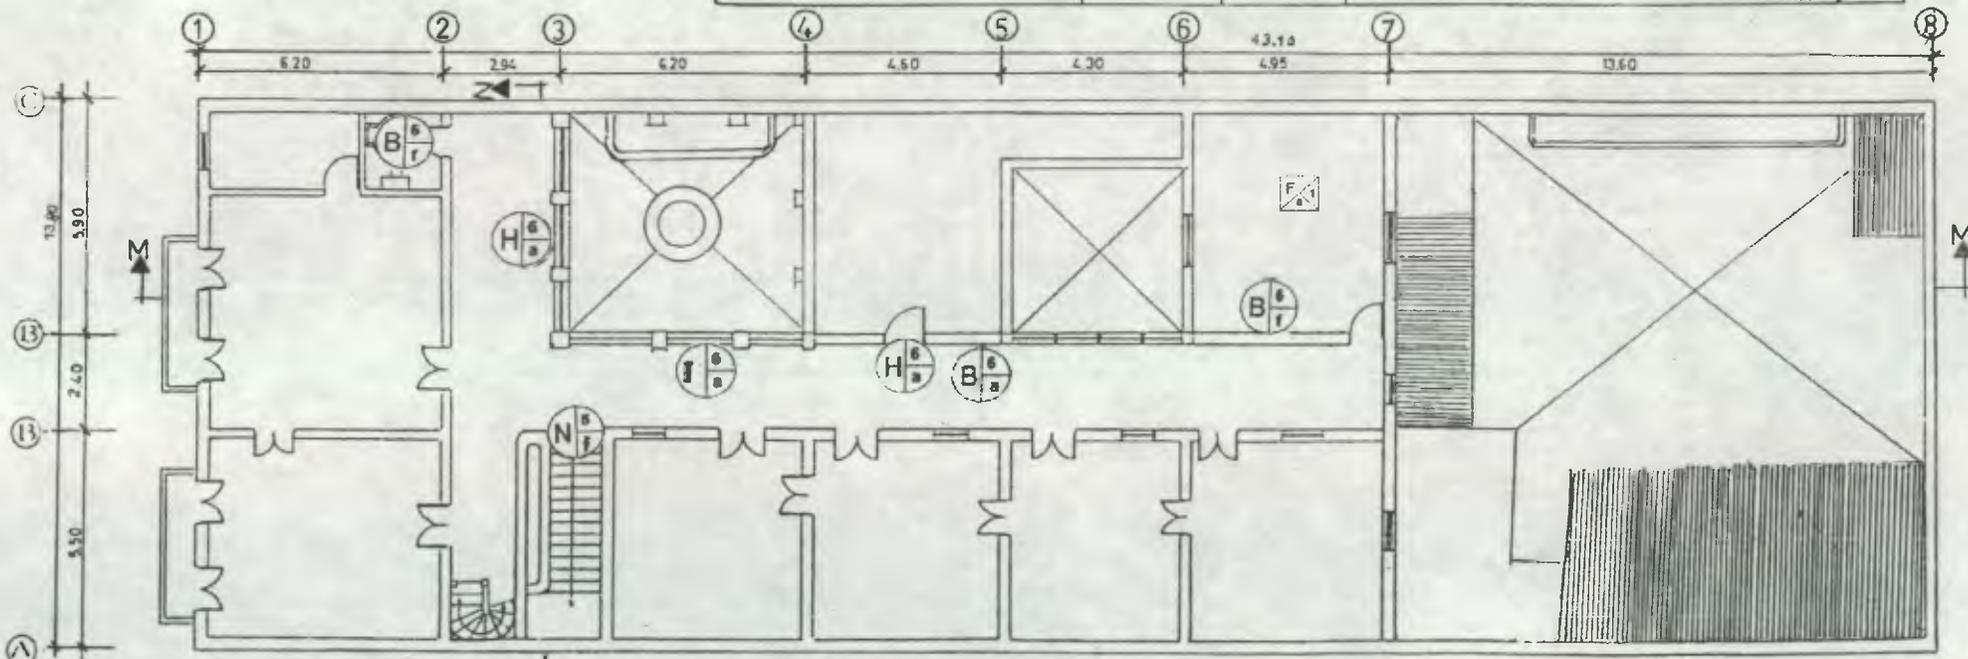
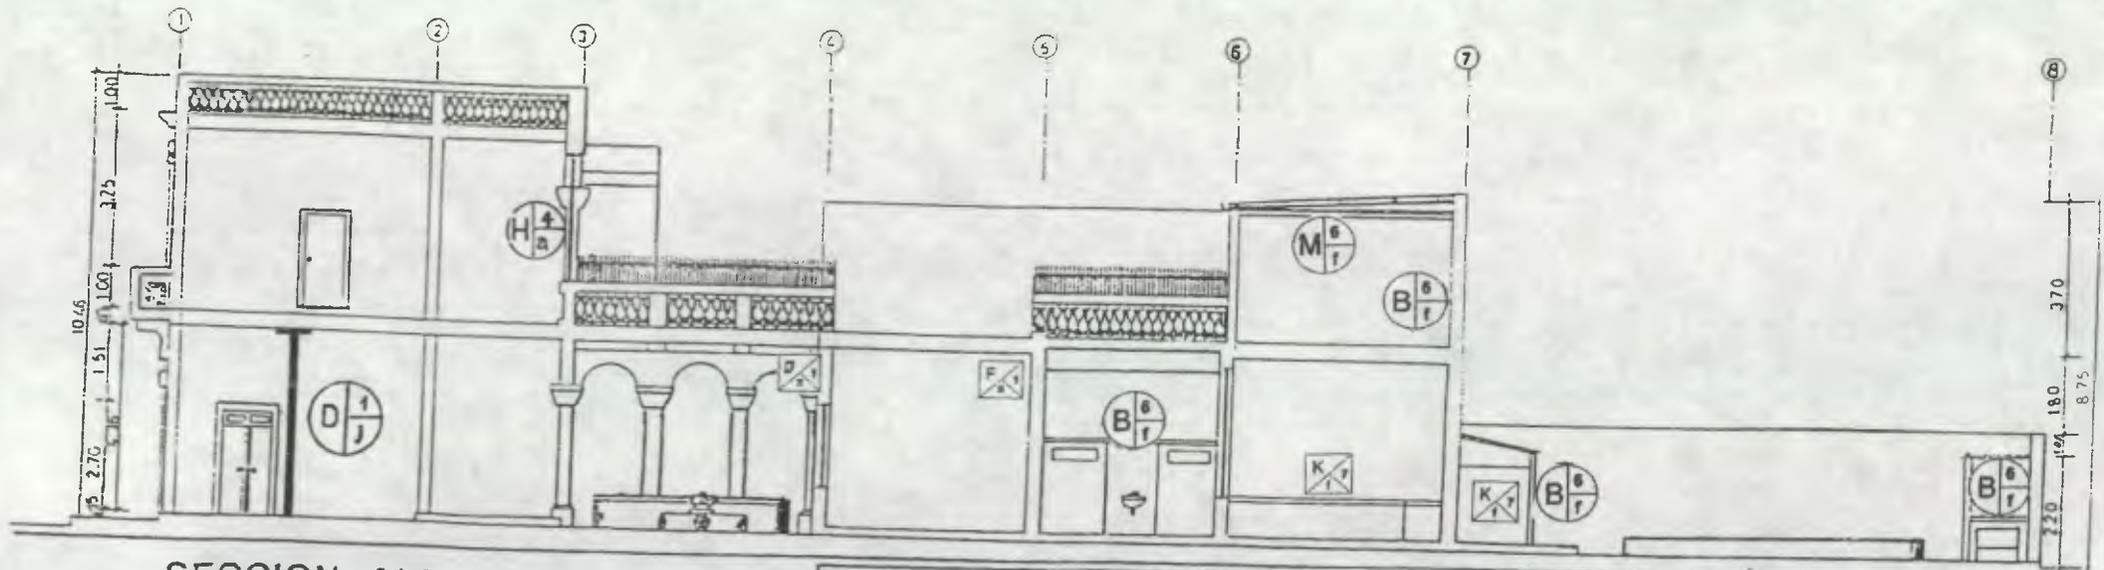
CONTIENE: ALTERACIONES Y DETERIOROS

ALTERACIONES	DETERIORS	CAUSAS	RENGLON
1. Anexas posteriores	1. Humedad	a. Lluvia	A. CIMIENTOS
2. Demoliciones	2. Presencia de aceites	b. Aqueamiento	B. MUROS
3. Varios lapideos	3. Oído	c. Vientos	C. PISOS
4. Carrizo de material	4. Presencia de microfiora	d. Temperaturas	D. COLUMNAS
5. Superposición de piso	5. Presencia de vegetales	e. Siamo	E. CONTRAFUERTE
6. Elementos agregados	6. Desprendimiento de materiales	f. Uso	F. TECHOS
7. Eliminación	7. Degradación de materiales	g. Impacto	G. CIELOS
8. Róculos	8. Esotón	h. Vandalismo	H. VENTANAS
9. Color	9. Desplomes	i. Falta de mantenimiento	I. PUERTAS
10. Acabados	10. Ruptura	j. Humano	J. REPellos Y CERNIDOS
	11. Decoloración	k. Asentamiento	K. MUEBLES FIJOS
	12. Orlas y fisuras		L. ENTREPISO
	13. Deterioro de madera		M. CUBIERTAS
			N. GRADAS
