# Conservación del templo del Calvario y su entorno inmediato: Rabinal, Baja Verapaz

Tesis presentada a la Junta Directiva de la  
Facultad de Arquitectura  
por:

Guatemala, octubre de 2000

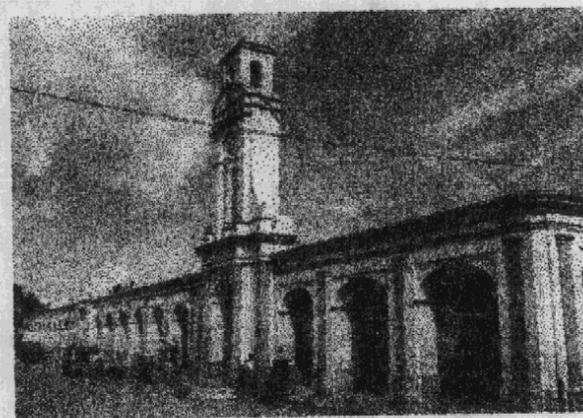
Fotografía No. 5 Cabildo Municipal, Rabinal, Baja Verapaz  
Fuente: fotografía del diario Prensa Libre, mayo de 1995

Está ubicado al norte de la plaza central. Fue construido en 1914. El edificio está formado por 23 arcos y, antes del terremoto del 4 de febrero de 1976, tenía 3 torres, en la actualidad solamente posee una.<sup>65</sup> -Ver fotografía No. 5-

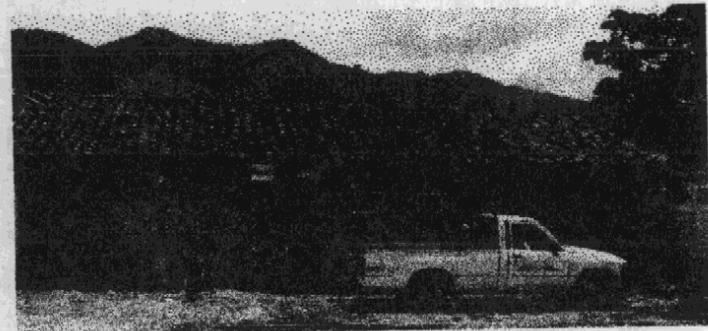
Fotografía No. 15 Vivienda tipo 3  
Muros de adobe, techo con estructura de madera con caña de tañil y teja de barro cocido, piso de baldosa de barro cocido, puertas y ventanas con madera  
Fuente: fotografía tomada en julio del 2000

El cimiento es de piedra, muros de adobe con un espesor de 0.40 a 0.50 m. con recubrimiento de cal y arena. El techo es a dos aguas con estructura de madera y caña de tañil con teja de barro cocido. El piso es de baldosa de barro cocido y el piso del

corredor es de cemento líquido; y las ventanas y puertas con marco de madera. -Ver fotografías No. 15 - 18 y gráfica 37, 38-

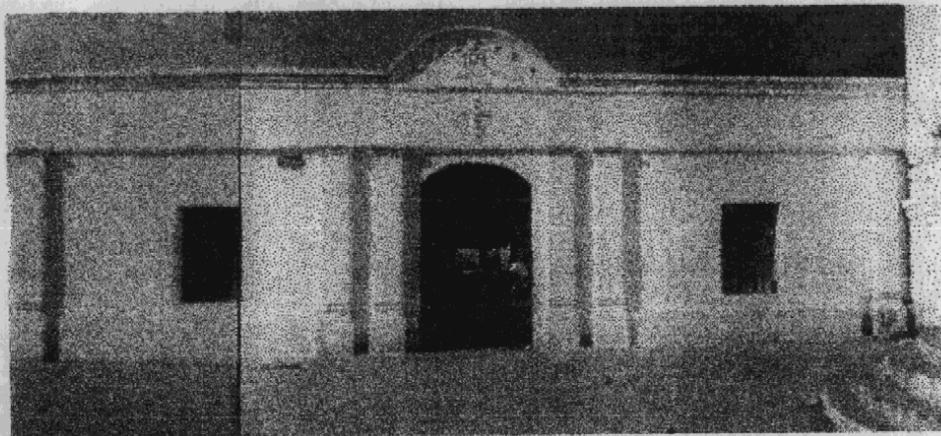
Fotografía No. 20

DETERIORO FÍSICO: por desgaste y  
desprendimientos  
en el caminamiento de piedra por  
el uso continuo del hombre

DETERIORO FÍSICO: por desgaste y  
deterioro del piso de baldosa de barro  
por uso continuo del hombre

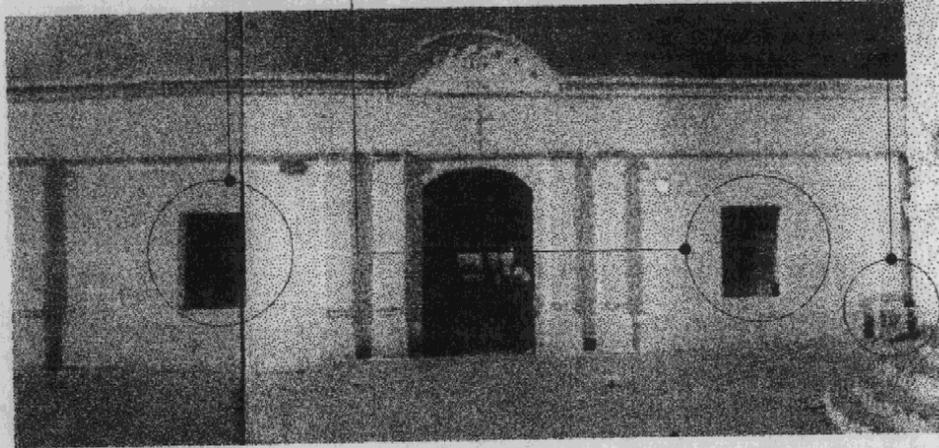
Fotografía No. 22

DETERIOROS Y ALTERACIONES  
ELEVACIÓN DEL FRONTISPICIO  
CEMENTERIO GENERAL

Deterioro físico por desgaste de la madera y deformación de la estructura

Deterioro físico por manchas por humedad

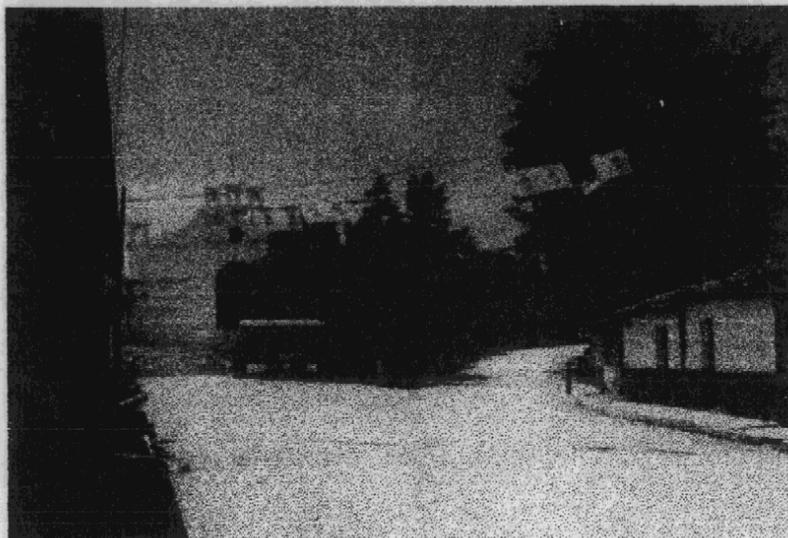
Fotografía No. 29 Se puede observar que el Templo del Calvario está ubicado en un lugar elevado y predominante dentro del conjunto urbano de la calle principal del municipio de Rabinal, Baja Verapaz.

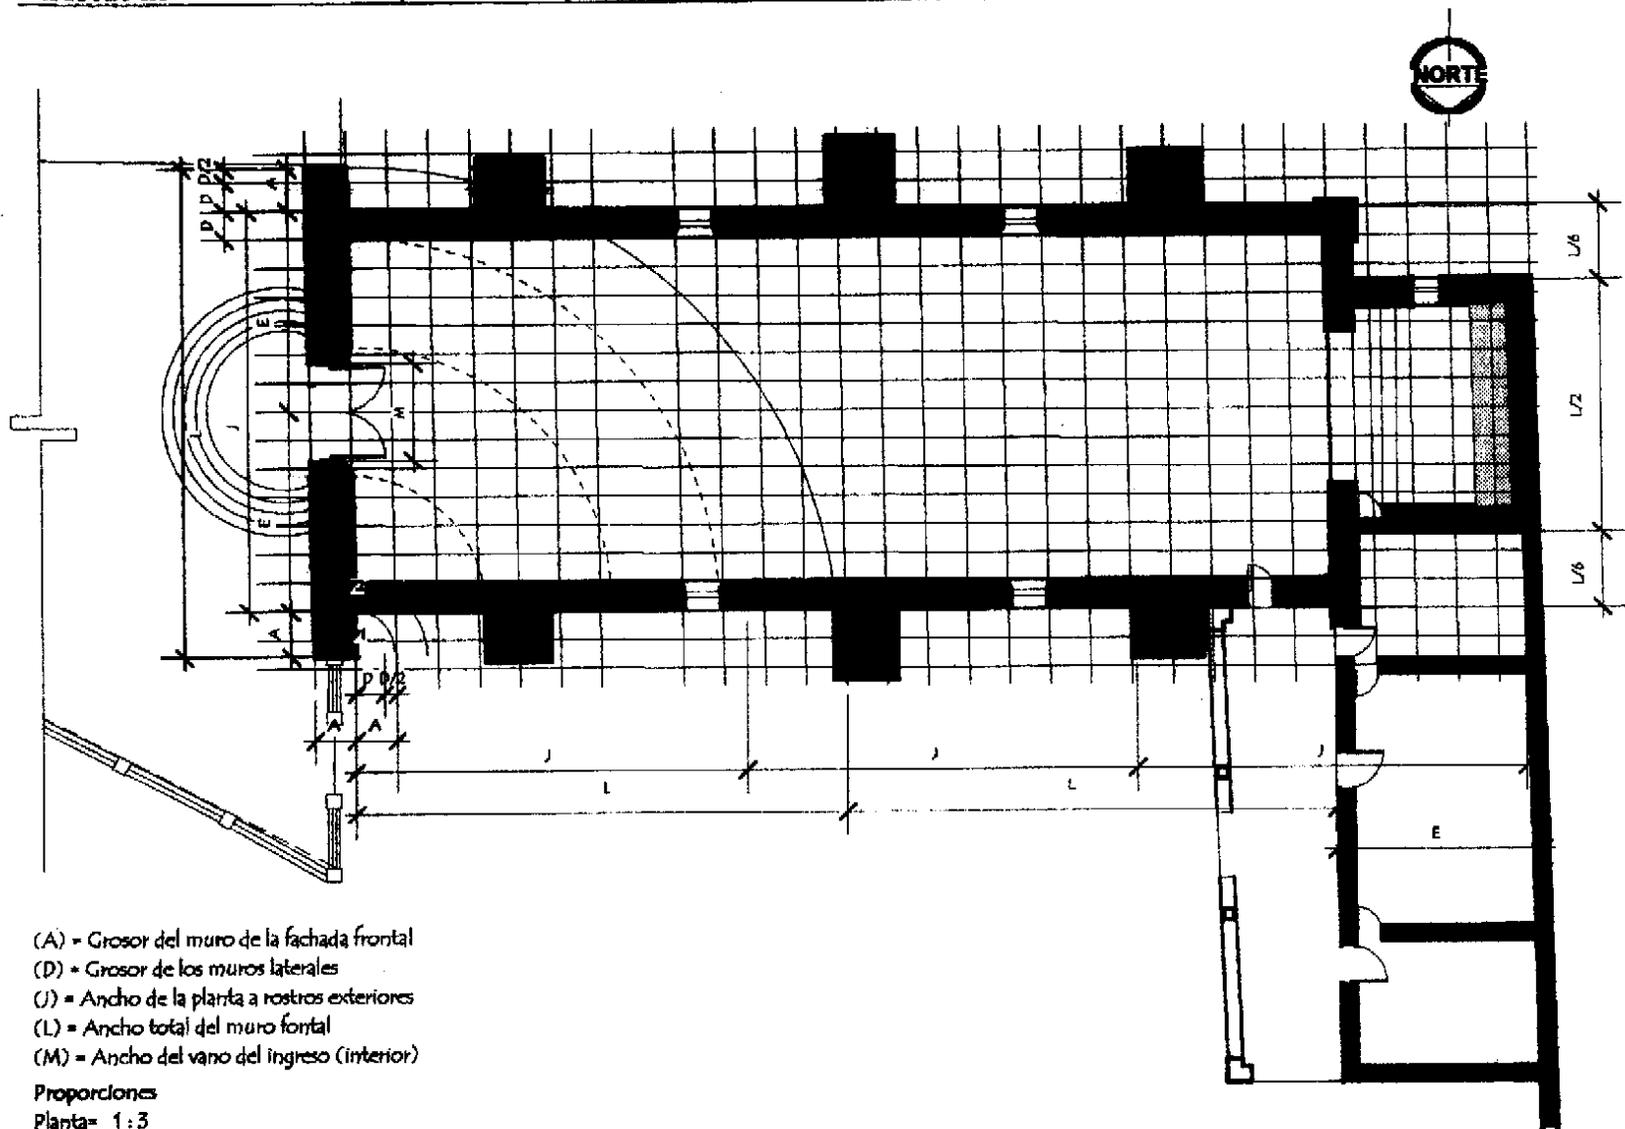
Proporciones

Para el análisis de la planta se tomó como medida base la del grosor del muro de la fachada frontal (A), porque el grosor de este muro es de  $1 \frac{1}{4}$  de vara por lo que se utiliza como referencia. Esta medida se repite doce veces en el ancho de la planta a rostros interiores y treinta en el largo. Coincide, también, con el ancho de las ventanas, contando el derrame. Se puede indicar que la medida (A) contiene  $1 \frac{1}{2}$  veces (D).

El ancho total del muro frontal (L) al radiarse, tomando como punto de partida el extremo inferior (P1), se repite dos veces a lo largo de la nave a rostros interiores. Se puede indicar que la medida (L) contiene cinco veces la medida (M) que es el ancho de la abertura de la puerta y que esta última medida se repite tres veces y media en el ancho de la planta a rostros interiores.

- (A) = Grosor del muro de la fachada frontal
- (D) = Grosor de los muros laterales
- (J) = Ancho de la planta a rostros exteriores
- (L) = Ancho total del muro frontal
- (M) = Ancho del vano del ingreso (interior)

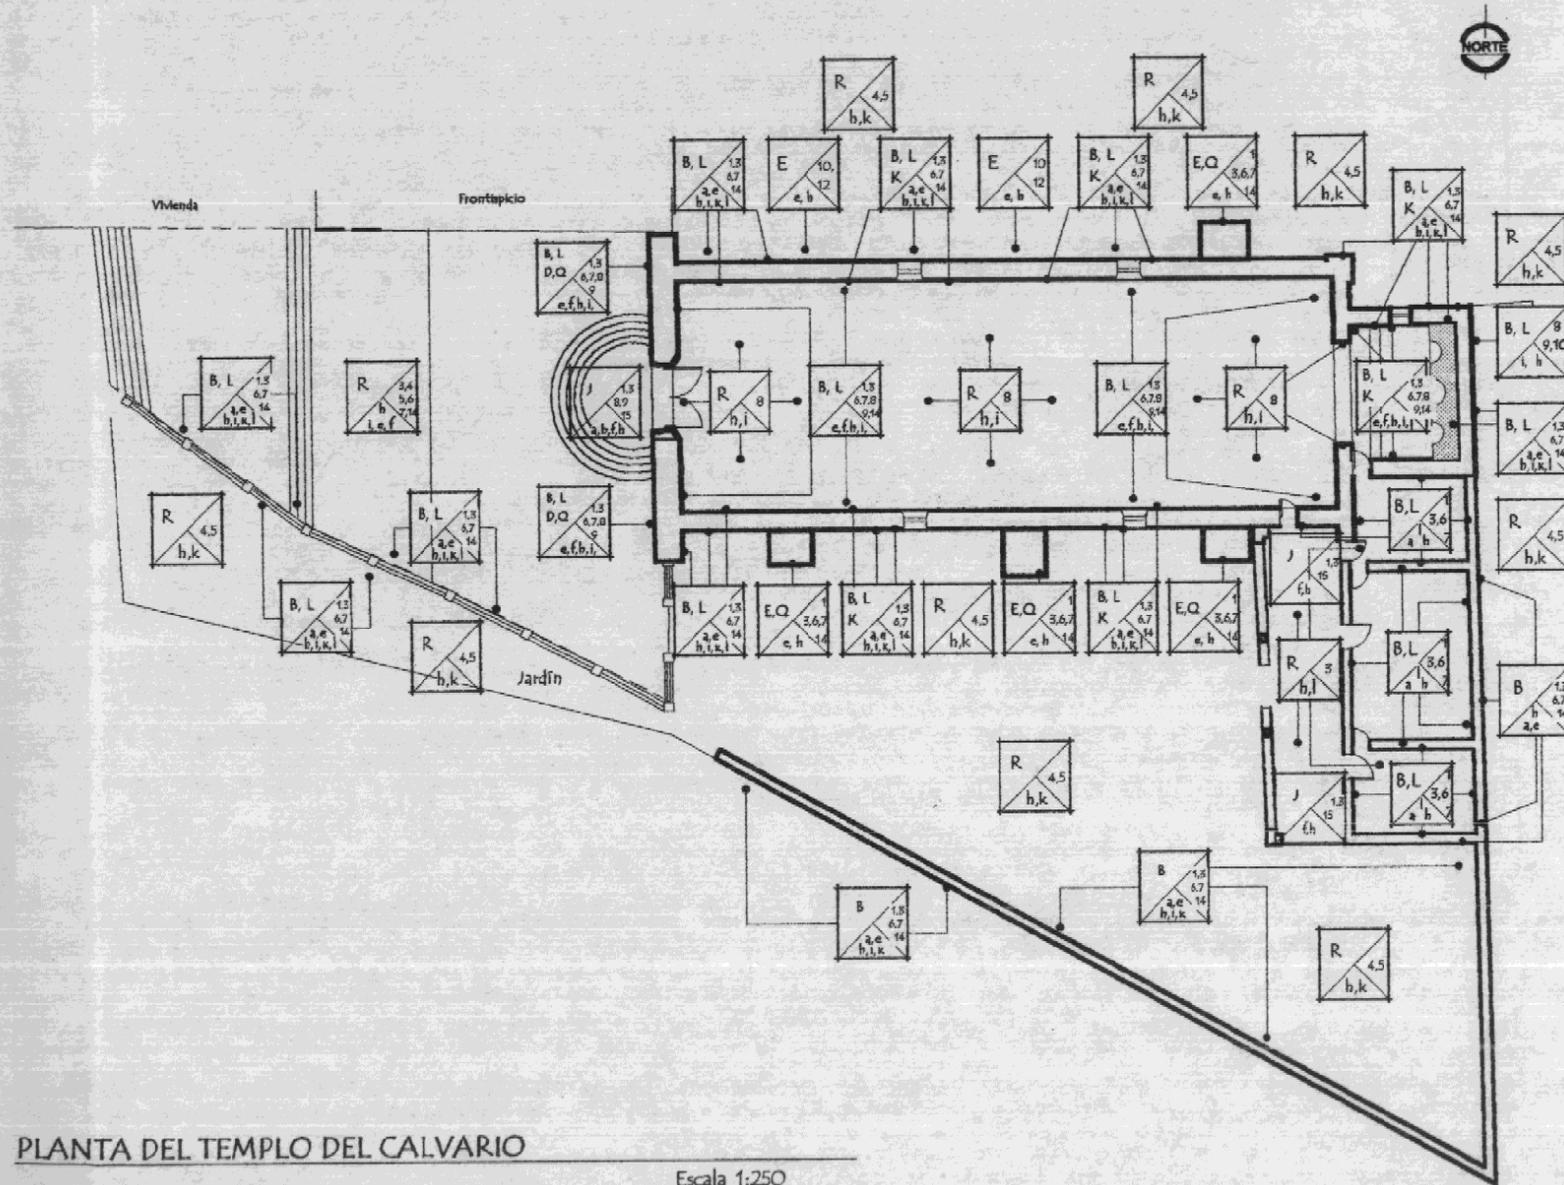
PLANTA DEL TEMPLO DEL CALVARIO  
Escala 1:250

Nomenclatura para localizar alteraciones y deterioros en el templo del Calvario		
Renglón	Alteraciones	Deterioros
A	Cimiento	1 Agregados
B	Muros	2 Óxido
C	Columnas	3 Micoflora
D	Pilastras	4 Vegetación
E	Contrafuertes	5 Acumulación de desechos
F	Vigas	6 Desprendimientos de materiales
G	Cubiertas	7 Disgregación de materiales
H	Techos	8 Cera de candelas
I	Cielos	9 Humo de candelas
J	Puertas	10 Erosión
K	Ventanas	11 Corrosión
L	Repellos	12 Desplomes
M	Ceridos	13 Ruptura
N	Blanqueados	14 Grietas y fisuras
O	Pintura	15 Deterioros en madera
P	Muebles fijos	16 Letreos
Q	Elementos decorativos	
R	Pisos	
<b>Causas</b>		
a	Lluvia	b Falta de mantenimiento
b	Soleamiento	i Humanos
c	Vientos	j Incendio
d	Temperatura	k Desconocimiento
e	Sismos	l Abandono
f	Uso	m Uso de materiales no adecuados
g	Vandalismo

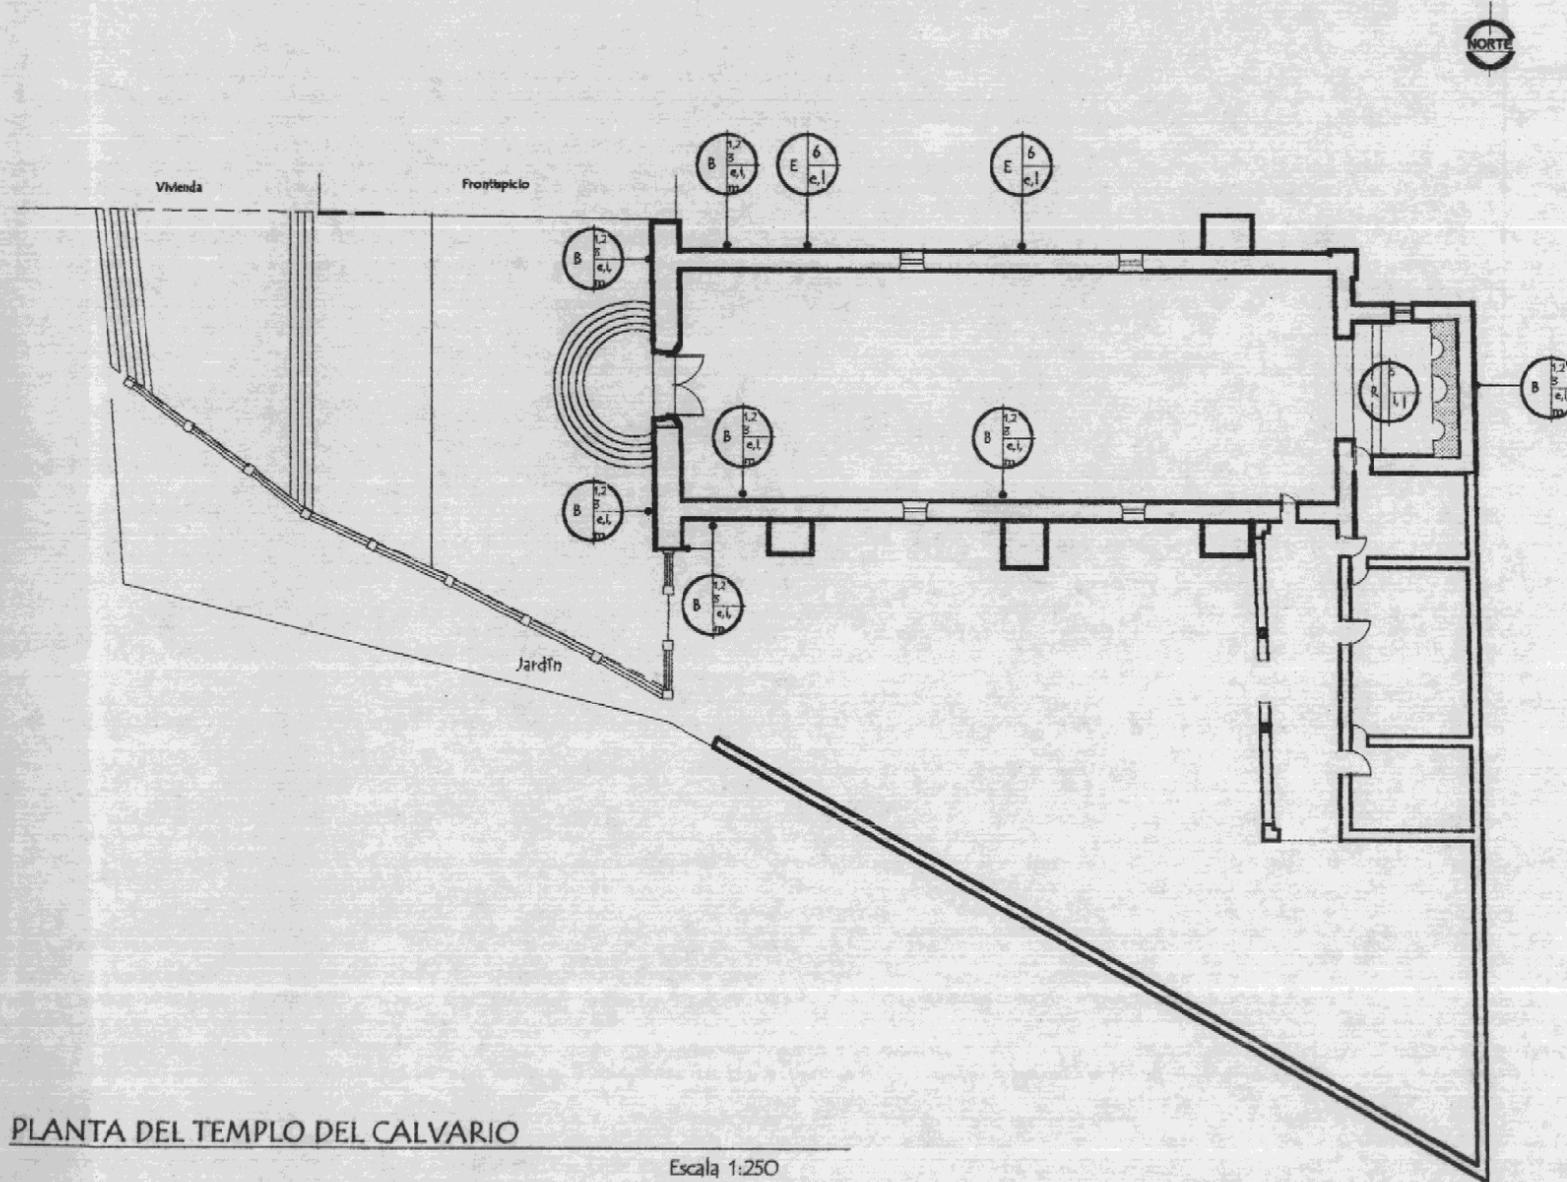
PLANTA DEL TEMPLO DEL CALVARIO

Nomenclatura para localizar alteraciones y deterioros en el templo del Calvario		
Renglón	Alteraciones	Deterioros
A	Cimiento	1 Agregados
B	Muros	2 Cambio de material
C	Columnas	3 Cambio de textura
D	Pilastras	4 Cambio de color
E	Contrafuertes	5 Superposición de piso
F	Vigas	6 Faltantes
G	Cubiertas	
H	Techos	
I	Cielos	
J	Puertas	
K	Ventanas	
L	Repellos	
M	Cernidos	
N	Blanqueados	
O	Pintura	
P	Muebles fijos	
Q	Elementos decorativos	
R	Pisos	
		1 Humedades
		2 Óxido
		3 Micoflora
		4 Vegetación
		5 Acumulación de desechos
		6 Desprendimientos de materiales
		7 Disgregación de materiales
		8 Cera de candelas
		9 Humo de candelas
		10 Erosión
		11 Corrosión
		12 Desplomes
		13 Ruptura
		14 Grietas y fisuras
		15 Deterioros en madera
		16 Letreros
<b>Causas</b>		
a	Lluvia	Falta de mantenimiento
b	Soleamiento	i Humanos
c	Vientos	j Incendio
d	Temperatura	k Desconocimiento
e	Sismos	l Abandono
f	Uso	m Uso de materiales no adecuados
g	Vandalismo

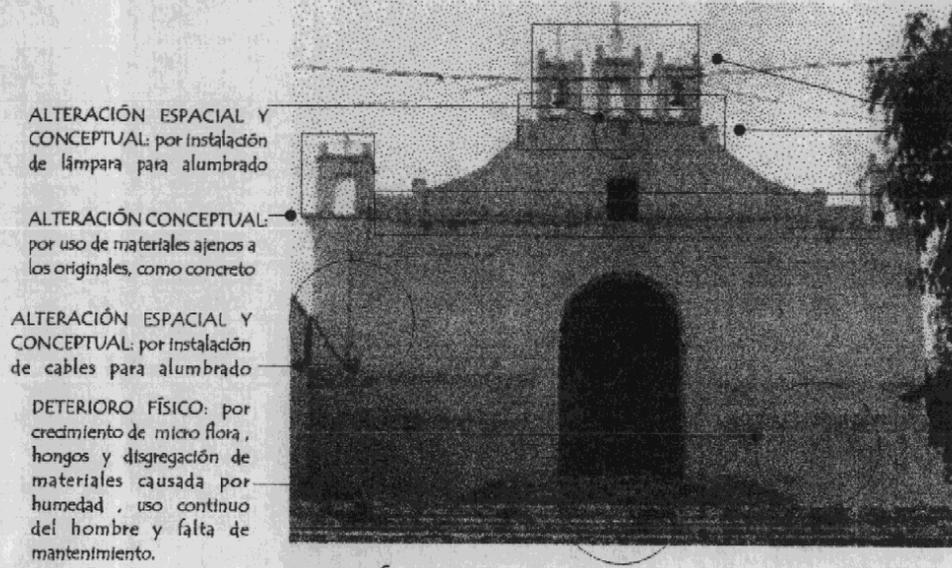
ALTERACIÓN ESPACIAL Y CONCEPTUAL: por instalación de lámpara para alumbrado

ALTERACIÓN CONCEPTUAL: por uso de materiales ajenos a los originales, como concreto

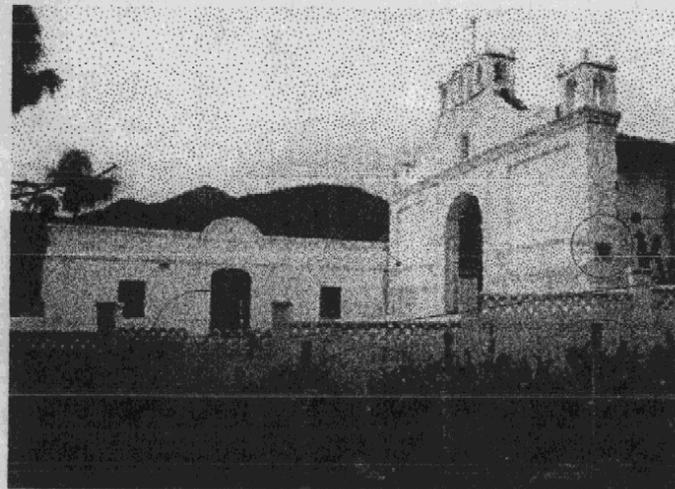
CONTAMINACIÓN VISUAL: por colocación de rótulo.

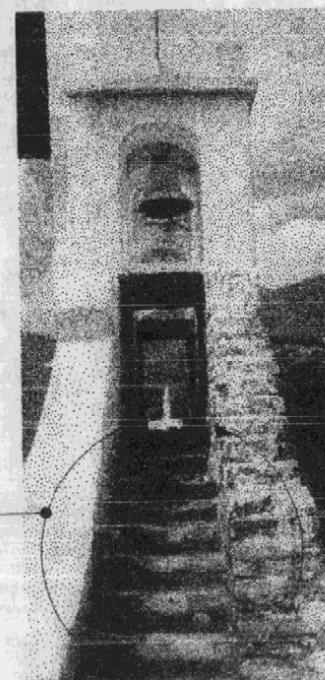
Fotografía No. 47

DETERIORO FÍSICO: por disgregaciones  
causados por cenizas y desechos de materiales  
utilizados en rituales  
(falta de mantenimiento).

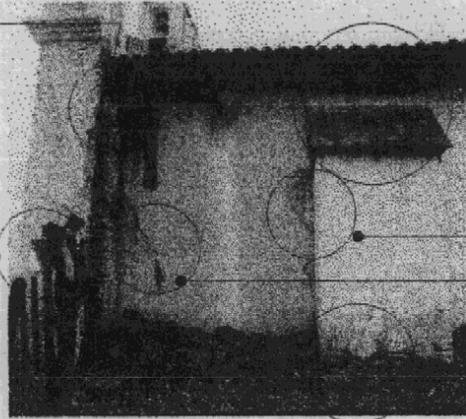
DETERIORO FÍSICO: por manchas provocadas por humedad.

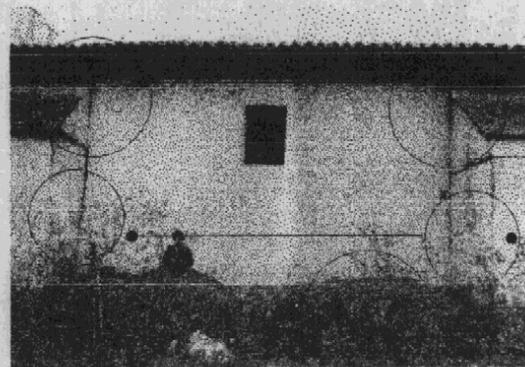
DETERIORO FÍSICO: por crecimiento de microflora (hongos) provocado por la humedad.

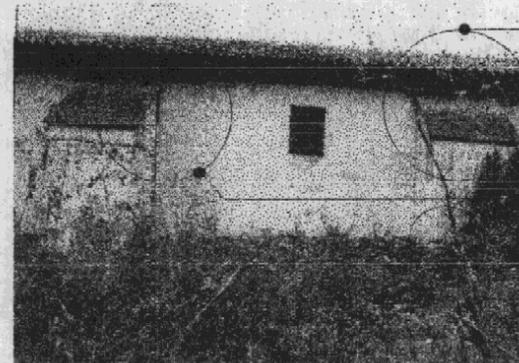
DETERIORO FÍSICO: por crecimiento de micro flora debido a por humedad.

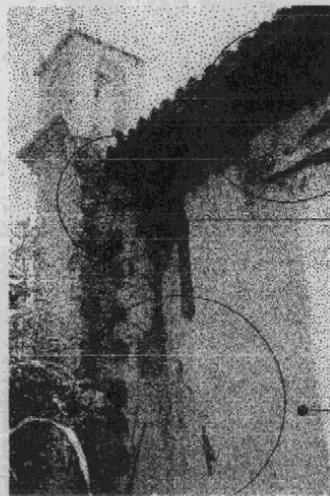
DETERIORO FÍSICO: por el crecimiento de flora causada por la humedad.

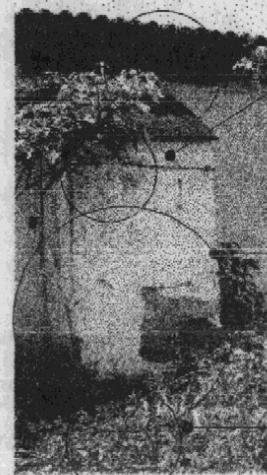
DETERIORO FÍSICO: por crecimiento de flora y manchas causadas por humedad y fisuras, desprendimientos y disgregaciones provocadas por sismos y falta de mantenimiento

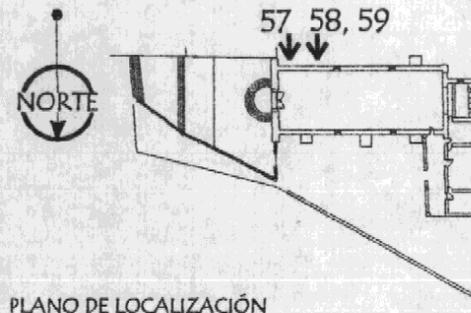
DETERIORO FÍSICO Y CONTAMINACIÓN VISUAL: por manchas y hongos causados por humedad, por crecimiento de vegetación y acumulación de desechos orgánicos e inorgánicos cerca del monumento a causa de la falta de mantenimiento .

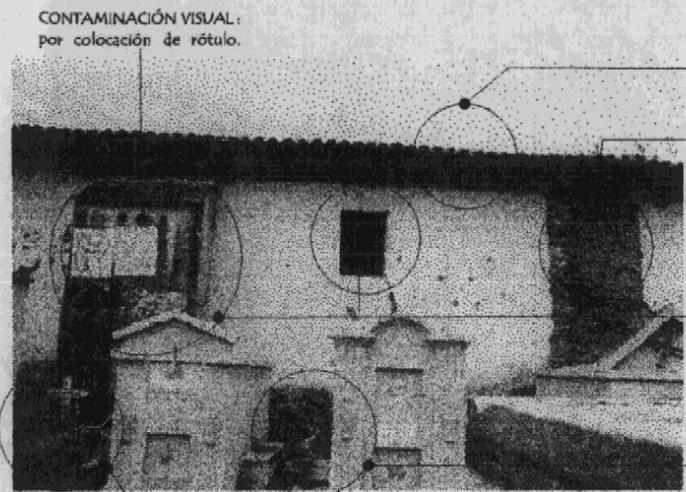
Fotografía No. 60

CONTAMINACIÓN VISUAL:  
por colocación de rótulo.

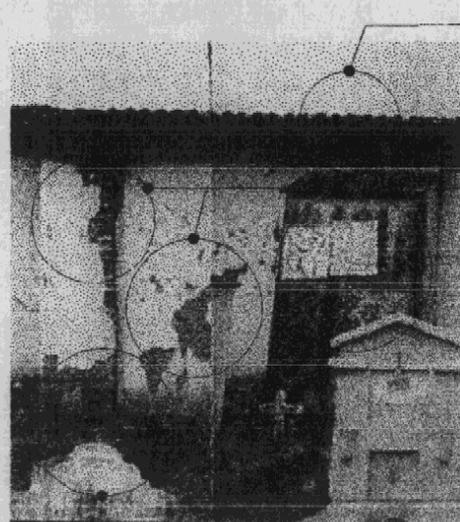
Fotografía No. 61

DETERIORO FÍSICO Y CONTAMINACIÓN VISUAL: por manchas y hongos causados por humedad por crecimiento de vegetación y acumulación de desechos orgánicos e inorgánicos cerca del monumento debido a la falta de mantenimiento .

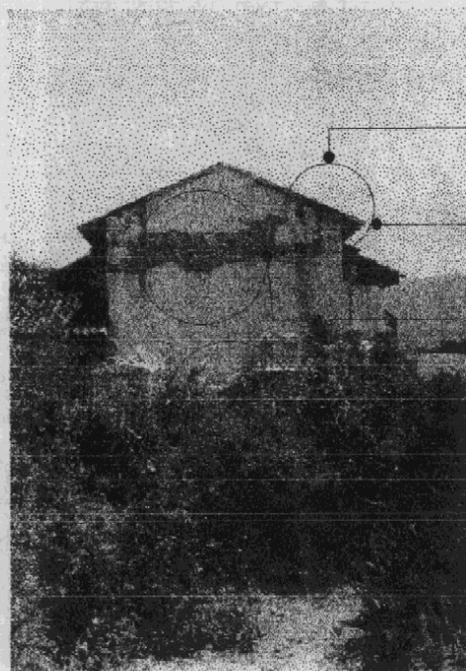
ALTERACIÓN CONCEPTUAL: por uso de materiales ajenos a los originales, como lámina de zinc.

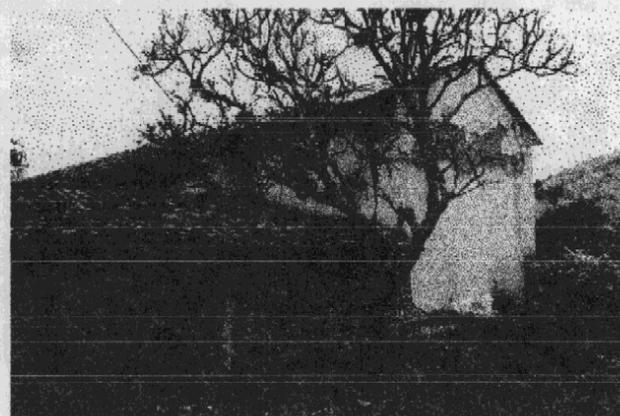
Estado de conservación de la fachada oeste.  
Fotografía No. 64

DETERIORO FÍSICO: por crecimiento vegetales cercanos al monumento por falta de mantenimiento.

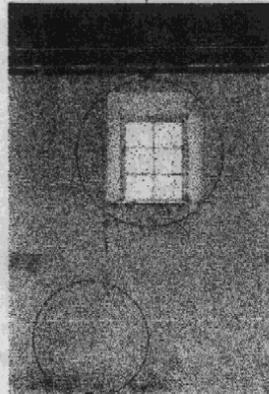
CONTAMINACIÓN VISUAL: por colocación de lasos para decoración..

DETERIORO FÍSICO: por fisuras, grietas disgregación y manchas causadas por sismo y humedad.

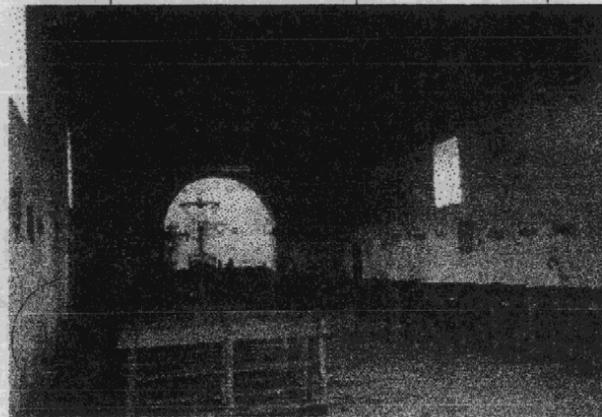
Fotografía No. 70

DETERIORO FÍSICO: por manchas en muros y piso por humo y cera de candelas utilizadas en los rituales

El piso de la nave es de baldosa de barro cocido, éste se encuentra deteriorado por la cera y humo de las velas que se utilizan con frecuencia en los rituales. En el presbiterio se reemplazó el piso de baldosa de barro cocido por piso de cemento, la sacristía tiene piso de tierra.

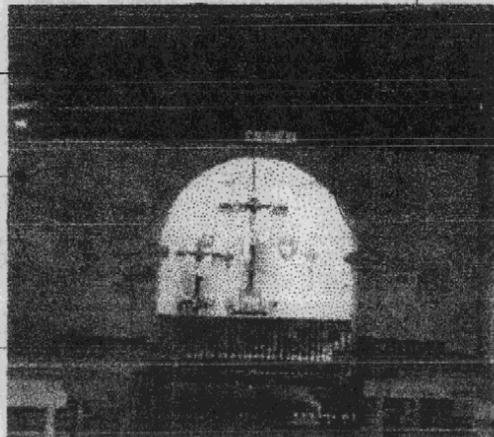
CONTAMINACIÓN VISUAL: por colocación de rótulo.

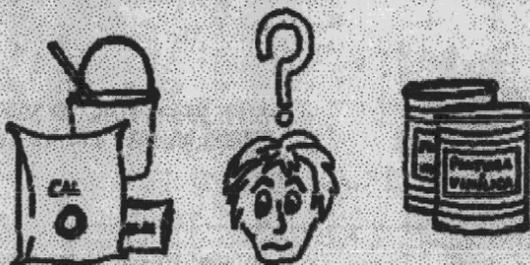
LOS EDIFICIOS ANTIEROS ESTABAN PINTADOS ORIGINALMENTE CON PINTURA PREPARADA A LA CAL. HOY EN DIA LO COMUN ES PINTAR CON PINTURA VINÍLICA, YA QUE POCAS GENTE SABE PREPARAR LA PINTURA A LA CAL.

SIN EMBARGO CONVIENE USAR LA PINTURA A LA CAL, PORQUE PRESENTA VARIAS VENTAJAS SOBRE LA VINÍLICA:

ES MÁS ECONOMICA, CUESTA MENOS DE LA MITAD QUE LA VINÍLICA.

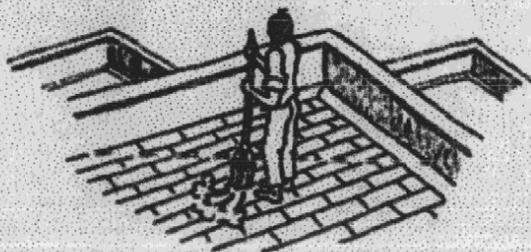
ENTORTADO  
EN BUEN ESTADO

SI LA AZOTECA SE ENCUENTRA EN BUEN ESTADO, SOLAMENTE BARRA PARA DIFERENCIAR LA TIERRA.

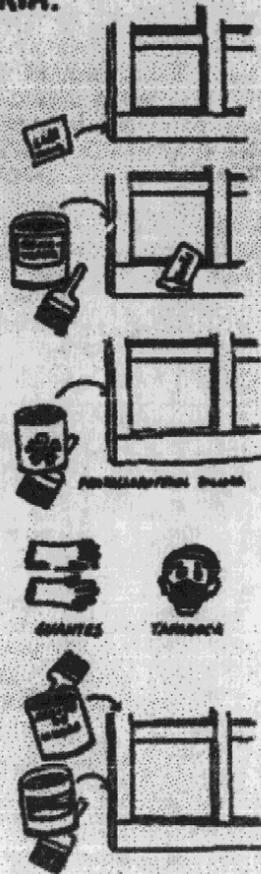
### PINTURA EN HERRERÍA.

ANTES DE PINTAR LA HERRERÍA DEBERÁ HACERSE UN RASPADO CON NAVAJA SOBRE LAS CAPAS DE PINTURA SOBREPUESTAS, A FIN DE CONOCER EL COLOR ORIGINAL.

② CUANDO ESTÉ COMPLETAMENTE LIMPIA LA PIEZA, SE APLICA UNA CAPA DE PRIMER ANTI CORROSIVO, SE DEJA SECAR.

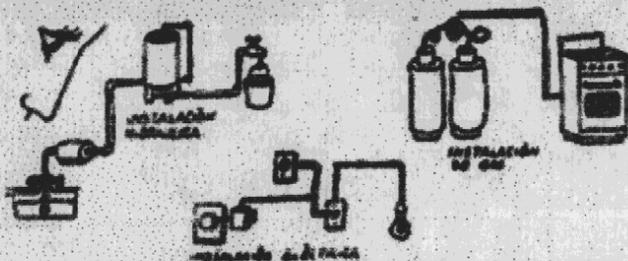
ES NECESARIO REVISAR CONSTANTEMENTE EL ESTADO DE LAS INSTALACIONES DE AGUA, DRENAJE, LUE Y GAS, YA QUE AL PASO DEL TIEMPO SE DARAN. CUANDO SE DESCUBRE OPORTUNAMENTE EL PROBLEMA, SE EVITA QUE SE HAGA MAYOR Y SE DAREN OTROS ELEMENTOS DEL EDIFICIO COMO APLANADOS, PINTURA, TECHUMBRES, MUROS, PUERTAS, PISOS, VEGAS, ETC.

TODOS LOS ELEMENTOS QUE LAS componen TIENEN UN PERIODO DE VIDA ÚTIL LIMITADO. AUNQUE SE LES DE MANTENIMIENTO, LLEGARÁ EL MOMENTO EN QUE SEA NECESARIO CAMBIARLAS TOTALMENTE.

CUANDO SE DESCUBRA ALGÚN DAÑO EN LAS TANQUES, TUBERÍAS, CABLES, LLAVES, APICADORES, ETC., DEBE ARREGLARSE DE INMEDIATO, SOBRE TODO LAS INSTALACIONES DE GAS Y ELÉCTRICAS PUEDEN SER MUY PELIGROSAS.
