**RESTAURACIÓN DEL CONJUNTO URBANO  
CALLE DE LOS PASOS Y TEMPLOS:  
ESCUELA DE CRISTO Y EL CALVARIO  
ANTIGUA GUATEMALA**

**Tesis presentada a la Junta Directiva de la Facultad de Arquitectura**

**Guatemala, noviembre de 2000**

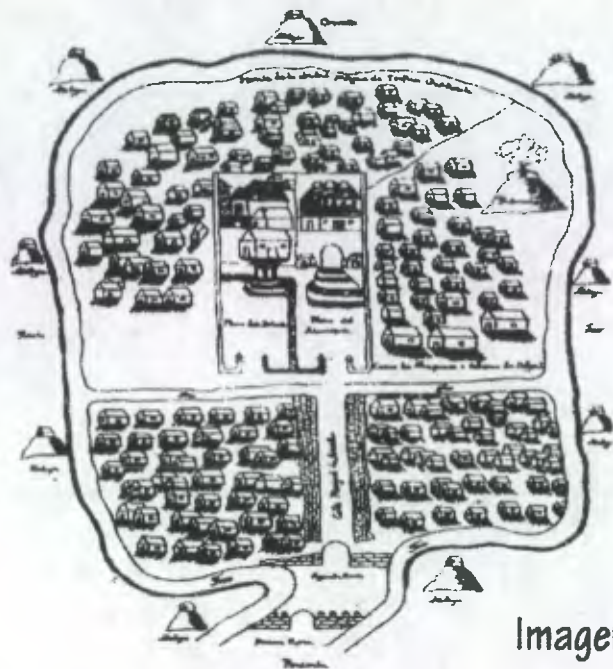
Imagen No. 1

Plano de Iximché, según Francisco Antonio de Fuentes y Guzmán.

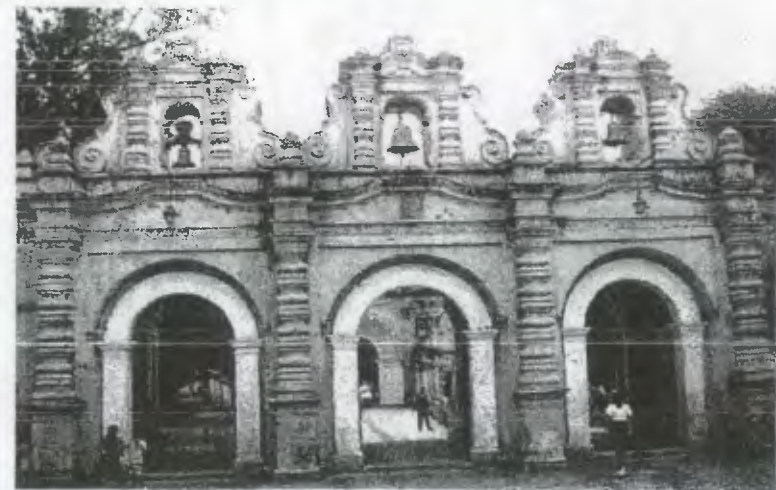
Fotografía No. 4

En 1619 se comienza la construcción de la portada del Calvario; adornado con cuatro pilastras almohadilladas que forman el marco de tres entradas en arco unidas por calicanto, rematadas por tres espadañas flanqueadas a su vez con seis pilastras almohadilladas y decoradas con ménsulas en sus costados; en la parte superior se encuentran las campanas, que según Vásquez no fue edificada para campanario el cual probablemente era una composición arquitectónica bastante sencilla. (Ver fotografía No. 4)

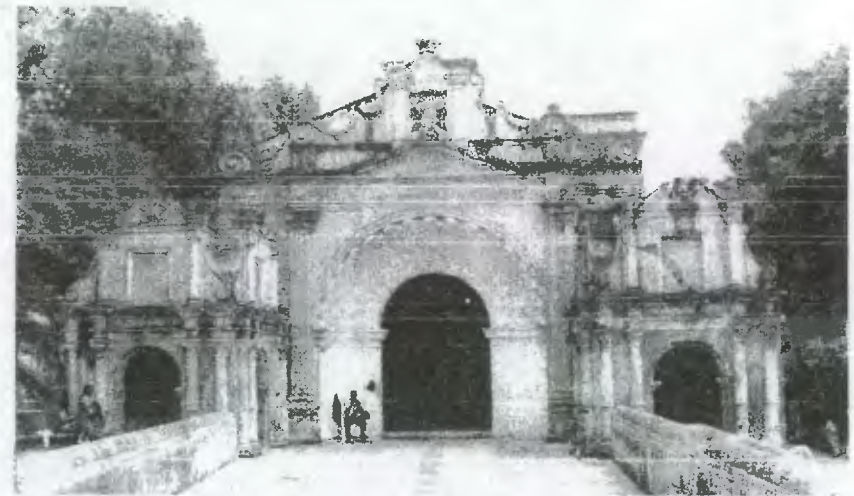
Fotografía No. 5

El Calvario, estación última del vía crucis. Este templo enlaza las estaciones dolorosas de la "vía sacra"; durante las fiestas de Semana Santa, es uno más de los atractivos de la Ciudad Colonial de Antigua Guatemala. (Ver fotografía No. 5)

FACHADA NORTE  
TEMPLO "EL CALVARIO"

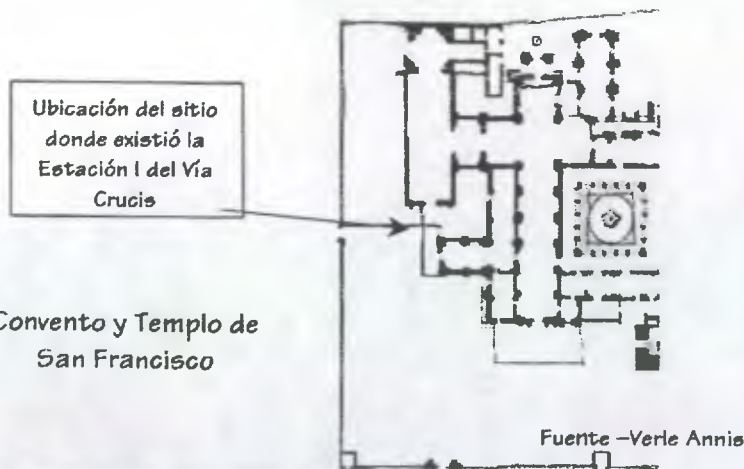
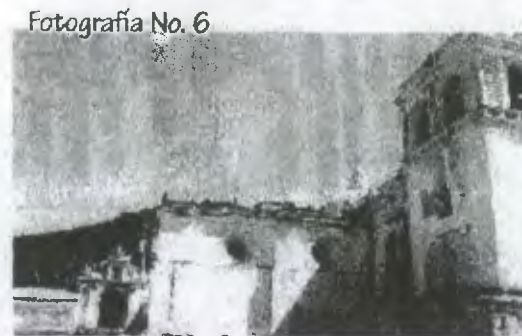
Fotografía de junio de 1984.  
“Convento y Templo de San Francisco” interior, en donde se encontraba la Estación I del Vía Crucis. La cual fue demolida en el año de 1991.

En su totalidad se edificaron XI capillas, de las cuales la perteneciente a la Estación I, se encontraba dentro del monasterio de San Francisco, contiguo a lo que hoy es la “Capilla del Hno. Pedro” y enfrente de la “Capilla de la Virgen de la Concepción”. En el año de 1991 esta Capilla que representaba la Estación I del Vía Crucis fue demolida por el CNPAG, con el propósito de dar relevancia a la “Capilla de La Virgen de la Concepción” y el ingreso al nuevo lugar donde se edificó la “Capilla del Hno. Pedro” luego de ser beatificado. (Ver plano del Convento y Templo de San Francisco y Fotografías No. 6, 7 y 8)

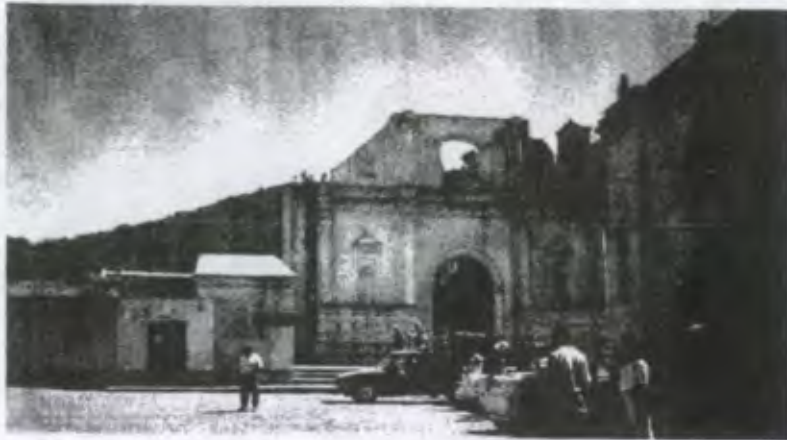
"Convento y Templo de San Francisco" Fotografía No. 8

Vista actual del lugar donde se ubicaba anteriormente la Capilla de la Estación I del Vía crucis. Octubre de 2000.

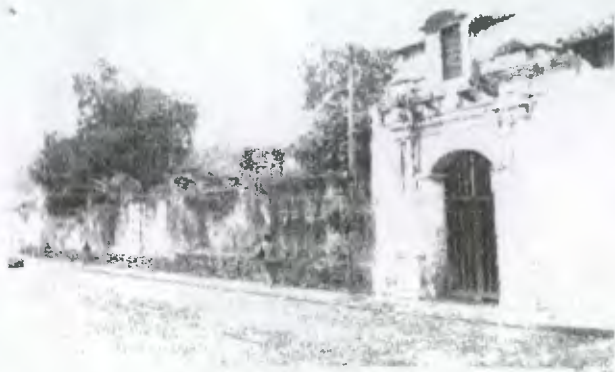
Fotografía No. 1

Muro perimetral “Convento de Santa Clara”

Los materiales utilizados: piedra, ráfagas de ladrillo, tierra apisonada, morteros de cal. Este sistema constructivo (tapial), se empezó a utilizar en su plenitud en el siglo XVII.

El grosor de los muros es masivo, oscilando entre 1.00 mts. a 1.25 mts. por lo regular.

La vegetación que existe en el muro perimetral del Convento de Santa Clara, provoca los deterioros que en ella existen.

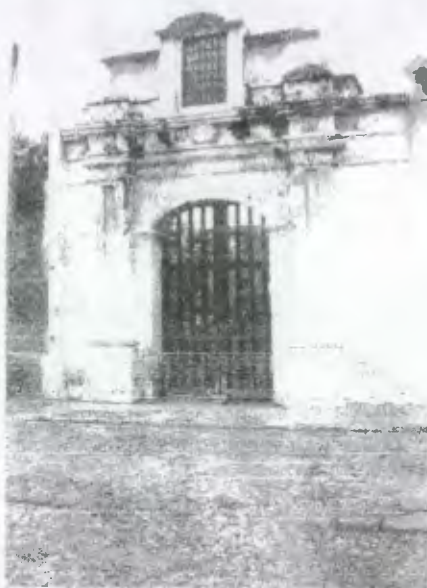
Fotografía No. 2

Capilla de Nuestra Señora de la Luz

Sistema constructivo en muros y columnas: tapial, repello de arena y cal.

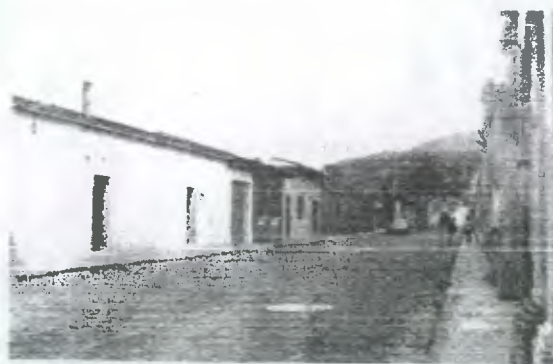
Fotografía No. 4

**Sistema Constructivo:** tapial en las construcciones antiguas, las recientes con block y concreto, con repellos y cernidos parecidos a los utilizados en la época colonial. Marcos de puertas de piedra labrada. Ventanas de madera con balcones negros de hierro forjado. Techos de teja de madera, losas españolas.

**Materiales utilizados en la construcción:** ladrillo, piedra, tierra apisonada, cal, sillares de piedra labrada o molduras blancas, balcones de hierro forjado, dinteles de madera, teja. En las intervenciones para la consolidación de muros, realizados por el CNPAG, se ha utilizado: concreto, ladrillo tayuyo visto, lechadas de concreto.

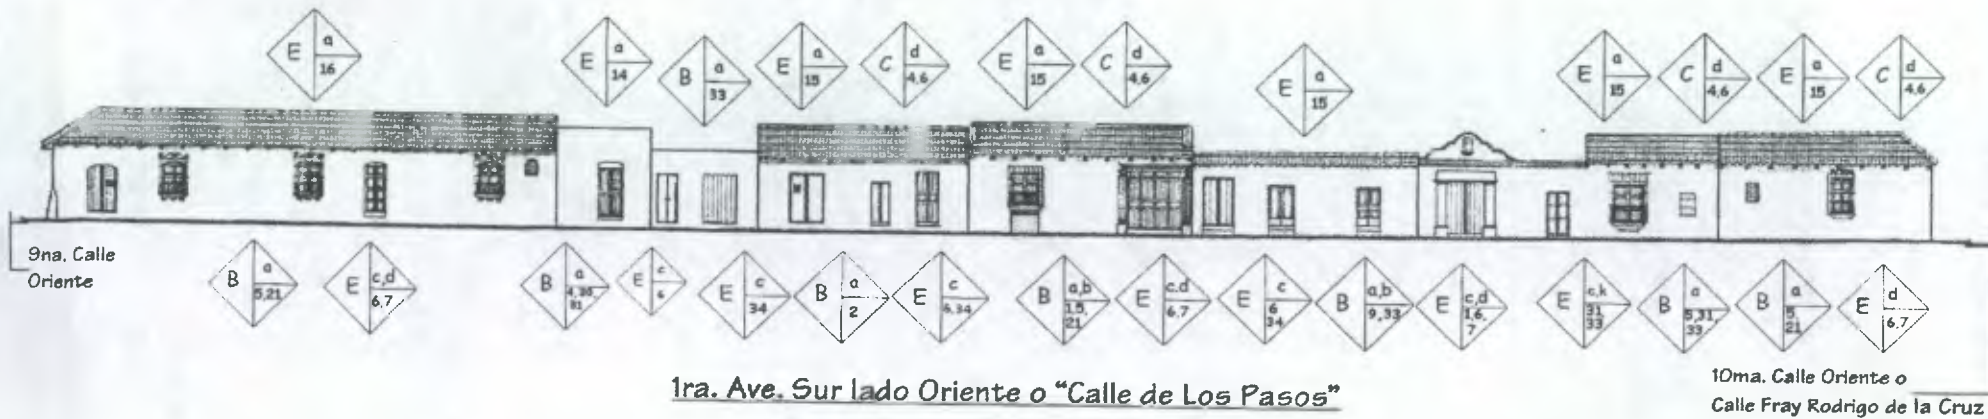
Fotografía No. 8

Se observa puertas y ventanas tapiadas (con block) Esto sucede cuando se le da otro uso a las viviendas.

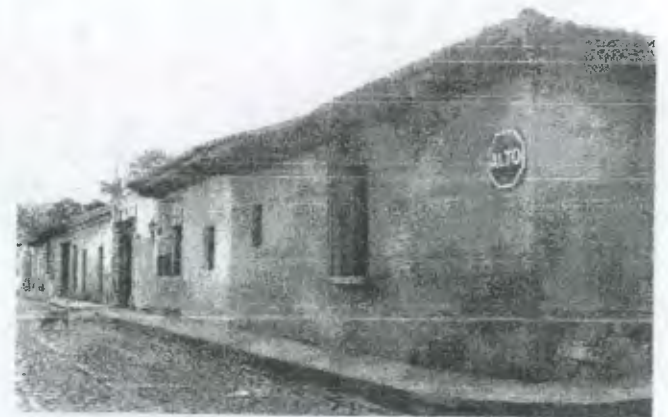
Fotografía No. 9

Se observan techos de teja, vigas talladas de madera, dinteles de madera, acabados de arena y cal, pintura de agua o de cal.

Materiales: marcos de puertas de piedra labrada, sillares de ventana con molduras, hierro forjado, terrazas españolas. También se dan los casos de viviendas de block, techos de lámina o losas fundidas, puertas de metal.

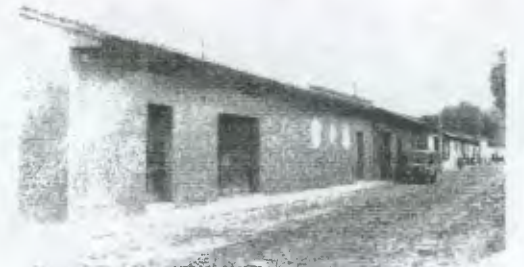
Fotografía No. 12

Muros de piedra, ráfagas de ladrillo y tierra  
apisonada o ya sea adobe

Techos de teja, piso de barro cocido y  
estructura de madera

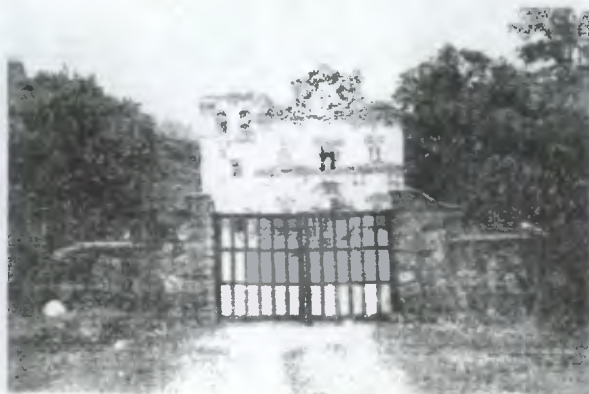
Fotografía No. 15

Nuestra Señora de Los Remedios  
Materiales constructivos:  
Piedra, ladrillo, tierra apisonada, madera.  
Sistemas constructivos:  
Techo - cúpulas  
Fachada - arcos de medio punto, columnas.  
Sistemas de ornamentación:  
empotrados con imágenes adosadas a la fachada.

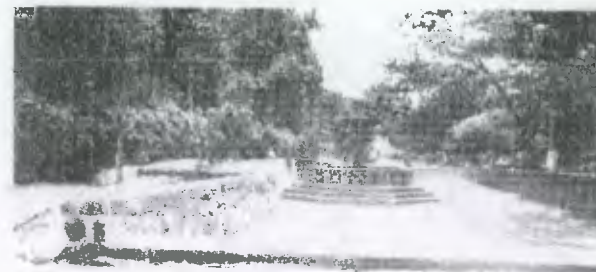
Fotografía No. 16

Materiales constructivos: block, duralita, lámina de zinc, piedra, ráfagas de ladrillo, madera, verjas de hierro.  
Sistemas constructivos: arcos de medio punto, marcos, columnas, mochetas, mampostería.

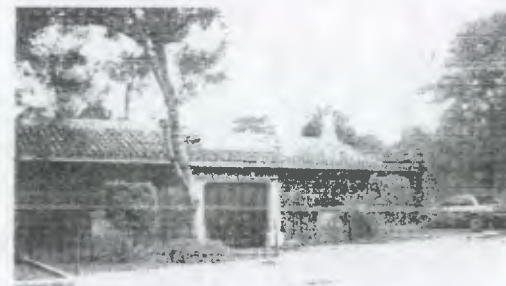
Fotografía No. 19

Materiales constructivos: teja, block, madera, balcones de hierro forjado, verja de hierro, molduras, piedra tallada.  
Sistema constructivo: losa fundida con recubrimiento de teja, columnas, mampostería, marcos.

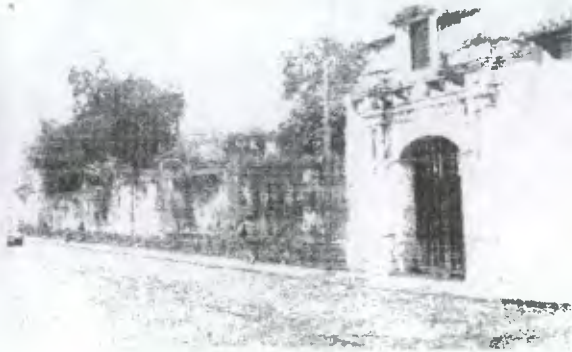
Fotografía No. 1

Alteraciones de tipo Físico, Espacial y Conceptual.

Deterioros: plantas, microflora, insectos, soleamiento, lluvia, sismos, falta de mantenimiento.

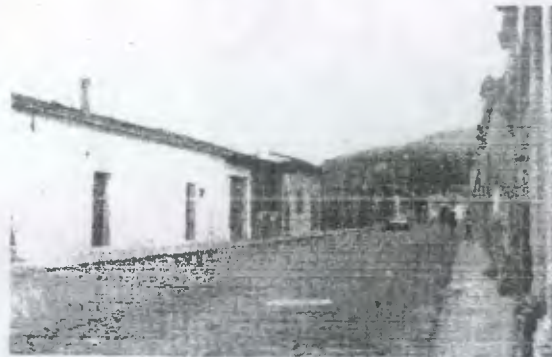
Fotografía No. 5

En lo que es la 1ra. Ave. Sur lado Poniente, el mayor contaminante visual es el mobiliario urbano (postes de luz, tapaderas de drenajes, etc.)

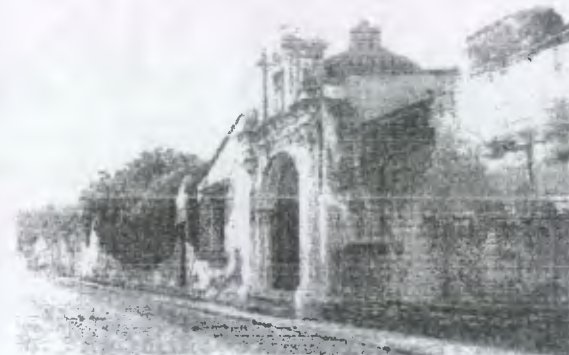
Los mayores deterioros que se observan es la humedad, decoloración, desprendimiento de materiales, y vegetación sobre los muros perimetrales.

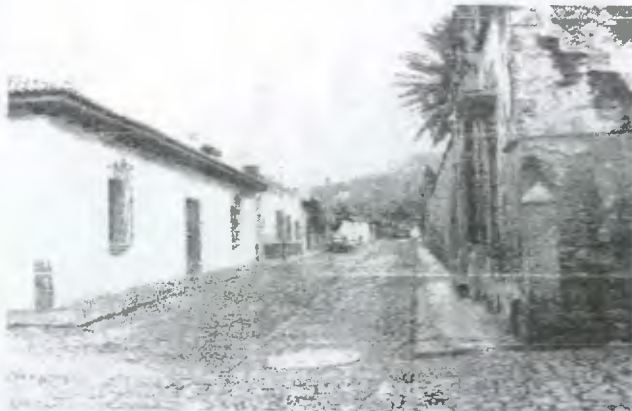
Fotografía No. 6

Los deterioros más frecuentes son los provocados por el clima, máxime que esta región es templada y húmeda.

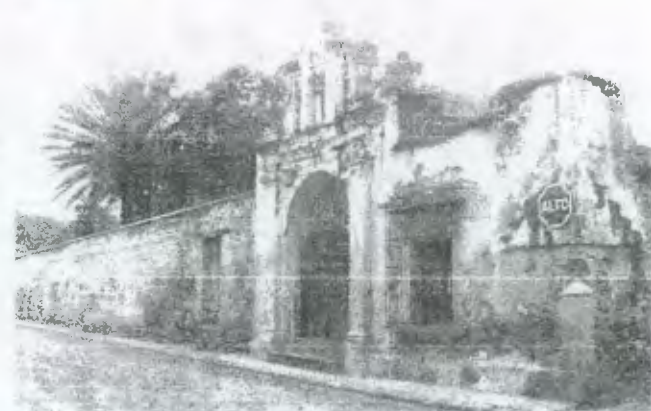
Fotografía No. 7

Se puede observar claramente el desprendimiento de materiales, la mayoría en la parte baja provocado por la humedad del terreno.

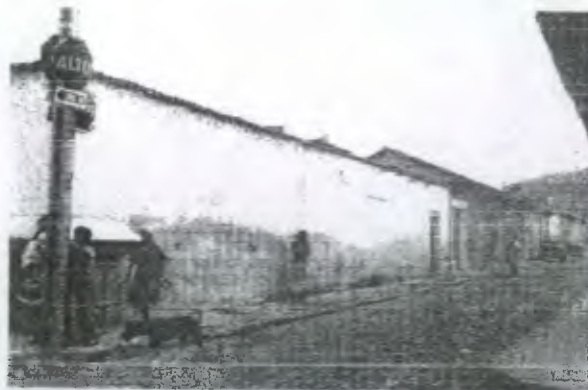
Fotografía No. 8

Alteraciones Físicas, Espaciales y Conceptuales. Se observa humedad en la parte baja de los muros, lo cual provoca decoloración y disgregación y desprendimiento de materiales. Mobiliario urbano, contaminante visual.

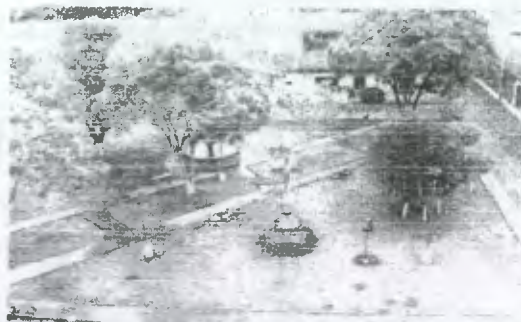
Fotografía No. 11

Parque frente a Escuela de Cristo  
Por el uso que se le da, el deterioro es mucho más acelerado en esta clase de espacios abiertos, por lo tanto debe de tener constancia de mantenimiento.

El mobiliario urbano es el mayor contaminante visual.  
Los deterioros que sufre la madera son a consecuencia de la humedad del terreno y el clima de la ciudad.

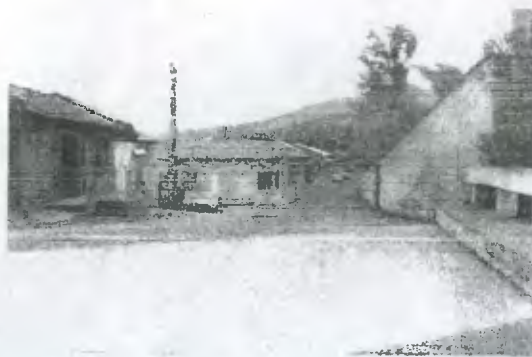
Fotografía No. 13

Esta área es una de las más afectadas por las inundaciones provocadas por el río Pensativo, lo cual provoca humedad constante, decoloración, sales minerales y disgregación de materiales.

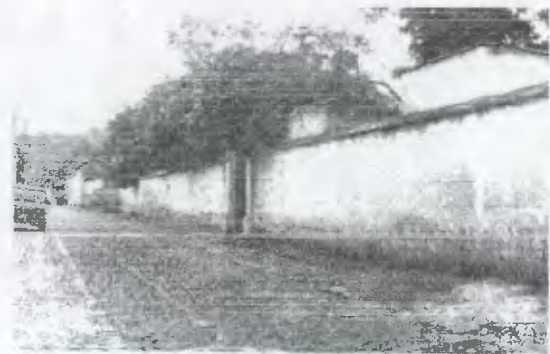
Fotografía No. 14

Alteraciones de tipo físico y conceptual. Falta de mantenimiento en las banquetas. Entre los deterioros: disgregación de materiales, humedad, microflora, etc.

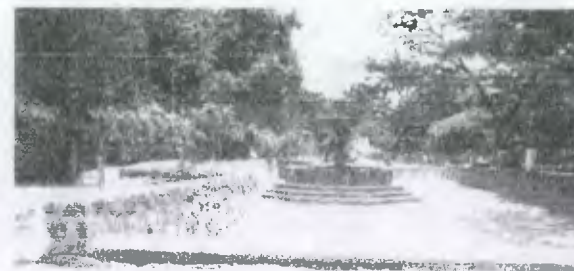
Fotografía No. 16

Deterioros de toda la calle de la "Alameda del Calvario" por falta de mantenimiento. En su mayoría las alteraciones son de tipo físicos como: plantas, lluvia (inundaciones), modificación, de los cuales sus efectos son: humedad, vegetación y decoloración.

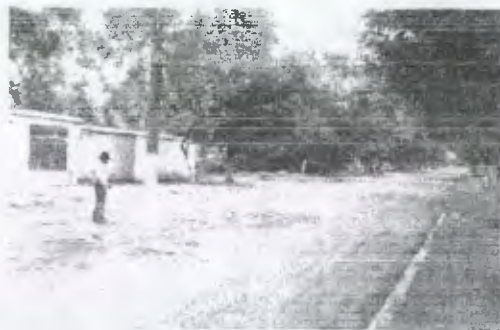
Fotografía No. 18

Alteraciones: físicas, son las que más se observan. Luego, presenta deterioros causadas por aspectos ambientales como: soleamiento, lluvia, temperatura, y sus consecuencias son humedad, decoloración en fachadas, como se puede visualizar.

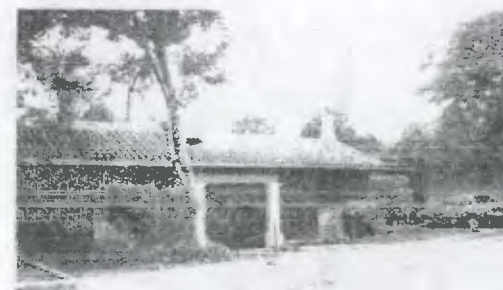
Fotografía No. 19

El deterioro que más se visualiza sobre toda la "Alameda del Calvario", falta de mantenimiento de calles. Lo que en siglos pasados era un área de cafetales cambio de concepto a pasar a ser un área de vivienda y comercio.

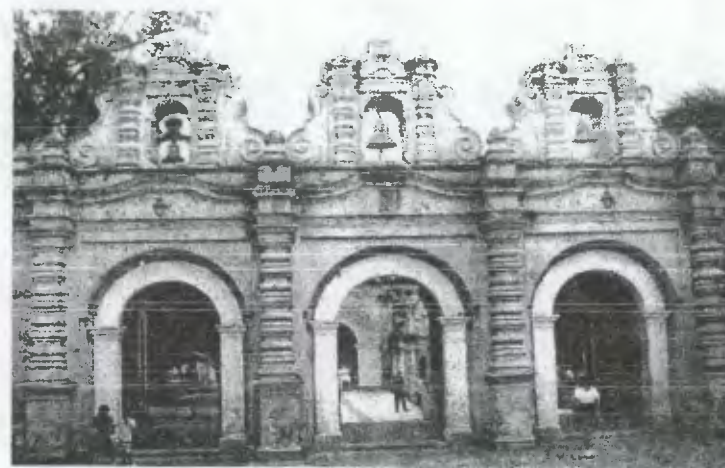
Fotografía No. 4

Portal del Calvario  
Utilizado como Campanario

- f) Campanario: se localiza en la contra fachada o portal del Calvario sobre la Alameda. (Ver fotografía No. 4, Campanario "Portal del Calvario")
- g) Coro Alto: si se observan los planos proporcionados por el Consejo Nacional para la Protección de la Antigua Guatemala (CNPAG) existen dos troncos de columnas que indican claramente la existencia del coro alto, el cual no era original.

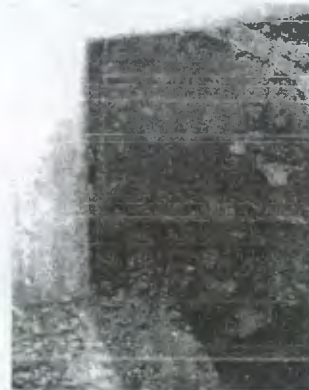
Se observa el ladrillo empleado para la elaboración de las gradas que conducen hacia el campanario. Tiene forma de espiral y la nariz de los peldaños son de madera

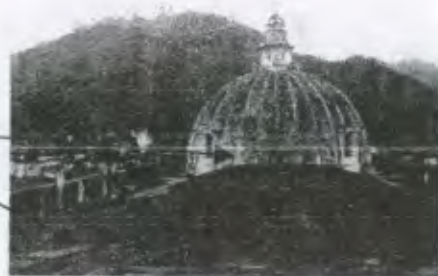
Fotografía No. 6

Se observa la cúpula que cubre el crucero, y cúpulas rebajadas a lo largo de la nave central trabajadas con arcos de ladrillos.

- ↻ Cúpula: la Escuela de Cristo presenta una serie de cúpulas, una sobre el crucero de la nave principal, trabajada en forma de pechina y dos ubicadas en el campanario, estas fueron elaboradas de ladrillo con mortero de cal y arena. Así mismo toda la nave central del templo fue trabajada por medio de arcos individuales formando una cúpula elíptica rebajada. (ver fotografía No. 6 y 7)

- ↻ Techos: el monumento presenta una serie de cúpulas elípticas rebajadas a lo largo de la nave central, por medio de arcos (ver fotografía No. 6)
- ↻ Tabiques: todos sus muros son masivos, esto indica que no fue planeado ningún tipo de división posterior a la construcción para crear nuevos espacios, por lo tanto no se presenta ningún tabique.

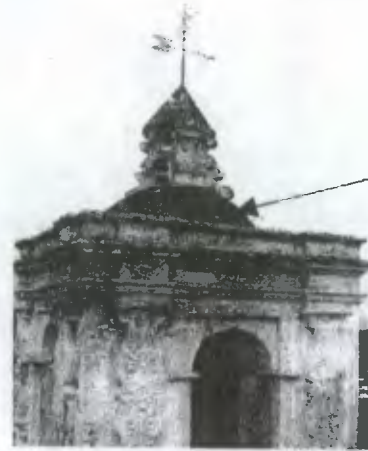
Fotografía No. 7

Así mismo, se utilizó nuevamente la cúpula para cubrir los campanarios.

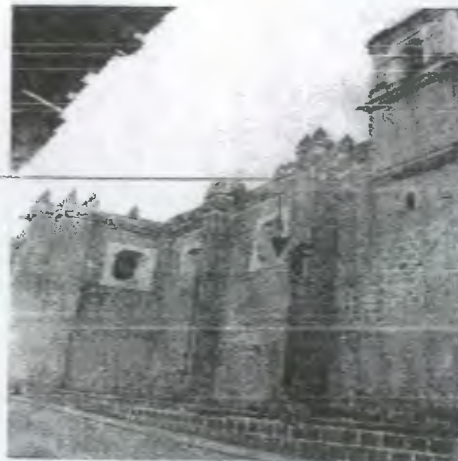
Fotografía No. 8

Aquí se aprecian los materiales empleados, como el ladrillo para lograr el arco de medio punto. Ver detalle.

- ↻ Entrepisos: el único entrepiso existente en el monumento es el coro alto,
- ↻ Arcos: se utilizó el sistema de arcos en la elaboración de los nichos donde se ubican los retablos interiores, el material empleado fue el ladrillo. (ver fotografía No. 8).

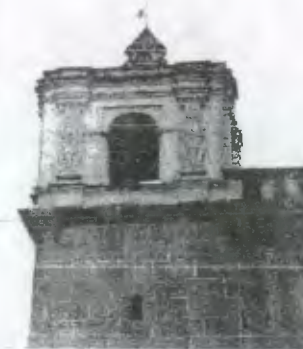
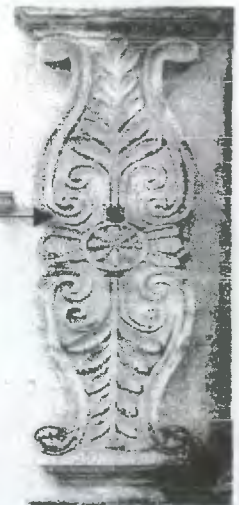
Fotografía No. 9

Se aprecia en detalle el tipo de elementos decorativos que integran el paramento del monumento, formado de palmetes opuestos, unidos al centro del fuste.

- ↻ Elementos decorativos: analizando el paramento o fachada principal, se utilizó un revestimiento de piedra labrada extraída de las canteras de la finca "Carmona" (a 3km. al sur del templo) <sup>2</sup> además poseen cornisas y molduras formadas de ladrillo con pilastras estilo estípite, un balaustre de palmetes opuestos, unidos al centro del fuste por las bases <sup>3</sup> también elaboradas con ladrillo. (ver fotografía No. 9)

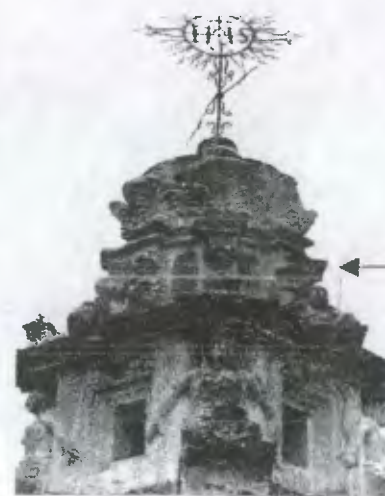
Fotografía No. 12

Así mismo el remate de la cúpula del crucero, se trabajó con varios elementos decorativos en ladrillo, aplicándosele un repello con arena amarilla y cal para dar el acabado final.

ubican los serafines, por otra parte presenta una serie de curvilíneas a manera de guirnaldas a lo largo de la cornisa que remata la parte superior de los cubos. En el remate de la cúpula que cubre el crucero de la nave se encuentra una serie de elementos decorativos, como las figuras humanas a medio cuerpo, y una serie de hojas formando una corona donde se ubica una veleta con insignias propias de la religión. (ver fotografía No.11 y 12)

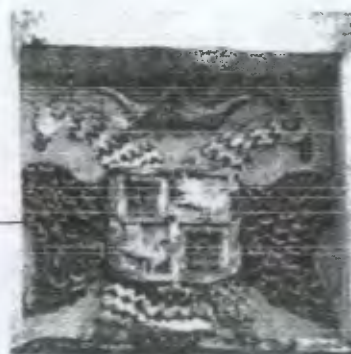
Fotografía No. 13

Escudo de la Casa Habsburgo  
Águila bicéfala o de dos cabezas, utilizada como evidencia del aporte real para su construcción.

Este elemento decorativo que se localiza en el paramento del templo fue elaborado con ladrillo para luego aplicar un repello de cal y arena amarilla y por último una lechada con yeso.

- ↻ Puertas: la puerta que conduce actualmente a la sacristía es de tableros, además posee una puerta adicional de vidrio con marcos de madera, mientras que la puerta principal que accede al sotocoro, y la puerta lateral; son de duelas de madera en forma de tablón con remaches de bronce.
- ↻ Ventanas: ninguna de las ventanas posee hojas de cerramiento ni enrejado.
- ↻ Pisos: tanto la nave principal como el atrio de la iglesia tiene piso sobre puesto, de cemento, con unas losetas de concreto.
- ↻ Tabiques: no presenta ningún tipo de tabicación el edificio.
- ↻ Elementos Decorativos: analizando el paramento o fachada principal del monumento se establece que se utilizó el ladrillo para formar las cornisas y molduras, así mismo las pilastras, de igual forma el escudo que se localiza en la fachada principal corresponden a un águila Habsburgo (ver fotografía No. 13)

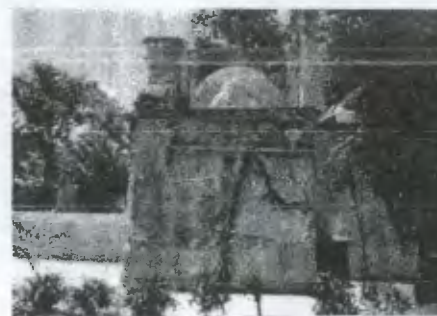
Fotografía No. 15

Se observa el tipo de instalación utilizada para contrarrestar la acumulación de agua pluvial.

El único tipo de instalación utilizada en el edificio es el de energía eléctrica para la iluminación y fuerza, por medio de tubería ducton, expuesta sobre la cubierta, (ver fotografía No. 14) el sistema de drenajes para agua pluvial es por medio de tubería de latón expuesta, ubicada en la fachada lateral del edificio, (ver fotografía No. 15), no existe ningún sistema adecuado para instalaciones de agua potable y drenajes.

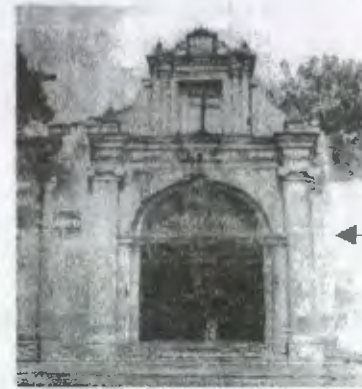
Fotografía No. 16

Se puede observar el estilo típico que predomina desde la capilla No. I ubicada dentro del templo de San Francisco, hasta la capilla No. VIII sobre la calle de los pasos, estas difieren de las capillas ubicadas en la alameda del calvario; por sus decoraciones en estuco, ver detalles.

La decoración en las pilastras y la moldura de la cornisa fue realizada en ladrillo luego se aplicó levemente estuco. La decoración sobre el arco de medio punto fue realizada únicamente en estuco, una difiere de la otra como lo observamos en las fotografías No. 16, 17 y 18.

El resto de las capillas localizadas a lo largo de la calle de los pasos no contiene ningún elemento adicional decorativo. De igual manera, para la aplicación de los repellos y cernidos se utilizó el mismo sistema que en los monumentos objeto de estudio. Es decir, una aplicación de cal viva, arena amarilla y blanca. (Ver fotografías No. 16, 17 y 18)

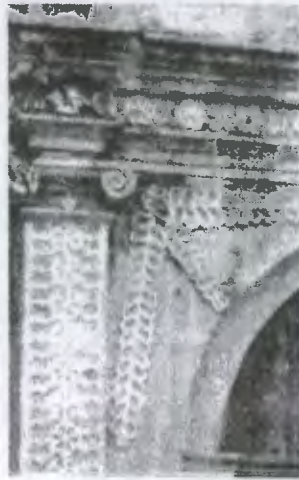
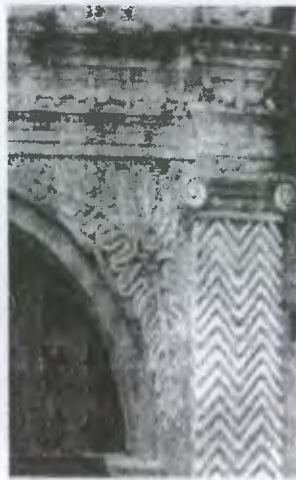
Detalle

Aquí se observa los elementos decorativos que se integran al paramento de las capillas No. IX y X sobre la alameda del calvario, estos elementos fueron realizados en estuco, mientras que la cornisa fue lograda con ladrillo

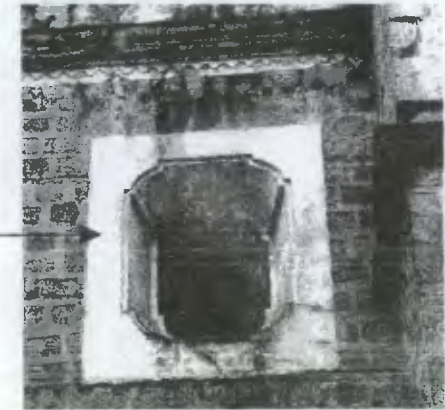
Fotografía No. 19

Se observa la aplicación de repello elaborado con arena amarilla y cal, para crear un marco a la ventana, de igual forma fue aplicado este recubrimiento en los remates de cornisas.

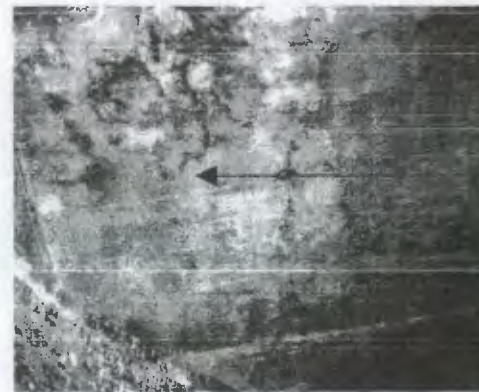
Fotografía No. 20

El único tipo de alteración que presenta el monumento, es una leve aplicación de repello más un alisado trabajado con yeso en los marcos de las ventanas laterales, así mismo, esta aplicación fue trabajada en las cúpulas de los campanarios, en toda las marquesinas o remates de muro; así como en toda la cenefa. Se observa que el ingreso al convento donde se ubican las oficinas actualmente; fue trabajada con esta misma aplicación, (ver fotografía No. 19) De igual forma, en el interior del monumento se observa que en el módulo de gradas que conducen a los campanarios, fue elaborada una losa de concreto armado para cubrir el acceso a las mismas. (ver fotografía No. 20)

Se observa la losa elaborada para cubrir las escaleras que conducen desde el coro alto hacia el campanario, así mismo, el muro original, elaborado de ladrillo y piedra y el contraste entre ambos.

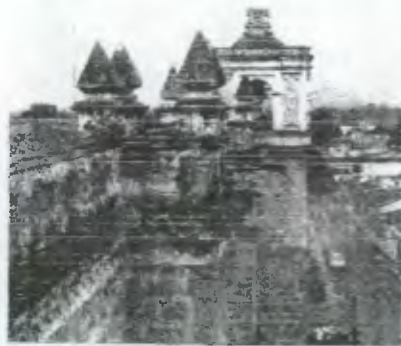
Fotografía No. 21

➤ Muros: los muros portantes del monumento son los que más daños han sufrido, debido a las lluvias, asoleamiento, sismos, y humedad, es decir, por los agentes climáticos y, en una buena parte, por falta de mantenimiento del edificio. Prueba de ello es la proliferación de microflora, sales, vegetales, desprendimiento de materiales, etc. Así mismo, se observa en las ventanas grietas y fisuras debido a fatiga de sus propios materiales. (ver fotografías No. 21, 22 y 23)

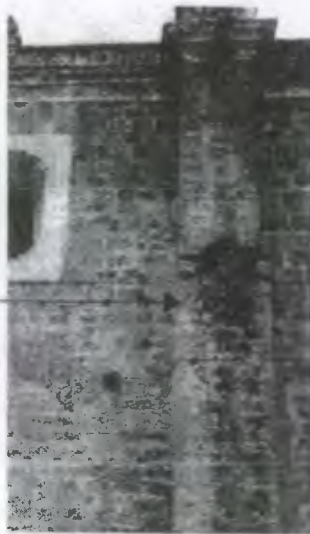
Fotografía No. 24

Se observa el daño en los contrafuertes, ocasionado por las gárgolas. Presenta un severo enmohecimiento y la presencia de microflora en los mismos, repercutiendo en el interior del templo.

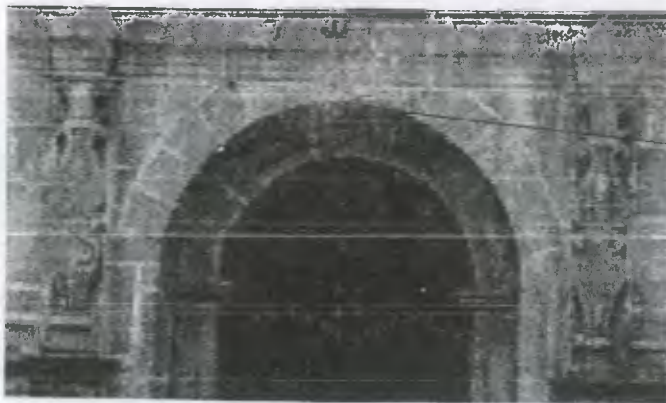
- ☞ Dinteles: los dinteles que presentan severos daños son los de la puerta principal, en la que se nota una fisura considerable. El dintel de la ventana del coro alto, por falta de mantenimiento, podría provocar un severo desprendimiento del material recubierto. (piedra labrada) (Ver fotografía No. 25)

Dintel puerta principal, en el cual se puede notar una fisura considerable.

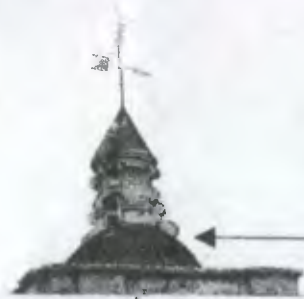
Fotografía No. 26

- ☞ Cúpula: las cúpulas que cubren el crucero de la nave al igual que de los campanarios, presentan microflora y decoloración debido a la humedad ocasionada por la lluvia y el asoleamiento. (ver fotografías No. 26 y 27)

Apreciamos en detalle, el deterioro ocasionado por la falta de mantenimiento en las cubiertas, y la decoloración provocada por la lluvia y asoleamiento.

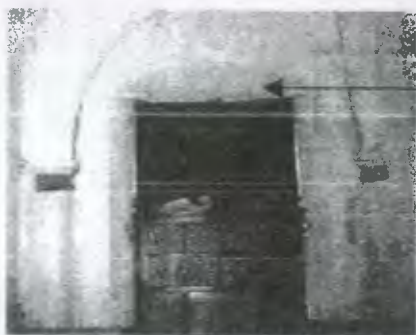
El paramento del templo también ha sufrido severas alteraciones, las más importantes se ubican en el sotocoro, que fue reforzado con arco en la parte interior, para contrarrestar un posible desplome o derrumbe, pues debido al terremoto del año 1976, el sotocoro sufrió severos daños por lo que fue necesario reforzarlo para no perder parte de la fachada principal (ver fotografía No. 28 y 29) Así mismo, el coro alto, fue eliminado en su totalidad. Como lo comentó el sacristán, dado que la estructura y artesonado eran de madera; y debido a la polilla o los xilófagos, la falta de mantenimiento y el terremoto del '76, fue casi imposible rescatarlo, por lo que fue eliminado por completo.

Aquí se observa el elemento que fue necesario agregar: un marco con arco de medio punto para reforzar el sotocoro, evitó perder por completo este elemento original del edificio.

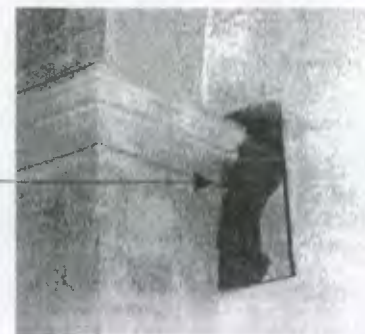
Fotografía No. 29

Se observa en detalle parte del capitel original del sotocoro, y parte del nuevo capitel que fue adosado, para contrarrestar el deterioro y posible desplome o derrumbe total de la fachada original.

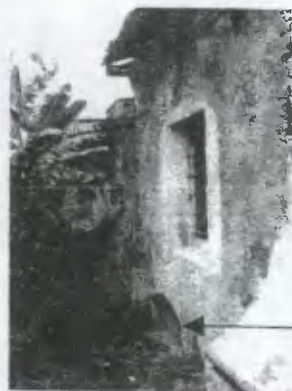
Fotografía No. 30

➤ Muros: los muros portantes de carga son los que presentan daños considerables por sismos, humedad y falta de mantenimiento. Estos presentan grietas y fisuras, desprendimiento y disgregación de material en los acabados, mientras el interior del templo, presenta una severa humedad debido al talud que forma el sitio baldío que colinda hacia el este, propicia en sus muros la presencia de sales y hongos, además este paramento del muro carece de revestimiento, por lo cual deteriora aún más sus materiales. (ver fotografía No. 30 y 31)

Se aprecian los factores que contribuyen al deterioro de los muros, provocando una severa humedad y la presencia de hongos y sales en su paramento, debido a la falta de mantenimiento y el poco interés de preservarlo.

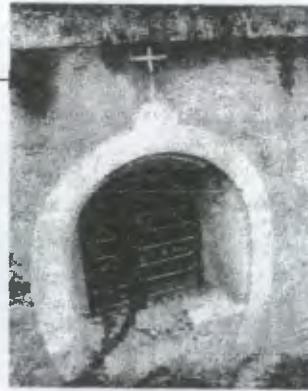
Fotografía No. 31

- Mochetas: la mayoría de las mochetas carecen de un revestimiento apropiado que proteja este elemento, principalmente el muro donde se localizan, por lo que repercute a largo plazo en el deterioro tanto en la composición de sus elementos como el propio material. (ver fotografía No. 31)

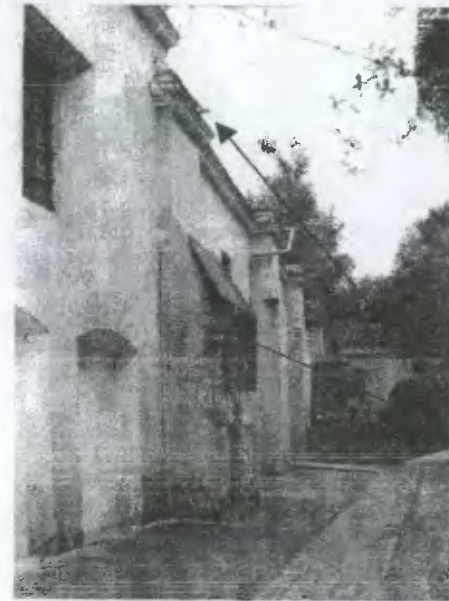
bajadas de agua pluvial para contrarrestar la acumulación del agua en su cubierta, y por ende la filtración al interior del templo. (ver fotografía No. 32)

Las bajadas de agua pluvial son demasiado cortas, lo cual perjudica puntualmente a los contrafuertes, humedeciéndolos en la parte exterior provocando debilitamiento estructural de los mismos.

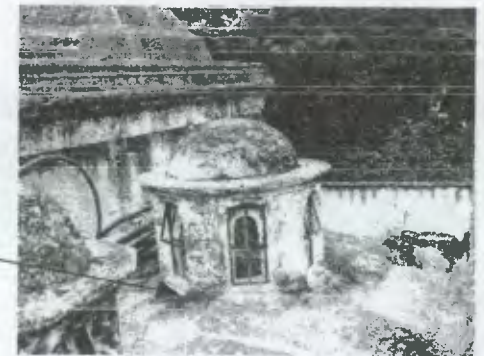
### Fotografía No. 34

- ↻ Arcos: como se mencionó, la falta de una leve aplicación de revestimiento en sus muros laterales, ha ocasionado la presencia de sales y hongos por causa de la humedad.
- ↻ Tijeras: todas las piezas que conforman la estructura portante de la techumbre, carecen de mantenimiento, por lo cual se ven seriamente afectados por la polilla.
- ↻ Cúpulas: las cúpulas que se localizan en el crucero de la nave al igual que las capillas laterales, presentan microflora, vegetales y decoloración, debido a la lluvia, humedad y falta de mantenimiento del mismo. (ver fotografía No. 34)

Se aprecia en detalle el crecimiento de microflora, vegetación y el decoloramiento de la cubierta y las cúpulas en el monumento, así como la falta de mantenimiento del mismo.

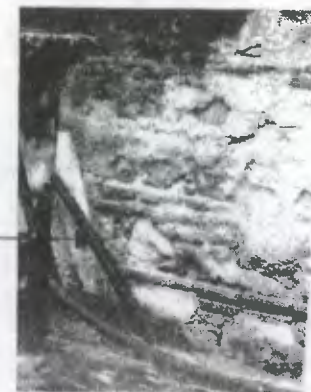
Fotografía No. 35

Todas las instalaciones eléctricas de luz y fuerza fueron colocadas sobre la cubierta, para luego introducirla al interior del templo a través del cielo suspendido, (ver fotografía No. 35) De igual forma, la instalación de drenajes fue superpuesta en el paramento del monumento para evitar filtraciones en el interior, pero al igual que la anterior, careció de asesoría, por lo cual fue severamente dañado el muro del monumento. (ver fotografía No. 36)

Se observa el tipo de instalación utilizada para proveer energía eléctrica al templo a través del cielo suspendido, esto indica que no existió una asesoría técnica para efectuar los empalmes y derivaciones de los mismos.

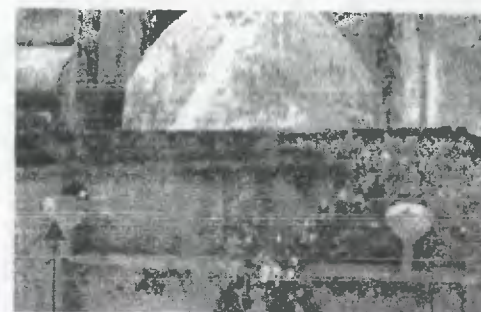
Fotografía No. 36

Se observa el severo daño provocado a los muros por la falta de asesoría al instalar las bajadas, así mismo el deterioro del monumento ocasionado por la lluvia y humedad permitiendo el crecimiento de microflora y hongos en el muro.

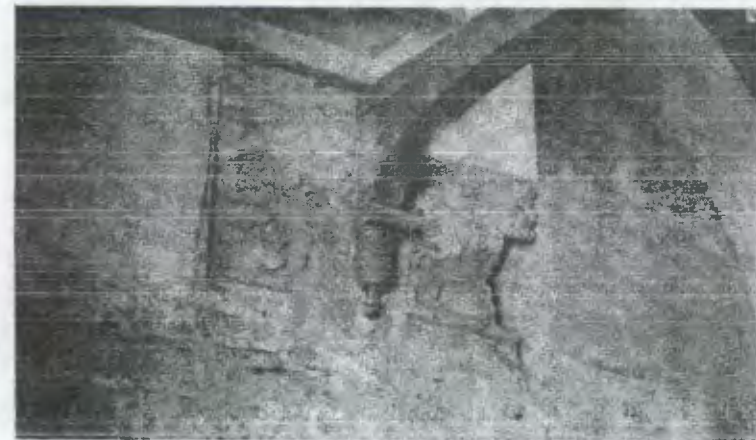
Imagen No. 2 se observa el artesanado de la cubierta de El Calvario. Material: piezas de madera, formando una bóveda de cañón en el interior.

Imagen No. 3 estructura portante (vigas), por medio de está, dirige la carga de la cubierta hacia los muros.

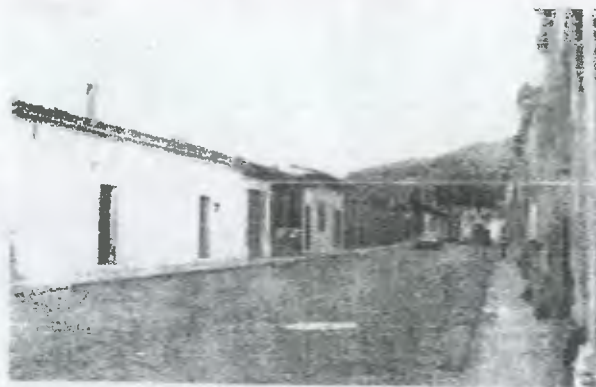
El mobiliario urbano es el mayor contaminante visual sobre la calle de los pasos. Para lo cual el CNPAG tiene en proyecto el cambio de postes de iluminación pública (subterránea) Liberación de factores provocados por agentes naturales.

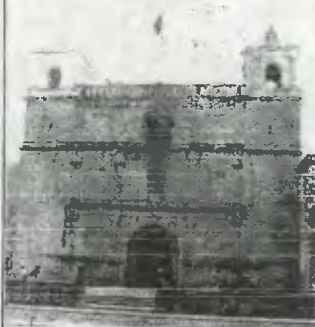
#	IMAGEN	MONUMENTO	ESPACIO ARQUITECTÓNICO	CARACTERÍSTICAS	CORRIENTE	OBSERVACIONES
1.

ESCUELA DE CRISTO	PLANTA	De Cruz Latina	Arquitectura Renacentista	
ELEVACIÓN FRONTAL			1er. Cuerpo y 3er. Cuerpo pilastras estípites adosadas a la pared. 2do. cuerpo pilastras rectangulares acanaladas adosadas a pared. Puerta de Arco de medio punto. Nichos de poca profundidad. Cornisa horizontal que divide la fachada, balaustrada ornamentada que oculta la cubierta.	Arquitectura Renacentista, época del Cinquecento o 2do. Renacimiento (Arq. Herreriana).	Estas características indican claramente que es de estilo renacentista en su mayoría.	
ELEVACIÓN LATERAL			Ventanas abocinadas. Contrafuertes, muros macizos. Torre para campanario.  Cornisa horizontal, balaustrada ornamentada que oculta la cubierta.	Arquitectura Románica.  Arquitectura Renacentista.	Los contrafuertes en este caso no se dieron por la corriente arquitectónica, si no por los temblores que azotaban la ciudad. En este templo existen algunas características románicas que no existe un rompimiento severo entre un estilo y otro.

PLANTA DE TECHOS			Techada a todo lo largo de la nave principal altar y brazos por cúpulas rebajadas. Presbiterio: Cúpula con pechina, sobre tambor con ventanas, rematada con una linterna. Campanario techado con cúpulas.	Arquitectura Renacentista.	Mujeres en posición de Atlantes en la cúpula del presbiterio. Orden Jónico.
