CONSERVACIÓN Y RESTAURACIÓN
DEL TEMPLO DE SAN CRISTÓBAL
SU ENTORNO INMEDIATO
EN PALÍN, ESCUINTLA

TESIS PRESENTADA POR
DURGA MARIELA GONZALEZ DEL CID

GUATEMALA, enero 2001.

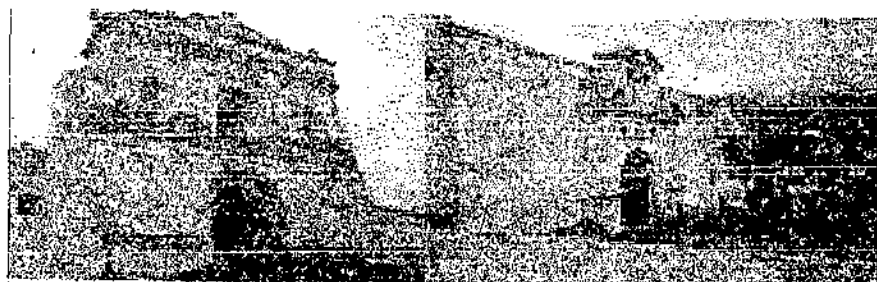
Fotografía de Templo San Cristóbal y Casa Parroquial, parte de Entorno Inmediato, Fachada Este. 4.

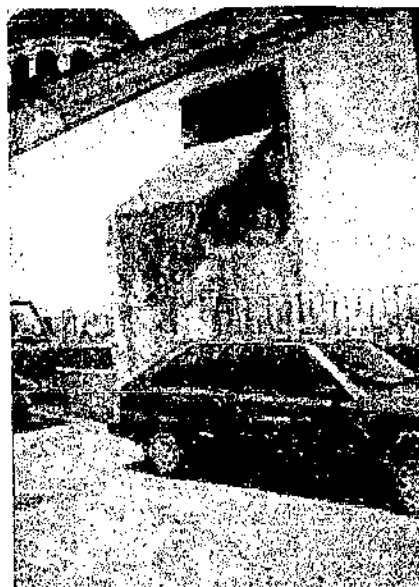
En esta fotografía se observa en la parte de la cornisa, el cambio del muro antiguo al muro nuevo, se nota también que la barandilla sigue hasta el final del templo, terminando con la pared que se curva. Se observa alteraciones de inyecciones de cal en los contrafuertes de esta fachada lateral.

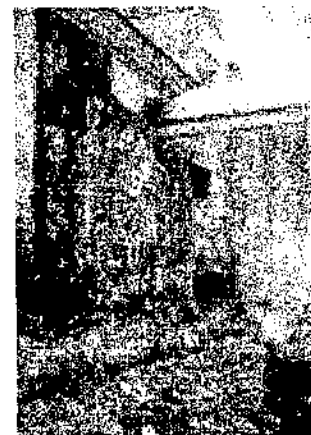
En esta fotografía se observa que los contrafuertes de esta fachada están en mal estado y también poseen adherencia de flora; alteraciones como la barandilla de metal, y algunas rajaduras que posee el baptisterio, localizada abajo de la cúpula que se observa, humedad y basura que tiran en este lugar, ya que los vehículos que se estacionaron aquí hacen un pequeño cajón, que propicia que se forme un basurero.

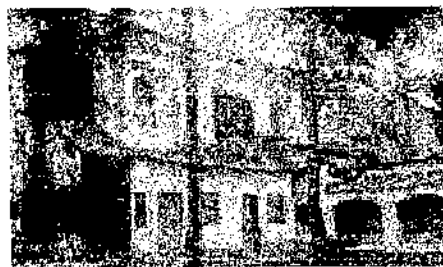
En esta fotografía se puede ver las alteraciones que se le han hecho al templo, como la bodega de block pómez que se encuentra pegada al muro lateral izquierdo. También se observan los deterioros causados por las plantas que se les han incrustado a los contrafuertes en esta fachada.

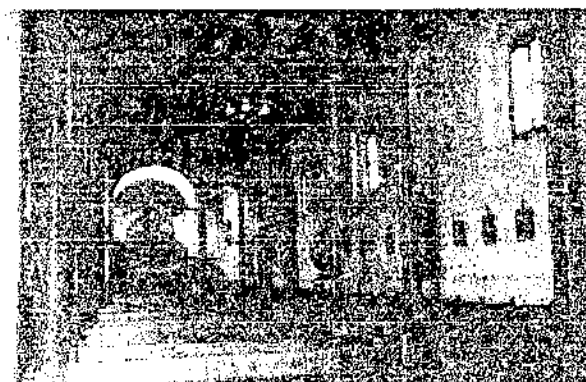
Este es el interior del templo. Se observa que en el interior no se encuentra deteriorado. El daño más grande es la falta de mantenimiento, esto permitiría que la madera de su artesanado y pilastras estuviera en buen estado, no presenta daños internos, rajaduras o desprendimiento; el deterioro más grave es la humedad en la mayoría de paredes.
