VALORIZACIÓN DEL POBLADO HISTÓRICO DE CANTEL, QUETZALTENANGO

• VALORIZACIÓN DEL POBLADO HISTÓRICO DE CANTEL, QUETZALTENANGO • TESIS DE GRADO • FACULTAD DE ARQUITECTURA • UNIVERSIDAD DE SAN CARLOS DE GUATEMALA • VALORIZACIÓN DEL POBLADO HISTÓRICO •

**VALORIZACIÓN DEL POBLADO HISTÓRICO
DE CANTEL, QUETZALTENANGO**

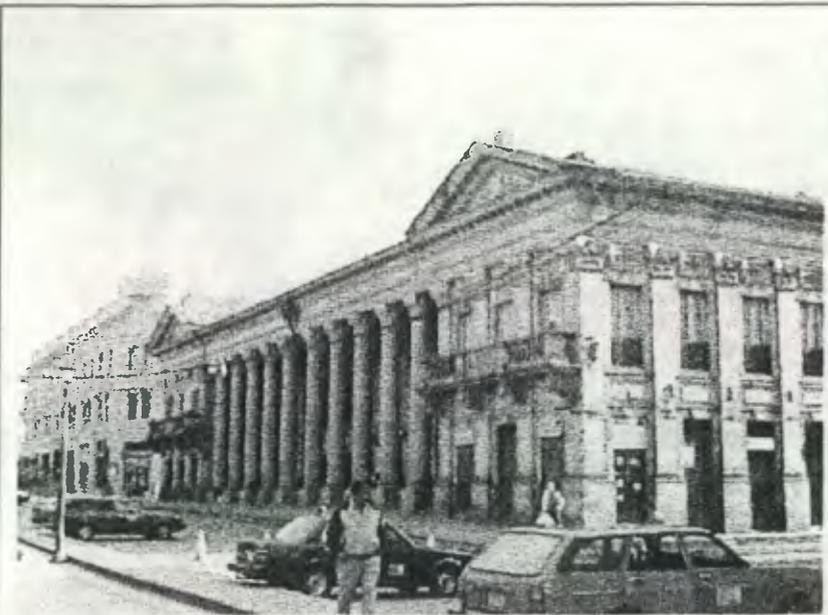
FOTOGRAFIA No. 9: Municipalidad de Quetzaltenango Plaza Mayor Ciudad de Quetzaltenango. Septiembre del 2,000

En el año de 1,881 se inicia la construcción del Edificio Municipal. El arquitecto Domingo Goicolea fue el encargado del diseño y los planos. El edificio se construyó en el costado oriente de la Plaza Mayor y ocupa una manzana. Está hecho de piedra tallada. La fachada es simétrica, compuesta de tres cuerpos verticales. El cuerpo central consta de 10 columnas

cuya base corresponde a la de pedestal romano, éstas abarcan los tres niveles del edificio. Los dos cuerpos laterales tienen tres ventanas por piso, el cuerpo del lado izquierdo tiene en el tímpano el escudo de Guatemala decorado a su alrededor con motivos vegetales. Al lado derecho, en el tímpano se encuentra el escudo del Estado de los Altos. Las ventanas están enmarcadas por pilastras de capiteles corintios y en la parte superior tienen tableros con tarjas y motivos vegetales, a igual que los dinteles.

El espacio más importante del Palacio Municipal, es el Salón de Honor, que fue declarado Monumento Histórico, por el Acuerdo Municipal el 7 de agosto del año de 1,979.

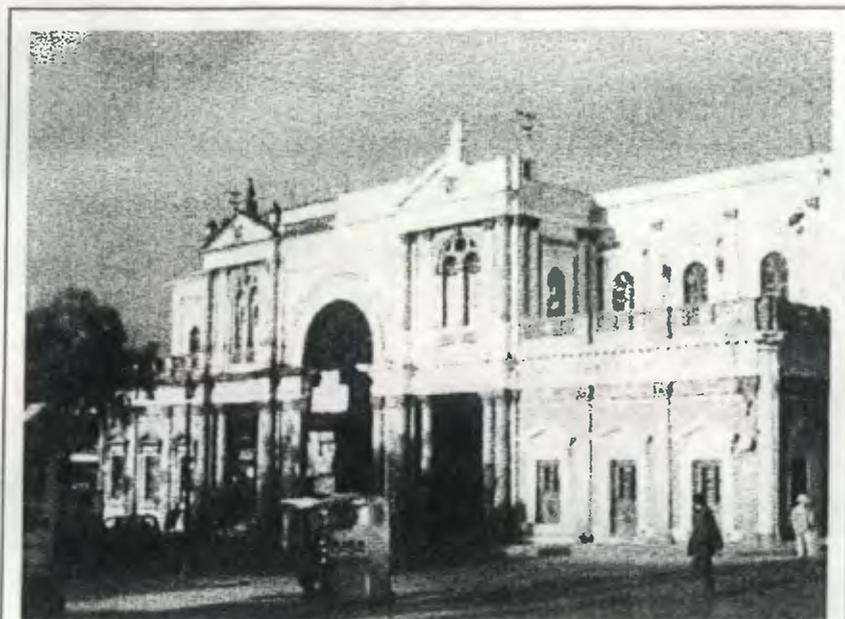
FOTOGRAFIA No.10: Pasaje Enriquez. Plaza Mayor Ciudad de Quetzaltenango. Septiembre del 2,000.

El Pasaje Enríquez, debe su nombre a su primer propietario el señor Juan B. Enríquez. El arquitecto constructor fue Alberto Porta en el año de 1,900. El

edificio presenta un gran arco de medio punto que es el marco de la puerta principal, columnas y pilastras de orden compuesto adornan la fachada. Un friso con guirnalda pintada separa los capiteles de las columnas y de las pilastras. Las ventanas del primer nivel tienen un pequeño tímpano con adornos florales. Los de segundo nivel están formados por un arco de medio punto y sobre él una pequeña cornisa.

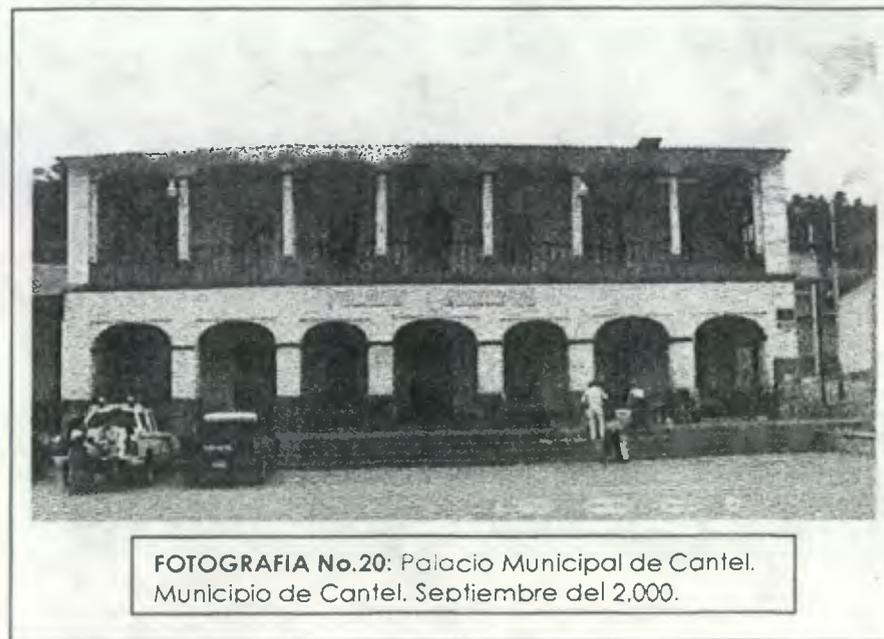
FOTOGRAFIA No.20: Palacio Municipal de Cantel. Municipio de Cantel. Septiembre del 2,000.

En el año de 1,896, el General José María Reyna Barrios, visita la fábrica de hilados y tejidos CANTEL y el pueblo. Se encontró con la construcción del edificio municipal, por lo que ordenó se concediese una ayuda a dicha obra, consistente en 20,000 pesos, dinero que fue recogido por el alcalde de aquel entonces, en la ciudad de Retalhuleu. La obra fue inaugurada el

mismo año, al cual asistió el presidente de la República el General José María Reyna Barrios.

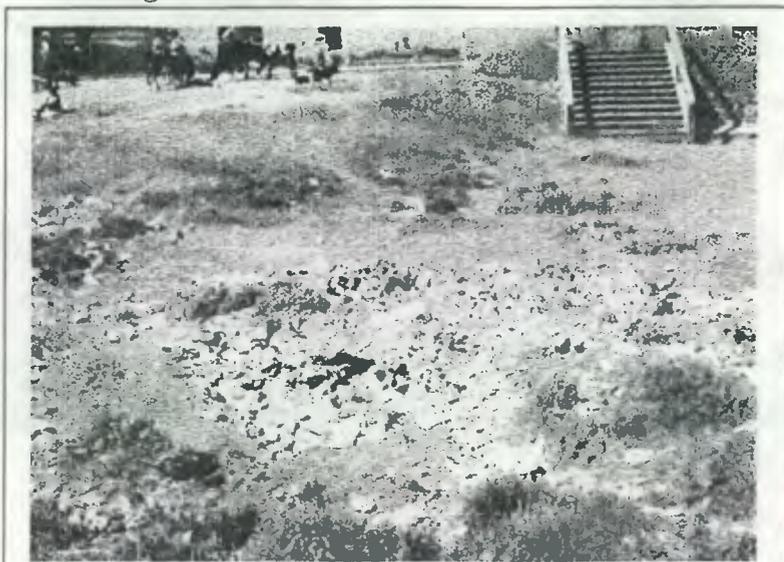
- **BASURA.** Producto de desechos orgánicos e inorgánicos, que se encuentran en los alrededores del poblado y en la 1a. calle zona 2 en los días de mercado.
- **AGUAS NEGRAS.** Son encausadas al Río Samalá.
- **CONTAMINACION VISUAL.** Se concentra en la 1a. calle zona 2, a causa del comercio generada por el mercado, éste hace generar más comercio en pequeños locales comerciales, alterando y deteriorando la imagen urbana.

FOTOGRAFIA No.29: Basura contiguo al Rastro.
Municipio de Cantel. Septiembre del 2,000.

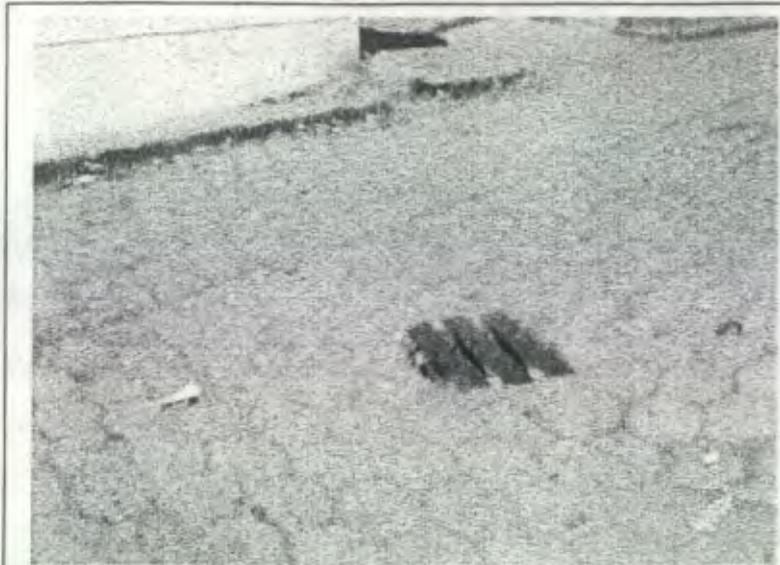
FOTOGRAFIA No.30: Rejillas para Agua Pluvial.
Municipio de Cantel. Septiembre del 2,000.

El sistema de alcantarillado de Cantel, es separativo para aguas negras y pluviales. Del total de 693 viviendas, solo 411 poseen el servicio de drenaje, que constituyen el 59.3%, el resto, o tiene pozos de absorción o lo deja a flor de tierra.

El desfogue de estas aguas se hacen en 2 puntos en el río Samalá. No existe planta de tratamiento. El sistema de aguas pluviales, utiliza rejillas colocadas transversalmente a lo largo de la calle, de igual forma, se desfogan al río Samalá.

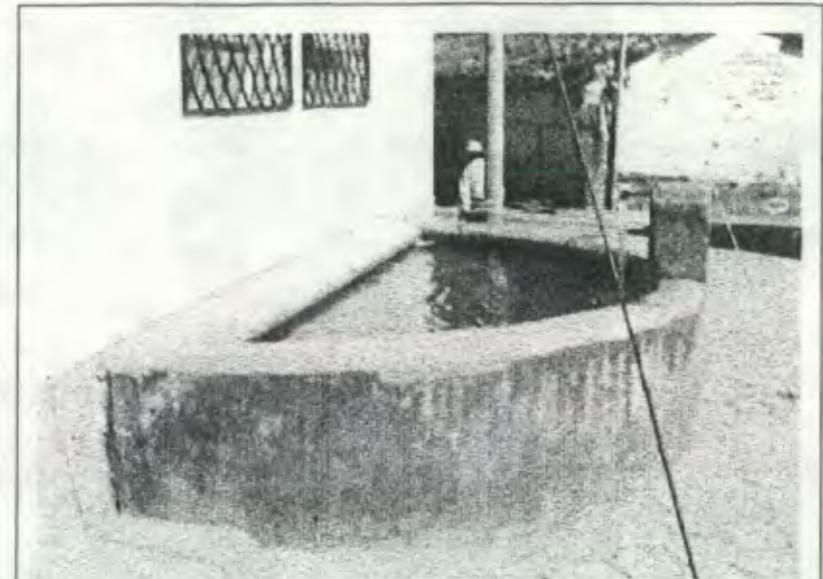
FOTOGRAFIA No.31: Pila ubicada en 5a. avenida
zona 1. Municipio de Cantel. Septiembre del 2,000.

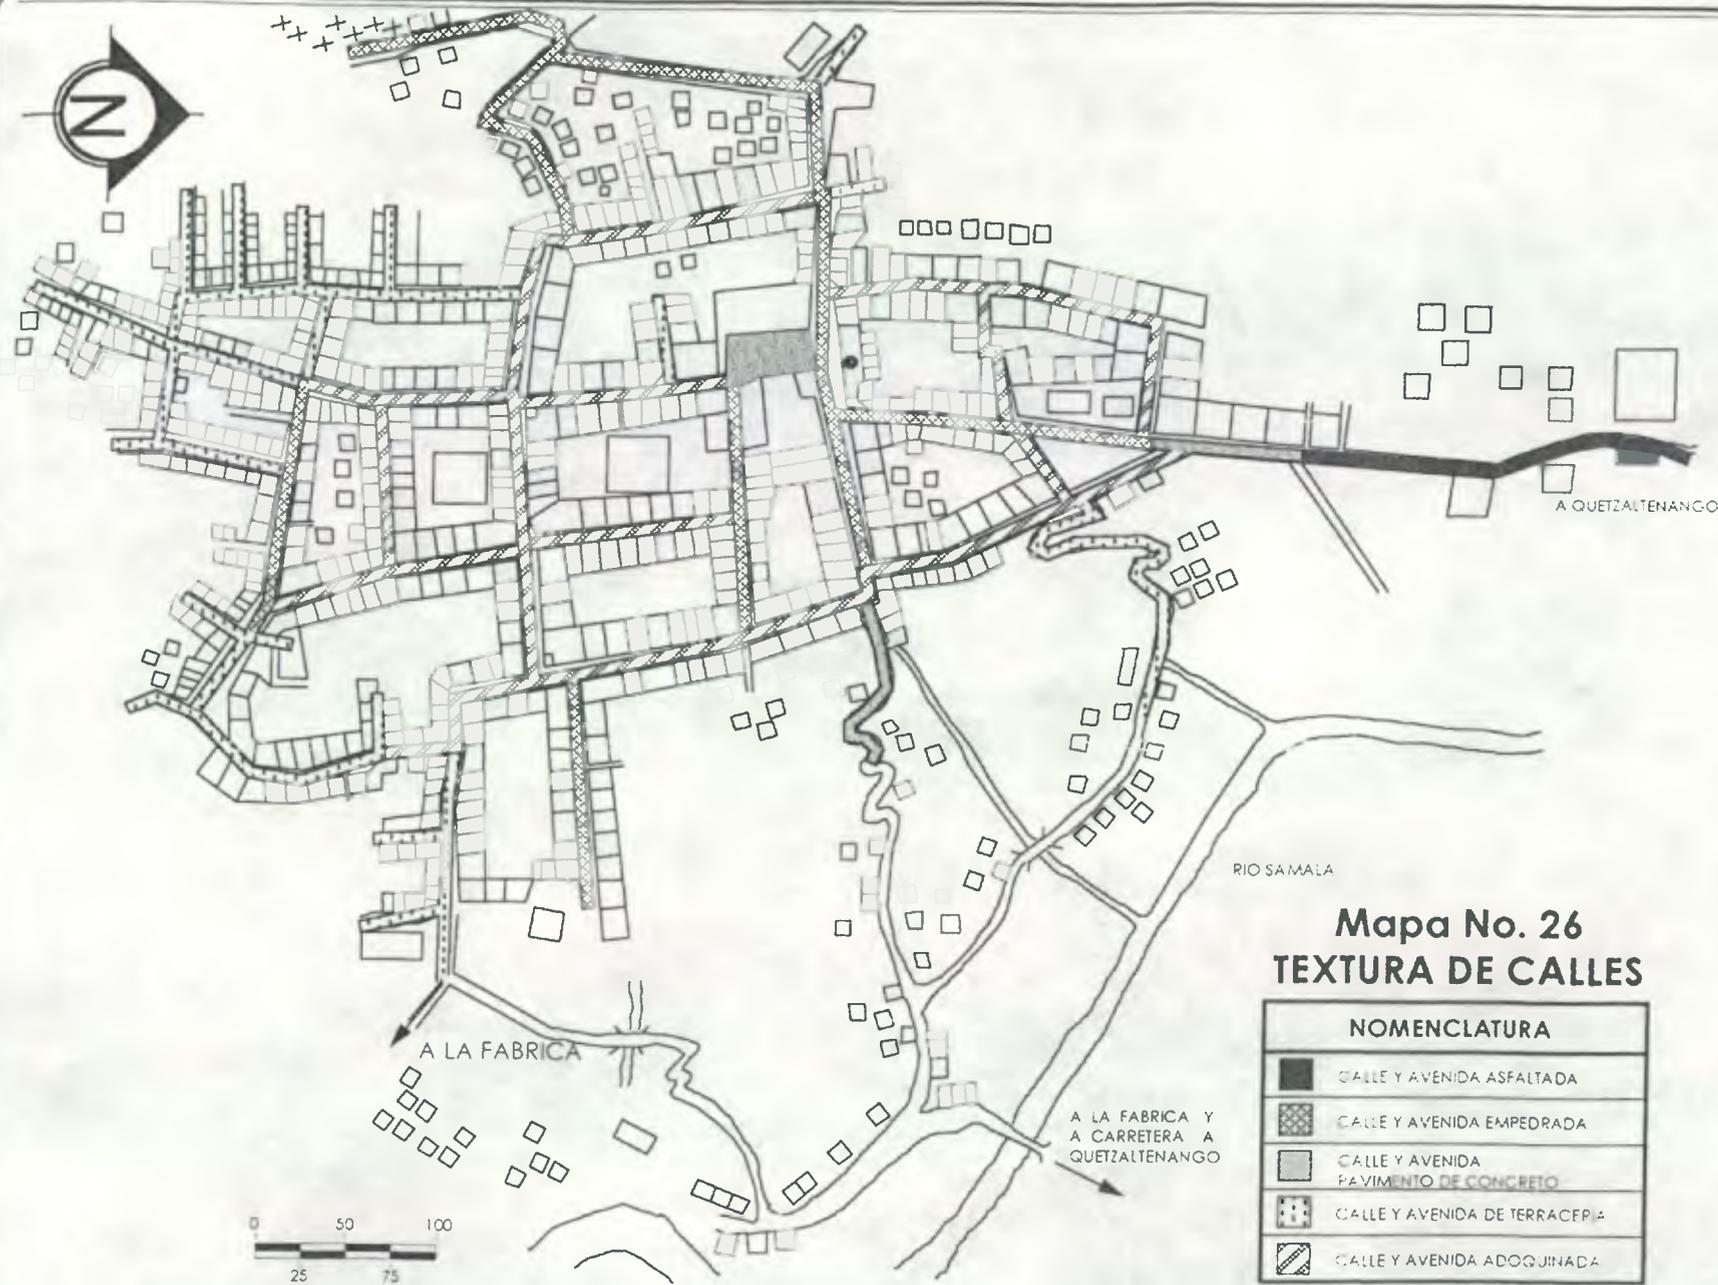
**Mapa No. 26
TEXTURA DE CALLES**

El poblado de Cantel, tiene sobre sus calles cuatro diferentes tipos de recubrimiento: ADOQUIN, PIEDRA, CONCRETO Y TERRACERIA. Casi todo el pueblo está pavimentado. Las áreas de la periferia, especialmente los accesos peatonales todavía son de terracería. Constituyen el 20%, del total de las calles.

El ancho de las calles varía en: vía primaria de 5.10 metros, una vía secundaria de 3.40 metros, y una peatonal de 1.85 metros. Las dos primeras tienen banqueta peatonal que oscila entre los 40 cm. y los 75 cm. Ver mapa 26

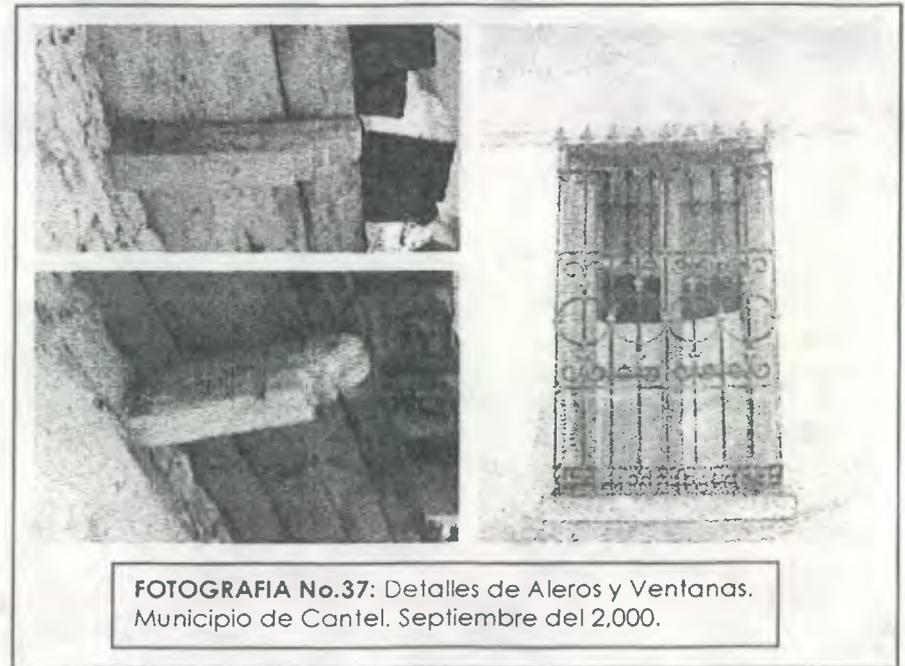
FOTOGRAFIA No.37: Detalles de Aleros y Ventanas. Municipio de Cantel. Septiembre del 2000.

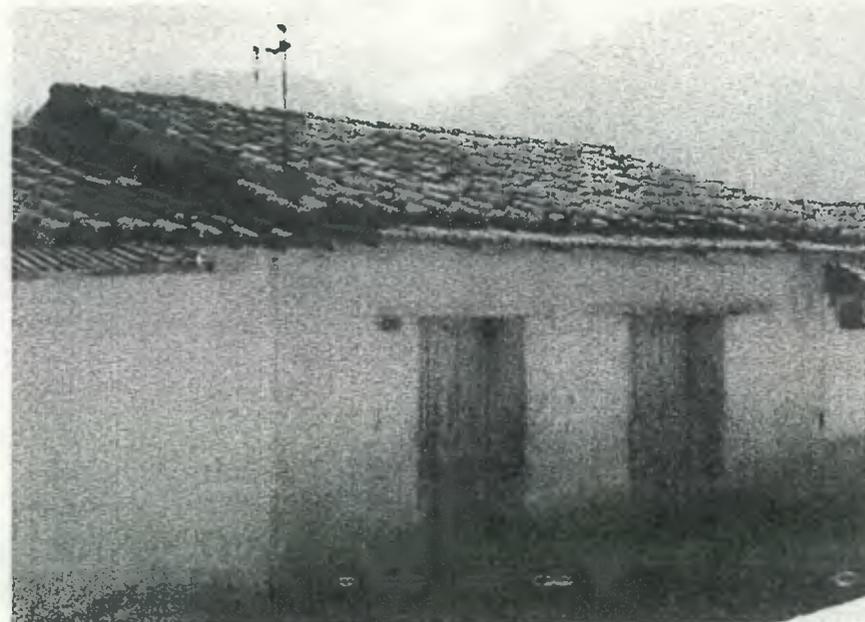
TOPOGRAFIA Plana
TRAZO DE PLANTA El terreno es rectangular, el área de construcción se encuentra al frente. El resto lo complementa el patio
CUBIERTAS Inclinada, 2 aguas
VENTANAS No tiene
PUERTAS Rectangular de madera

SISTEMA CONSTRUCTIVO Y MATERIALES
CIMENTACION	Cimiento ciclópeo: (Piedra Bola + mortero a base de cal y arena)
MURO	Levantados de adobe en soga con grosor de 0.80 m., unidos con mortero de cal y arena. Repello + blanqueado + pintura a base de cal.
PISO	Piedra de cantera
PUERTAS	Hojas dobles de madera de 1.24 x 2.00 m. con dintel de madera de 2 piezas de 4"x8"x1'
VENTANAS	No tiene
CUBIERTA	Estructura de madera con pendiente del 38%. Cubierta de teja de barro. Aleros cubierto con machimbre de piezas de 1/2"x1"x10'.

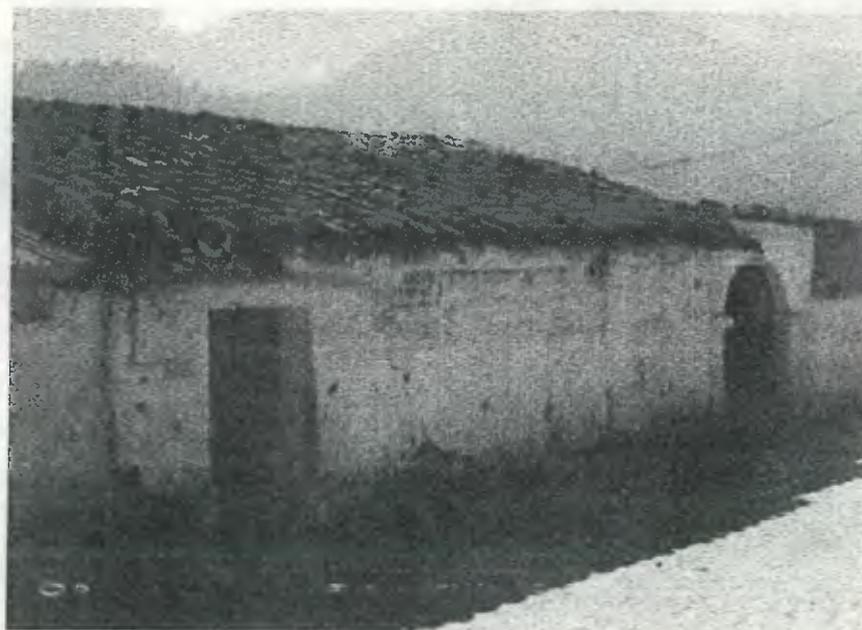
TOPOGRAFIA Plana
TRAZO DE PLANTA El terreno es rectangular, el área de construcción está orientado al oeste el resto la forma un patio separado con el anterior área por un corredor.
CUBIERTAS Inclinada, 2 aguas
VENTANAS No tiene
PUERTAS Marco de piedra de medio punto. puerta rectangular de madera

SISTEMA CONSTRUCTIVO Y MATERIALES
CIMENTACION	Cimiento ciclópeo: (Piedra Bola + mortero a base de cal y arena)
MURO	Levantados de adobe en soga con grosor de 0.60 m., unidos con mortero de cal y arena. Repello + blanqueado + pintura a base de cal.
PISO	Tierra apisonada
PUERTAS VENTANAS	Hojas dobles de madera de 0.99 x 1.35 m., con dintel de madera de 2 piezas de 5"x7"x1". Ingreso principal de hojas dobles de madera de 1.67x2.40 m, con marco de piedra de 0.26 x 0.60 m.
CUBIERTA	No tiene Estructura de madera con pendiente del 35%. Cubierta de teja de barro. Cielo falso de machimbre de piezas de 1"x1"x10'. Alero de madera de 1.4"x4"x5"

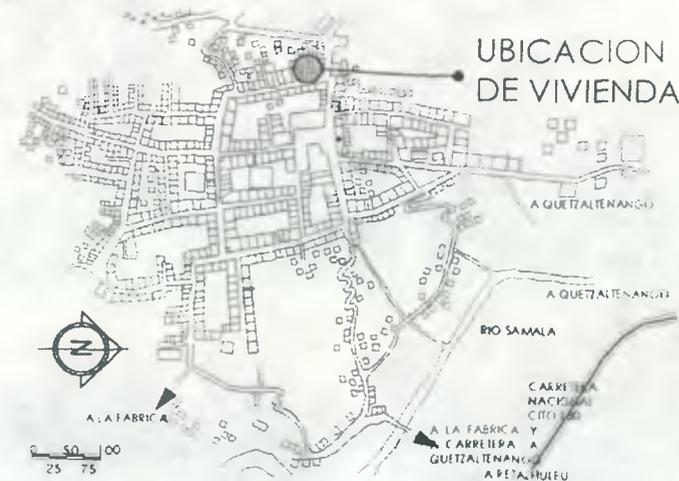
SISTEMA CONSTRUCTIVO Y MATERIALES
CIMENTACION	Cimiento ciclópeo: (Piedra Bola + mortero a base de cal y arena)
MURO	Levantados de adobe en soga con grosor de 0.60 m., unidos con mortero de cal y arena. Repello + blanqueado + pintura de aceite. Zócalo de arena sin cernir y cal.
PISO	Piedra de Cantera y cemento líquido
PUERTAS	Hojas dobles de madera de 1.25 x 2.20 m. con dintel de madera de 2 piezas de 2 1/2"x6"x1". Otra hoja doble de madera de 1.25x2.40m. Con marco de piedra de 0.28 m. La puerta de ingreso de 1.67x 2.50 m con marco de piedra de 0.31 m.
VENTANAS	Hojas dobles de metal y vidrio de 0.86 x 1.26m. Balcón de Hierro forjado. Marco de piedra de 0.22 x 0.60 m. sillar de piedra tallada
CUBIERTA	Estructura de madera con pendiente del 35%. Cubierta de teja de barro. Cielo falso de machimbre de piezas de 1"x1"x10'. Alero de madera de 1 6"x4"x6", con moldura.

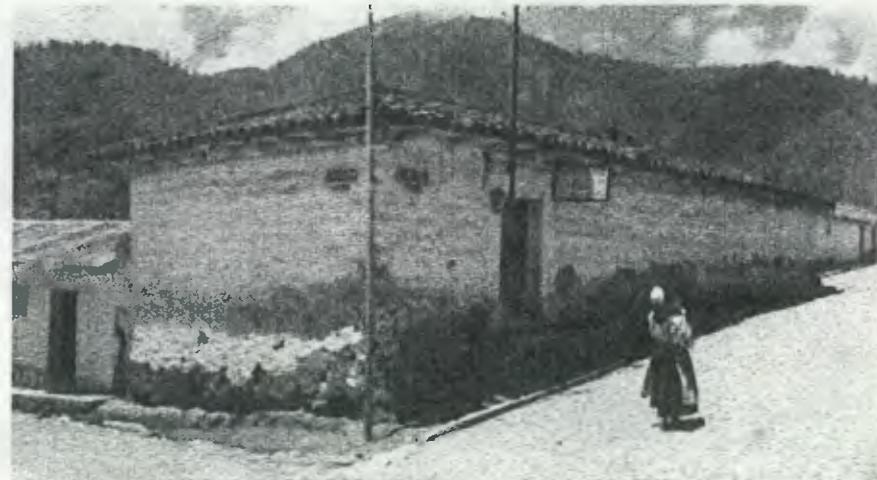
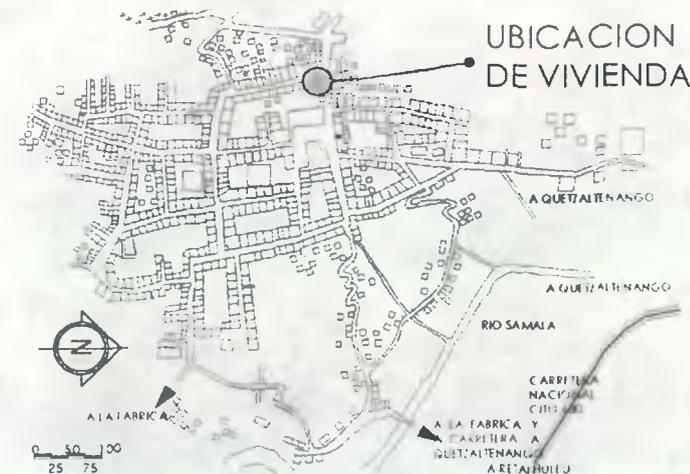
SISTEMA CONSTRUCTIVO Y MATERIALES
CIMENTACION	Cimiento ciclópeo: (Piedra Bola + mortero a base de cal y arena)
MURO	Levantados de adobe en soga con grosor de 0.60 m., unidos con mortero de cal y arena. Repello + blanqueado + pintura a base de cal.
PISO	Cemento liquido
PUERTAS	Hojas dobles de madera de 1.00 x 1.75 m. con marco de piedra de 0.34 x 0.60m. y dintel de madera de 2 piezas de 3 1/2'x6'x1'
VENTANAS	No tiene
CUBIERTA	Estructura de madera con pendiente del 34%. Cubierta de teja de barro. Alero de madera de 18"x3"x5".

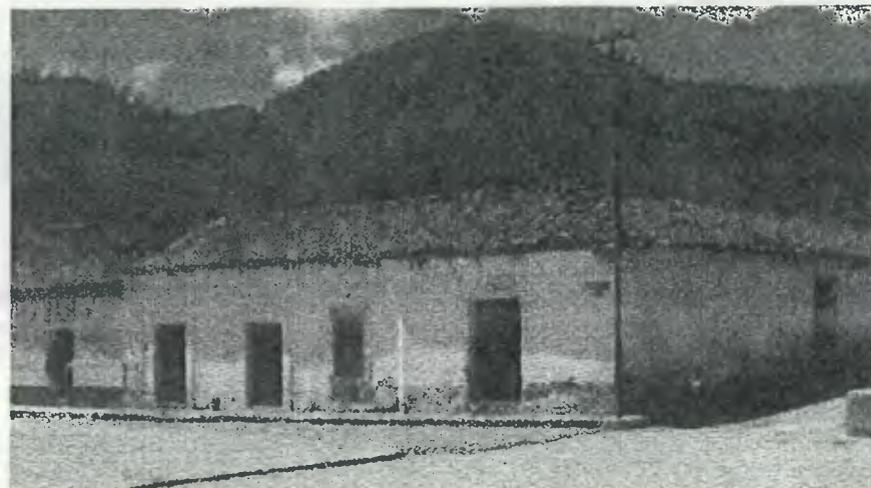
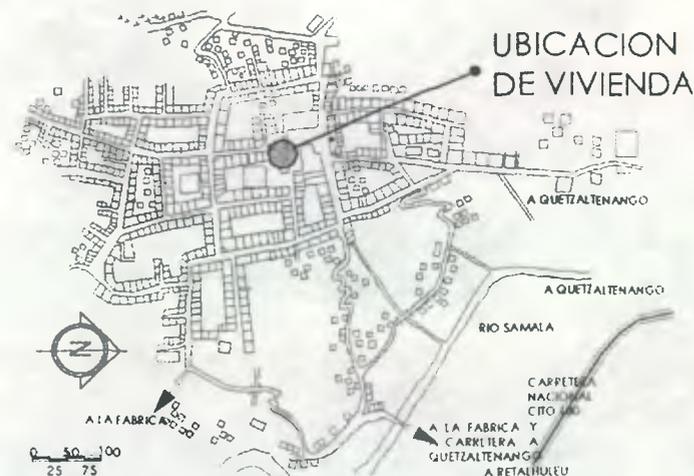
TOPOGRAFIA Plana
TRAZO DE El terreno es rectangular, el área de
PLANTA construcción forma una L orientado al nor-
 oeste, el resto lo forma un patio separado por
 un corredor.
CUBIERTAS Inclinada, 2 aguas
VENTANAS Rectangular de metal y vidrio
PUERTAS Rectangular de madera

SISTEMA CONSTRUCTIVO Y MATERIALES
CIMENTACION	Cimiento ciclópeo: (Piedra Bola + mortero a base de cal y arena)
MURO	Levantados de adobe en soga con grosor de 0.80 m., unidos con mortero de cal y arena. Repello + blanqueado + pintura a base de cal.
PISO	Piedra de Cantera, tierra apisonada y cemento líquido
PUERTAS	Hojas dobles de madera de 1.27 x 2.05 m. con marco de piedra de 0.26 x 0.80m. Y otra con dintel de madera de 2 piezas de 3"x7"x1"
VENTANAS	Hojas dobles de metal y vidrio de 0.82 x 1.33m. Balcón de Hierro forjado. Marco de piedra de 0.22 x 0.80 m.
CUBIERTA	Estructura de madera con pendiente del 36%. Cubierta de teja de barro. Cielo falso de machimbre de piezas de 1"x1"x10'. Moldura fundida de cal y arena. Alero de madera de 17"x4"x5"

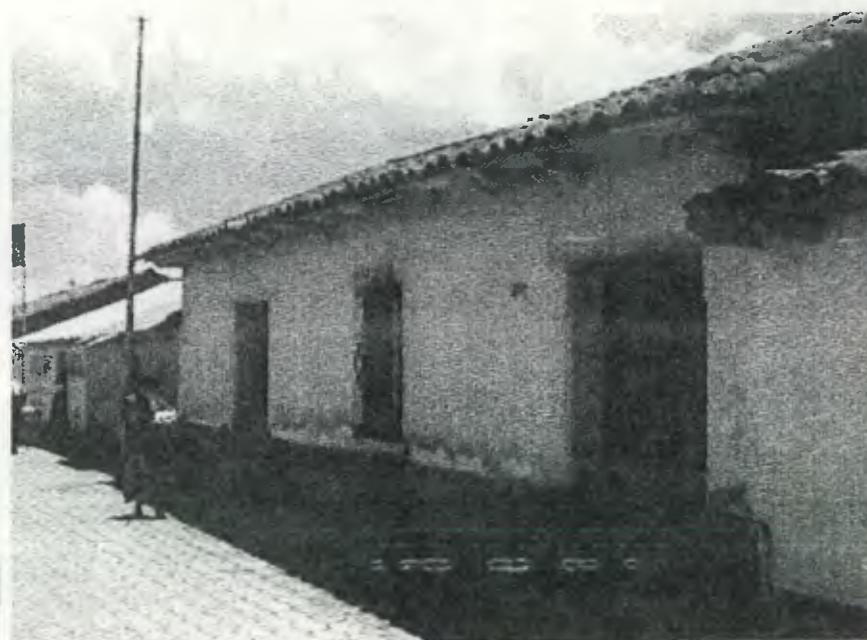
SISTEMA CONSTRUCTIVO Y MATERIALES
CIMENTACION	Cimiento ciclópeo: (Piedra Bola + mortero a base de cal y arena)
MURO	Levantados de adobe en soga con grosor de 0.80 m., unidos con mortero de cal y arena. Repello + blanqueado + pintura a base de cal. Zócalo de arena sin cenir y cal a 0.70m. del suelo
PISO	Piso de cemento líquido
PUERTAS	Hojas dobles de madera de 1.20 x 2.25 m. con dintel de madera de 2 piezas de 3"x6"x1"
VENTANAS	Hojas dobles de madera y vidrio de 0.83 x 1.37m. Balcón de Hierro forjado. Dintel de madera de 3"x5"x1"
CUBIERTA	Estructura de madera con pendiente del 41%. Cubierta de teja de barro. Cielo falso de machimbre de piezas de 1"x1"x10". Alero de madera de 1.6"x3"x5" con moldura.

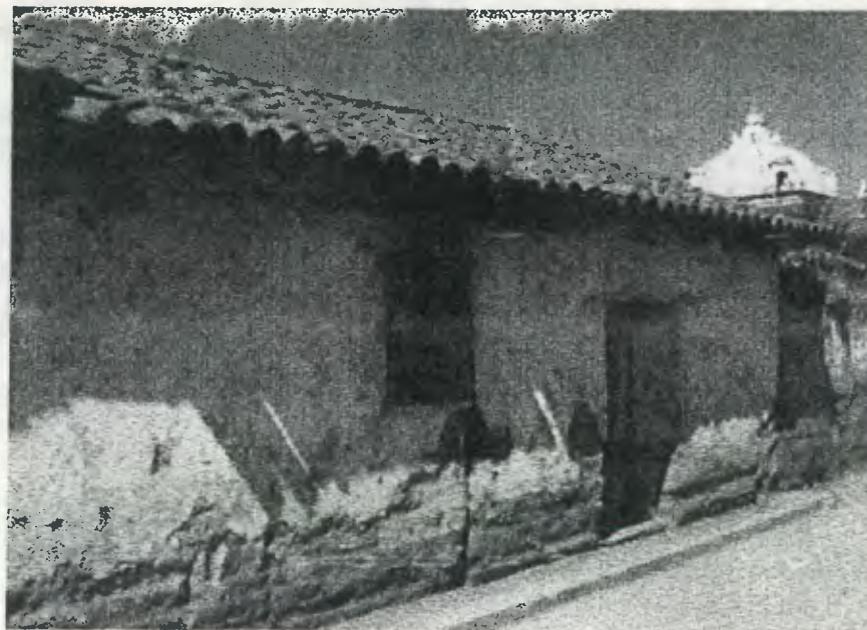
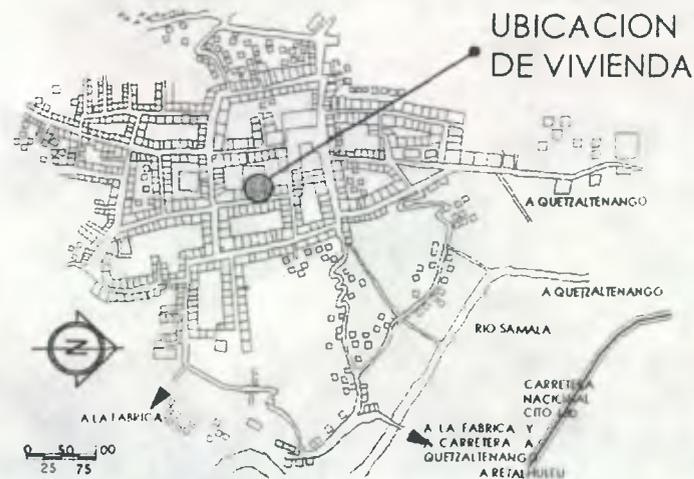
SISTEMA CONSTRUCTIVO Y MATERIALES
CIMENTACION	Cimiento ciclópeo: (Piedra Bola + mortero a base de cal y arena)
MURO	Levantados de adobe en soga con grosor de 0.80 m., unidos con mortero de cal y arena. Repello + blanqueado + pintura a base de cal.
PISO	Tierra apisonada
PUERTAS	Hojas dobles de madera de 1.06 x 1.87 m. Con dintel de madera de 2 piezas de 4"x1'x6"
VENTANAS	Hojas dobles de metal y vidrio de 0.74 x 1.13m. Balcón de Hierro forjado. Dintel de 4"x1'x6"
CUBIERTA	Estructura de madera con pendiente del 38%. Cubierta de teja de barro. Cielo falso de machimbre de piezas de 2"x1'x10'. Alero de madera de 15"x4'x6" con moldura

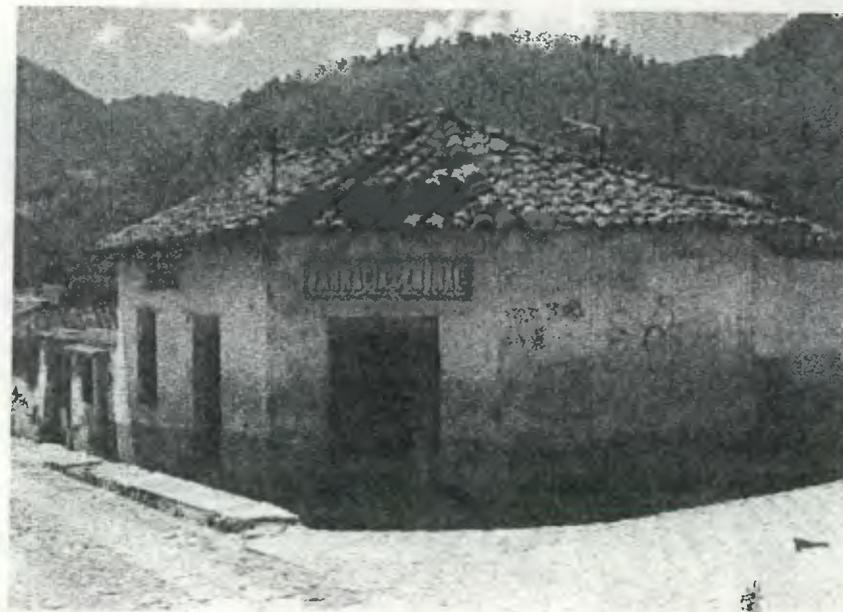
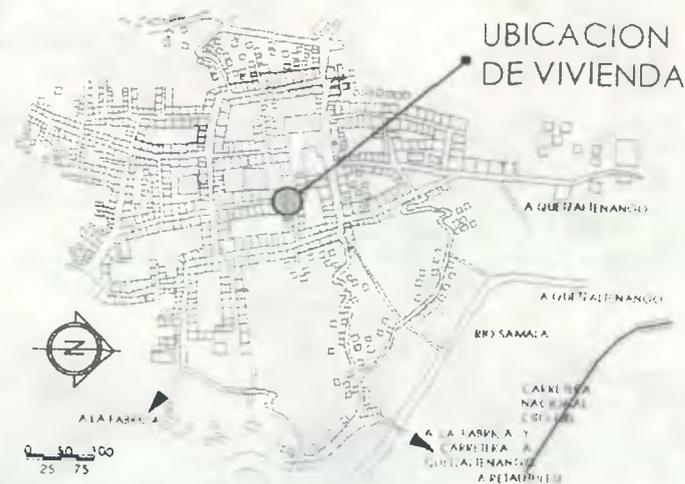
SISTEMA CONSTRUCTIVO Y MATERIALES	
CIMENTACION	Cimiento ciclópeo: (Piedra Bola + mortero a base de cal y arena)
MURO	Levantados de adobe en soga con grosor de 0.60 m., unidos con mortero de cal y arena. Repello + blanqueado + pintura de pva
PISO	Piso de cemento Líquido
PUERTAS	Hojas dobles de madera de 1.03 x 2.23 m. Con dintel de madera de 2 piezas de 3"x7"x1'
VENTANAS	Hojas dobles de madera y vidrio de 0.81 x 1.45m. Balcón de Hierro forjado. Dintel de madera de 3"x6"x1'
CUBIERTA	Estructura de madera con pendiente del 45%. Cubierta de teja de barro. Cielo falso de machimbre de piezas de 1 1/2"x3"x10". Alero de madera de 17"x4"x6" con moldura.

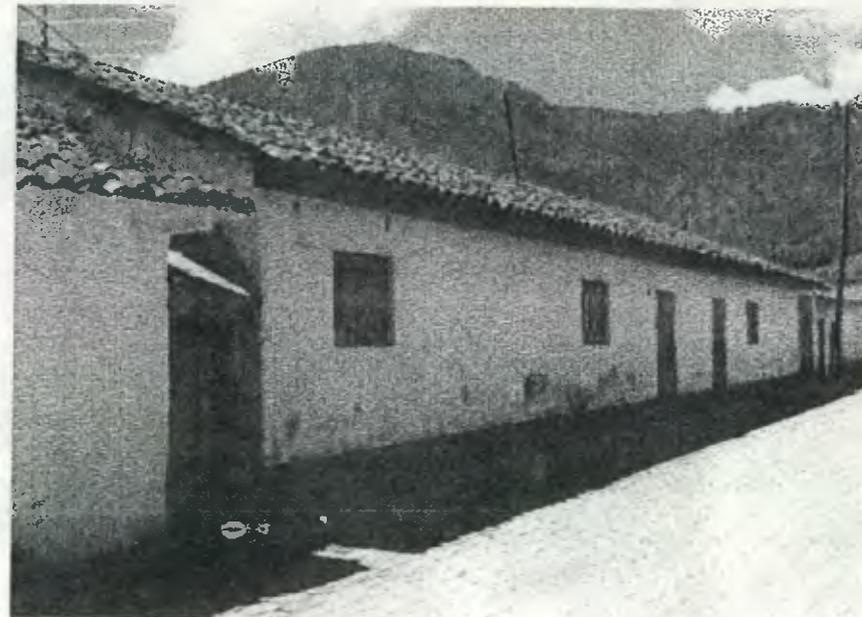
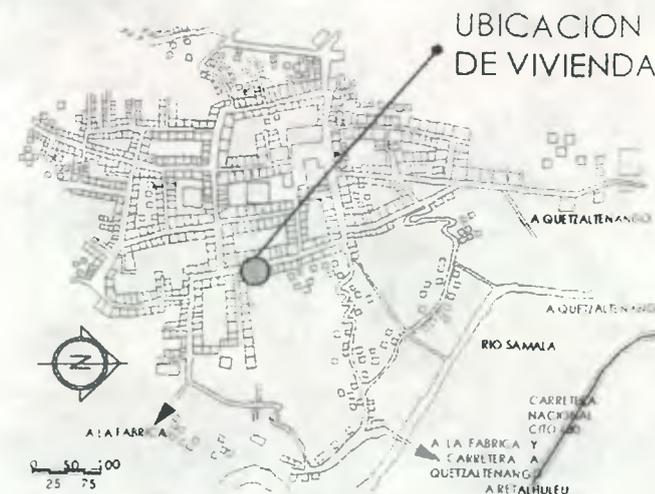
SISTEMA CONSTRUCTIVO Y MATERIALES
CIMENTACION	Cimiento ciclópeo: (Piedra Bola + mortero a base de cal y arena)
MURO	Levantados de adobe en soga con grosor de 0.80 m., unidos con mortero de cal y arena. Repello + blanqueado + pintura a base de pva.
PISO	Cemento líquido
PUERTAS	Hojas dobles de madera de 1.00 x 2.05 m. con dintel de madera de 2 piezas de 5"x8"x1"
VENTANAS	Hojas dobles de metal y vidrio de 0.90 x 1.10 m. Dintel de madera de 5"x8"x1"
CUBIERTA	Estructura de madera con pendiente del 38%. Cubierta de teja de barro. Aleros cubierto por machimbre de piezas de 4"x3/4"x10"

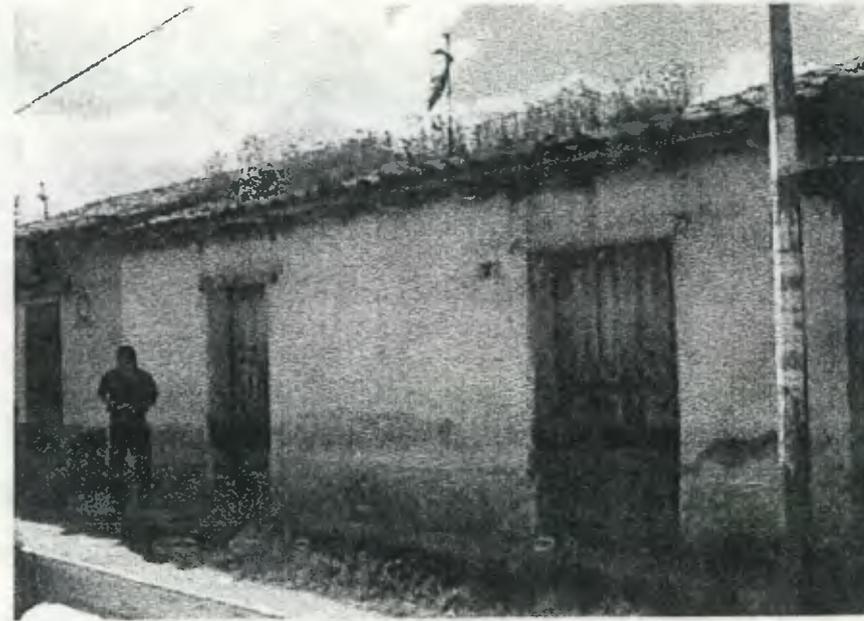
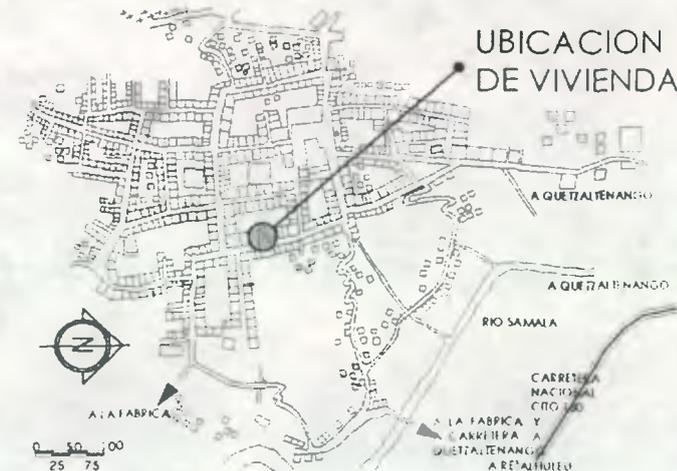
SISTEMA CONSTRUCTIVO Y MATERIALES
CIMENTACION	Cimiento ciclópeo: (Piedra Bola + mortero a base de cal y arena)
MURO	Levantados de adobe en soga con grosor de 0.60 m., unidos con mortero de cal y arena. Repello + blanqueado + pintura a base de cal. Zócalo a base de cal y arena sin cernir a una altura de 0.50 m. sobre nivel de piso
PISO	Piedra de Cantera
PUERTAS	Hojas dobles de madera de 1.00 x 2.05 m. con dintel de madera de 2 piezas de 3"x5'x1'
VENTANAS	No tiene
CUBIERTA	Estructura de madera con pendiente del 31%. Cubierta de teja de barro. Alero de madera de 12"x3"x5"

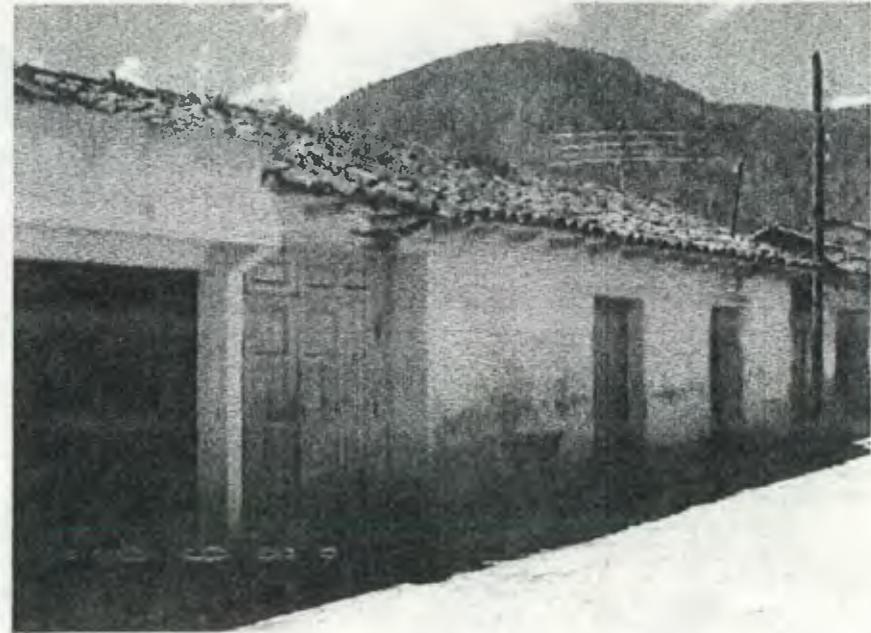
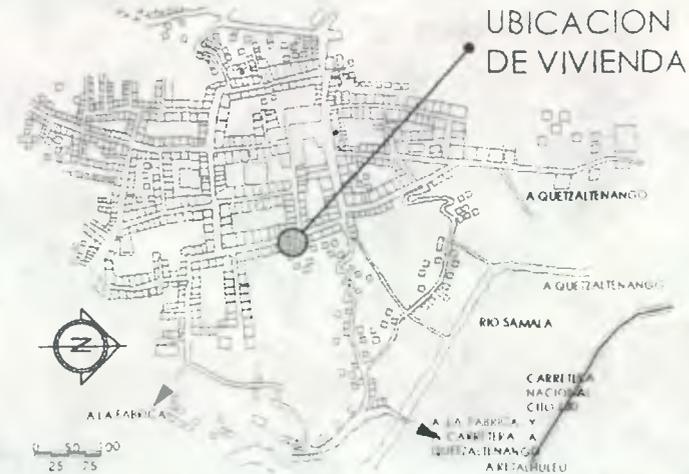
SISTEMA CONSTRUCTIVO Y MATERIALES
CIMENTACION	Cimiento ciclópeo: (Piedra Bola + mortero a base de cal y arena)
MURO	Levantados de adobe en soga con grosor de 0.80 m., unidos con mortero de cal y arena. Repello + blanqueado + pintura de pva
PISO	Piedra de cantera
PUERTAS	Hojas dobles de madera de 1.03 x 2.05 m. con dintel de madera de 2 piezas de 3"x6"x8". Y el ingreso principal de hojas dobles de madera de 2.40 x 2.47 m. con dintel de madera con 3 piezas de 5"x9"x4"
VENTANAS	No tiene
CUBIERTA	Estructura de madera con pendiente del 38%. Cubierta de teja de barro. Cielo falso de machimbre de piezas de 1"x1"x10'. Alero de madera de 1.6"x3"x6" con moldura

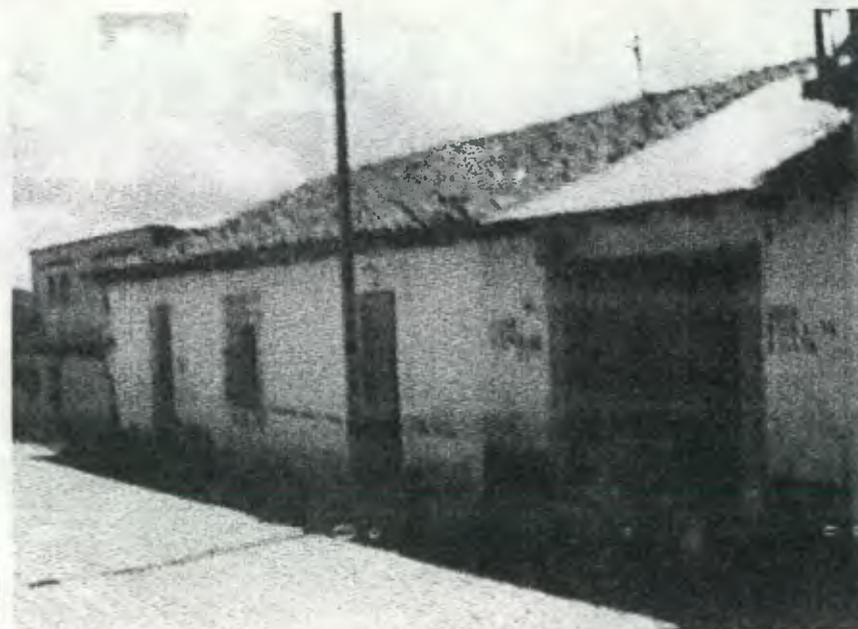
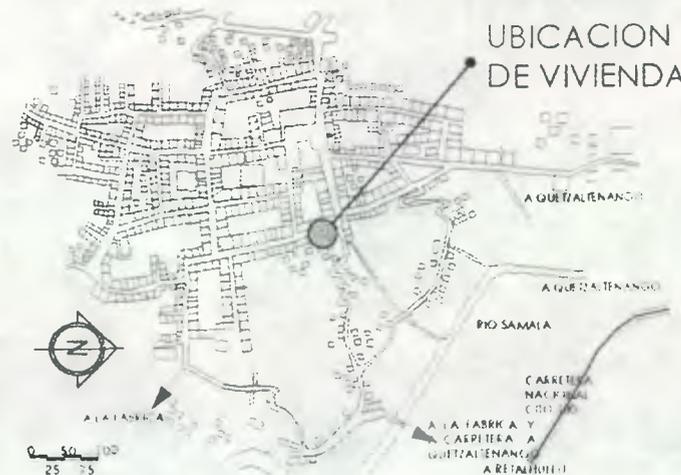
SISTEMA CONSTRUCTIVO Y MATERIALES
CIMENTACION	Cimiento ciclópeo: (Piedra Bola + mortero a base de cal y arena)
MURO	Levantados de adobe en soga con grosor de 0.80 m., unidos con mortero de cal y arena. Repello + blanqueado + pintura a base de cal. zócalos de piedra laja
PISO	Piedra de cantera.
PUERTAS	Hojas dobles de madera de 1.27 x 2.42 m. con marco de piedra de 0.26 x 0.80m.
VENTANAS	Hojas dobles de metal y vidrio de 0.71 x 1.25m. Balcón de Hierro forjado. Marco de piedra de 0.20 x 0.80 m. sillar de piedra tallada
CUBIERTA	Estructura de madera con pendiente del 43%. Cubierta de teja de barro. Alero de madera de 18"x4"x6" con moldura.

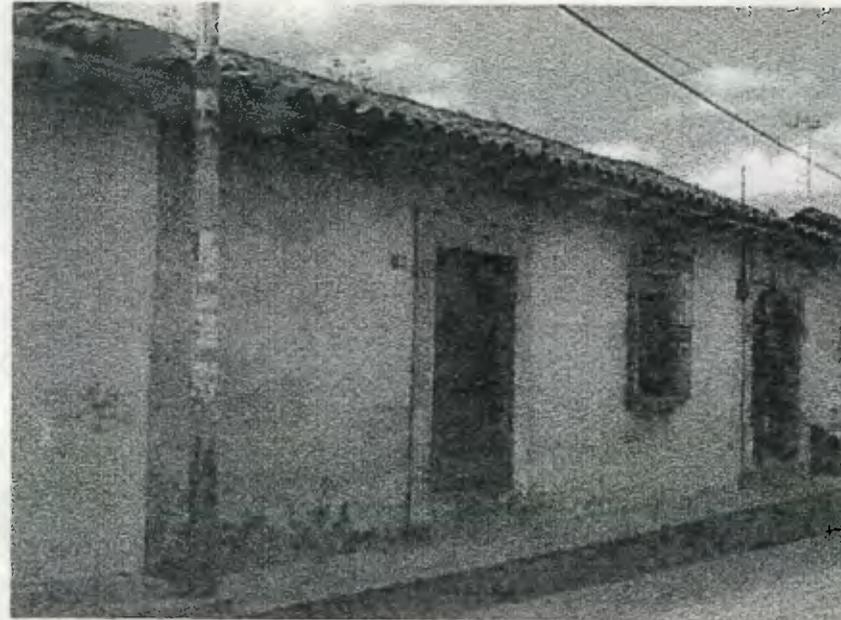
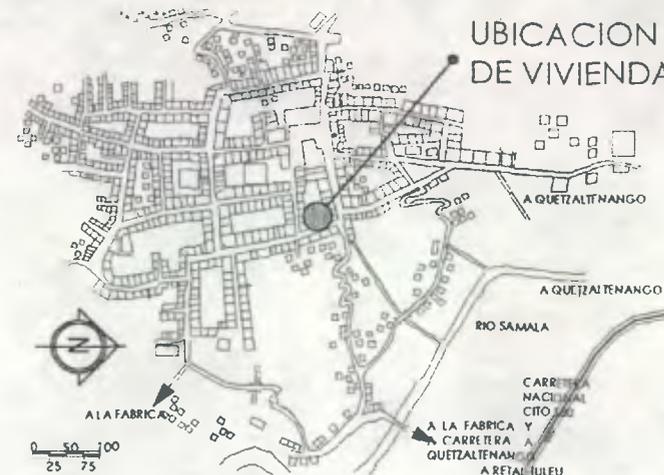
SISTEMA CONSTRUCTIVO Y MATERIALES
CIMENTACION	Cimiento ciclópeo: (Piedra Bola + mortero a base de cal y arena)
MURO	Levantados de adobe en soga con grosor de 0.80 m., unidos con mortero de cal y arena. Repello + blanqueado + pintura de pva
PISO	Piedra de Cantera, tierra apisonada
PUERTAS	Hojas dobles de madera de 1.27 x 2.26 m., con marco de piedra de 0.27 x 0.80m. Ingreso de hojas dobles de madera de 1.64x2.51m., con marco de piedra de 0.30 m.
VENTANAS	Hojas dobles de madera de 0.70 x 1.20 m. Balcón de Hierro forjado. Marco de piedra de 0.20 x 0.80 m.
CUBIERTA	Estructura de madera con pendiente del 35%. Cubierta de teja de barro. Cielo falso de machimbre de piezas de 1"x1"x10". Alero de madera de 19"x4"x6" con moldura.

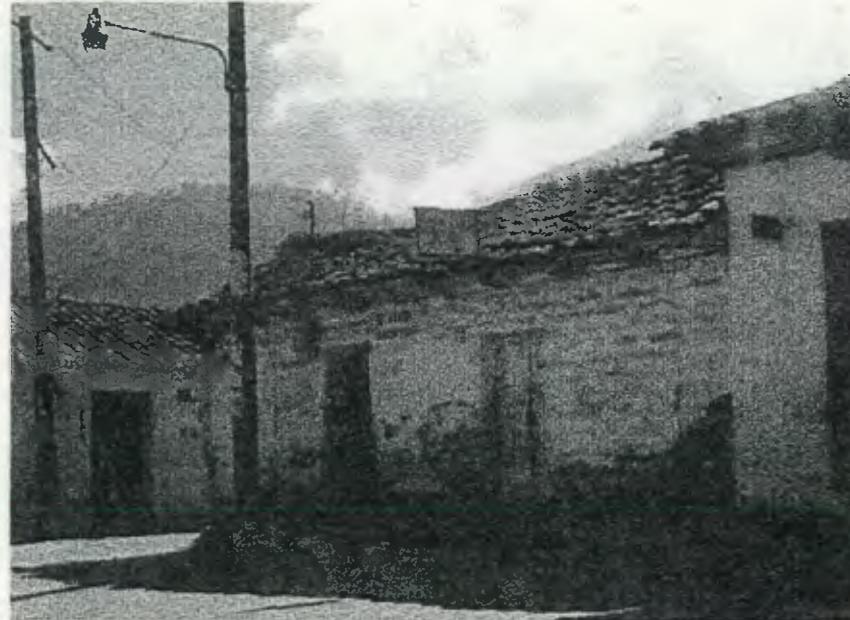
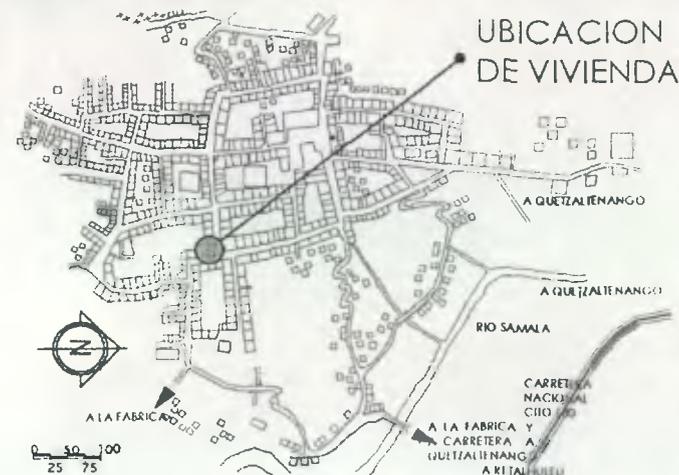
SISTEMA CONSTRUCTIVO Y MATERIALES
CIMENTACION	Cimiento ciclópeo: (Piedra Bola + mortero a base de cal y arena)
MURO	Levantados de adobe en soga con grosor de 0.80 m., unidos con mortero de cal y arena. Repello + blanqueado + pintura a base de cal.
PISO	Tierra apisonada
PUERTAS	Hojas dobles de madera de 0.86 x 1.85 m. Con dintel de madera de 2 piezas de 4"x4"x1'
VENTANAS	No tiene
CUBIERTA	Estructura de madera con pendiente del 44%. Cubierta de teja de barro. Alero de madera de 20"x4"x5"

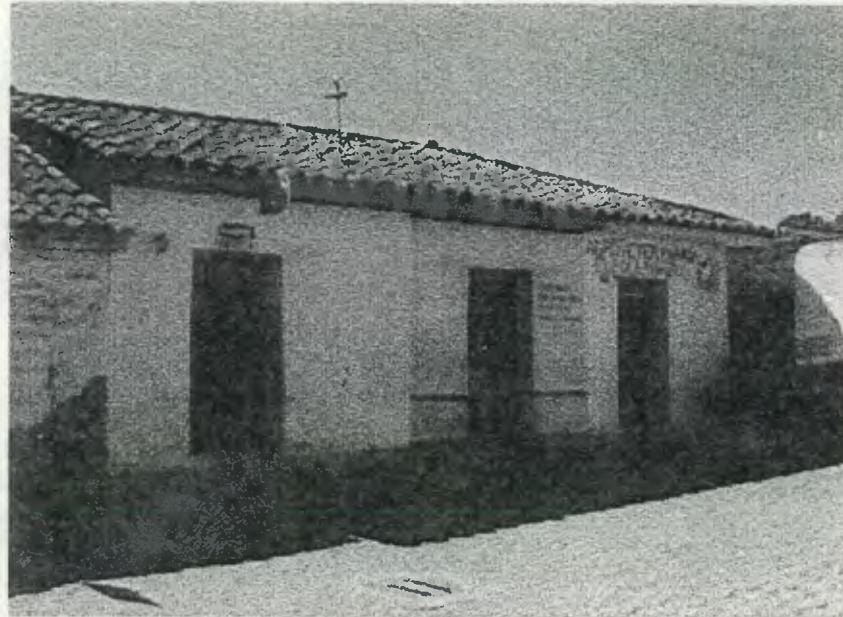
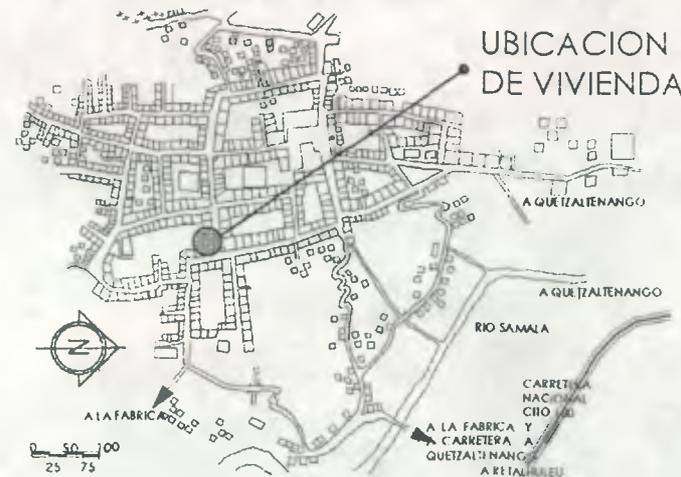
SISTEMA CONSTRUCTIVO Y MATERIALES
CIMENTACION	Cimiento ciclópeo: (Piedra Bola + mortero a base de cal y arena)
MURO	Levantados de adobe en soga con grosor de 0.80 m., unidos con mortero de cal y arena. Repello + blanqueado + pintura a base de cal, pintura de pva y aceite
PISO	Cemento líquido
PUERTAS	Hojas dobles de madera de 1.05x 2.06 m. Con dintel de madera de 2 piezas de 3"x7"x1"
VENTANAS	No tiene
CUBIERTA	Estructura de madera con pendiente del 38%. Cubierta de teja de barro. Cielo falso de machimbre de piezas de 1"x1"x10'. Moldura fundida de cal y arena. Alero de madera de 18" cubierto de machimbre de 1/2"x4"x1"

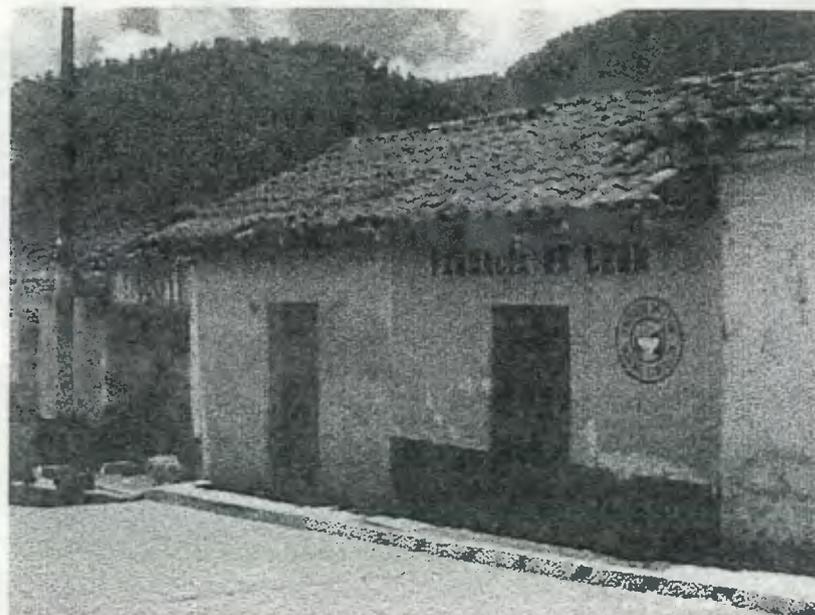
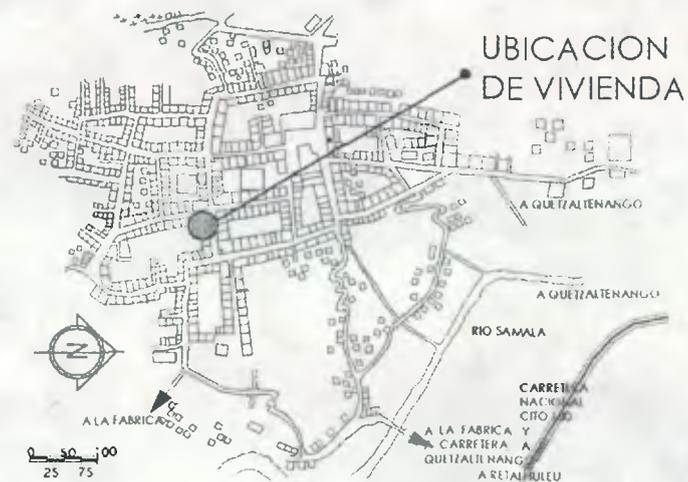
SISTEMA CONSTRUCTIVO Y MATERIALES
CIMENTACION	Cimiento ciclópeo: (Piedra Bola + mortero a base de cal y arena)
MURO	Levantados de adobe en soga con grosor de 0.60 m., unidos con mortero de cal y arena. Repello + blanqueado + pintura a base de cal y pintura de pva
PISO	Duela de madera. Tierra apisonada
PUERTAS	Hojas dobles de madera de 1.07 x 2.10 m. Con dintel de madera de 2 piezas de 5'x7'x1"
VENTANAS	No tiene
CUBIERTA	Estructura de madera con pendiente del 45%. Cubierta de teja de barro. Alero de madera de 24"x3"x5"

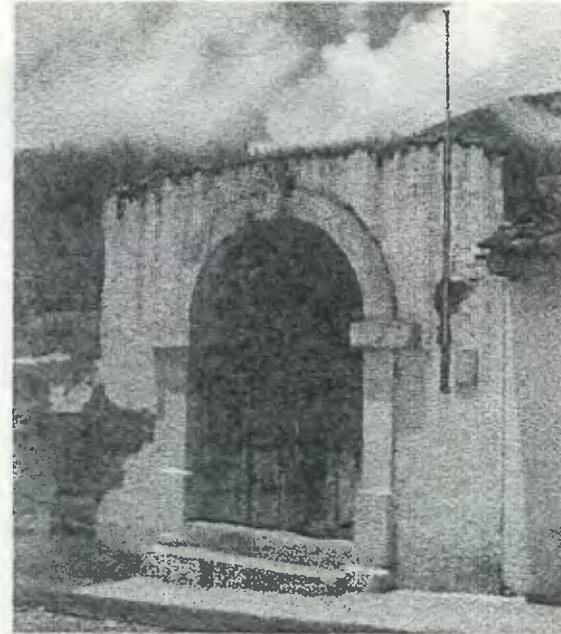
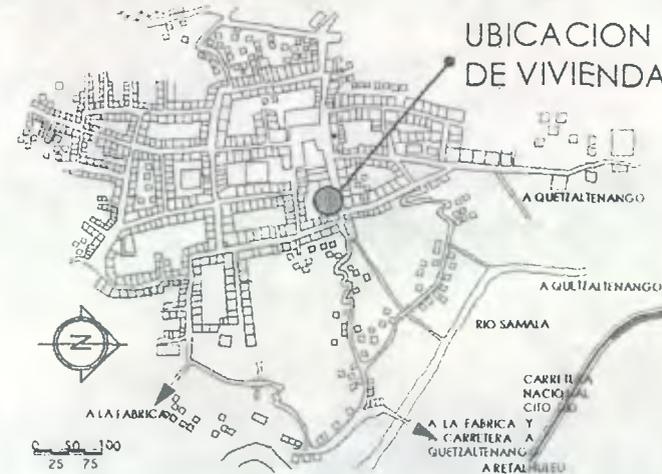
ELEVACION

DESCRIPCION CONSTRUCTIVA

SISTEMA CONSTRUCTIVO Y MATERIALES
CIMENTACION	Cimiento ciclópeo: (Piedra Boia + mortero a base de cal y arena)
MURO	Levantados de adobe en soga con grosor de 0.80 m., unidos con mortero de cal y arena. Repello + blanqueado + pintura a base de cal.
PISO	Apisonado de tierra
PUERTAS	Hojas dobles de madera de 2.10 x 3.05 m. con marco de piedra de 0.36x0.80 m. y jotas dobles de madera de 1.00 x 2.10 mts. Con dintel de madera de 2 piezas de 5"x7"x1"
VENTANAS	No tiene
CUBIERTA	Estructura de madera con pendiente del 45%. Cubierta de teja de barro. Alero de madera de 24"x3"x5"
