VALORIZACIÓN DEL POBLADO HISTÓRICO DE CANTEL, QUETZALTENANGO

• VALORIZACIÓN DEL POBLADO HISTÓRICO DE CANTEL, QUETZALTENANGO • TESIS DE GRADO • FACULTAD DE ARQUITECTURA • UNIVERSIDAD DE SAN CARLOS DE GUATEMALA • VALORIZACIÓN DEL POBLADO HISTÓRICO •

**VALORIZACIÓN DEL POBLADO HISTÓRICO
DE CANTEL, QUETZALTENANGO**

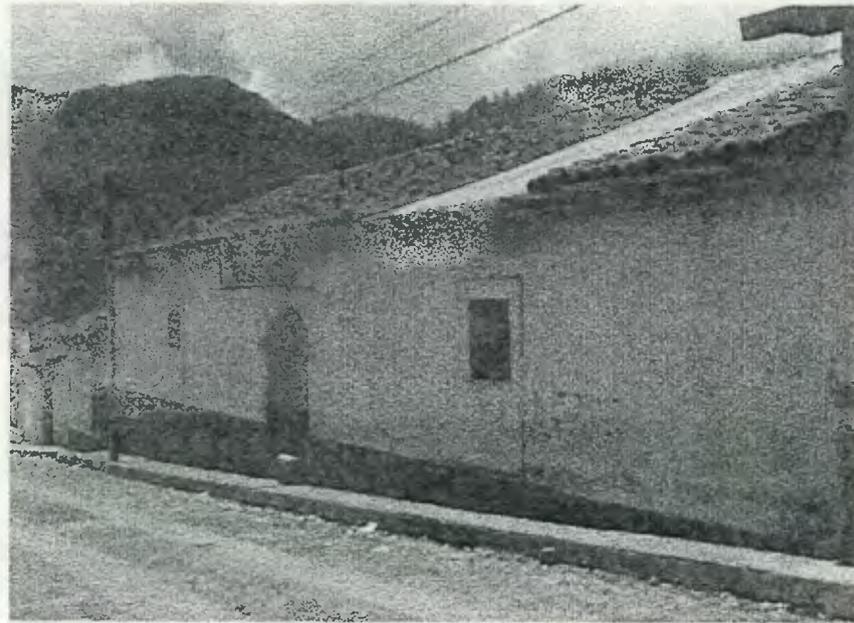
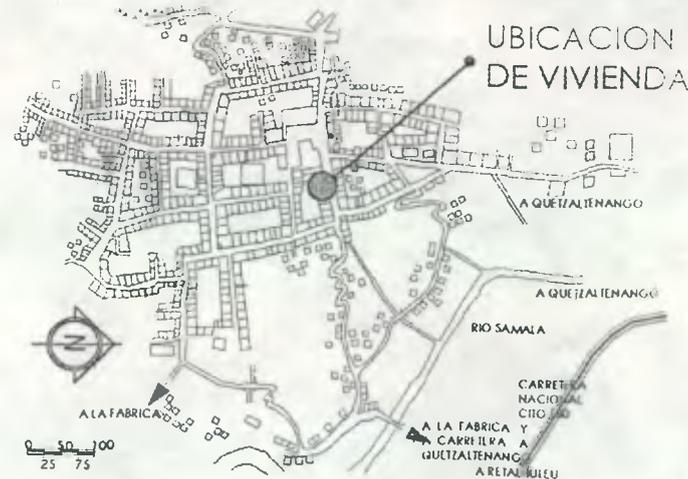
DESCRIPCION CONSTRUCTIVA

SISTEMA CONSTRUCTIVO Y MATERIALES
CIMENTACION	Cimiento ciclópeo: (Piedra Bola + mortero a base de cal y arena)
MURO	Levantados de adobe en soga con grosor de 0.80 m., unidos con mortero de cal y arena. Repelio + blanqueado + pintura de aceite
PISO	Piso de granito. Duela de madera. Cemento líquido. Planchas de concreto
PUERTAS	Hojas dobles de madera de 1.63 x 2.45 m. con marco de piedra de 0.30 x 0.80m.
VENTANAS	Hojas dobles de madera, metal y vidrio de 1.26 x 2.11 m. Marco de piedra de 0.22 x 0.80 m.
CUBIERTA	Estructura de madera con pendiente del 42%. Cubierta de teja de barro. Cielo falso de machimbre de piezas de 1"x1"x10". Alero de madera de 17"x4"x6" con moldura

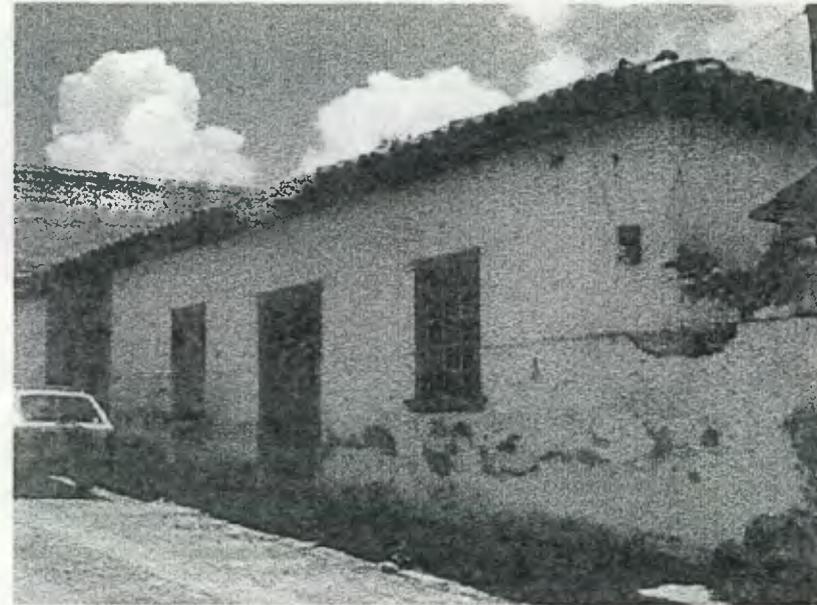
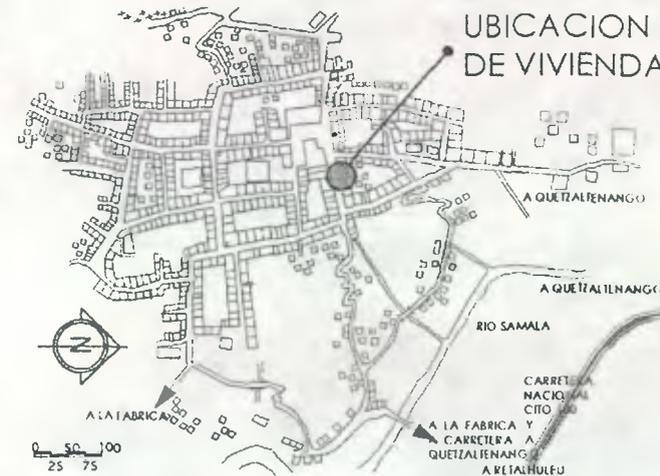
ELEVACION
▲

DESCRIPCION CONSTRUCTIVA

SISTEMA CONSTRUCTIVO Y MATERIALES
CIMENTACION	Cimiento ciclópeo: (Piedra Bola + mortero a base de cal y arena)
MURO	Levantados de adobe en soga con grosor de 0.60 m., unidos con mortero de cal y arena. Repello + blanqueado + pintura de pva
PISO	Piedra de Cantera y piso de barro
PUERTAS	Hojas dobles de metal de 1.34 x 2.26 m. El marco posee una camisa de madera de piezas de 5"x1". El dintel de madera es de 2 piezas de 4"x7"x1'
VENTANAS	Hojas dobles de metal y vidrio de 0.83 x 1.44m. Balcón de Hierro forjado. Dintel de madera de 4"x5"x1". Sillar de piedra tallada
CUBIERTA	Estructura de madera con pendiente del 39%. Cubierta de teja de barro. Cielo falso de machimbre de piezas de 4"x12"x10'.

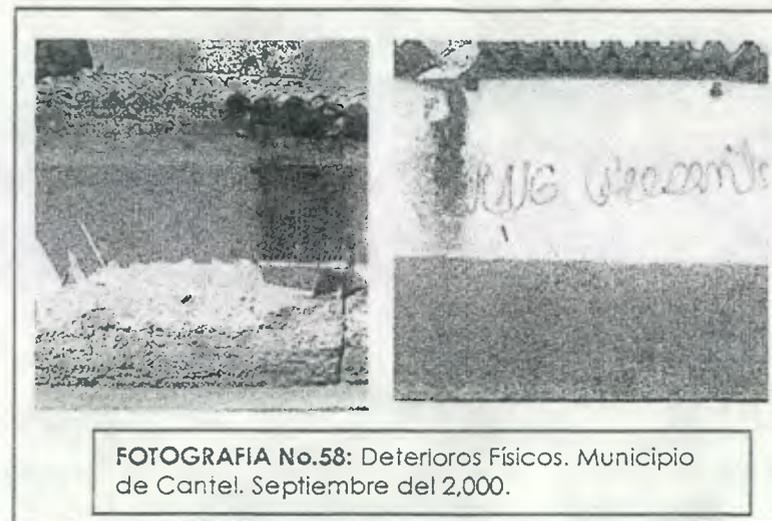
- Disgregación y grietas en el adobe
- Desprendimiento de acabados en muros
- Crecimiento de hongos y plantas
- Manchas causadas por la humedad
- Putrefacción de elementos de madera (aleros, puertas y ventanas)

FOTOGRAFIA No.58: Deterioros Físicos. Municipio de Cantel. Septiembre del 2,000.

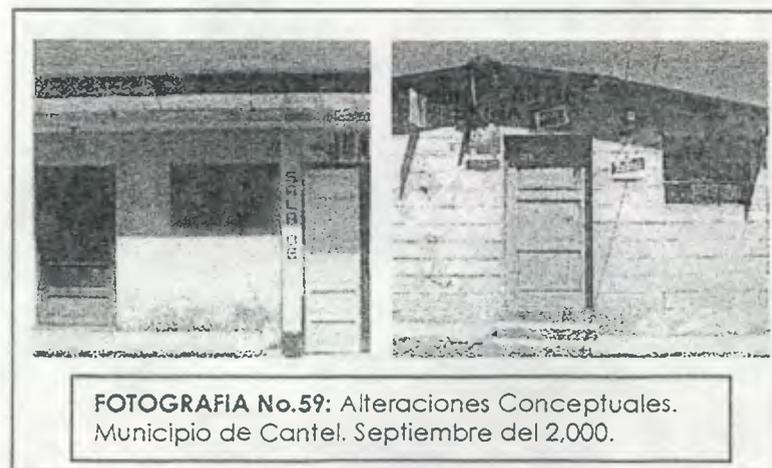
- Cambios cromáticos en elementos de madera (aleros, puertas y ventanas)
- Cambios de textura con materiales y sistemas constructivos ajenos al lugar

FOTOGRAFIA No.59: Alteraciones Conceptuales. Municipio de Cantel. Septiembre del 2,000.

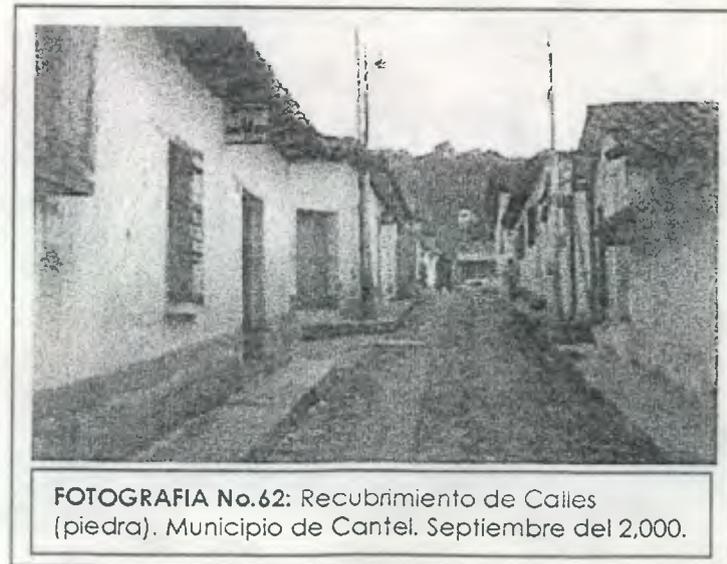
FOTOGRAFIA No.62: Recubrimiento de Calles (piedra). Municipio de Cantel. Septiembre del 2,000.

- Los tipos de recubrimiento para calles y avenidas deben ser de piedra o adoquín no tradicional.

- Se recomienda en la introducción de obras de infraestructura como energía eléctrica, agua, alcantarillado, teléfonos, se realicen sin afectar la textura y estilos existentes en calles y avenidas; y, que las nuevas conexiones para servicio domiciliario se hagan por conductos subterráneos, evitando cualquier tipo de acometida visible sobre las fachadas.

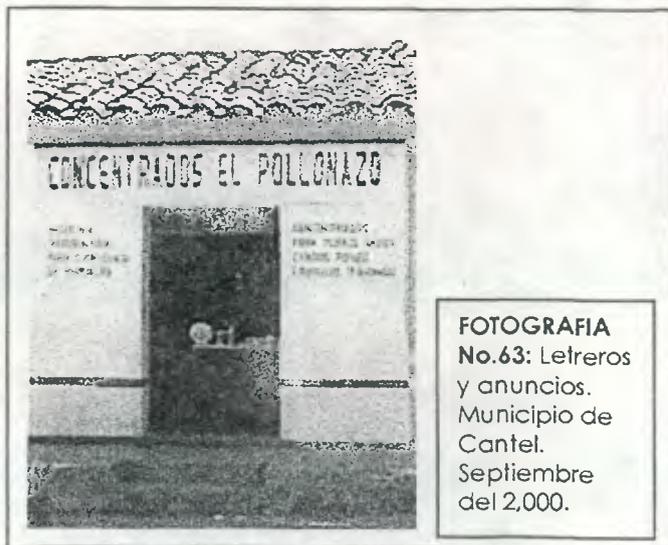
FOTOGRAFIA No.63: Letreros y anuncios. Municipio de Cantel. Septiembre del 2,000.

- Prohibir los anuncios de cualquier clase o tipo.
- Las letreros de comercios, oficinas públicas, señales de tránsito, nombre de calles y barrios cumplan con las siguientes especificaciones:
 - Deben de ser de piedra o madera, sin iluminación de colores, colocados en muros o banquetas;
 - No deben exceder 0.75 m², incluyendo marco.

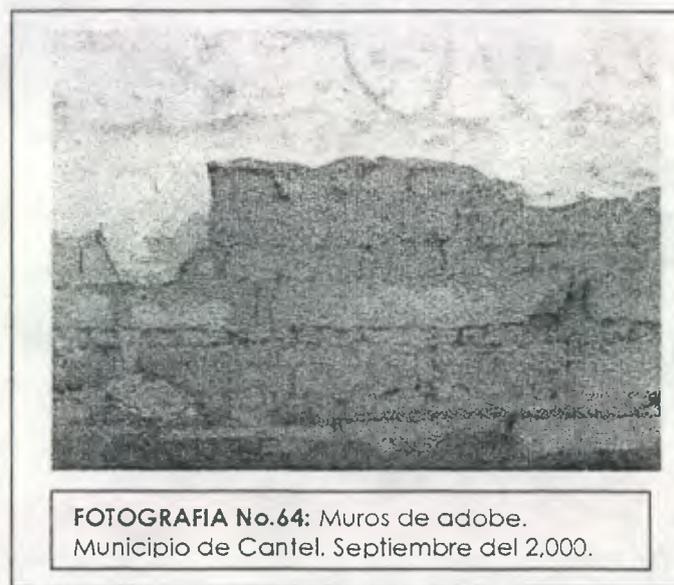
FOTOGRAFIA No.64: Muros de adobe. Municipio de Cantel. Septiembre del 2,000.

- Deben ser cimientos ciclópeo de piedra bola unidos con morteros a base de cal y arena.

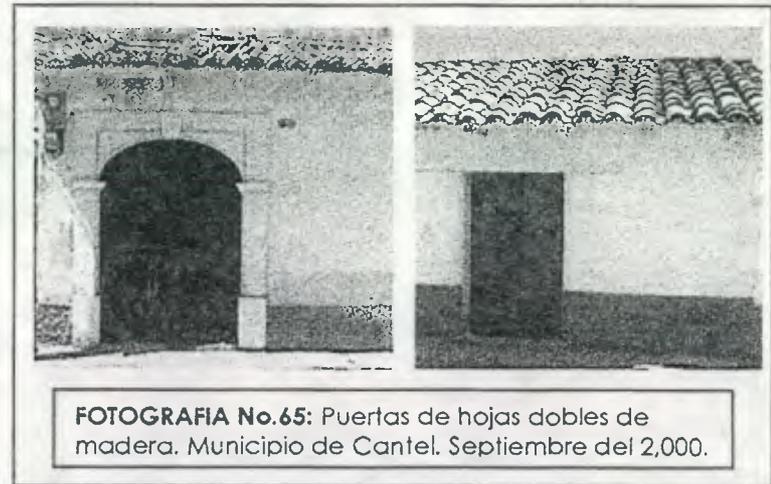
- Deben ser de hojas dobles de madera, guardando una proporción de vano de 1:2. Y una puerta por ambiente.
- El dintel de madera de dos hasta tres piezas dependiendo del ancho del muro. En su defectos marco de piedra tallada.

- Los portones de ingreso deben ser de hojas dobles de madera de una proporción de vano de 1:1.6. Estos portones deben tener marcos de piedra de cantera de 0.30 m. y un grosor de 0.80 m.

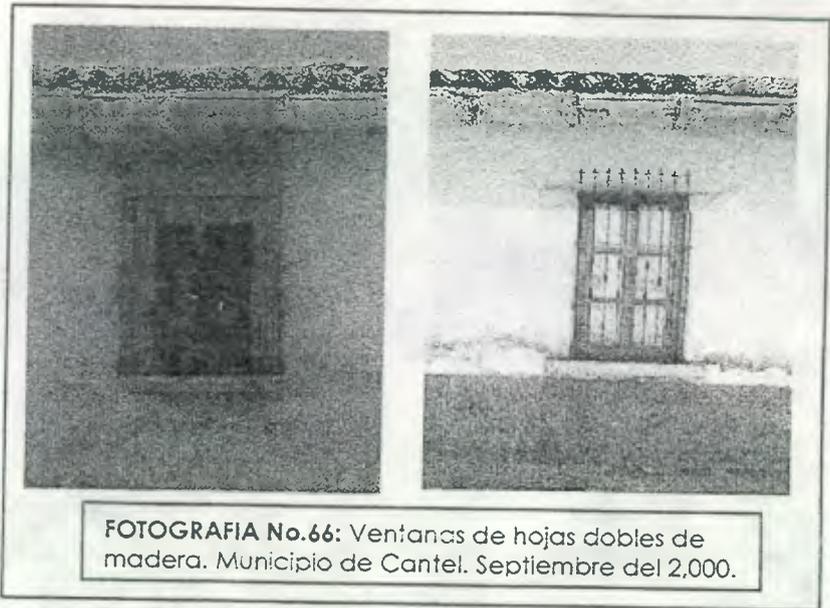
- Deben tener hojas dobles de madera, con proporción de 1:1.6. Debe haber una ventana por ambiente.
- Deben poseer dintel de madera de dos hasta tres piezas dependiendo del ancho del muro.
- Por seguridad puede contar con balcones de hierro.
- El marco puede ser de piedra de cantera.
- Los sillares que no excedan los 0.90 m. y pueden ser de piedra tallada.

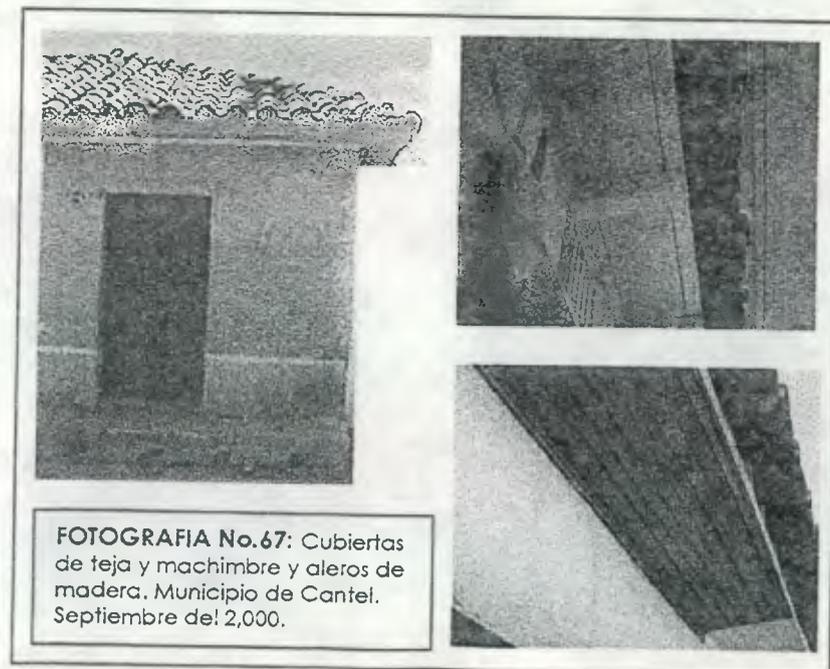
- Las techos deben ser de estructuras de madera de ciprés con pendiente entre el 40% y 45%, de dos o tres aguas.
- La cubierta de teja de barro cocido.
- Pueden tener cielo falso de machimbre de piezas de 1"x1'x10'.
- Los aleros de madera tallada medirán entre 15" hasta 18" y de sección de proporción de 1:1.5. Estos aleros pueden tener diferentes formas de moldura al extremo.

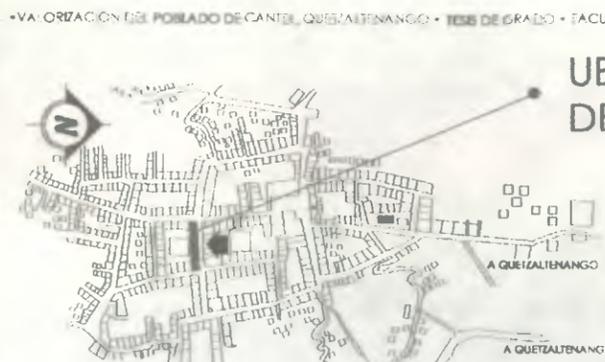
UBICACION DE 1a calle.

ALTERACIONES Y DETERIOROS. INTERVENCIONES
1A CALLE ZONA 2 entre 3a. y 4a. avenida
CABECERA MUNICIPAL, CANTEL, QUETZALTENANGO.

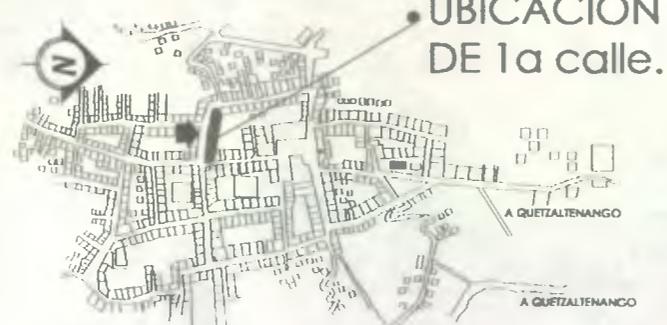
UBICACION DE 1a calle.

ALTERACIONES Y DETERIOROS. INTERVENCIONES

1A CALLE ZONA 1 entre 2a. y 3a. avenida CABECERA MUNICIPAL, CANTEL, QUETZALTENANGO.

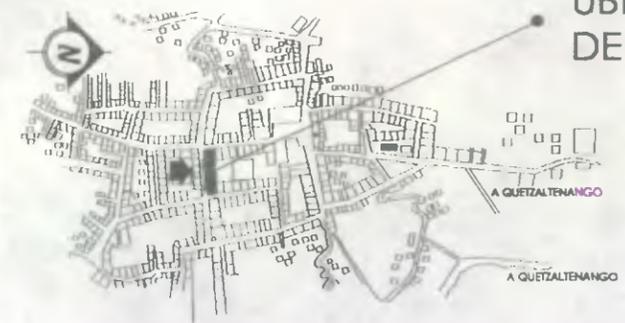
ALTERACIONES Y DETERIOROS. INTERVENCIONES

1A CALLE ZONA 1 entre 3a. y 4a. avenida CABECERA MUNICIPAL, CANTEL, QUETZALTENANGO.

DETERIORO FISICO
Por crecimiento de hongos y plantas

DETERIORO FISICO
Por manchas de humedad

DETERIORO FISICO
Por disgregación y grietas del adobe y desprendimiento de acabados en muro

DETERIORO FISICO
Por putrefacción de puerta de madera

DETERIORO FISICO
Por manchas de humedad por charra pública

LIBERACION de manchas

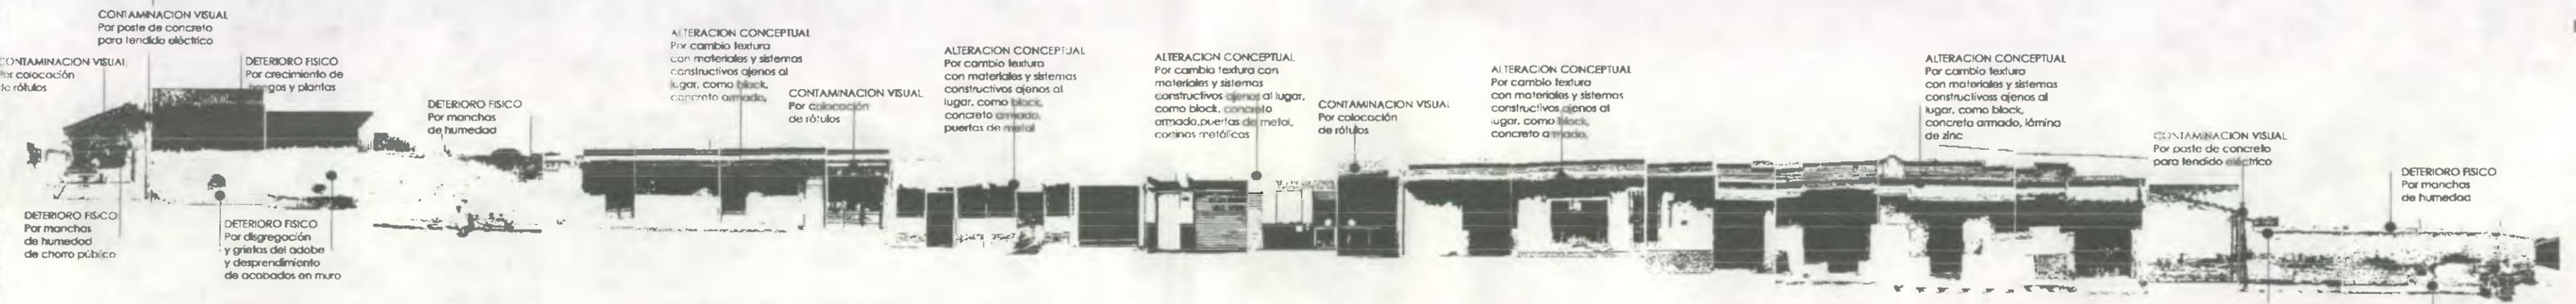
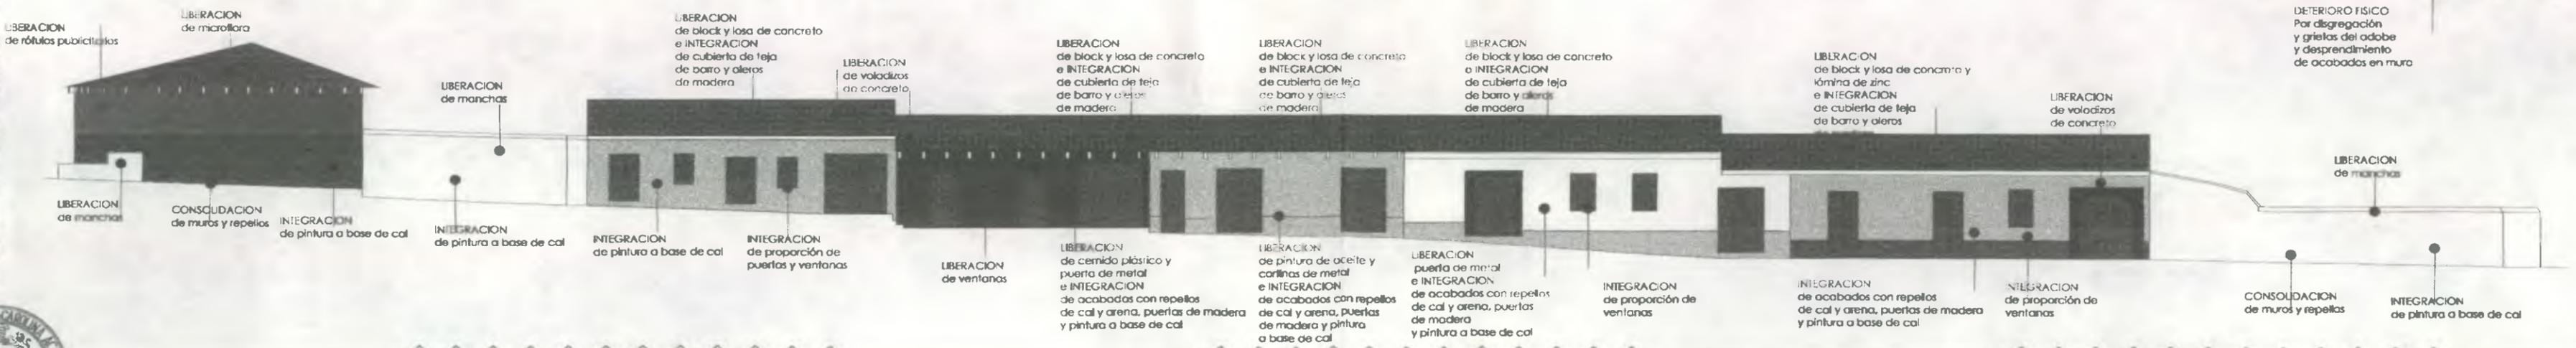
UBICACION DE 1a calle.

CONTAMINACION VISUAL
Por poste de concreto para tendido eléctrico

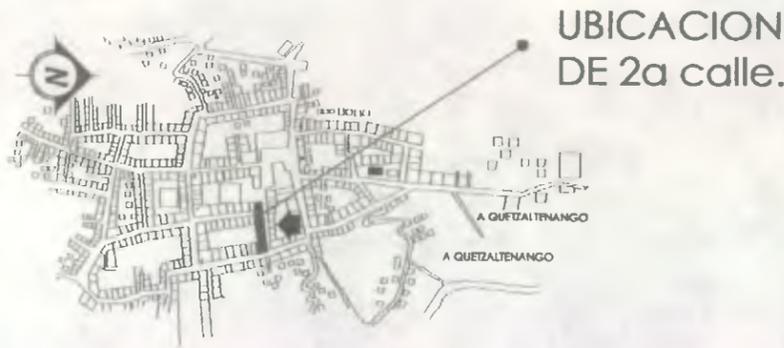
ALTERACIONES Y DETERIOROS. INTERVENCIONES

2A CALLE ZONA 1 entre 4a. y 5a. avenida CABECERA MUNICIPAL, CANTEL, QUETZALTENANGO.

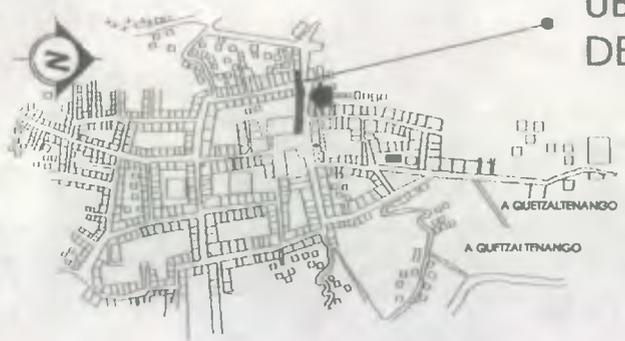
UBICACION DE 3a calle.

ALTERACIONES Y DETERIOROS. INTERVENCIONES

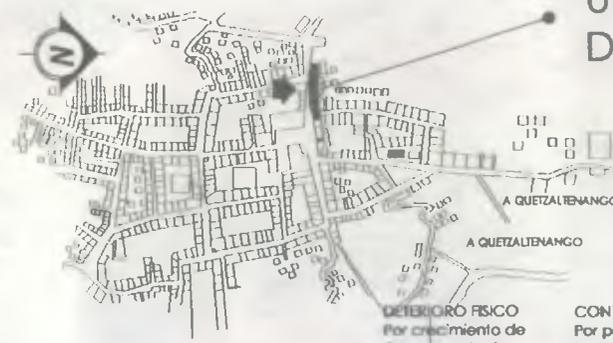
ALTERACIONES Y DETERIOROS. INTERVENCIONES

3A CALLE ZONA 1 entre 2a. y 3a. avenida
CABECERA MUNICIPAL, CANTEL, QUETZALTENANGO.

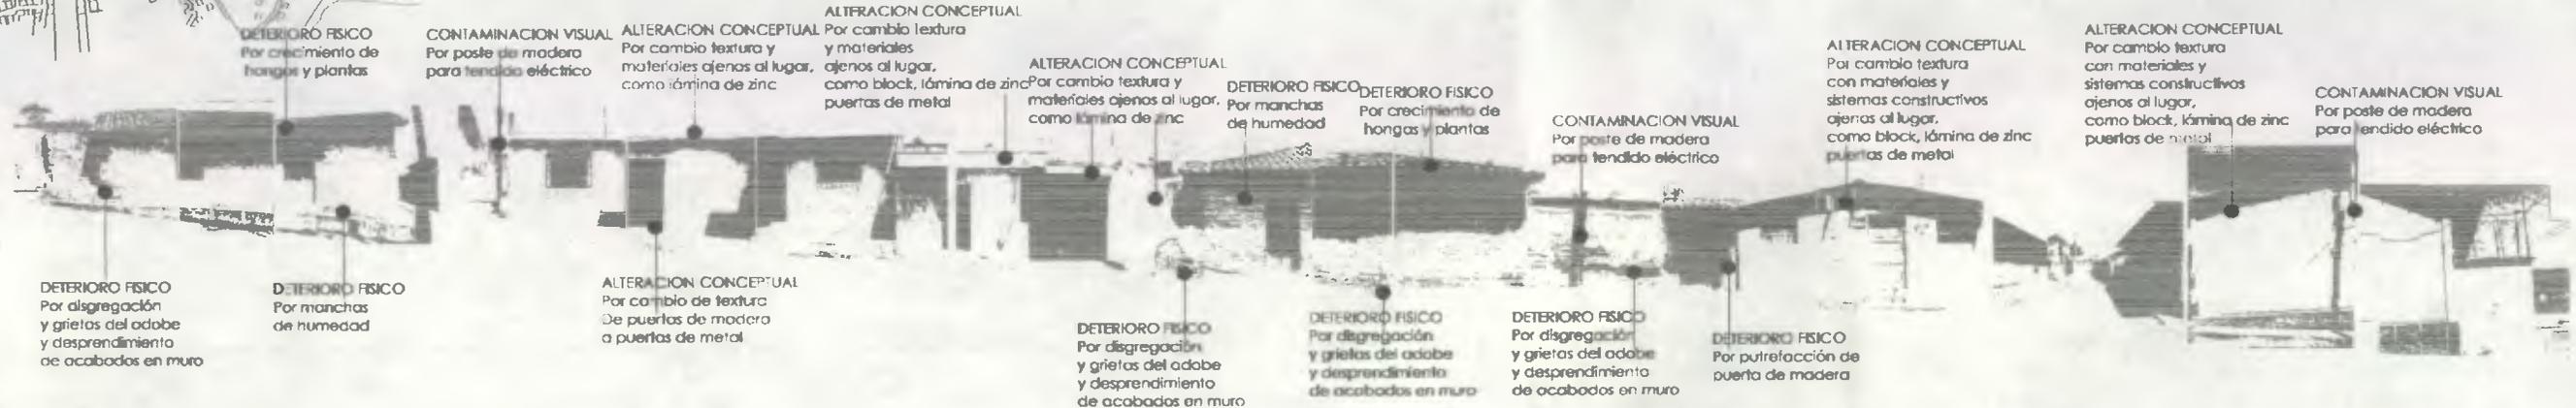
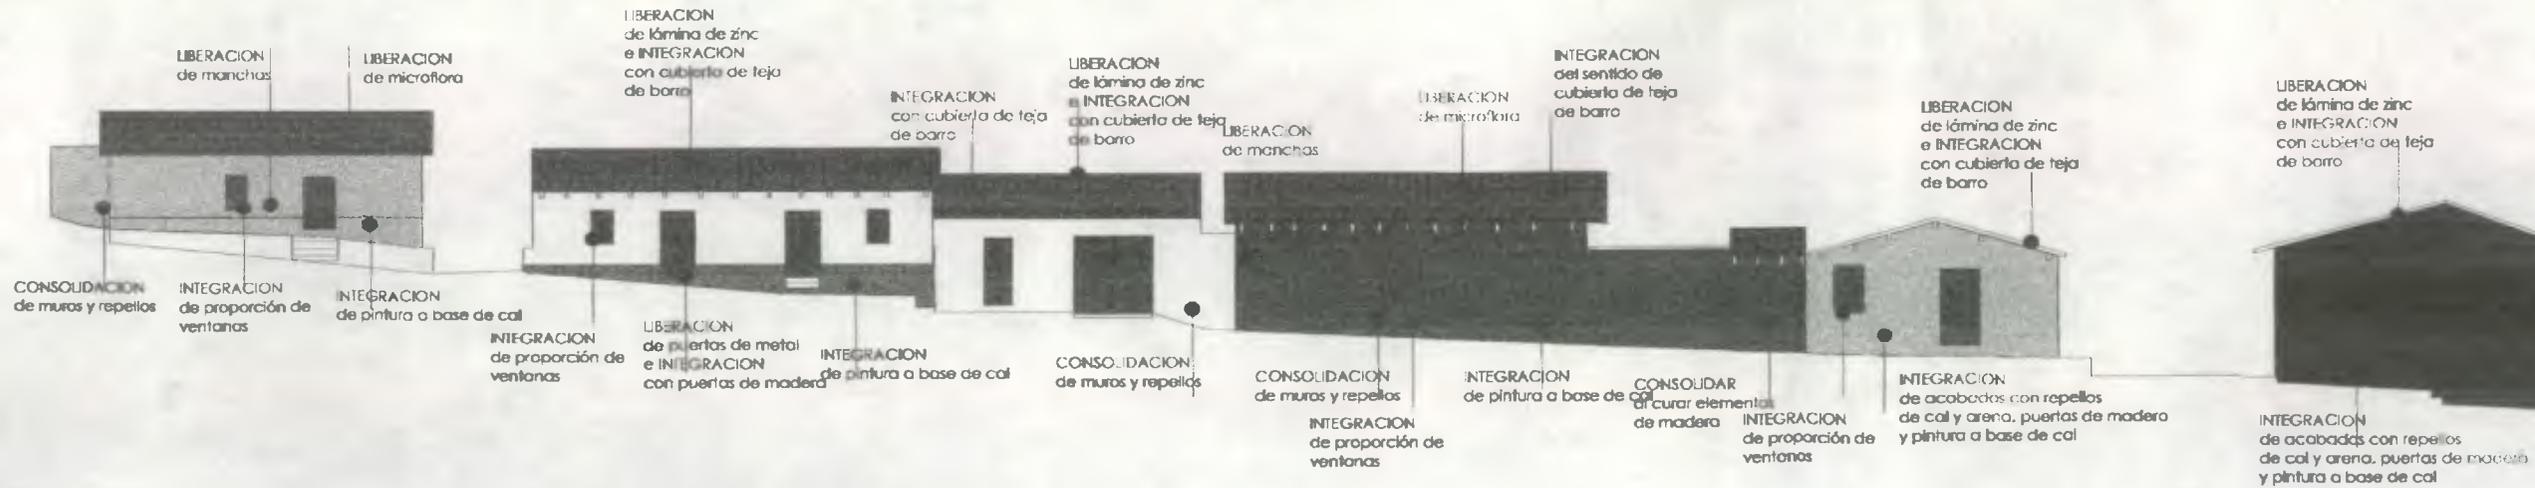
ALTERACIONES Y DETERIOROS. INTERVENCIONES

DETERIORO FISICO
Por crecimiento de hongos y plantas

DETERIORO FISICO
Por manchas de humedad

DETERIORO FISICO
Por disgregación y grietas del adobe y desprendimiento de acabados en muro

DETERIORO FISICO
Por pudrición de puerta de madera

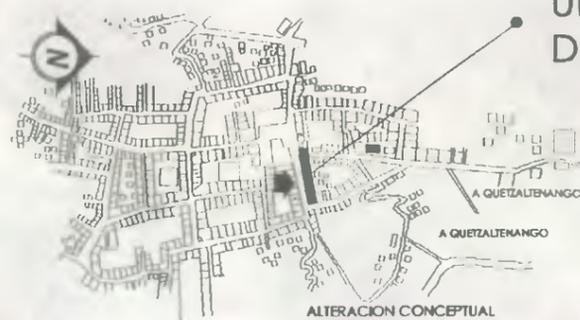
UBICACION DE 3a calle.

3A CALLE ZONA 1 entre 3a. y 5a. avenida
CABECERA MUNICIPAL, CANTEL, QUETZALTENANGO.

ALTERACION CONCEPTUAL
Por cambio textura con materiales y sistemas constructivos ajenos al lugar, como block, concreto armado, puertas de metal

CONTAMINACION VISUAL
Por poste de madera para tendido de cable para telégrafos

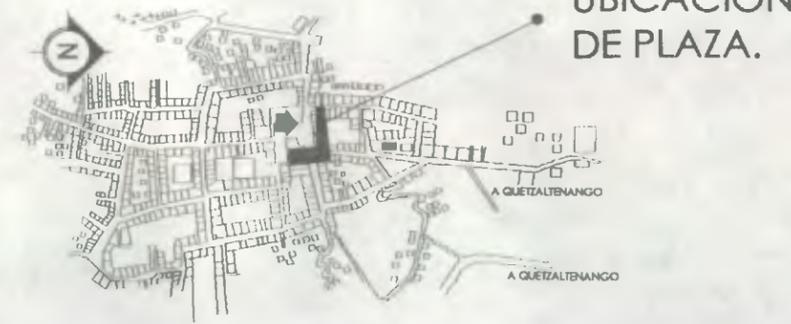
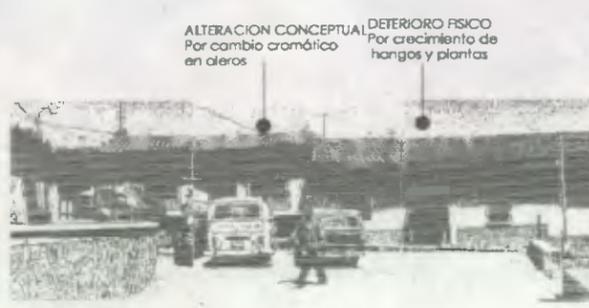
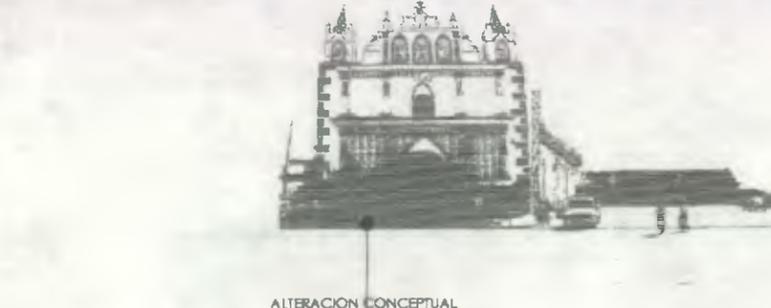
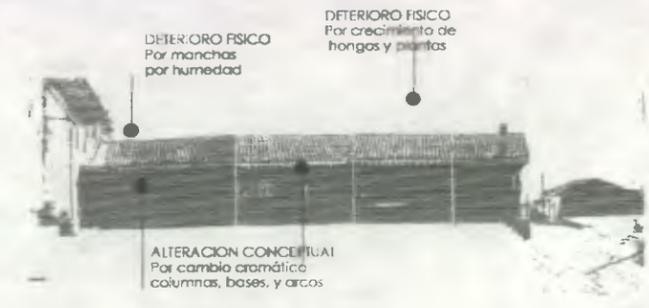
ALTERACIONES Y DETERIOROS. INTERVENCIONES

CABECERA MUNICIPAL, CANTEL, QUITZALTENANGO.

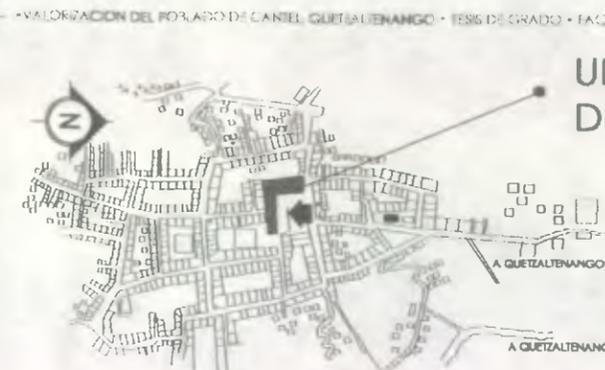
UBICACION DE PLAZA.

ALTERACIONES Y DETERIOROS. INTERVENCIONES

CABECERA MUNICIPAL, CANTEL, QUETZALTENANGO.

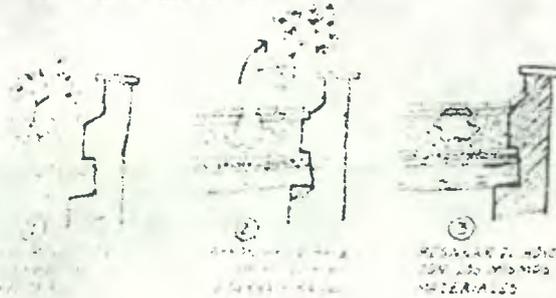
CUANDO APAREZCA CUALQUIER TIPO DE PLANTAS SOBRE ALGUNA DE LAS PARTES DEL EDIFICIO, DEBEN QUITARSE INMEDIATAMENTE, YA QUE CAUSAN HUNEDAD Y OTROS DAÑOS.
 CUANDO SE TRATE DE LAS PARTES DE RESANA, DEBE USARSE EL MISMO MATERIAL CON QUE SE CONSTRUYÓ EL EDIFICIO.

PARA QUITAR HONGOS, MUEVEDOS O MUSGO SE LAVARÁ CON AGUA Y APOYÁN SE USARÁ, TALLANDO CON UN CEPILLO DE RAÍZ Y DESPUÉS LAVAR CON AGUA LIMPIA.
