LINEAMIENTOS GENERALES DE CONSERVACIÓN PARA
EL EDIFICIO DE LA ERMITA DE SANTA LUCÍA
Y SU ENTORNO INMEDIATO - SAN SEBASTIÁN, RETALHULEU

Tesis

Guatemala, marzo del 2001

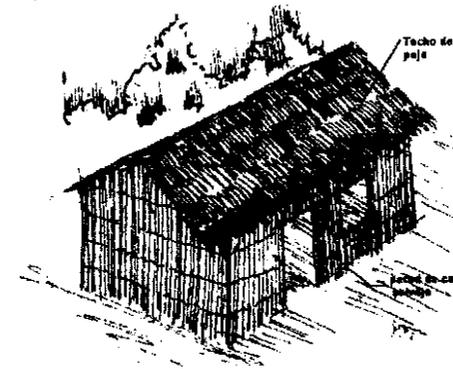
Gráfica No. 10 Vivienda con muros de varas y tablas de bambú con cubierta de manaque o corozo
(Fuente: Elaborada según la descripción de McBryde, Félix)

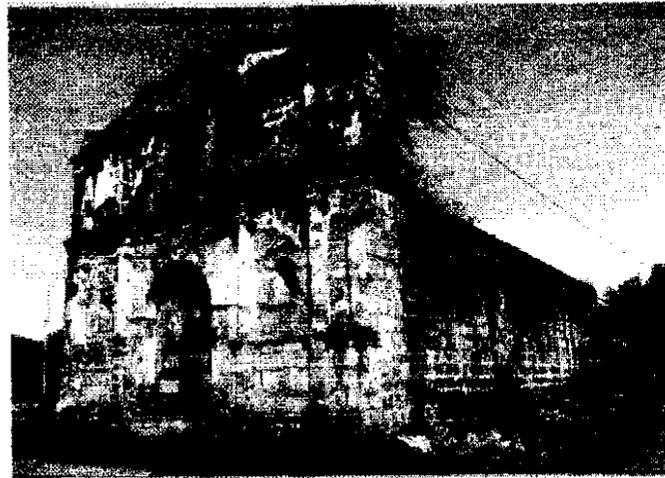
Foto No. 1 Estado actual del edificio de la ermita de Santa Lucía
(Fuente: autora, diciembre de 1998)

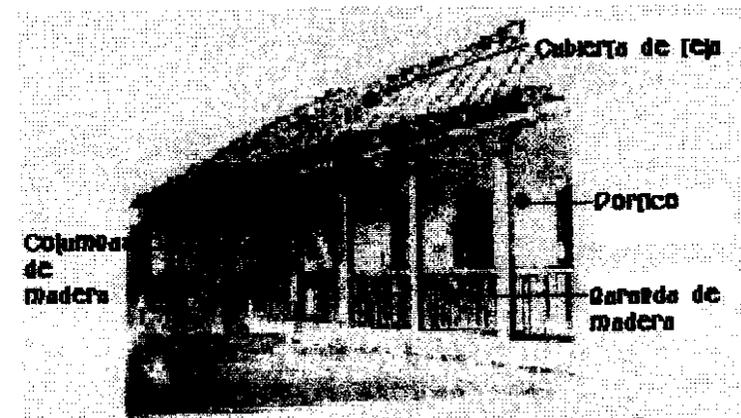
Se encuentra ubicado frente a la plaza central del poblado. El actual edificio fue construido en el año 1852.²⁴ En la foto No. 2 del año 1937 se puede observar algunos materiales y elementos arquitectónicos que presentaba en esa época.

Foto No. 2 Edificio municipal en el año 1937
(Fuente: Revista de Retalhuleu 1937)

Entre los meses de septiembre de 1998 y mayo de 1999, el edificio municipal tuvo una serie de intervenciones que le han provocado alteraciones espaciales y conceptuales, pues se han utilizado materiales como: cemento plástico para repellos, balcones de metal, ventanas de aluminio y vidrio, cambio de la tipología de los vanos de puertas y ventanas (arco rebajado por arco de medio punto).²⁴

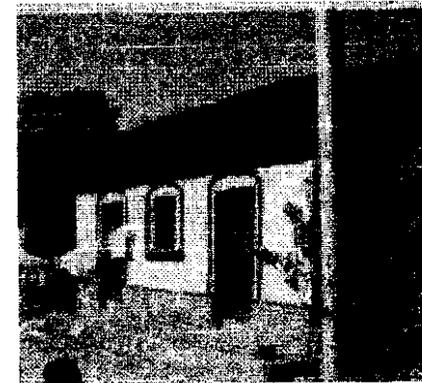
Tipo 1 Está formado por el 40,49% de las viviendas. Los techos son de lámina de zinc, con piezas de madera (estructura) simplemente apoyadas y clavadas. Los muros son de block (0,13 X 0,20 X 0,40) pineados o reforzados con columnas y soleras.

Foto No.6 Vivienda de Block + Lámina de zinc
(Fuente: autora, febrero de 1999)

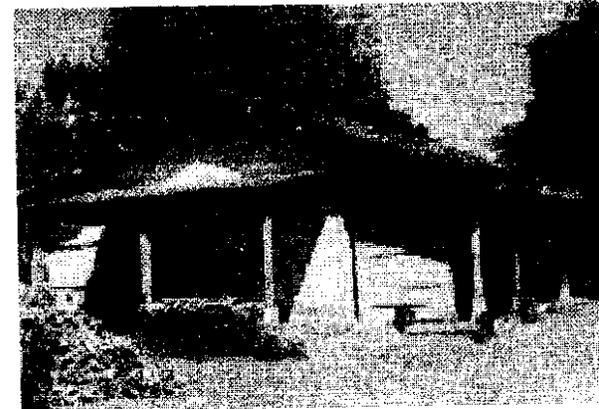
Foto No. 9 Vivienda con muros de madera + lámina de zinc
(Fuente: autora, febrero de 1999)

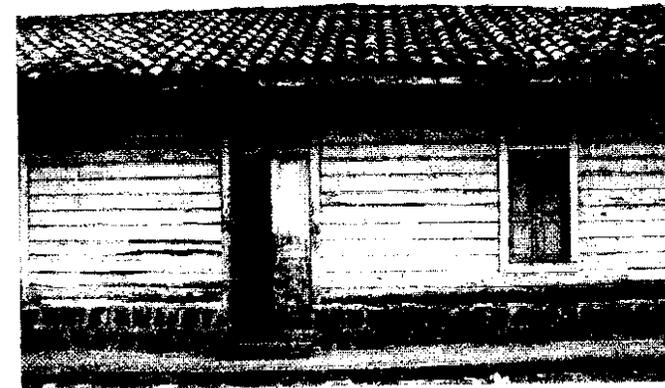
Tipo 5 Corresponde al 059% de las viviendas. Los techos son de tejas de barro cocido apoyadas en resgas o costaneras. Los muros están formados por piezas de madera y zócalos de piedra morlón tallada.

Foto No. 10 Vivienda con zócalo de piedra morlón, muros de madera y teja de barro
(Fuente: autora, febrero de 1999)

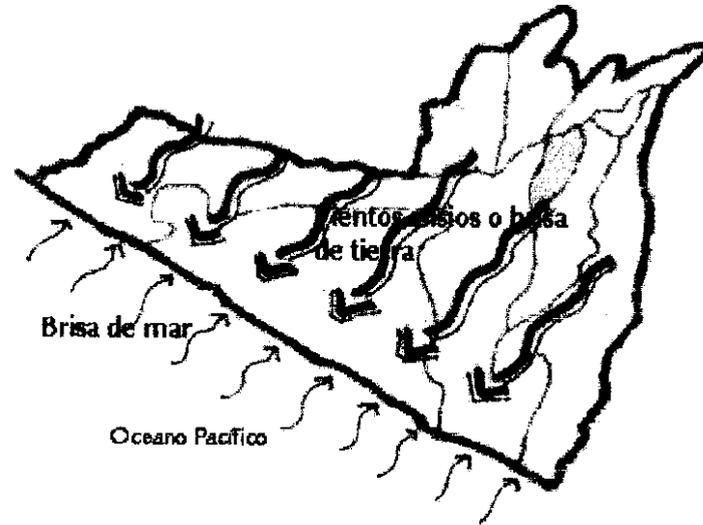
Los vientos predominantes son de noreste a suroeste, el 80 % del año (vientos alisios o brisa de tierra); de suroeste a noreste, el 20 % del año (brisa de mar).⁴³

Gráfica No. 20 Incidencia de vientos en el departamento de Retalhuleu
(Fuente: Mapa elaborado de acuerdo con el Atlas Nacional de Guatemala, IGN 1972)

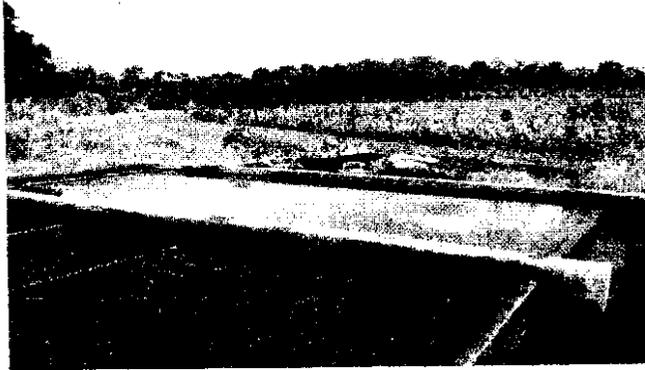
Foto No. 11 Tanque de filtración en el río Sununá
(Fuente: autora, febrero de 1999)

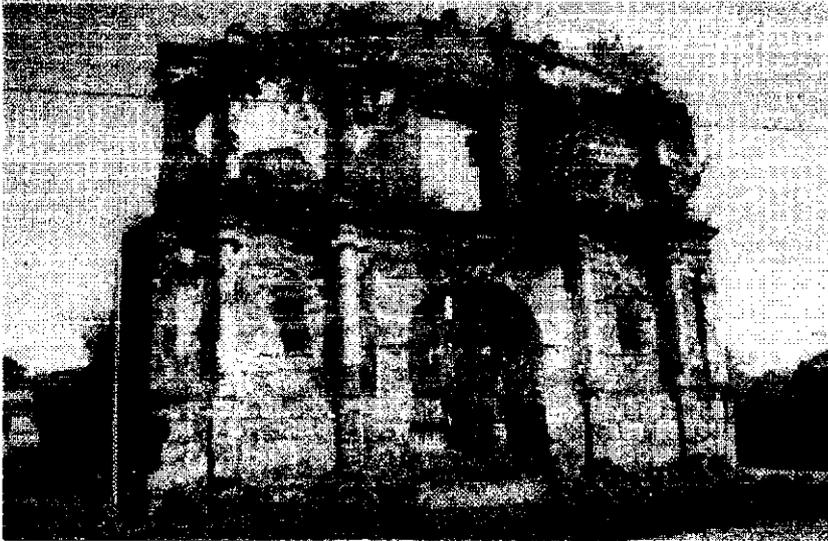
Foto No. 21 Fachada frontal del inmueble
(Fuente: autor, abril de 1999)

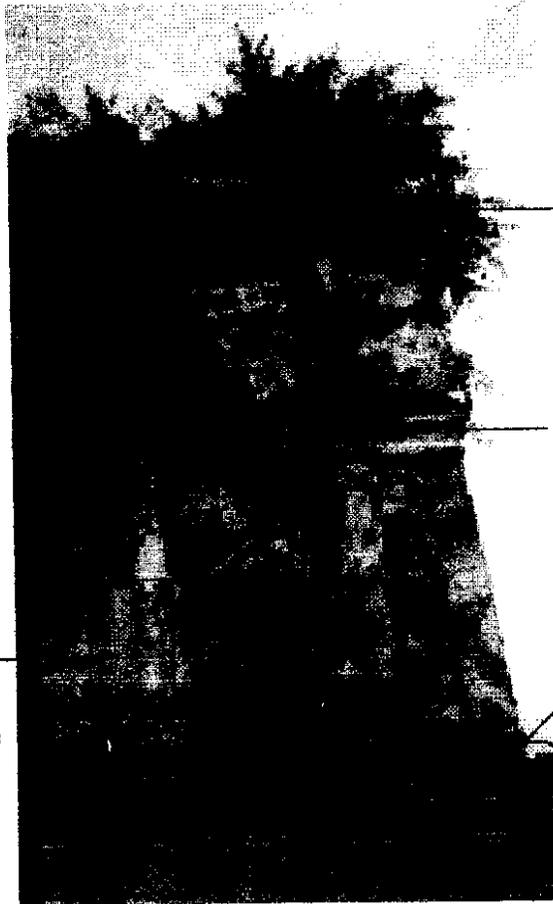
Deterioro físico.
 Por desprendimiento de capas pictóricas causado por los agentes climáticos y la falta de mantenimiento.

Deterioro físico.
 Por presencia de vegetación y microrraza causadas por la lluvia, la humedad y la falta de mantenimiento.

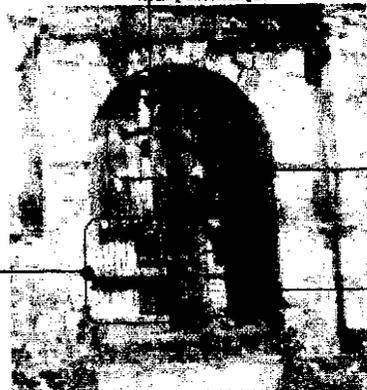
Por pudrimiento, rajadura y desprendimiento de las piezas de madera causados por los agentes climáticos y la falta de mantenimiento.

Alteración Conceptual y Conformación Visual.

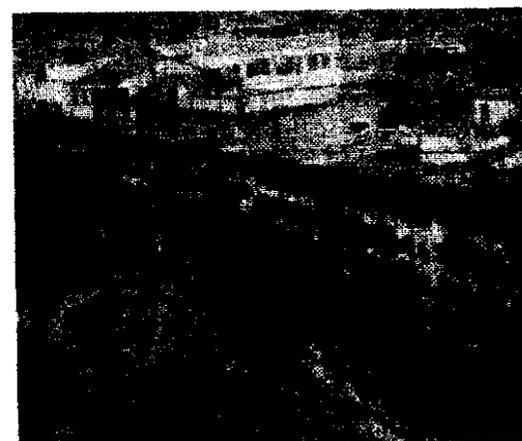
Por oxidación de lámina de zinc causada por los agentes climáticos.

Alteración Conceptual.
Por utilización de hierro y cemento para el anclaje de la estructura de la cubierta que se colocó en 1970.

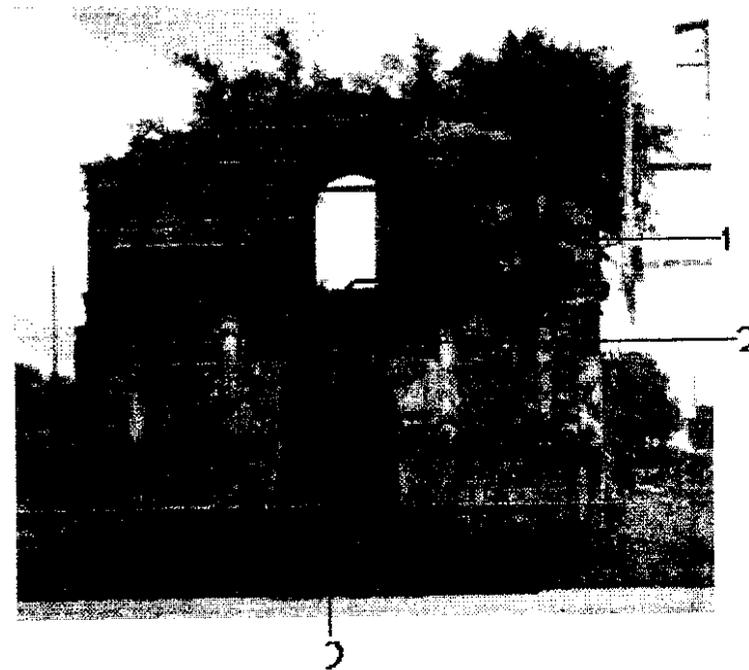
Foto No. 38 Fachada frontal
(fuente: autora, mayo de 1999)

- 1 La grieta que se encuentra en la fachada frontal que va del segundo al primer cuerpo hasta llegar cerca del arco de medio punto del ingreso principal. (ver foto No. 38)
- 2 La grieta que se encuentra en el segundo cuerpo de la fachada frontal, a un costado de la abertura donde se localizaba la campana. (ver foto No. 38)
- 3 La erosión del material que conforma la cimentación de la fachada frontal. (ver foto No. 38)
- 4 El desprendimiento de varias piezas del muro de la fachada frontal, en su extremo superior derecho. (ver foto No. 39)
- 5 La grieta que se encuentra en la escalera lateral, así como el desprendimiento y el aflojamiento de piedras que la conforman. (ver foto No. 40)

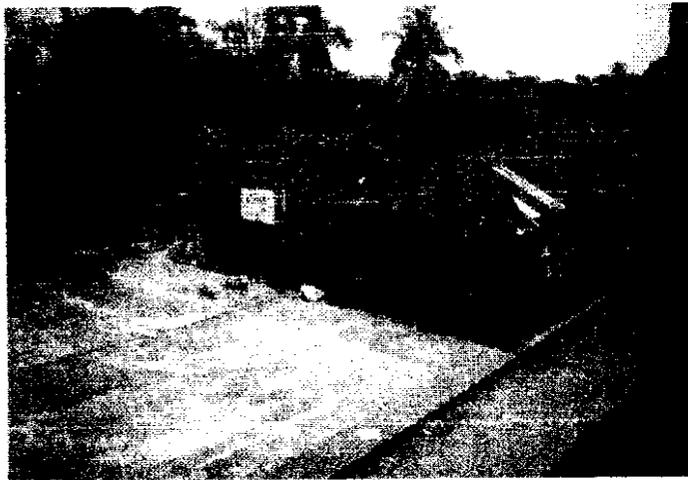
La edificación que se encuentra hacia el lado suroeste del monumento y que su ingreso sobre la 3ra calle, utiliza el sistema constructivo de tipo 3, donde el techo es de lámina de zinc con artesonado de madera, los muros están formados con piezas de madera colocadas en forma horizontal, el zócalo es de piedra morlon tallada. Los aleros de la cubierta se prolongan hasta cubrir el ancho de la banqueta, poseen un cielo falso de tablas de madera; las puertas, sus marcos y sus barandas son de madera. El uso de este edificio es mixto o sea habitacional y comercial.

Foto No. 43 Esta gráfica muestra las viviendas que se encuentran hacia el suroeste del monumento y que tienen acceso sobre la cancha de básquet ball (Fuente: autora, abril de 1999)

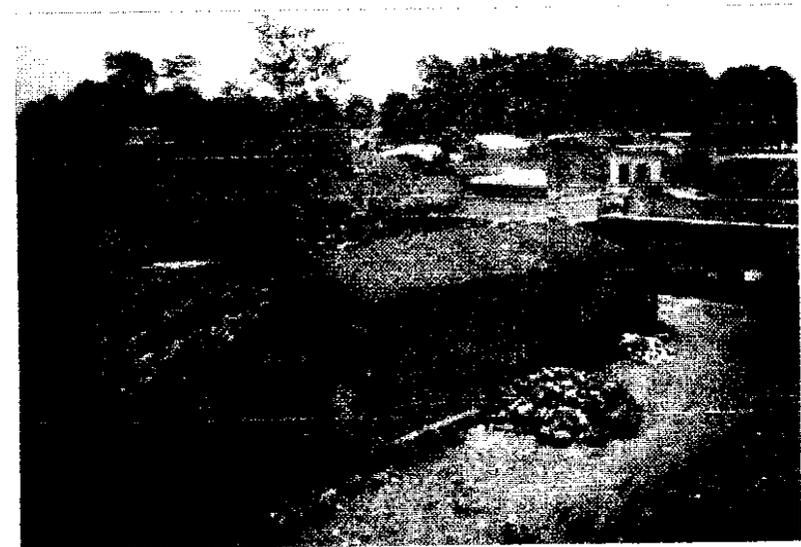
La construcción que se ubica hacia el lado oeste de la ermita con acceso hacia el terreno que se encuentra a un costado de esta, es de uso habitacional. El sistema constructivo es de la tipología 2 donde la cubierta de lámina de zinc con artesonado de madera (sus piezas son simplemente apoyadas y clavadas), los muros están formados de piezas de madera colocadas de forma horizontal y el zócalo es de block + repello. Las puertas, las hojas de las ventanas y sus marcos son de madera.

Foto No. 44 Fotografía de las viviendas que se ubican hacia el lado oeste de la Ermita (Fuente: autora, abril de 1999)

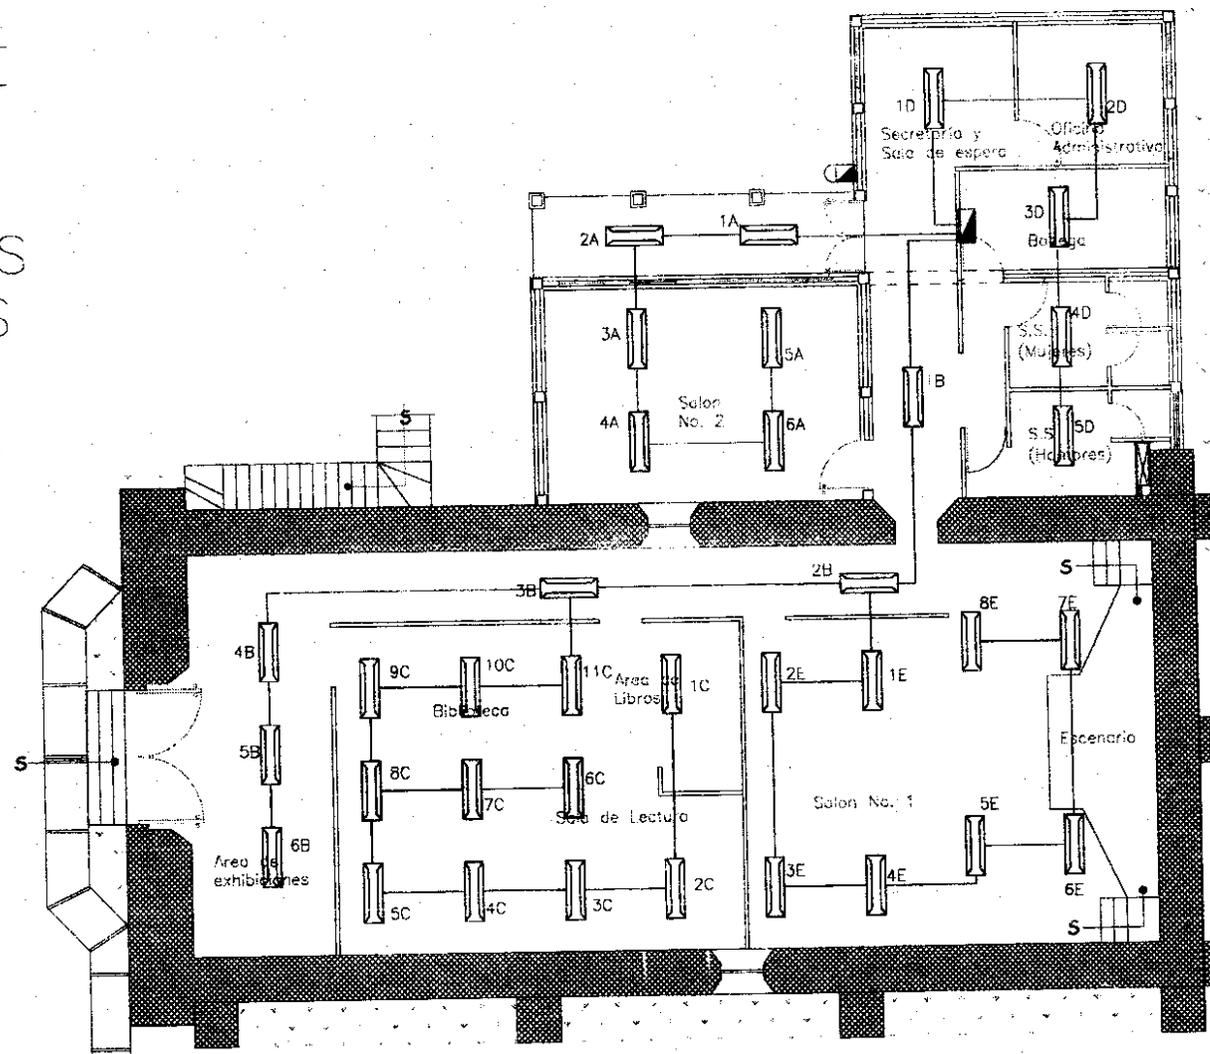
La instalación eléctrica del centro contará con un contador, un tablero de distribución con 5 circuitos de iluminación. Las lámparas son fluorescentes T-12 con 4 tubos.
 La tubería para los circuitos en el techo es de P.V.C. eléctrico, la cual será fijada con abrazaderas metálicas a la estructura de madera del techo.
