UNIVERSIDAD DE SAN CARLOS DE GUATEMALA
FACULTAD DE ARQUITECTURA

RESTAURACIÓN DE LA FACHADA DE LA IGLESIA LOS
ESCOMBROS Y REVITALIZACIÓN DE SU ENTORNO INMEDIATO,
VILLA CANALES, GUATEMALA.

TESIS

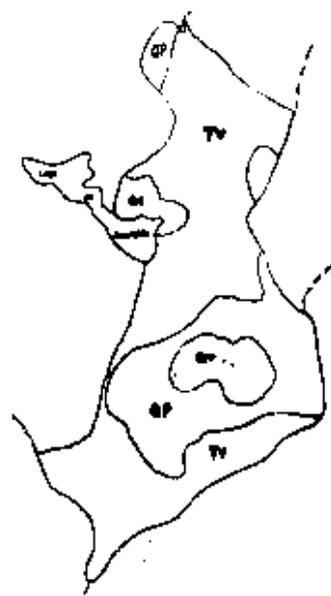
El "Estudio de aguas subterráneas en el valle de Guatemala" realizado por el INSIVUMEH, I.G.N. y la O.N.U. presenta en el mapa "Geología General", los tipos de terreno como las fallas del área así:

Qa : Aluvión, cuaternario

Qp. Relleno y cubiertas de Cenizas de Pómez

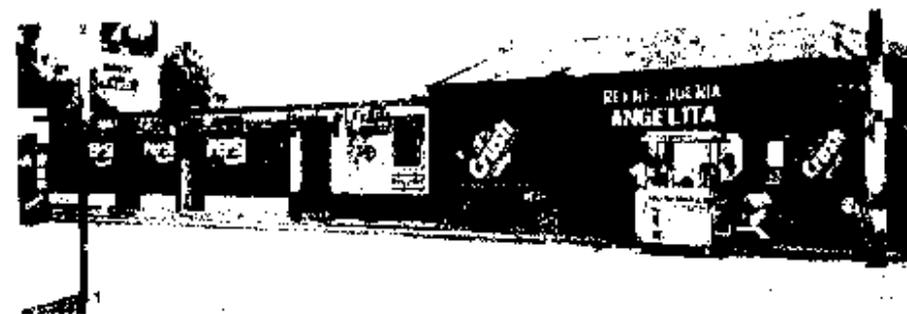
Fotografías F-2, en esta cuadra puede observarse las casas que tienen uso comercial y están ubicadas al lado poniente de Los Escombros, datan de principios del siglo XX.

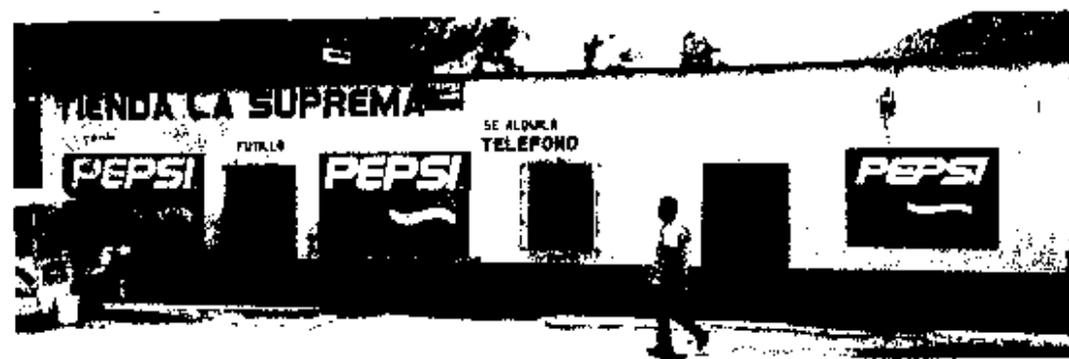
Fotografía F-3 En las fotografías 3 y 4 se observan rasgos relativamente antiguos por sus puertas de tableros, ventanas y balcones.

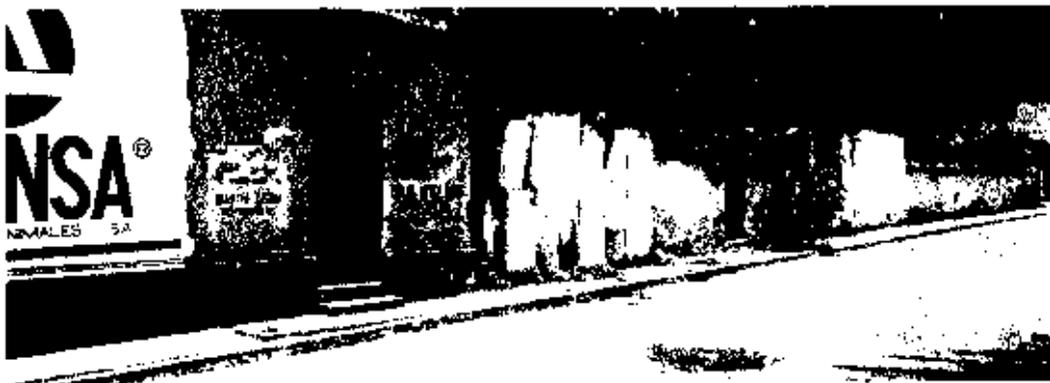
Fotografía F-6 Vista de la 9 calle o sea el lado norte al monumento los Escombros, se notan principalmente muros de perimetrales de adobe

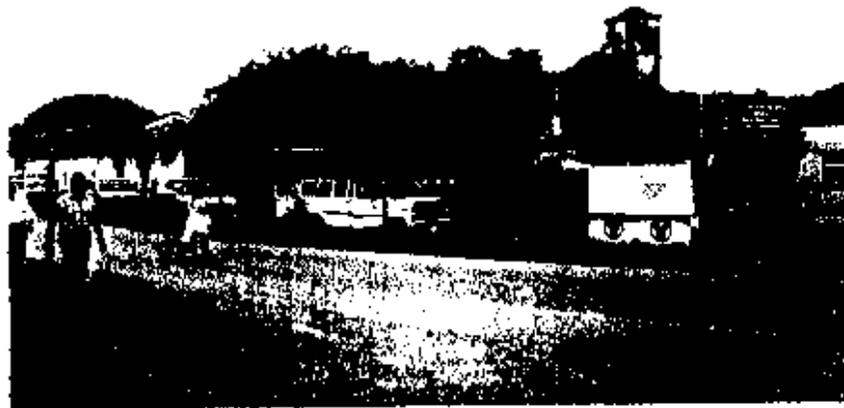
Izquierda Fotografía F-12

Esta área es utilizada como estacionamiento de microbuses, además se observa una caseta de comercio, una galera para buses, rótulos comerciales, calle en buen estado de asfalto, al fondo se observa solamente la cúpula de los escombros, el cual actualmente casi pasa desapercibido desde este punto.

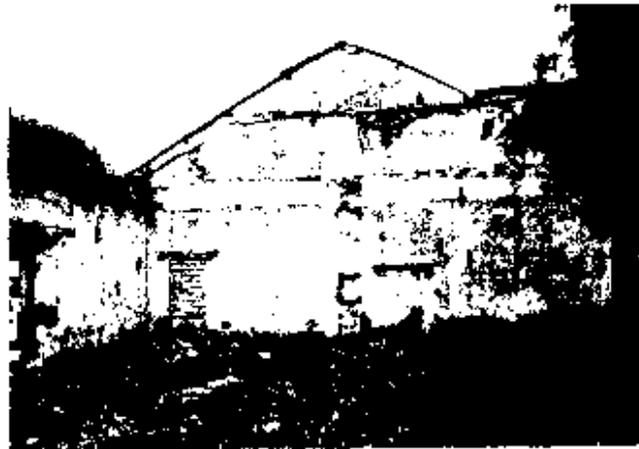
Izquierda Fotografía F-14 fachada sur del Salón Escamilla, se observa vanos de puertas originales sellados y el deterioro de los muros y sus acabados.

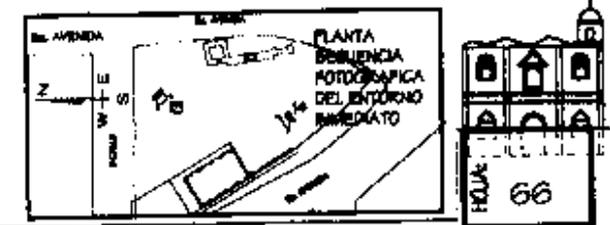
Fotografía F-15

Se observa el interior actual del Salón Escamilla, que originalmente funcionó de Meabón, luego de Cine, y actualmente de Salón de usos múltiples comunales, no posee cielo falso, sus muros al igual que el repello y sus pisos esta deteriorado.

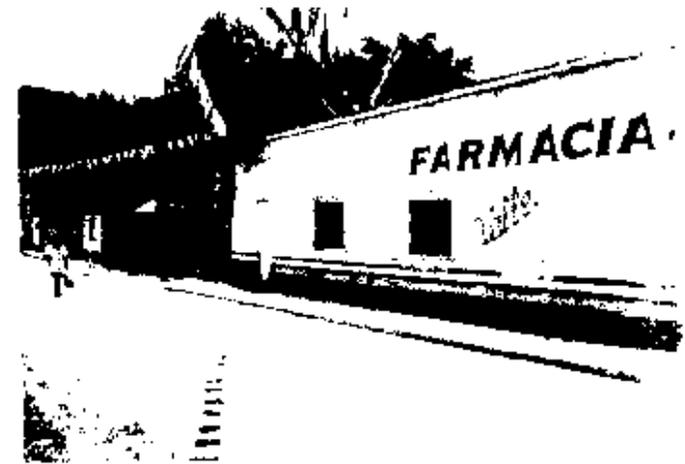
Fotografía F-19

calle donde se encuentran escasos restos de dos hornacinas de la fachada de la 1er. iglesia de San Miguel, a continuación de la farmacia valle en sus terrenos.

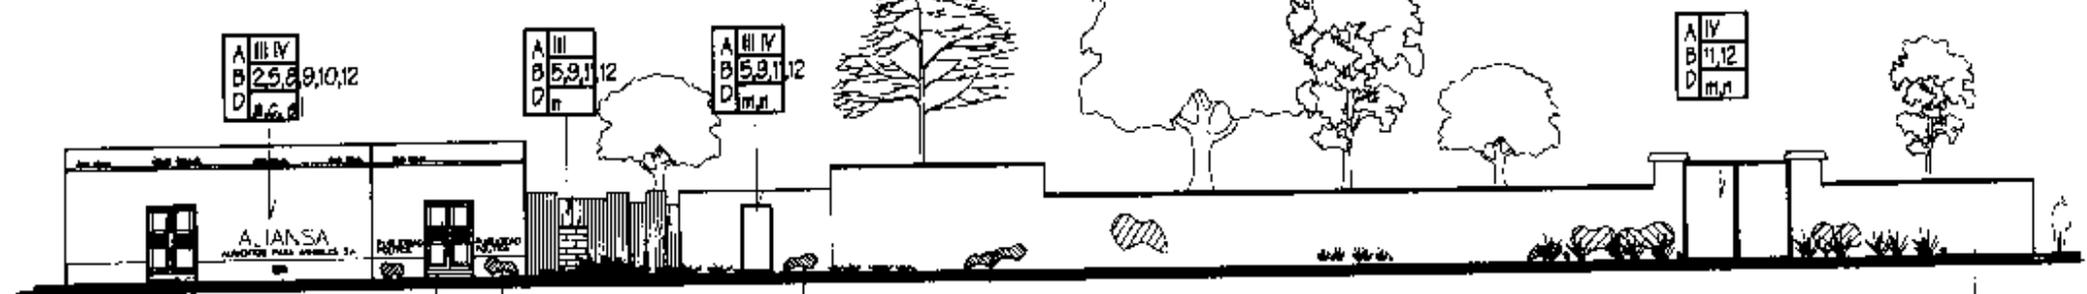
FACHADA ENTORNO NORTE

CONTENIDO:
LEVANTAMIENTO DE DAÑOS Y ALTERACIONES
EN FACHADAS - ENTORNO INMEDIATO

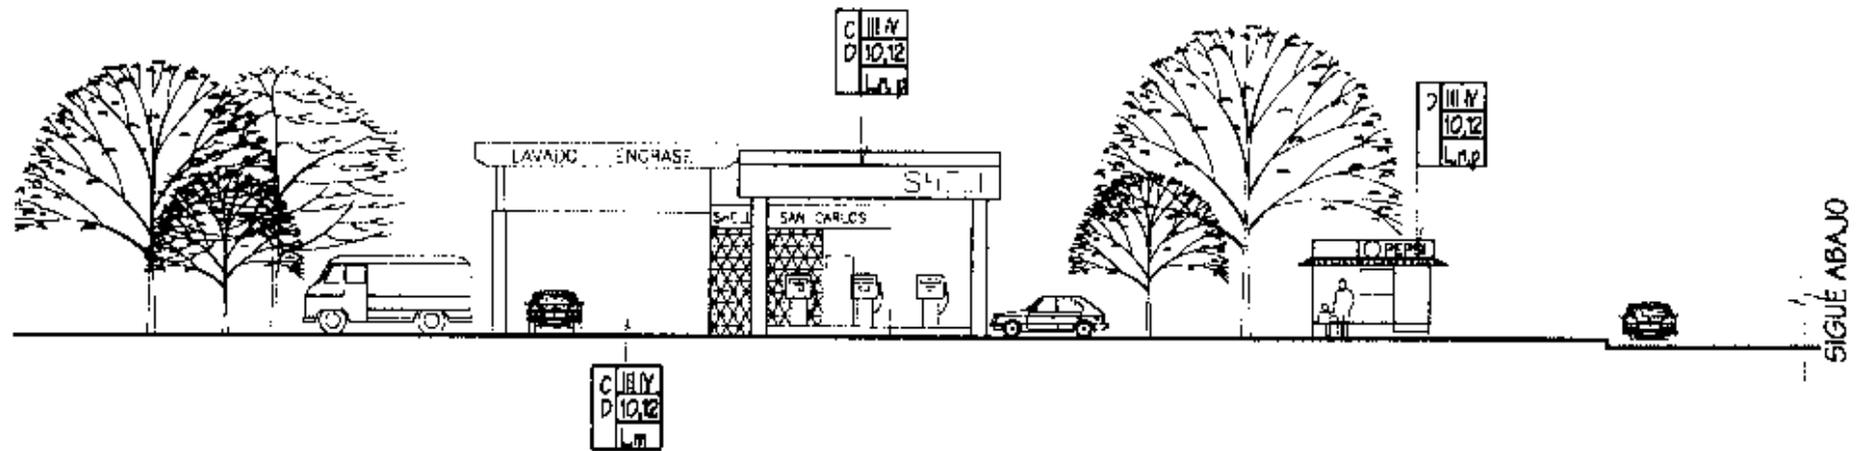
FACHADA ENTORNO PONIENTE ESCALA 1:250

CONTENIDO:
LEVANTAMIENTO DE DAÑOS Y ALTERACIONES
EN FACHADAS - ENTORNO INMEDIATO

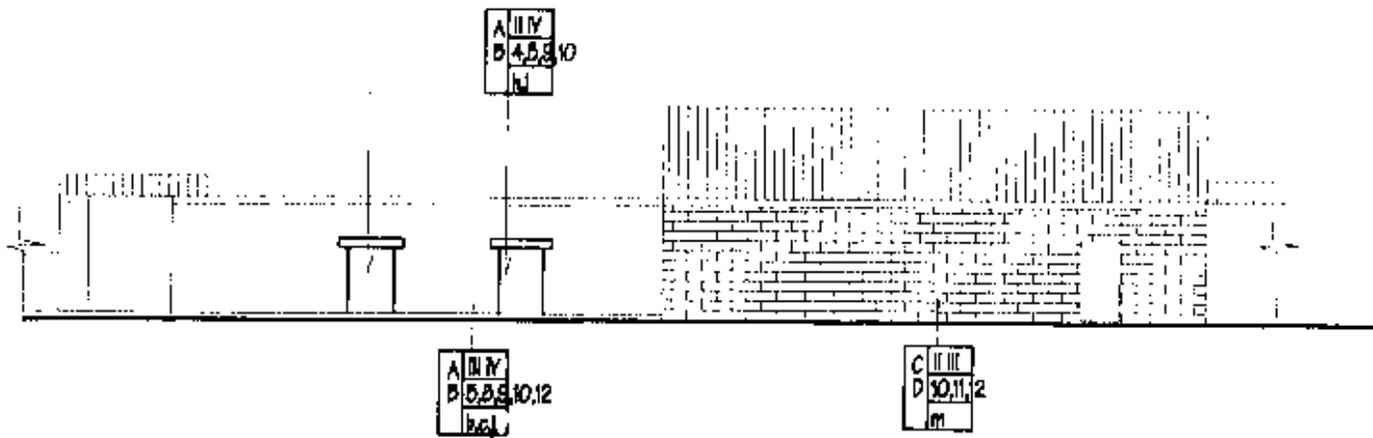
2) FACHADA ENTORNO SALON ESCAMILLA

CONTENIDO
LEVANTAMIENTO DE DAÑOS Y ALTERACIONES
EN FACHADAS - ENTORNO (SALON ESCAMILLA)

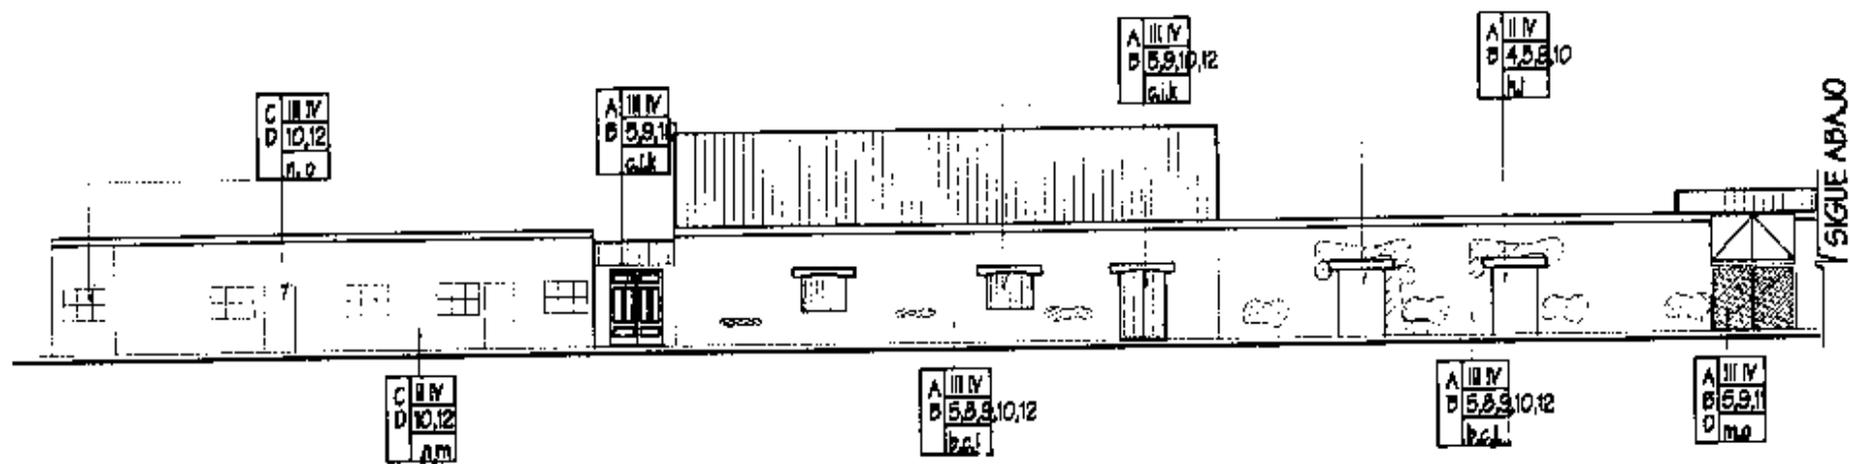
1) FACHADA ESTE SALON ESCAMILLA (2 AVENIDA)

CONTENIDO:
LEVANTAMIENTO DE DAÑOS Y ALTERACIONES
EN FACHADAS - ENTORNO (SALON ESCAMILLA)

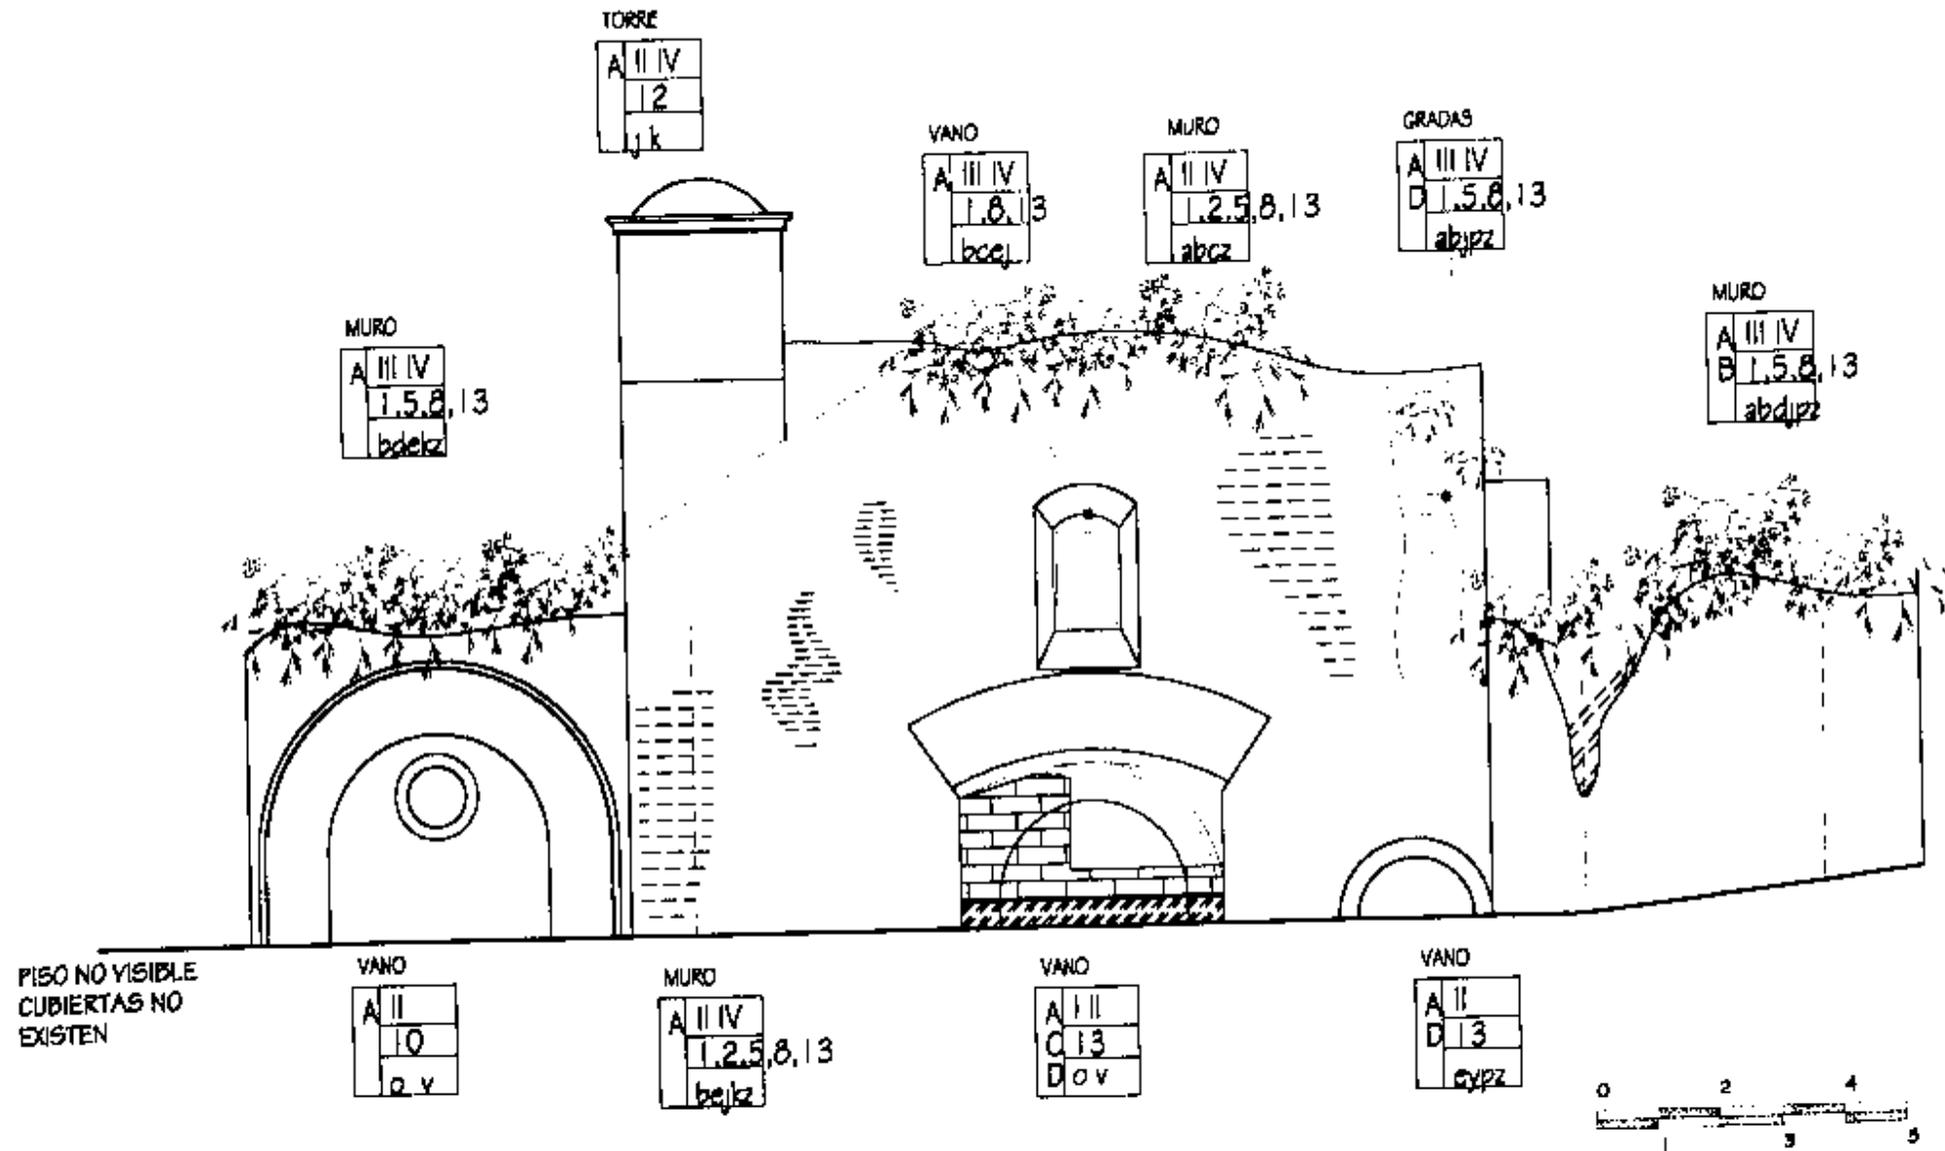
ELEVACION ORIENTE

CONTENIDO:
DAÑOS Y ALTERACIONES DEL
MONUMENTO DE LA PURISIMA CONCEPCION

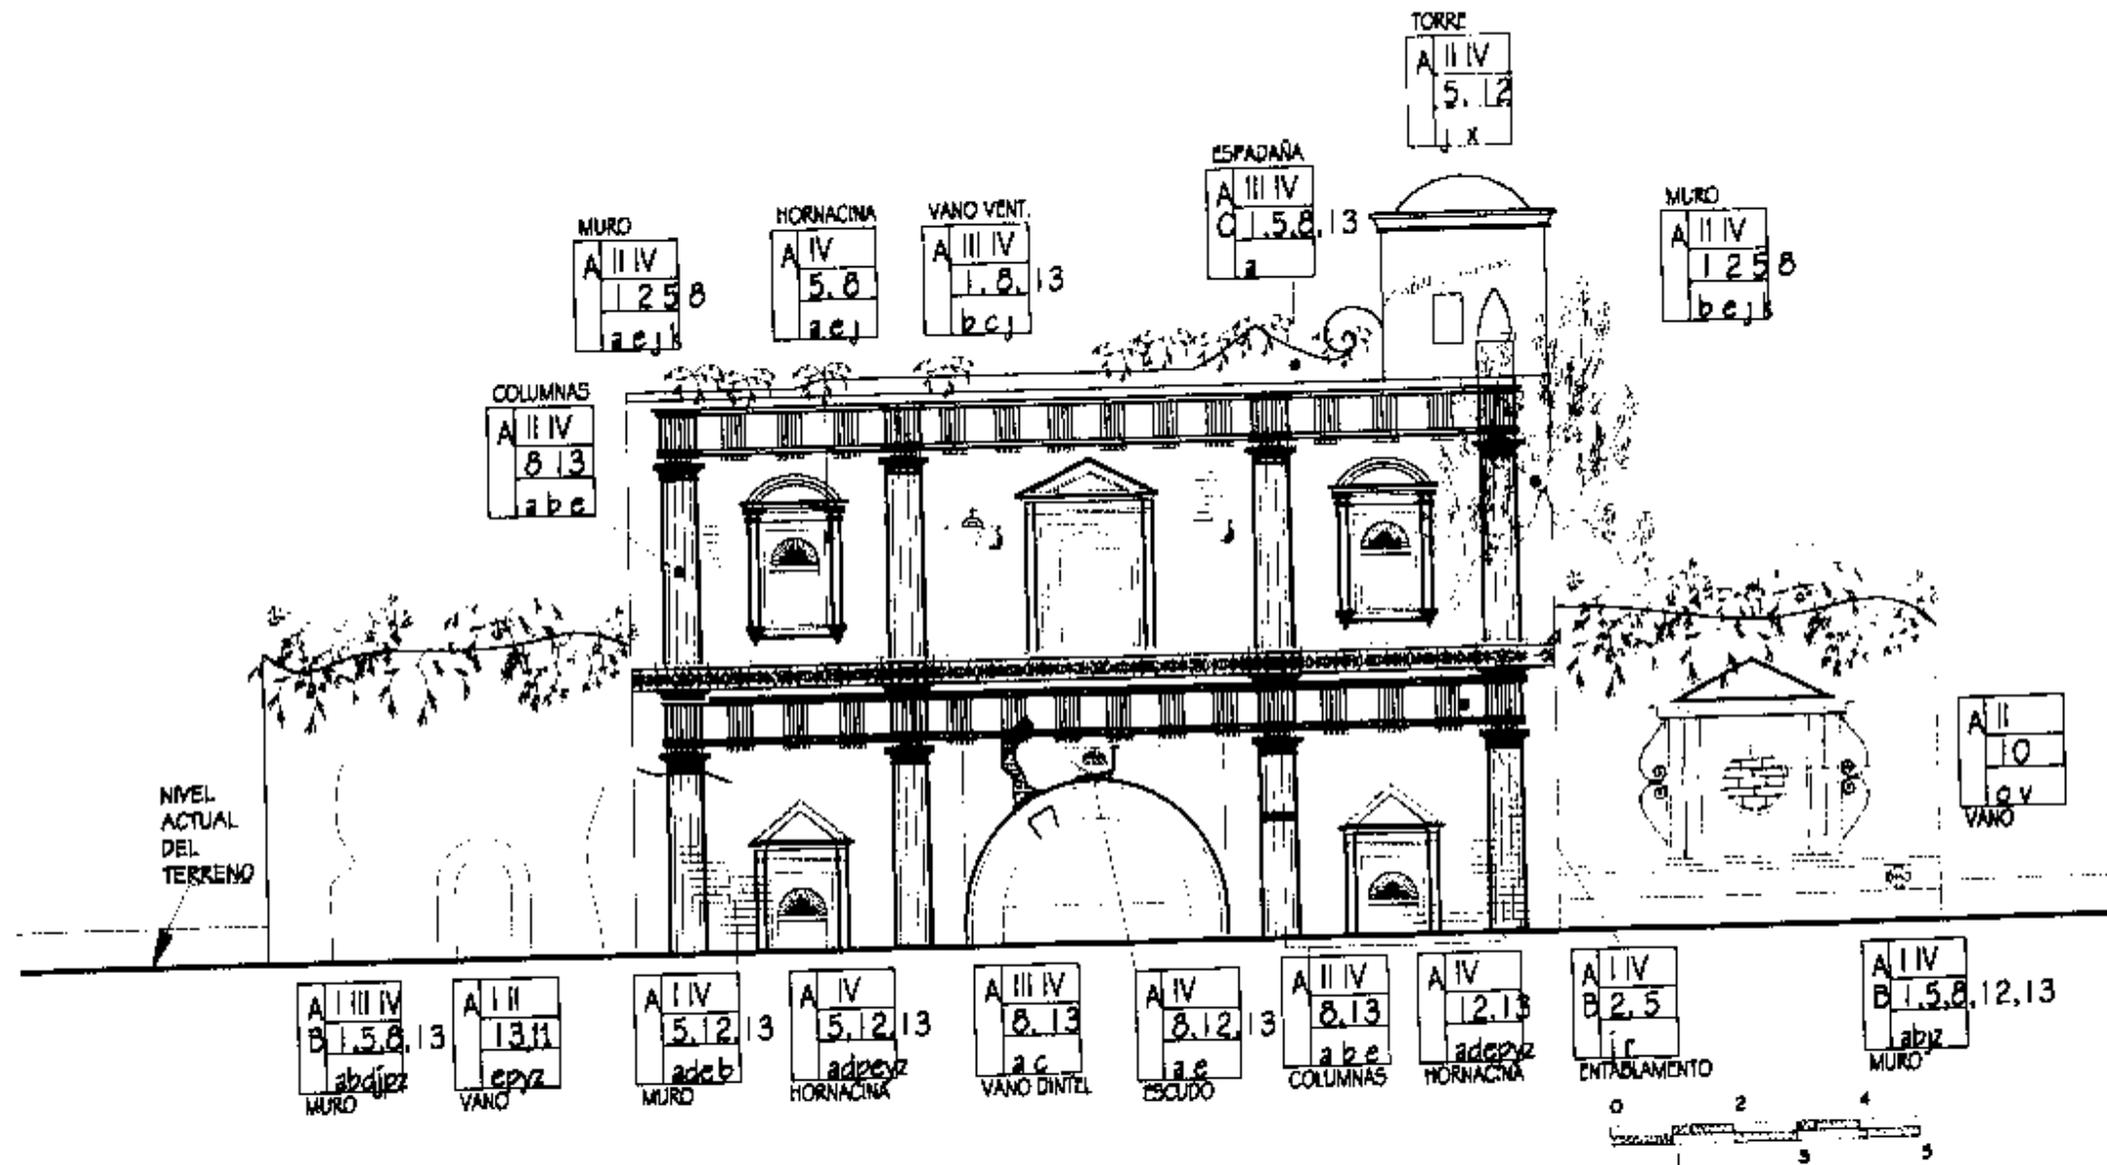
ELEVACION PONIENTE

CONTENIDO:
DAÑOS Y ALTERACIONES DEL
MONUMENTO DE LA PURISIMA CONCEPCION

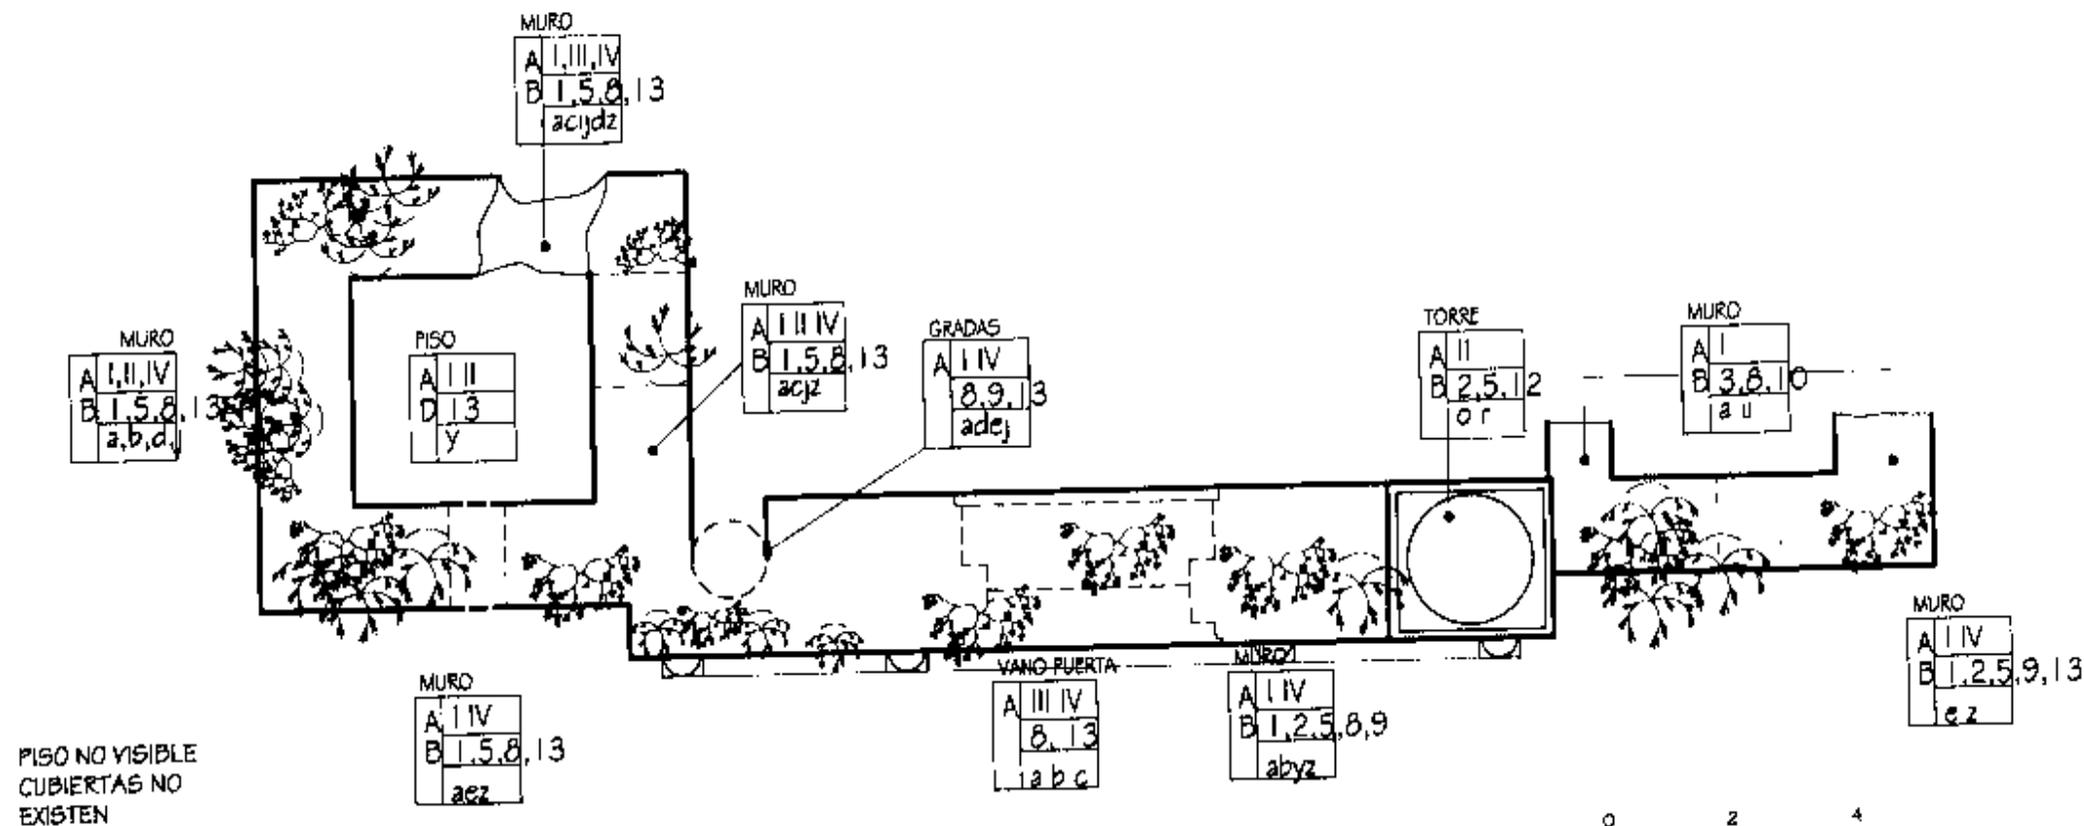
PLANTA DE MURO FRONTAL UNICO

CONTENIDO:
DANOS Y ALTERACIONES DEL
MONUMENTO DE LA PURISIMA CONCEPCION

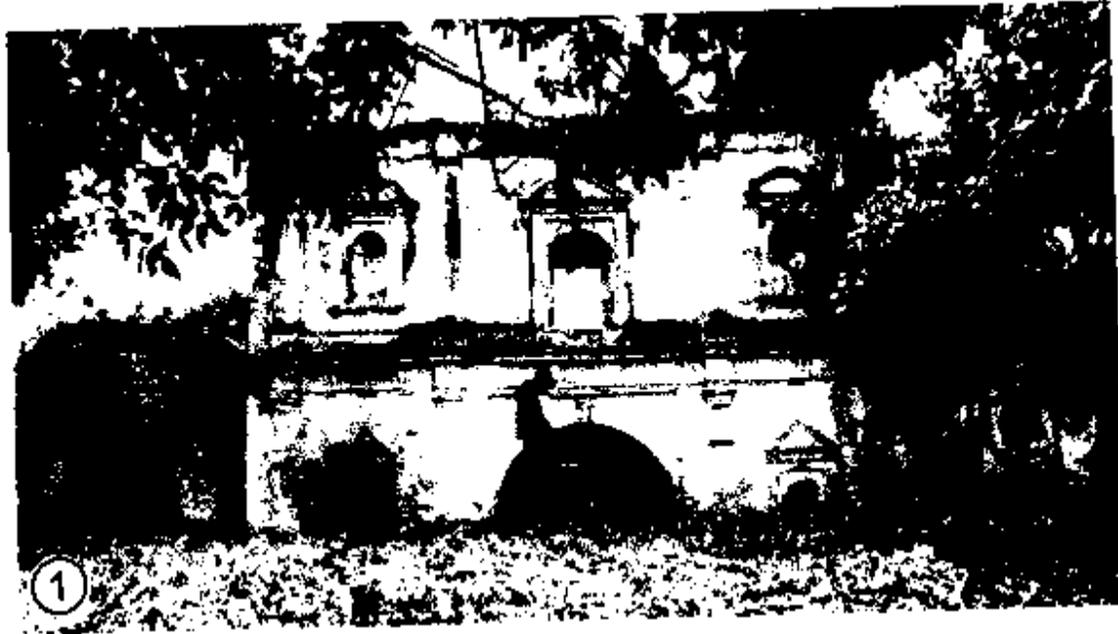
Fotografía 1

Presenta la fachada principal posición poniente, donde se puede observar el asolvamiento y actual nivel del terreno, el deterioro de los acabados, las fisuras y grietas, además de la micro y macroflora.

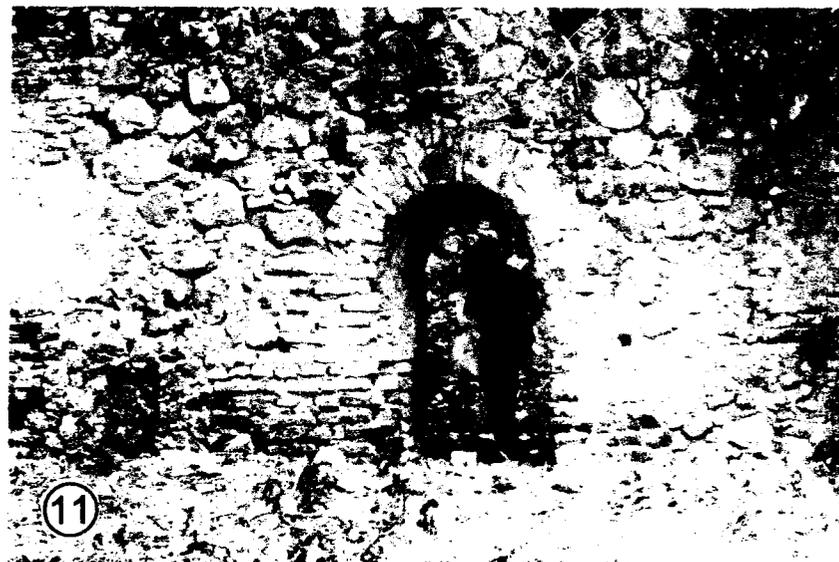
Fotografía 12

Sobre el arco de la entrada principal de la iglesia se observa una grieta y una fisura sobre el dintel de la puerta.
