UNIVERSIDAD DE SAN CARLOS DE GUATEMALA.
FACULTAD DE ARQUITECTURA.

AMPLIACIÓN, RESTAURACIÓN Y RECICLAJE
DEL RASTRO DE CHIANTLA,
HUEHUETENANGO.

Tesis presentada a la Junta Directiva
De la Facultad de Arquitectura

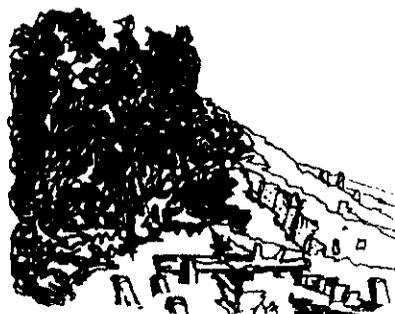
Topografía del terreno con pendiente de 5% máximo. Para que el proceso de obtención del producto cárnico posea una secuencia lógica y de fácil acceso. Y el manejo de los animales en los corrales se facilite.

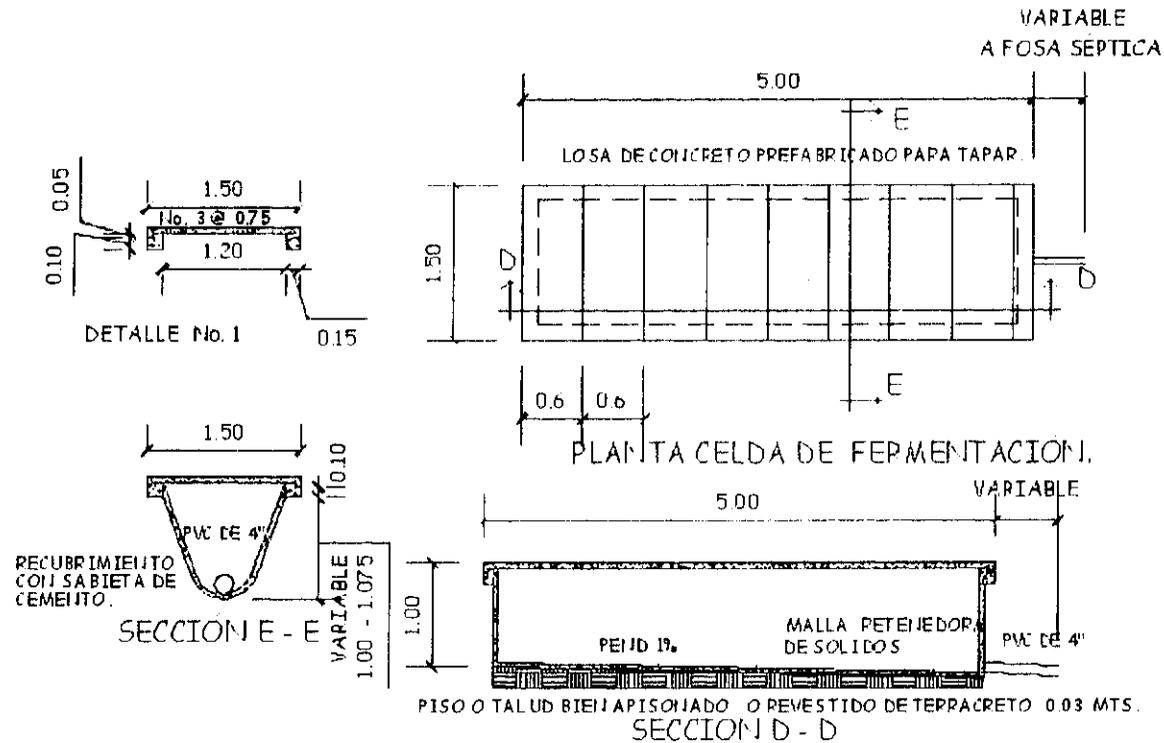
Celdas de Fermentación.²⁸

En ellas se realiza el sistema anaeróbico de heces de los animales. Se comunica en su parte más

baja con el pozo de absorción, donde es depositado todo el material líquido. Para cubrir las se utilizan tapas de concreto prefabricado de 0.50 * 1.50 metros.

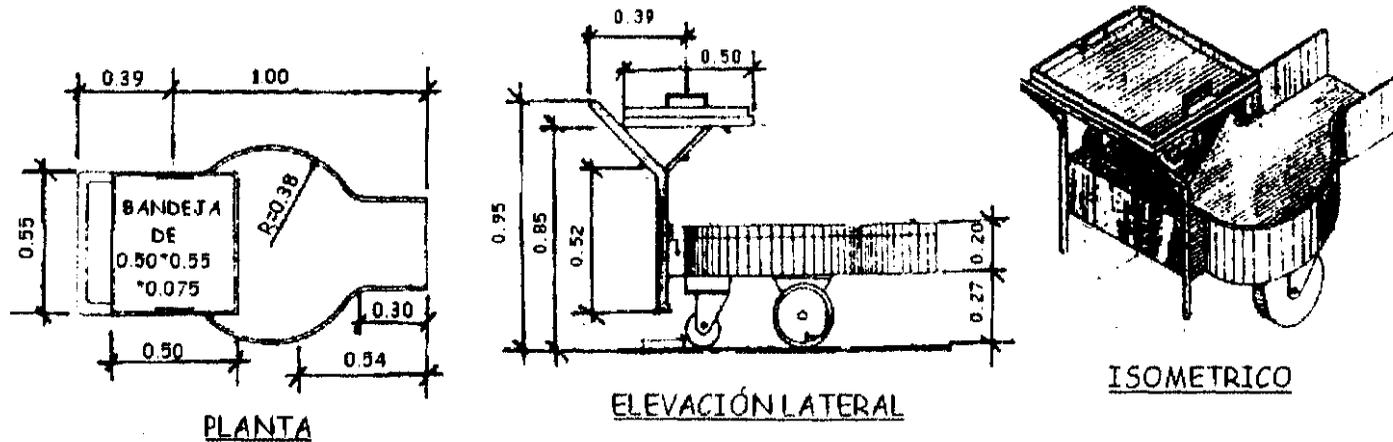
Carretilla Porta - vísceras.³⁵

En la parte superior se transportan vísceras rojas y en la parte inferior vísceras verdes. El material recomendable es aluminio ó lámina galvanizada con refuerzo en el borde.

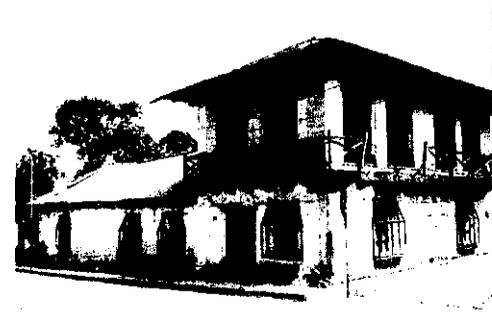
Casa denominada de Los Altos, su primer registro de la Propiedad aparece en el año de 1850. Ha sufrido varias remodelaciones entre ellas se menciona que la cubierta original era de teja de barro cocido cambiada por lámina de cinc. Las ventanas y puertas son de madera, esta casa se encuentra en mal estado.³⁸

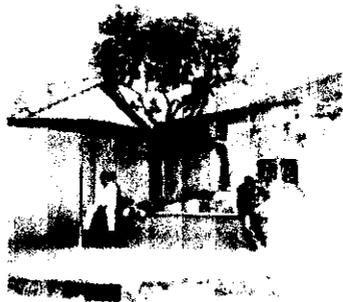
Pila Pública ubicada en la Calle Real y 10ma. Avenida de la zona 3. Construida de ladrillo y cubierta de alisado de cemento. La cubierta de lámina de cinc y estructura de hierro galvanizado es de construcción reciente.

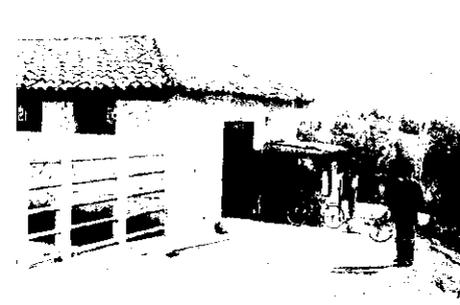
Rastro Municipal de la Villa de Chiantla, ubicado al final de la Calle Real. Fue construido en el año de 1928.⁴⁰ Posee un estilo arquitectónico vernáculo, utiliza sistema constructivo y materiales tradicionales, propios de la región como adobe para los muros, madera en la estructura de techo y cubierta de teja de barro cocido.

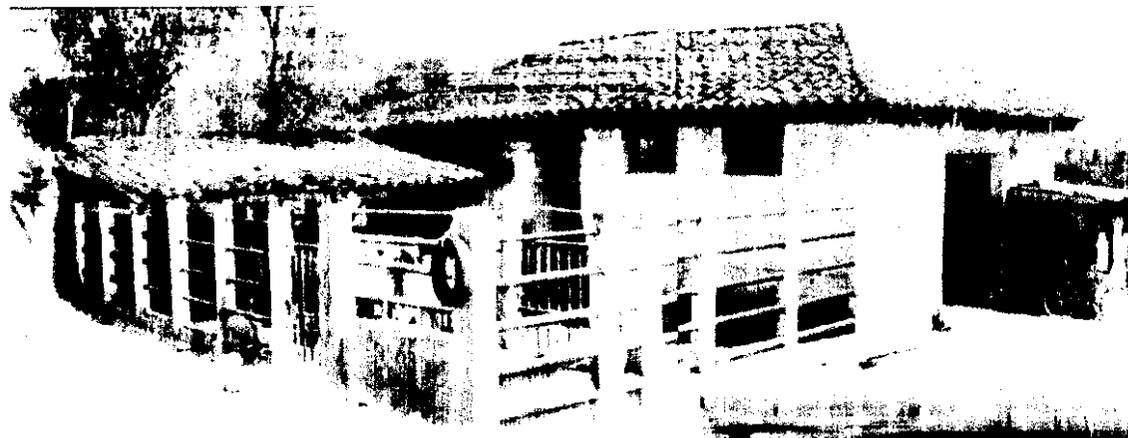
Foto del Rastro Municipal de la Villa de Chiantla tomada en el año de 1998. Se observa que todavía en el Toril existía la cubierta de teja.⁴⁹

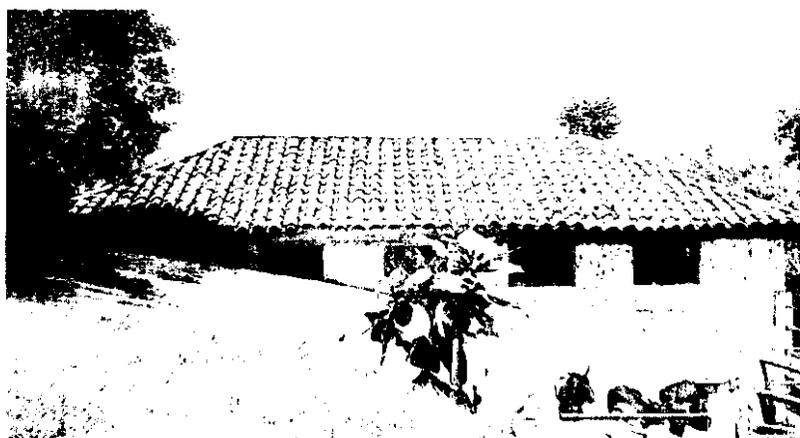
Foto del Rastro Municipal de la Villa de Chiantla tomada en el año de 2000. Se observa que la cubierta de teja del Toril fue sustituida por lámina de cinc.

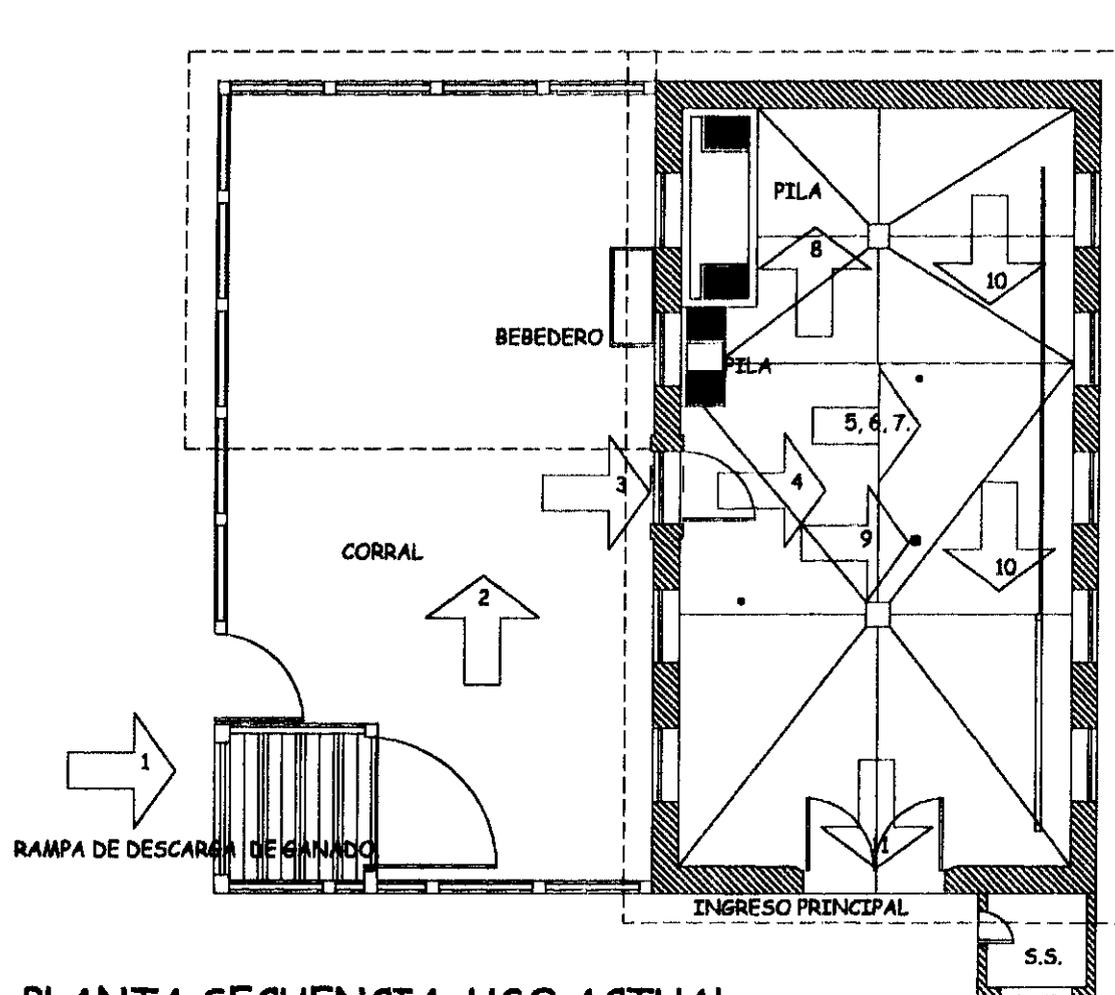
SIMBOLOGÍA DE SECUENCIA.

1. LLEGADA DE LA RES.
2. ESTANCIA DE LA RES
3. INGRESO DE LA RES AL RASTRO.
4. RES ATADA DE PATAS Y CABEZA PARA TUMBARLA AL SUELO.
5. DESANGRE DE RES.
6. QUITAR CUERO, CABEZA Y PATAS
7. SACAR VÍSCERAS ROJAS Y VERDES.
8. LAVADO DE VÍSCERAS Y CABEZAS.
9. PARTIR 1/2 Y 1/4 DE CANAL
10. COLGAR PRODUCTO.
11. SALIDA DE PRODUCTO.

Al realizar el análisis funcional del edificio del Rastro, se observa que el método de matanza que se utiliza actualmente no es el que se describe en el Capítulo 1 (Ver página No. 17. Secuencia Operacional de un Rastro), que es el que impone actualmente el Reglamento de Mataderos y el Instituto de Fomento Municipal.

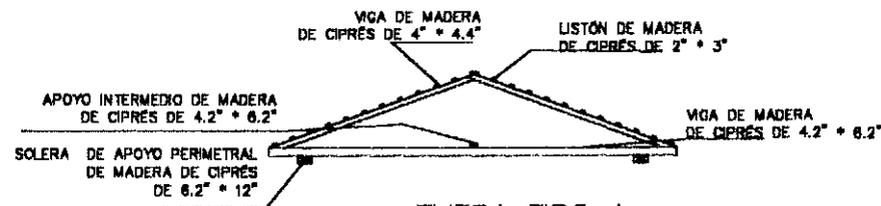
TIJERA TIPO 4.
ESC. 1:100

NOTA: Altura de las tijeras es de 1.50 metros. los listones se encuentran cubiertos por una capa de pintura de cal de color blanco. las demás piezas que conforman la estructura del techo no tienen ningún recubrimiento. Las piezas se encuentran sin picaduras y otros daños en un 95%.

La estructura del techo se encuentra elaborada de madera de ciprés. Las tijeras tienen pocos daños ocasionados por acción de la polilla y manchas hechas por la exposición con el agua, al igual que los listones.
