**RESTAURACIÓN DEL TEMPLO DE SAN AGUSTÍN LANQUÍN, ALTA VERAPAZ Y
VALORIZACIÓN DE SU ENTORNO INMEDIATO**

FACULTAD DE ARQUITECTURA, UNIVERSIDAD DE SAN CARLOS

CARMEN ROXANA MACZ LÓPEZ

2001

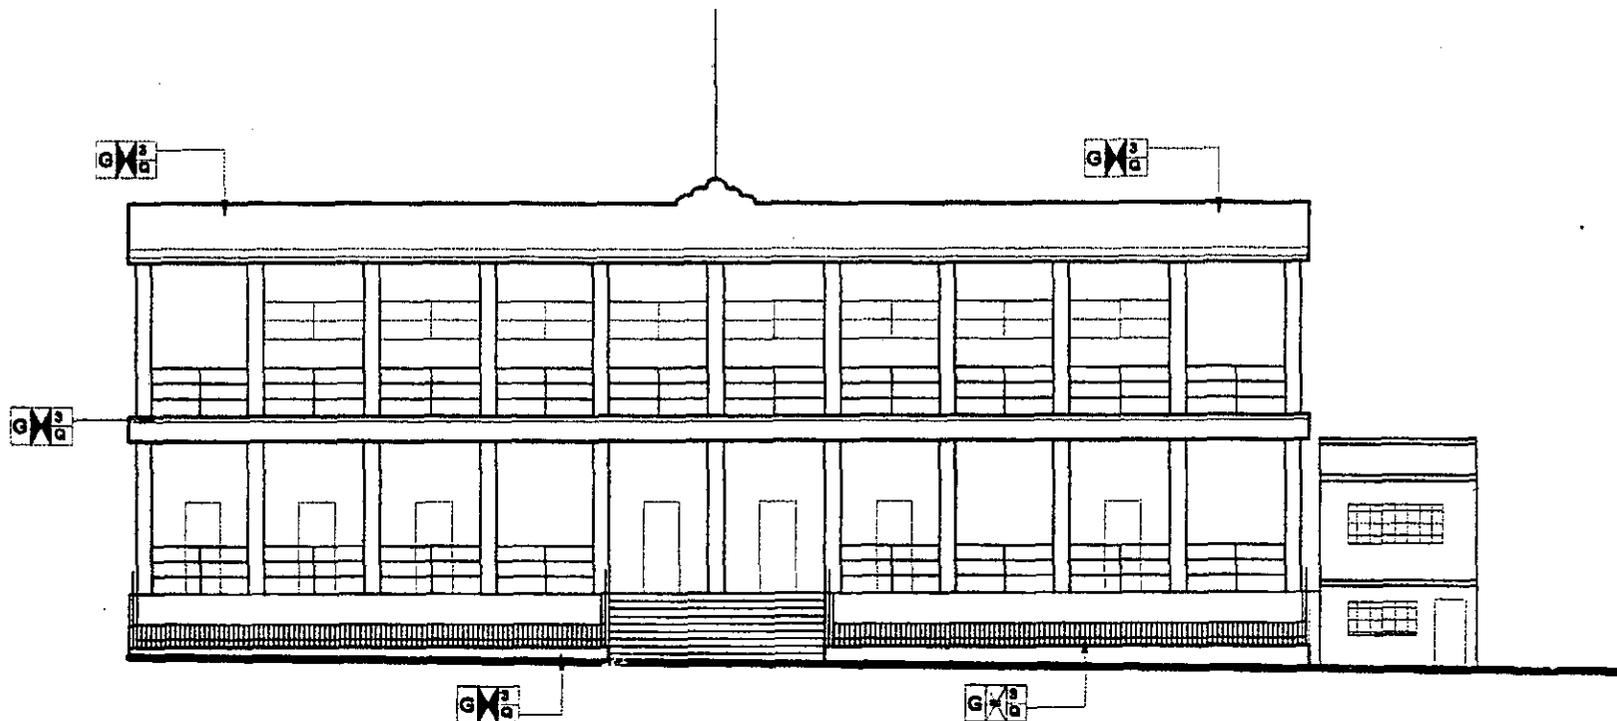
ENTORNO SUR (EDIFICIO MUNICIPALIDAD)

- PINTURA MURAL DETERIORADA
- MANCHAS-TIZNE
- LAMINA DE ZINC OXIDADA
- HUMEDADES
- HERRERIA EN MAL ESTADO

- AGENTES**
- 1 BIOLÓGICOS
 - 2 CLIMÁTICOS
 - 3 HUMANOS
 - 4 INTRÍNECOS
 - 5 EXTRÍNECOS

- CAUSAS**
- I VIENTOS
 - F LLUVIA
 - Q FALTA DE MANTENIMIENTO

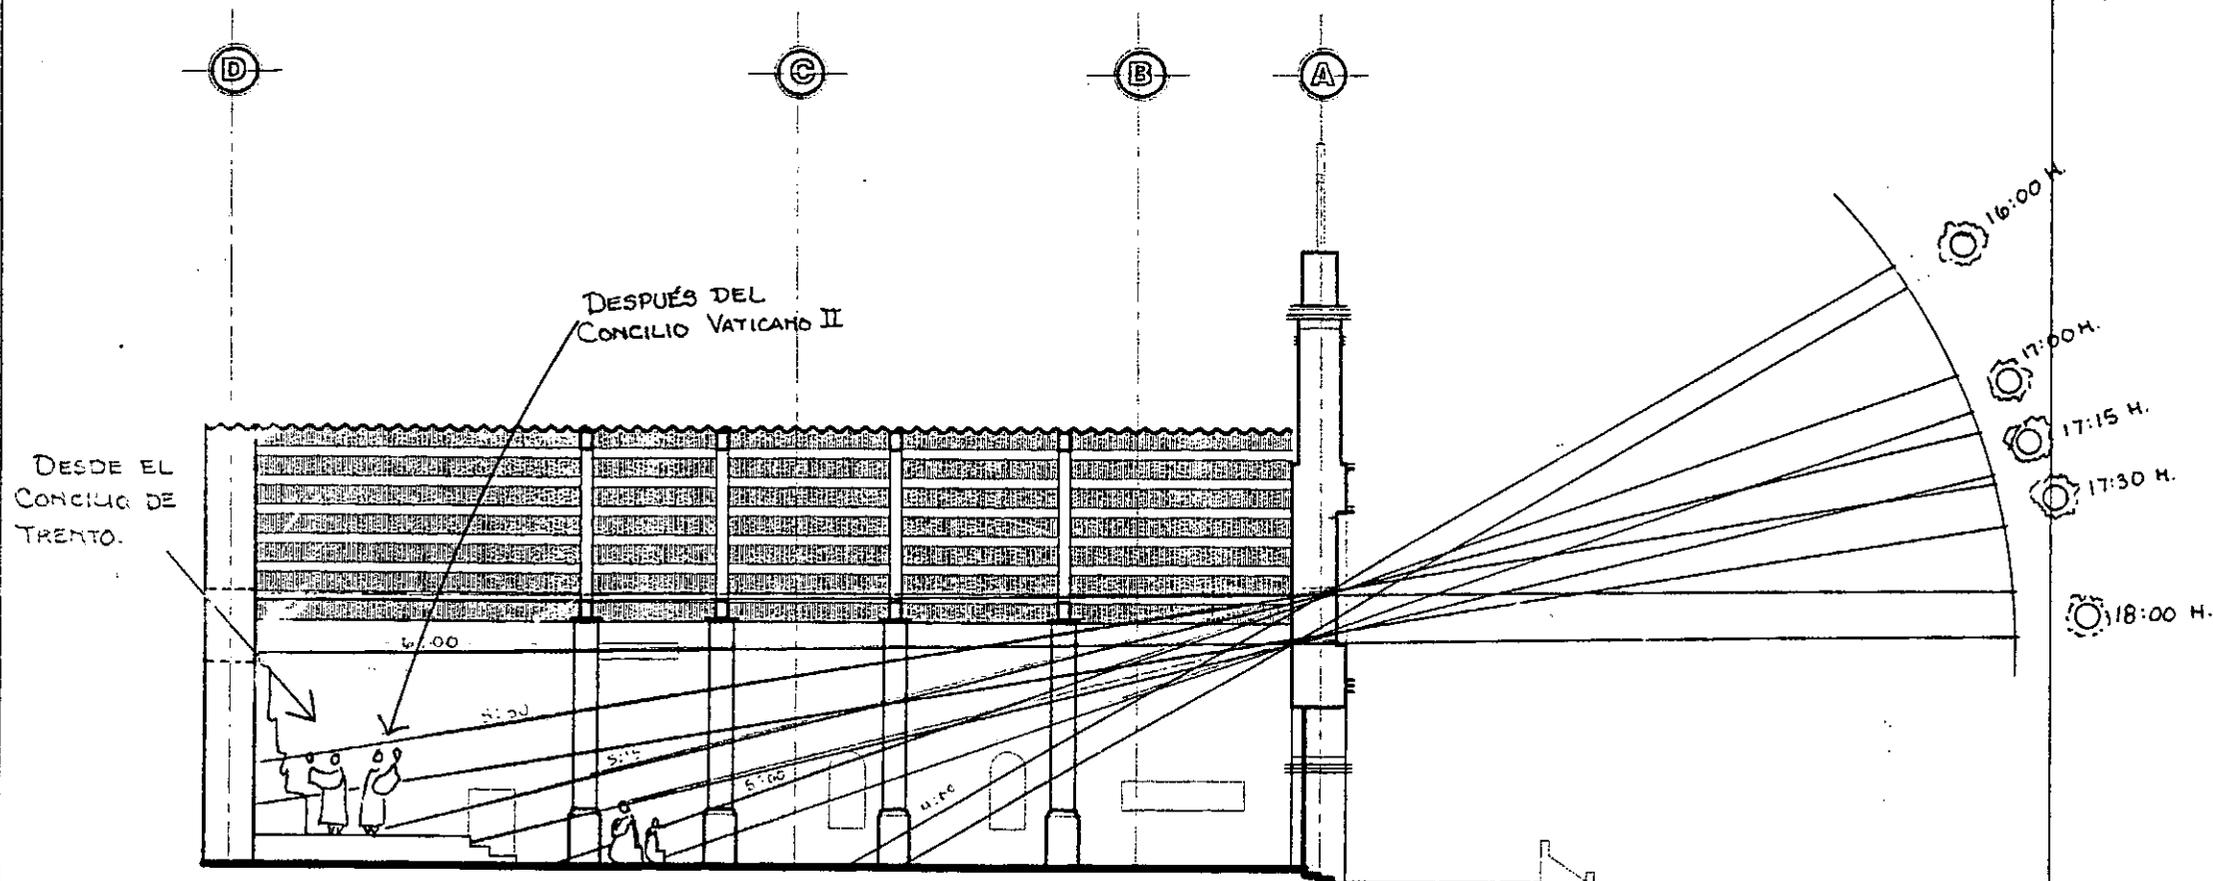
ANALISIS SOLEAMIENTO DEL 21 DE MARZO

En las siguientes gráficas se muestra en planta y en sección longitudinal, la forma en que se aplica este concepto, tomando como muestra el día 21 de marzo (Solsticio de verano) entre las 16:00 y las 18:00 horas.

HORA	AZIM.	ALT.
4:00	262	30
5:00	266	15
5:15	267	12
5:30	268	7
6:00	270	0

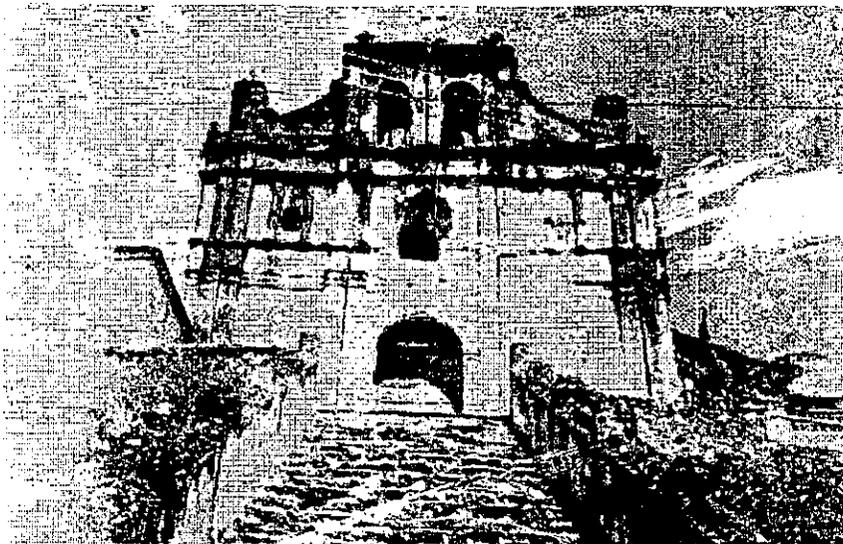
FACHADA PRINCIPAL DEL TEMPLO DE SAN AGUSTÍN LANQUIN. OBSERVESE LOS DETERIOROS POR LA HUMEDAD.

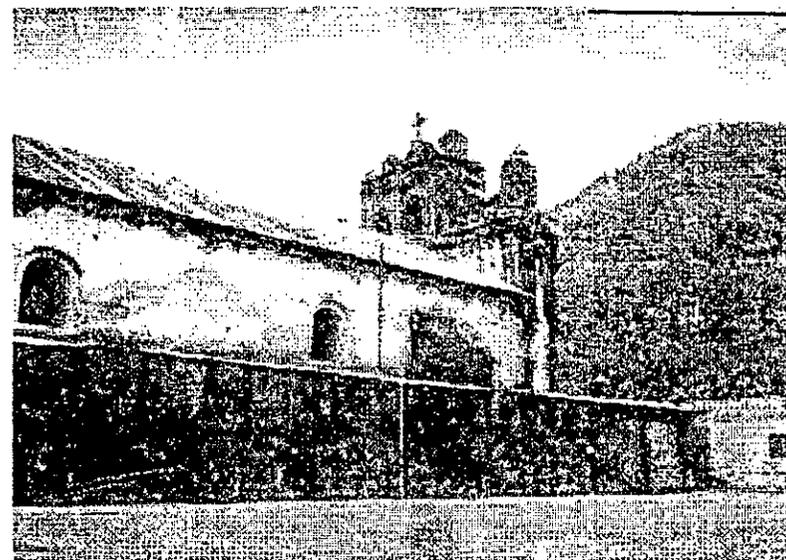
ELEVACION SUR DEL TEMPLO DE LANQUIN, EL AREA QUE PERTENECIERA AL PRIMER CEMENTERIO ES HOY UNA CANCHA DE BALONCESTO MUNICIPAL, LOS GRADERIOS SE HICIERON JUNTO AL MURO.

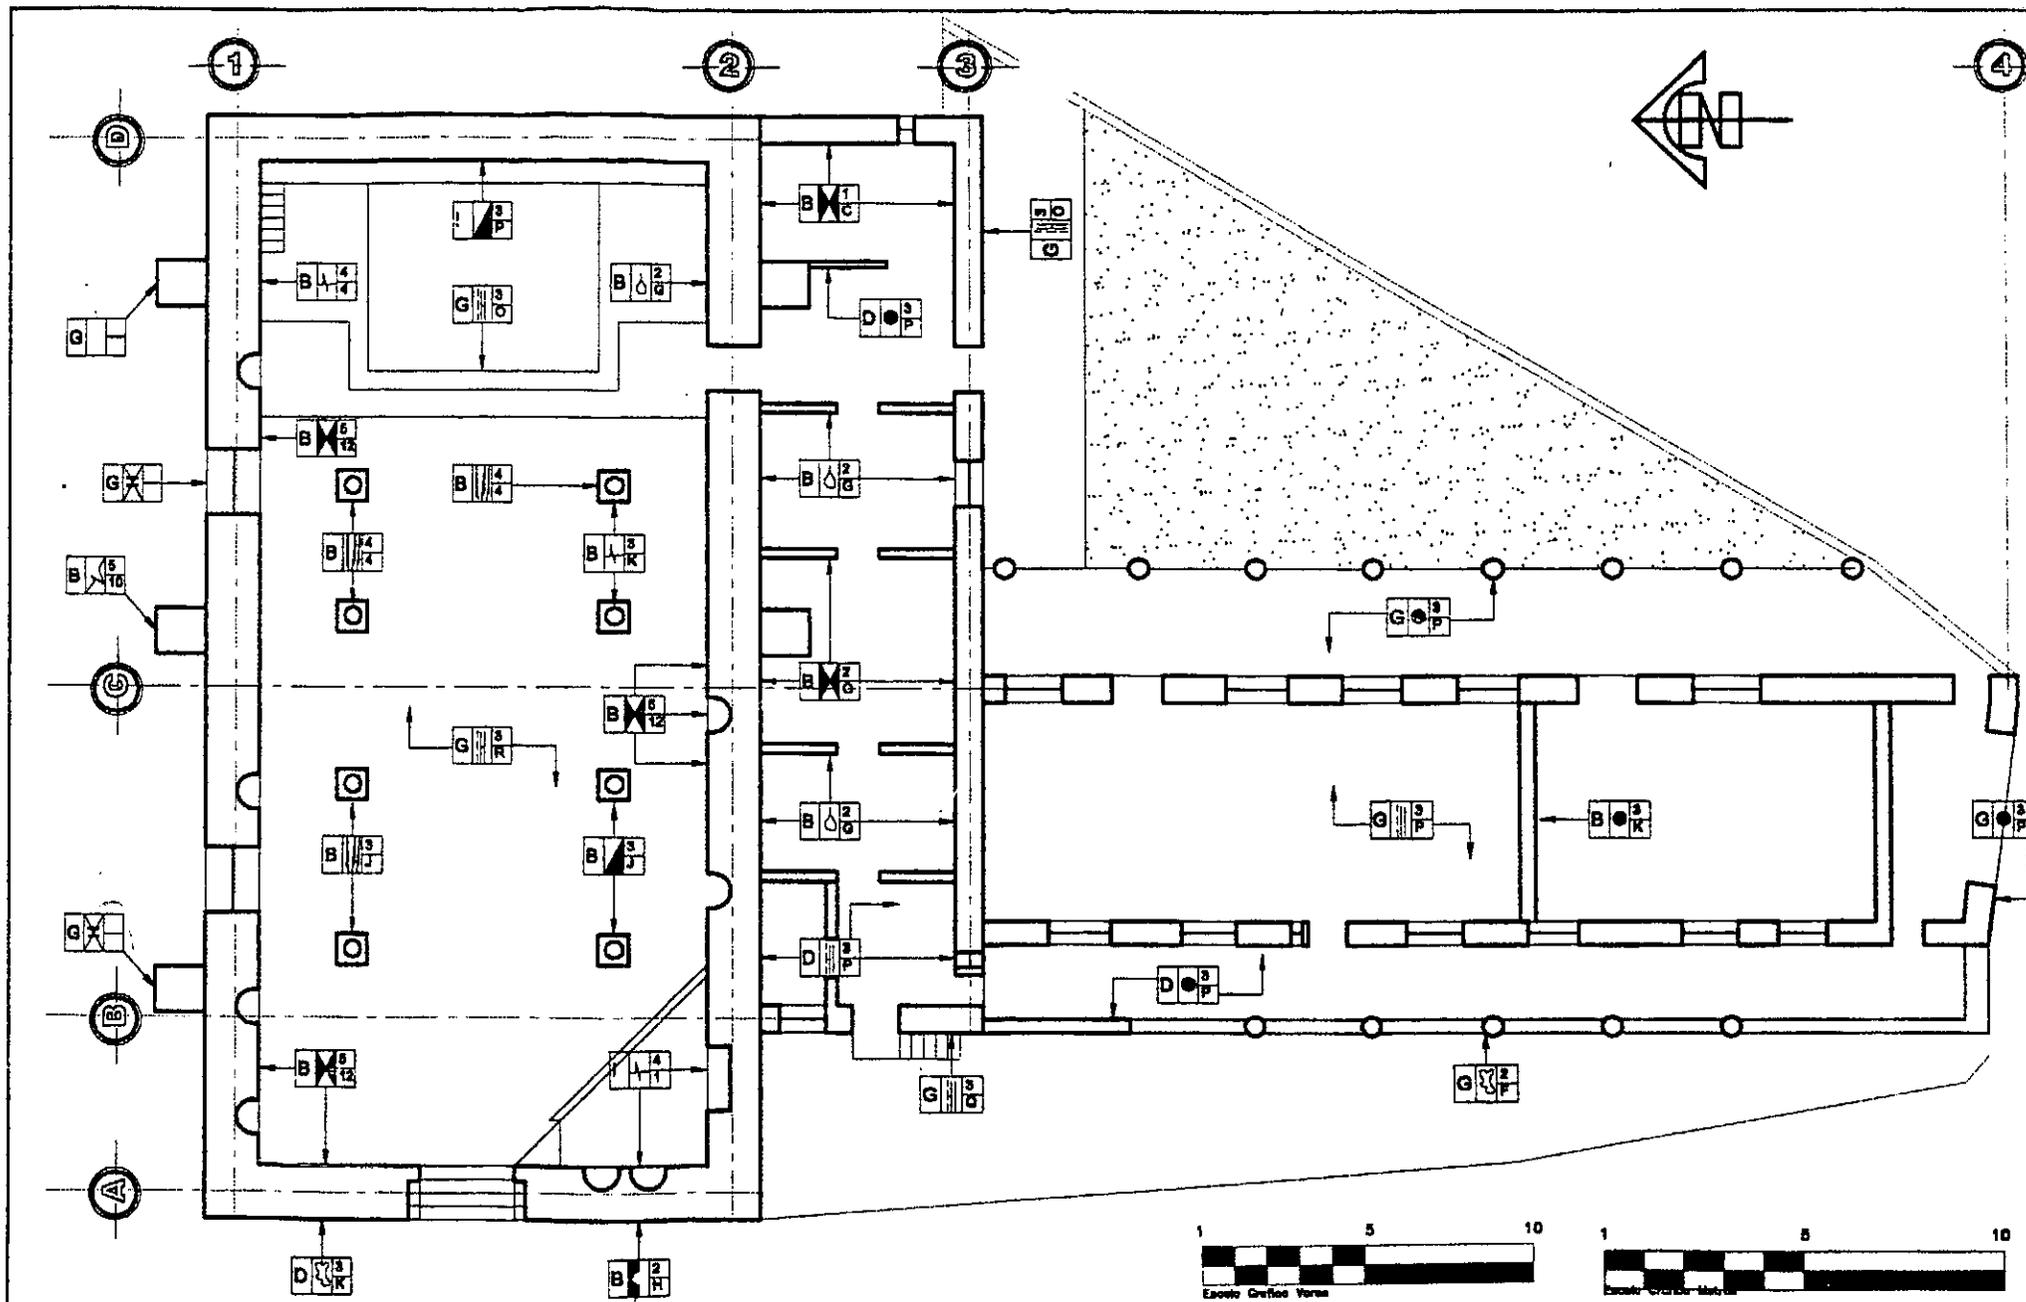
LEVANTAMIENTO DE DETERIOROS Y ALTERACIONES

- GRIETAS Y FISURAS
- PINTURA MURAL DETERIORADA
- SUPERPOSICION DE PISOS
- HUMEDADES
- MANCHAS-TIZNE
- DETERIORO EN MADERA
- HERRERIA EN MAL ESTADO
- FRACTURAS
- ELEMENTO AGREGADO

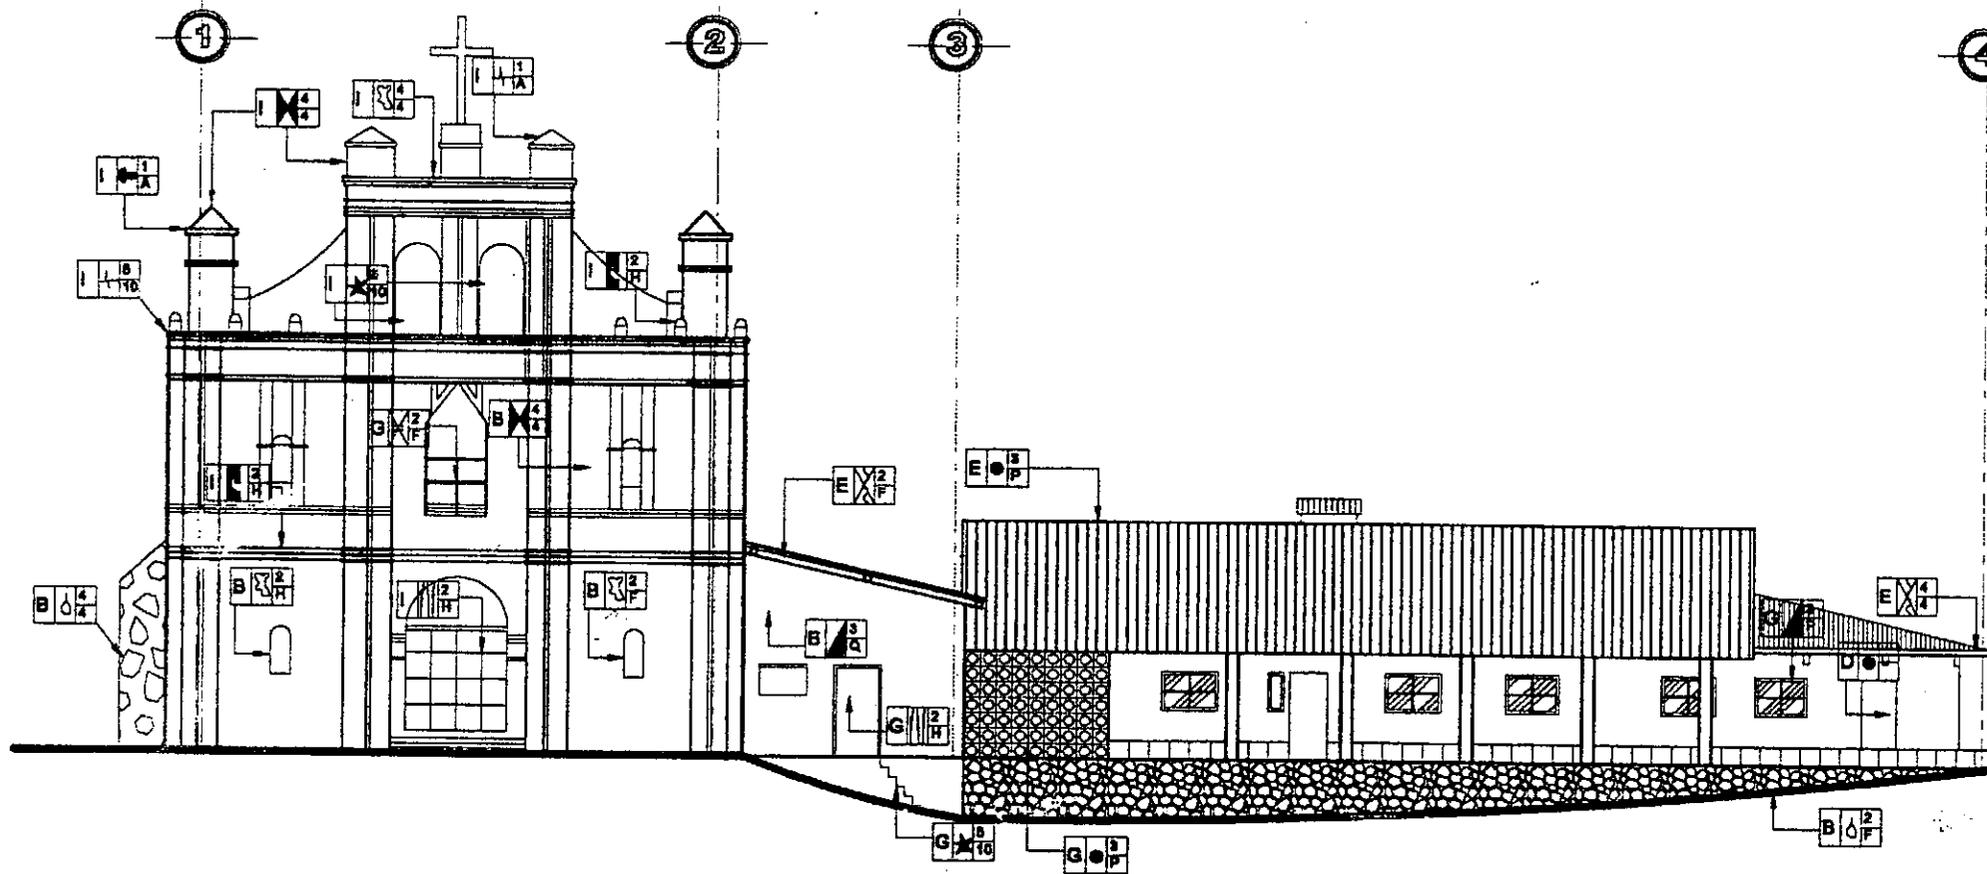
LEVANTAMIENTO DE DETERIOROS Y ALTERACIONES

- GRIETAS Y FISURAS
- PINTURA MURAL DETERIORADA
- PULVURENCIA
- HUMEDADES
- MANCHAS-TIZNE
- DETERIORO EN MADERA
- HERRERIA EN MAL ESTADO
- PRESENCIA DE HONGOS
- ELEMENTO AGREGADO
- LAMINA DE ZINC OXIDADA

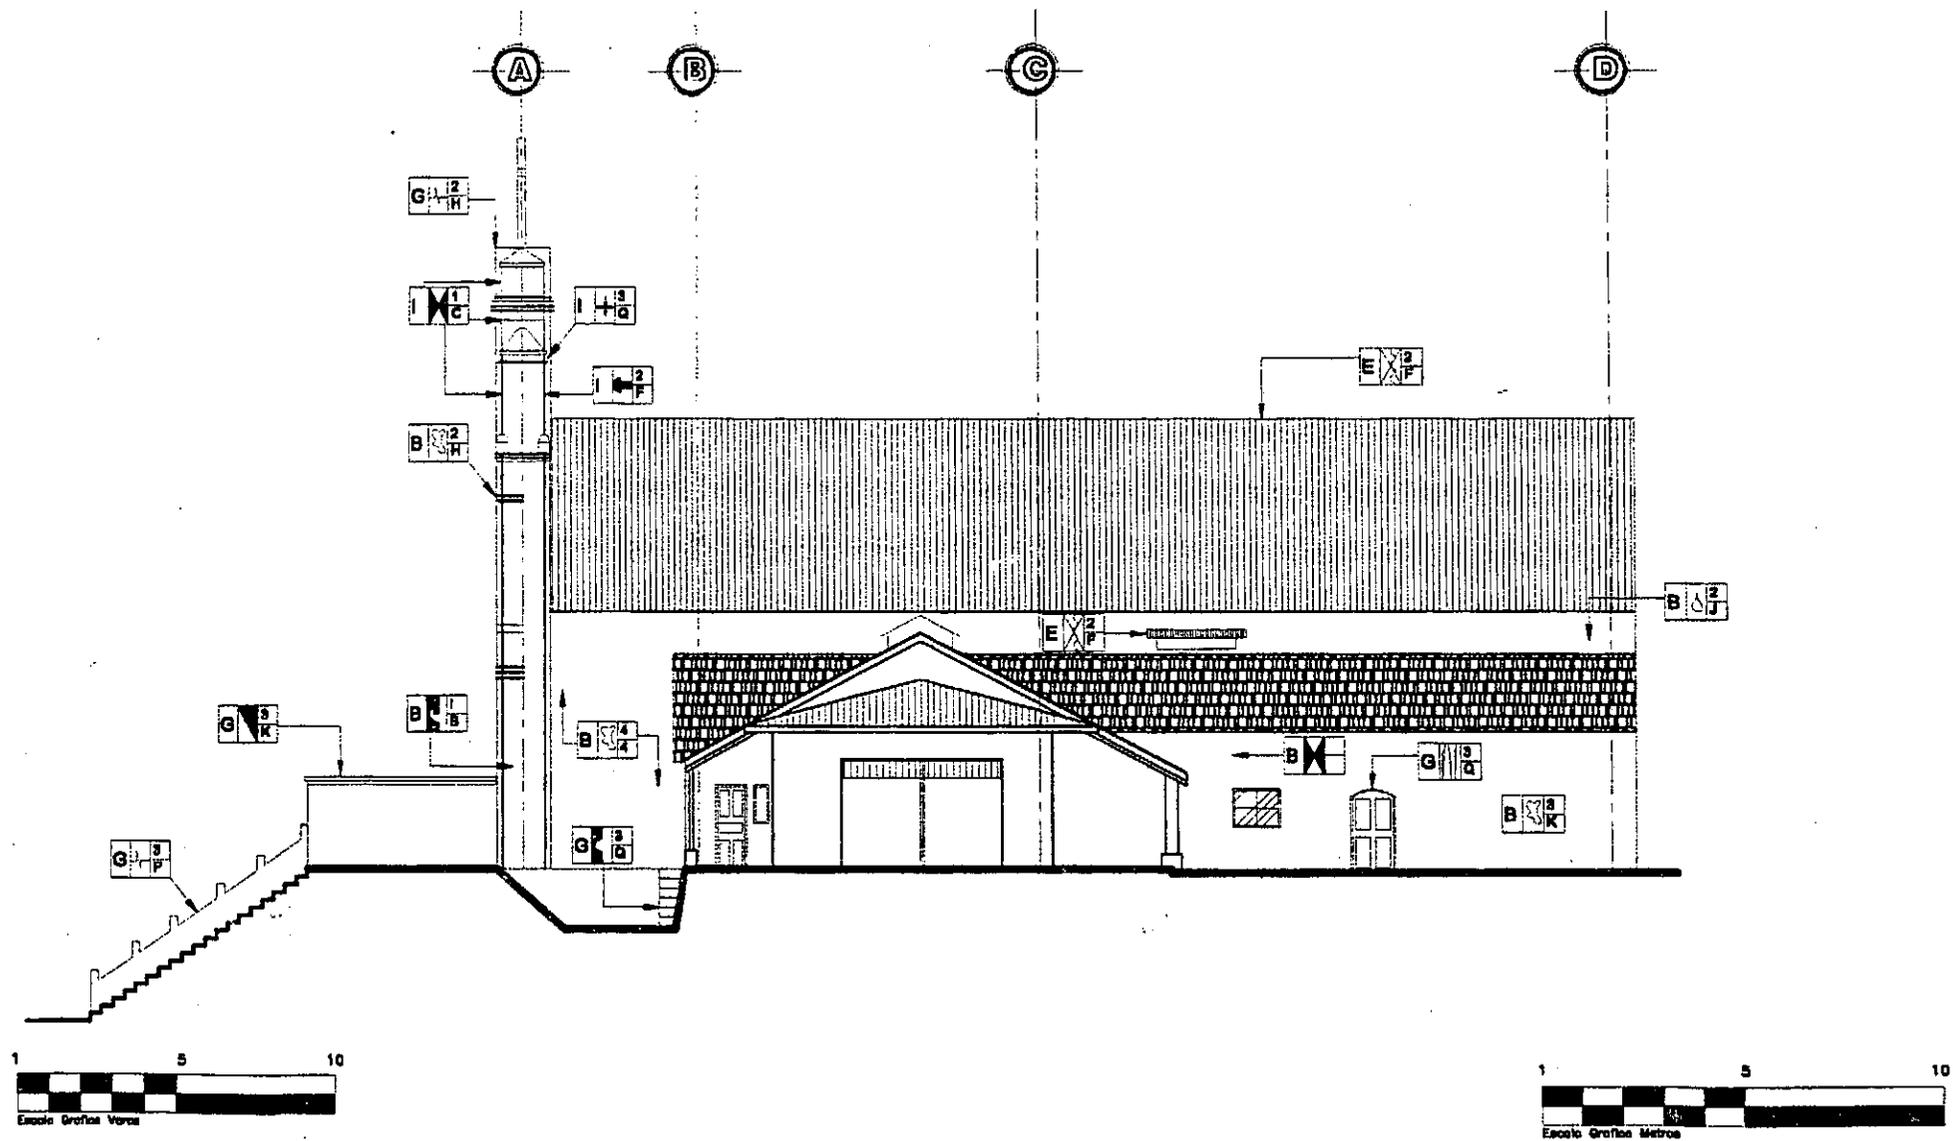
ELEVACION LATERAL

- GRIETAS Y FISURAS
- PULVURENCIA
- HUMEDADES
- MANCHAS-TIZNE
- DETERIORO EN MADERA
- PRESENCIA DE HONGOS
- ELEMENTO AGREGADO
- MACROFLORA
- LAMINA DE ZINC OXIDADA
- DESTRUCCION CAUSADA POR INSECTOS
- DESPERENDIMIENTO DE ACABADO

- B** INSECTOS
- F** LLUVIA
- H** ASOLEAMIENTOS
- P** ALTERACION
- K** USO
- Q** FALTA DE MANTENIMIENTO
- J** TEMPERATURA

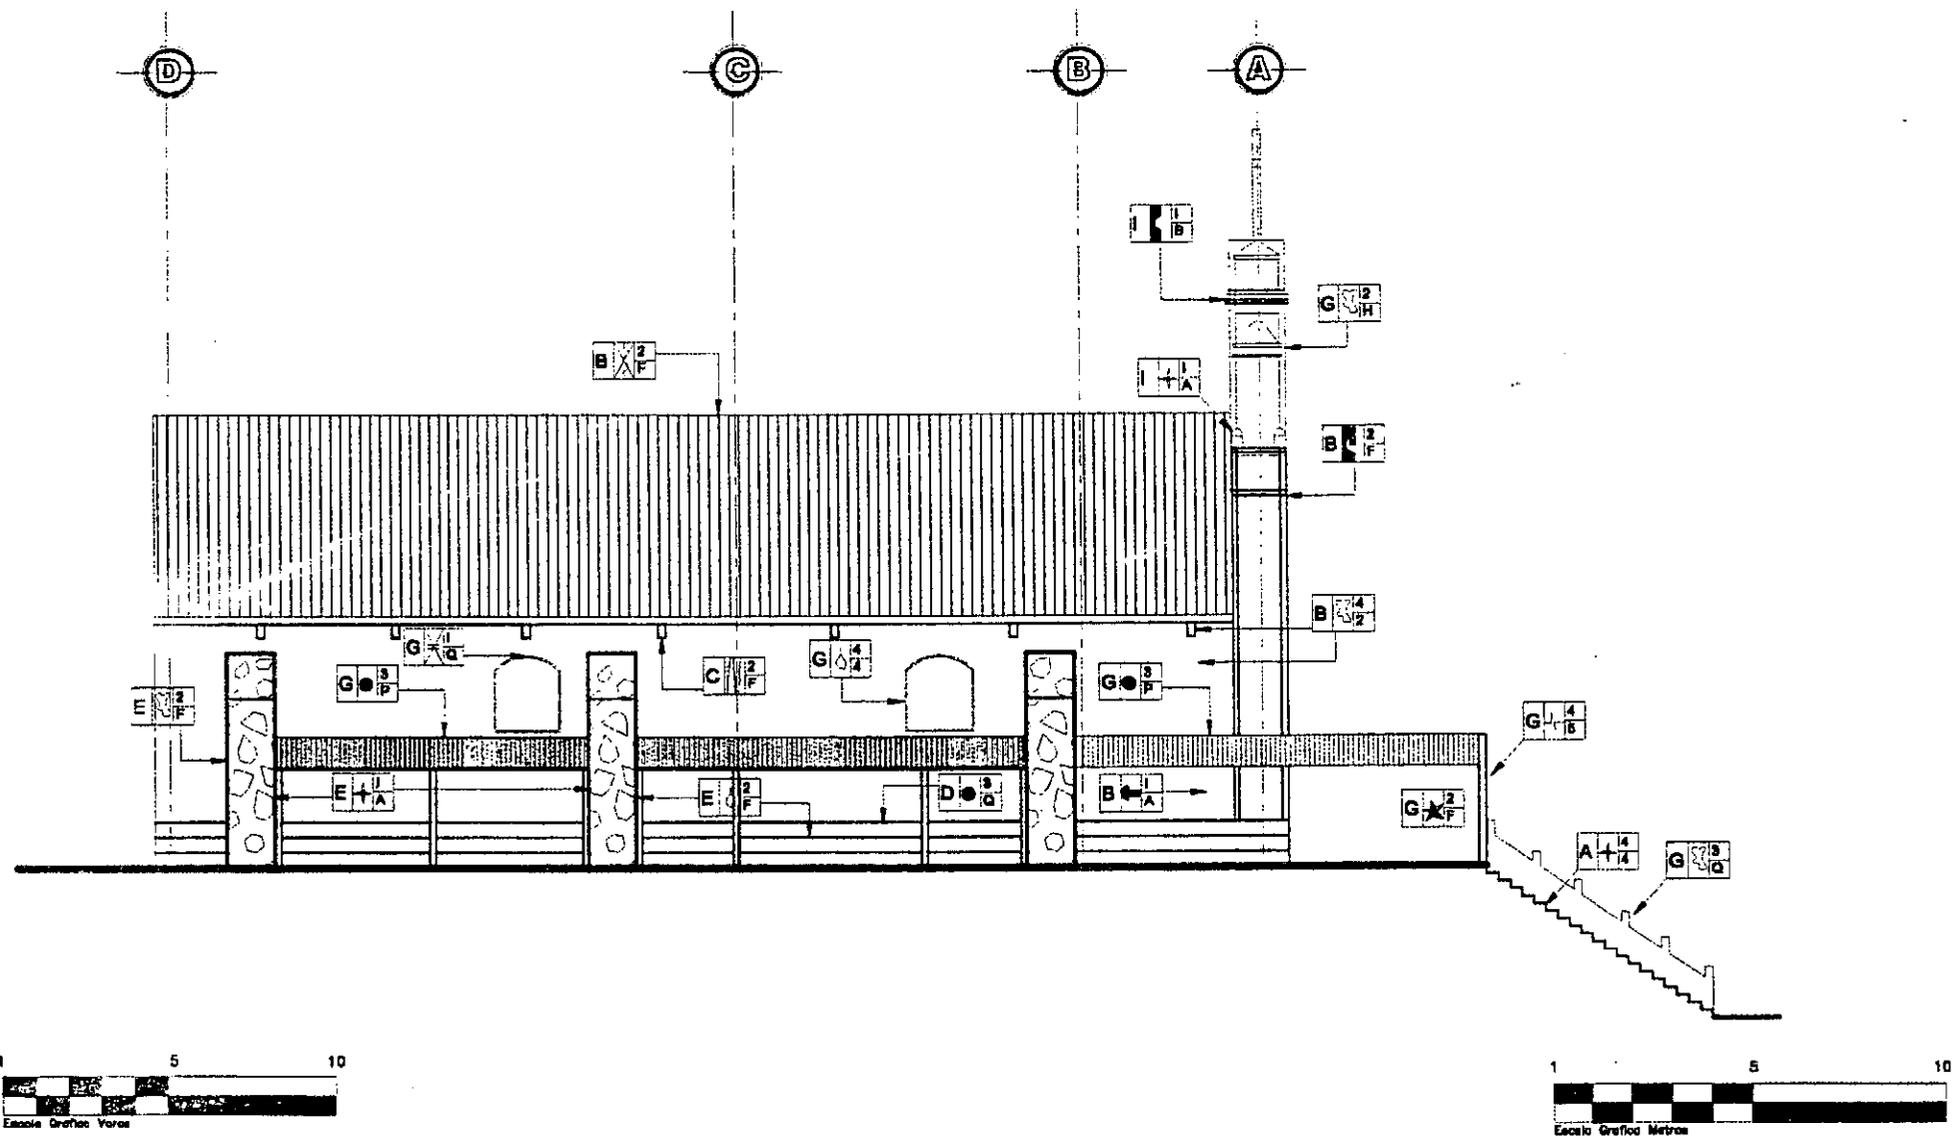
ELEVACION LATERAL

- GRIETAS Y FISURAS
- PULVIRENCIA
- HUMEDADES
- DETERIORO EN MADERA
- PRESENCIA DE HONGOS
- ELEMENTO AGREGADO
- MACROFLORA
- LAMINA DE ZINC OXIDADA
- DESTRUCCION CAUSADA POR INSECTOS
- DESPERENDIMIENTO DE ACABADO
- FALTANTE

- REGLON**
- A CEMENTOS
 - B ELEMENTOS DE CARGA VERTICAL
 - G COMPLEMENTOS
 - 1 SISTEMAS DE ORNAMENTACION
 - E SUPERESTRUCTURA
- AGENTES**
- 1 BIOLÓGICOS
 - 2 CLIMÁTICOS
 - 3 HUMANOS
 - 4 INTRÍNECOS
 - 5 EXTRÍNECOS
- CAUSAS**
- A PLANTAS SUPERIORES
 - B INSECTOS
 - F LLUVIA
 - H ASOLEAMIENTOS
 - P ALTERACION
 - Q FALTA DE MANTENIMIENTO
 - 4 CLIMA
 - 5 SITUACION GEOGRAFICA 75

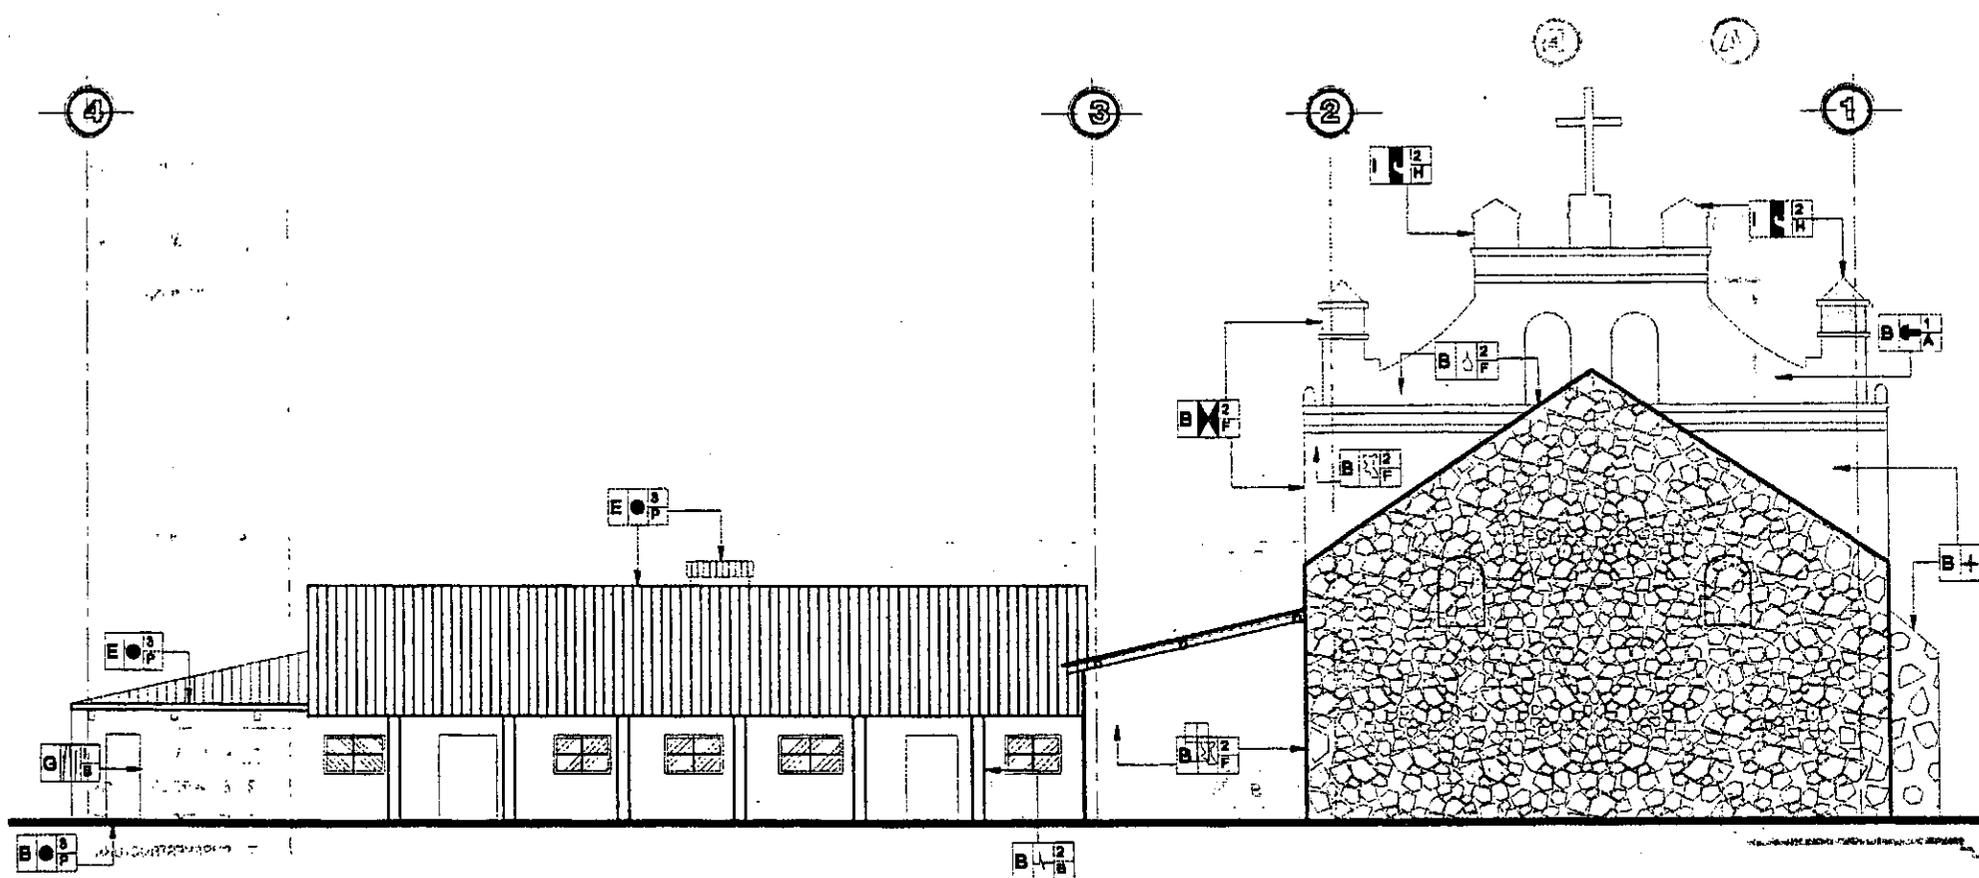
ELEVACION POSTERIOR

- GRIETAS Y FISURAS
- PULVURENCIA
- HUMEDADES
- MANCHAS-TIZNE
- DETERIORO EN MADERA
- PRESENCIA DE HONGOS
- ELEMENTO AGREGADO
- MACROFLORA
- DESPERENDIMIENTO DE ACABADO

- REGLON**
- B ELEMENTOS DE CARGA VERTICAL
 - G COMPLEMENTOS
 - I SISTEMAS DE ORNAMENTACION
 - E SUPERESTRUCTURA
- AGENTES**
- 1 BIOLÓGICOS
 - 2 CLIMÁTICOS
 - 3 HUMANOS
 - 4 INTRÍNECOS
 - 5 EXTRÍNECOS
- CAUSAS**
- A PLANTAS SUPERIORES
 - B INSECTOS
 - F LLUVIA
 - V HONGOS/LENTICIONES
 - P ALTERACION
 - 4 CLIMA

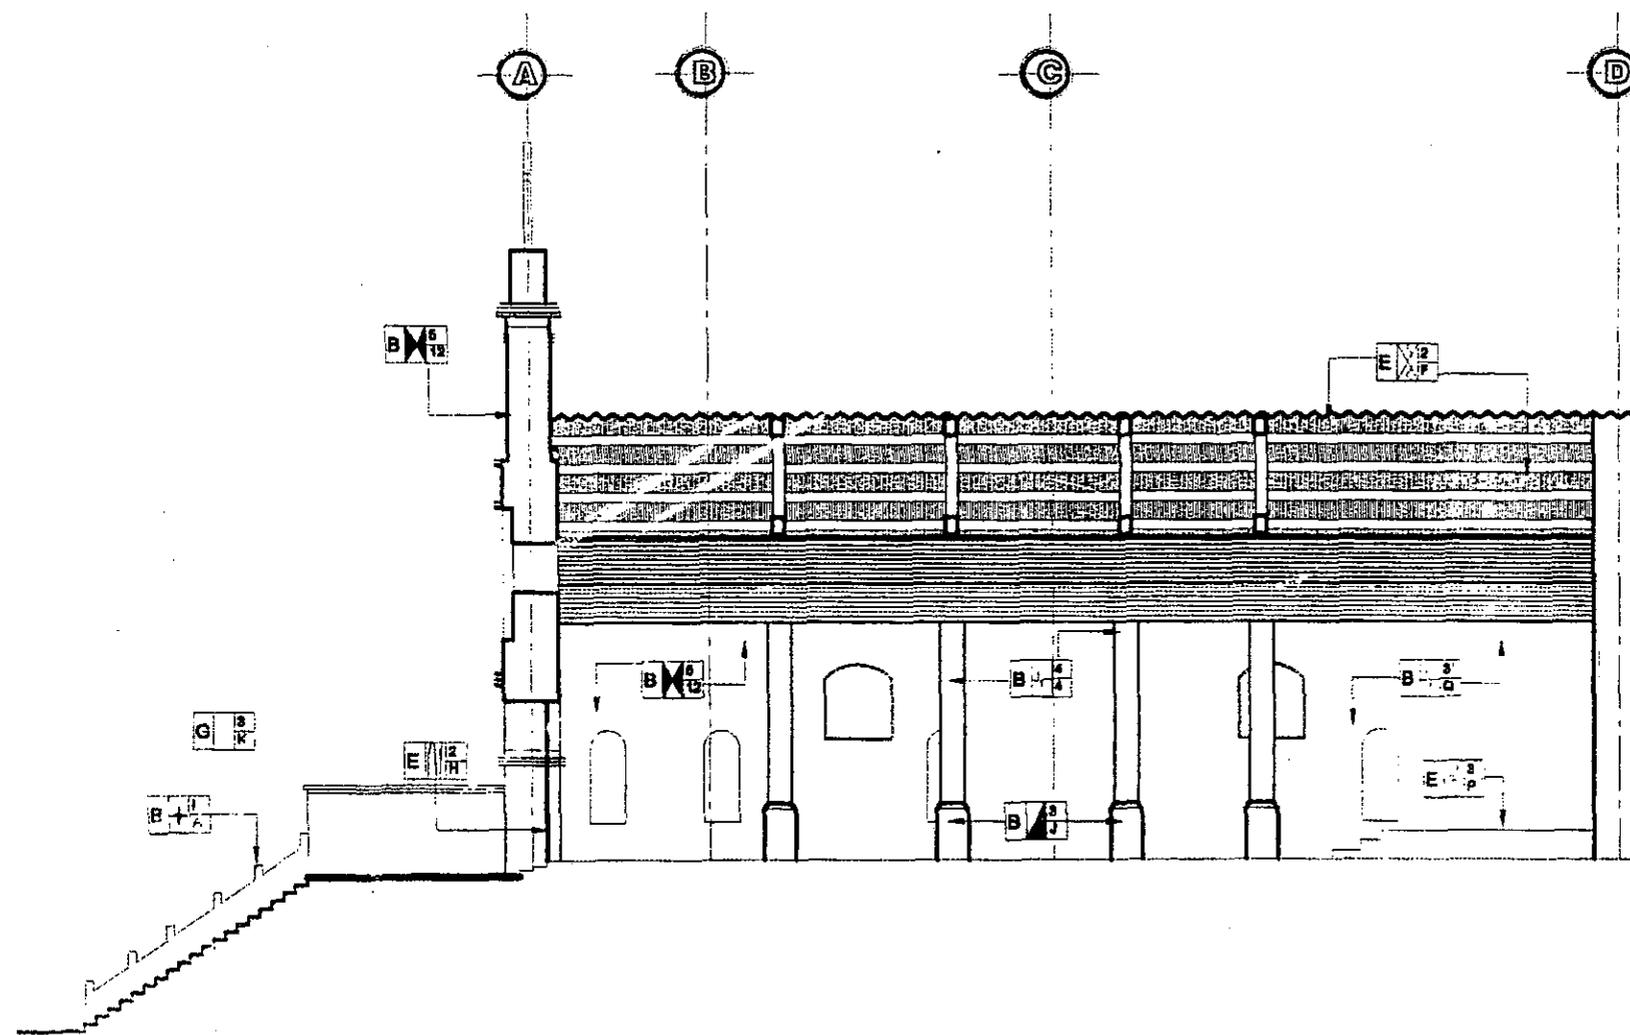
SECCION LONGITUDINAL

- GRIETAS Y FISURAS
- PINTURA MURAL DETERIORADA
- PULVURENCIA
- HUMEDADES
- MANCHAS-TIZNE
- DETERIORO EN MADERA
- LAMINA DE ZINC OXIDADA
- MACROFLORA

- A PLANTAS SUPERIORES
- H ASOLEAMIENTOS
- F LLUVIA
- J TEMPERATURA
- Q FALTA DE MANTENIMIENTO
- 4 CLIMA
- 12 QUÍMICAS O ELÉCTRICAS

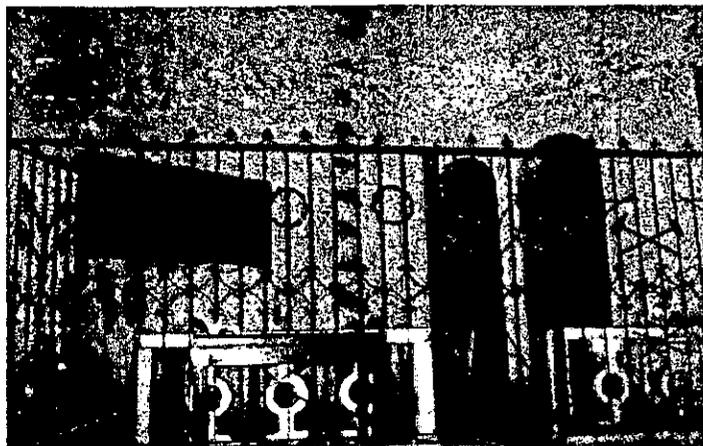
2. DETALLE DE HERRERIA EN EL AREA BAUTISMAL JUNTO AL INGRESO PRINCIPAL. VEASE LA ESCALERA EN EL MURO.
