**Universidad de San Carlos de Guatemala
Facultad de Arquitectura**

**Propuesta de Valorización de la Ermita de San Jerónimo y su Plaza.
Evolución Histórica de los Barrios Mercedarios en Santiago de Guatemala**

Tesis de Grado Presentada a la Junta Directiva

Guatemala, Mayo de 2001

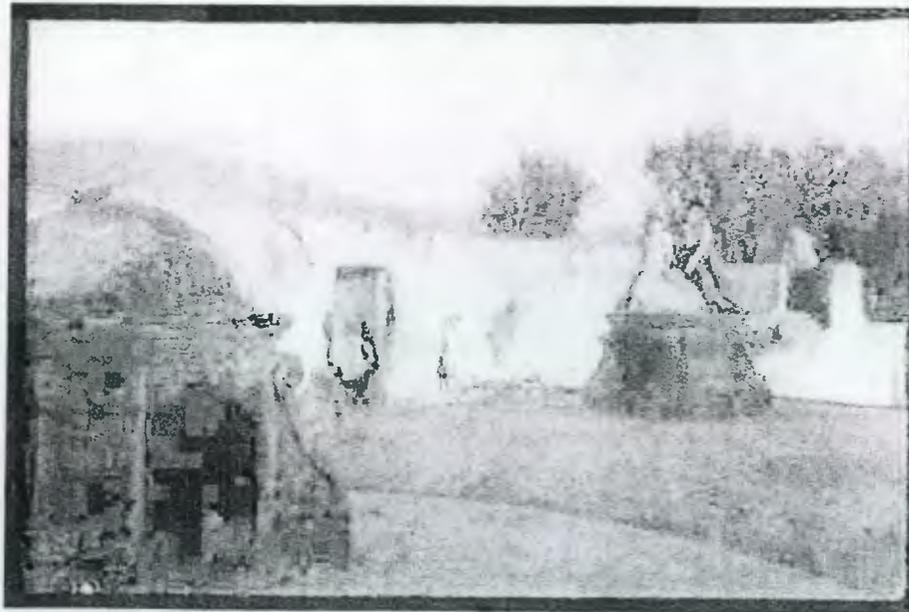
Foto 3. Sacristía de la ermita de San Jerónimo. Nótese en segundo plano el muro testero de la ermita y la impronta de la cubierta a dos aguas de la nave de la ermita.

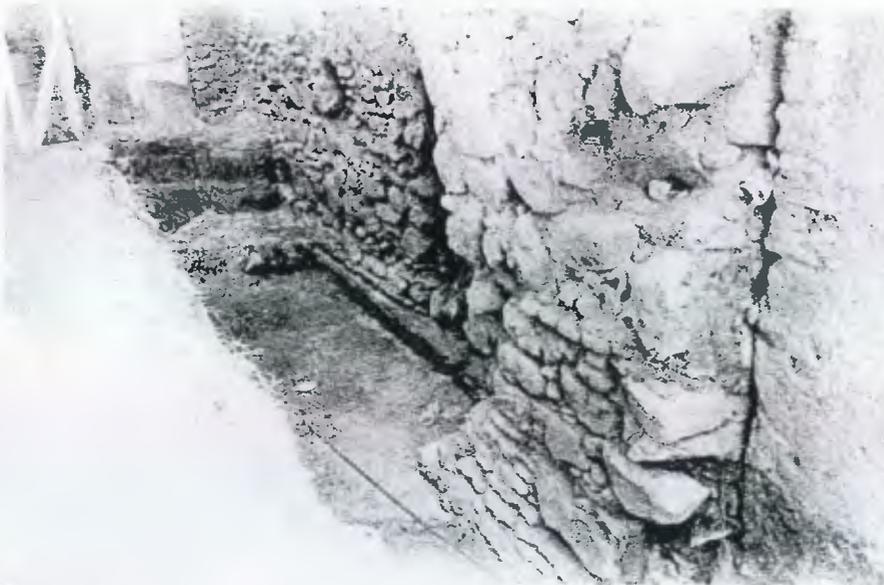
Foto 11. Trincher en la parte posterior del muro testero de la Capilla de Jesús Nazareno. El nivel original se localizó 1.10 metros debajo del nivel actual. En el extremo de la trincher, se aprecia parte de un empedrado original, 1998.
Fuente: CNPAG

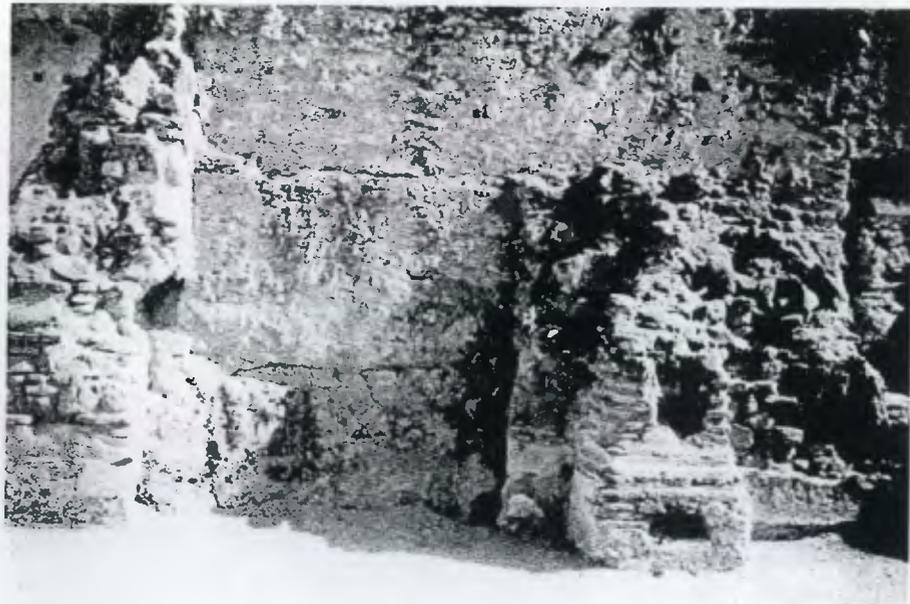
Foto 15. Vista del doble muro (de tapial adelante y de mampostería atrás). Sector norte de la nave de la ermita de San Jerónimo, 1998. Fuente: JMSM

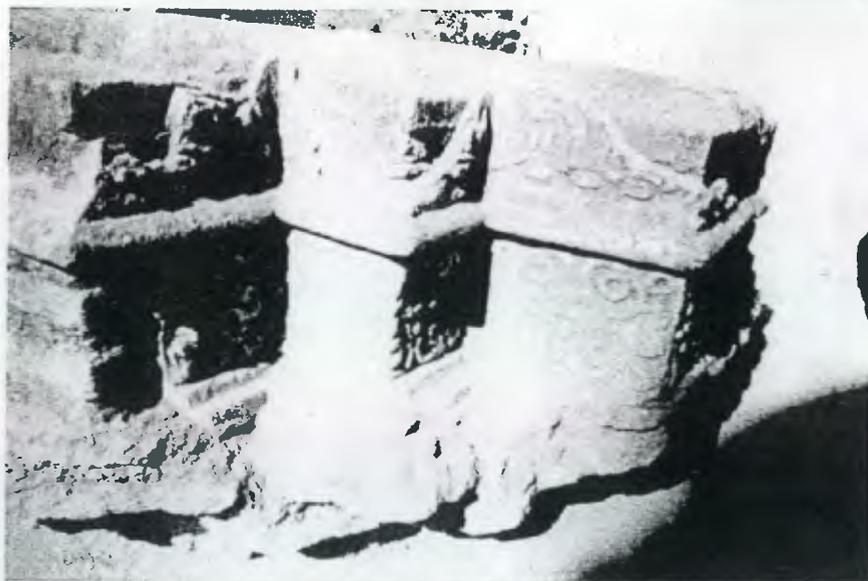
Foto 20. Capitel correspondiente a la columna sur-oriente de la Capilla del Jesús Nazareno, el mismo colapsó en 1976. 1998. Fuente: JMSM

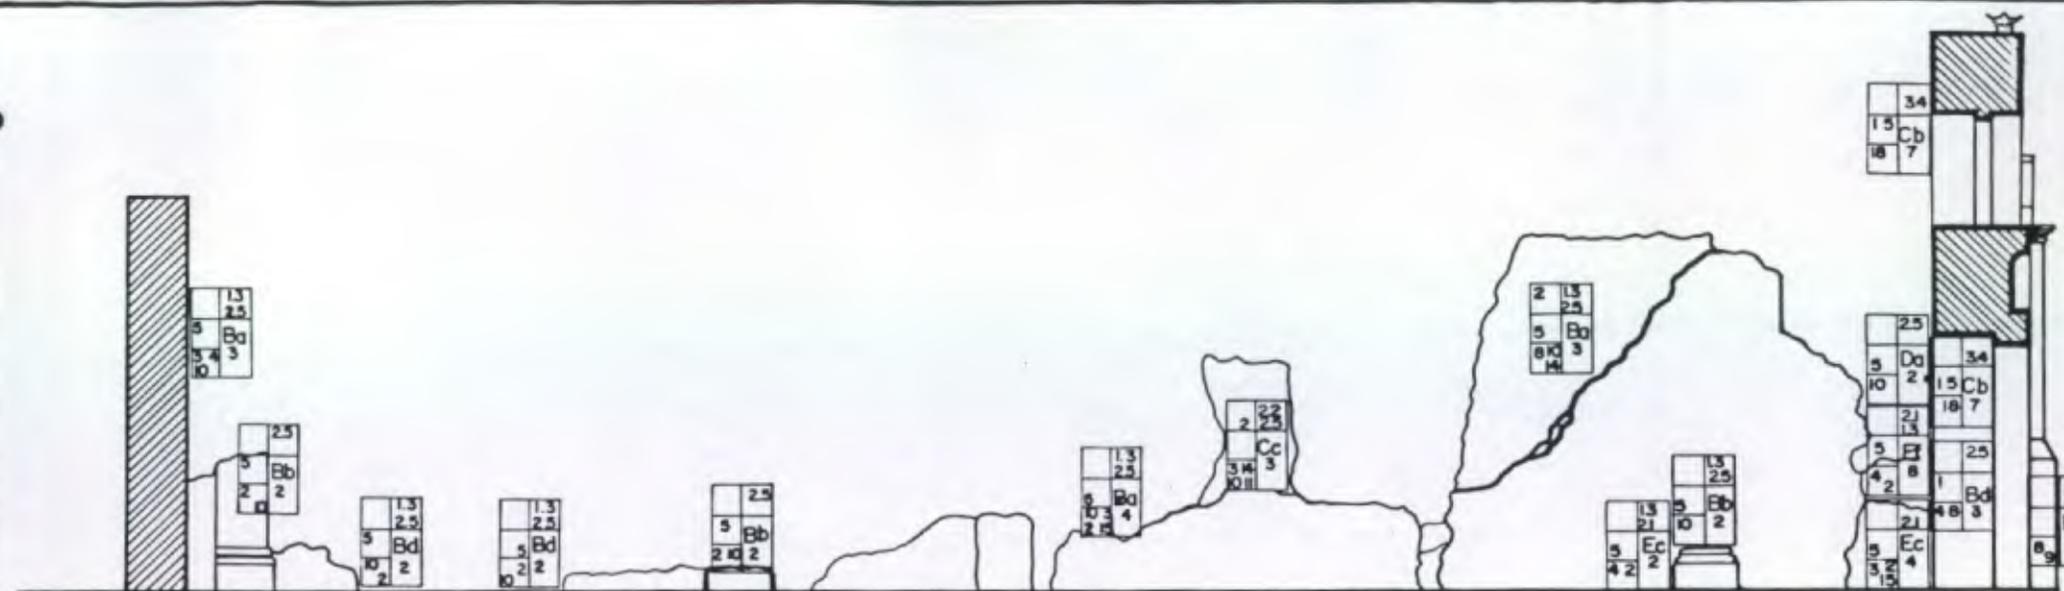
SECCION LONGITUDINAL A-A: ERMITA SAN JERONIMO

SECTOR	DETERIORO FISICO	DETERIORO ESPACIAL	CAUSA INTRINSECA	CAUSA EXTRINSECA	OBSERVACION
Muro Norte	Derrumbe, desplome, cuarteaduras, grietas, humedad, sales	Tipológico, texturas.	Orientación norte.	Sismos, deslaves, vientos.	Intervención por CNPAG durante 1998-99. El bloque de mampostería ubicado frente a este muro corresponde al arranque de bóveda ubicada sobre el presbiterio de la Capilla (ver fotos 5 y 7). Se realizó la anastilosis durante 1998-99.
Muro Oriente	Derrumbe, cuarteadura, grieta, tapiado.	Espacio cerrado a abierto.	Estructura: materiales.	Biológica: Plantas, hongos. Climática: Lluvia, asoleamiento, sismos.	Intervención parcial por CNPAG durante 1998-99. Se previó futura reestructuración. Los otros dos bloques de mampostería ubicados en la Capilla (ver fotos 12 y 20), corresponden a este sector.
Muro Poniente	Derrumbe, grieta.	Tipológico, espacio cerrado a abierto.	Ubicación: topografía. Estructura: materiales.	Biológica: Autotrófica: plantas. Saprófitas: hongos. Climática: sismos, deslaves.	Intervención parcial por CNPAG durante 1998-99. Se previó futura reestructuración.

SECTOR	DETERIORO FISICO	DETERIORO ESPACIAL	CAUSA INTRINSECA	CAUSA EXTRINSECA	OBSERVACION
Muro Oriente (Muro testero)	Derrumbe, desplome, grietas.	Tipológico, espacio cerrado a abierto.	Estructura: materiales.	Biológica: autotróficas: plantas. Climática: sismos, lluvia.	Todos los bloques de mampostería que se encuentran en la nave de la Ermita corresponden al arco y muro testero (ver fotos 1 y 3 de J.J. Yas y foto 7). En 1998-99 se consolidaron los blanqueados del muro.
Muro Sur	Derrumbe, pulverulencia, grietas.	Tipológico, espacio cerrado a abierto.	Estructura: materiales.	Biológico: autotrófico: plantas. Climática: sismos, lluvias, asoleamiento.	Existen evidencias de un vano de puertas, que daba a una pequeña casita de la cual aún se conserva parte del piso (ver plano: planta de estado actual). Parte del muro sur concretamente el sector más próximo a la fachada, fue intervenido entre 1973-74 por el CNPAG, pero el terremoto de 1976 volvió a debilitarlo. En 1998-99 se consolidaron los blanqueados del muro.

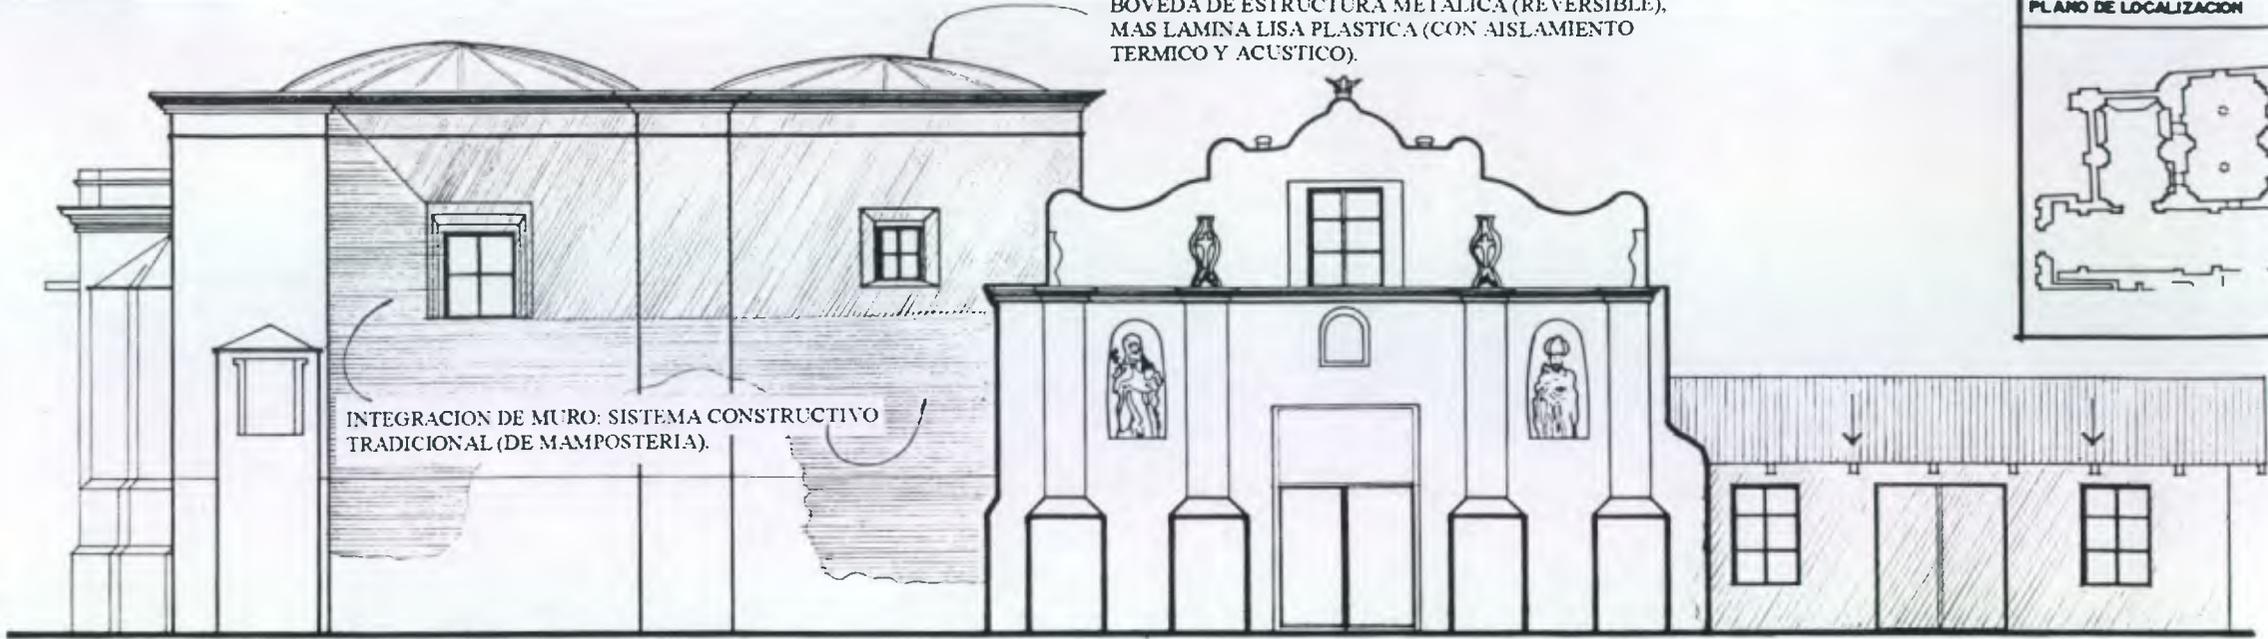
ELEVACION OESTE, ERMITA SAN JERONIMO

BOVEDA DE ESTRUCTURA METALICA (REVERSIBLE), MAS LAMINA LISA PLASTICA (CON AISLAMIENTO TERMICO Y ACUSTICO).

INTEGRACION DE MURO: SISTEMA CONSTRUCTIVO TRADICIONAL (DE MAMPOSTERIA).

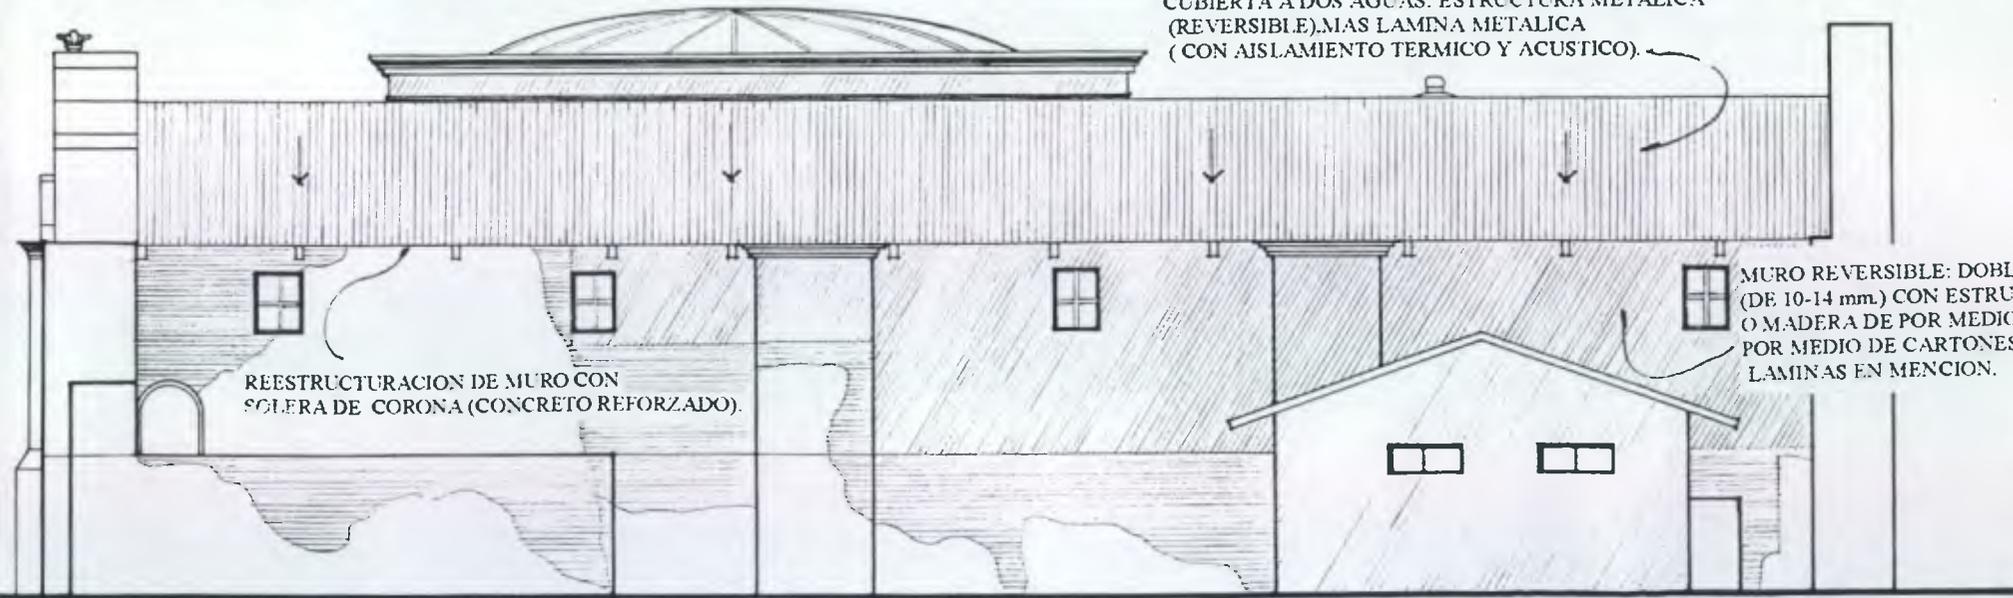
CUBIERTA A DOS AGUAS: ESTRUCTURA METALICA (REVERSIBLE), MAS LAMINA METALICA (CON AISLAMIENTO TERMICO Y ACUSTICO).

REESTRUCTURACION DE MURO CON SOLERA DE CORONA (CONCRETO REFORZADO).
