Restauración y Revalorización del Velódromo y su Integración al Complejo Deportivo Nacional.

Tesis presentada a la Junta Directiva

Por  
Sergio Raúl Godoy Franke

Guatemala, 2,001.

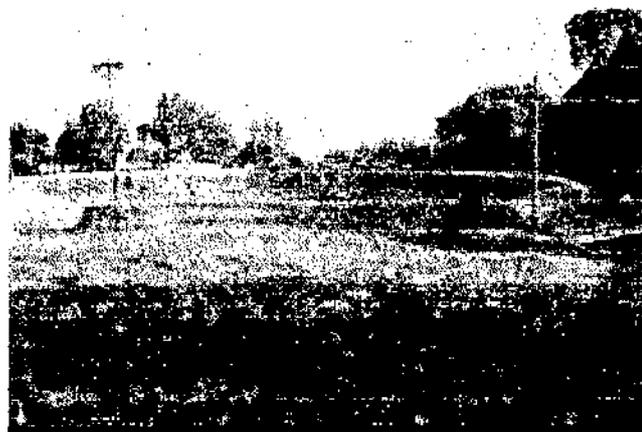
6. Vista general de la pista desde el peralte norte y el área interna con iluminación.

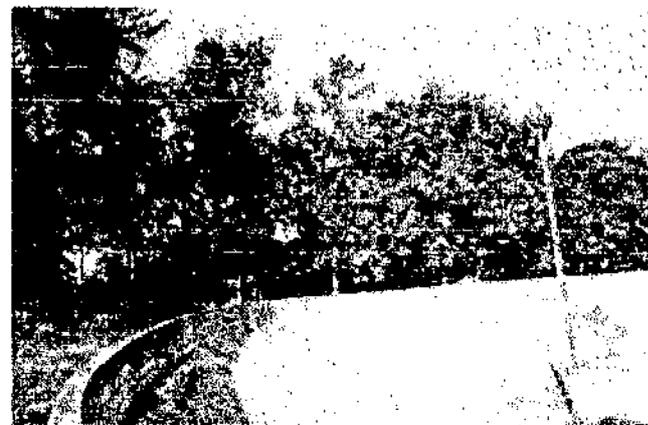
7. Vista general del peralte norte, se aprecia claramente la inclinación de la pista y el detalle de muro sin balaustrada en la parte superior, se evidencia la inadecuada colocación de la iluminación dentro del área de seguridad.

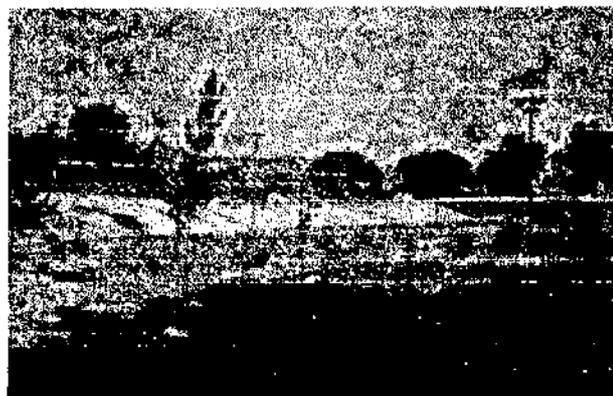
8. Vista general de la superficie de competición en la recta y los graderíos en la meta.

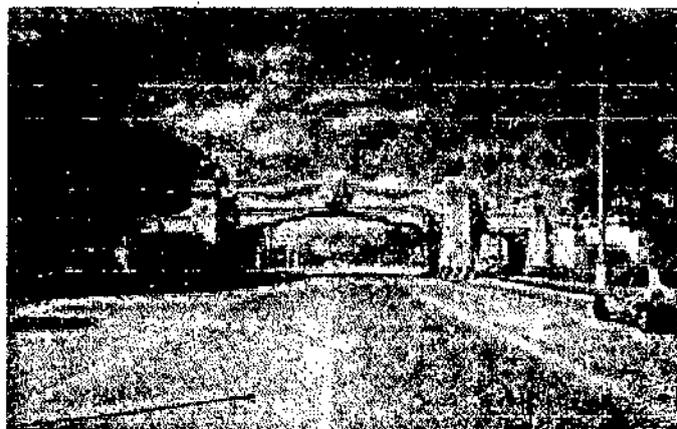
13. Vista frontal de la pasarela ubicada a la altura del velódromo nacional y la calle de acceso hacia el aeropuerto "La Aurora".

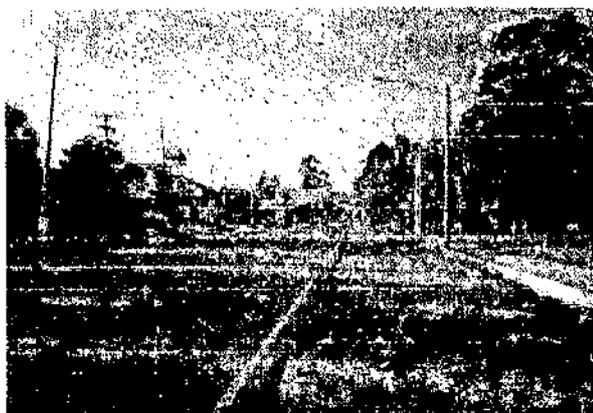
15. Vista frontal de la pasarela frente al antiguo edificio de la policía nacional (hoy Instituto Adolfo V. Hall central).

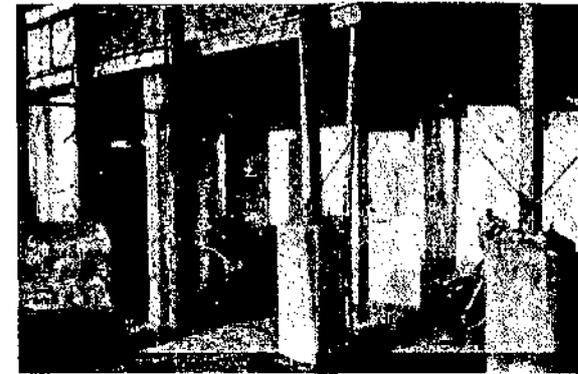
2. Detalle de la fachada de los camerinos de los corredores, se aprecia la base de columna y la continuación de columna metálica con breizas de hierro.

**CUBIERTA FINAL:** la estructura de techos del inmueble es de lamina de zinc, la principal causa de deterioro son extrínsecas por el soleamiento, vientos, lluvias, hongos etc. Y algunas causas intrínsecas por el vencimiento de elementos estructurales como vigas de madera apolladas por el paso del tiempo (ver foto 2).

**PILASTRAS DE CONCRETO Y COLUMNA METÁLICA:** las pilastras de concreto están dañadas por causas extrínsecas como hongos, humedad etc. Pero principalmente las columnas metálicas por la oxidación causada por humedad, sales etc y la falta de mantenimiento a lo largo del tiempo (ver foto 2, 7, 8).

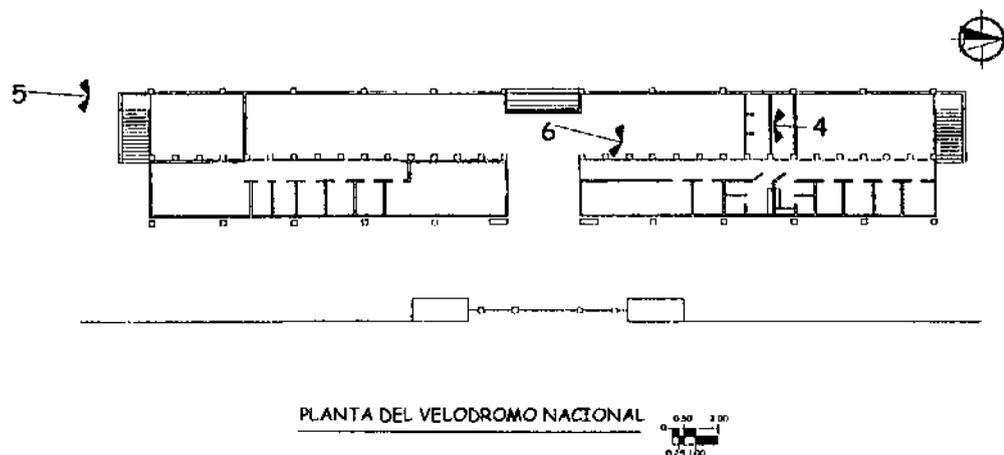
4. Se puede apreciar el estado actual del mostrador de la cafetería y la estructura del graderío que pasa sobre dicha área.

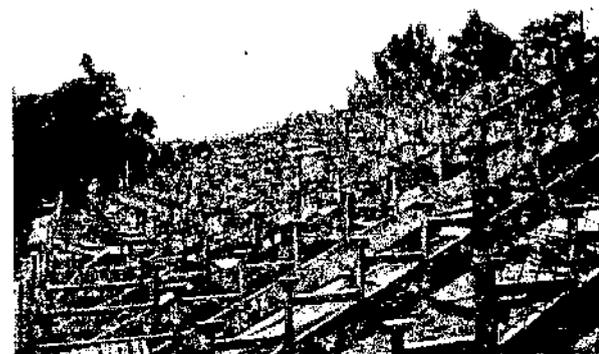
5. Vista general de la estructura del graderío, en la parte baja se aprecia el corredor o circulación y el área de asientos en la parte superior con un total de 14 filas.

**ESTRUCTURA DE GRADERIO:** la estructura de acero del graderío está particularmente dañada por la oxidación, por falta de mantenimiento, sales y humedad (ver foto 4, 5 y 10).

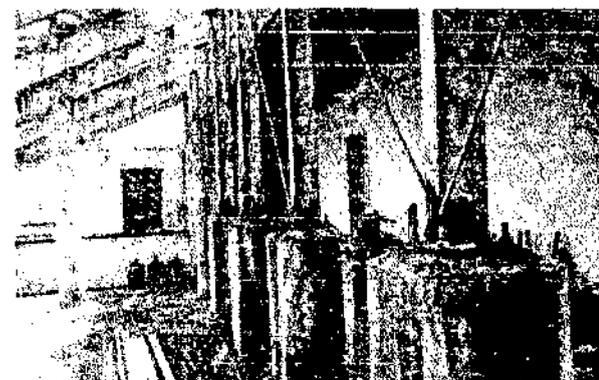
6. Estado actual de las columnas cercanas al ingreso principal, frente a los camerinos y a la cafetería, se aprecia el estado de oxidación de las bases metálicas y las vigas de los graderíos.

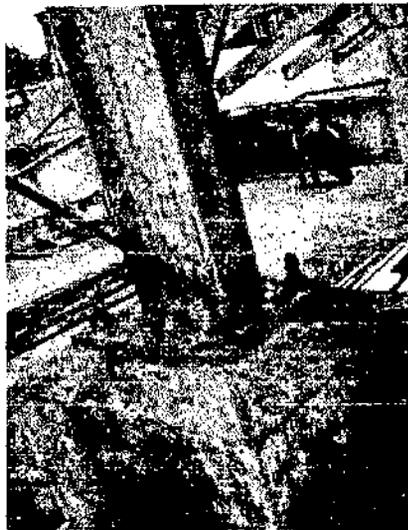
7. Detalle de una base de columna de concreto y la unión de pletina con columna metálica, se aprecia el grado de oxidación de la misma.

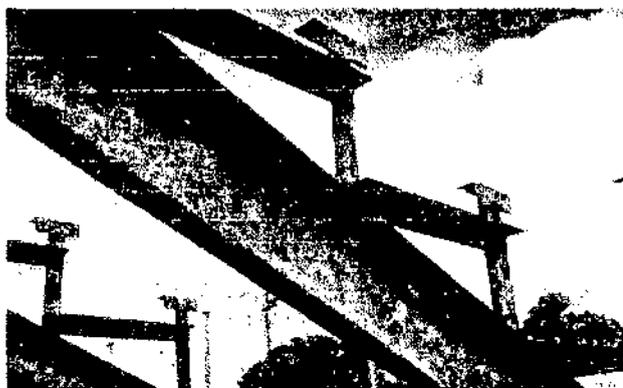
10. Detalle del grado de oxidación en las vigas y armado del graderío, se aprecia la ausencia total de la base de madera que servía de asiento a los espectadores.

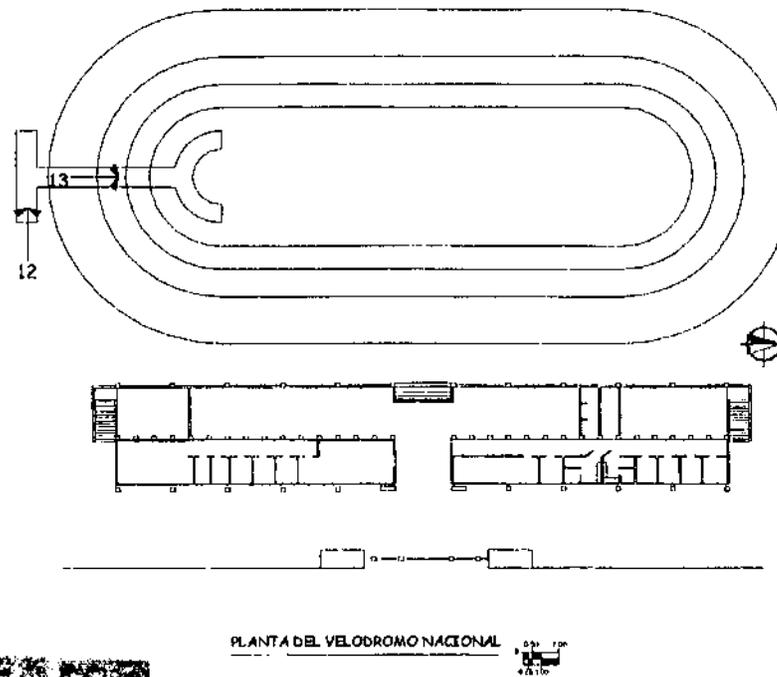
12. Detalle del que fuera el ingreso a los corredores desde la calle, y su grado de abandono que imposibilita el ingreso por la maleza y la basura ahí depositada.

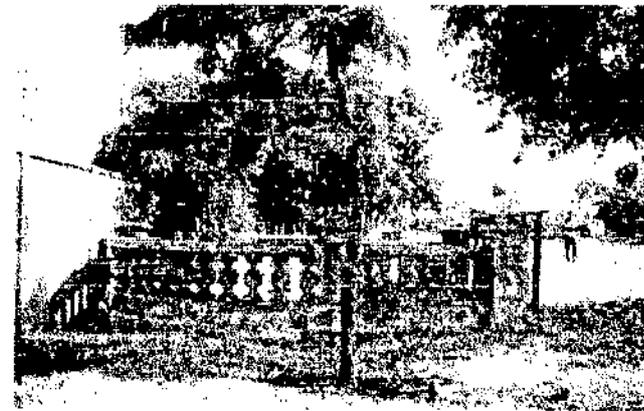
15. Elevación lateral del túnel subterráneo desde el norte. Se muestra el estado actual.

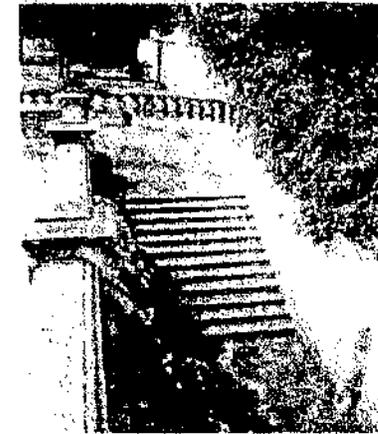
17. Vista superior que muestra el estado actual de los graderíos del túnel subterráneo, se nota la presencia de arbustos y basura.

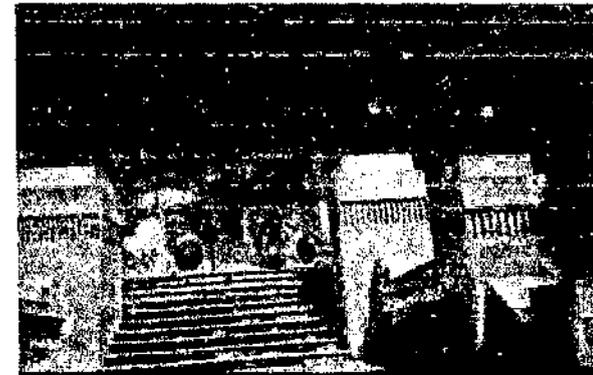
27. Vista de las escalinatas hacia el tramo central, se aprecia los detalles de mármol, las esferas de cristal y la formación de hongos en las contrahuellas.

**PASARELA (PARTE BAJA):** el principal deterioro en las pasarelas es la colisión de vehículos de altura mayor a la libre que tienen las pasarelas desde el nivel de piso. Esto ocasiona un desprendimiento de material y en el peor de los casos el descubrimiento de hierros en la estructura. Además presenta manchas de pintura por vandalismo (ver foto 25, 27 y 29).

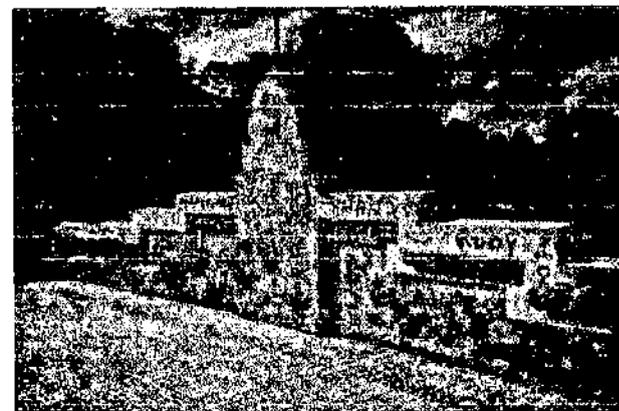
29. Vista general que muestra el estado actual de la parte superior de las pasarelas, se nota claramente las muestras de vandalismo en el lugar.

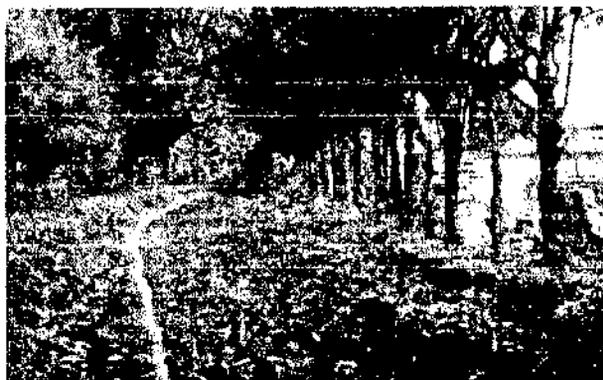
Fotografía No. 17

De la marca de 10 metros, que indica el área de demolición

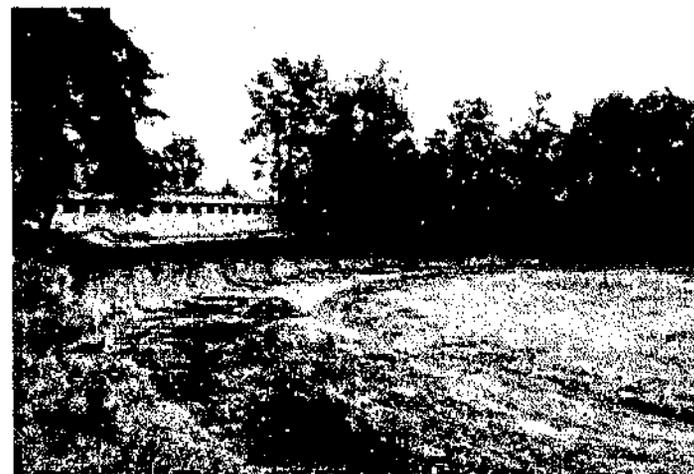
Fotografía No. 18

Demolición del peralte norte, se aprecia la diferencia de niveles que formaban una pista parcialmente bajo el nivel de piso.

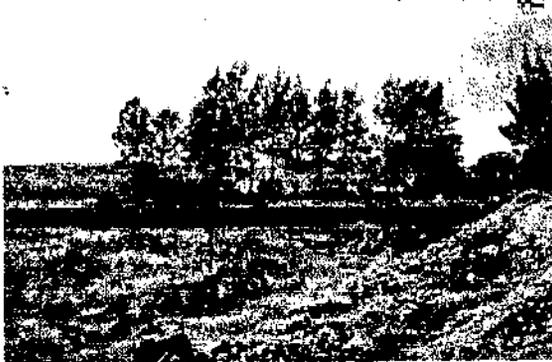
Fotografía No. 19

Demolición del peralte sur, se observa la forma circular del túnel de salida de los corredores.

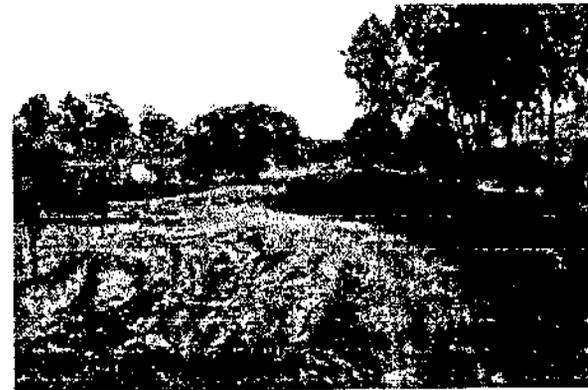
Fotografía No. 20

Vista general desde el que fuera el peralte sur y la excavación temporal para la salida de material sobrante contiguo al edificio del velódromo nacional.

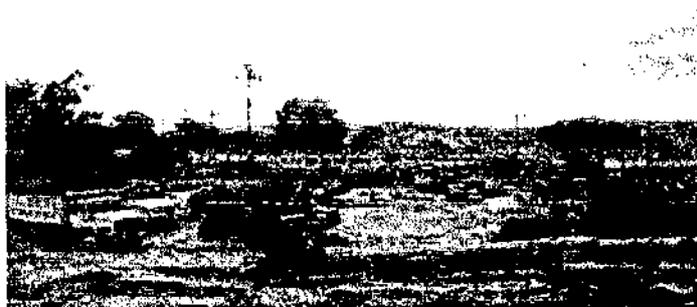
Fotografía No. 21

Vista hacia los graderíos desde el norte con la superficie totalmente aplanada y la maquinaria todavía en trabajos de remodelación de material sobrante.

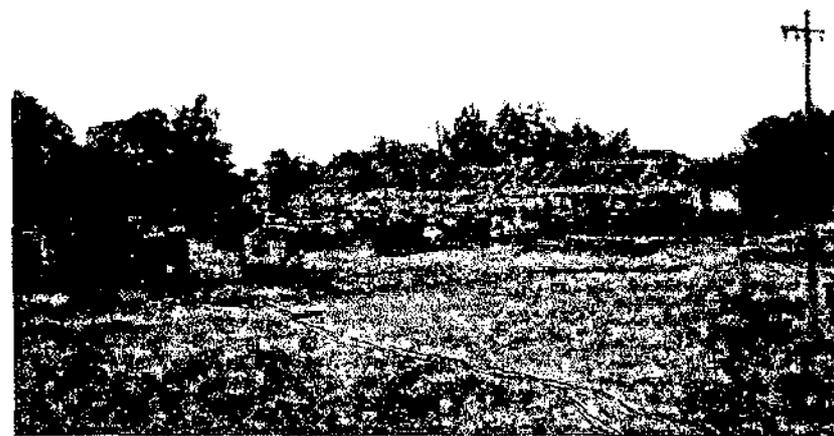
Fotografía No. 22

Vista hacia los graderíos desde el sur con la superficie totalmente aplanada, se observa que se conservaron los postes de iluminación hacia el edificio y el área interna.

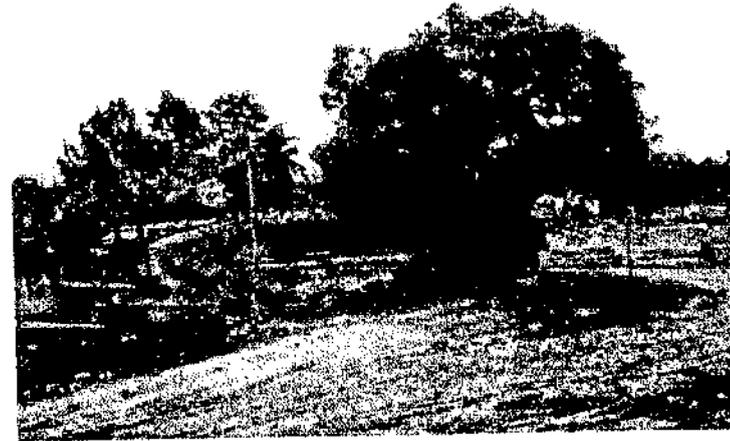
Fotografía No. 24

Se muestra el acceso de camiones hacia el área interna del velódromo, contiguo al velódromo nacional, actualmente es usado como estacionamiento para buses escolares.

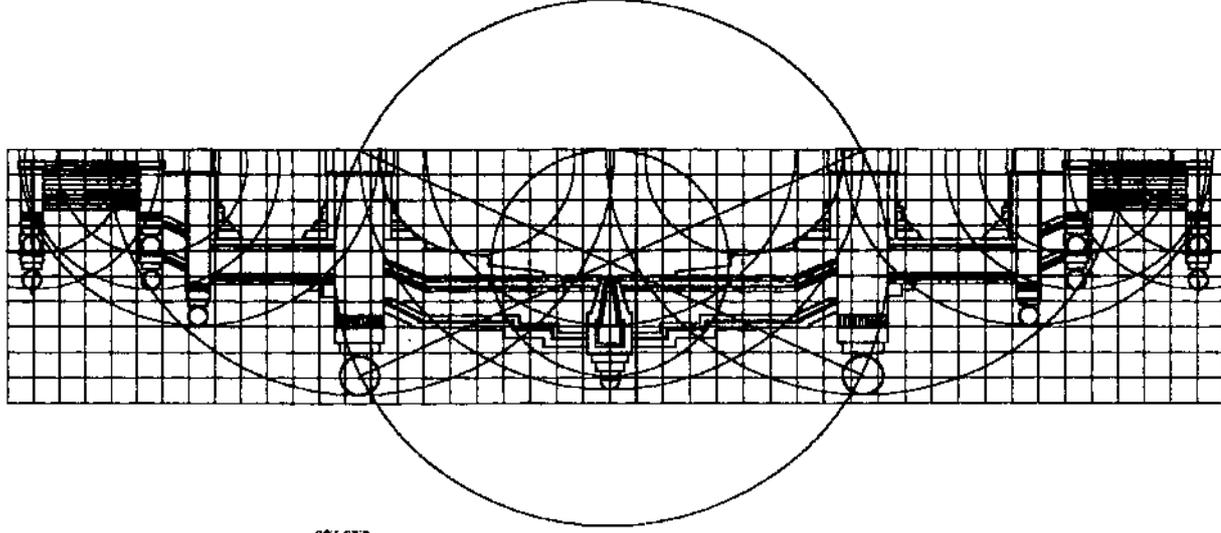
PLANTA PASARELA

Se puede observar que el ancho de la pasarela es de 13 varas tomadas exactamente del rostro exterior de las columnas contra 45 varas en toda su longitud tomando siempre como punto de partida las mismas referencias.

En el caso de la elevación se toman 10 varas de altura hasta la parte mas alta considerando posiblemente la diferencia de altura ocasionada por la pavimentación de la 7ma. Avenida y el estado original de las esferas de cristal. Se aprecia cómo del centro hasta la parte alta del elemento central se localizan los centros de las columnas principales, de la altura de las columnas que le siguen en tamaño se encuentra el rostro exterior y límite de la pasarela.

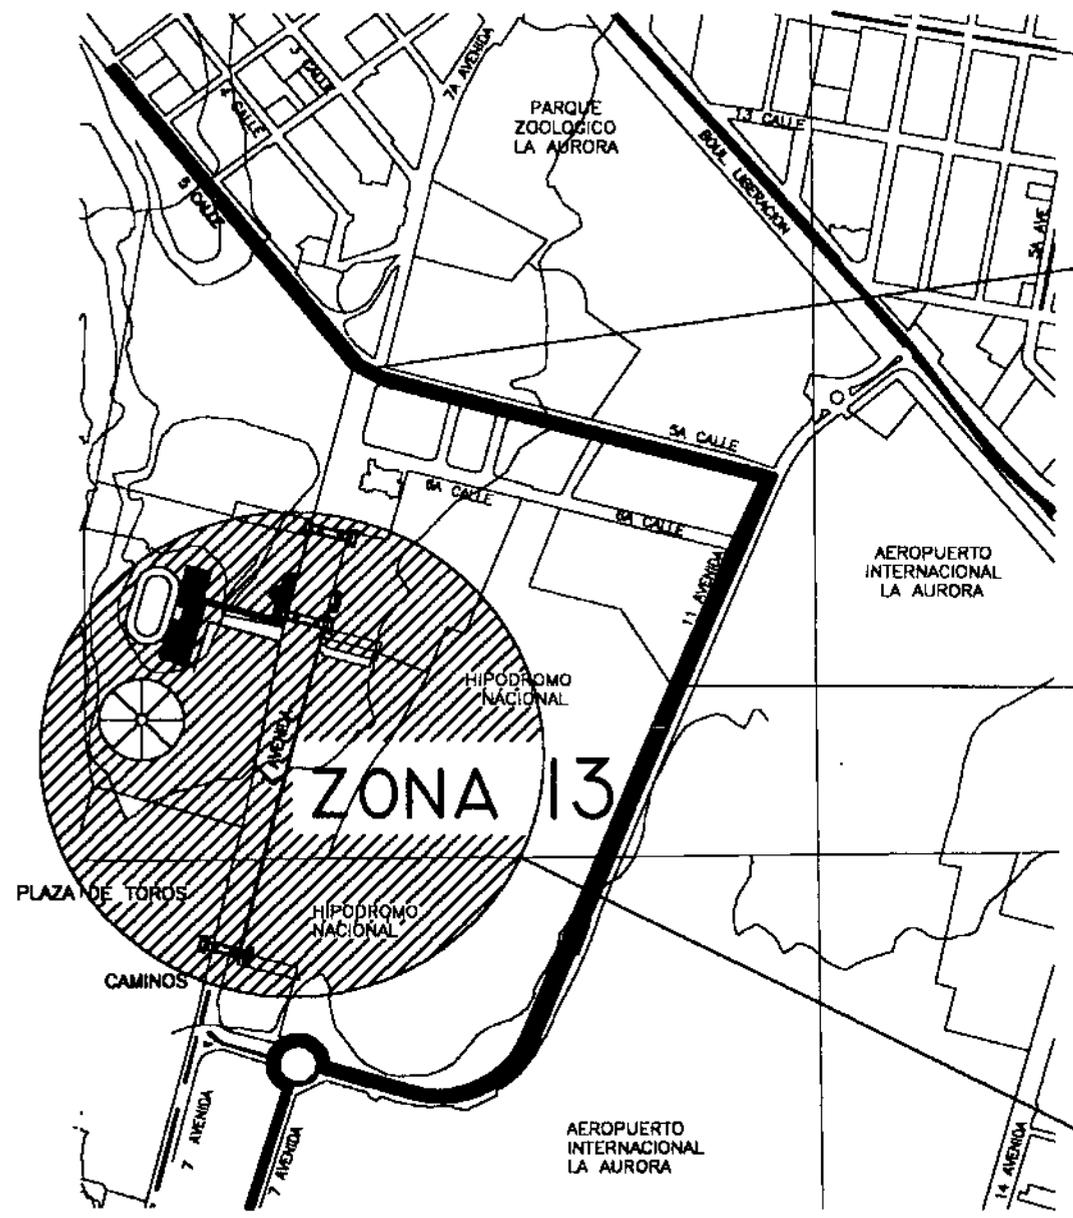
CREAR UNA BARRERA DE PROTECCION QUE DESVIE EL TRAFICO PESADO Y VEHICULOS DE MAS DE 2.50 MT DE ALTO.

ESTABLECER UNA VIA O RUTA ALTERNA OBLIGATORIA DE PASO SOBRE EL BOULEVAR DEL AEROPUERTO QUE PROTEJA EL AREA DE ESTUDIO

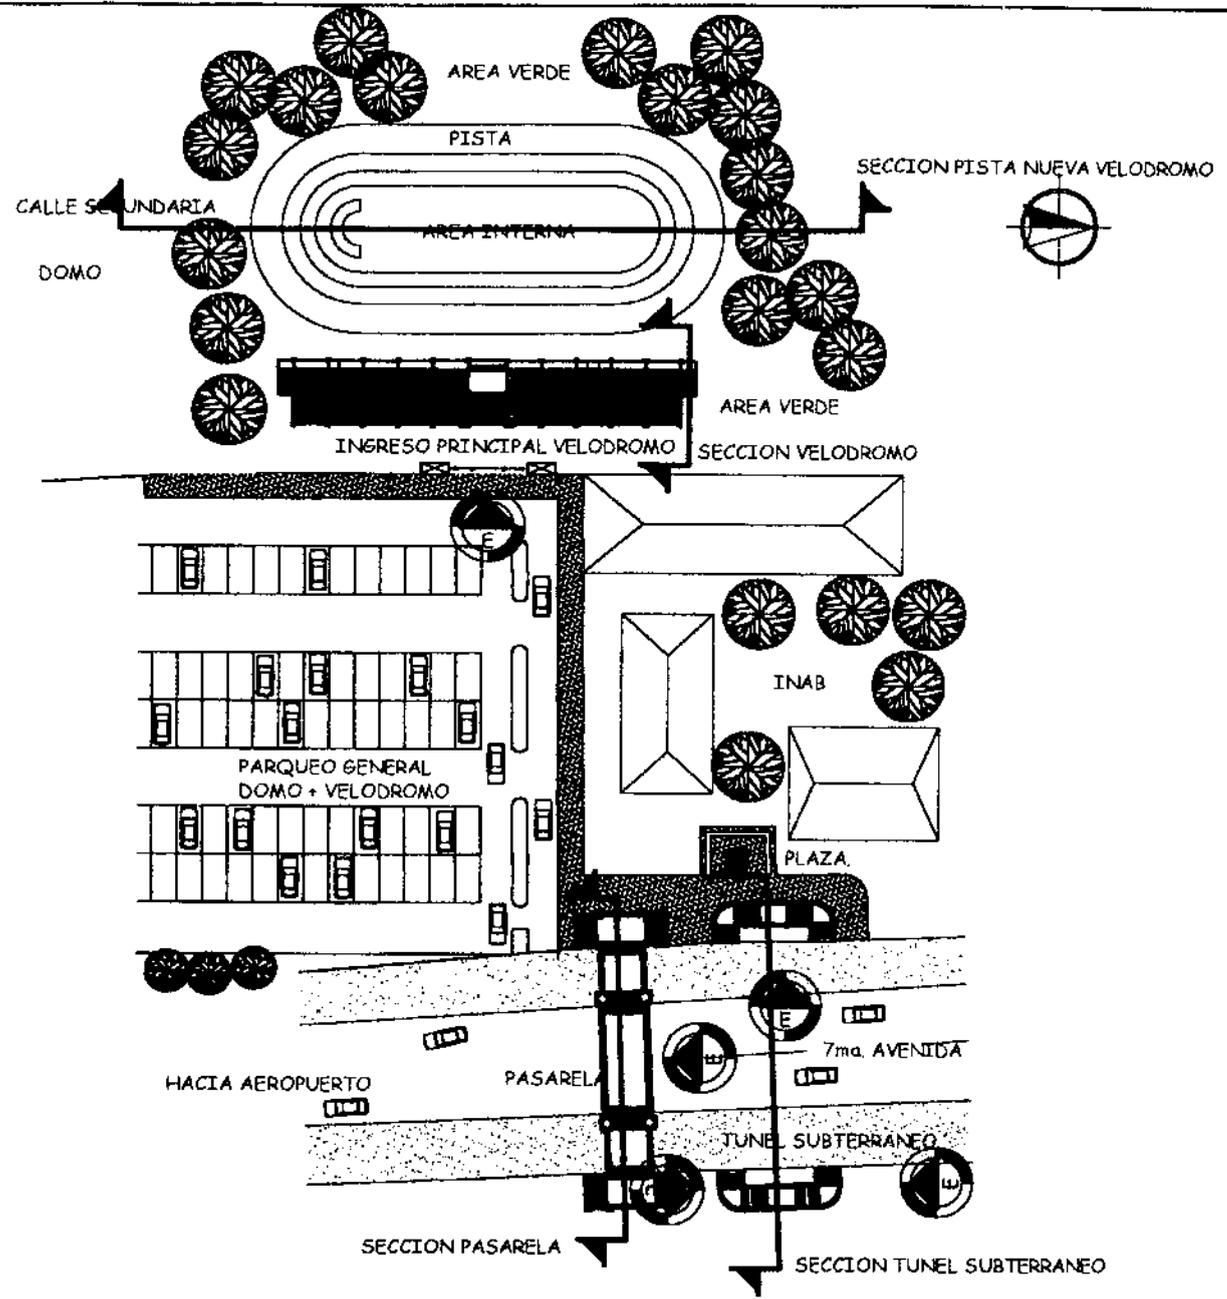
PROPONER EL DISEÑO DE UN VELODROMO PARCIALMENTE BAJO EL NIVEL DE PISO DE 250 MT. DE CONCRETO PARA DAR MAS ESPACIO EN LA CIRCULACION FUERA DEL INMUEBLE Y CREAR UNA BARRERA DE ARBOLES PARA PROTEGER DEL VIENTO.

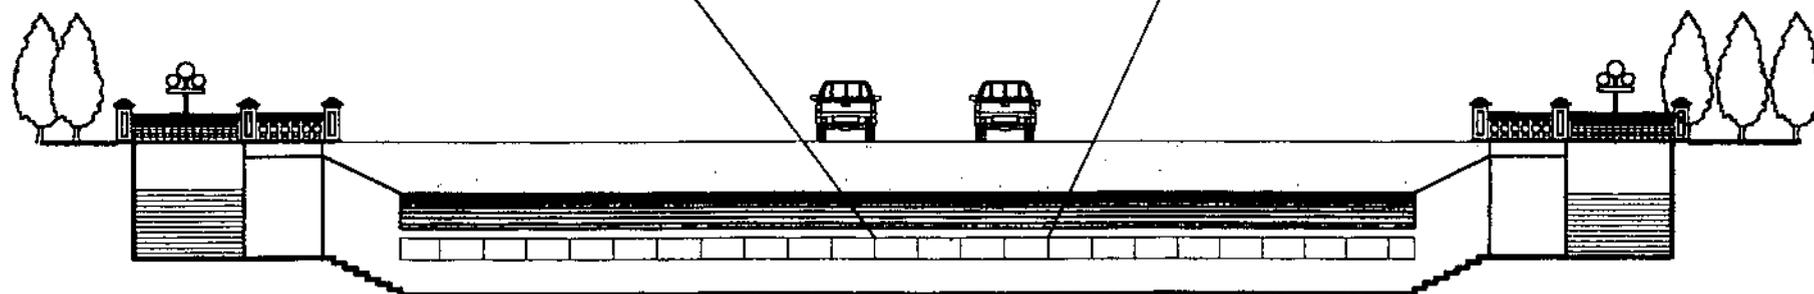
SECCION LONGITUDINAL TUNEL SUBTERRANEO.

PROPUESTA DE CONVERTIR LOS MUROS DEL TUNEL EN UN MUSEO GRAFICO QUE MUESTRE LA HISTORIA DEL COMPLEJO DE LA FINCA LA AURORA DESDE SU ORIGEN HASTA LA SITUACION ACTUAL.

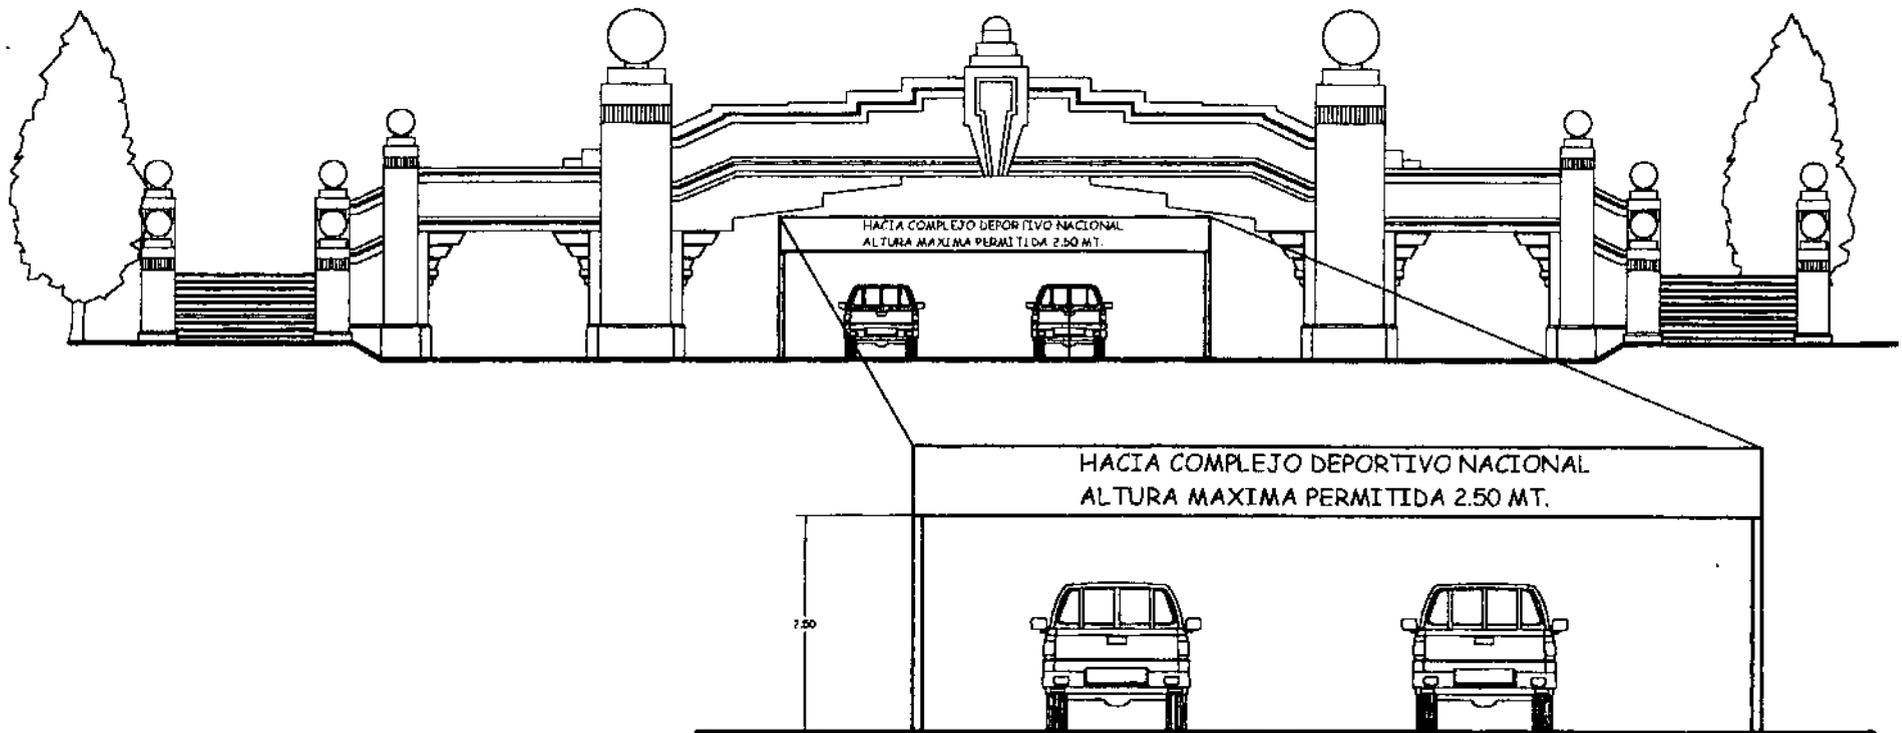
## PROPUESTA DE BARRERA PARA PROTECCION DE PASARELA
