**Propuesta de Conservación y Reciclaje del Antiguo Edificio del Seminario
Conciliar de Santiago y Revitalización de su entorno inmediato,
Centro Histórico de la ciudad capital de Guatemala.**

PREVIO A OPTAR AL TITULO DE
ARQUITECTO

GUATEMALA, ABRIL DEL 2,002

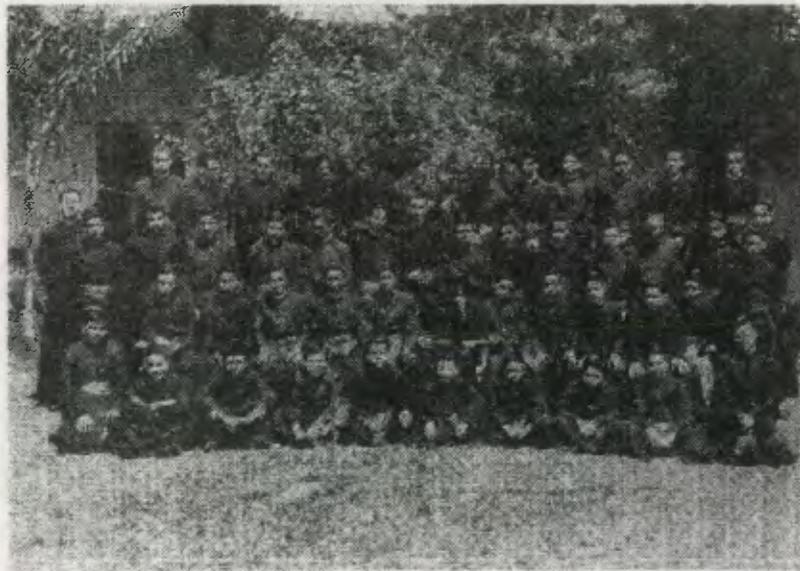
FOTOGRAFIA No. 12. Grupo de seminaristas . Puede apreciarse que el jardín ocupaba toda la extensión del claustro, no tenia carrileras.

En la fotografía No. 4: se observa que el piso del corredor del claustro del primer patio sigue siendo el mismo. En las fotografías del jardín se observa que las columnas son las mismas de las que aún existen, además de observarse que no habían caminamientos peatonales en el patio (jardín).

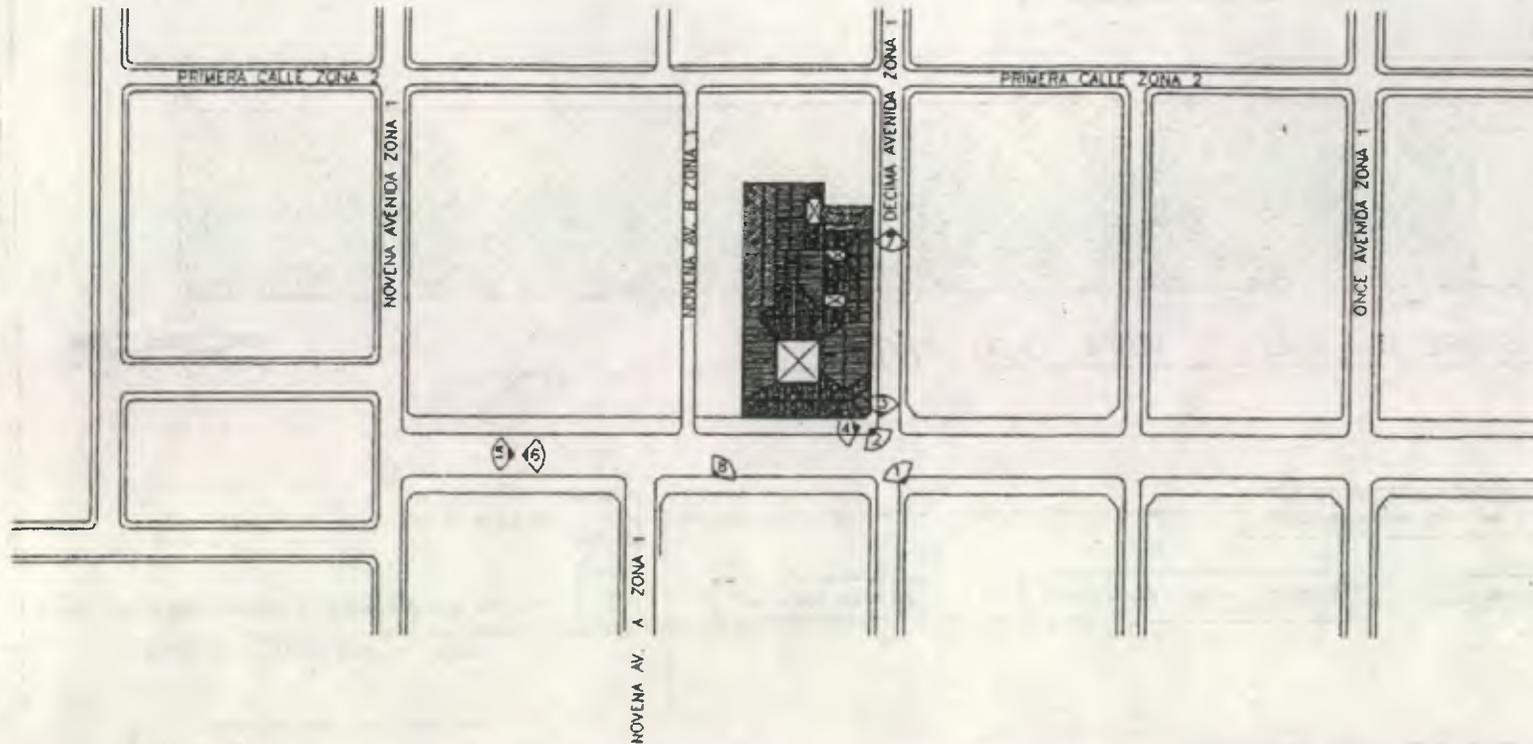
PLANTA DE LOCALIZACION DE PUNTOS DE OBSERVACION DEL LEVANTAMIENTO FOTOGRAFICO
 JUNIO DEL 2.001

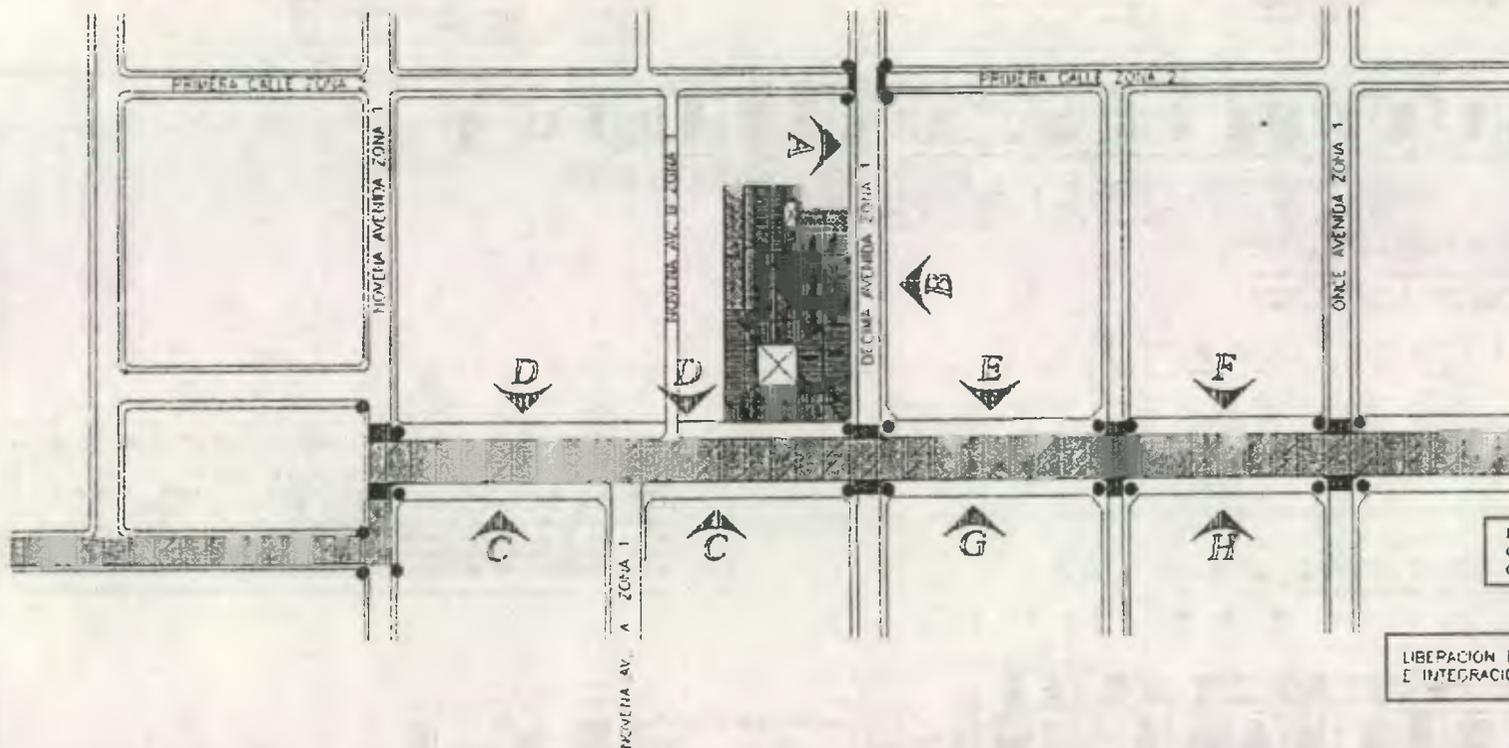
INTEGRACION DE NUEVO PAVIMENTO CON TEXTURA ESPECIAL, EN EL CASCO ORIGINAL

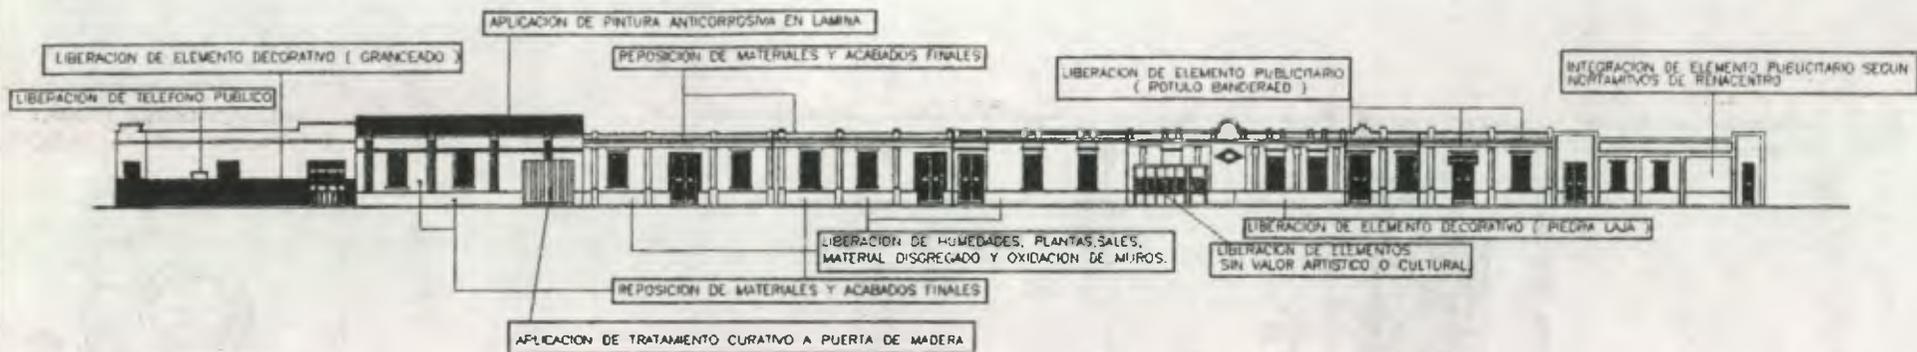
ELEVACION A, SOBRE 10ma. AVENIDA (VISTA LADO ESTE)

- A NIVEL GENERAL:**
- LIBERACION DE ALAMBRADOS CABLEADOS DE ELECTRICIDAD, CABLE Y T.V.
 - LIBERACION DE POSTES, CABINAS TELEFONICAS, LUMINARIAS, PAROLUETROS Y SEMAFOROS
 - LIBERACION DE PAVIMENTOS ATIPICOS (PLANCHAS DE CONCRETO Y ASFALTO)
 - INTEGRACION DE ACCQUINADO PARA LAS BANQUETAS
 - INTEGRACION DE RAMPAS PARA DISCAPACITADOS EN TODAS LAS ESQUINAS.
 - INTEGRACION DE PASOS TIPO CEBRA
 - INTEGRACION DE ROTULOS ADOSADOS SEGUN REGLAMENTO (REFERIRSE A RENACENTRO)

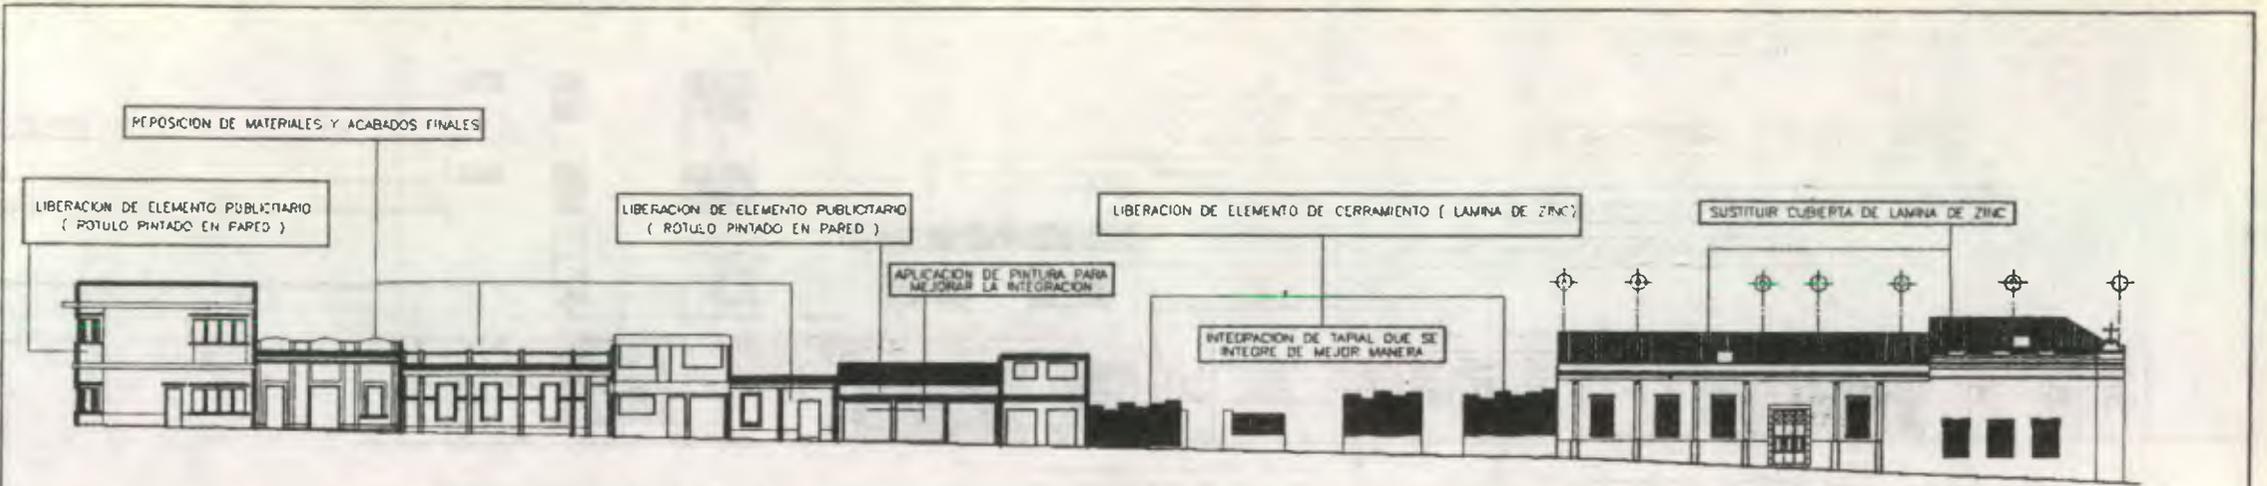
ELEVACION C, SOBRE 1ra. CALLE (VISTA LADO NORTE)

- A NIVEL GENERAL:**
- LIBERACION DE ALAMBRADOS CABLEADOS DE ELECTRICIDAD, CABLE Y T.V.
 - LIBERACION DE POSTES, CABINAS TELEFONICAS, LUMINARIAS, PARQUIMETROS Y SEMAFOROS
 - LIBERACION DE PAVIMENTOS ATIPICOS (PLANCHAS DE CONCRETO Y ASFALTO)
 - INTEGRACION DE ADOQUINADO PARA LAS BANDUETAS
 - INTEGRACION DE RAMPAS PARA DISCAPACITADOS EN TODAS LAS ESQUINAS.
 - INTEGRACION DE PASOS TIPO CEBRA
 - INTEGRACION DE ROTULOS ADOSADOS SEGUN REGLAMENTO (REFERIRSE A PENACENTRO)

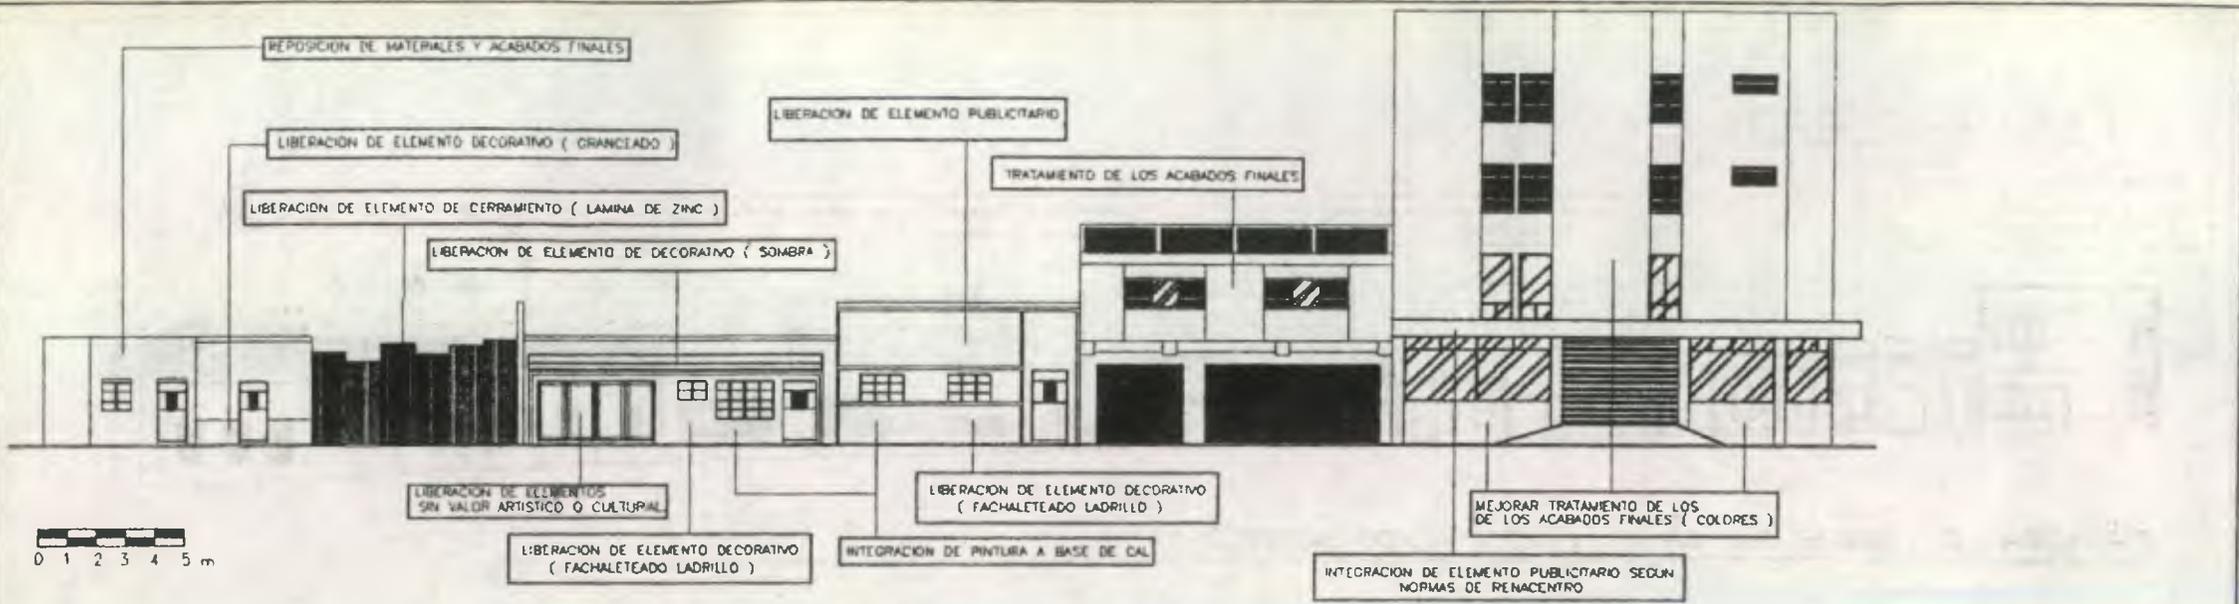
ELEVACION E, SOBRE 1ra. CALLE (VISTA LADO SUR)

- A NIVEL GENERAL:**
- LIBERACION DE ALAMBRADOS CABLEADOS DE ELECTRICIDAD CABLE Y T.V.
 - LIBERACION DE POSTES, CABINAS TELEFONICAS, LUMINARIAS, PARQUIMETROS Y SEMAFOROS
 - LIBERACION DE PAVIMENTOS ATIPICOS (PLANCHAS DE CONCRETO Y ASFALTO)
 - INTEGRACION DE ADOQUINADO PARA LAS BANQUETAS
 - INTEGRACION DE RAMPAS PARA DISCAPACITADOS EN TODAS LAS ESQUINAS.
 - INTEGRACION DE PASOS TIPO CEBRA
 - INTEGRACION DE ROTULOS ADOSSADOS SEGUN REGLAMENTO (REFERIRSE A RENACENTRO)

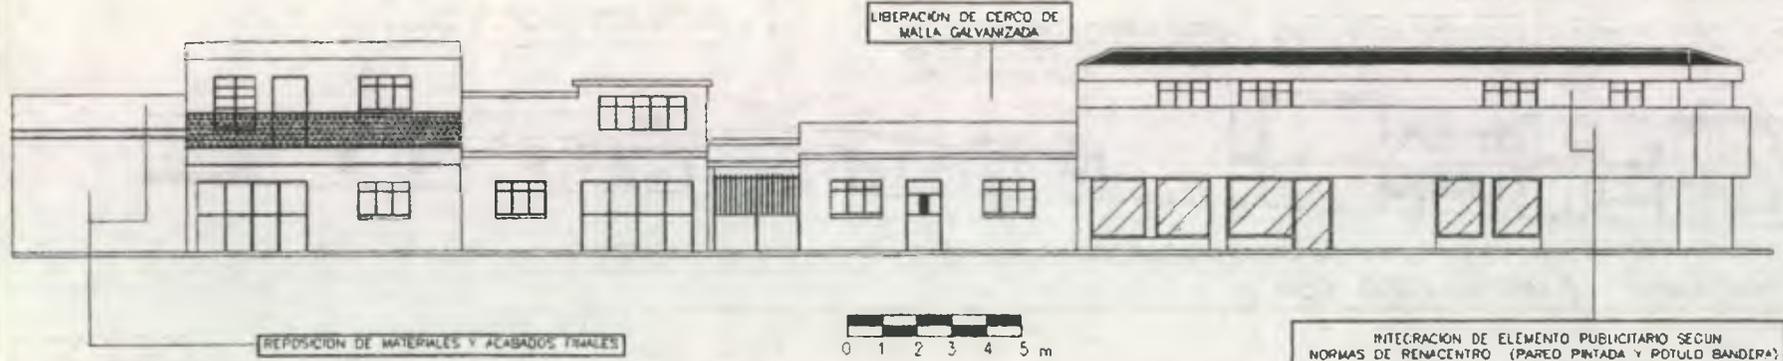
ELEVACION F, SOBRE 1ra. CALLE (VISTA LADO SUR)

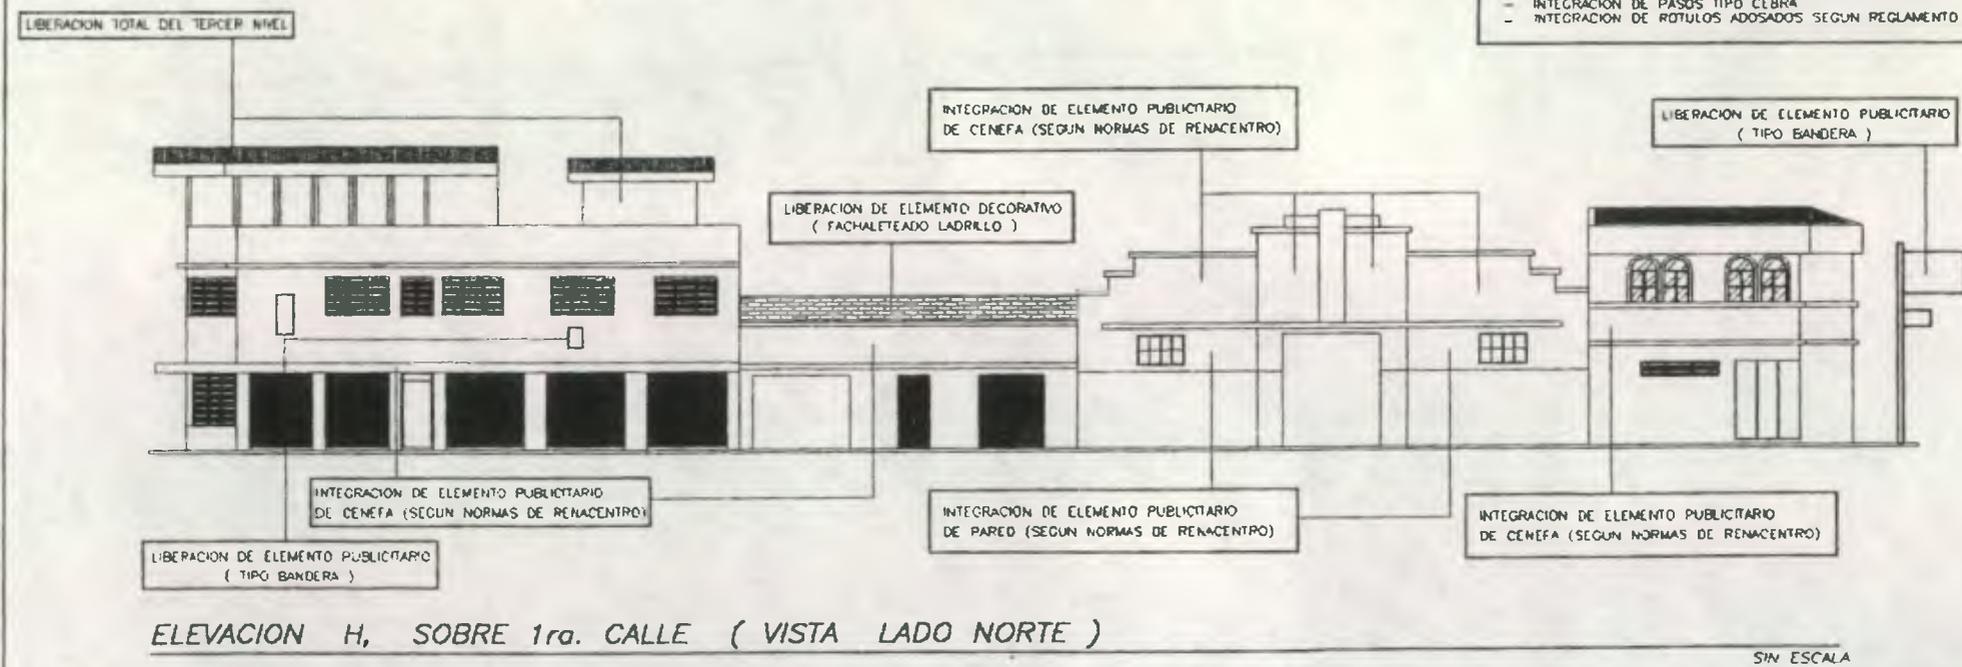
- A NIVEL GENERAL:**
- LIBERACION DE ALAMBRADOS CABLEADOS DE ELECTRICIDAD, CABLE Y T.V.
 - LIBERACION DE POSTES, CABINAS TELEFONICAS, LUMINARIAS, PARQUIMETROS Y SEMAFOROS
 - LIBERACION DE PAVIMENTOS ATIPICOS (PLANCHAS DE CONCRETO Y ASFALTO)
 - INTEGRACION DE ADOQUINADO PARA LAS BANQUETAS
 - INTEGRACION DE RAMPAS PARA DISCAPACITADOS EN TODAS LAS ESQUINAS.
 - INTEGRACION DE PASOS TIPO CEBRA
 - INTEGRACION DE ROTULOS ADOSADOS SEGUN REGLAMENTO (REFERIRSE A RENACENTRO)

ANTIGUO SEMINARIO CONCILIAR DE SANTIAGO	ASESOR DE TESIS: DR. EN ARQUITECTURA MARIO CEBALLOS	DIBUJO: NELSON GIOVANNI OSORIO ESTRADA	FUENTE: LEVANTAMIENTO PROPIO	HOJA	UNIVERSIDAD DE SAN CARLOS FACULTAD DE ARQUITECTURA
	LEVANTO: NELSON GIOVANNI OSORIO ESTRADA	PLANO DE LEVANTAMIENTO ACTUALIZADO DE LA 1ra. CALLE, ENTRE 10mo. y 11 AV.	ESCALA: SIN ESCALA	FECHA: NOVIEMBRE 2001

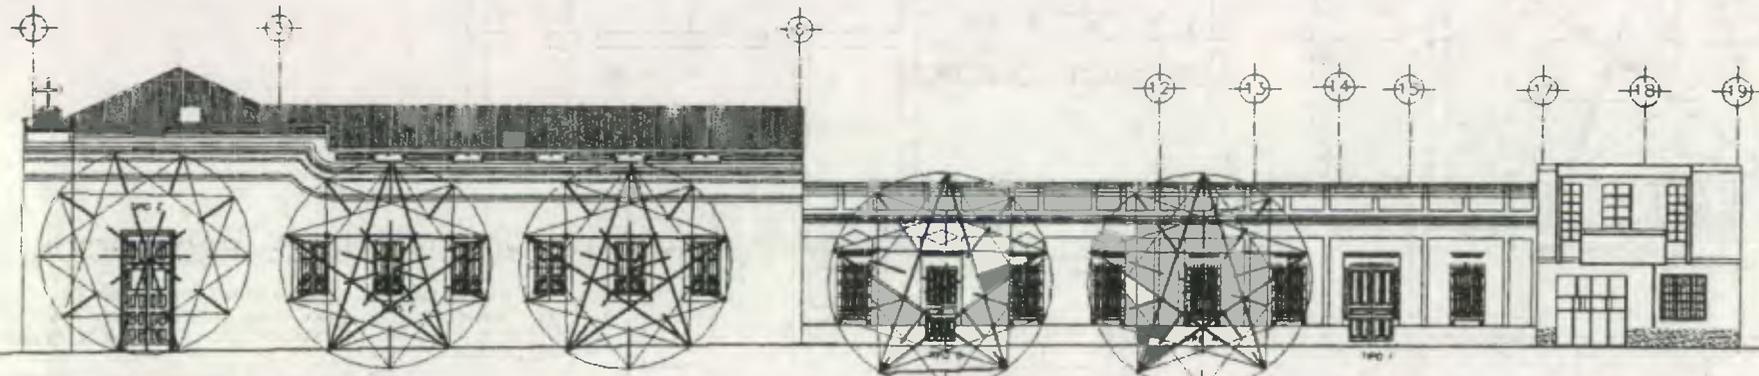
ANALISIS DE PROPORCION ARMONICA DE LA ELEVACION "B" (VISTA HACIA LADO OESTE) PROPORCION ARMONICA

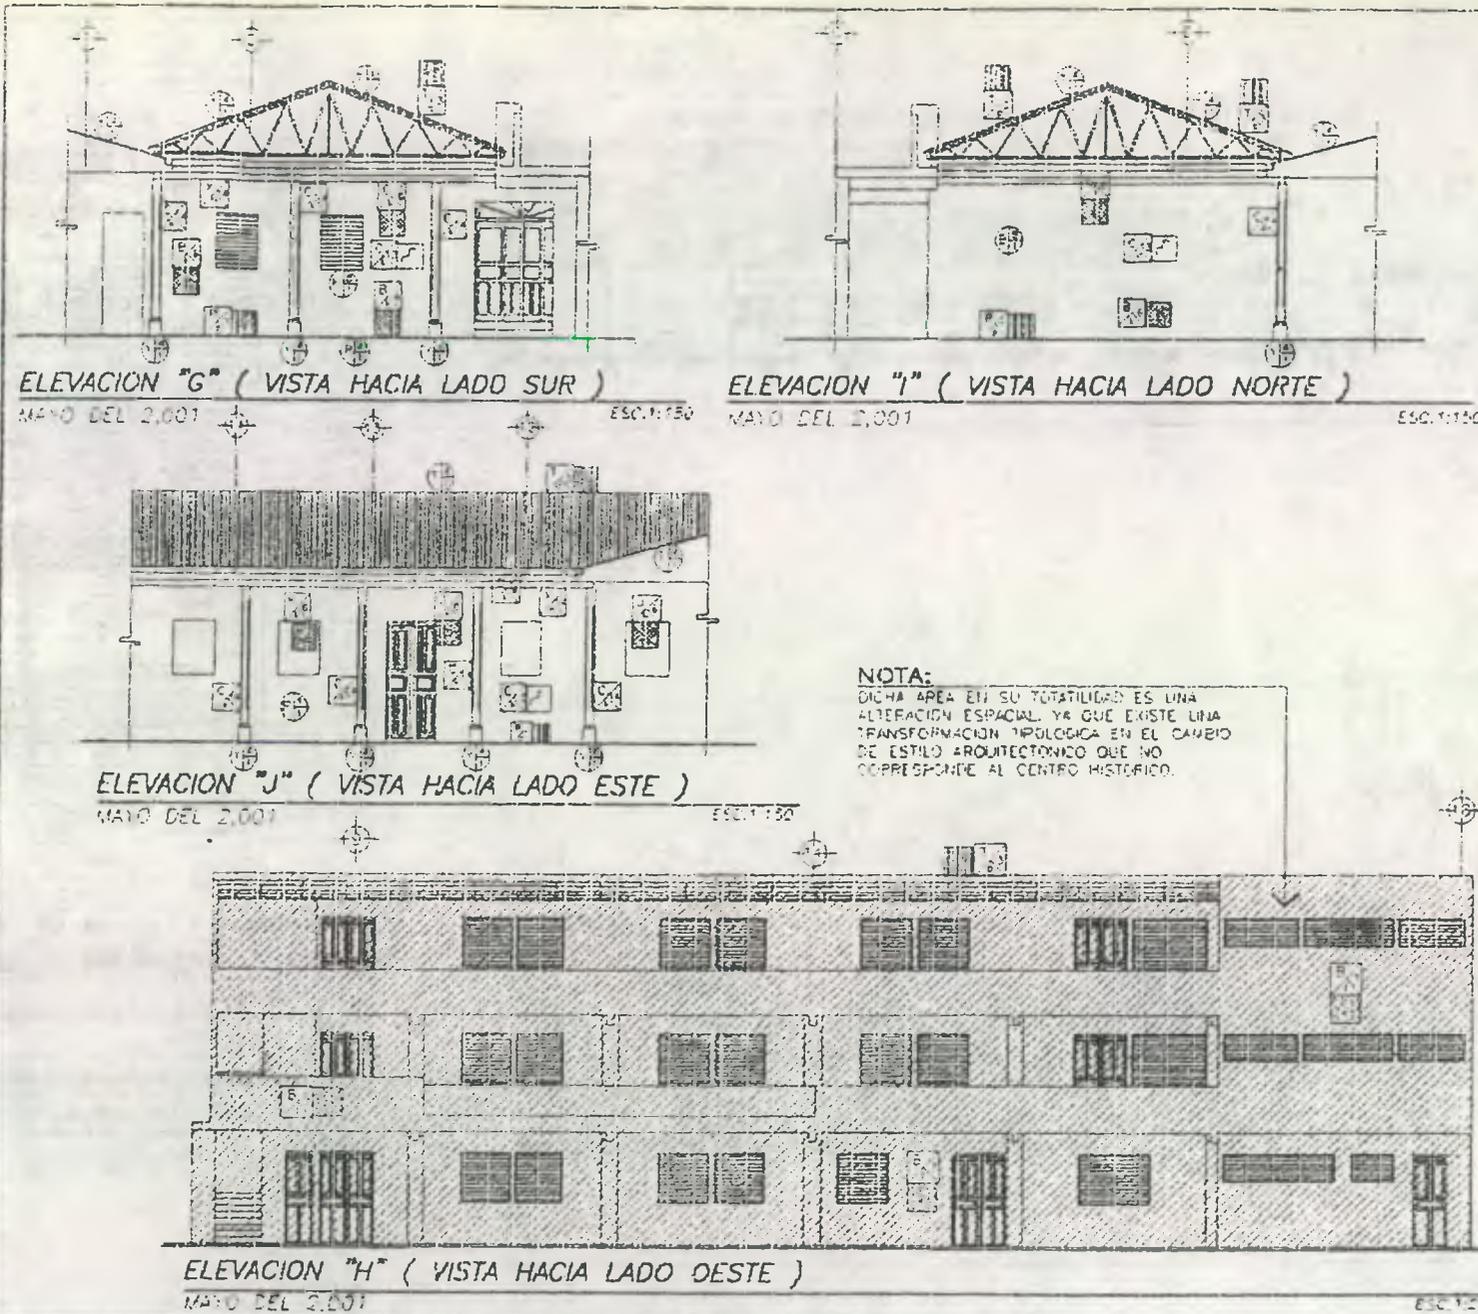
NOTA:
DICHA AREA EN SU TOTALIDAD ES UNA ALTERACION ESPACIAL YA QUE EXISTE UNA TRANSFORMACION TIPOLOGICA EN EL CAMBIO DE ESTILO ARQUITECTONICO QUE NO CORRESPONDE AL CENTRO HISTORICO.

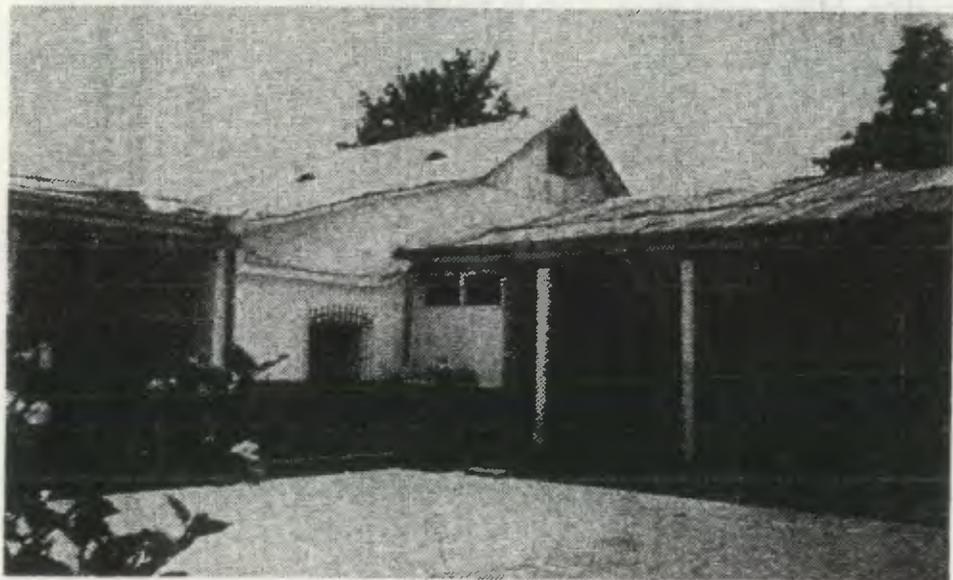
FOTOGRAFIA No. 3. Vista hacia capilla y s.s. Docentes desde el claustro.

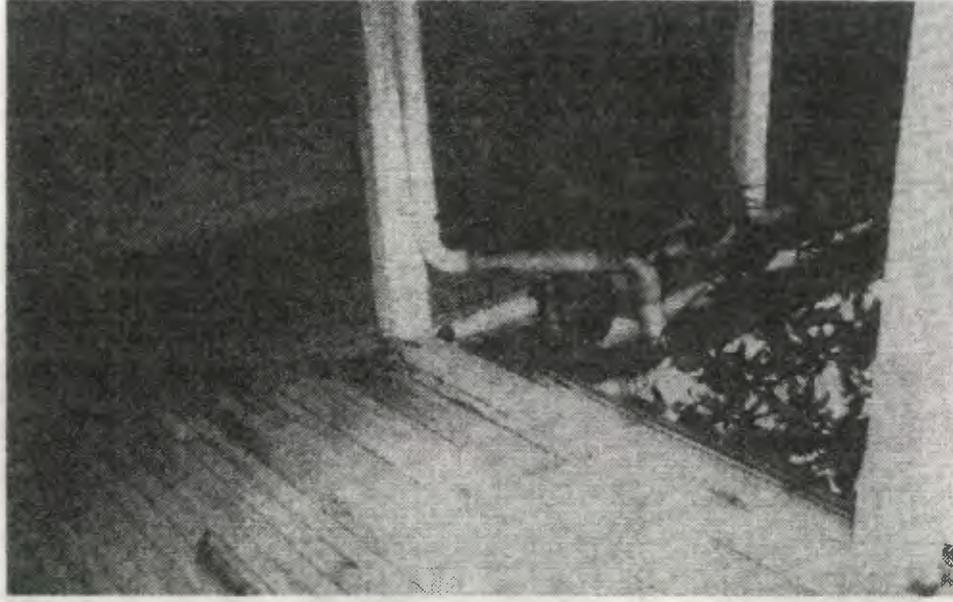
FOTOGRAFIA No. 7. Solución dada a las bajadas pluviales con
Además del estado de deterioro del machimbre.

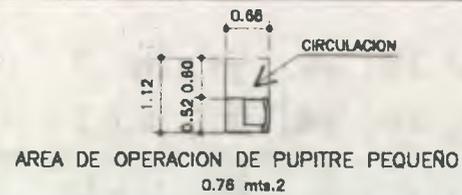
SUMATORIA DE AREAS DE OPERACION	29.50 mts.2	
RESTA DE AREAS INTERSECTADAS	0.00 mts.2	
RESULTADO DE INTEGRACION DE AREAS	29.50 mts.2	PRIMERO PRIMARIA 30 NIÑAS

SUMATORIA DE AREAS DE OPERACION	21.90 mts.2	
RESTA DE AREAS INTERSECTADAS	0.00 mts.2	
RESULTADO DE INTEGRACION DE AREAS	21.90 mts.2	SEGUNDO PRIMARIA 20 NIÑAS

ESTUDIO ERGONOMETRICO DE AULA DE PRIMERO Y SEGUNDO PRIMARIA

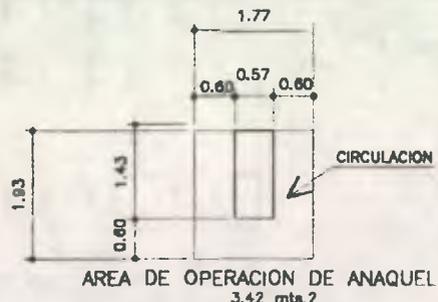
SUMATORIA DE AREAS DE OPERACION	21.68 mts.2	
RESTA DE AREAS INTERSECTADAS	0.00 mts.2	
RESULTADO DE INTEGRACION DE AREAS	21.68 mts.2	TERCERO PRIMARIA 14 NIÑAS

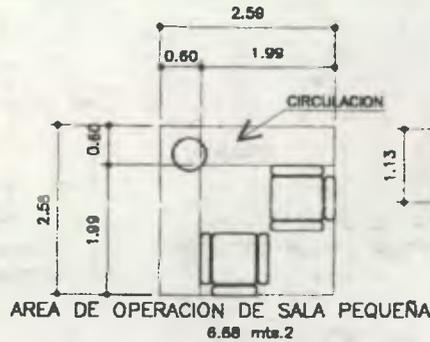
AREA DE OPERACION DE SALA PEQUEÑA
6.68 mts.2

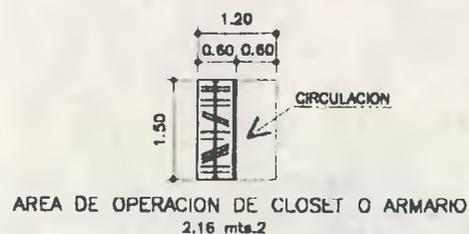
SUMATORIA DE AREAS DE OPERACION 5.24 mts.2
 RESTA DE AREAS INTERSECTADAS 0.36 mts.2
RESULTADO DE INTEGRACION DE AREAS 4.88 mts.2

ESTUDIO ERGONOMETRICO DE AREA DE GUARDADO DE ROPA

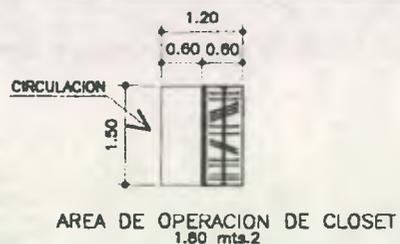
SUMATORIA DE AREAS DE OPERACION 10.64 mts.2
 RESTA DE AREAS INTERSECTADAS 0.00 mts.2
RESULTADO DE INTEGRACION DE AREAS 10.64 mts.2

ACTUALMENTE EL DORMITORIO DEL SACERDOTE ES DE UNA SOLA CAMA, PERO EL AMBIENTE DEBE ESTAR PREVISTO PARA DOS CAMAS YA QUE PUEDE SER UTILIZADO COMO DORMITORIO DE RELIGIOSAS O HUESPEDES AL MOMENTO DE QUE EL SACERDOTE SEA TRASLADADO.

ESTUDIO ERGONOMETRICO DE DORMITORIOS DE RELIGIOSAS + HUESPEDES

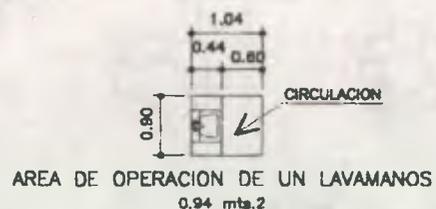
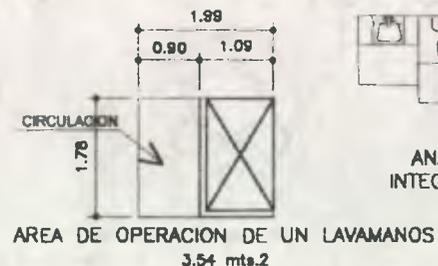
SUMATORIA DE AREAS DE OPERACION 5.67 mts.2
 RESTA DE AREAS INTERSECTADAS 0.00 mts.2
RESULTADO DE INTEGRACION DE AREAS 5.67 mts.2

ESTUDIO ERGONOMETRICO DE SERVICIO SANITARIO DE RELIGIOSAS, HUESPEDES Y SACERDOTE.

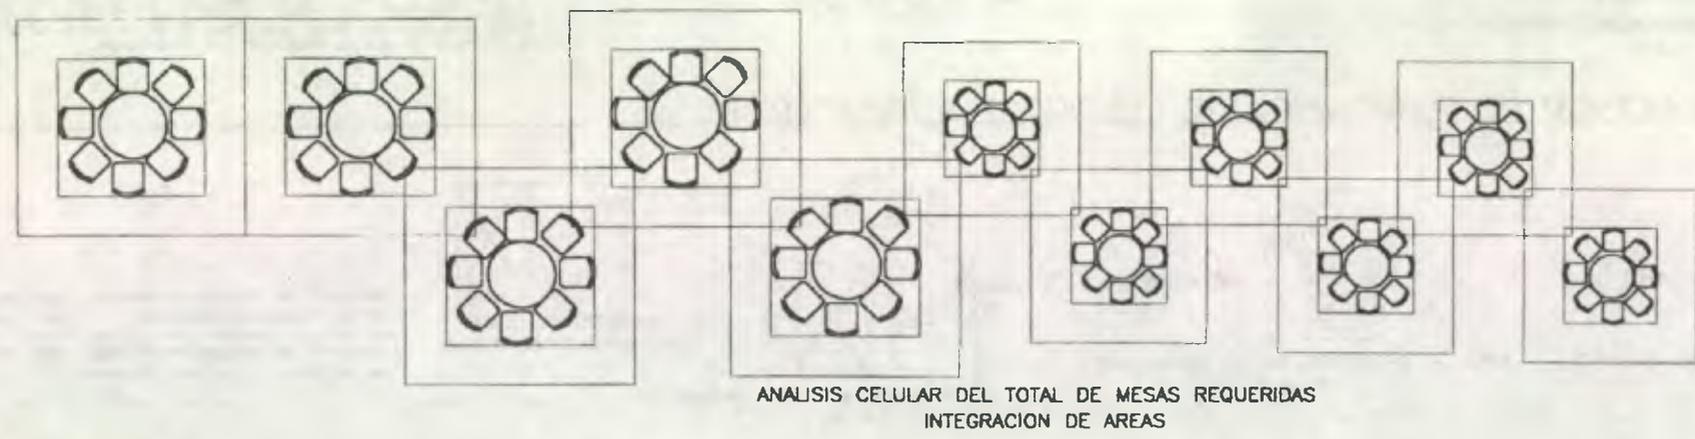
SUMATORIA DE AREAS DE OPERACION	96.50 mts.2
RESTA DE AREAS INTERSECTADAS	7.68 mts.2
RESULTADO DE INTEGRACION DE AREAS	90.82 mts.2

ESTUDIO ERGONOMETRICO DE COMEDOR CASA HOGAR
