**LINEAMIENTOS GENERALES PARA LA RESTAURACION Y VALORIZACIÓN DEL TEMPLO DE SANTA CRUZ VERAPAZ  
Y SU ENTORNO INMEDIATO.**

**TESIS PRESENTADA A LA JUNTA DIRECTIVA DE LA FACULTAD DE ARQUITECTURA**

**MIRIAM OLINDA SANTIZO.  
AL CONFERIRSELE EL TITUTULO DE  
ARQUITECTO.**

**GUATEMALA DE LA ASUNCIÓN  
Noviembre de 2001.**

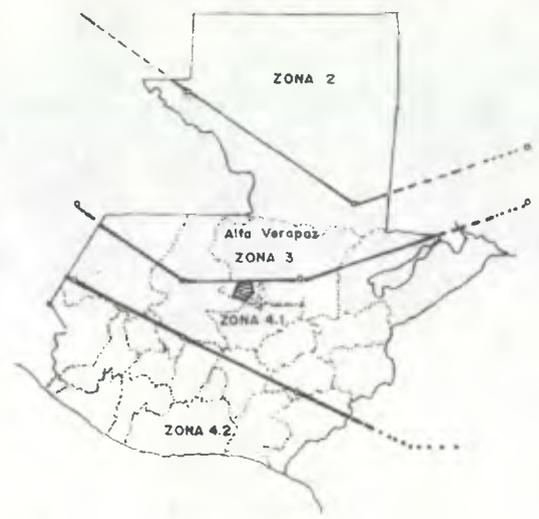
**MAPA DE MACROZONIFICACION SISMICA.**

GUATEMALA SE ENCUENTRA ENTRE 3 PLACAS, ALTA VERAPAZ ENTRE LAS FALLAS DEL POLOCHIC Y MOTAGUA Y STA CRUZ EN I.A. ZONA 4.1 CON INDICE DE SISMICIDAD 4 PARA LO QUE RECOMIENDA MAYOR NIVEL DE PROTECCION POR INTENSIDAD Y FRECUENCIA

- 9.-Esta asentado sobre las fallas del Polochic Chixoy y Motagua, en una zona catalogada con un nivel alto (4.1), de la escala de sismicidad (según el mapa de macrozonificación sísmica a Guatemala se le detectan zonas del 2 al 4.2).

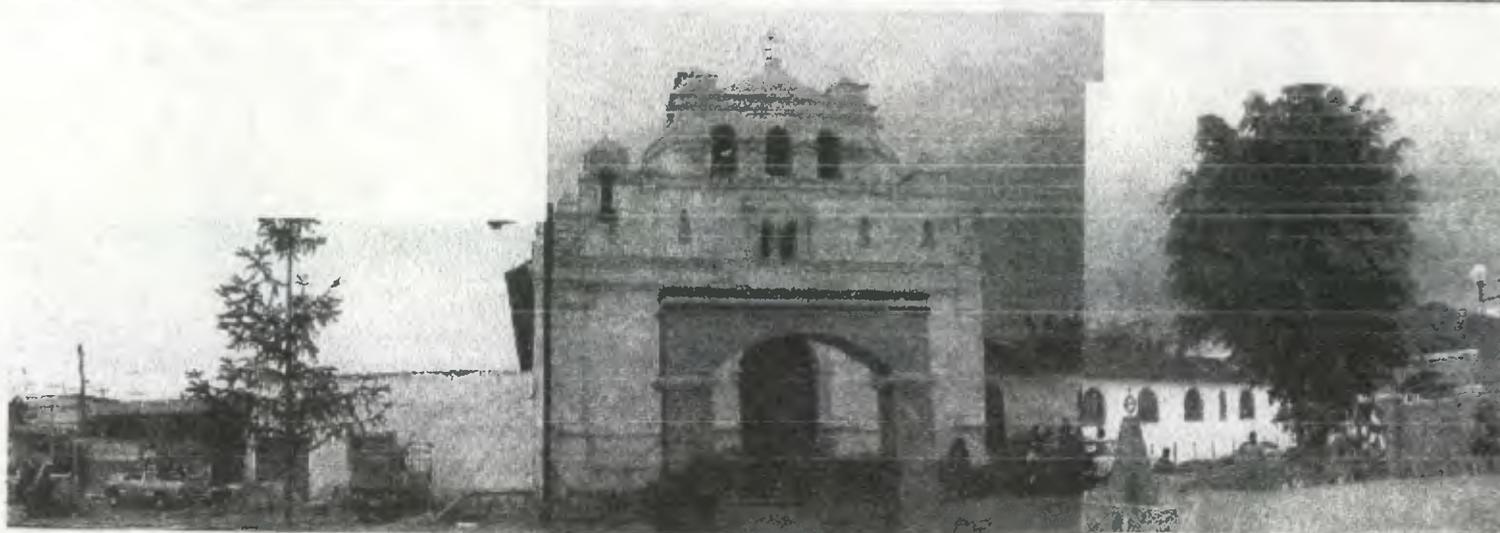
FOTOGRAFIA 12 -BLOQUE 5- MUESTRA LA AV. DE LA PARROQUIA, FACHADA OESTE.

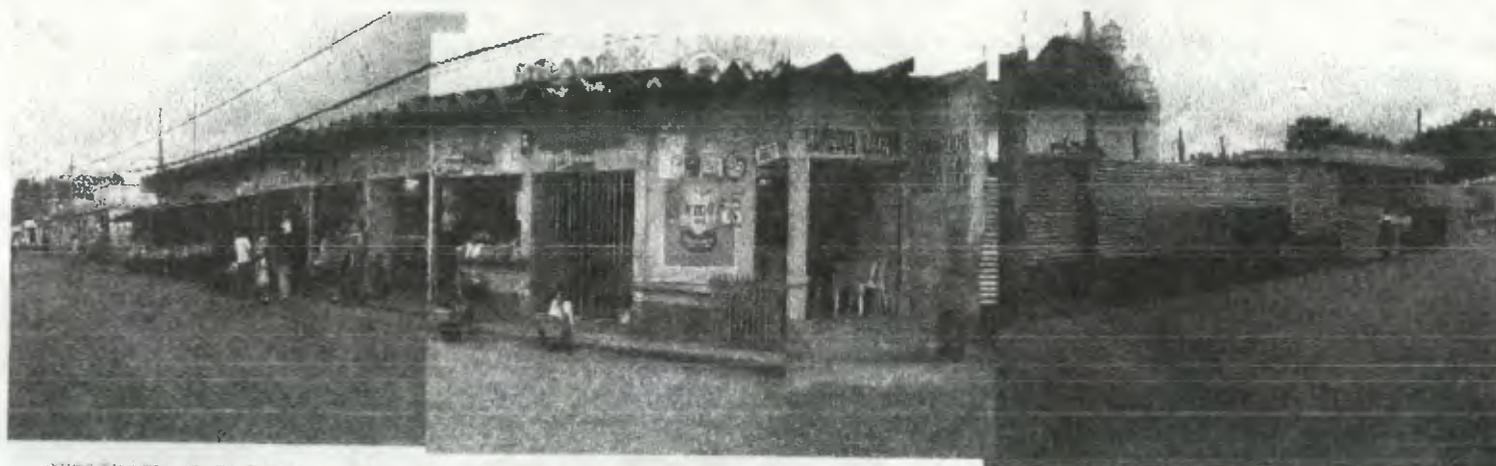
FOTOGRAFIA 13 -BLOQUE 5- MUESTRA LA FACHADA NORTE, MERCADO MUNICIPAL.

Este edificio altera la morfología del monumento, en forma y materiales y causa el deterioro del monumento, por el mal estado de sus instalaciones hidraulica y de drenaje.

3.- El traslado del mercado municipal es inevitable pues de lo contrario llevará al área al deterioro total, porque no son compatibles las actividades del centro histórico con las que aquí se desarrollan.

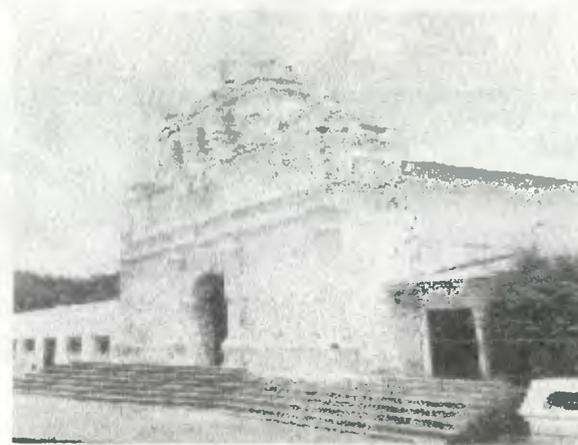
Fotografía N° 22

Muestra el total deterioro en que se encontraba la fachada, después del terremoto de 1976; aquí se pueden observar el desplome y las grietas que separan los muros laterales de la fachada.

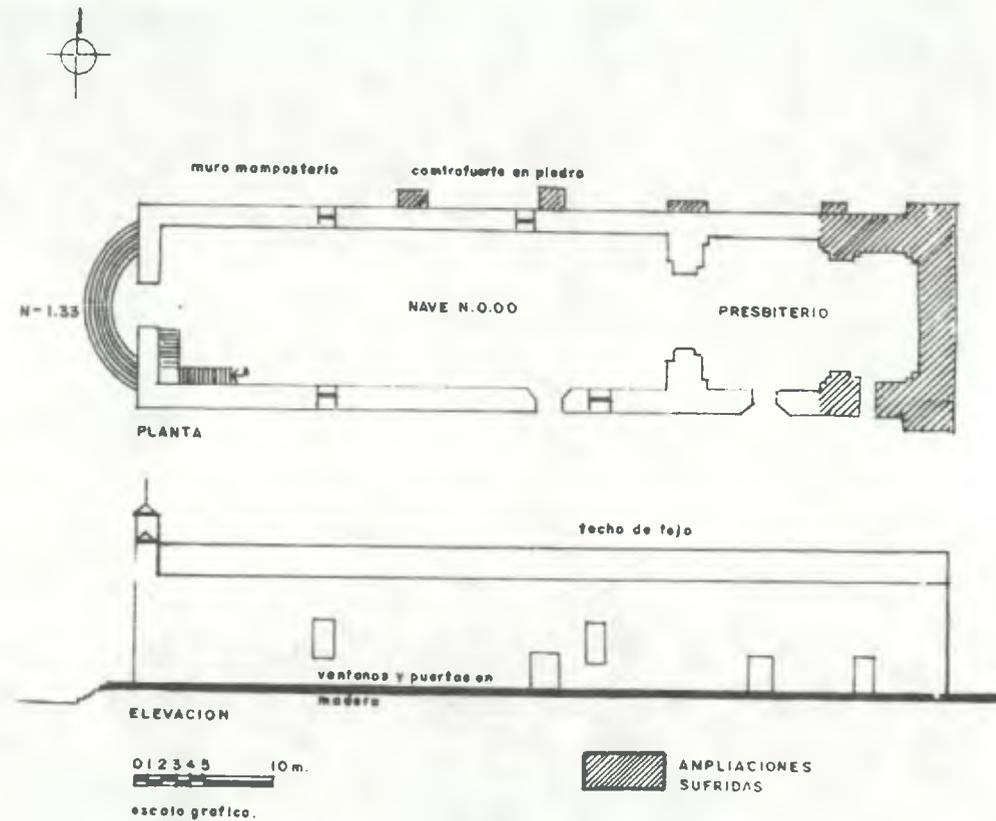
Plano No. 2

Aquí deja de existir la sacristía,<sup>106</sup> pues es claro el testimonios que describe que la sacristía se había caído por acción del terremoto y el duro temporal, pues por ser techo de paja se encontraba semidestruido.

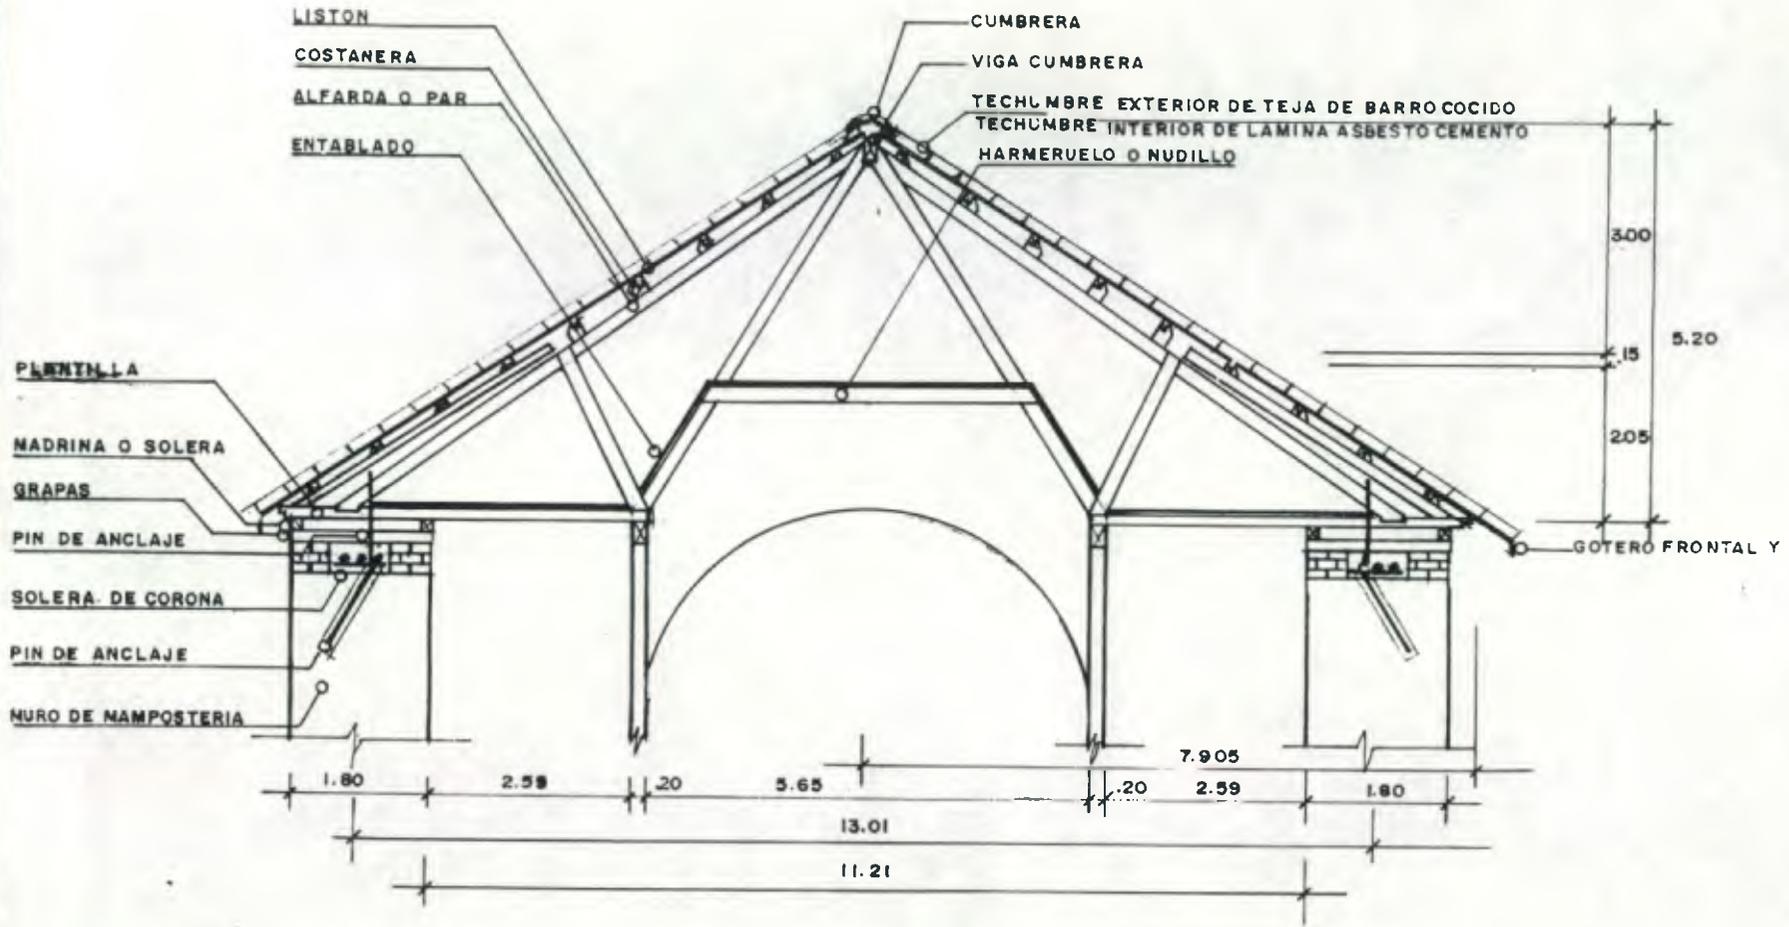
NOTA:  
SE MODIFICA PENDIENTE ACTUAL,  
TOMANDO COMO BASE LA PENDIENTE  
MARCADA EN MURO ORIGINAL.

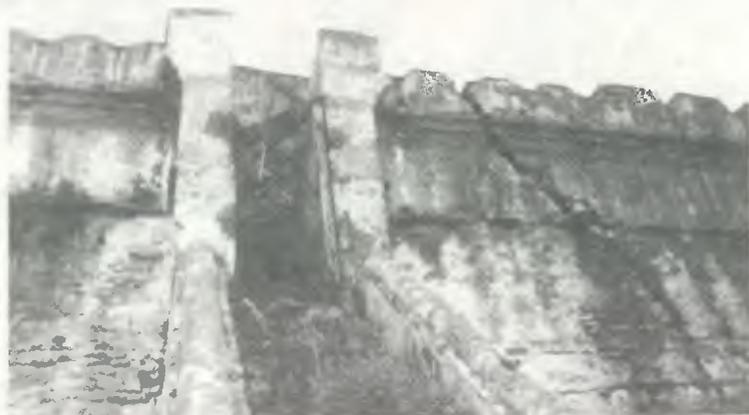
Fotografía 33, muestra el muro posterior del templo. Note la grieta desde la parte superior y el deterioro de gradas y muro por la flora y manchas entre otros.

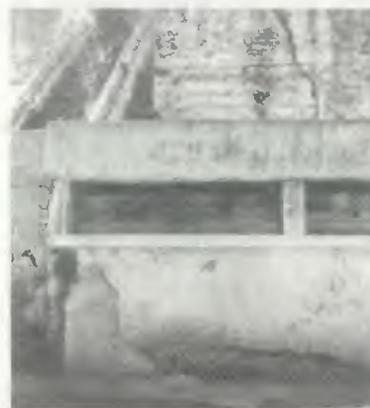
Fotografía No. 34, vista desde la calle, muestra el deterioro del templo por la construcción de los servicios sanitarios del mercado.

- De los edificios del entorno inmediato el que más daño causa es el mercado municipal sobre todo la batería de servicios sanitarios.

Esta construcción es causa de deterioro físico pues la instalación hidráulica está en franco deterioro lo que daña directamente al monumento con humedad; lo que a la vez genera crecimiento de flora, decoloración de muros, salitres, manchas entre otros.

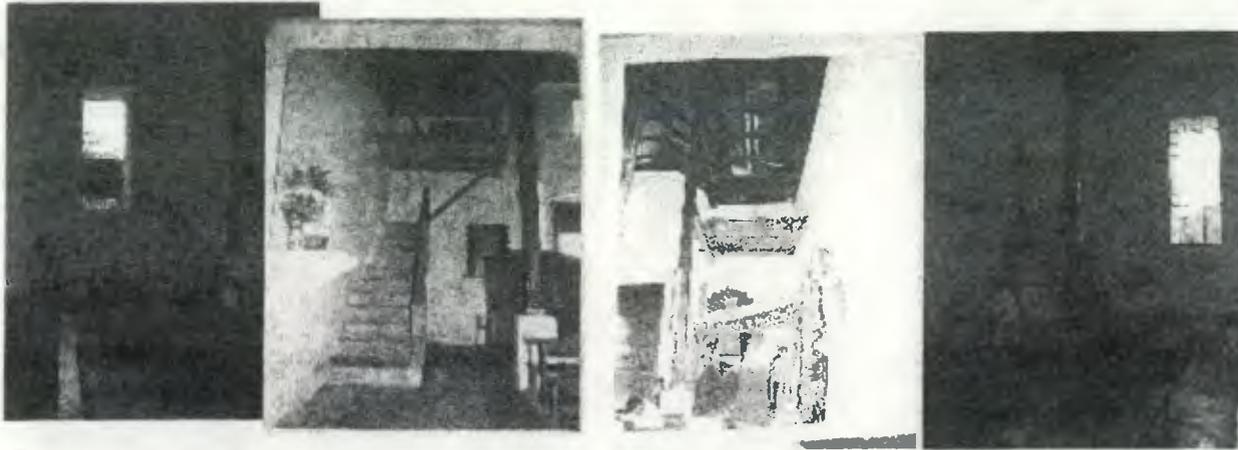
Fotografía No. 38, la fachada principal y los muros laterales vistos desde adentro.

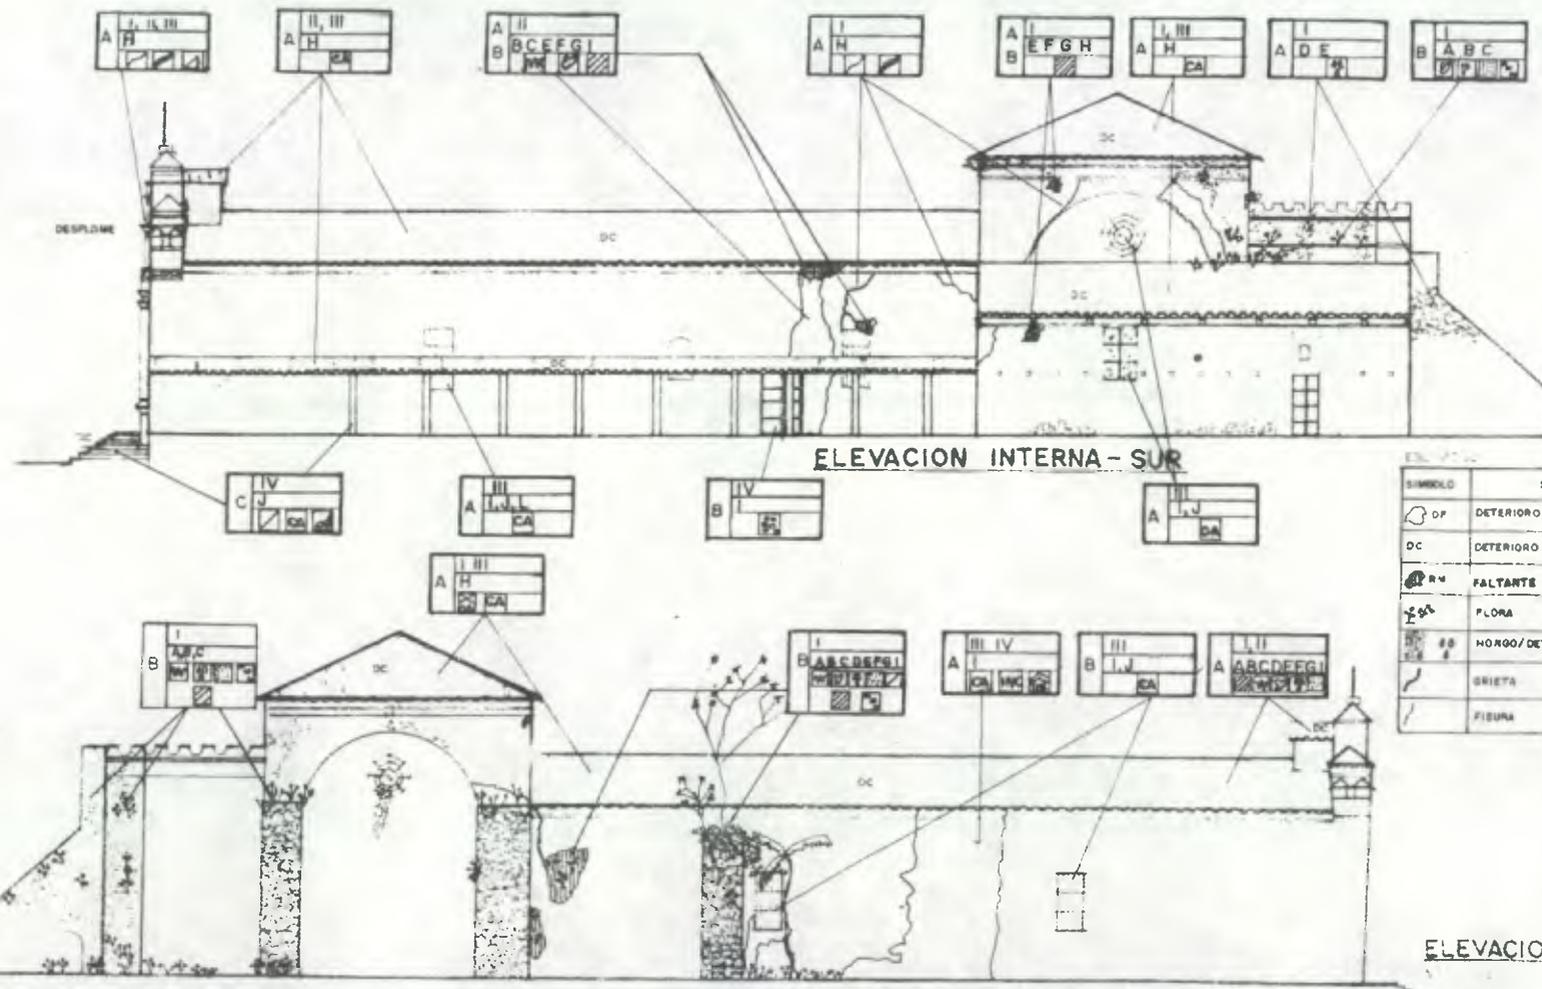
SIMBOLO	SIGNIFICADO
DP	DETERIORO FISICO/SIN RECUBRIMIENTO
DC	DETERIORO CONCEPTUAL
R4	FALTANTE DE MATERIAL
FLORA	FLORA
H	HONGO/DETERIORO FISICO/HUMEDAD
GRIETA	GRIETA
FIGURA	FIGURA

SECCION 1-1 ESCALA 1:250

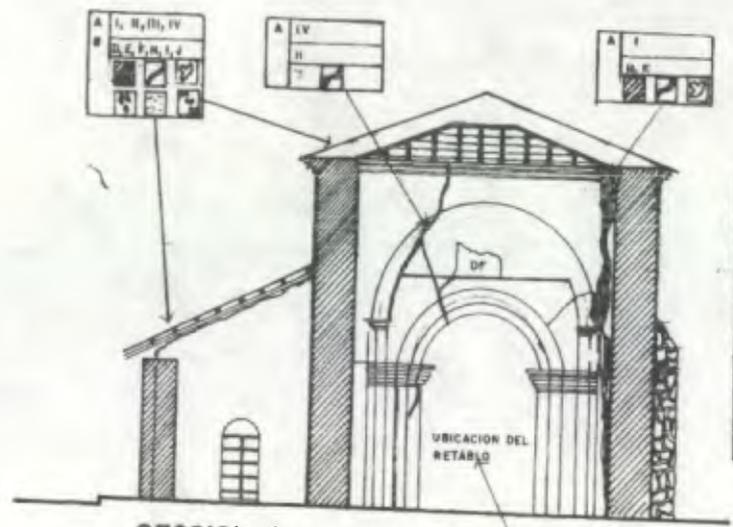
SECCION 2-2 ESCALA 1:250

SIMBOLO	SIGNIFICADO
DF	DETERIORO FISICO
DC	DETERIORO CONCEPTUAL
RM	FALTANTE DE MATERIAL
+	FLORA
⊖	HOMBROS/DETERIORO FISICO/ANHEMO
—	BRUTA
—	FIGURA
—	PIEZA EN PELIGRO DE CAER

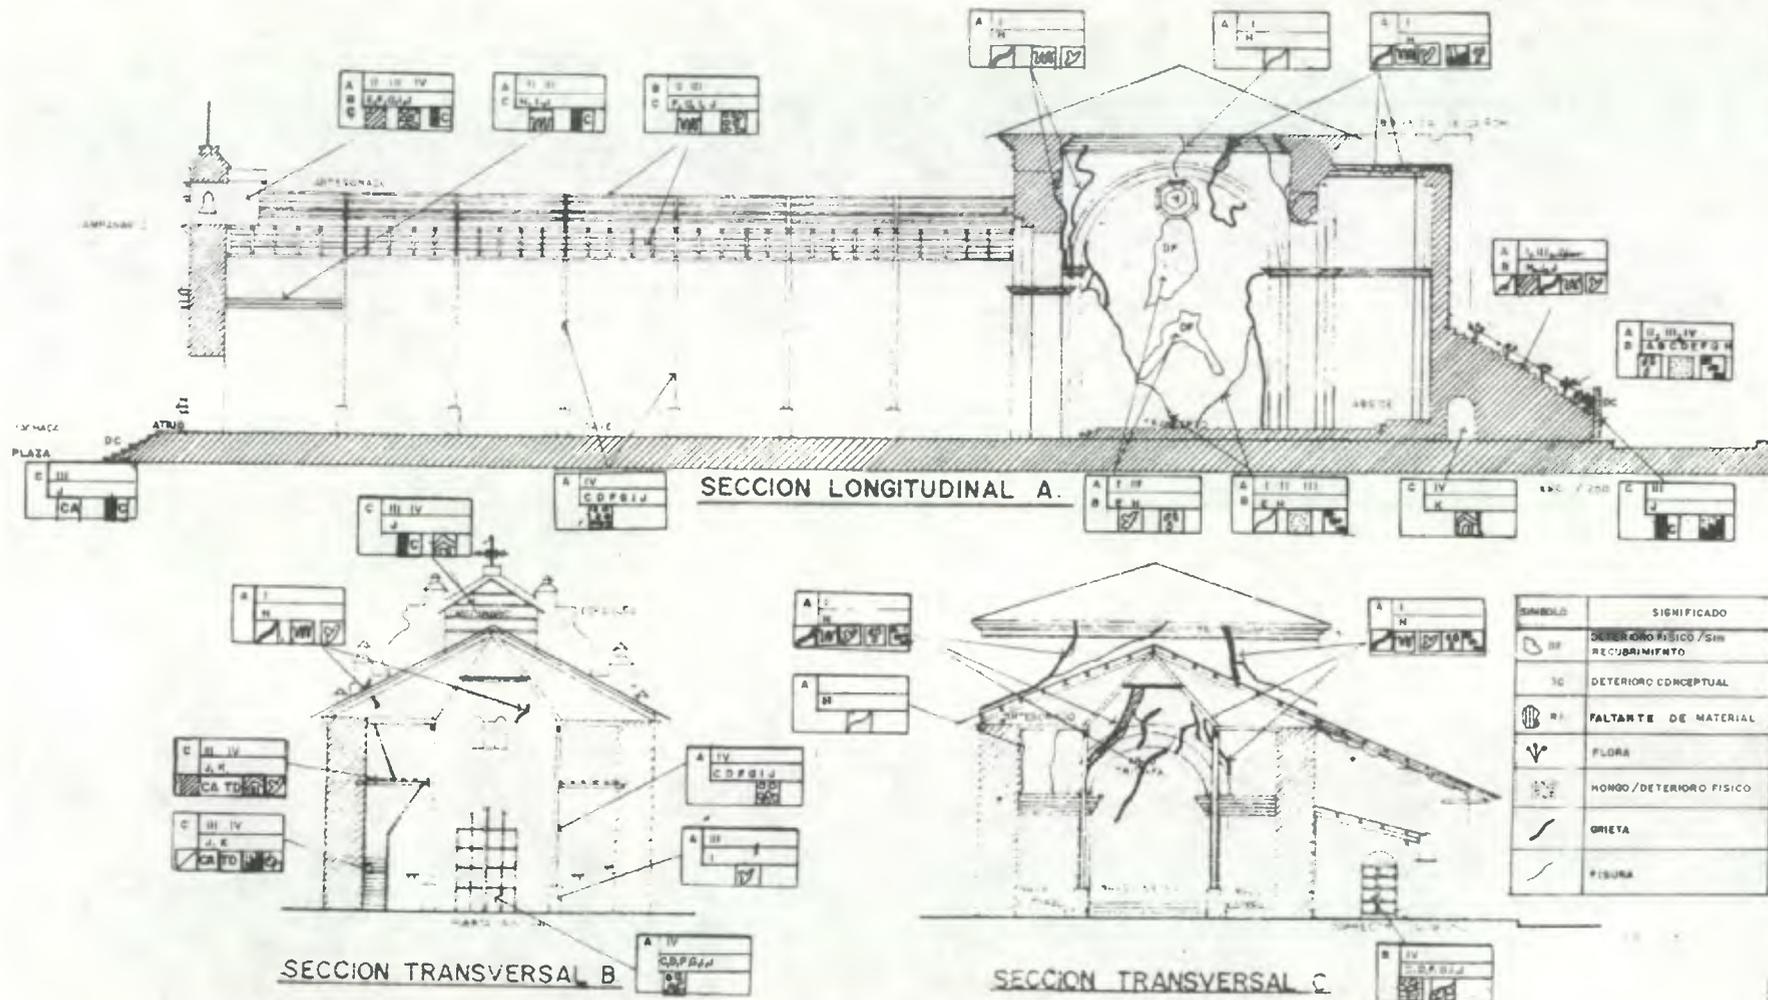
SIMBOLO	SIGNIFICADO
DF	DETERIORO FISICO / SIN RECUBRIMIENTO
DC	DETERIORO CONCEPTUAL
RM	FALTANTE DE MATERIAL
FL	FLORA
MO	HONGO / DETERIORO FISICO
GR	GRITA
FR	FISSURA
