**UNIVERSIDAD DE SAN CARLOS DE GUATEMALA
FACULTAD DE ARQUITECTURA**

**CONSERVACIÓN DE LA ARQUITECTURA VERNÁCULA RURAL
Caso específico aldea Guaranjá, Gualán, Zacapa.**

Guatemala, septiembre de 2001

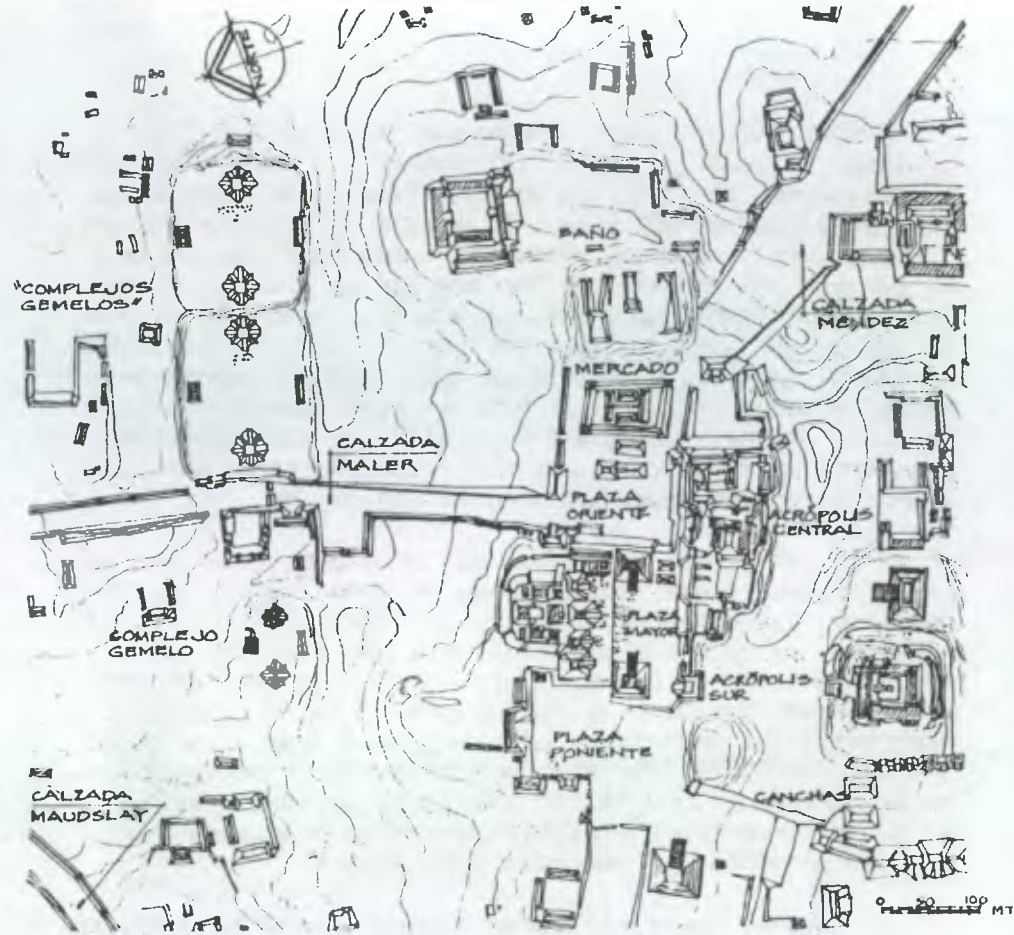
Plano No. 1
ORDENAMIENTO URBANO MAYA (Tikal).
 Tomado de Gendrop, Paul. Pág. 93

En la planta de ordenamiento urbano, arriba a la derecha, se puede observar como los mayas ubicaron las construcciones alrededor de plazas y cómo éstas se adaptan a las condiciones topográficas del terreno.

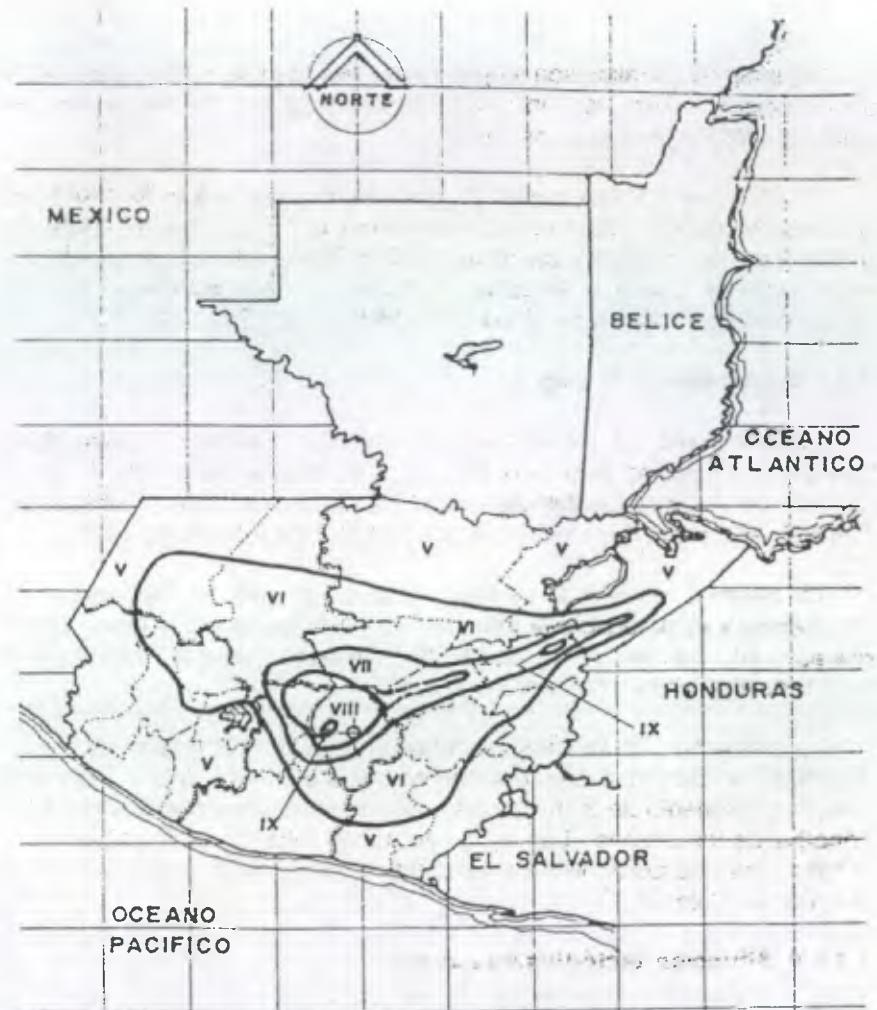
Mapa No. 12
FALLAS GEOLÓGICAS DE GUATEMALA

Existen tres grandes zonas de fallas subparalelas a la del Motagua a través de Guatemala y el Norte de Honduras. Las fallas del Motagua y San Agustín en el valle del Motagua; Las fallas del Polochic y Chixoy en la zona de Chixoy, y las fallas de Jocotán y Chamelecón en la zona de Jocotán (ver fallas geológicas de Guatemala en Pág., 53).¹²³

El sistema atraviesa de un extremo a otro la República de Guatemala y es paralelo a la falla del Polochic, formando la unión de las placas del Caribe y la de Norte América, ambas plataformas continentales (véase mapa en página 52).

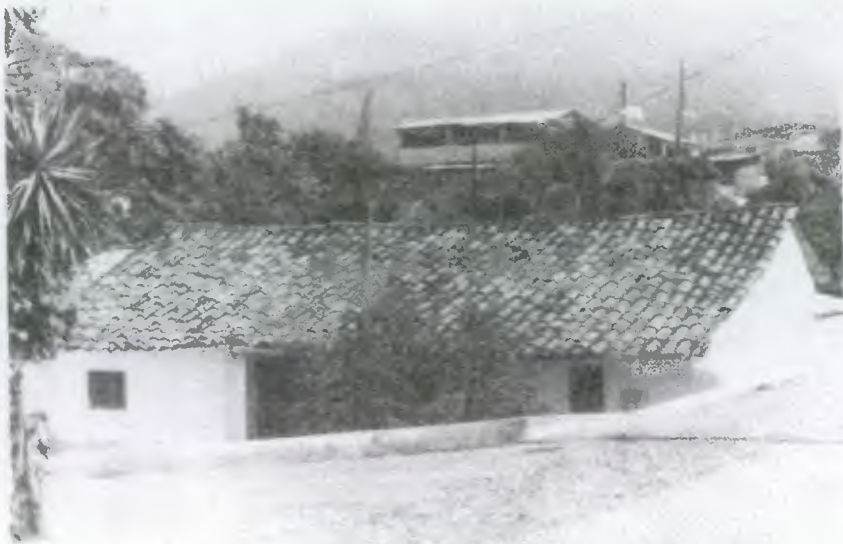
Fotografía No. 1

Vivienda construida antes del terremoto de 1976, localizada en el Barrio el Centro

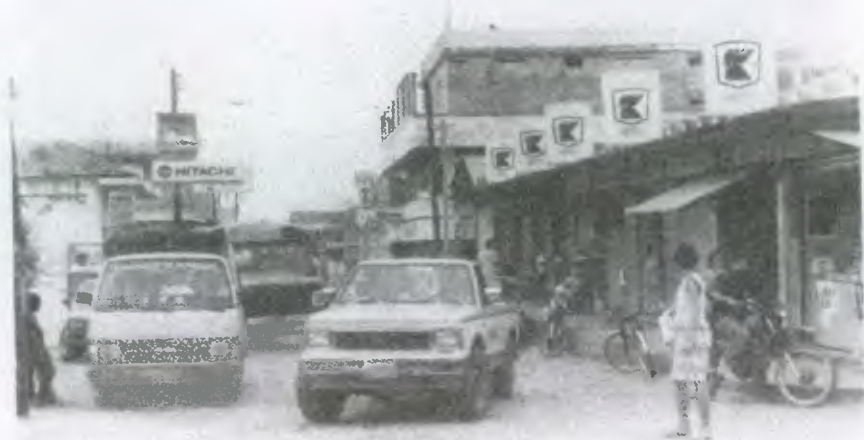
Fotografía No. 3

Arquitectura después del terremoto (vista del mercado y Edificio Acevedo -derecha- y Almacén Victoria -izquierda-)

Producto de esta reconstrucción tenemos hoy día colonias como la MOFANG. Es una nueva arquitectura la que se puede ver; los nuevos edificios comerciales son construcciones modernas, sobresaliendo amplias ventanas de vidrio y losas de concreto (ver fotos No. 3 y 4 Pág. 55).

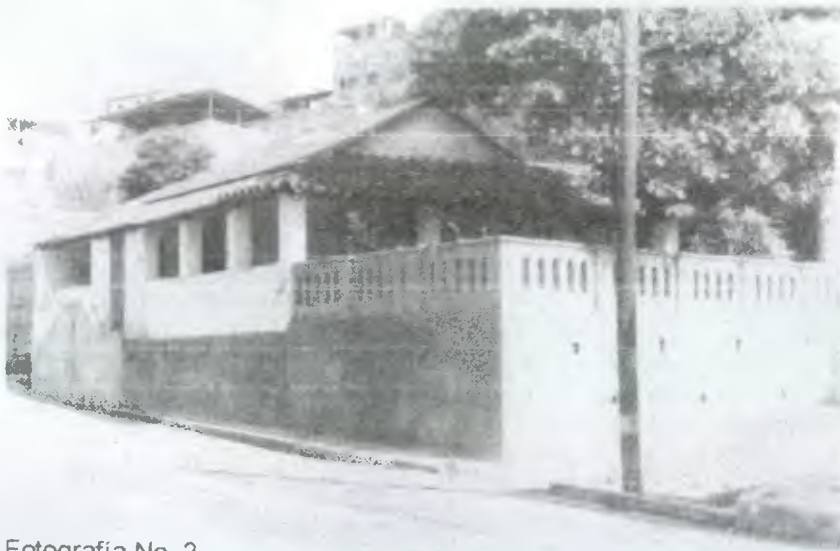
Fotografía No. 2

Vivienda construida antes del terremoto de 1976.

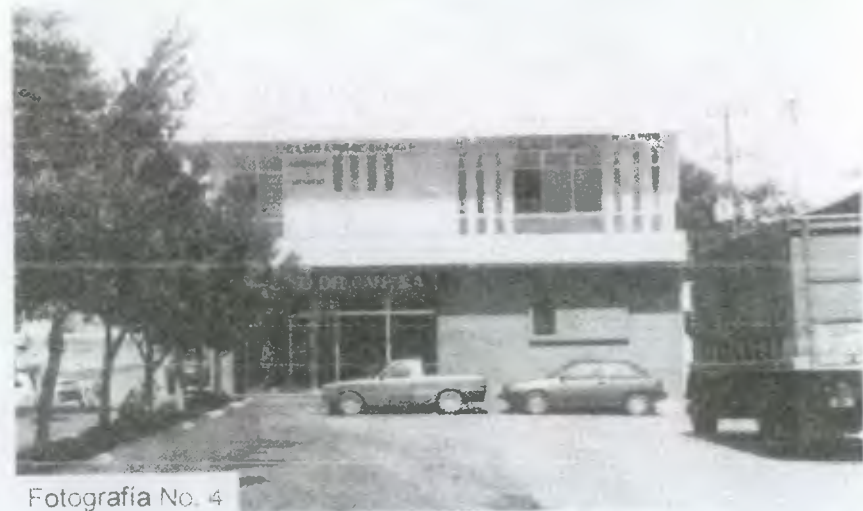
Fotografía No. 4

Arquitectura post-terremoto, obsérvese la introducción de detalles modernos.

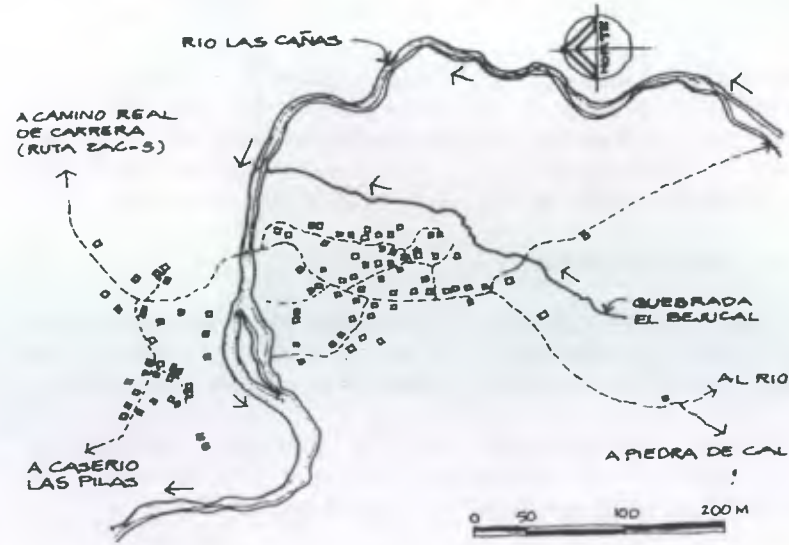
PLANO No.5
CRECIMIENTO HISTÓRICO 1880

La información que se presenta al respecto es a partir de 1880, fecha en que se tienen los primeros datos de población. En vista que no se cuenta con información cartográfica de esa fecha, la ubicación de las viviendas que presenta en el plano es aproximada y se hizo según información obtenida en la comunidad. Es importante hacer notar que, no obstante ser el crecimiento habitacional muy bajo con 0.31 unidades por año entre 1880 a 1981 según el análisis de la página anterior, el mayor número de tipos de vivienda analizados corresponde a este período según se puede observar en el cuadro de la página 71, lo cual obedece a que si bien el número de viviendas nuevas fue poco, hubo muchas que se reconstruyeron de acuerdo a las etapas históricas del cuadro mostrado en la página 66.

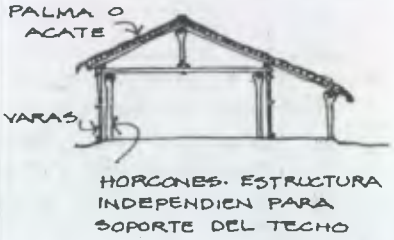
<p>HORCONES. ESTRUCTURA INDEPENDIENTE PARA SOPORTE DEL TECHO</p>
1880 A 1925	<p>ESPACIALES: Las características espaciales se mantienen. En algunos casos se construyen caedizos para la cocina.</p> <p>CONSTRUCTIVAS: Se generaliza la construcción con bajareque, el cual es utilizado nada más como cerramiento horizontal, no así para soportar el techo; estructuralmente se sigue utilizando el mismo sistema, es decir, 6 horcones en el interior y 3 en el corredor, además de la palma se utiliza la teja en la cubierta sobre varas de caña brava. Independiente de las puertas de varas de porompó, se utilizan de madera; para ventanas se dejan espacios libres en el muro, en mayor proporción en la cocina.</p>

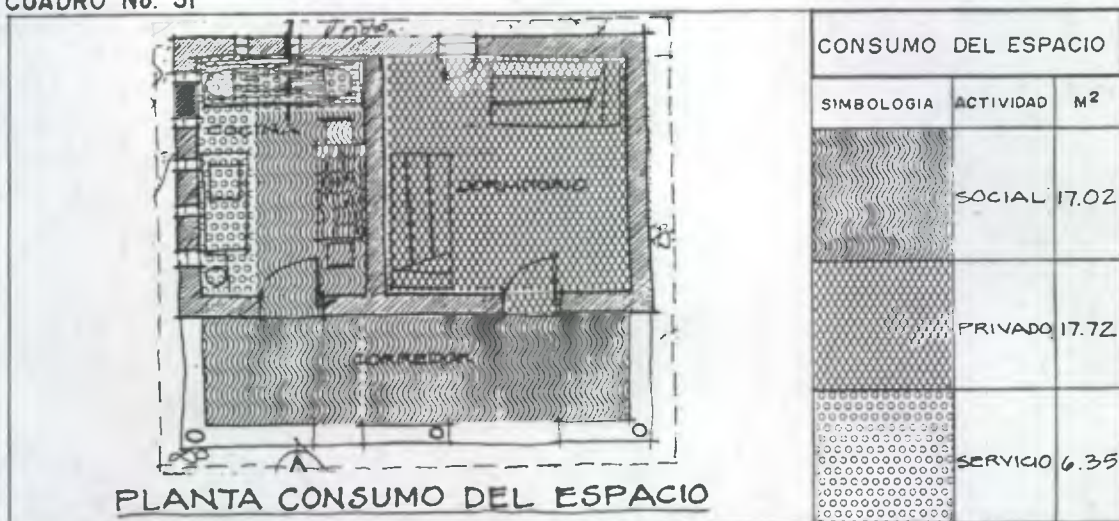
CUADRO No. 31

CONSUMO DEL ESPACIO		
SIMBOLOGIA	ACTIVIDAD	M ²
[Wavy pattern]	SOCIAL	17.02
[Cross-hatch pattern]	PRIVADO	17.72
[Dotted pattern]	SERVICIO	6.35

PLANTA CONSUMO DEL ESPACIO

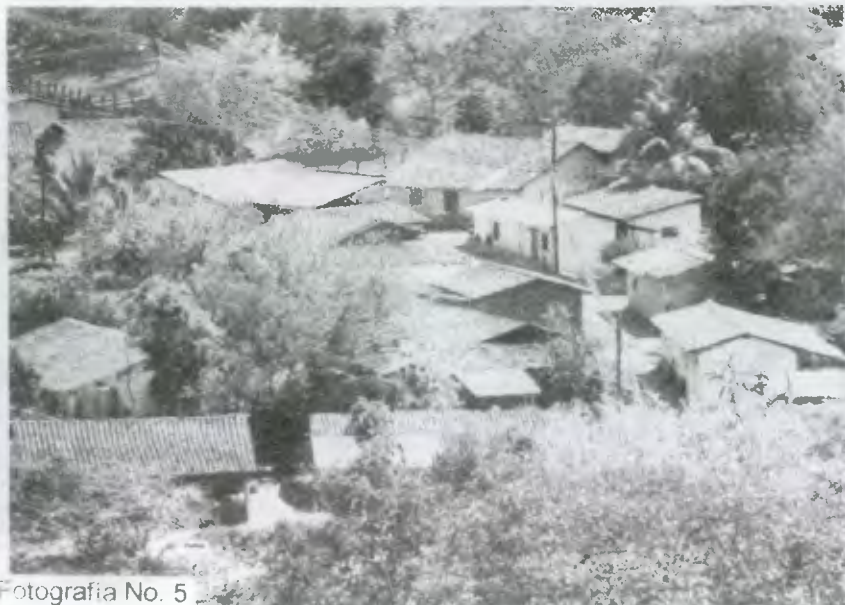
Fotografía No. 5

La introducción de nuevos materiales en los techos contrasta con la teja utilizada en la mayoría de viviendas.

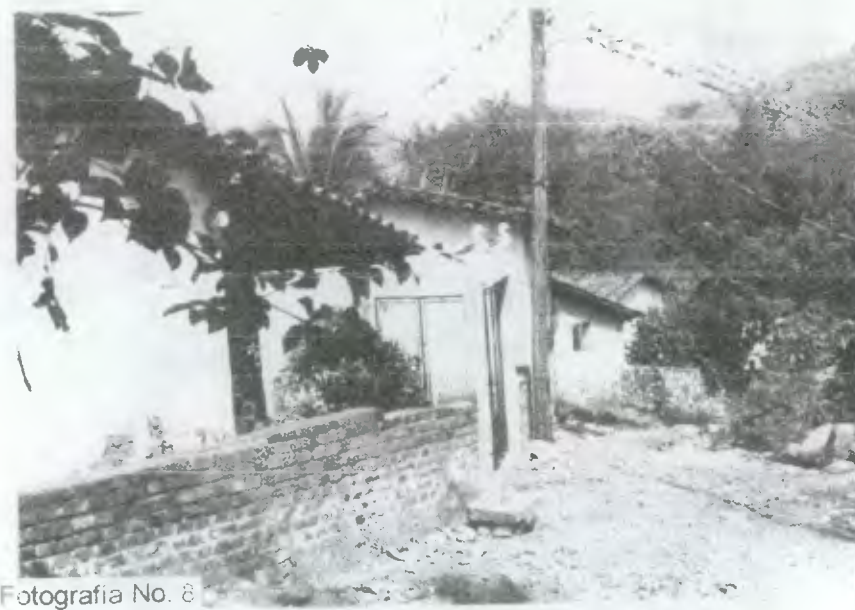
Fotografía No. 8

En primer plano la vivienda tipo No. 10 antes de ser remodelada

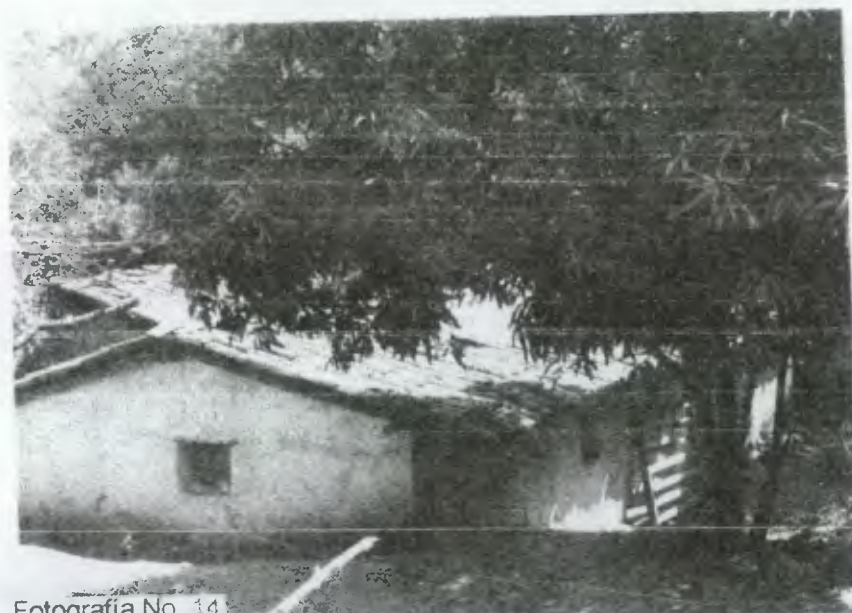
Fotografía No. 14

TIPO 1 Vista posterior y lateral, observese las paredes repelladas de cal y arena y el techo de teja. También se puede ver la topografía del terreno y parte de la vegetación.

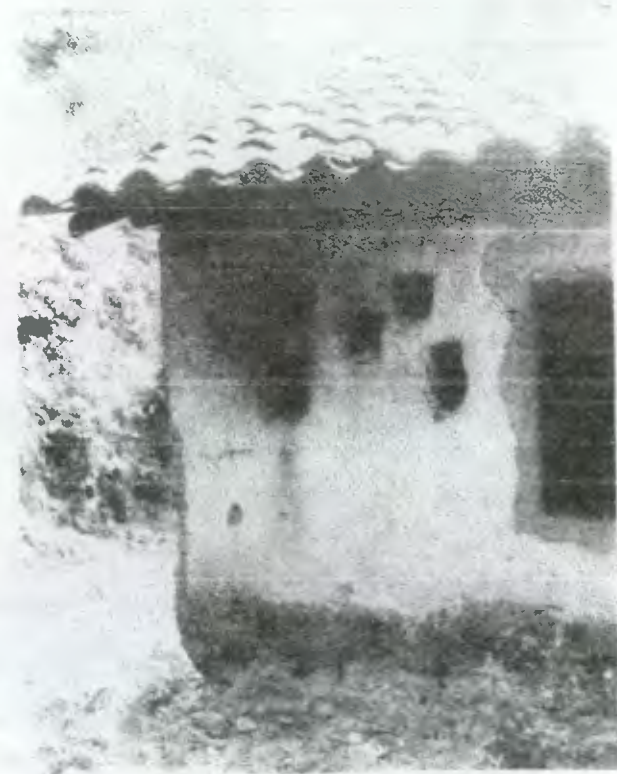
Fotografía No. 15

TIPO 2 Se puede observar el deterioro del pretil y el repello de las paredes.

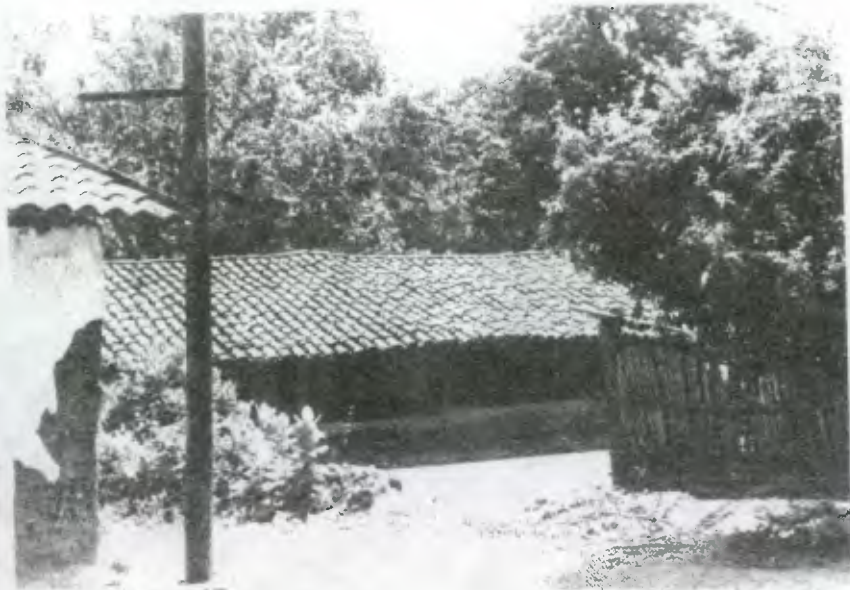
Obsérvese paredes de adobe con repello de cal y arena, cubierta de teja y huecos y ventana para iluminar y ventilar la cocina. Se puede apreciar el grado de deterioro de la pared por falta de protección en la parte baja.

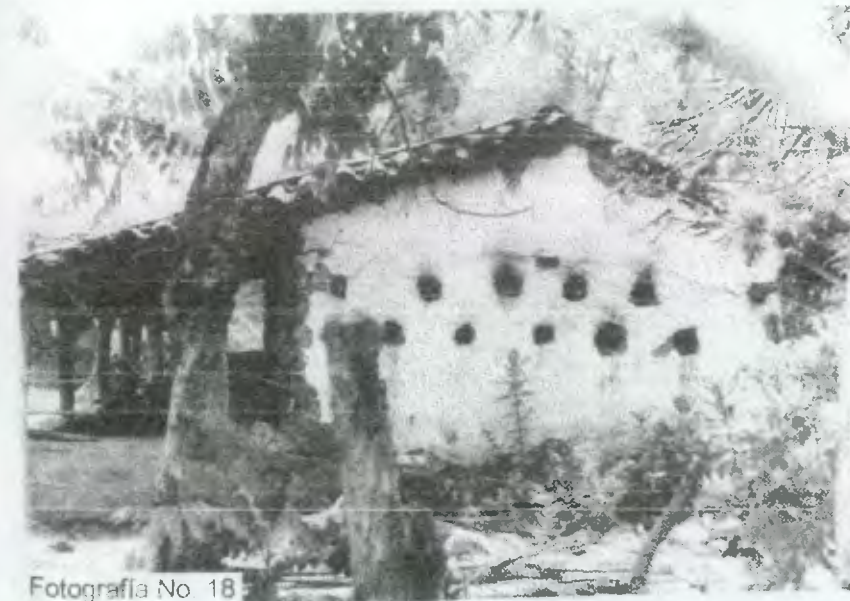
Fotografía No. 17

TIPO 3 Obsérvese cubierta de teja, pretil y lo amplio del corredor abierto al exterior, así como la vegetación que le rodea. La mitad del lado izquierdo fue reconstruida con paredes de bloc y cubierta de lámina.

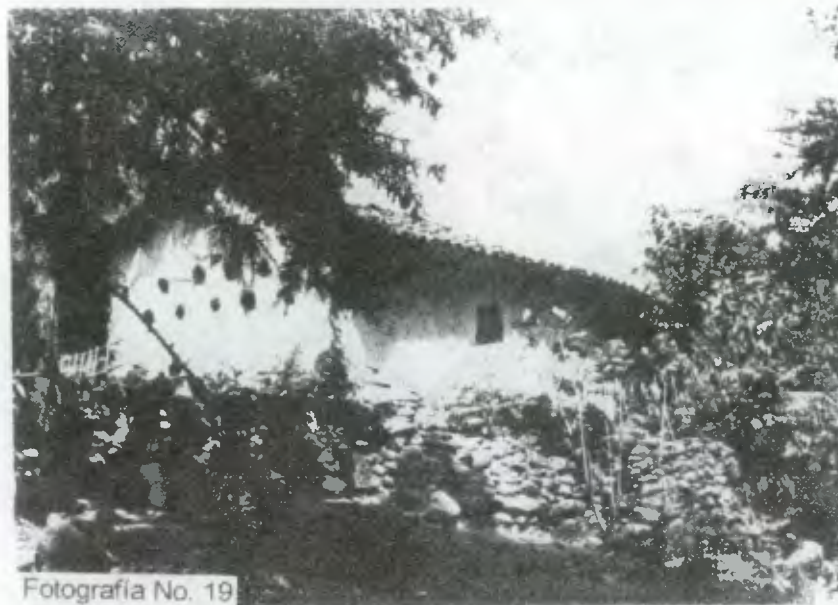
Fotografía No. 18

TIPO 3 Vista lateral, obsérvese la colocación de la teja para formar el alero (pestaña), los huecos para iluminar y ventilar la cocina (este detalle es típico en casas de bajareque). El encalado de los muros tiene grietas.

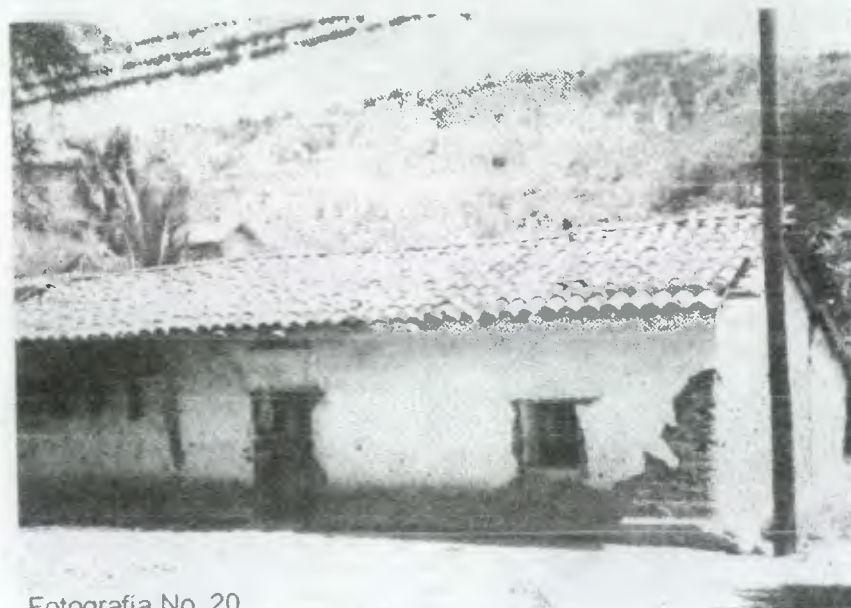
Fotografía No. 19

TIPO 3 Vista posterior y lateral, se puede apreciar el detalle de los huecos de la cocina y una de las ventanas de los dormitorios, así como un muro talud de piedra para nivelar el terreno y evitar la erosión.

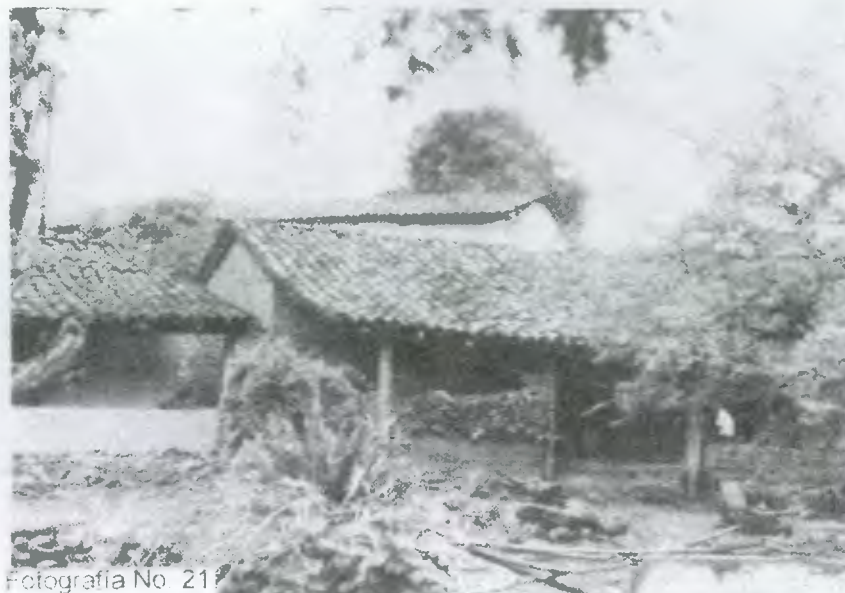
Fotografía No. 20

TIPO 4 Obsérvese el deterioro del repeilo, la cubierta de teja y el muro protector (chaflán) que las paredes tienen en la parte inferior.

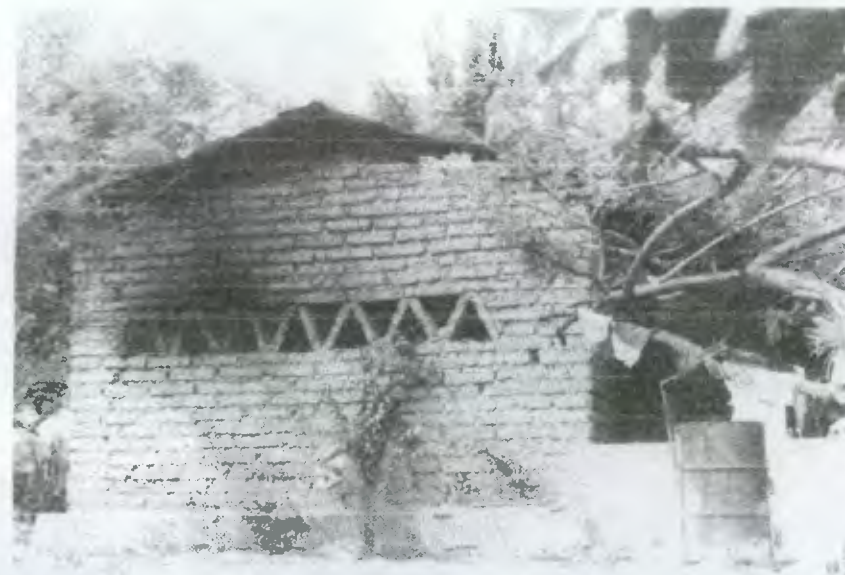
Fotografía No. 21

TIPO 5 Obsérvese. integración al entorno, pretii bastante deteriorado y sin repello, paredes de adobe y cubierta de teja. El corredor abierto al exterior. Al frente, el patio que separa la casa de la quebrada el bejucaí.

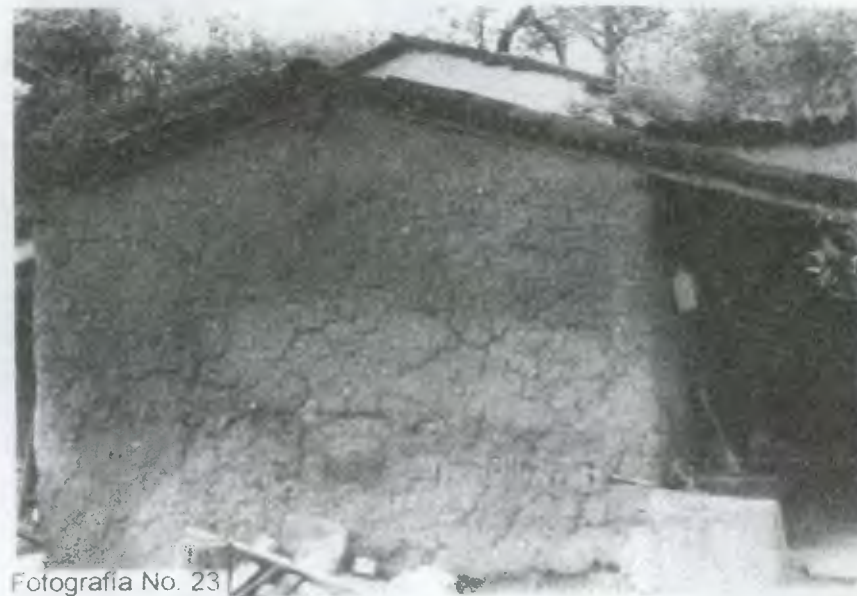
Fotografía No. 23

TIPO 7 Vista lateral. obsérvese muro de bajareque y cubierta de teja. En remodelación posterior se le colocó cubierta de lámina de zinc y se repellaron las paredes.

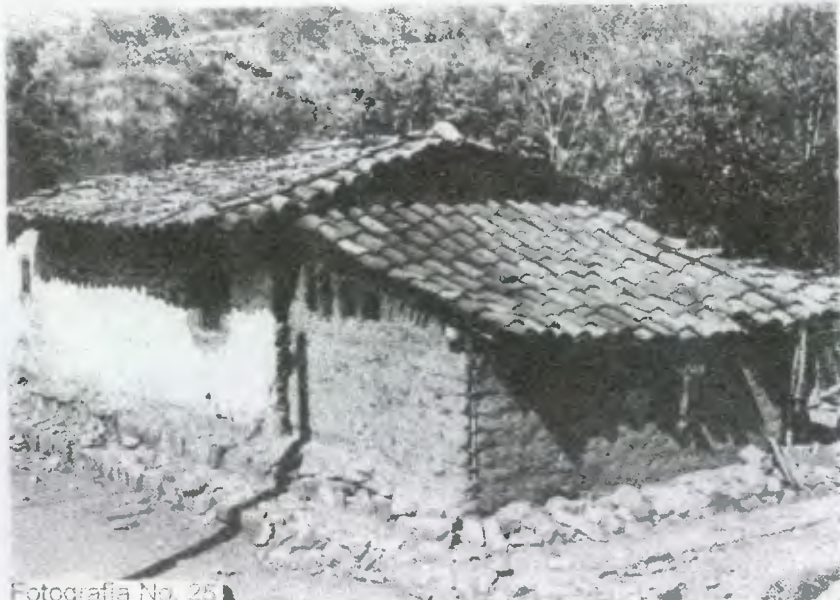
Fotografía No. 24

TIPO 7 Vista lateral de la cocina y como se integran los techos. Se observa una ventana y los huecos para iluminación y ventilación. A la derecha, el deterioro de la pared de bajareque.

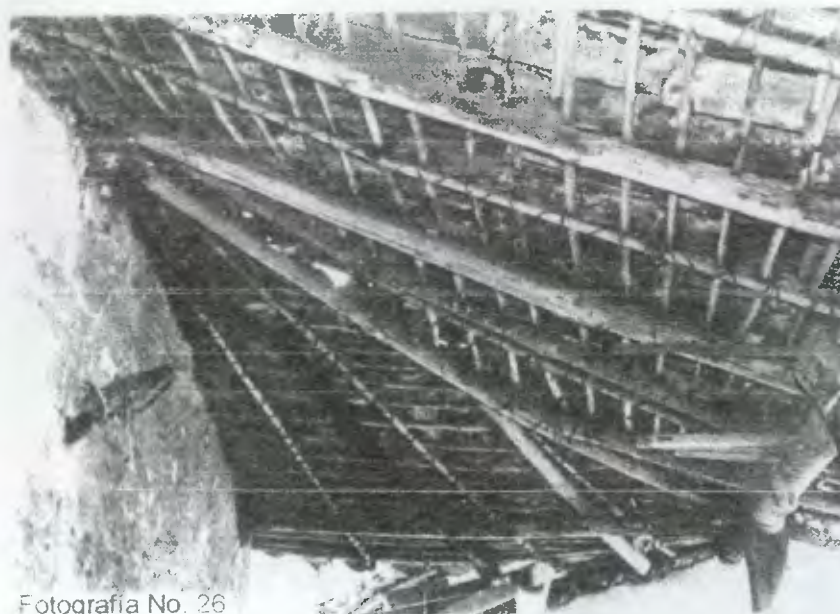
Fotografía No. 26

TIPO 8 Detalle de estructura de techo para dar la forma a cuatro aguas en el corredor.

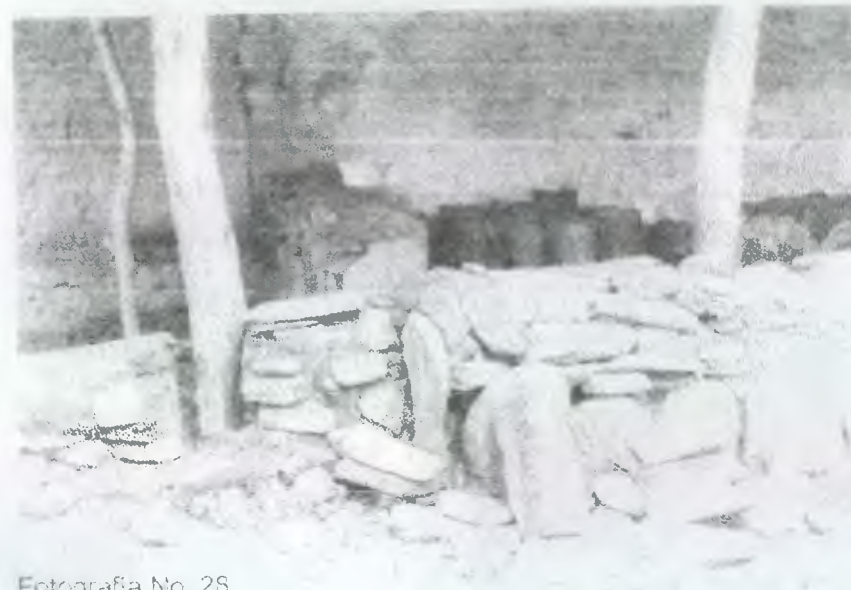
TIPO 8 Detalle mostrando el sistema utilizado para sostener la viga de la cumbrera. Las vigas del primer plano son las travesías, sobre estas se coloca otra viga al centro en la cual se apoya un elemento vertical en forma de horcón (mojinete o pie de niño) que sostiene la cumbrera.

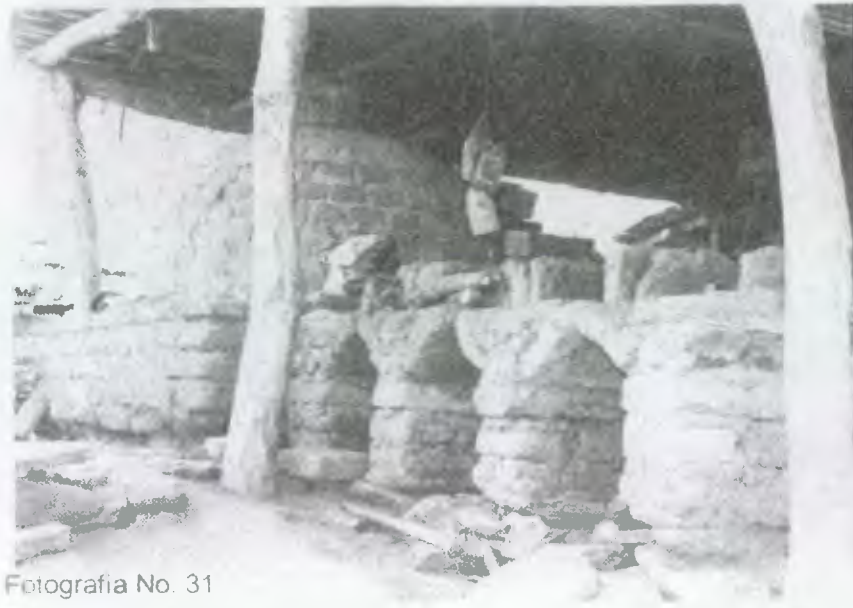
Fotografía No. 31

TIPO 9 Vista del horno de hacer pan con forma esférica. Obsérvese detalle de casillas de adobe para guardar leña.

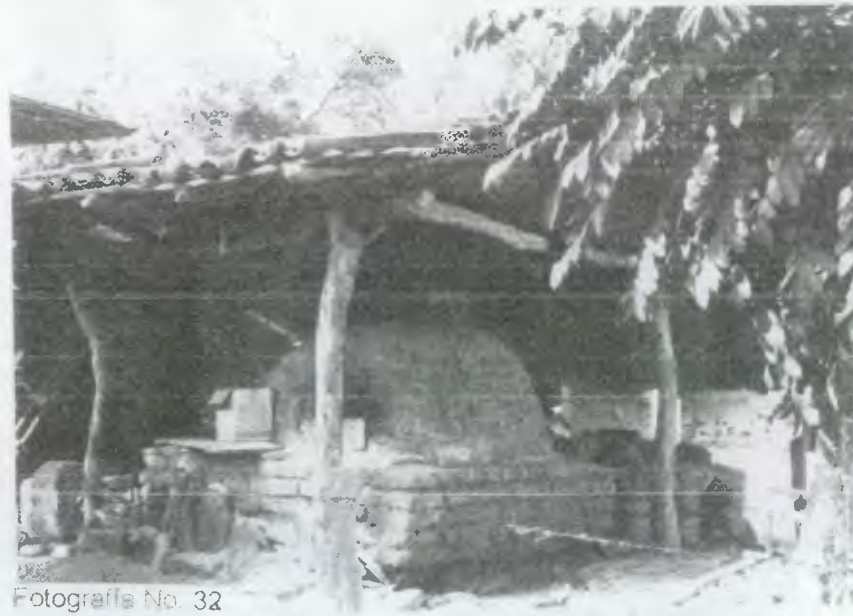
Fotografía No. 30

TIPO 9 Obsérvese repello de paredes bastante deteriorado, pilastra, pretil y alero con teja cruzada (pestaña).

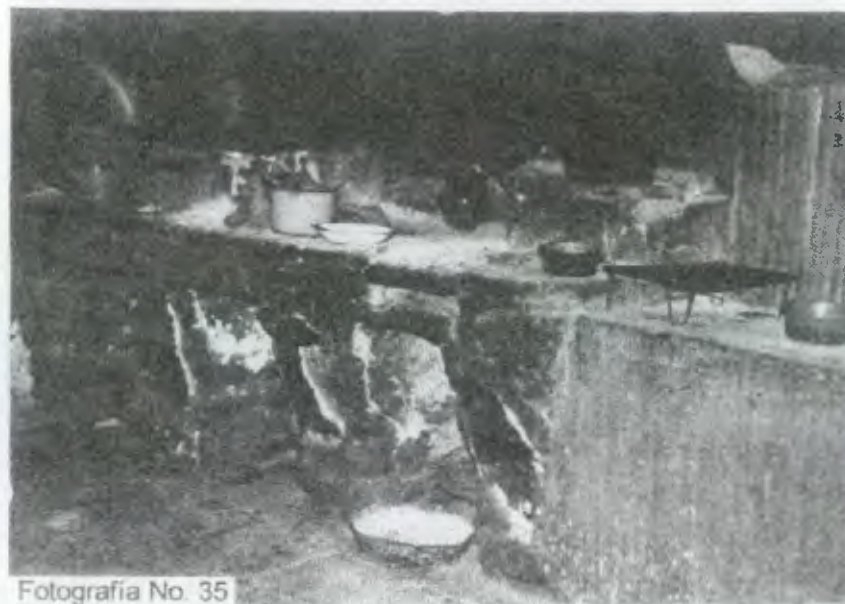
Fotografía No. 35

TIPO 10 Obsérvese detalle de cocina de adobe y baldosa de barro en la parte superior. Piso de baldosa de barro.

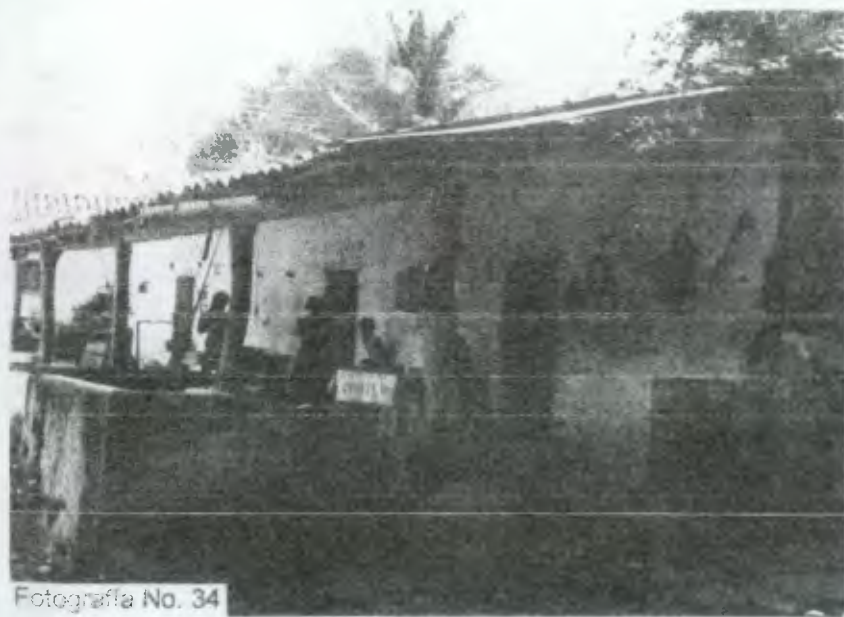
Fotografía No. 34

TIPO 10 Obsérvese el corredor, las paredes blanqueadas, cubierta de teja, horcones de palo rollizo y la pila. Se puede apreciar que en tamaño esta vivienda era muy similar a la tipo 9.

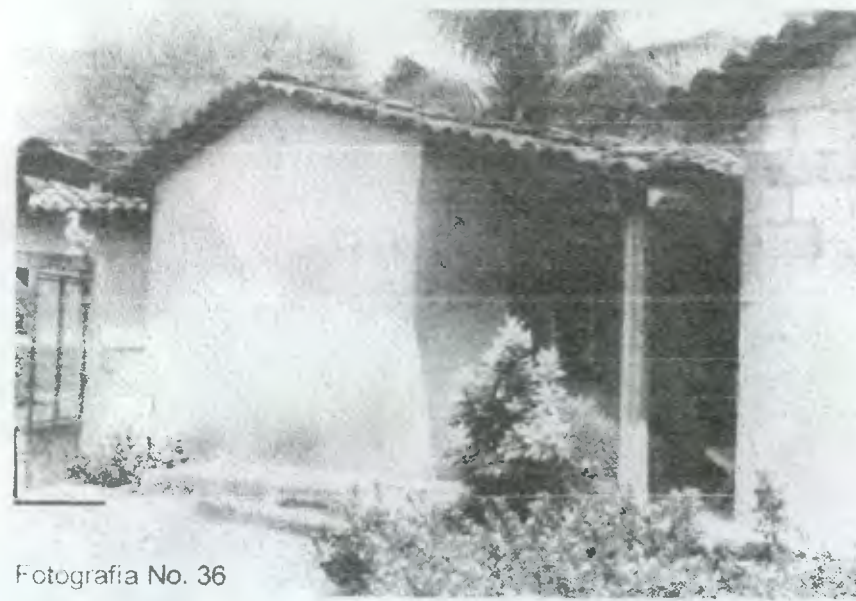
Fotografía No. 36

TIPO 10 Vivienda nueva de bloc y teja. Obsérvese como se mantuvo los detalles de la cubierta y las paredes. Se construyó en dos partes, una todavía no ha sido repellada (derecha) el corredor se dejó en medio.

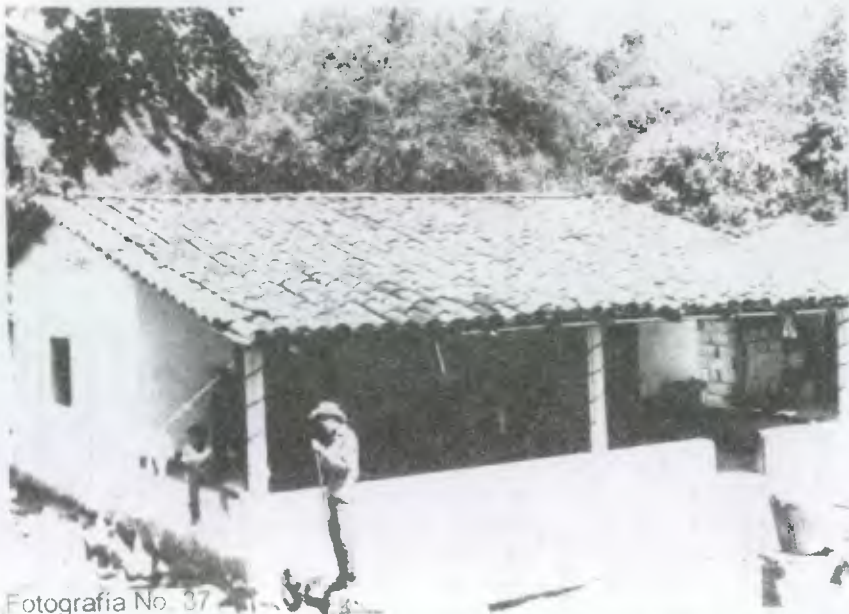
Fotografía No. 37

TIPO 11 Obsérvese muros con repello de cal y arena, corredor con perfil y cubierta de teja.

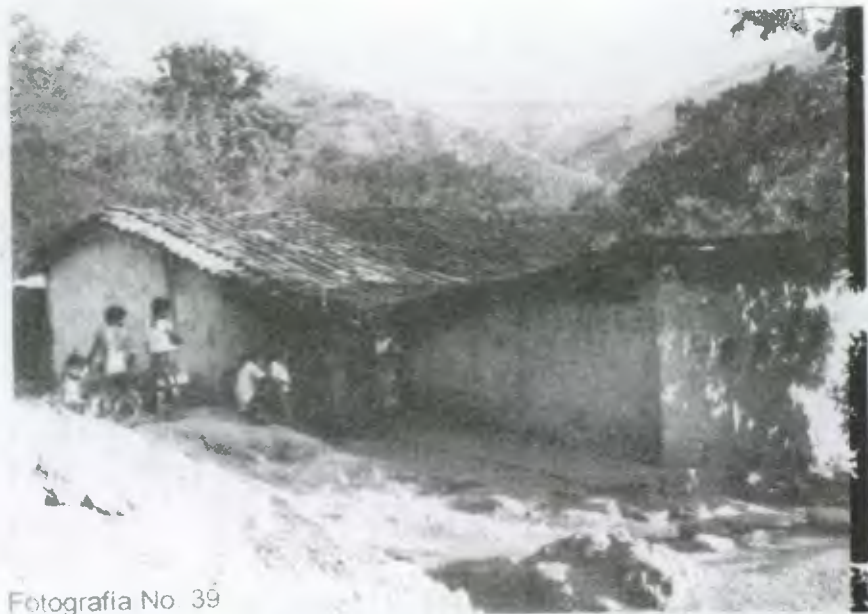
Fotografía No. 39

TIPO 13 Obsérvese cubierta de teja con pestaña en los aleros, paredes de adobe con repello. La cocina es construcción independiente.

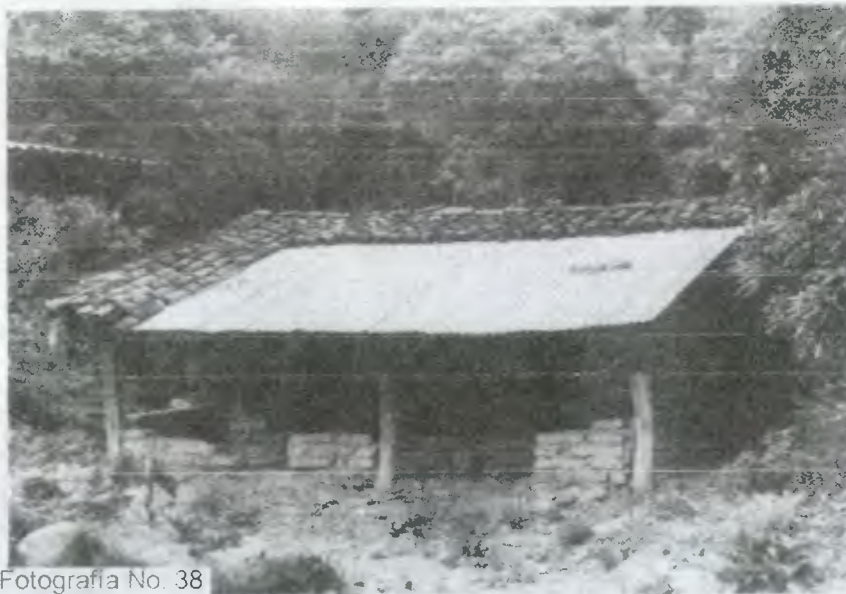
Fotografía No. 38

TIPO 12 Esta vivienda originalmente era toda de teja, lamentablemente en la última visita se pudo ver que fue demolida totalmente.

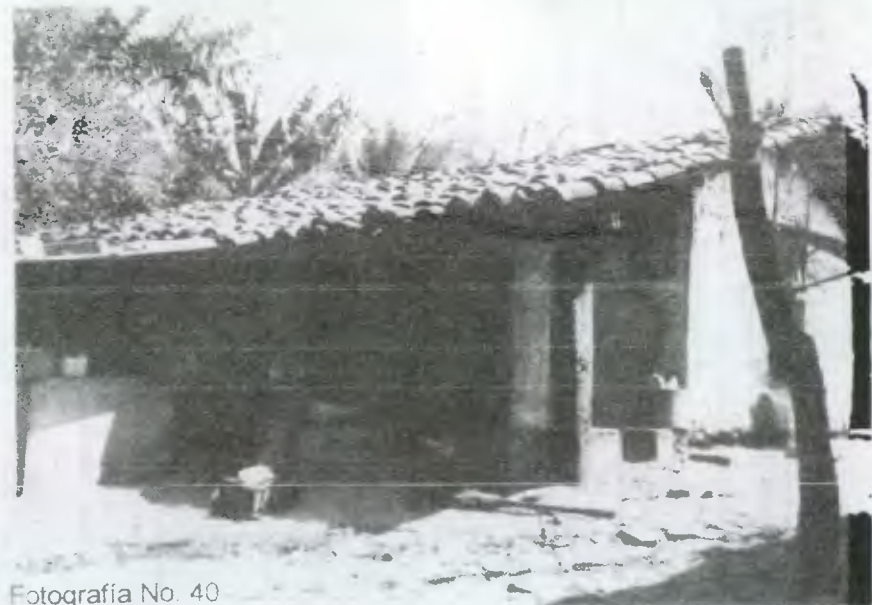
Fotografía No. 40

TIPO 14 Corredor al frente, cubierta de teja y muros de adobe con repello. Al corredor se le cambió parte de la teja por lámina de zinc.

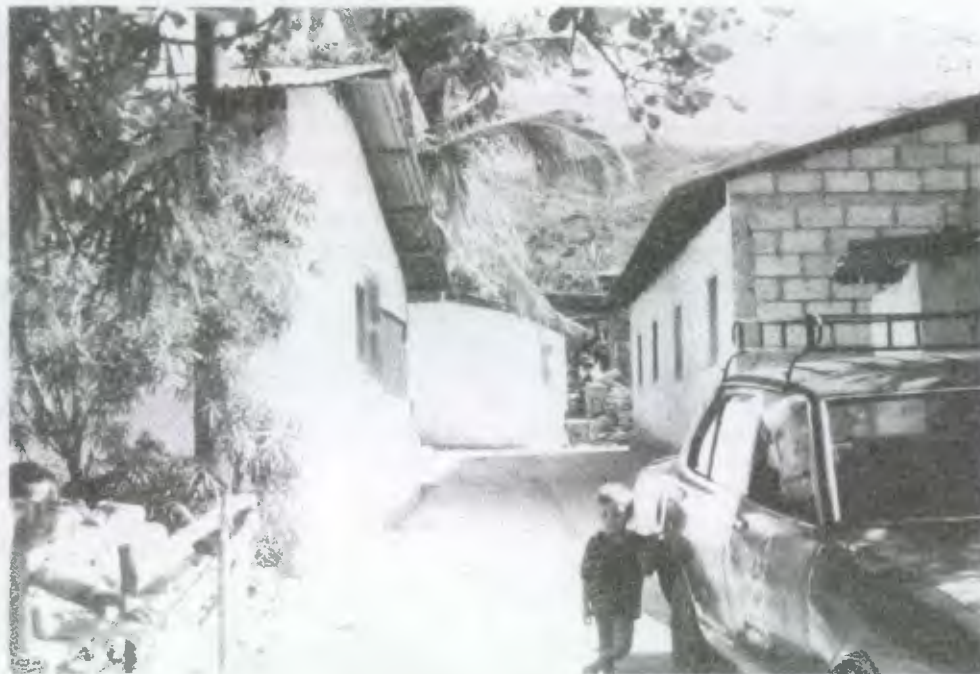
Fotografía No. 42

A la vivienda que se ve al fondo se le coloca teja en el techo en lugar de la lámina de zinc (norma 30 y 32). Se aplica las mismas normas a las viviendas de la izquierda y la derecha. En la primera, además se elimina el cerramiento y en la segunda es necesario aplicarle repello de cal y arena en la pared de block visto (norma 26). La cerca de palo rollizo que se ve en primer plano del lado izquierdo se cambia por una de piedra, para lo cual se utilizará la existente en el sitio, mientras que la talanquera que funciona como puerta se puede dejar, únicamente debe ser mejorada (norma 12), véase elevación en Pág. 178).

La letrina que se ve en primer plano en el lado derecho, se elimina para construir servicios sanitarios, para lo cual se hace una prolongación a la vivienda, respetando las características de la arquitectura local (norma 22 y 23). Véase Pág. y 179.

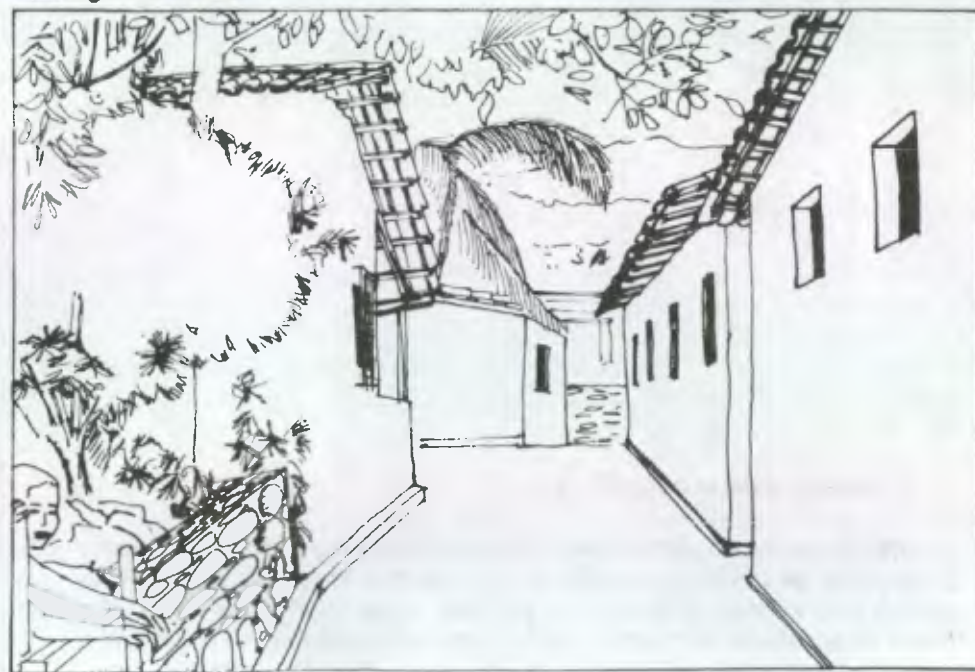
No. 3. Estado actual

Vista lateral de una de las viviendas ubicadas del lado izquierdo, se puede observar que la construcción es de paredes de bajareque parcialmente encaladas, el pretil está muy deteriorado y es utilizado para guardar leña. La cubierta es a dos aguas, con lámina de zinc en la parte que cubre el corredor. La cerca es de palo rollizo lo mismo que la talanquera para ingresar. Es una de las construcciones más antiguas de la aldea (véase elevación de Pág. 178, centro).

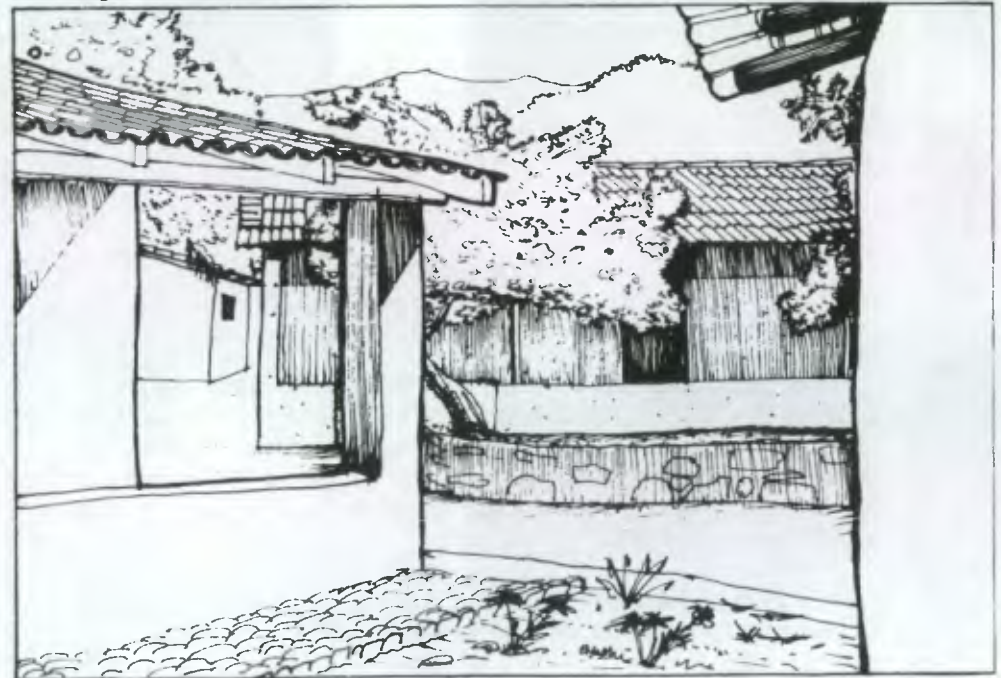
No. 6. Estado actual

En esta fotografía se puede ver como la lámina de zinc se ha ido imponiendo en los techos y como resalta el color aplicado a una de las viviendas. La vivienda que se ve del lado izquierdo, según el número de tipologías representativas es la No. 14, se puede observar como se le ha agregado lámina de zinc al corredor y el pretil está siendo utilizado para guardar leña (véase elevación en Pág. 178, extremo izquierdo).

Las viviendas del lado derecho son de construcción reciente, la que se ve en segundo plano se construyó en 1993; las paredes son de bajareque repelladas con cal y arena y la cubierta es de lámina de zinc, y la que está en primer plano se construyó entre 1998 y 1999, las paredes y el pretil son de block con repello de cal y arena, las columnas de concreto y la cubierta de lámina de zinc, en la parte frontal se hizo un levantado de piedra y concreto para formar una jardinera. El sitio que ocupa esta última era un corral (véase elevación en Pág. 179, extremo derecho y 180 en extremo izquierdo).

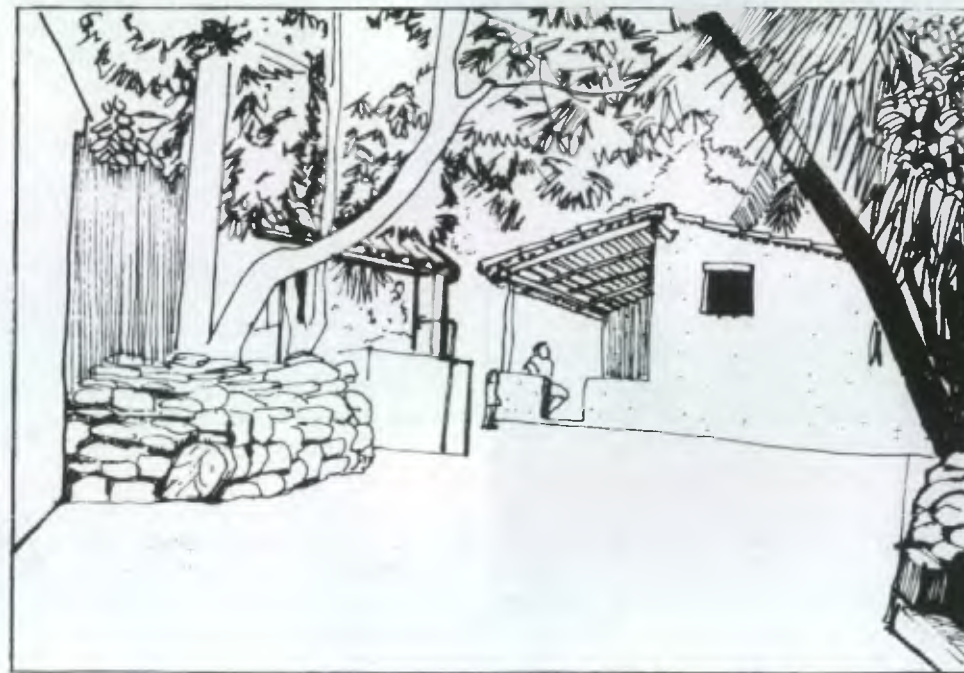
Aplicación de la normativa

Se consolida el muro de piedra y a la pila se le aplica pintura de color blanco cal (norma 26), véase elevación de Pág. 178 extremo izquierdo. A la vivienda del frente se le da mantenimiento, se cambia la lámina de zinc por teja y se corrige la pendiente en el corredor (norma 30, 31 y 32). Véase elevación en Pág. 179, extremo derecho

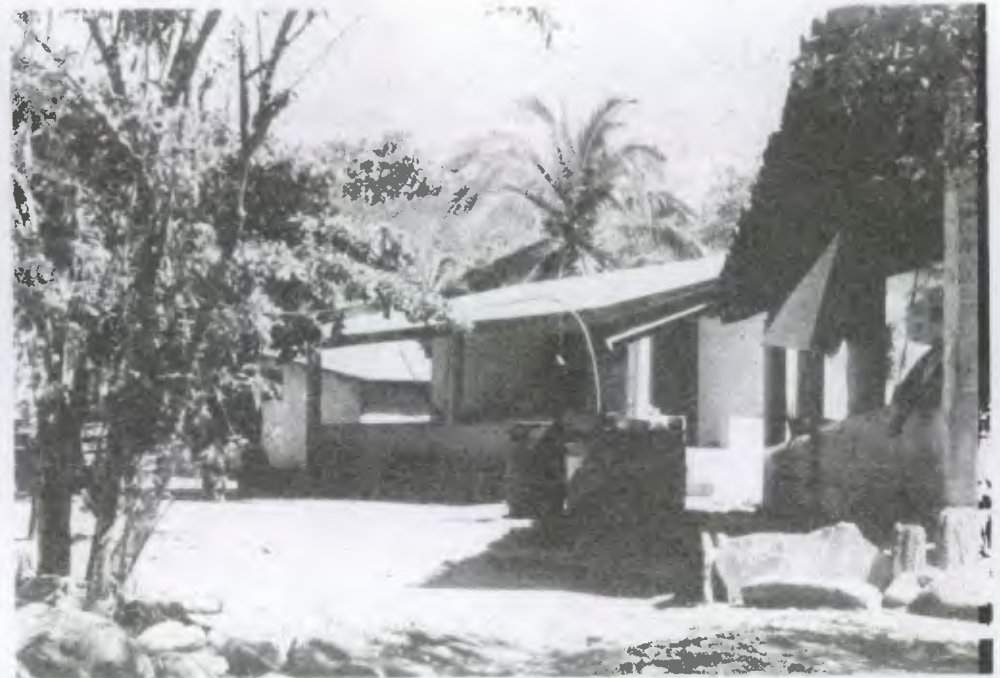
Fotografía No. 48

A las viviendas del fondo se les coloca teja en el techo (norma 30 y 32). La vivienda del lado derecho se restaura (norma 23), la pila se traslada hacia un costado, entre las dos viviendas (norma 35), se reestructura el empedrado, se quita la canal y el tonel, asimismo se quita la lámina que tiene el corredor en el costado derecho (norma 35). Véase elevaciones de Pág. 180 y 182.
